# Hejde kyrka

Karaktärisering 2022

Gotlands  
Museum

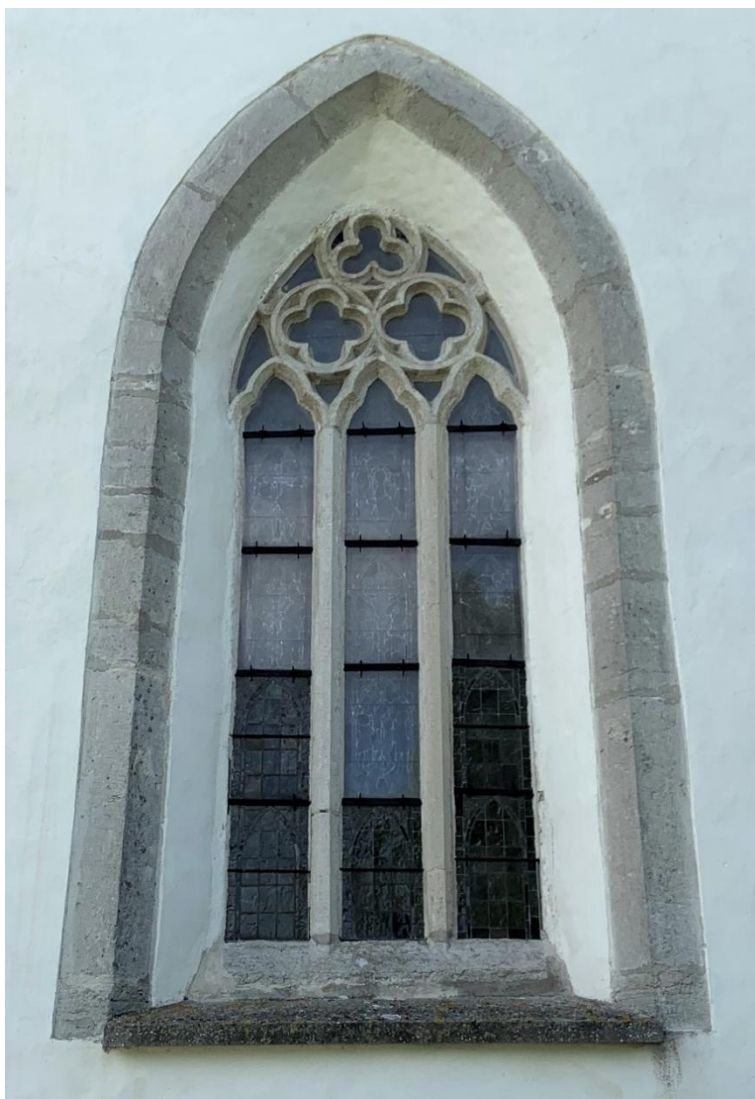
Till vänster korets östra  
fönster med poster och  
masverk från kyrkans  
byggnadstid. Foto JL 2022.  
Nedan öppning i korets  
gavelröste. Foto Pär  
Malmros 2022, Visby stift.

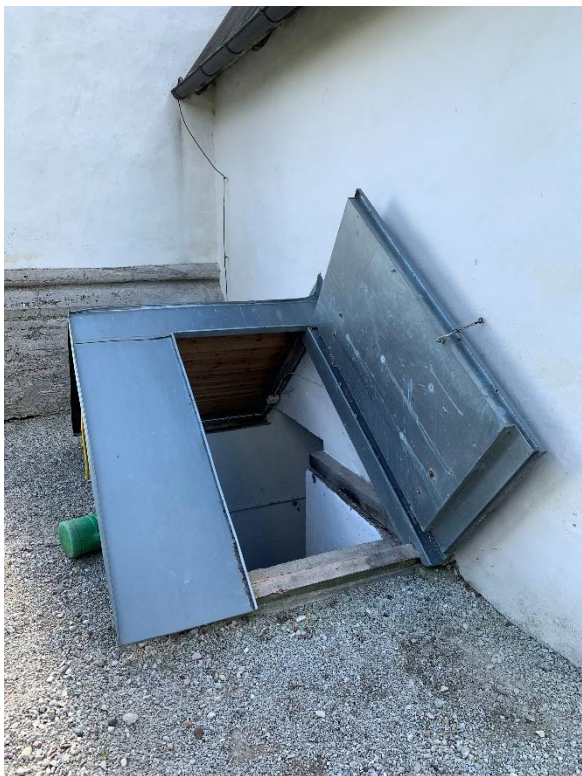
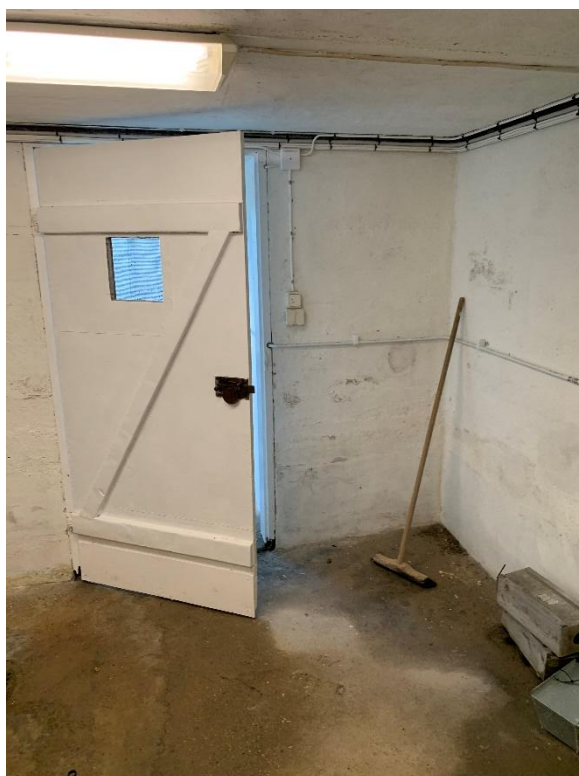
Nedgång till sakristians källare. Till höger sakristians källare sedd mot sydöst. Foto JL 2022.

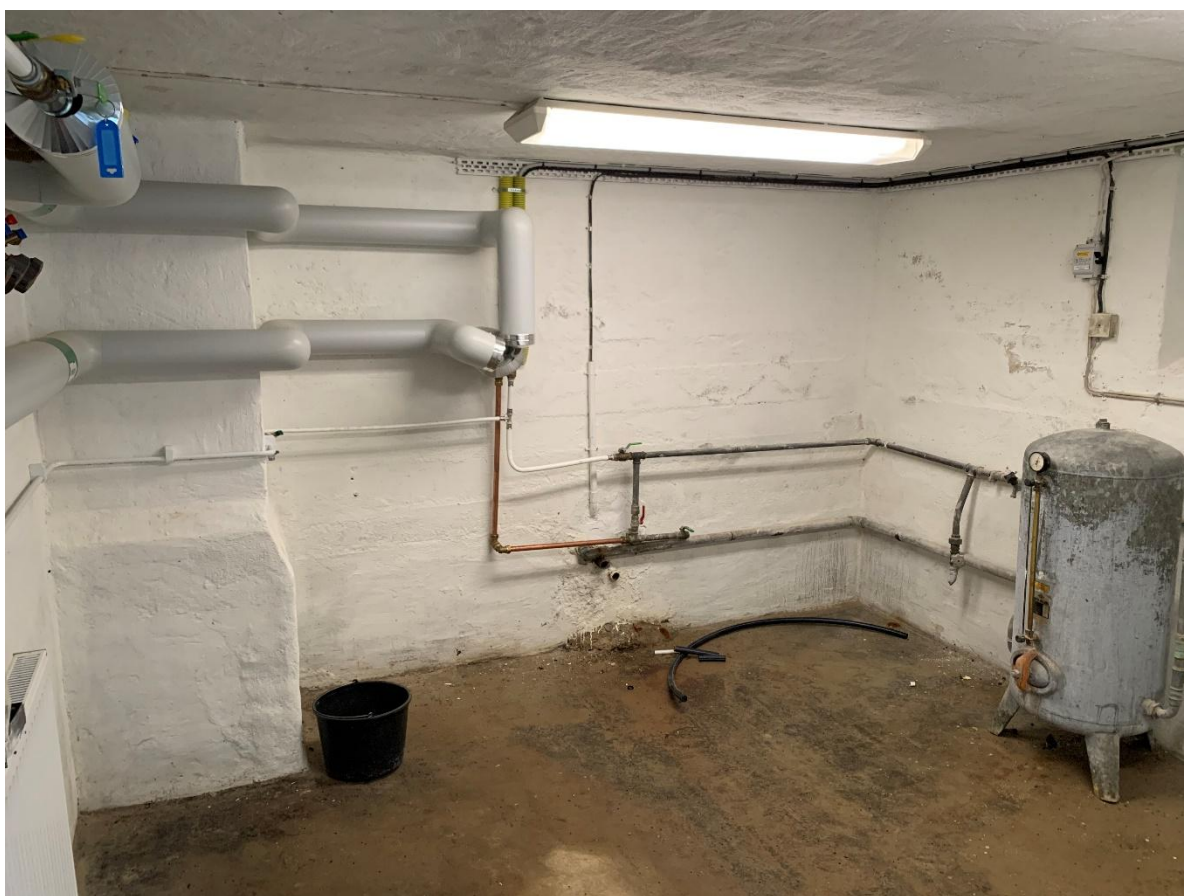
Sakristians källare, byggd 1935-36, mot väster. Foto JL 2022.

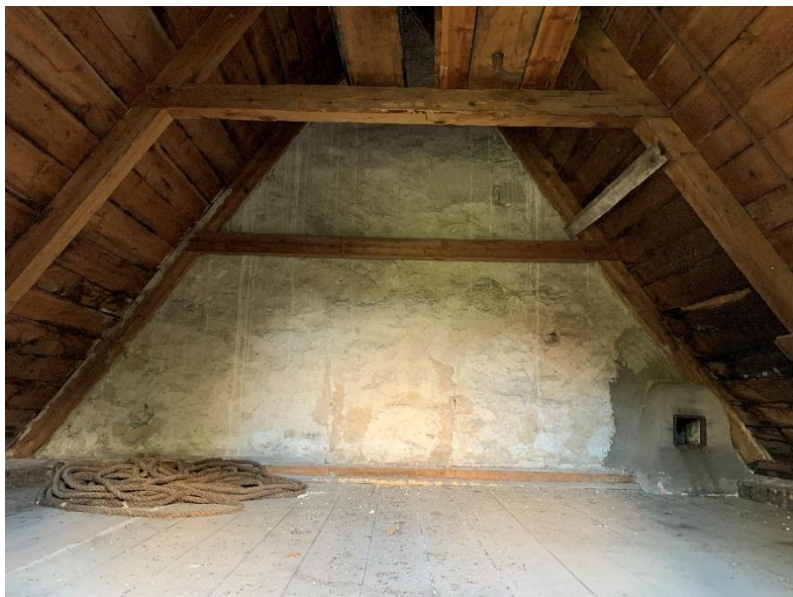
Sakristians vind mot söder. I fonden korets norra mur. Foto JL 2022.

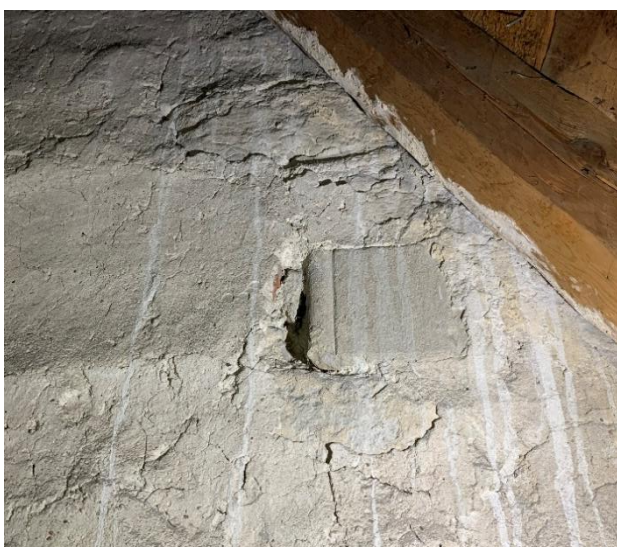
Detalj av korets nordmur mot sakristians vind med inmurad huggstensdetalj, kanske från kyrkans äldre kor, eller från en stiglucka. Foto JL 2022.

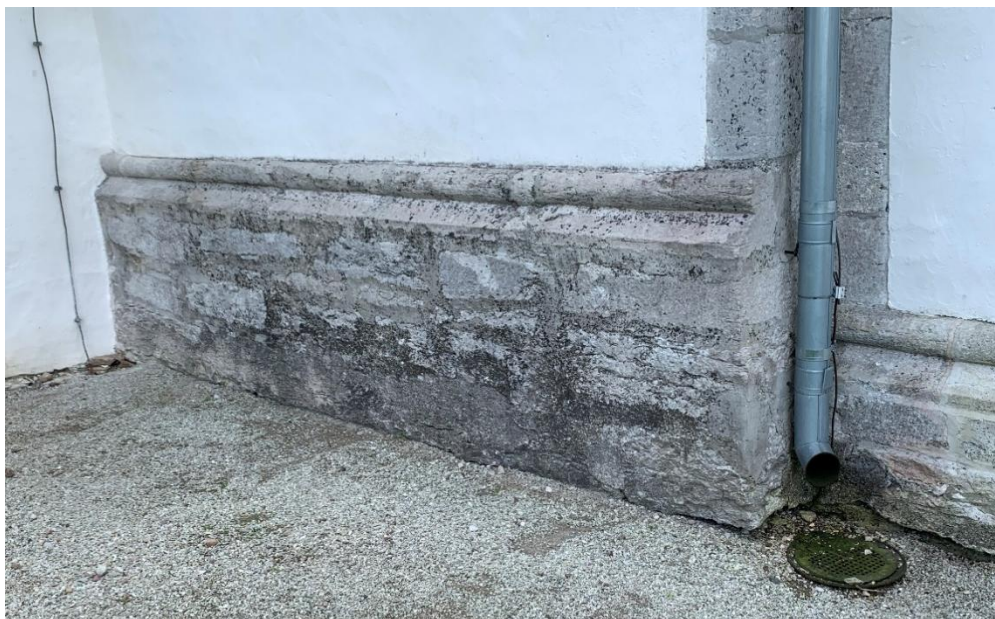
Sockel i korets nordvästra hörn. Till skillnad från på södra sidan är nordsidans sockel inte förnyad i senare tid, troligen 1869-70. Foto JL 2022.

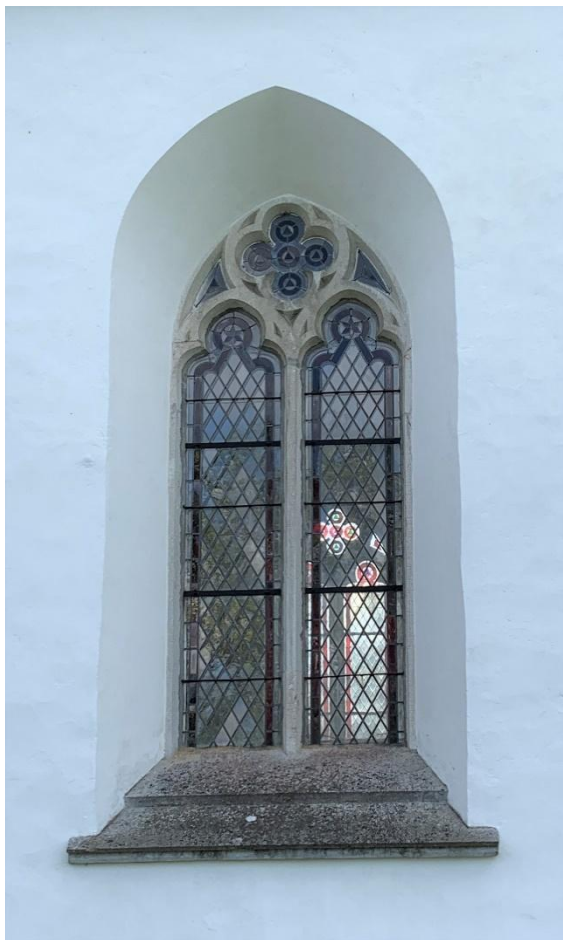
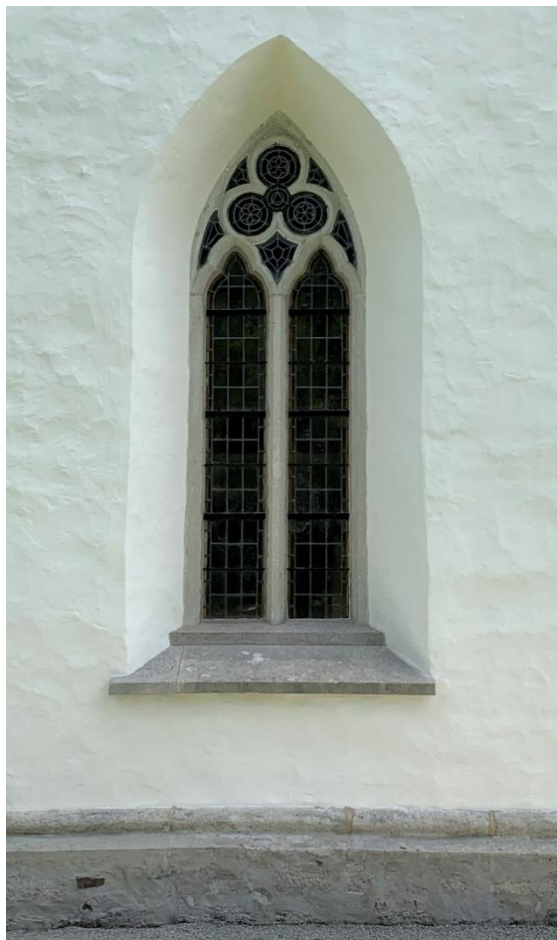
Långhusets norra fönster, upptaget 1828, försett med masverk och poster i kalksten 1869-70. Till höger tornets västra fönster, troligen förstorat, kanske 1828, försett med masverk, troligen 1869-70. Foto JL 2022.

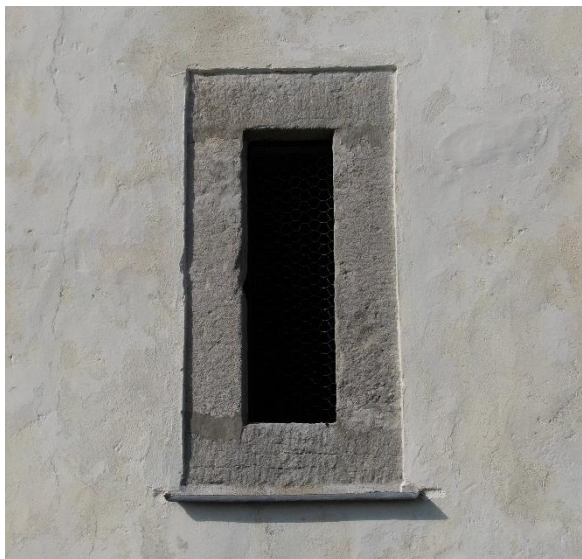
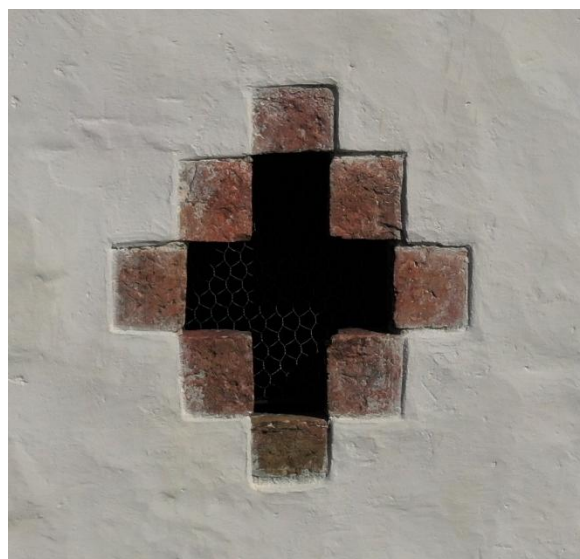
Rektangulär ljusglugg i söder till tornets första övervåning och korsformig ljusglugg i väster till tornets andra övervåning. Foto Pär Malmros 2022, Visby stift.

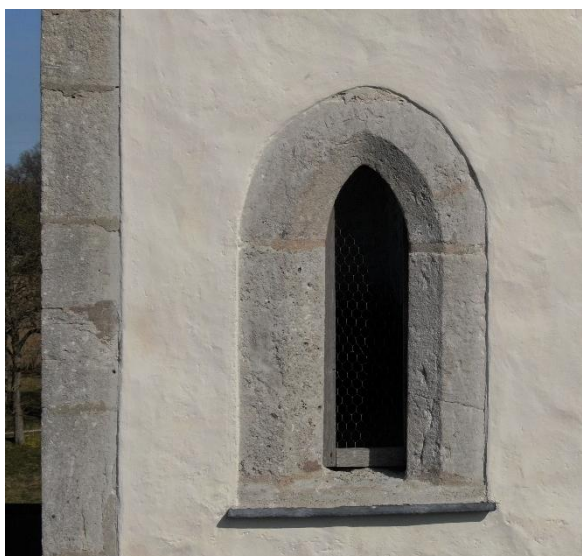
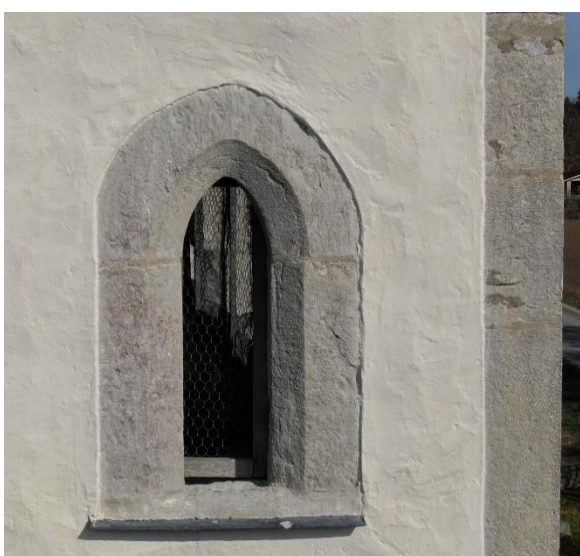
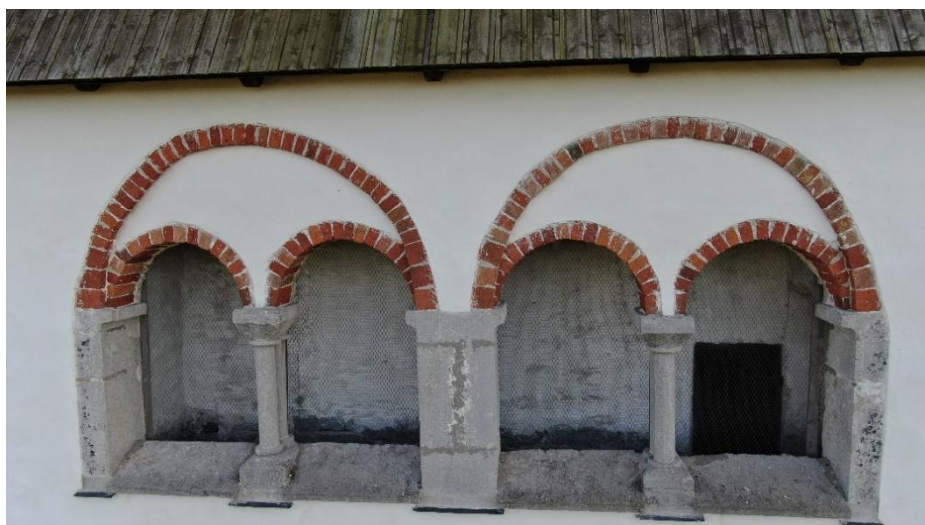
Spetsbågiga gluggar i västra fasaden till tornets norra respektive södra galleri. Nedan tornets södra galleri. Foto Pär Malmros 2022, Visby stift.

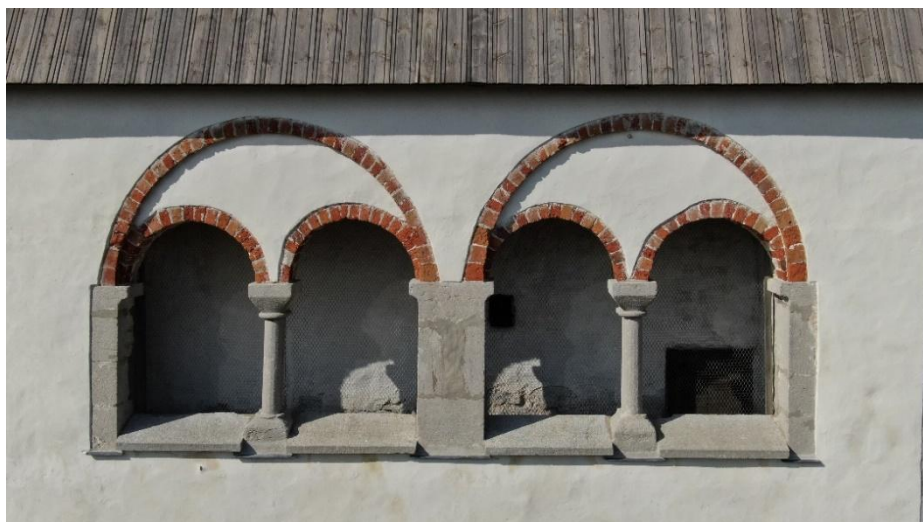
Tornets norra galleri.  
Foto Pär Malmros 2022,  
Visby stift.

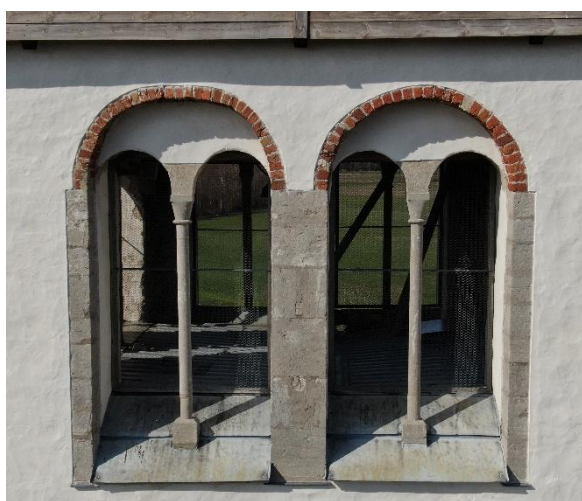
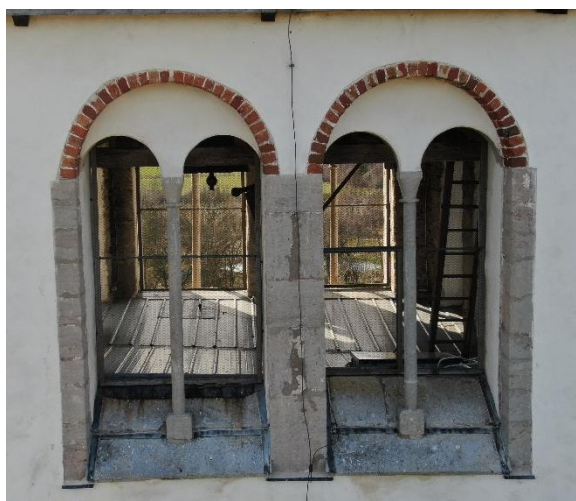
Tornets ljudgluggar. Foto Pär Malmros 2022, Visby stift.

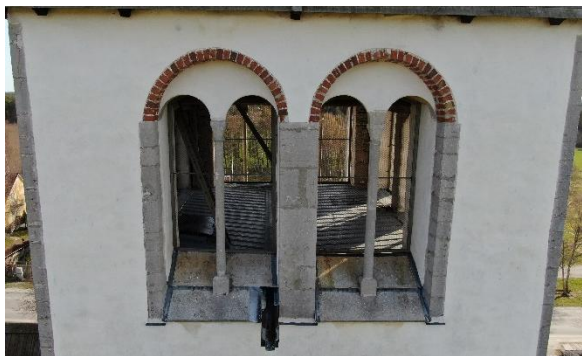
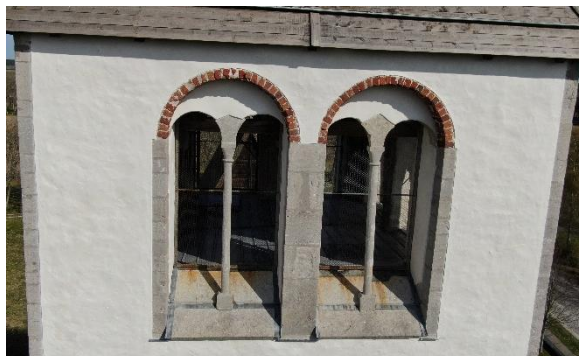
Ljudgluggarna i norr och väster. Foto Pär Malmros 2022, Visby stift.

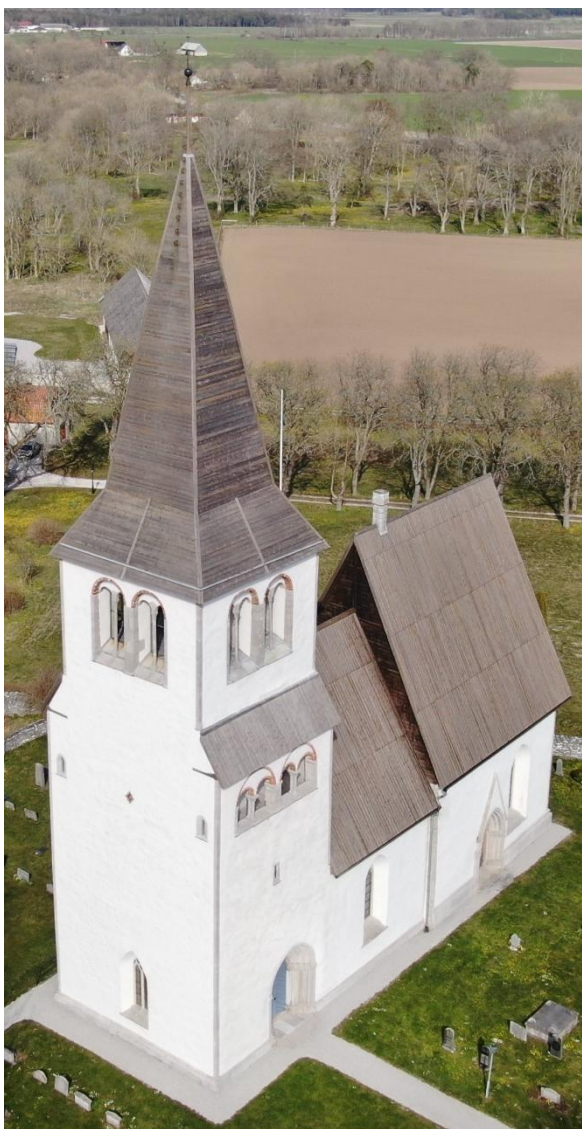
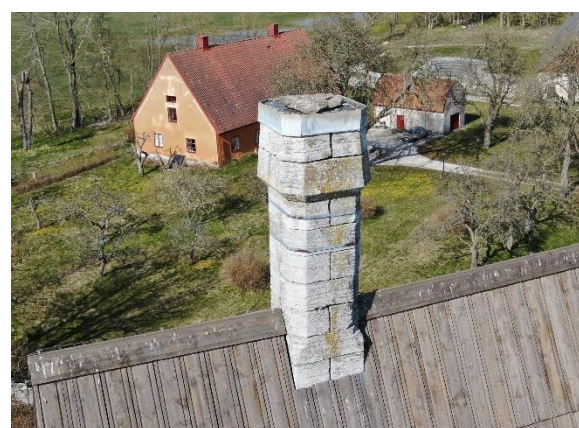
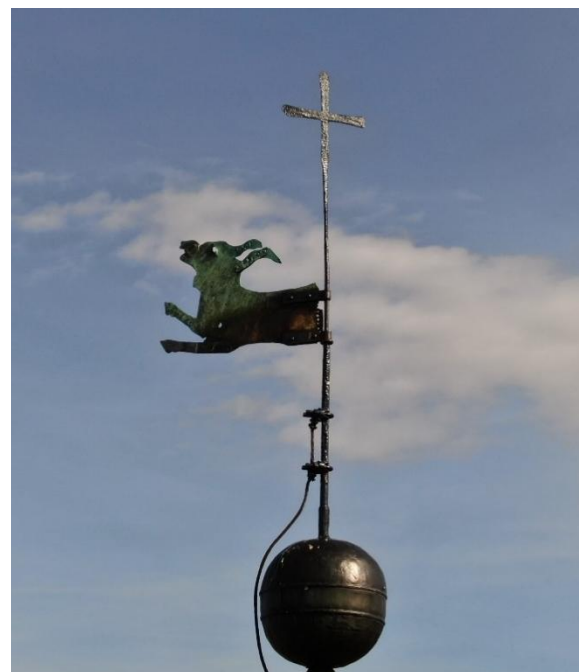
Tornhuven och kyrkans yttertak från sydväst. Till höger skorstenen på kortaket och vindflöjeln på tornet. Foto Pär Malmros 2022, Visby stift.

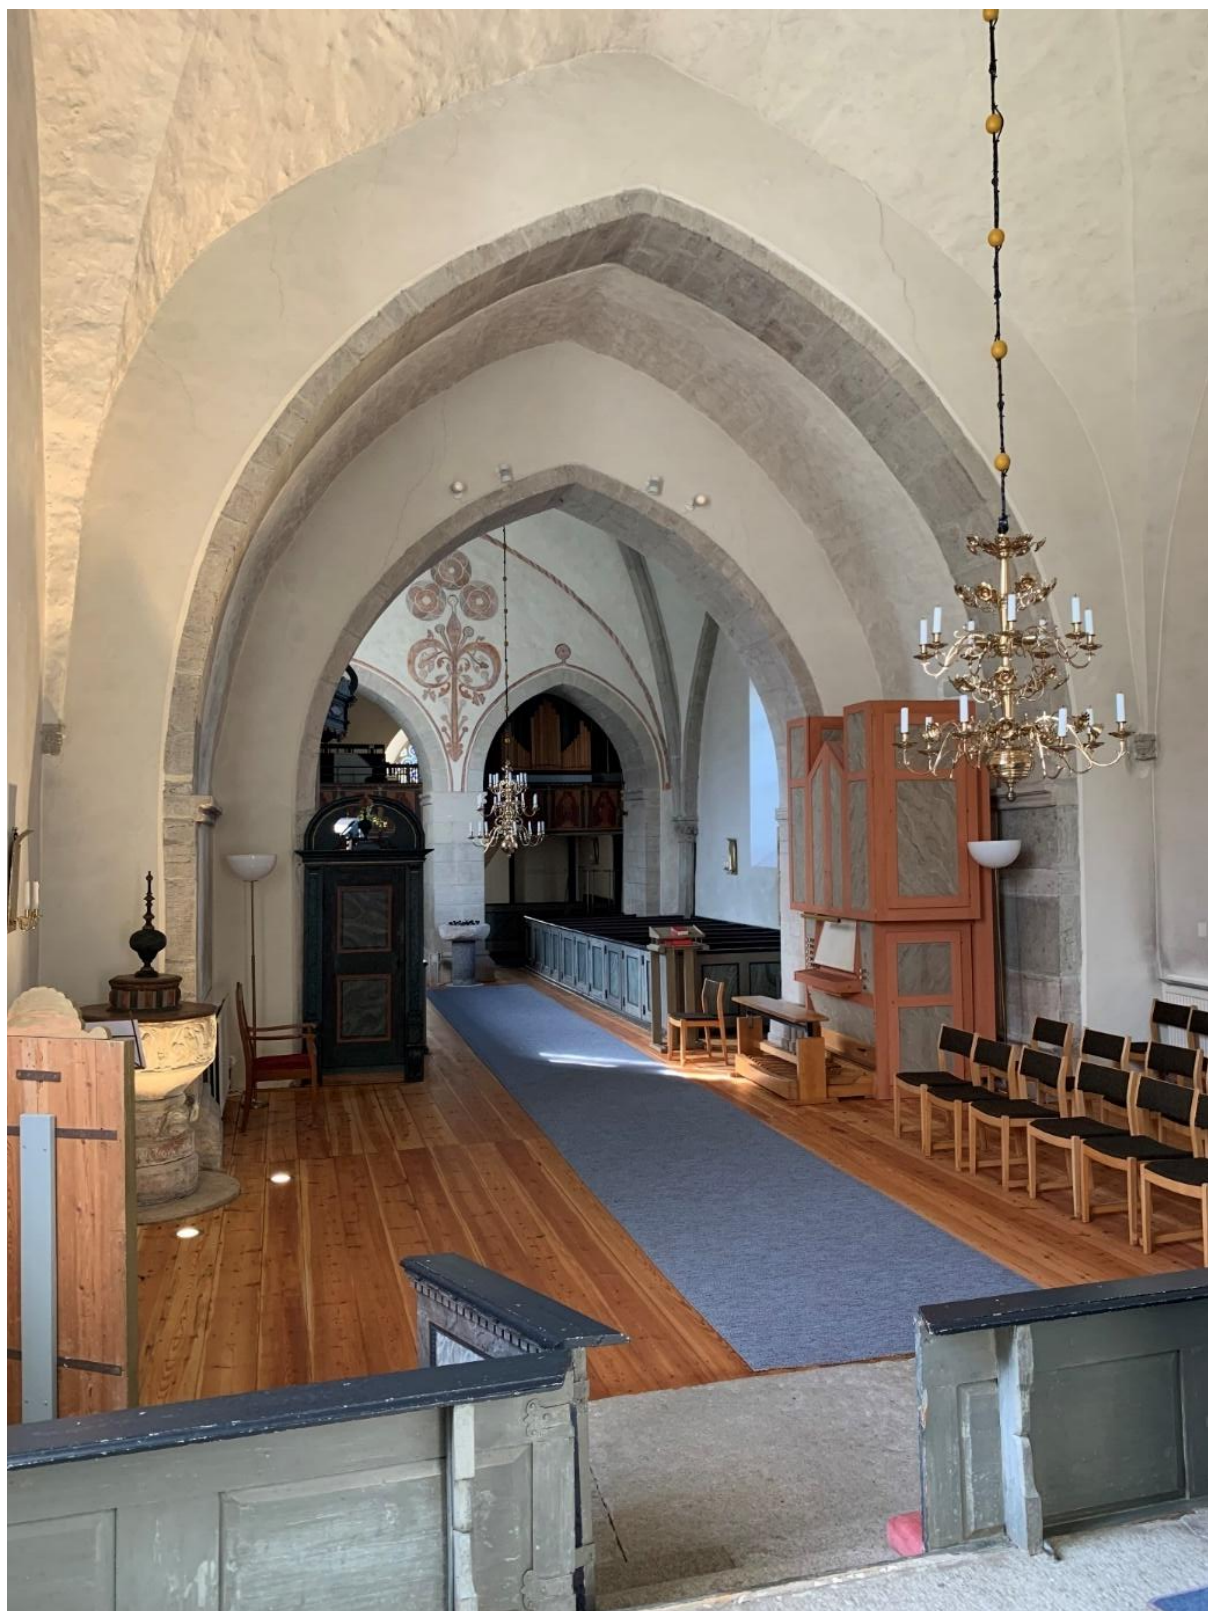
Interiör mot väster. Foto JL 2022.

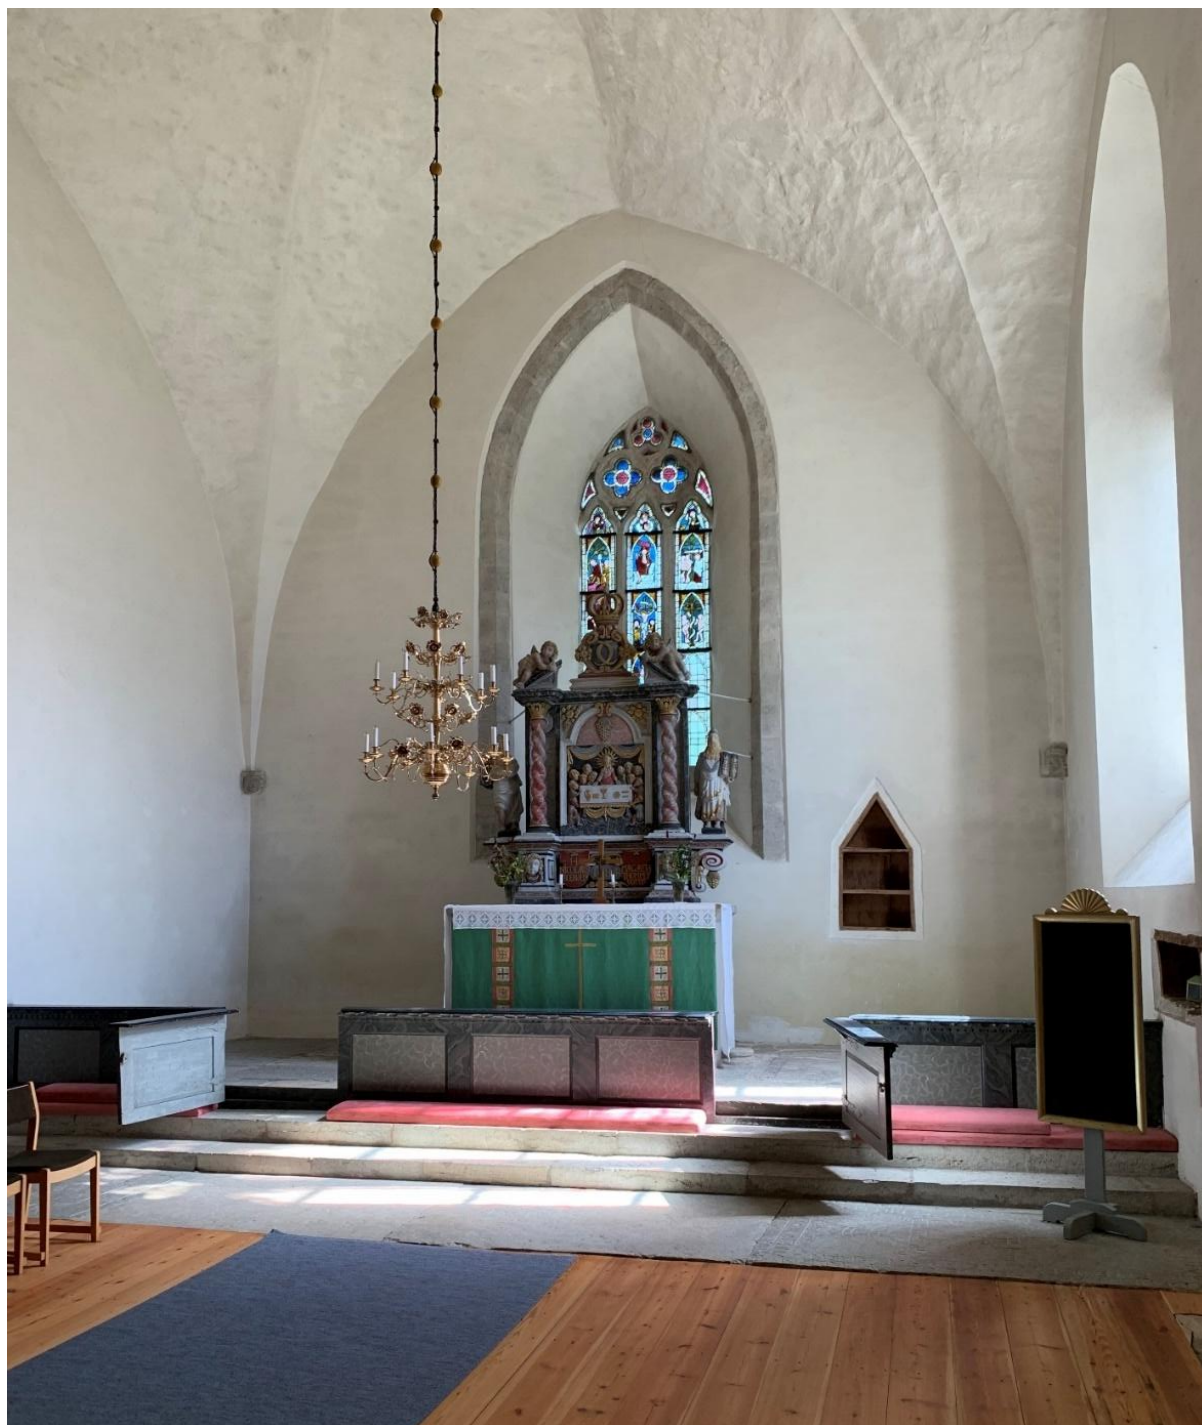
Korets östra del. Foto JL 2022.

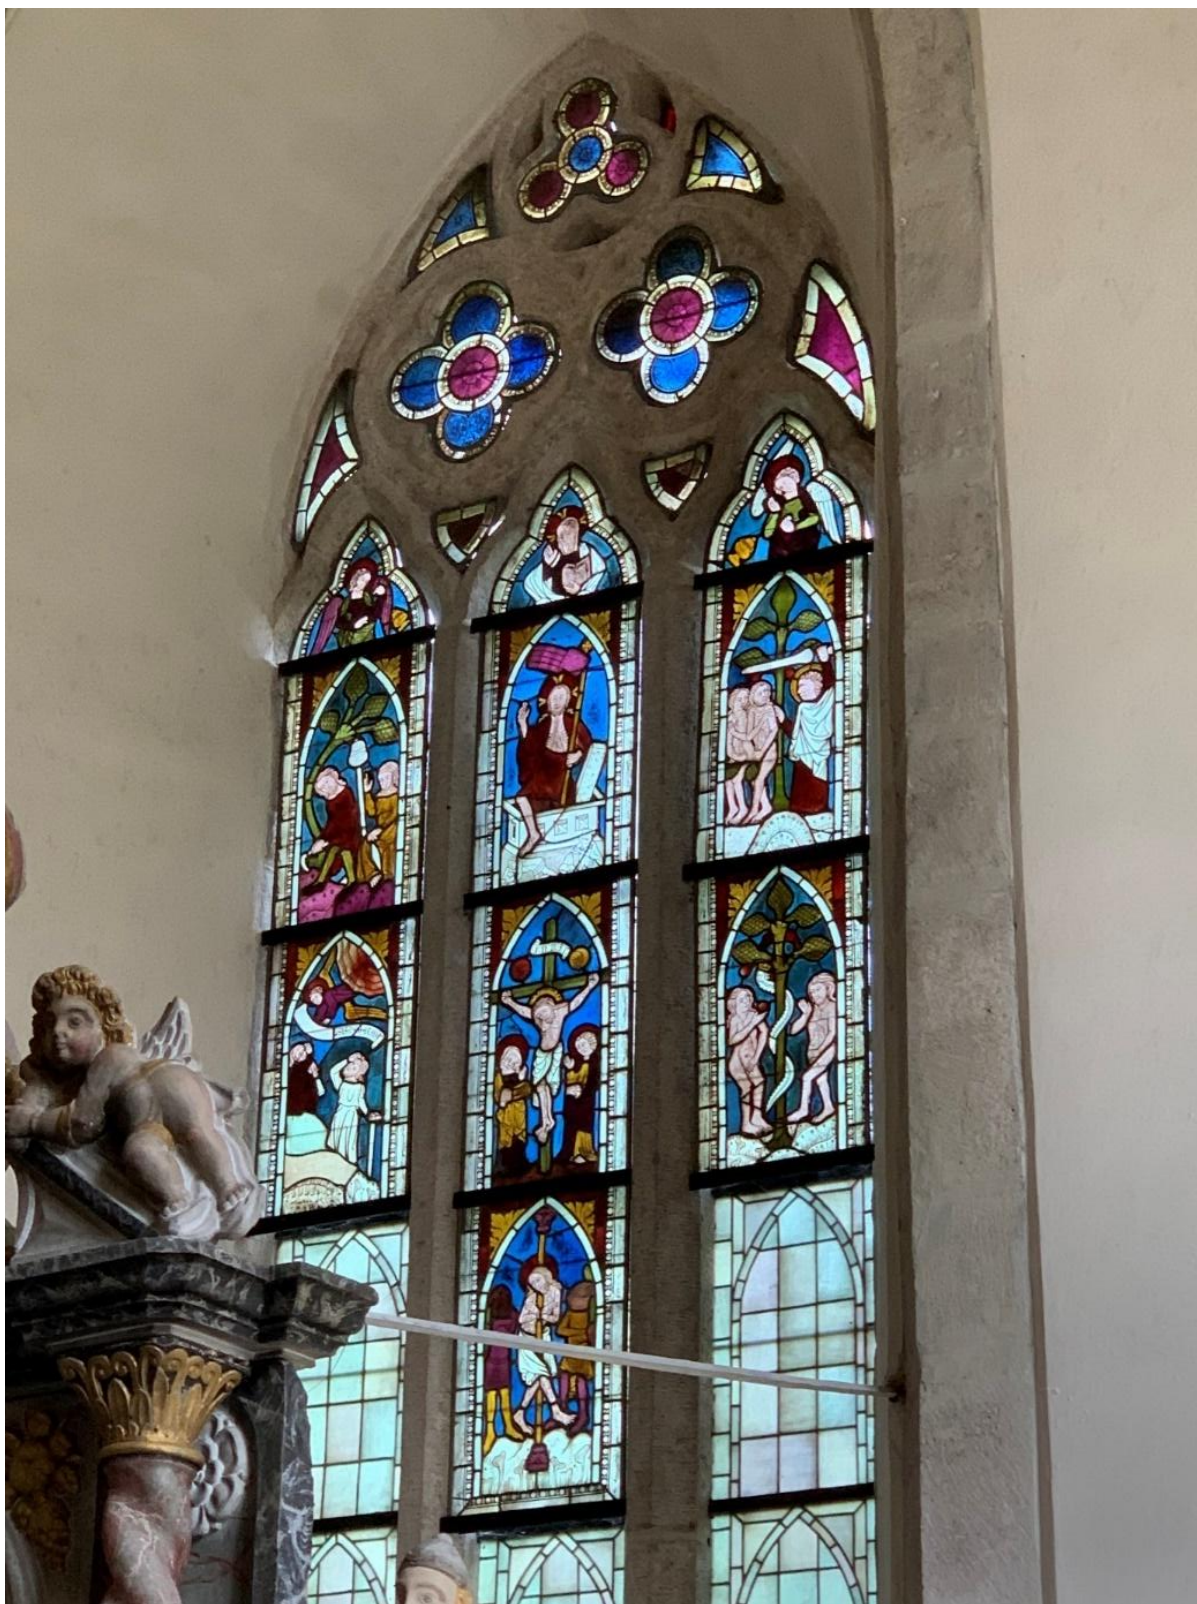
Korets östra fönster med glasmålningar från 1300-talets senare hälft. Foto JL 2022.

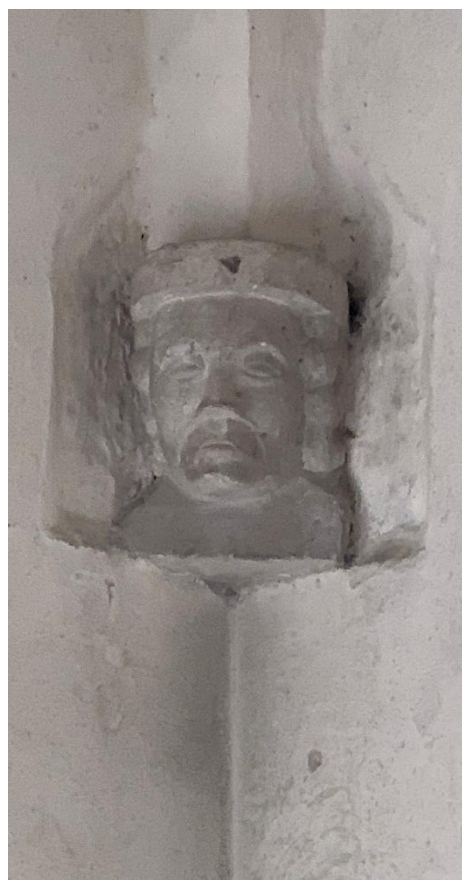
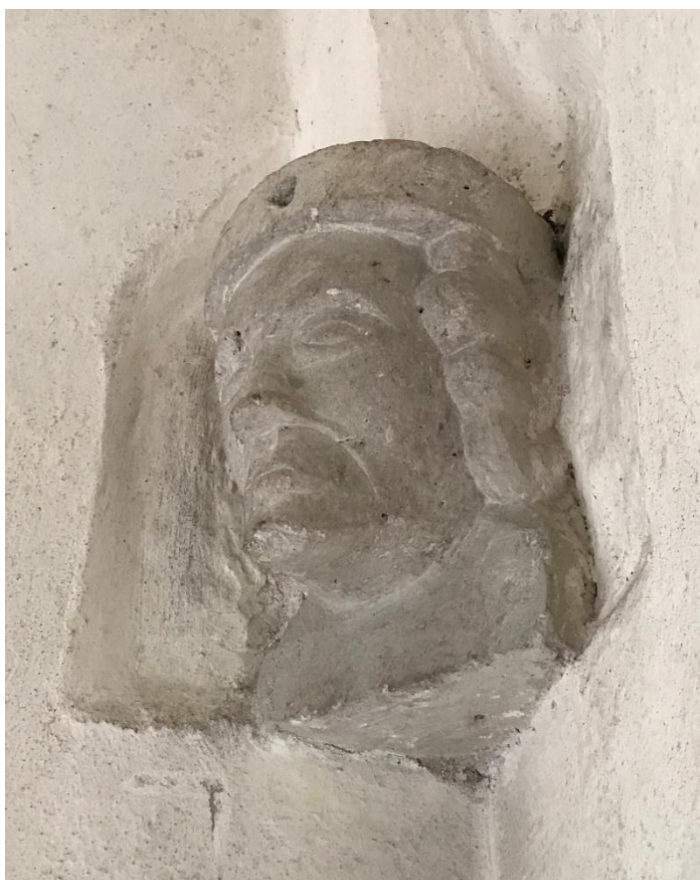
Skulpterad valvkonsol i korets sydvästra hörn, framifrån och snett underifrån. Foto JL 2022 respektive 2018.

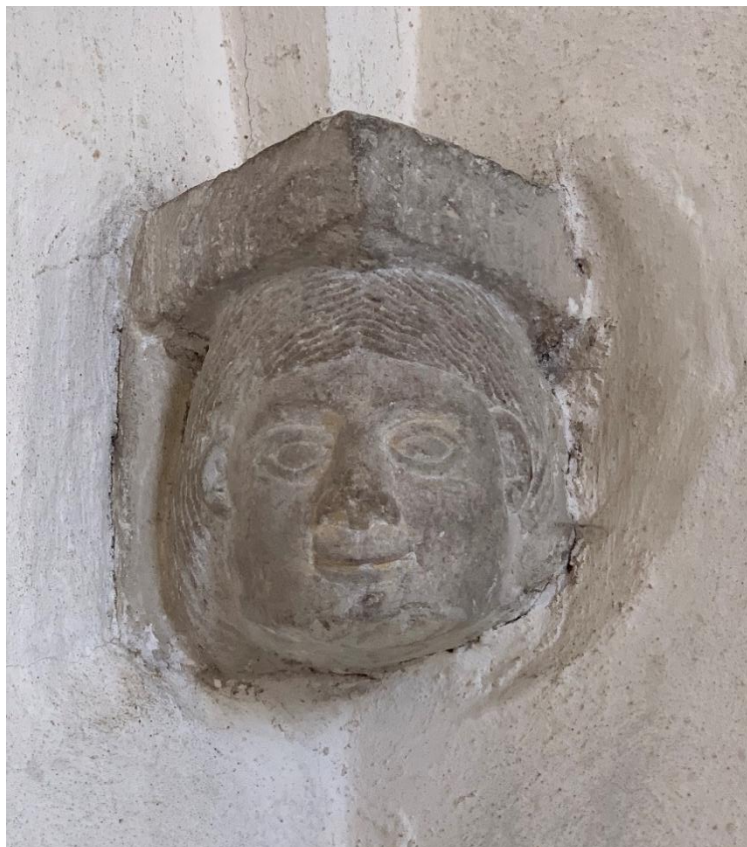
Valvkonsol i korets  
nordöstra hörn.  
Foto JL 2022.

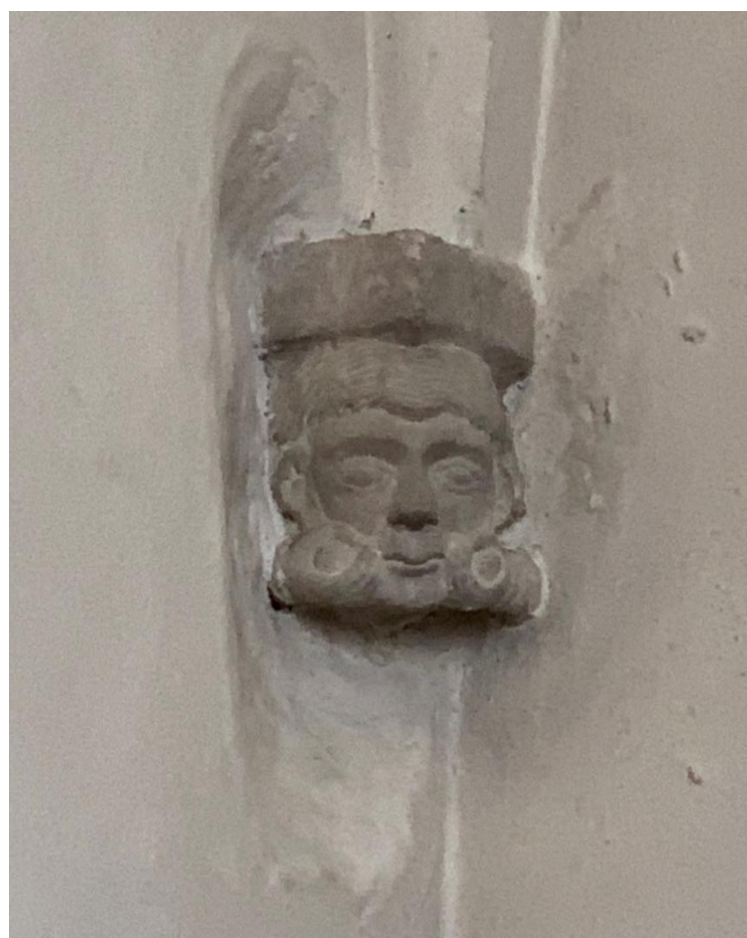
Valvkonsol i korets  
nordvästra hörn.  
Foto. JL2022.

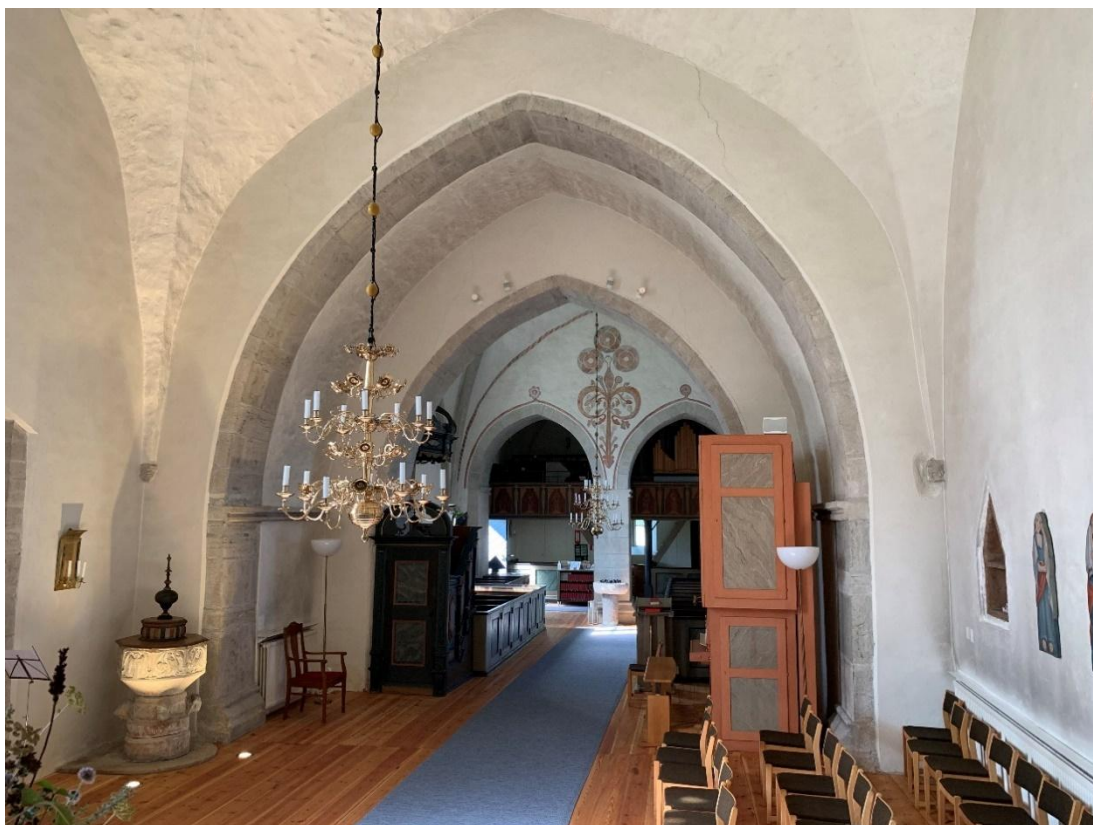
Den djupa triumfbågen, sedd mot väster från koret. Foto JL 2022.

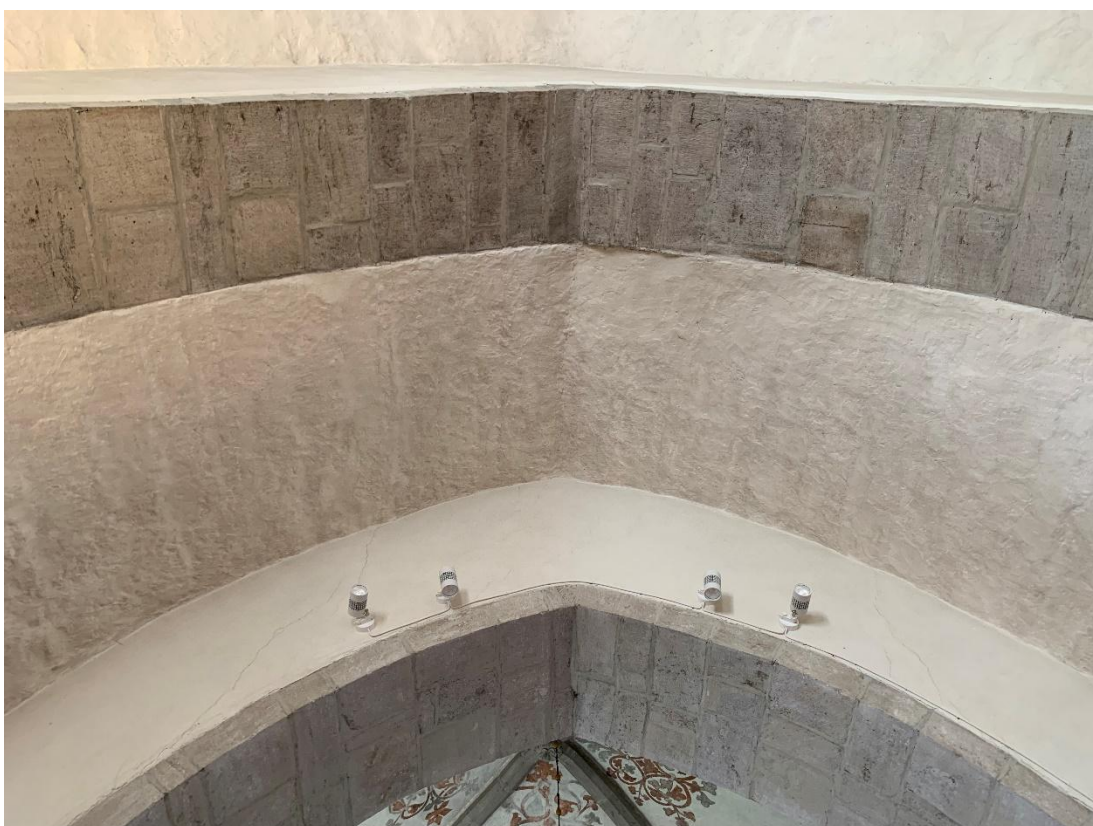
Triumfbågen sedd underifrån. Nedtill bågöppningen i långhusets östra mur. Upptill bågöppningen närmast koret. Mellan dessa ett tunnvalv som stöter stumt mot korbågen, sannolikt tänkt som ett provisorium i väntan på att ett nytt och större långhus skulle byggas. Foto JL 2022.

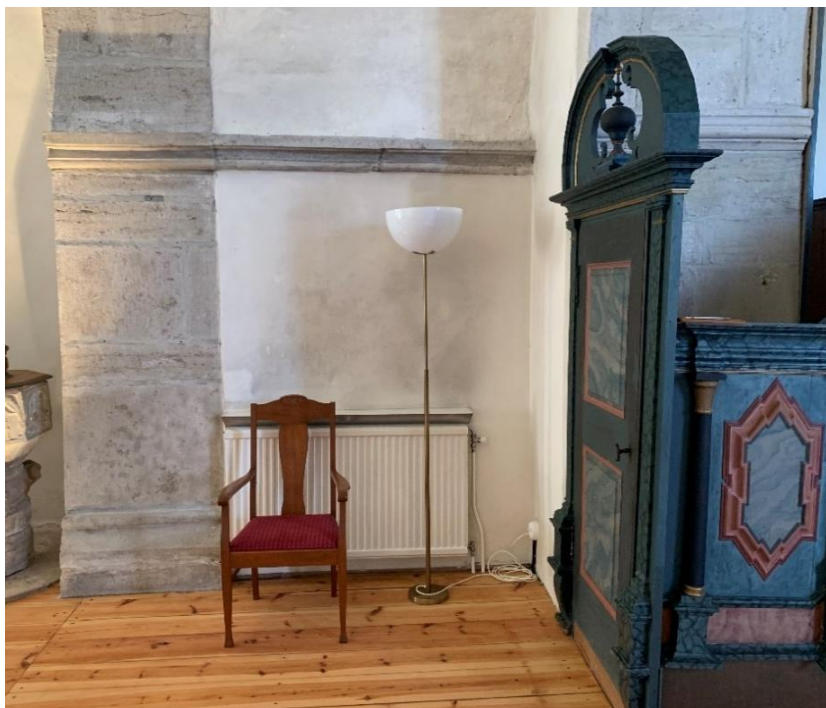
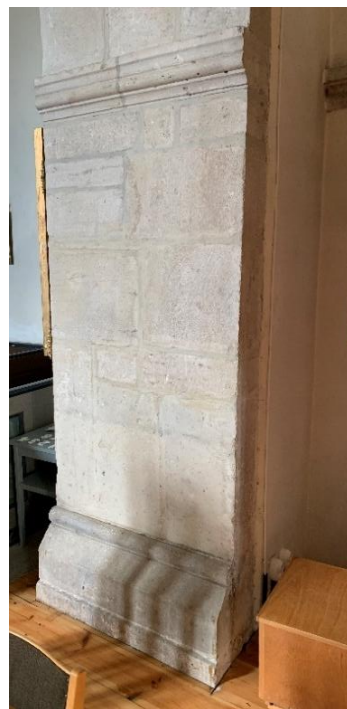
Triumfbågens södra vederlag. Till höger triumfbågens norra vederlag i bågöppningen i östra långhusmuren. Foto JL 2022.

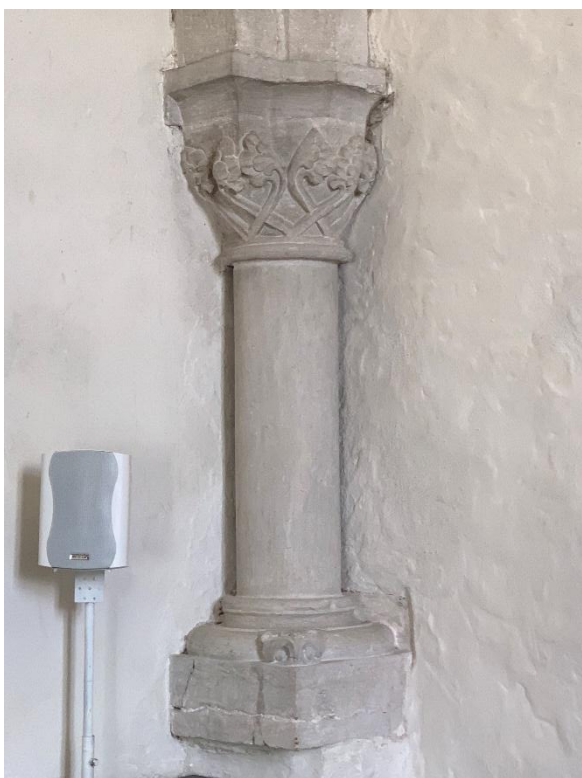
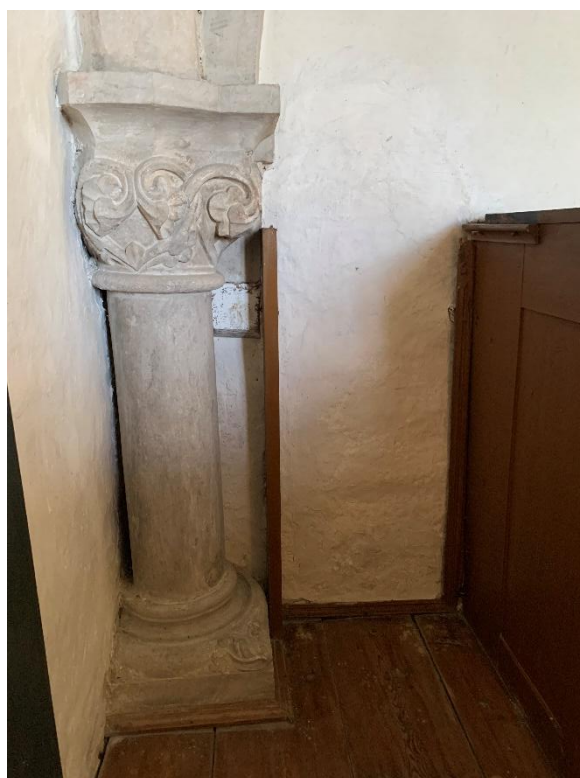
Kolonneter i långhusets nordöstra och sydöstra hörn, ursprungligen på sidoaltaren. Foto JL 2022.

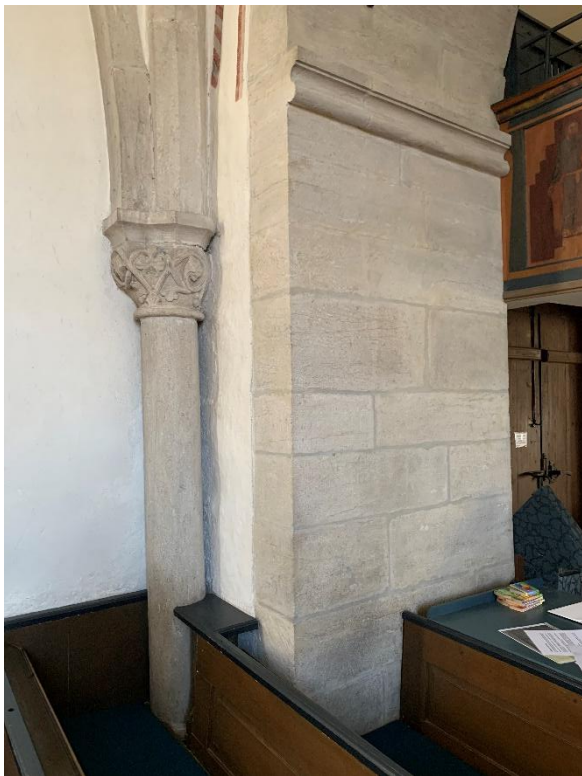
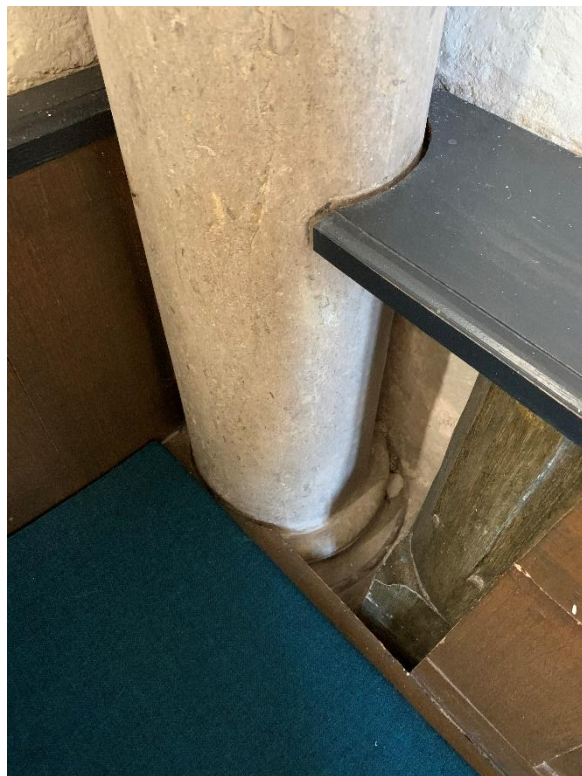
Kolonnnett i långhusets sydvästra hörn. Till höger basen sedd uppifrån. Foto JL 2022.
