# Hejde kyrka

Karaktärisering 2022

Gotlands  
Museum

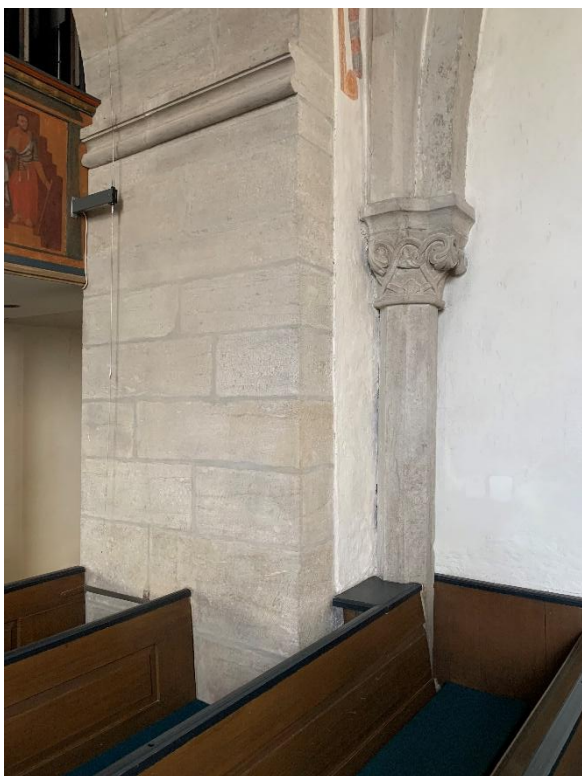
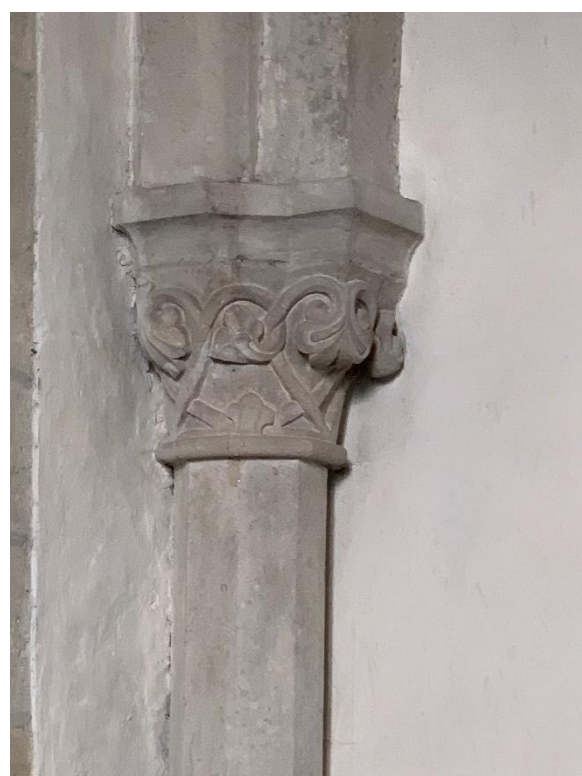
Kolonnnett i långhusets nordvästra hörn. Till höger kapitalet. Foto JL 2022.

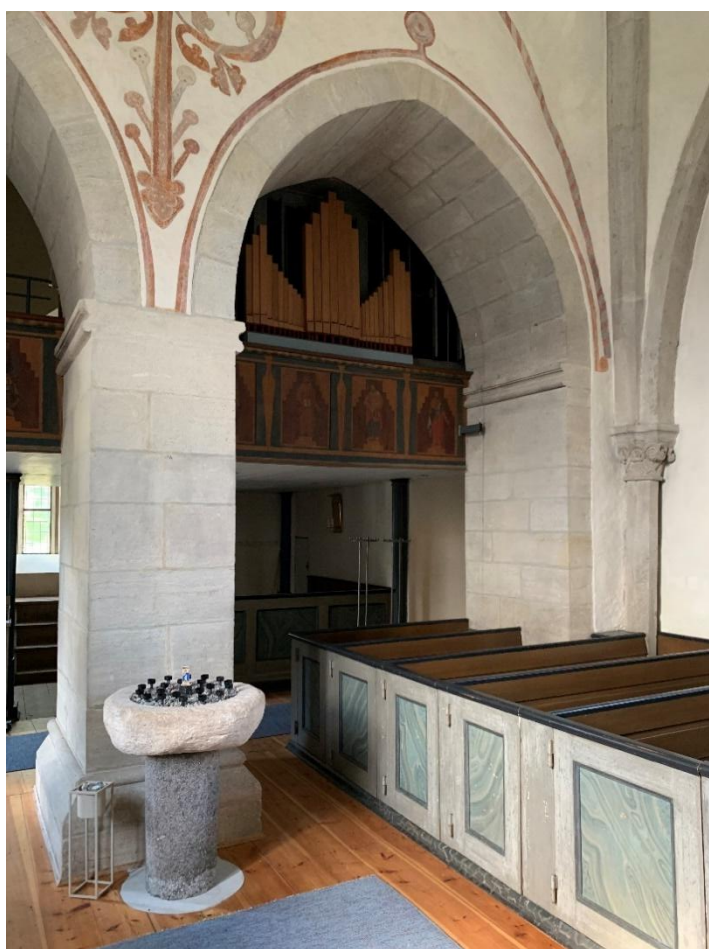
Norra tornbågen och mittpelaren sedda mot nordväst. Foto JL 2022.

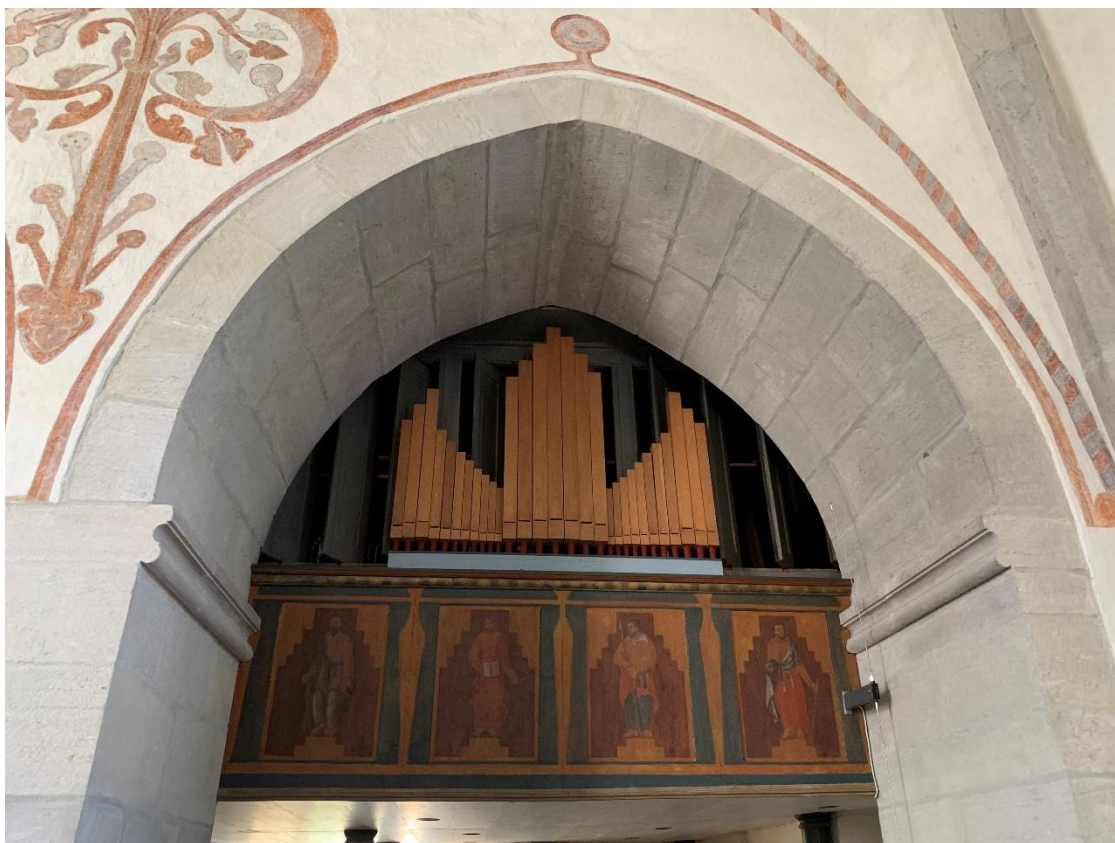
Norra tornbågens övre del mot väster med profilerade anfangslister. Foto JL 2022.

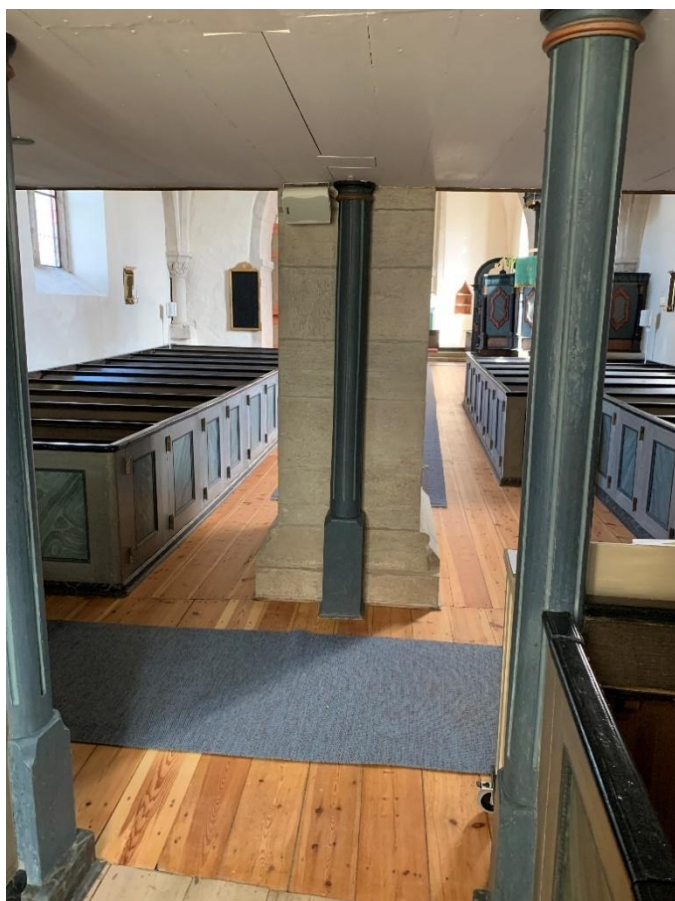
Mittpelaren mellan tornbågarna sedd från väster. Pelaren saknar sockel in mot ringkammaren, kanske för att ge plats åt dopfontens basplatta. Foto JL 2022.

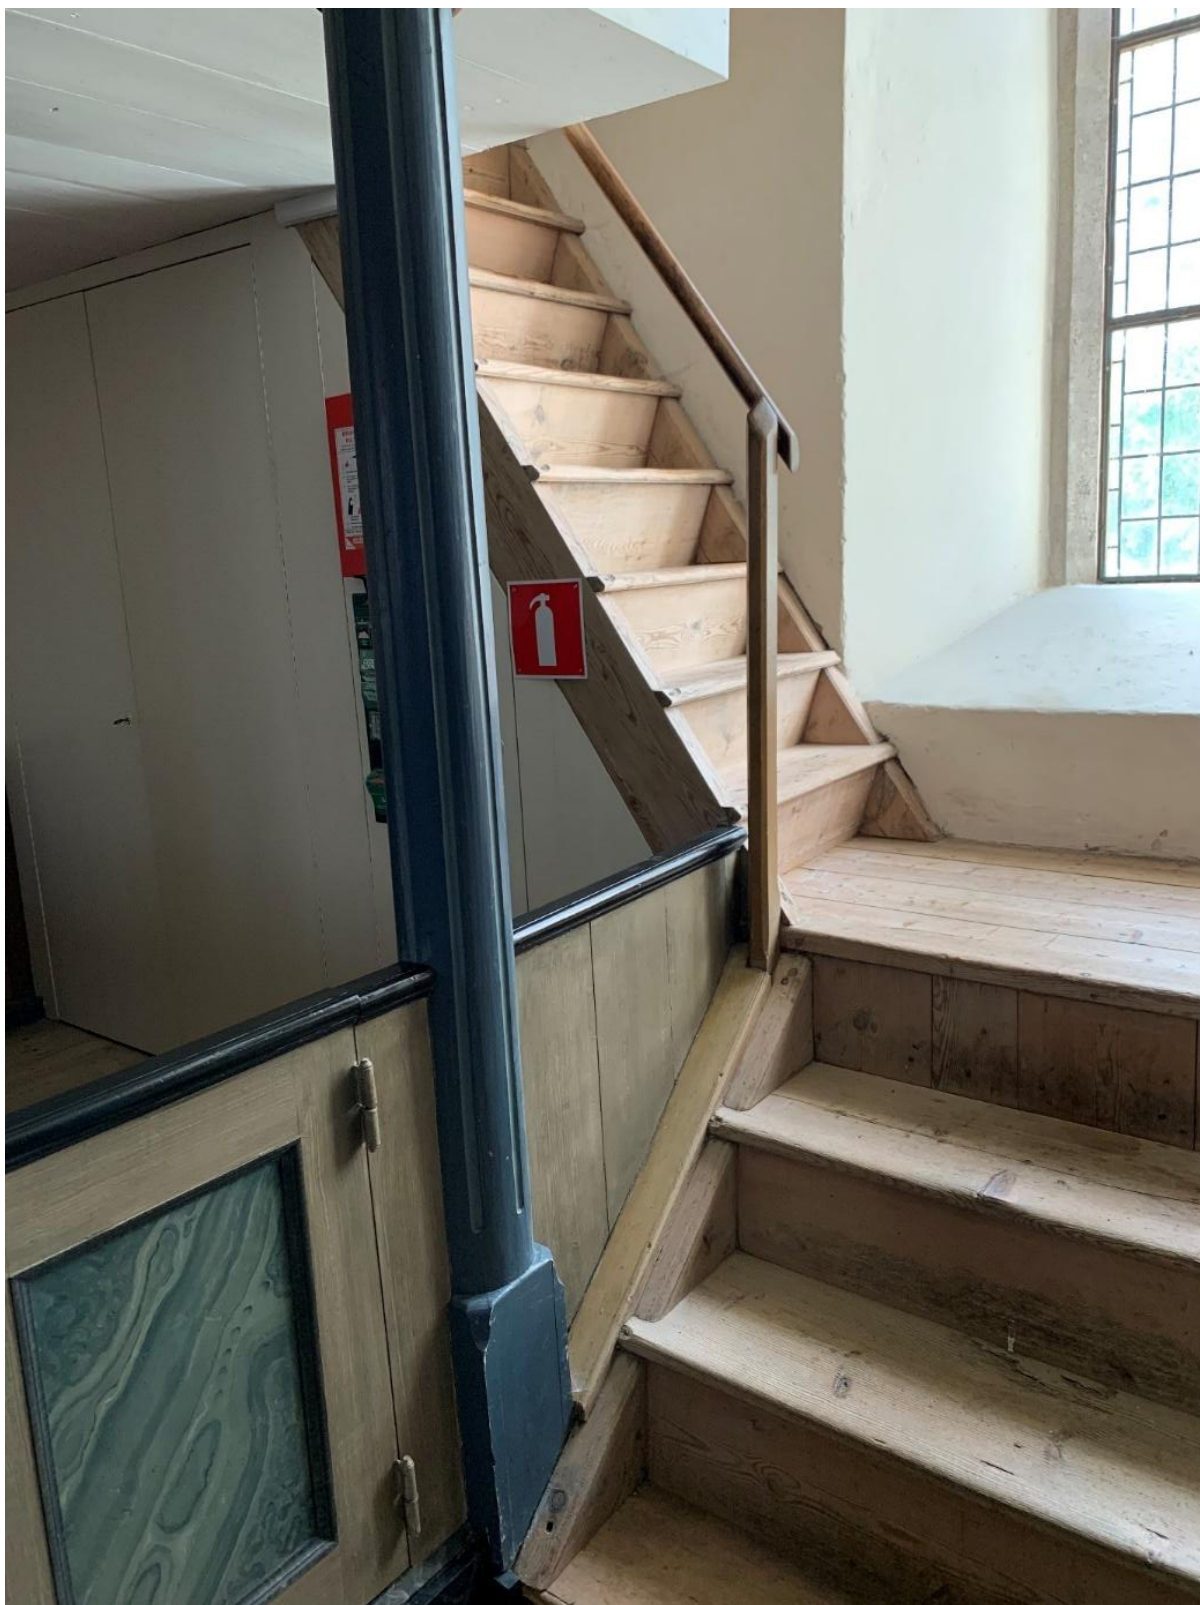
Ringkammarens västra del med läktartrappan sedd mot sydväst. Foto JL 2022.

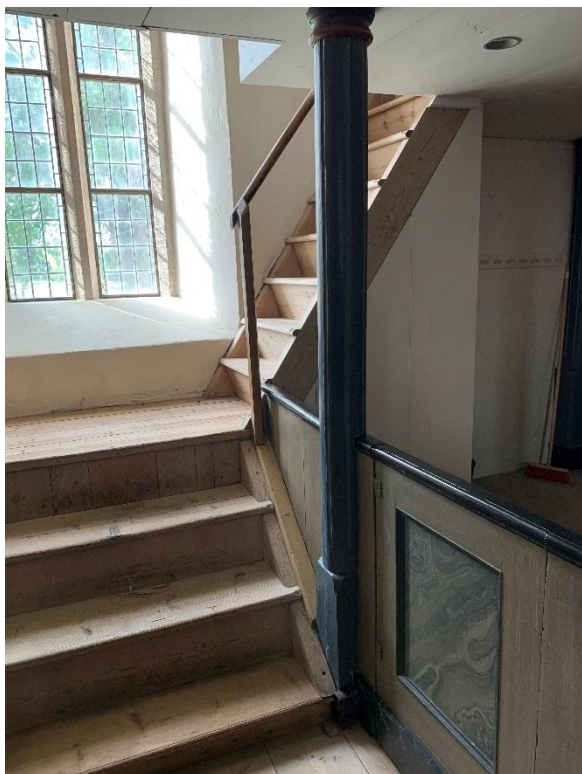
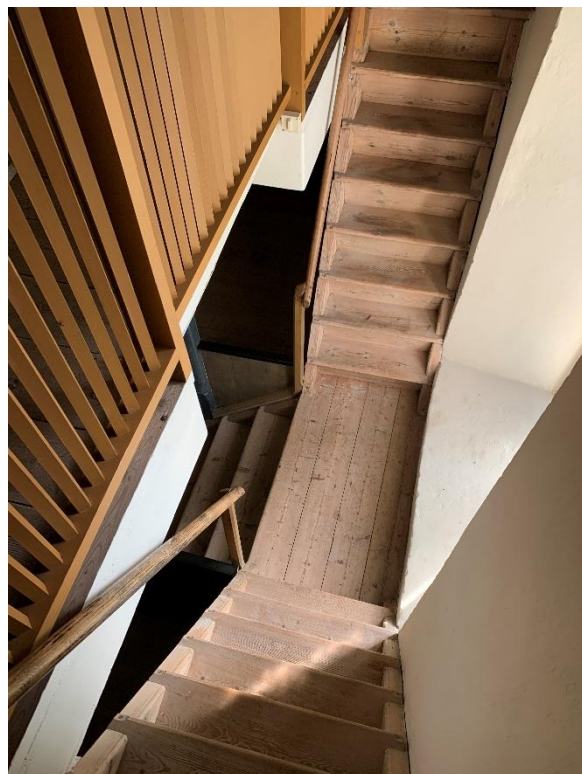
Läktartrappan i ringkammarens västra del, sedd mot nordväst och ovanifrån mot söder. Foto JL 2022.

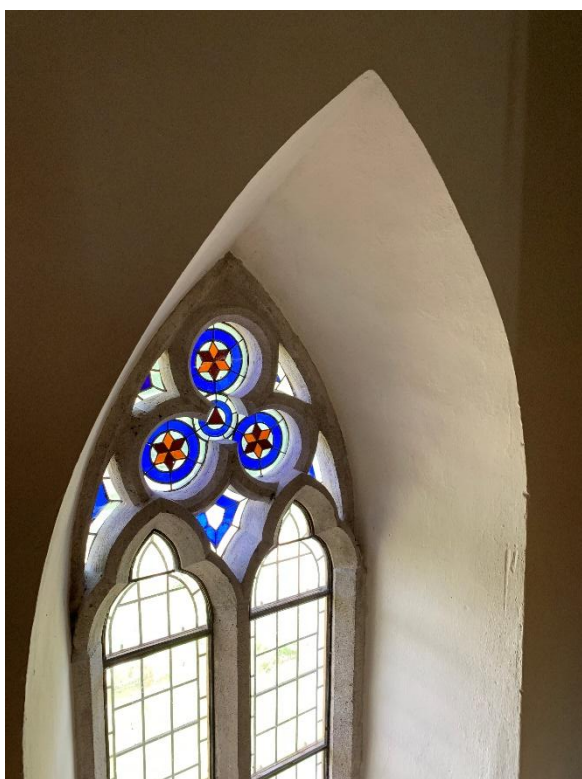
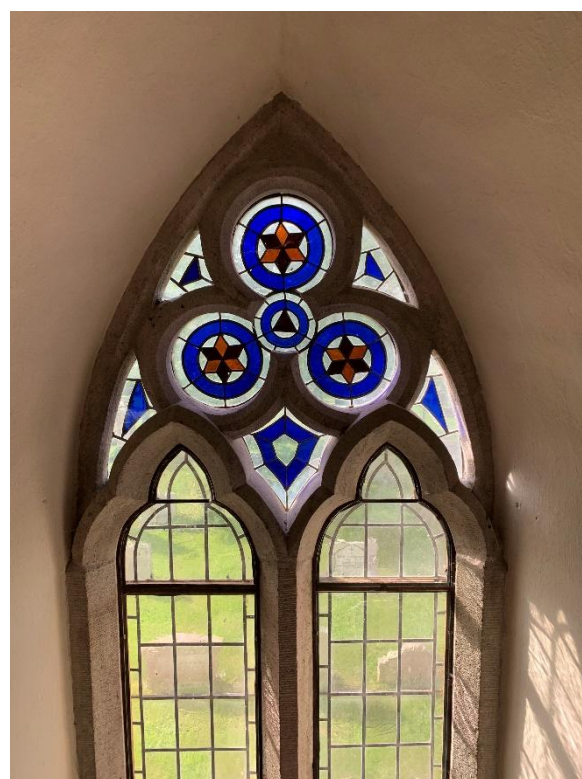
Västra fönstrets nisch och masverk sett inifrån. Foto JL 2022.

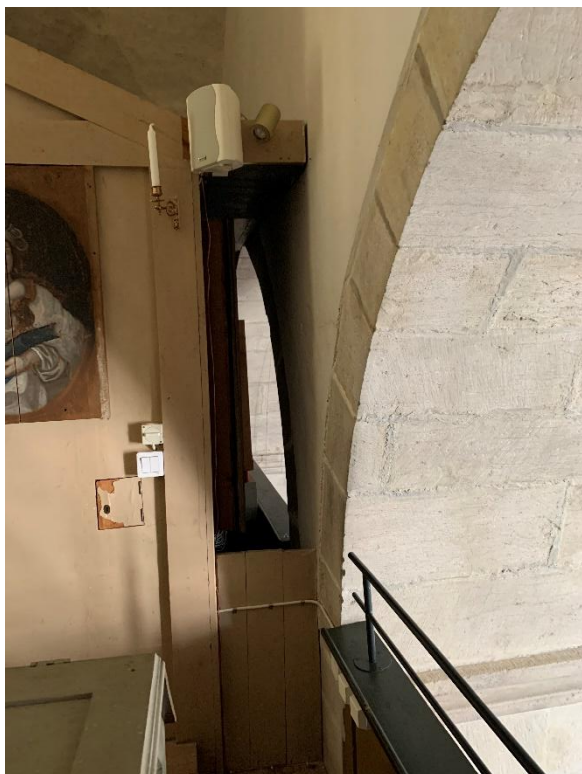
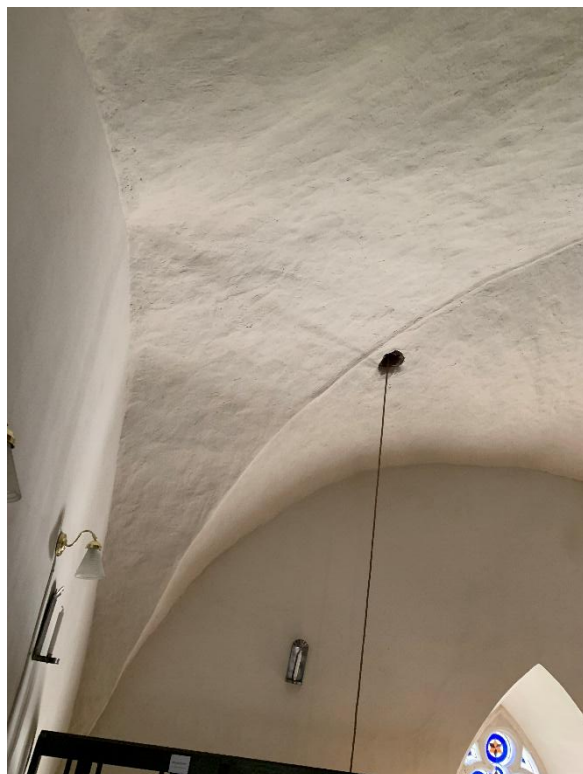
Läktaren mot norr med tornbågarnas övre del. Till höger tornvalvet sett mot sydväst. Foto JL 2022.

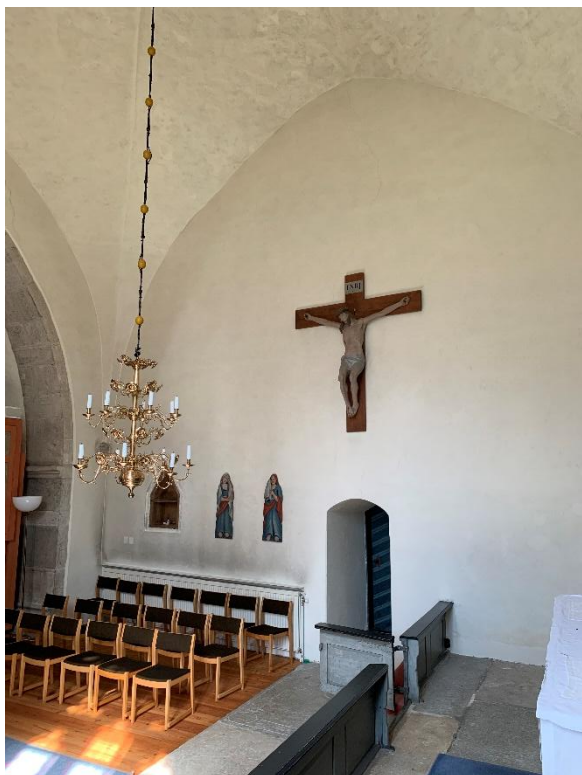
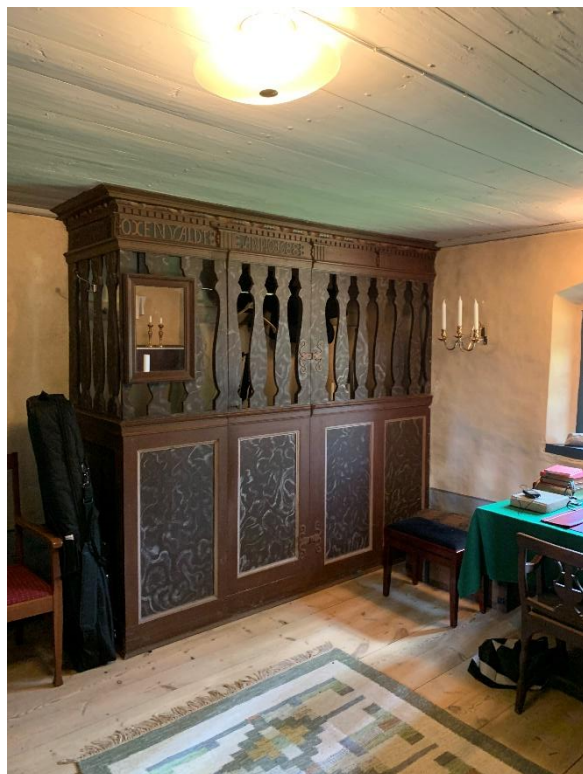
Korets norra mur med ingången till sakristian. Till höger sakristian mot nordväst med skrank, daterat 1688, från tidigare inbyggd sakristia i koret. Foto JL 2022.

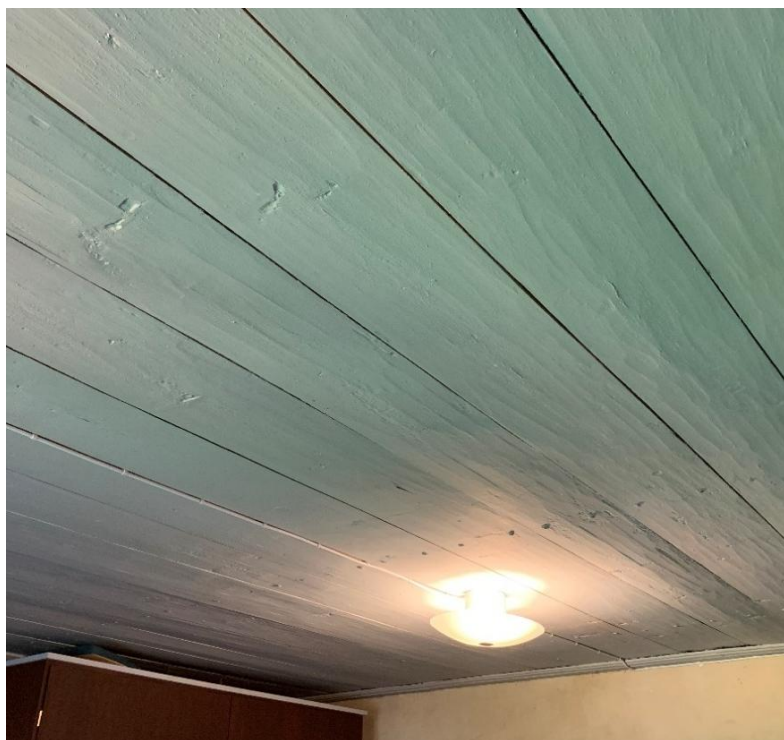
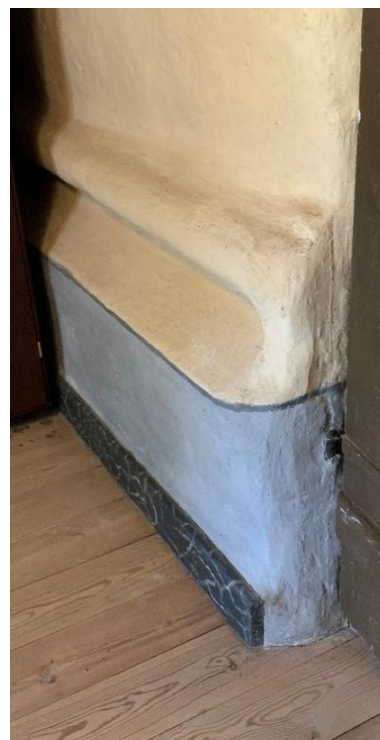
Sakristians innertak. Till höger korets sockel, synlig inifrån sakristian. Foto JL 2022.

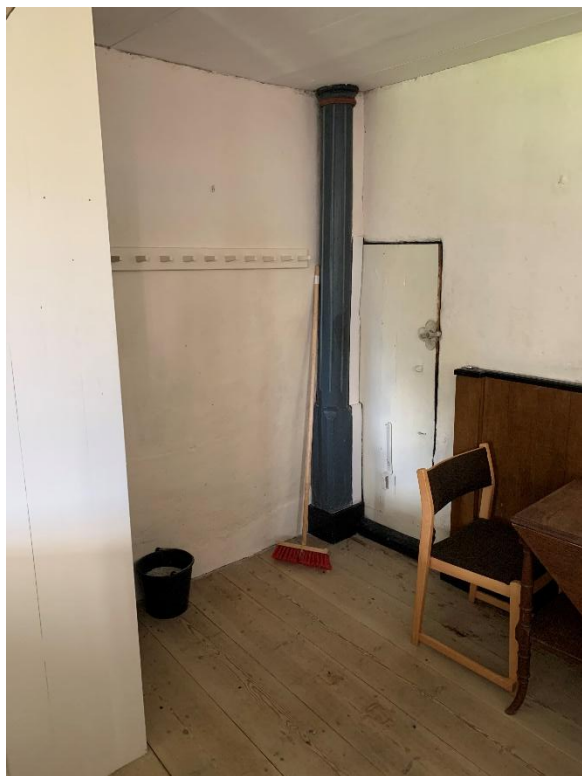
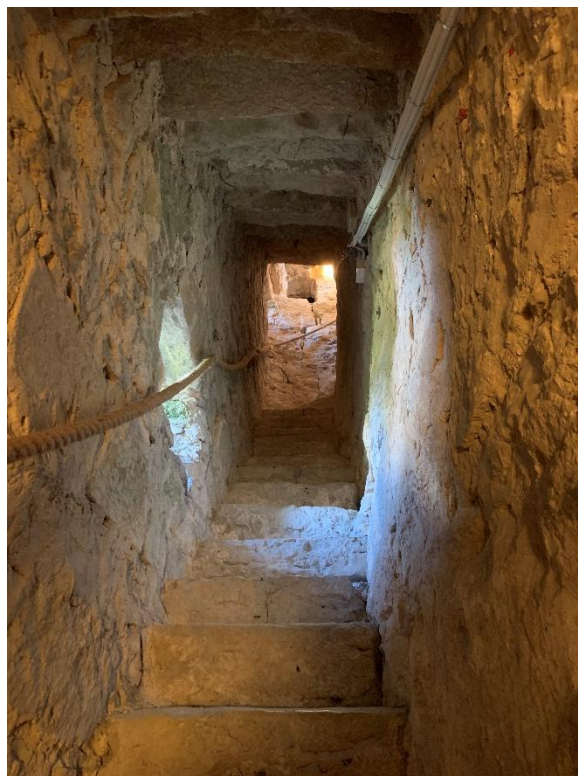
Nordvästra hörnet i tornet under läktaren med uppgång till tornets övervåningar och vinden. Till höger trappa i tornets norra mur sedd uppåt mot öster med äldre infogade murblock i väggarna. Foto JL 2022.

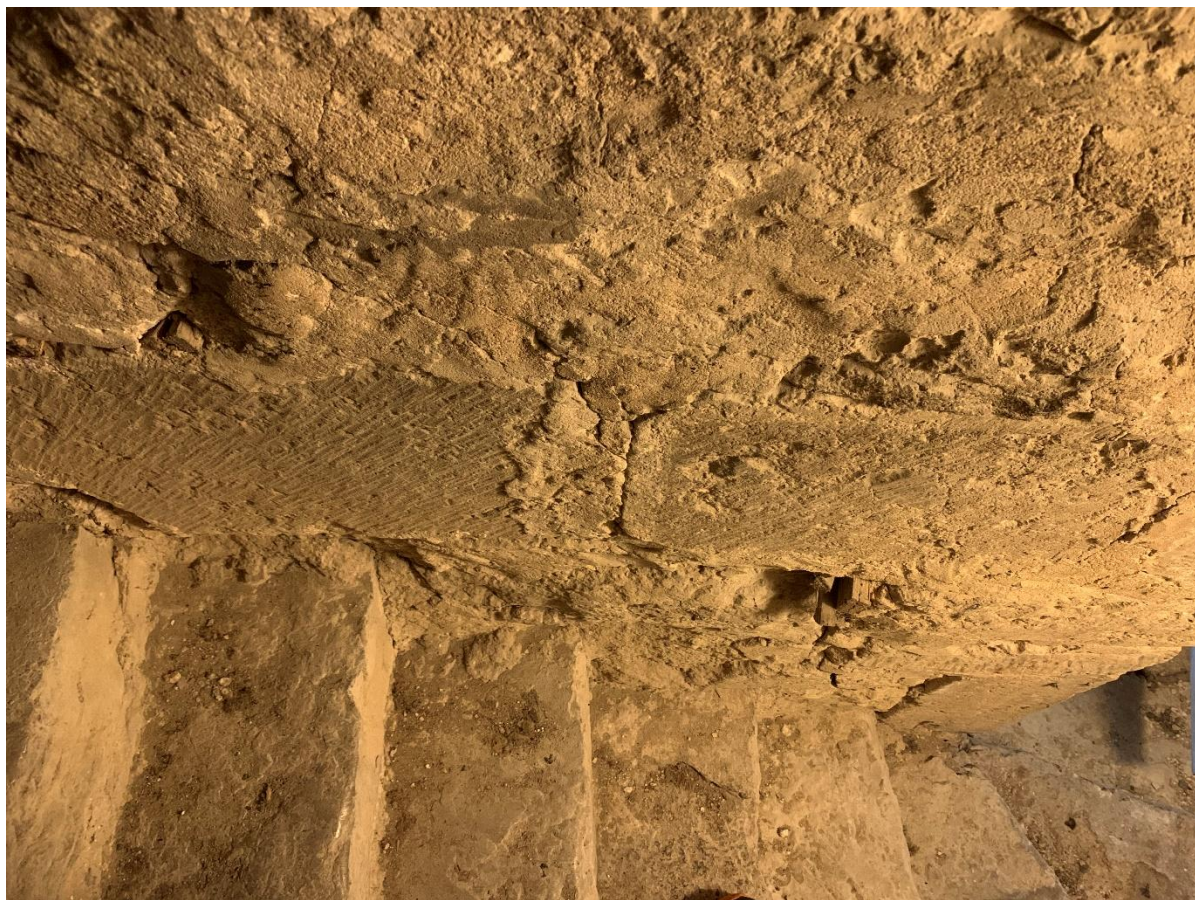
Infogade äldre murblock i trapploppets sidor. Foto JL 2022.

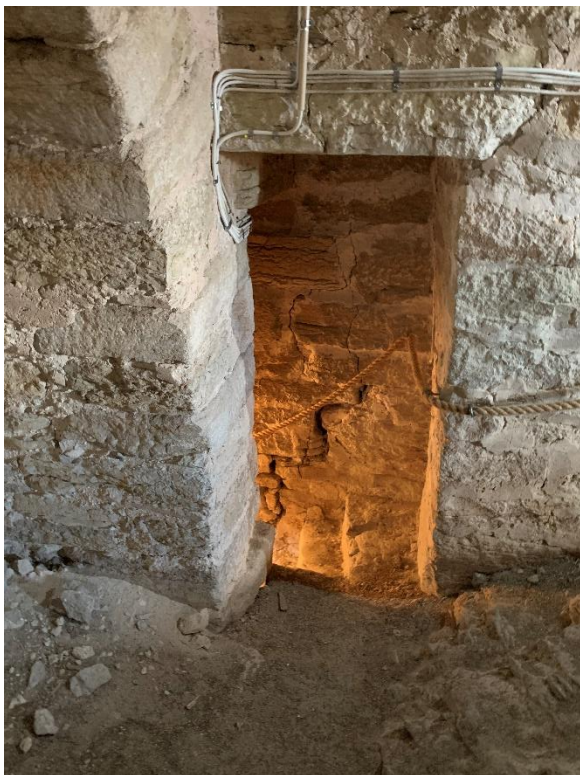
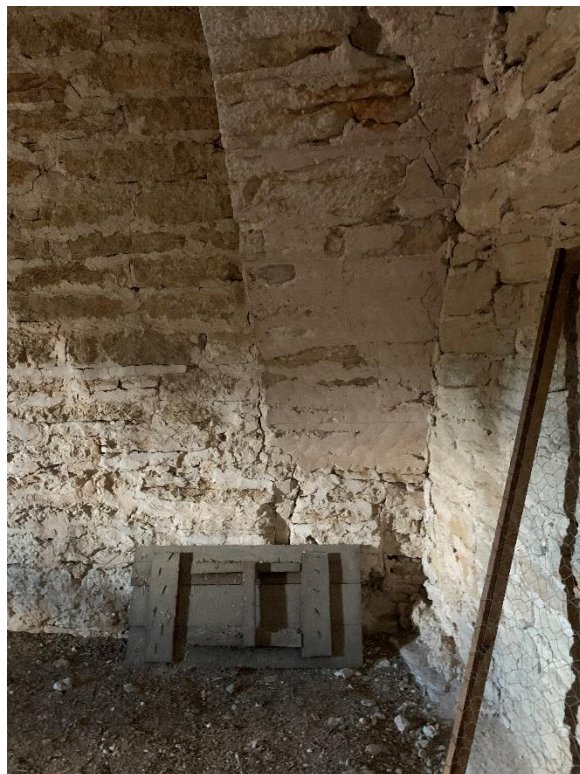
Tornets första övervåning, nordöstra hörnet med murtrappans mynning samt nordvästra hörnet med avlastningsbågens västra anfang. Foto JL 2022.

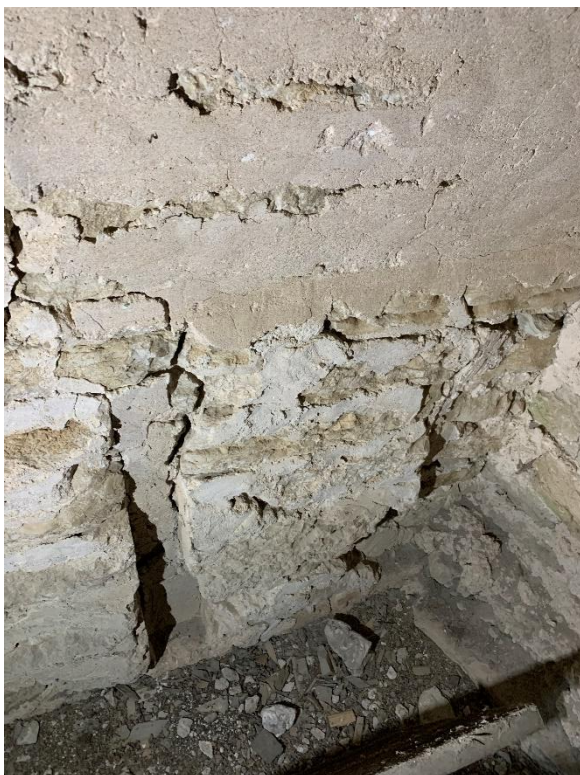
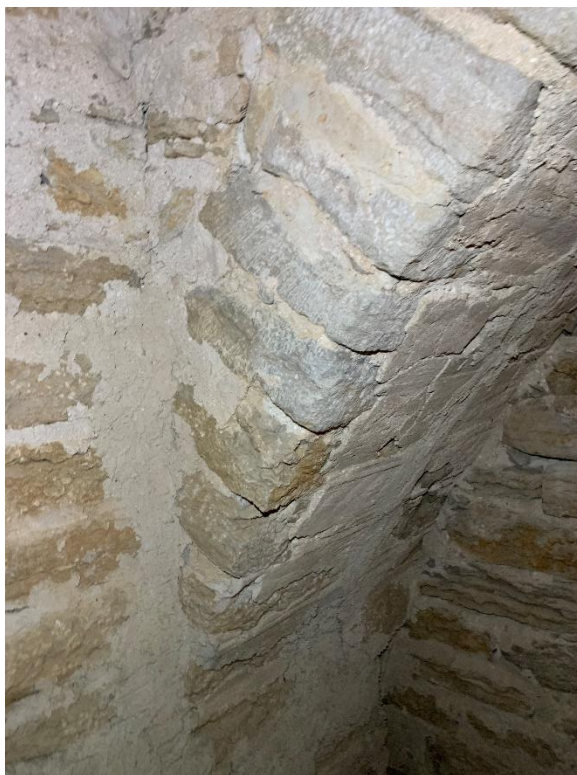
Avtryck i första övervåningens nordvästra hörn efter träställningen från bågens slagnig. Till höger sydöstra hörnet med avtryck av skälbrädor, bestående av återanvänd takpanel. Foto JL 2022.

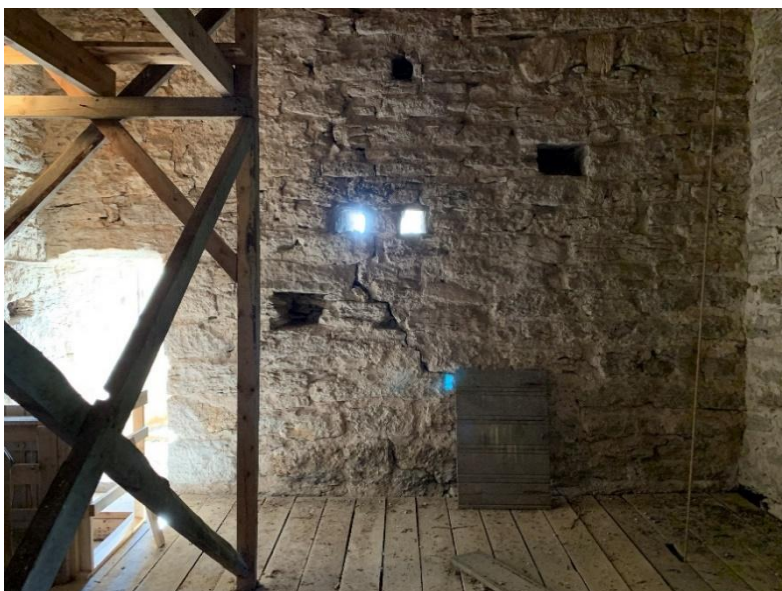
Tornets andra övervåning  
mot söder med utgång till  
galleriet och två ljusluggar,  
formade av tidigare bjälkhål.  
Foto JL 2022.

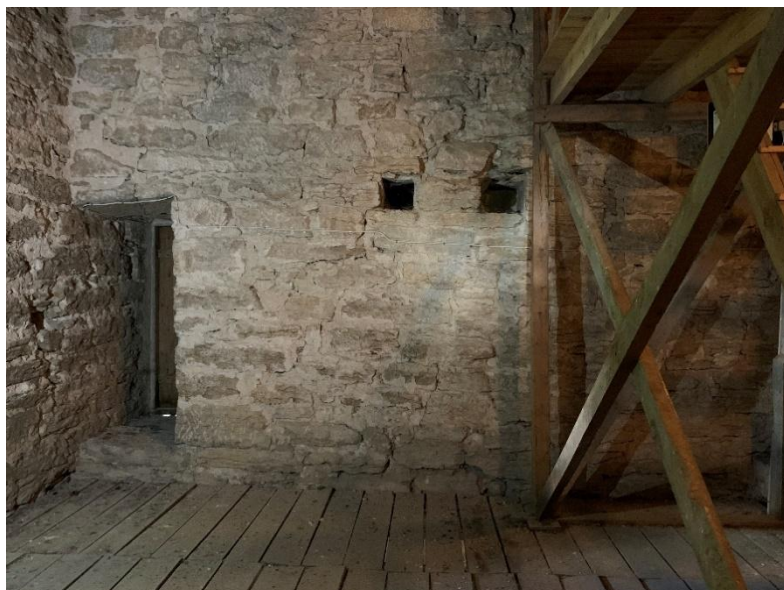
Tornets andra  
övervåning mot norr  
med utgång till galleriet  
och två bjälkhål med  
kvarsittande brända  
bjälkändar. Foto JL 2022.

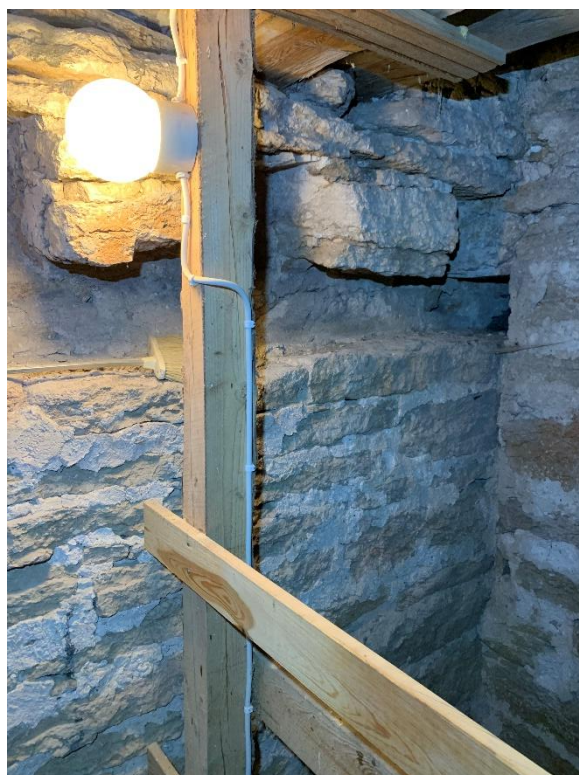
Tornets andra övervåning sedd uppåt mot nordväst. Att murverket skiftar karaktär till tunnare skift kan möjligen tyda på ett kortare byggnadsuppehåll. Till höger, spår av att bjälklaget under klockvåningen tidigare legat lägre. Foto JL 2022.

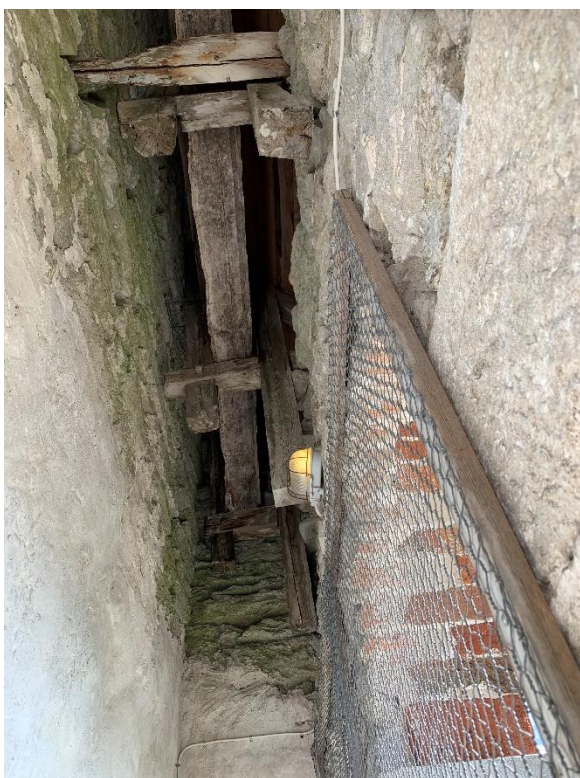
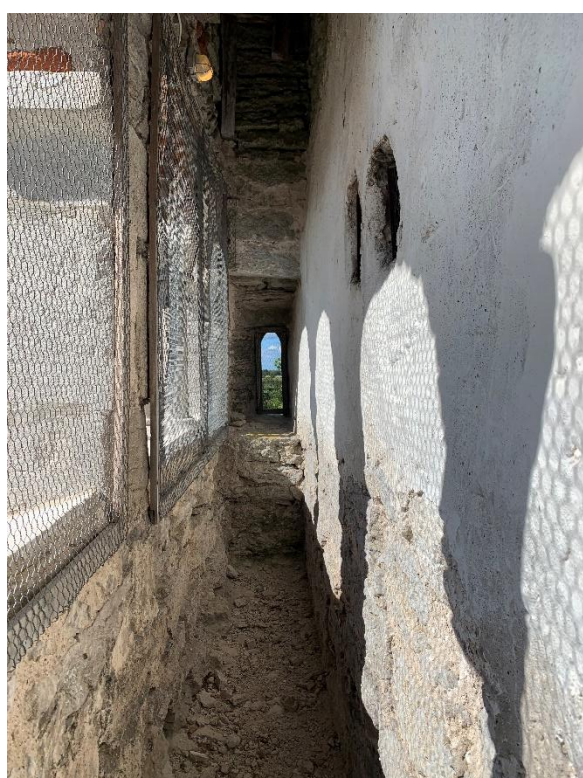
Takstolen över södra galleriet. Till höger södra galleriet mot väster. De två ljusluggarna är hål för tidigare bjälkar. Foto JL 2022.

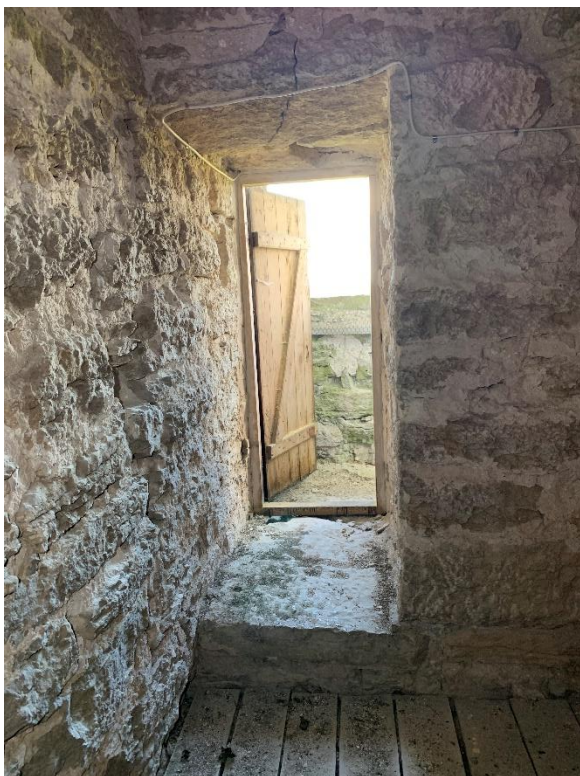
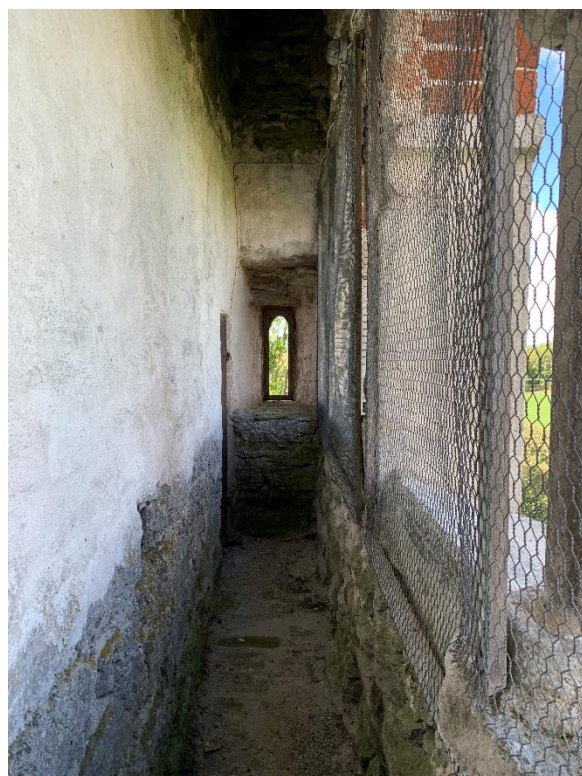
Utgång till norra galleriet. Till höger norra galleriet mot väster. Foto JL 2022.

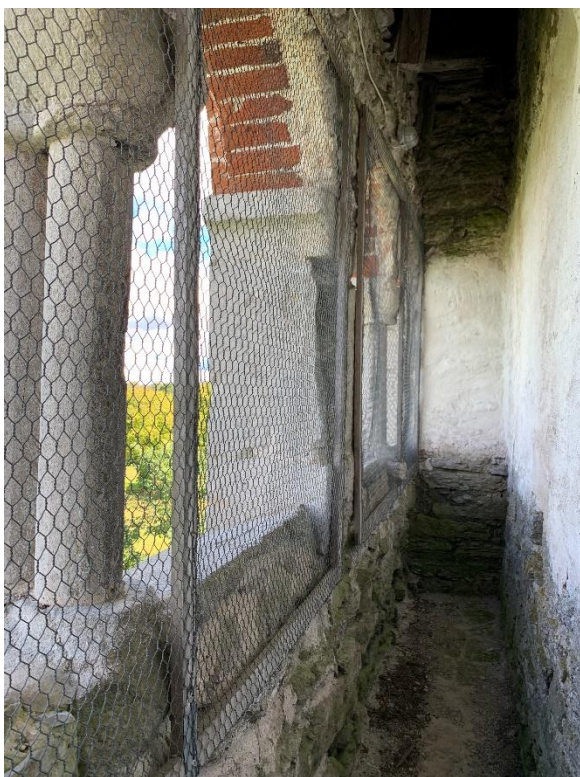
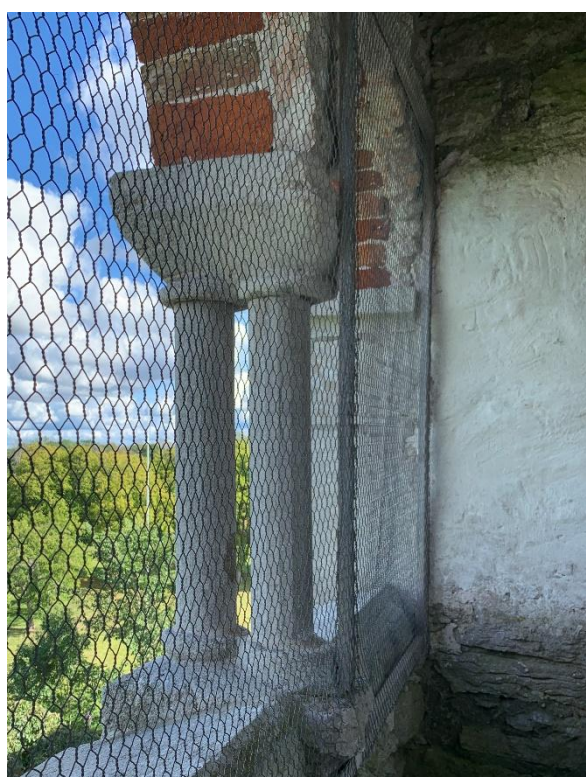
Norra galleriet mot öster. Till höger kolonnetter i norra galleriet. Foto JL 2022.

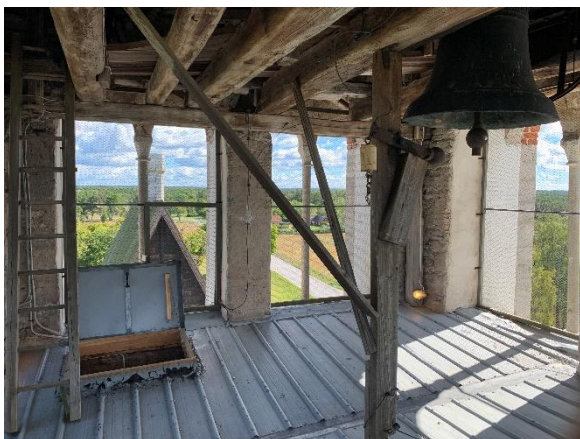
Klockvåningen mot öster och söder. Foto JL 2022.

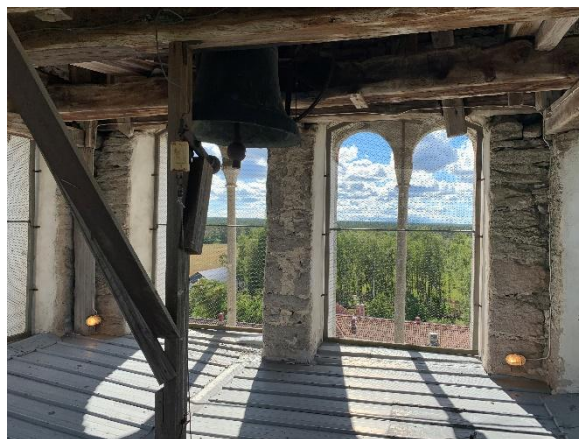
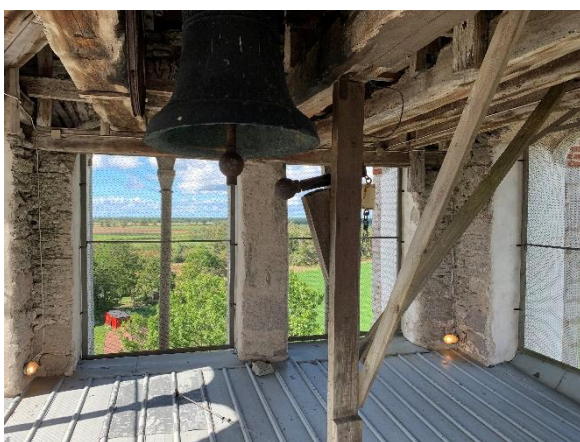
Klockvåningen mot väster och norr. Foto JL 2022.

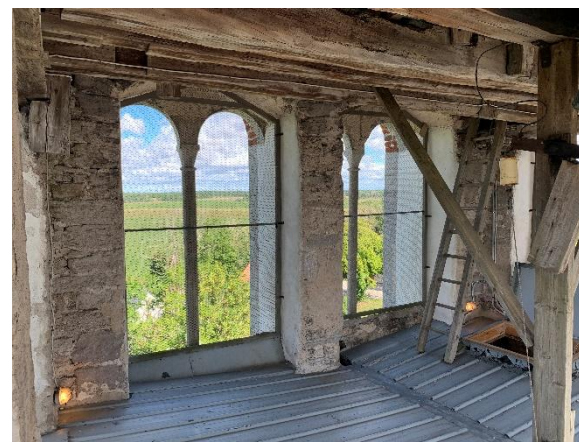
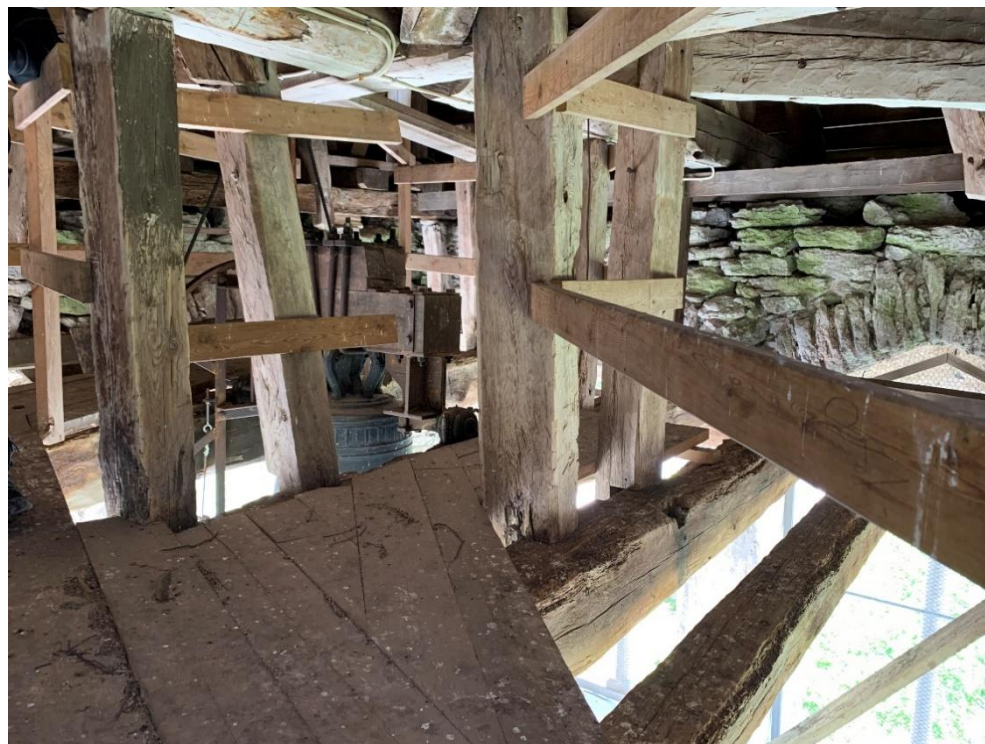
Klockvåningens övre del mot väster. Foto JL 2022.

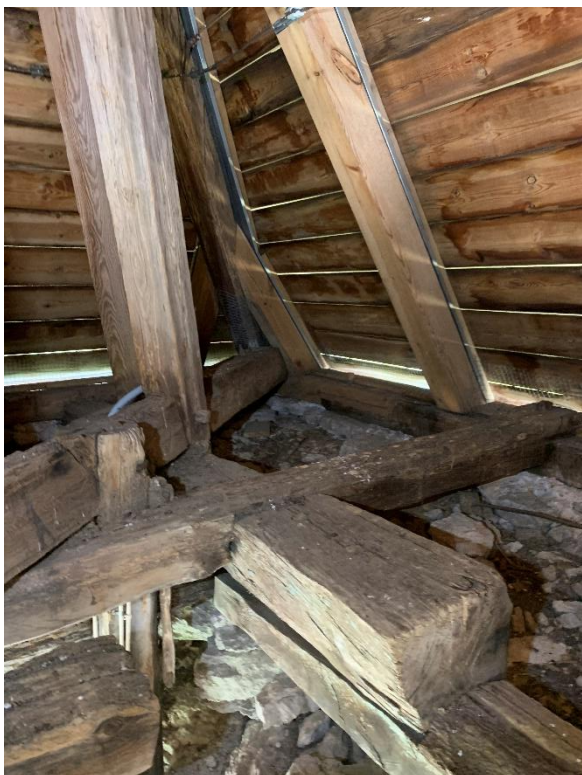
Murkrönet och tornhuvens nedre del. Foto JL 2022.

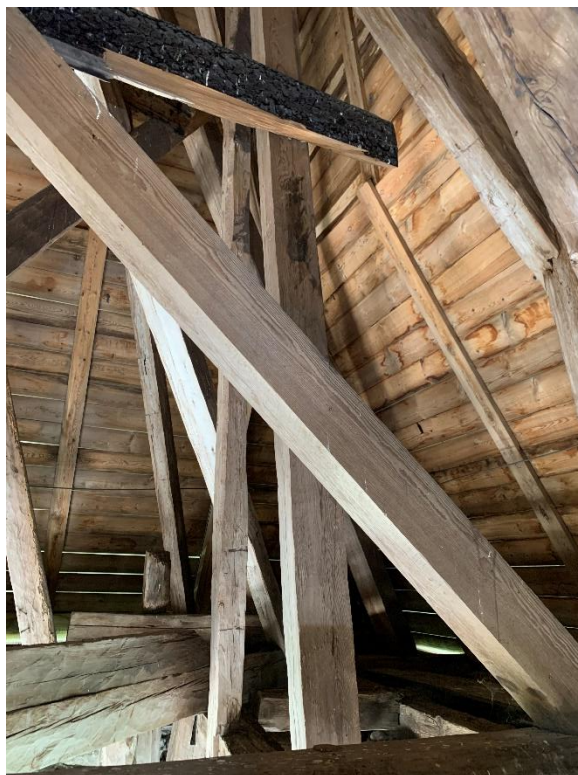
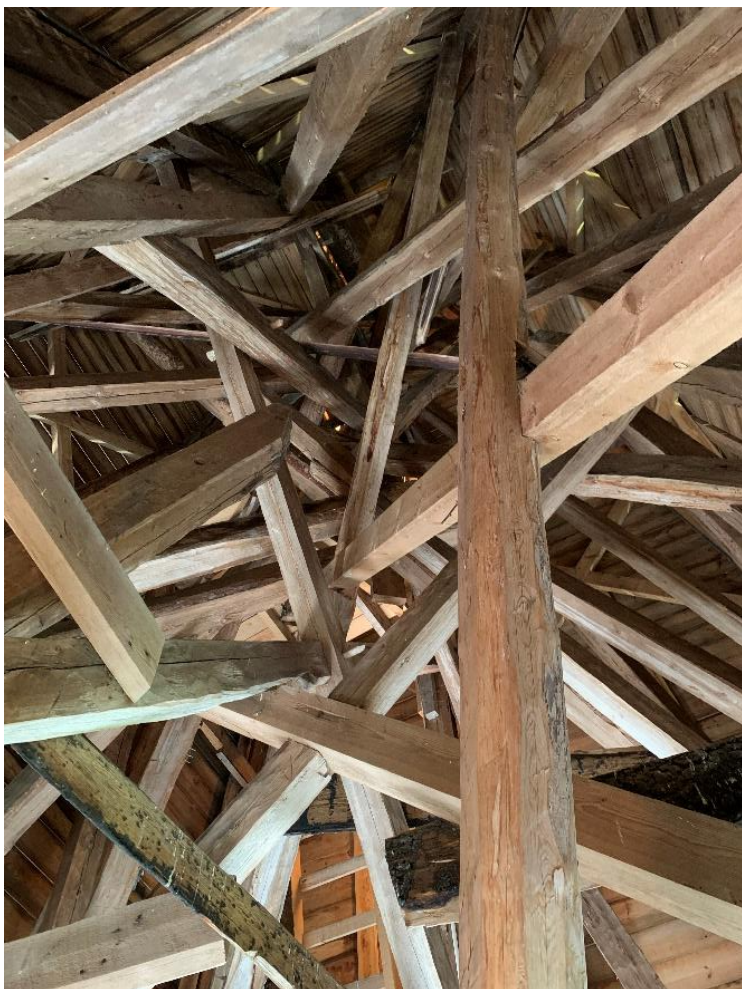
Tornhuvens inre sett  
uppåt. Foto JL 2022.

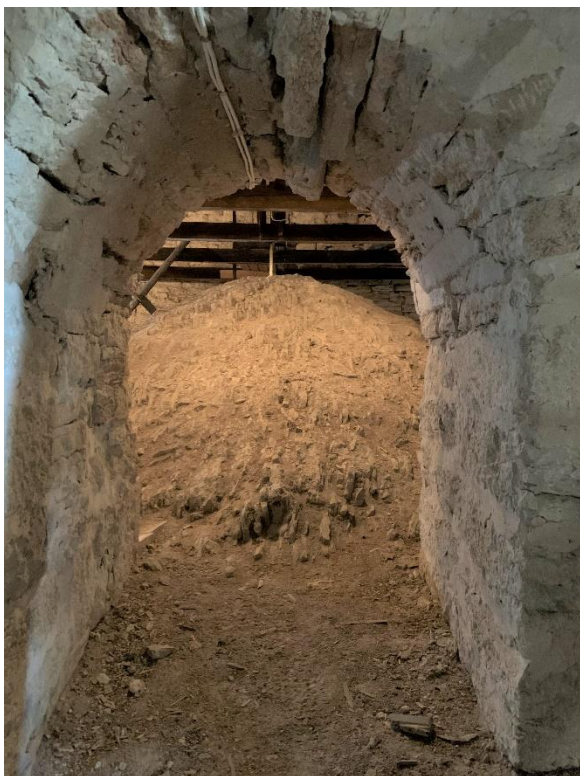
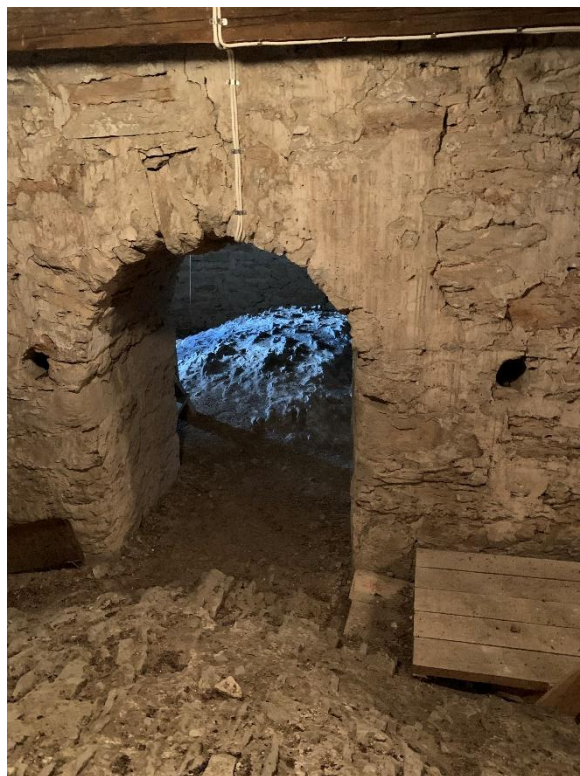
Passage mellan tornet och långhusvinden, sedd från väster och öster. Foto JL 2022.

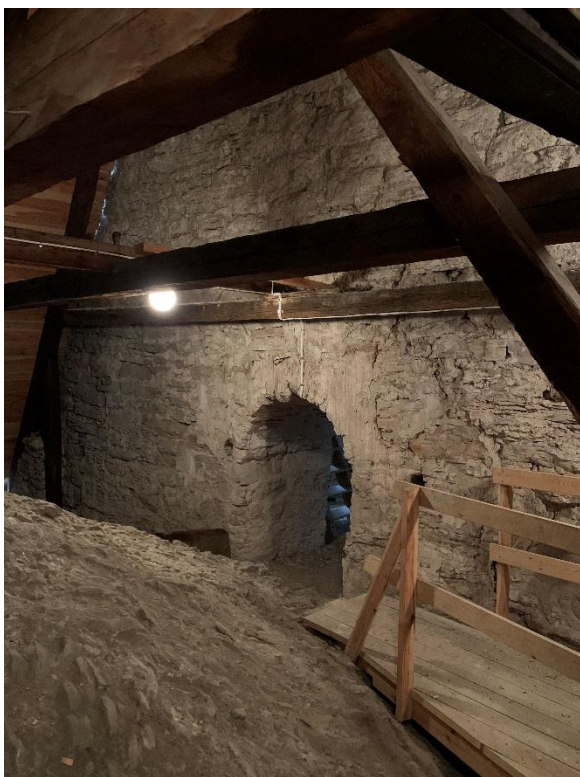
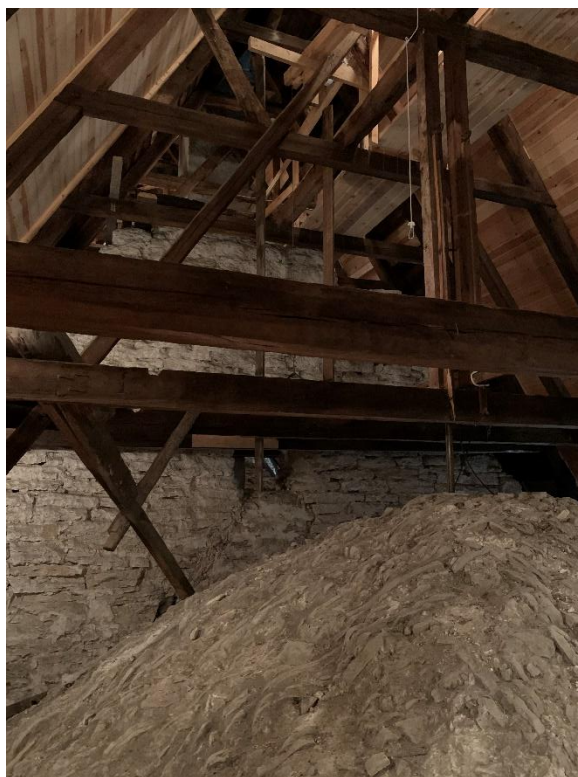
Tornets östra mur sedd från långhusvinden samt långhusvinden mot öster med valvets ovansida. Foto JL 2022 respektive 2018.
