# Hejde kyrka

Karaktärisering 2022

Gotlands  
Museum

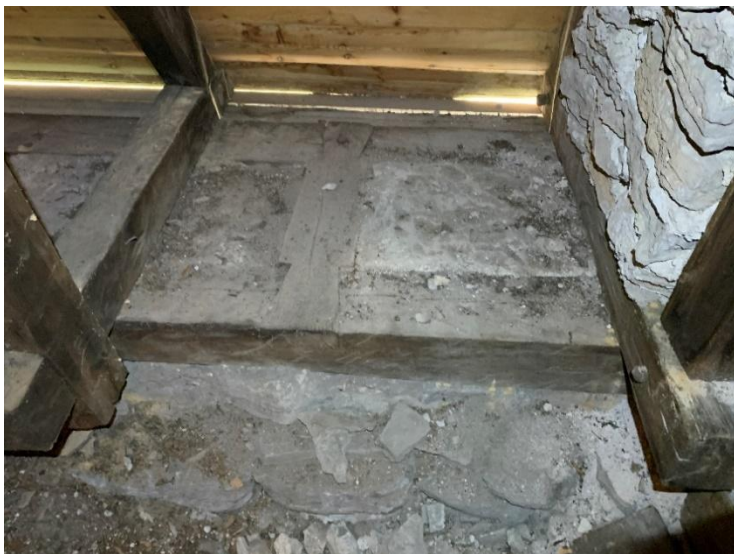
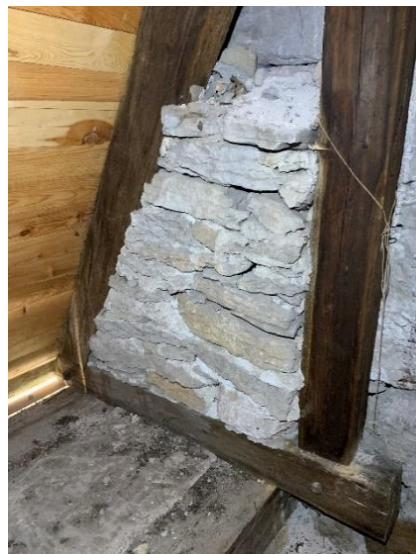
Remstycken på södra långhusmuren och utfyllnadsmur i långhusvindens sydöstra hörn. Foto JL 2022.

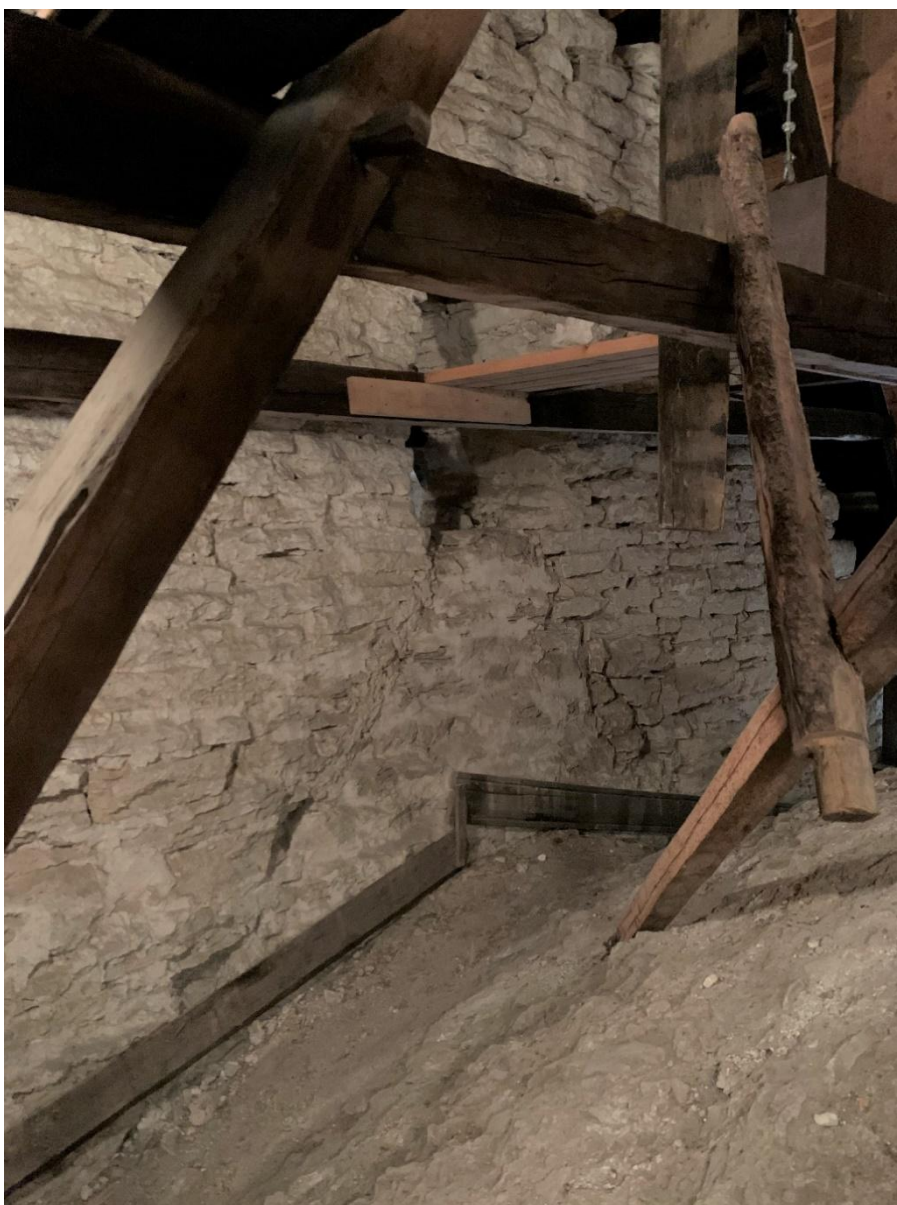
Långhusets östra gavelmur, sedd från nordväst, med inbyggt gavelröste från ett äldre långhus. Foto JL 2022.

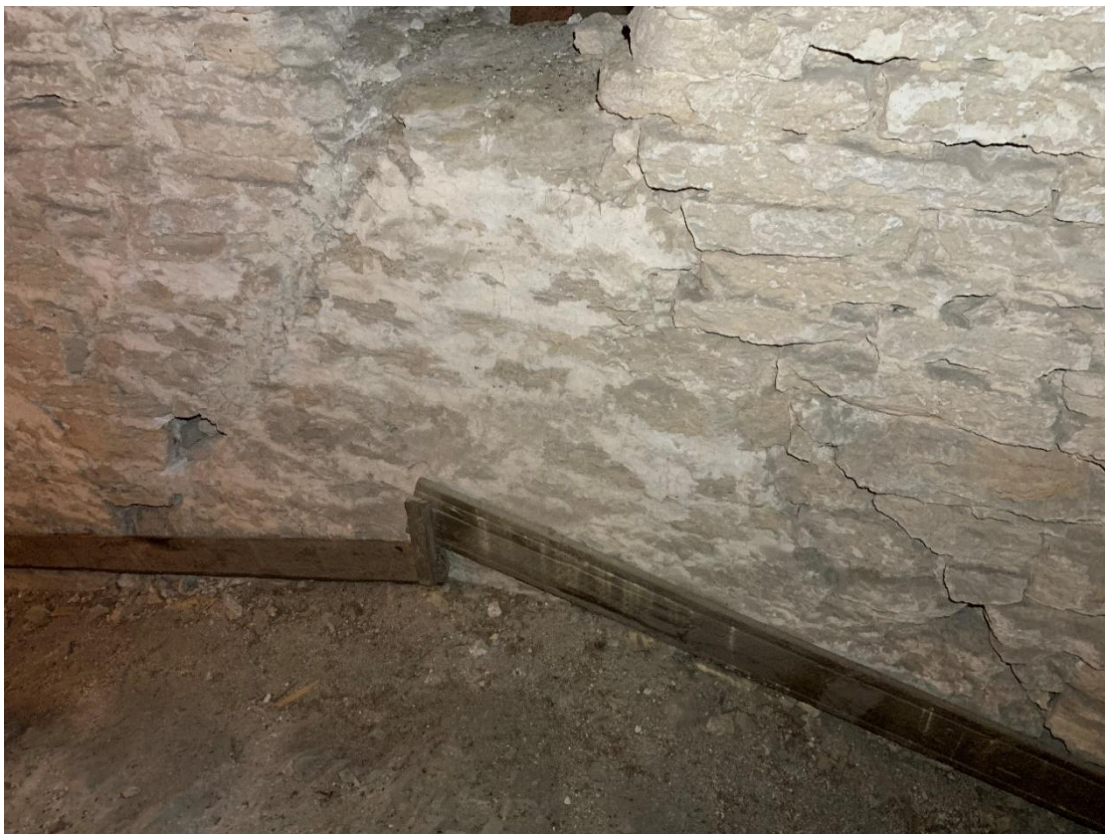
Det tidigare långhusets gavelröste, sett från långhusvinden i väster. Röstet, som vände sig in mot vinden synes ha varit putsat. Det kan tyda på att det varit avsett att ses nedifrån och att det alltså kan ha haft öppen takstol. Foto JL 2022.

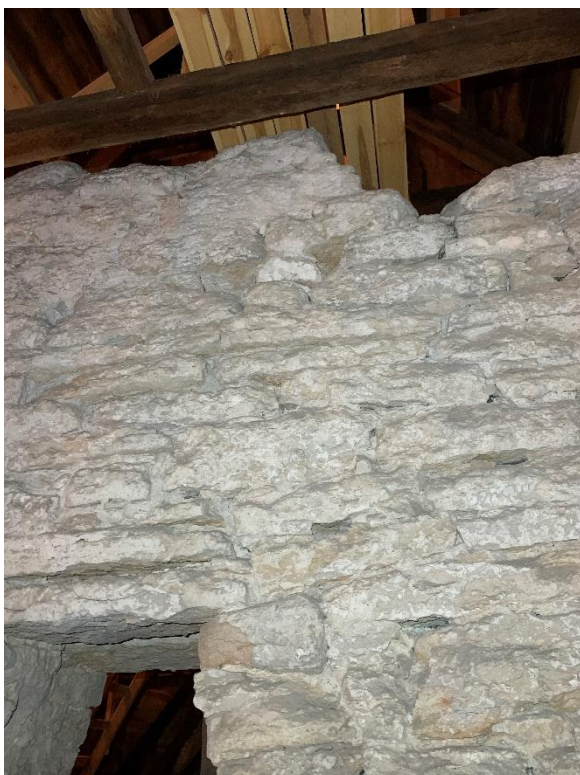
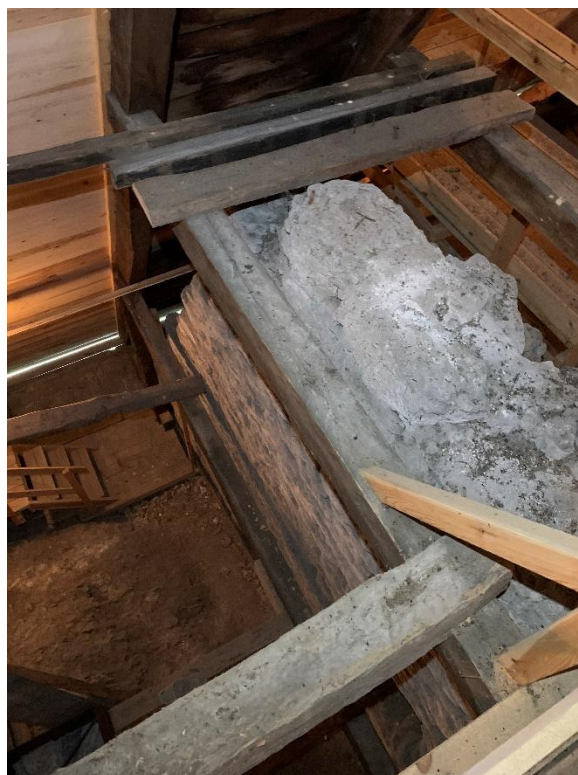
Långhusets delvis nedbrutna östra gavelröste, sett från långhusvinden, till höger snett ovanifrån. Liksom övriga murar uppvisar de brandspår i form av vittring. Foto JL 2022.

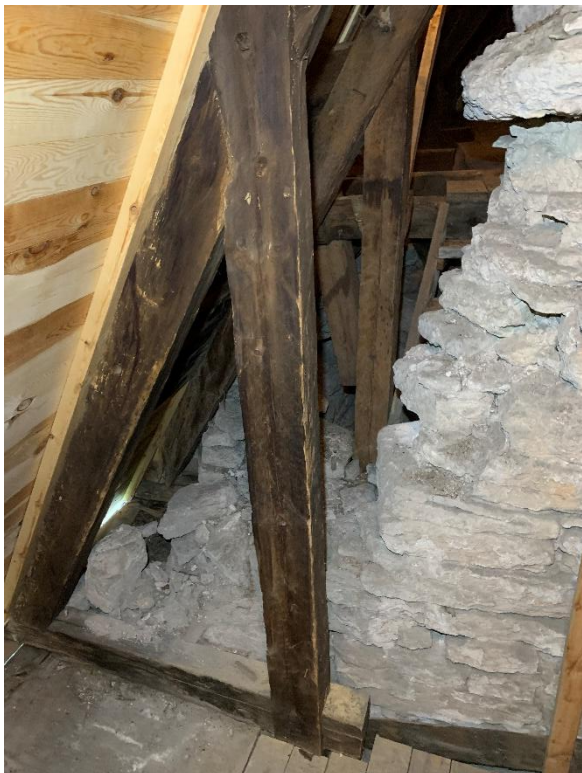
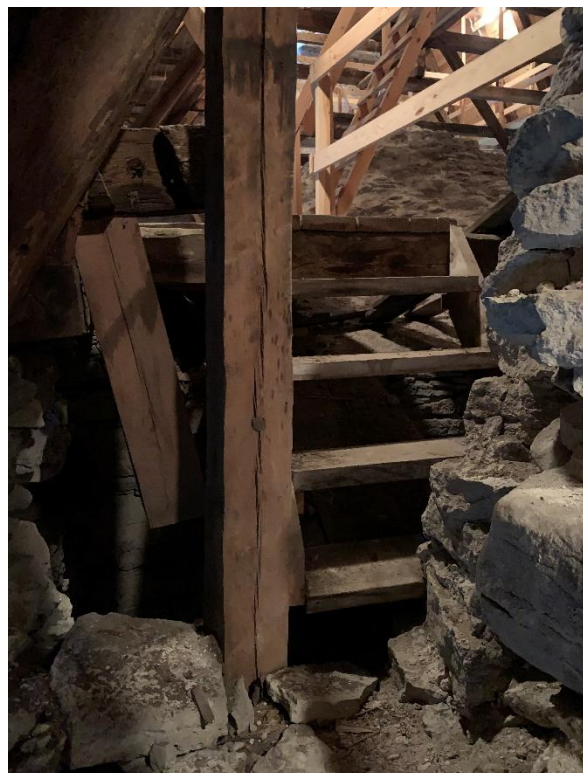
Passagen mellan långhus- och korvinden, sedd från långhusvinden. Foto JL 2022.

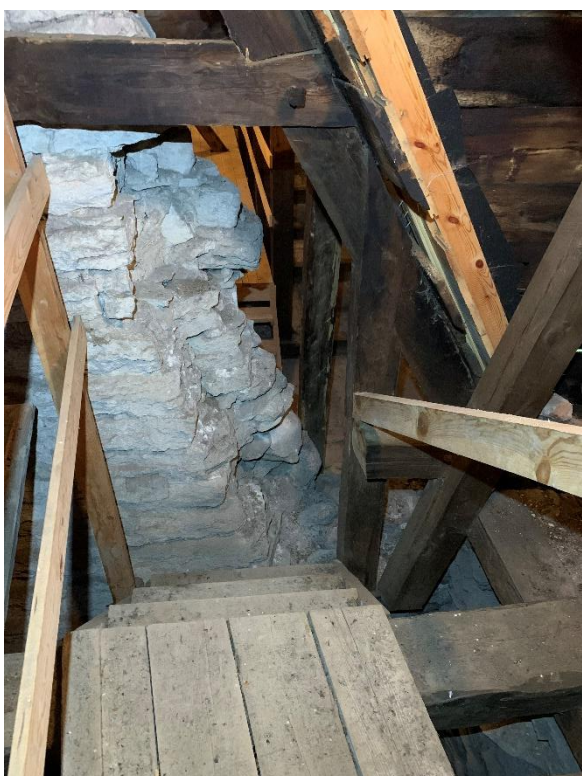
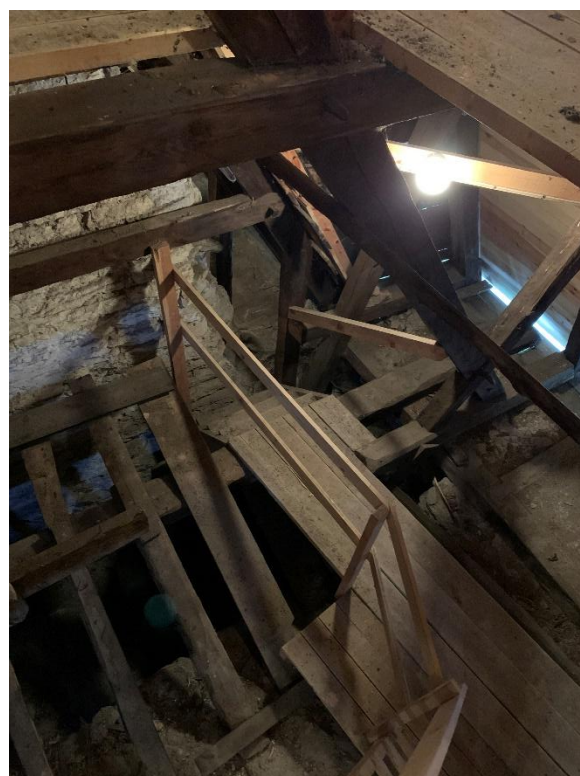
Passagen mellan långhus- och korvinden, sedd från korvinden. Foto JL 2022.

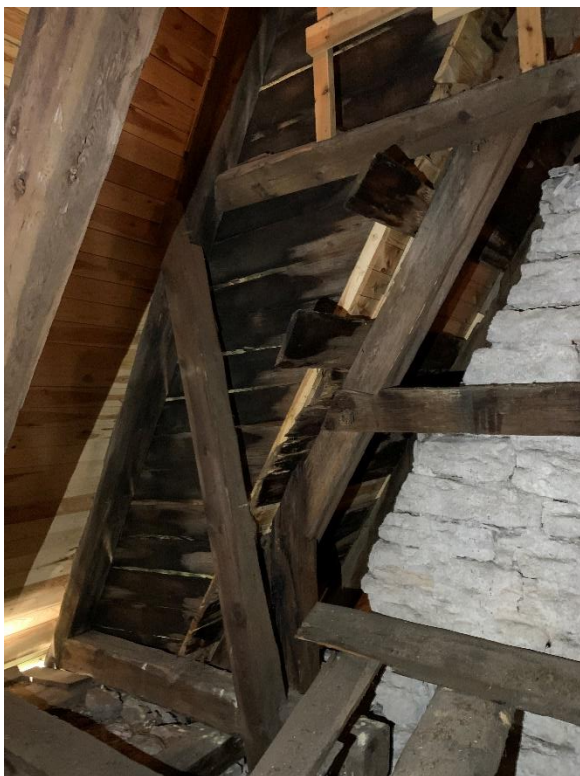
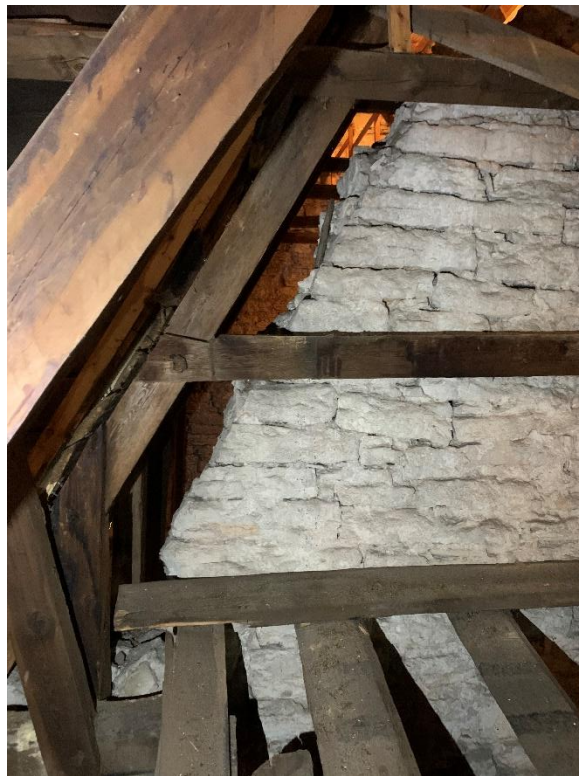
Västra korgavelns träpanel sedd från korvinden. Till höger södra delen av långhusets östra gavelröste, visande att det ursprungliga taket låg lite lägre och hade något brantare resning. Foto JL 2022.

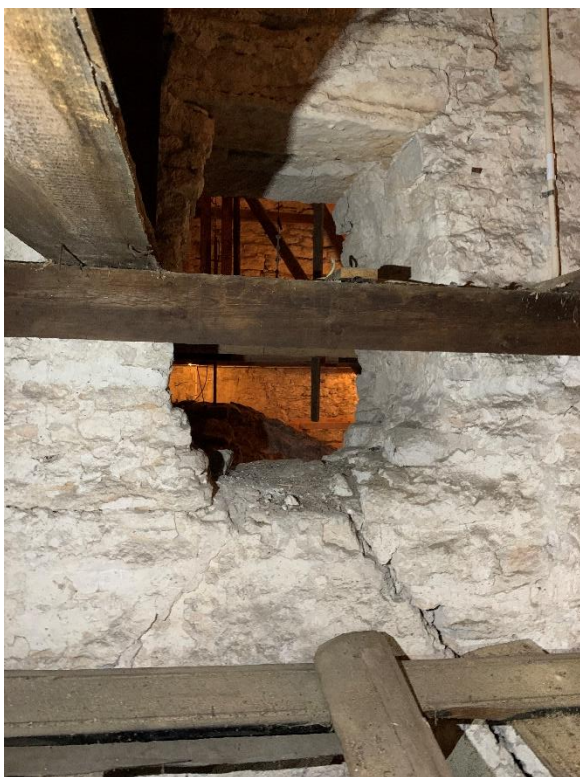
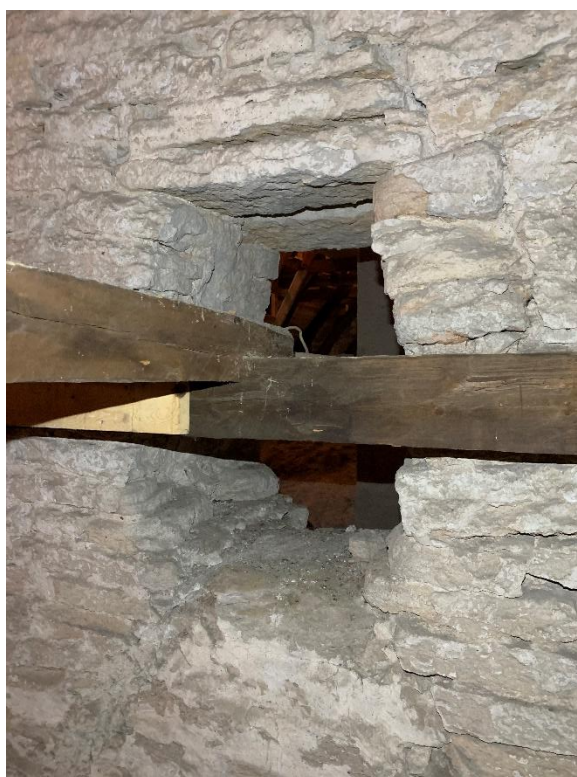
Tidigare passage mellan långhus- och korvind, sedd från korvinden samt, till höger, från långhusvinden. Passagen synes vara samtida med långhusgaveln och avsedd för det möjligen bara planerade koret, något mindre än det nuvarande. Foto JL 2022.

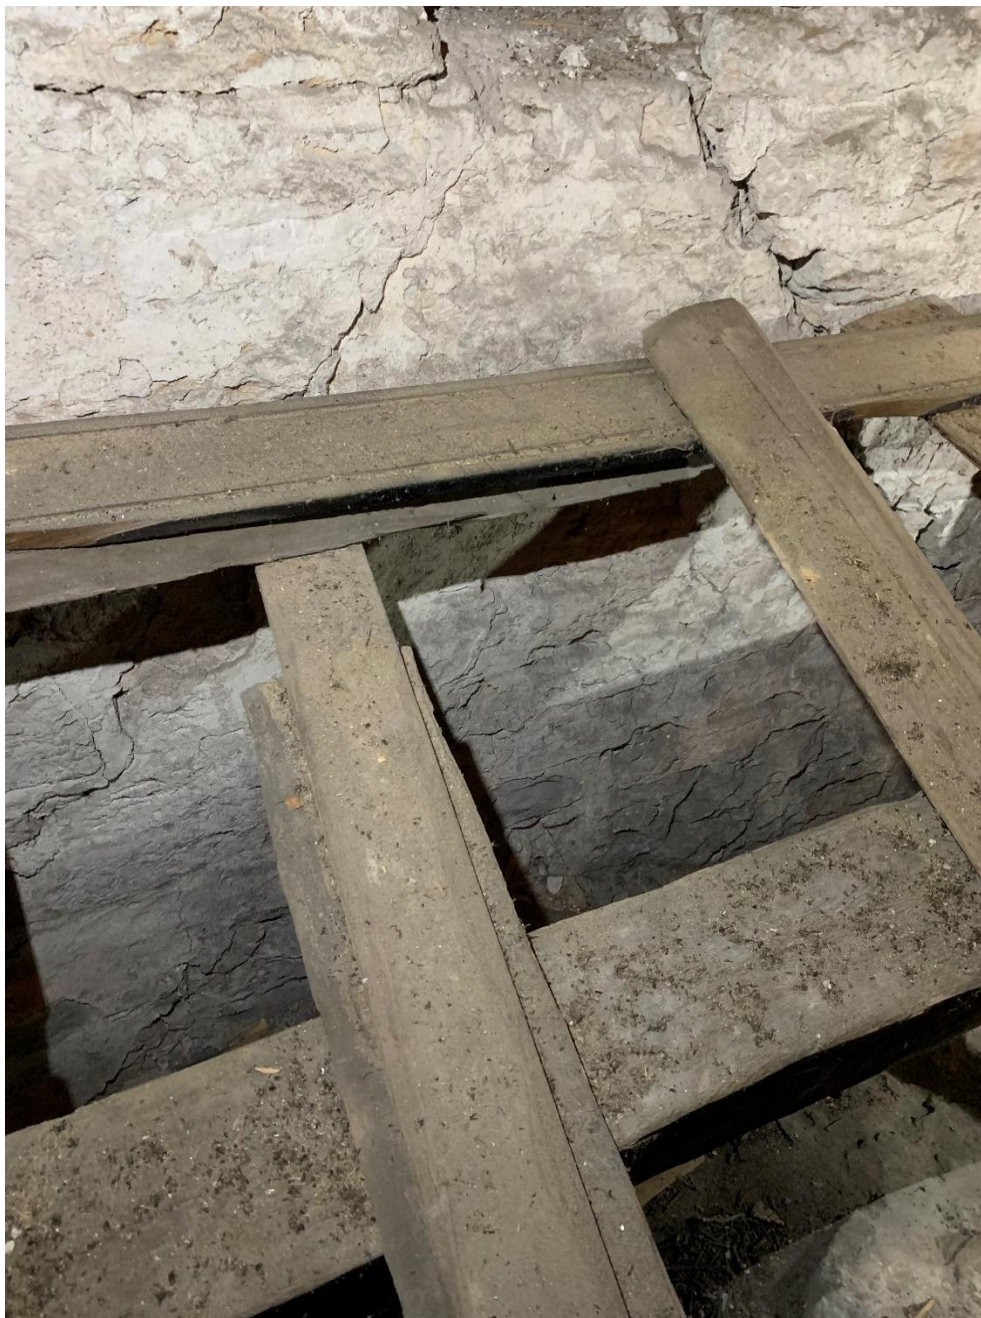
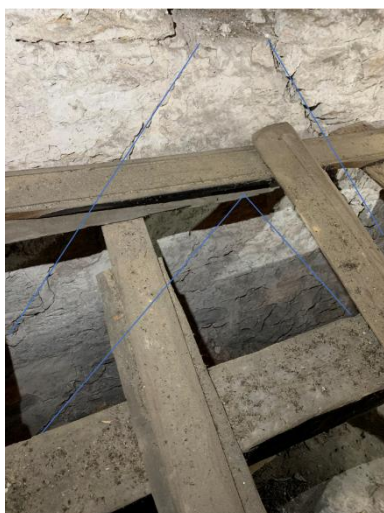
Äldre gavelröste, inbyggt i långhusets östra gavelröste, sett från korvinden. Avtrycken av det äldre långhusets gavel och från det äldre korets ifyllda i nedre bilden. Foto JL 2022.

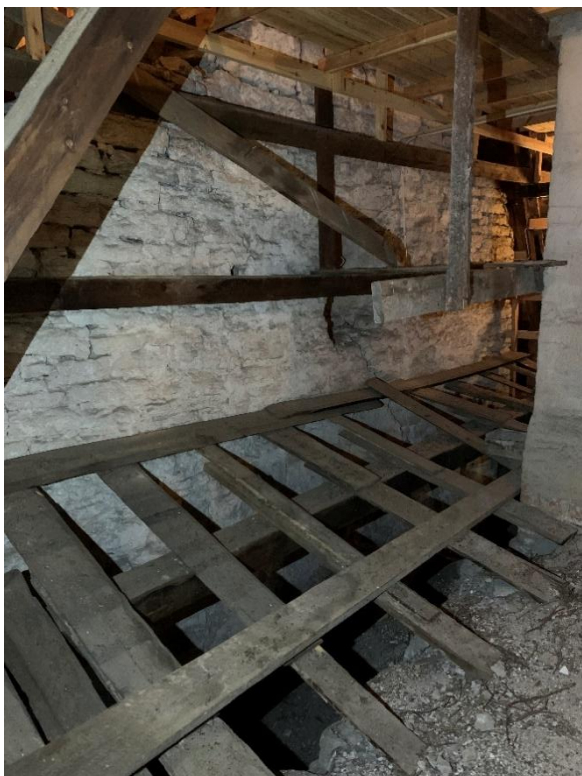
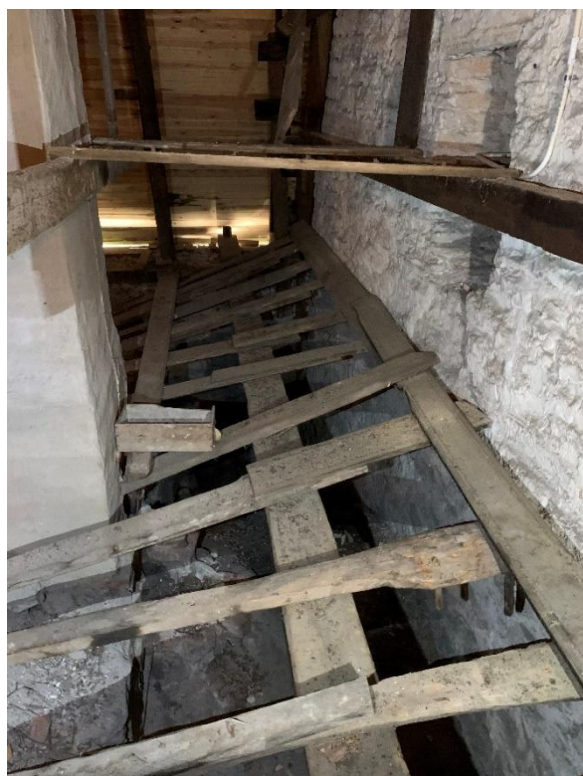
Långhusets östra gavelmur sedd från sydöst och nordöst inifrån vinden med trägaller över det lägre partiet ovanför triumfbågen. Foto JL 2022.

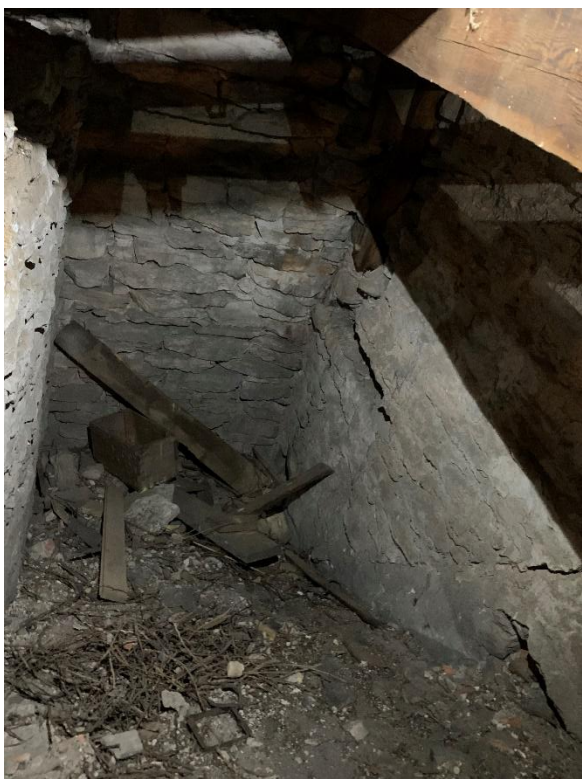
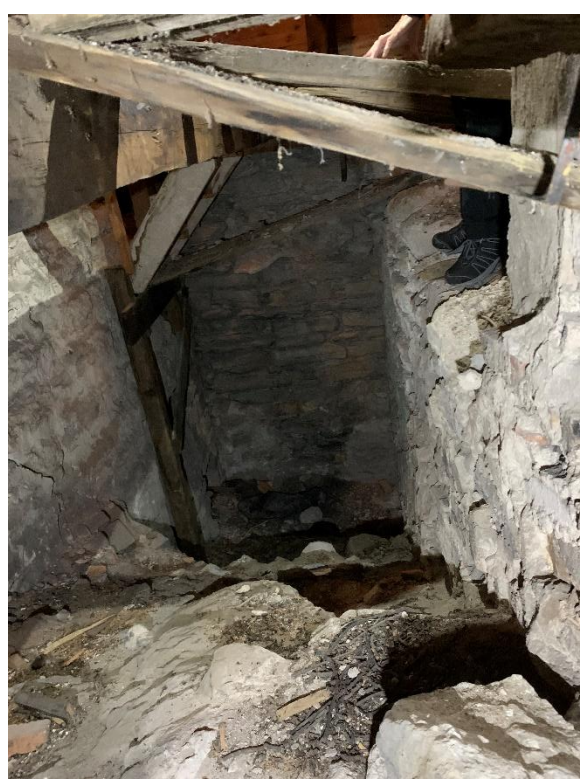
Försänkta partier vid den breda triumfbågen, sett mot söder och norr. Foto JL 2022.

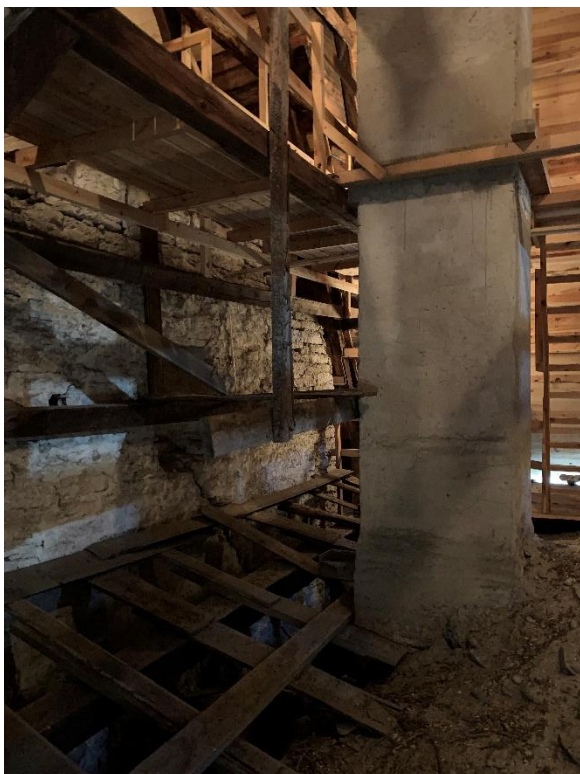
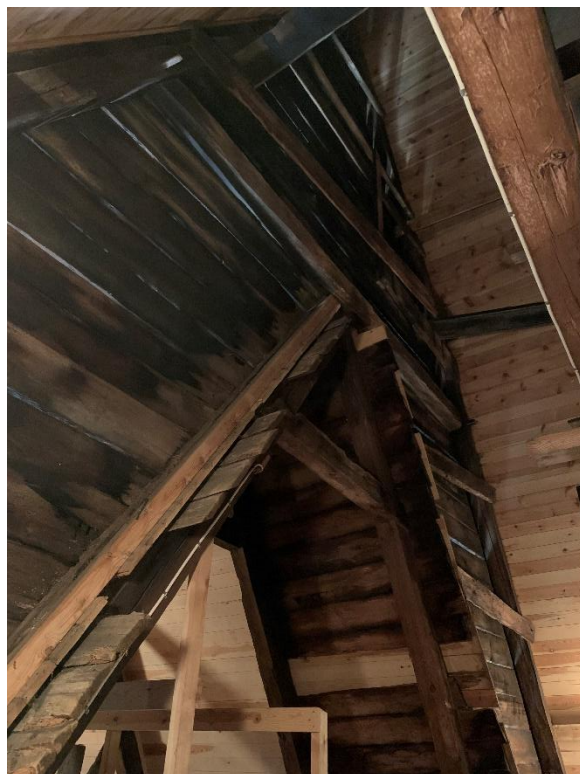
Korvindens västra del mot nordväst. Till höger övre delen med korets västgavel i trä. Foto JL 2022.

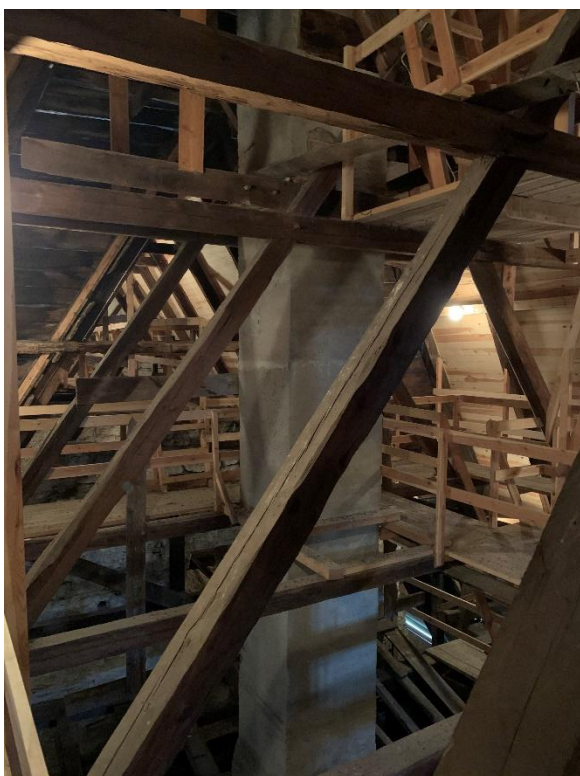
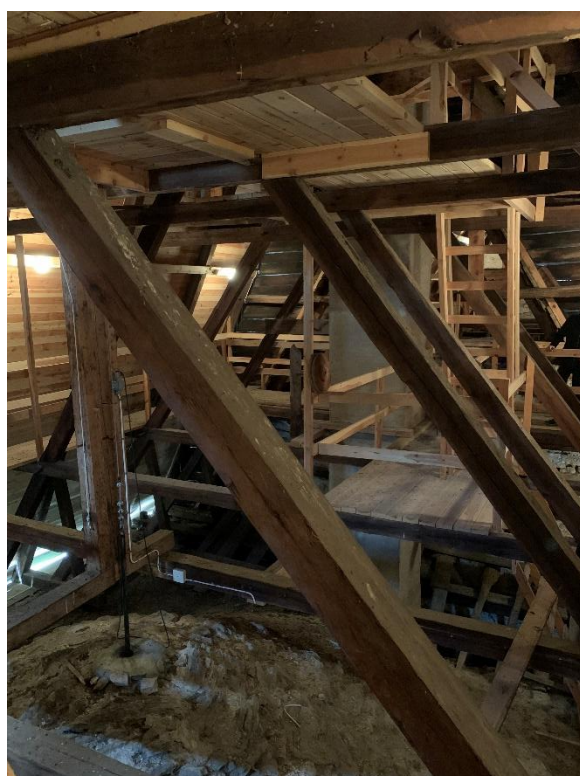
Långhusets östra gavelröste sett från långhusvinden med det äldre långhusets gavelröste synligt. Till höger blick från korvinden mot väster. Bakom skorstenen syns västra korgavelns trävägg och öppningen till långhusvinden ovanför den stympade östra långhusgaveln. Foto JL 2022.

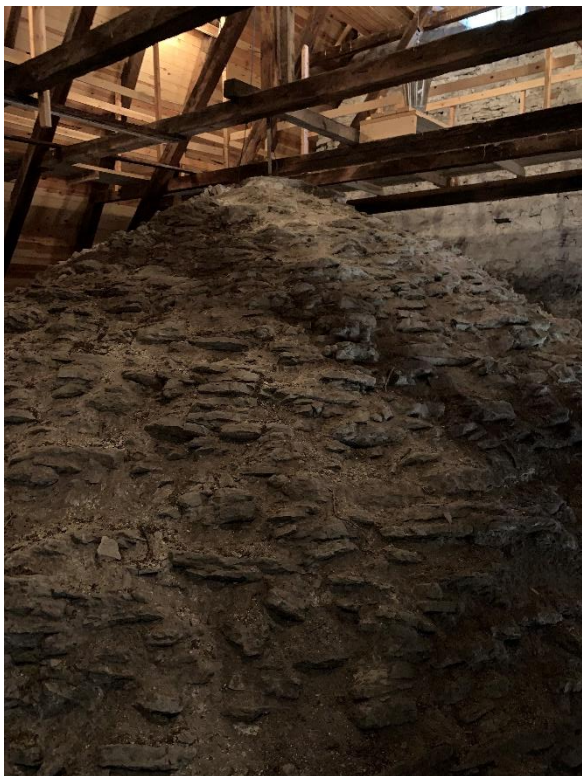
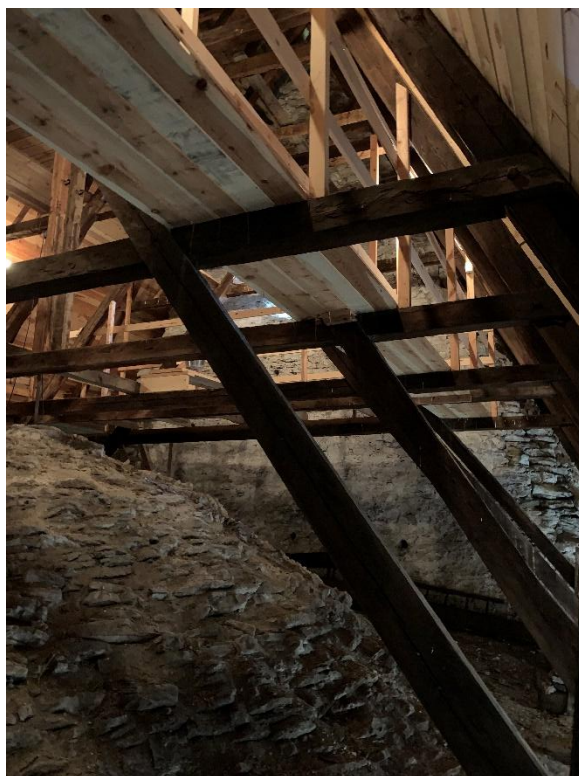
Korvalvets ovansida, sedd mot nordöst. Till höger korvinden sedd mot öster. Foto JL 2022.

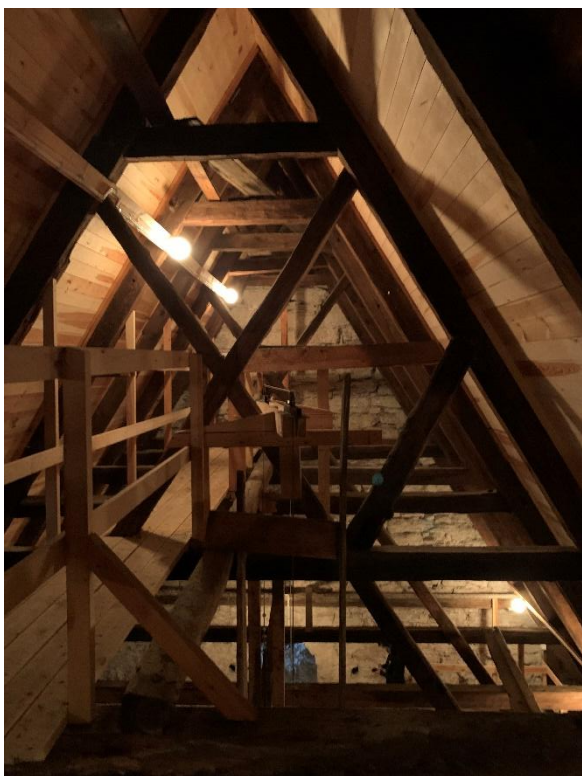
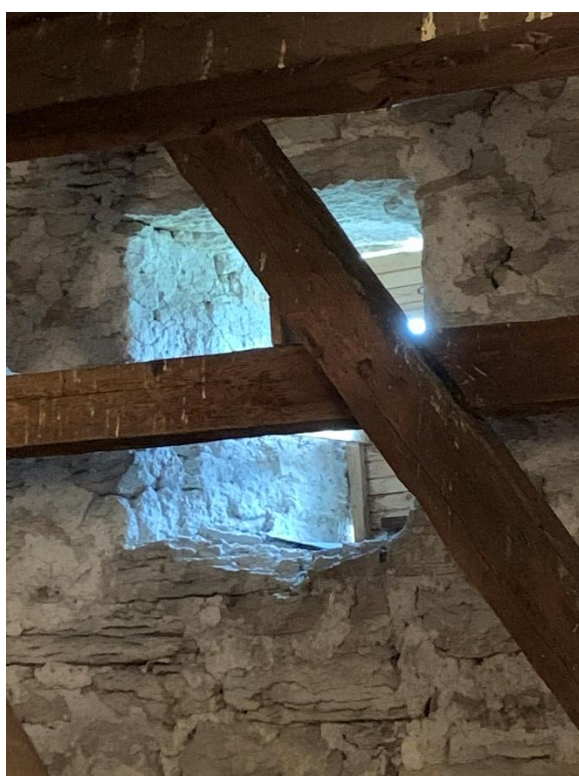
Korvindens övre del mot öster. Till höger östgavelns öppning. Foto JL 2022.

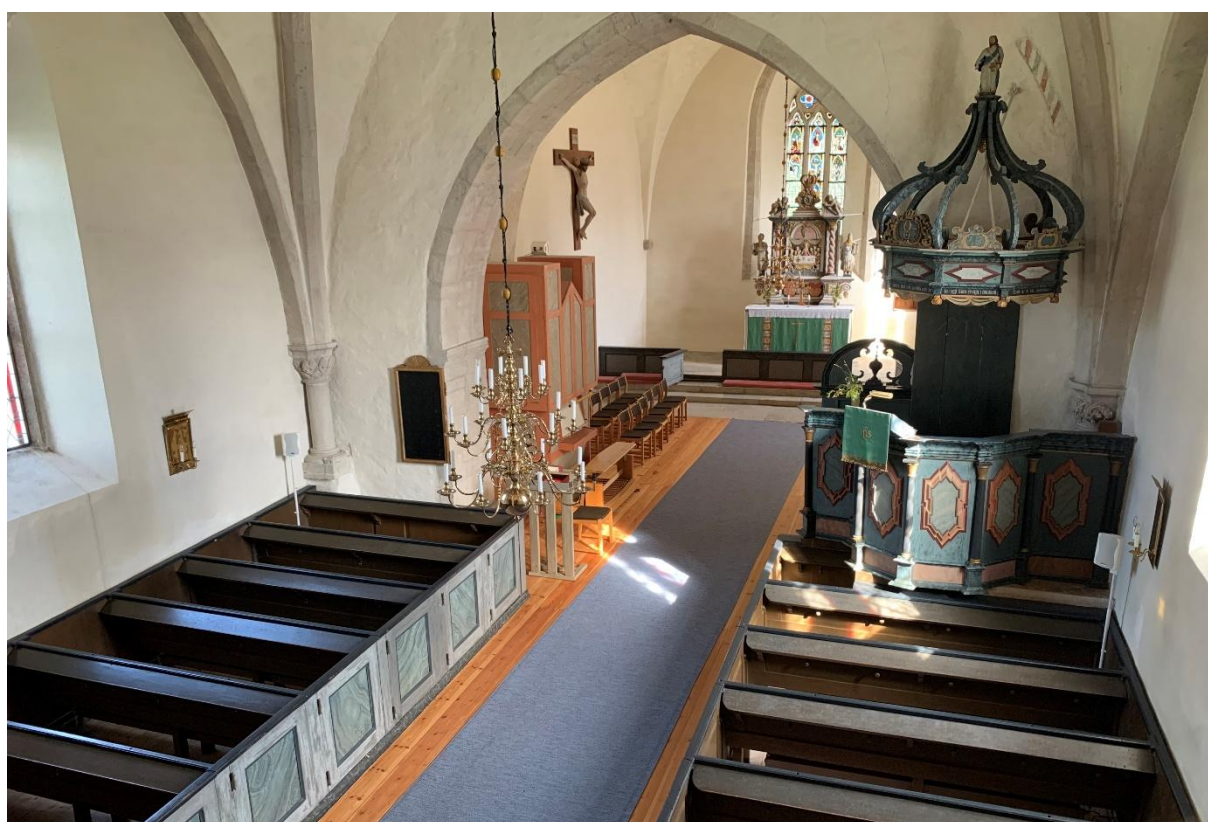
Kyrkans inredning, huvudsakligen från 1600-talets slut, 1700- och 1800-talet. Foto JL 2022.

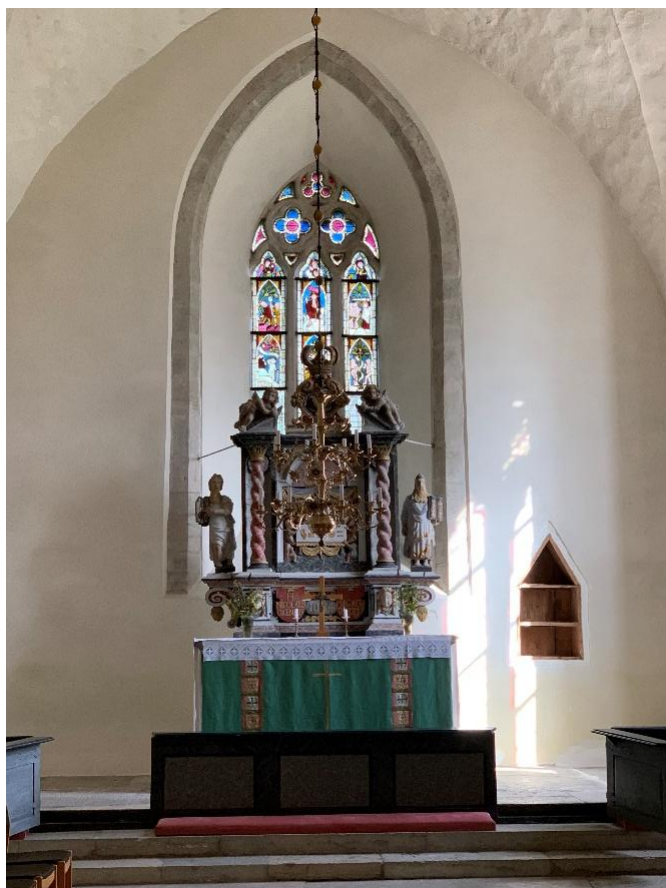
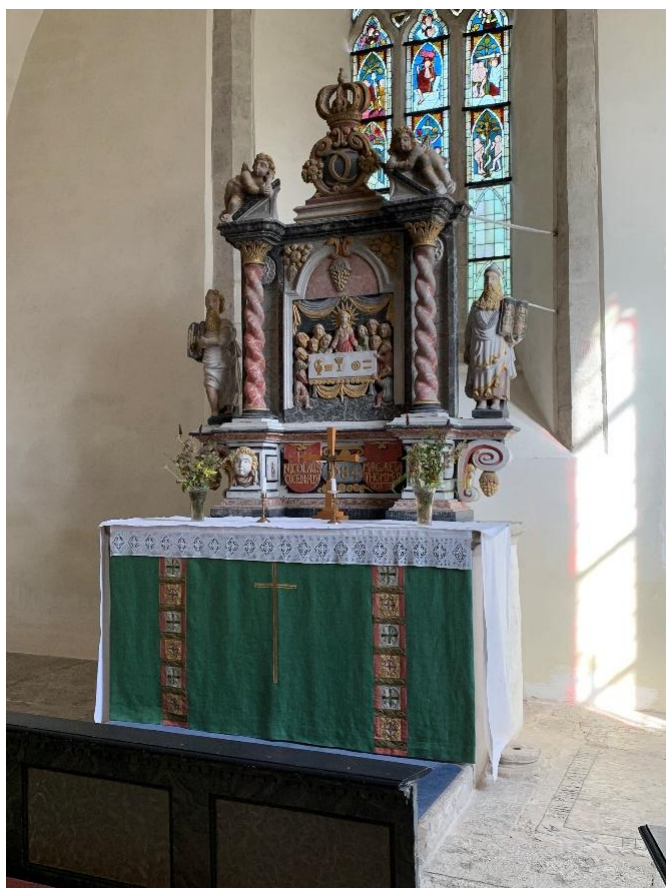
Altaranordningen rakt framifrån och från sydväst. Foto JL 2022.

På det murade medeltida altaret står en altarpupsats i sandsten från 1684 av Jesper Gertson Smitt. Träskodda murnischer utan dörrar finns i korets sydöstra hörn, placeringen för den söder om altaret antyder att den varit sakramentsskåp. Triumfkrucifixet på korets norra mur är förmodligen från 1500-talets början och tillverkat i Tyskland. Två flankerande figurer är tillverkade av Johan Weller, troligen omkring 1780. Det medeltida södra sidoaltaret är bevarad som fundament till predikstolen från omkring 1700, ombyggd 1770-73. Bänkinredningen från 1800-talets mitt fick sin färgsättning 1935-36. Läktaren byggdes 1760, utvidgades 1805 och 1846 öster om pelaren, men minskades åter 1935-36. Orgeln på läktaren byggdes 1923 av Olof Hammarberg, Göteborg, och har på baksidan målningar från en tidigare läktarbröstning. I triumfbågen står en orgel från 1982 av Johannes Künkel. Dopfunten i sandsten torde ha tillkommit under 1100-talets senare del. Den åttkantiga formen och stildragen hänförs till anonymmästaren Byzantios. Vissa spår förekommer av sannolikt ursprunglig färgsättning. Dopfunten har en längre tid innehaft nuvarande plats i korets sydvästra hörn, men var 1953-2012 uppställd öster om pelaren, där en ljusbärare i sten nu står. Klockan, gjuten av Ingemar och Olof som gjorde en snarlik klocka i Sanda år 1493. I korgolvet ligger gravhällar, bland annat med runinskrift. Innanför korportalen ligger en sten som med runinskrift berättar om kyrkans brand 1492. På Statens Historiska Museum finns träskulptur från 1400-talet från kyrkan.

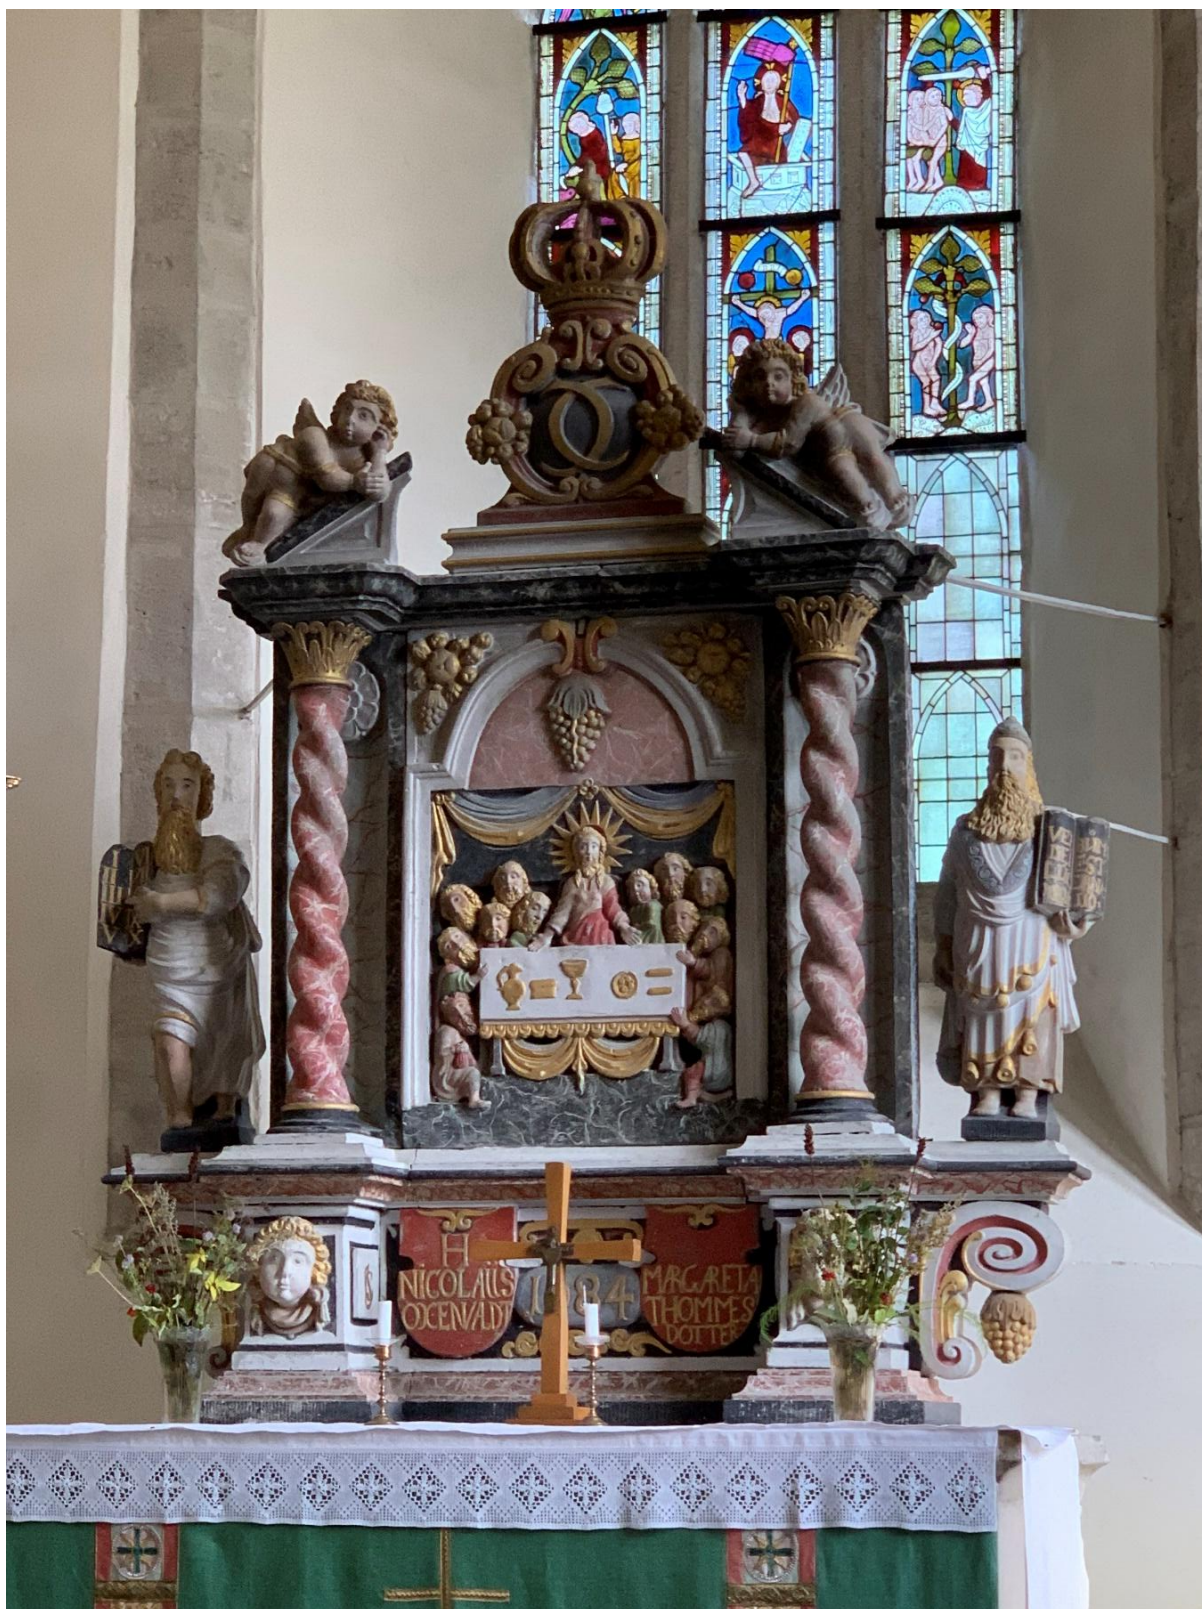
Altaruppsats i målad sandsten med året 1684, tillverkad i Burgsvik, troligen av Jesper Gertson Smitt. Foto JL 2022.

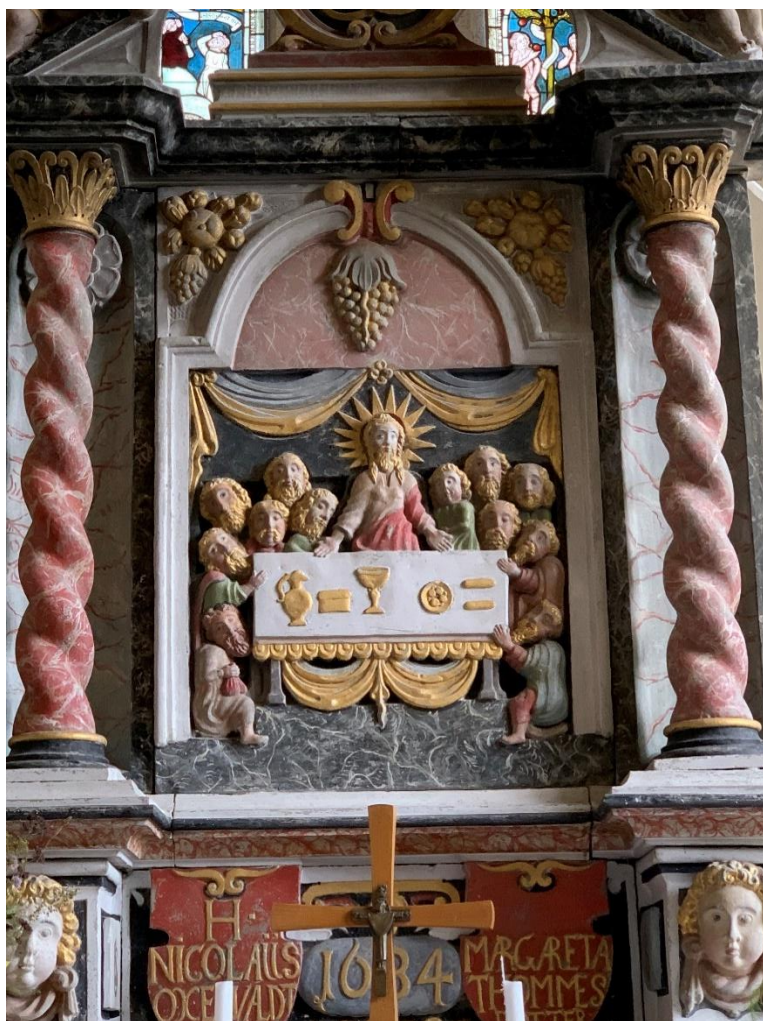
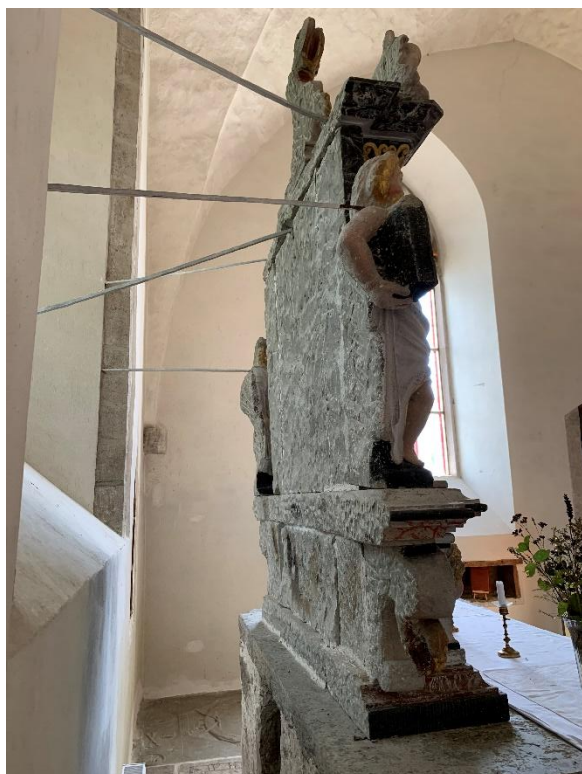
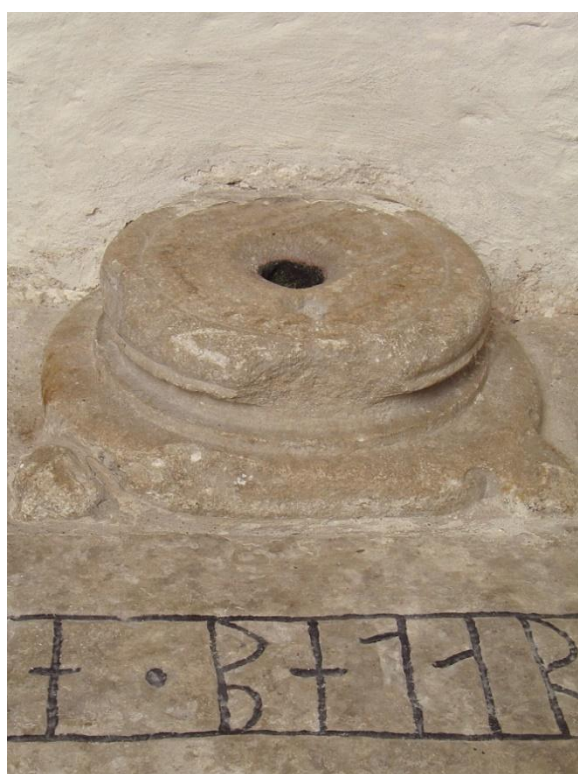
Altaruppsatsens mittparti.  
Nedan till vänster  
altaruppsatsens baksida. Foto JL  
2022. Nedan till höger bas till  
kolonnburen piscina på altarets  
södra sida. Foto Bo Göran  
Kristoffersson ca 2005.

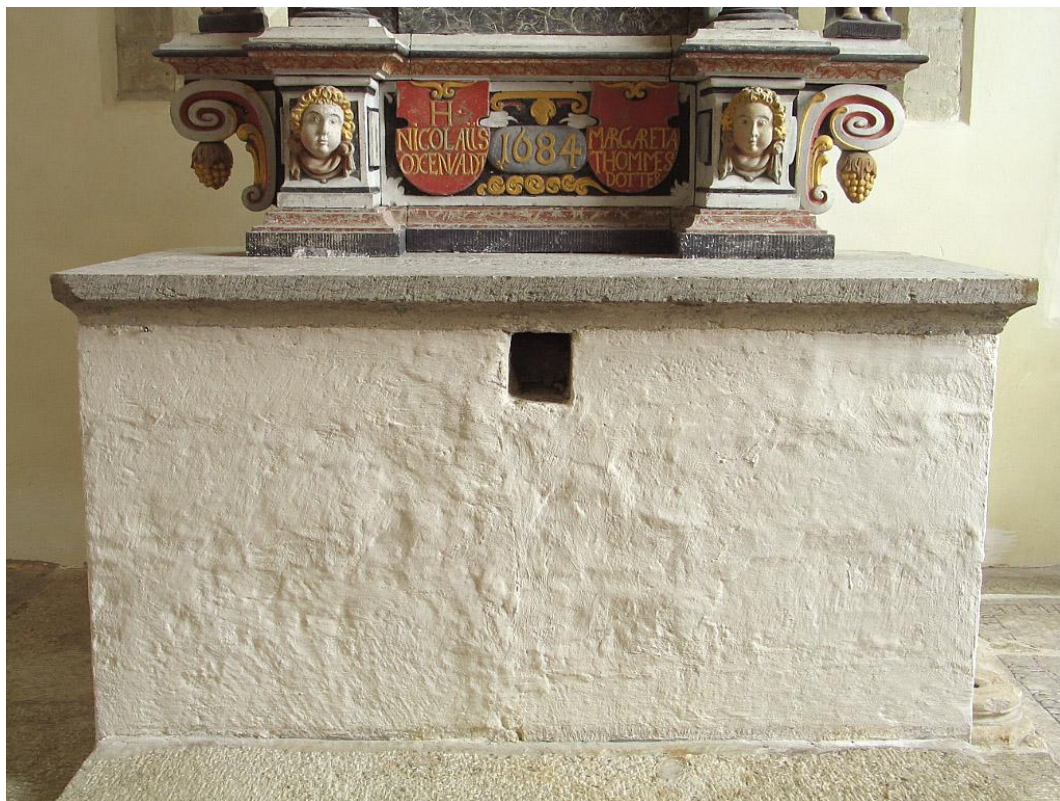
Det medeltida murade högaltarets framsida. Foto Bo-Göran Kristoffersson ca 2005, Visby stift.

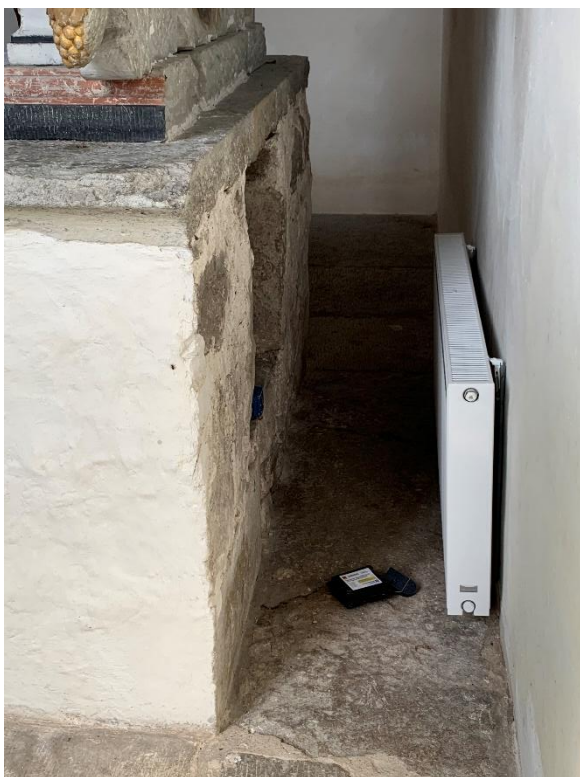
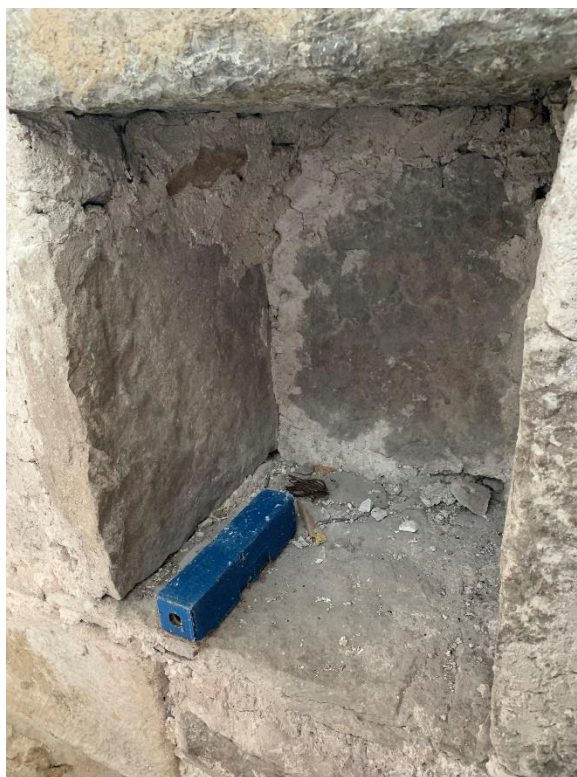
Altarets baksida, sedd från söder. Till höger nisch på altarets baksida. Foto JL 2022.
