# Hejde kyrka

Karaktärisering 2022

Gotlands  
Museum

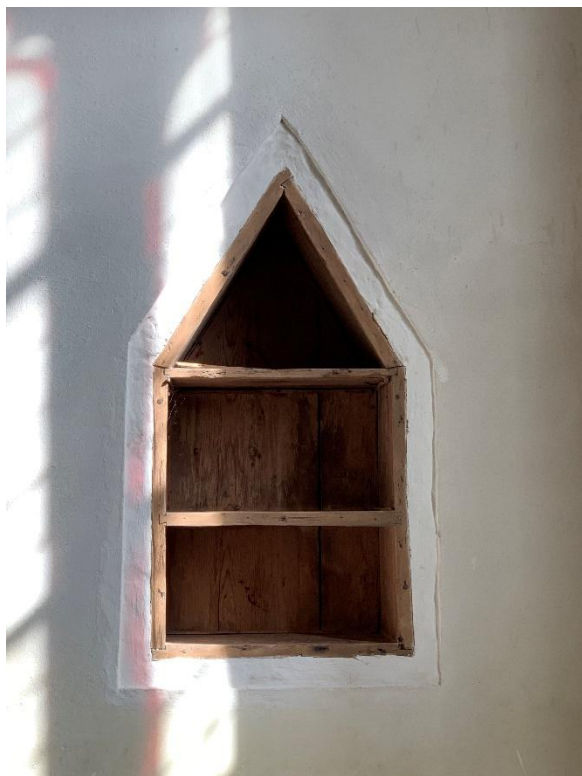
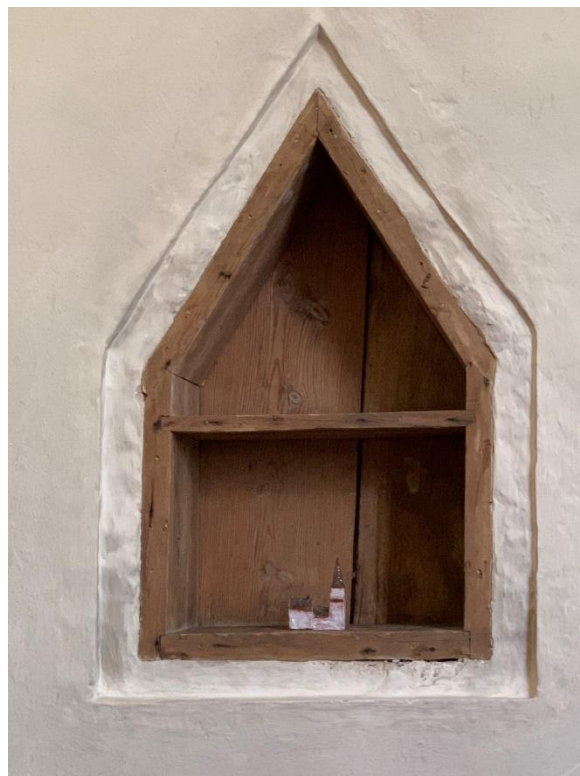
Murnisch i östra kormuren, söder om altaret, troligen sakramentsskåp, samt nisch i västra delen av korets norra mur. Foto JL 2022.

På det murade medeltida altaret står en altarpupsats i sandsten från 1684 av Jesper Gertson Smitt. Träskodda murnischer utan dörrar finns i korets sydöstra hörn, placeringen för den söder om altaret antyder att den varit sakramentsskåp. Triumfkrucifixet på korets norra mur är förmodligen från 1500-talets början och tillverkat i Tyskland. Två flankerande figurer är tillverkade av Johan Weller, troligen omkring 1780. Det medeltida södra sidoaltaret är bevarad som fundament till predikstolen från omkring 1700, ombyggd 1770-73. Bänkinredningen från 1800-talets mitt fick sin färgsättning 1935-36. Läktaren byggdes 1760, utvidgades 1805 och 1846 öster om pelaren, men minskades åter 1935-36. Orgeln på läktaren byggdes 1923 av Olof Hammarberg, Göteborg, och har på baksidan målningar från en tidigare läktarbröstning. I triumfbågen står en orgel från 1982 av Johannes Künkel. Dopfunten i sandsten torde ha tillkommit under 1100-talets senare del. Den åttkantiga formen och stildragen hänförs till anonymmästaren Byzantios. Vissa spår förekommer av sannolikt ursprunglig färgsättning. Dopfunten har en längre tid innehaft nuvarande plats i korets sydvästra hörn, men var 1953-2012 uppställd öster om pelaren, där en ljusbärare i sten nu står. Klockan, gjuten av Ingemar och Olof som gjorde en snarlik klocka i Sanda år 1493. I korgolvet ligger gravhällar, bland annat med runinskrift. Innanför korportalen ligger en sten som med runinskrift berättar om kyrkans brand 1492. På Statens Historiska Museum finns träskulptur från 1400-talet från kyrkan.

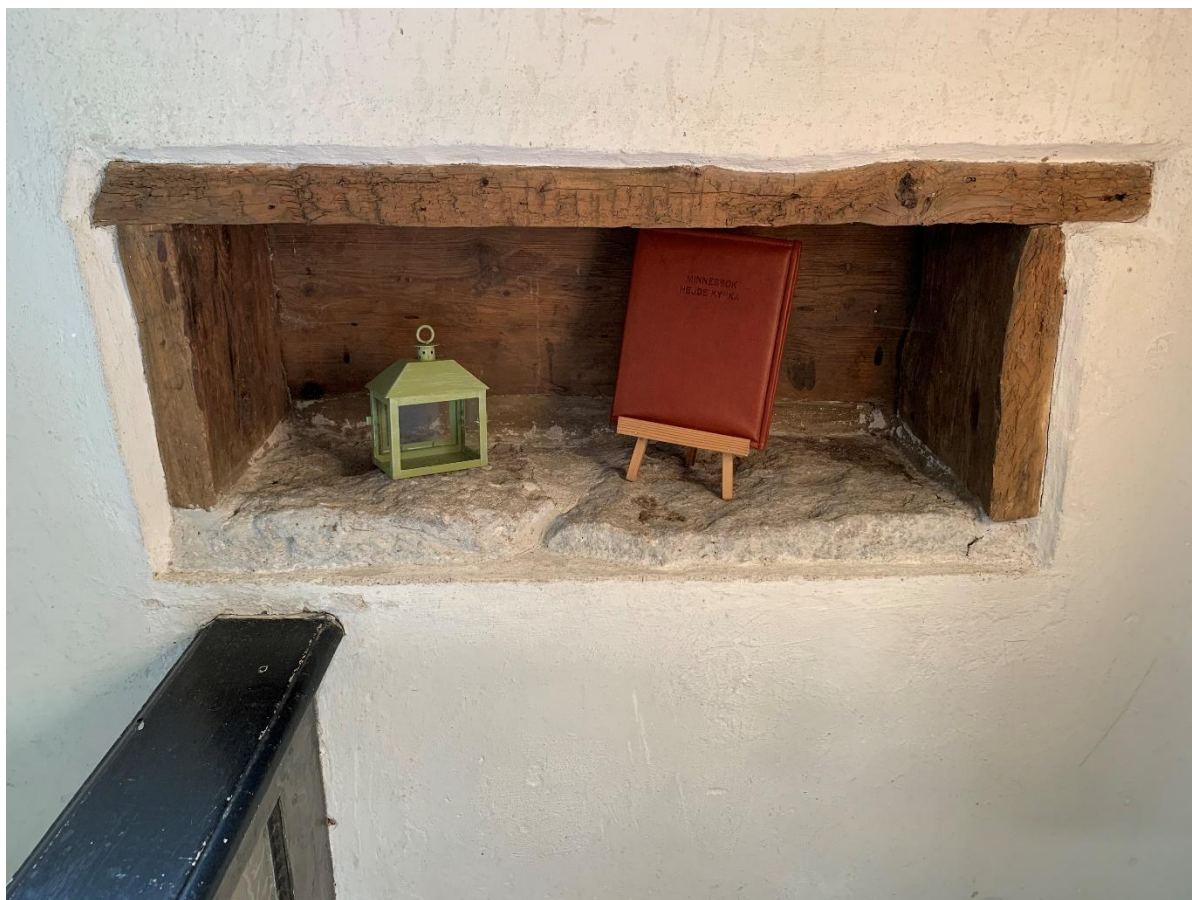
Murnisch på korets södra sida. Foto JL 2022.

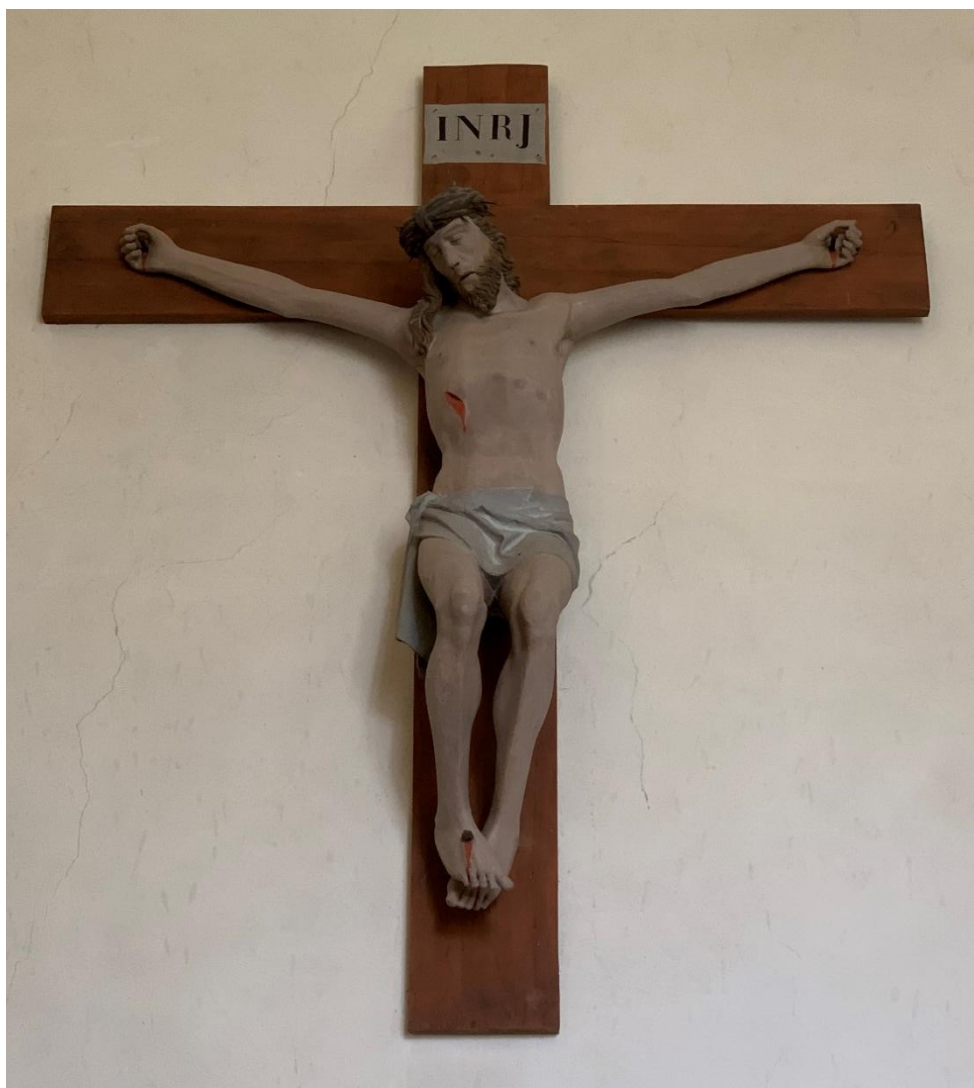
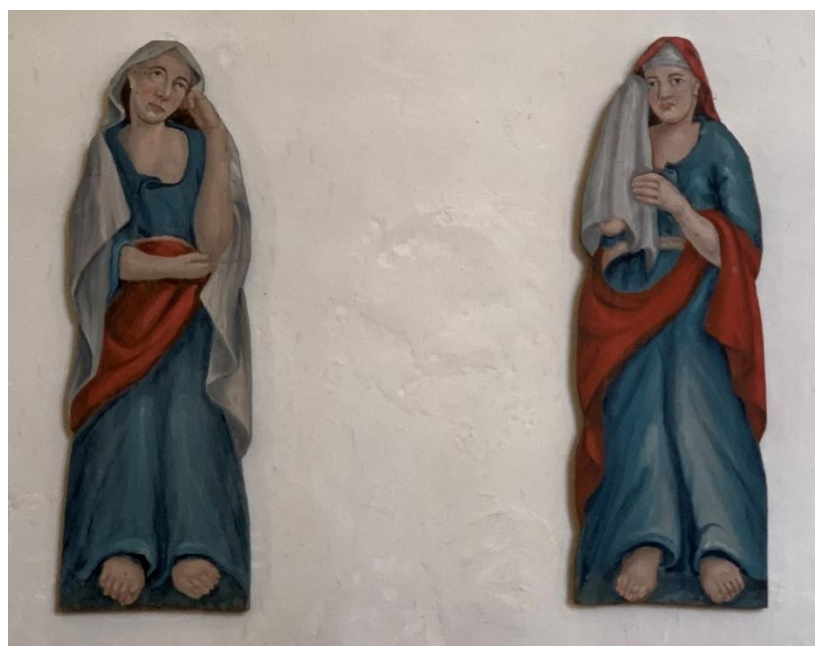
Triumfkrucifix från 1500-talets början, troligen nordtyskt arbete, samt tidigare profiler från 1700-talet. Uppsatta på korets nordvägg. Foto JL 2022.

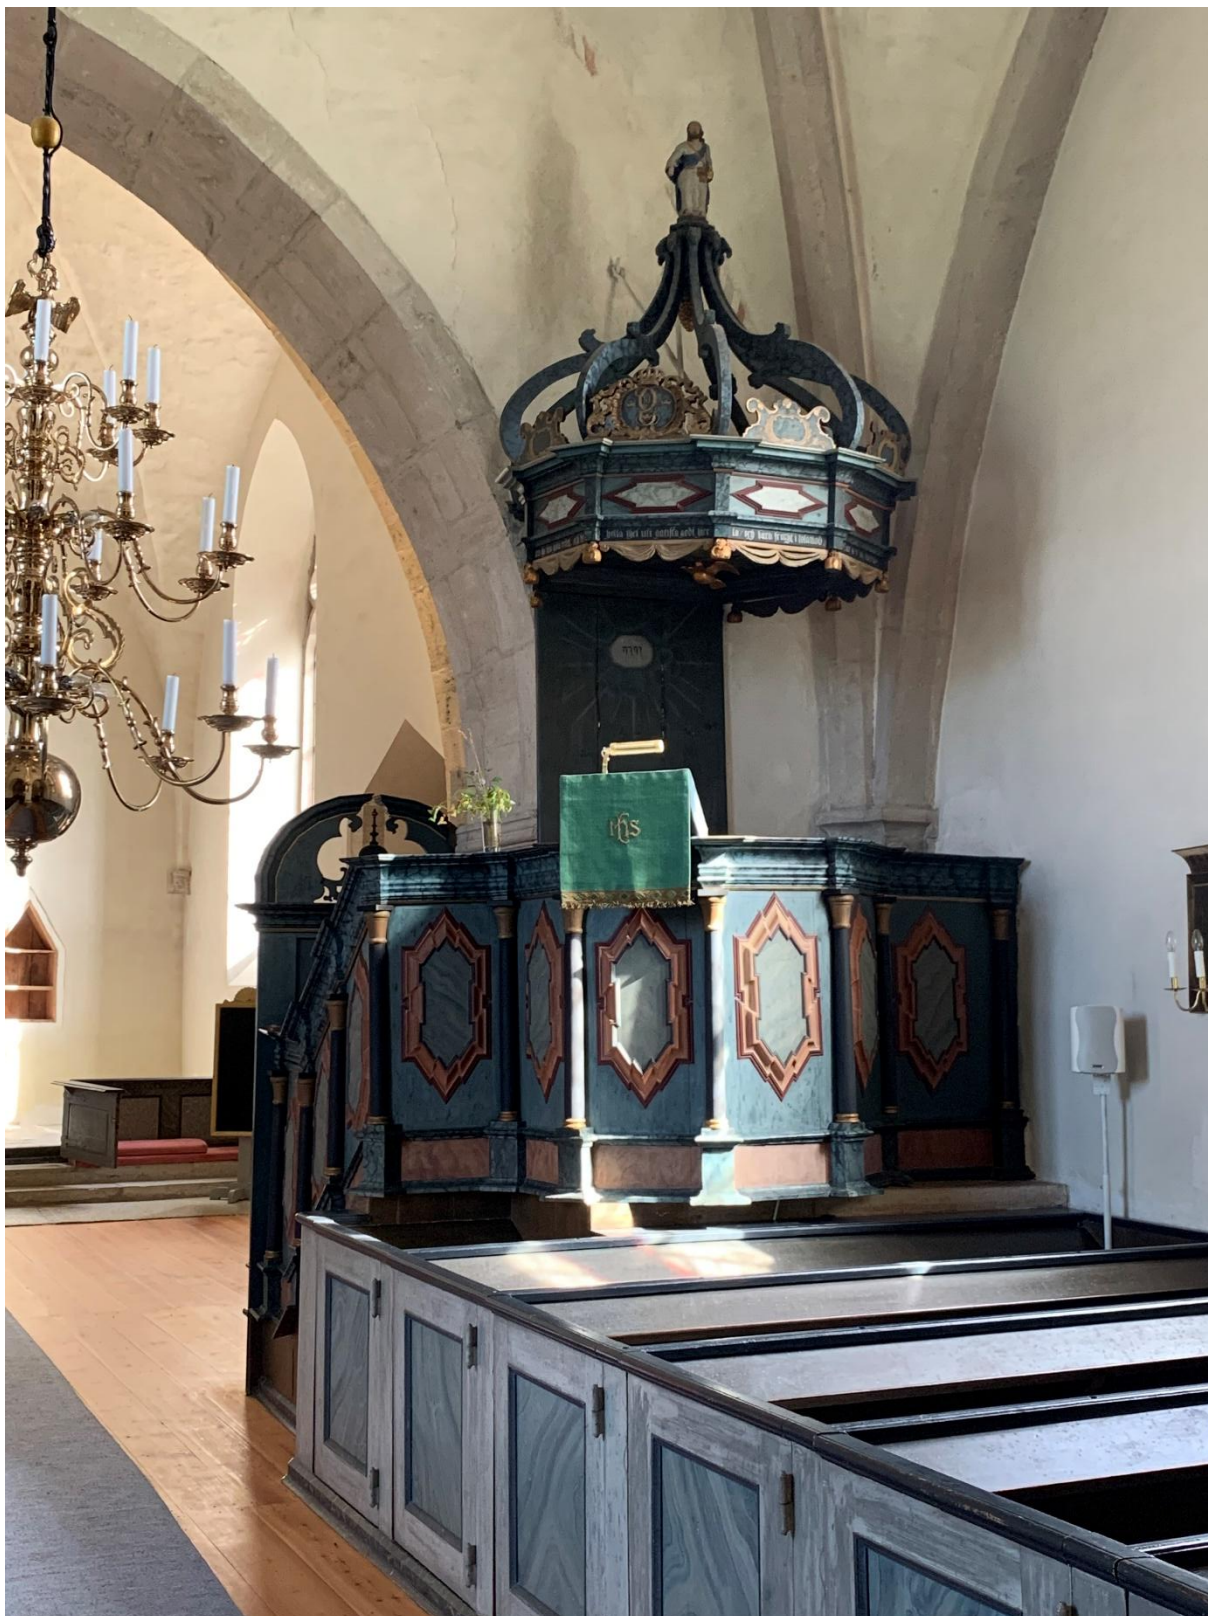
Predikstol från omkring 1700, målad och förändrad 1770-73. Foto JL 2022.

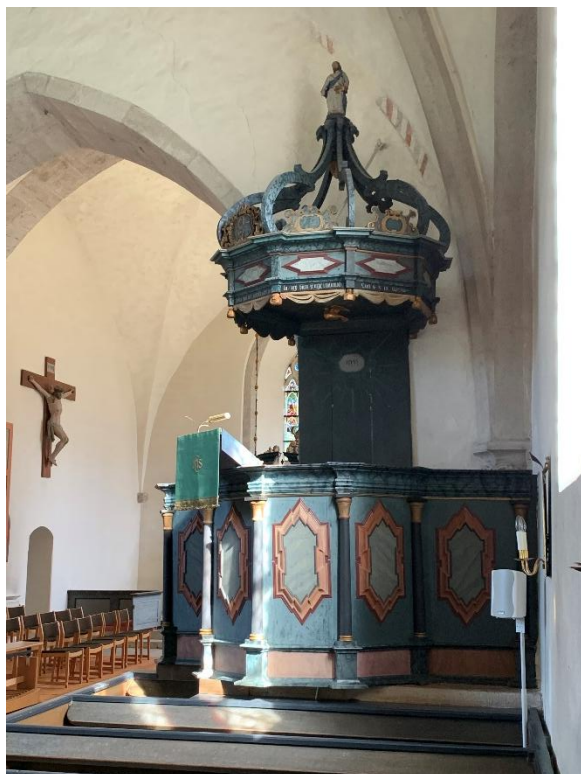
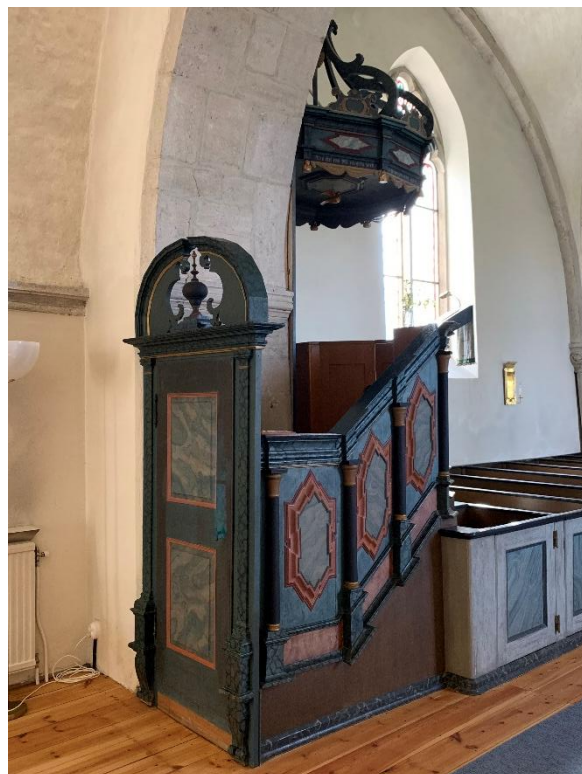
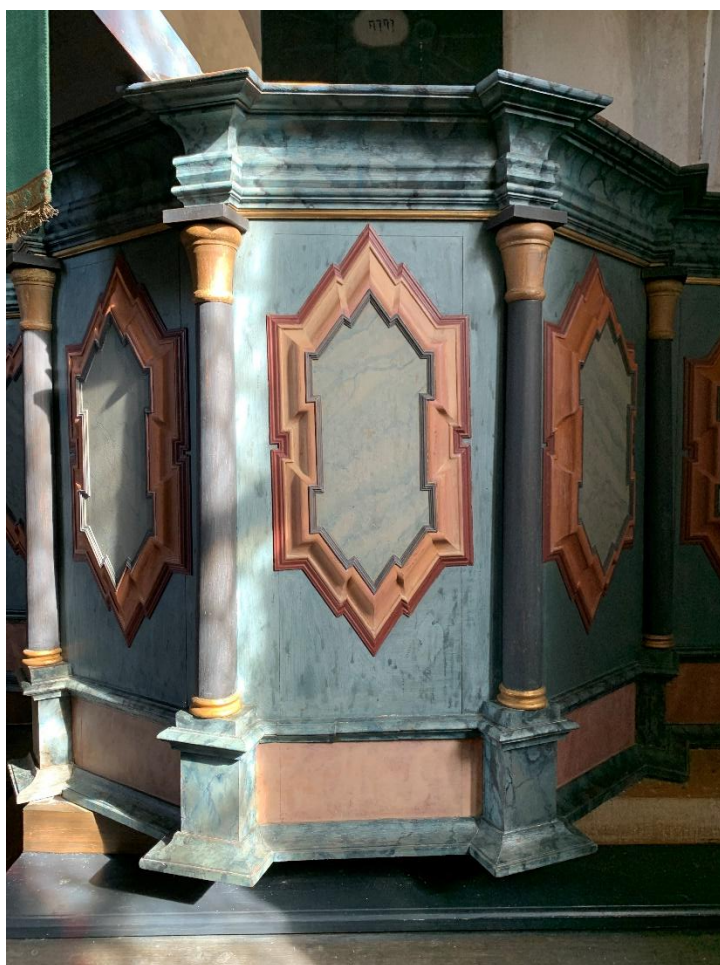
Predikstolen från  
väster och nordöst  
samt detalj av korgen.  
Foto JL 2022.

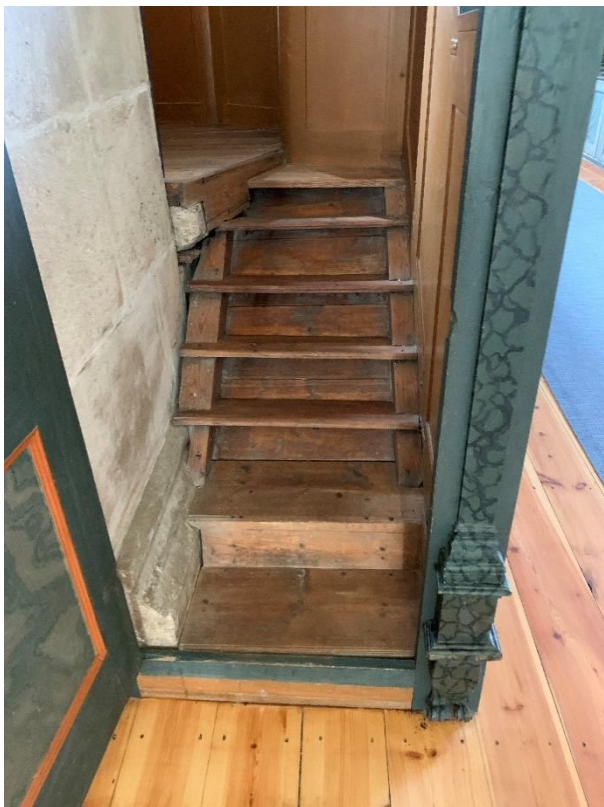
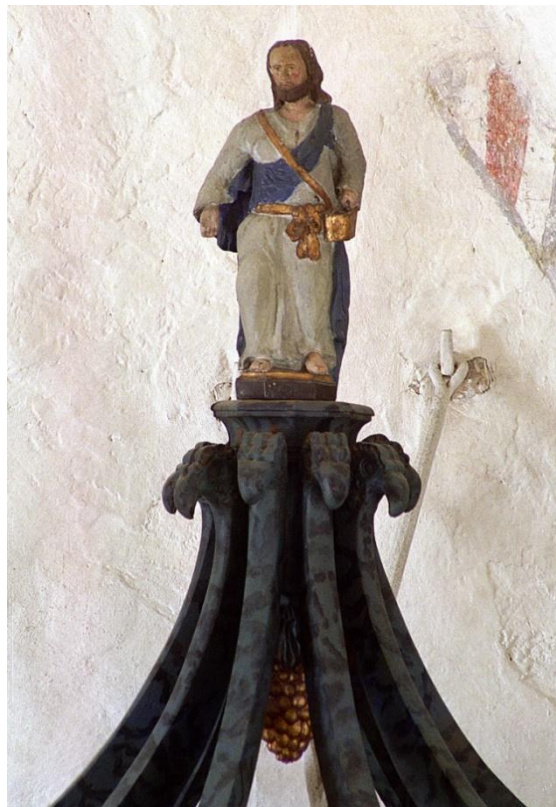
Predikstolstrappan. Foto JL 2022. Till höger predikstolens krönfigur. Foto Bo-Göran Kristiansson ca 2005.

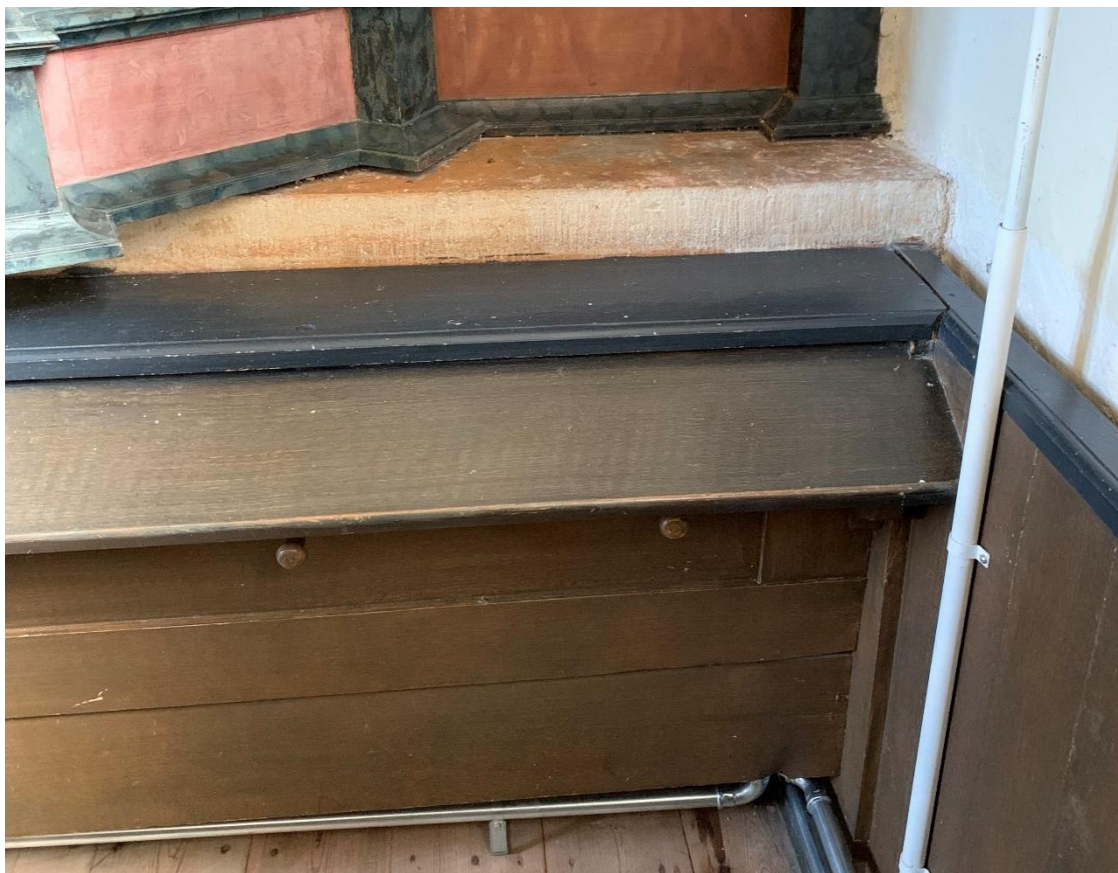
Det medeltida södra sidoaltaret under predikstolen. Foto JL 2022.

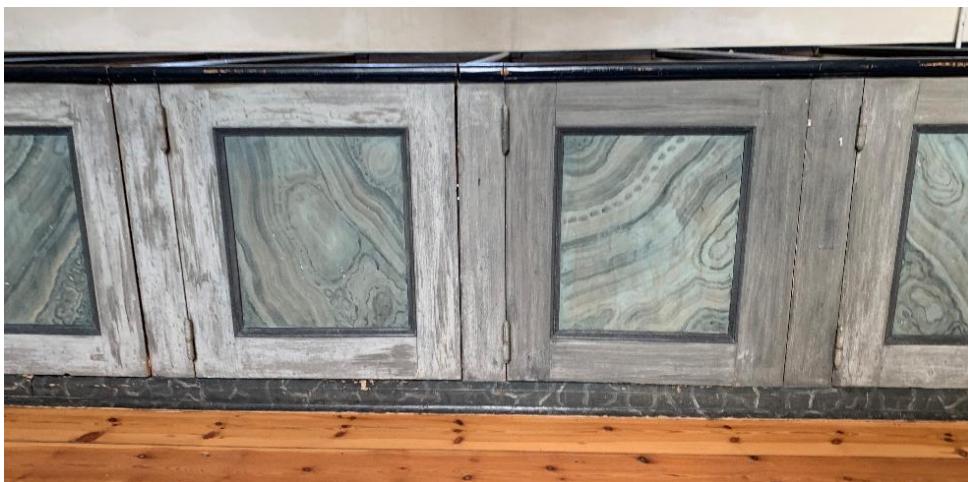
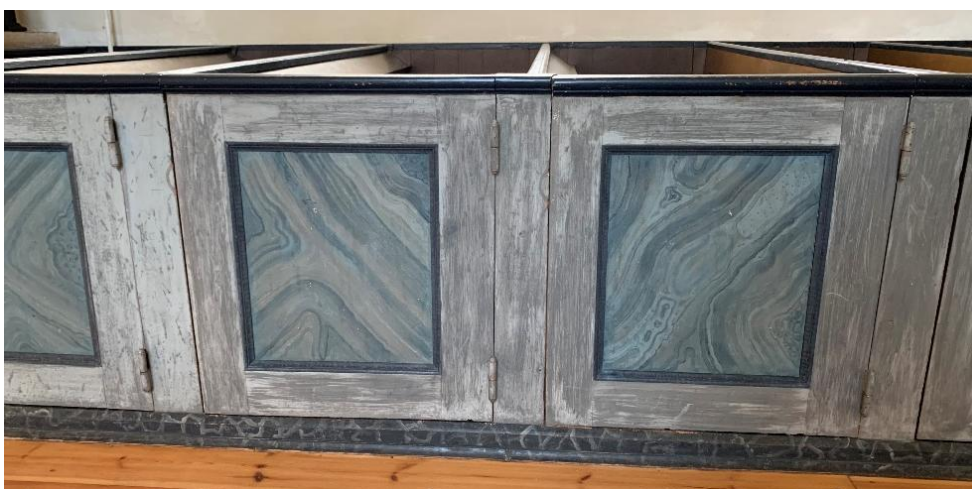
Bänkskärmar på norra respektive södra sidan av mittgången, troligen från 1800-talet (1846 eller 1881?), speglarna förenklade 1935-36. Foto JL 2022.

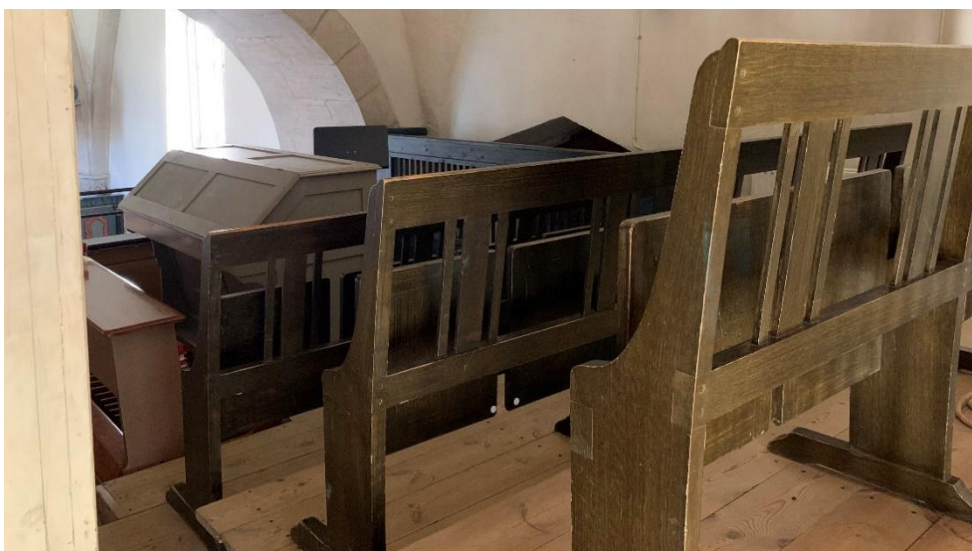
Bänkinredning från 1935-36 på läktaren. Foto JL 2022.

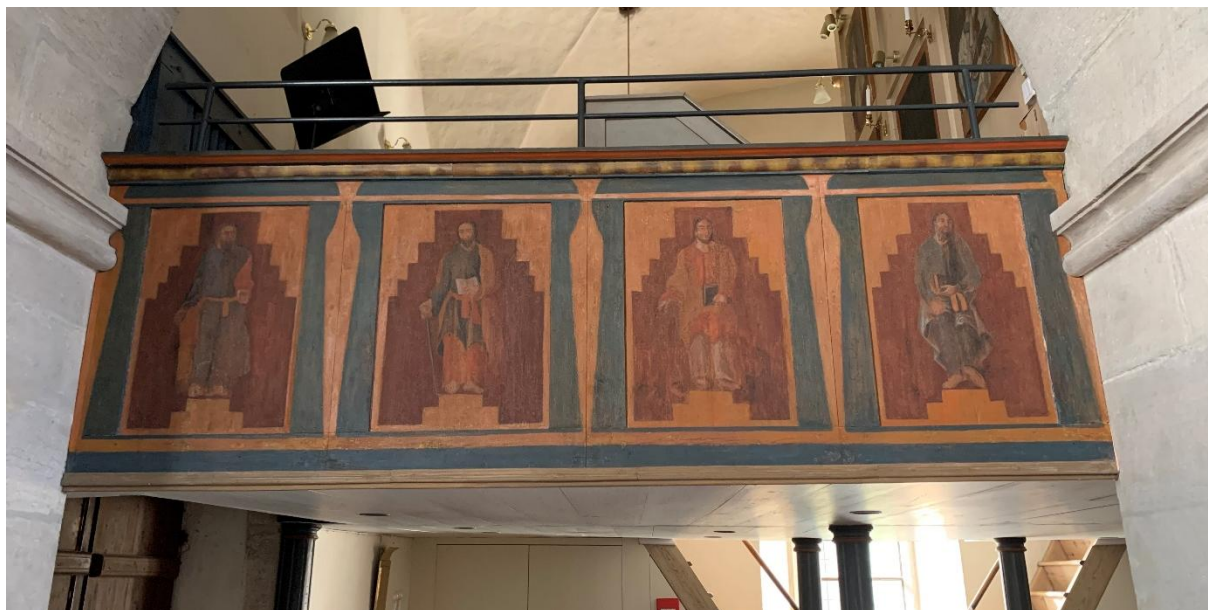
Läktarbröstning från 1935-36 med målningar av Johan Niklas Weller 1770 från tidigare bröstning. Foto JL 2022.

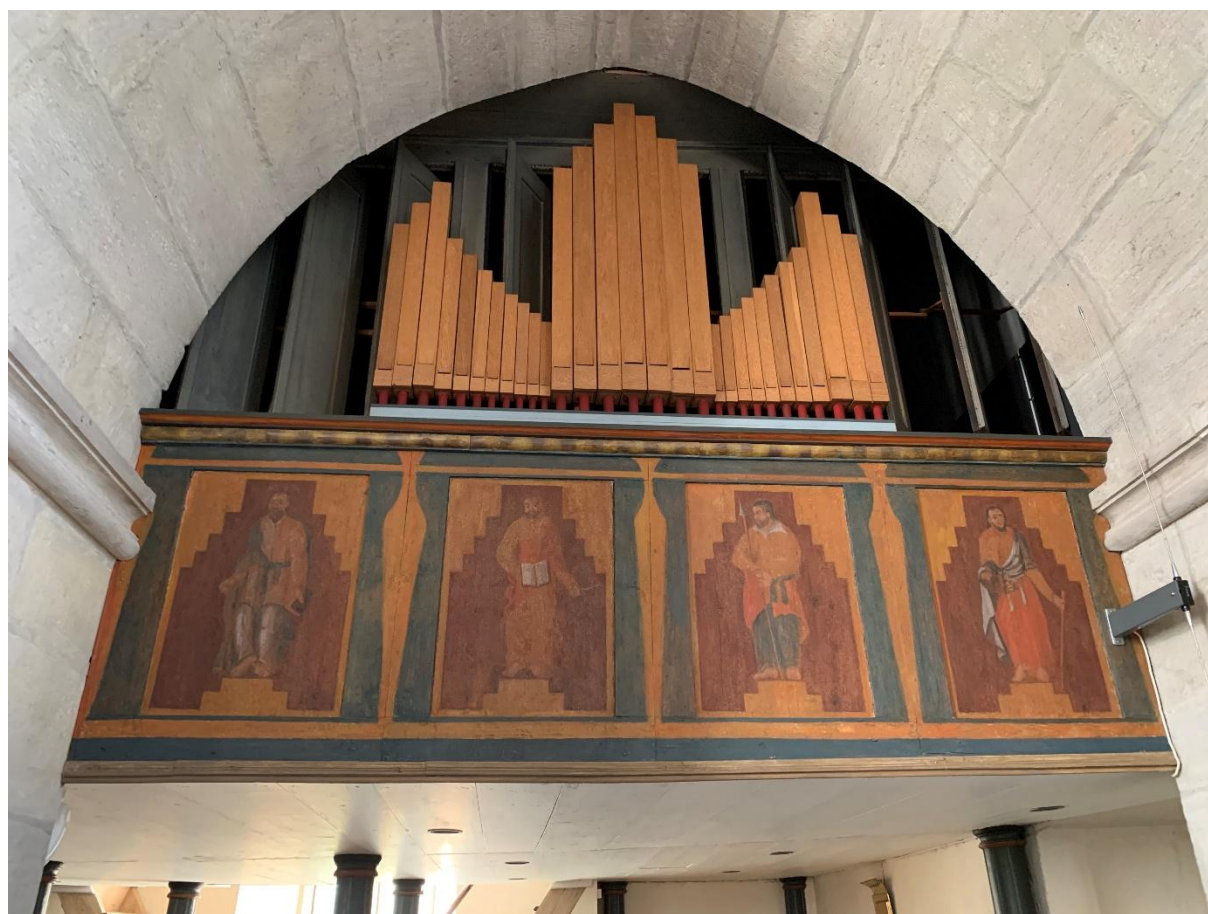
Läktarbröstning från 1935-36 med äldre målningar. Orgel från 1923, byggd av Olof Hammarberg, Göteborg, med enkel fasad av luckor. Ryggpositivet tillkommit efter 1938, troligen på 1940- eller 50-talet. Foto JL 2022.

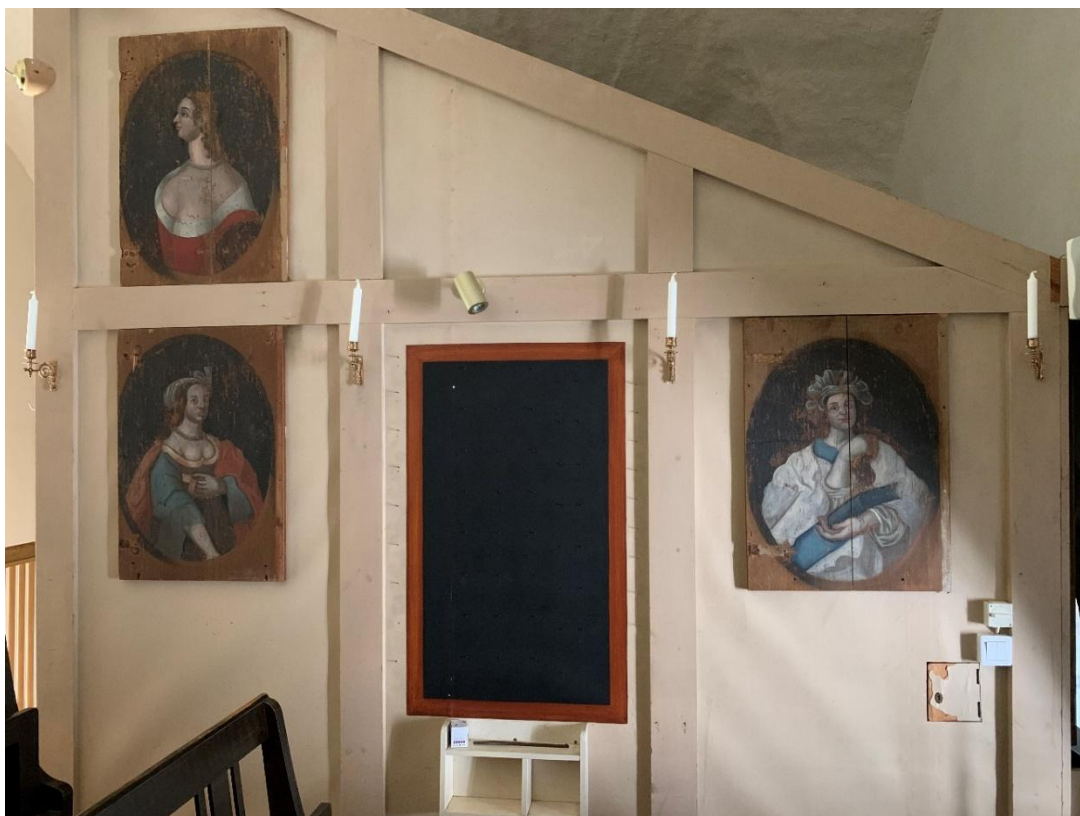
Orgelhuset på läktaren, dekorerat av målningspannåer av Johan Niklas Weller 1770. Se bildtext nedan. I mitten en nummertavla. Foto JL 2022.

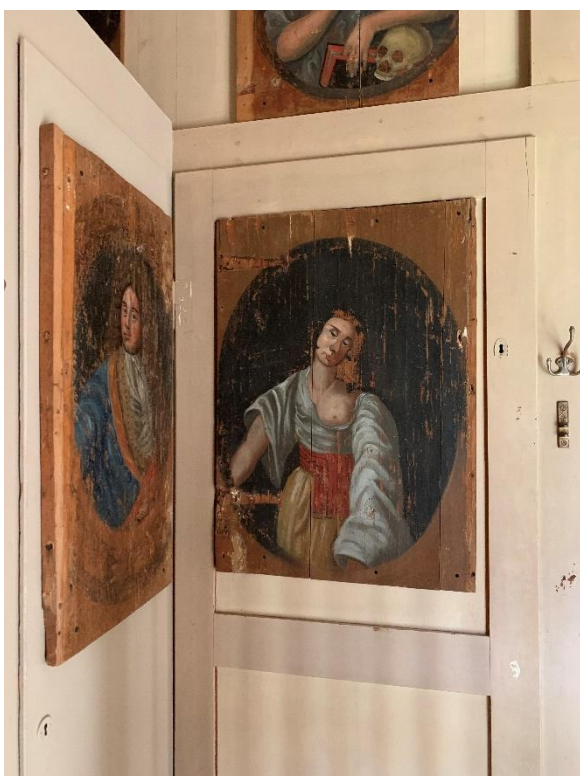
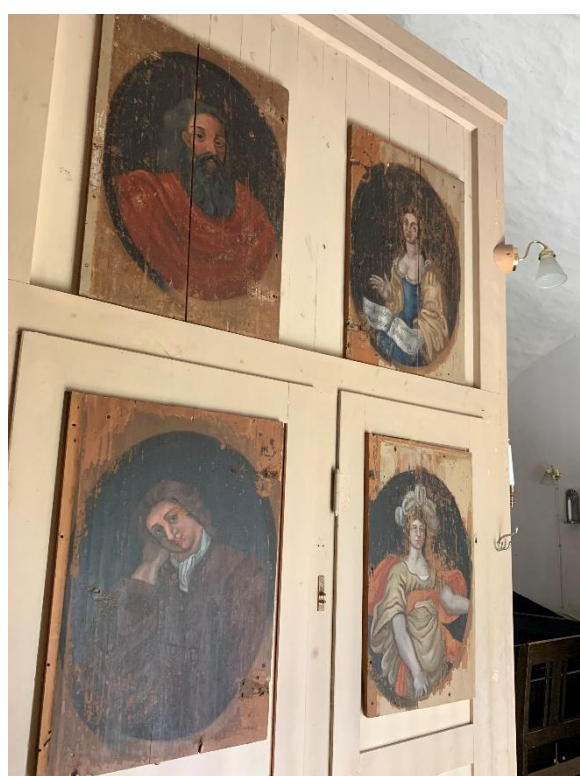
Pannåer från äldre bänkinredning på orgelhuset på läktaren. I Inv. förteckningen anges: "Bänkdörrar, 13 st med målade höftbilder av kvinnor och män i ovala svarta fält tillkomna år 1706. Det finns hål och märken från beslag i dörrarna. I Sveriges kyrkor står det att 1760 omtalas läktarens byggande och 1770 dess målade genom mästare Weller (räk). Hans på tio nu löstagna pannåer målade bröstbilder av män och kvinnor äro efter 1935/36 uppsatta på orgelhuset å läktaren." Foto JL 2022.

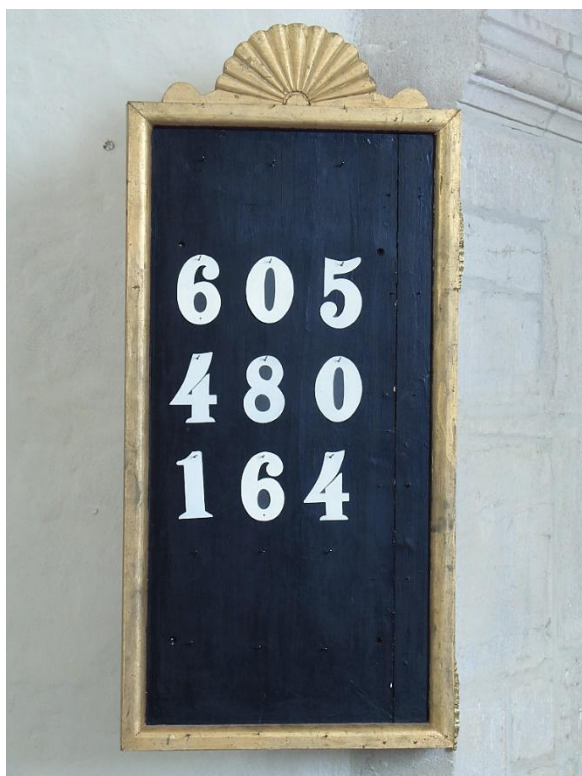
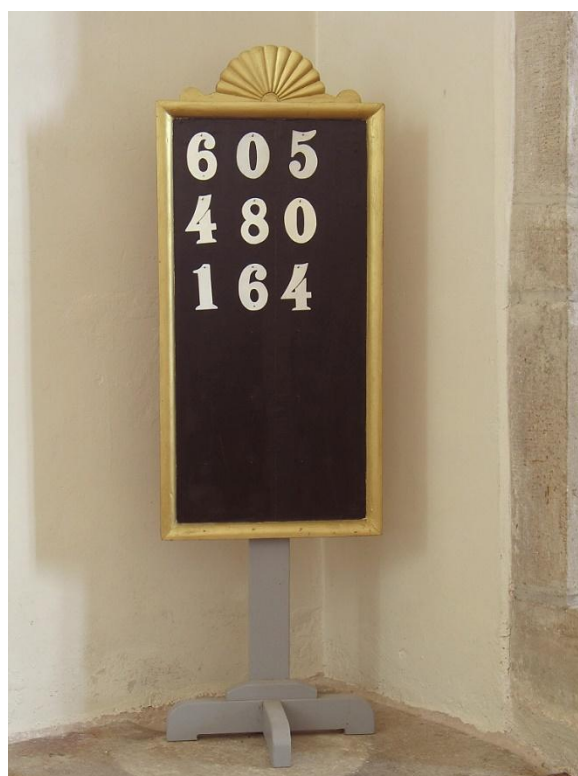
Nummertavlor från 1830-40-tal respektive från 1935-36. Foto Bo-Göran Kristoffersson ca 2005, Visby stift.

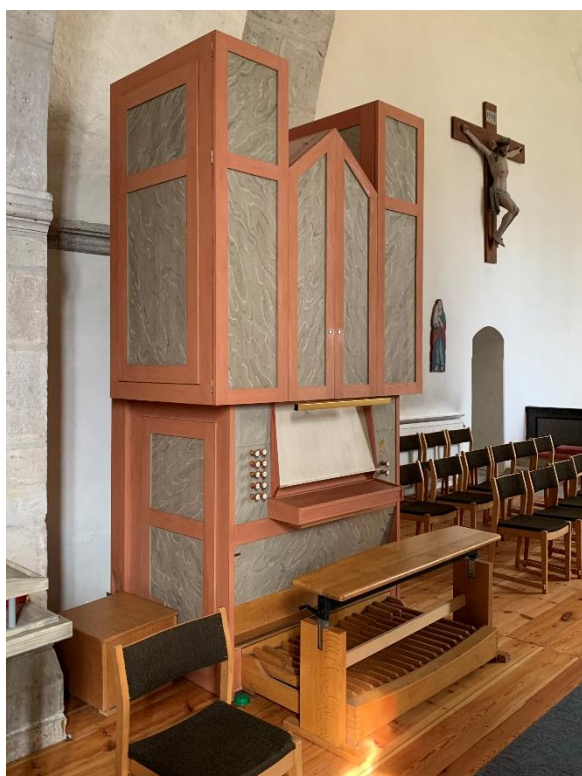
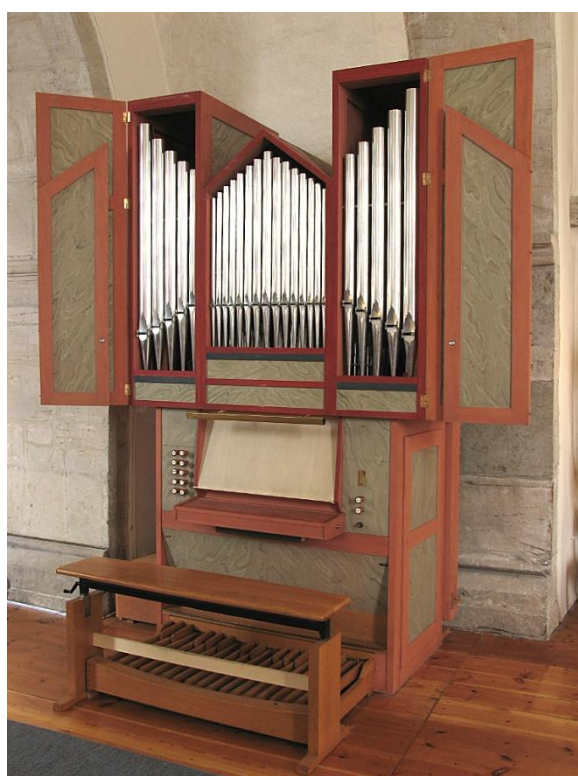
Kororgel från 1982, byggd av Johannes Künkel, Lund, till höger med uppslagna luckor. Foto JL 2022 respektive Bo-Göran Kristoffersson ca 2005, Visby stift.

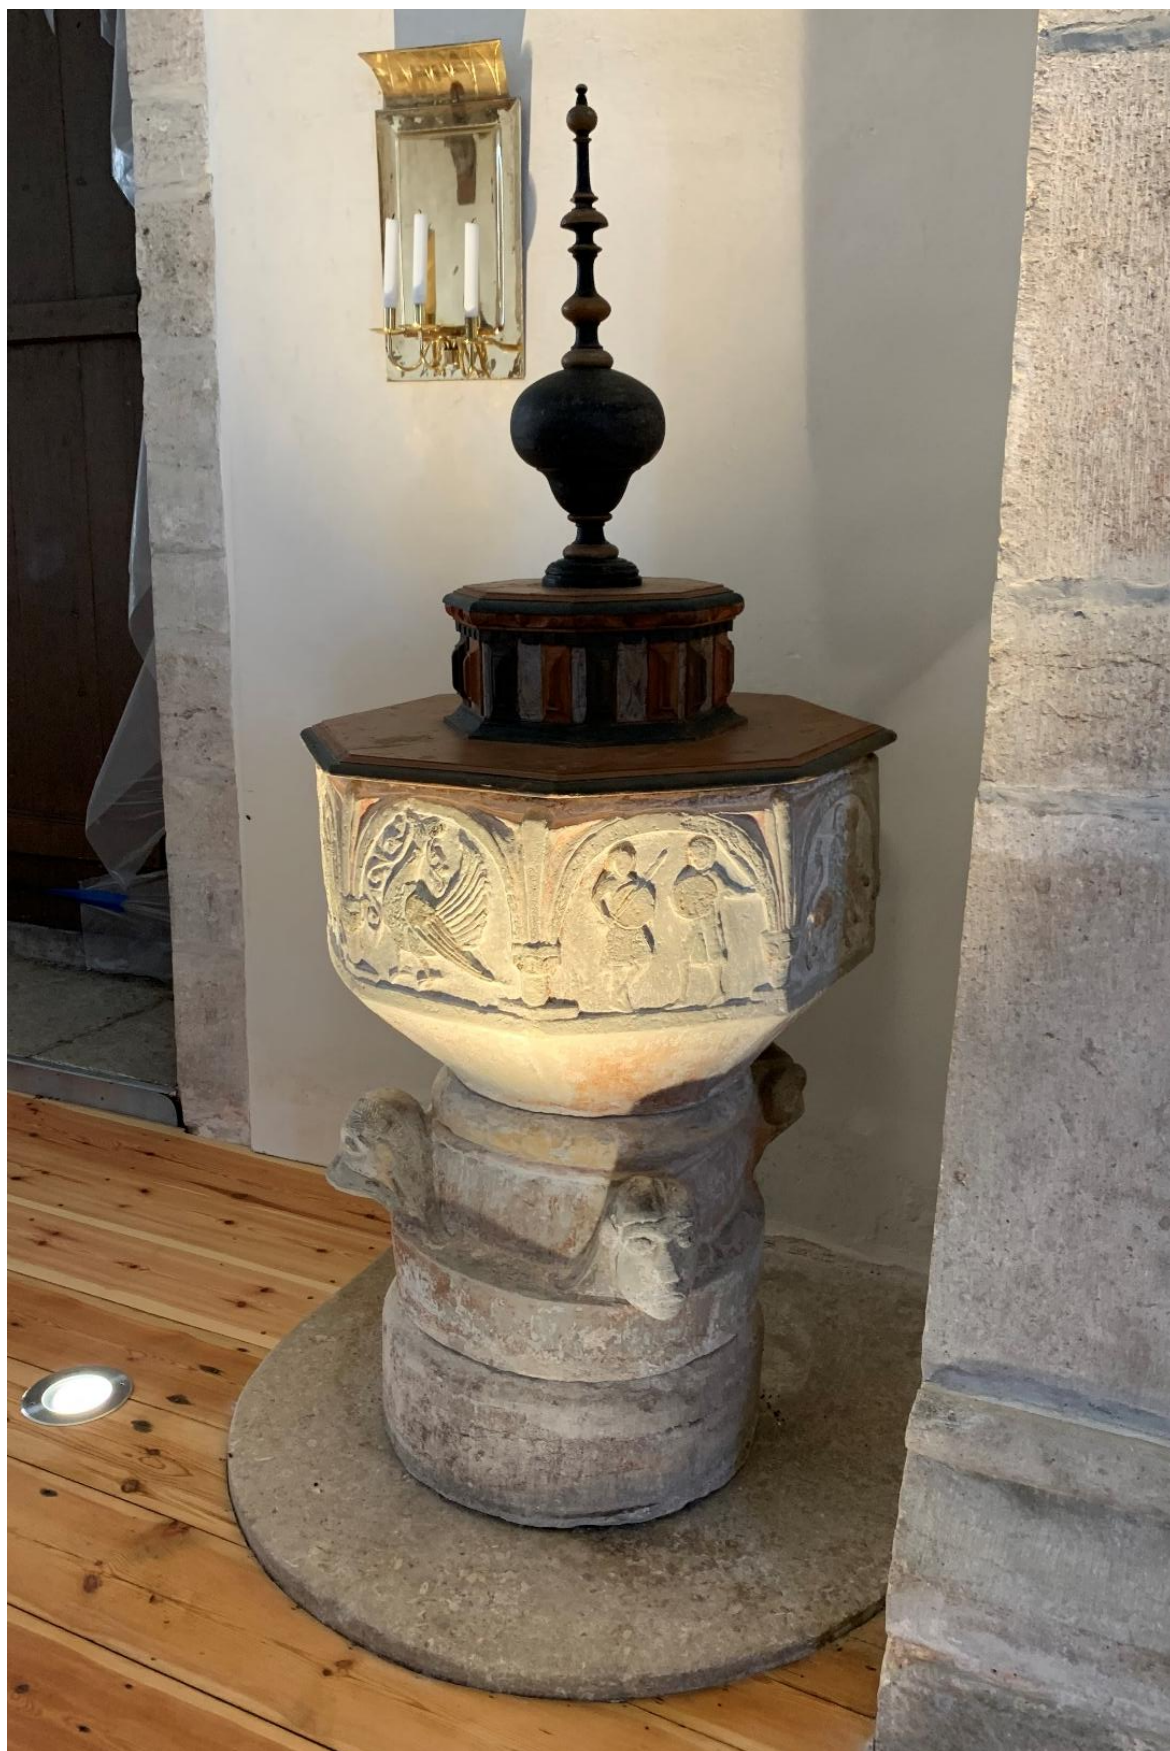
Dopfunt i sandsten av "Byzantios" från 1100-talets senare del. Foto JL 2022.

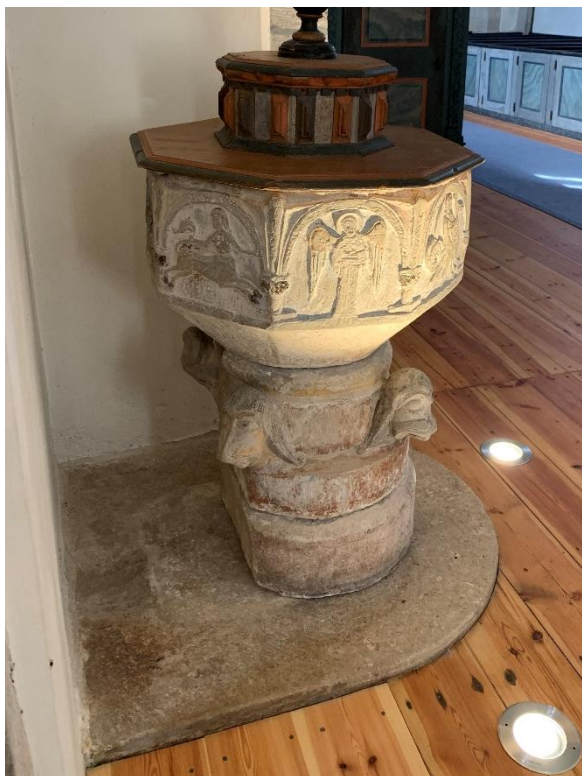
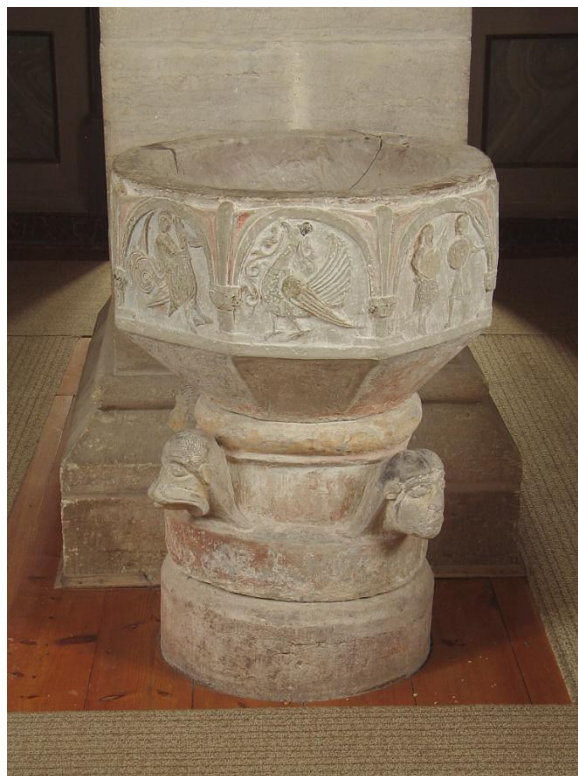
Dopfunten från öster. Foto JL 2022. Till höger dopfunten när den var placerad intill pelaren. Foto Bo-Göran Kristoffersson ca 2005, Visby stift.

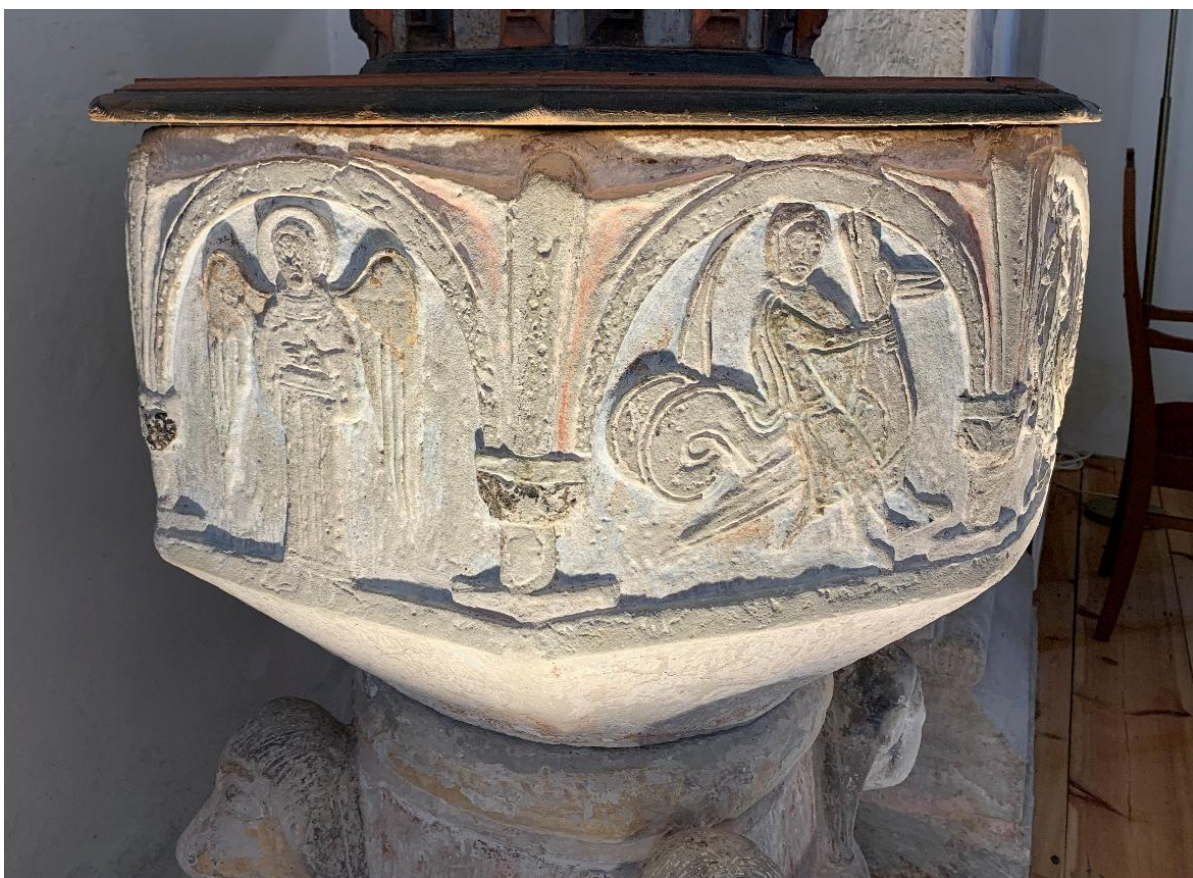
Detalj av dopfuntens cuppa. Foto JL 2022.

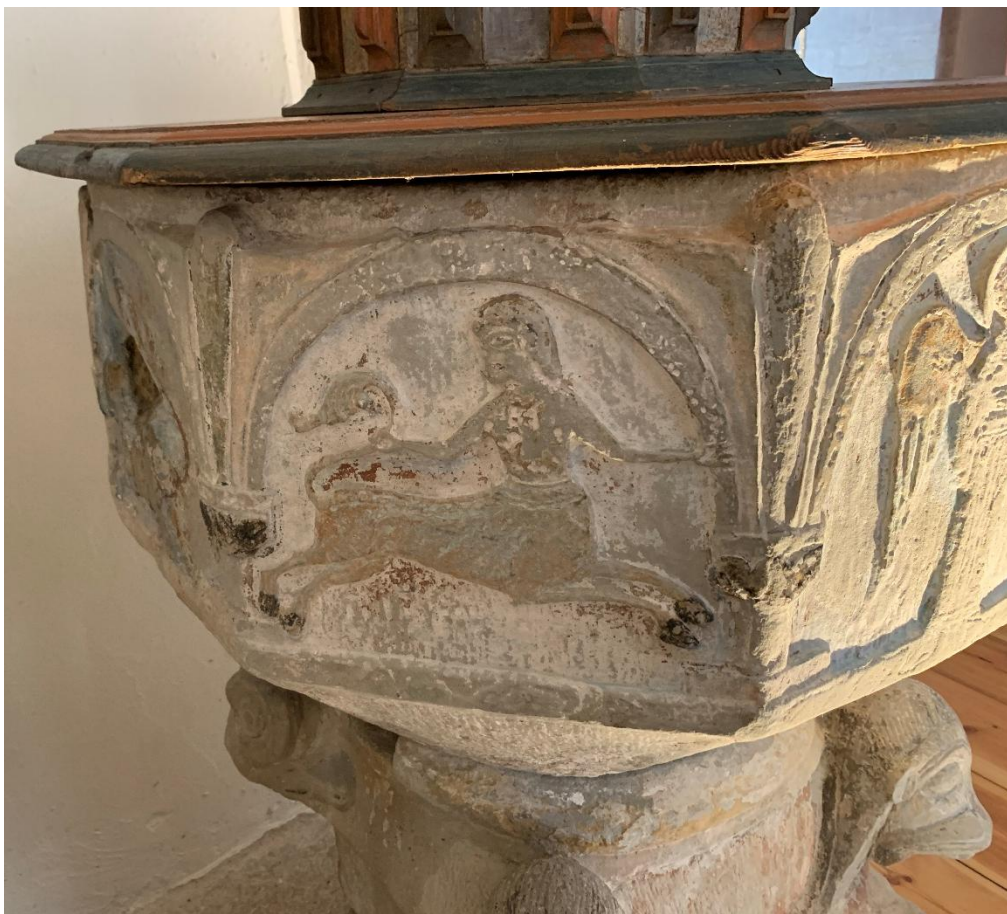
Detalj av dopfuntens cuppa med rester av bemålning. Foto JL 2022.

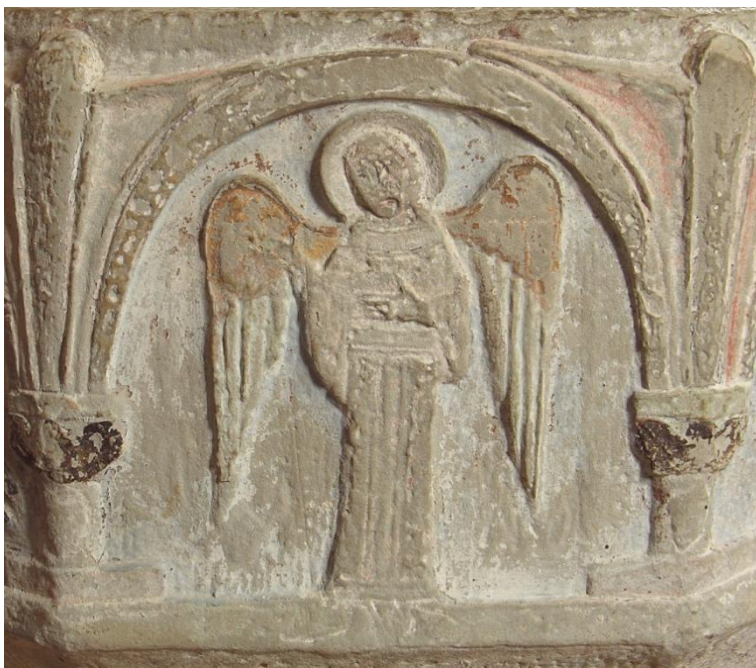
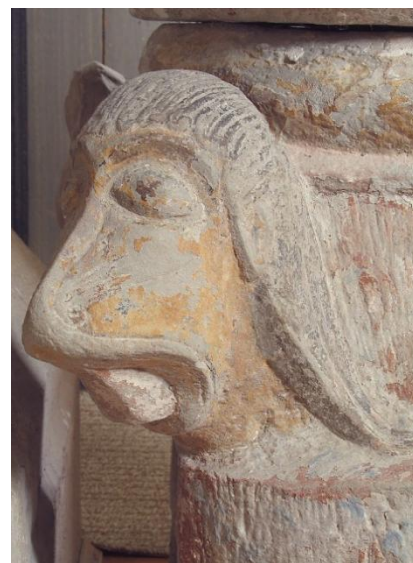
Detaljer av dopfuntens cuppa och fot. Foto Bo-Göran Kristoffersson ca 2005, Visby stift.
