# Hejde kyrka

Karaktärisering 2022

Gotlands  
Museum

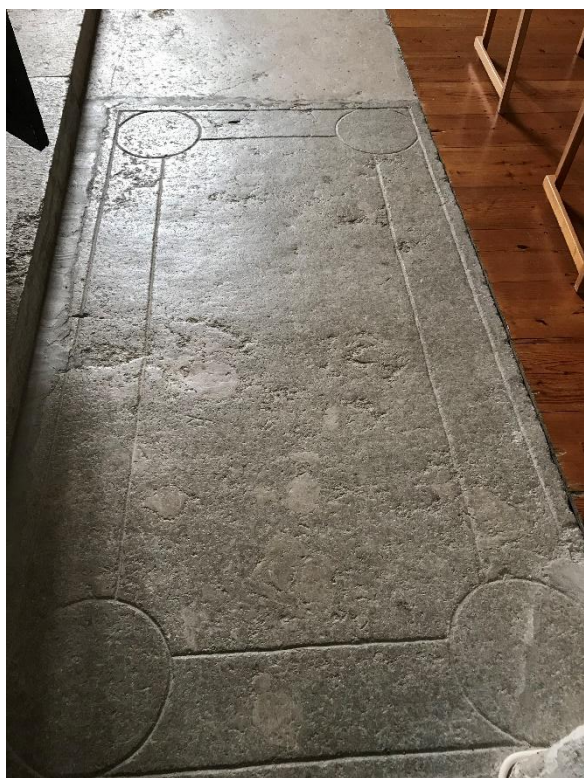
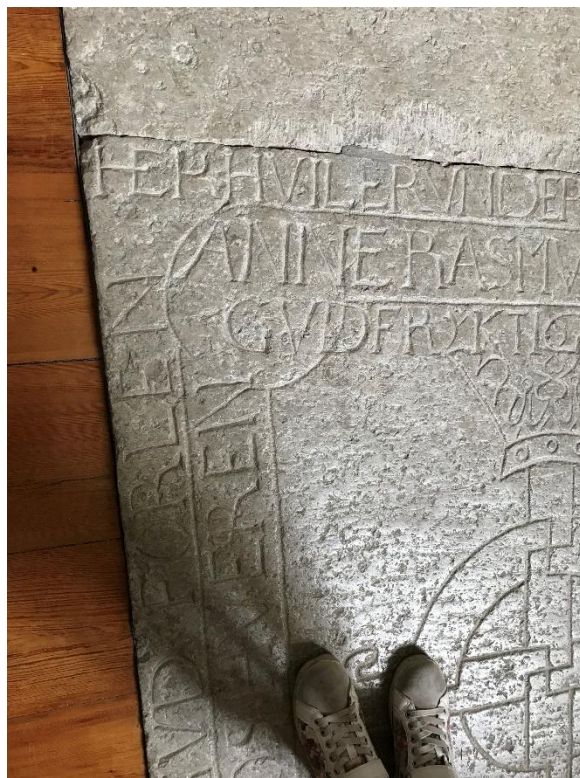
Gravhällar i koret. Foto JL 2018.

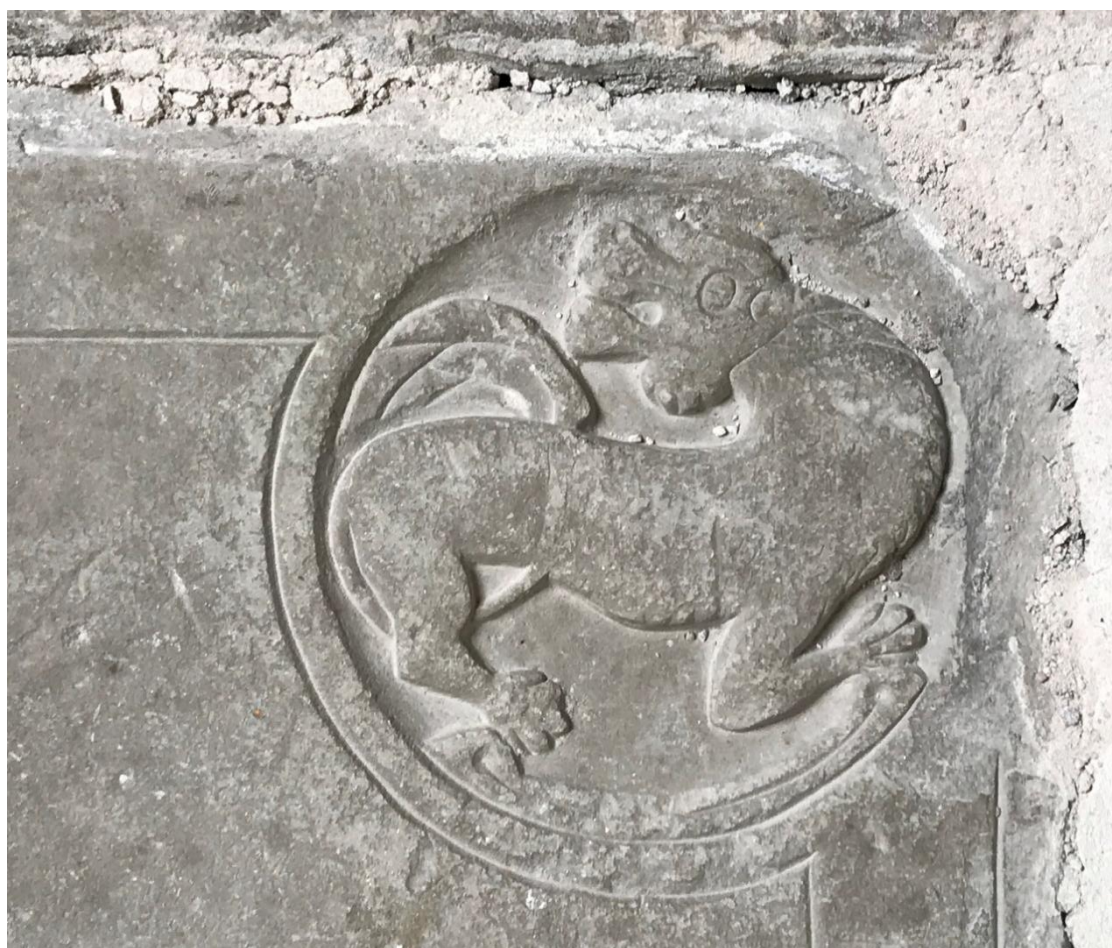
Detalj av gravhäll i koret. Foto JL 2018.

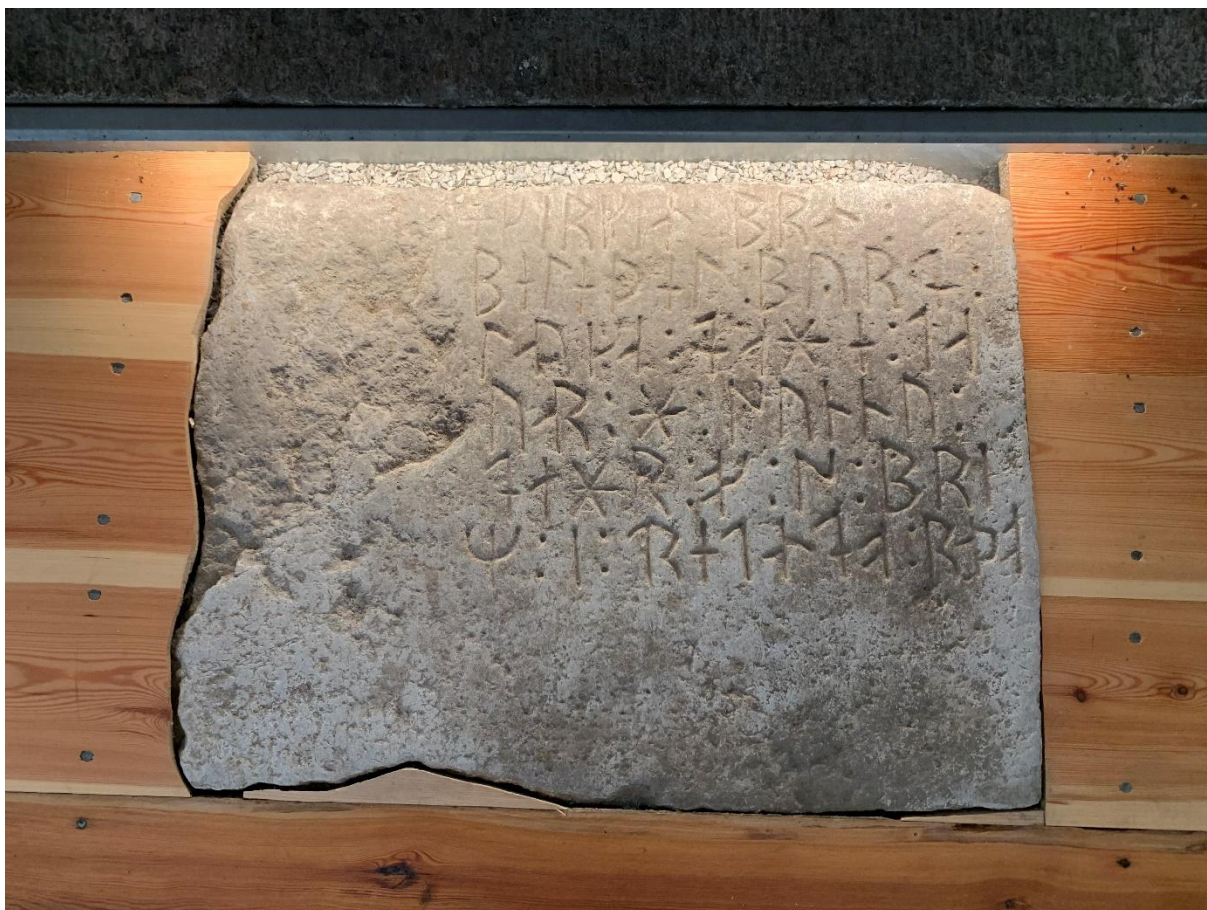
Inskriftstavla med runor som hittades under korgolvet, och nu ligger i golvet, berättar om branden på 1400-talet. Kyrkan brann under en procession Foto JL 2022.

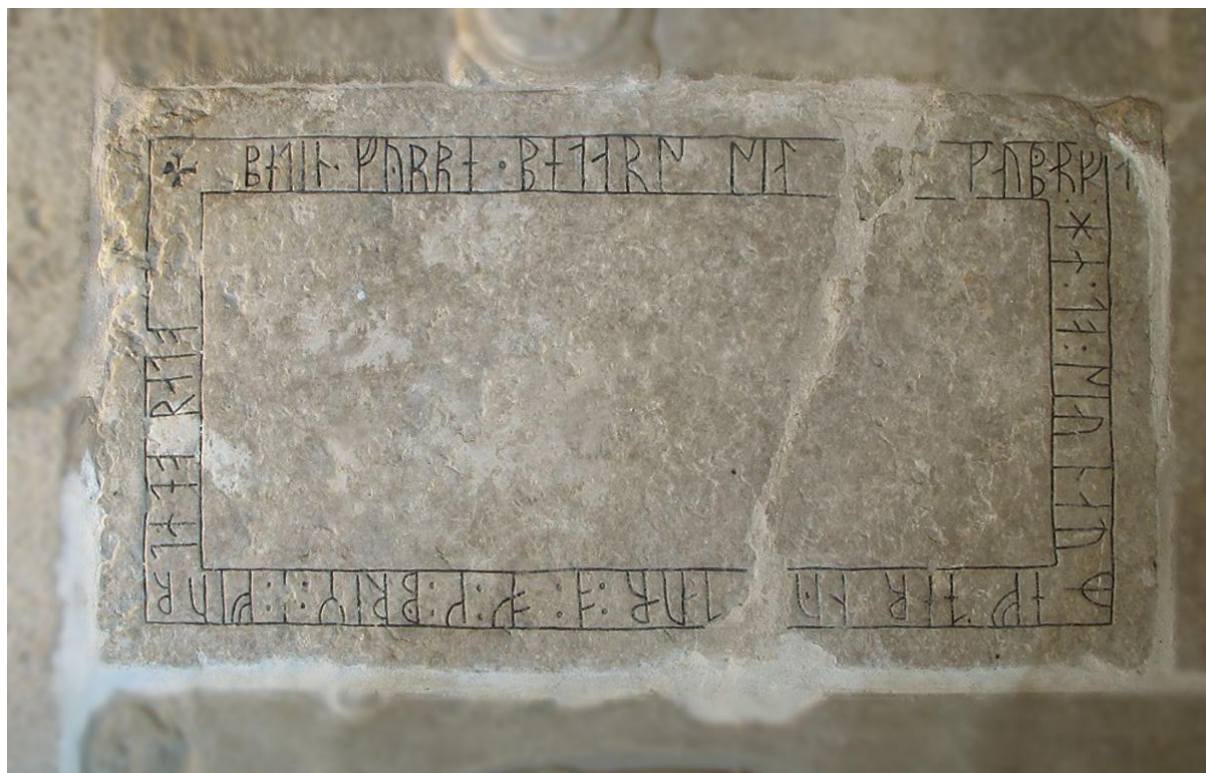
Gravhäll med runinskrift, i koret. Foto Bo-Göran Kristoffersson ca 2005, Visby stift.

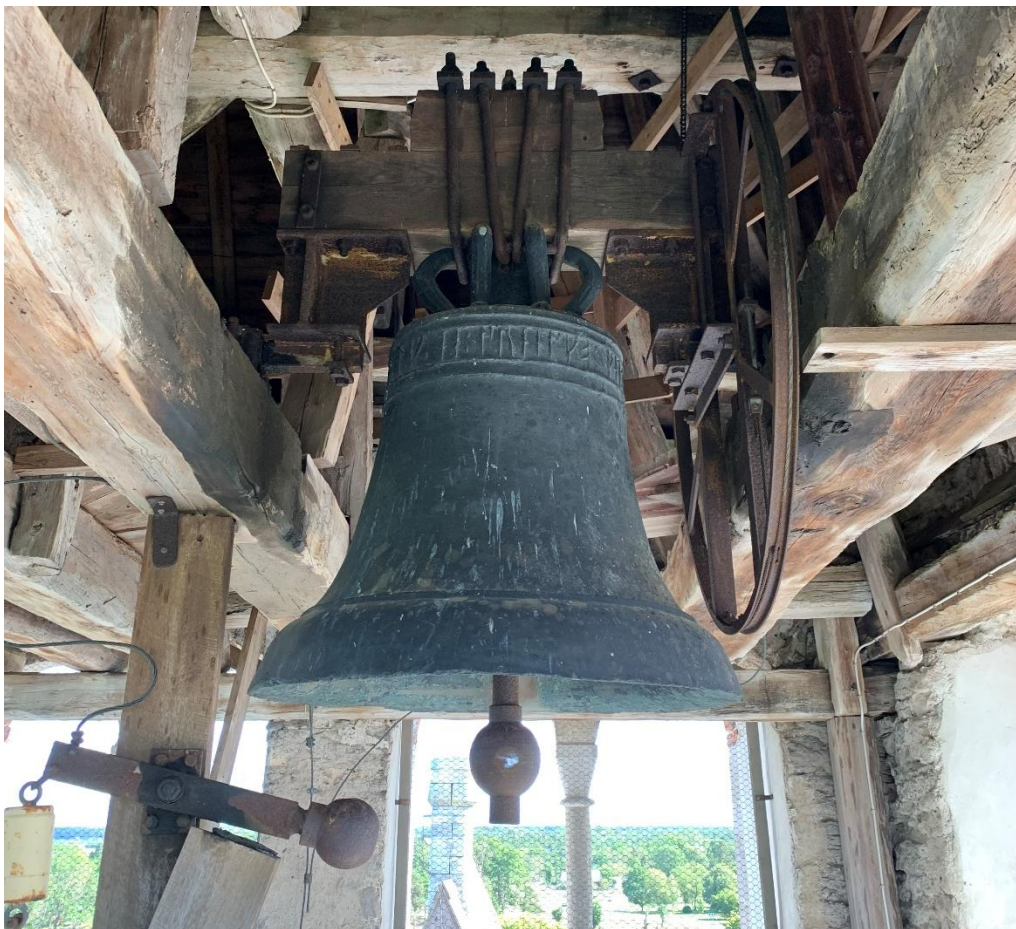
Klocka, gjuten av Ingemar och Olof, vilka även göt en klocka i Sanda 1493. Foto JL 2022.

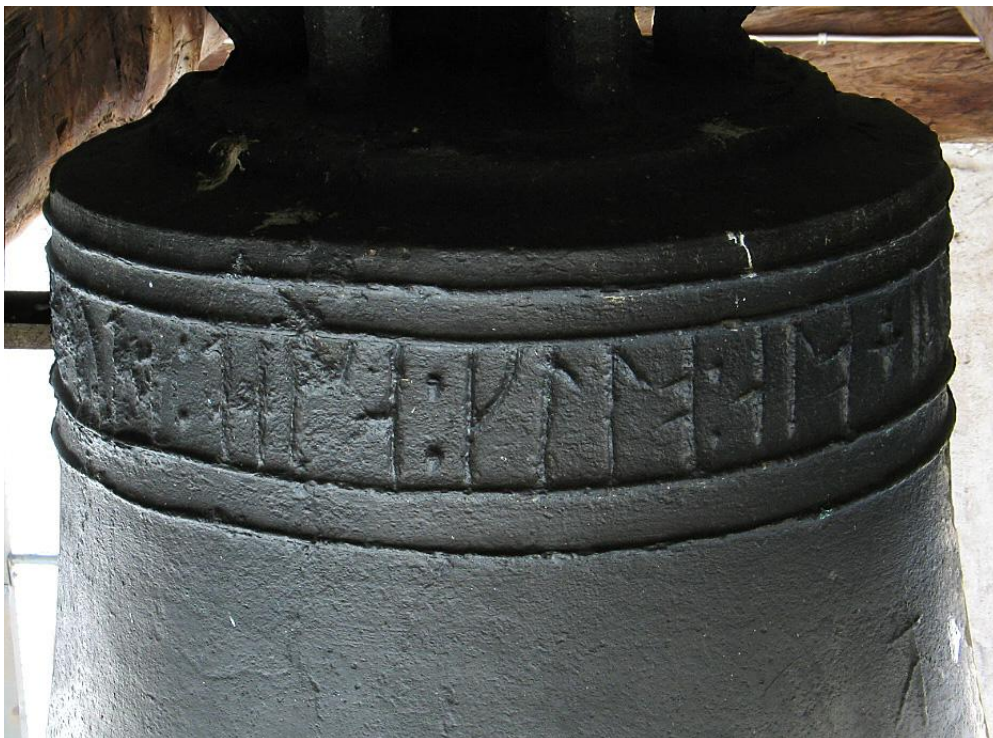
Klockans runinskrift. Foto Bo-Göran Kristoffersson ca 2005, Visby stift.

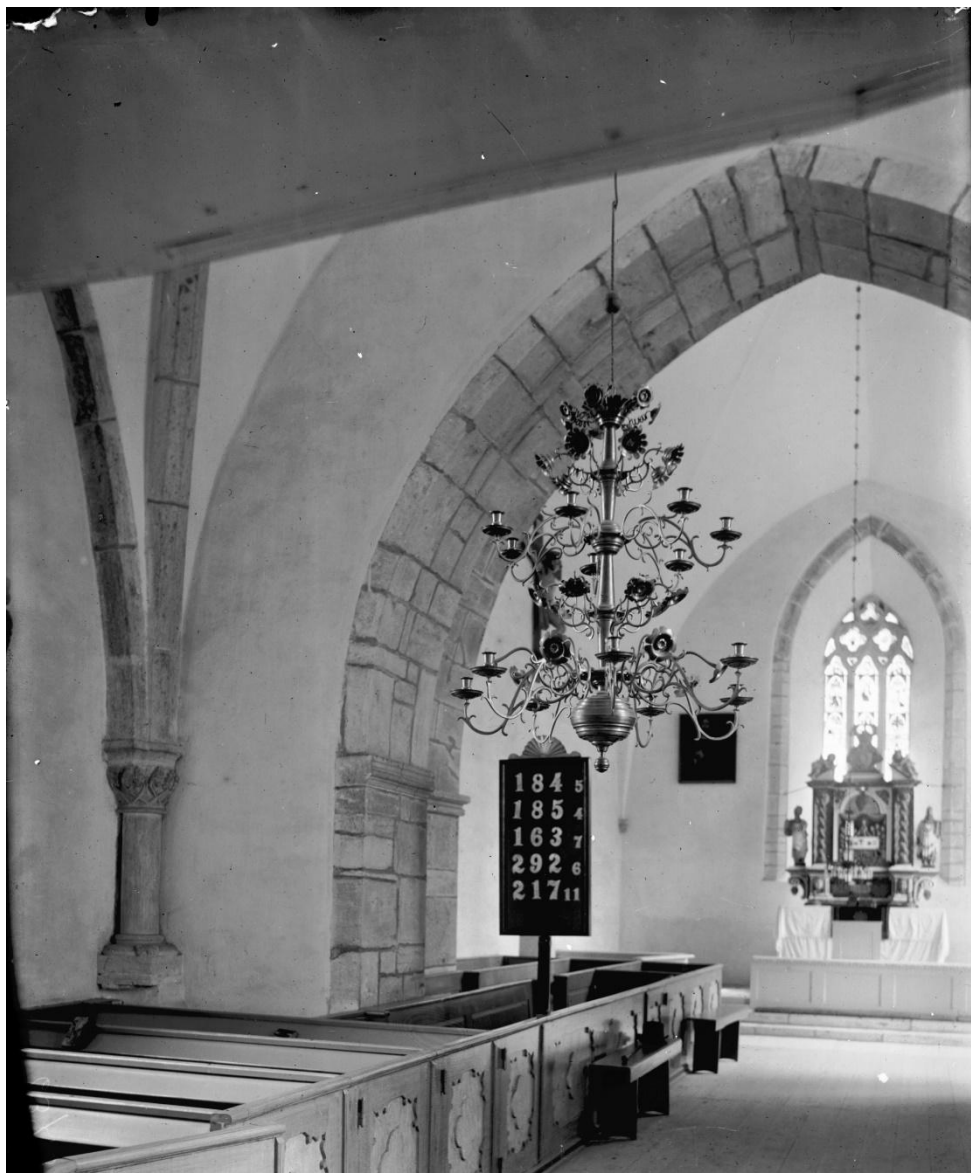
Interiör mot nordöst omkring 1890. Foto Olof Sörling, ATA.

Under 1800-talets förra hälft och mitt genomgick kyrkorummet några förändringar. Fönstren förstörades 1828. Vid 1800-talets mitt nyttillverkades bänkinredningen, som blev sluten men dekorativt profilsågade dörrspeglar, och 1864 utvidgades läktaren in mot långhuset. 1869-70 reglerades fönstren så att de fick ett mera medeltida med poster och masverk i kalksten. Sannolikt under 1800-talets andra hälft försågs också interiörens kalkstenspartier i bågar och omfattningar med framträdande cementfogar som framhävde murverkets struktur. En omfattande restaurering efter förslag av Erik Fant genomfördes 1935-36 varvid kalkmålningar och inredningens äldre färgskikt togs fram samt bänkinredningens speglar förenklades till rektangulär form. Läktaren minskades till att inte sträcka sig framför tornpelaren. Vid en inre restaurering under ledning av Harald Norrby, Klintehamn, 1976 rengjordes väggar och valv och golven slipades och lackades. Förmodligen dämpades nu cementfogarna. Vissa restaureringsinsatser kring interiören gjordes under 2010-talet.

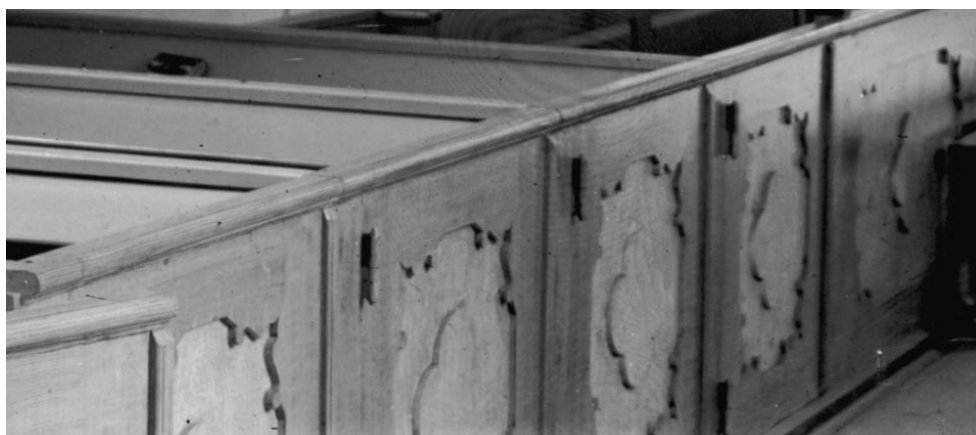
Detalj av föregående, visande bänkinredningens speglar innan de förenklades 1935-36.

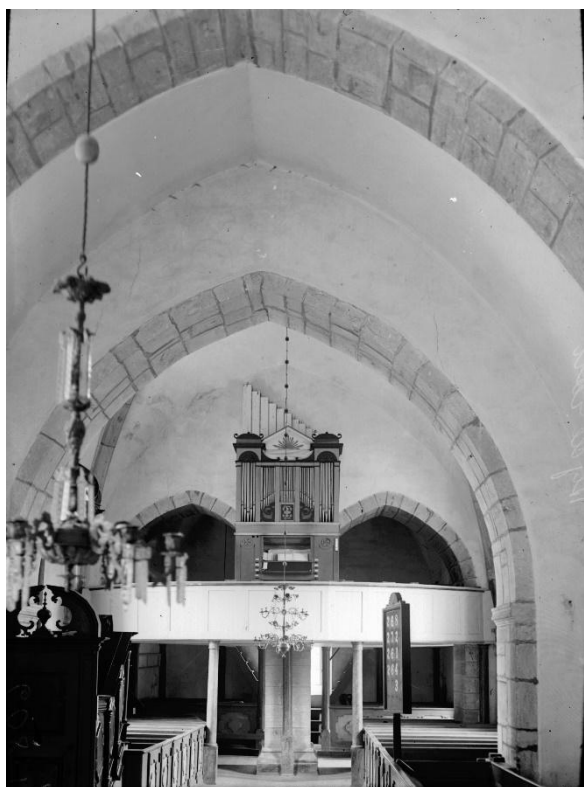
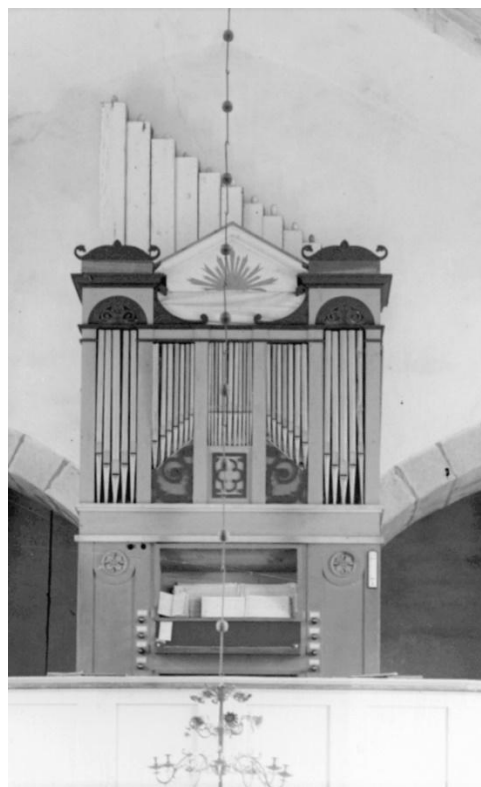
Interiör mot väster. Foto Einar Erics 1914, ATA. Till höger förstoring av orgelfasaden, ritad av Carl Gustaf Blom-Carlsson 1846, kompletterad troligen 1881.

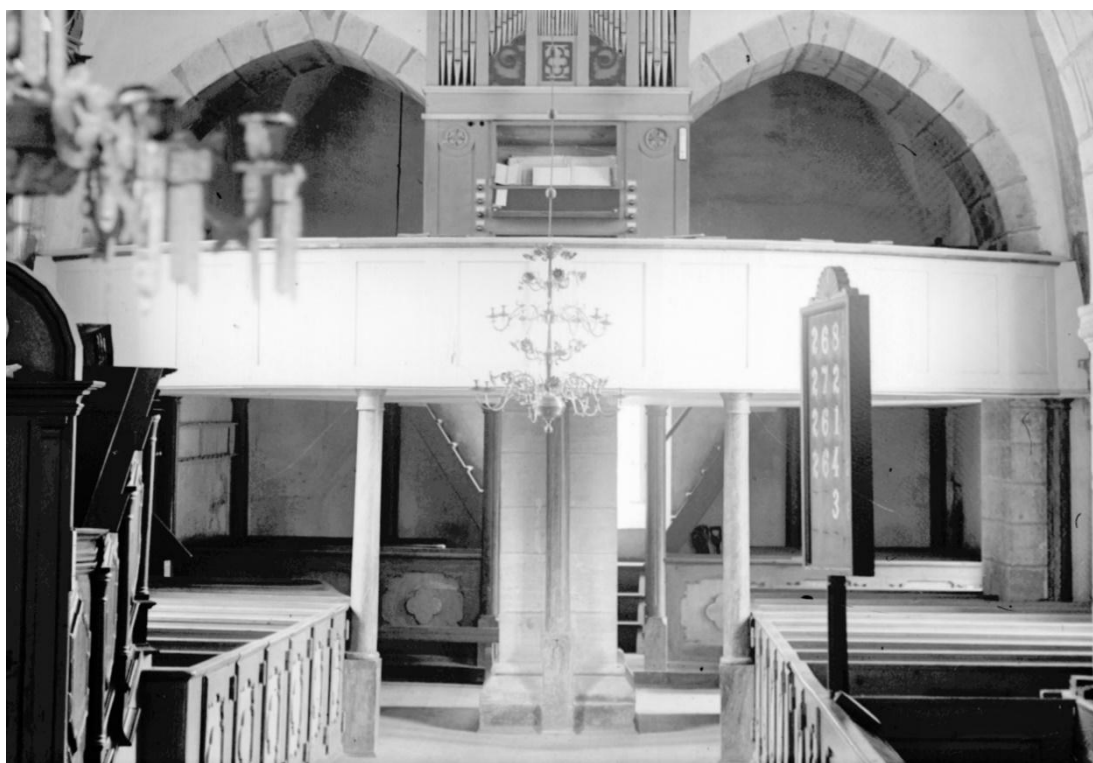
Förstoring av föregående visande ringkammarens inredning.

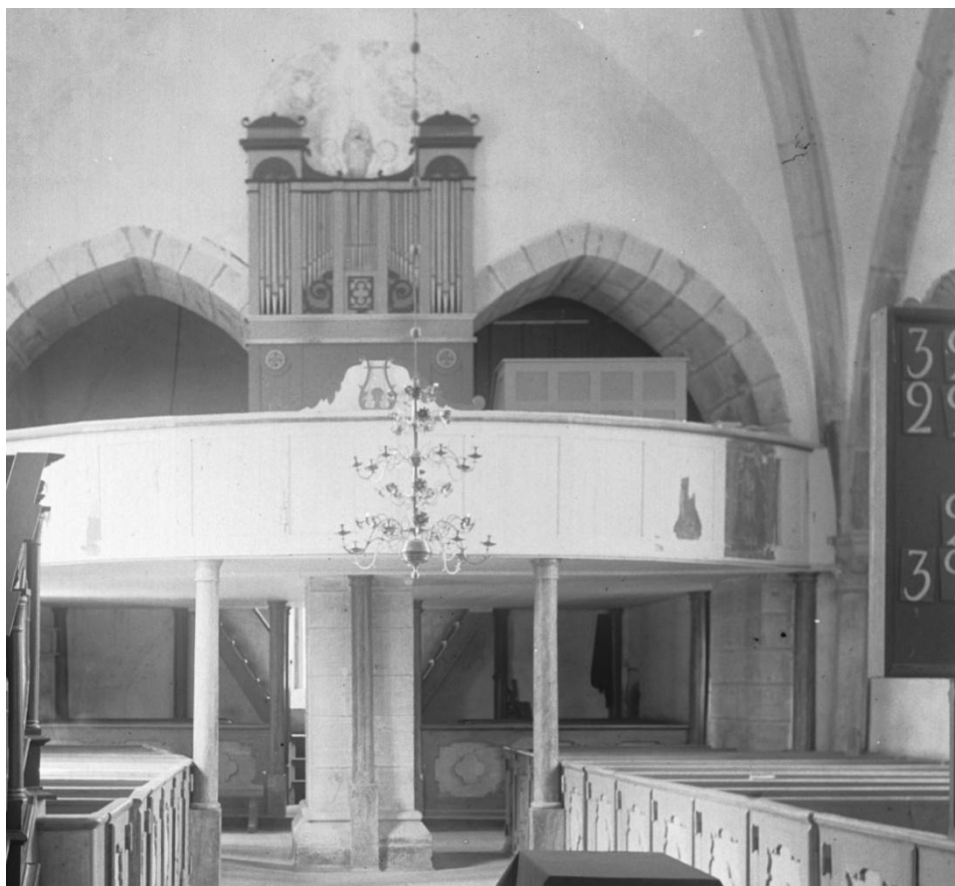
Interiör mot väster. Foto Anders Roland 1923, ATA. Ny orgel har tillkommit längre in på läktaren. Den äldres fasad bevarad framför spår av kalkmålning. På läktarbarriären har en av Wellers målningar skrapats fram.

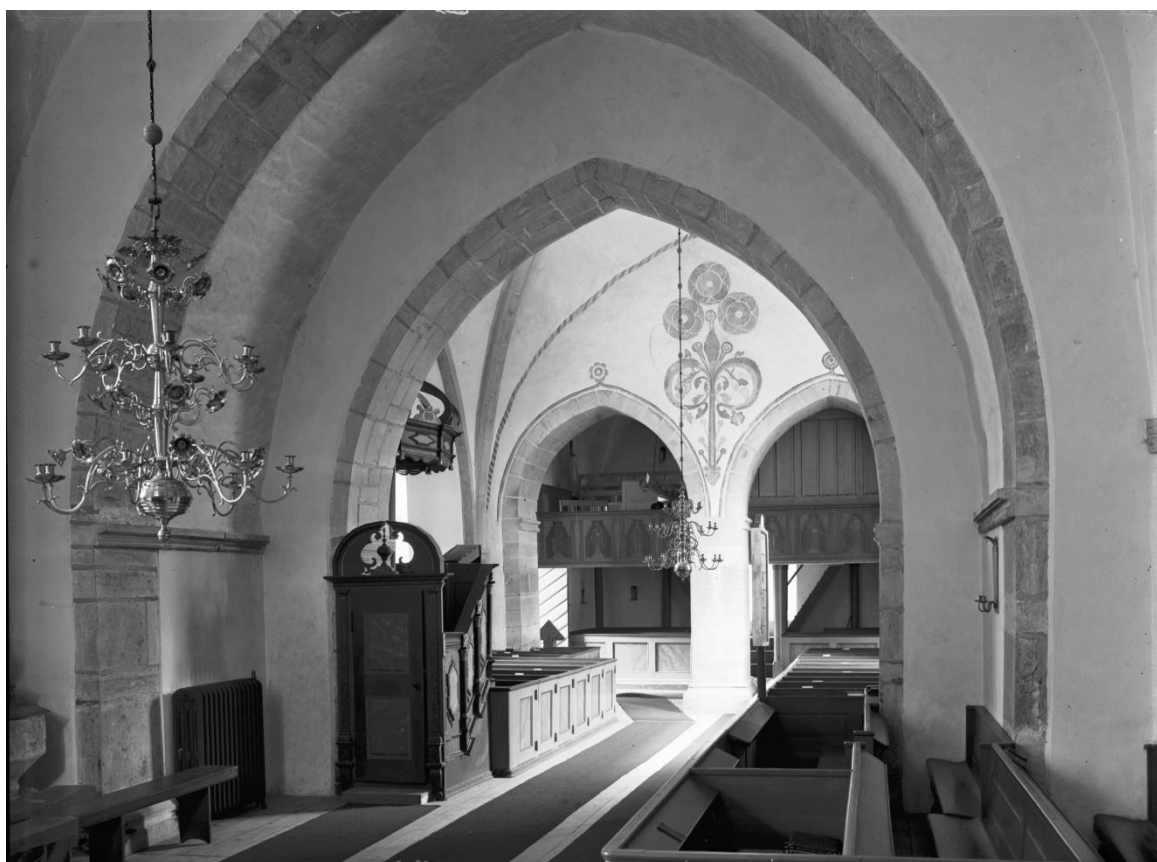
Interiör mot väster efter restaureringen 1935-36. Orgeln från 1923 har ännu inte försetts med ryggpositiv. Foto Alfred Edle 1938, ATA.
