# Garde kyrka

Karaktärisering 2023

Svenska kyrkan

Gotlands  
Museum

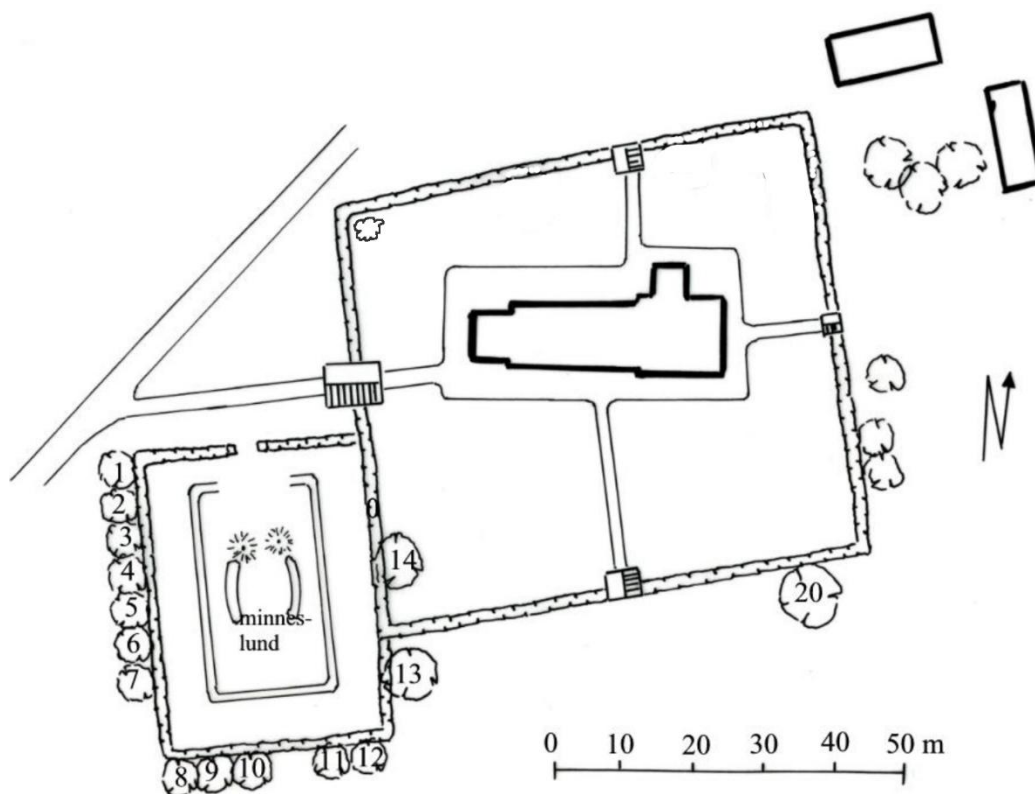
Oxel, *Sorbus intermedia* (nr 1-12), asklön, *Acer negundo* (nr 13), skogslön *Acer platanoides* (nr 14) och alm, *Ulmus glabra* (nr 20). Situationsplan upprättad av Johan Arvidsson 2005. Reviderad 2023, Gotlands museum.

Idag saknar den äldre kyrkogården i princip träd. I sydväst finns en hamlad skogslönn, (nr 14) och i nordväst en tuja. Några solitärträd förekommer inte. I söder alldeles utanför kyrkogårdsmuren står en friväxande skogsalm, (nr 20).

Den yngre kyrkogården omges av friväxande oxel (nr 1-12), och en asklönn, (nr 13) utanför kyrkogårdsmuren i sydost. Centralt ligger en minneslund tillkommen 1991, som är omgiven av en låg häck med liguster ytterst och innanför en högre häck med tuja som i norr har en öppning som flankeras av två höga idegranar. Minneslunden utgörs av ett stenparti med fågelbad i form av en äldre, återanvänd gravsten omgiven av låga tujahäckar och två kalkstensbänkar.

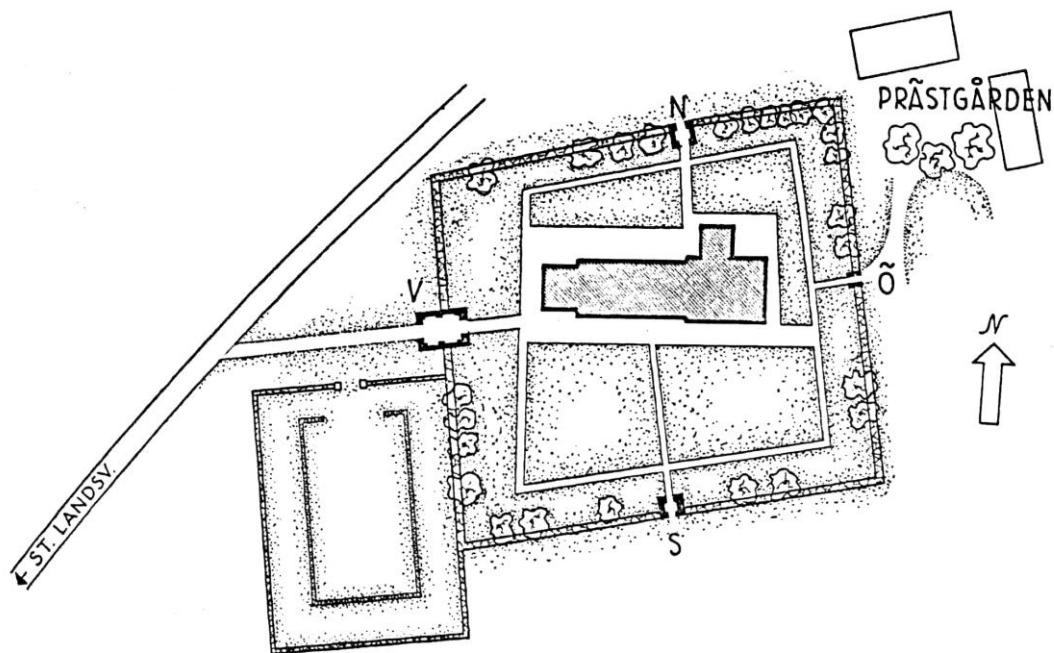
Situationsplan Garde kyrka. Uppmätt av J Söderberg 1940. Ur Sveriges Kyrkor 145, Gotland V:1 (1972).

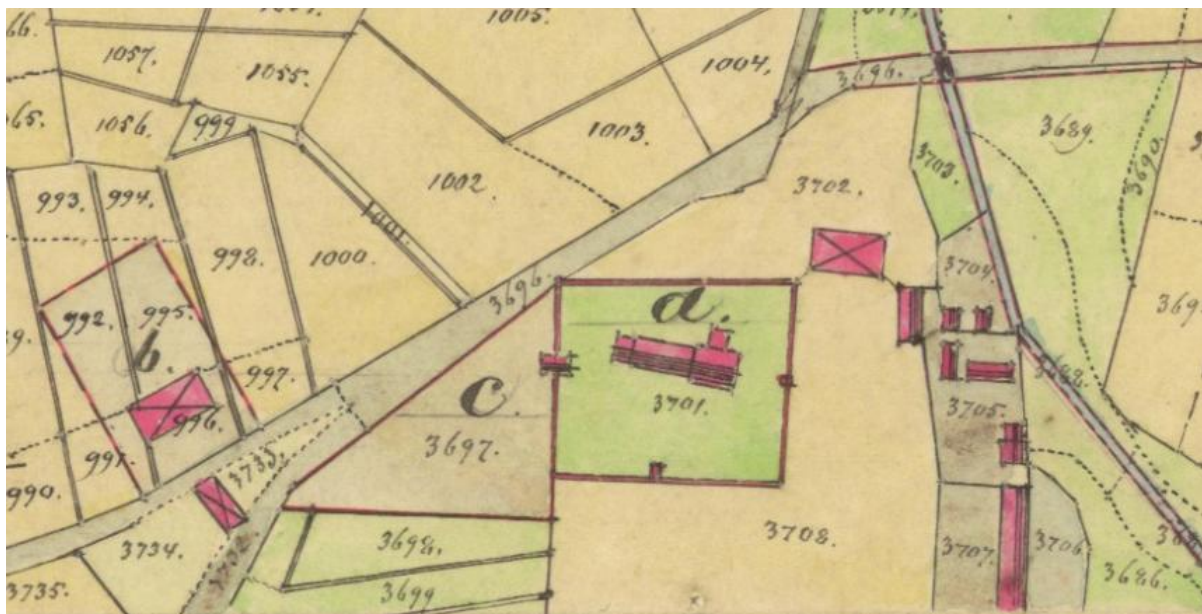
Laga skiftes karta 1883. På kartan är tre av stigluckorna markerade. Den norra saknas. Kartan visar också kyrkogården innan utvidgningen åt väster 1951.

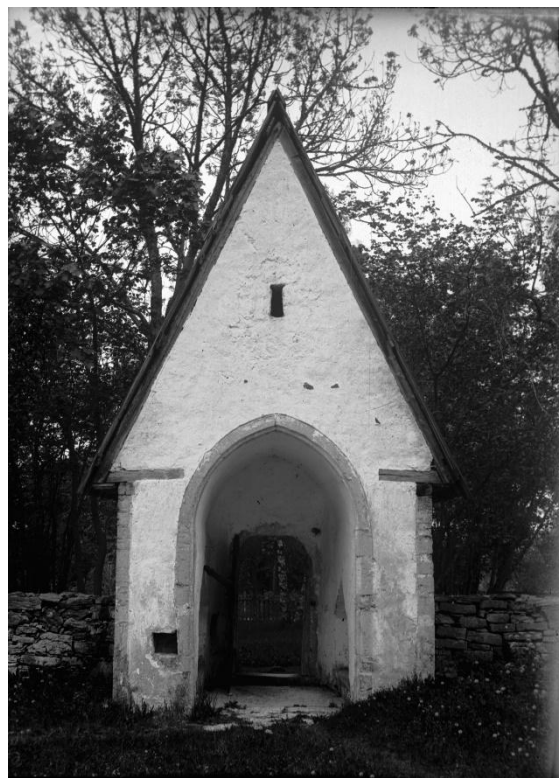
Den östra stigluckan, "Prästgårdslukke", fotograferad från väster. Foto Eric Erics 1914. ATA.

Den östra stigluckan, ”Prästluku”, är den minsta av kyrkogårdens stigluckor och leder in till prästrädgården. Den västra bågen mot kyrkogården är stor och hög med omfattning av huggen sten medan den östra åt prästrädgården är låg, portalliknande och stängs av en dörr med tjärade bräder. Sannolikt har den östra öppningen mot prästgården förminskats vilket medfört att delar av omfattningen har avlägsnats. På ömse sidor finns nischer varav den norra är kvadratisk och den södra spetsigt triangelbågig. Golvet består av oregelbundet formade kalkstens- och sandstensplattor. Ovan den västra bågen finns en något utskjutande platta som möjligen kan ha burit någon skulptur.

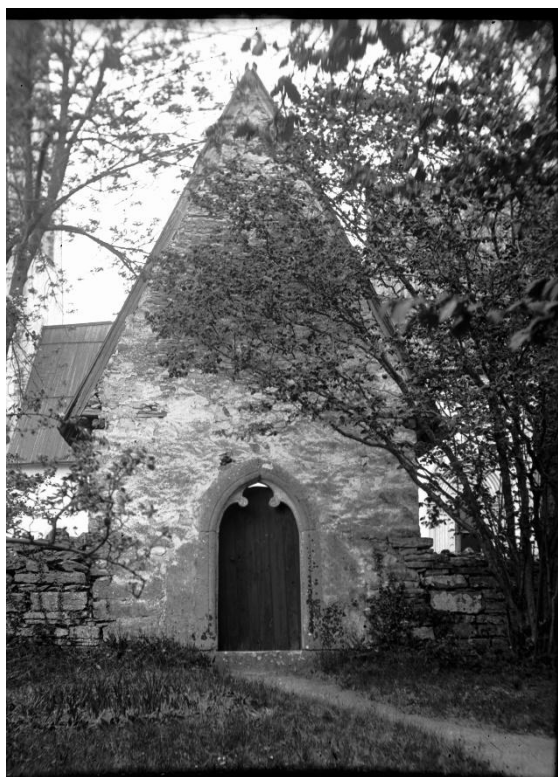
Den södra stigluckan fotograferad från söder. Foto Eric Erics 1914. ATA.

Södra stigluckan, ”Tällby lukä”, har mot kyrkogården en bred och spetsbågig öppning medan den utåt har en relativt liten portalöppning. På ömse sidor finns sittnisher. Portbladet kom till 1754 enligt skuren inskrift. Under medeltiden stängdes dörren med en bom vars rännor finns kvar i murarna på sidorna, men är nu betydligt utvidgade.

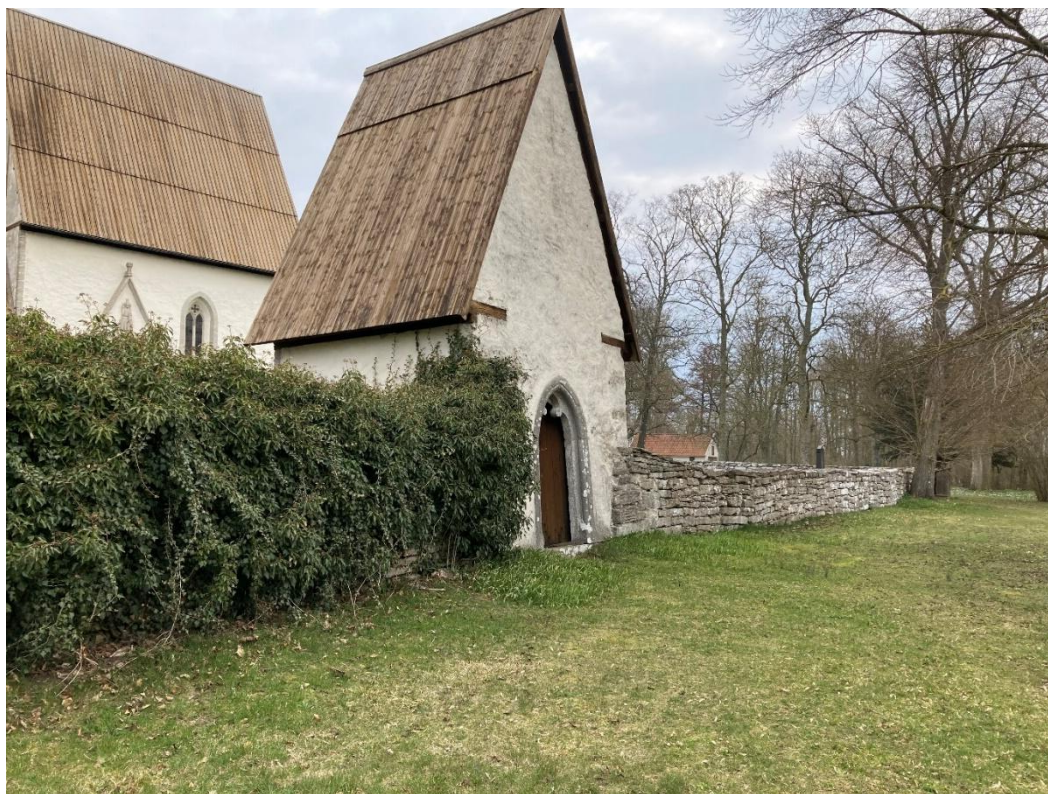
Den södra mursträckningen fotograferad från väster. Foto ES 2023.

Båda kyrkogårdsdelarna omges av kallmurar av kalksten. Den yngre delen av en låg kallmur av kalksten täckt med kalkstensplattor. Den äldre delens murar är ca 1,25-1,65 m höga beroende på nivåförhållanden, och 0,95-1,25 m breda. Den har ursprungligen varit betydligt högre, över två meter, vilket framgår av äldre teckningar och av anslutningsytorna till de medeltida stigluckorna. Den äldre kyrkogårdens södra mur är delvis bevuxen av murgröna.

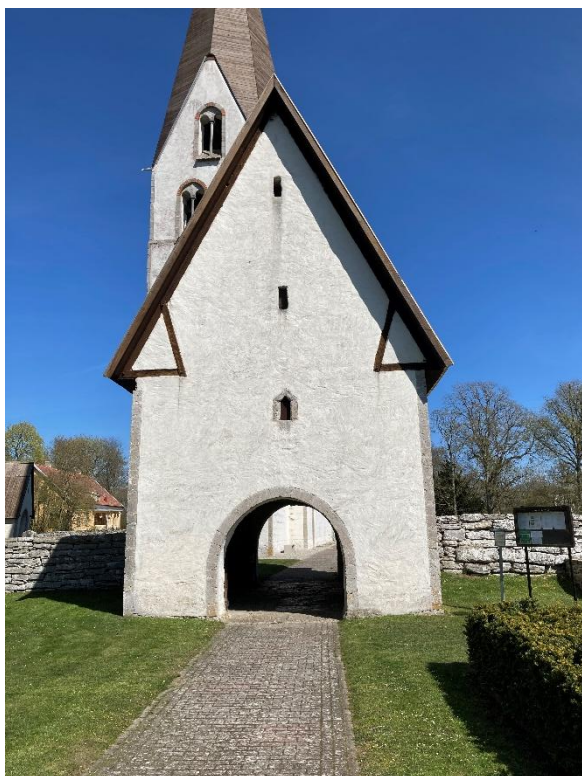
Den västra stigluckan fotograferad från väster. Foto ES 2023.

I muren runt den äldre kyrkogårdsdelen har de fyra medeltida stigluckorna bevarats. Den västra stigluckan som troligen är uppförd under 1200-talets första hälft är kyrkogårdens huvudingång. Den är uppförd som ett stenhus med dubbla vindsvåningar och byggd av kalksten med ut- och invändigt putsade väggar med undantag för omfattningar och hörnkedjor som är av huggen kalksten. I det inre är stigluckan täckt av ett bjälklag med bräder. I takets mitt finns en kraftig bjälke med något större dimensioner samt med urtagningar vid norra och södra väggarna. Det tyder på att de dörrar som nu är placerade i den västra omfattning ursprungligen varit uppsatta här. Bottenvåningen har på så sätt varit uppdelad i två delar av vilken den yttre alltid varit öppen för vägfarande. Båda avdelningarna är försedda med sitt nischer. Golvet täcks med stora oregelbundet huggna kalkstenshällar. Taket är ett sadeltak med stomme av bilade virken med yttertaksbeklädnad av sågade träspån, spikade på en tät, ospåntad panel (äldre faltak). I den västra delen av passagen finns en tjärad träport i markvåningen, troligen tillkommen 1754.

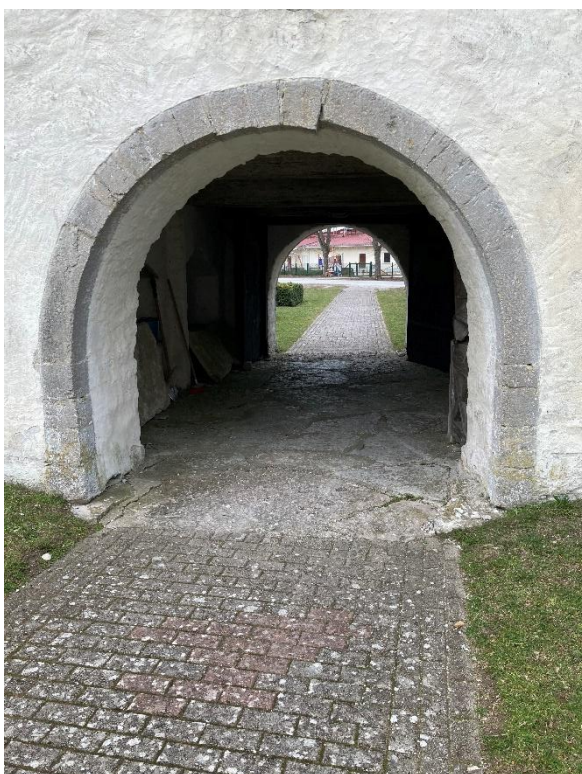
Den västra stigluckans portalomslutning fotograferad från öster. Foto ES 2023.

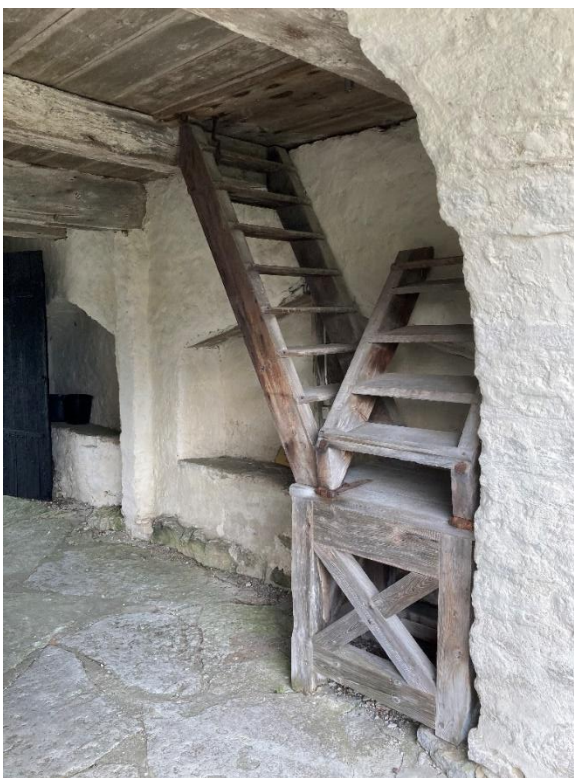
Västra stigluckan. Väster om trappan syns två nischer. En trätrappa leder upp till den första våningen. Foto ES 2023.

Till stigluckans övre våningar kommer man genom en öppning i taket i det nordöstra hörnet med en uppfällbar trappa. En stor rundbågig öppning i östra muren med omfattning av kalksten har troligen ursprungligen använts vid varuintag. Detta rum har under en lång tid, liksom rummet i nästa våning använts som sockenmagasin. Här finns bevarade bingar och gamla sädesmått av olika storlek. Spannmålsmagasinet var iordningställt 1759 och användes fram till 1917. På en bjälke finns en blyertsinskrift: "År 1917 den 3 mars utmättes den av staten beslagtagna spannmålen". Det var ransoneringar under krigsåren. Nästa våning nås genom en enkel trätrappa. Här finns små kalkstensomfattade ljusgluggar i väster och öster med insektsnät på lösa träramar. Den tredje övervåningen, den översta, täcks av stigluckans sadeltak. Den upplyses av smala ljudgluggar. Denna våning användes troligen som upplagsplats för kyrkans bräder. Idag används stigluckan som magasin/förråd.

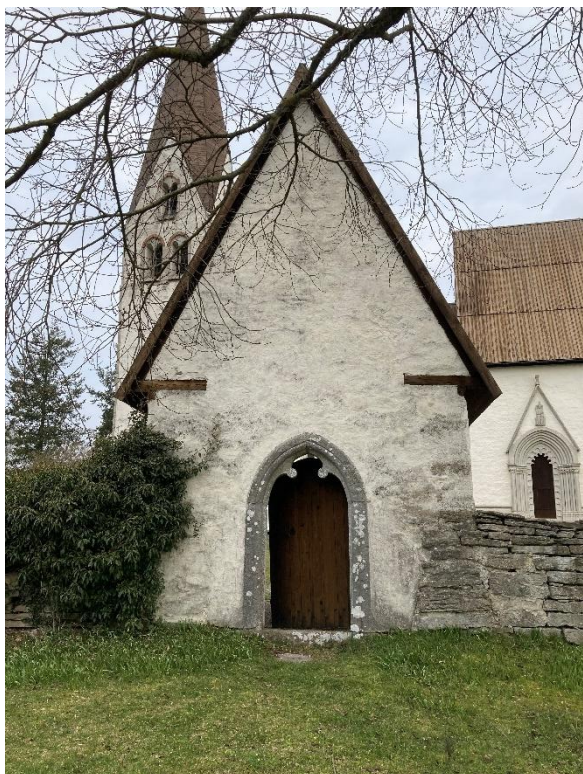
Den södra stigluckan, ”Tällby lukä”, fotograferad från väster. Foto ES 2023.

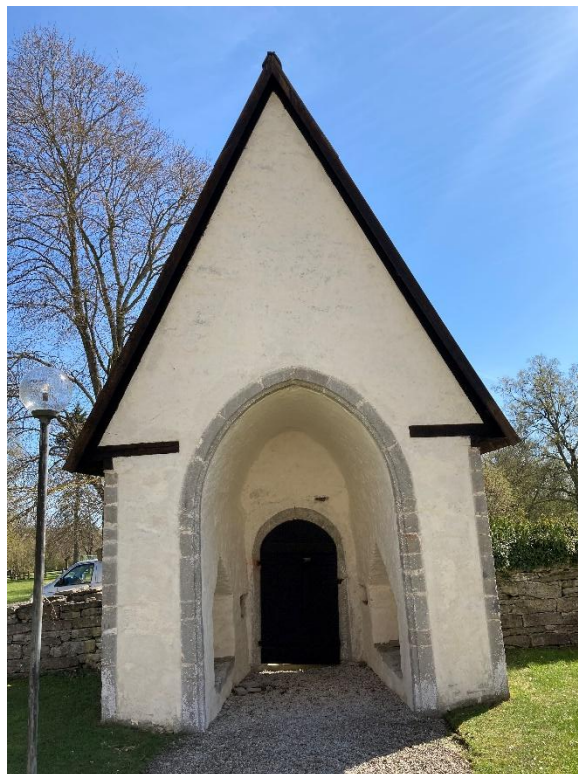
Den södra stigluckan, ”Tällby lukä”, fotograferad från väster. Portöppningen utåt söder är förminskad. Foto ES 2023.

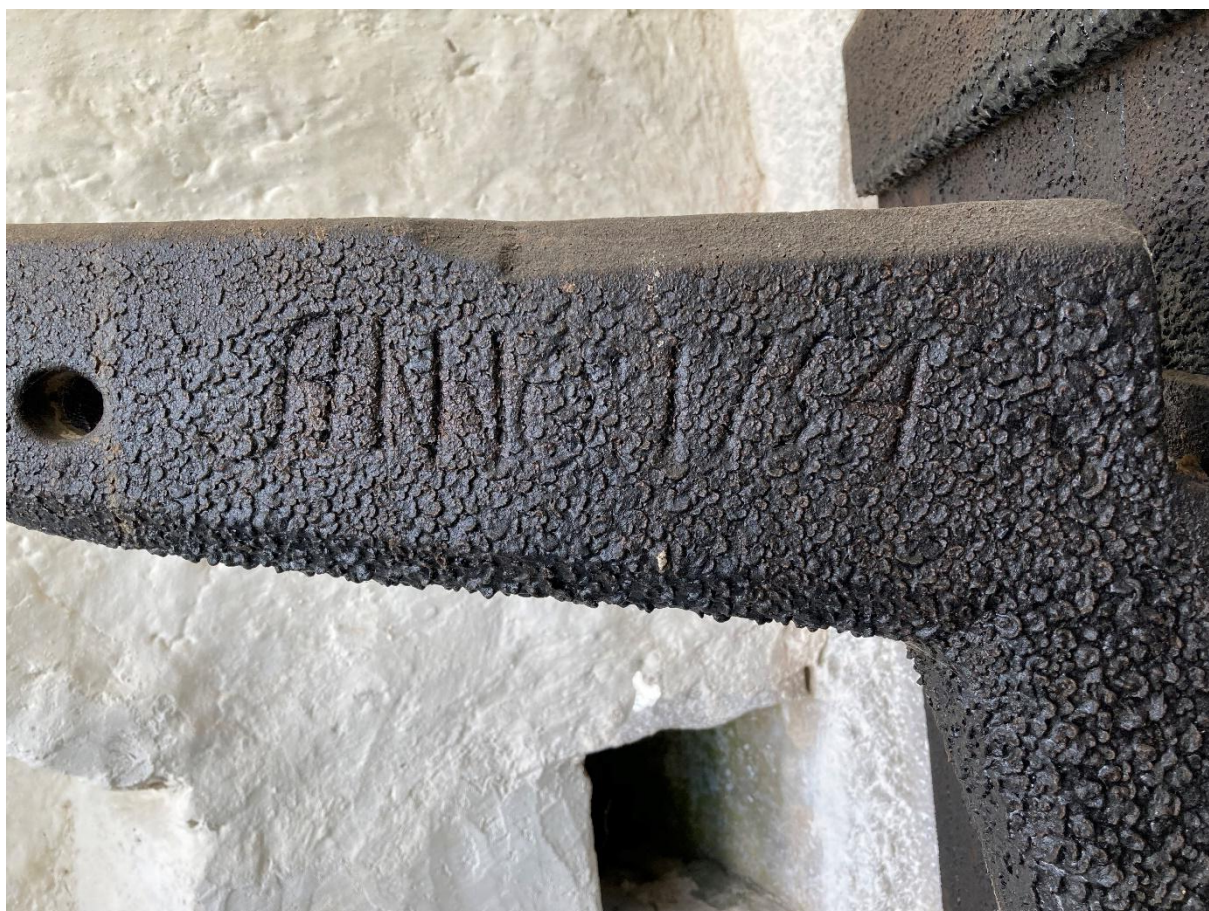
Södra stigluckan. Portblad med inskriften 1754, det år det troligen kom till. Foto ES 2023.

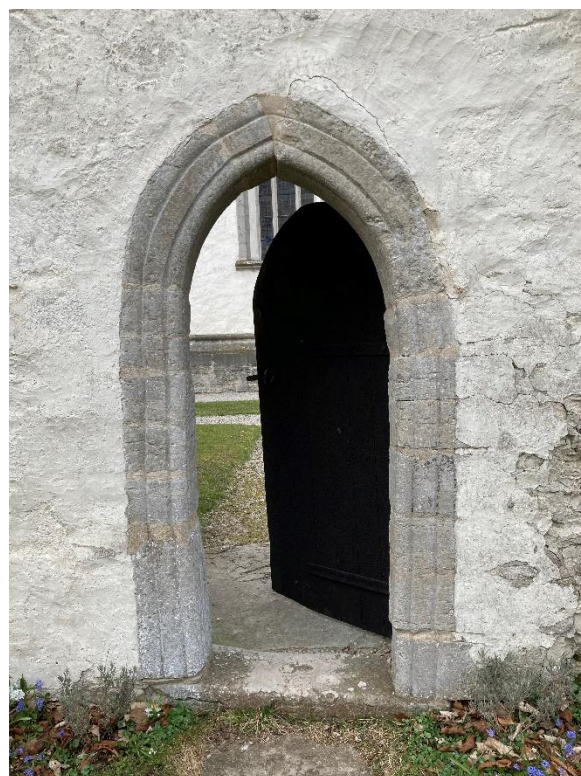
Den östra stigluckan fotograferad från öster. Portalomfattningens asymmetrier visar att porten mot prästgården har förminskats. Foto ES 2023.

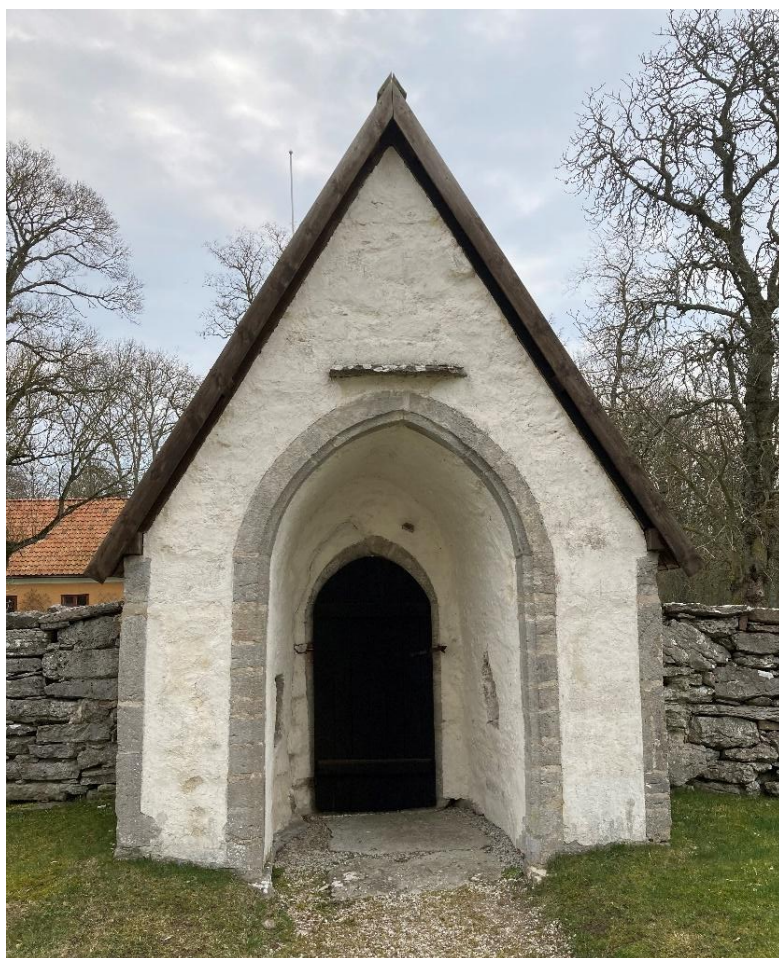
Den östra stigluckan, "Prästluku", fotograferad från väster. Portöppningen åt prästgården är förminskad. Över portalen finns en utskjutande stenplatta vilket kan vara en indikation på att det har funnits en skulptur här. Foto ES 2023.

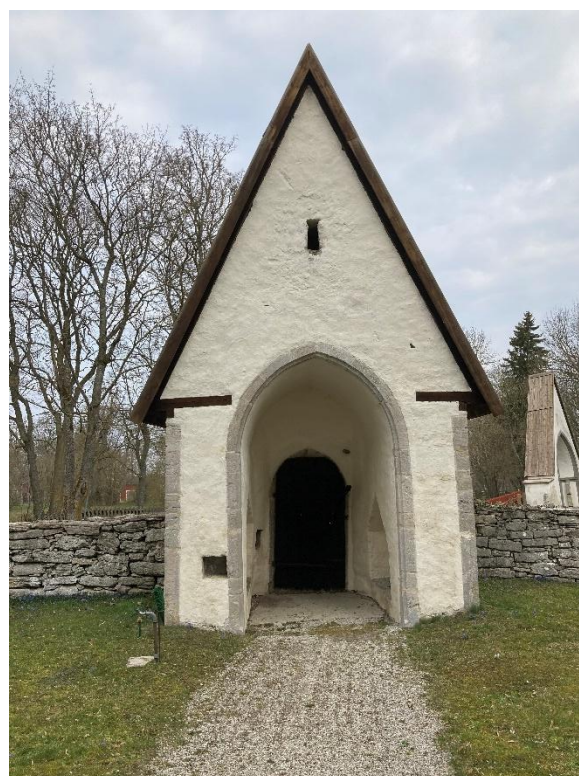
Den norra stigluckan, ”Robbenarve lukä”, fotograferad från söder. Här syns tydligt hur portöppningen troligen förminskats. Foto ES 2023.

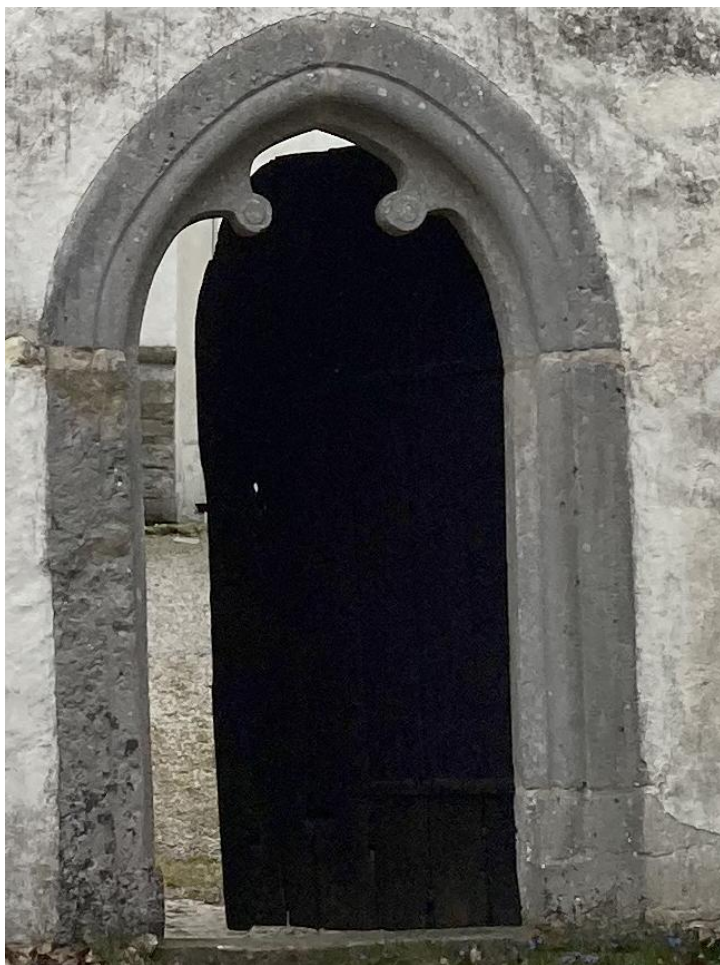
Den norra stigluckan har en liknande utformning som den södra stigluckan. Fotograferad från norr. Foto ES 2023.

De södra, östra och norra stigluckorna är sinsemellan likartat utformade. De är uppmurade av kalksten och med putsade och vitkalkade fasader och hörnkedjor av huggen kalksten. Taken täcks av två lager faltar, och alla tre är försedda med tjärade träportar. Dessa tre stigluckor benämns efter de gårdar de vetter: den södra kallas "Tällby lukä", den norra "Robbenarve lukä" och den östra "Prästluku". Alla tre stigluckor har förminskade portöppningar utåt från kyrkogården. Portalomslutningarna kring dessa portaler är alla asymmetriskt utformade med avsaknad av delar samt delvis slarvigt hopfogade. Det är oklart varför portöppningarna är förminskade. Har stigluckorna byggts om eller har man använt tillgängliga byggnadsdelar från kyrkans portaler när dessa har förändrats.

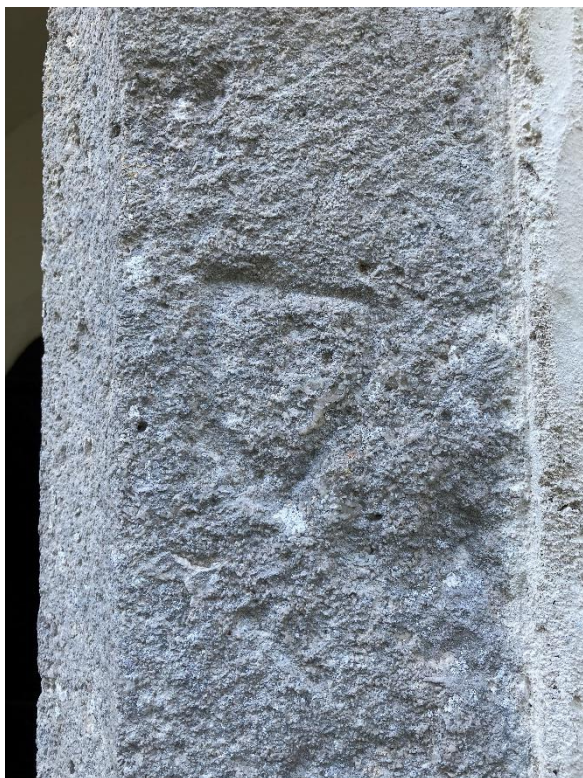
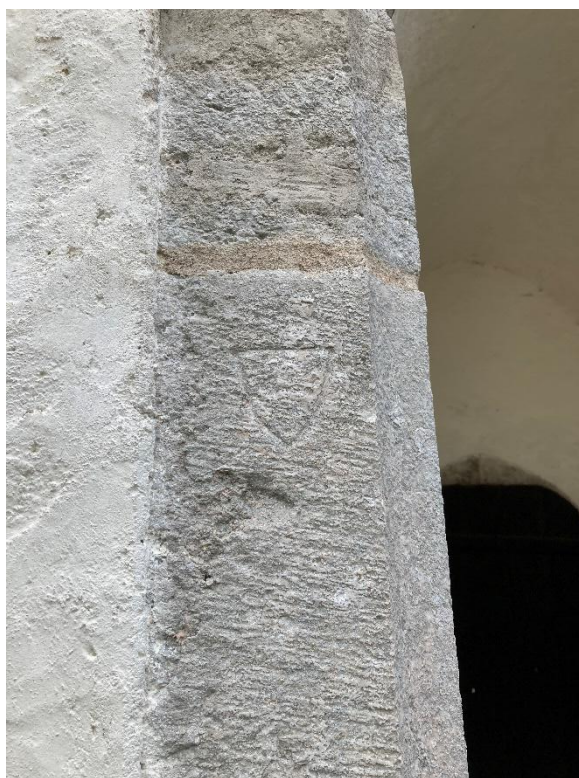
Norra stigluckan. Stenhuggarmärke. Ett stenhuggarmärke i form av en sköld återfinns på fem huggna stenar i stigluckans södra omfattning samt i den sydvästra hörnkedjan (t.h.). Foto ES 2023.

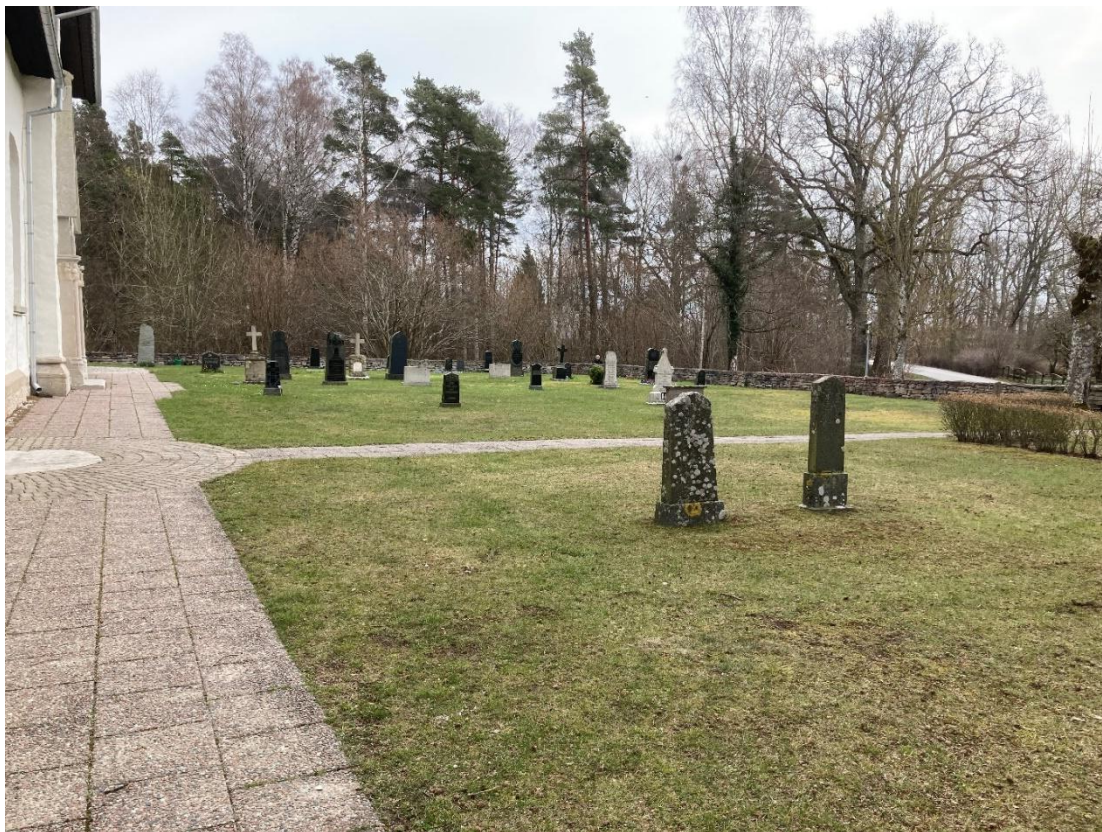
Gångsystemen på den södra och västra delen av kyrkogården består av betongplattor av olika utformning och storlek, från kvadratiska till mindre rektangulära. I norra och östra delen av kyrkogården är gångarna grusbelagda. Foto ES 2023.

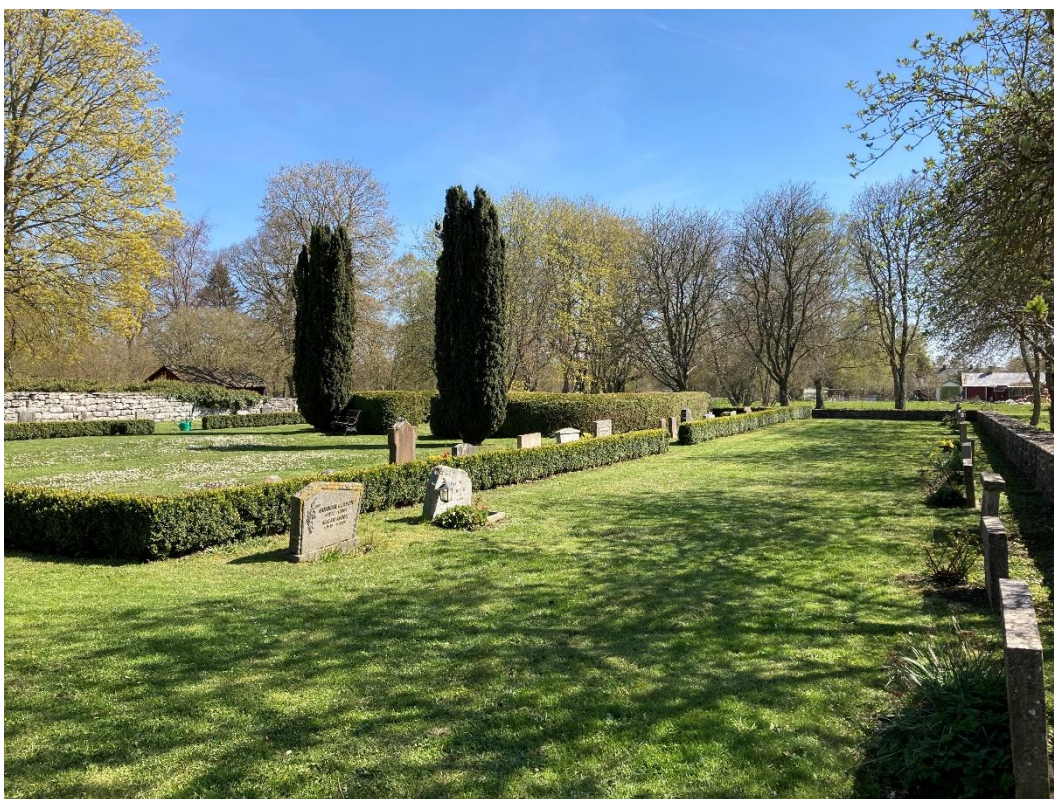
Kyrkogården omges av en kallmur. Centralt finns en yttre häck av liguster och en inre av tuja. Norr om en minneslund står två högresta idegranar. Foto ES 2023.

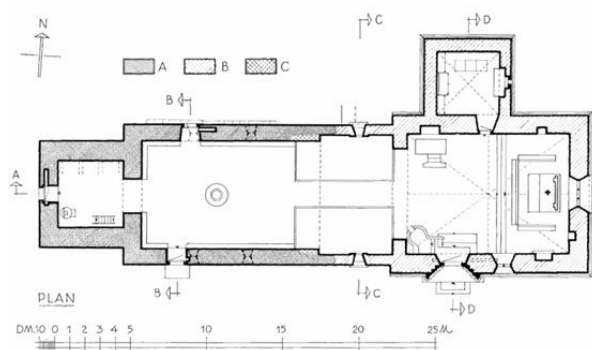
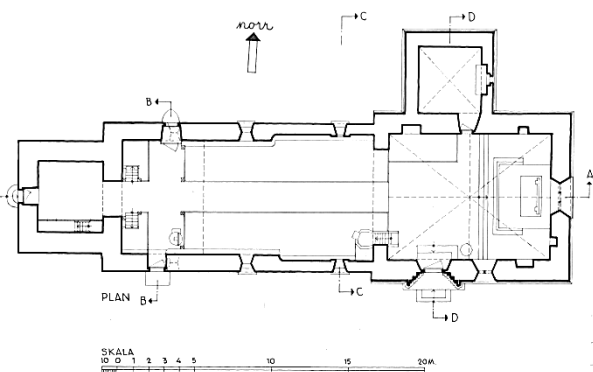
Kyrkans plan efter och före restaureringen 1963-1968. Uppmätning John Söderberg 1940, till vänster kompletterad 1971. Efter Sveriges Kyrkor 145, Gotland V:3 (1972) respektive ATA. Byggnadsperiod A: 1100-talet, streckade linjer på norra sidan anger tidigare sakristia, B: 1300-talet, C: 1960-talet. Planen till höger visar inredningen före restaureringen.

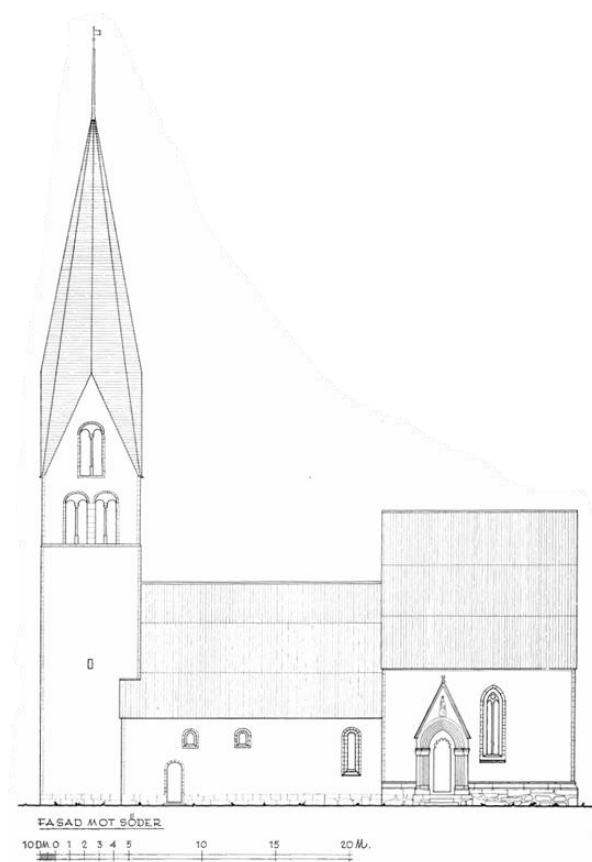
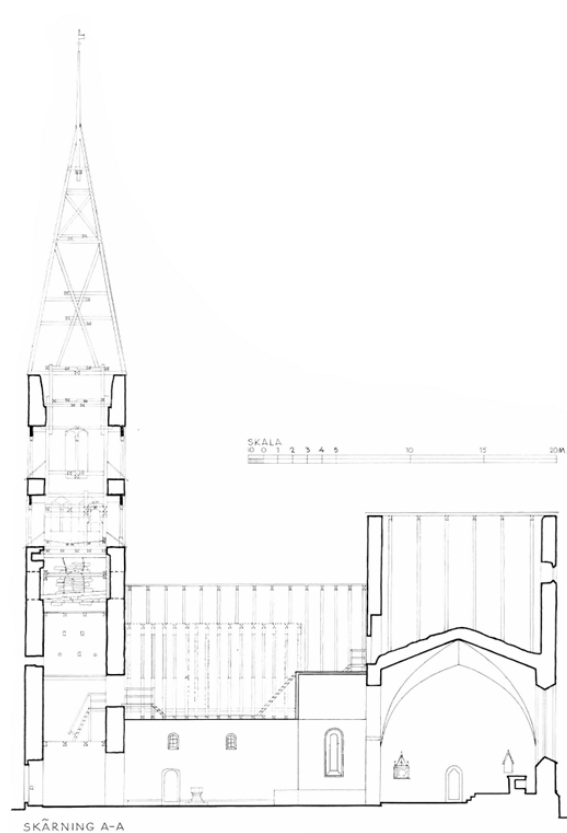
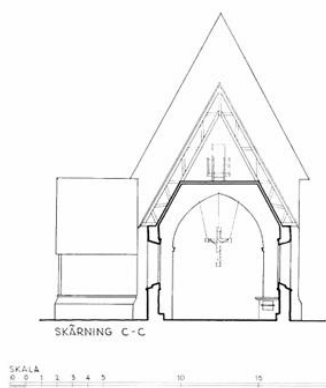
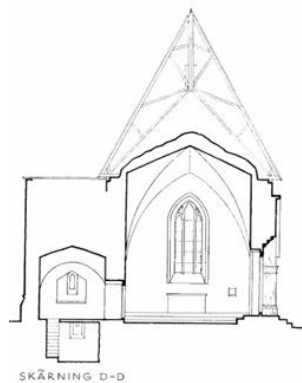
Fasad mot söder samt längdsektion mot norr och tvärsektioner av långhuset mot väster och öster och av koret med sakristia mot öster. Uppmätningar John Söderberg 1967 (fasaden) och 1940, kompletterade 1971. Efter Sveriges Kyrkor 145, Gotland V:1 (1972).

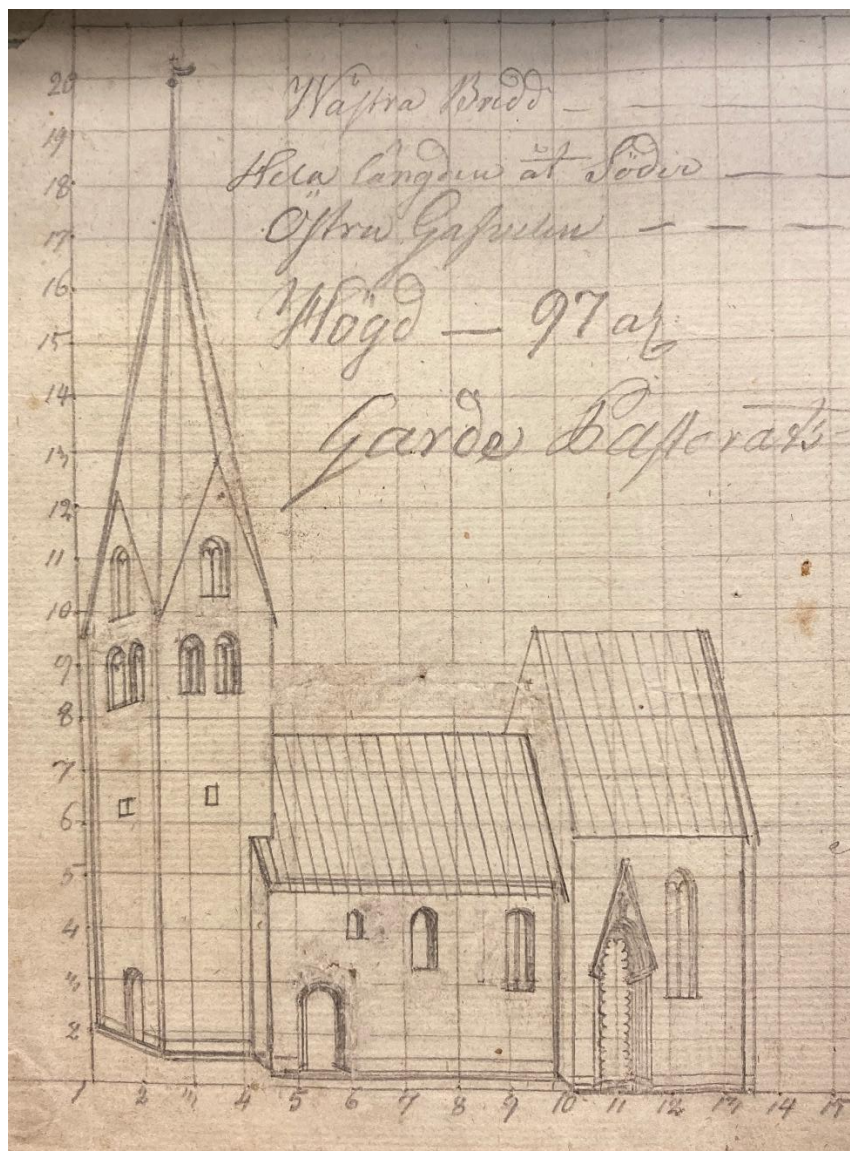
Kyrkan från sydväst.  
Teckning av Gustaf Adolf Unnerus 1828. Riksarkivet Visby, Avskriftssamlingen volym A 46:5. Långhusets två större fönster ännu en reglerade. Det mellersta fönstret har sannolikt fått sin form vid en medeltida utvidgning medan det östra fönstret troligen var från 1799. Nedan till vänster pastorats sigill, gjord av Unnerus utifrån teckningen. ATA, Sveriges Kyrkors arkiv, okatalogiserat. Nedan till höger tuschteckning av Per Arvid Säve 1864. Efter Sveriges Kyrkor, Gotland V:3 (1972). Det mellersta fönstret på långhuset avbildas med gotisk spetsbåge.

En reparation 1818 som omtalas i inskrift på korportalen avsåg sannolikt en yttre omputsning. Nästa synliga ingrepp i kyrkans yttre var att de stora fönstren i långhuset vid 1869 reglerades till formen och att ett nytt togs upp mitt på långhusets norra fasad. Det nordöstra av de små fönstren igensattes så att bara de västra små fönstren bibehölls för att ge ljus till orgelläktaren. De stora fönstren fick den rundbågiga formen med huggen omfattning som de östra långhusfönstren har än i dag. Vid ungefär samma tid fick långhusets södra portal och västportalen nya dörrar med infogade glaspartier för att släppa in dagsljus i samband med att ringkammaren åter införlivades med kyrkorummet, varigenom målningarna i tornbågen kom att lättare uppmärksammas av besökare.

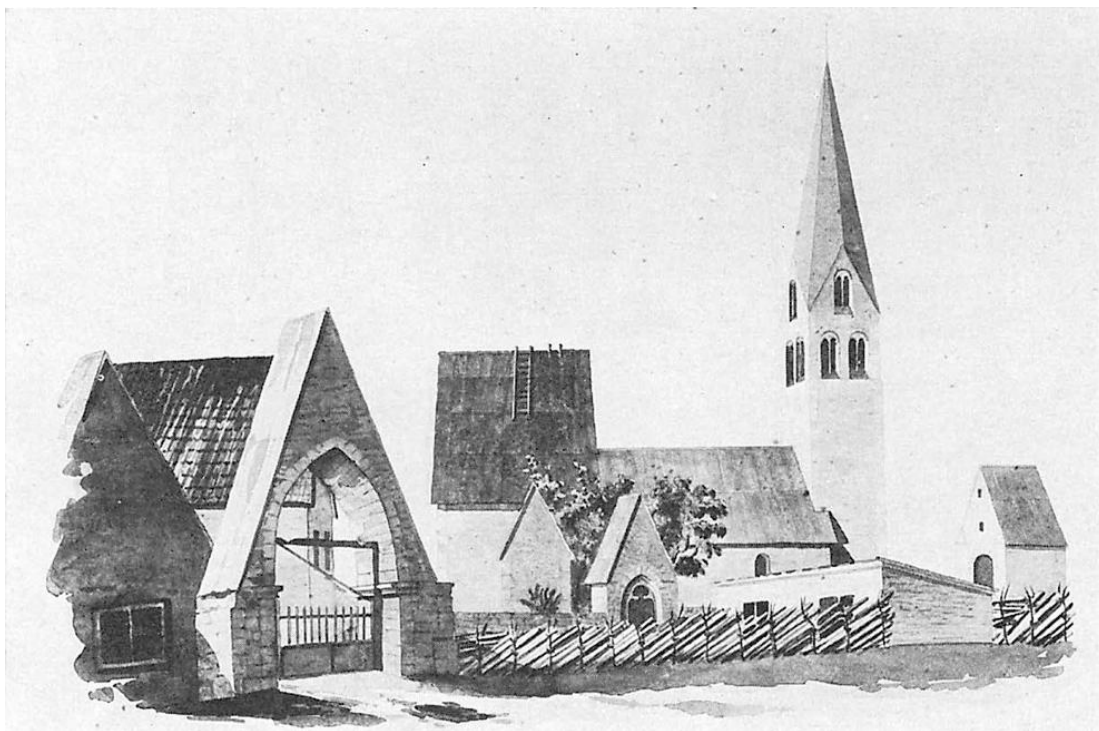
Kyrkan från norr. Teckning av Lars Cedergren 1855. Efter Sveriges Kyrkor 145, Gotland V:3 (1972).

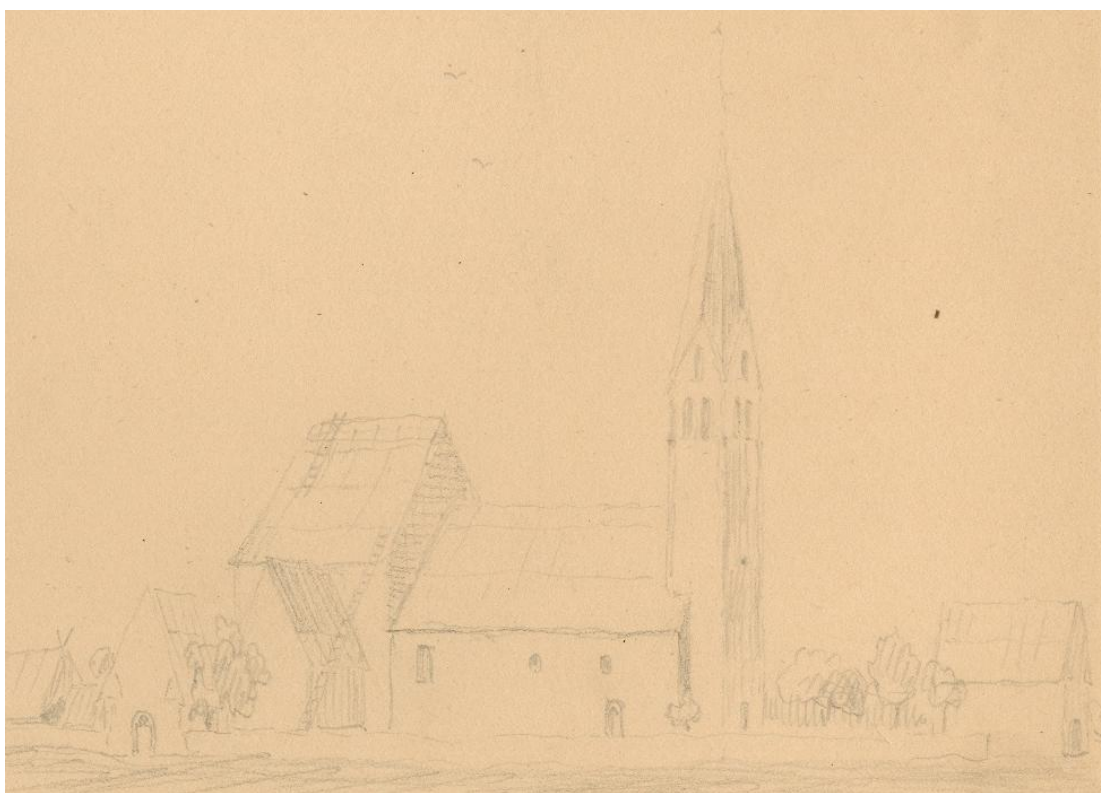
Kyrkan från nordväst. Detalj ur teckning Per Arvid Säve 1863, Uppsala universitetsbibliotek (Alvin), (Handteckning, Sverige, Säve), se s. 14. Här framgår att långhusets då hade två små fönster i västra delen samt ett större, rektangulärt i östra delen, sannolikt från 1700-talets slut.

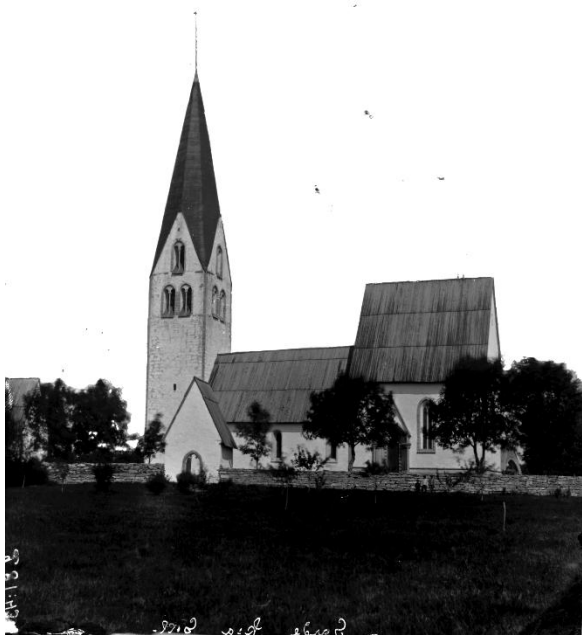
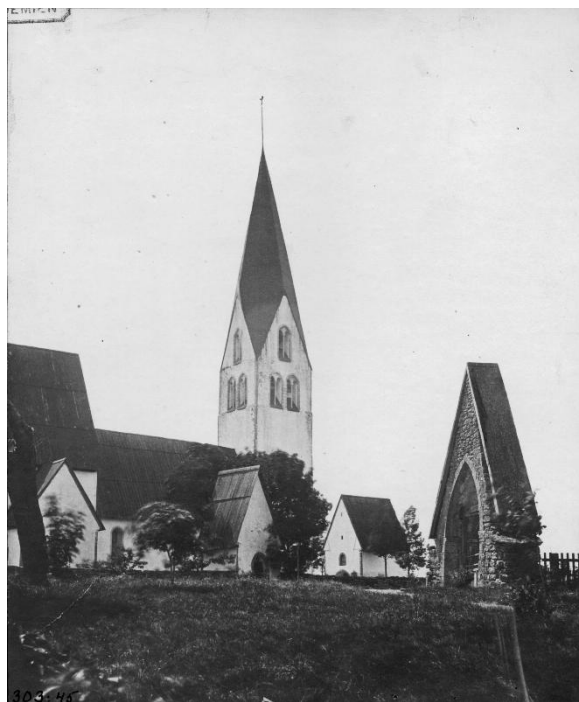
Exteriör från sydöst och nordöst. Foto Carl Fredrik Lindberg 1875, ATA. Långhusets fönster har fått enhetlig form med huggen omfattning 1869.

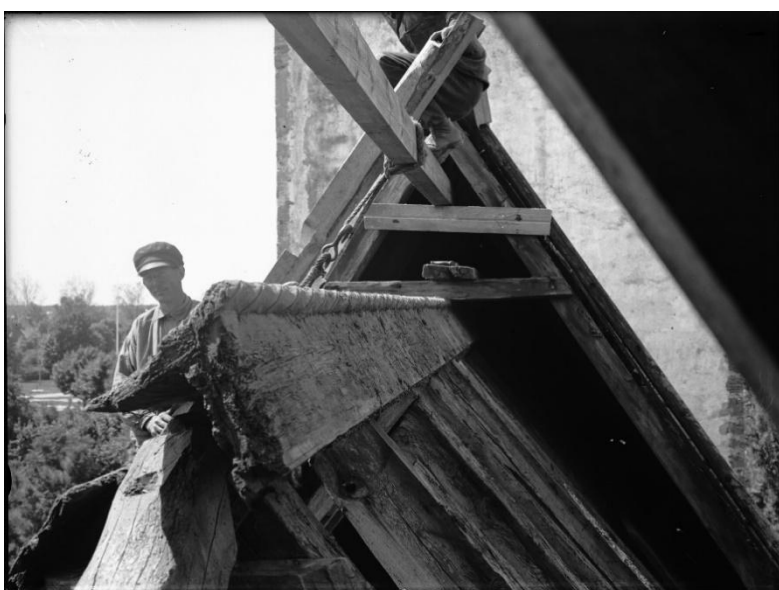
Långhusets äldre yttertak frilagt under takets ombyggnad. Taknocken sedd från nordöst. Foto Alfred Edle 1931, ATA.

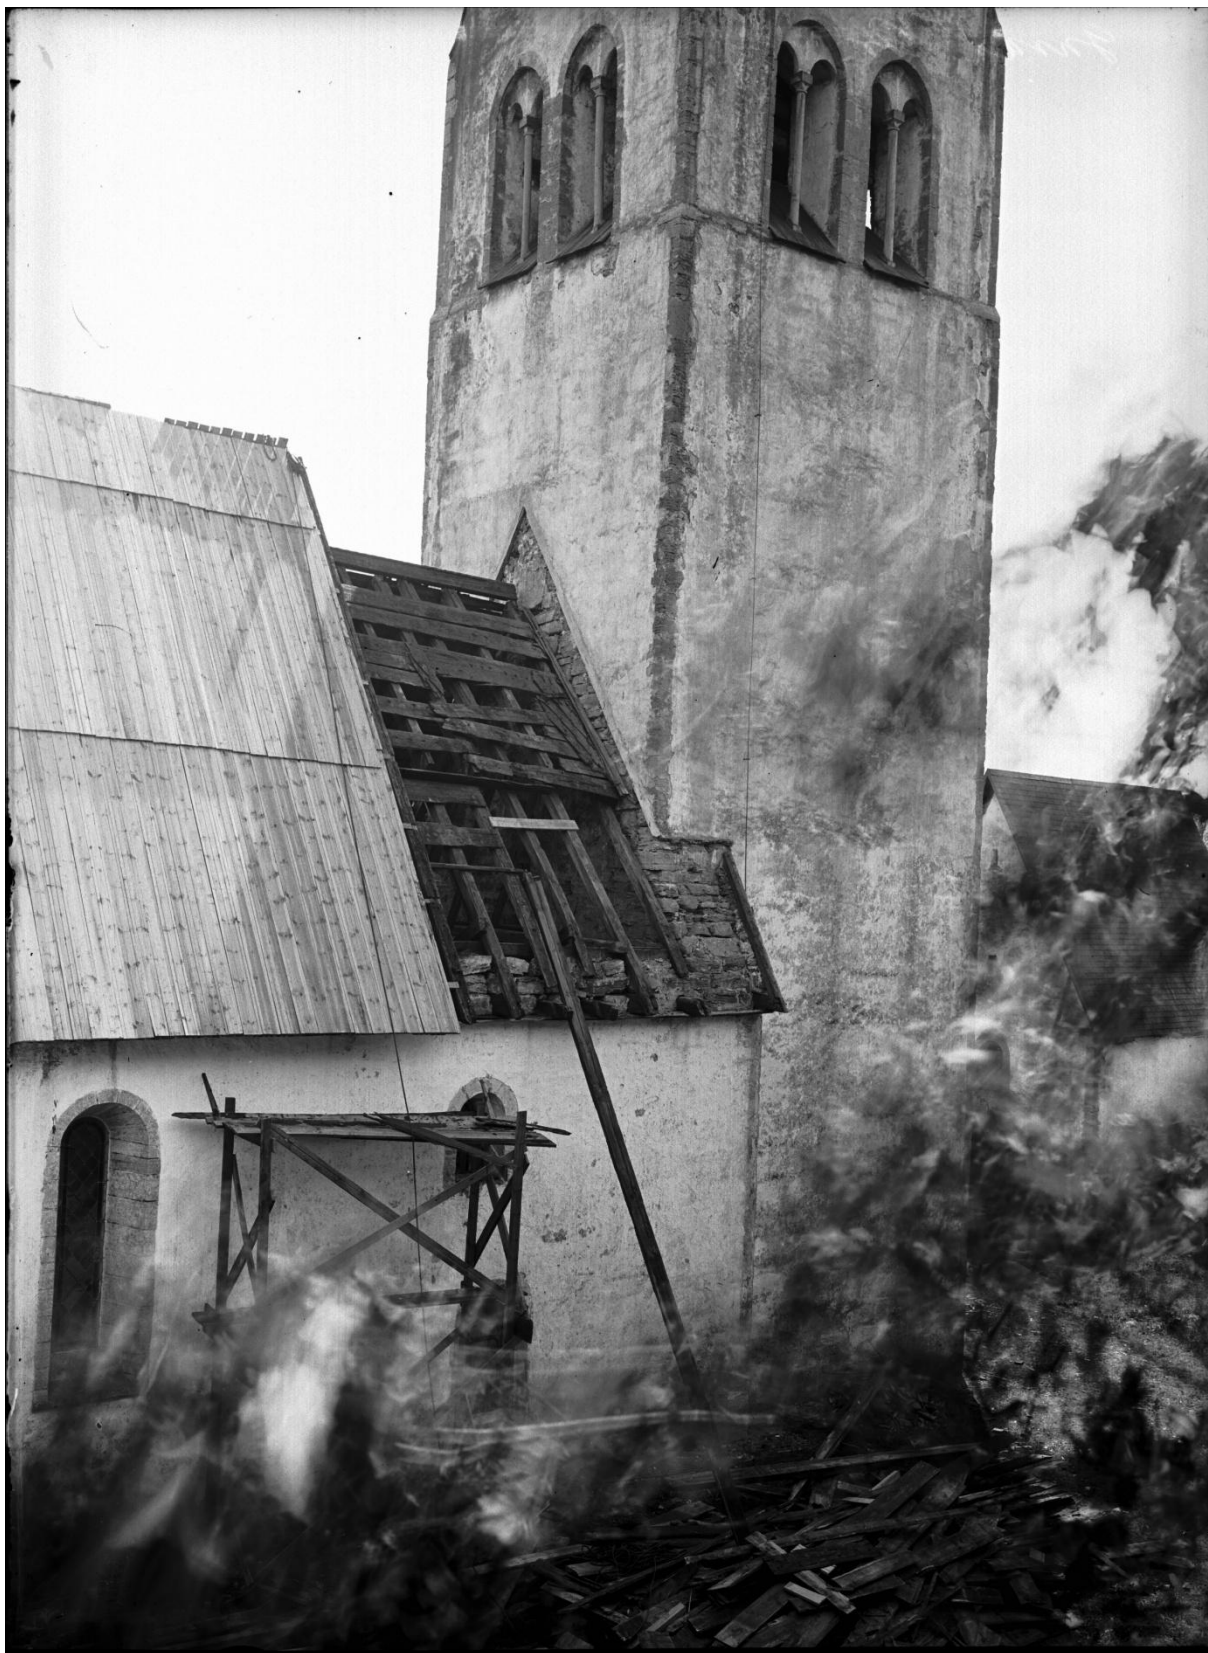
Tornets nedre del från nordöst under takarbeten, varvid resterna av det ursprungliga långhustaket var frilagda och långhusets ursprungliga takvinkel framgick i förhållande till tornet. Foto Alfred Edle 1931, ATA.
