# Garde kyrka

Karaktärisering 2023

Svenska kyrkan

Gotlands  
Museum

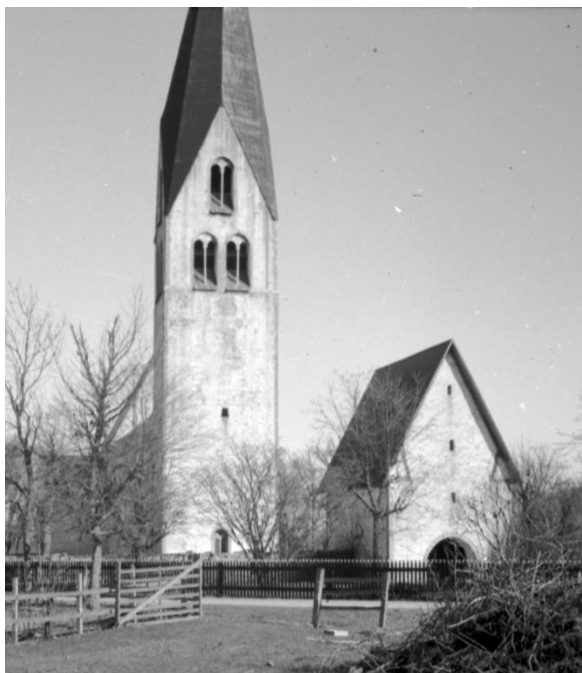
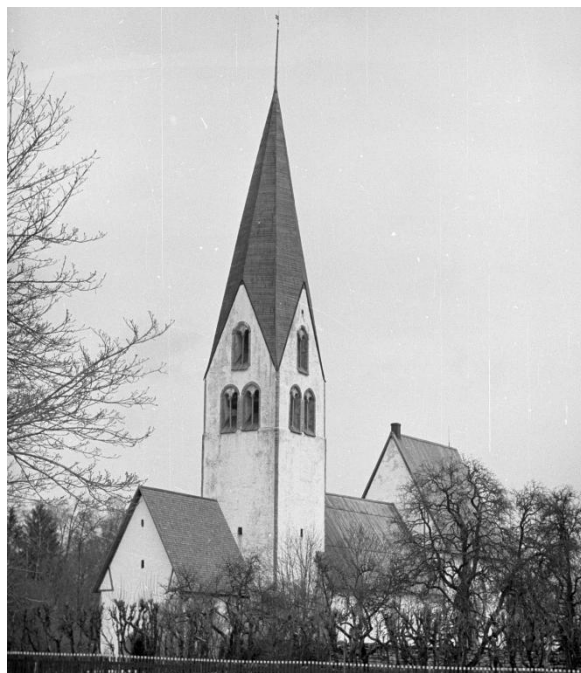
Exteriör från väster och sydväst. Foto Erik Lundberg 1938 respektive Bertil Berthelson ca 1940-1950, ATA. Bilderna visar tornhuvens tidigare lutning åt söder. Skorsten har tillkommit.

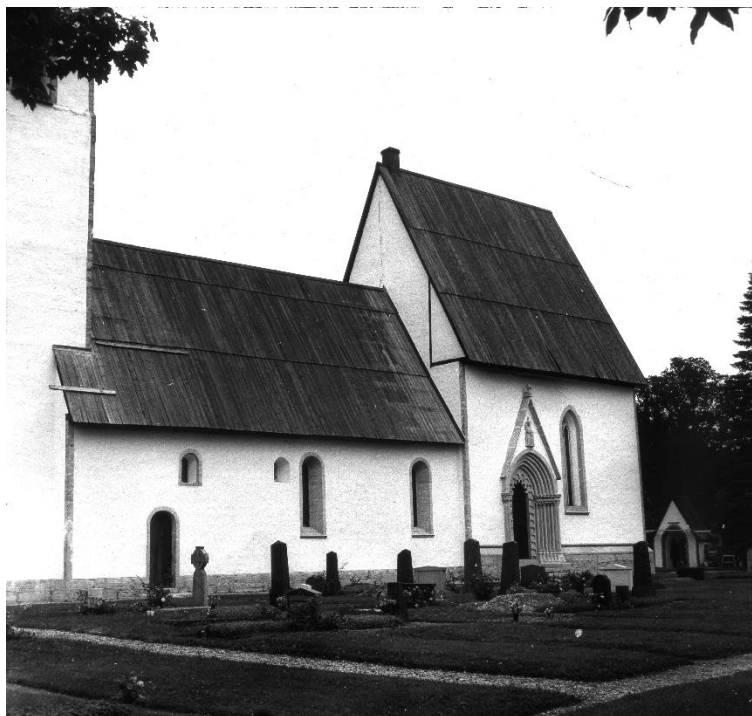
Långhuset och koret från sydväst på 1960-talet. Det östra av långhusets ursprungliga fönster återupptaget och det större fönstret intill, sannolikt medeltida men helt omgestaltat 1869, ännu ej igensatt. Foto Kungl. Konsthögskolan ca 1968 (Alvin).

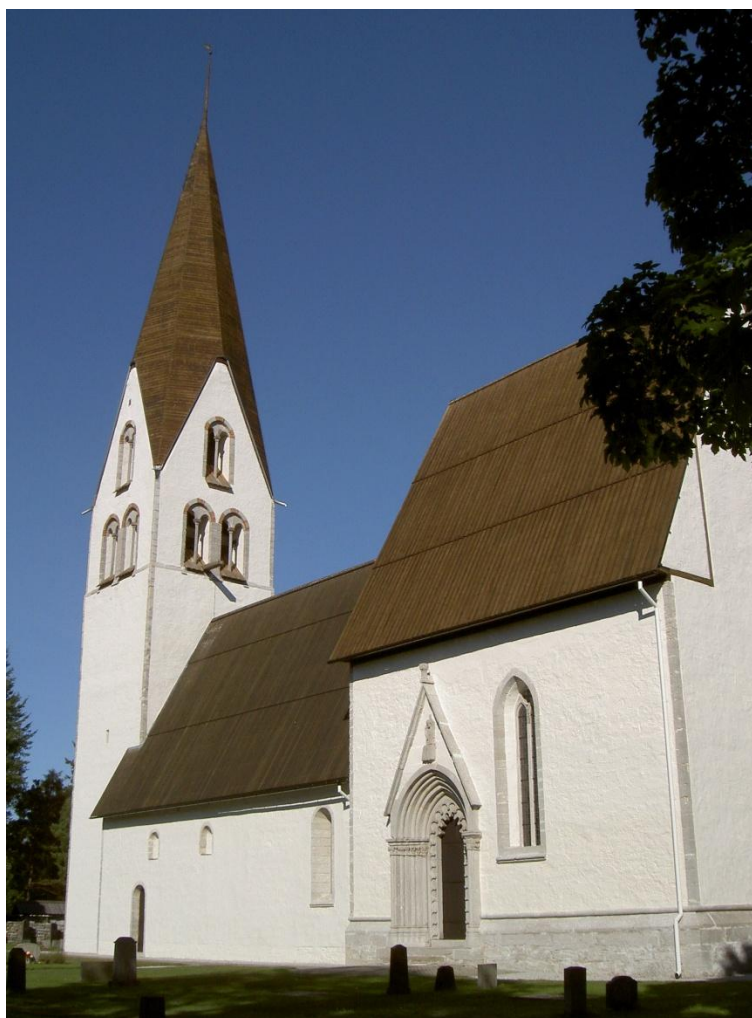
Exteriör från sydöst efter restaurering 2004. Tornhuven upprättad 1963. Skorstenen revs troligen på 1960-talet. Foto Jan Utas. Efter Garde kyrka, Gotland, Vård- och underhållsplan 2006.

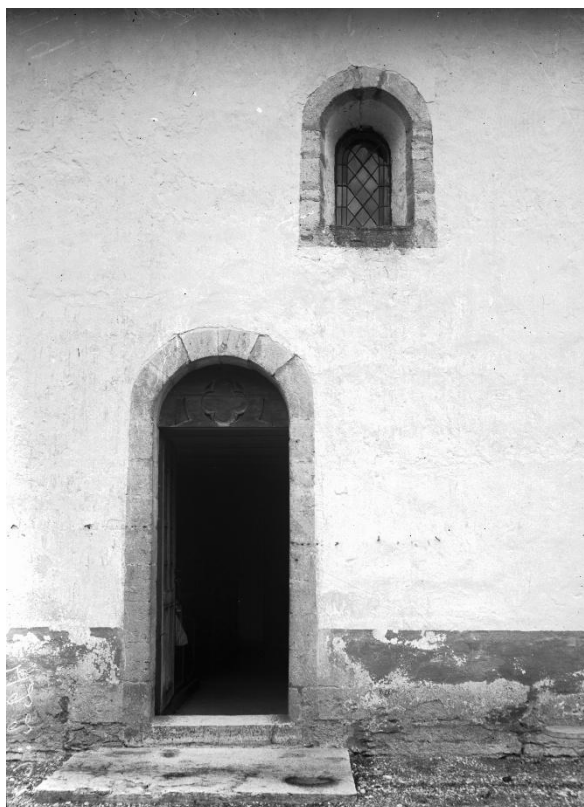
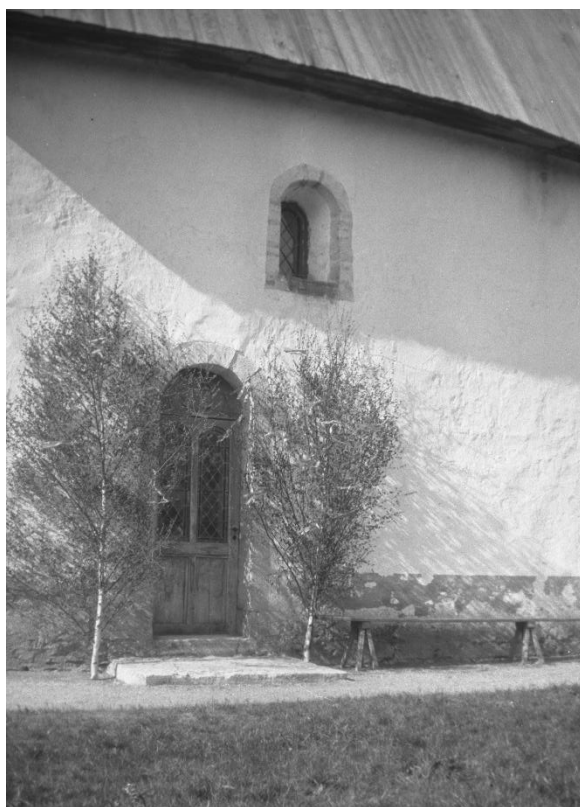
Långhusets sydportal och sydvästra fönster i början av 1900-talet. Den glasade dörren från 1800-talets senare del byttes ut vid 1960-talets restaurering. Foto Einar Erics 1914 och Berit Wallenberg 1928, ATA.

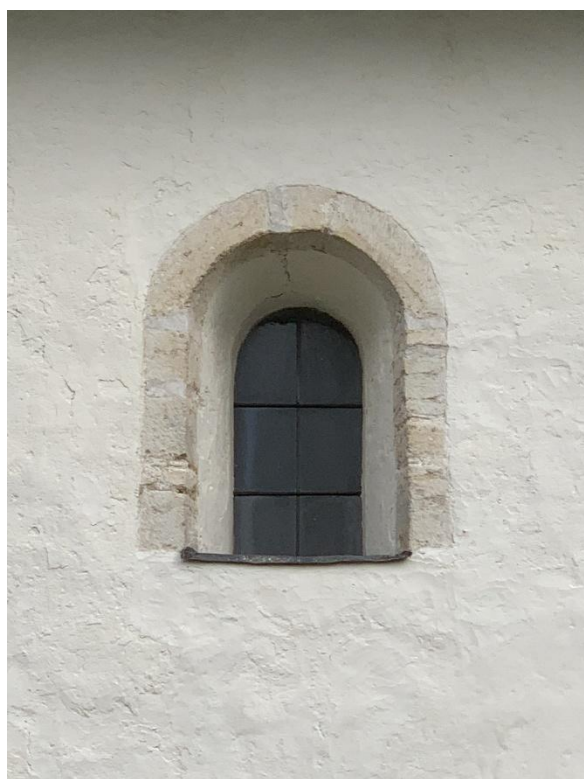
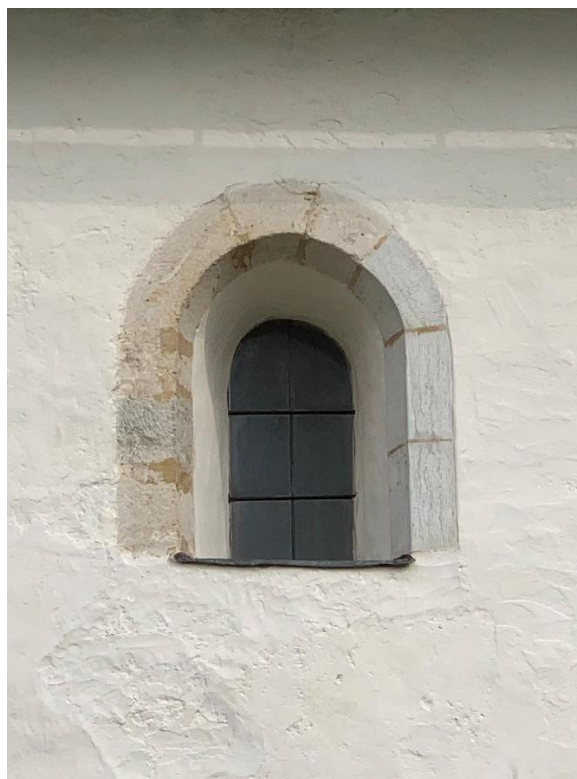
Långhusets sydvästra och mellersta södra fönster, det senare återupptaget och delvis rekonstruerat 1963-1968. Foto JL 2023.

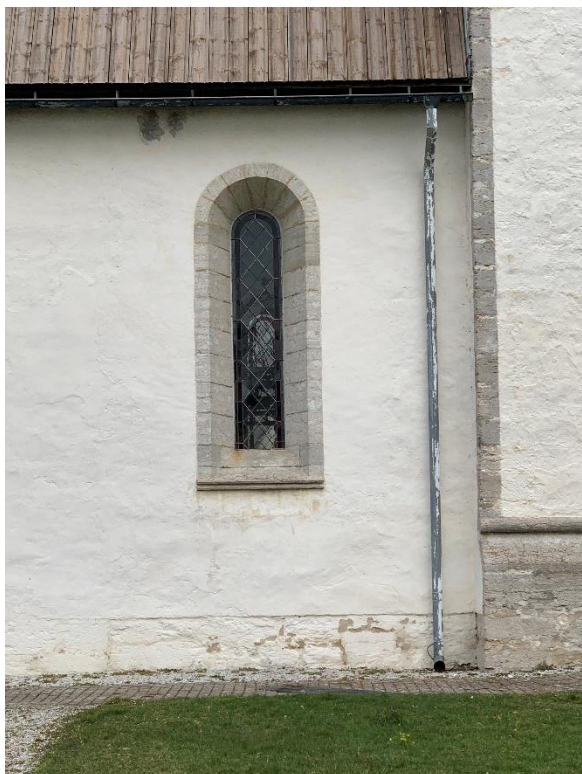
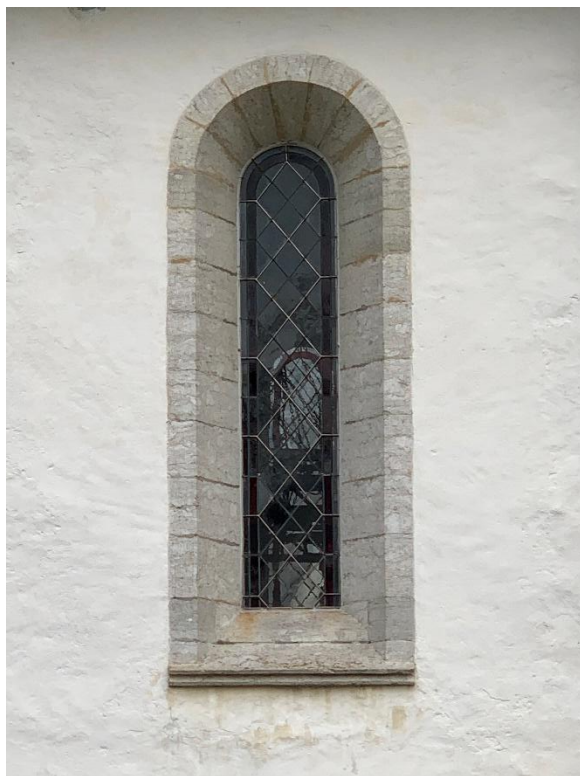
Långhusets sydfasads östra del med långhusets sydöstra fönster, upptaget, kanske i slutet av 1700-talet, försedd med ny form och huggen omfattning 1869. Foto JL 2023.

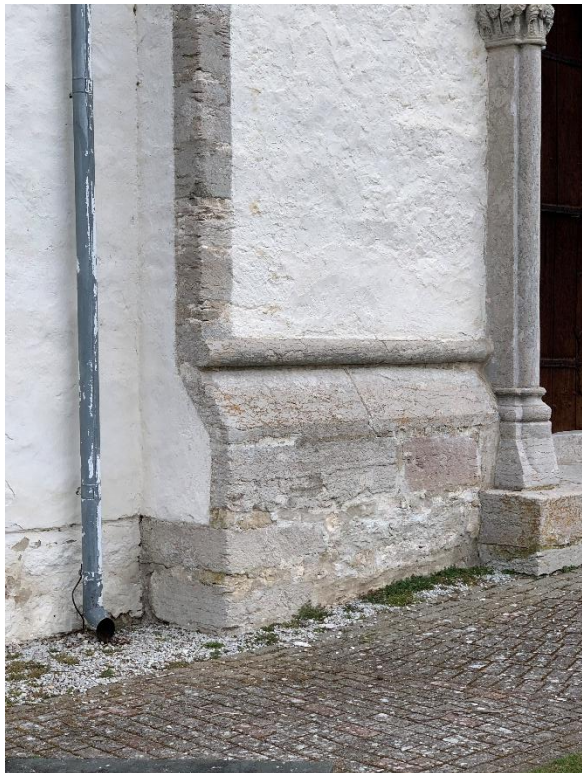
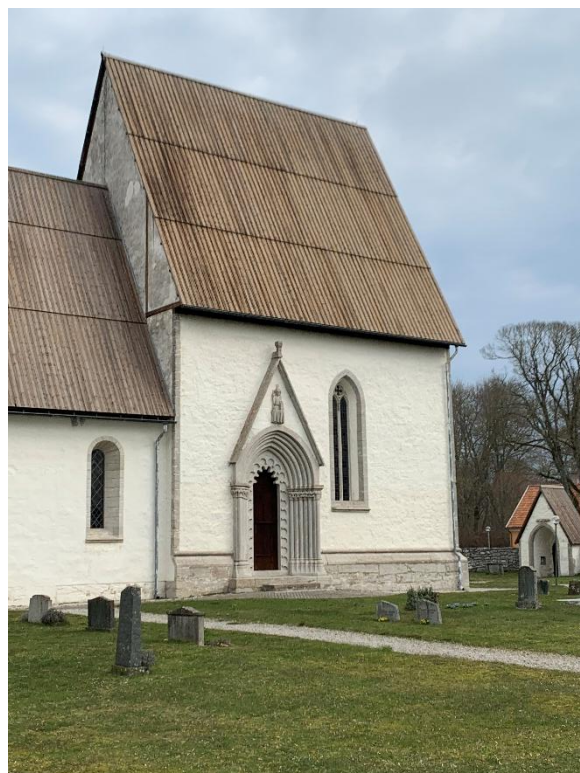
Anslutningen i sockeln mellan långhuset och koret på södra sidan. Till höger koret från sydväst. Foto JL 2023.

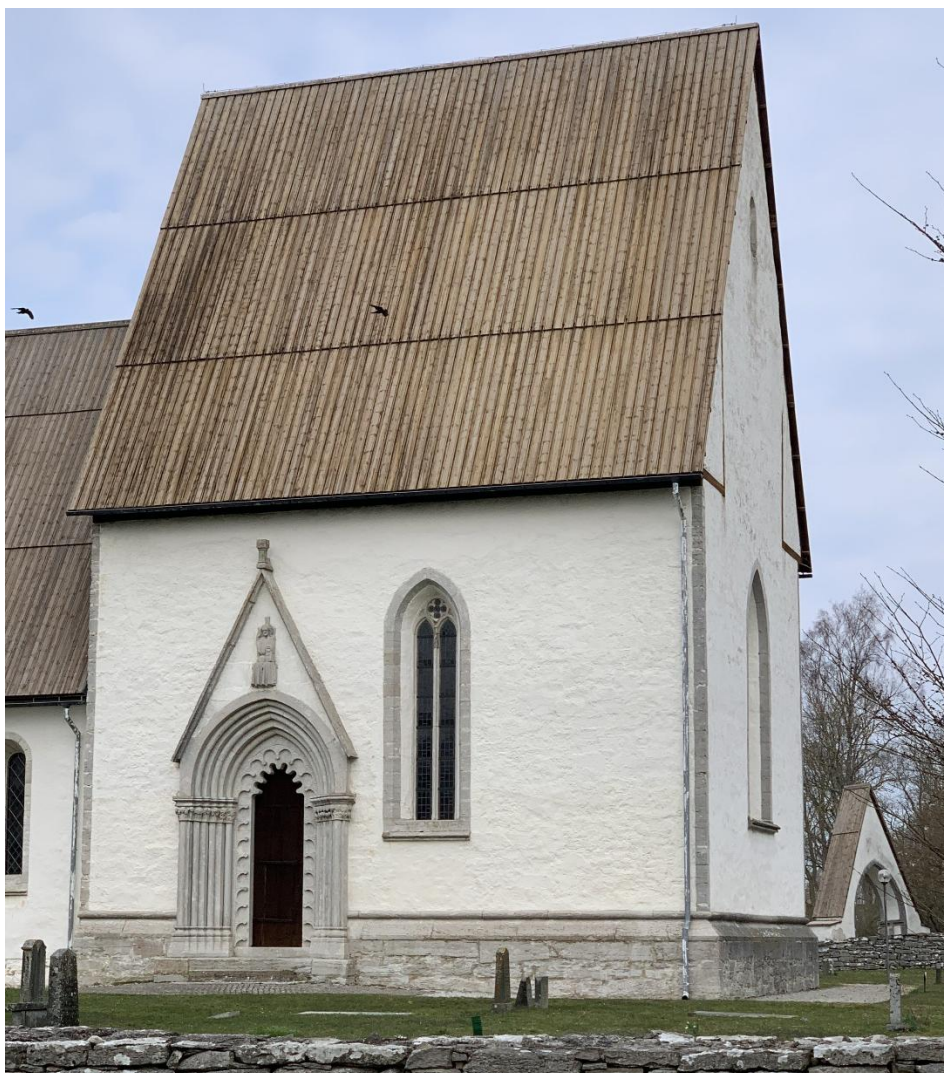
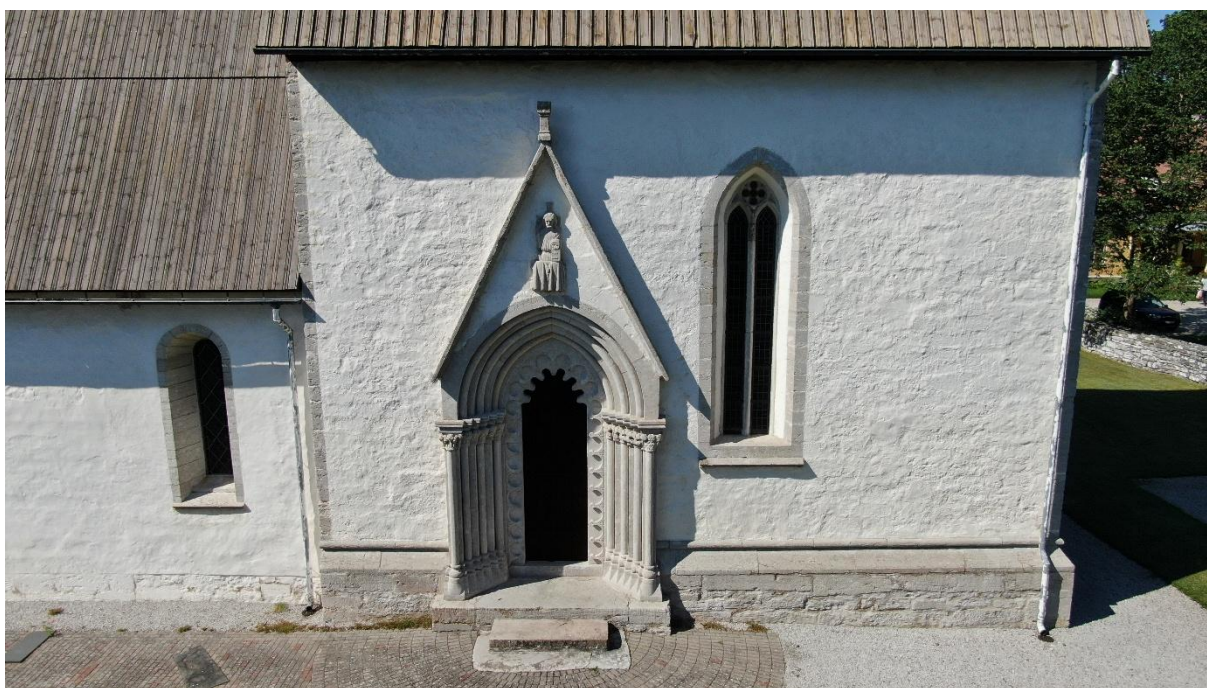
Koret från sydöst.  
Foto JL 2023. Nedan  
korets sydfasad snett  
ovanifrån i släpljus.  
Under putsen nära  
östra hörnet anas  
finhuggen  
kvadersten, möjligen  
tagen från det äldre  
koret. Foto Pär  
Malmros 2020,  
Visby stift.

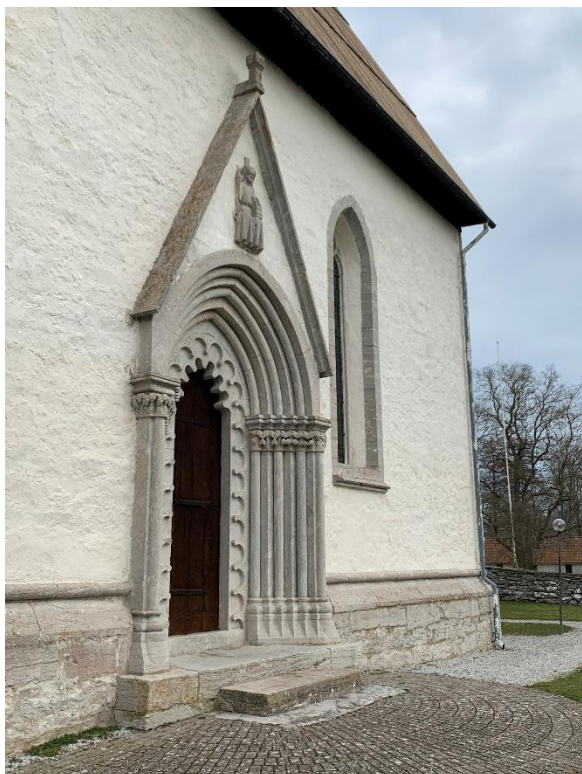
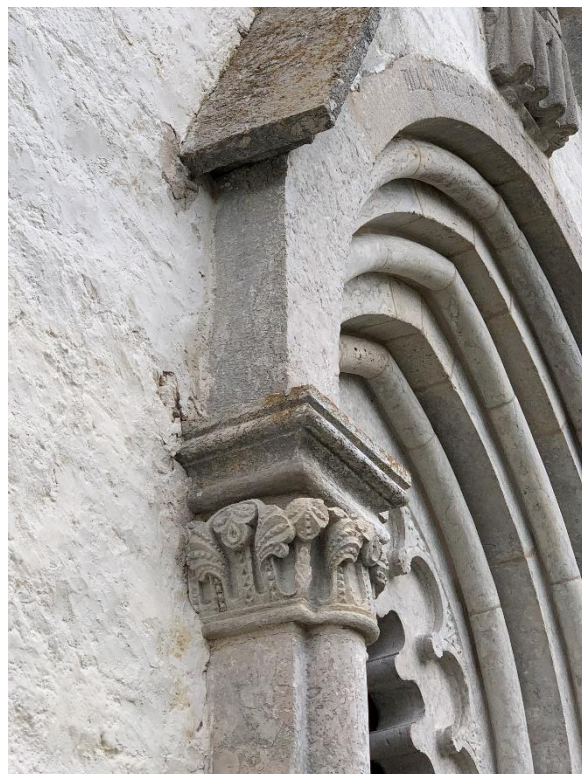
Korportalen och södra korfönstret från sydväst. Till höger detalj av korportalens västra kapitälband och arkivolter från sydväst. Foto JL 2023.

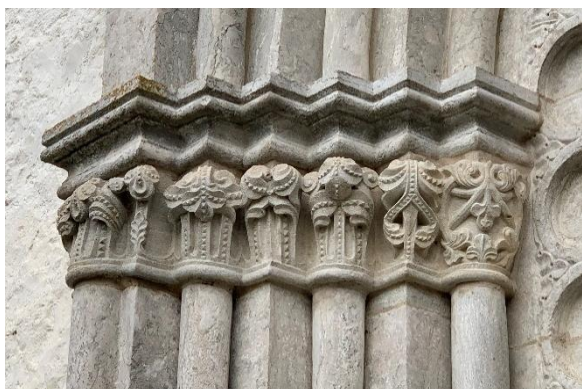
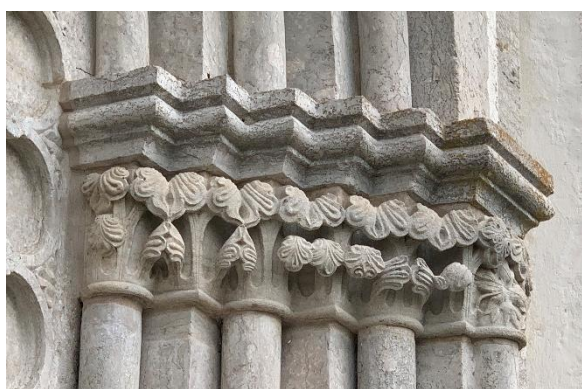
Korportalens västra och östra kapitälband. Foto JL 2023.

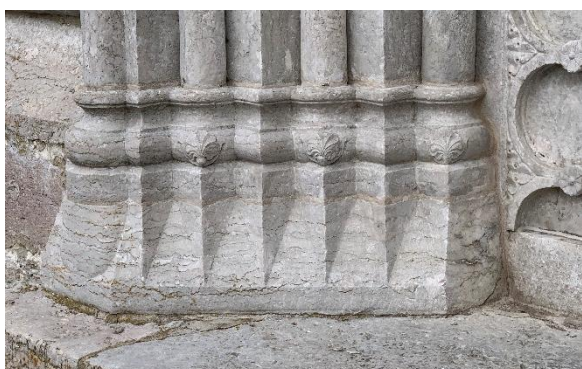
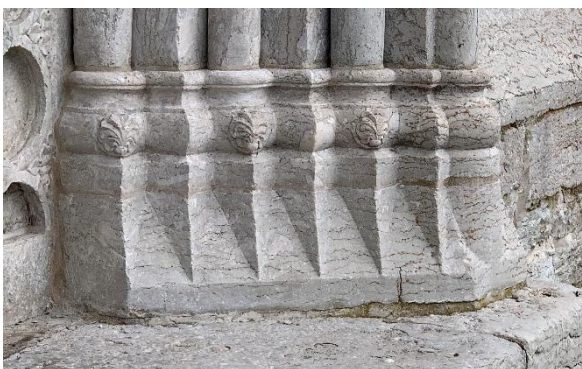
Korportalens västra och östra basband. Foto JL 2023.

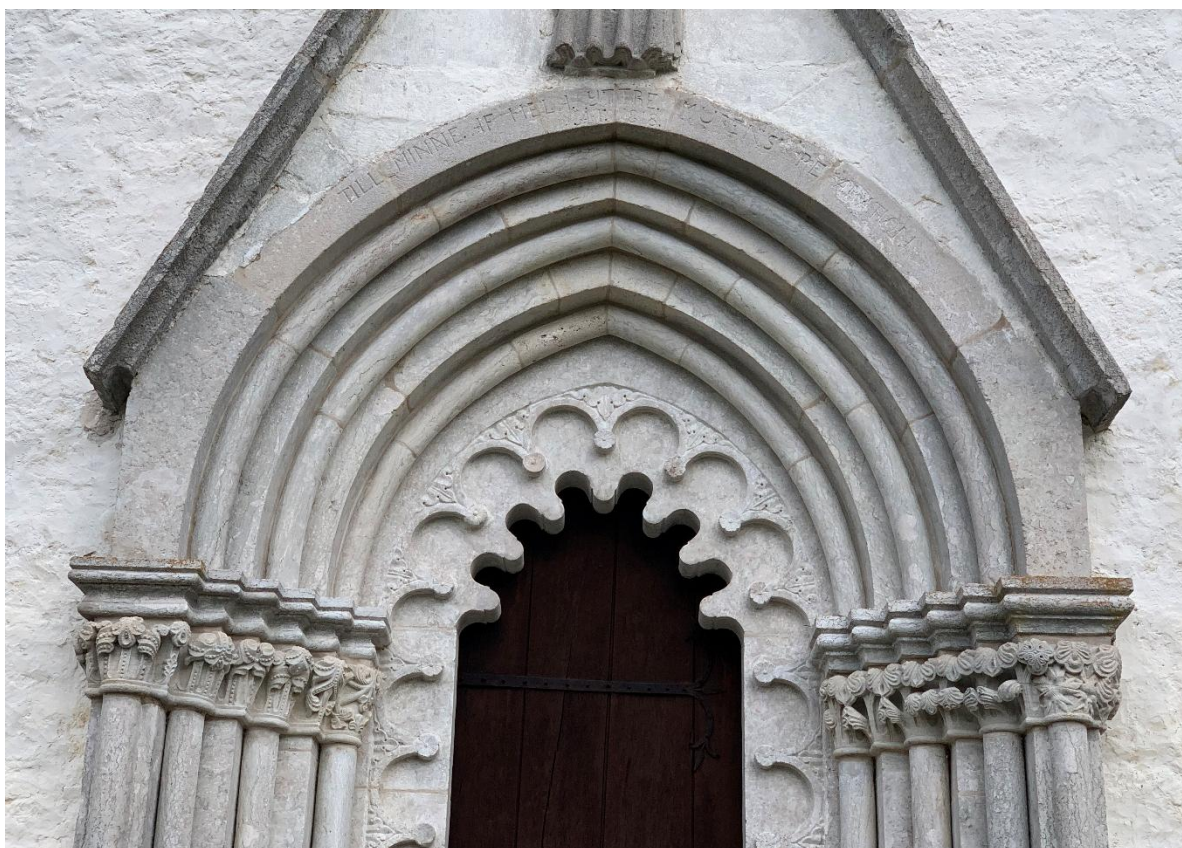
Korportalens arkivolter, med inskrift från 1700-talet på yttersta bågen, samt tympanon med huggen dekor för en flackare spetsbåge. Foto JL 2023.

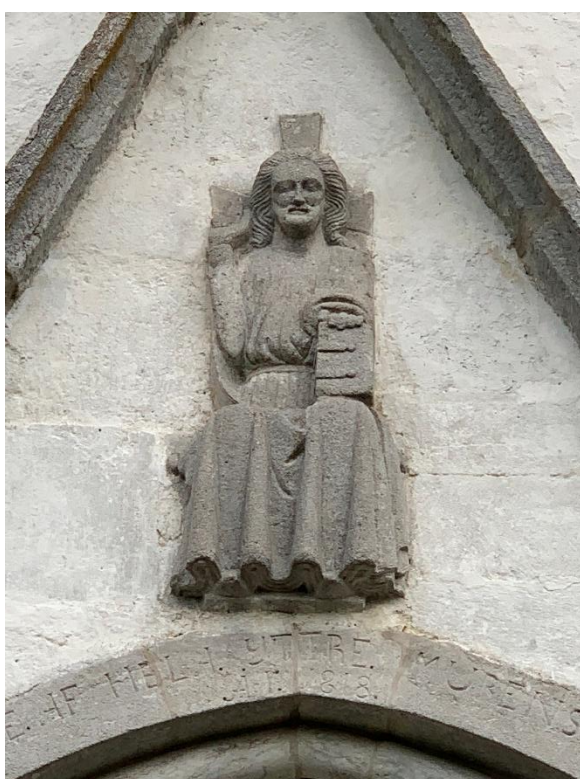
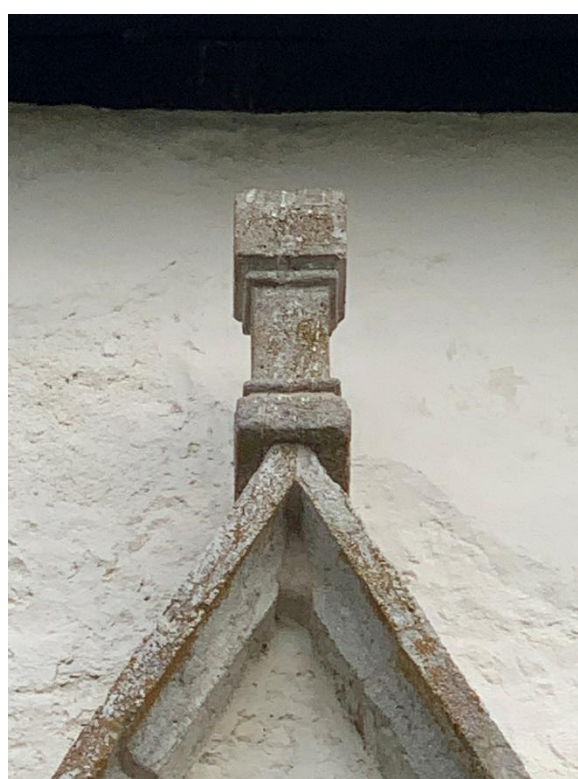
Korportalens vimpersgukulptur med välsignande Kristus samt krönande torn. Foto JL 2023.

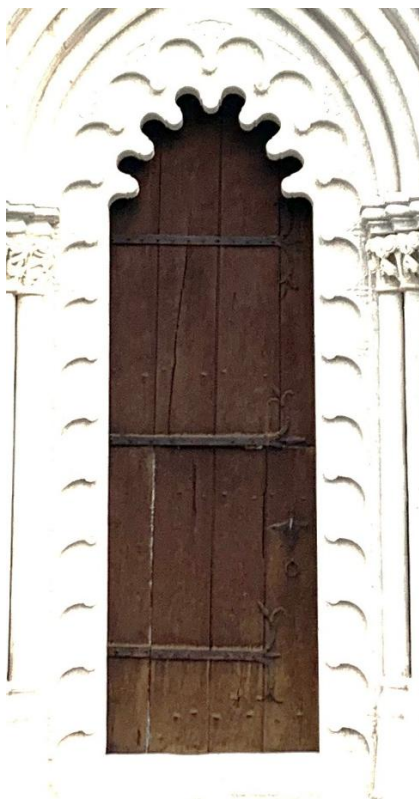
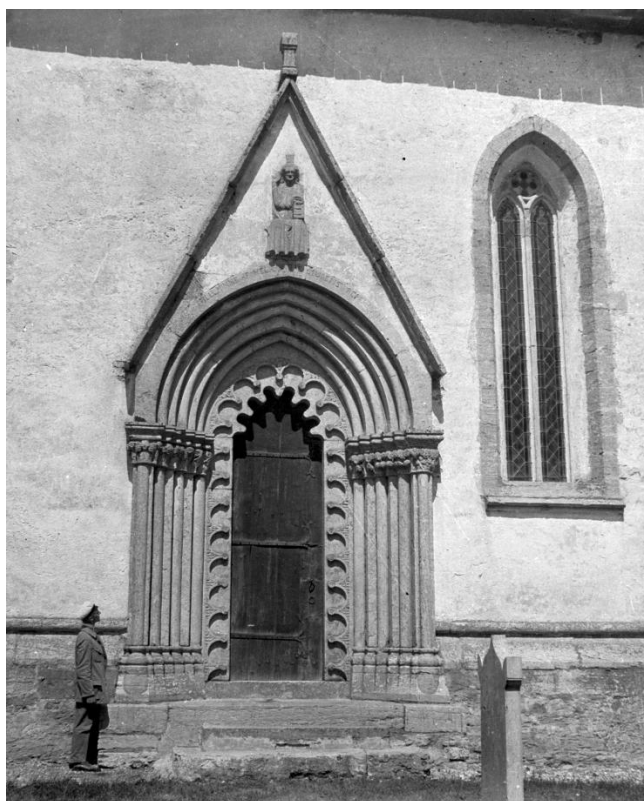
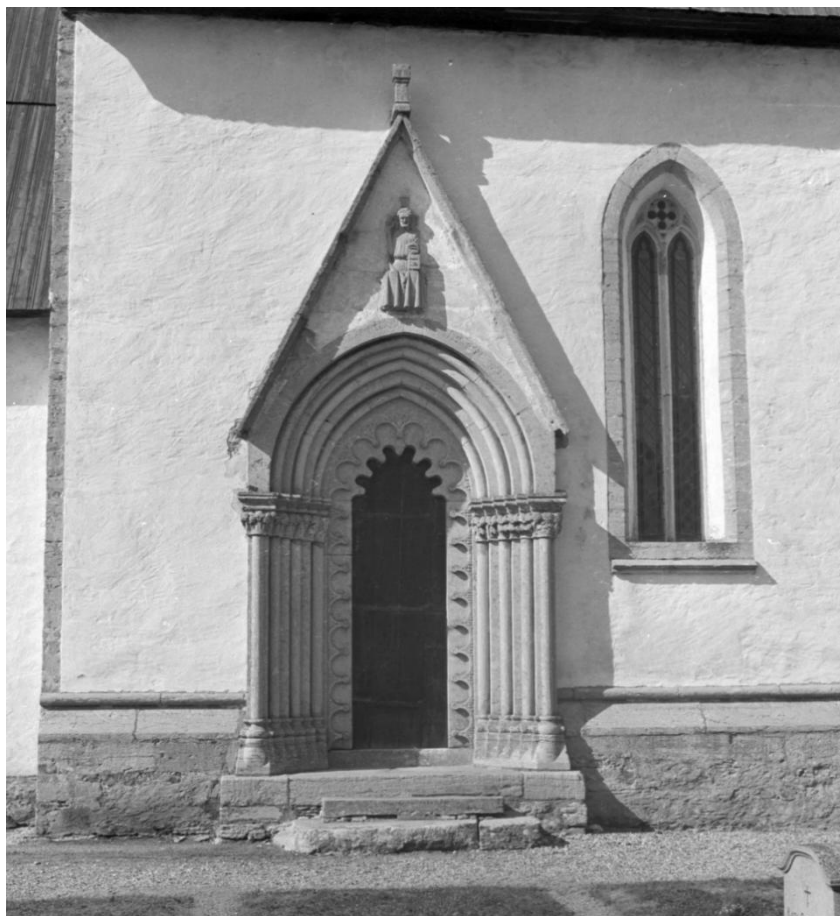
Korportalens dörrblad.  
Foto JL 2023. Ovan till  
höger korportalen och  
korets södra fönster.  
Foto 1917, ATA. Nedan  
korportalen och korets  
södra fönster. Foto  
Sören Hallgren 1959,  
ATA.

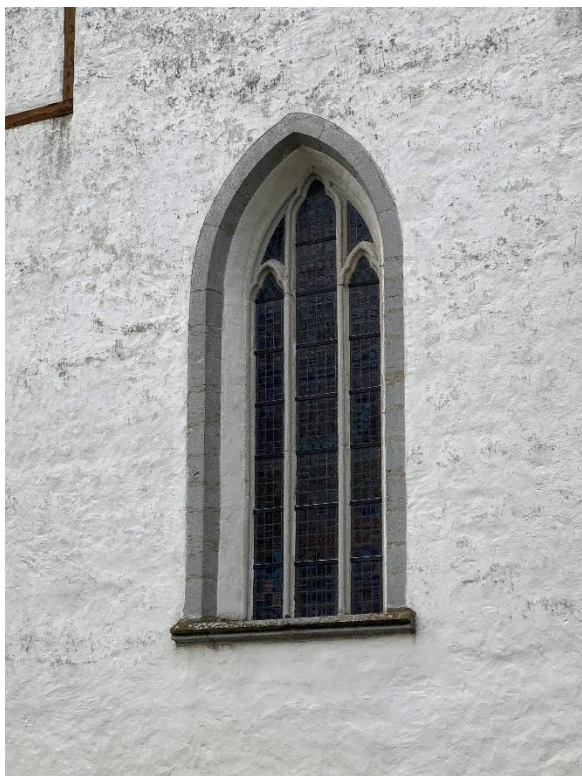
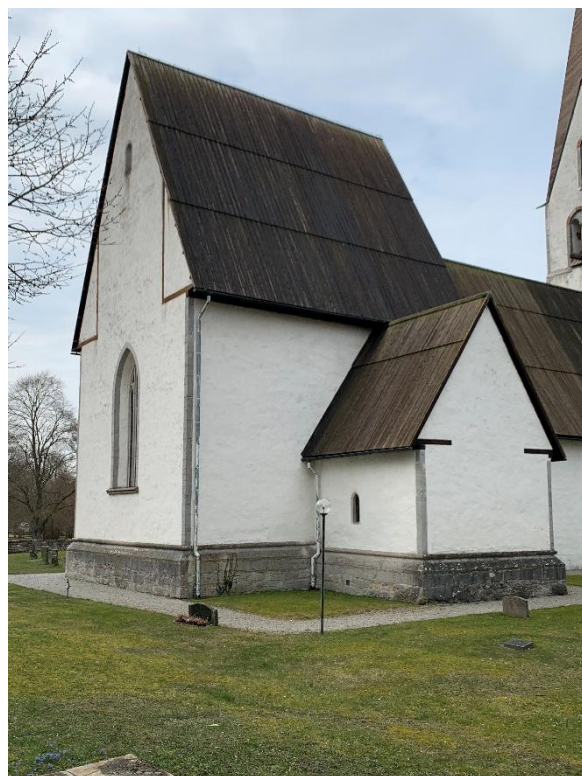
Korets östra fönster. Till höger koret från nordöst. Foto JL 2023.

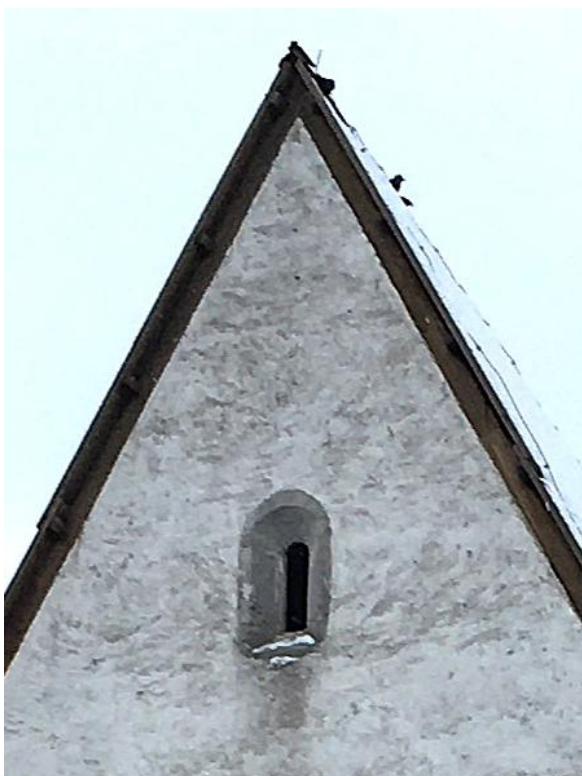
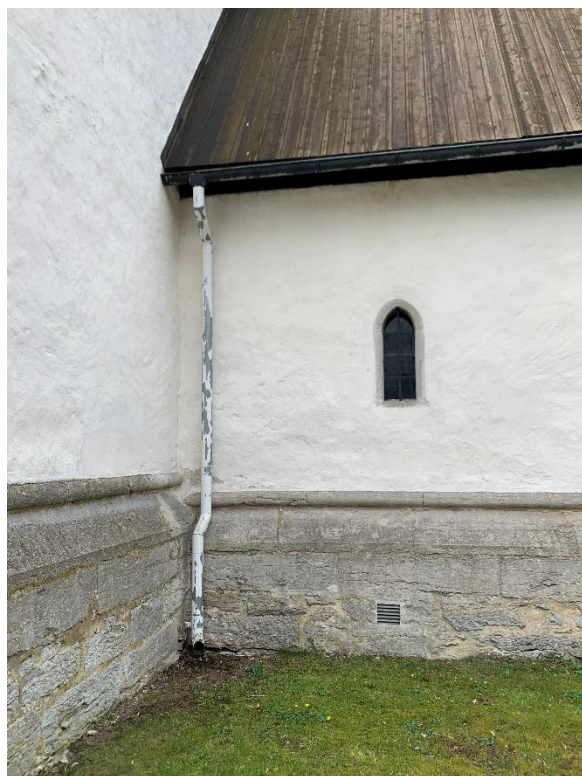
Ljuslugg i korets östra gavelröste, med huggen omfattning, troligen överflyttad från det äldre koret. Foto Rebecka Svensson 2021, Visby stift. Till höger hörnet mellan koret och sakristian, sett från öster. Foto JL 2023.

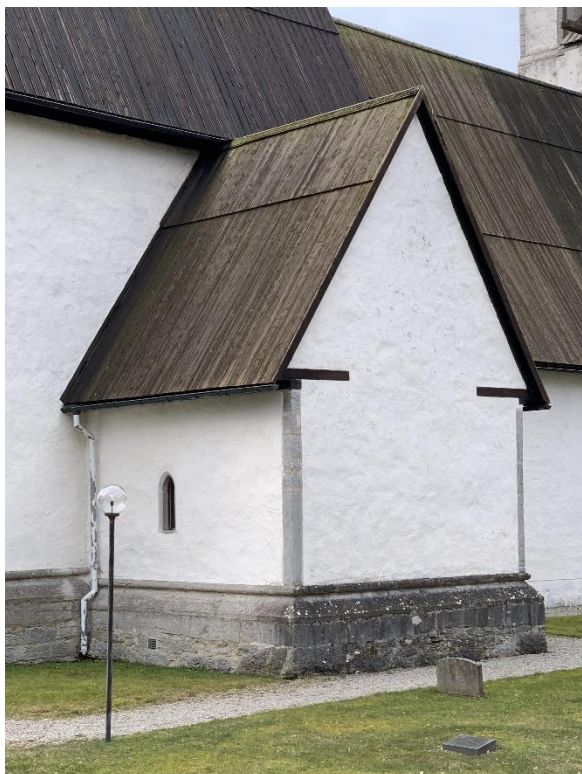
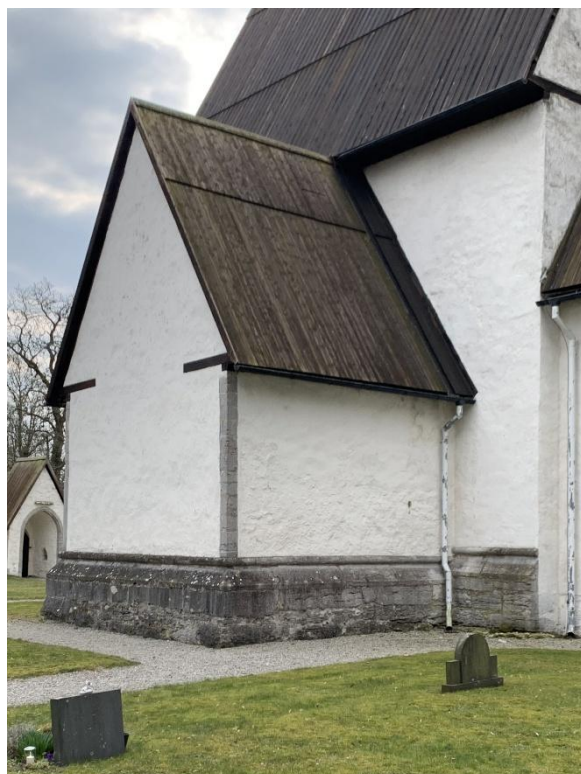
Sakristian från nordöst och nordväst. Foto JL 2023.

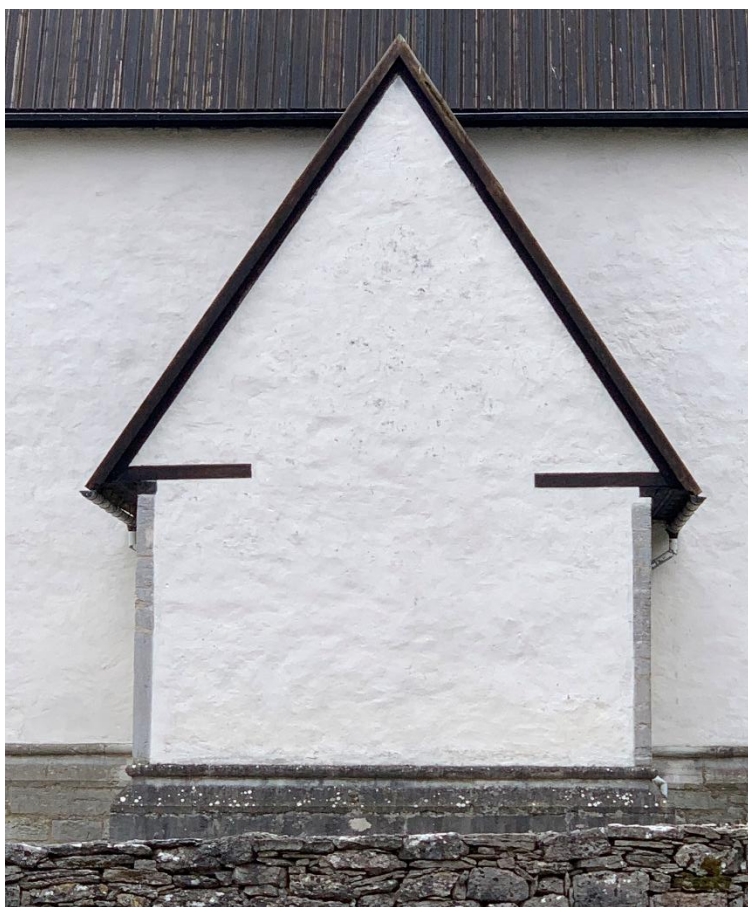
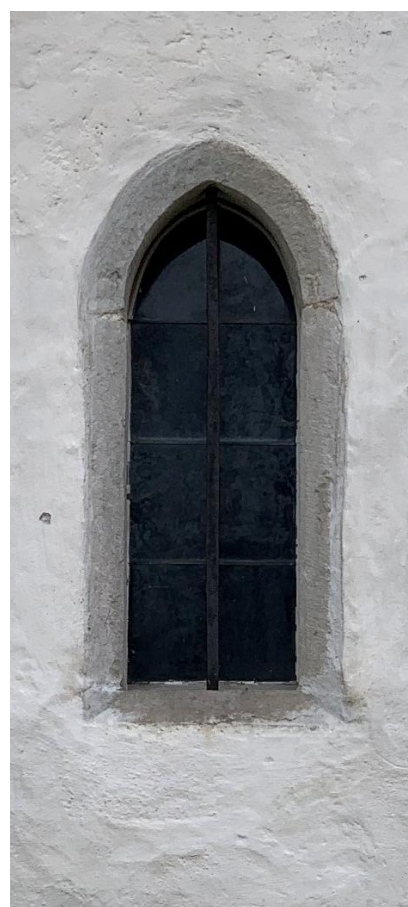
Sakristians nordfasad. Till höger sakristiefönstret. Foto JL 2023.

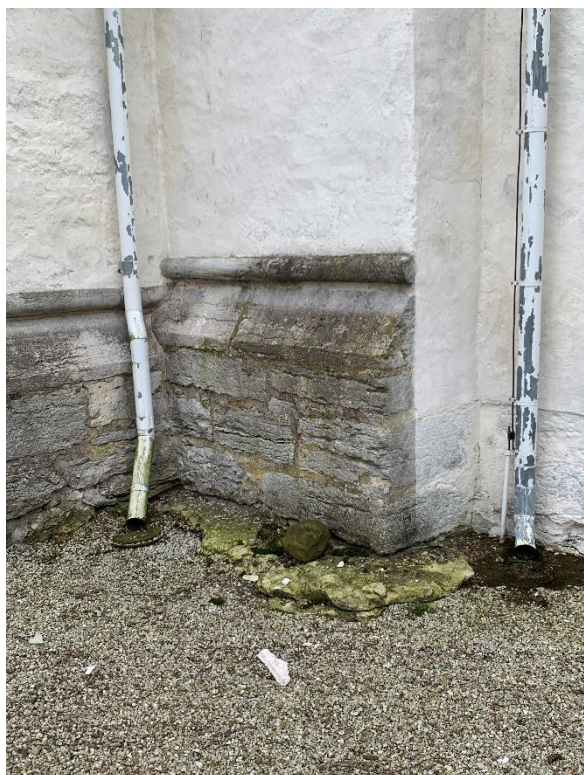
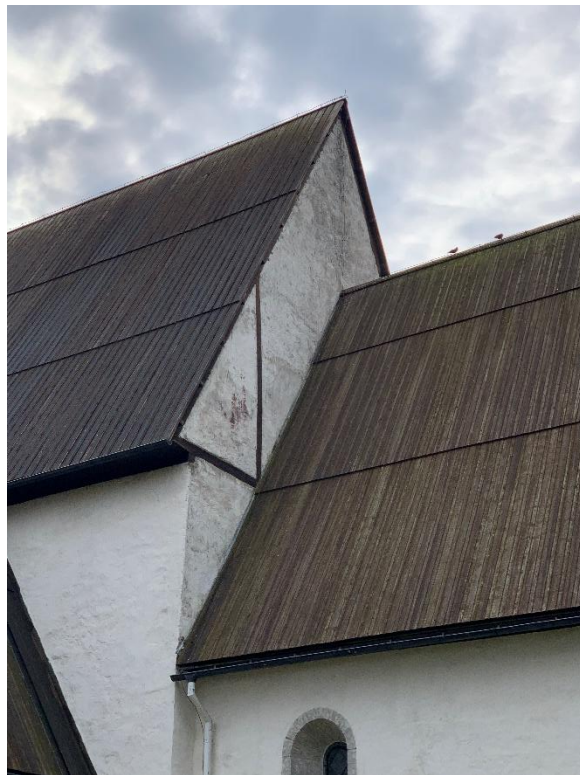
Sockeln i korets nordvästra hörn. Till höger korets västra gavel sedd från nordväst. Foto JL 2023.

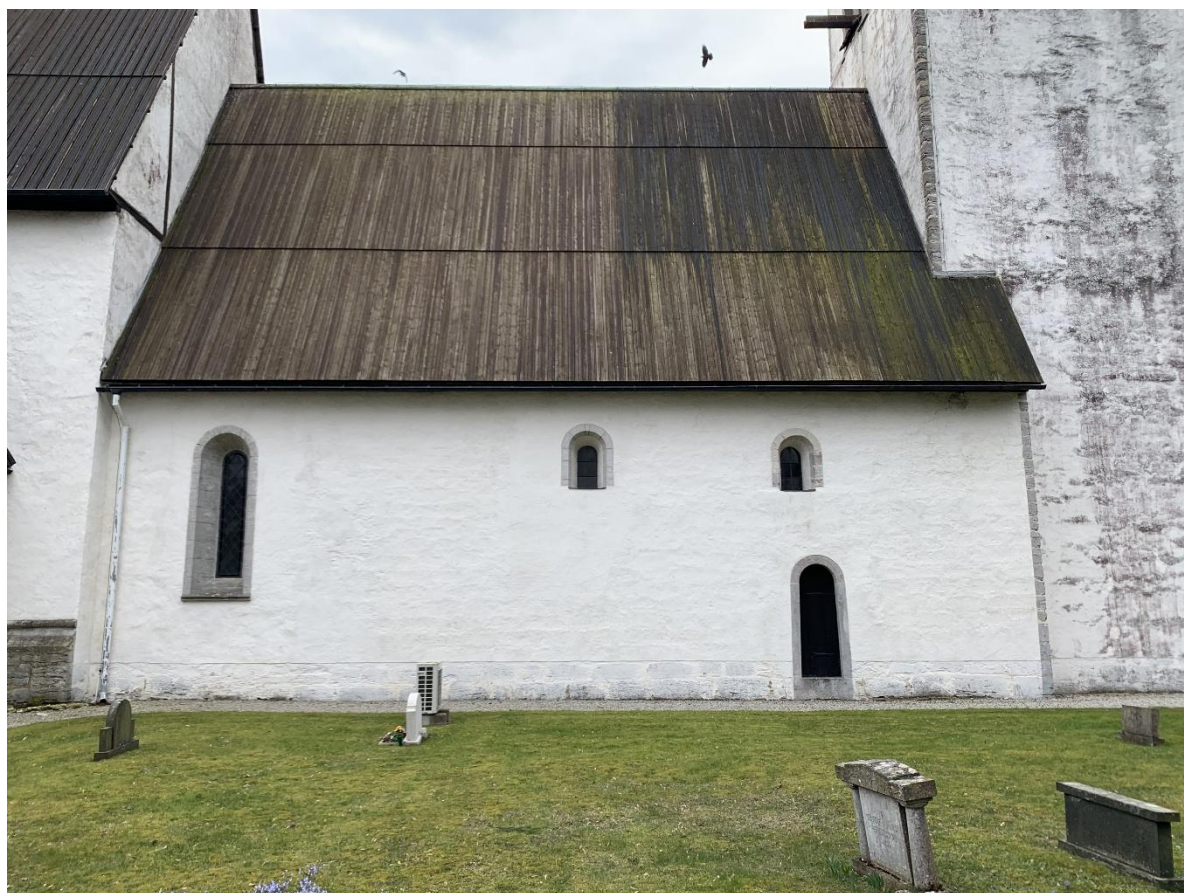
Långhusets norra fasad. Foto JL 2023.

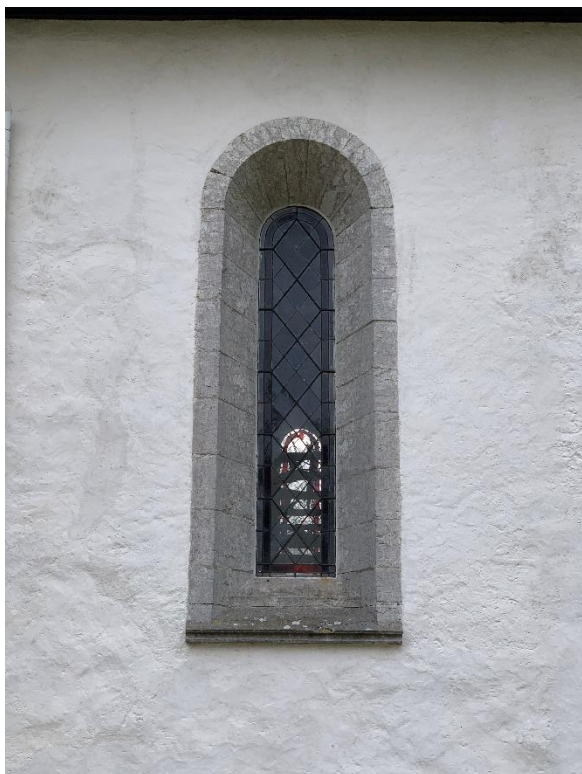
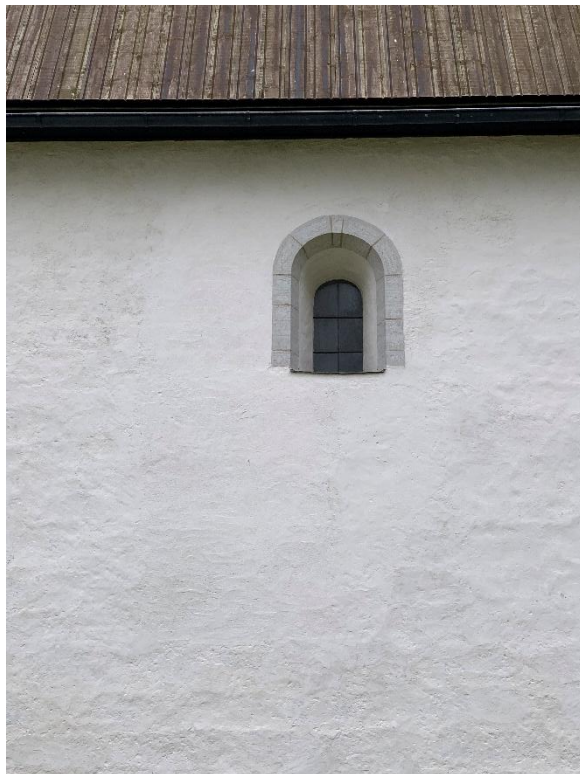
Fönster i långhusets östra del, upptaget vid 1700-talets slut och med huggen omfattning från 1869. Till höger norra mellersta fönstret, rekonstruerat på 1960-talet. Foto JL 2023.

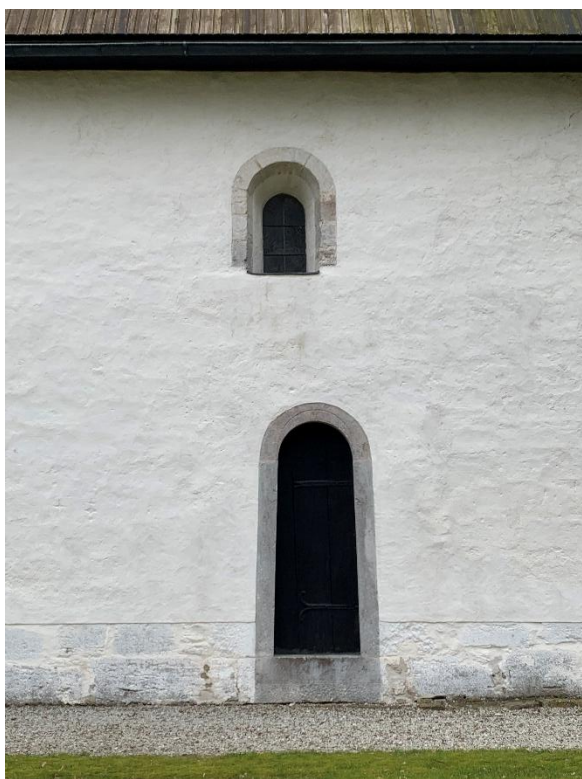
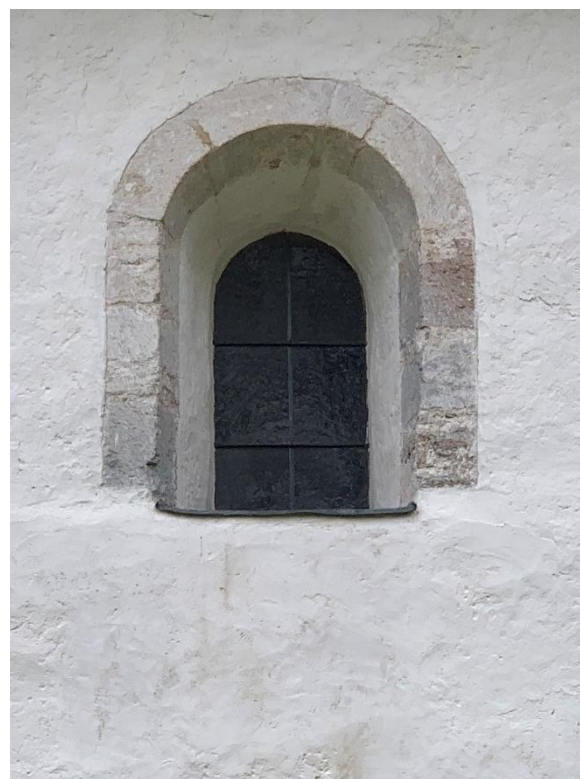
Långhusets nordvästra fönster och nordportalen. Till höger närbild av det nordvästra fönstret. Foto JL 2023.

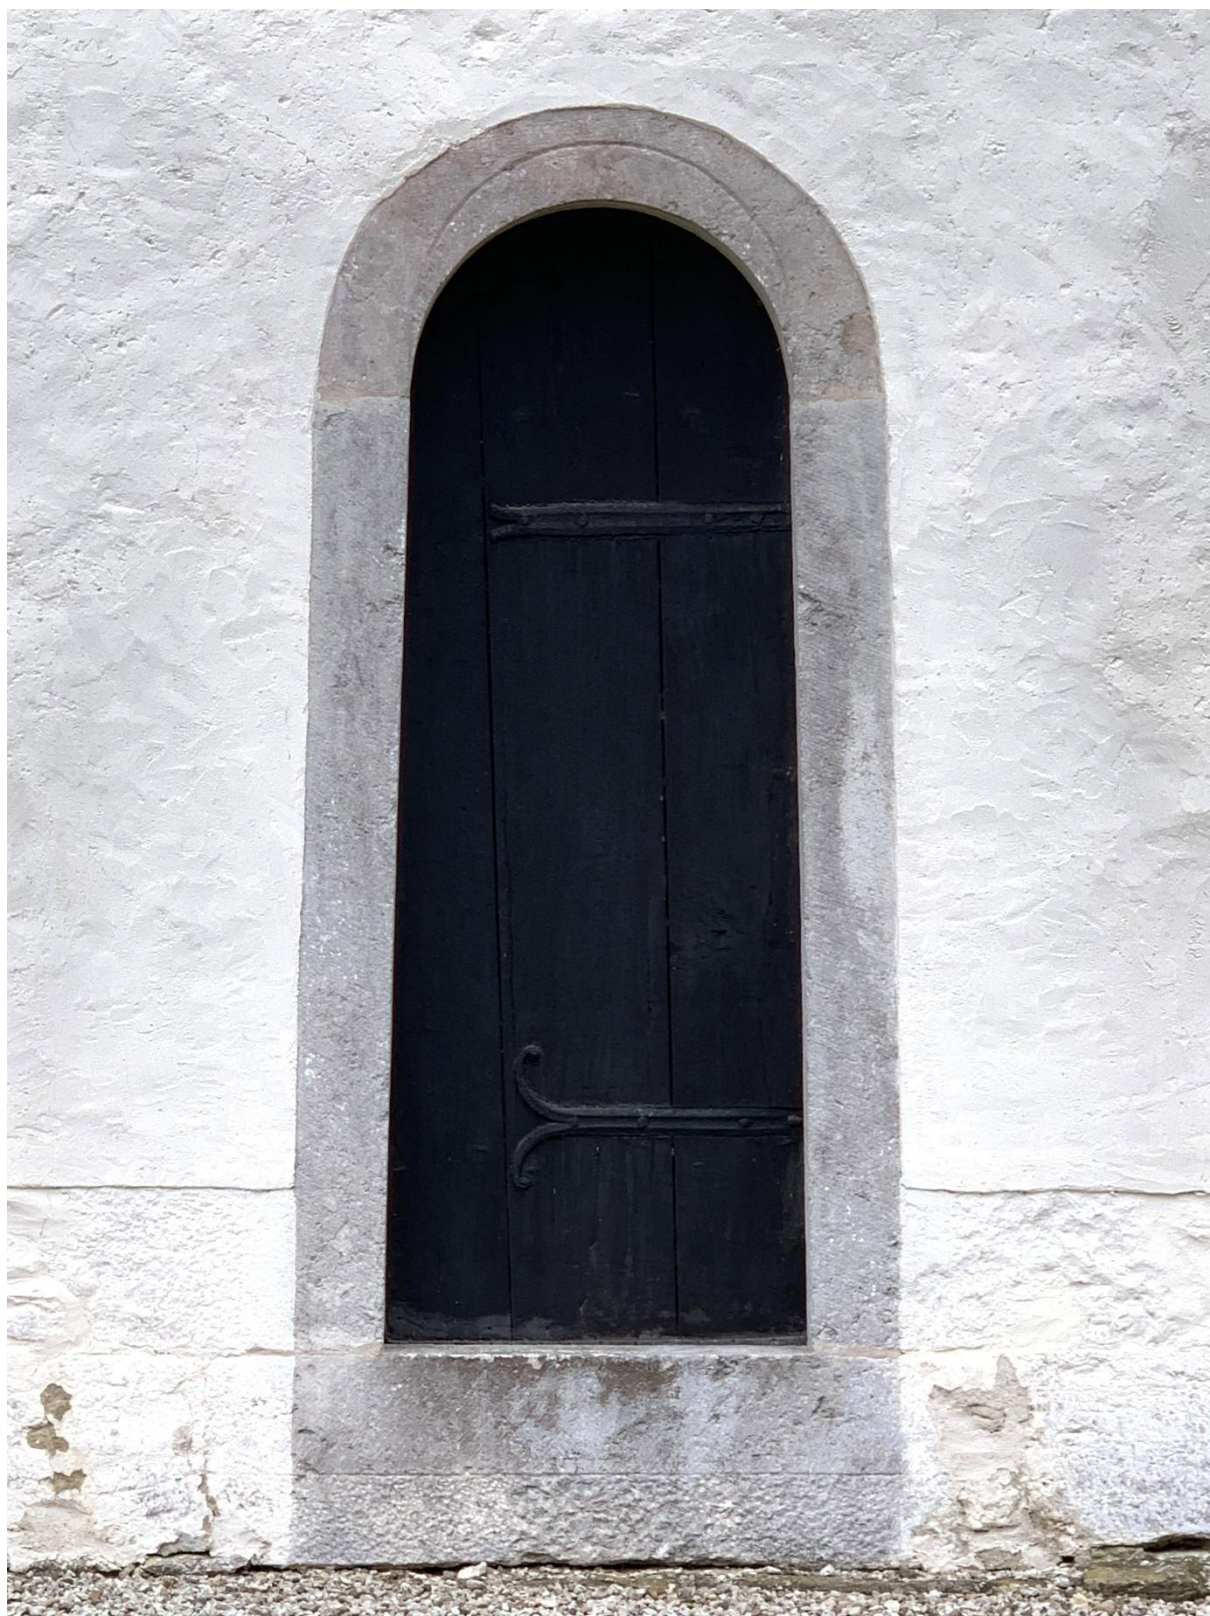
Långhusets nordportal, i efterhand infogad i murverket, troligen vid korbygget på 1300-talet. Möjligen flyttad från det äldre koret, men med annan utformning än kyrkans övriga romanska portaler. Foto JL 2023.
