# Garde kyrka

Karaktärisering 2023

Svenska kyrkan

Gotlands  
Museum

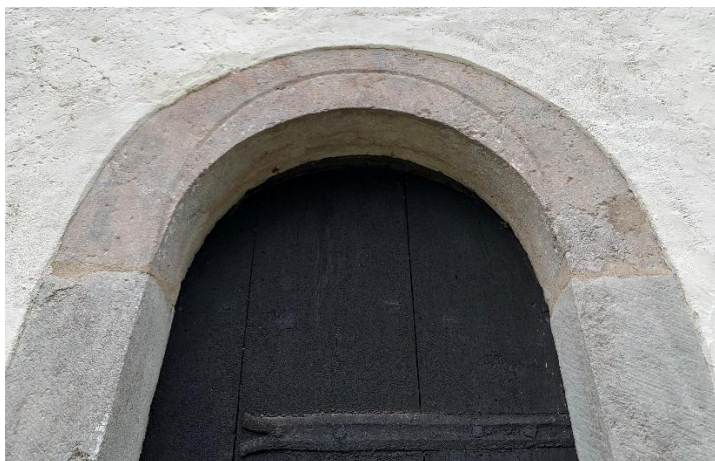
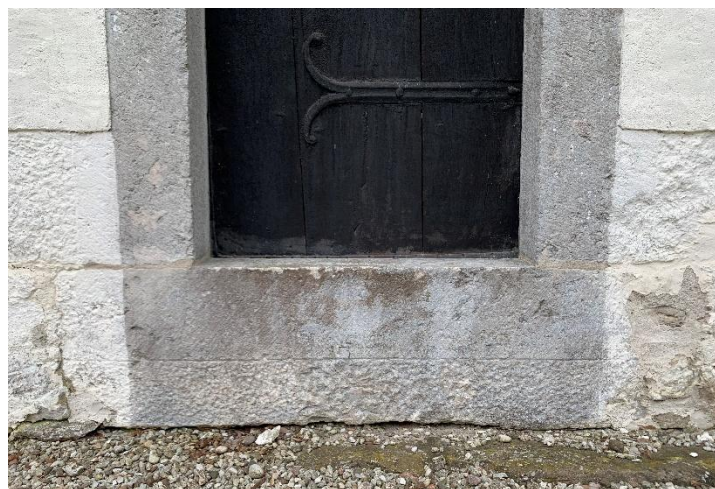
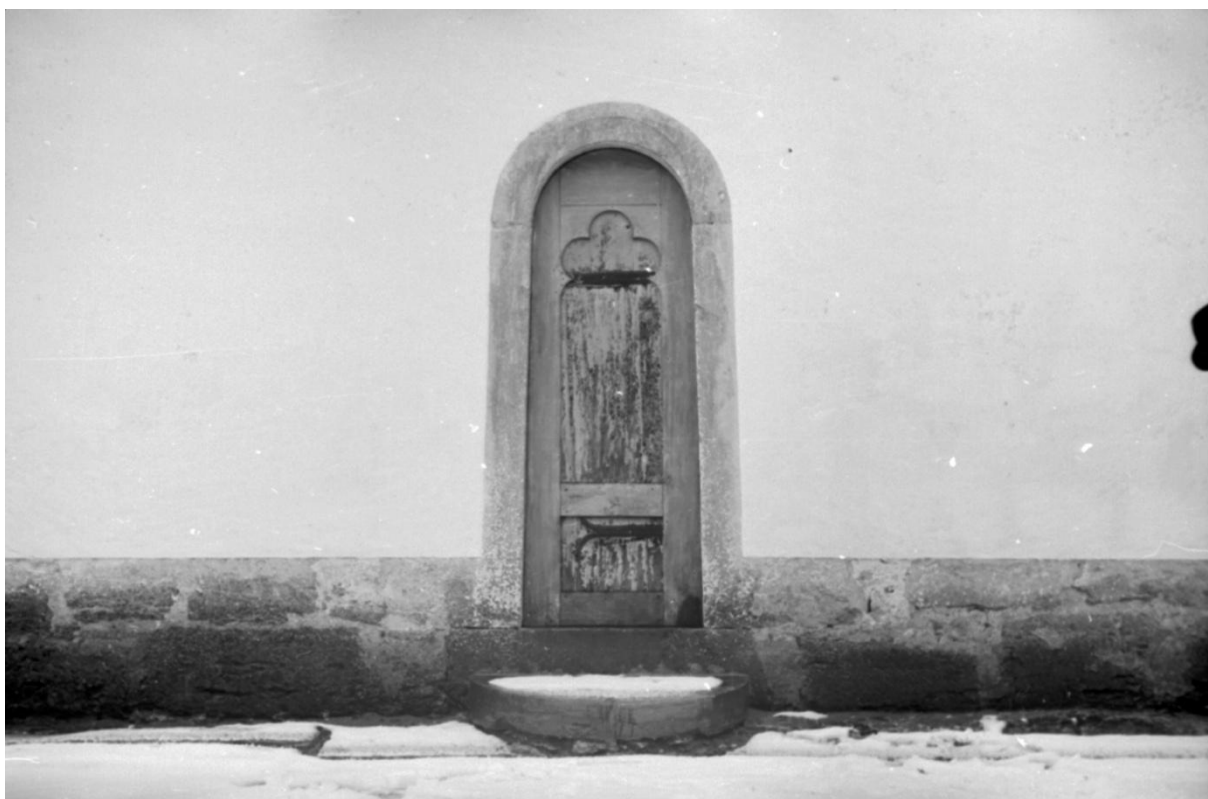
Nordportalens krön med huggen  
rundbågig inhuggning ovanför öppningen.  
Till vänster tröskelstenen med putsrand.  
Foto JL 2023. Nedan nordportalen före  
1960-talets restaurering. Foto Bertil  
Berthelson ca 1940-1950, ATA.

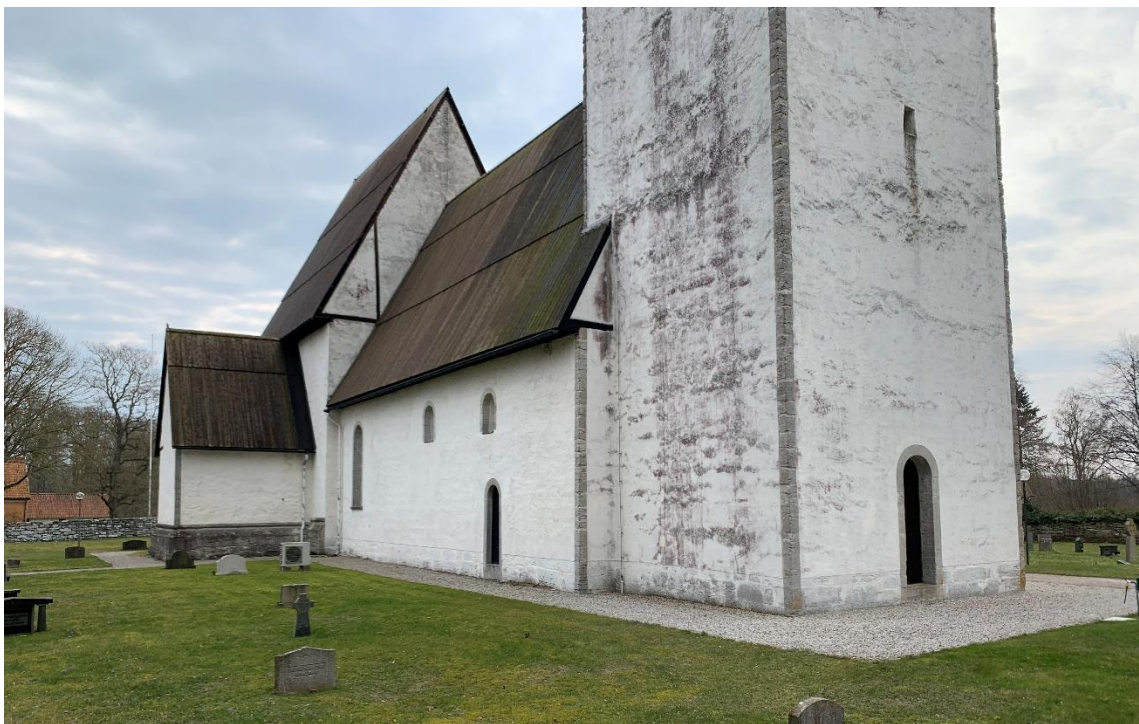
Kor, långhus och tornets nedre del från nordväst. Foto JL 2023.

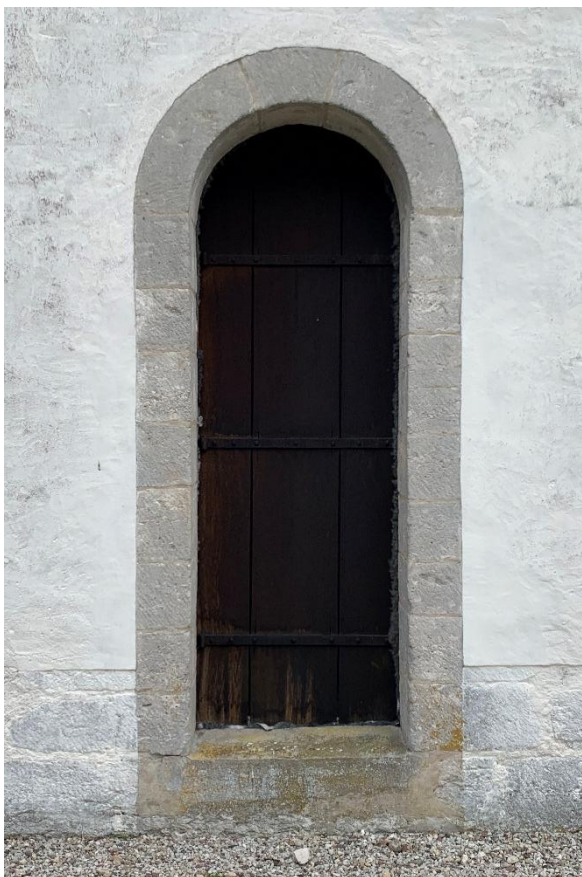
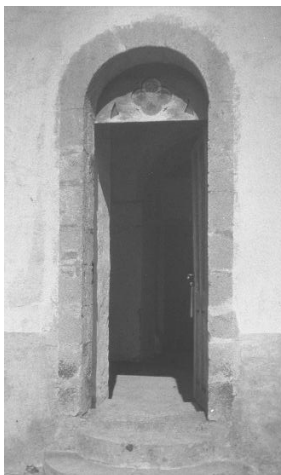
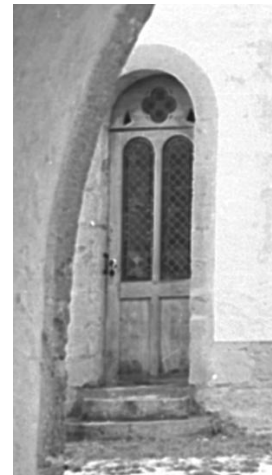
Tornportalen. Foto JL 2023. Till höger portalen före 1963-1968. Foto Berit Wallenberg 1928 och Bertil Berthelson ca 1940-1950, ATA.

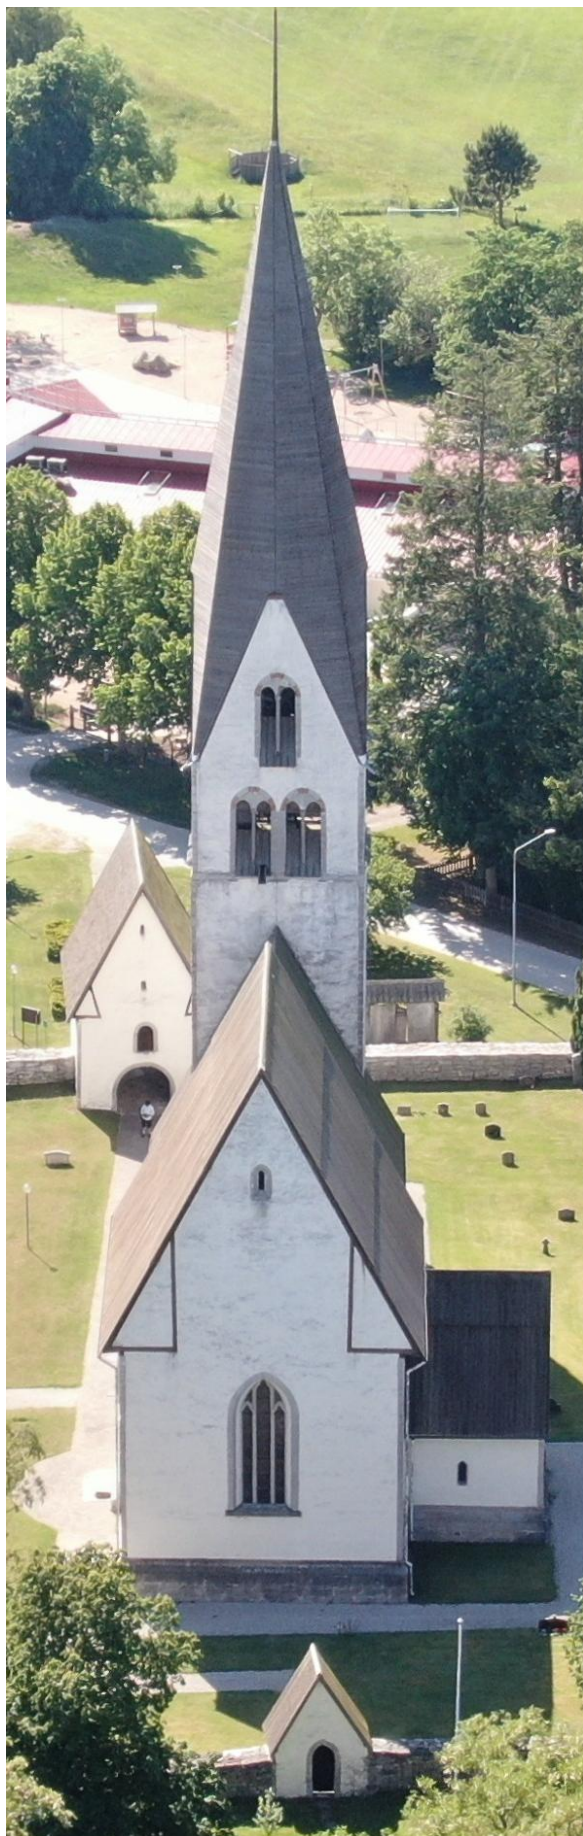
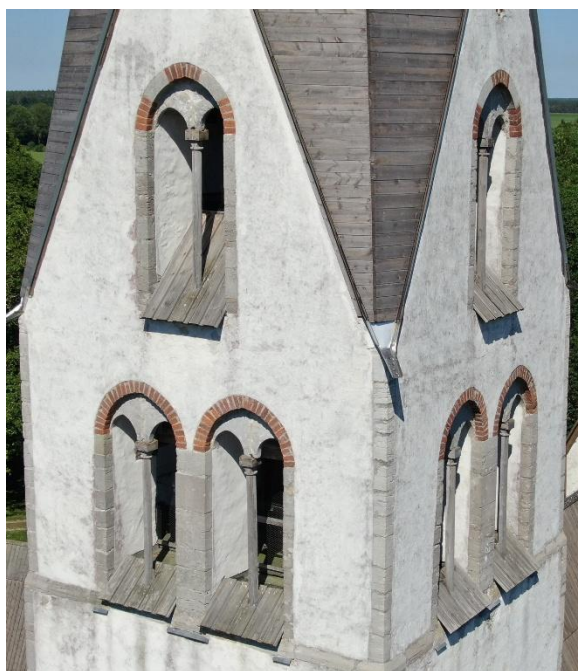
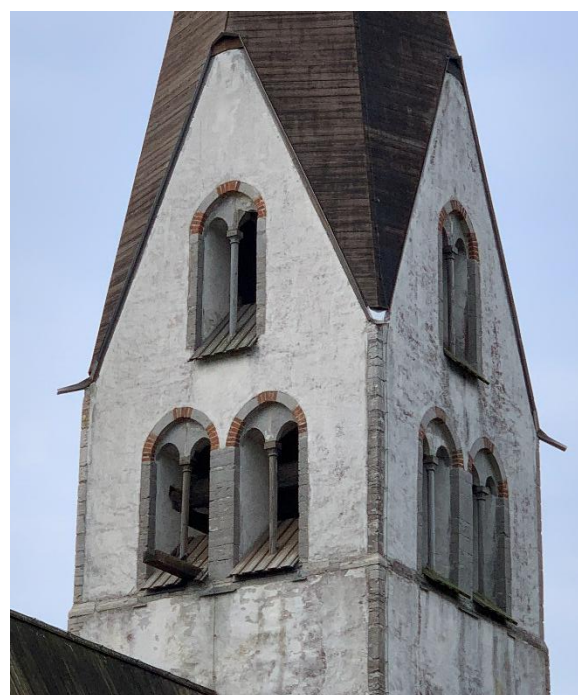
Torn och kor från öster. Ovan till höger ljudgluggarna från sydväst. Foto Pär Malmros 2020, Visby stift.  
Nedan till höger ljudgluggarna från nordöst. Foto JL 2023. De nedre ljudgluggarna i väster och söder har bågar helt i rött tegel medan övriga ljudgluggar har växling mellan rött tegel och kalksten.

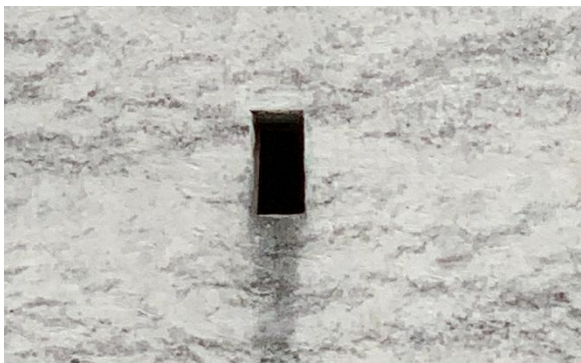
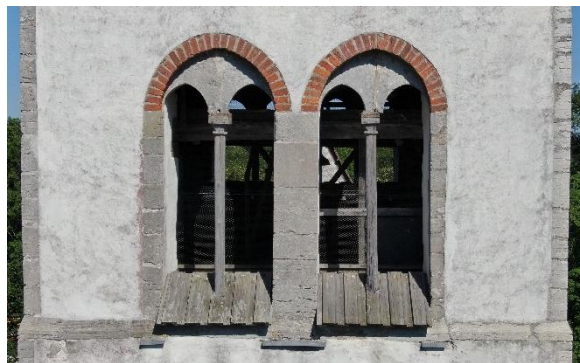
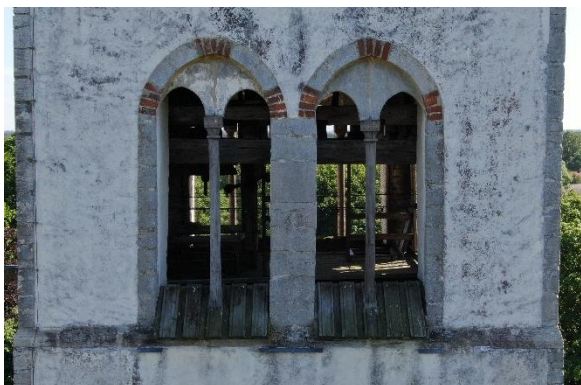
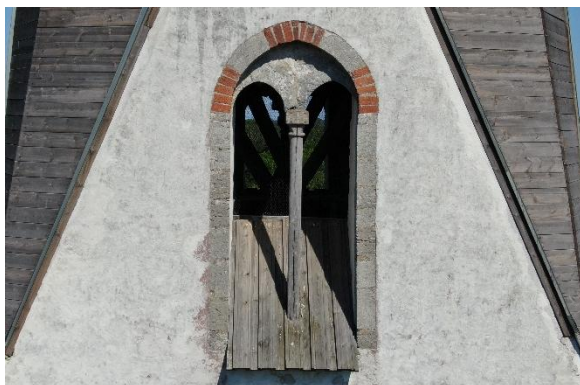
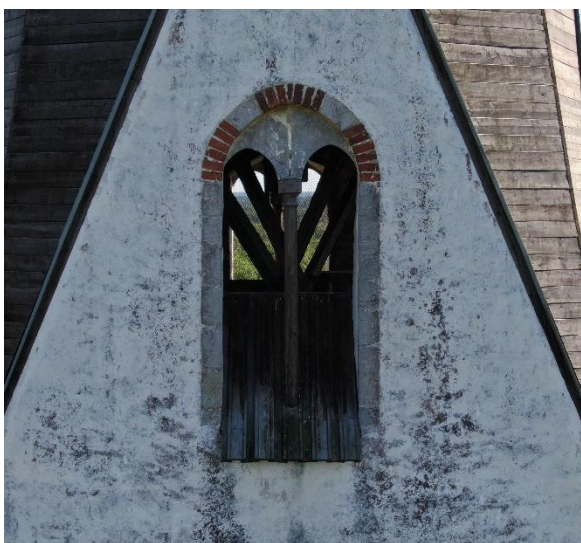
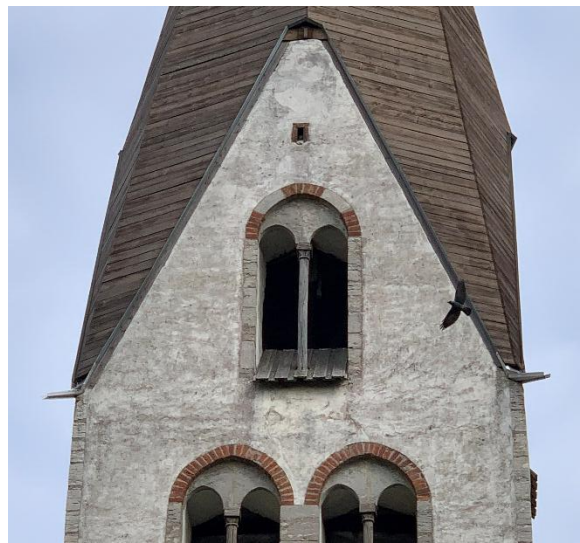
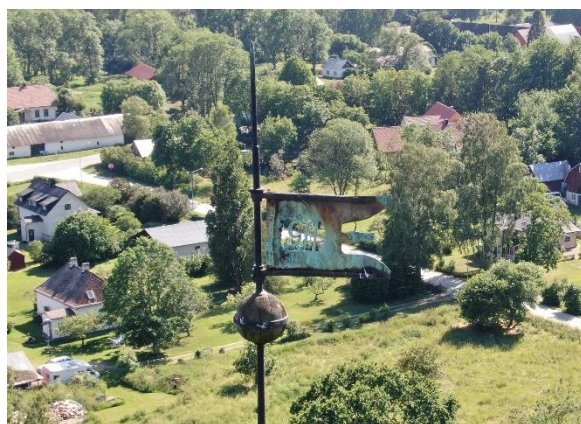
Rektangulär ljusglugg på tornets södra sida. Foto JL 2023.  
Ljudgluggar, i tur och ordning: de nedre västra, de nedre norra, den övre västra och den övre norra. Foto Pär Malmros 2020, Visby stift. Nedan till höger övre södra ljudgluggen samt rektangulär glugg högst upp i södra gavelröset. Foto JL 2023. Nedan till vänster vindflöjel med bokstäverna GA. Foto Pär Malmros 2020, Visby stift.

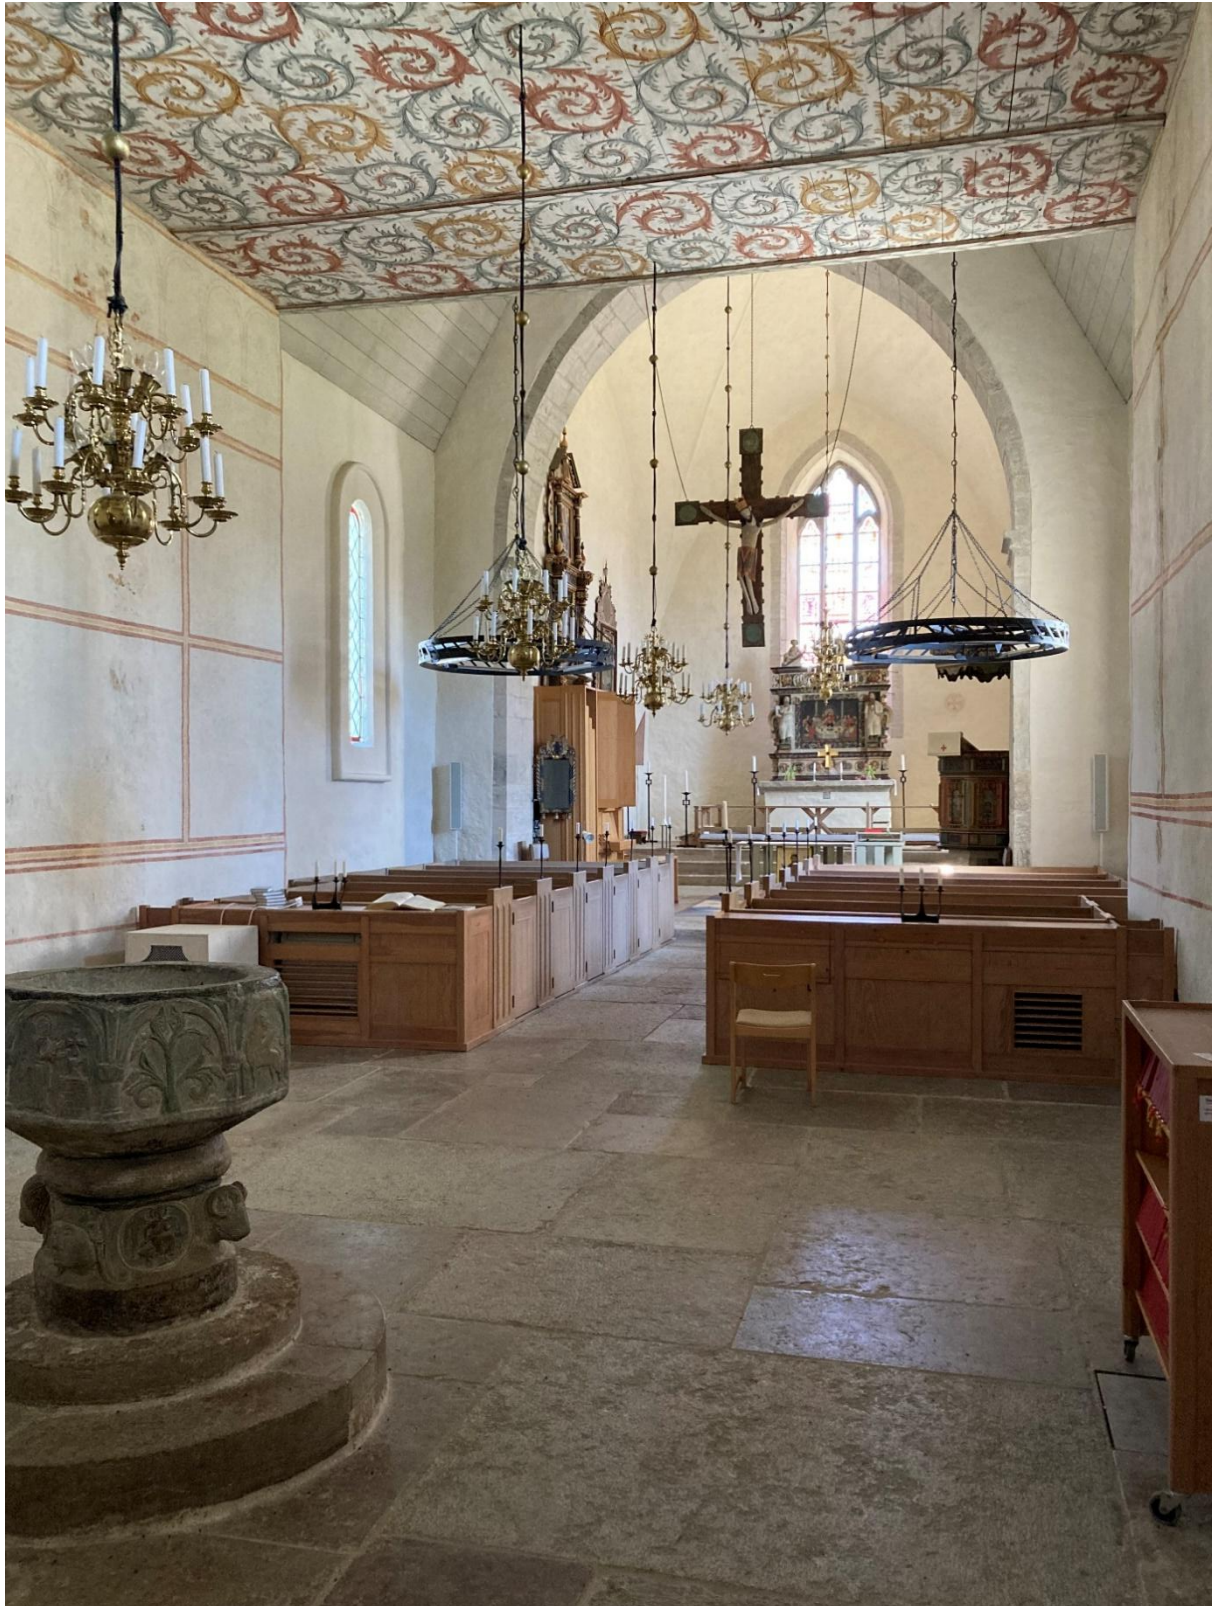
Interiör mot öster. Foto JL 2023.

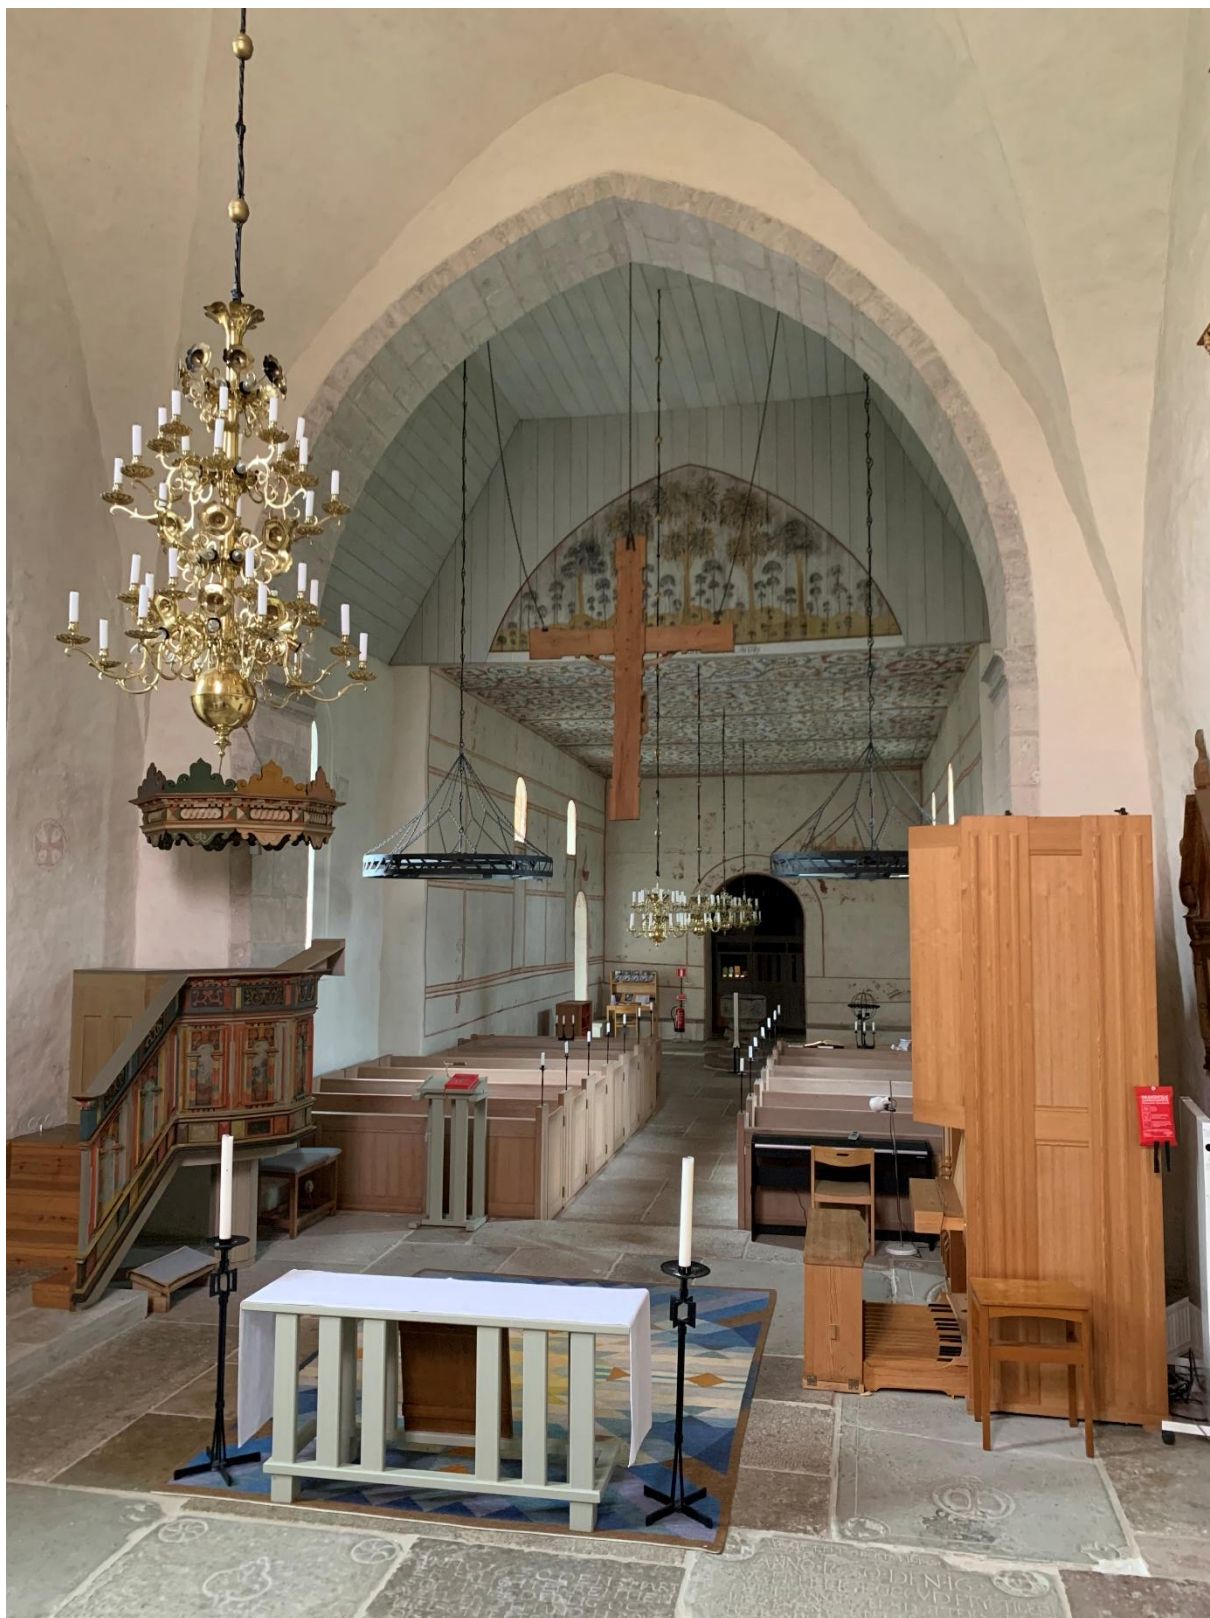
Interiör mot väster. Foto JL 2023.

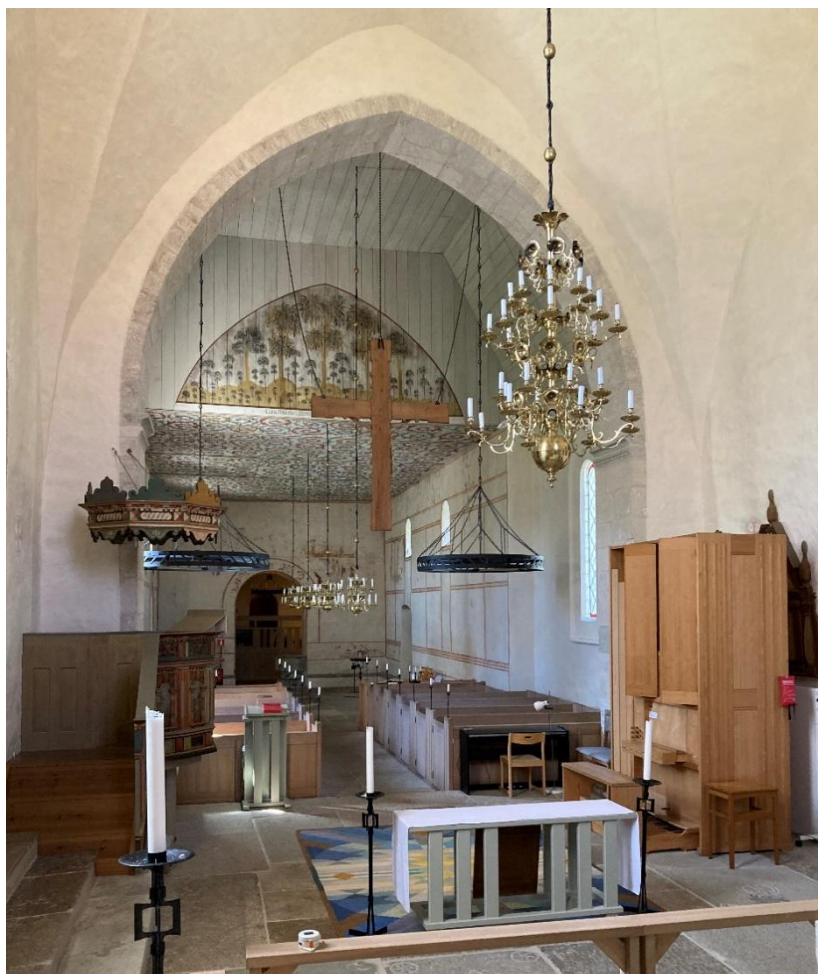
Interiör mot väster.  
Foto JL 2023.

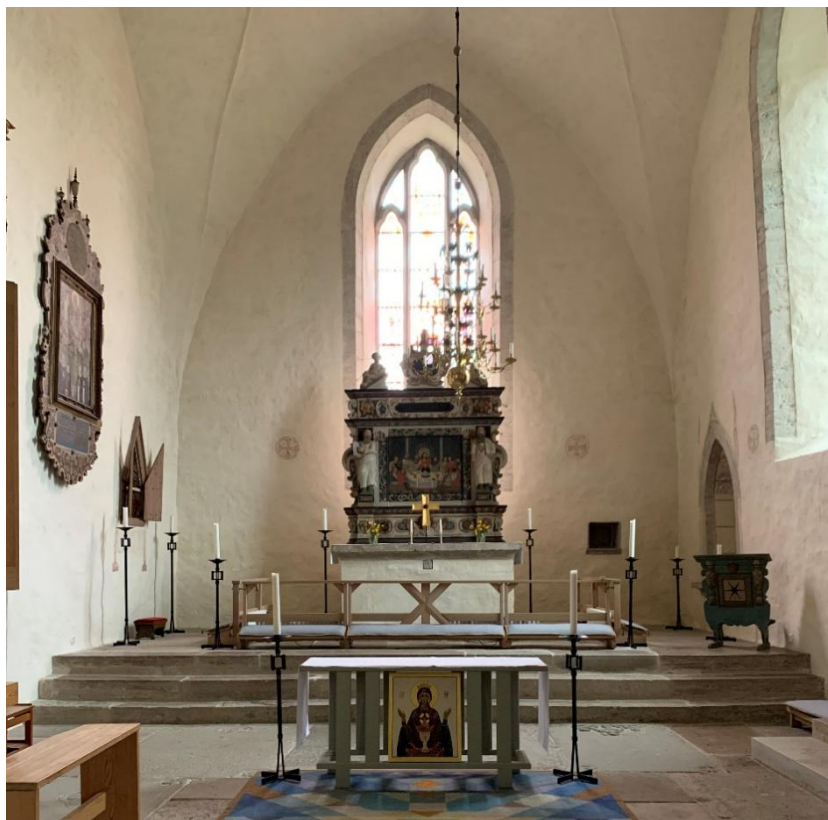
Interiör av koret  
mot öster. Foto JL  
2023.

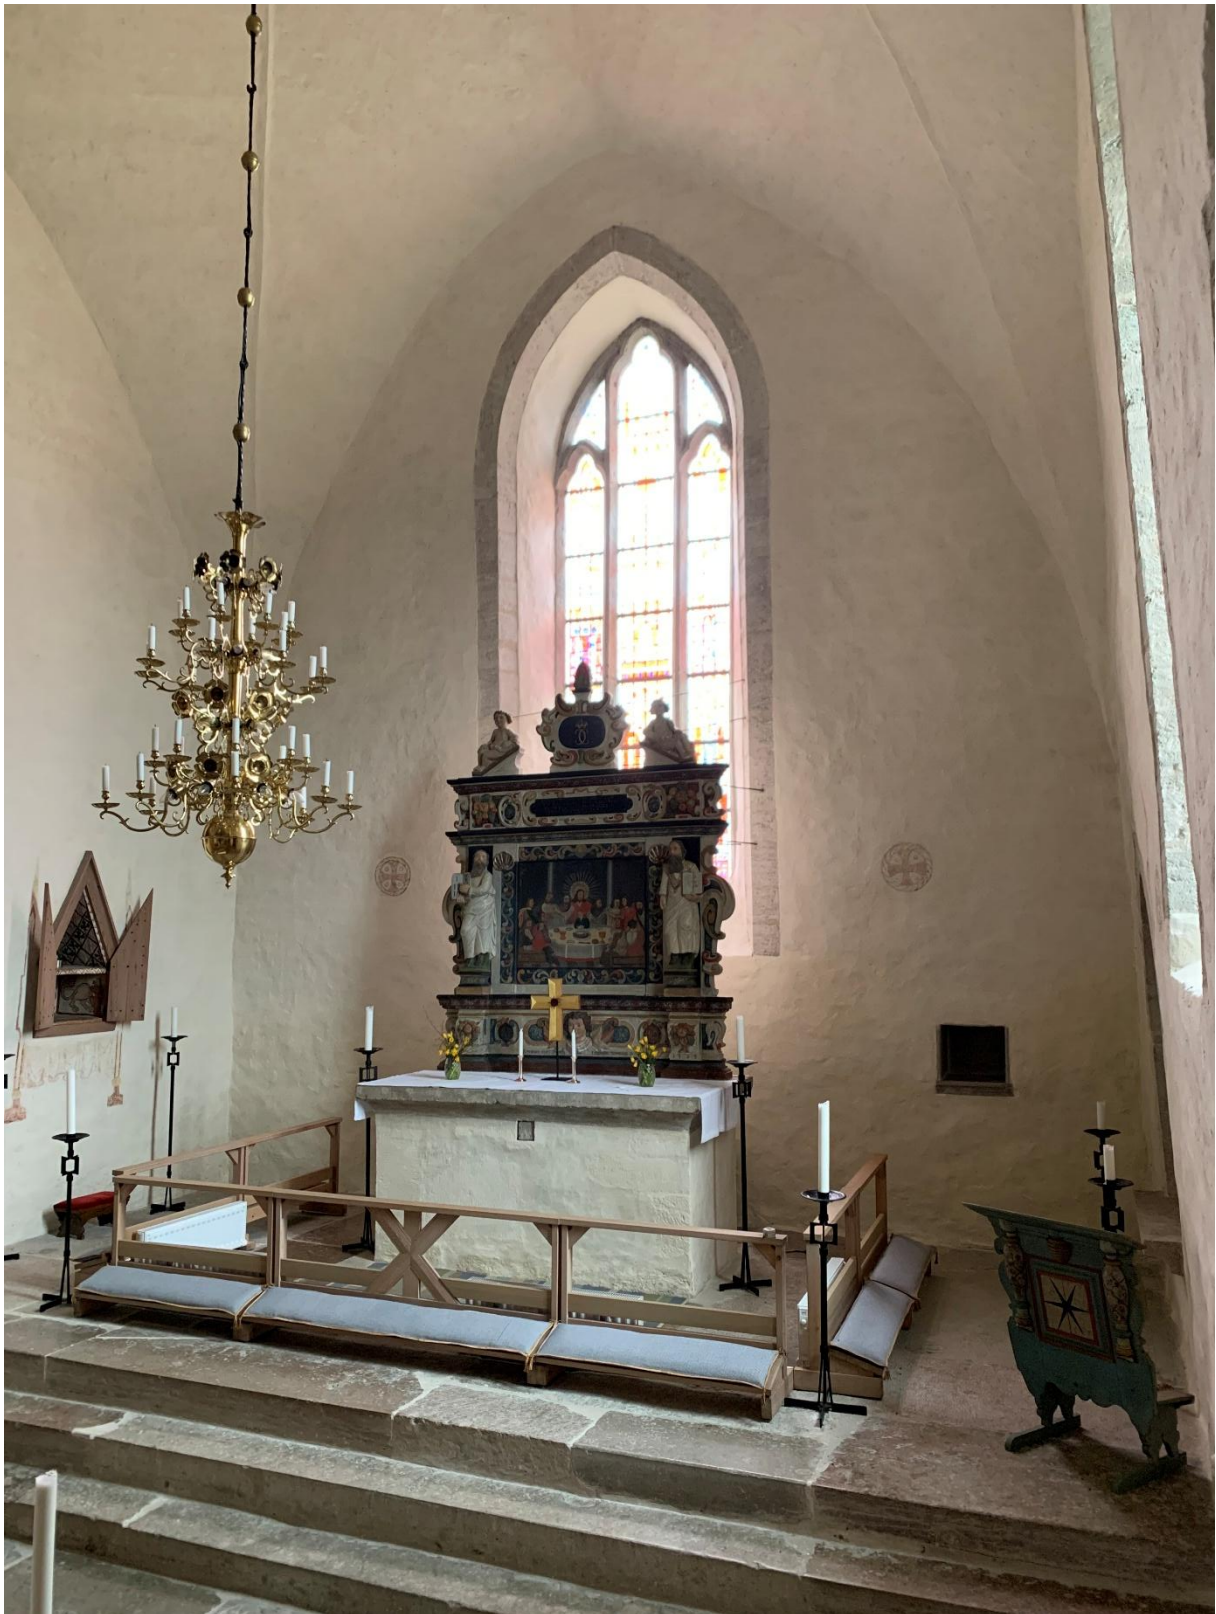
Interiör av koret mot nordöst. Foto JL 2023.

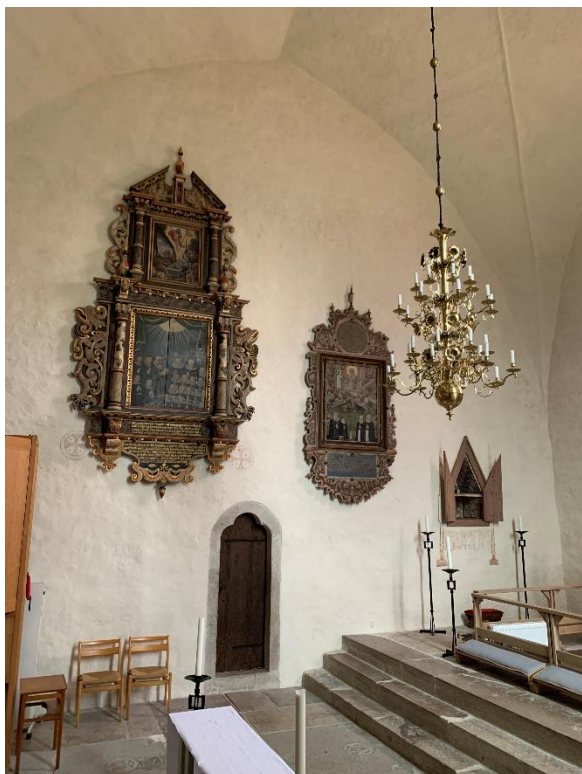
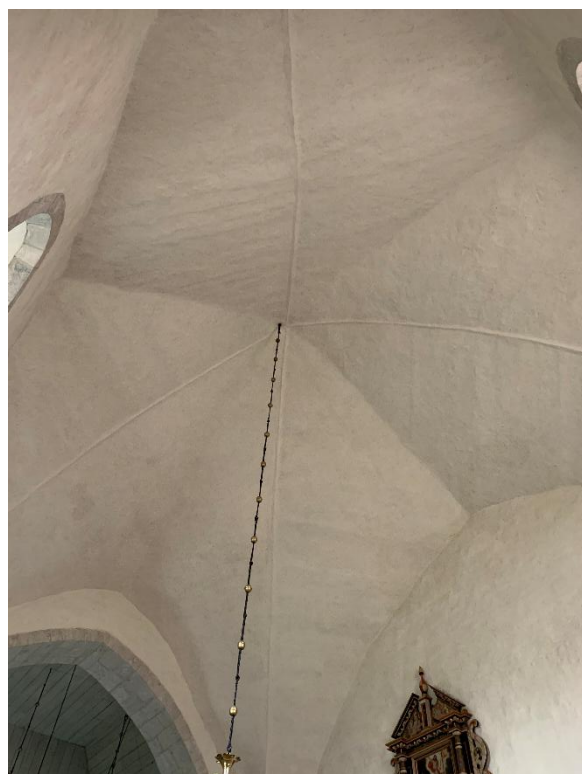
Interiör av koret mot norr. Korvalvet sett mot nordväst. Foto JL 2023.

Medan koret täcks av ett murat kryssvalv har övriga delar av rummet innertak av trä, i långhusförlängningen som ett högre tredingstak, i långhusets äldre del som ett plant innertak och i ringkammaren som ett trätak på kraftiga bjälkar. Golvet består av kalkstensplattor, inlagt på 1960-talet med inslag av äldre gravhällar i koret, utom i bänkkvarteren som har trägolv. Innermurarna är putsade, utom triumfbågen och hörnkedjor till korets fönster- och portalöppningar, vilka har frilagd, slåthuggen kalksten. På putsen i långhusets äldre del och i tornbågen finns inslag av kalkmålningar. I tornbågen återfinns två målade helgonbilder på var sida om ett krönande kors, vilka aldrig har varit överputsade och räknas till de bäst bevarade kalkmålningarna av bysantinsk typ i landet. Rester av kalkmålningar från samma tillfälle har påträffats som fragment och frilagts på långhusets övriga väggar, senare kompletterade med rekonstruerade fältindelade linjer. Målningarna antas ha tillkommit under 1100-talet, strax efter kyrkans byggnadstid. De präglas av en bysantinsk stil som också återkommer i Källunge kyrka och rester av målningar i bland annat Dalhem, Sundre, Eke och Havdhem kyrkor.

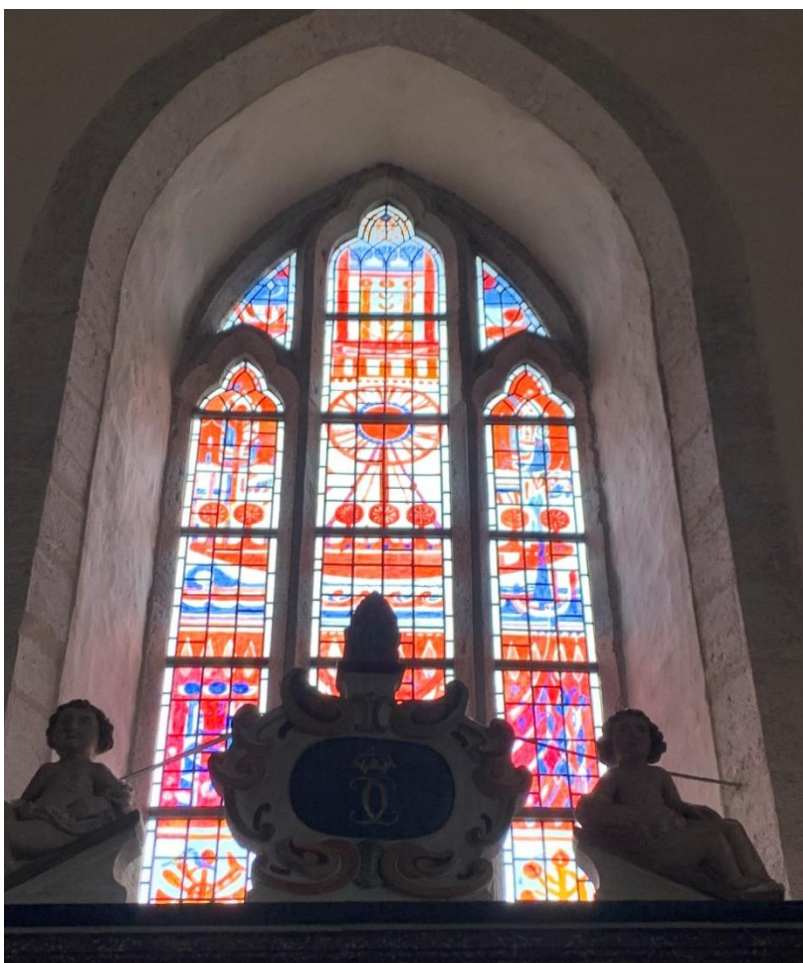
Korets ösfönster  
med glasmålning av  
Randi Fischer 1974.  
Foto JL 2023.

Målningsfragmenten i långhuset frilades vid 1960-talets restaurering och hade varit överputsade sedan åtminstone 1700-talet. Ett samtidigt framtaget fragment på långhusförlängningens södra mur härrör från i övrigt försvunna kalkmålningar från 1400-talet. I och kring en nisch på korets södra sida finns inslag av kalkmålningar från 1300-talet. Långhusets trätak har målningar av Nils Salin 1749, över långhusets äldre del dekorerat med täta akantusrankor medan det vertikala partiet vid övergången mot långhusförlängningens tredingstak har ett målat trädlandskap inom spetsbågig ram. Målningen satt ursprungligen i triumfbågens övre del, vänd mot koret. Korets östra fönster har en glasmålning i ljusa färger av konstnären Randi Fisher 1974.

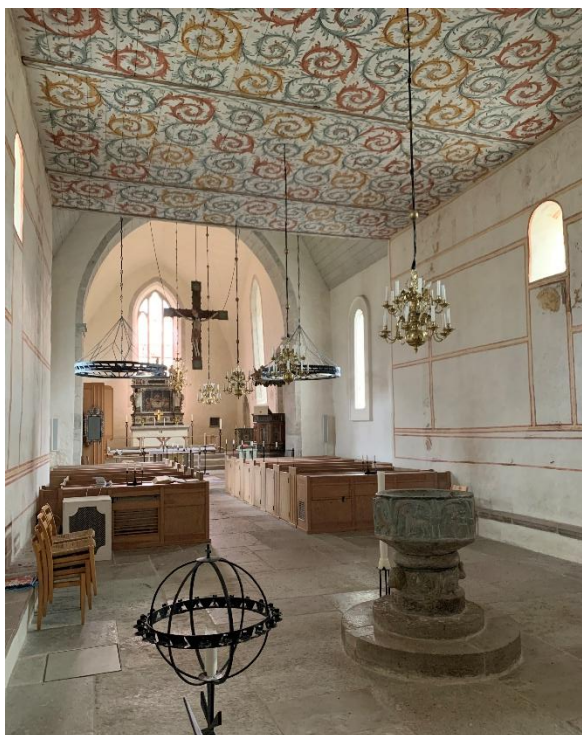
Interiör av långhuset mot sydöst och väster. Foto JL 2023.

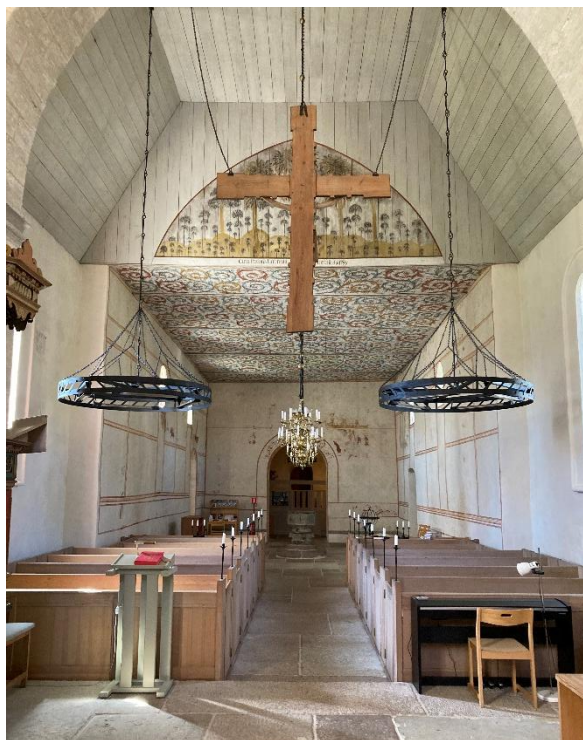
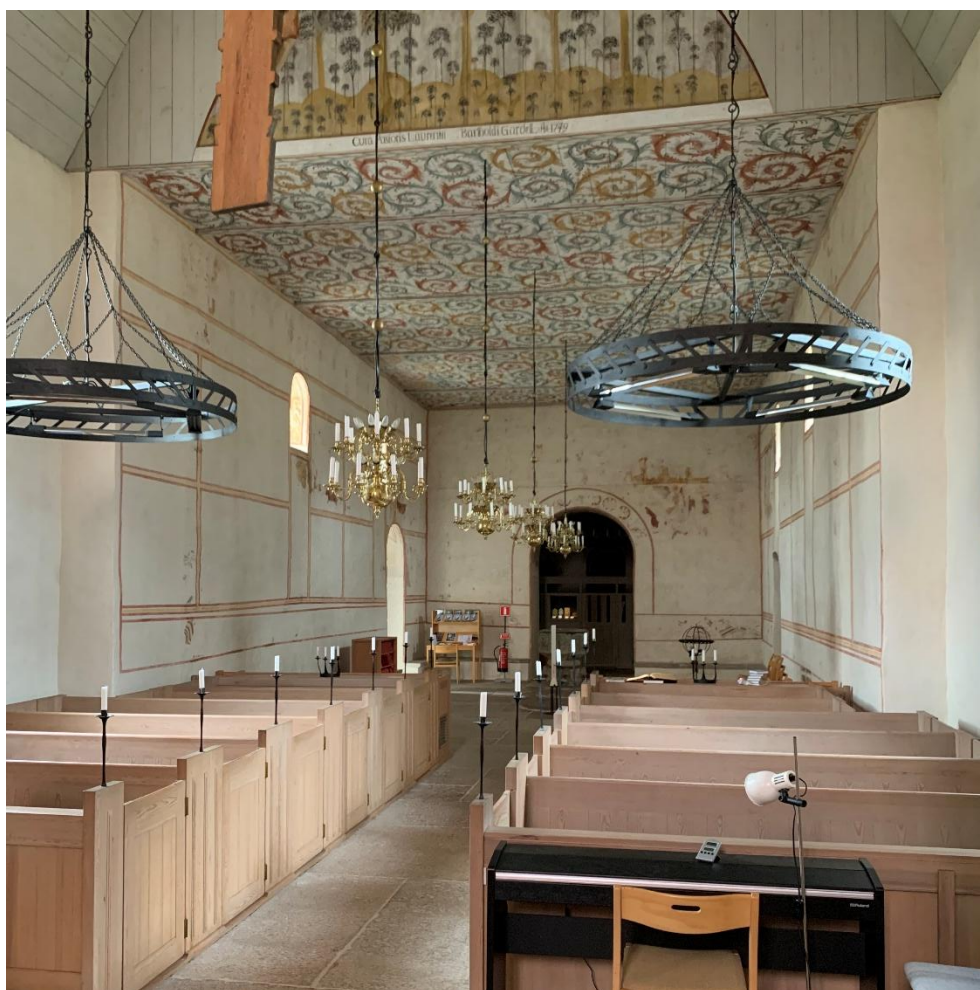
Interiör av långhusets äldre del mot sydväst. Foto JL 2023.

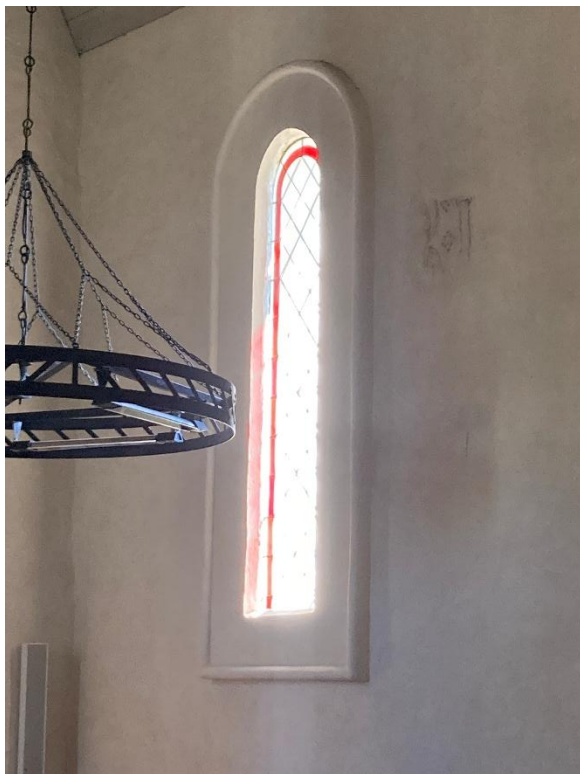
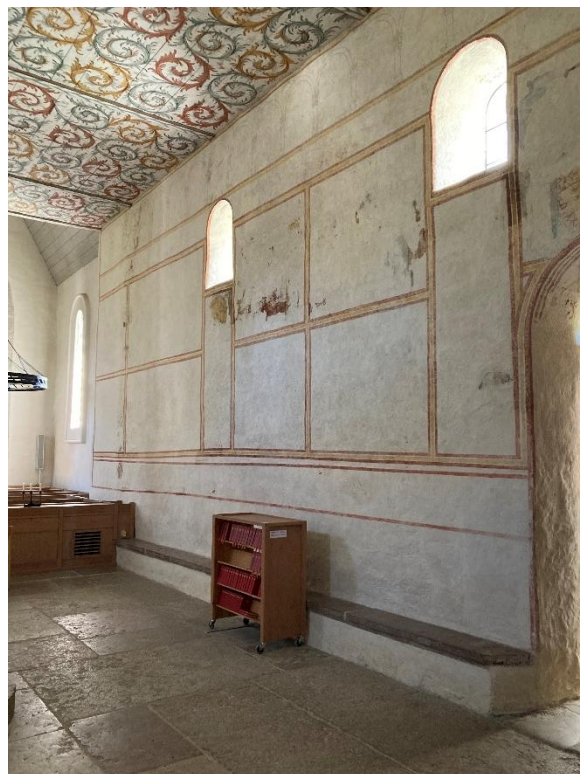
Det södra fönstret i långhusets förlängning. Till höger stycke av det äldsta långhusets södra mur. Foto JL 2023.

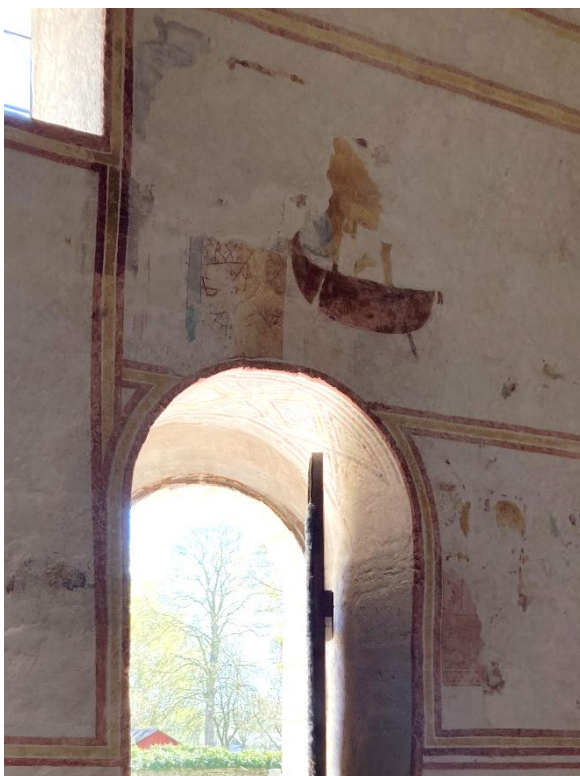
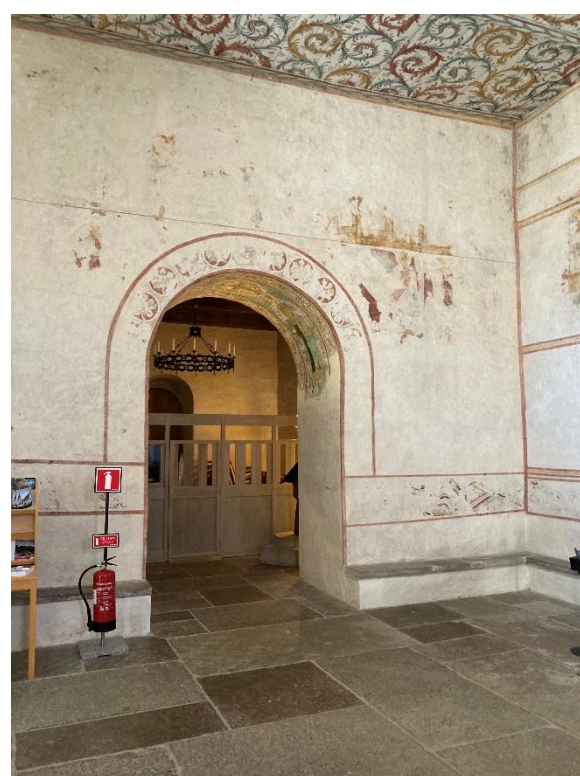
Målningar kring långhusets sydportal. Till höger tornbågen och långhusets västra mur. Foto JL 2023.

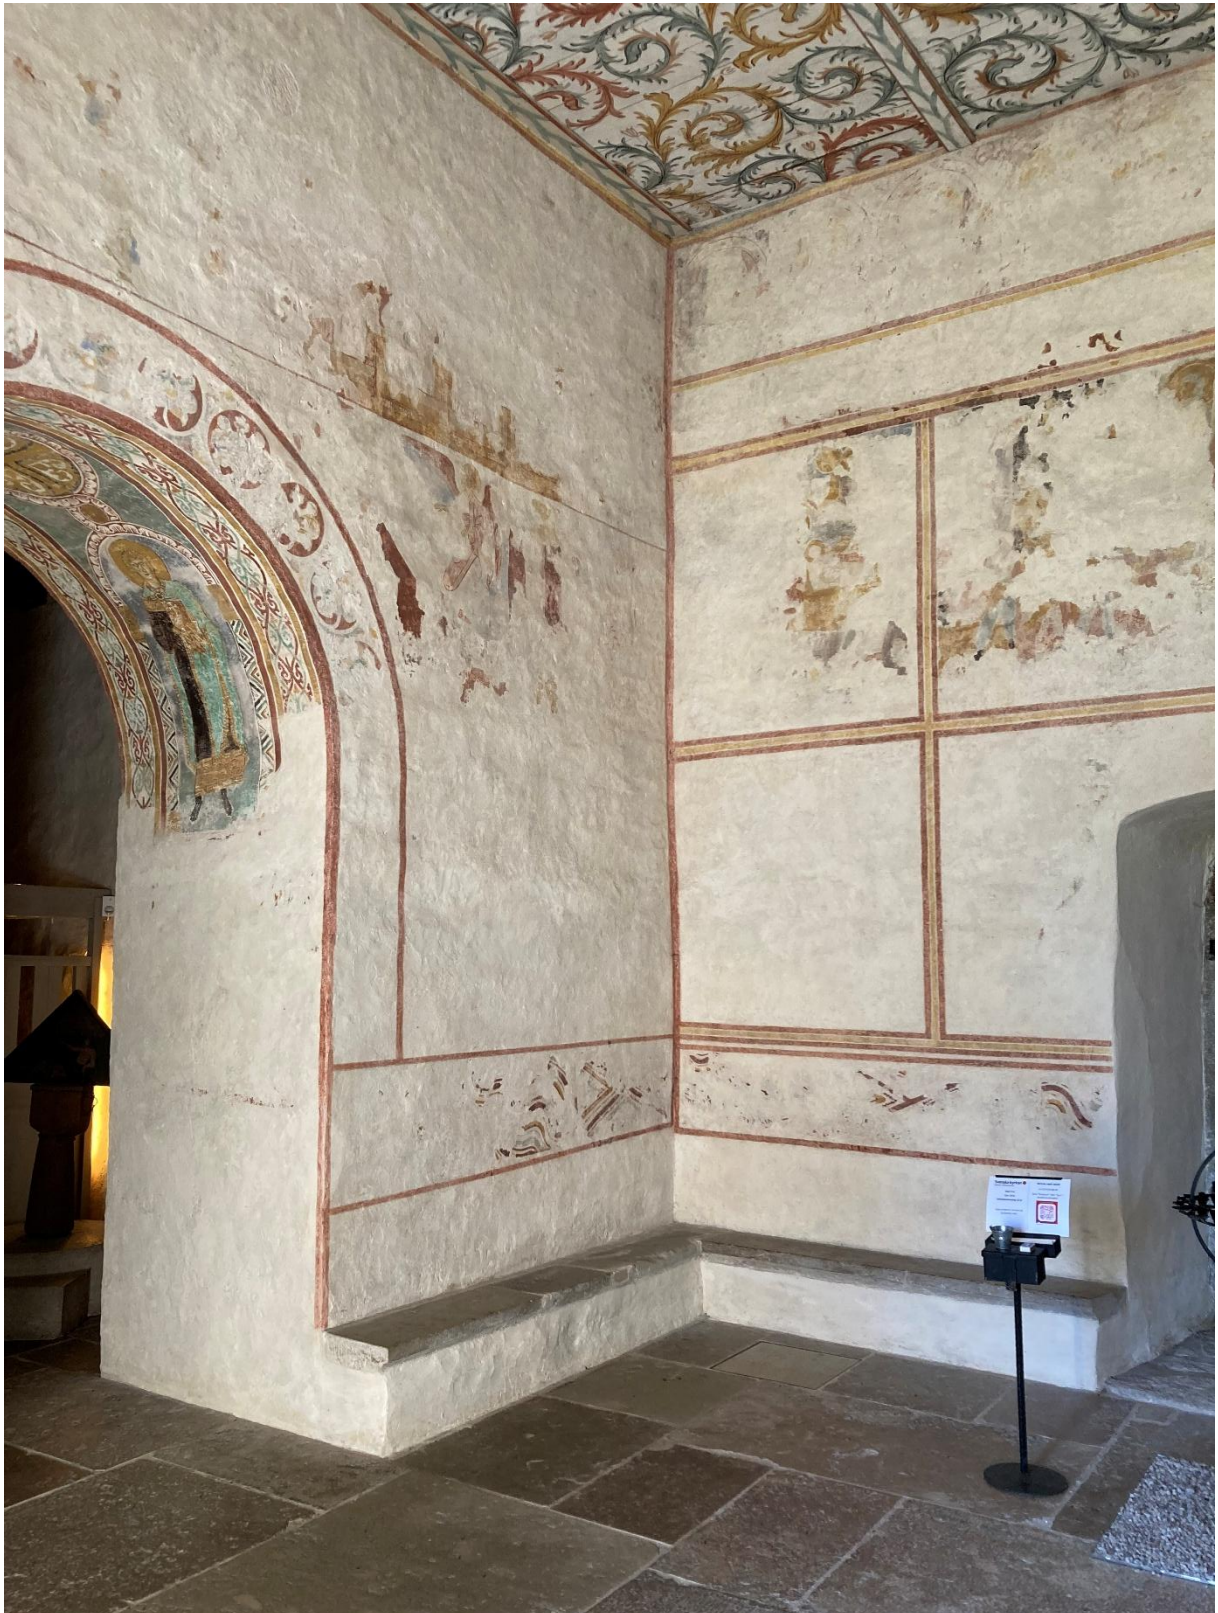
Långhuset nordvästra hörn med målningar och sittbänk. Foto JL 2023.
