# Garde kyrka

Karaktärisering 2023

Svenska kyrkan

Gotlands  
Museum

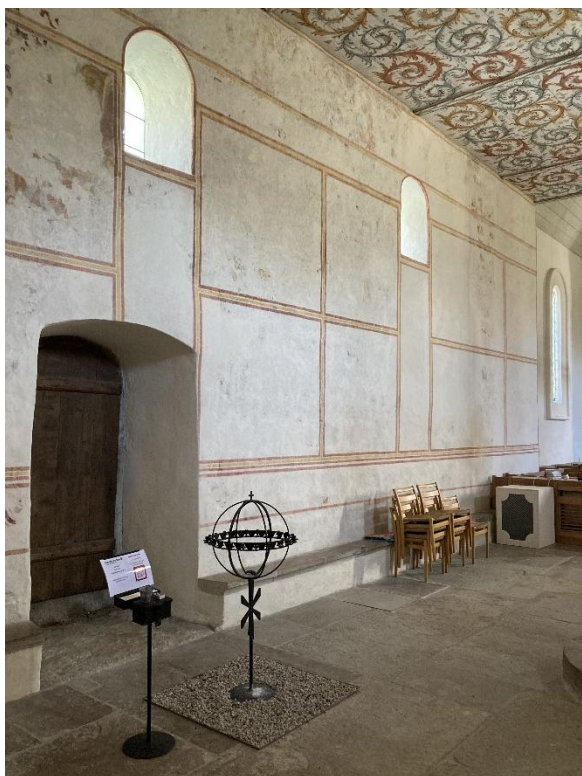
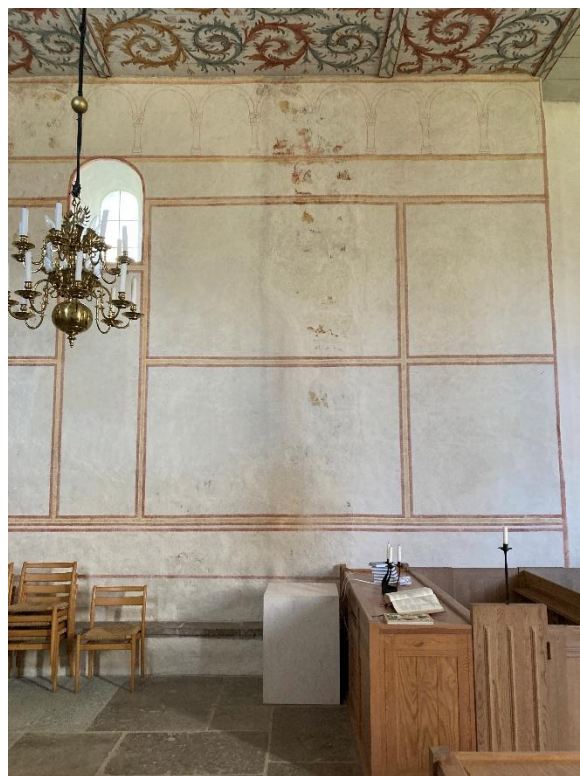
Långhusets norra mur mot öster samt norra murens östra del mot norr. Foto JL 2023.

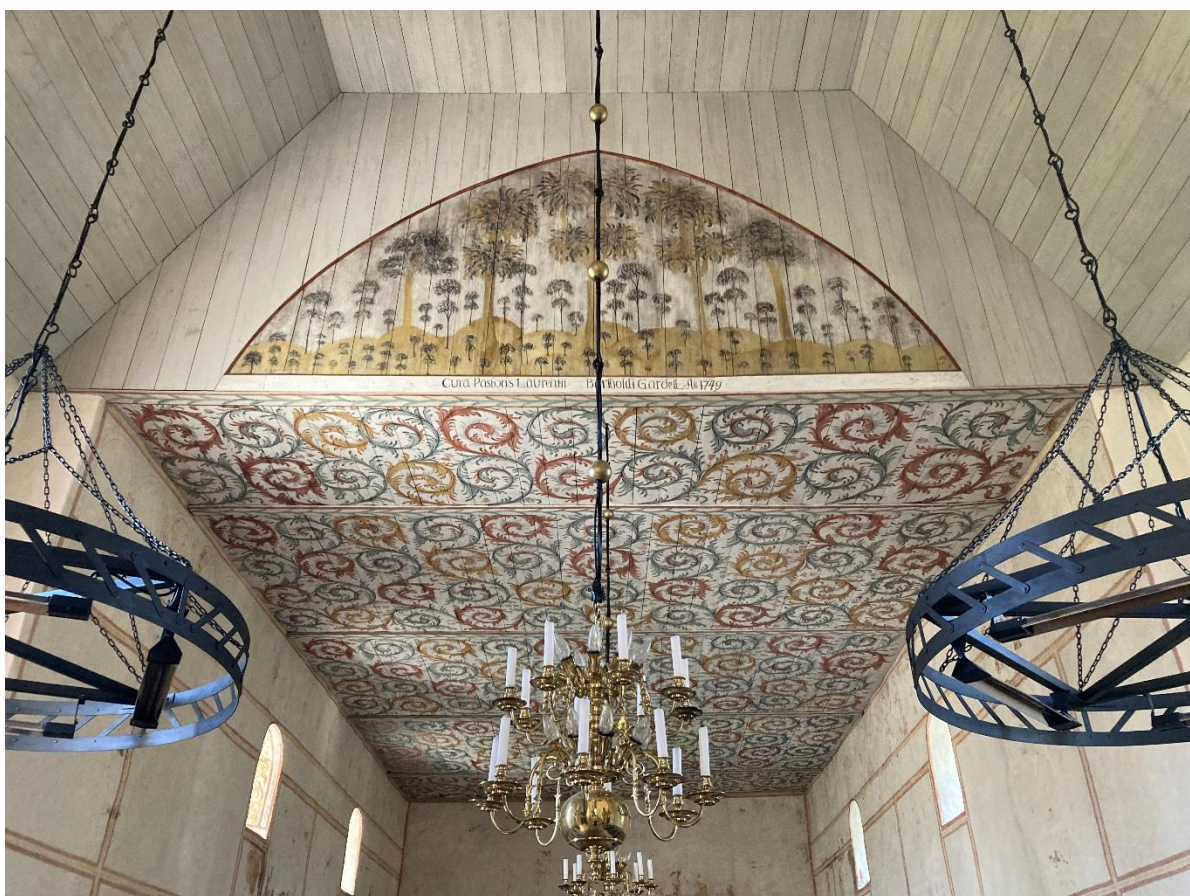
Långhusets innertak mot väster. Foto JL 2023.

Medan koret täcks av ett murat kryssvalv har övriga delar av rummet innertak av trä, i långhusförlängningen som ett högre tredingstak, i långhusets äldre del som ett plant innertak och i ringkammaren som ett trätak på kraftiga bjälkar. Golvet består av kalkstensplattor, inlagt på 1960-talet med inslag av äldre gravhällar i koret, utom i bänkkvarteren som har trägolv. Innermurarna är putsade, utom triumfbågen och hörnkedjor till korets fönster- och portalöppningar, vilka har frilagd, slåthuggen kalksten. På putsen i långhusets äldre del och i tornbågen finns inslag av kalkmålningar. I tornbågen återfinns två målade helgonbilder på var sida om ett krönande kors, vilka aldrig har varit överputsade och räknas till de bäst bevarade kalkmålningarna av bysantinsk typ i landet. Rester av kalkmålningar från samma tillfälle har påträffats som fragment och frilagts på långhusets övriga väggar, senare kompletterade med rekonstruerade fältindelade linjer. Målningarna antas ha tillkommit under 1100-talet, strax efter kyrkans byggnadstid. De präglas av en bysantinsk stil som också återkommer i Källunge kyrka och rester av målningar i bland annat Dalhem, Sundre, Eke och Havdhem kyrkor.

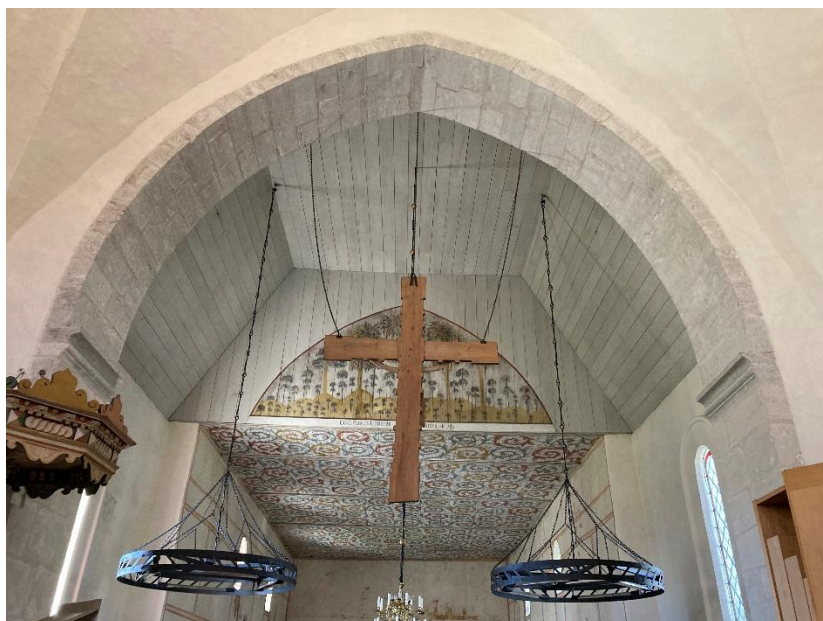
Långhusets innertak sett från koret med förhöjningen av östra delen 1963-1938 och det sparade fält som tidigare omgavs av triumfbågen. Foto JL 2023

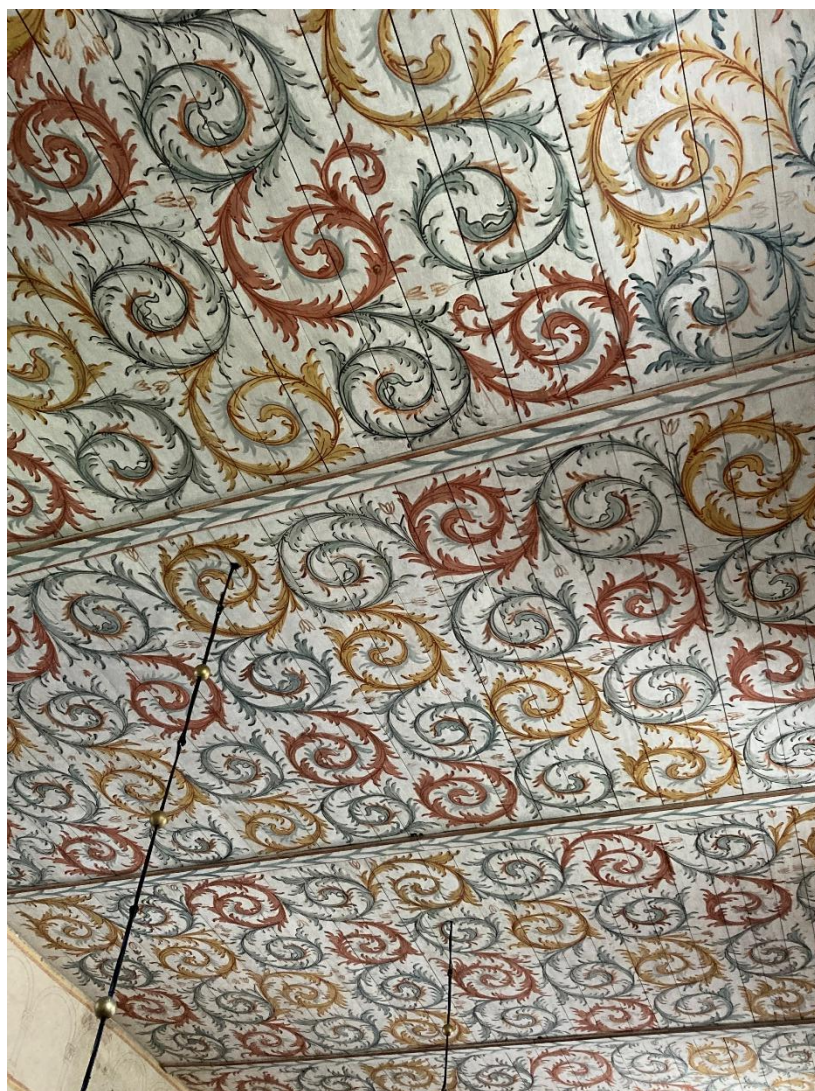
Långhusets innertak ett mot nordöst med målningar troligen från 1739. Foto JL 2023.

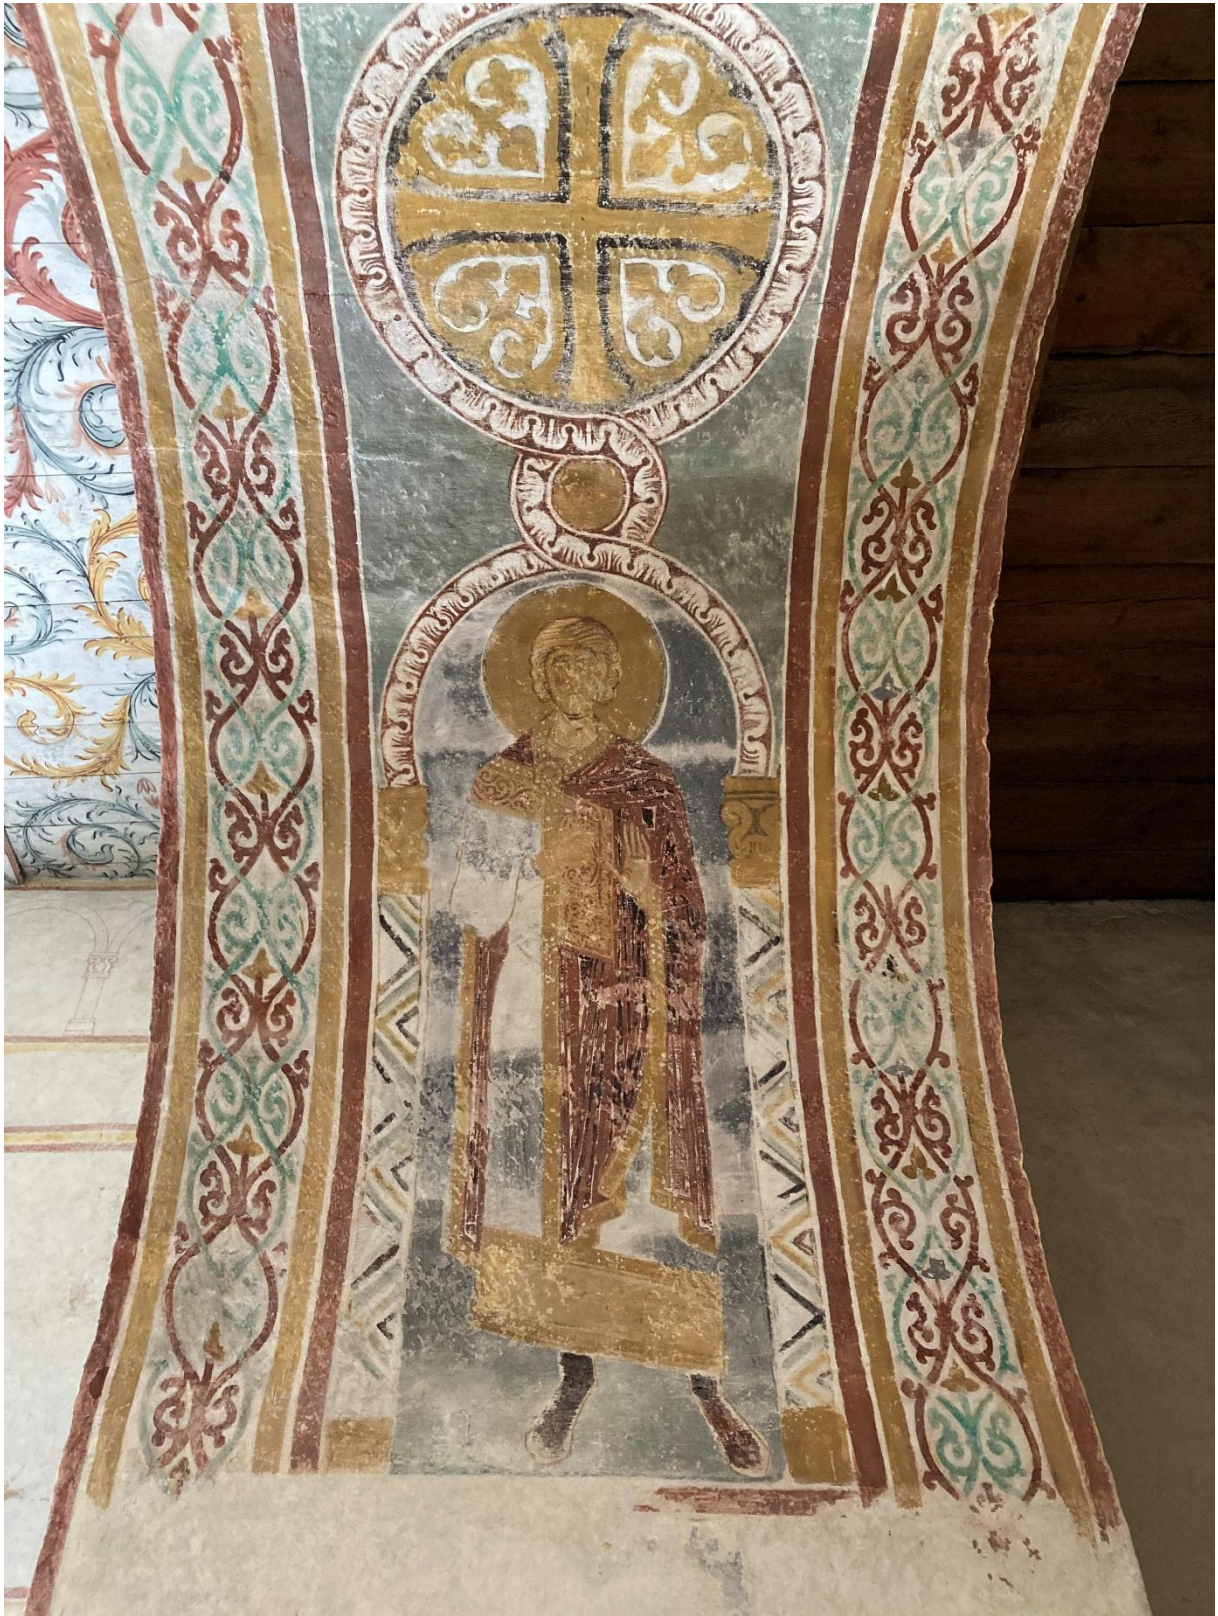
Kalkmålning på tornbågens södra insida. Foto JL 2023.

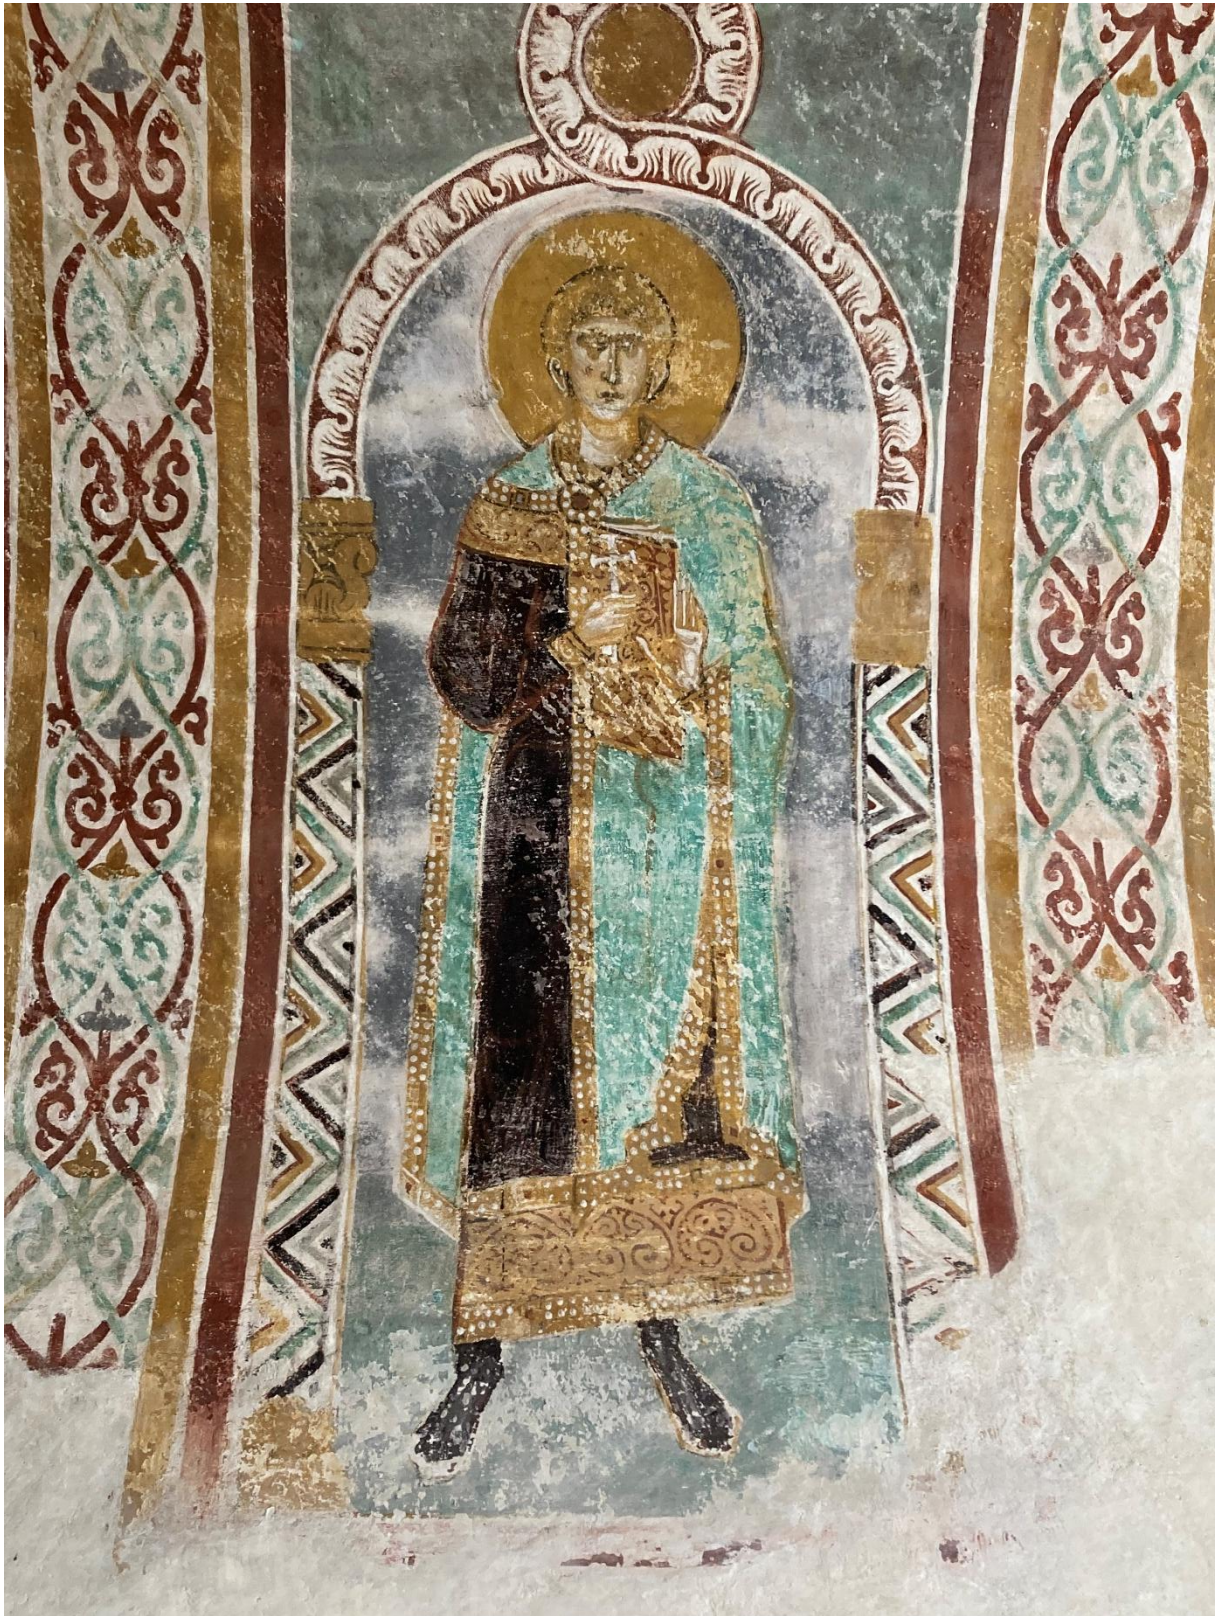
Kalkmålning på triumfbågens norra insida. Foto JL 2023.

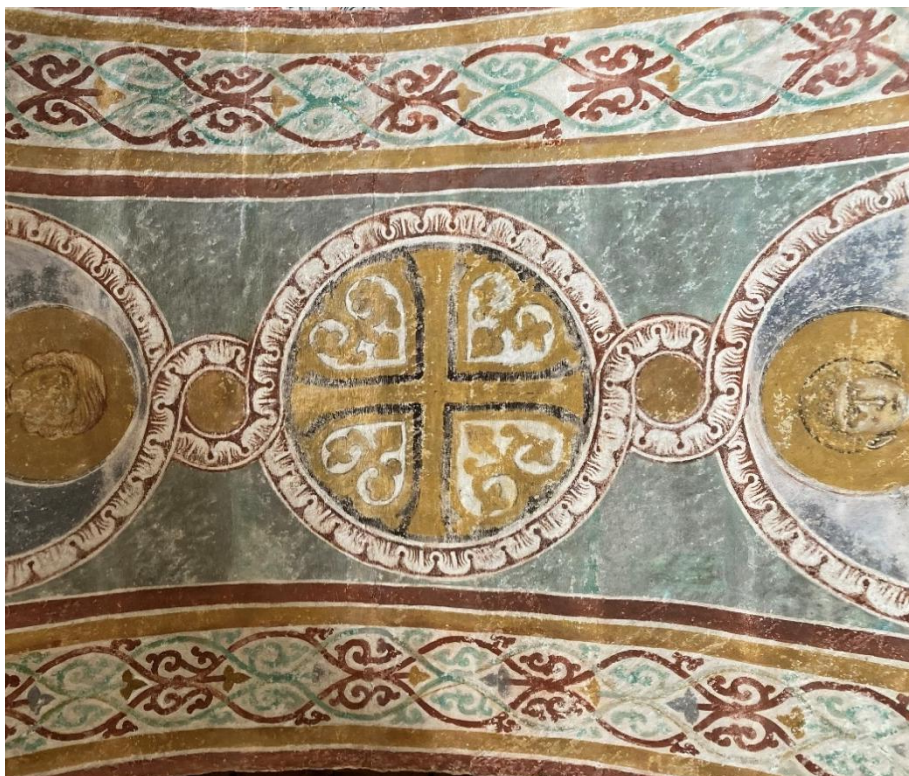
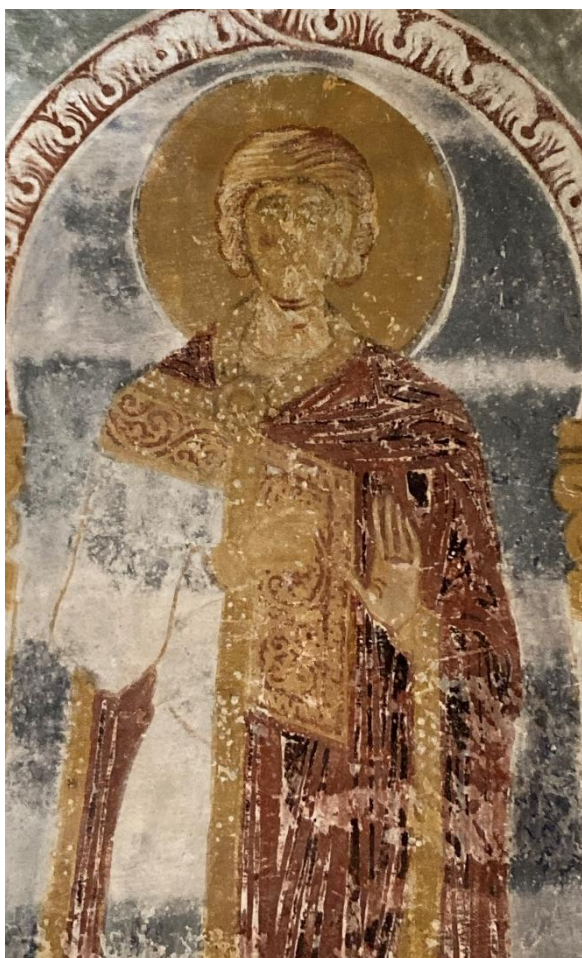
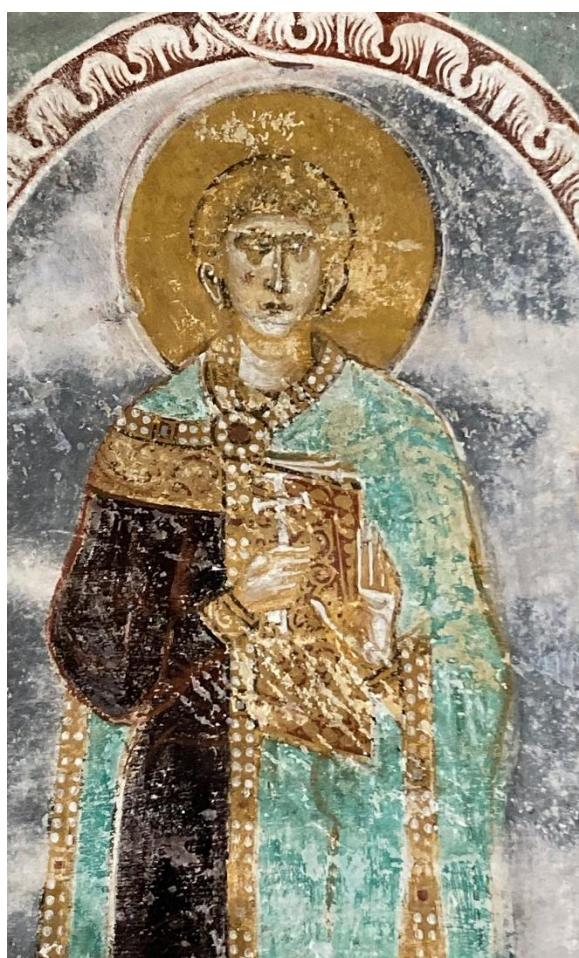
Kors målat i hjässan av tornbågen. Nedan detaljer av målningarna på tornbågens insidor.

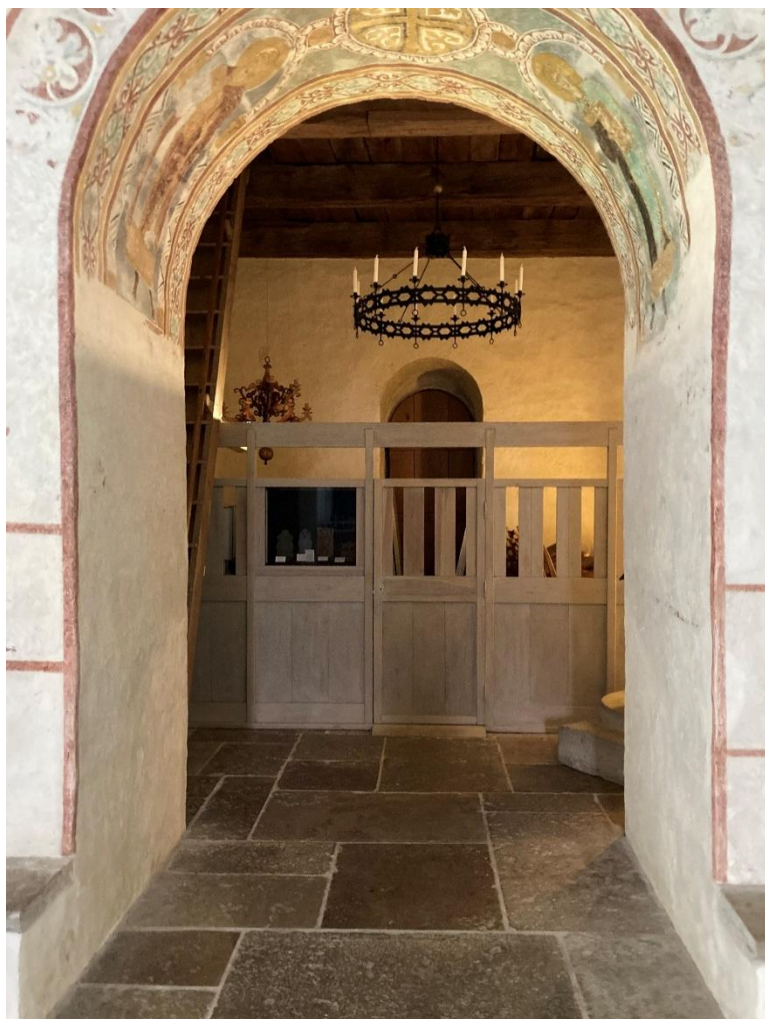
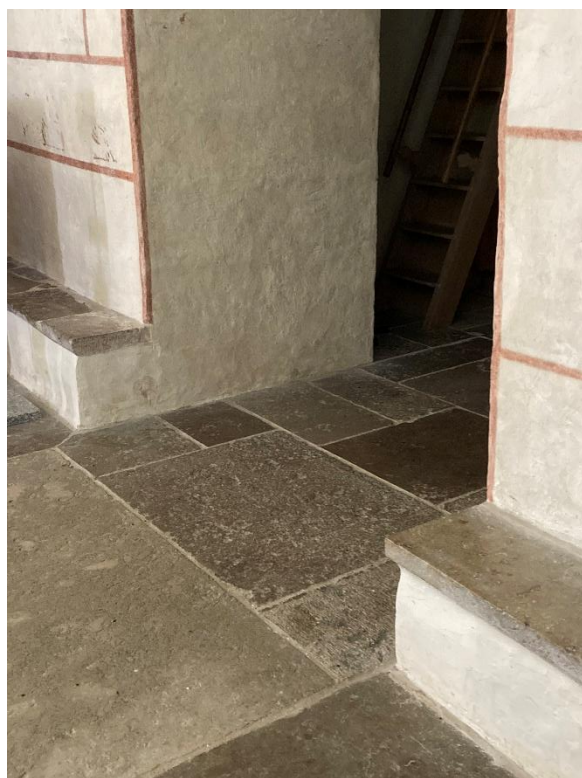
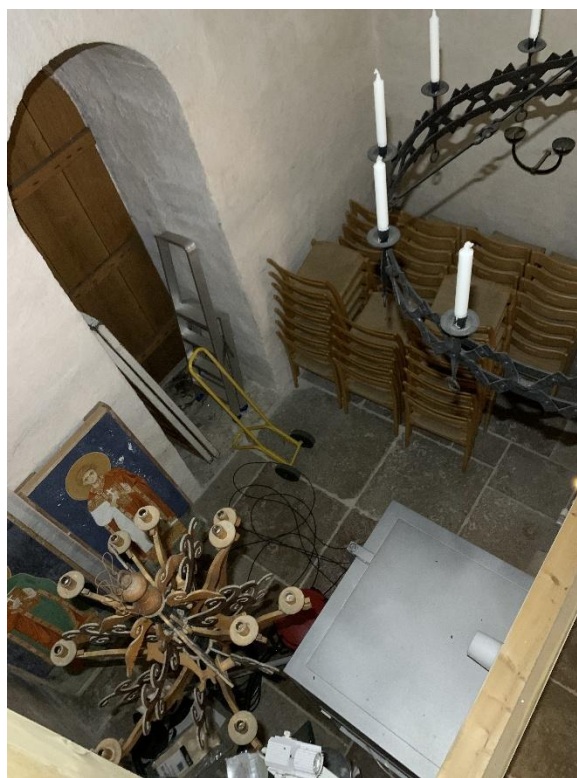
Tornbågen med blick in i ringkammaren mot väster. Nedan till vänster tornbågens nedre del sedd mot sydväst med murade sittbänkar. Nedan till höger ringkammaren sedd ovanifrån mot nordväst. Foto JL 2023.

Ringkammarens västra del avskiljs till stolsförråd med en laserad skärmvägg i trä från 2008 med infogad utställningsmonter. Sakristian nås genom en ingång på korets norra sida med huggen omfattning, troligen från korets byggnadstid i kalksten, uppåt avslutad med en klöverbladsbåge. Dörren med räfflade markeringar av brädornas kanter är sannolikt medeltida. Sakristian täcks av ett ursprungligt kryssvalv och har i öster en försänkt murnisch kring fönstret med en slipad utskjutande håll som botten. En lucka i golvet leder ned via en putsad trappa i betong till en källare, utgrävd och försedd med murar och gjutet golv sannolikt som pannrum för den 1932 införda värmeledningen, som togs ur bruk på 1960-talet. En smal trätrappa leder upp genom träbjälklaget över ringkammaren till tornets första övervåning via en dörrförsedd mindre

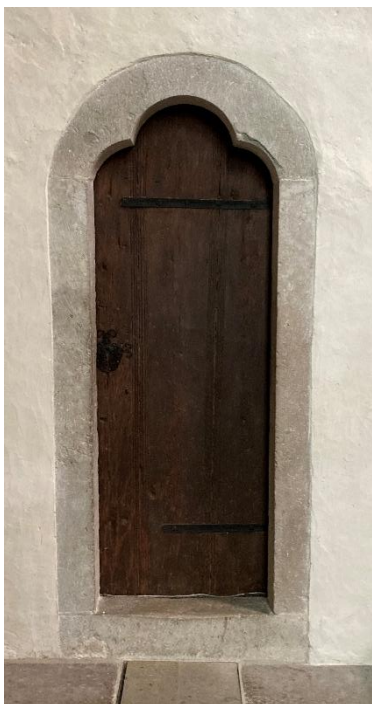
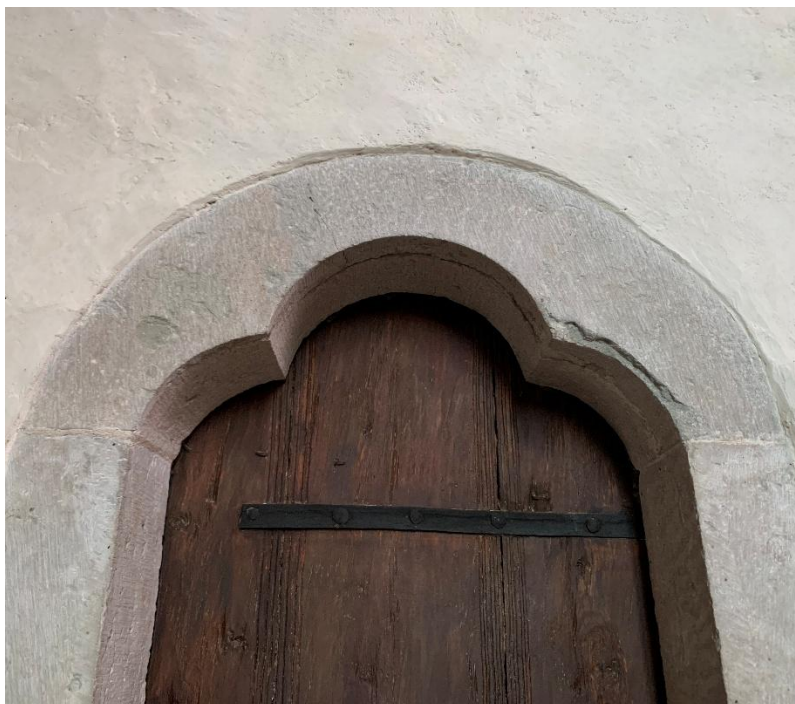
Sakristieingången. Till höger detalj av omfattningens bågrön samt av dörren, visande ristade räfflor längs trästyckenas kanter. Foto JL 2023.

| ÅR | BYGGNADSDEL ETC.: | REF. |
|---|---|---|
| 2008 | <p>gjordes. Vindpapp och upplag för golvbräder mellan takbjälkarna monterades.</p> <ul style="list-style-type: none"> <li>– Dörrbladet till sakristidörren har torkat ihop och det fanns stora sprickor i dörren. De tätades med lindrev.</li> <li>– Ytorna på de putsade väggarna som inte hade något muralmålari rengjordes med gomme panne. Övriga ytor rengjordes och lagades av konservatorer. Ramverk kring målningarna rekonstruerades.</li> <li>– I korvalvet monterades hissar till ljuskronan.</li> <li>– Väggar och valv kalkavfärgades partiellt, främst i korets NÖ hörn samt vid långhusets SV fönster där det var svårt att få rent.</li> <li>– En takmålning i långhuset konserverades.</li> <li>– Alla nya tillverkade inredning, i torn, långhus och kor, i 1960-tals stil målades med vit lasyrfärg likt den befintliga inredningen.</li> <li>– I övrigt konserverades predikstol med baldakintak och duva, altartavla, sakramentsskåp och dopfunt. Föremålen konserverades, rengjordes och i vissa fall retuscherades, se konserveringsrapport.</li> <li>– Ett fristående skåp i sakristian från 1700-talet kompletterades med nya lister och fötter. Det flyttades också till den norra väggen för att ge plats åt den nya textilförvaringen.</li> <li>– I övrigt konserverades tre epitafier i koret, triumfkrucifix, nummertavla med psalmsiffror, två kollekttavlor, en bekännelsepall och tre tavlor med tryck. Föremålen konserverades, rengjordes och i vissa fall retuscherades, se konserveringsrapport.</li> <li>– Ett nytt förslag som gick ut på att två värmekronor som innehöll strålvärme hängdes upp över bänkkvarteren antogs. Kronorna målades grå och hängdes 3,2 m över golv. Strålvärme och bänkvärme kompletterades med ett luftvärmesystem. Pumpen placerades utanför kyrkan på den norra sidan och en pump bakom det norra bänkkvarteret samt en värmefläkten längst bak i det södra bänkkvarteret. De ljuskronor som hängt över bänkkvarteren flyttades ut i mittgången. En medeltida ljuskrona över dopfunten flyttades till tornrummet och i stället hängdes en elektrifierad krona där.</li> </ul> | |

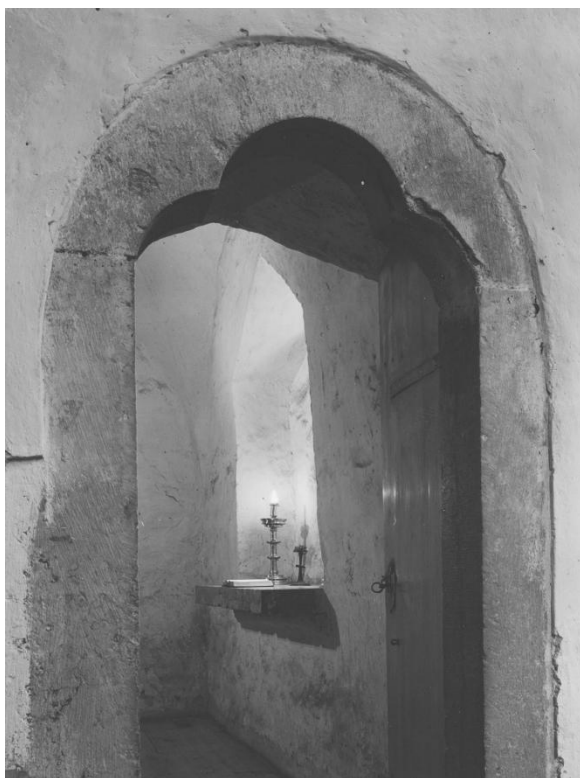
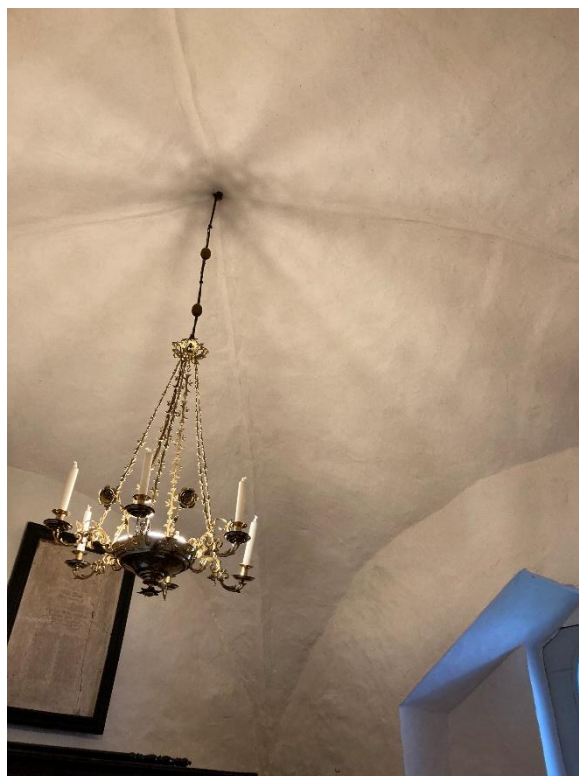
Blick genom sakristieingången med nischen kring sakristians fönster och dess murade altarahäll. Foto C. G. Rosenberg troligen ca 1940, ATA. Till höger sakristians valv och övre delen av fönsternischen, sedda mot nordöst. Foto JL 2023.

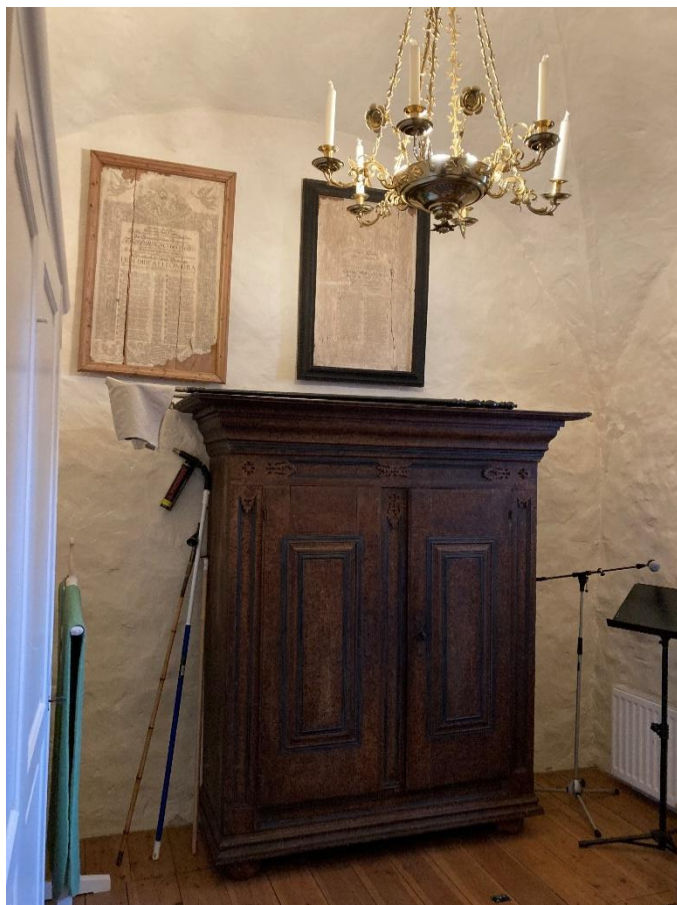
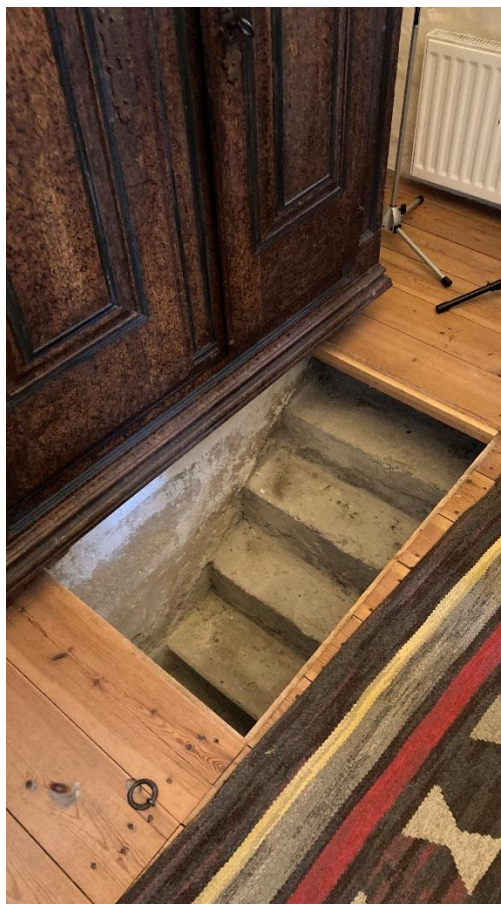
Sakristian mot norr. Till höger lucka i sakristiegolvet med trappa till sakristians källare, sedd mot nordöst. Foto JL 2023.

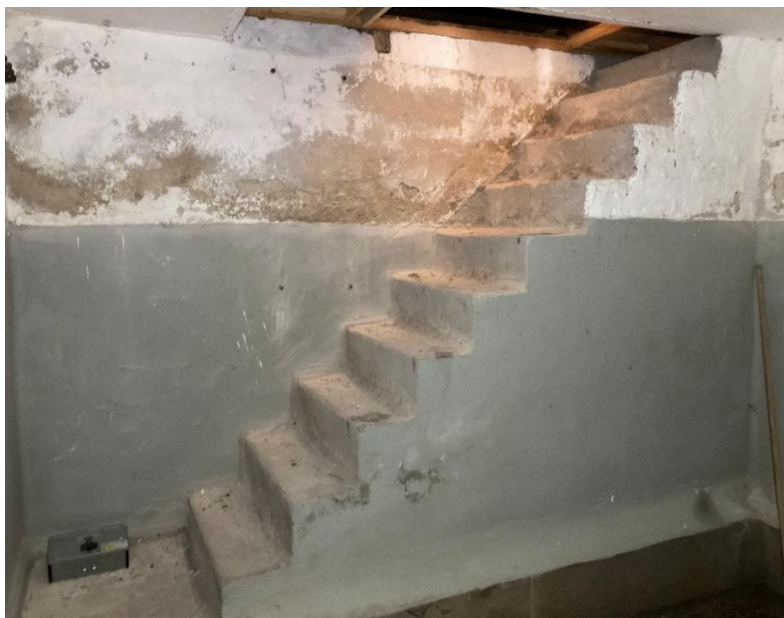
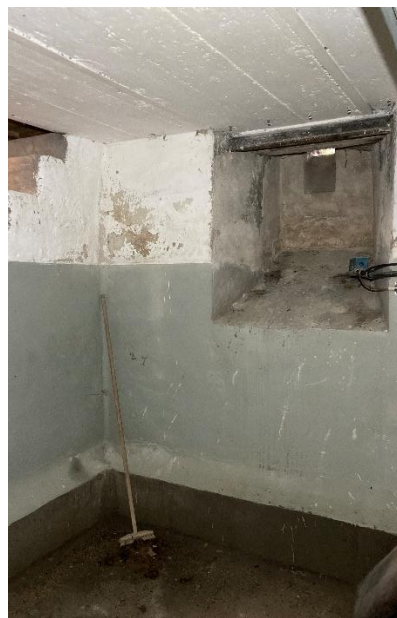
Sakristians källare, troligen från 1932 för kyrkans dåvarande värmeanläggning, sedd mot norr med murad trappa samt mot nordöst. Foto JL 2023.

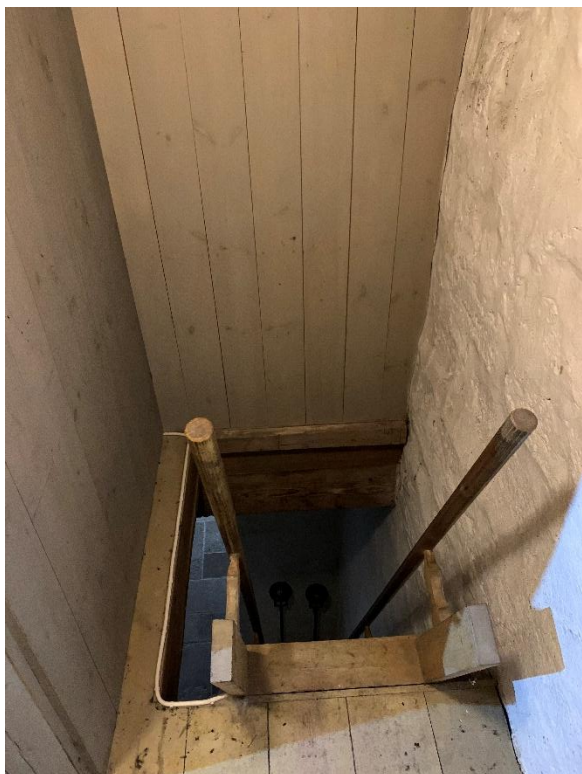
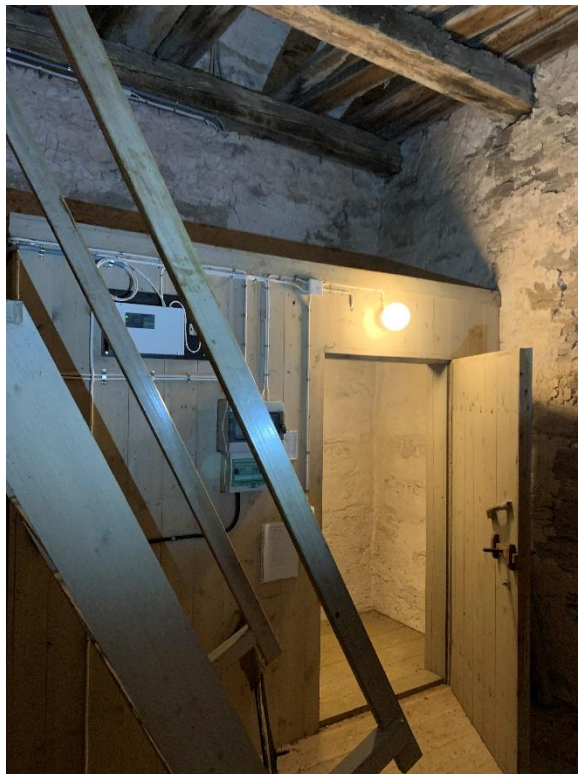
Uppgången från ringkammaren till tornets första övervåning, sedd mot öster. Till höger tornets första övervåning mot nordväst med inbyggnad kring tornuppgångens mynning. Foto JL 2023.

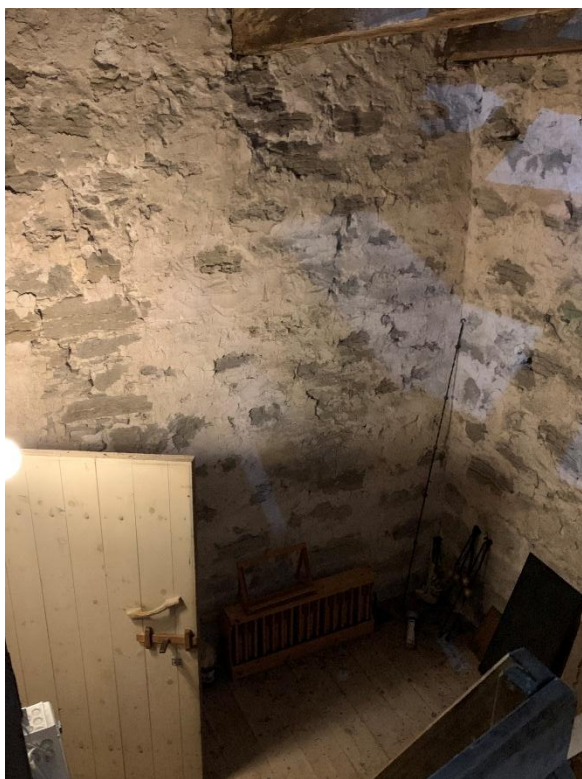
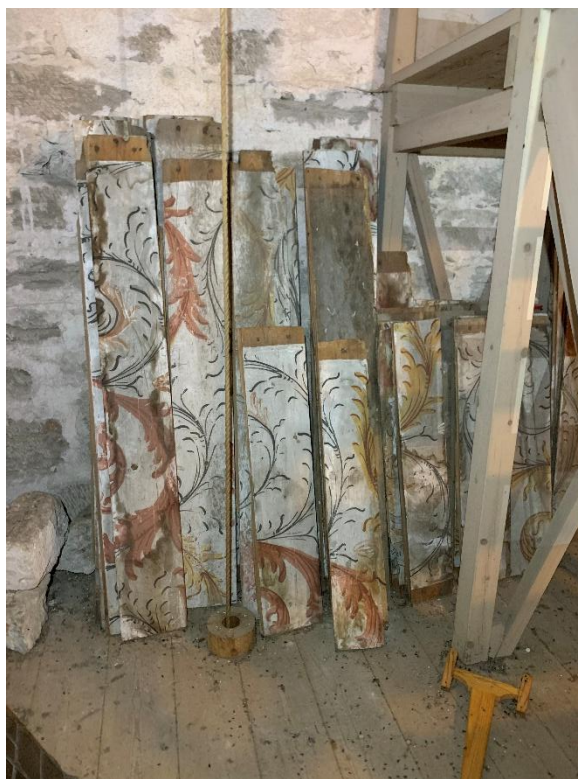
Tornets första övervåning mot nordväst, snett uppifrån. Till höger våningens nordöstra hörn med målade brädor från långhusets innertak samt ställningen kring trappen för utgången till långhusvinden. Foto JL 2023.

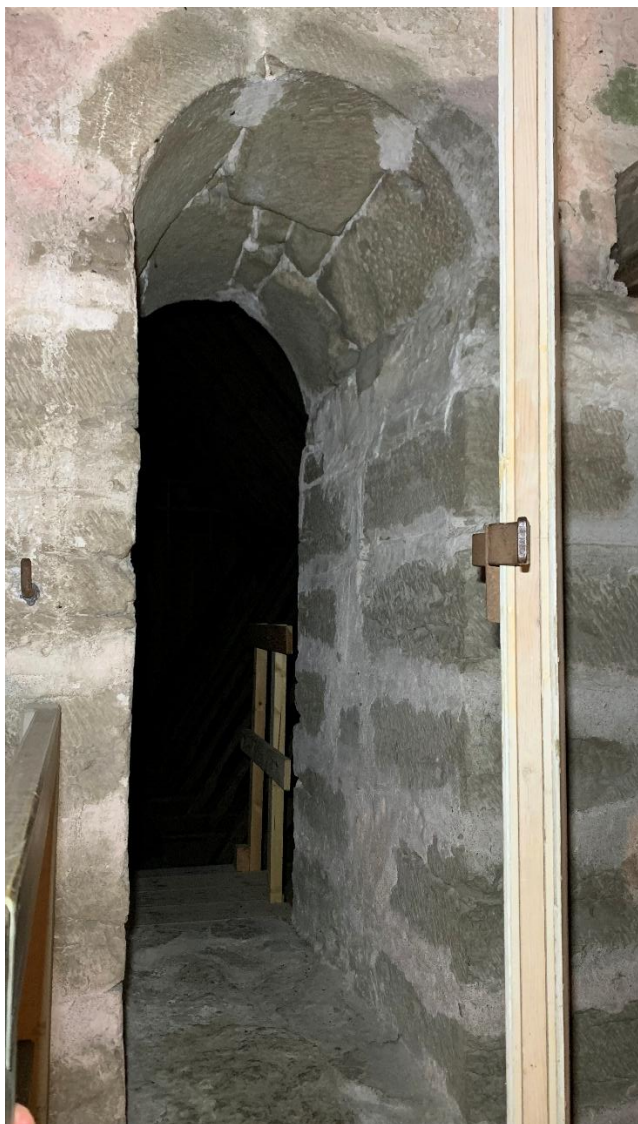
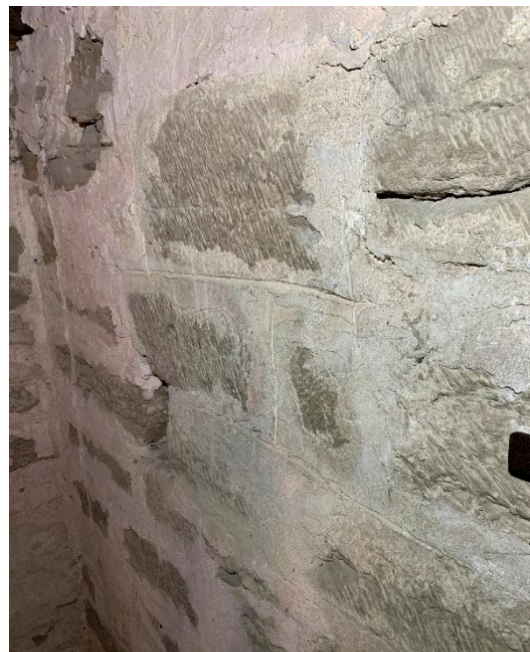
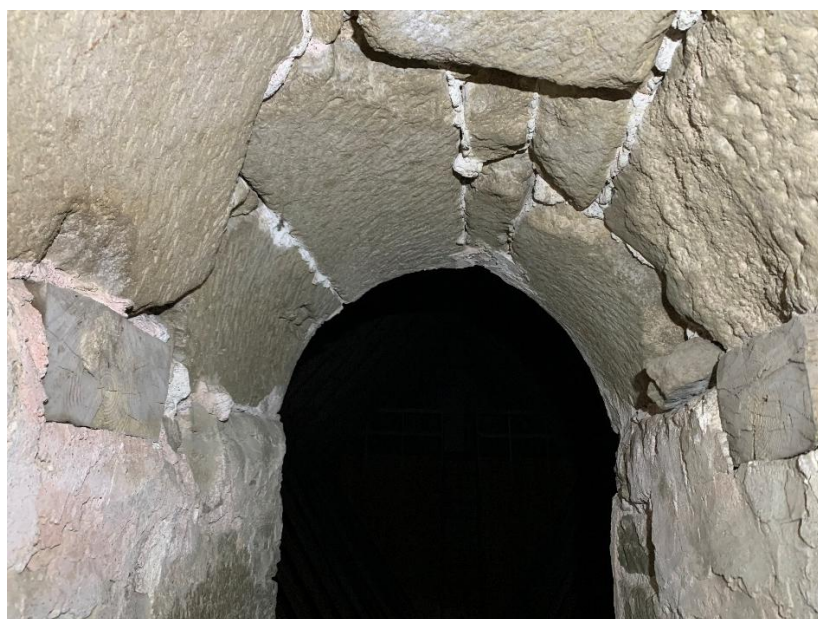
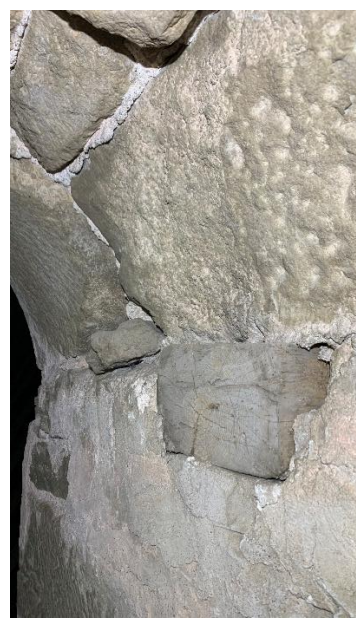
Passage till långhusvinden. Till höger detalj av murverket i första övervåningens östra mur med kvaderritsar. Nedan detalj av passagens vältning samt en avkapad inmurad bjälke. Foto JL 2023.

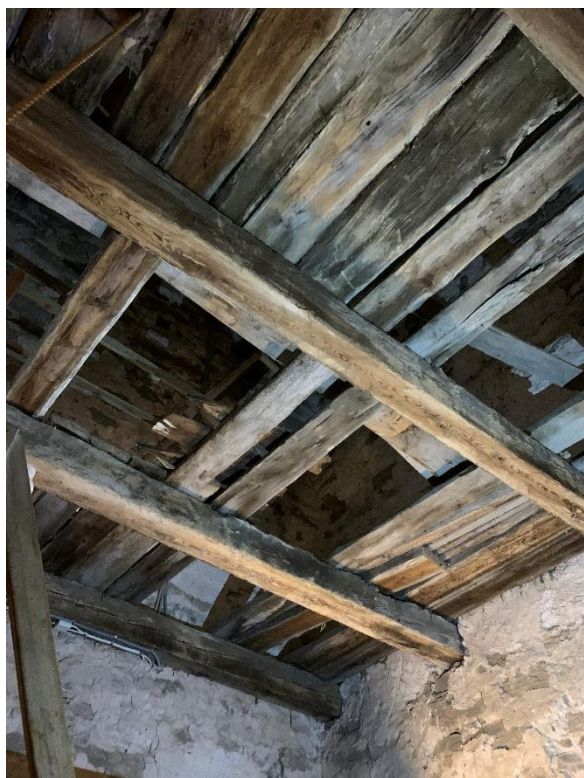
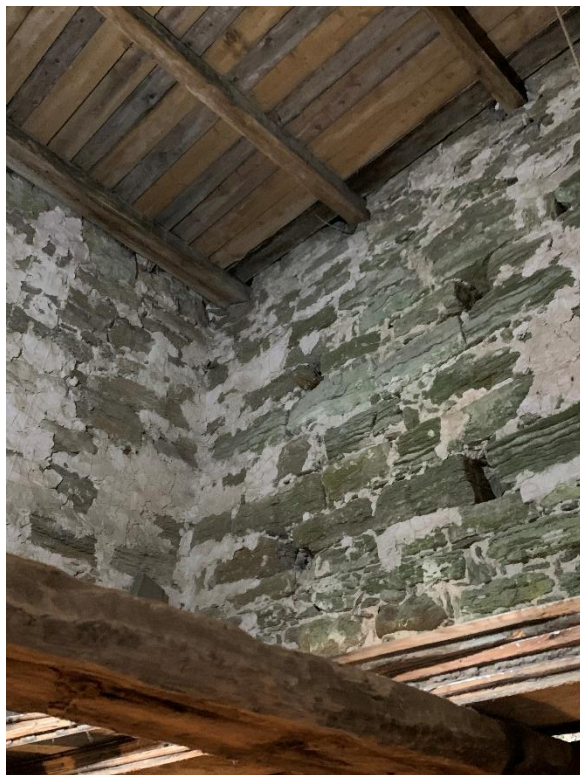
Bjälklaget över tornets första övervåning sett mot sydväst. Till höger tornets andra övervåning, sedd genom bjälklaget mot nordväst. Foto JL 2023.

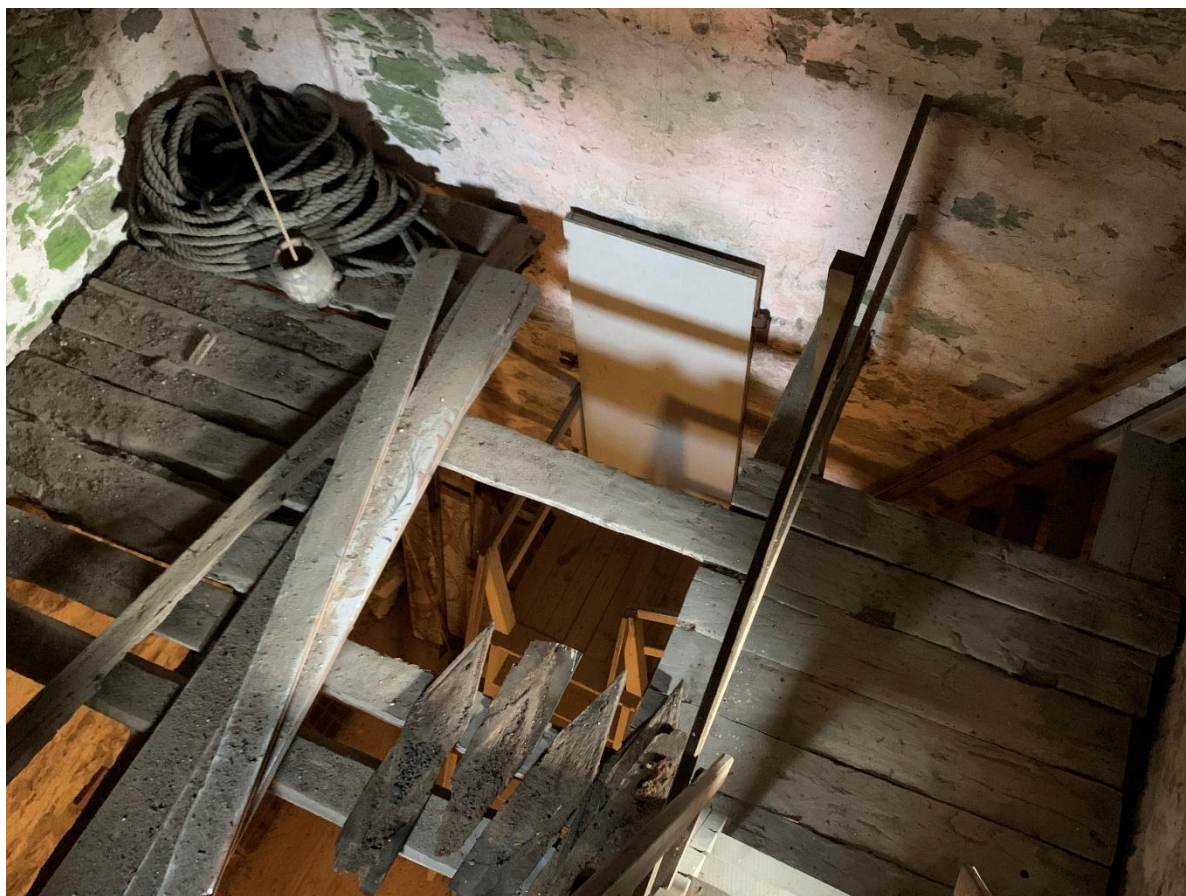
Bjälklaget mellan tornets första och andra övervåningar sett mot nordöst med dörren för utgången till kyrkvinden. Några takspån ligger på bjälkarna. Foto JL 2023.

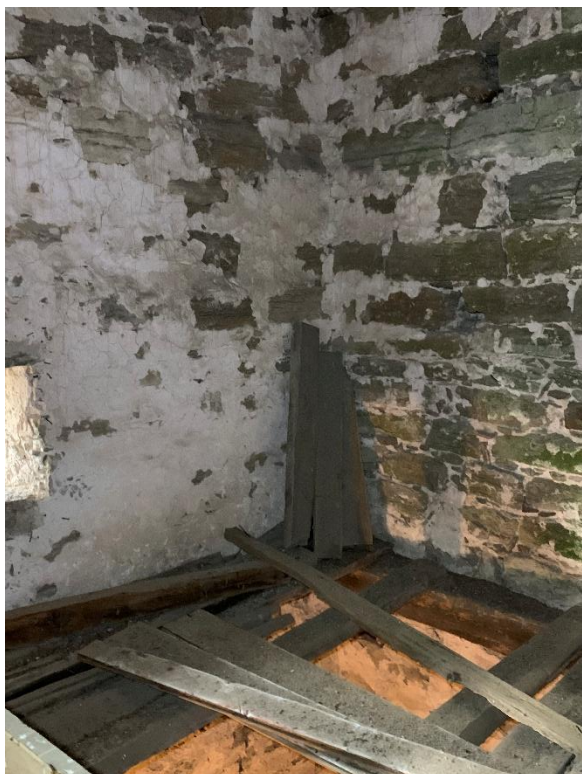
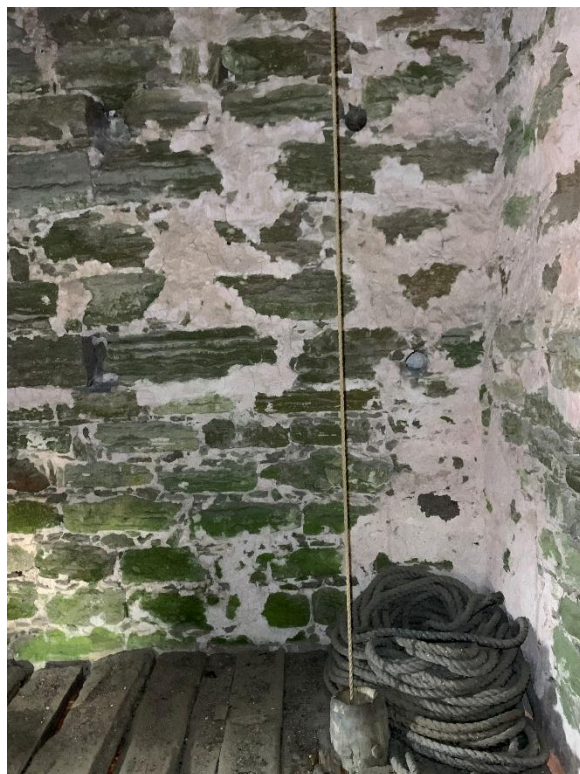
Tornets andra övervåning mot nordväst och nordöst med sturk (träskoning) kring klockrepet. Foto JL 2023.
