# Garde kyrka

Karaktärisering 2023

Svenska kyrkan

Gotlands  
Museum

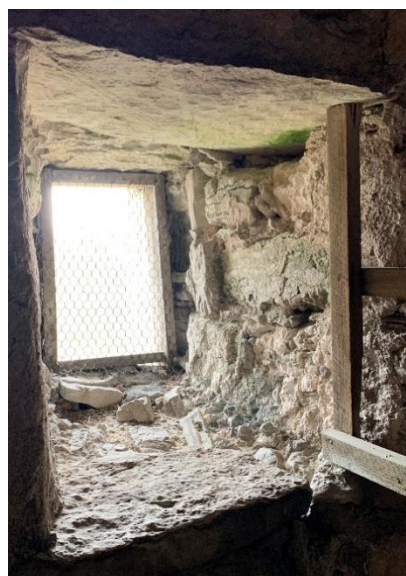
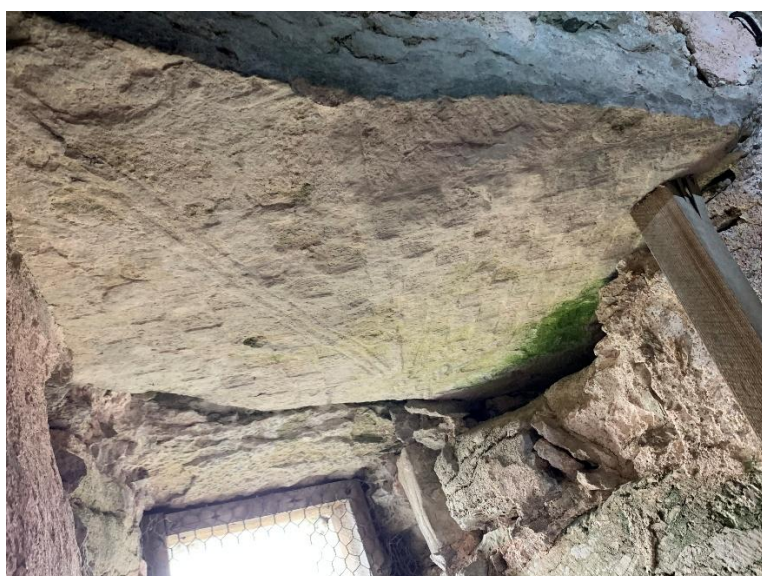
Ljusglugg mot söder i tornets andra övervåning med övertäckning bestående av ett bildstensfragment med synligt mönster, troligen av ett fartygssegel. Foto JL 2023.

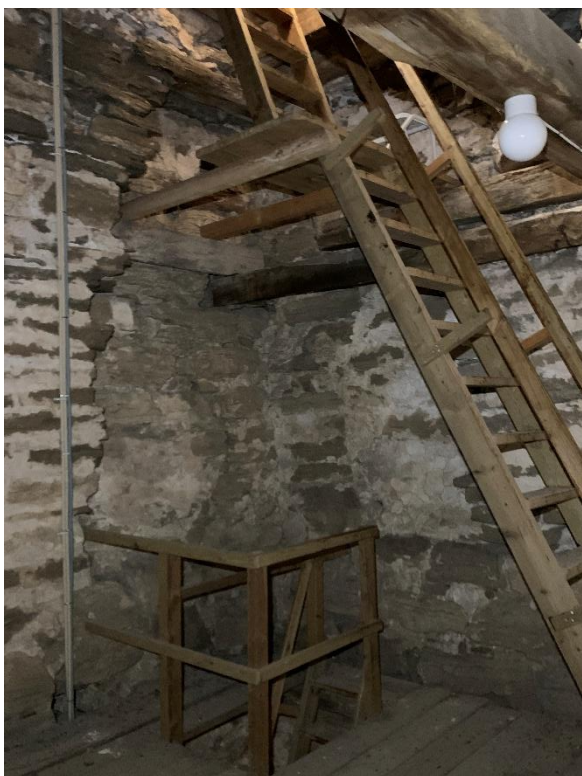
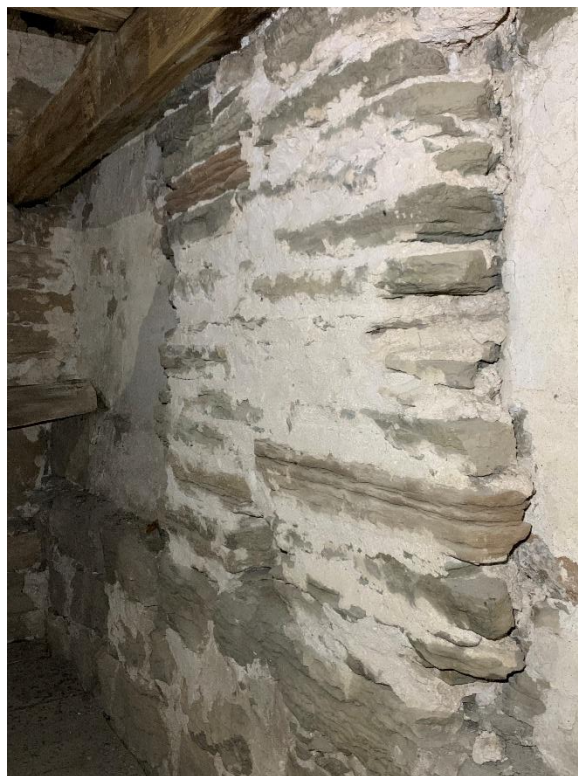
Tornets tredje övervåning mot sydväst samt del av östra muren med framspringande igenmurning av en av det då lägre tornets ursprungliga ljudgluggar. Foto JL 2023.

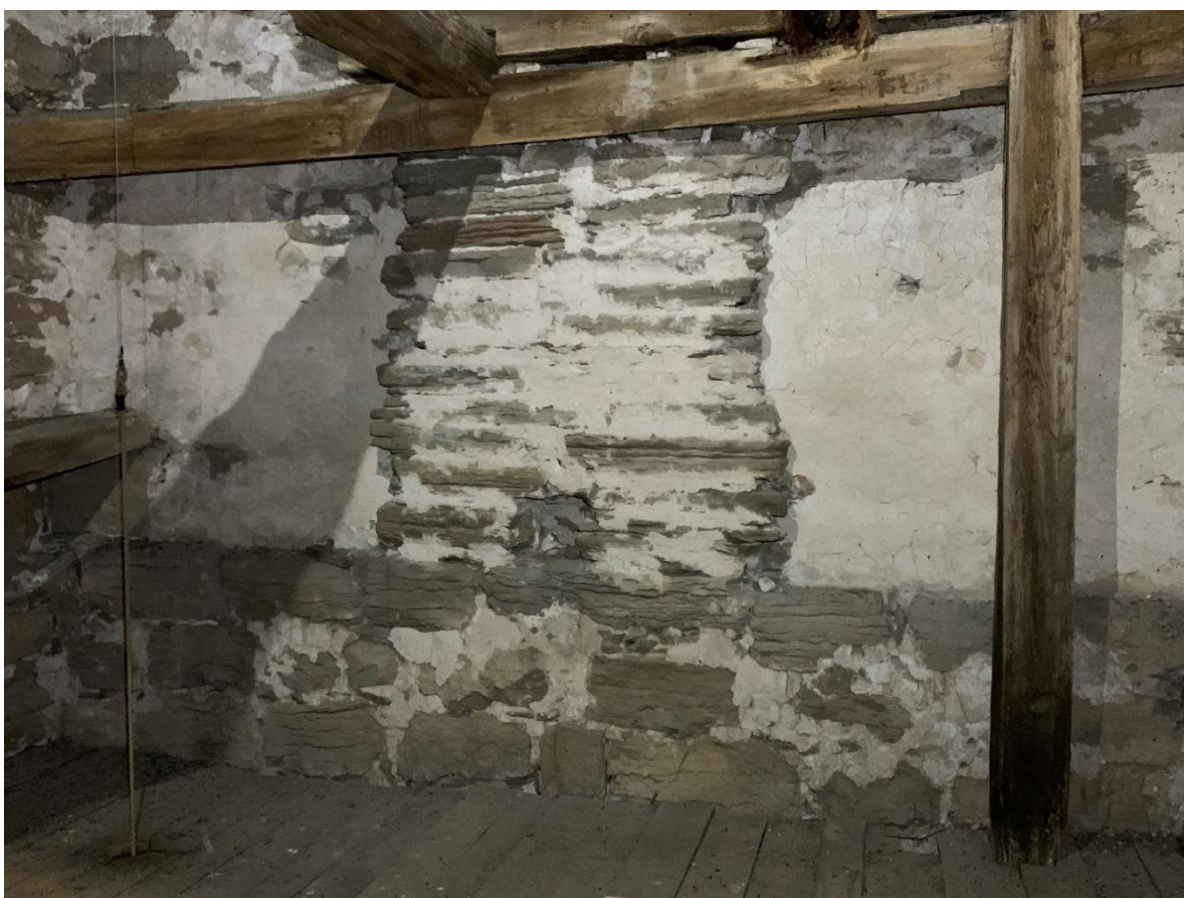
Tornets tredje övervåning mot öster med igenmurad ljudglugg. De putsade partierna talar för att klockvåningens väggar var putsade före påbyggnaden vid 1200-talets mitt. Foto JL 2023.

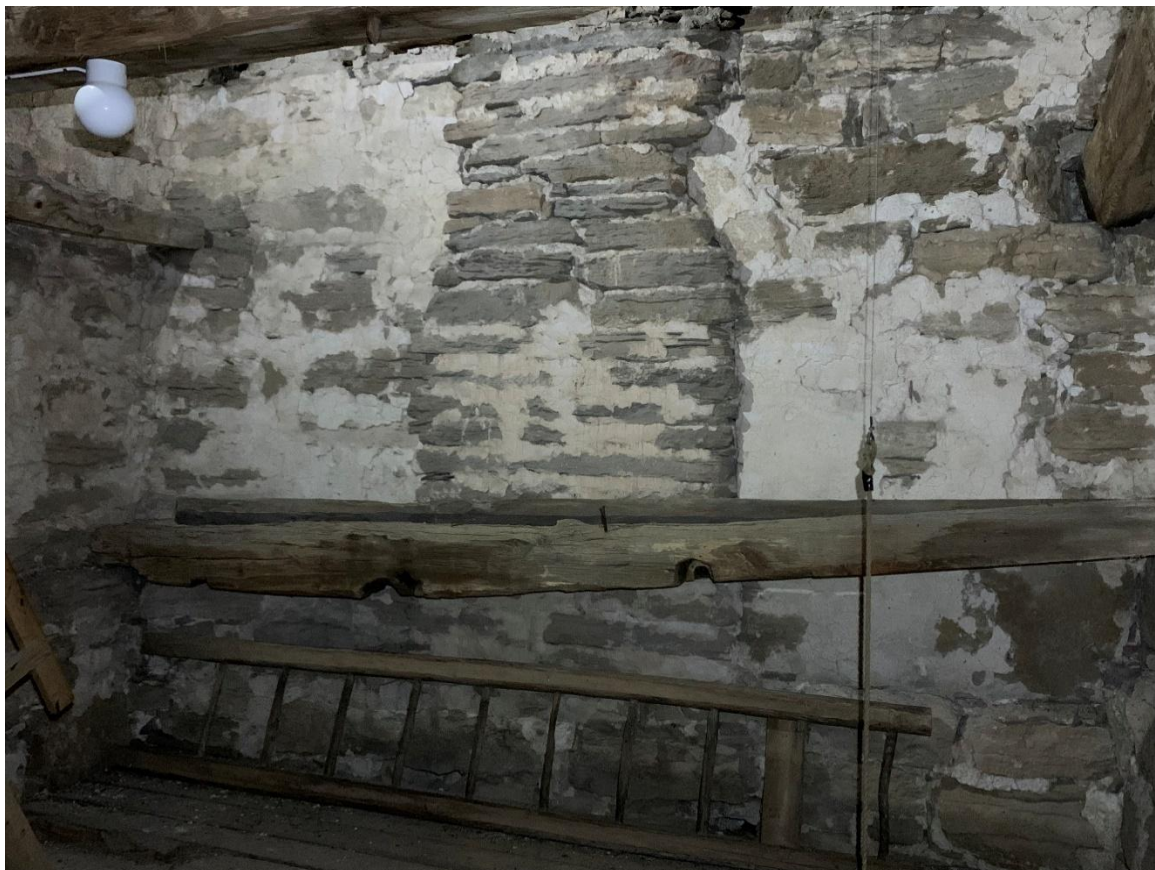
Tredje övervåningen mot norr med igenmurad ljudglugg. Delar av gluggens bågstenar har bevarats på höger sida. Foto JL 2023.

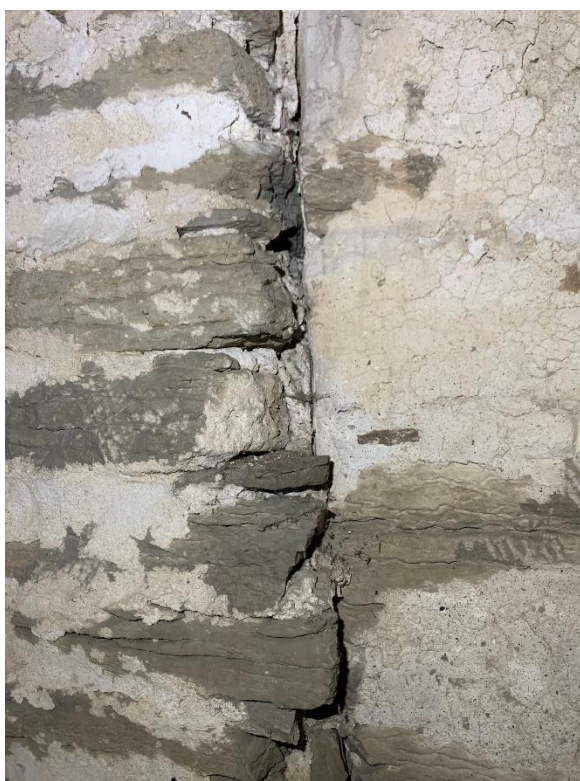
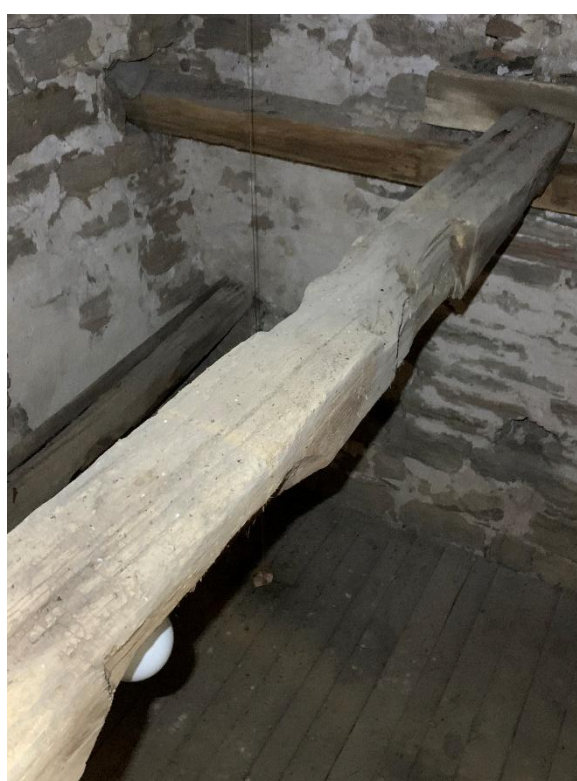
Igenmurningens skarv vid en av de tidigare ljudgluggarna visande hur putsen fortsätter in i skarven. Till höger tvärgående bjälke i våningen med olika urtag. Foto JL 2023.

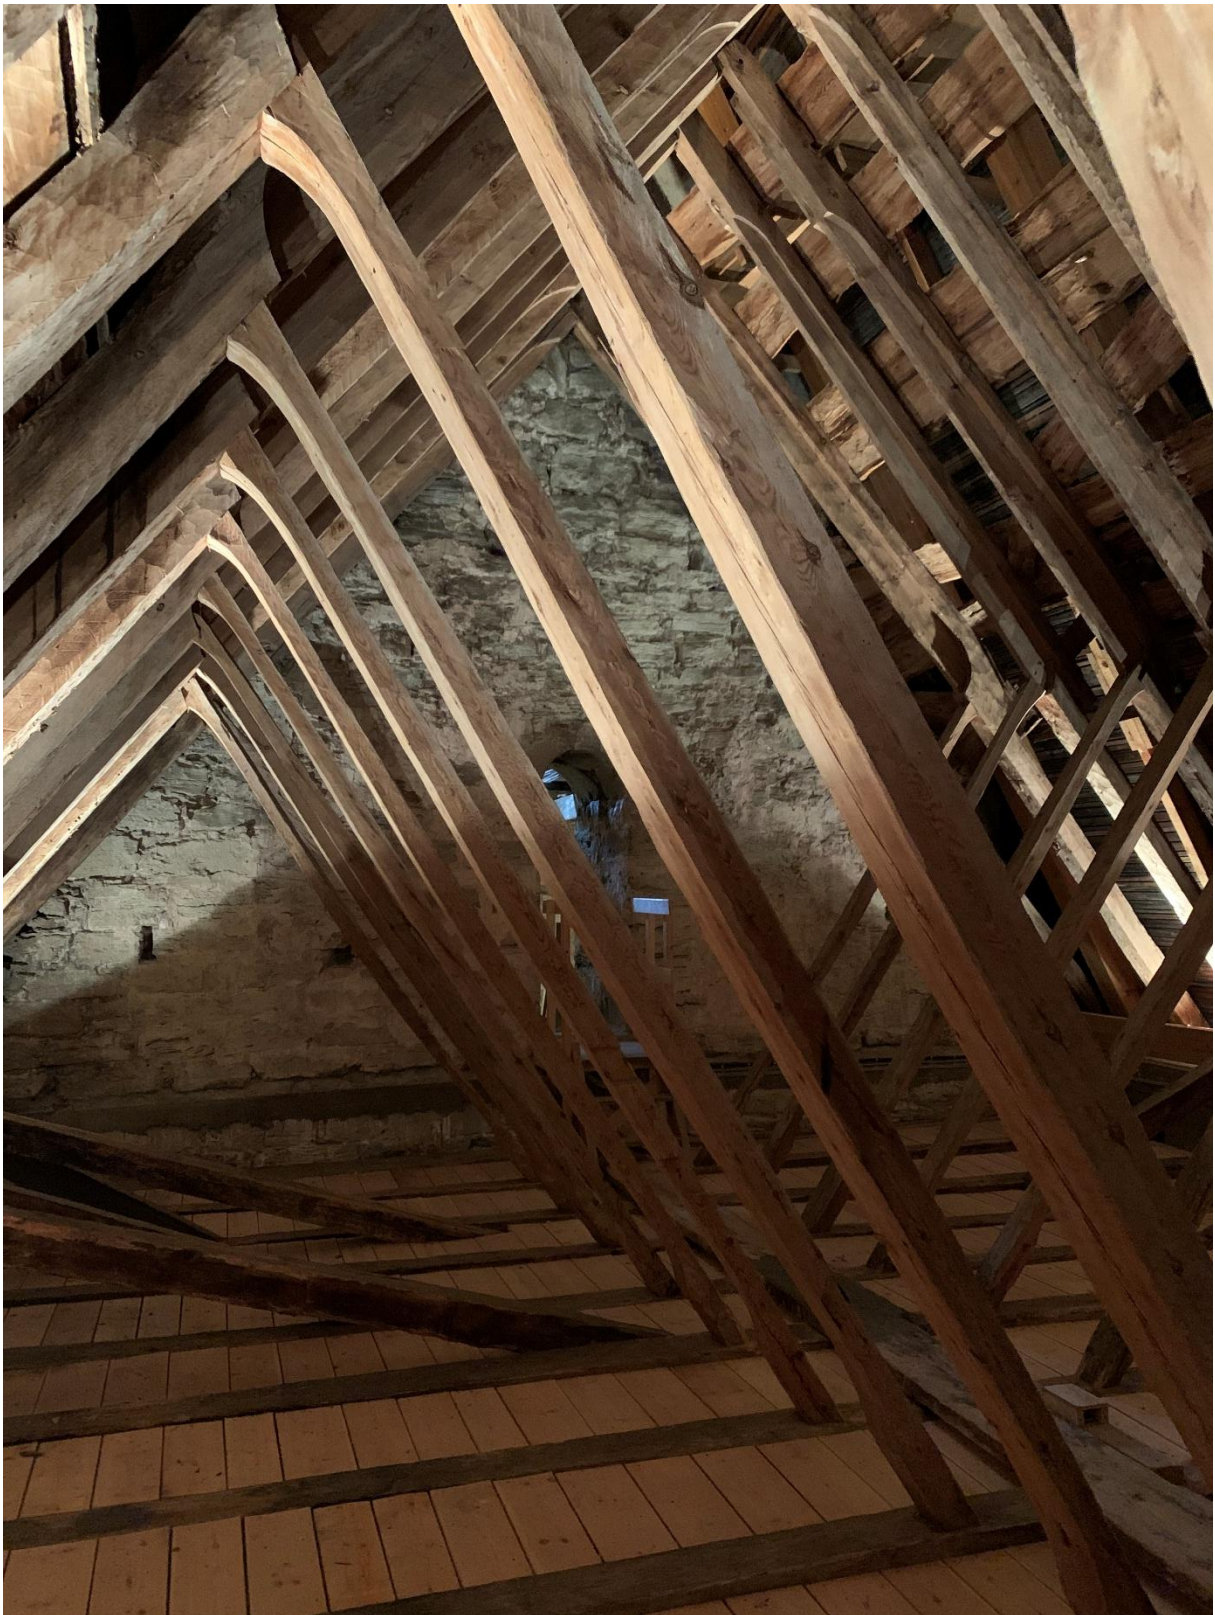
Långhusvinden mot nordväst med den tidigmedeltida, ursprungligen öppna takstolen. Foto JL 2023.

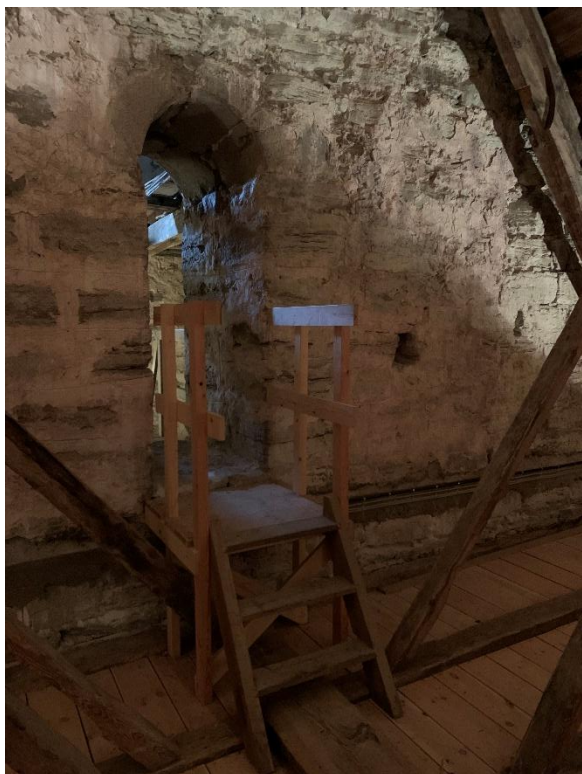
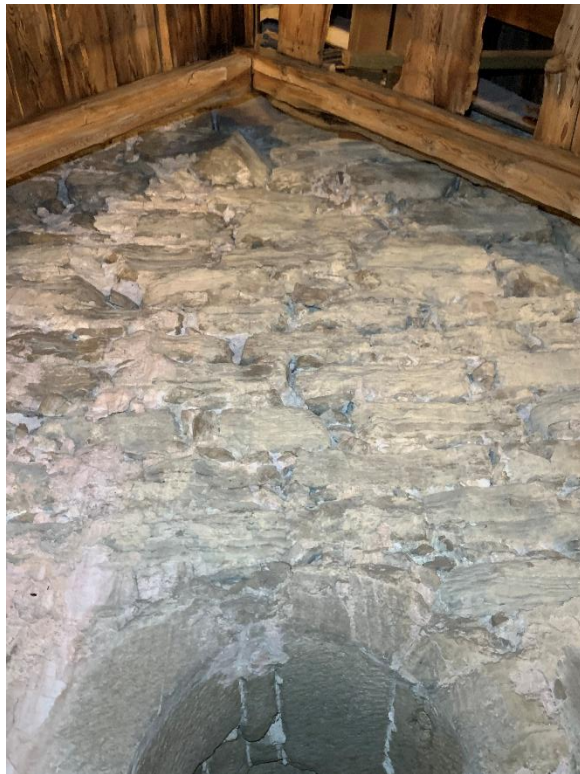
Tornets östra mur sedd från långhusvinden, till höger partiet ovanför öppningen från tornet. Foto JL 2023.

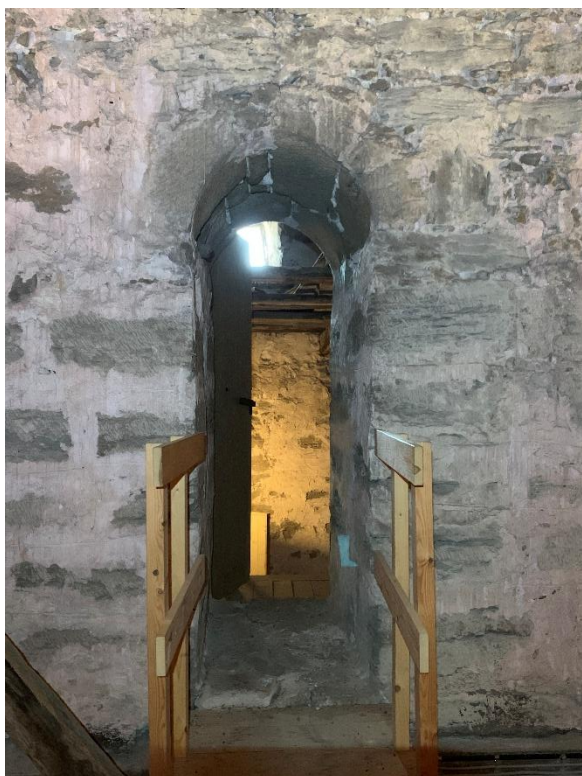
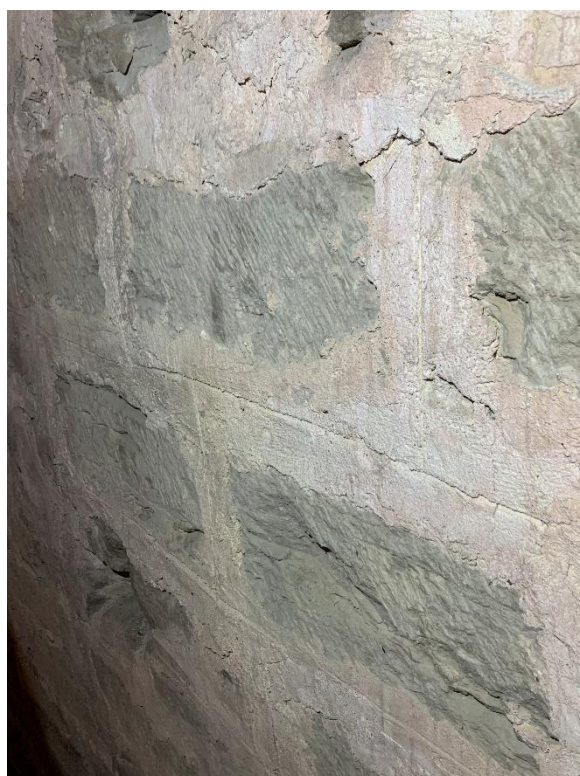
Passagen från tornet till långhusvinden, sedd från öster. Till höger parti av muren söder om passagen visande kvaderritsar i fogarna. Foto JL 2023.

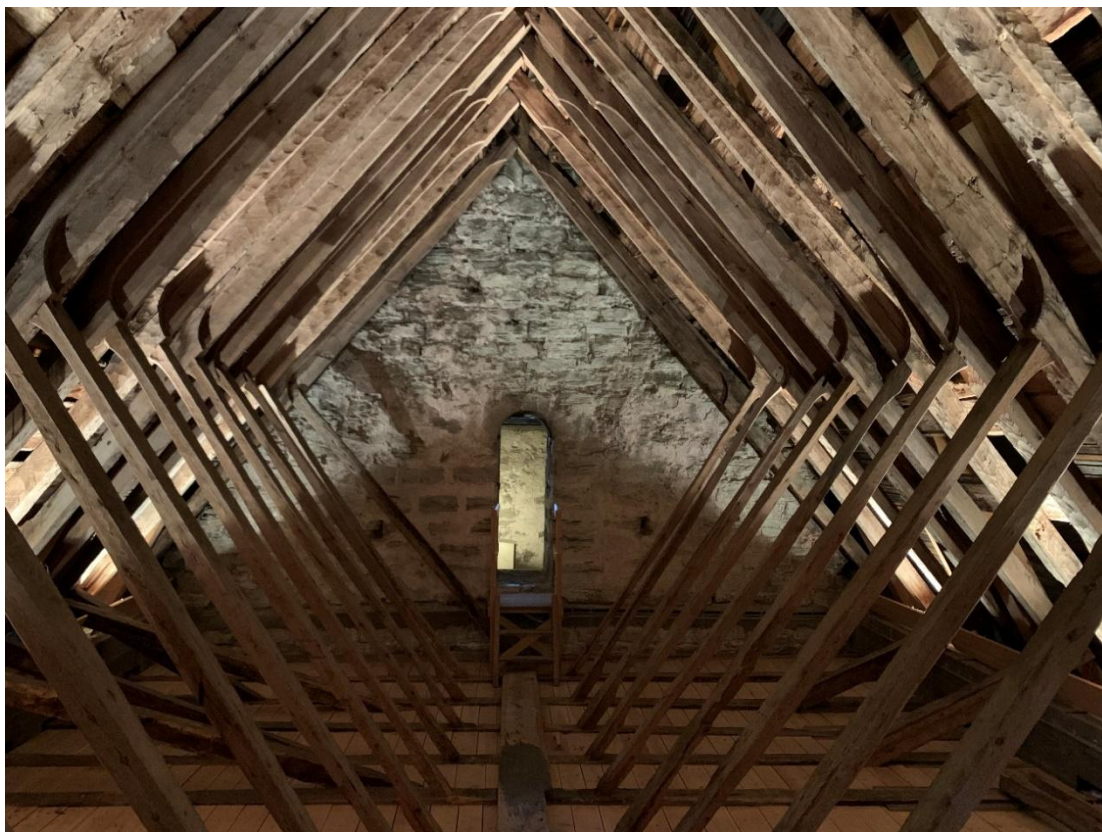
Långhusvinden med takstolen sedd mot väster. Foto JL 2023.

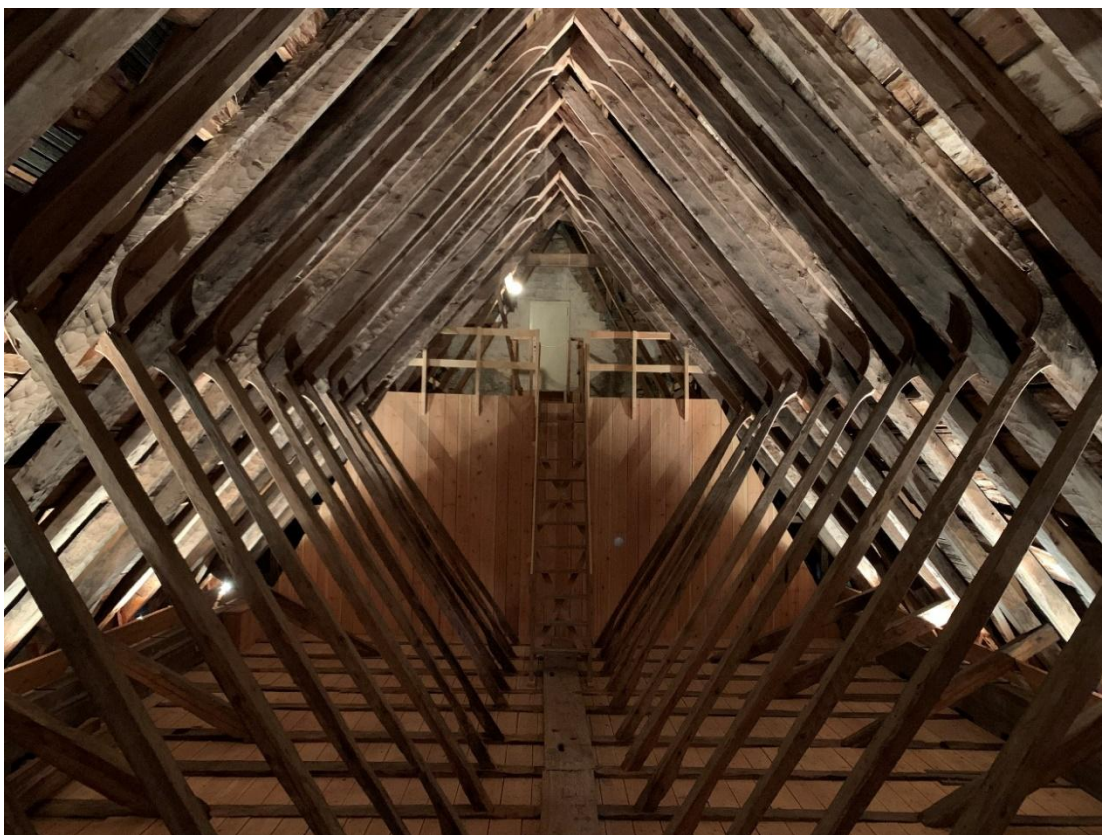
Långhusvinden med takstolen sedd mot öster och förhöjningen från 1960-talet över långhusets östra del. Foto JL 2023.

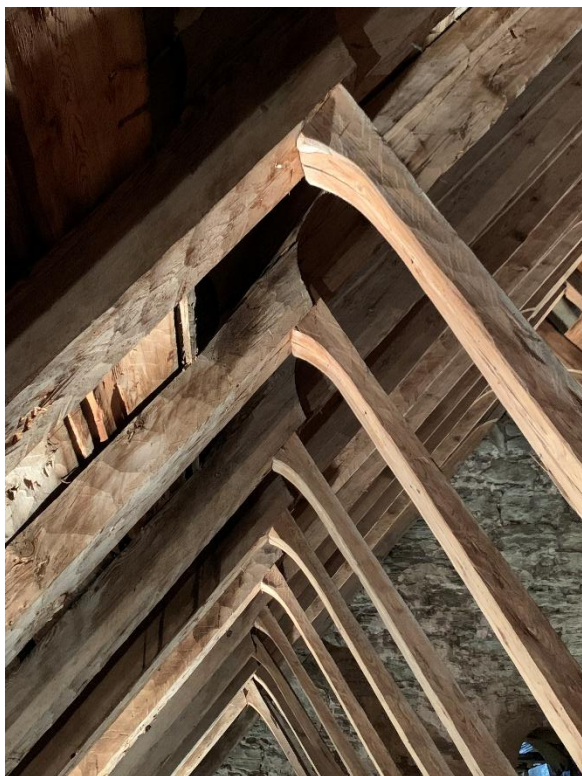
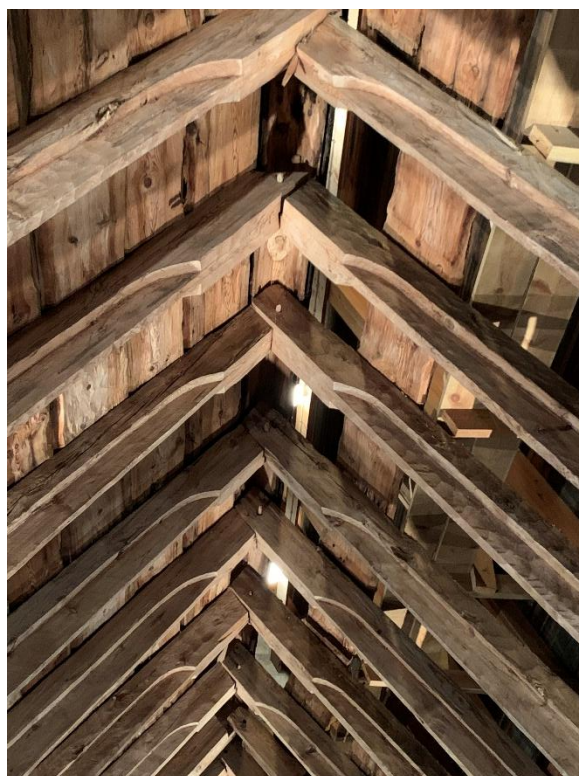
Detaljer av den tidigmedeltida takstolen över långhuset, vars detaljer ursprungligen var synliga från kyrkorummet. Foto JL 2023.

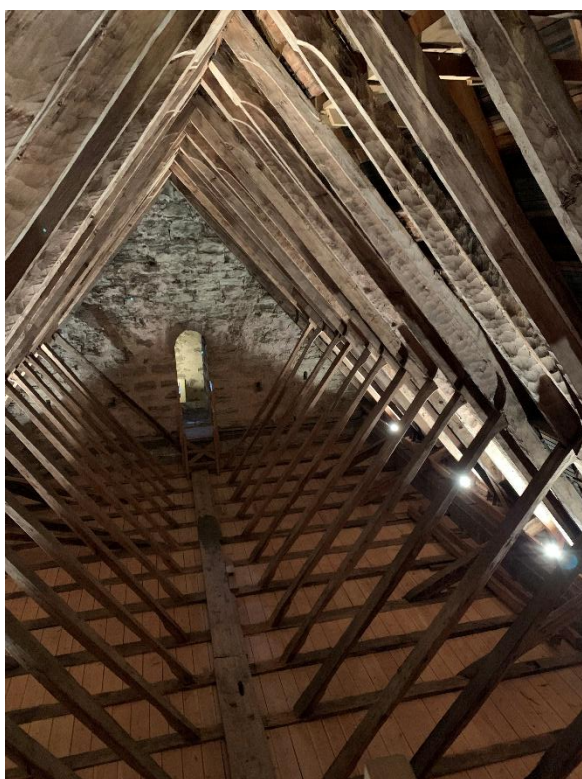
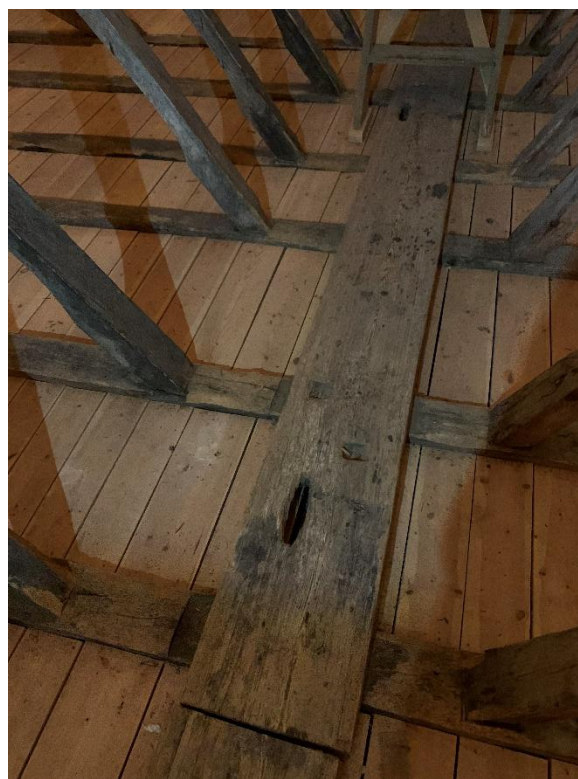
Långhusets takstol sedd mot väster, snett ovanifrån. Till höger styrbrädan, som utgjort brygga mellan tornet och korvinden när takstolen var öppen. Foto JL 2023.

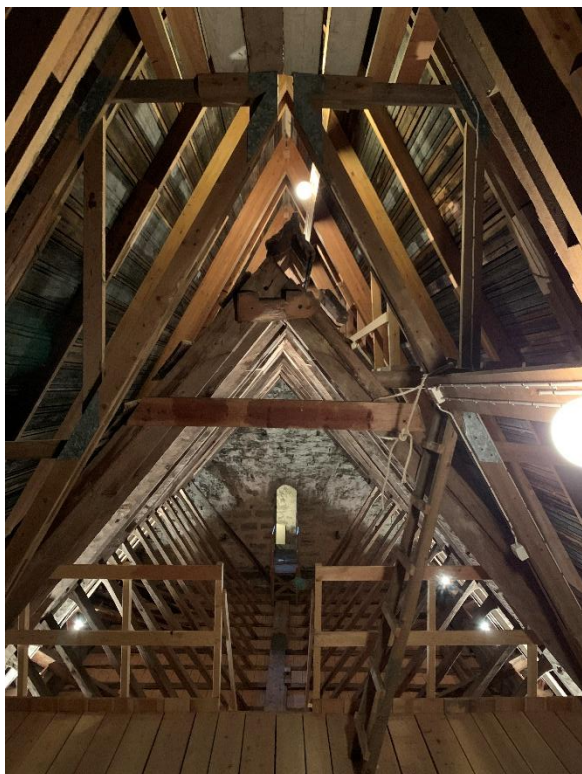
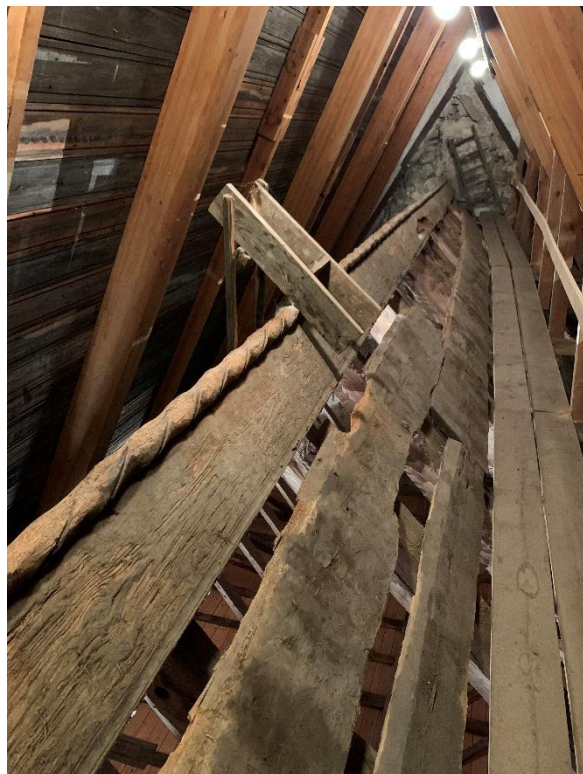
Långhusets tidigmedeltida takstol sedd mot väster. Till höger med del avnockbrädan och underpanel till spånklädseln. Foto JL 2023.

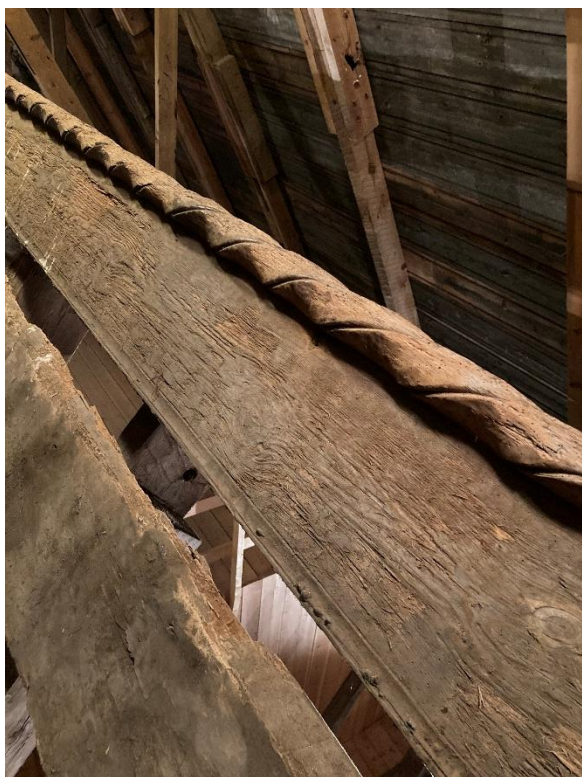
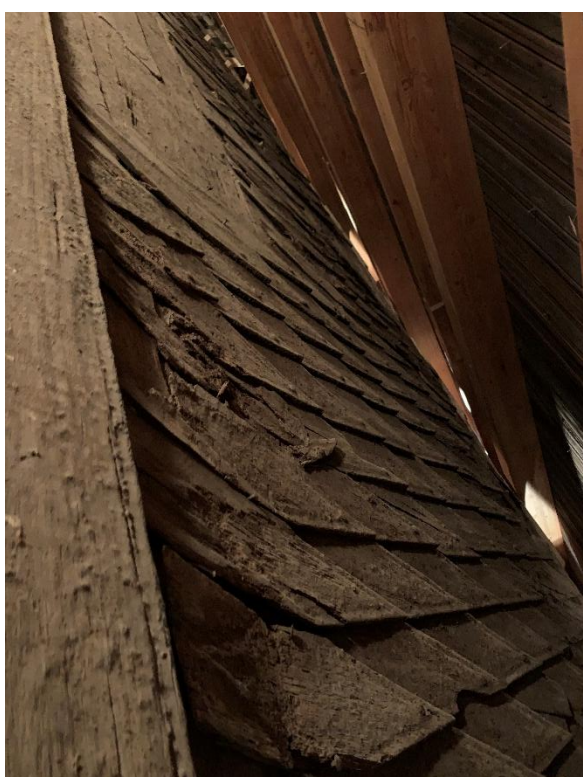
Del av det tidigmedeltida takets skulpterade nockbräda samt bevarat parti av spånklädseln. Foto ES respektive JL 2023.

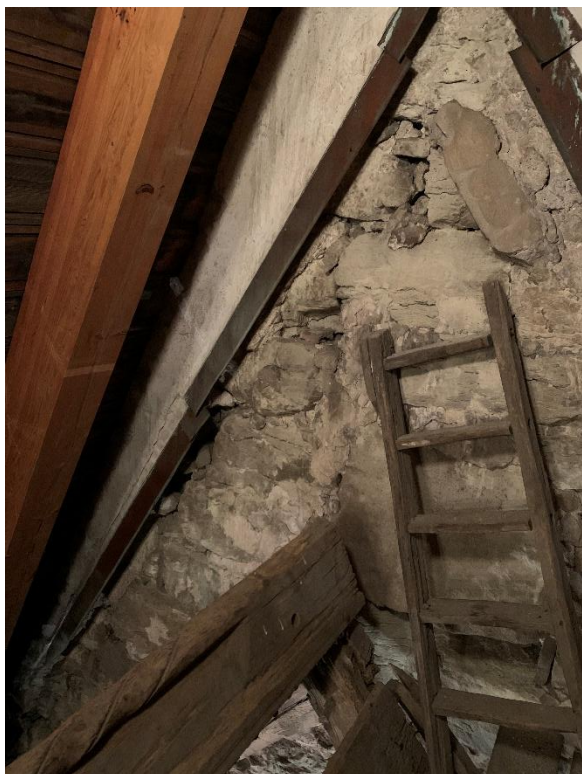
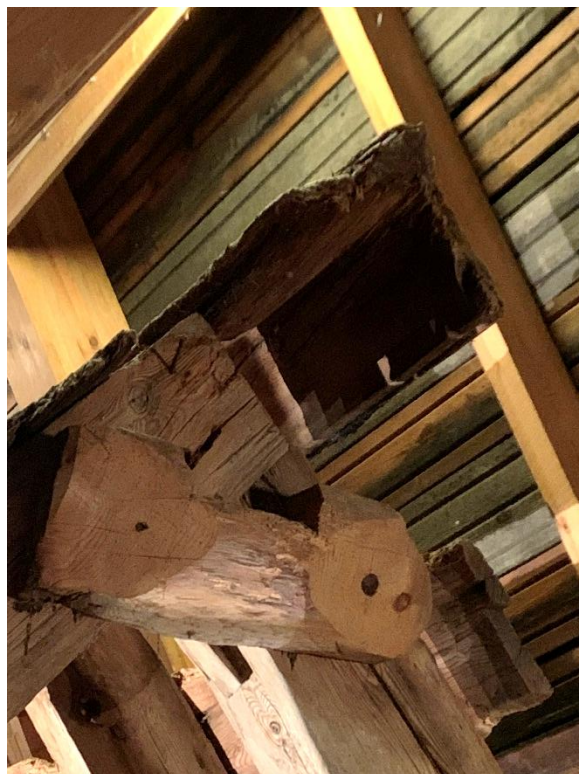
Det tidigmedeltida taketsnockbräda, sedd närmast tornmuren i väster samt underifrån i öster. Foto JL 2023.

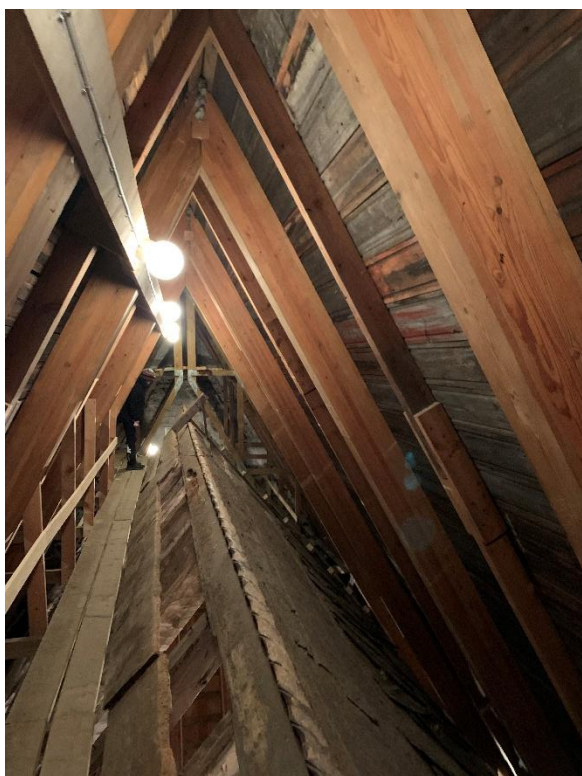
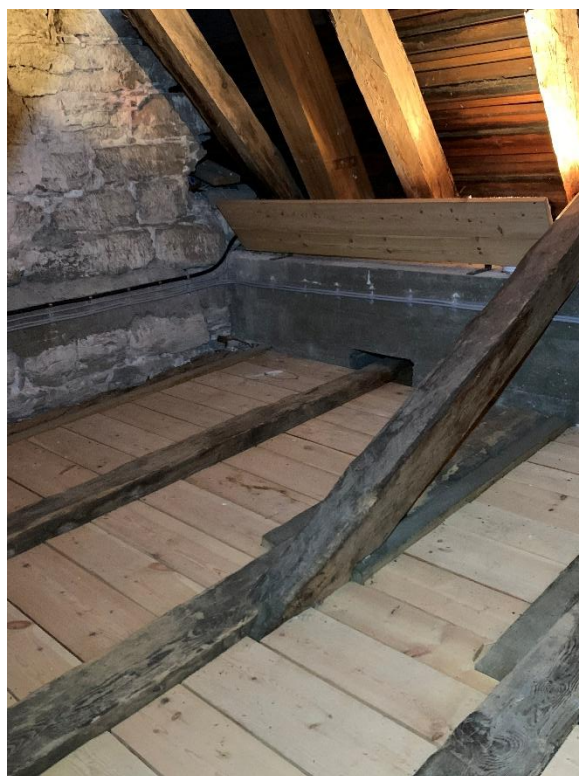
Det tidigmedeltida taket samt över det takstolen från 1960-talet till det nuvarande yttertaket sedda mot öster. Till höger långhusvindens nordvästra hörn med ett stycke av påmurningen i betong från 1960-talet. Foto JL 2023.

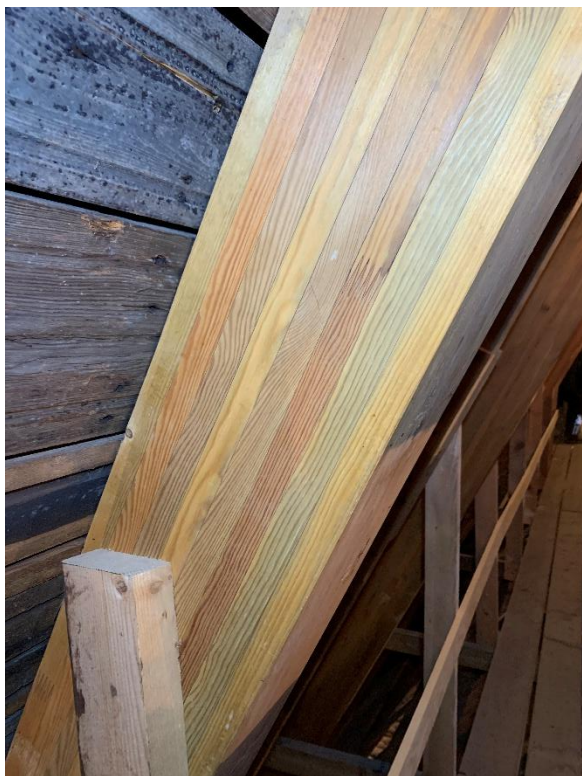
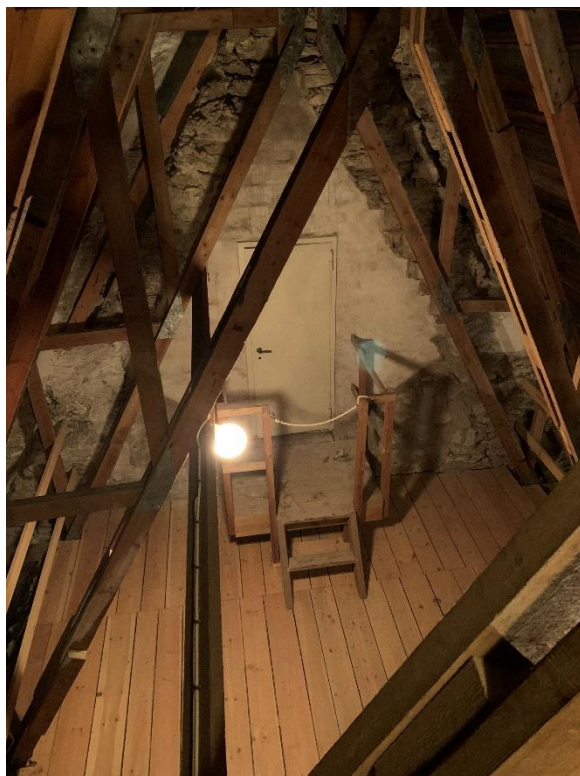
Högben av limträ i långhusets takstol från 1960-talet. Till höger ingången till korvinden samt takstolen över långhusets östra del. Foto JL 2023.

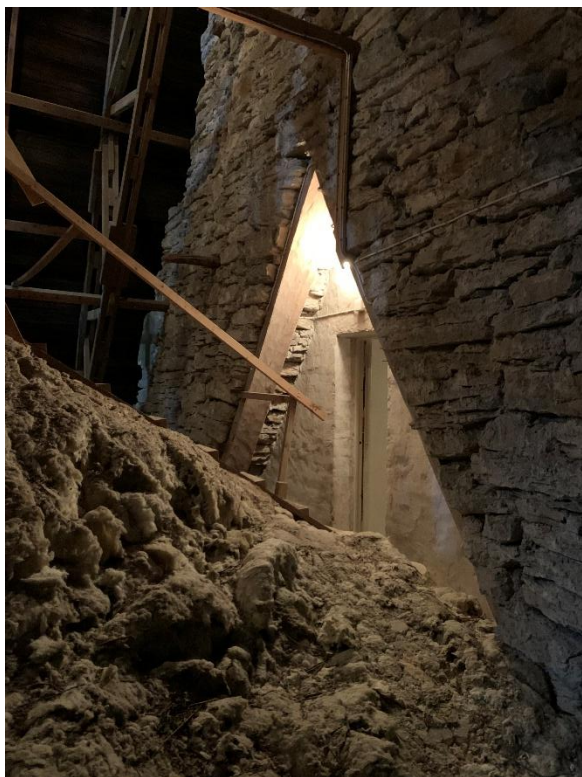
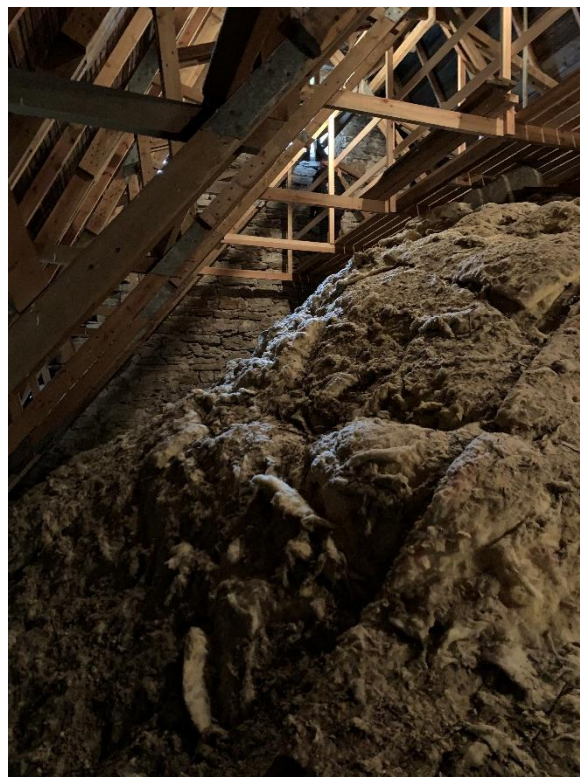
Passagen från långhusvinden till korvinden sedd från nordöst. Till höger korvinden sedd uppåt mot öster. Foto JL 2023.

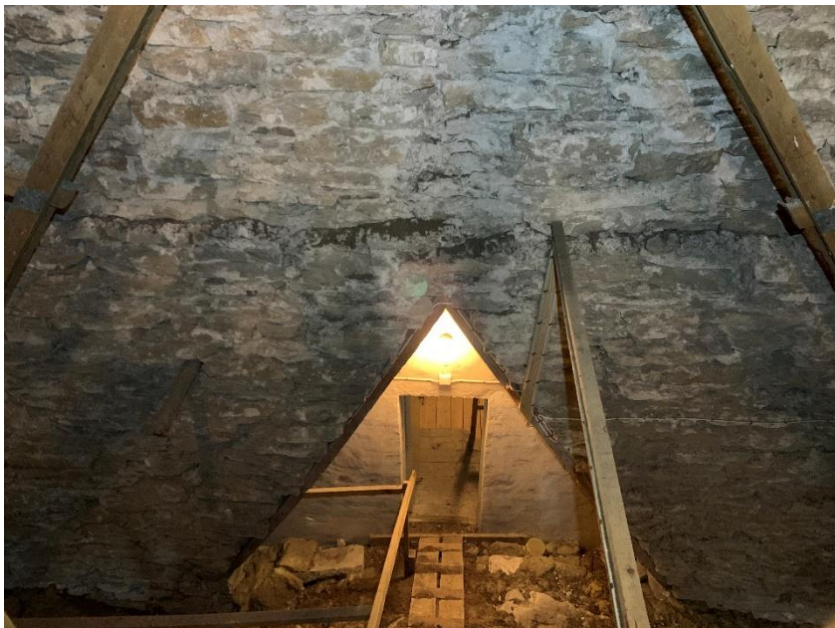
Korvinden mot väster  
med triumfbågsmuren  
och passagen från  
långhusvinden. Foto  
JL 2023.

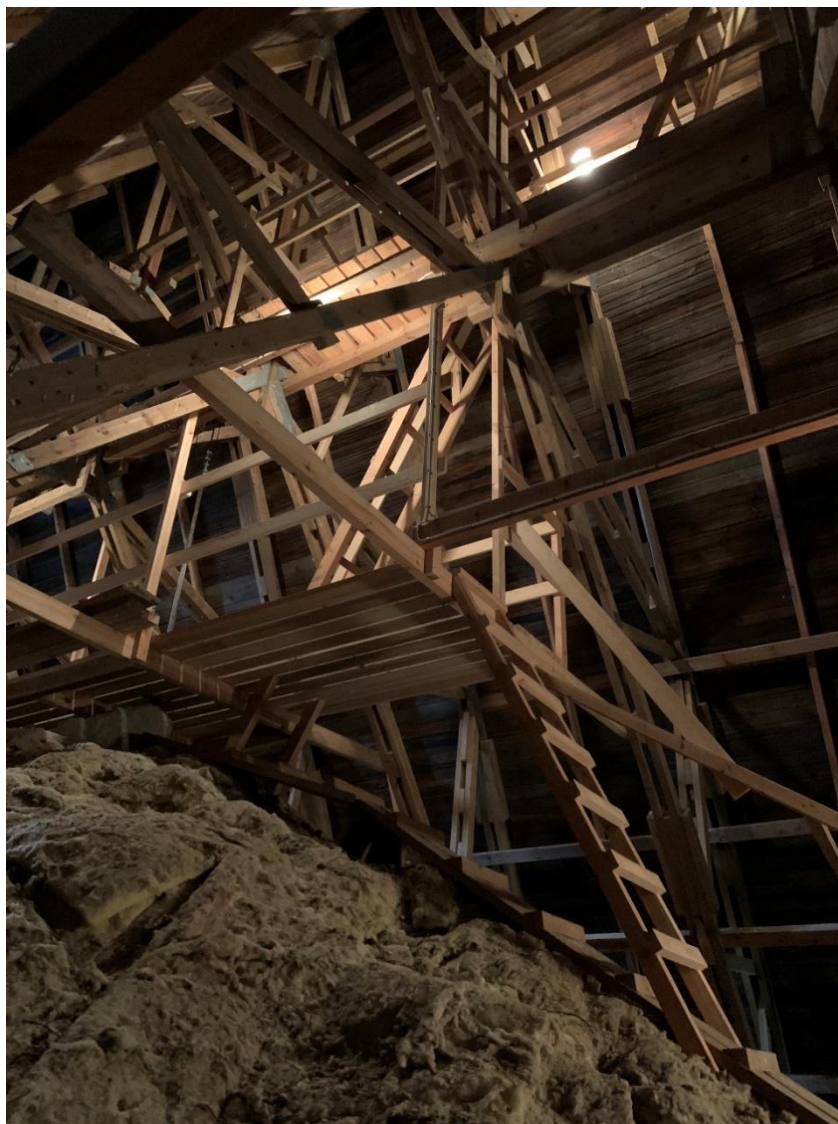
Del av korets takstol  
och korvinden,  
sedda mot sydöst.  
Foto JL 2023.

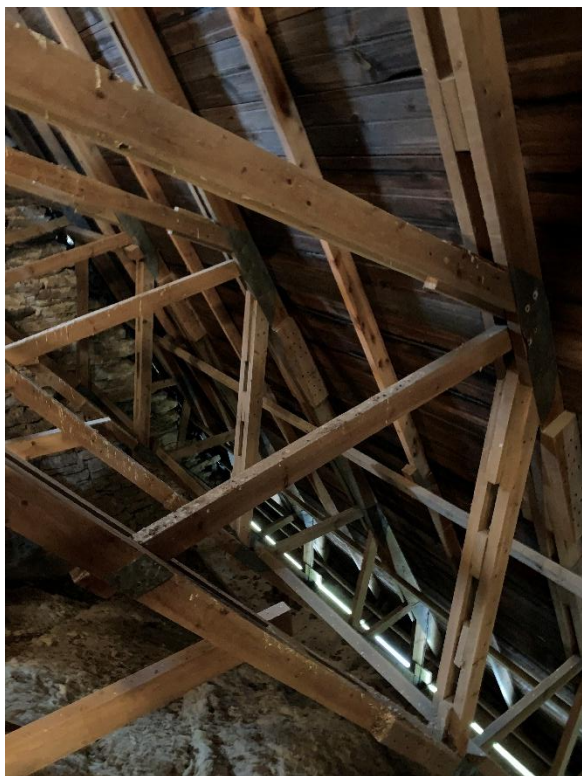
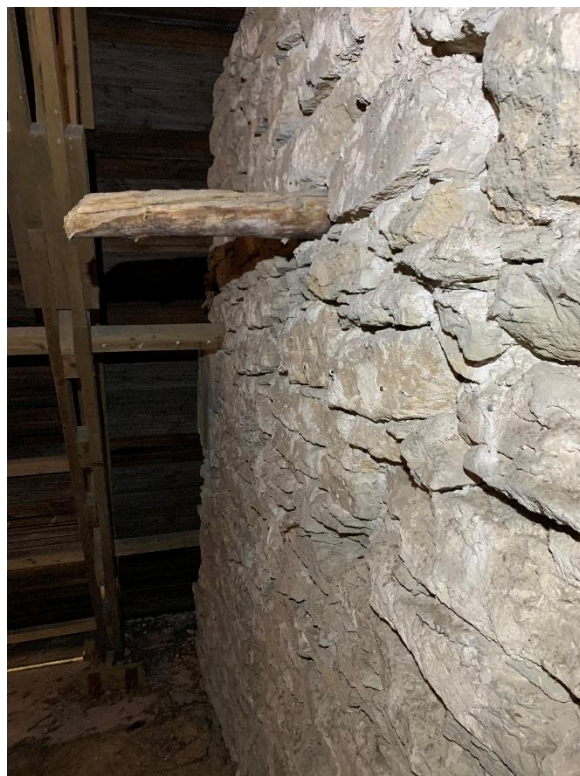
Del av korvinden mot sydöst med takstolen från 1960-talet. Till höger parti av norra delen av korets östra gavel med kvarsittande ställningsvirke. Foto JL 2023.

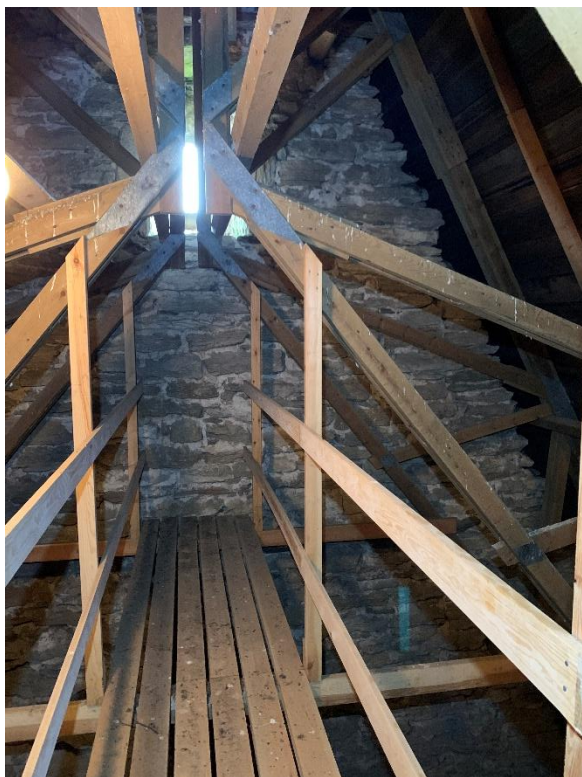
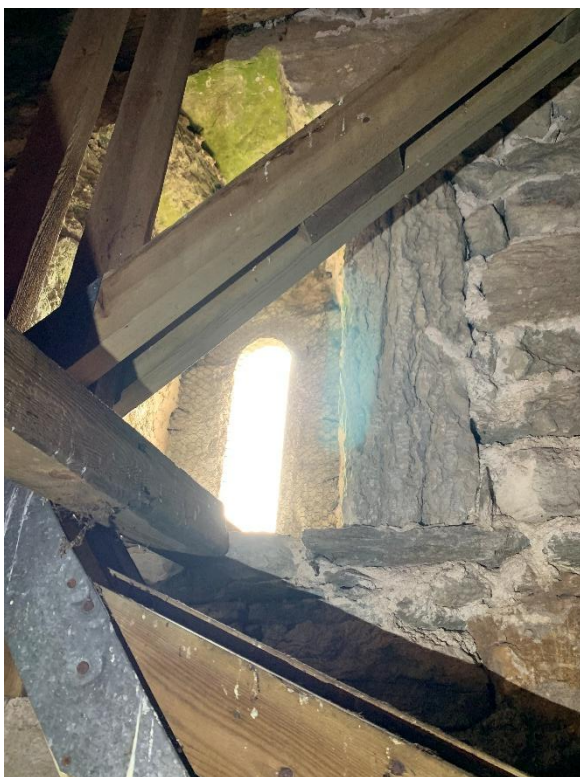
Övre delen av korets östra gavel med ljusöppning, vars yttre omfattning sannolikt kommer från det äldre koret. Foto JL 2023.
