# Garde kyrka

Karaktärisering 2023

Svenska kyrkan

Gotlands  
Museum

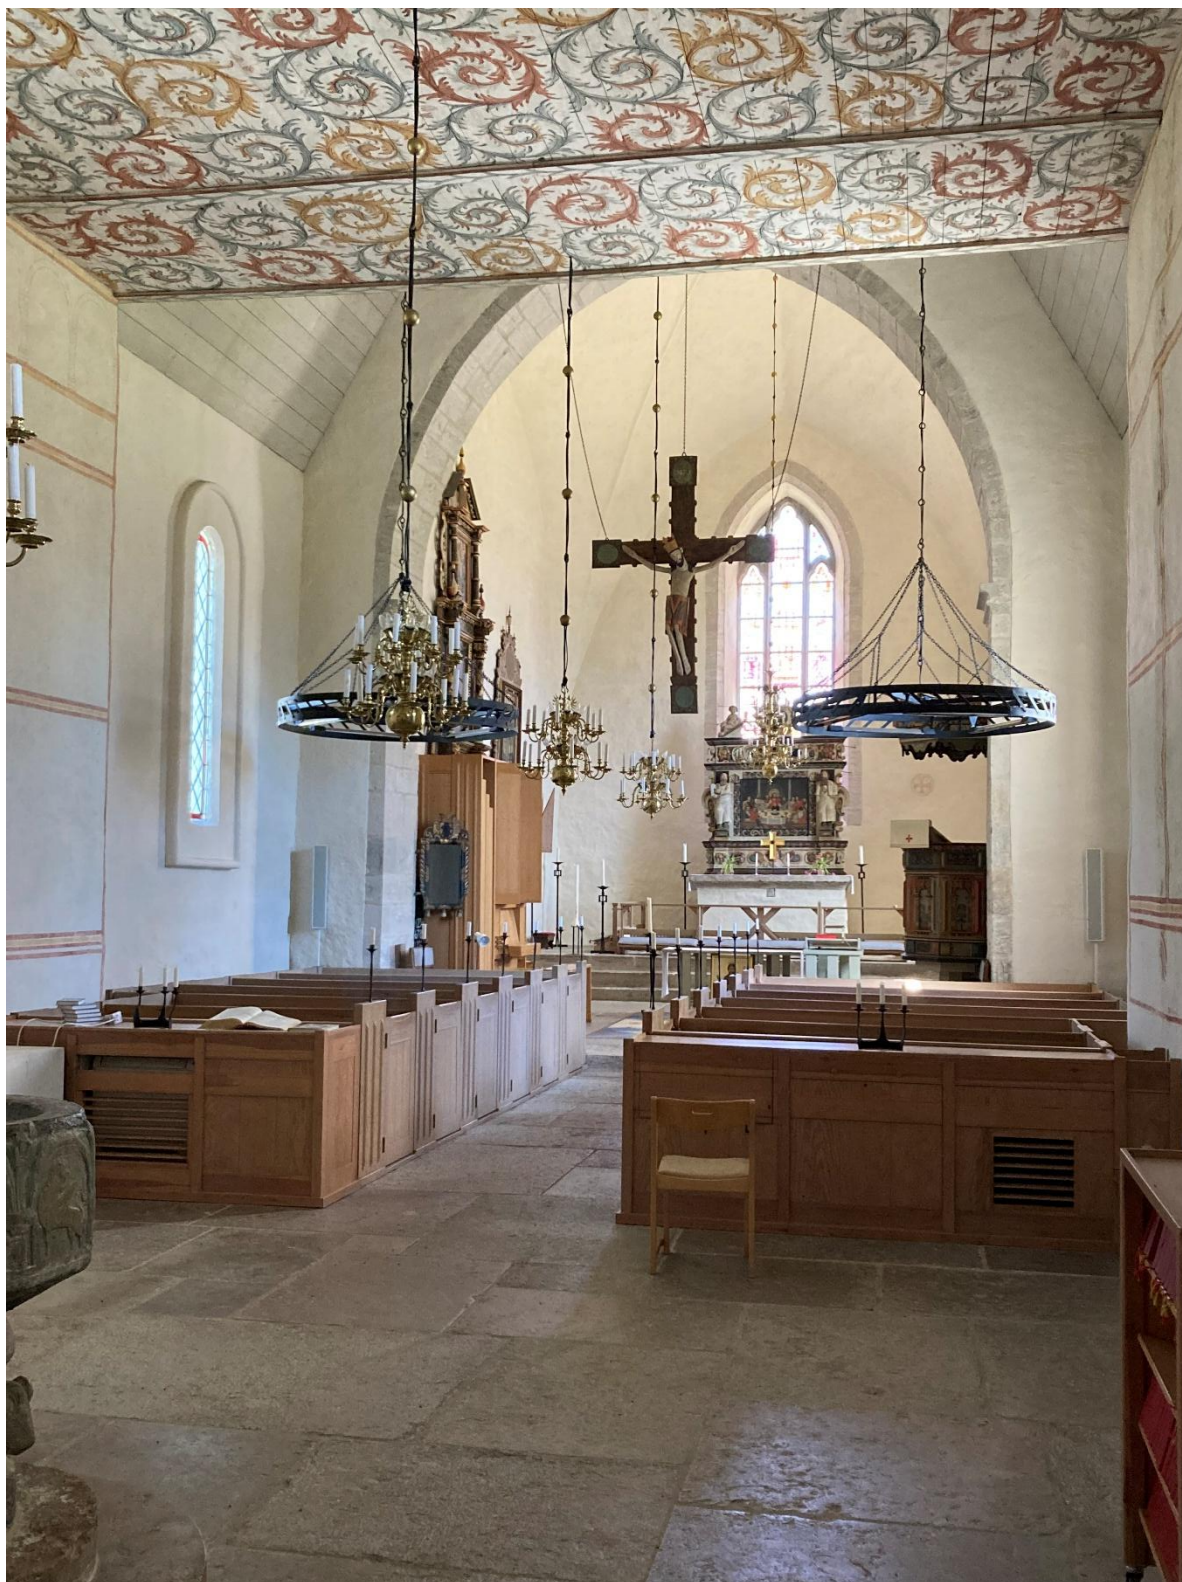
Kyrkorummet sett mot öster med inredning från olika tider. Triumfkrucifixet, och dopfunten som skimtar till vänster, är från tidig medeltid. Altaruppsats, predikstol och epitafier är från 1600-talet medan bänkinredningen, altarringen och orgeln tillkom på 1960-talet. De stora smideskronorna för strålvärme anskaffades år 2004. Foto JL 2023.

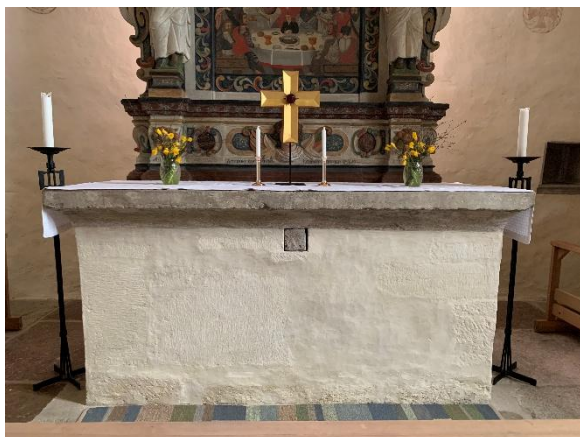
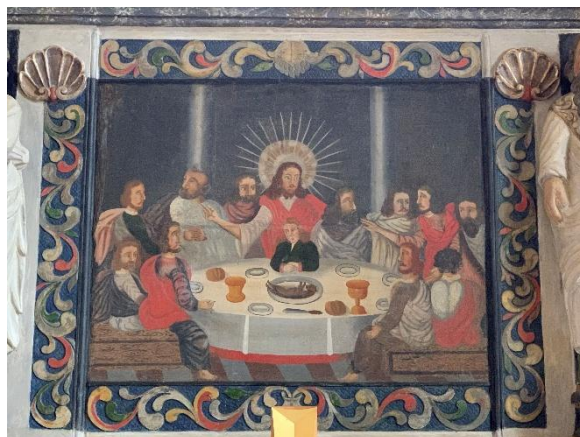
Det medeltida altaret. Till höger altaruppsatsens centralmotiv Nattvardens instiftande. Foto JL 2023.

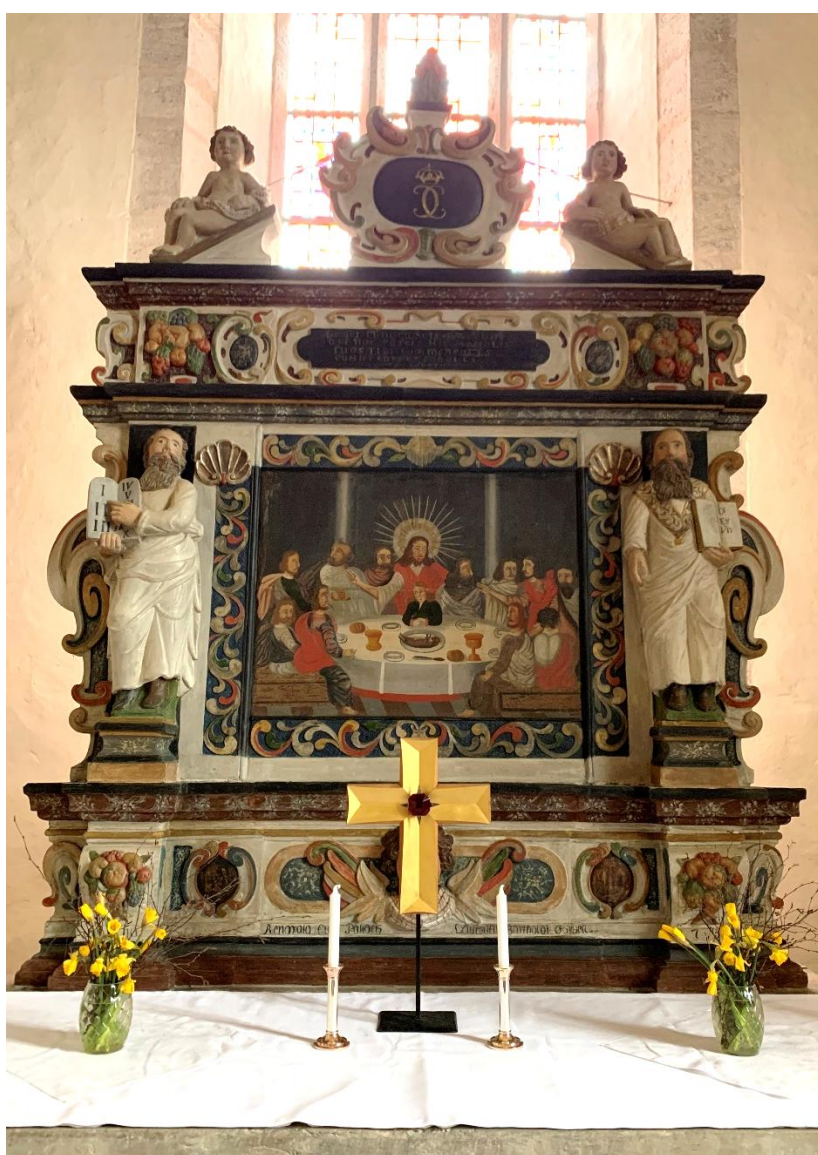
Altaruppsats av sandsten troligen tillverkad 1682 av Hans Skotte, målad, sannolikt 1689, samt 1759. Foto JL 2023.

Kyrkorummet uppvisar inventarier från 1100-talets slut fram till början av 2000-talet. De flesta härrör från 1600-talets slut och 1960-talet. Det murade och från väggen fristående altarbordet är medeltida. På detta reser sig en altarpopsats i målad sandsten, troligen tillverkad 1682 av Hans Skotte. Altarringen i lösa sektioner är från 1960-talet. Kvar från tidigare altarring finns en bekännelsepall från 1741. I norra muren sitter ett sakramentsskåp med dörrar från 1960-talet och invändiga målningar på trä från korets byggnadstid på 1300-talet. Kalkmålningar från samma tid pryder en stor sittnisch i södra kormuren medan en nisch med dörrar från 1700-talet sitter i muren bakom orgeln och en öppen mindre nisch med piscina i östra muren. Bakom altaret finns nischer mitt emot varandra i muren och altarbordet. Triumfkrucifixet i triumfbågen härrör från 1100-talets slut eller omkring 1200 och är fäst på ett kors, troligen från 1700-talet. Predikstolen från 1662, troligen av Jochim Sterling är placerad på ett podium från 1960-talet. Målningen från 1700-talet togs fram 1968. Nummertavlan från 1743 är troligen tillverkad av Johan Hernell. Den slutna bänkinredningen härrör från 1960-talets restaurering, liksom orgeln A. Magnussons orgelbyggeri, Göteborg. Dopfunten från 1100-talets slut, med rester av bemålning, förnyad på 1700-talet, tillskrivs anonymmästaren Byzantios. Under 1960-talets restaurering påträffades dopfontens fundament och anordning för vattnets avrinning under golvet, varefter den placerades på samma plats. Ett urtag i en takstol rakt ovanför härrör sannolikt från en hissanordning för dopfuntslocket. Epitafier och minnestavlor i trä från 1600-talet finns på korets norra vägg och i sakristian. En uppsättning kollekttavlor, från senmedeltiden fram till i mitten av 1700-talet, är utställda i ringkammarens monter. Kormattan är vävd av Agda Österberg efter komposition av Kerstin Persson. Fattigstockens tavla målades 1689. Klockan i tornet är gjuten 1737 av Gerhard Meyer i Stockholm. I västra stigluckan förvaras skärmen till en på 1960-talet borttagen korbänk från 1600-talet. På Gotlands Museum förvaras delar av en flamskvävnad från 1600- eller 1700-talet, en tid använd som knäfall på altarringen, och ett medeltida skrin av trä. Den tidigare orgeln, byggd 1858, står sedan 1967 i Frimurarlogen i Visby.

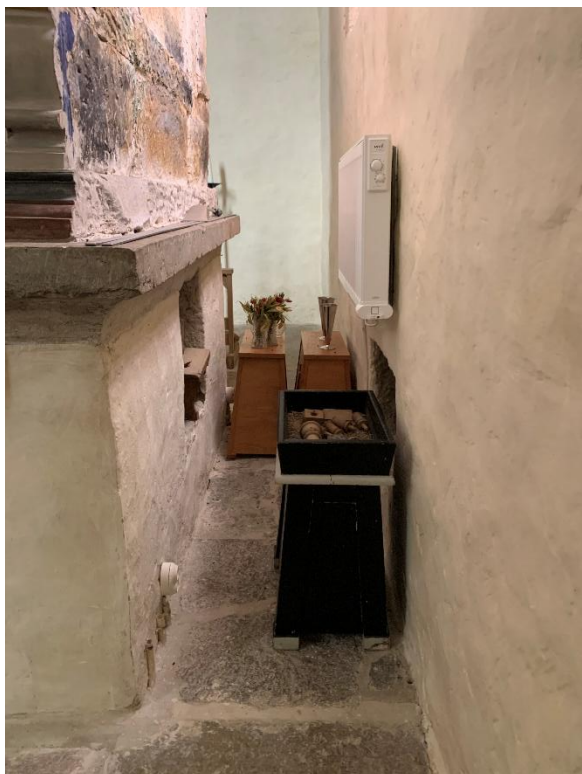
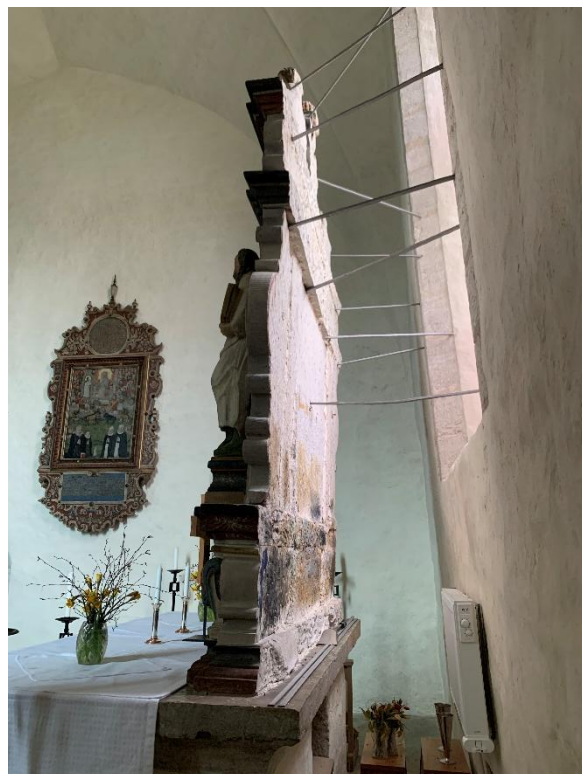
Altarets och altartavlans baksida, sedd från söder. Dolda förvaringsnisher finns såväl i altaret som i muren bakom. Foto JL 2023.

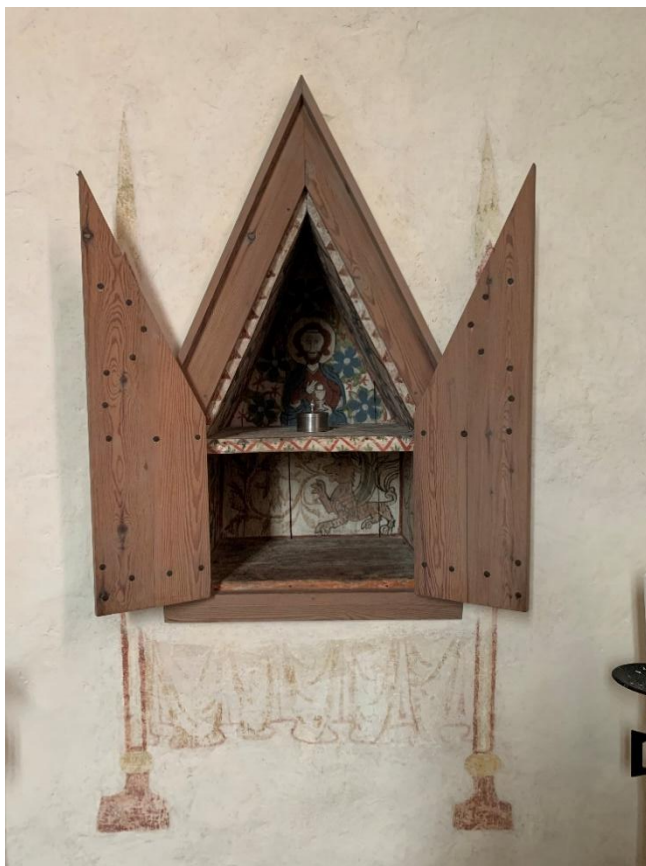
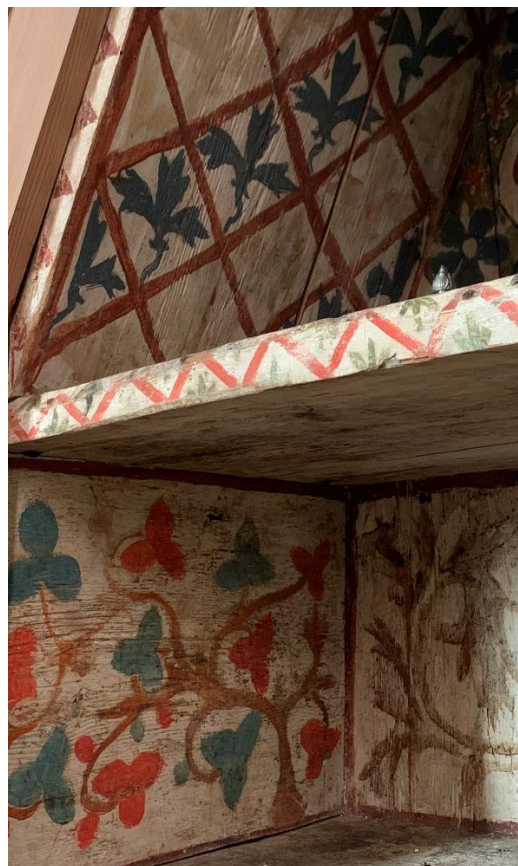
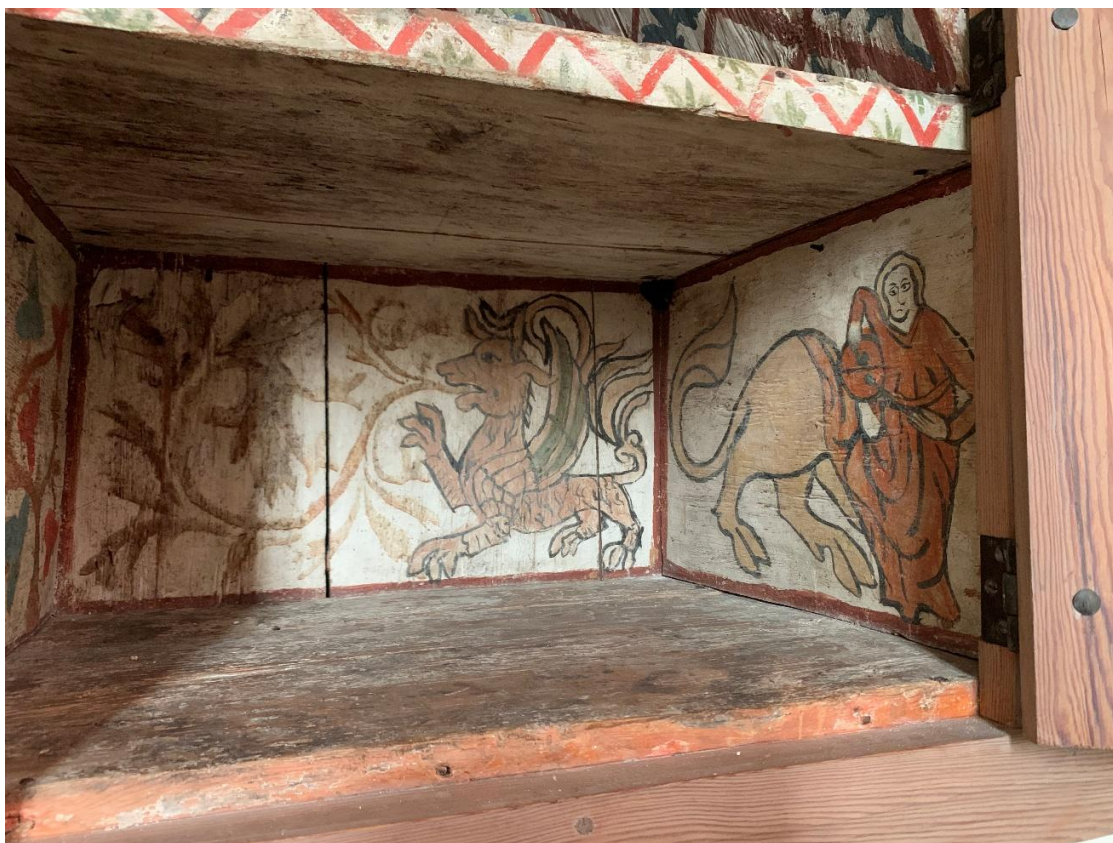
Sakramentsskåp i korets norra mur med dörrar från 1960-talet och målningar från 1300-talet. Till höger och nedan detaljer. Foto JL 2023.

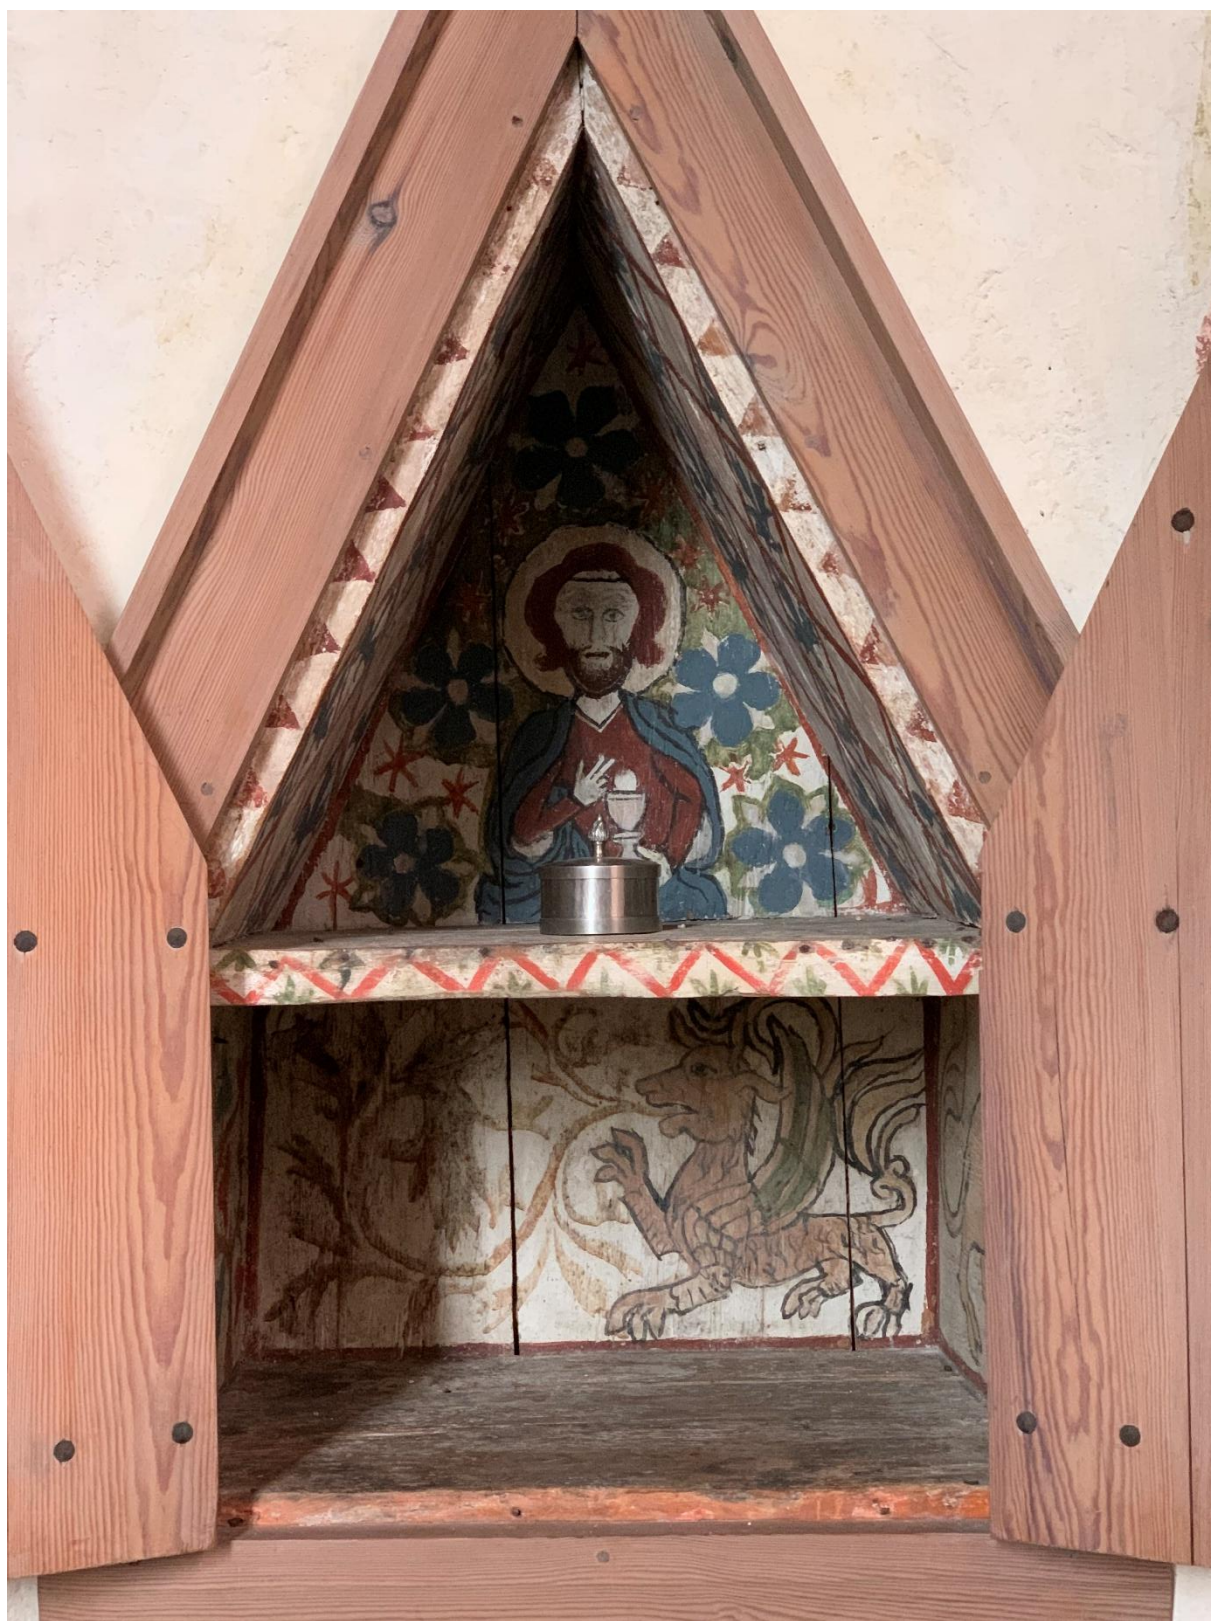
Sakramentsskåpets målade brädfodring. Foto JL 2023.

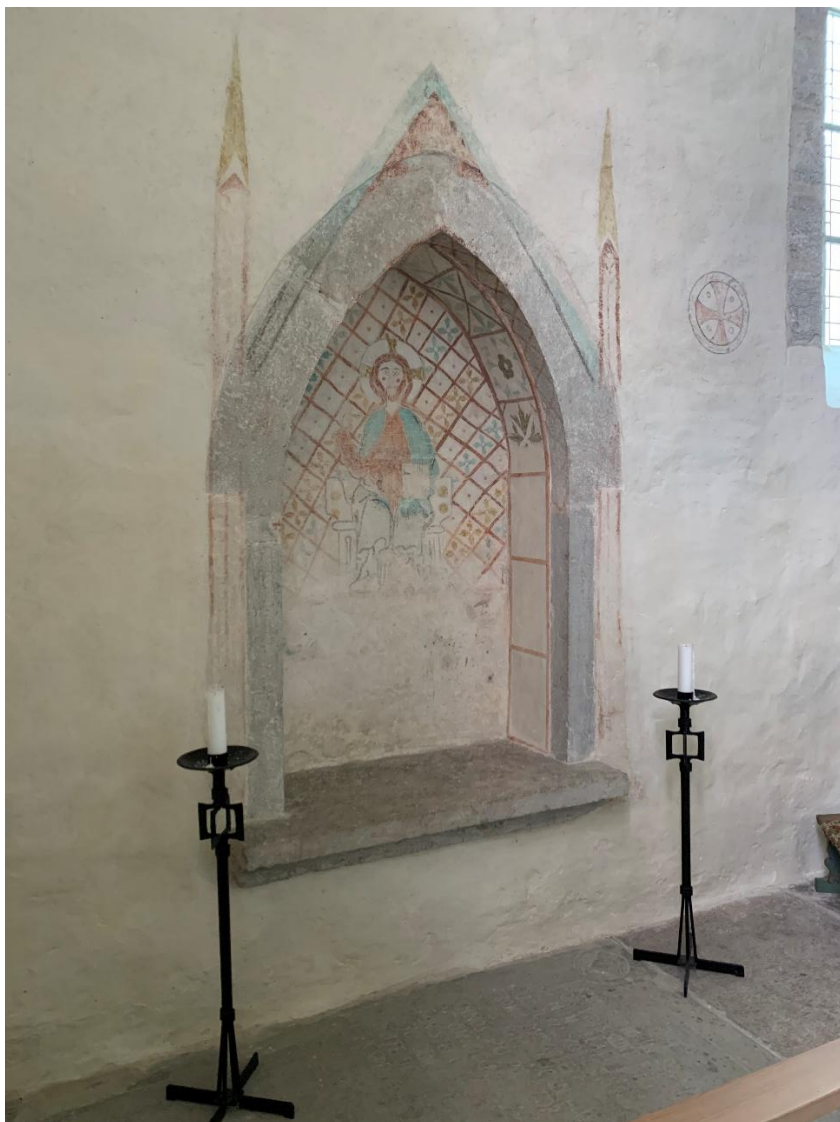
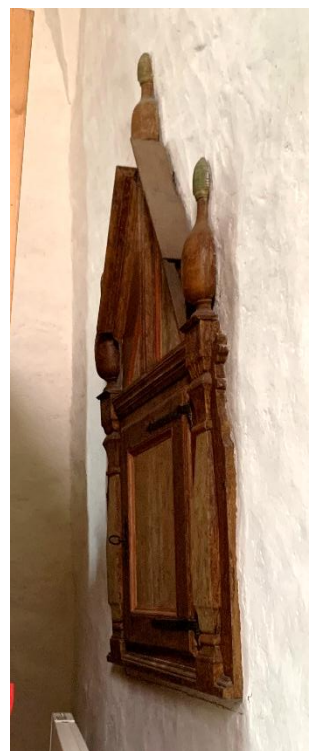
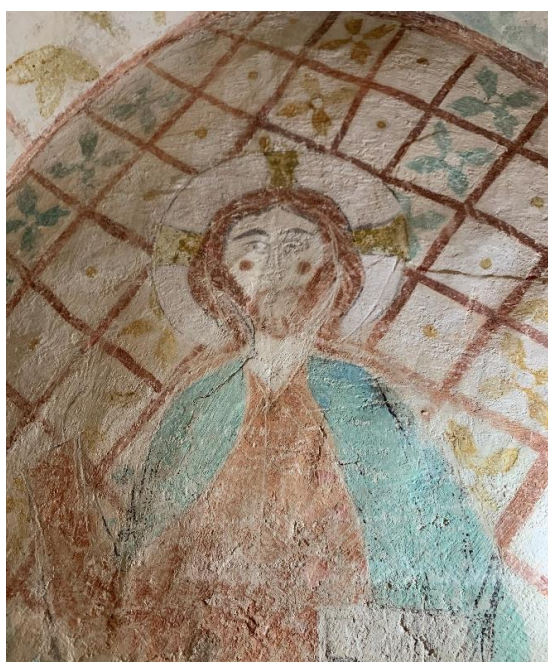
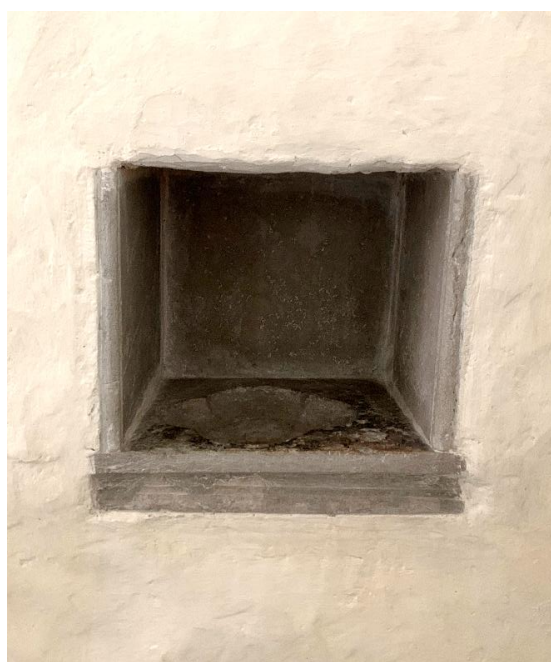
Sittnisch i korets södra mur, nedan detalj av målningen. Ovan till höger nisch bakom orgeln i korets norra mur. Nedan till höger piscinanisch i korets östra mur. Foto JL 2023.

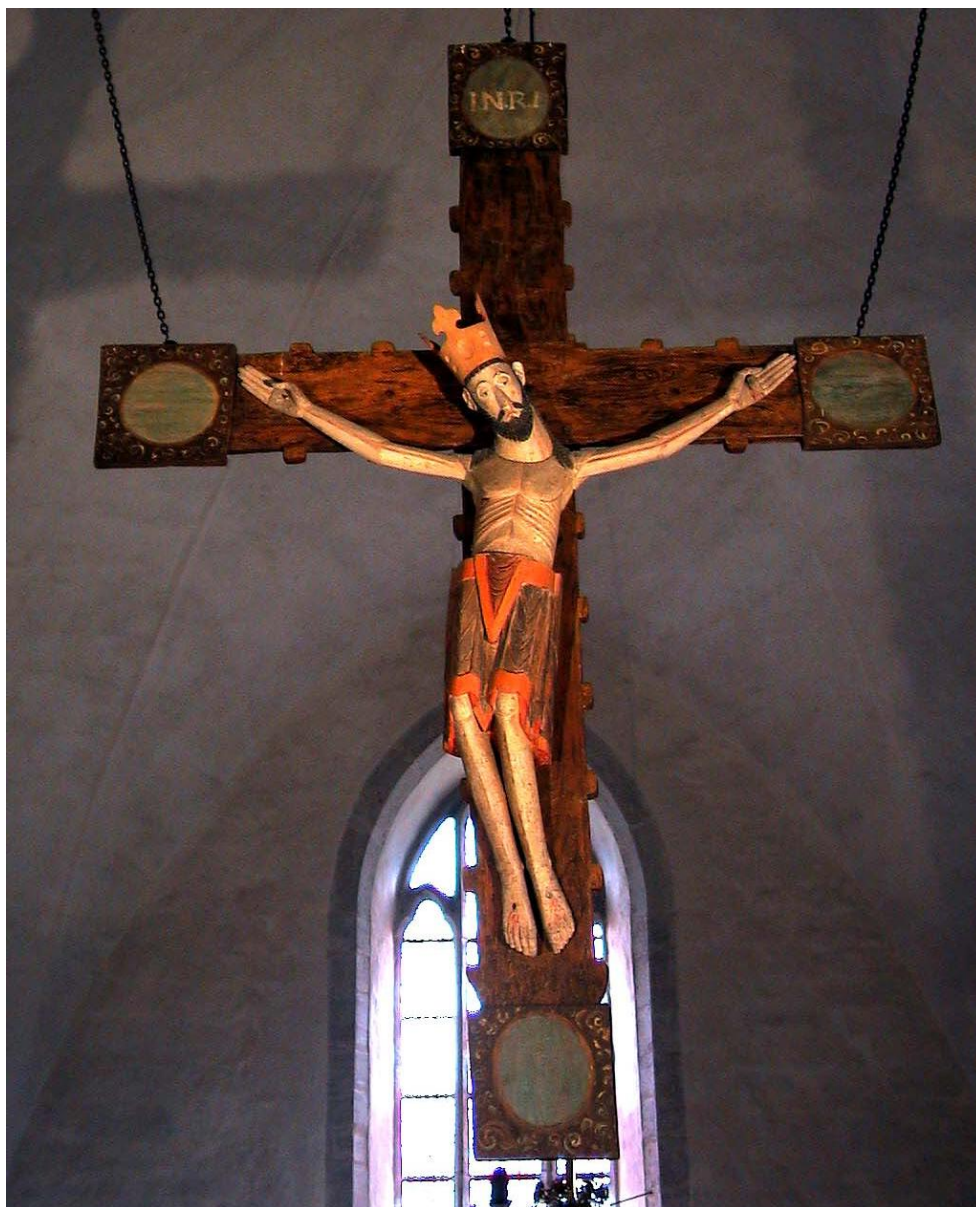
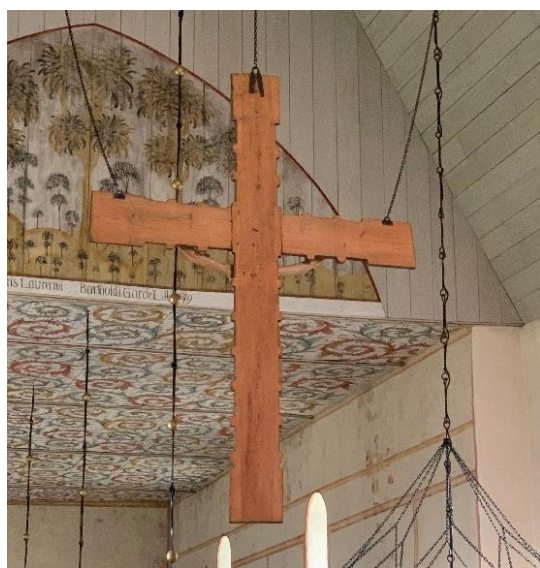
Triumfkrucifix från omkring 1200.  
Korset förnyat, troligen på 1700-talet.  
Ursprunglig färgsättning restaurerad  
1968. Foto Bo-Göran Kristofferson  
2003-2004, Visby stift. Nedan korsets  
baksida sedd från koret. Foto JL  
2023.

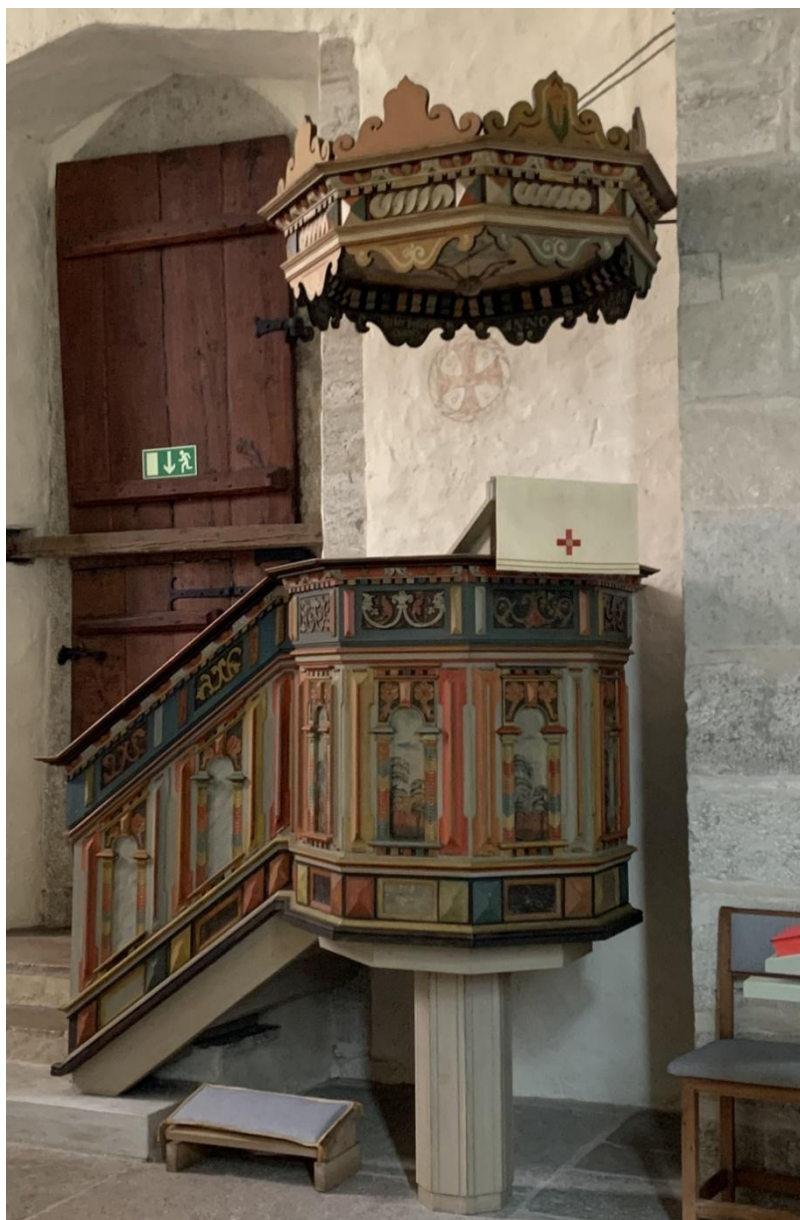
Predikstol, tillverkad 1662, troligen av Jochim Sterling. Målad, troligen omkring 1750, ommålad 1881, äldre färgsättningen restaurerad 1968 då predikstolens nuvarande uppställning tillkom. Foto JL 2023.

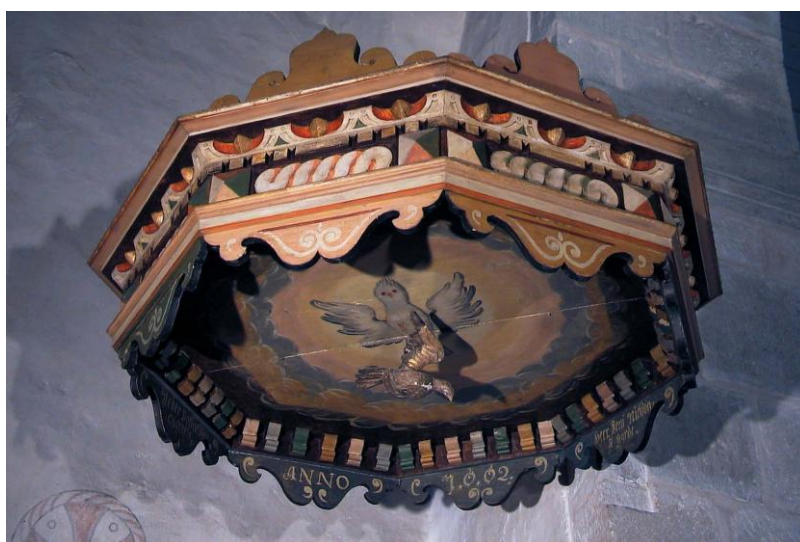
Predikstolens ljudtak.  
Foto Bo-Göran Kristofferson 2003-2004, Visby stift.

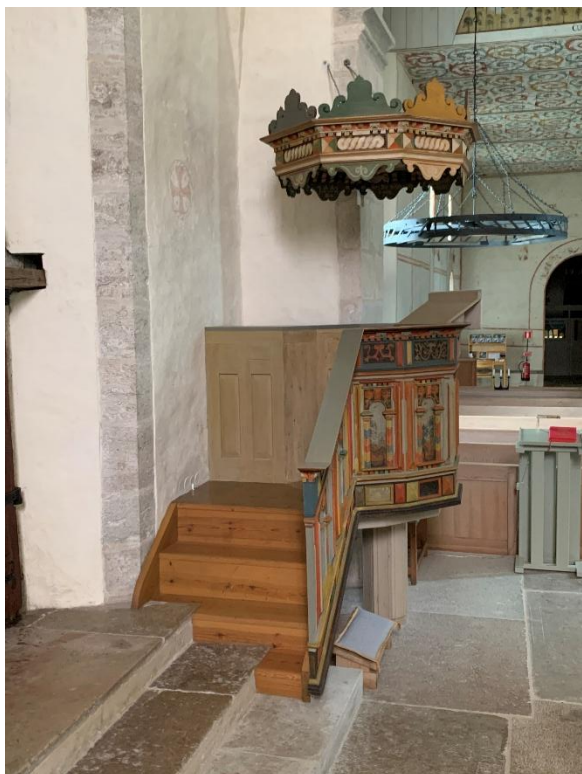
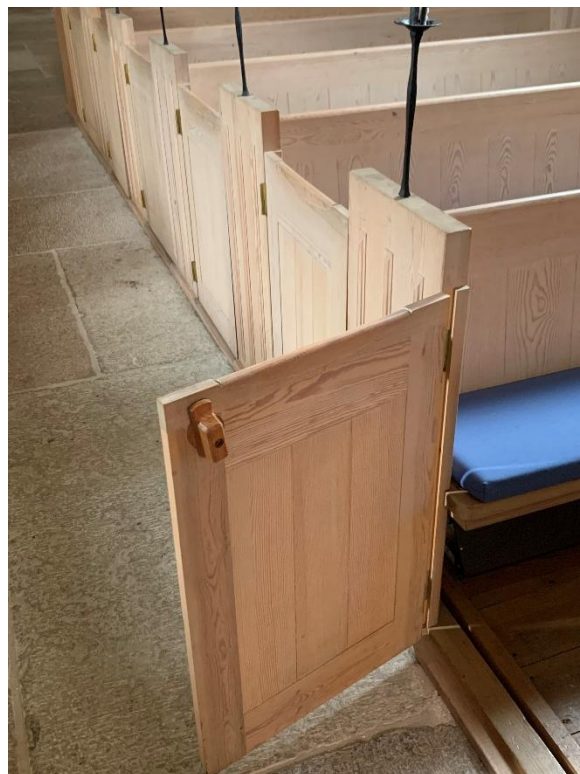
Predikstolen sedd från koret. Till höger bänkinredning från 1960-talets restaurering, endast placerad i långhusets östra del och en del av koret. Foto JL 2023.

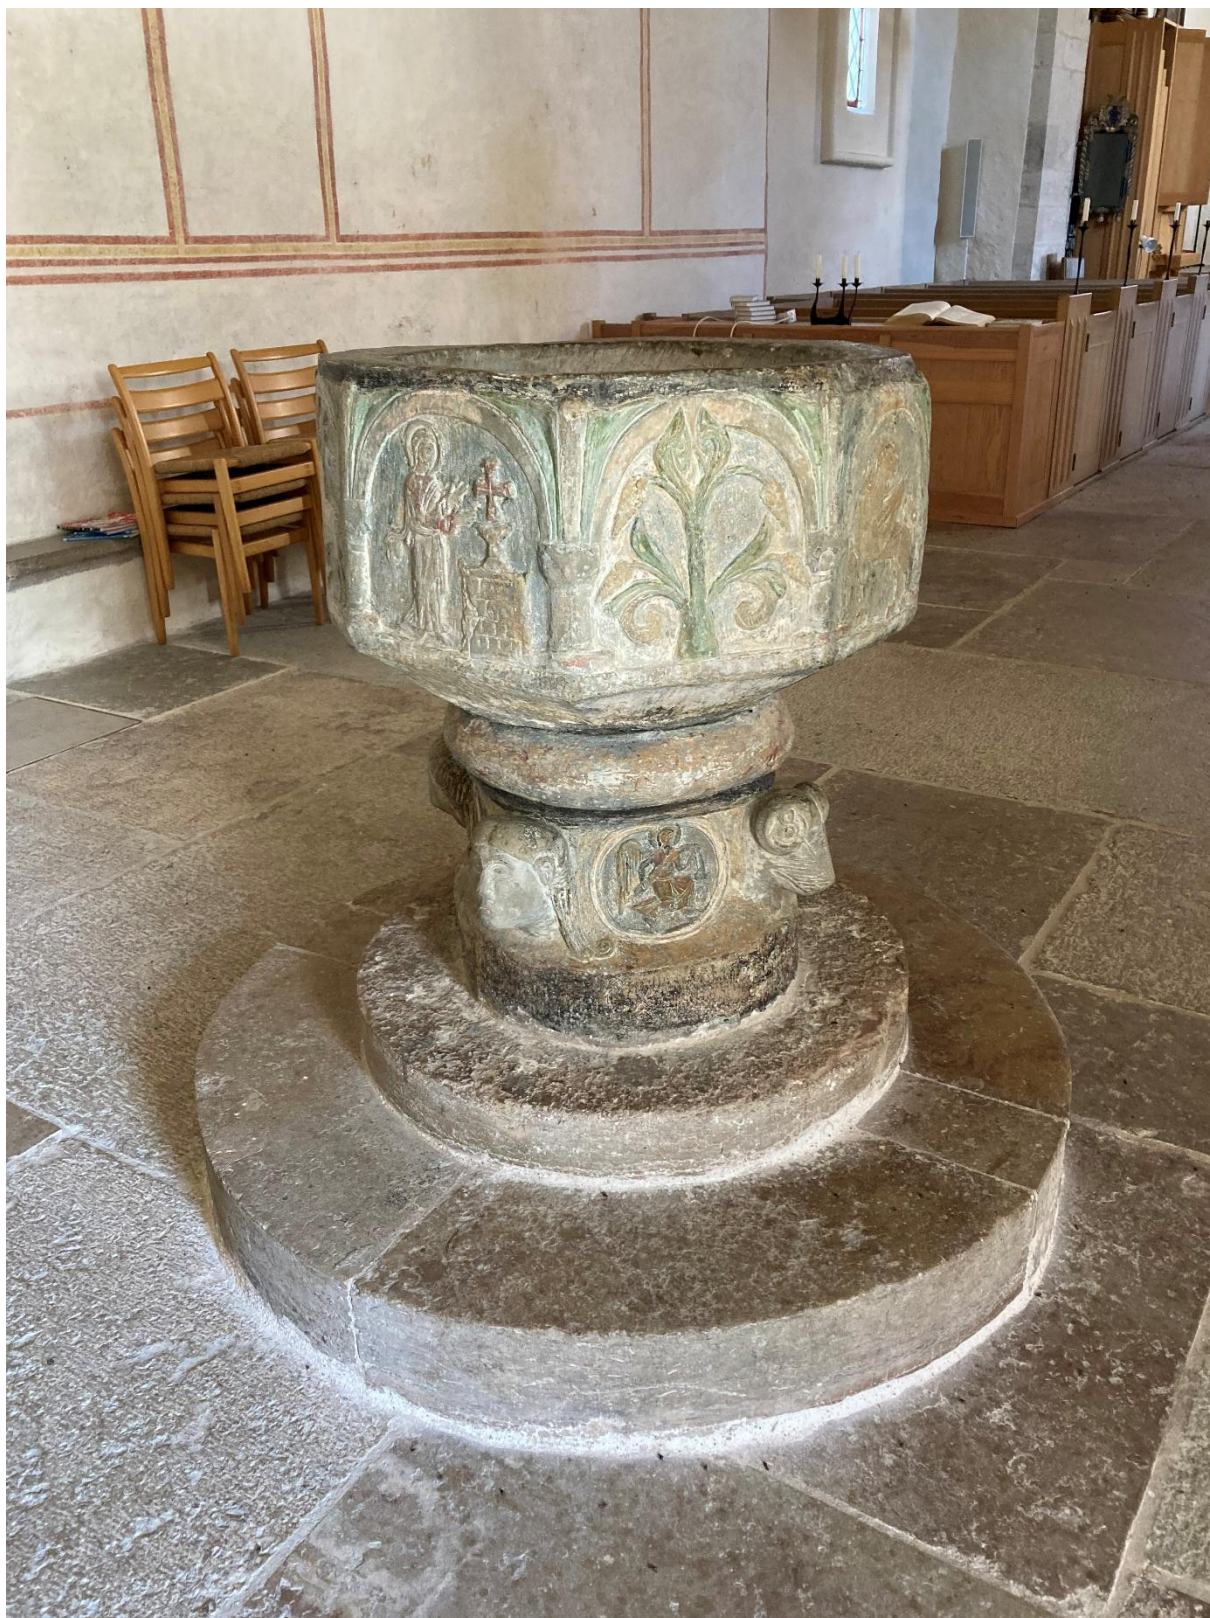
Dopfont från 1100-talets slut, tillskriven "Byzantios". Färgsättningen från 1749 återgår troligen delvis på den ursprungliga. Återuppställd på 1960-talet ovanpå det då påträffade fundamentets plats. Foto JL 2023.

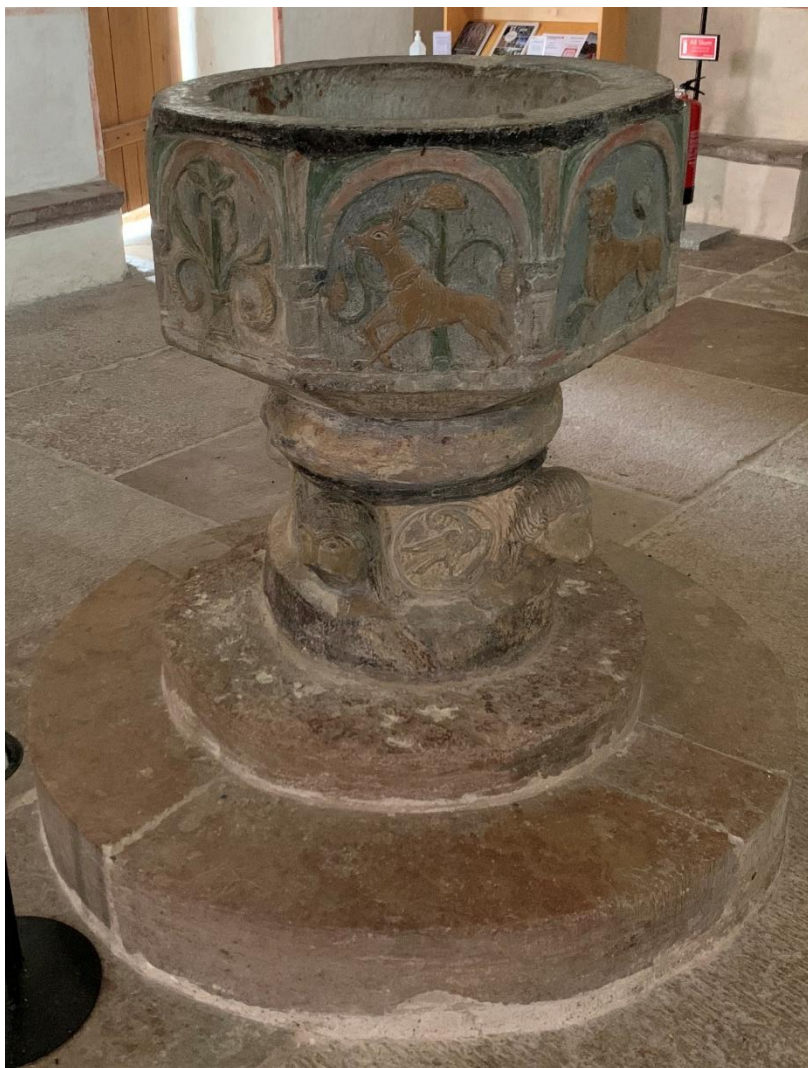
Dopfunten från olika sidor  
samt detalj av cuppens  
reliefer. Foto JL 2023.

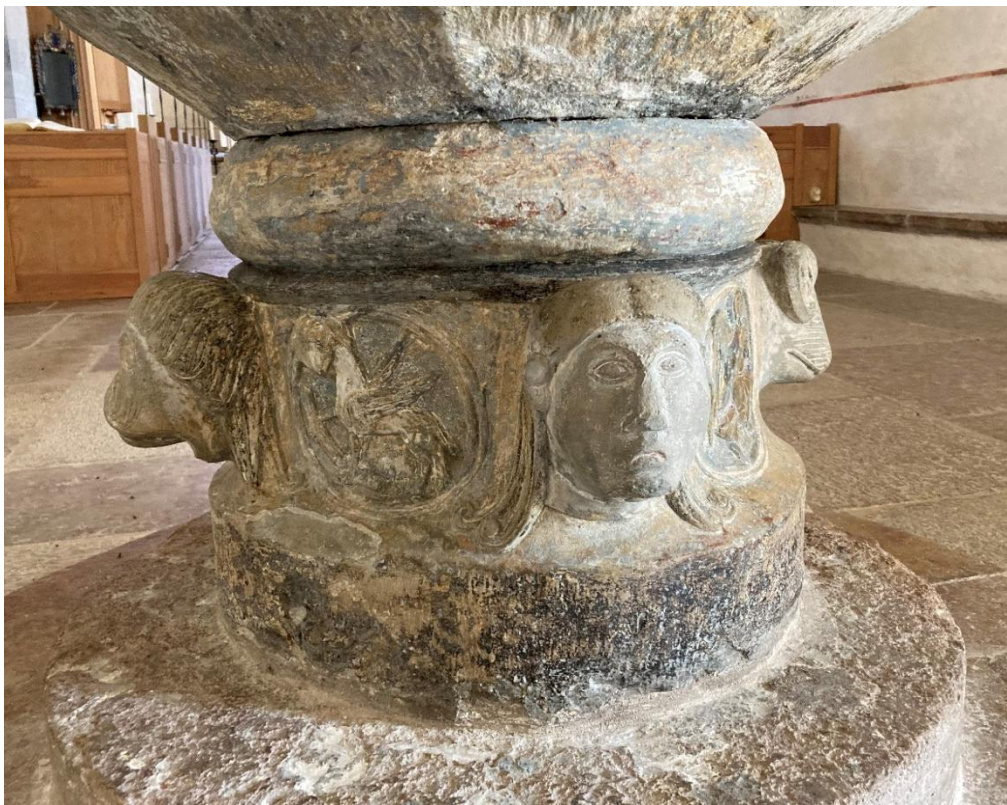
Dopfuntsfotens skulpterade huvuden. Foto JL 2023.

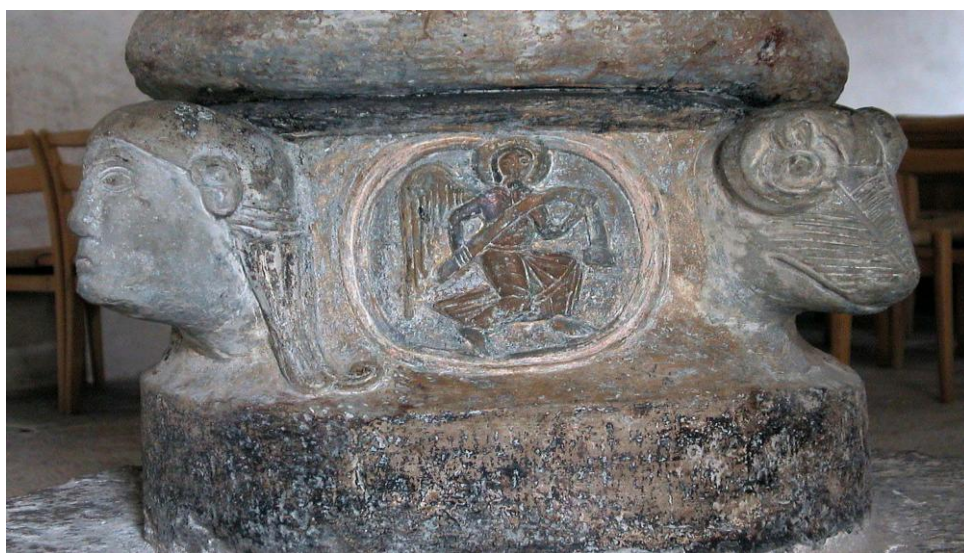
Relief på  
dopfuntsfoten  
mellan två  
skulpterade huvuden.  
Foto Bo-Göran  
Kristofferson 2003-  
2004, Visby stift.

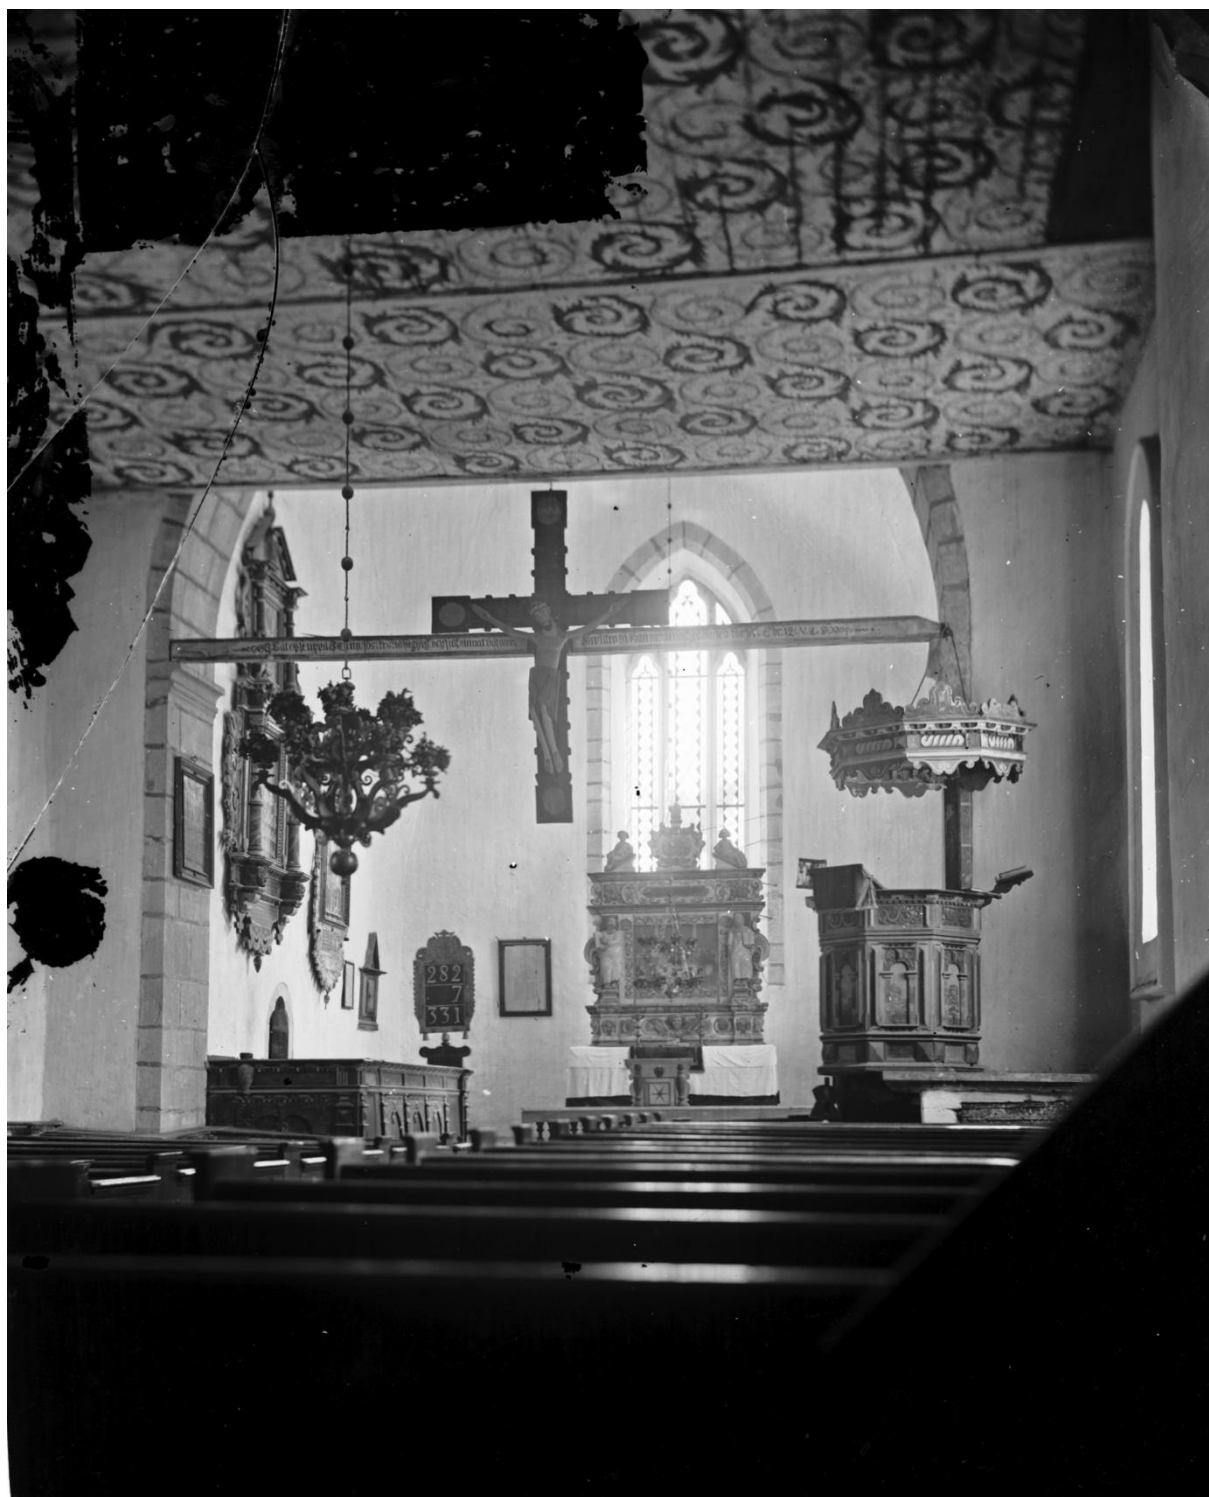
Interiör mot öster före restaureringen 1881. Foto Carl Fredrik Lindberg 1875, ATA.

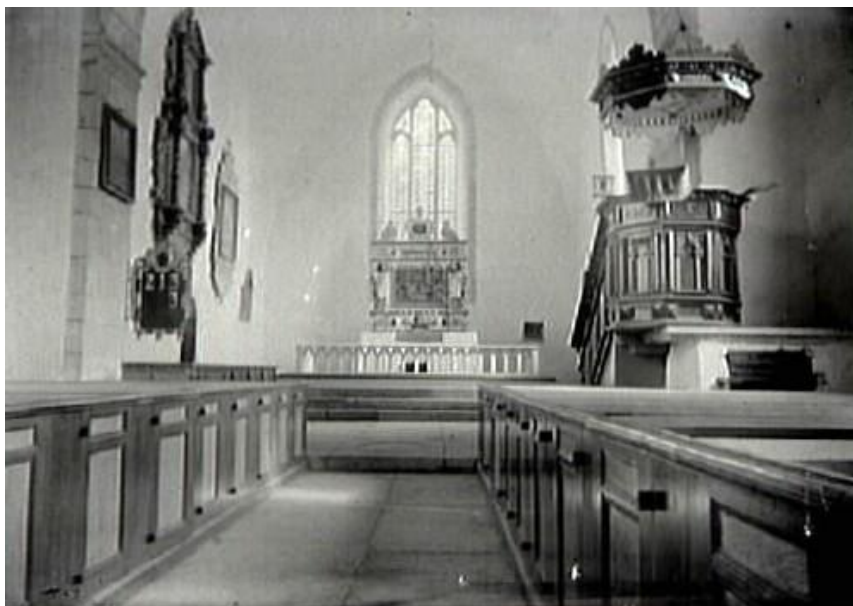
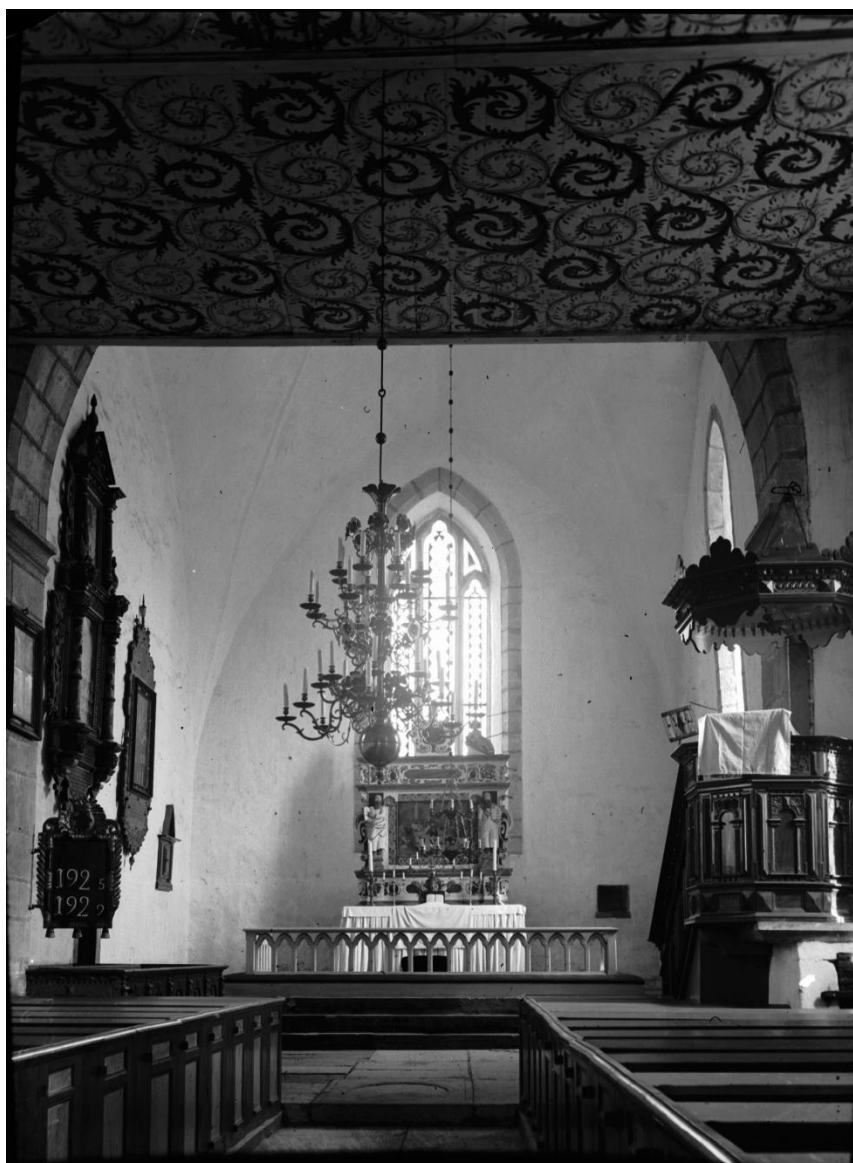
Interiör mot öster efter restaureringen 1881. Foto Severin Nilsson, troligen ca 1900, Hallands Kulturhistoriska Museum (Digitalt Museum), respektive Einar Erics 1914, ATA. Ny altarring och bänkinredning har tillkommit, krucifixet har flyttats från triumfbågen, predikstolen har målats om.
