# Garde kyrka

Karaktärisering 2023

Svenska kyrkan

Gotlands  
Museum

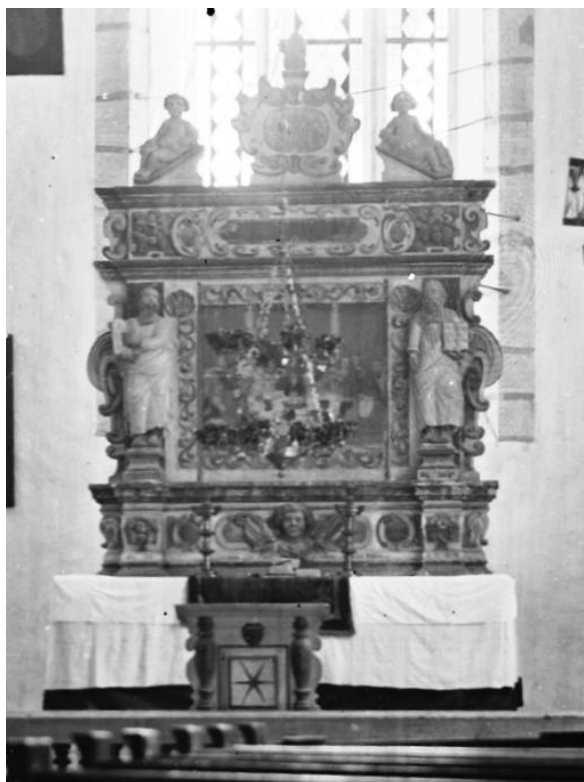
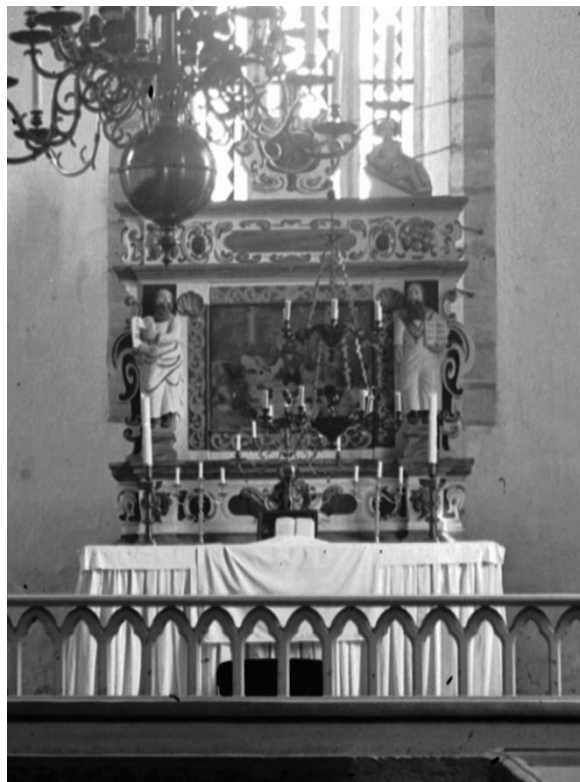
Altaruppsatsen före och efter 1881, då den till synes delvis målades om. Detalj ur föregående foton 1875 och 1914.

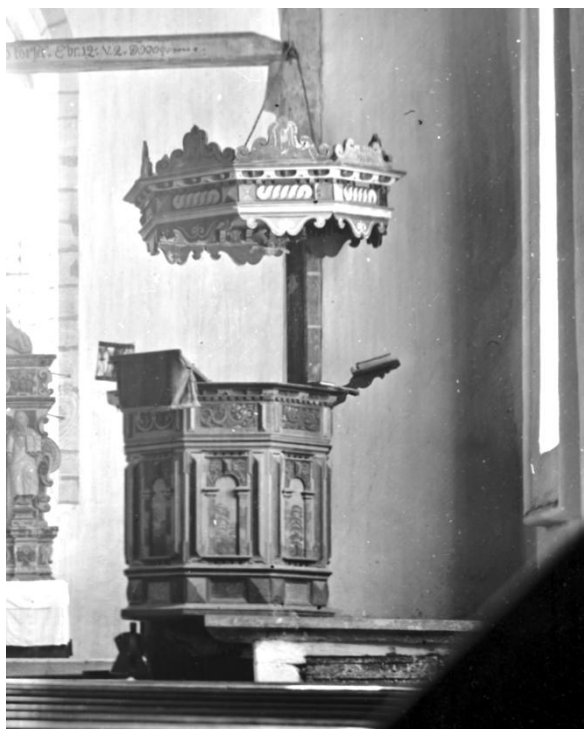
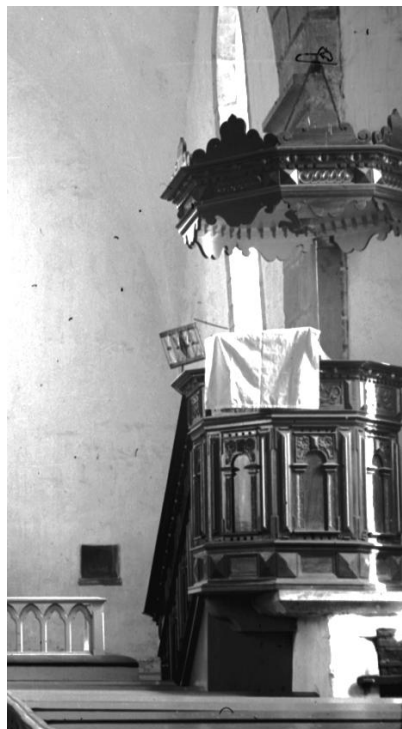
Predikstolen före och efter restaureringen 1881. Detalj ur föregående foton 1875 och 1914.

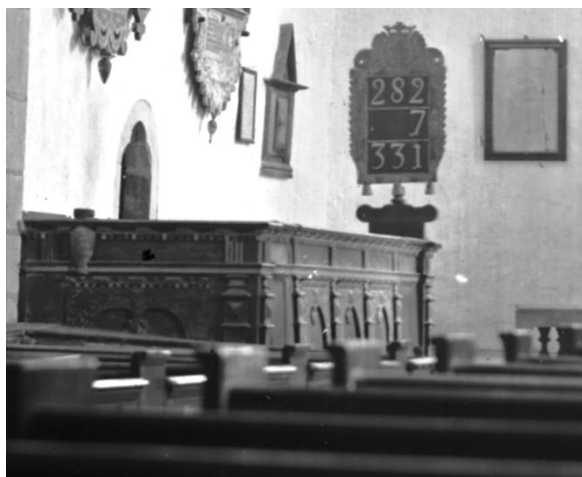
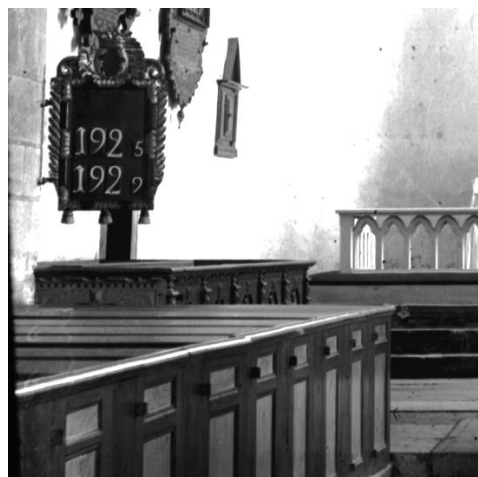
Korbänken och bänkinredningen före och efter 1881. Den äldre bänkinredningen från 1740-talet hade förhöjda gavlar. Korbänken har sänkts något. Detaljer av föregående foton 1875 och 1914.

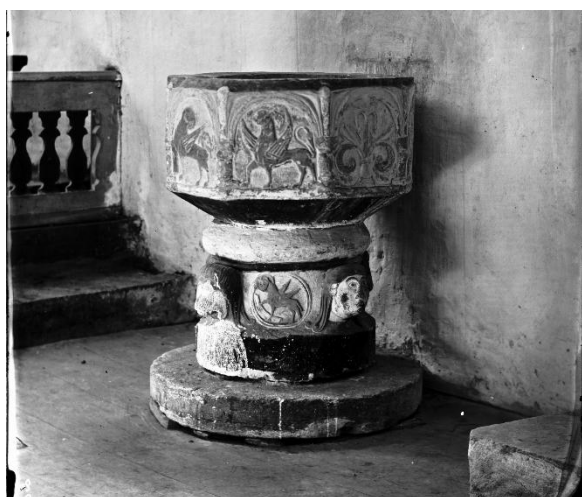
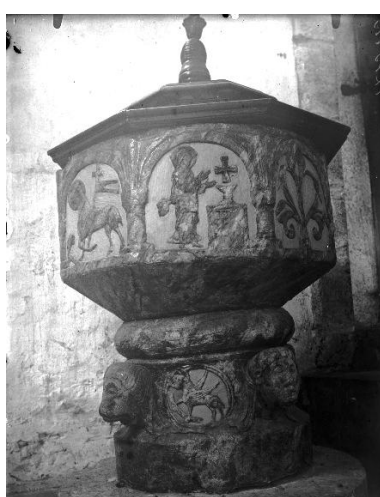
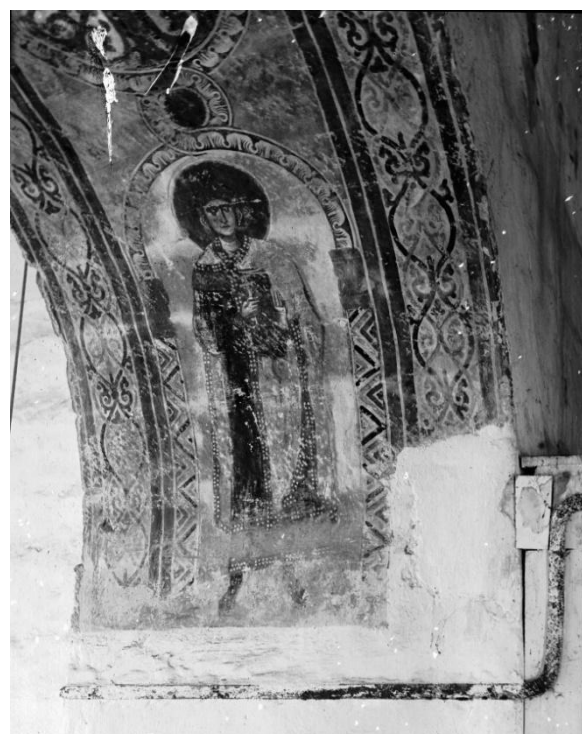
Dopfunten före och efter 1881. Foto Carl Fredrik Lindberg 1875 respektive Carl R. af Ugglas 1907-1912, ATA. Dopfunten målades om och marmorades, borttaget senast på 1960-talet. Dopfuntslocket, troligen från 1700-talet, ej bevarat. Till vänster kalkmålning på tornbågens norra sida. Foto Einar Erici 1914, ATA.

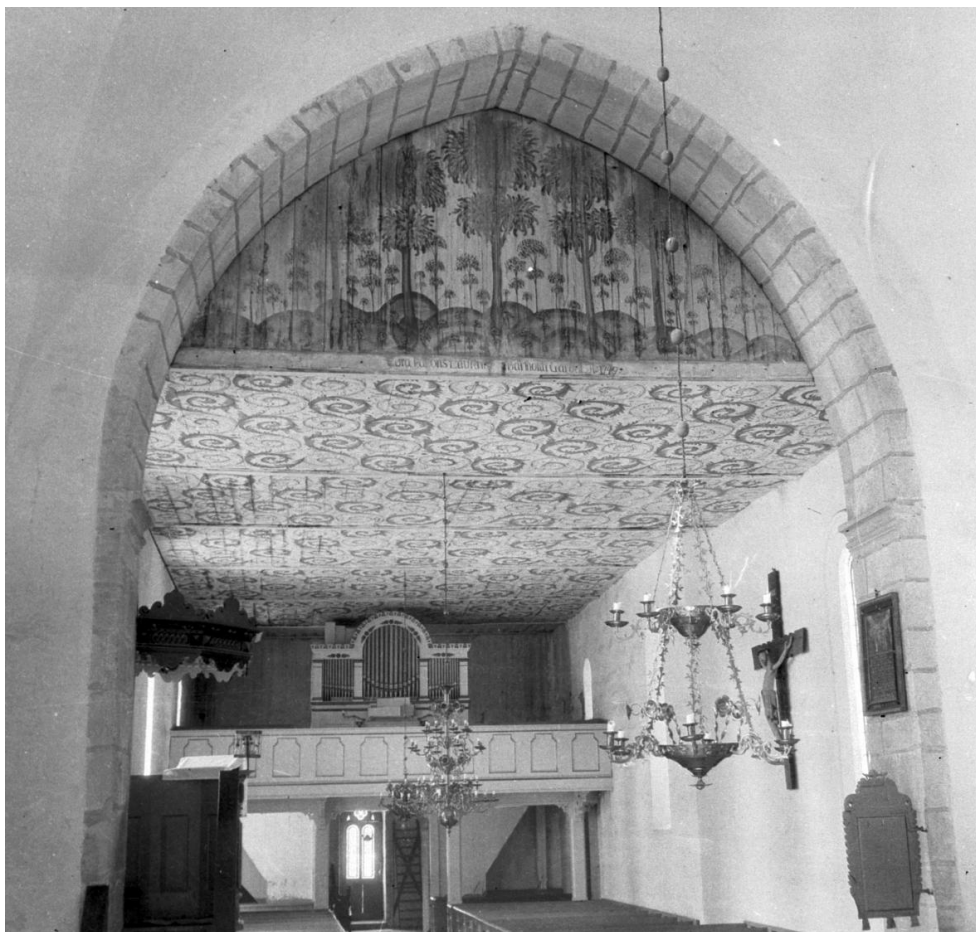
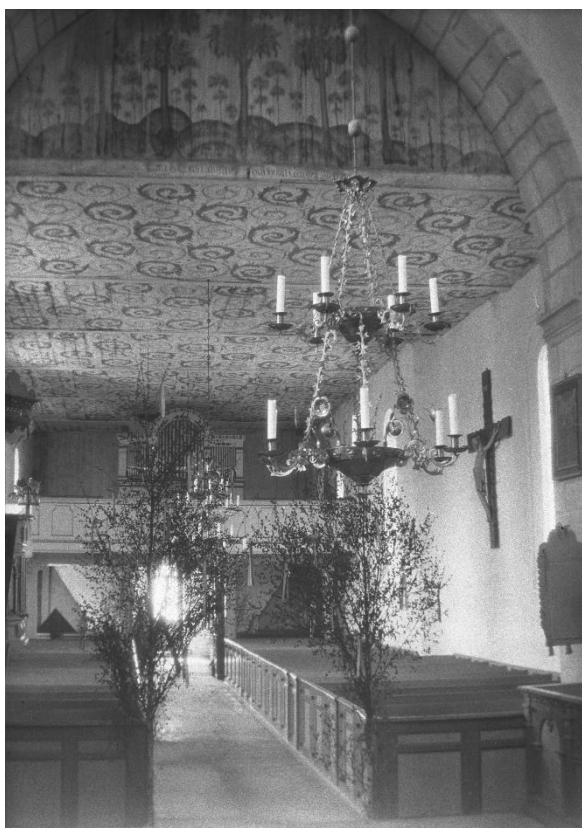
Interiör mot väster före restaureringen på 1960-talet. Foto från 1917 i ATA samt Berit Wallenberg 1928, ATA. Innertaket sträckte sig fram till triumfbågen. Orgeln finns i dag i Frimurarlogen i Visby.

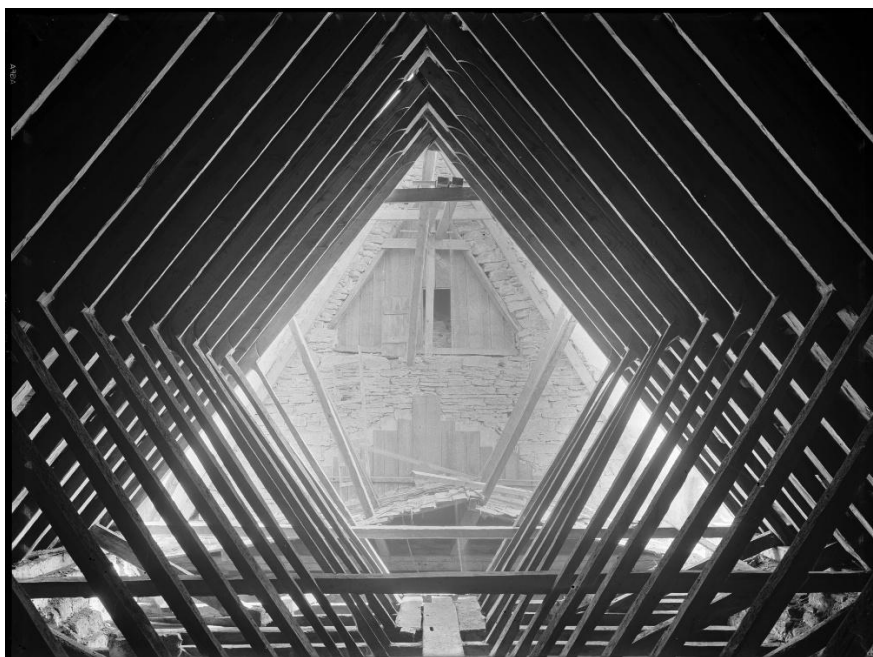
Långhusvinden under pågående takarbeten 1930. Ovan mot öster, i fonden korets frilagda västra gavel med öppning till vinden och brädpanel för triumfbågens övre del. Nedan vinden mot väster med dragbjälkar. Till höger med styrbjälken med gångbräda upplyft. Foto Alfred Edle 1931, ATA.

År 1889 tycks långhusets tidigmedeltida takstol ha observerats första gången. Det gjordes av byggmästaren Nils Pettersson, medan varken Carl Georg Brunius vid sitt besök omkring 1860 eller Nils Månsson Mandelgren 1876 nämner den. Vid en takomläggning 1931 frilades den delvis. En större restaurering av kyrkan planerades under 1900-talet och genomfördes 1963-1968 efter ritningar av arkitekt Karl-Erik Hjalmarsson. En viktig målsättning var att frilägga långhusets bysantinska kalkmålningar, vilka förmodades vara bevarade långt mer än vad de senare visade sig vara. Det påträffade fundamentet till dopfunten som visade dess ursprungliga plats och de bevarade sittbänkarna längs väggarna samt att behovet av sittplatser inte längre var så stort som tidigare gjorde att det äldsta långhuset kunde lämnas utan bänkinredning. I arkitektens tidiga förslag ingick att en gestaltad gallervägg eller ett skrank skulle markera platsen för den tidigare triumfbågmuren och dela av kyrkans västra och östra delar. I stället markerades skillnaden genom att det äldsta långhusets sidomurar kompletterades i söder och norr fram till dess tidigare innerhörn, de stora fönstren i den äldre delen sattes igen och de ursprungliga fönstren återställdes samt att taket i långhusförlängningen höjdes väsentligt för att helt frilägga triumfbågen. I den östra delen uppställdes bänkinredningen som gjordes helt ny i trävitt men med dörrar likt den tidigare och med upphöjda gavlar efter förebild av bänkinredningen som syns i fotot från 1875.

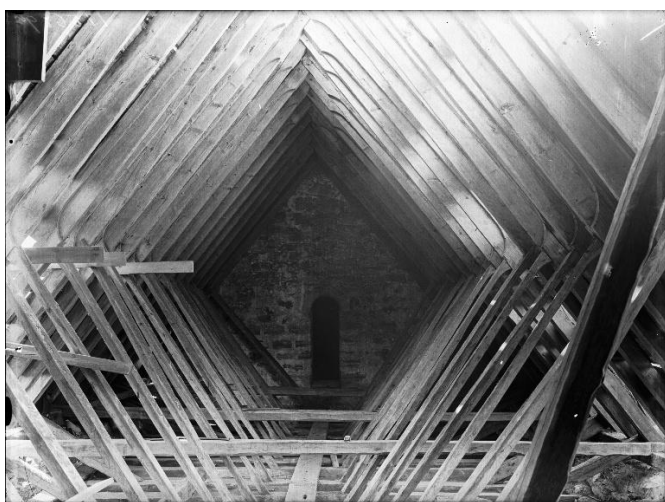
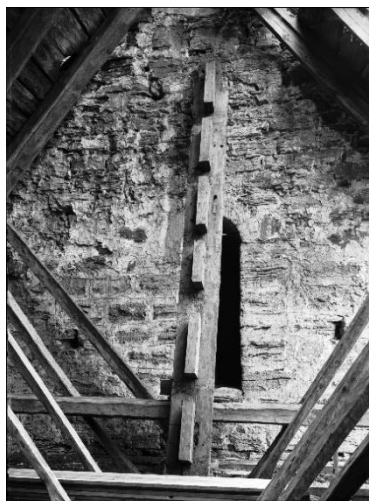
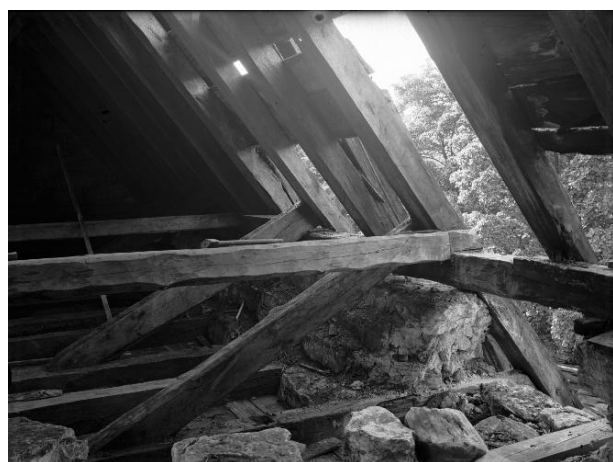
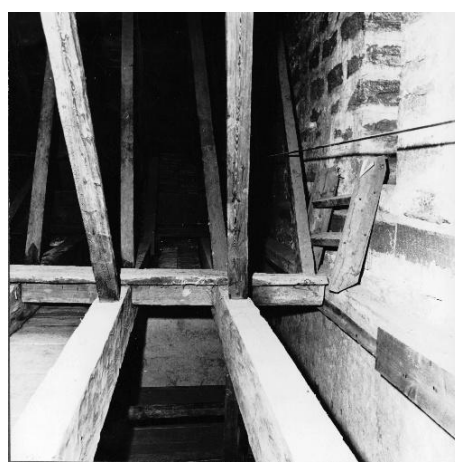
Långhusets murkrön frilagt under takarbeten. Till höger styrbjälken från norr medan delar av innertakets panel är avlägsnad under restaurering. Foto Alfred Edle 1931 respektive Erik Olsson 1968, ATA.

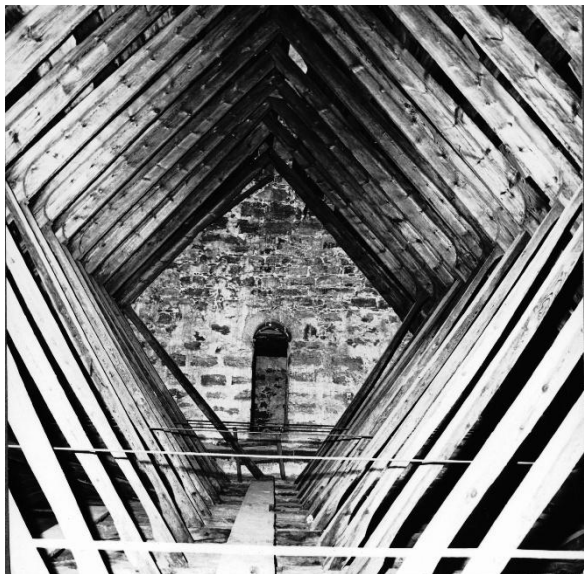
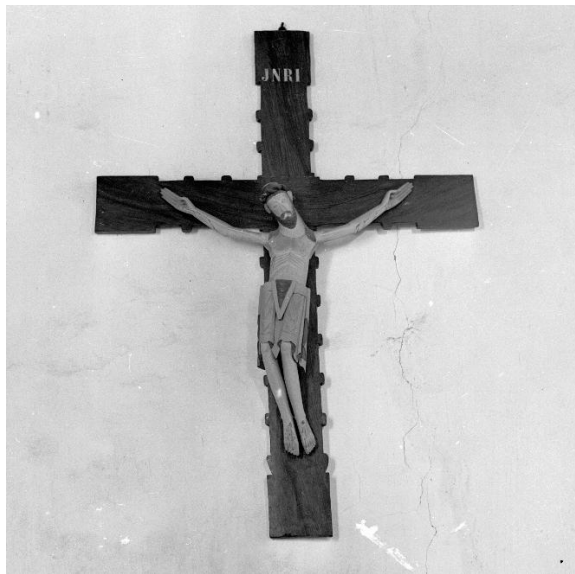
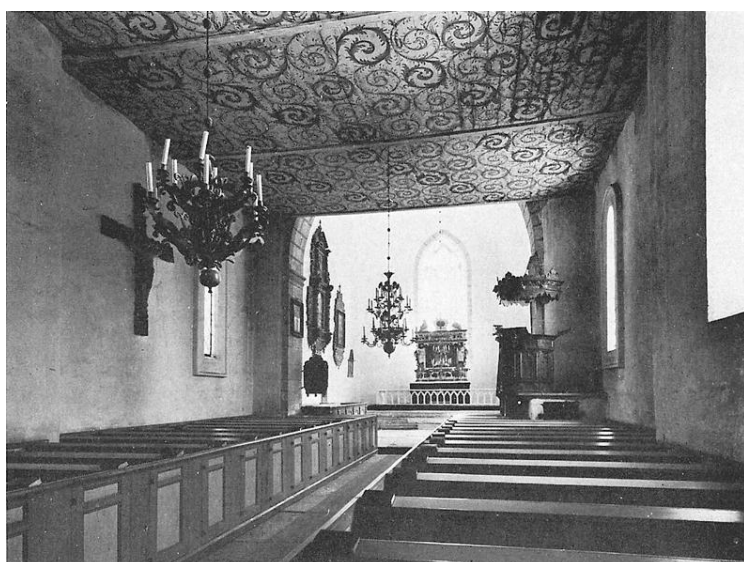
Långhusvinden mot väster på 1960-talet. Dragbjälkarna ersatta av dragstag. Foto Erik Olsson 1968, ATA. Till vänster krucifixet före konservering på 1960-talet. Upphängt på långhusets norra mur 1881. Kristusbildens krona ersatt av en törnekrona. Foto Nils Lagergren 1959, ATA. Till vänster interiör mot öster och väster före restaureringen 1963-1968. Foto Nils Lagergren 1960, efter Sveriges Kyrkor 145, Gotland V:3 (1972). Nedan till höger interiör mot öster. Foto Göran Lindahl 1965, Kungl. Konsthögskolans arkiv, Alvin.

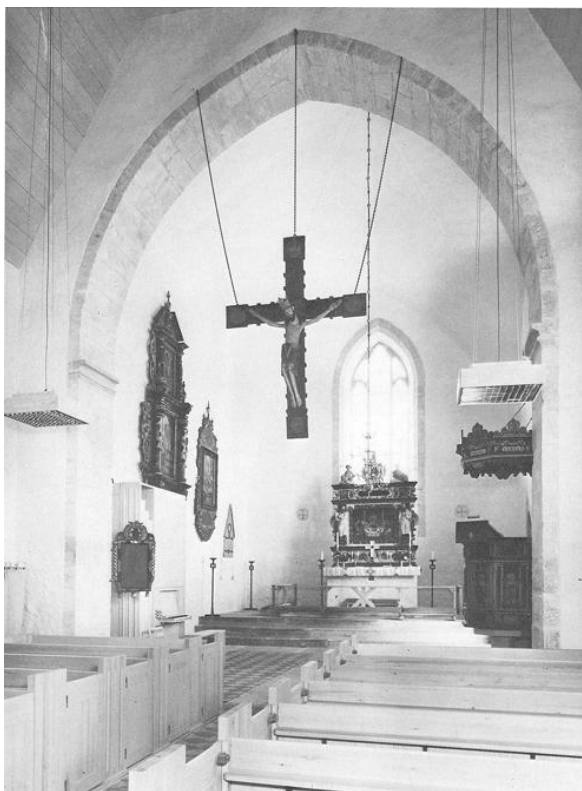
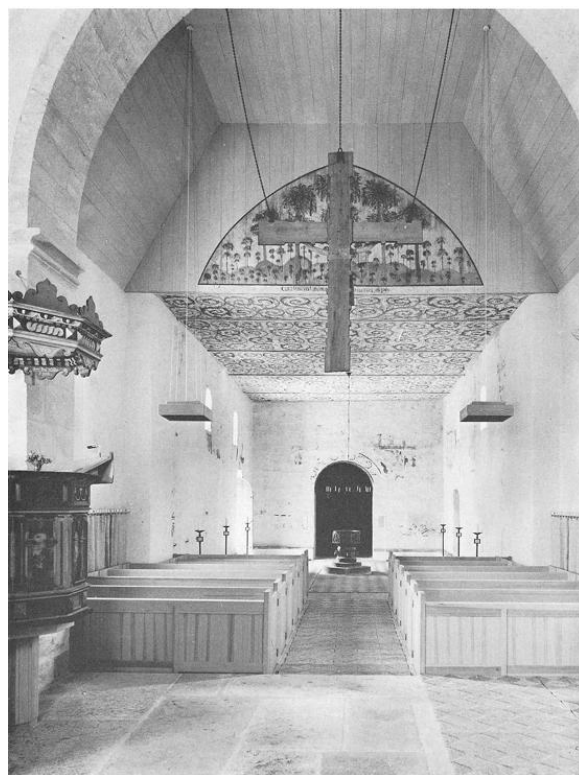
Interiör mot öster och väster efter restaureringen 1963-1968. Foto Sören Hallgren 1969, efter Sveriges Kyrkor 145, Gotland V:3 (1972).

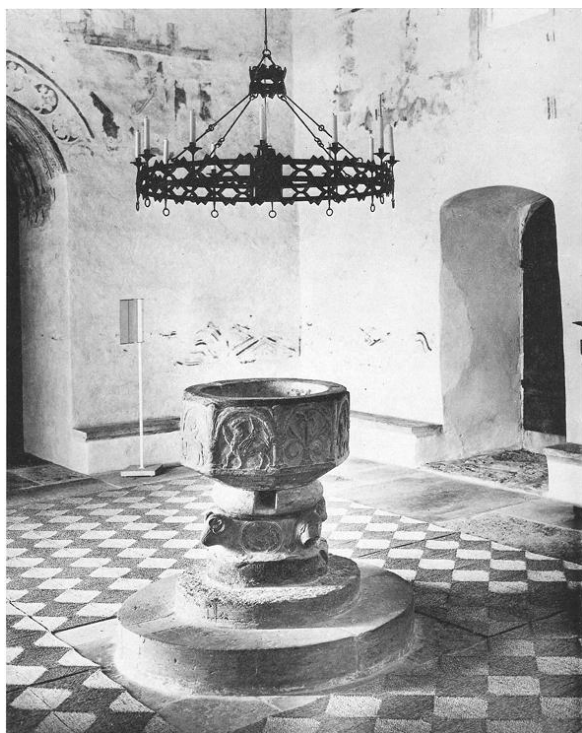
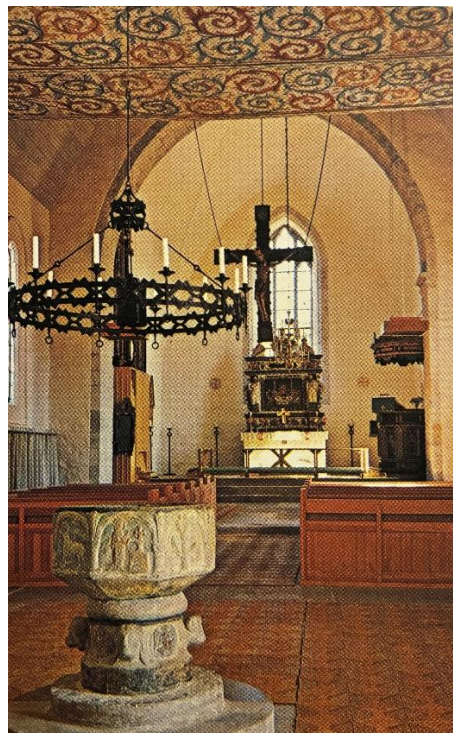
Dopfunten och långhusets västra del efter restaureringen 1963-1968. Foto Sören Hallgren 1969, efter Sveriges Kyrkor 145, Gotland V:3 (1972). Till höger interiör mot öster ca 1970. Foto Hans Hemlin, efter Bengt G. Söderberg, Kyrkorna på Gotland (1978). Stengolvet täcks av flätade sjögräsmattor i rutor och över dopfunten en senare avlägsnad takkrona i svart järn, nu i ringkammaren.
