# Näs kyrka

Karaktärisering 2024

VISBY STIFT

Gotlands  
Museum

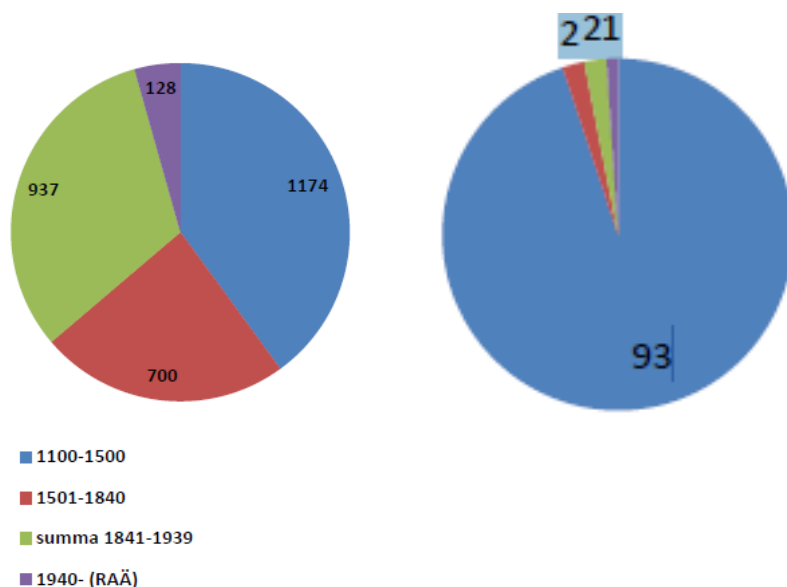
Figuren till vänster beskriver byggnadsperioden för kyrkor i riket, figuren till höger visar Visby stift. Blått avser bevarade medeltida kyrkor.

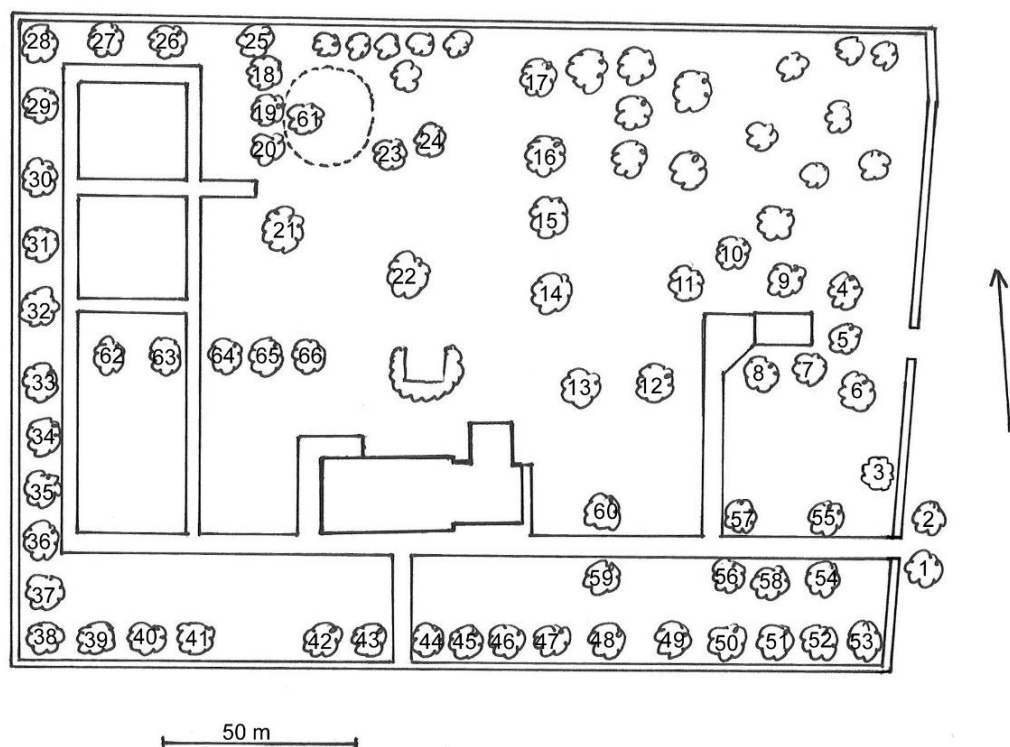
Situationsplan 2011. Reviderad Gotlands Museum 2025.

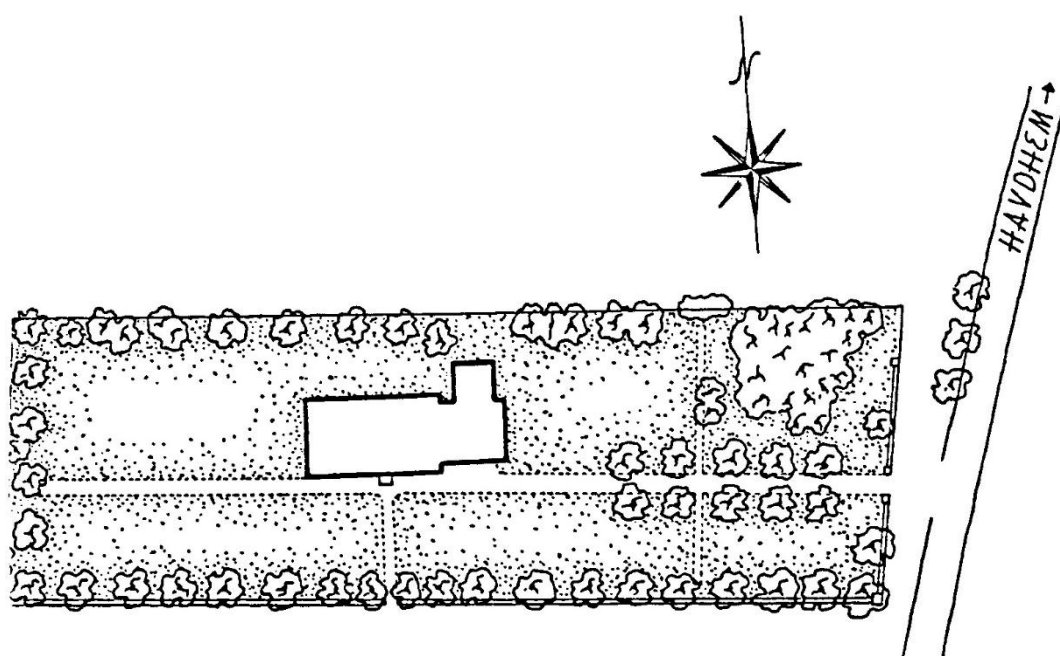
Situationsplan Näs kyrka och kyrkogård. Uppmätning av J Söderberg 1943. Ur Vård och underhållsplan 2010.

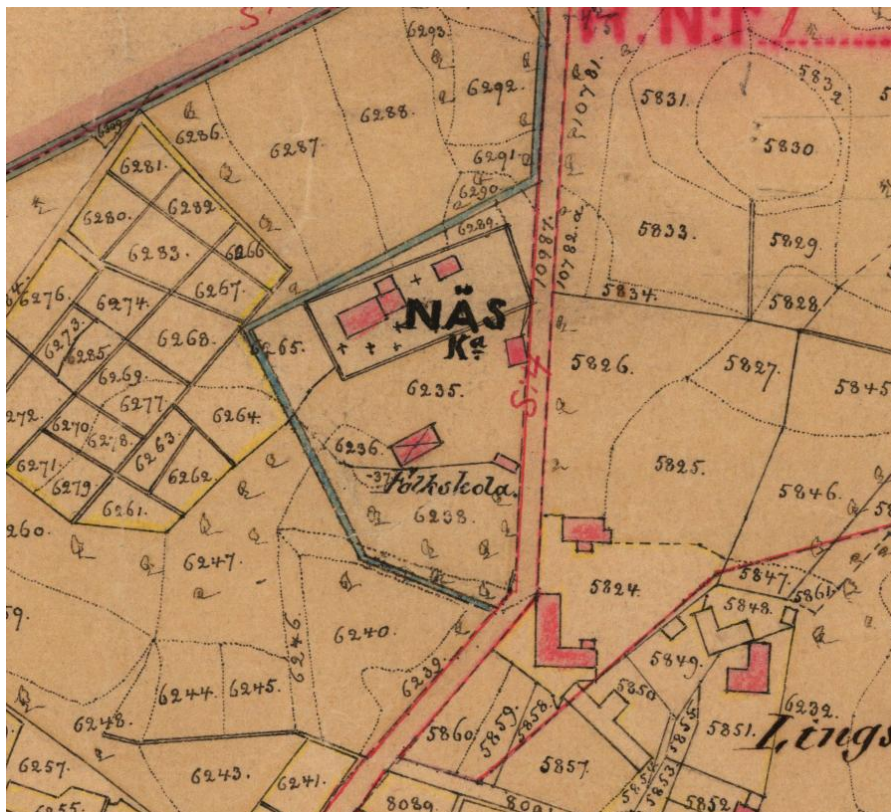
Laga skiftes karta 1885 innan en betydande utvidgning åt väster. På kartan syns ett sockenmagasin nordost om kyrkan. Det uppfördes 1842 och revs 1893.

Geometriska kartan från 1703 visar att kyrkan omges av åkermark i väster och betes eller ängsmarker i söder, öster och norr. På laga skiftes karta från 1885 syns kyrkogårdens omfattning innan utvidgningen 1885-1890.

Ett sockenmagasin uppfördes 1842 i kyrkogårdens nordöstra hörn. Det revs 1893 och ett nytt magasin i trä byggdes öster om kyrkogården. Magasinet såldes 1962 och bortflyttades.

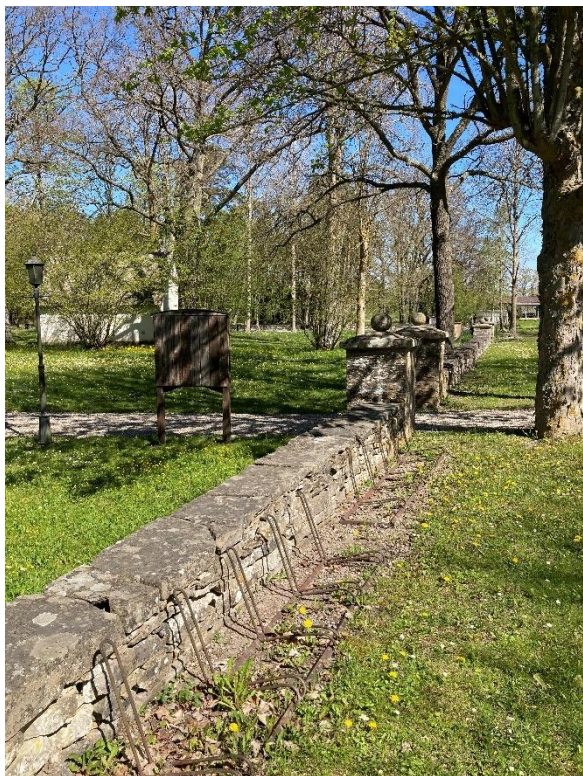
Den östra mursträckningen fotograferad från söder.  
Foto ES 2024.

Kyrkogården har en rektangulär utformning efter flera utvidgningar. Den är omgiven av kallmurade murar av kalk- och sandsten, ca 1 meter höga. Den östra muren lades delvis om 1992. År 2002 omlades 90 meter av kyrkogårdsmuren på den norra sidan. Den södra mursträckningen karaktär av terrassmur som täcks av släta hållar av vilka delar kan vara gravhållar. Flera av hållarna har runda hål och är troligen delar av slipstensämnen. I sydvästra hörnet finns två halvkor ett stort slipstensämne. I sydöstra hörnet står en murad pelare med en svagt pyramidformad täckhäll krönt av ett stenklott. Den äldre mursträckningen i norr och öster markeras av låga vallar. Kyrkogårdens östra del har karaktären av ett änge.

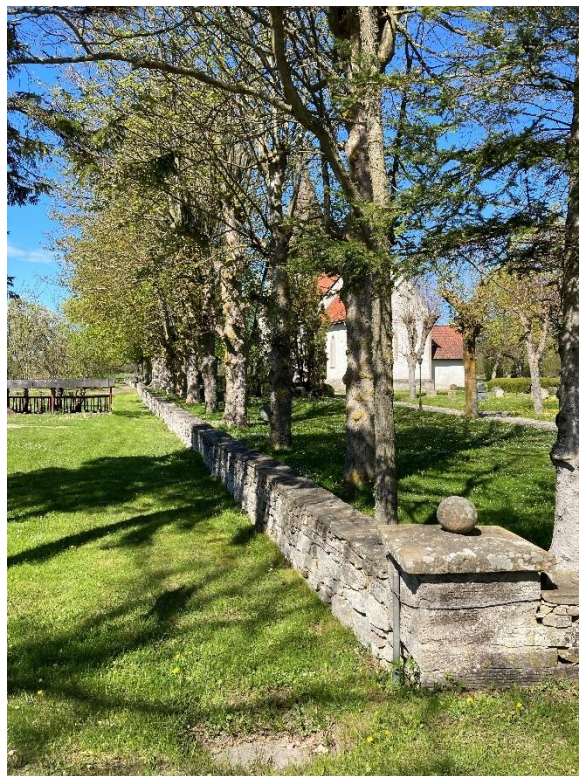
Den södra mursträckningen fotograferad från öster. I hörnet står en fyrkantig pelare med en svagt pyramidformad täckhäll krönt av ett klot. Foto ES 2024.

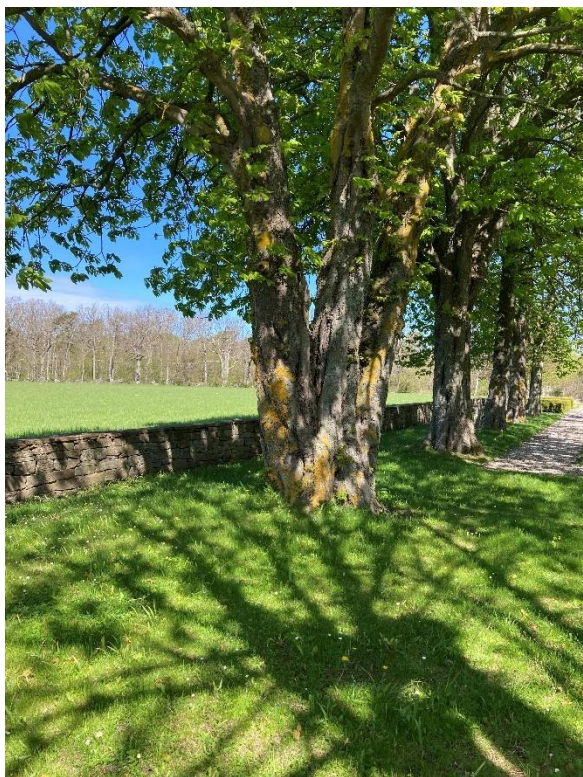
Den västra mursträckningen fotograferad från söder.  
Foto ES 2024.

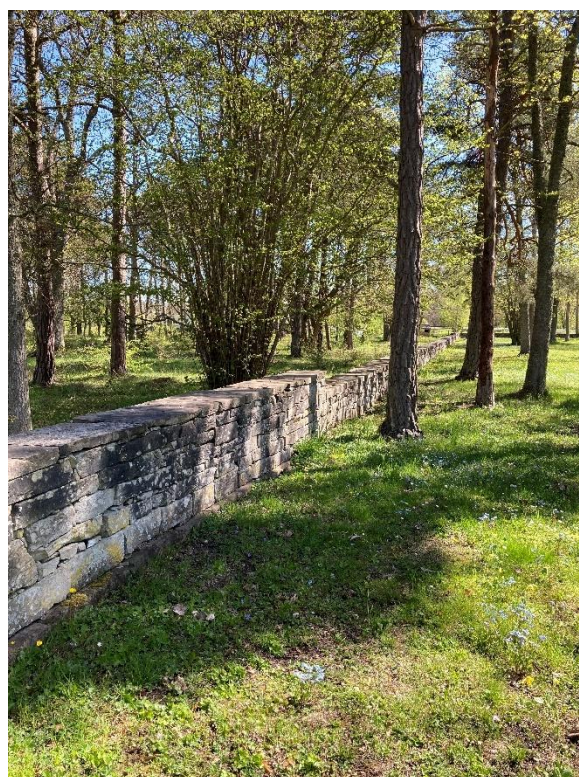
Den norra mursträckningen fotograferad från väster.  
Foto ES 2024.

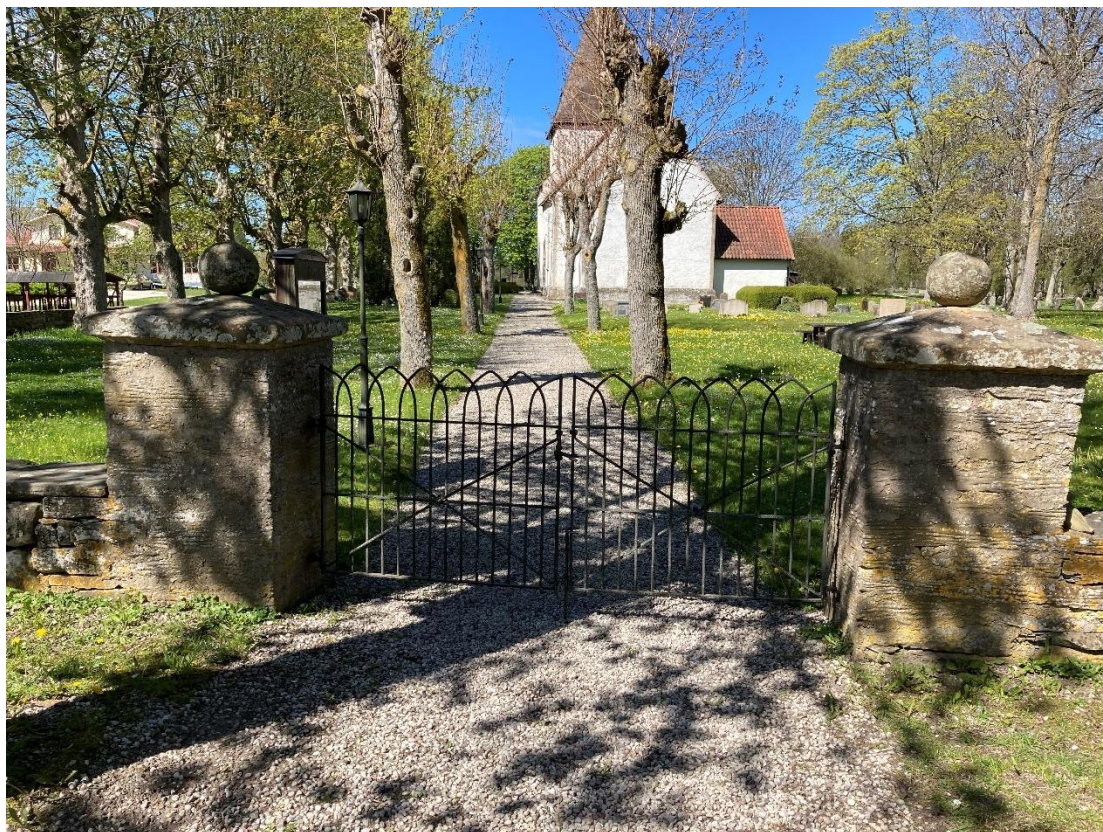
Ingången från sydost har en dubbel järngrind. Den flankeras av murade fyrkantiga stolpar med pyramidformade överliggare krönte av klot. Foto ES 2024.

Kyrkogården har fyra ingångar två i öster och två i söder. De östra har pargrindar av svartmålat järn och är i överkanterna bockade i spetsbågsform. De flankeras av murade stolpar med svagt pyramidformade överliggare krönte av klot. I den södra sträckningen finns en öppning flankerad av stenklott, som anpassats för rullstolsburna genom att den har en rullstolsramp som är belagd med betongplattor, och ett järnräcke. Den sydvästra ingången är öppen med en trappa med två trappsteg i betong tillkommen 1916.

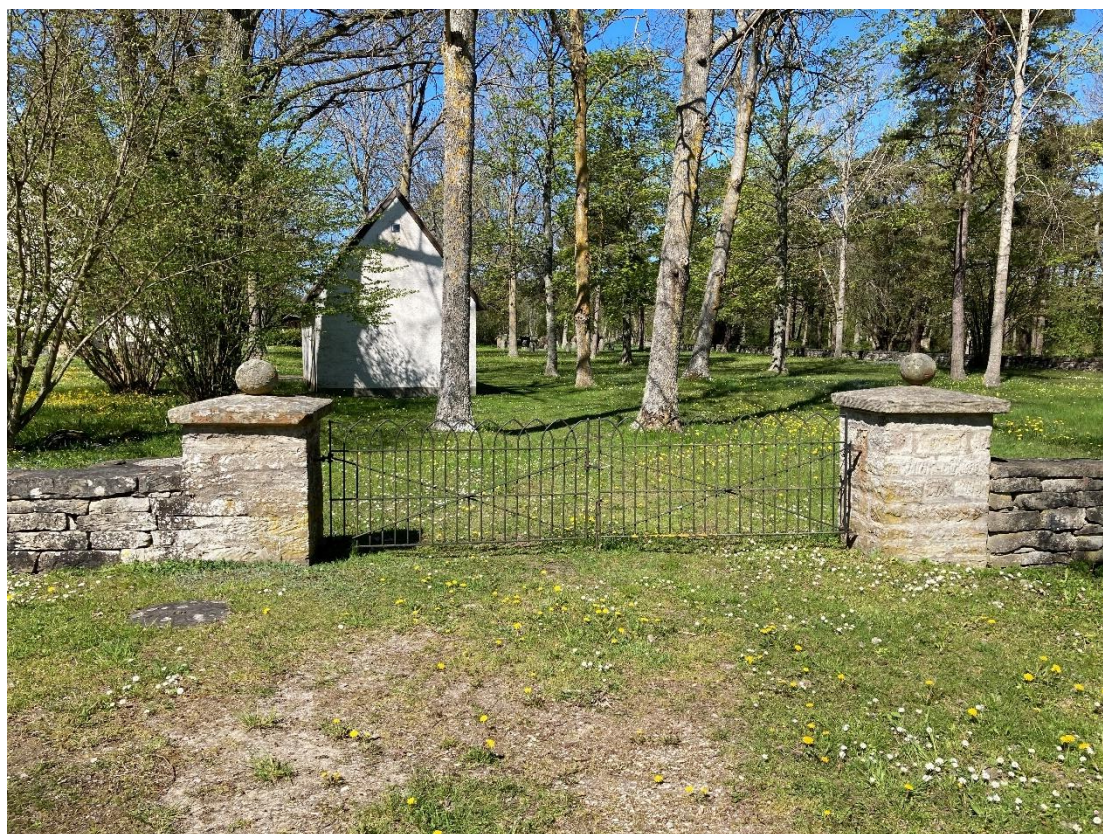
Ingången från öster har en dubbel järngrind liknande den i sydost. Den flankeras av murade fyrkantiga stolpar med pyramidformade överliggare krönte av klot. Foto ES 2024.

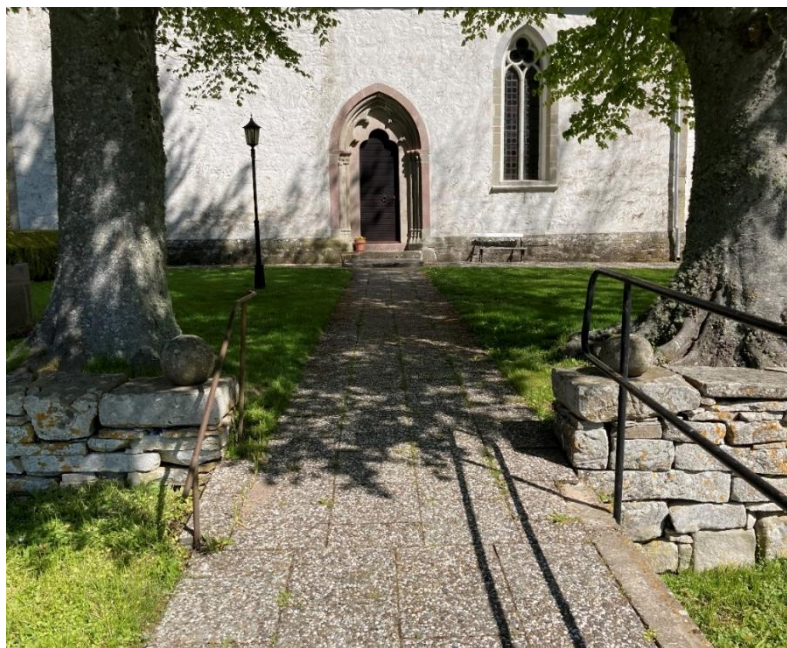
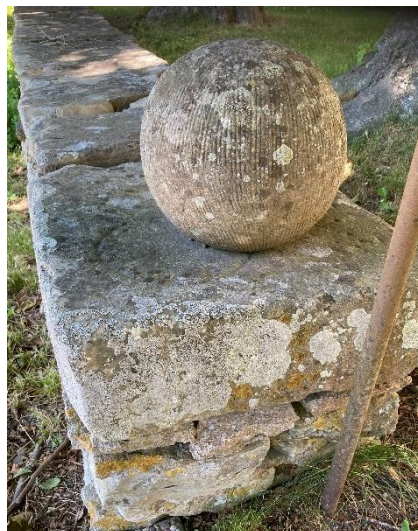
Ingången från söder är handikappanpassad med en ramp. Den flankeras av runda stenklott. Foto ES 2024 och 2025.

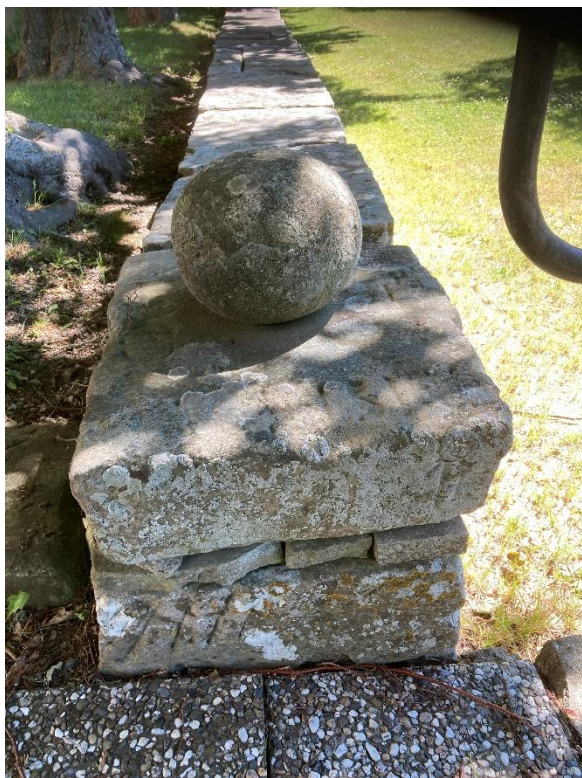
Södra ingången. Klotet ligger på en täckhäll vilken kan vara en del av en gravhäll. Flera av hällarna har runda hål och är troligen delar av slipstensämnen. Foto ES 2025.

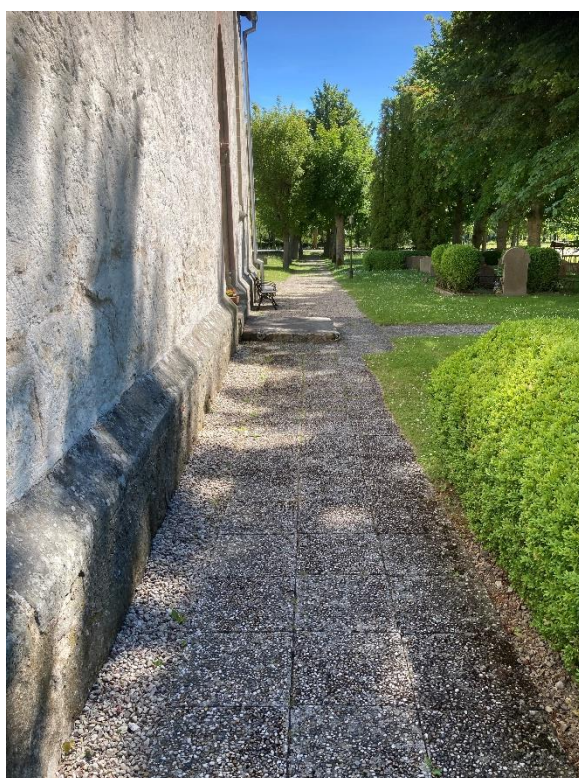
Gång belagd med betongplattor längs kyrkans södra sida. Foto ES 2025.

På de östra och södra delarna av kyrkogården finns gångsystem. Gångarna är belagda med grus, med undantag av den för rörelsehindrade anpassade gångvägen från kyrkogårdens södra ingång och runt kyrkan till tornportalen på norra sidan som i sin helhet är belagd med betongplattor. Längs med den södra gången står fyra belysningsstolpar av svartmålat järn, uppsatta 1992.

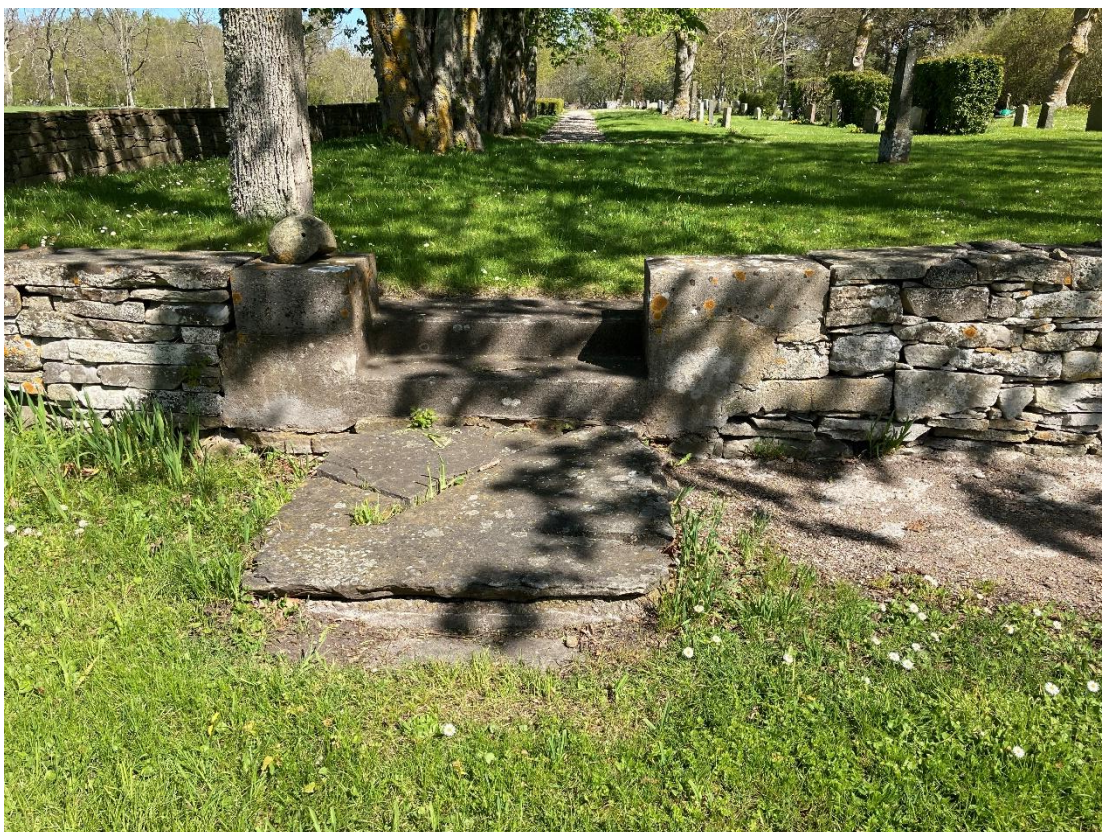
Den sydvästra ingången är öppen med en trappa med två trappsteg i betong tillkommen 1916. Foto ES 2024.

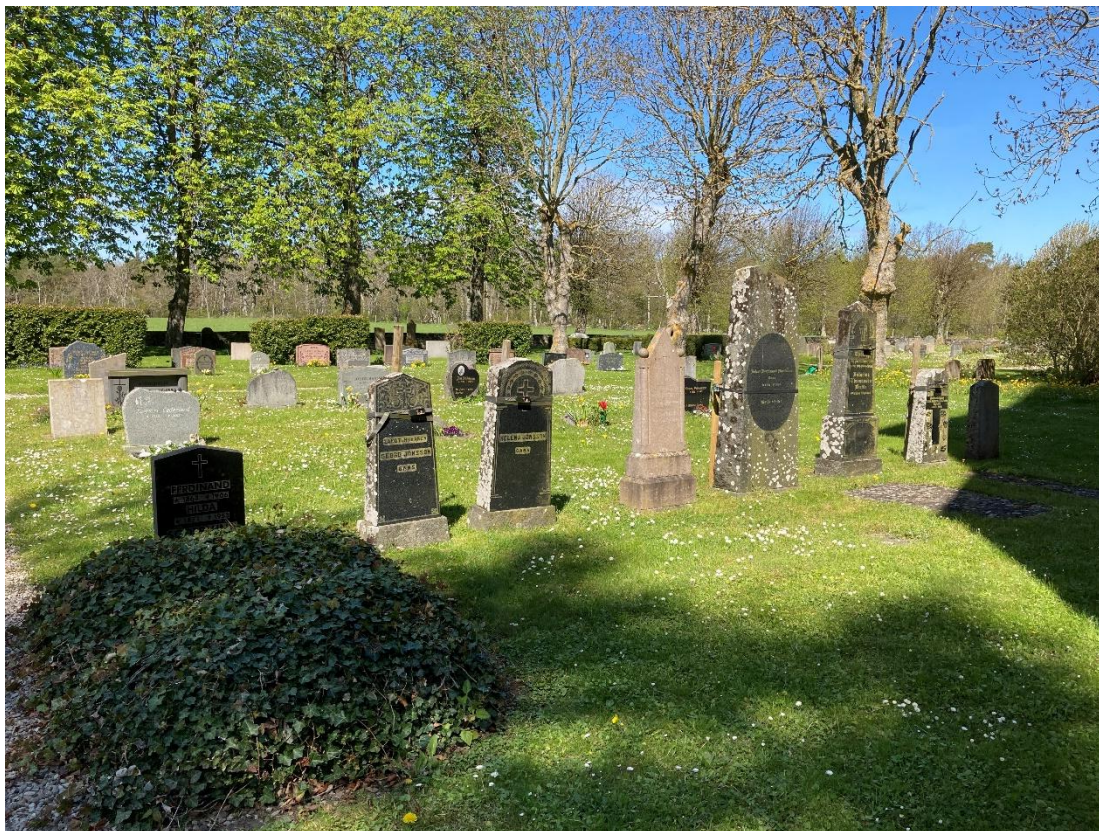
Den västra delen av kyrkogården. Nära tornet finns en rad äldre gravvårdar, varav en gravkulle täckt av murgröna. Gravvårdarna stod vid gränsen för den äldre kyrkogården. Här fanns tidigare en mur endast 10 meter från tornet. Foto ES 2024.

Näs kyrkogård har utvidgats flera gånger sedan 1800-talets första hälft. Kyrkogården utvidgades åt öster 1843. I väster begränsade den gamla kyrkogården av en mur som var belägen endast 10 meter från tornet. Här skedde en betydande utvidgning 1885-1890. År 1950 utvidgades kyrkogården åt norr och nordväst efter förslag av trädgårdskonsulent Emil Nilsson. En stor del av området det s.k. ”Norderänge”, hade inköpts 1937.

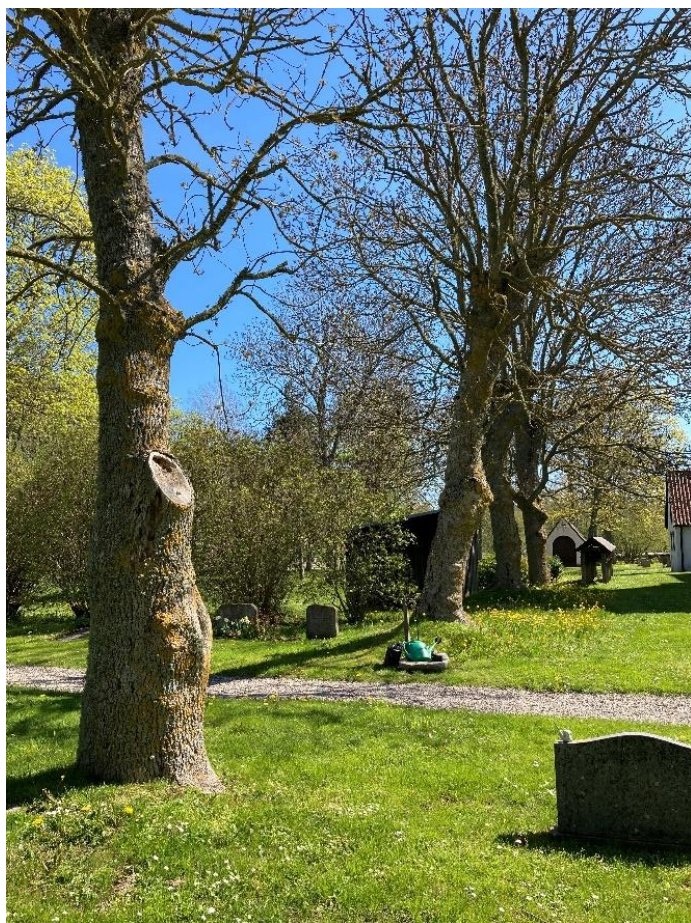
En trädrad norr om kyrkan markerar gränsen för den äldre kyrkogården. Foto ES 2024.

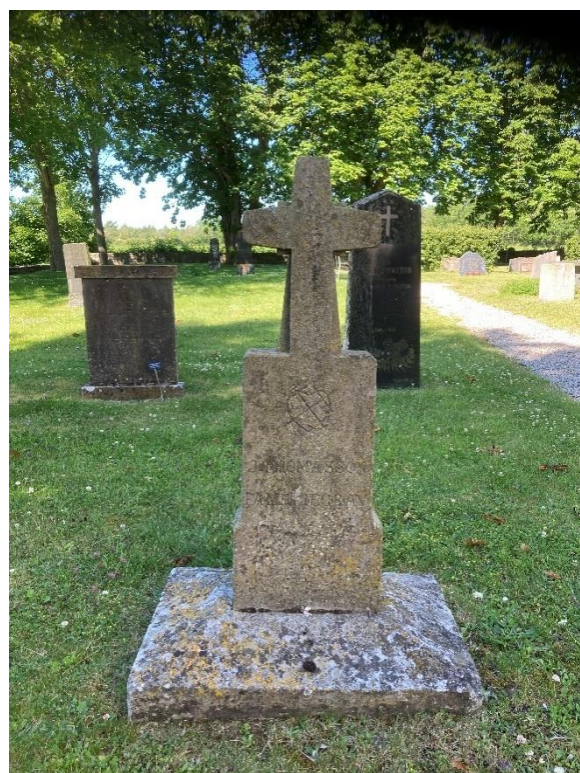
Gravvård i sandsten från ca 1870. Gravvården var ursprungligen trapetsoid men har huggits om. Utpekad som kulturhistoriskt värdefull genom sin utformning. Foto ES 2025.

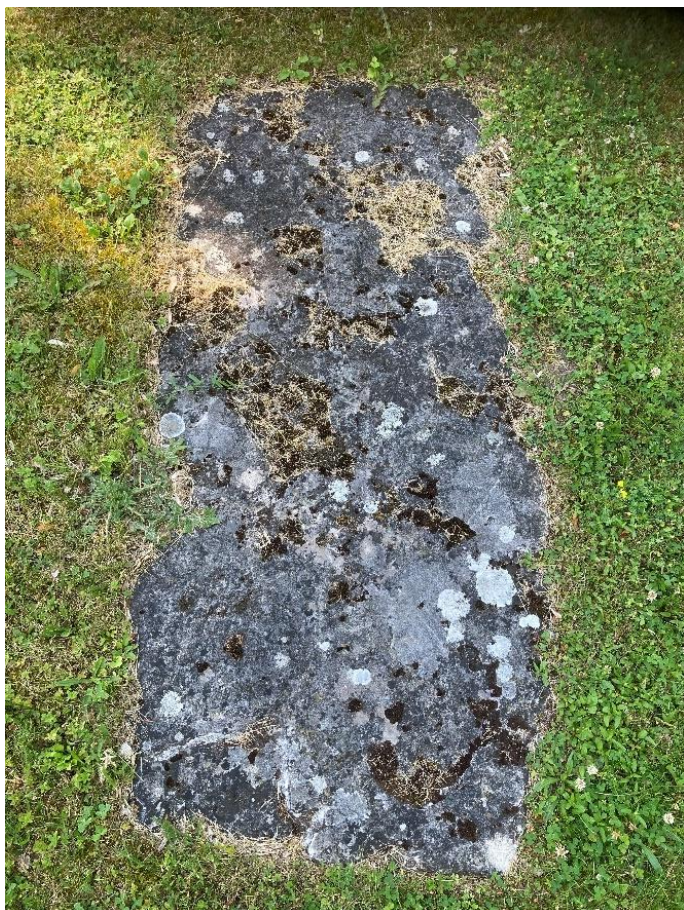
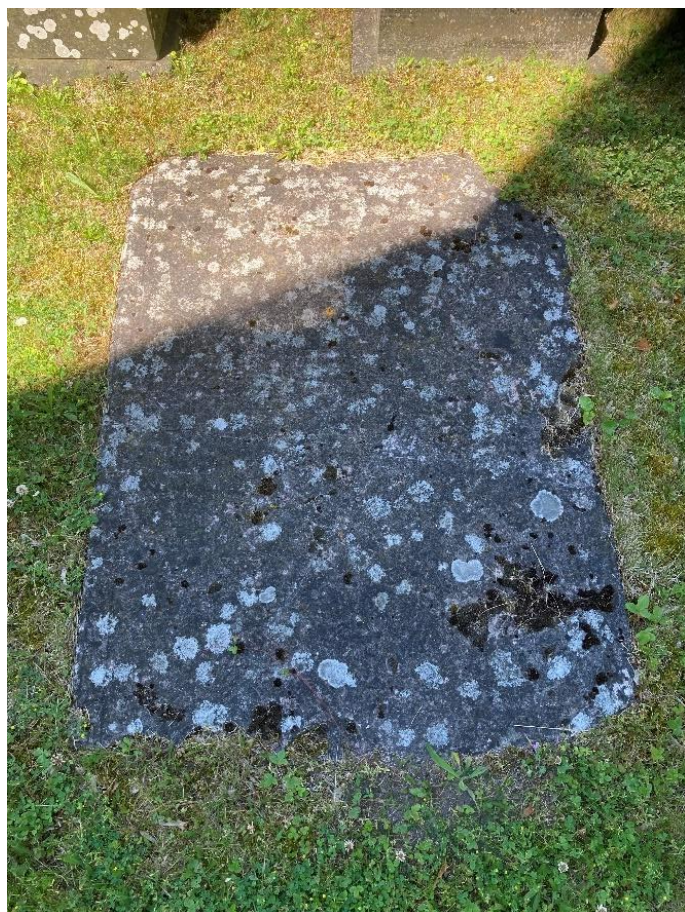
Medeltida gravhällar väster om kyrkan. Troligen ligger de kvar på sina ursprungliga platser. Utpekade som kulturhistoriskt värdefulla genom sin ålder och belägenhet. Foto ES 2025.

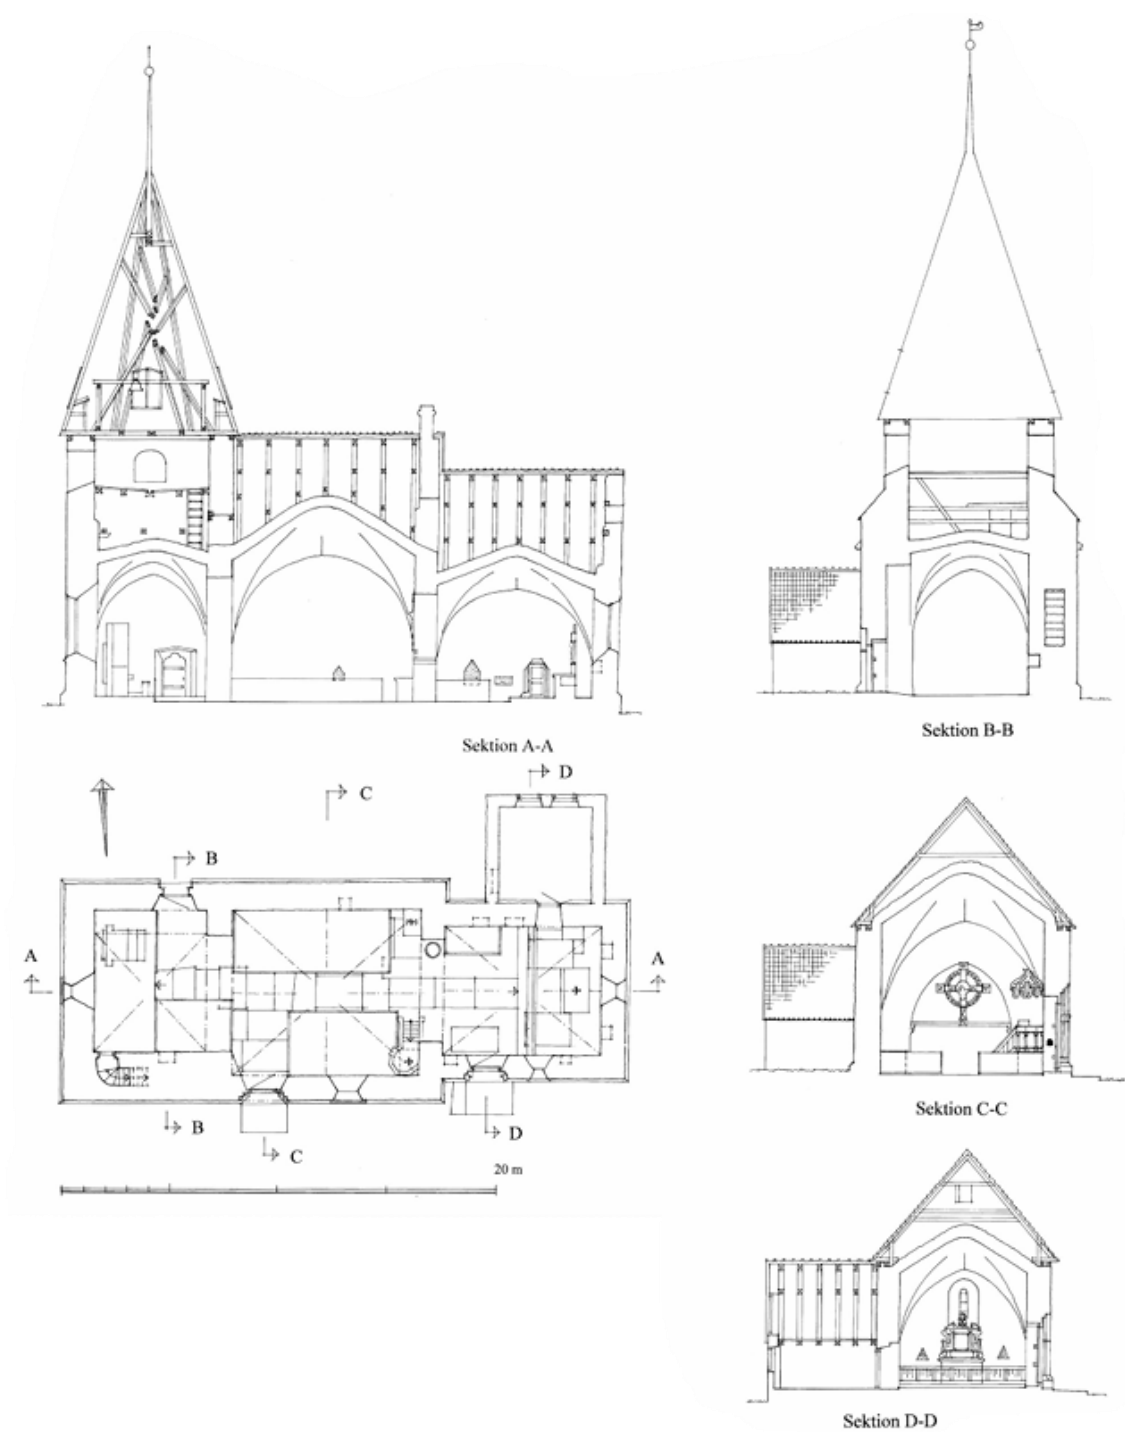
Längdsektion mot norr och plan samt tvärsektioner genom tornet, långhuset och koret mot öster.  
Uppmätningar John Söderberg 1943, kompletterade av Gunnar Redelius 1998. Efter Sveriges Kyrkor 224,  
Gotland IX:1 (1998).

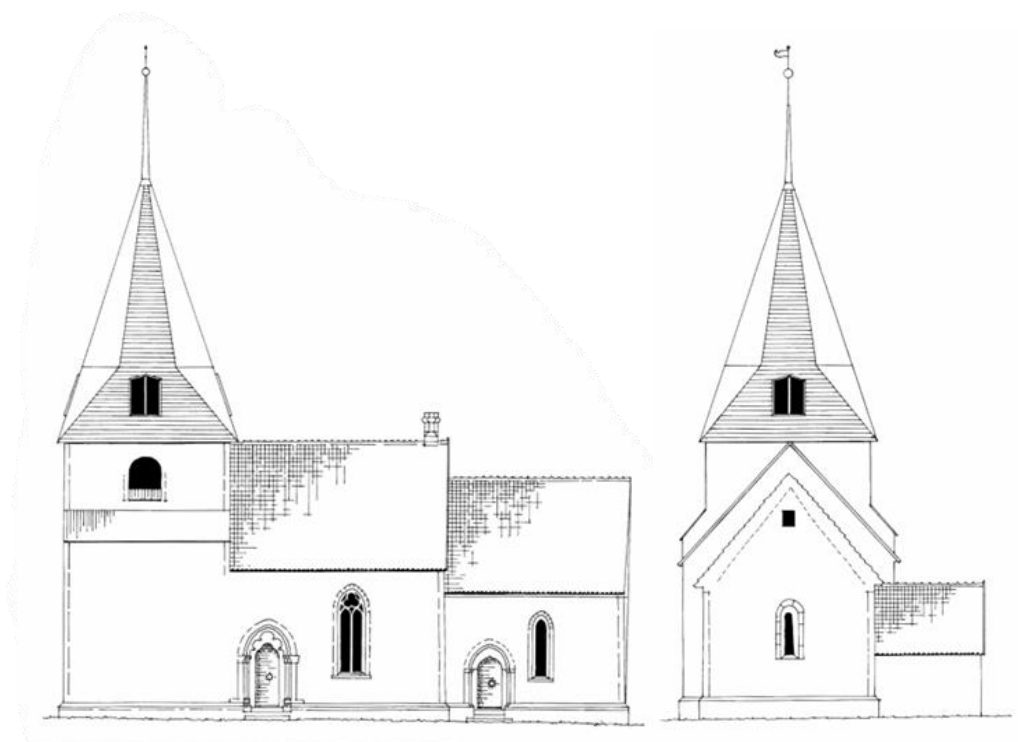
Fasader mot söder  
och öster.  
Uppmätning  
Gunnar Redelius  
1998. Efter  
Sveriges Kyrkor  
224, Gotland IX:1  
(1998).

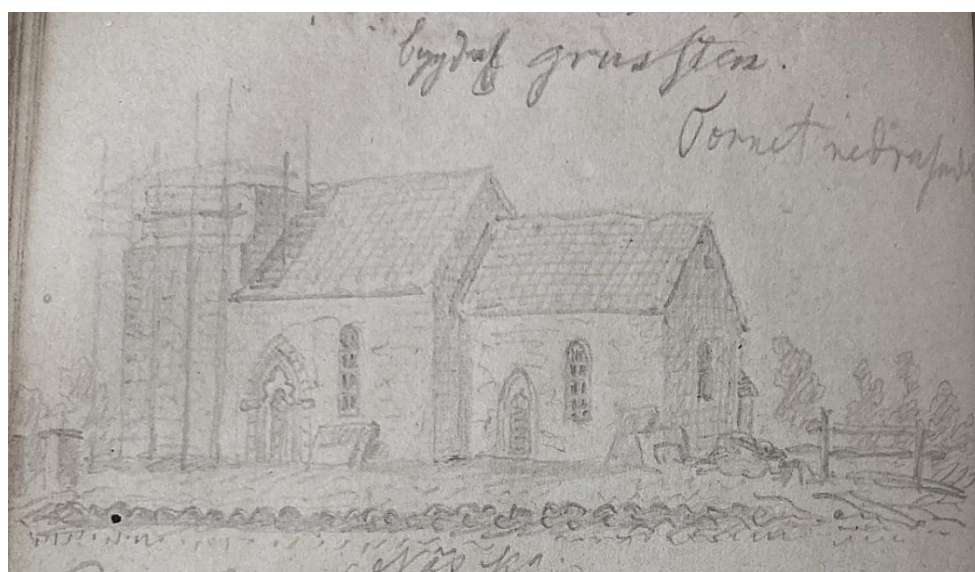
Exteriör från sydöst  
med tornet under  
byggnad.  
Blyertsteckning Per  
Arvid Säve 1864.  
UUB, handskrifter  
S 40 n.

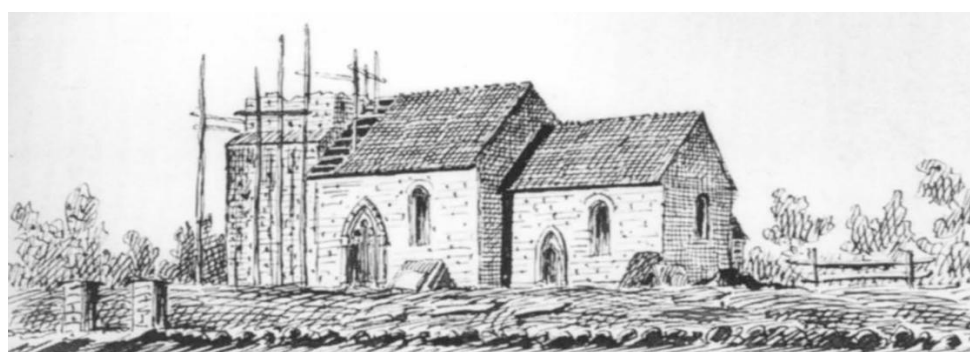
Renritning av  
föregående i tusch  
1864, lämnad till  
Kungl.  
Vitterhetsakademien.  
Efter Sveriges Kyrkor  
224, Gotland IX:1  
(1998).

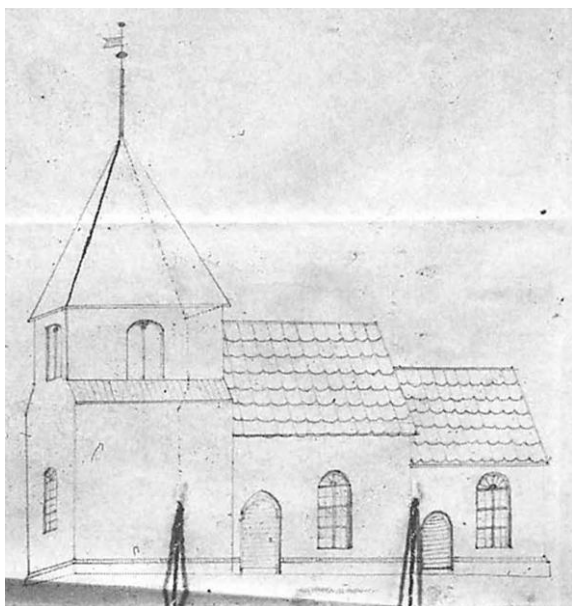
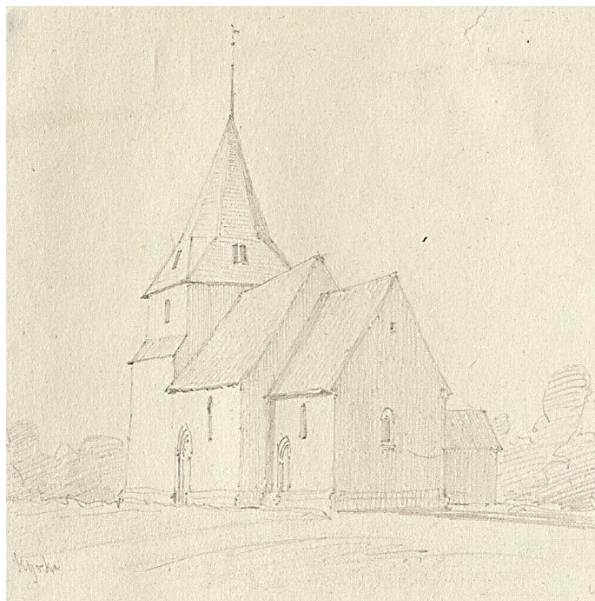
Förslag till torn och tornhuv av Jacob Gustaf Klingwall 1859. Efter Sveriges Kyrkor 224, Gotland IX:1 (1998). Till höger kyrkan med det nyuppförda tornet. Sydfasadens fönster rekonstruerade från murspår. Teckning av Albert Theodor Gellerstedt 1867, ATA.

| ÅR | BYGGNADSDEL ETC.: | REF. |
|---|---|---|
| 1860 | En byggnadskommitté tillsattes för ombyggnad av tornet. Ett ritningsförslag upprättat av prosten J. G. Klingwall i Roma avslogs emellertid av Överståthållarämbetet, vilket istället presenterade en av okänd upphovsman utförd alternativ utformning, som redan året innan (!) godkänts av ämbetet. | NS |

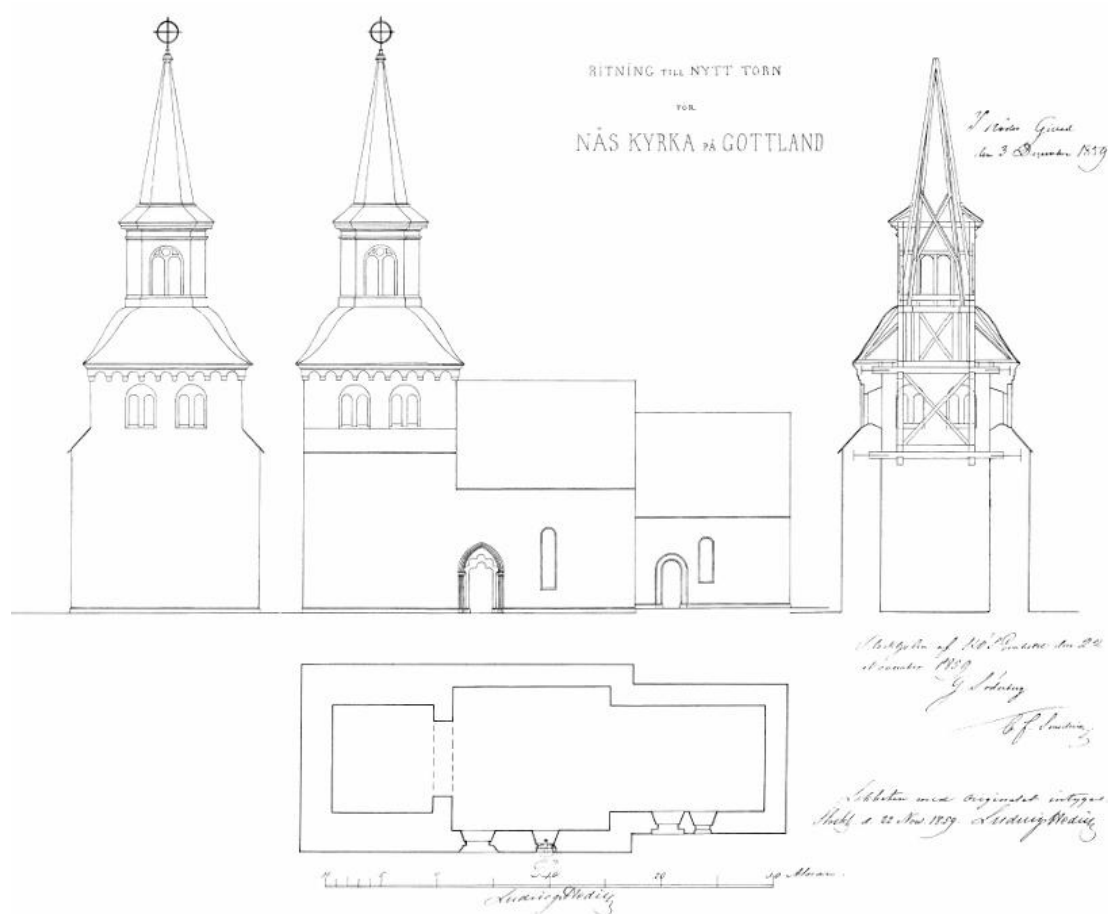
Ritning av Ludvig Hedin 1859 som bearbetning av Klingwalls förslag. Gillad av Kungl. Maj:t men ej följd. Efter Sveriges Kyrkor 224, Gotland IX:1 (1998).

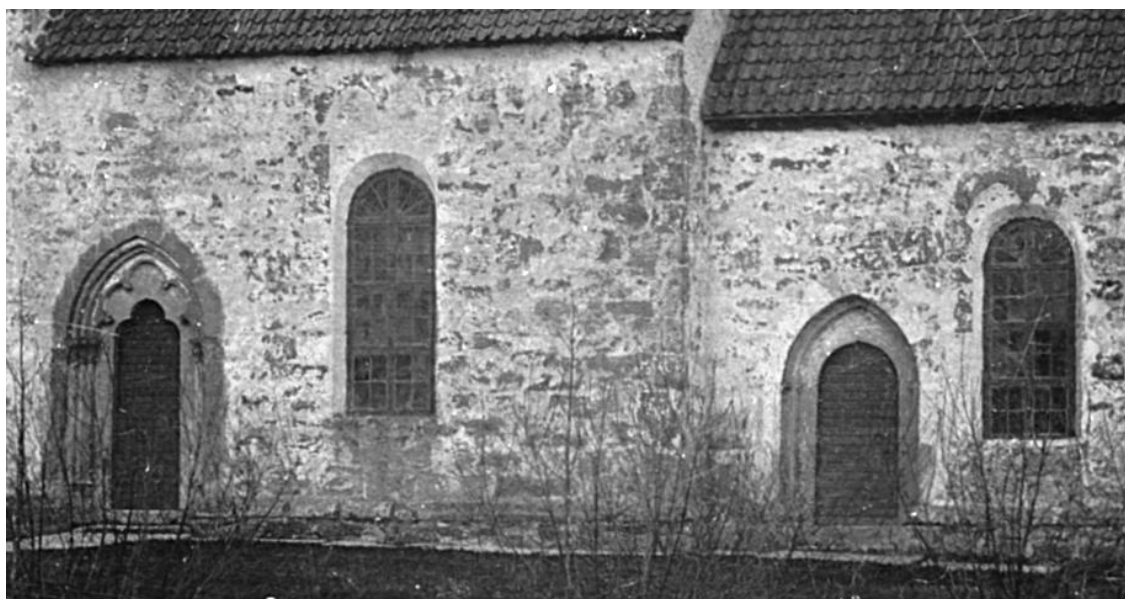
Detalj av föregående fotografi från omkring 1890 med synliga spår av de äldre fönstrens form och storlek före 1840 års fönsterförstoring.

År 1910 genomfördes en omfattande yttre och inre restaurering under ledning av byggmästaren Nils Pettersson. Den mest betydande saken var att de stora 1800-talsfönstren minskades något och gavs gotiskt spetsbågig huggstensomfattning. Formen följde dock inte de spår av medeltida fönstren som framgår av äldre foton. Samtidigt tillkom skorstenen över långhusets östra gavel.

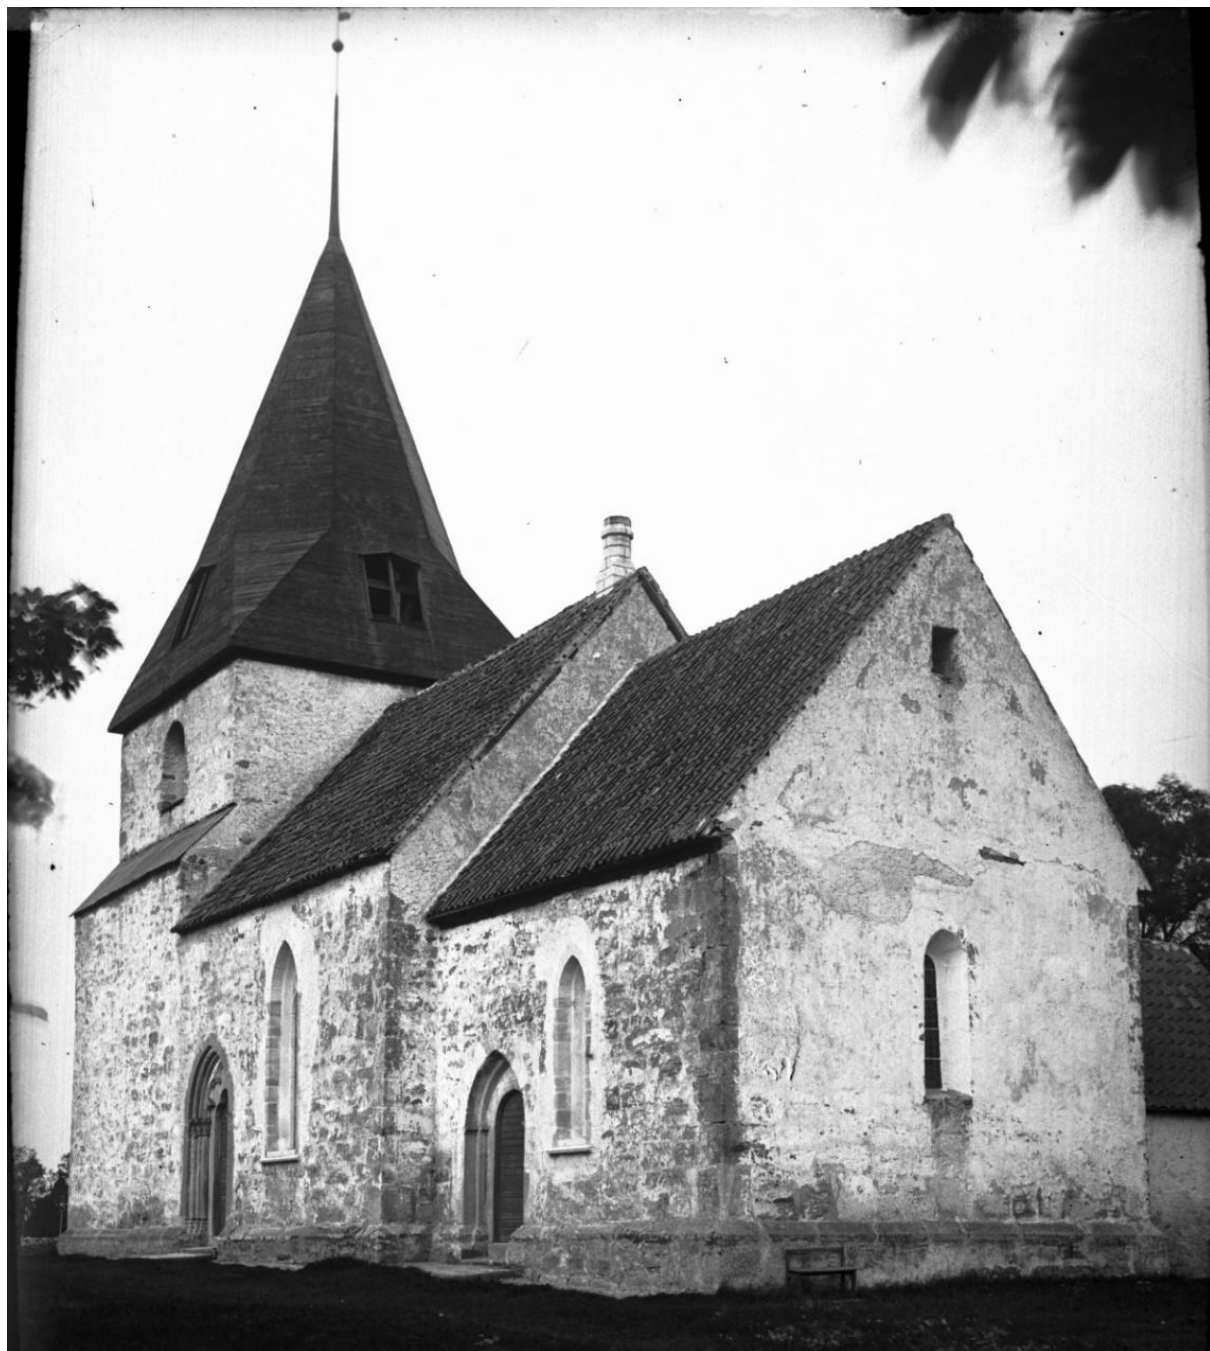
Exteriör från sydöst efter att fönstren mot söder fått ny form och skorstenen tillkommit. Foto Einar Erics 1915, ATA.
