# Näs kyrka

Karaktärisering 2024

VISBY STIFT

Gotlands  
Museum

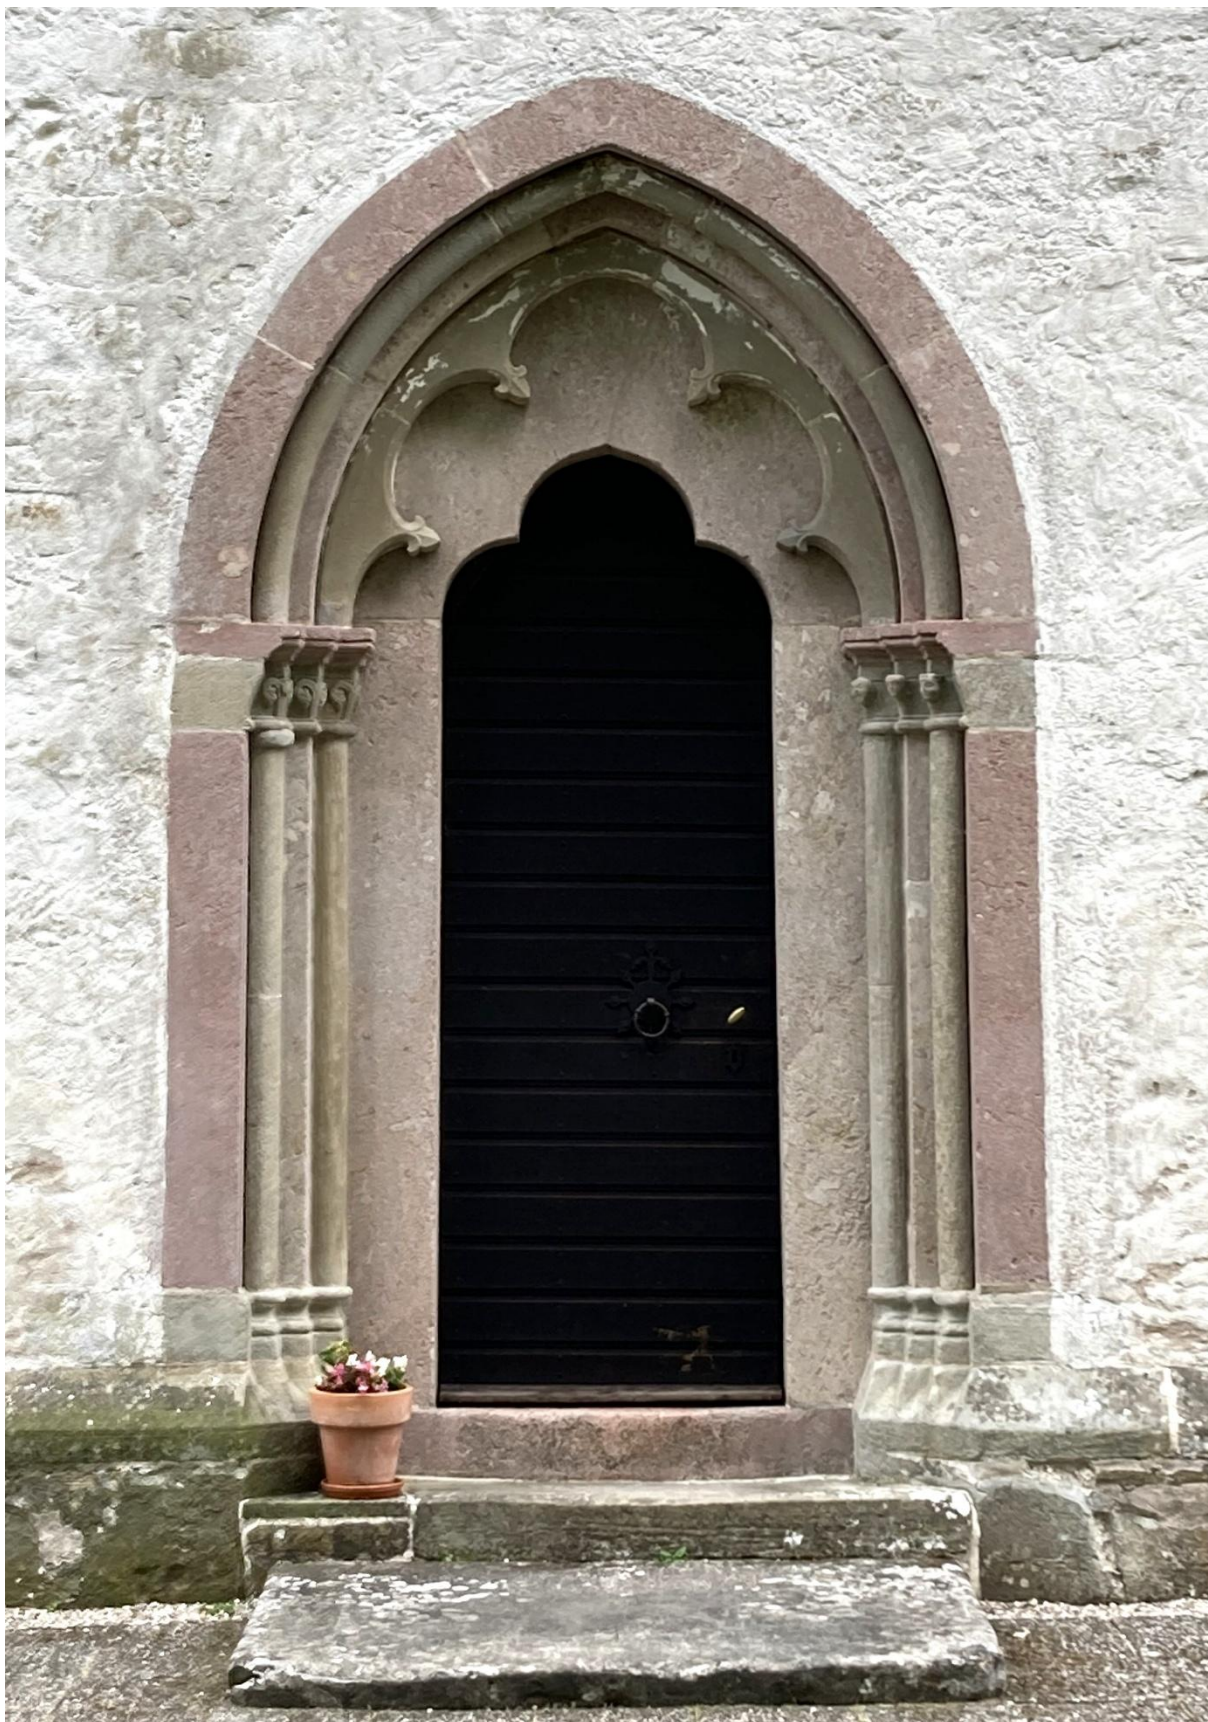
Långhusetets sydportal. Foto JL 2024.

Kyrkans portaler har som på de flesta gotländska kyrkor en rik utformning med perspektivisk uppbyggnad med arkivolter, i långhusportalen även kolonnetter och skulpterade kapitälband, med uttrycksfullt formade växtornament respektive huvuden. Portalerna är jämförelsevis grunda. Det är gotiskt spetsbågiga, men korportalens och långhusportalens tympanonstenar formar en jämn rundbåge respektive jämnt rundad klöverbladsbåge vilka möjligen först i efterhand kompletterats till kölbågar med en diskret spetsig urhuggning i toppen. Det behöver dock inte tyda på att portalerna är ombyggda utan kan vara en justering som gjorts under arbetets gång. Nordportalen har en nyhuggen klöverbladsformad tympanonsten. Portalen var igenmurad till 1989-1990 och från 1762 till 1910 omgjord till fönster. Av fönstren har det i öster ursprunglig spetsbågig storlek och omfattning. Kyrkorummets övriga fönster fick sin nuvarande spetsbågiga form och indelning 1910 då större fönster från 1840 förminskades. Sakristian har rektangulära fönster från sakristians byggnadstid med träkarmar och i gavelröset en lastport för att sakristians vind skulle kunna användas som magasin. Tornets murade överdel, vilken alltså tillkom på 1860-talet, har stora rundbågiga ljudgluggar åt söder, norr och väster, vilka saknar indelning, men har frilagda hörnkedjor, vilka i bågen övergått i grått målad omfattning. Som ljudgluggar kompletteras de dock av öppningar på var sida av tornhuvuden, innanför vilka också klockan är placerad, en synbarligen sedan 1864 ursprunglig lösning. Över långhusets östra gavel reser sig en murad skorsten från 1910, på tornhuvuden en spira med flöjel från 1947.

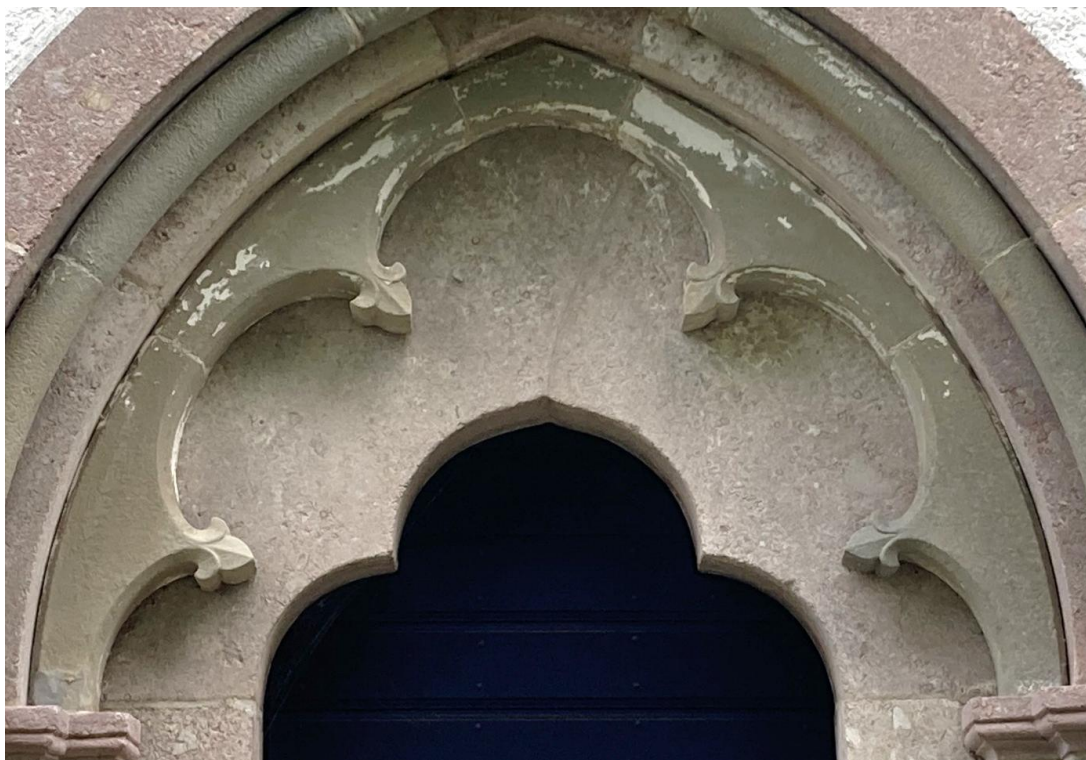
Tympanon i långhusets sydportal. Foto JL 2024

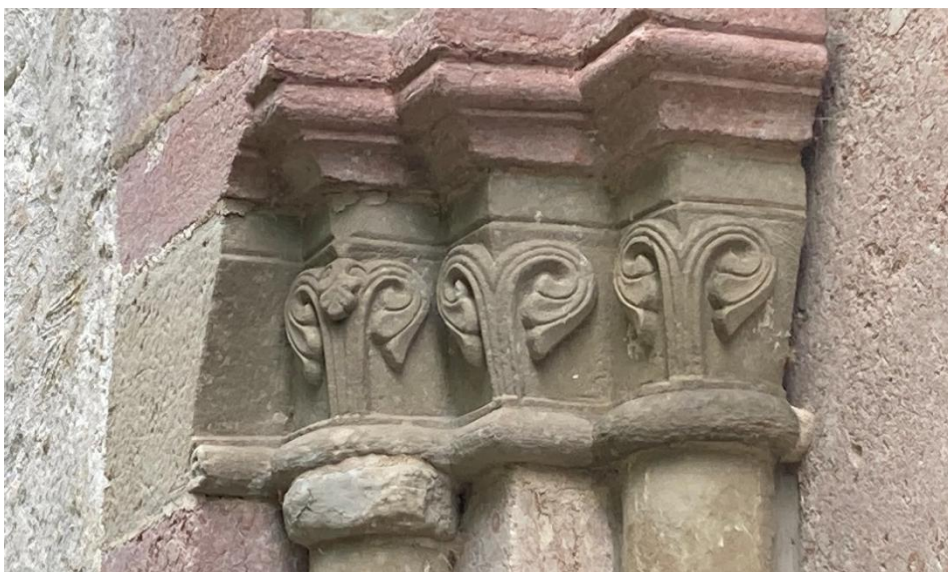
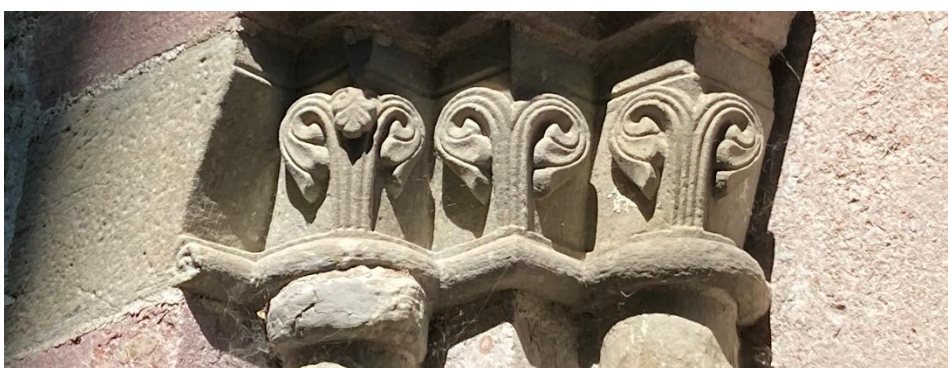
Långhusportalens  
västra kapitalband i  
olika belysning. Foto  
JL 2024 respektive  
2025.

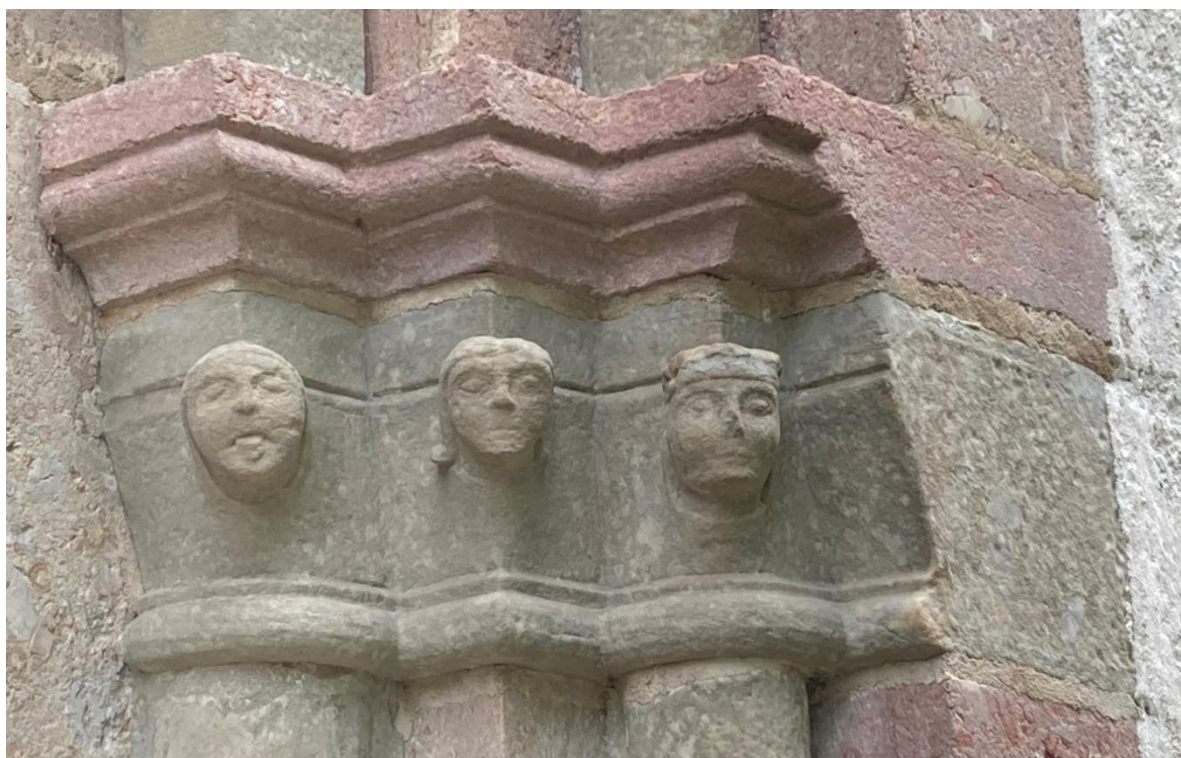
Långhusportalens östra kapitälband. Foto JL 2024.

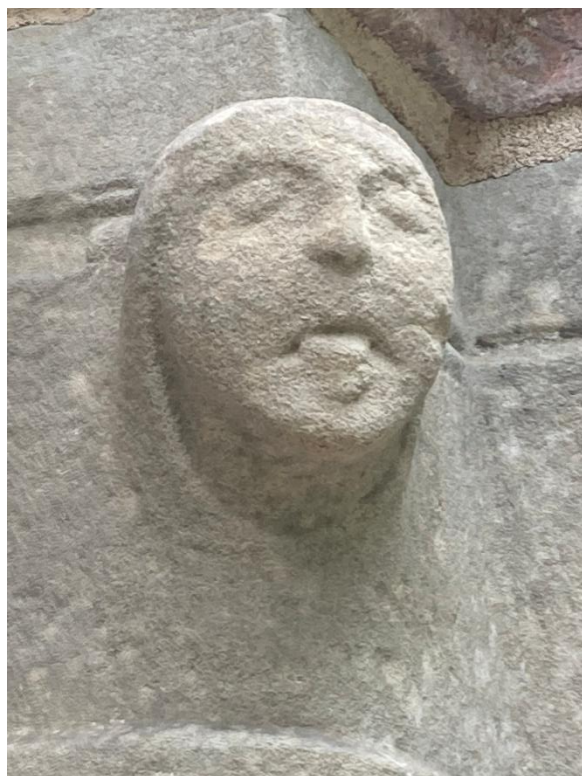
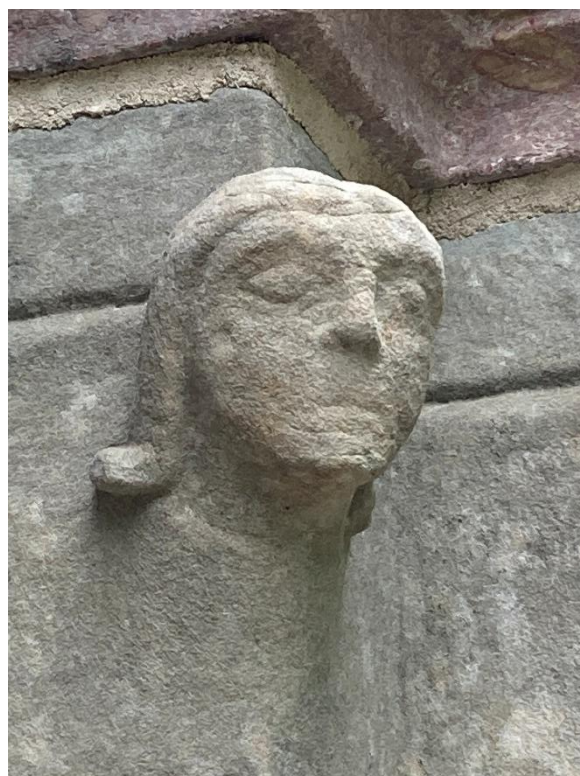
Detaljer av långhusportalens östra kapitälband. Foto JL 2024.

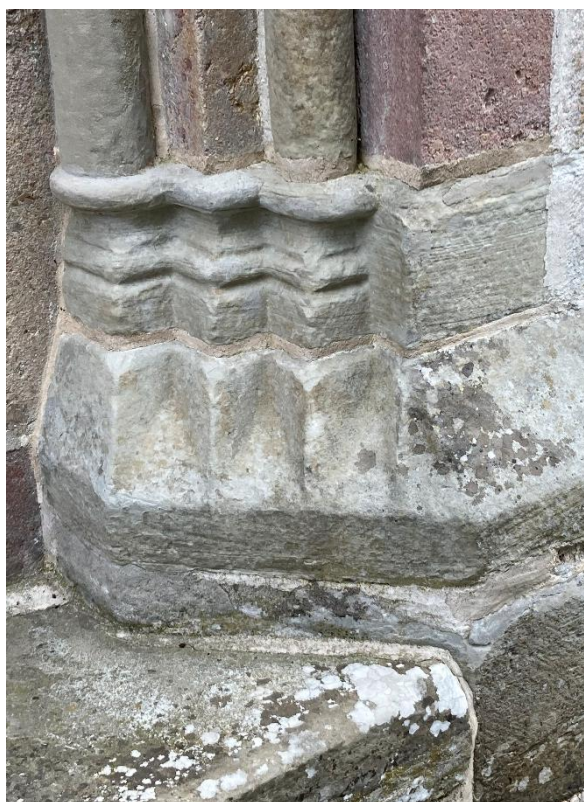
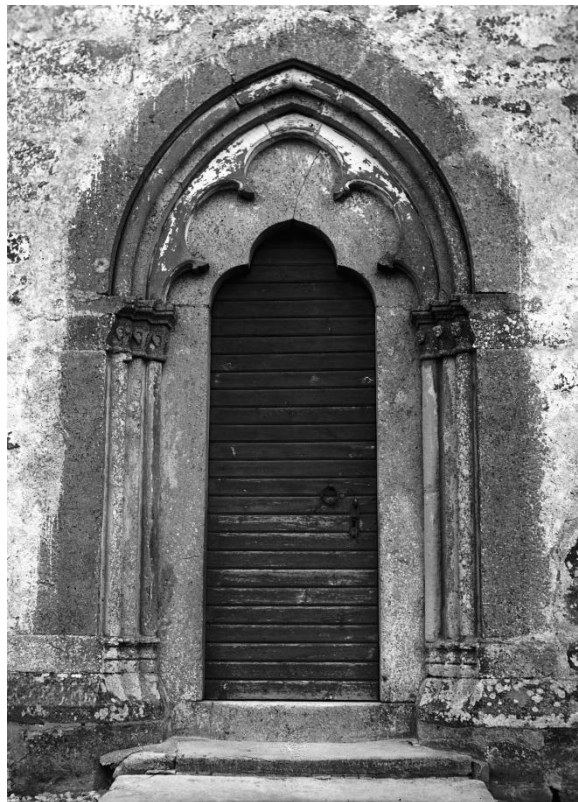
Långhusportalens östra basband. Foto JL 2024. Till höger långhusportalen i början av 1900-talet. Foto Einar Erici 1915, ATA.

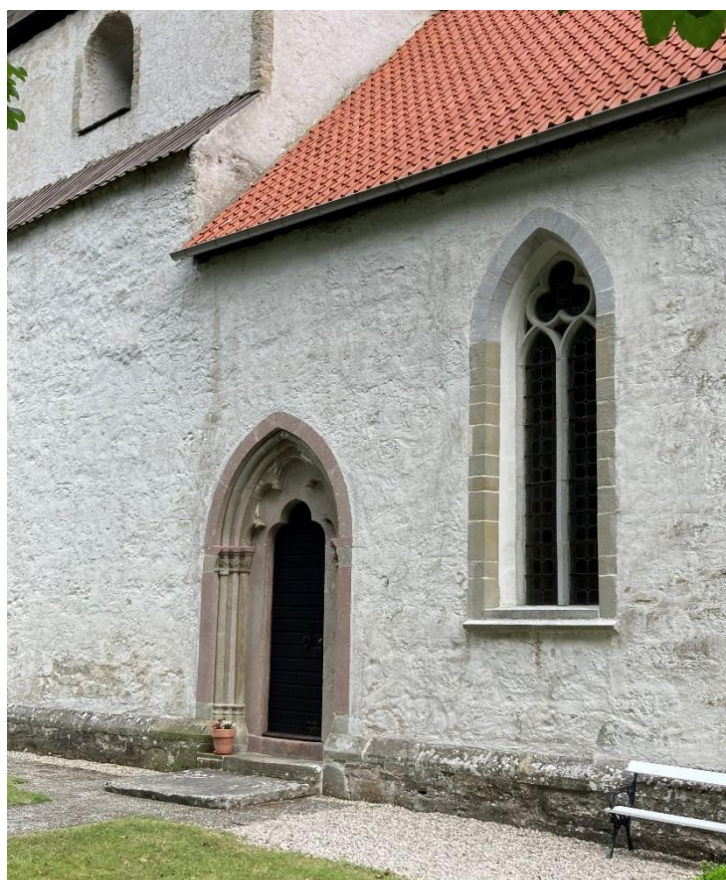
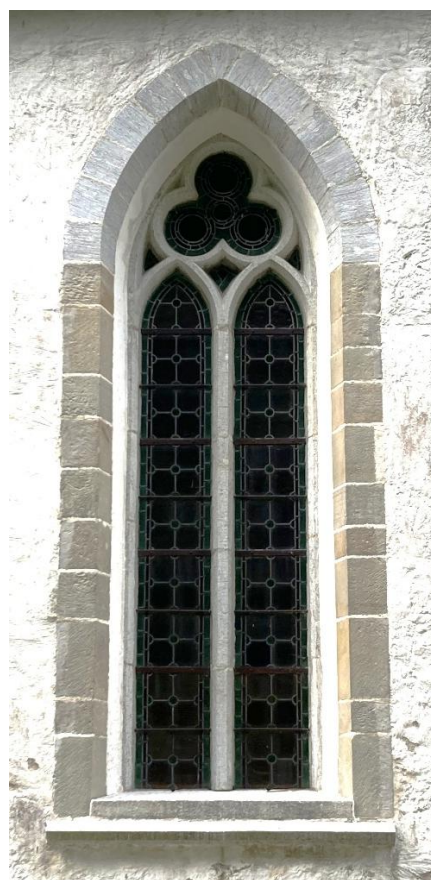
Långhusportalen och långhusets fönster, till höger sett rakt framifrån. Foto JL 2024.

År 1910 genomfördes en omfattande yttre och inre restaurering under ledning av byggmästaren Nils Pettersson. Den mest betydande saken var att de stora 1800-talsfönstren minskades något och gavs gotiskt spetsbågig huggstensomfattning. Formen följde dock inte de spår av medeltida fönstren som framgår av äldre foton. Samtidigt tillkom skorstenen över långhusets östra gavel.

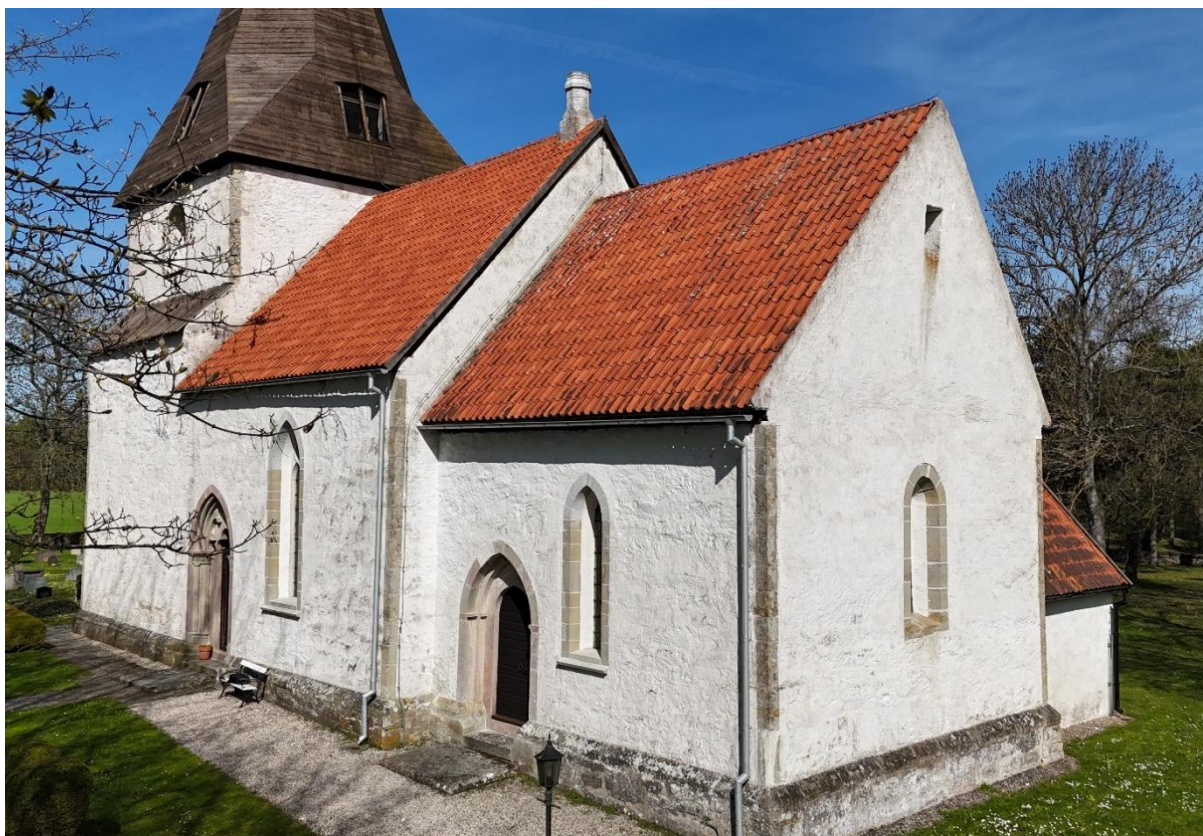
Långhuset och koret från sydöst, snett ovanifrån. Foto Pär Malmros 2024, Visby stift.

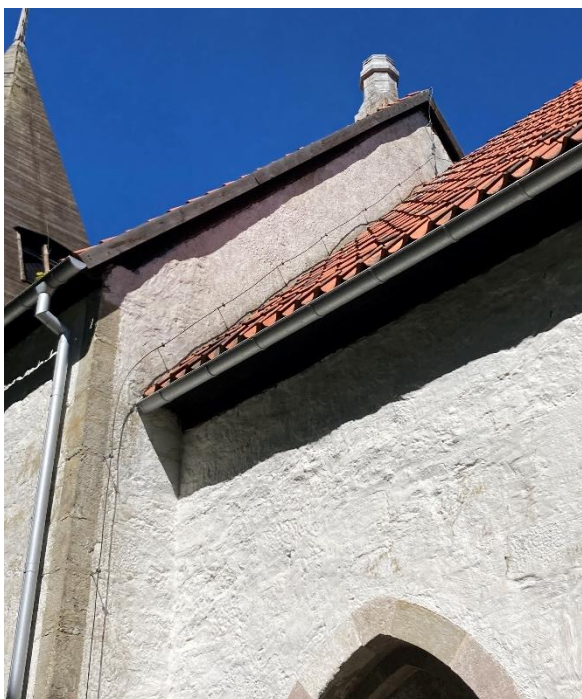
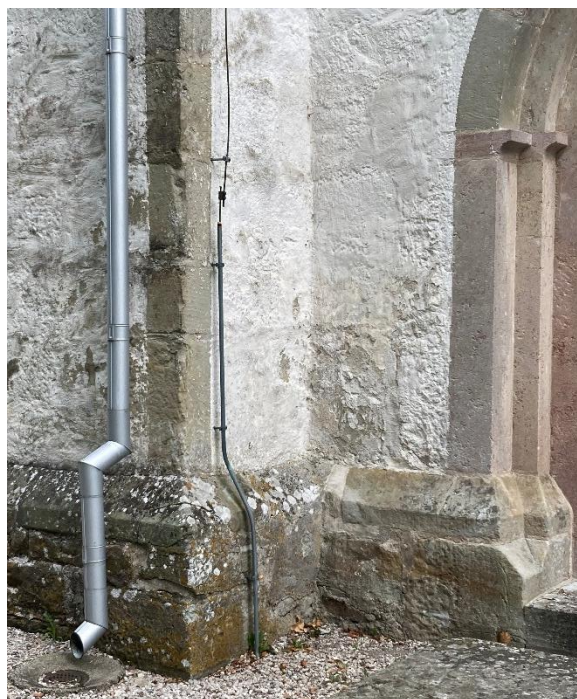
Långhusets östra gavel. Till höger sockeln i södra hörnet mellan långhus och kor. Foto JL 2025 respektive 2024.

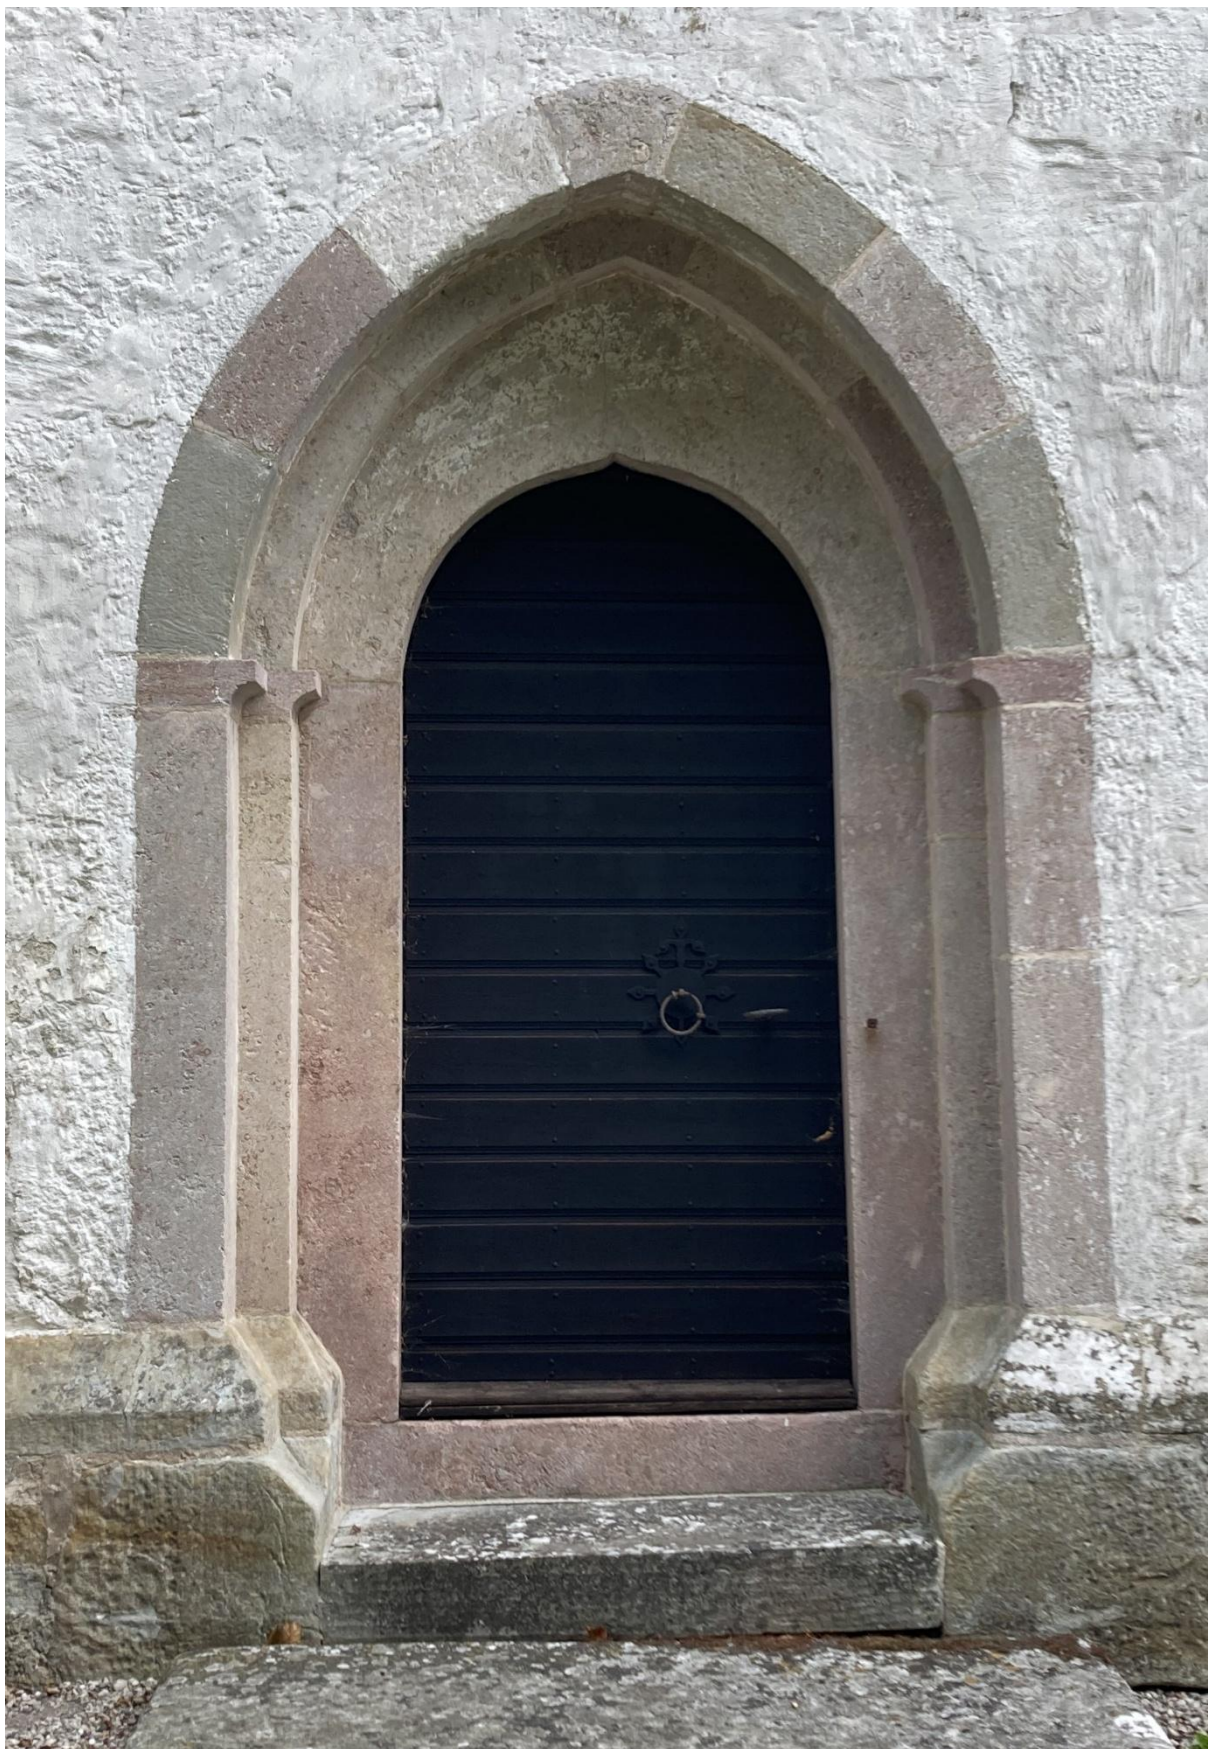
Korportalen. Foto JL 2024.

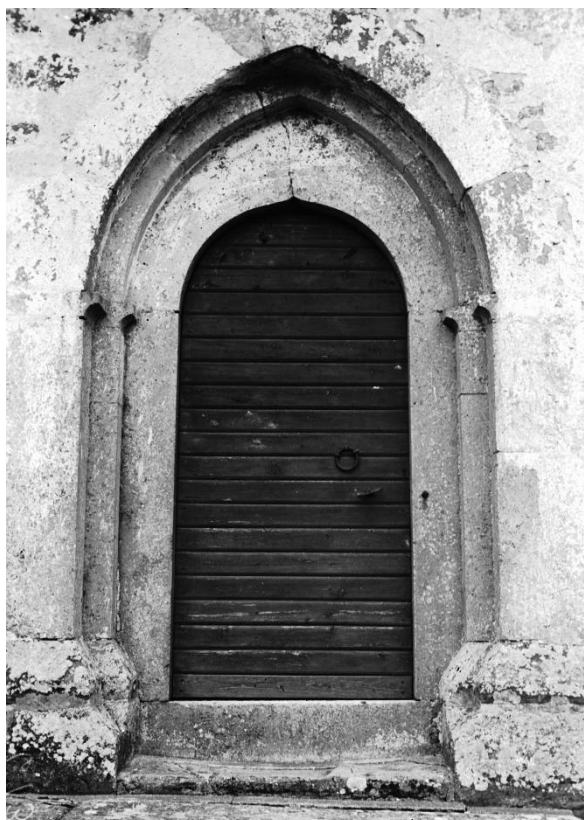
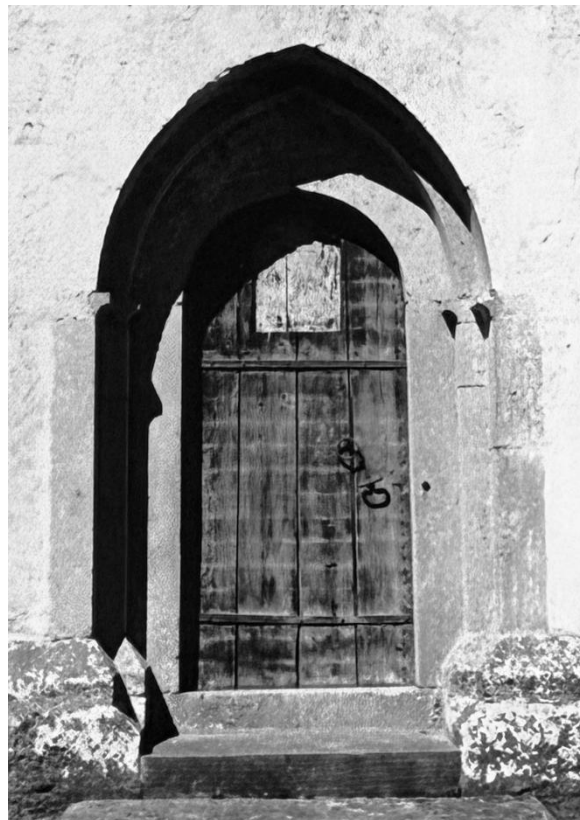
Korportalen vid 1900-talets början samt med äldre dörr tillfälligt frilagd under senare panel. Foto Einar Erics 1915, ATA, respektive Gunnar Svahnström 1963, Gotlands Museum.

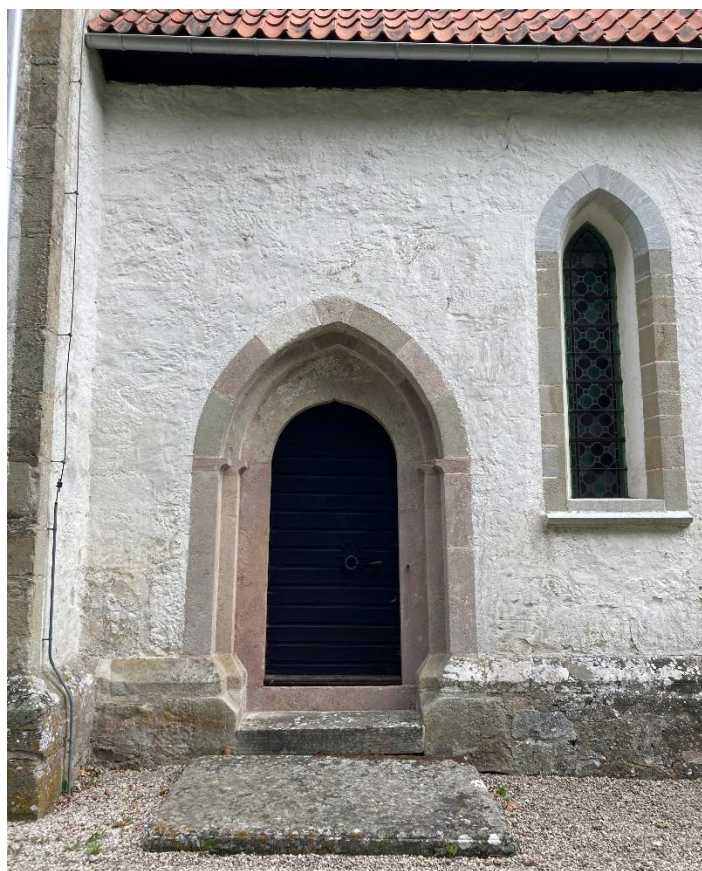
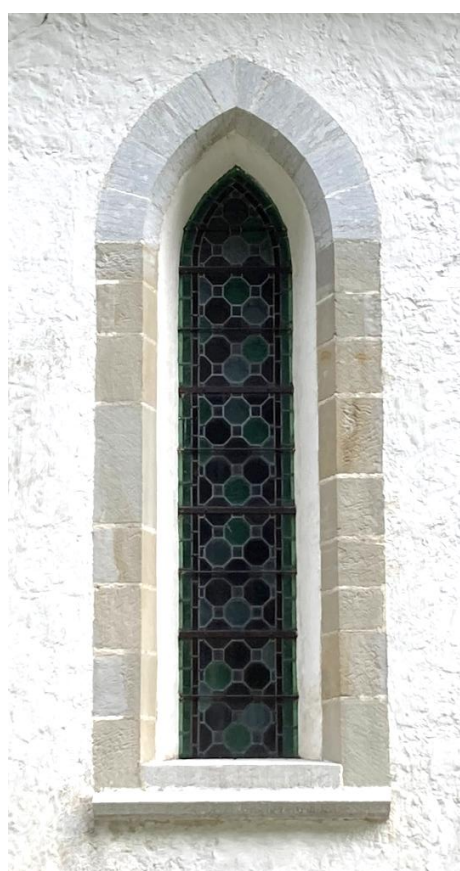
Korets södra fasad samt södra fönstret. Foto JL 2024.

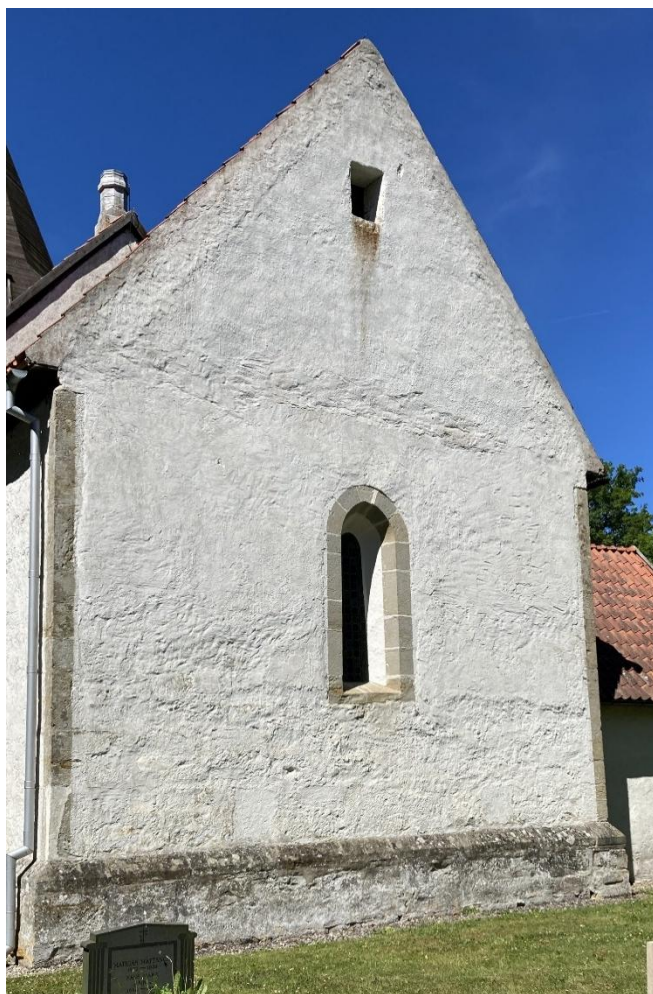
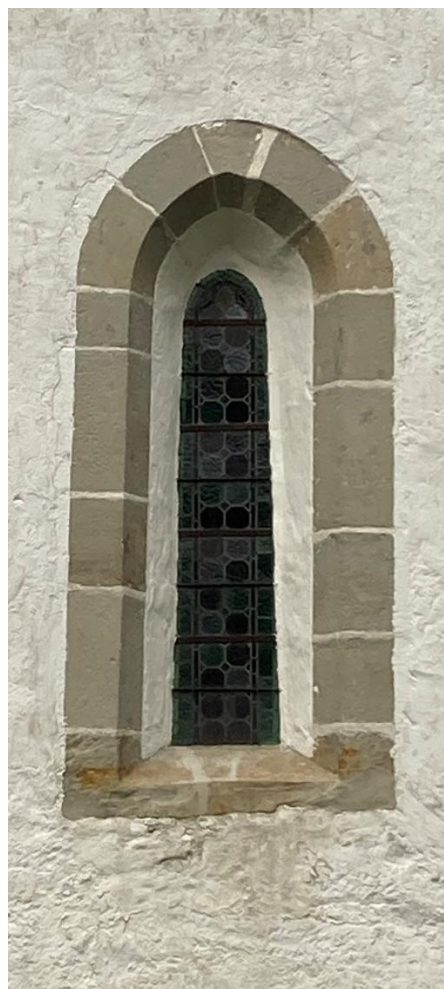
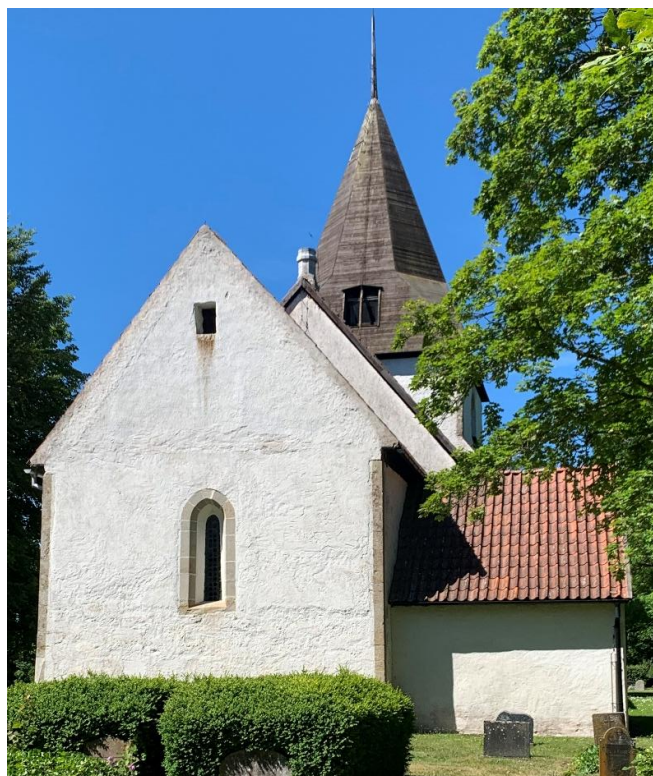
Korets östra gavel med olika ytkaraktär, som delvis återgår på takets förändring. Till höger korets östra fönster. Foto JL 2025 respektive 2024. Nedan till vänster exteriör från öster. Foto JL 2025.

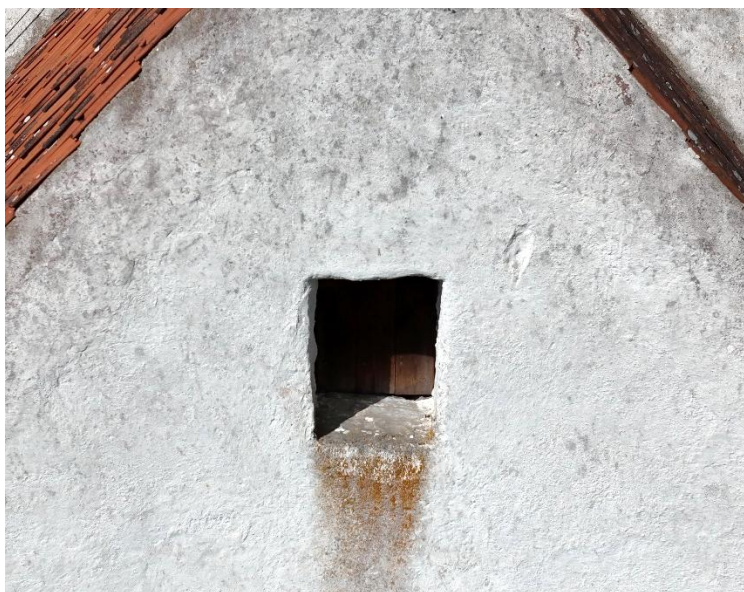
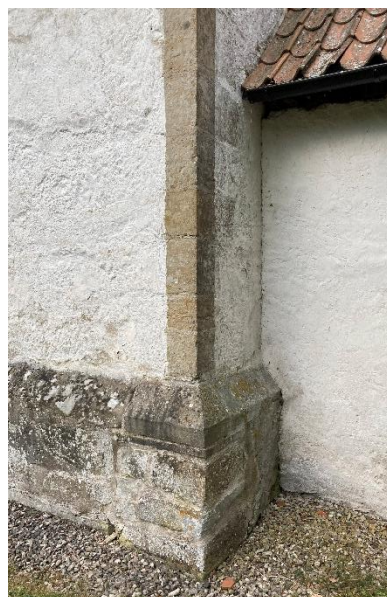
Glugg i korets östra gavel. Foto Pär Malmros 2024, Visby stift. Till höger sockeln i korets nordöstra hörn. Foto JL 2024.

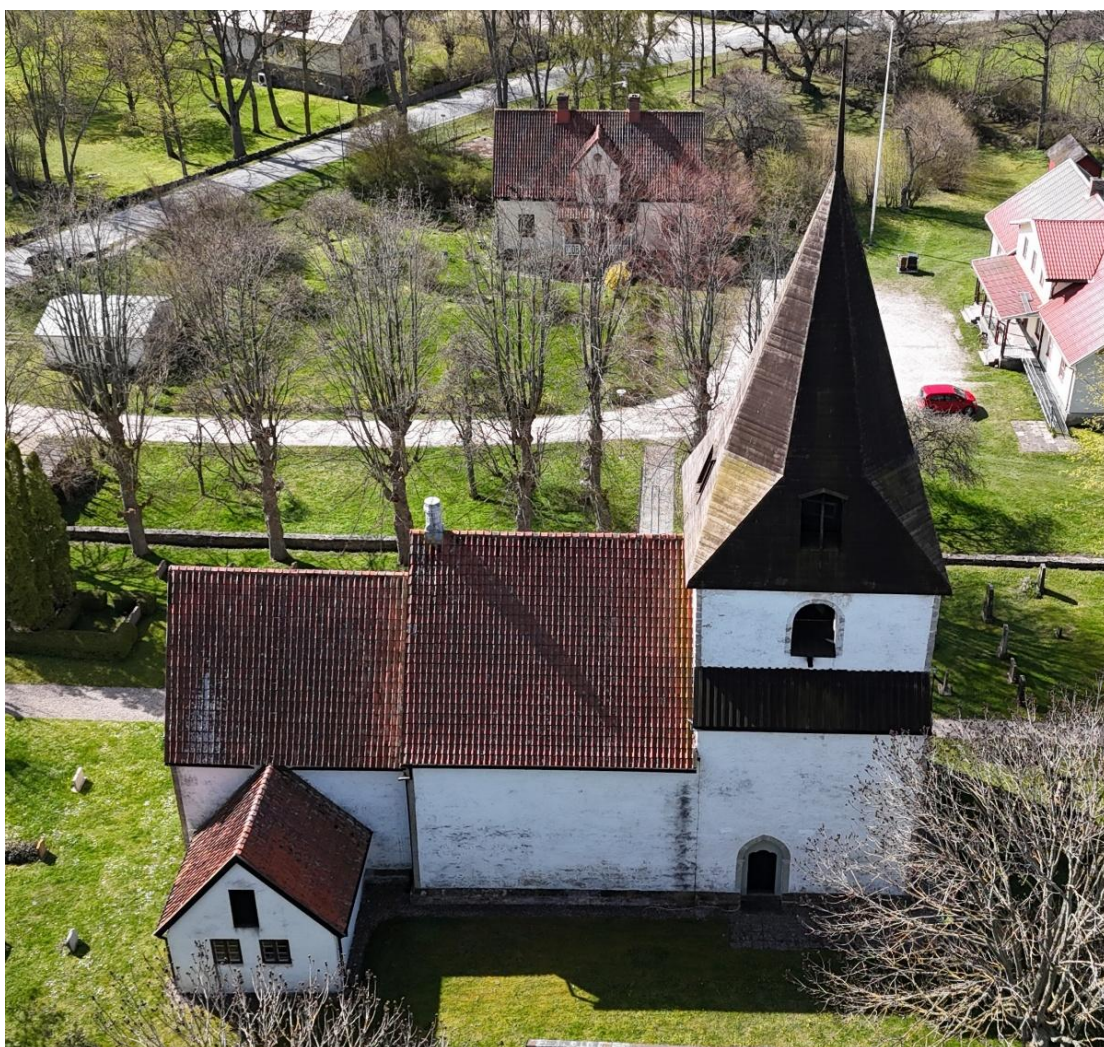
Exteriör från norr, snett ovanifrån. Foto Pär Malmros 2024, Visby stift.

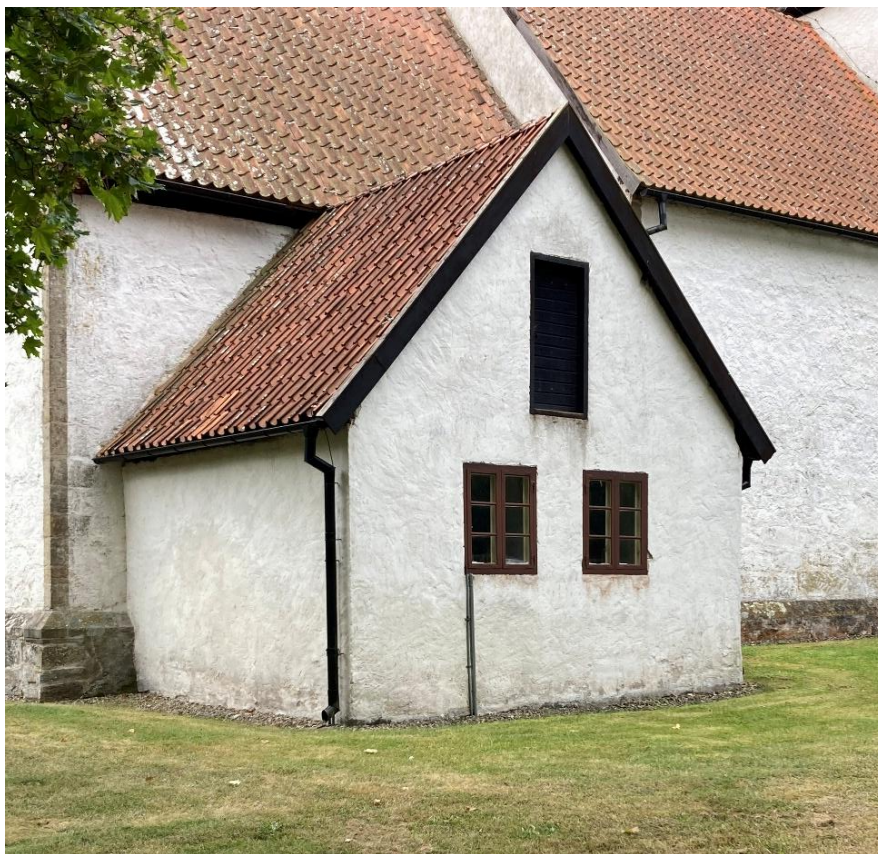
Sakristian från  
nordöst. Foto JL  
2024.

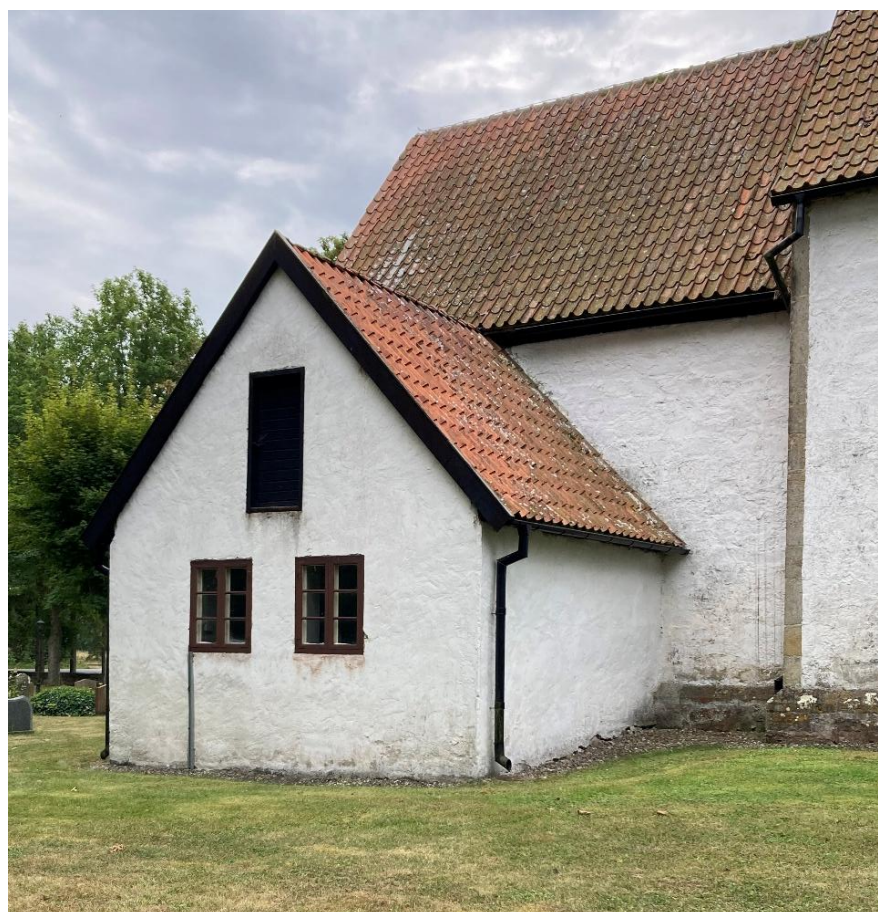
Sakristian från  
nordväst. Foto JL  
2024.

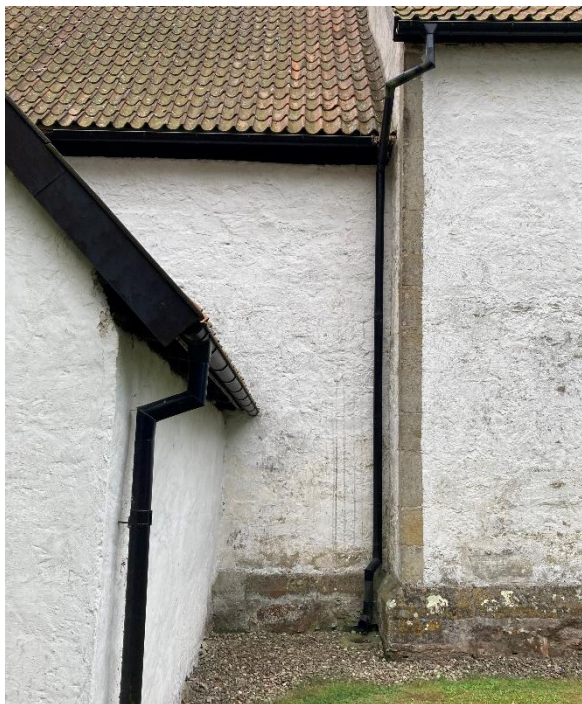
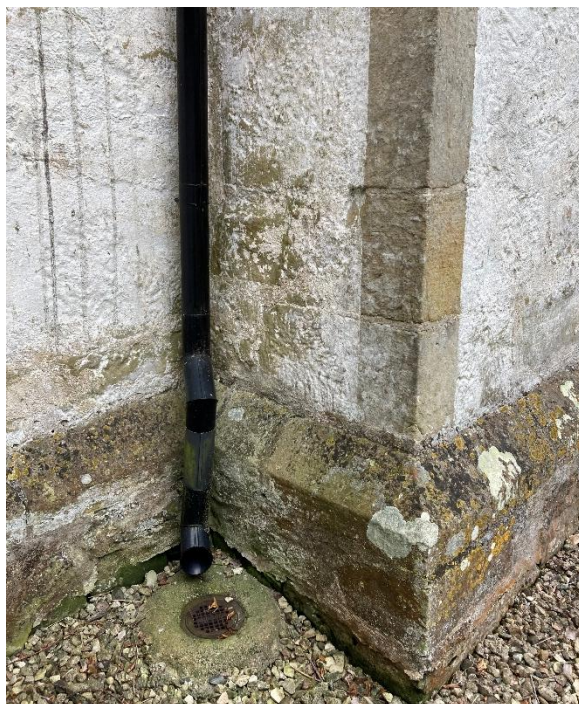
Korets norra mur och långhusets nordöstra hörn. Till höger hörnets sockel. Foto JL 2024.

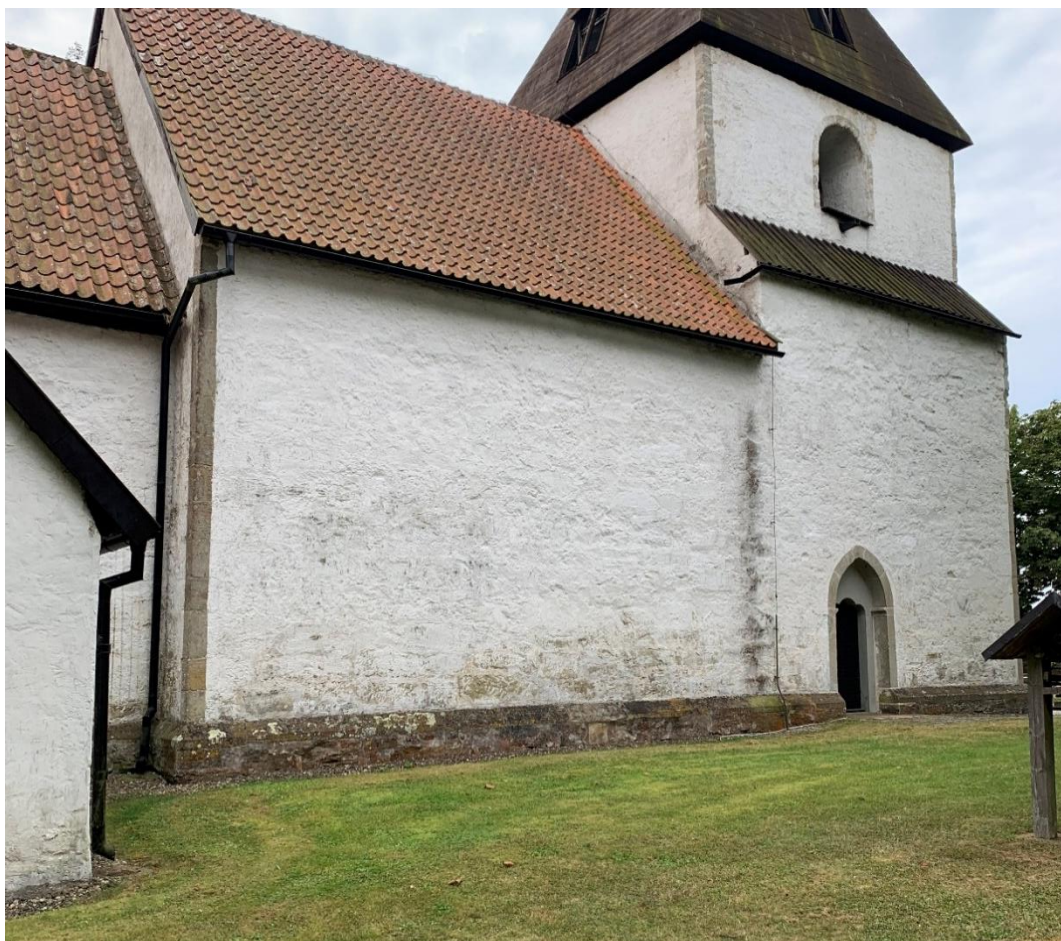
Långhusets och tornets nordfasad. Foto JL 2024.

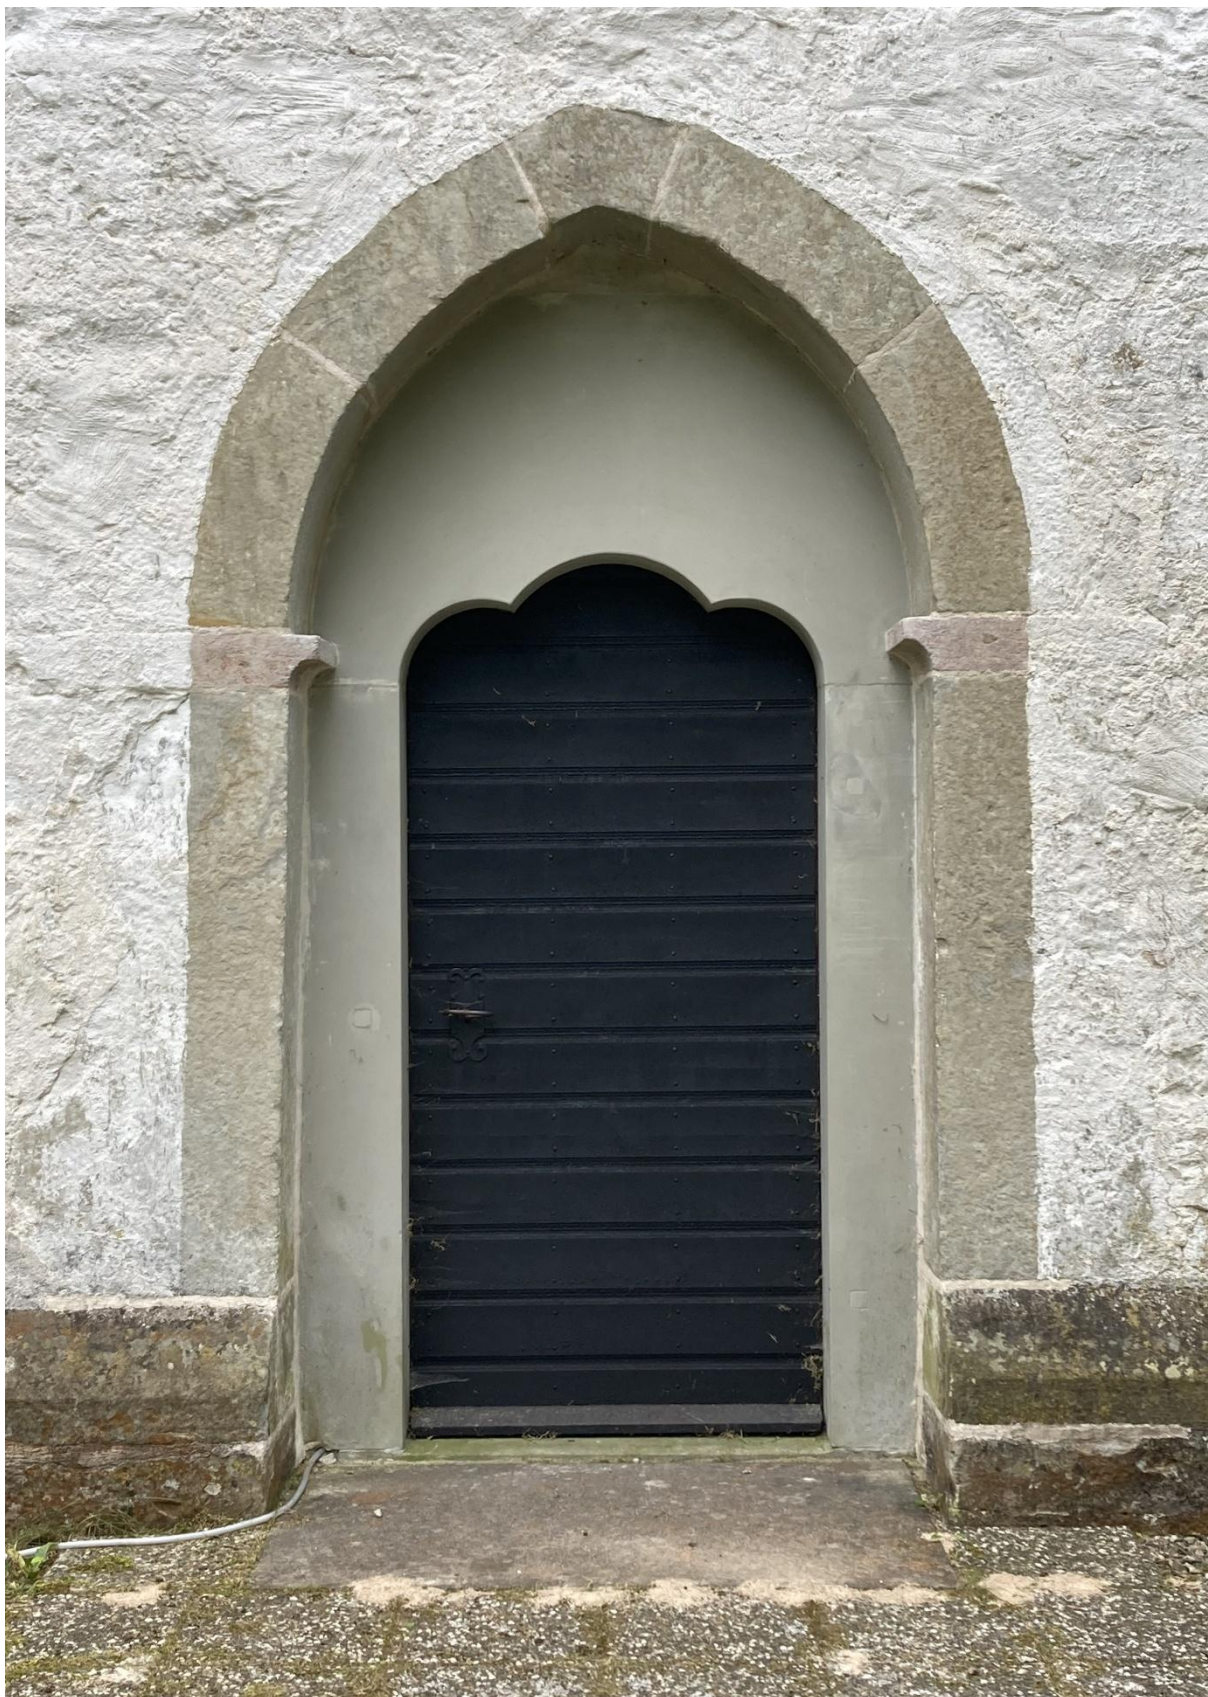
Nordportalen. Foto JL 2024.
