# Näs kyrka

Karaktärisering 2024

VISBY STIFT

Gotlands  
Museum

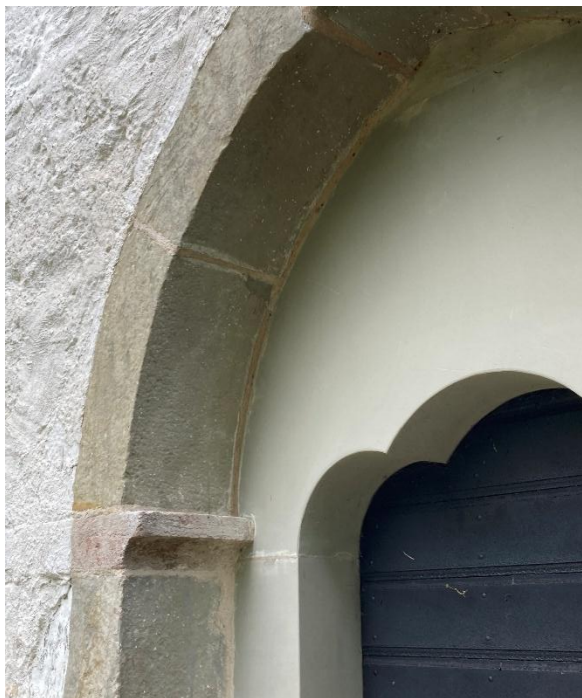
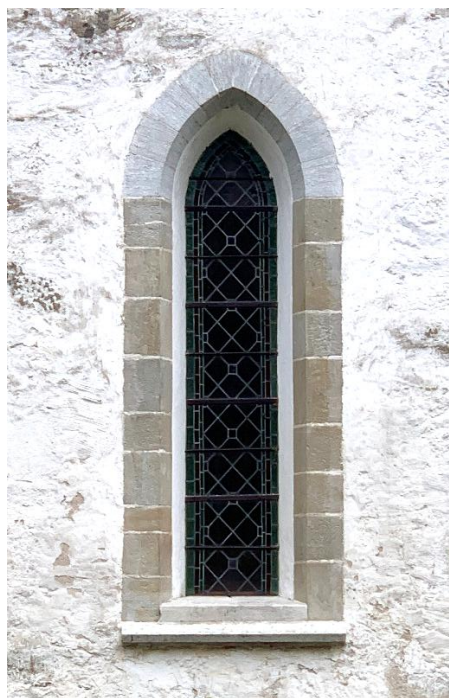
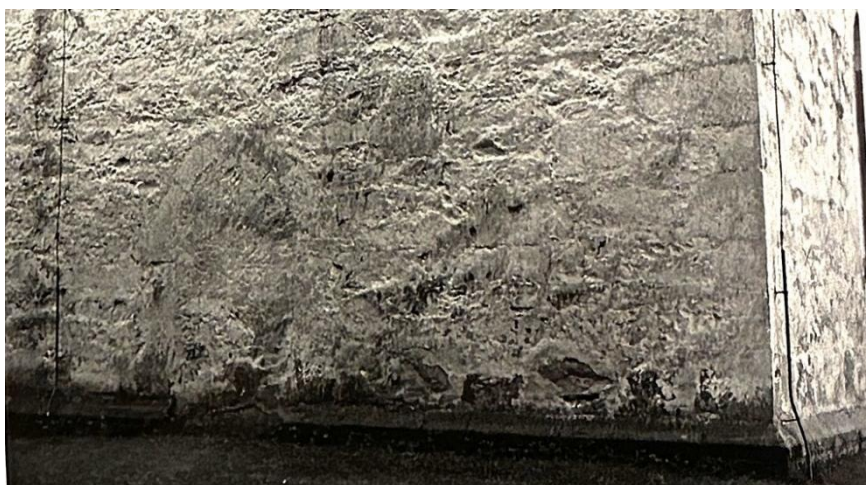
Detalj av nordportalens tympanon och arkivolt. Till höger tornets västra fönster. Foto JL 2024. Till vänster tornets norra fasad med synlig omfattning till den igenmurade, 1989-1990 återöppnade och 1762-1910 till fönster omgjorda portalen. Foto Restaureringsteknik AB 1968, Gotlands Museum.

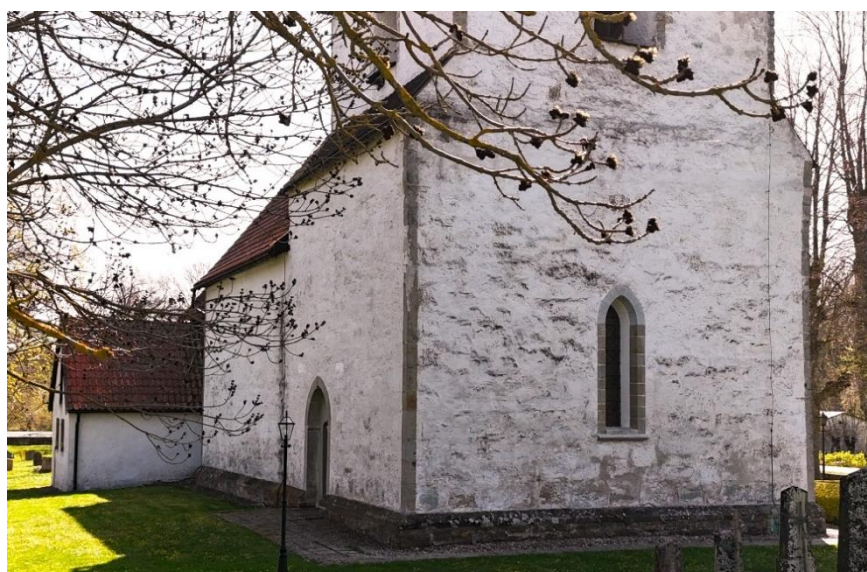
Tornets nedre del från nordväst. Foto Pär Malmros 2024, Visby stift.

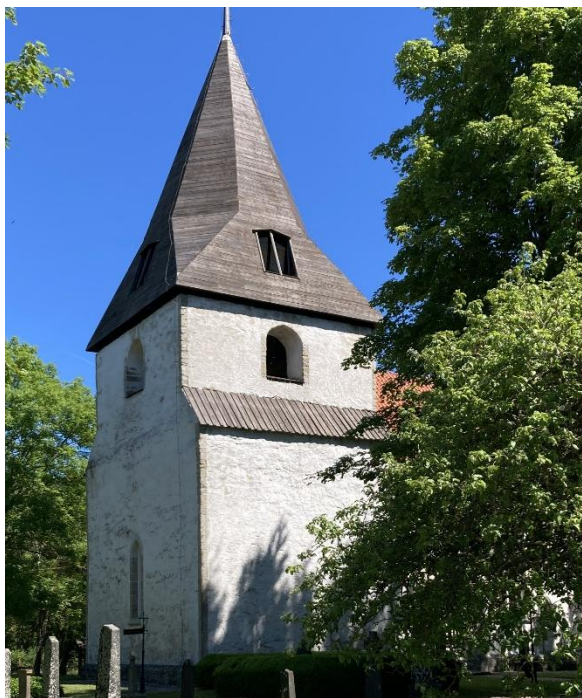
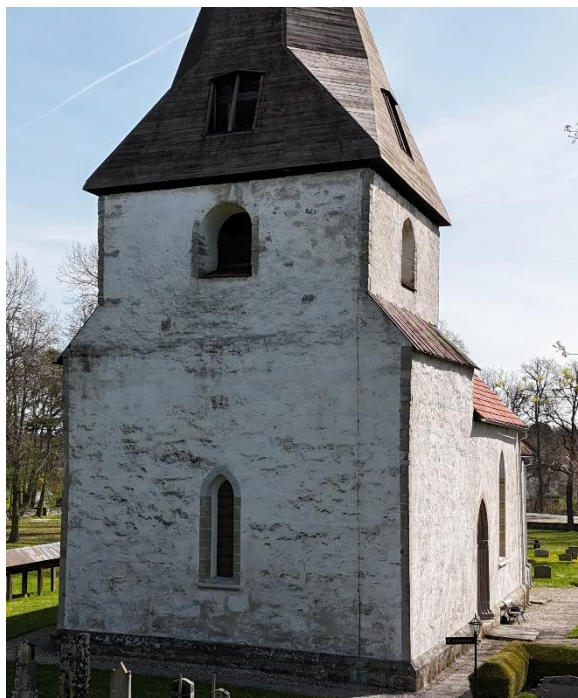
Tornet från sydväst. Foto JL 2025 respektive Pär Malmros 2024, Visby stift.

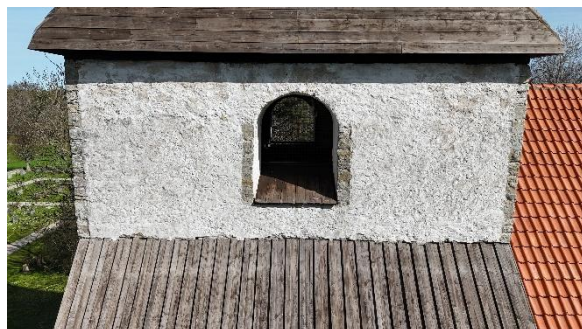
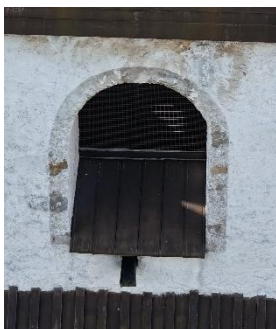
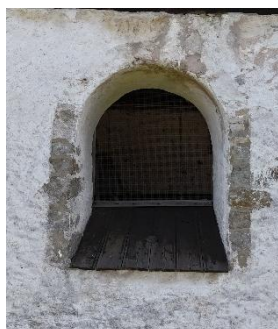
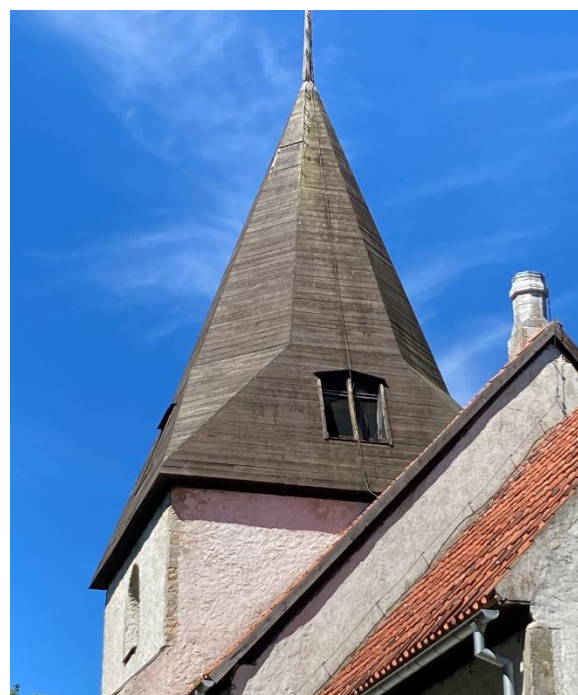
Tornets södra, norra och västra murade ljudgluggar, med delvis målade omfattningar. Foto Pär Malmros 2024, Visby stift. Till höger tornhuvens från öster. Foto JL 2025.

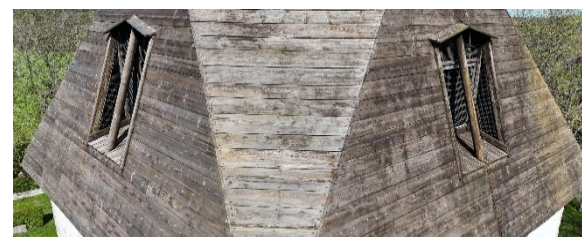
Huvens södra, östra och västra ljudgluggar samt vindflöjeln. Foto Pär Malmros 2024, Visby stift.

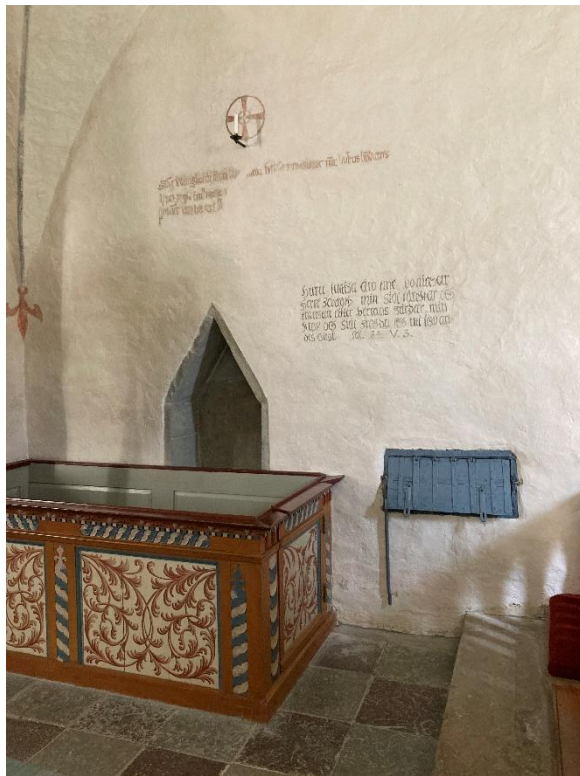
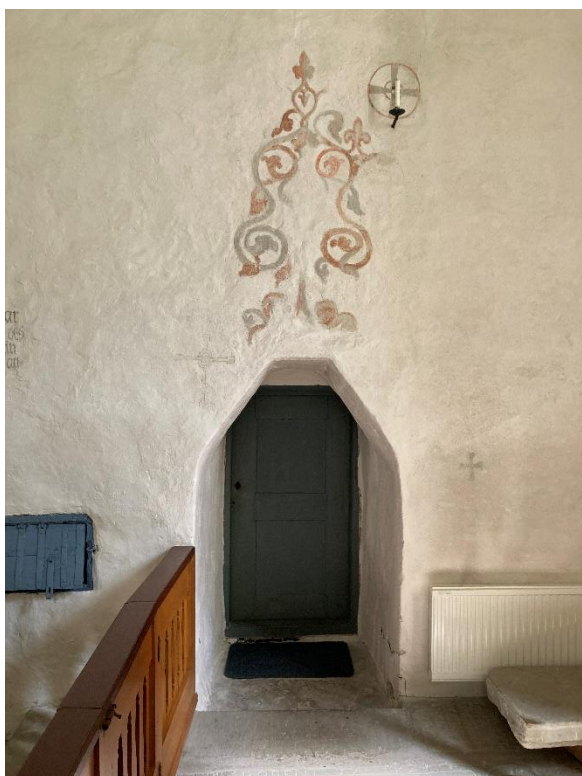
Korets östra del mot norr. Ingången till sakristian, placerad i en tidigare murnisch med nischens spetsiga form och målade krön bevarade. Till höger korets östra fönster. Foto JL 2025.

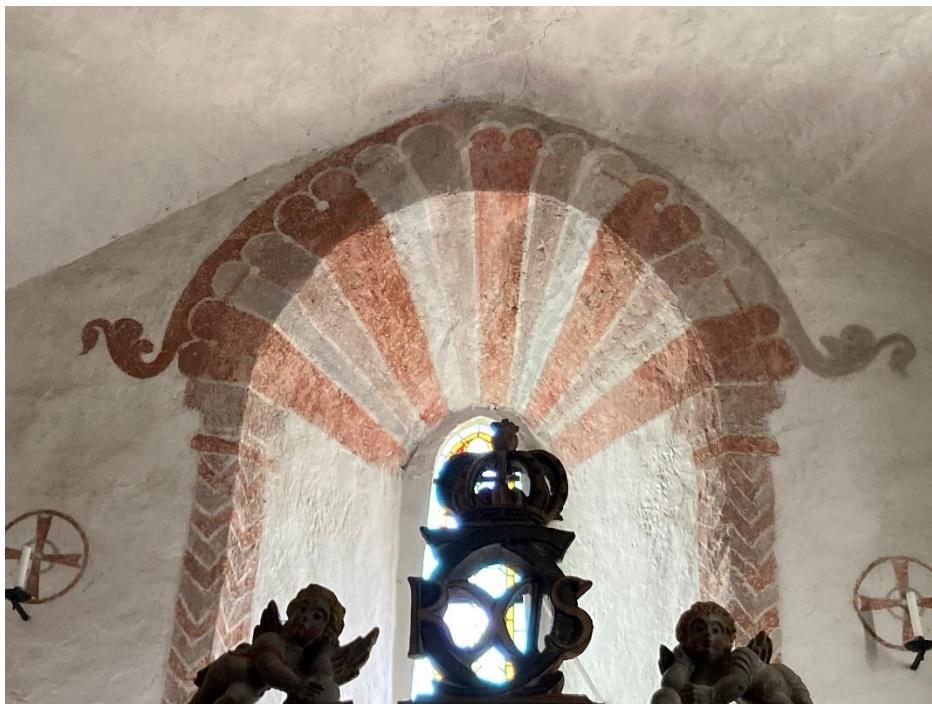
Övre delen av östfönstrets smyg med kalkmålningar från byggnadstiden. Foto JL 2025.

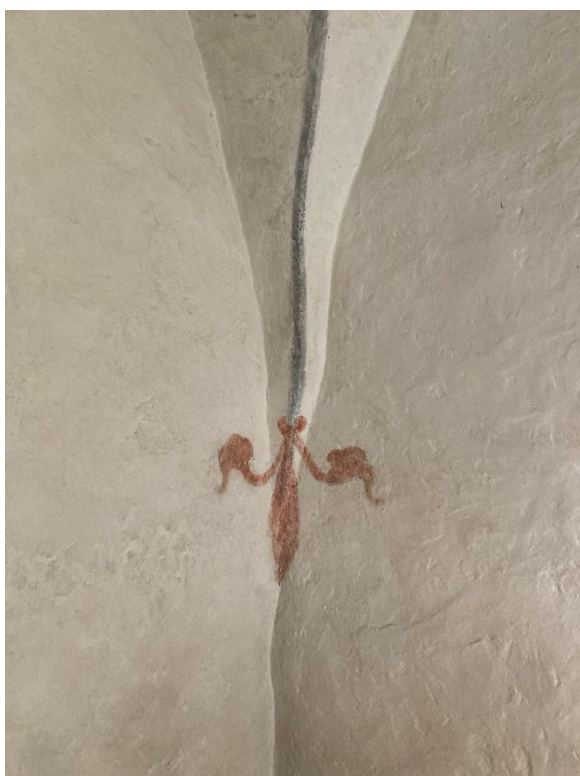
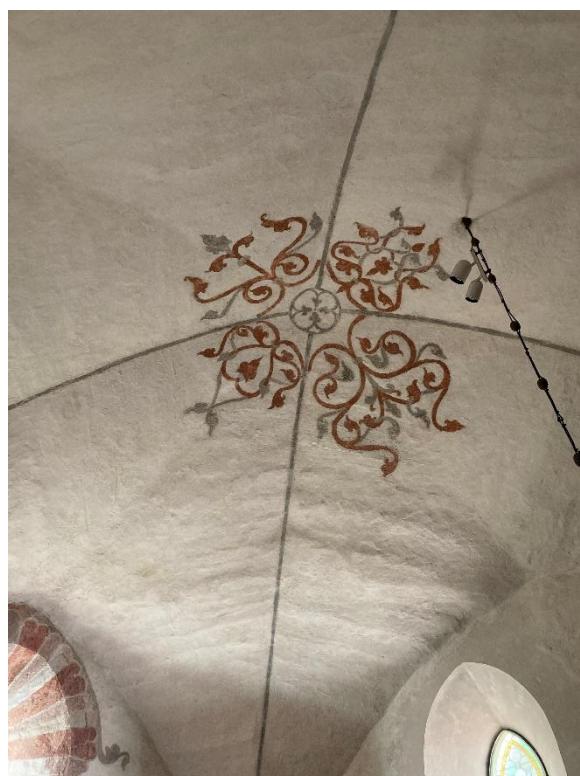
Korvalvets nordöstra konsol samt valvet sett mot sydöst med kalkmålning från byggnadstiden. Foto JL 2025.

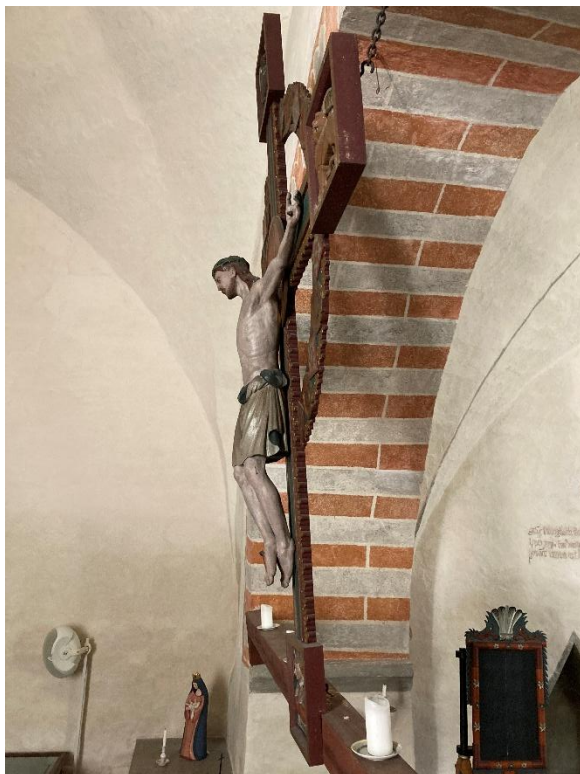
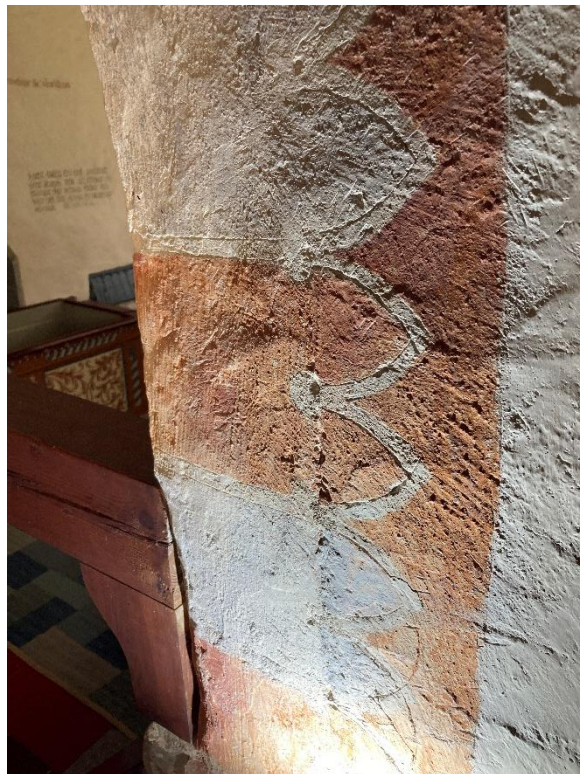
Triumfbågens kvadermålning sedd mot norr samt detalj vid södra båganfanget med ristade konturlinjer. Foto JL 2025.

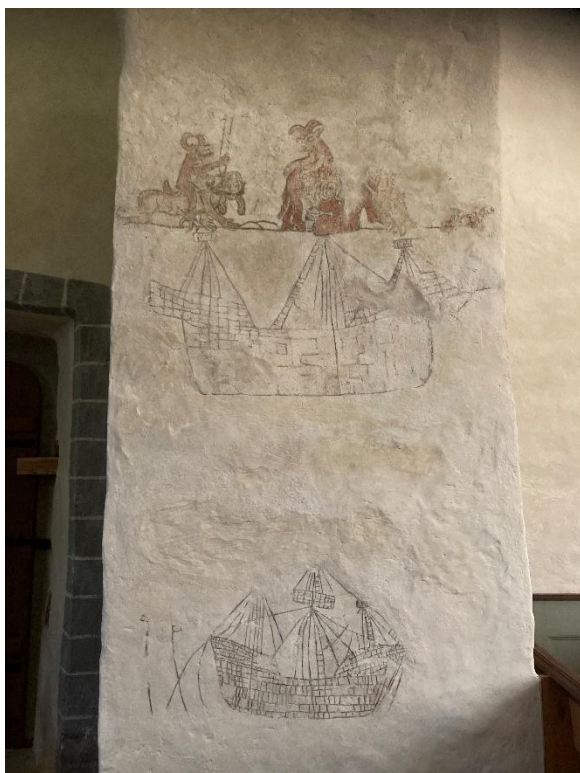
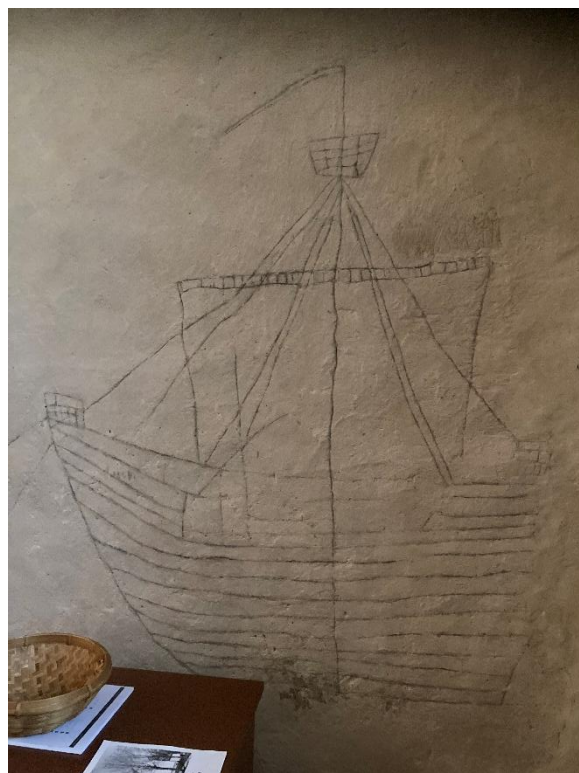
Kalkmålning och ifyllda skeppsröstningar på tornbågens norra vederlagsmur. Till höger ifylld skeppsröstning på ringkammararens södra mur. Foto ES 2025.

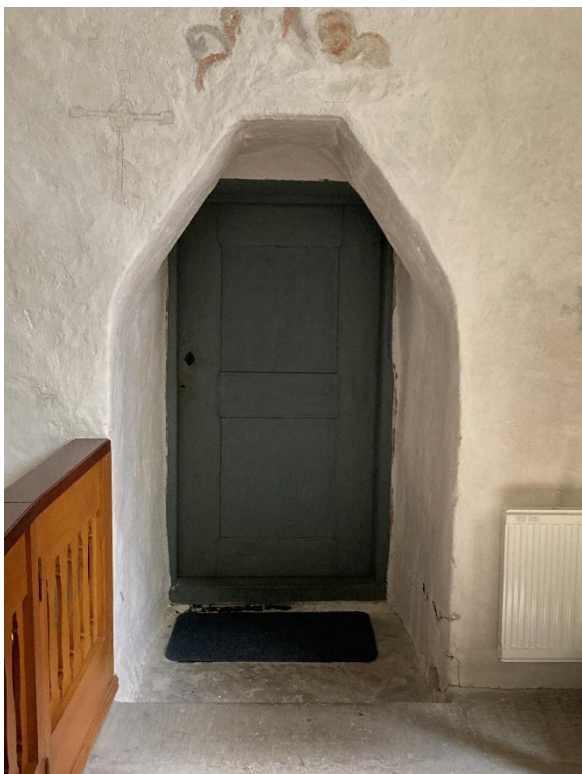
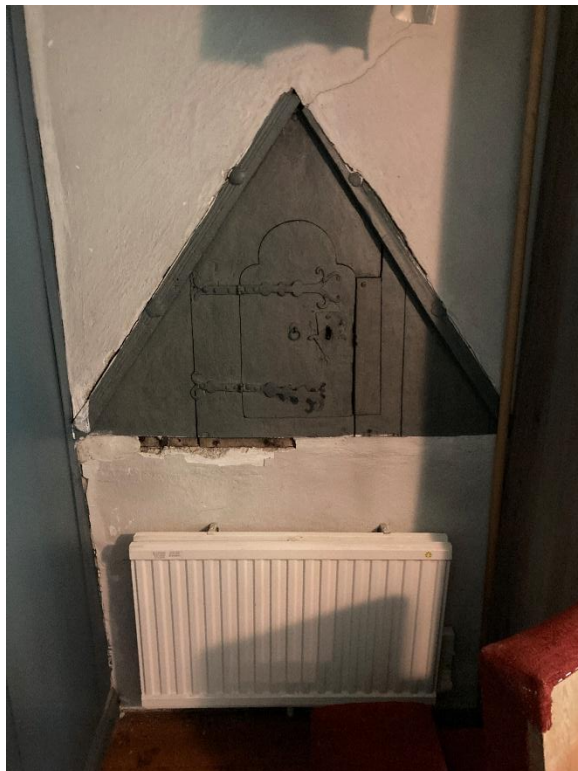
Ingång till sakristian i korets norra mur. Till höger nisch i sakristian med dörr, sannolikt från den nisch som föregick sakristians ingång. Foto JL 2025.

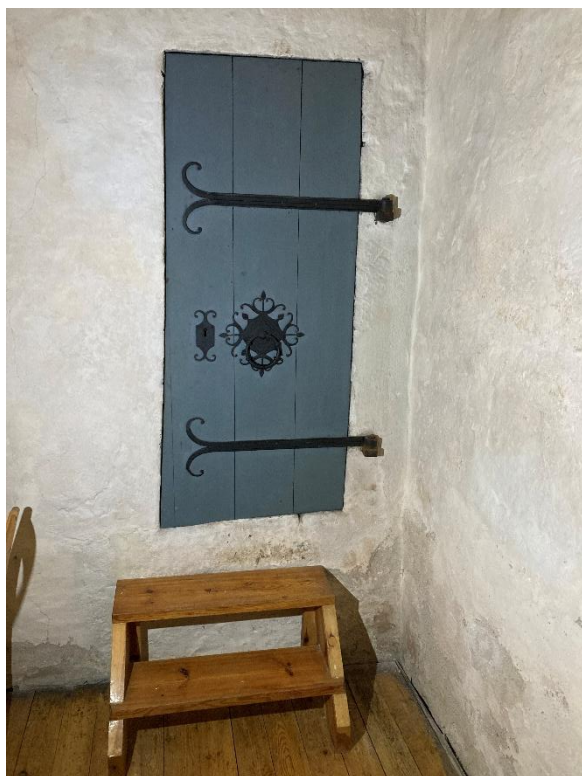
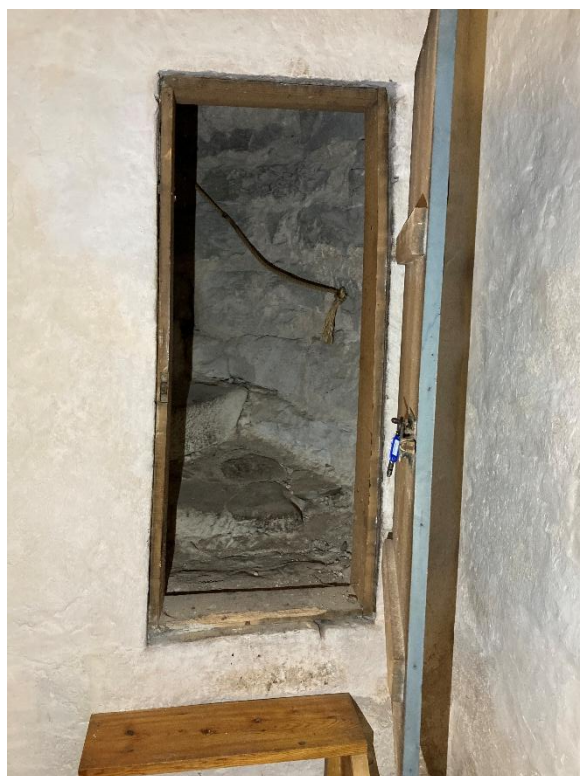
Uppgång till torn och vind i ringkammarens sydvästra hörn. Foto JL 2025.

Uppgången till torn och vind ligger i ringkammarens sydvästra hörn. Där börjar en murtrappa i södra tornmuren upp mot öster som mynnar i sydöstra hörnet av tornets första övervåning, ovanför valven. Taket i trappans övre del utgörs delvis av korta återanvända trästycken. De kan härröra från en äldre träkyrka, men kan även, med tanke på placeringen nära trappans slut, utgöra virken från en tidigare tornhuv som har murats in i samband med en tornreparation. Tornets första övervåning har ringkammarvalvets ovansida som golv. En träskoning för klockrepet (sturk) sitter i valvets västra del. Bjälkar tvärs över rummet någon meter ovanför valvet, möjligen återanvända från annat sammanhang, kan utgöra ett tidigare bjälklag för ett golv eller bindbjälkar under en tidigare tornhuv eller tak. En utbuktning i våningens sydvästra hörn kan möjligen vara ett tänkt fundament under en planerad murtrappa till tornets övre delar. Strax över bjälkarna byter murverket karaktär till ett jämnare murverk som också är putsat, vilket markerar gränsen för tornmurarnas höjd före tornpåbyggnaden 1864. En trätrappa för upp till nästa våning som har liknande putsade väggar, men vilka har stora, öppna ljudgluggar åt alla håll utom öster. Denna våning är öppen upp i tornhuv, utom ett mindre golv kring platsen rakt under klockan, vilken hänger ett stycke upp i huv, innanför de öppna ljudgluggar som finns på i huvens alla väderstreck. Huvkonstruktionen följer den på Gotland vanliga med fyra stora kryssförstärkta trianglar som skär över varandra och möts i toppen.

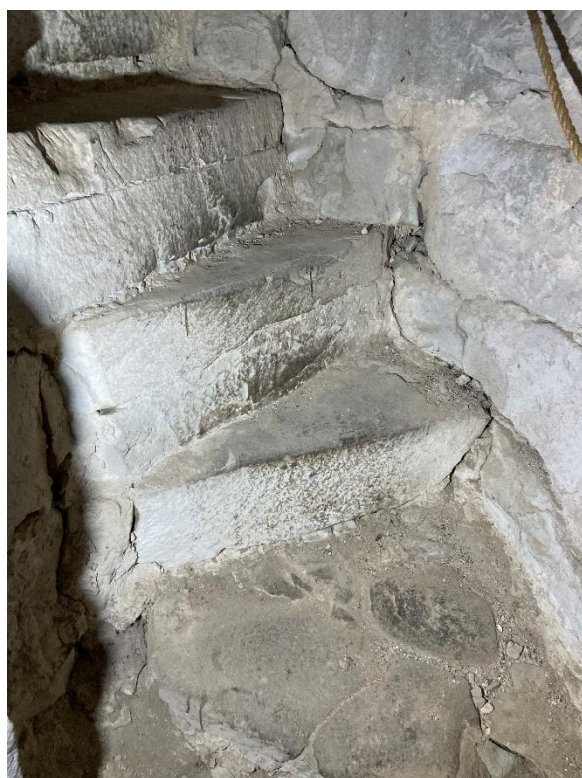
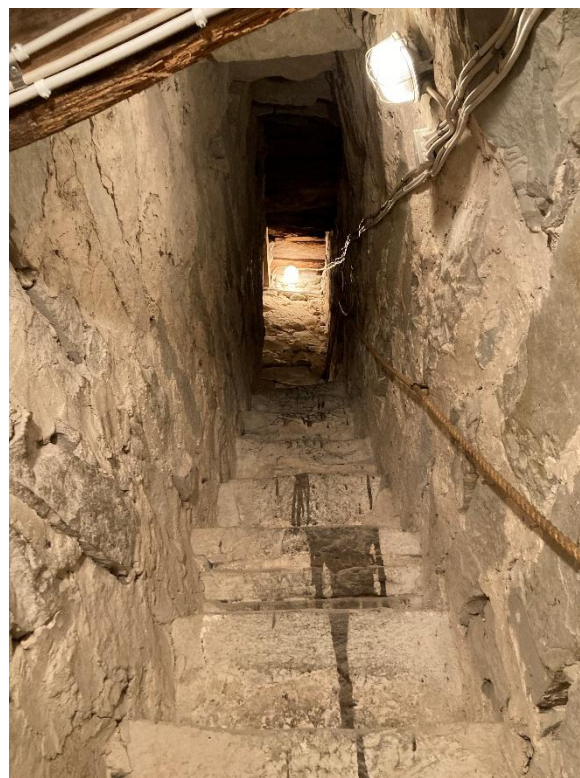
Murtrappa i tornets södra mur. Första stegen samt trapploppet uppåt mot öster. Foto JL 2025.

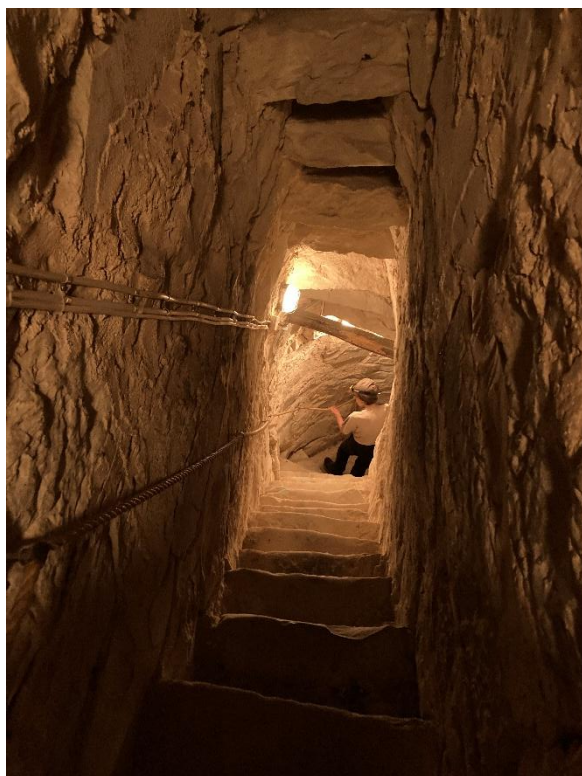
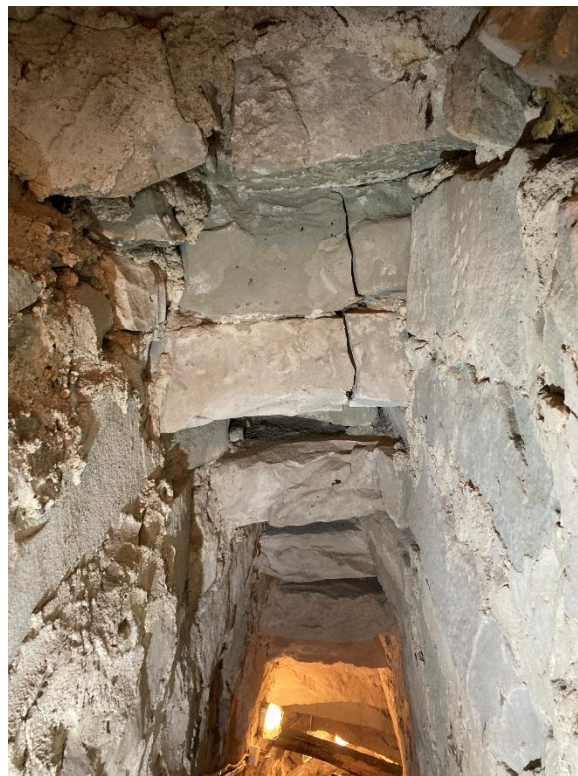
Murtrappans lopp i södra tornmuren, sett nedåt mot väster. Till vänster murtrappans tak, sett mot väster med sprickbildning. Foto JL 2025.

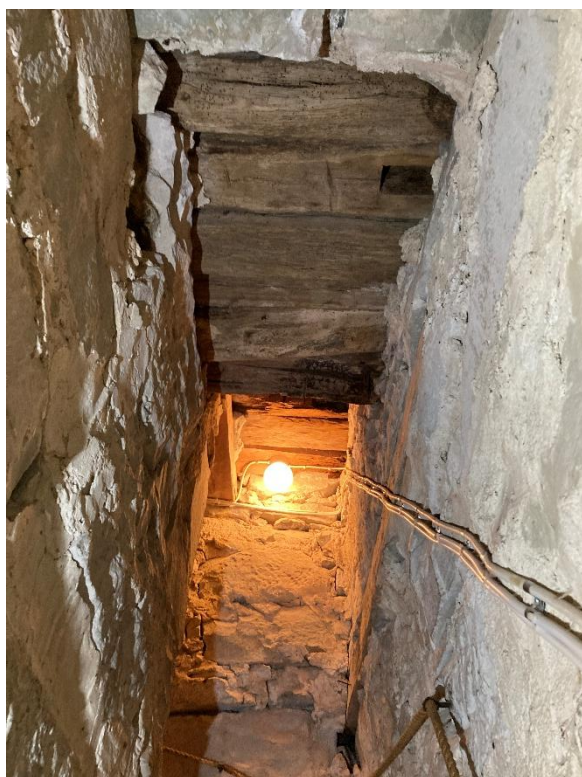
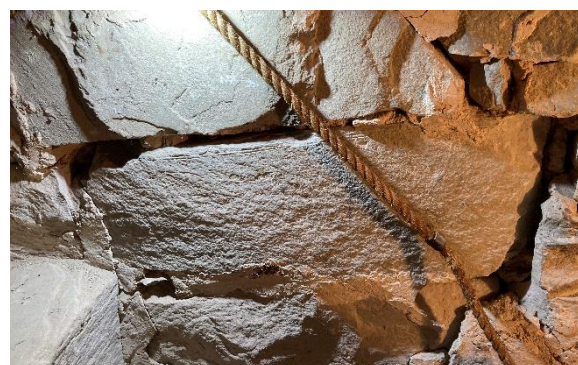
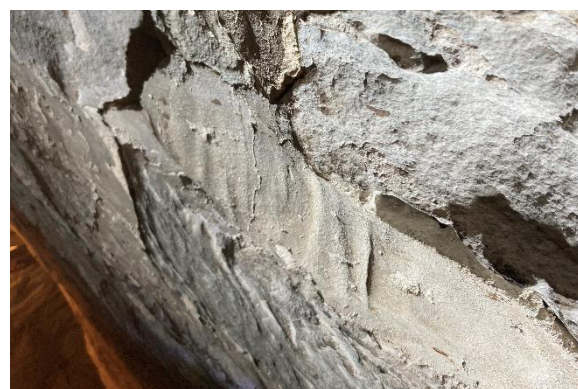
Murtrappan i tornets södra mur, övre delen sedd mot öster. Till höger mursten med huggna kant- eller klyvlinjer samt avtryck, troligen av tyg, i murbruket. Foto JL 2025.

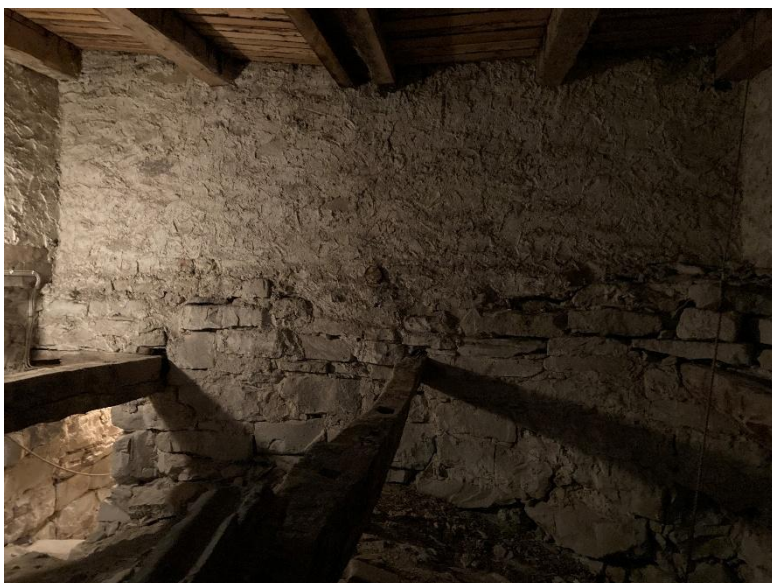
Tornets första övervåning  
sedd mot söder. Till vänster  
trappans mynning. Gränsen  
mellan tornets äldre nedre del  
och påbyggnaden från 1864  
tydlig. Foto JL 2025.

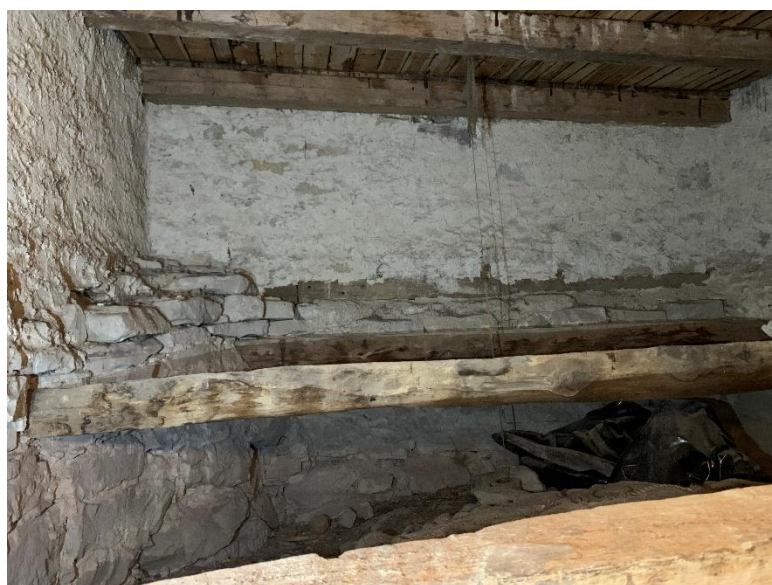
Tornets första övervåning  
sedd mot väster. Muren  
har en kraftig utbuktning i  
sydvästra hörnet. Foto JL  
2025.

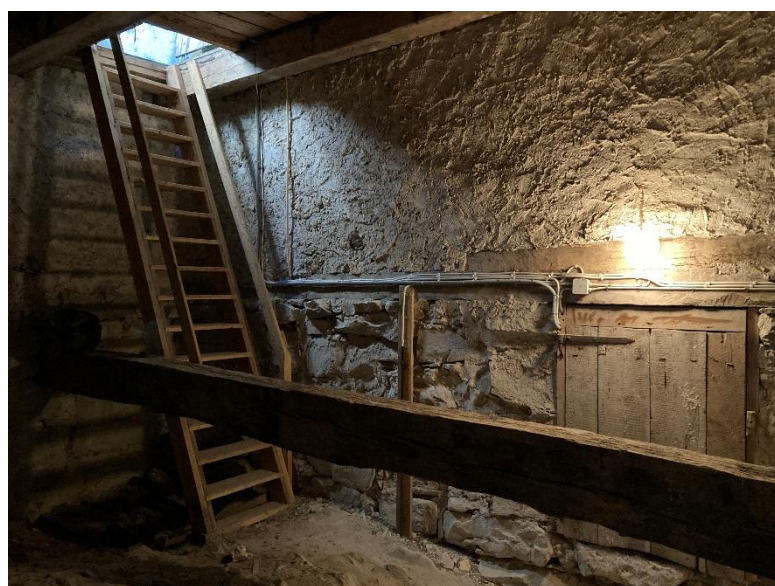
Tornets första övervåning  
sedd mot nordöst med  
uppgång till nästa våning och  
utgång till långhusvinden.  
Foto JL 2025.

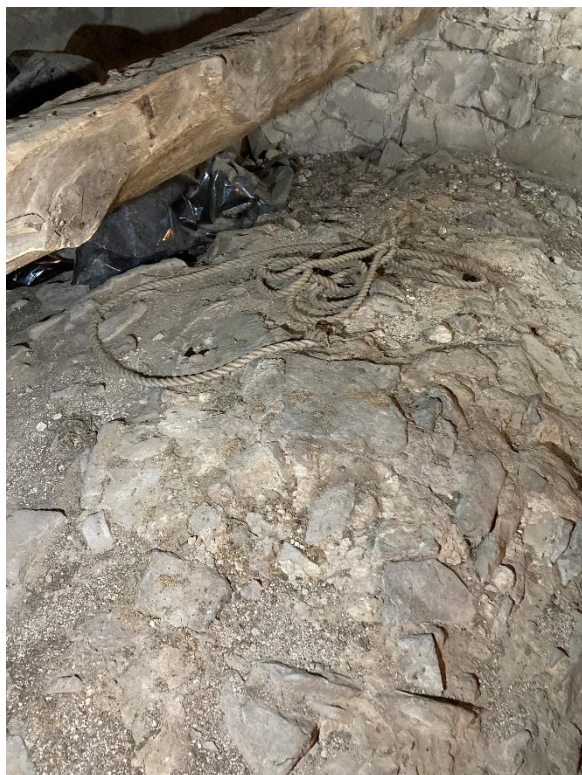
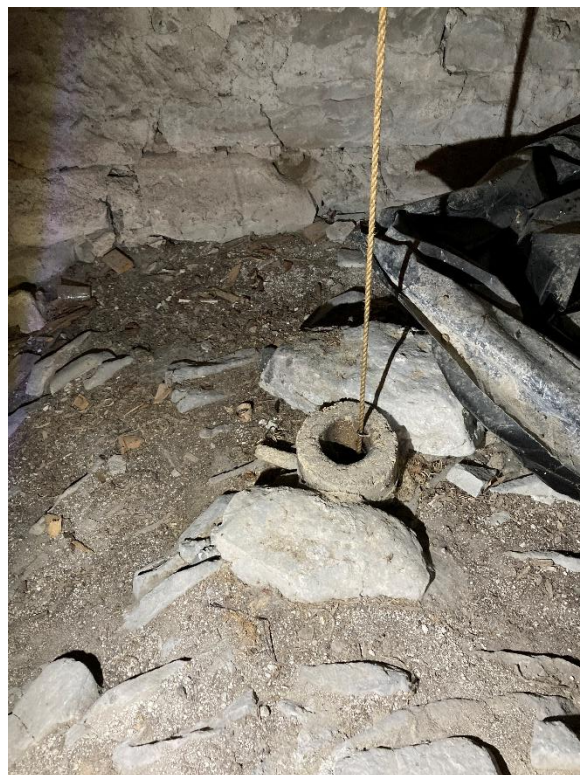
Tornets första övervåning med ovansidan av valvet över ringkammaren. Valvet sett mot norr och till höger sturk, träskoning kring klockrepet, i valvets västra del. Foto JL 2025.

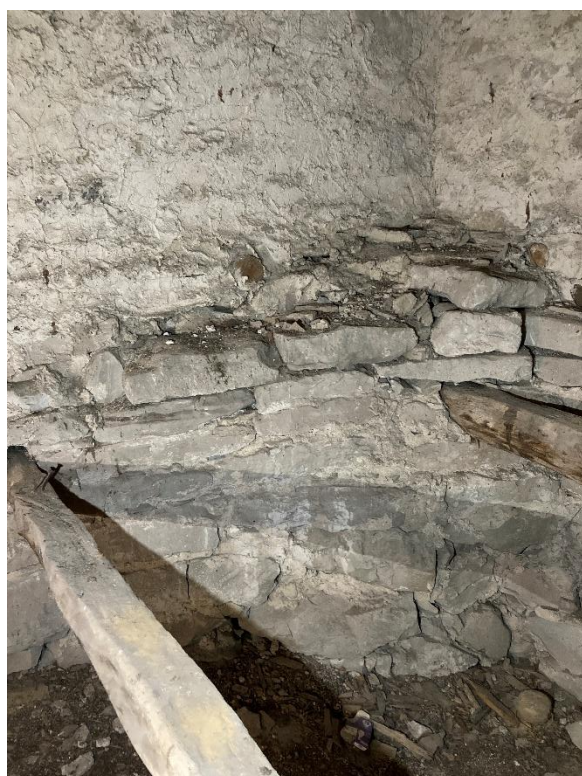
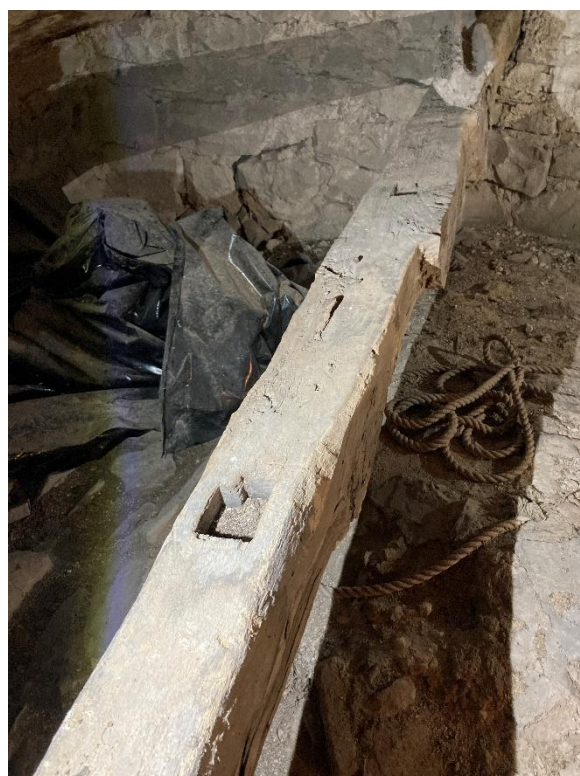
Tornets första övervåning. Utbuktning av det äldre murverket i sydvästra hörnet, till synes ursprunglig och utan motsvarighet i de andra hörnen, möjligen ett förberedande för en tänkt murtrappa upp till tornets planerade övervåningar. Till höger en av bjälkarna tvärs över rummet med synliga urtag, troligen från tornets tidigare träöverbyggnad. Foto JL 2025.

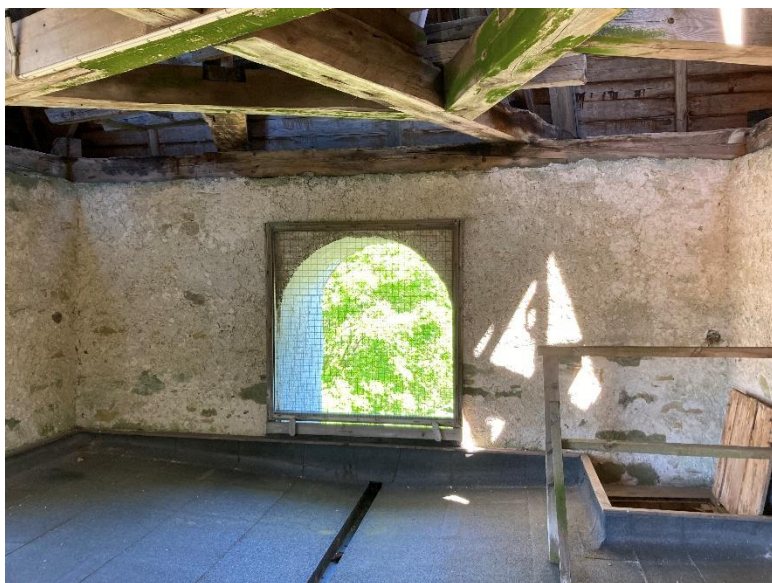
Tornets andra övervåning  
mot norr. Foto JL 2025.

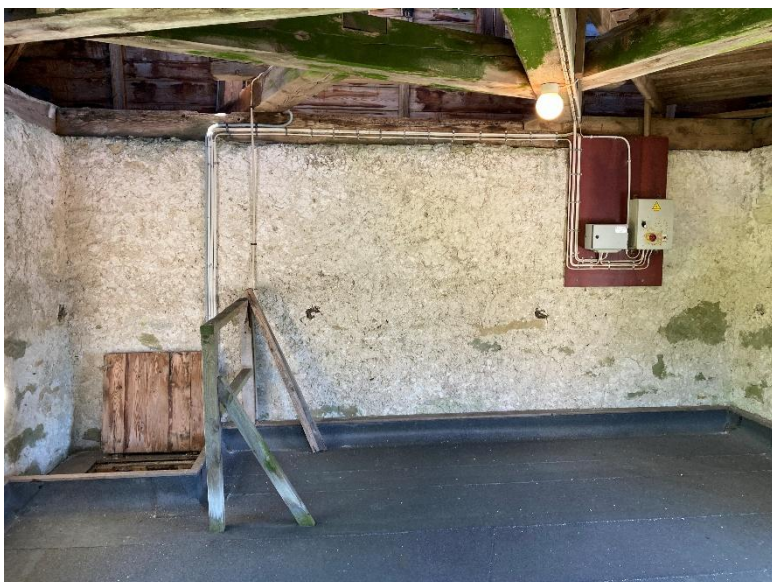
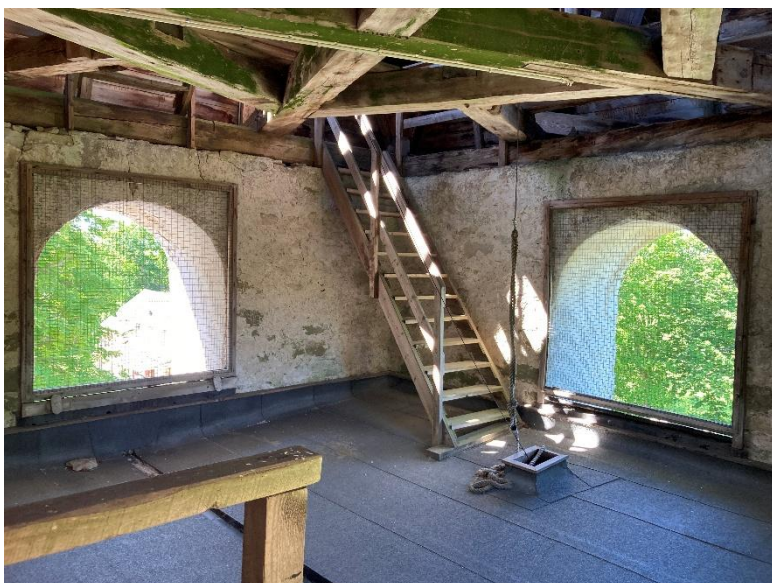
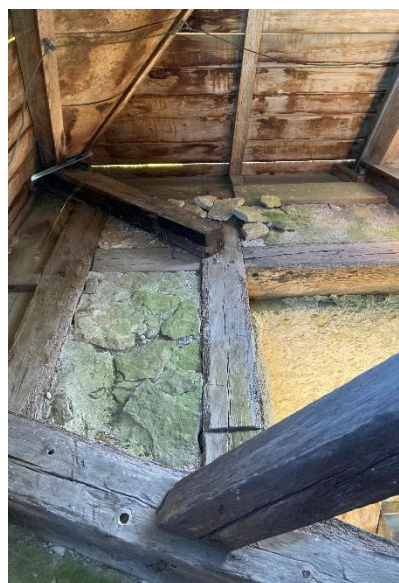
Tornets andra  
övervåning mot öster.  
Nedan till vänster  
våningen mot sydväst.  
Nedan till höger  
murkrönets ovansida i  
nordöstra hörnet. Foto  
JL 2025.

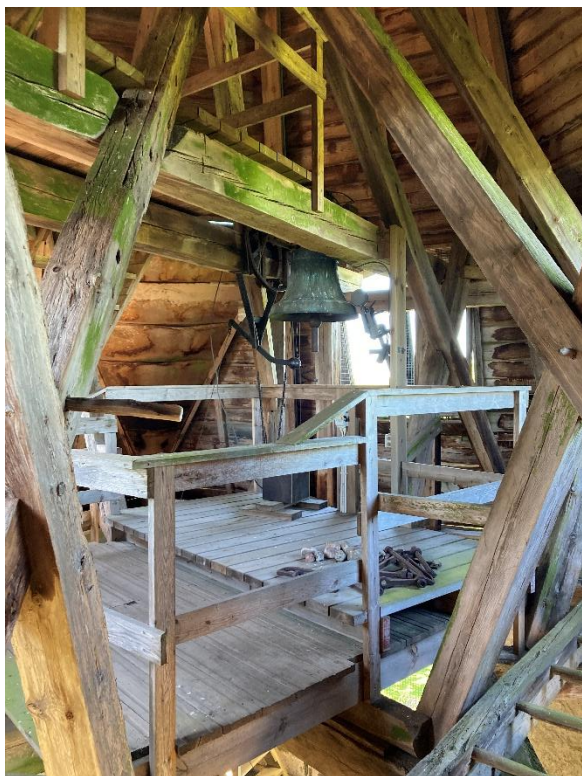
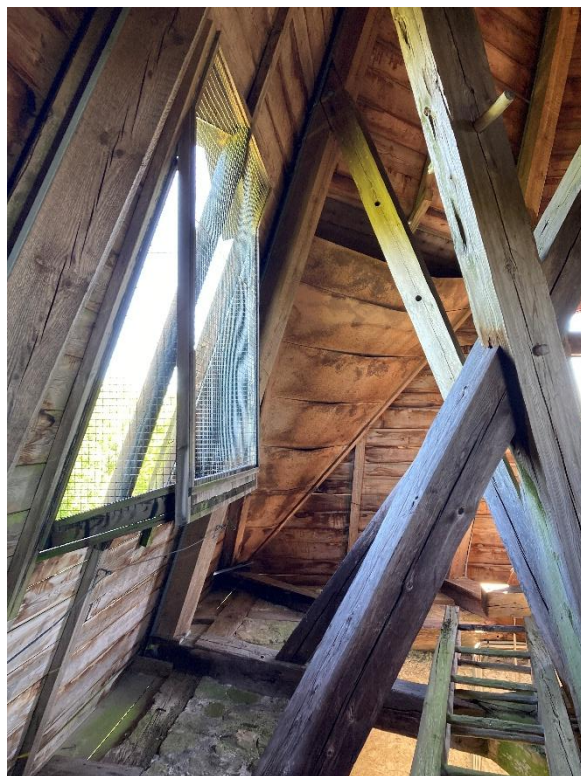
Klockvåningen i huvan, sedd mot sydväst samt norra ljudgluggen sedd mot öster. Foto JL 2025.

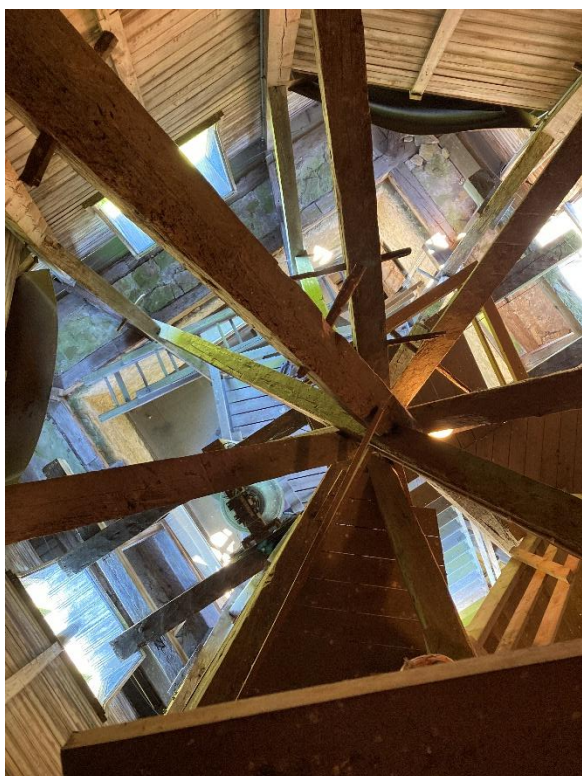
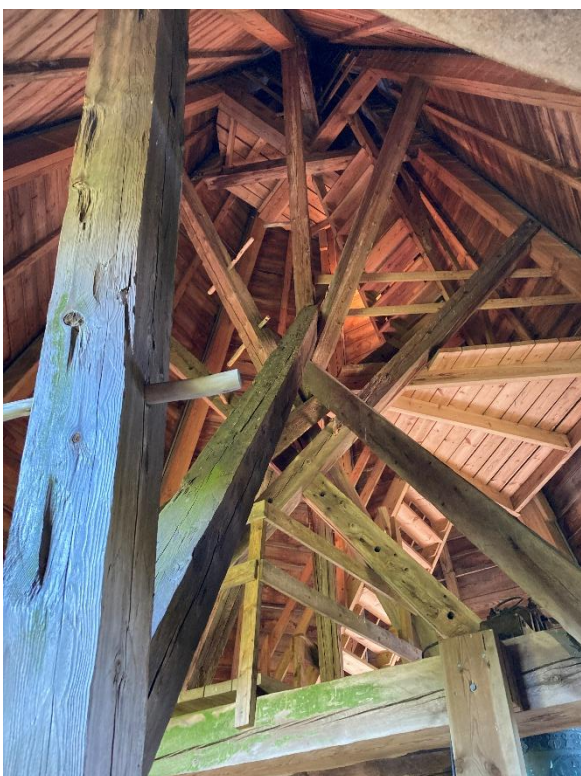
Huvens inre konstruktion sedd rakt ovanifrån och uppåt. Foto JL 2025.

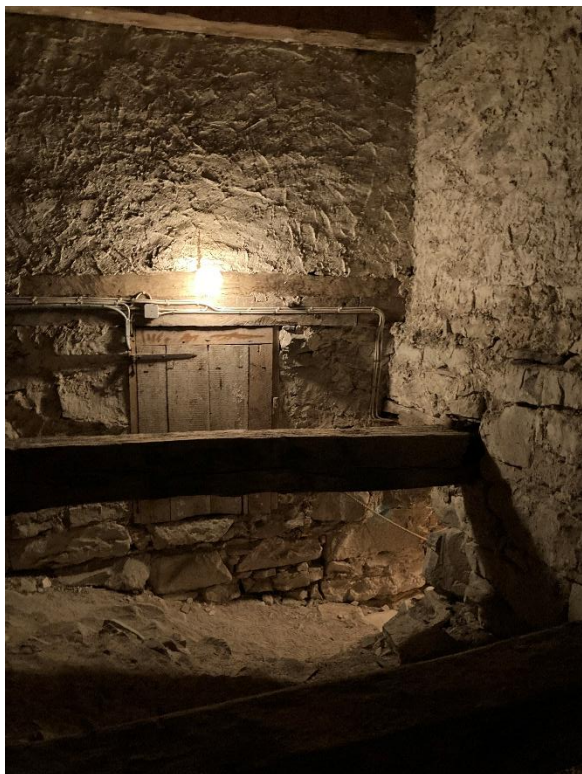
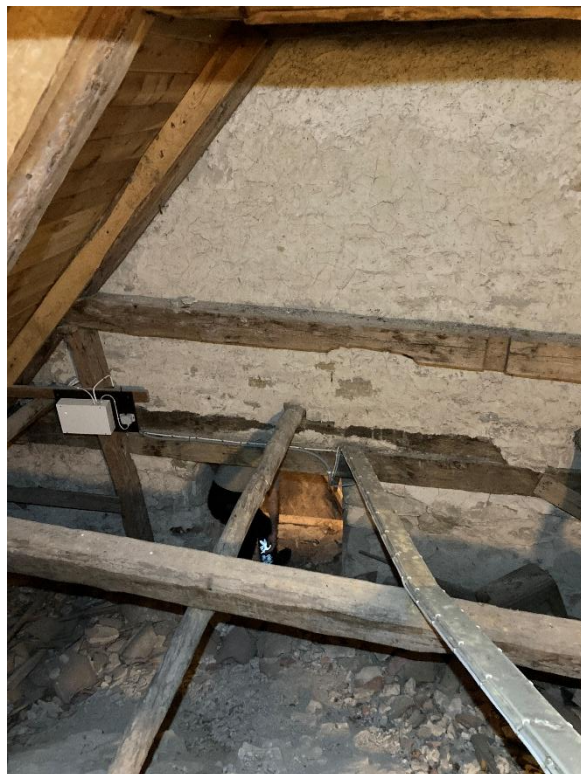
Dörr från tornets första övervåning ut till långhusvinden, sedd från tornet i väster. Till höger öppningen sedd från öster och långhusvinden. Foto JL 2025.

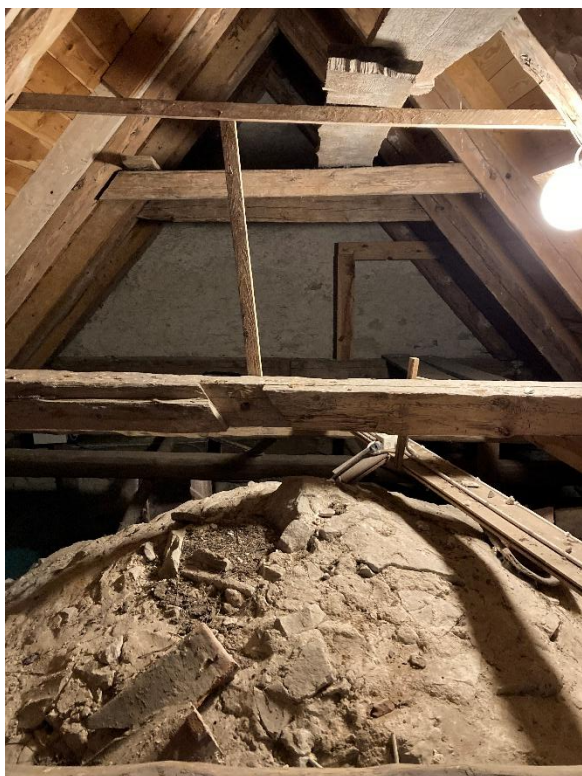
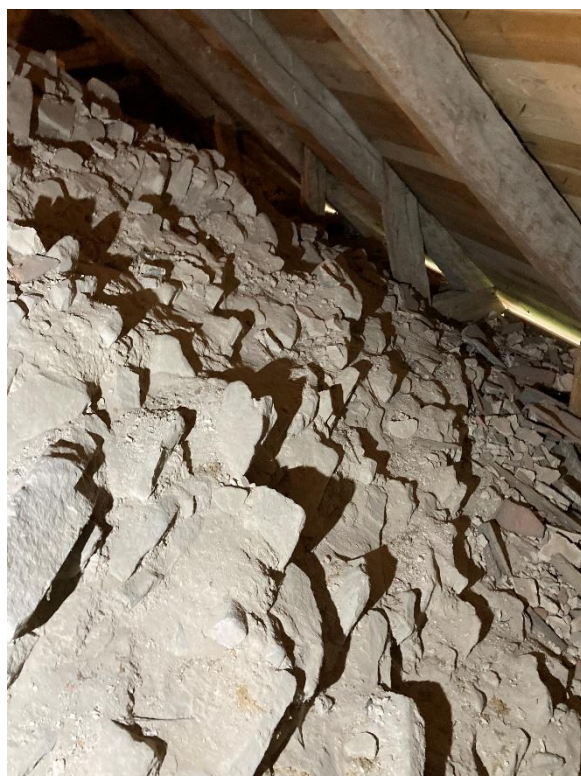
Långhusvinden sedd mot väster med långhusvalvets övre del. Till höger långhusvalvets nedre del sedd mot öster. Foto JL 2025.

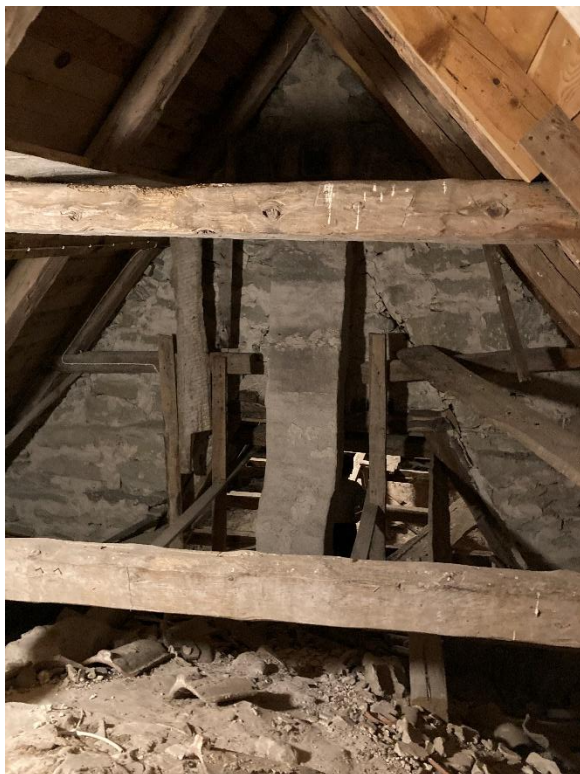
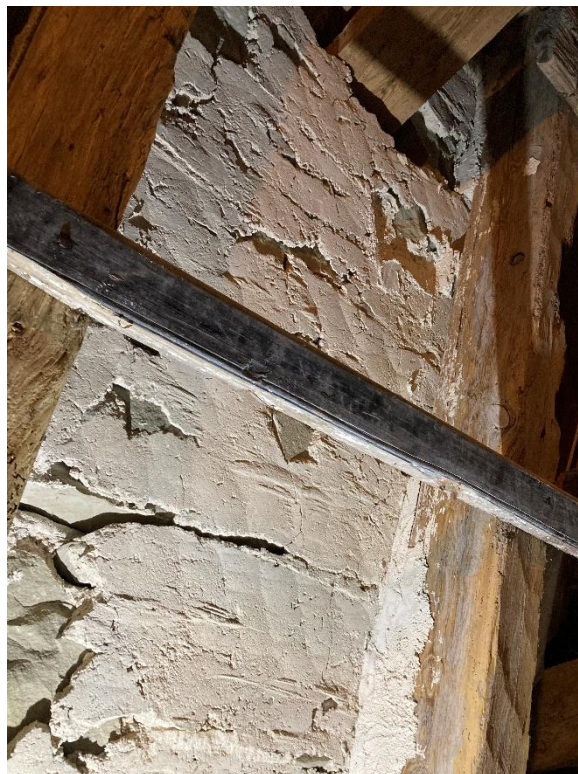
Långhusvinden mot öster med öppning till korvinden i triumfbågmuren, sannolikt medeltida, men delvis igensatt upptill vid yttertakens sänkning, troligen på 1700-talet. Till höger avtryck av skälbräder för öppningen. Brädernas jämnt bearbetade yta tyder på att de var återanvända och kan därför möjligen ha kommit från en tidigare träkyrka. Foto JL 2025.
