# Näs kyrka

Karaktärisering 2024

VISBY STIFT

Gotlands  
Museum

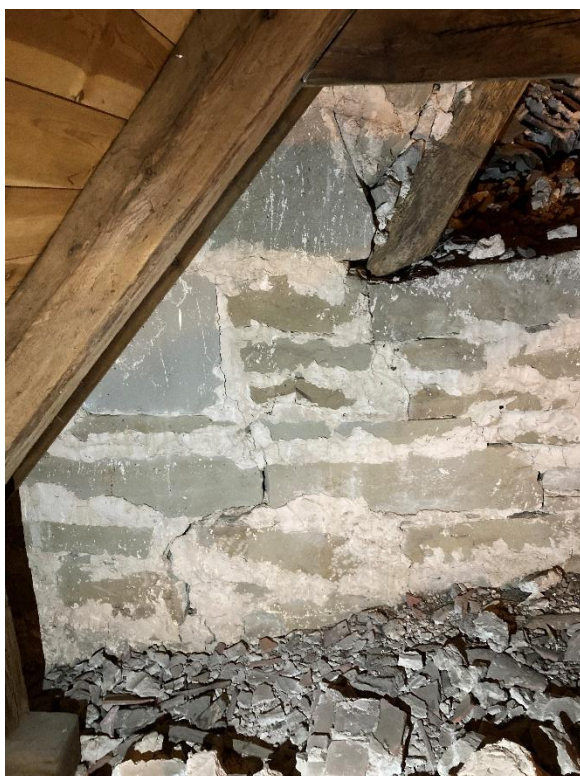
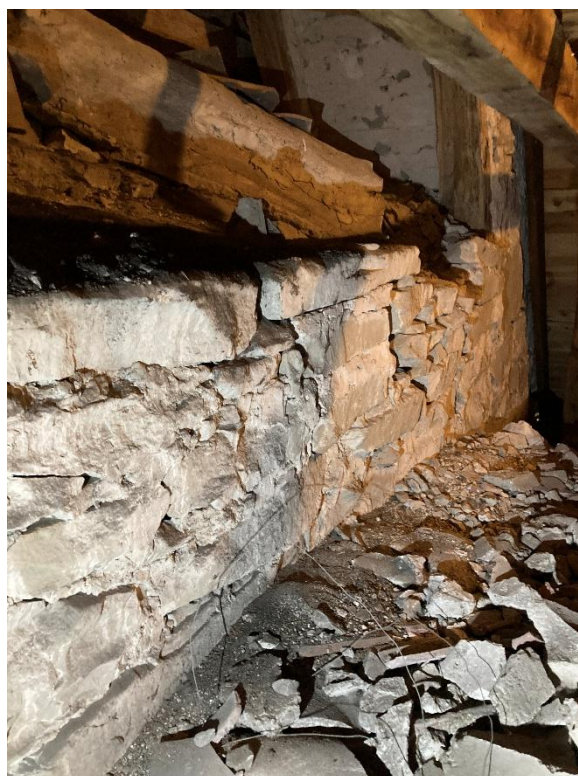
Triumfbågmurens södra och norra delar sedda från öster och korvinden. Foto JL 2025.

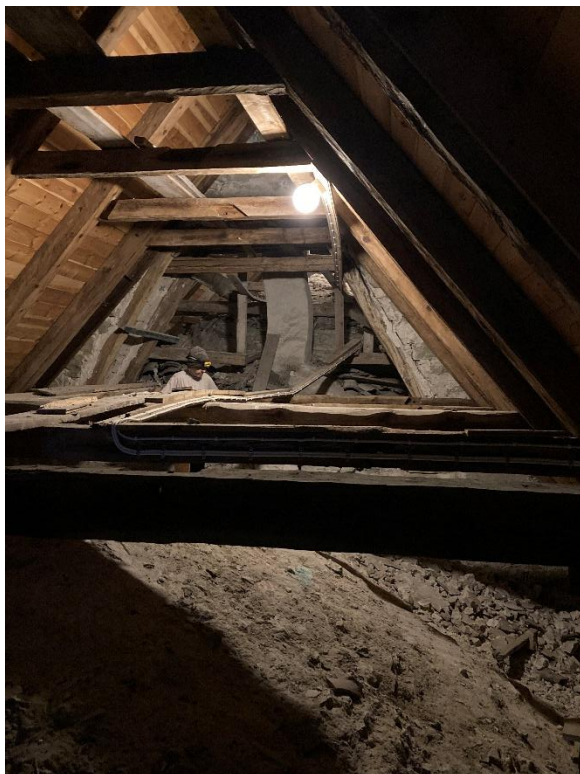
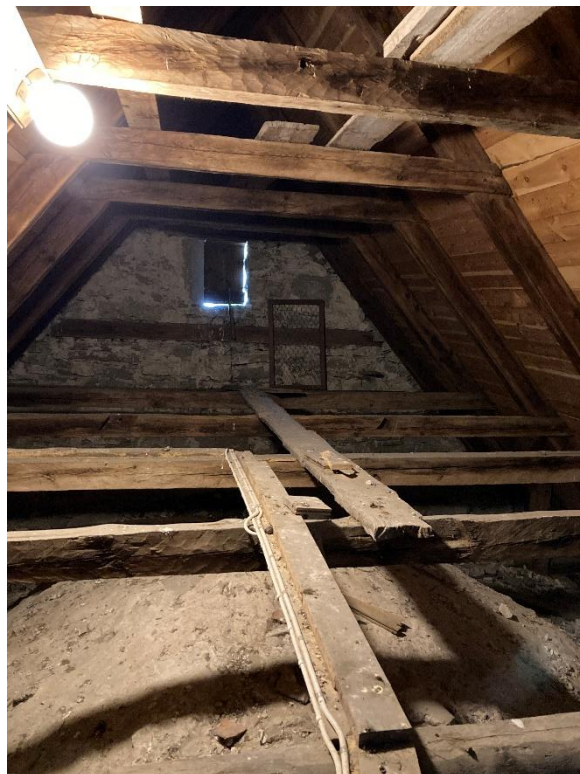
Korvinden mot väster och öster. Foto JL 2025.

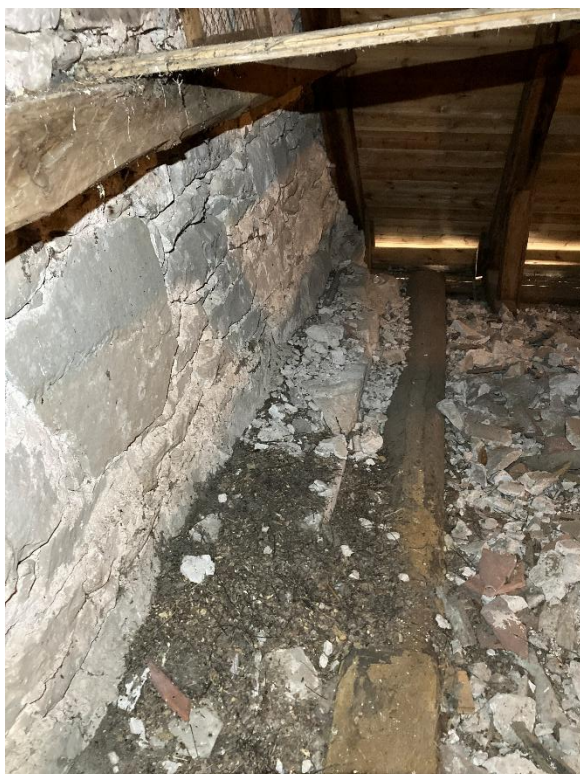
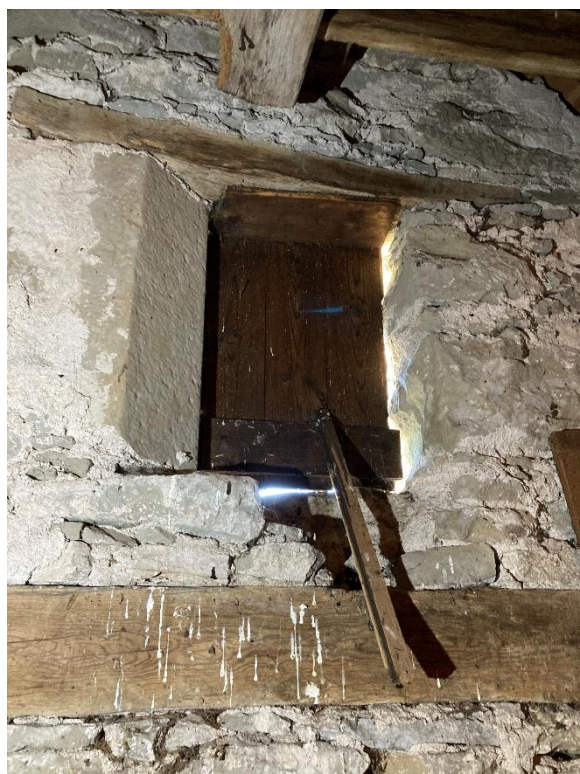
Nedre delen av korets östra gavel med avsats ovanför vilken muren blir smalare och till nedre del sannolikt är medeltida medan gavelmurens övre del förefaller ommurad. Till höger glugg i östra gavelröset, vars smyg på norra sidan utgörs av en byggnadsdetalj, troligen från en sockel. Foto JL 2025.

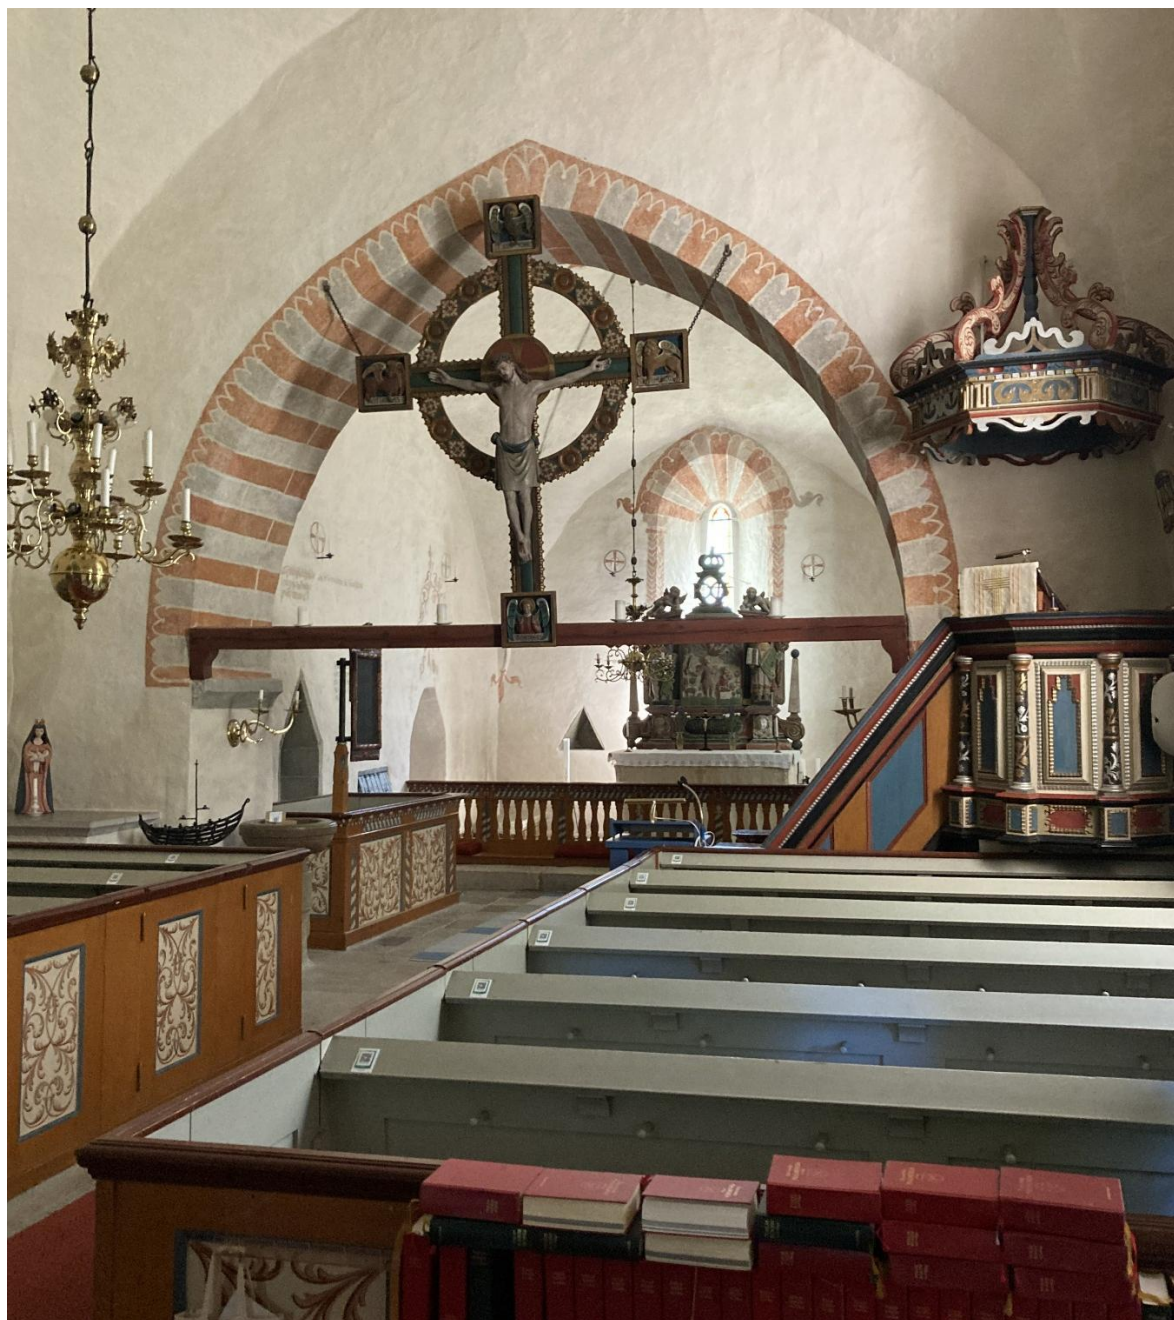
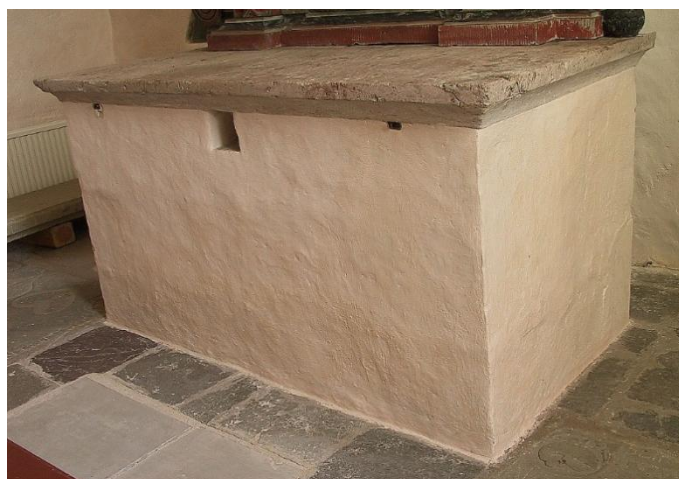
Kyrkorummets inredning är vad gäller altaruppsatsen, predikstolen, korbänken och dopfunten äldre, från 1600-talets slut och 1700-talets början, medan rummet i övrigt präglas av inredning från 1900-talet med historiserande uttryck. Bänkinredning och altarskrank tillkom 1910 medan triumfkrucifixet är från 1930-talet. Foto JL 2025. Till vänster det murade medeltida altaret. Foto Danne Pe Pettersson 2000-2002, Visby stift.

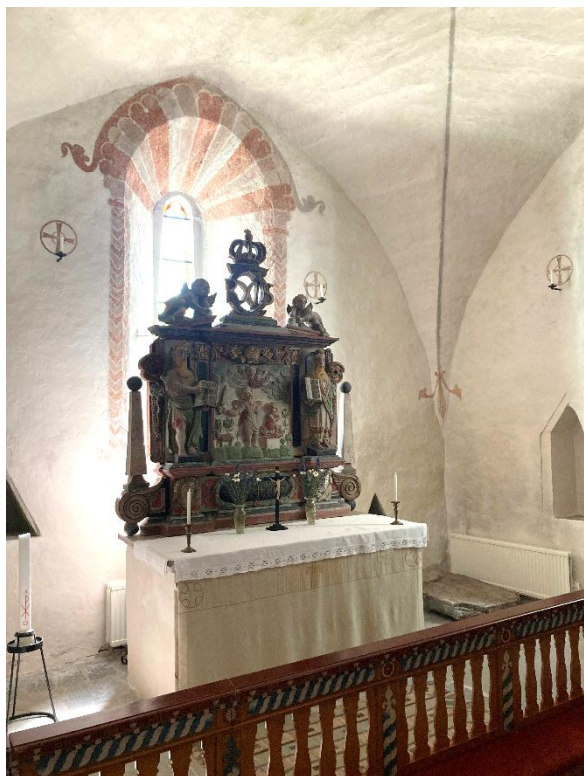
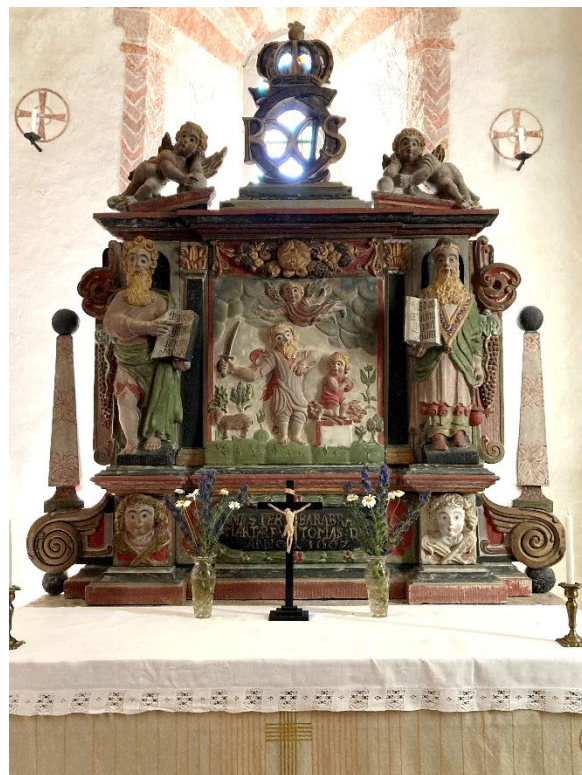
Altaranordningen sedd från nordväst. Till höger altarpuppetsats av sandsten, daterad 1692, målad 1728 av Johan Hernell. Foto JL 2025.

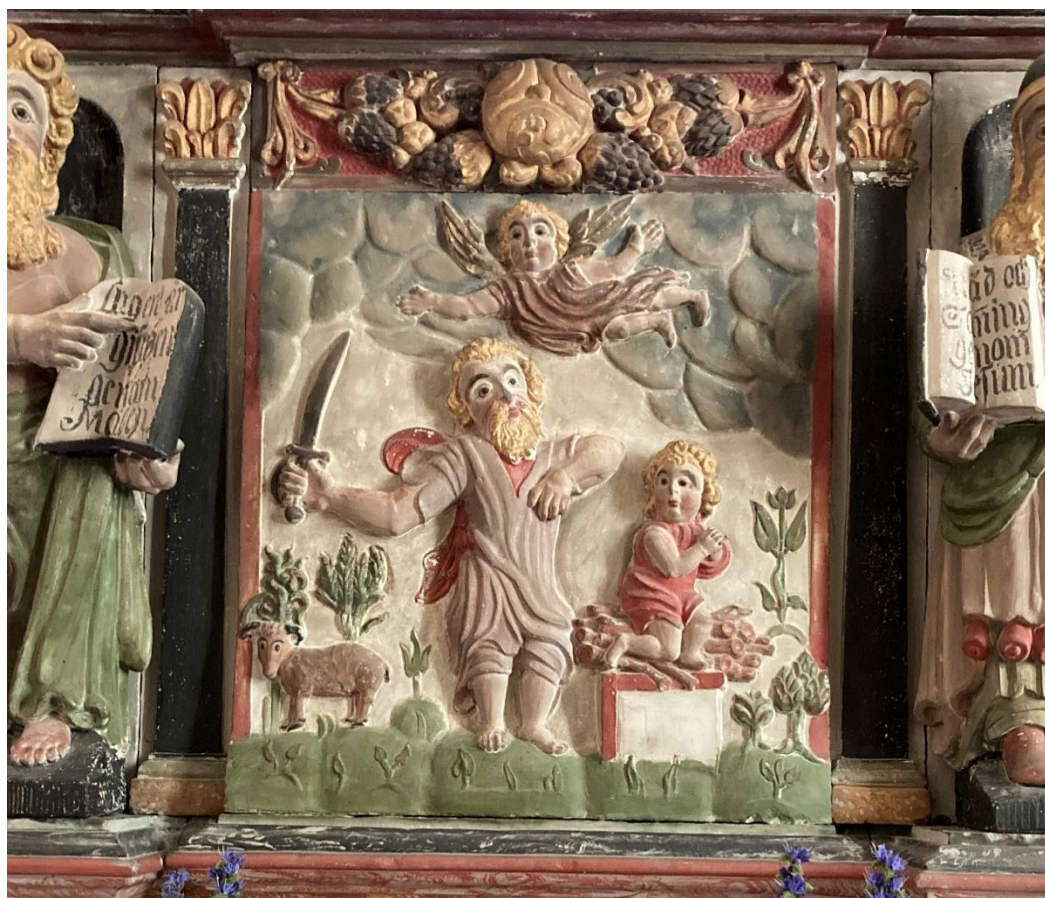
Abrahams offer. Detalj av altarpuppetsatsens centralparti. Foto JL 2025.

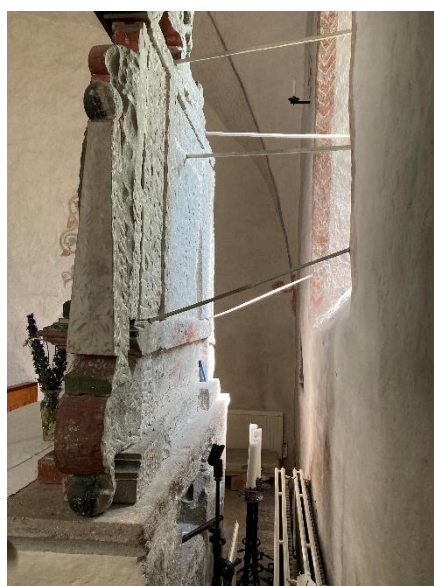
Detaljer av altaruppsatsen. Till vänster altarets och altaruppsatsens baksida. Nedan nischen på baksidan av altaret samt skriva från tidigare sidoaltare eller från altare i äldre kyrka. Foto JL 2025.

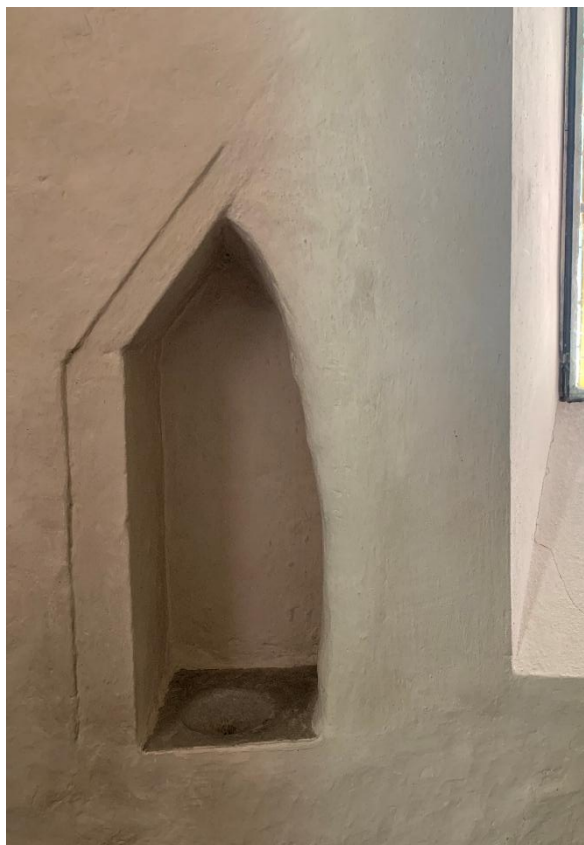
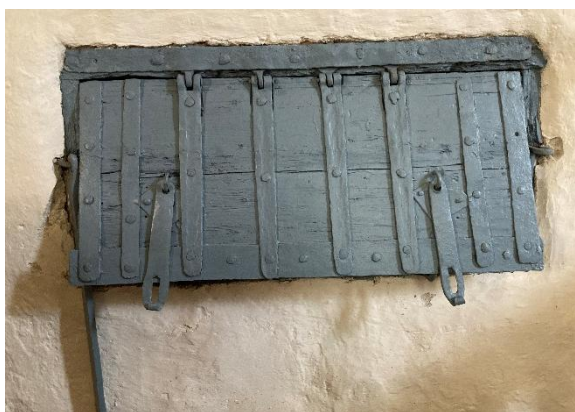
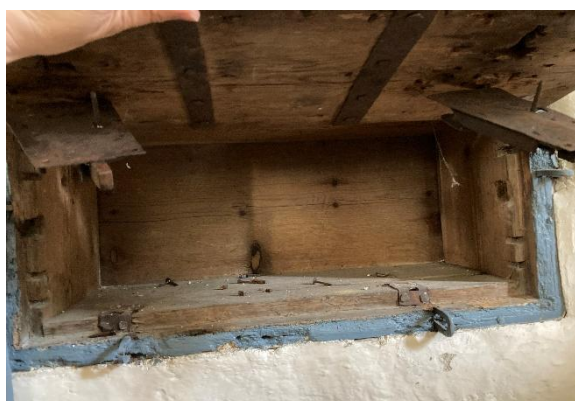
Nisch med piscina, före fönsterutvidgning 1840 större, återupptagen 1989-1990. Till höger nisch, troligen upptagen 1814 i stället för nischen som försvann vid sakristiebygget. Foto JL 2025.

Interiört framtogs kalkmålningar och ristningar vilka punktvis inte var så fragmentariska. De då framtagna målningarna och putsristningarna tillförde kyrkan historiska värden av ett slag som den tidigare hade saknat. Samtidigt påträffades på flera håll i rummet murnischer vilka återöppnades. Bland annat togs en igenmurad vigvattennisch innanför långhusportalen fram. Resterna av triumfkrucifixet återbördades till kyrkan. Det nordöstra altaret återuppfördes och en Mariaskulptur utfördes av konstnären Gun Carlsson, skåls krukmakeri i Näs. Ett bänkkvarter togs bort, det bakersta på norra sidan. Även den sedan 1700-talet igenmurade nordportalens återöppnades för att möjliggöra ingång till kyrkan utan tröskel och trappsteg.

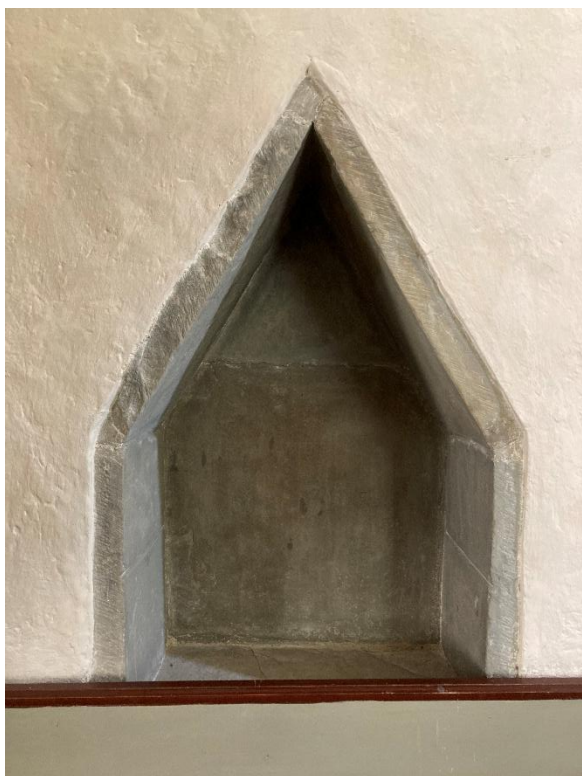
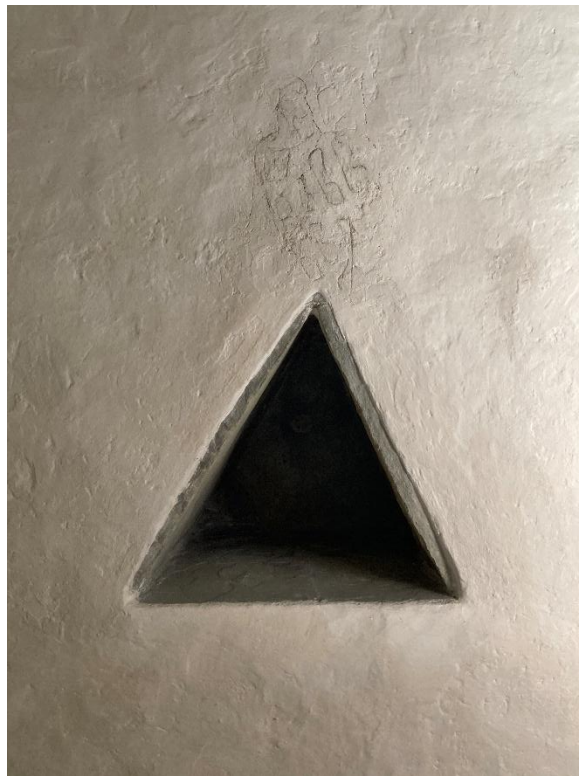
Nisch på västra delen av korets norra mur, bakom korbänken. Till höger nisch i korets östra mur, norr om altaret med ristade linjer för målad omfattning. Återupptagna 1989-1990. Foto JL 2025.

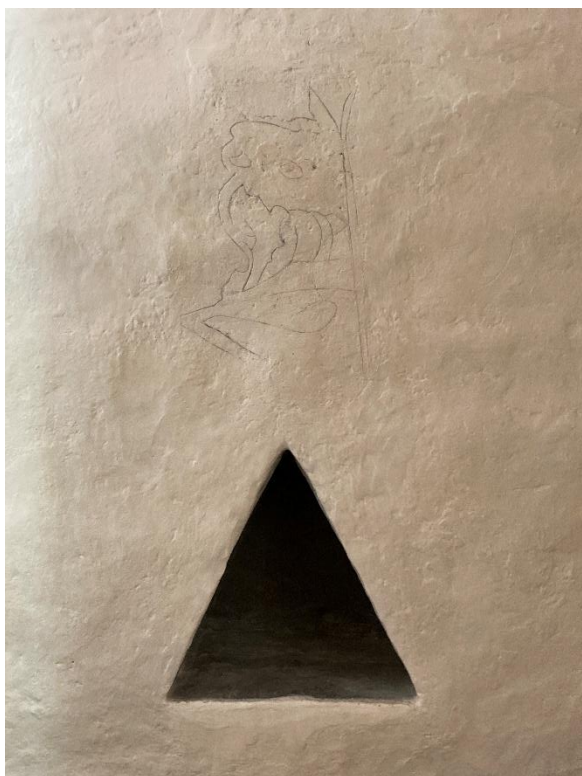
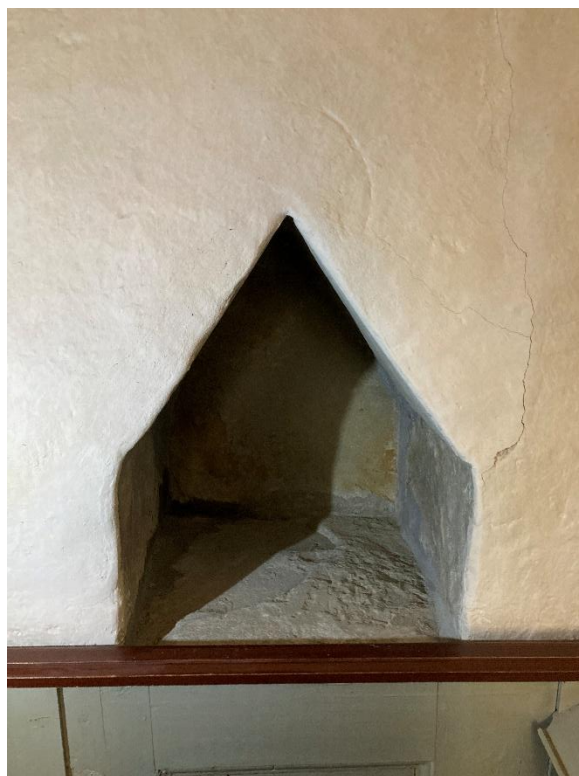
Nisch i korets östra mur, söder om altaret, och i långhusets norra mur, båda med ristade stömlinjer för målad omfattning och återupptagna 1989-1990. Foto JL 2025.

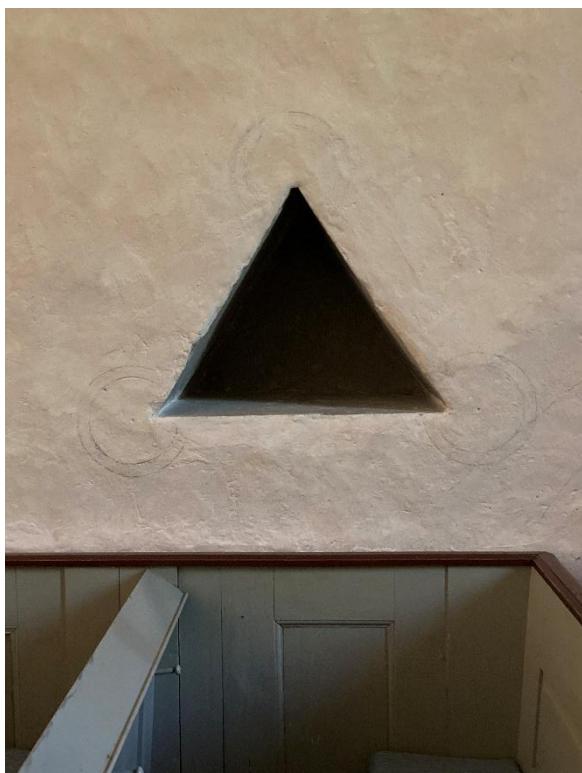
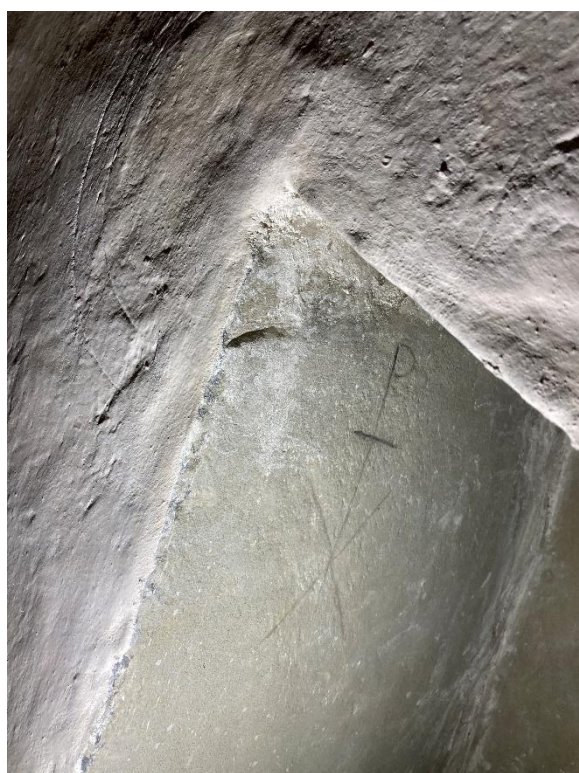
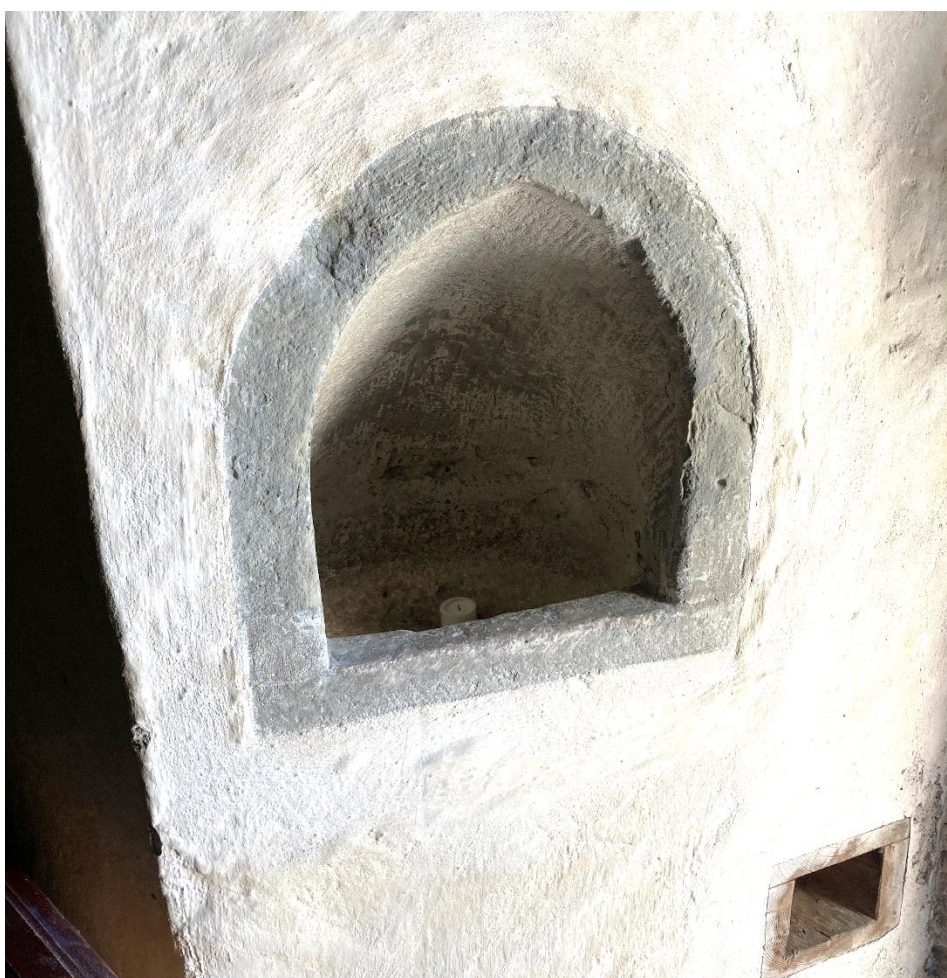
Nisch i tornets  
södra mur,  
återupptagen 1989-  
1990. Till höger  
detalj visande ristat  
och ifyllt Kristus-  
monogram. Till  
vänster nisch för  
vigvatten i  
långhusportalens  
östra smyg. Foto JL  
2025.

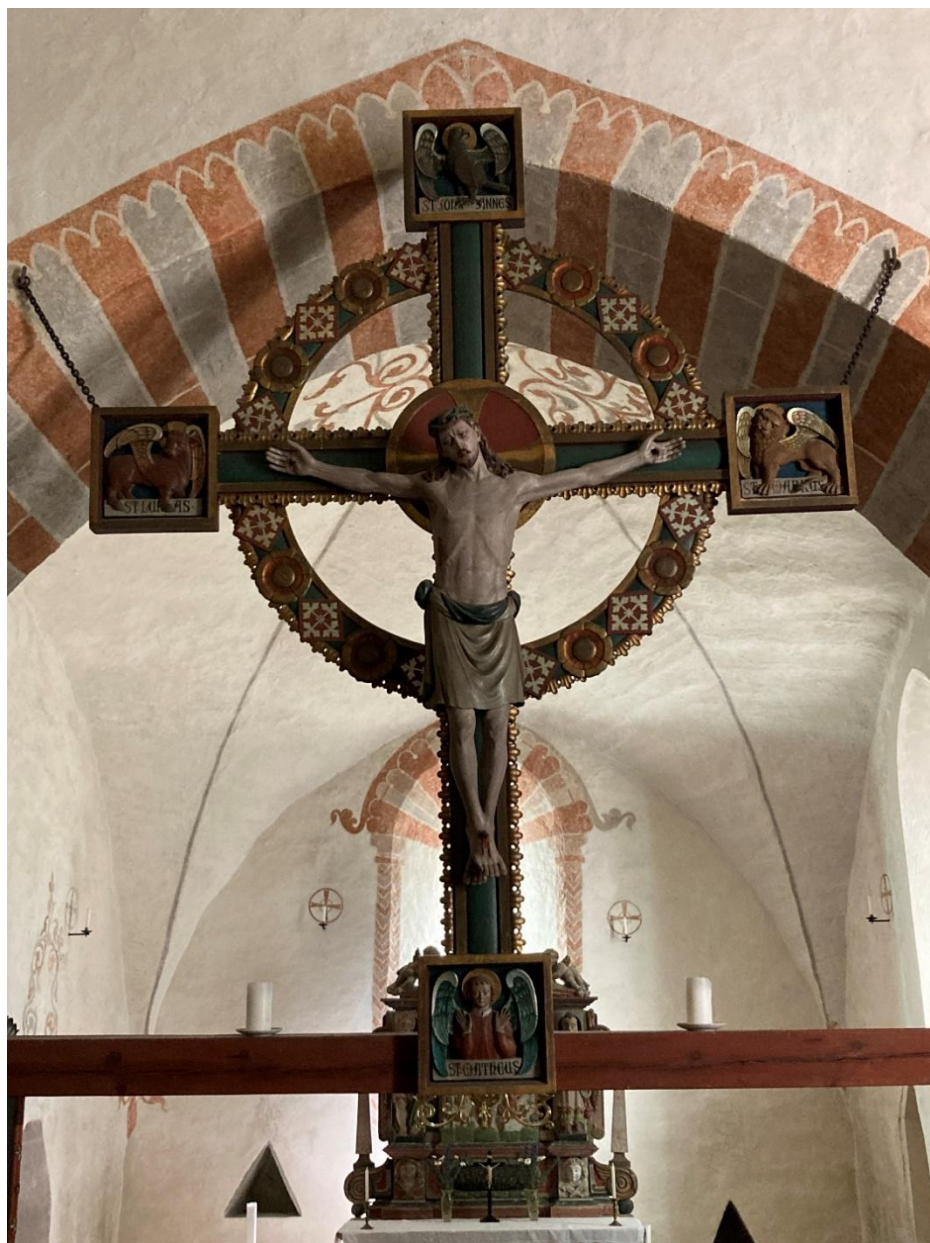
Triumfkrucifix, utfört 1931-1933 av Eugen Hammarberg efter ritning av Erik Fant och målat av Carl Wilhelm Pettersson. Nedan till vänster bevarad kranz av krucifix från 1200-talets slut, använt som utgångspunkt för nuvarande krucifixet, nu på ringkammarens södra mur. Nedan till höger mindre krucifix på vägg i sakristian, utfört 1900 som fri rekonstruktion med ledning av den bevarade kranzen. Foto JL 2025.

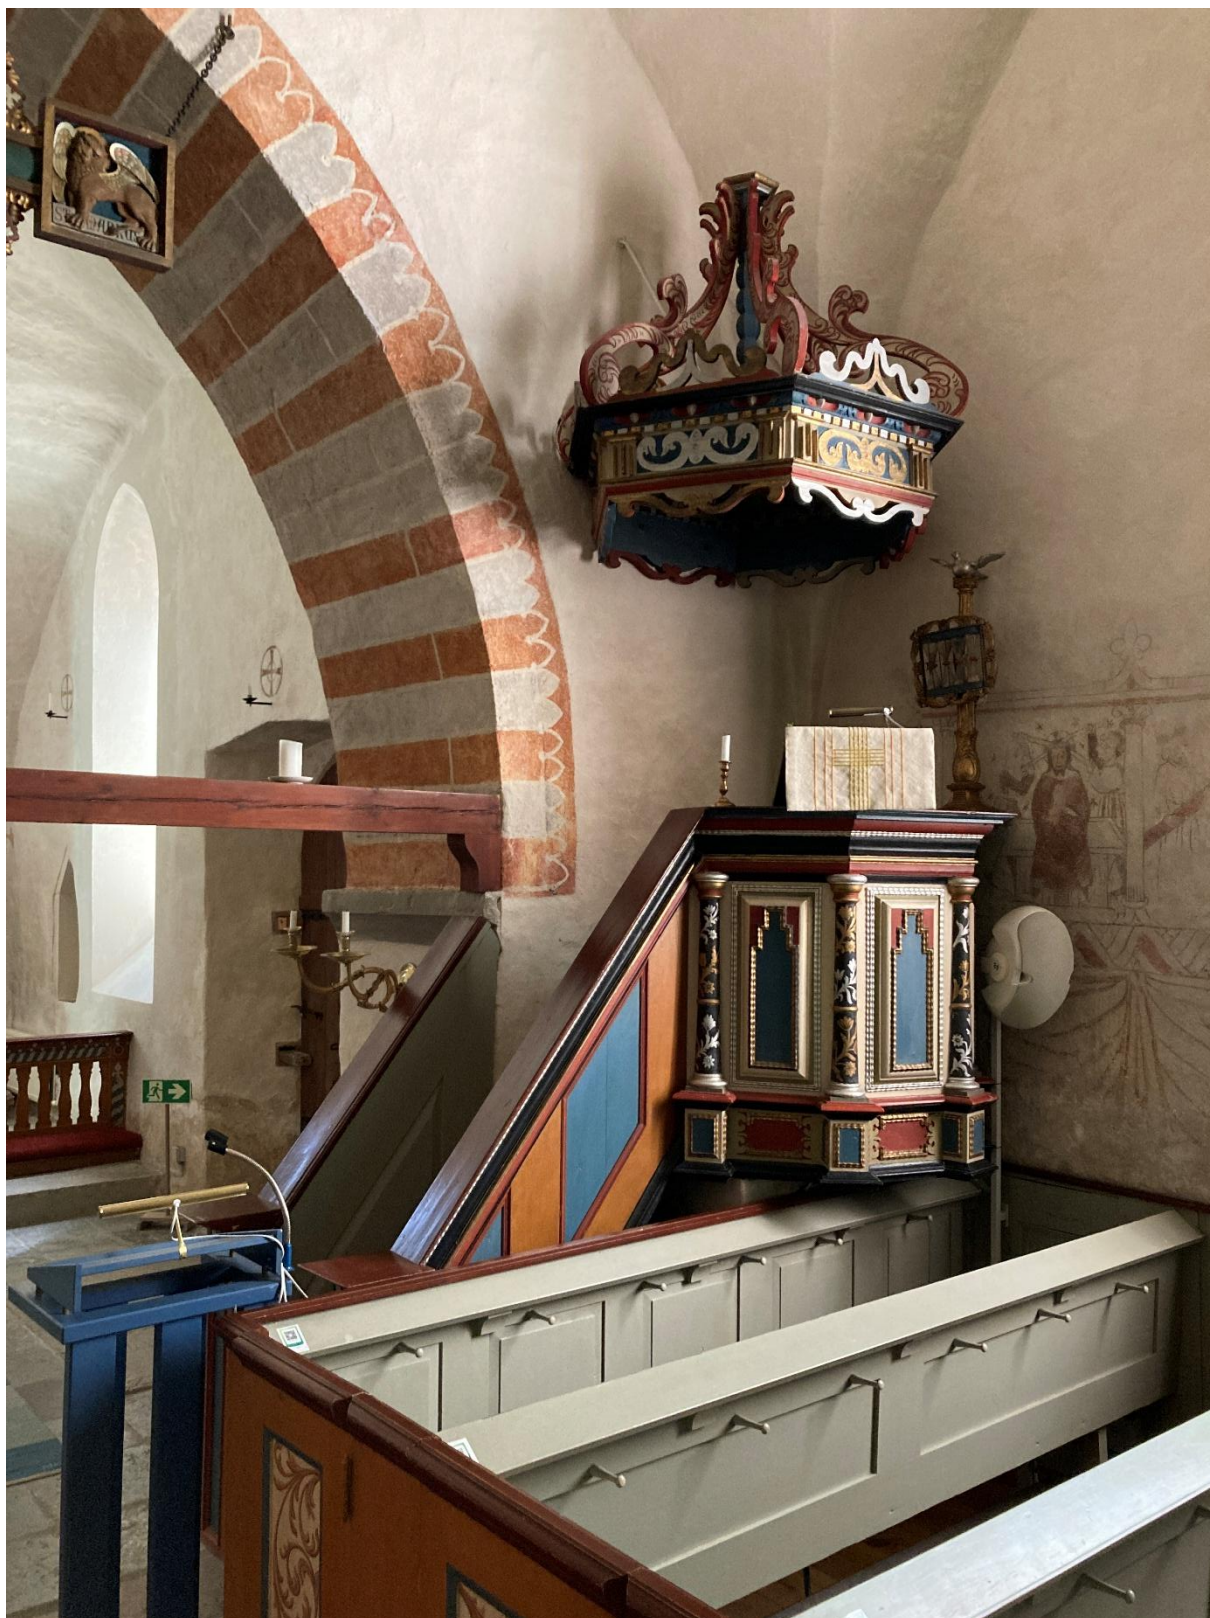
Predikstol, troligen från 1706, målad 1728, trappa, fundament och nuvarande uppställning från 1910. Foto JL 2025.

Den mest genomgripande av kyrkans inre restaureringar var sannolikt den som genomfördes 1910 under ledning av byggmästaren Nils Pettersson. All inredning revs ut, utom altaret och altaruppsatsen. Korbänken och predikstolen återinsattes, men efter betydande förändringar. Golvet höjdes. Ny bänkinredning tillkom, liksom ny altarring och efter ett år en orgel i väster, sedan den tidigare läktaren rivits. De stora 1800-talsfönstren minskades och gavs en medeltidsinspirerad gotisk karaktär och med glas med färginslag. En kamin installerades i långhusets nordöstra hörn. I början av 1930-talet skänktes ett triumfkrucifix till kyrkan och uppsattes i triumfbågen på en nytilverkad trabes. De då påträffade kalkmålningarna ansågs för fragmentariska för att tas fram.

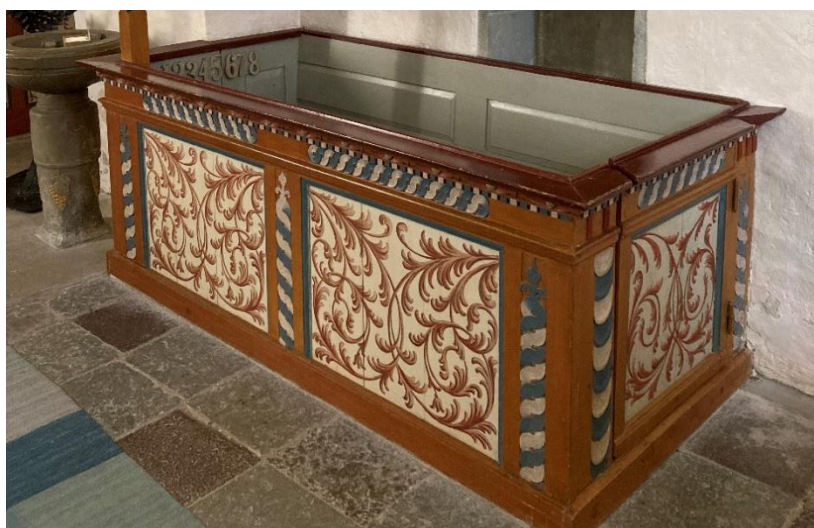
Korbänk från 1600-talets slut eller 1700-talets början, målad 1728, ombyggd och ommålad 1910. Nedan bänkkvarteren i långhuset, sedda mot nordväst samt mittgången mot väster. Foto JL 2025.

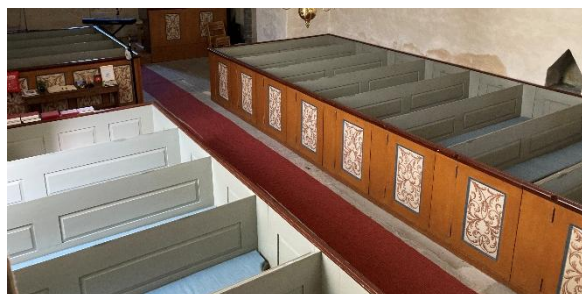
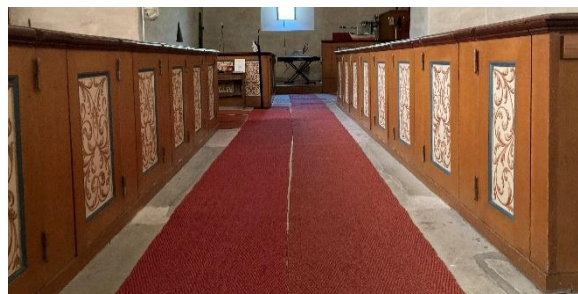
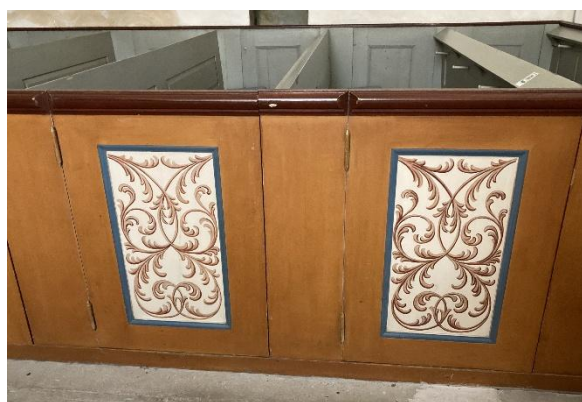
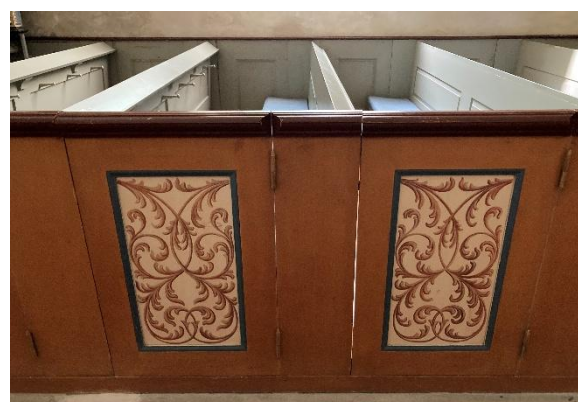
Bänkkvarter från 1910, norra och södra sidan. Foto JL 2025.

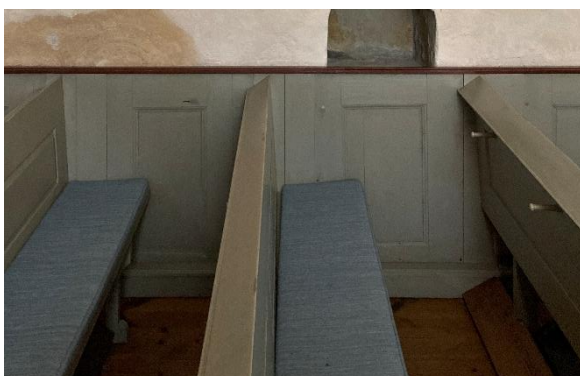
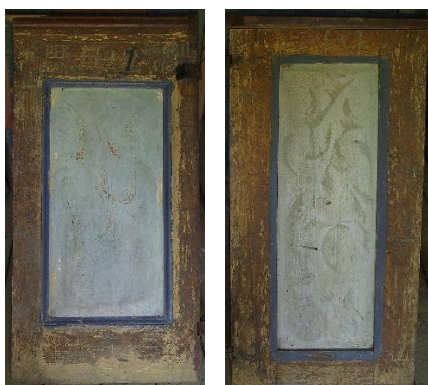
Bevarade delar av 1700-talets bänkinredning som väggskärmar och magasinerade dörrar. Foto JL 2025 respektive Danne Pe Pettersson 2000-2002, Visby stift.

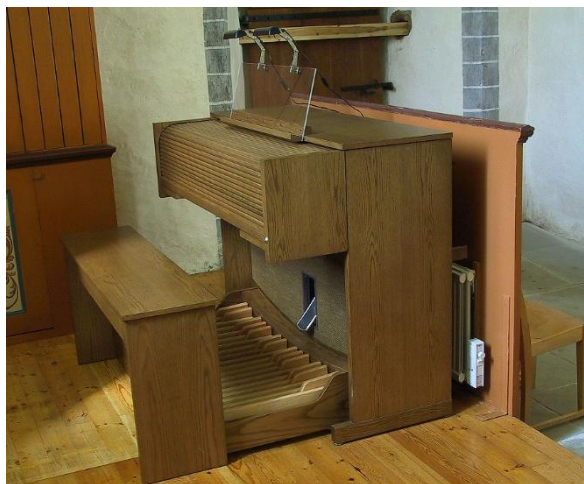
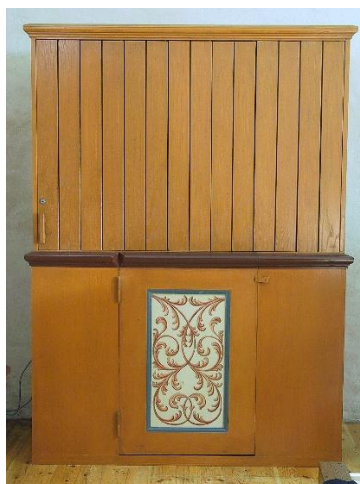
Digital orgel,  
anskaffad 2000, med  
högtalar-skåp. Foto  
Danne Pe Pettersson  
2000-2002, Visby  
stift.

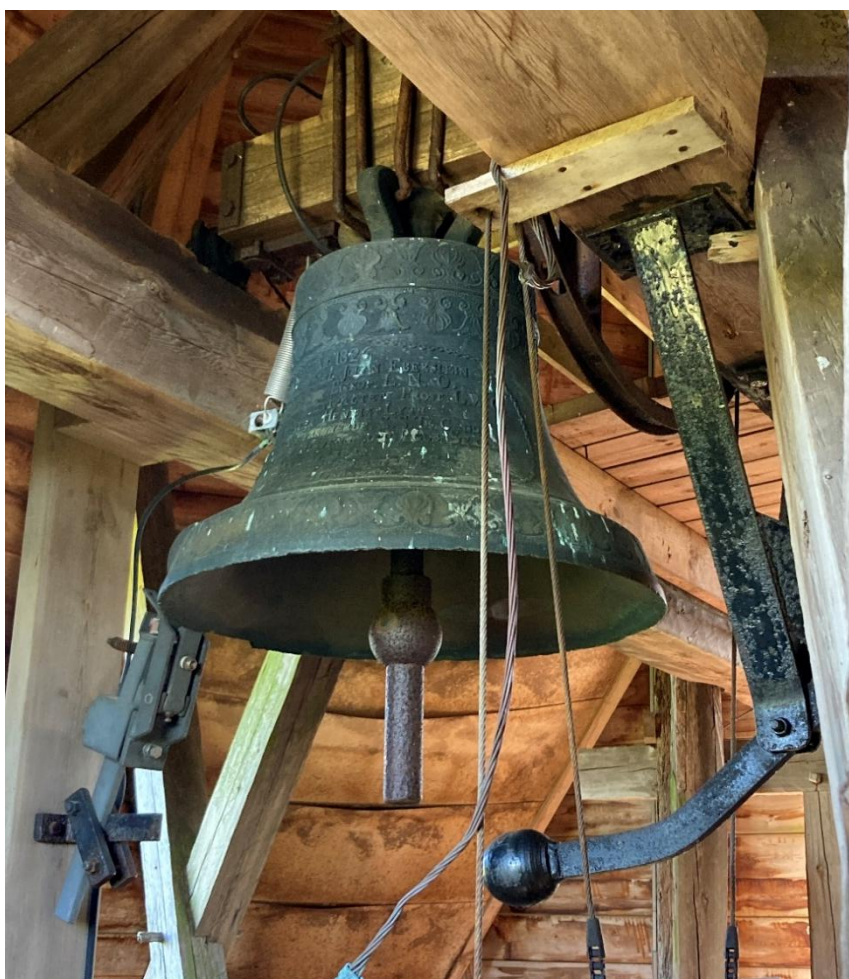
Klocka i tornet, gjuten 1826 av Samuel Grönvall i Stockholm. Foto JL 2025.

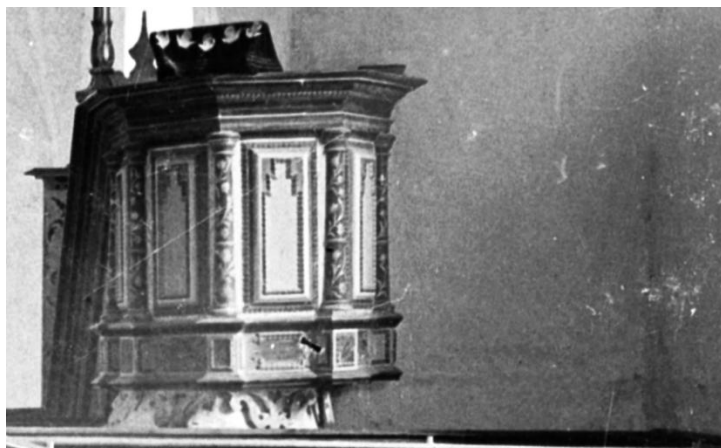
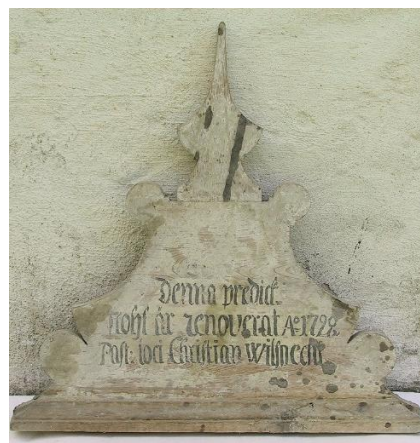
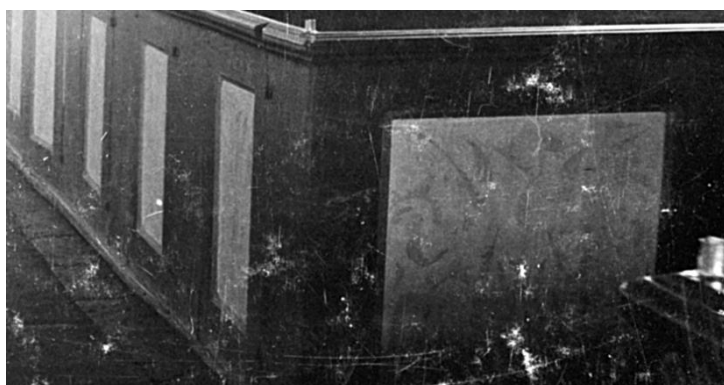
Detaljer av föregående. Predikstolskorgen, ställd på murat fundament med ornament i trä. Av sidoaltare syns inga rester. Till vänster del av 1700-talets bänkinredning med målningar. Ovan till höger tidigare krön för trappan. Foto Danne Pettersson 2000-2002, Visby stift.

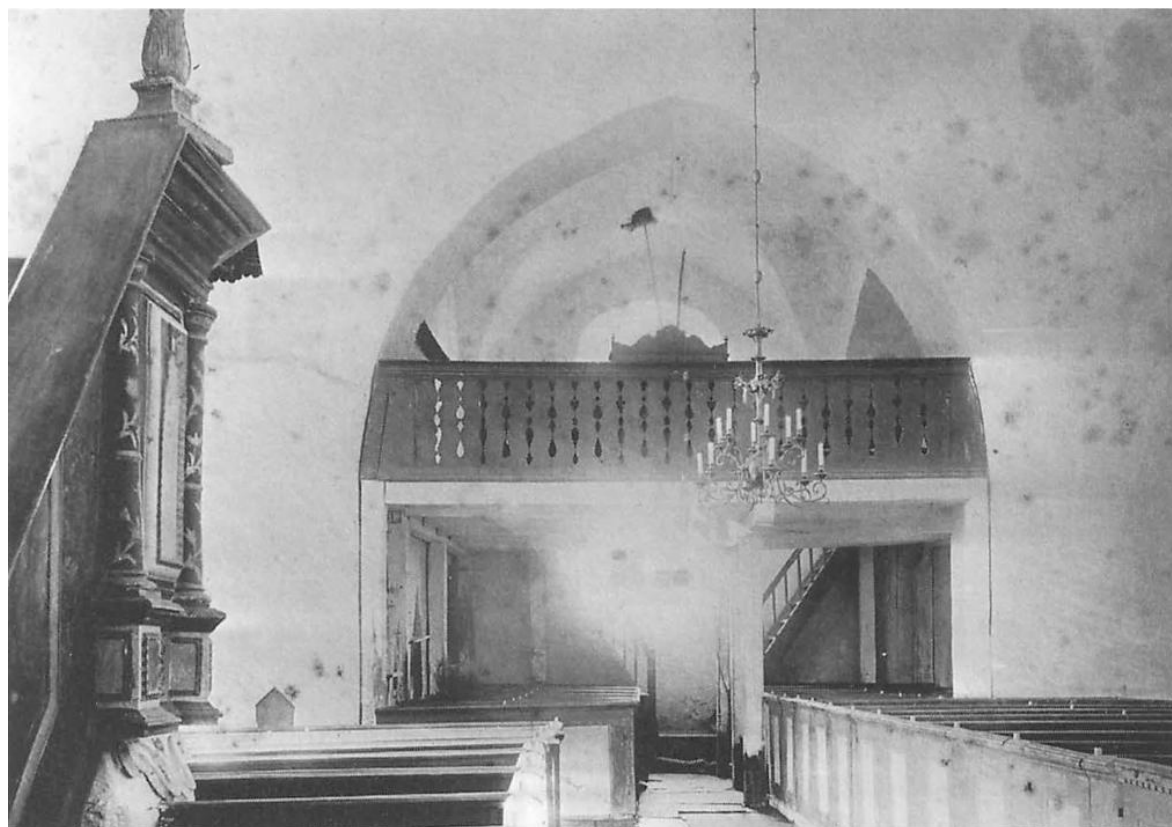
Interiör mot väster omkring 1900. Läktaren från 1700-talet med barriär från 1800-talet och orgelharmonium från 1890-talet. Foto i ATA.

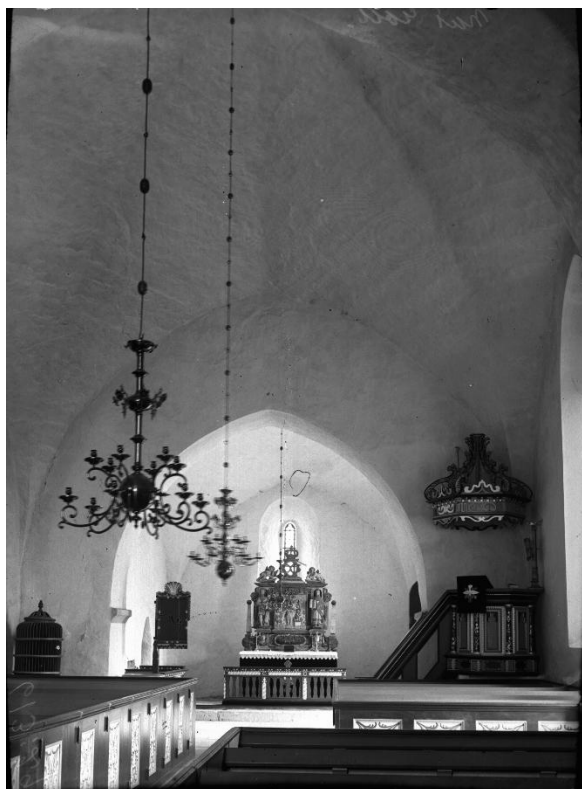
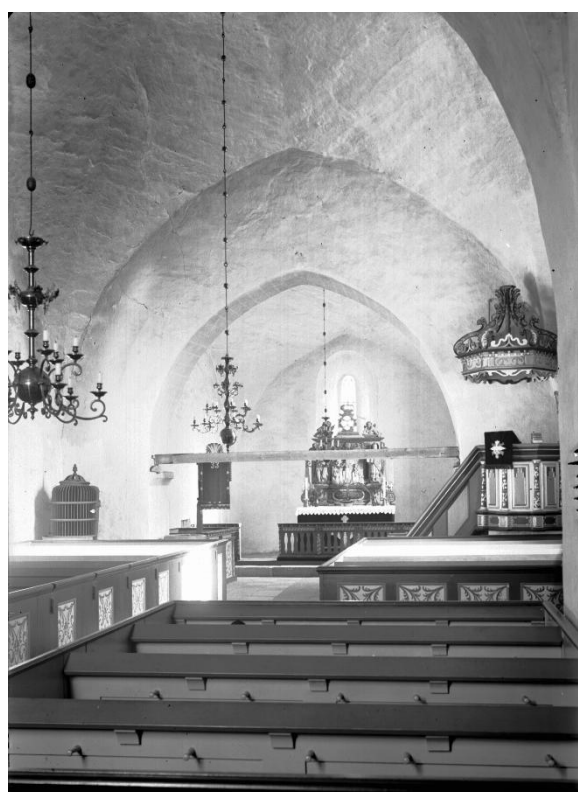
Interiör mot öster efter restaureringen 1910. Kaminen avlägsnades 1952. Till höger prövas trabes placering för det senare uppsatta triumfkrucifixet. Foto Einar Erics 1915 respektive Erik Fant 1932, ATA.

År 1910 genomfördes en omfattande yttre och inre restaurering under ledning av byggmästaren Nils Pettersson. Den mest betydande saken var att de stora 1800-talsfönstren minskades något och gavs gotiskt spetsbågig huggstensomfattning. Formen följde dock inte de spår av medeltida fönstren som framgår av äldre foton. Samtidigt tillkom skorstenen över långhusets östra gavel.

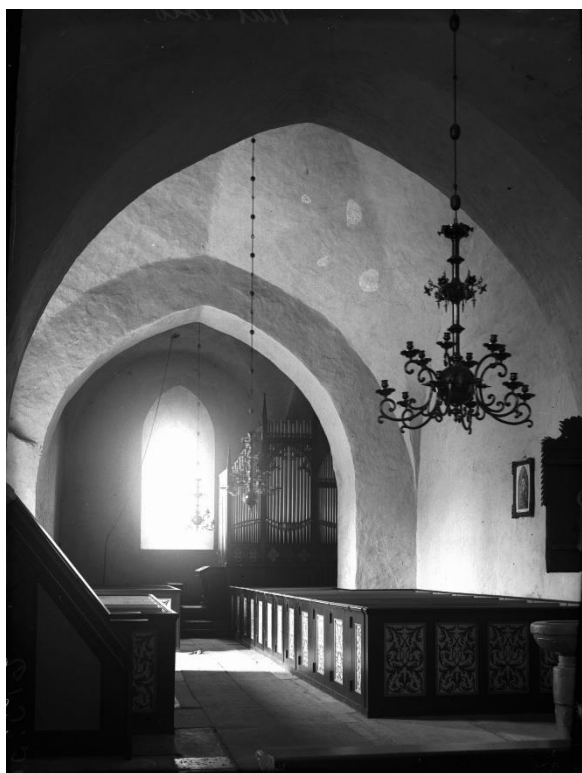
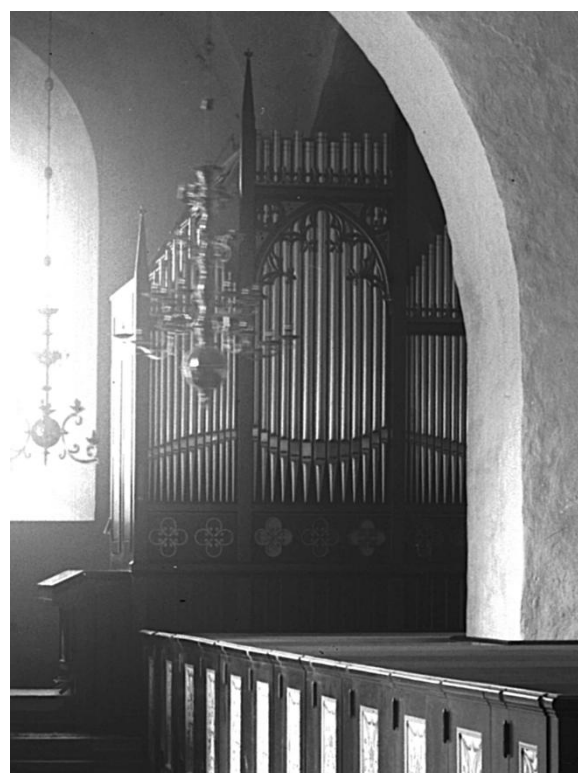
Interiör mot väster efter restaureringen 1910. Till höger förstord detalj visande fasaden till orgeln från 1911. Foto Einar Erics 1915, ATA.

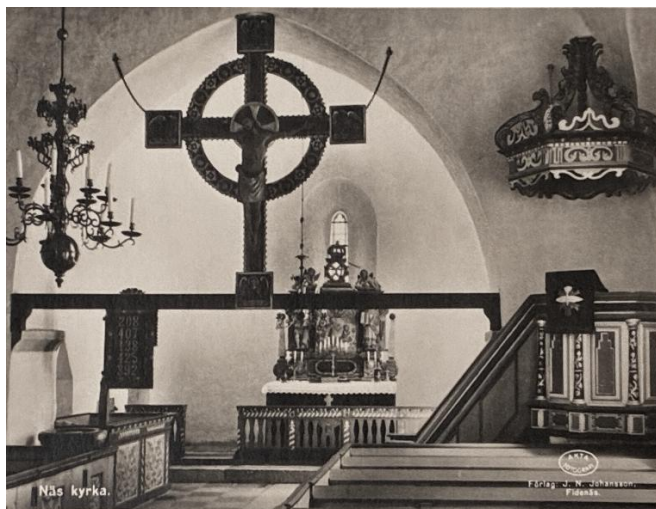
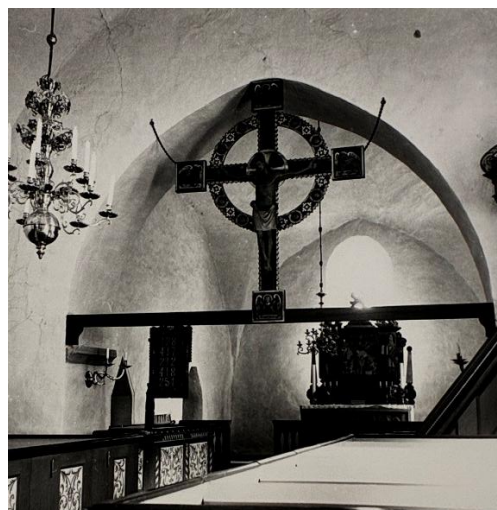
Interiör mot öster efter att kyrkorummet kalkats om 1933. Foto J. N. Johansson, Fidenäs, troligen 1950-talet, efter vykort, respektive Jan Utas 1974, Gotlands Museums arkiv.
