# Näs kyrka

Karaktärisering 2024

VISBY STIFT

Gotlands  
Museum

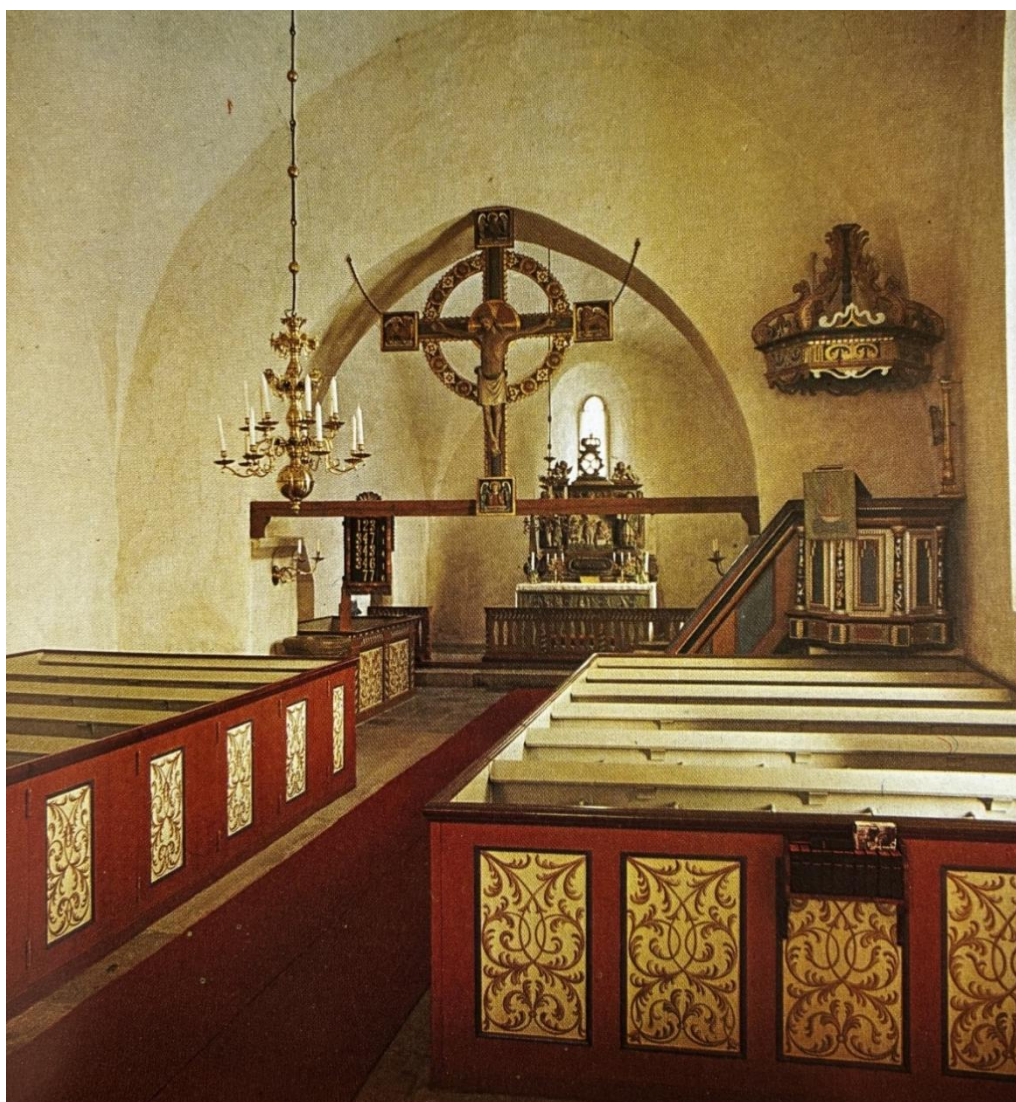
Interiör mot öster, troligen 1960-talet eller omkring 1970, möjligen före 1964 då bänkarnas inre ommålades från gult till nuvarande grå färg. Foto Hans Hemlin, efter Bengt G. Söderberg, Kyrkorna på Gotland (1978).

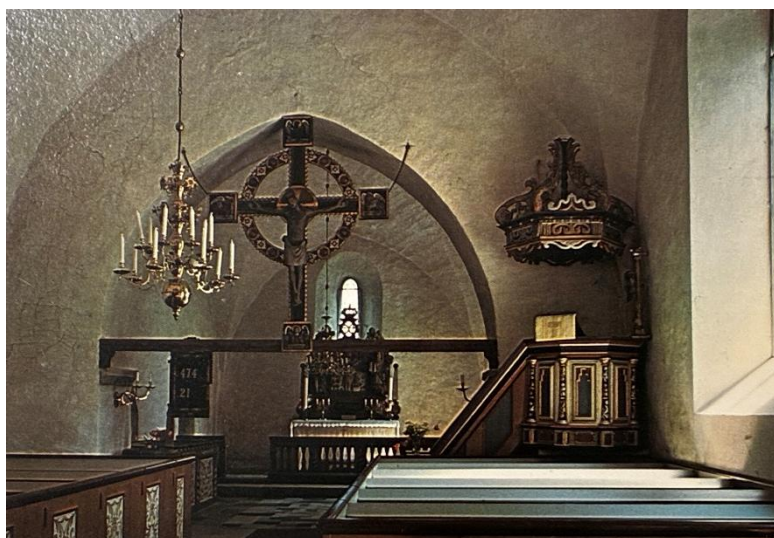
Interiör mot öster, troligen omkring 1970. Foto Staffan Berggren, efter vykort från Ultraförlaget, Gotlands Museums arkiv.

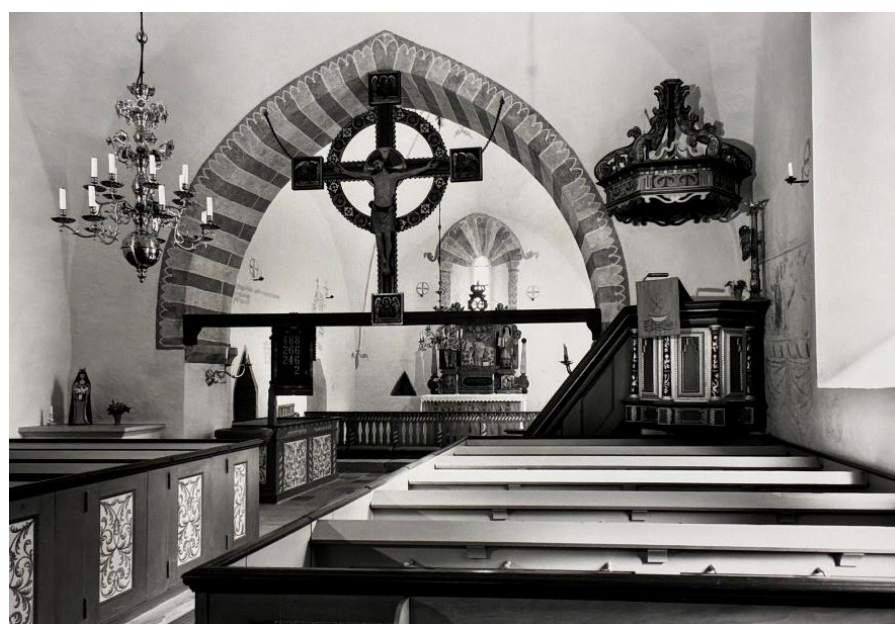
Interiör mot öster och väster strax efter restaureringen 1989-1990. Den 1967 anskaffade orgeln ersattes år 2000. Foto Göran Ström 1990, Gotlands Museums arkiv.
