KYRKHEDDINGE KYRKA

S:T STAFFANS FÖRSAMLING
LUNDS STIFT

Underhållsplan
2022-08-15

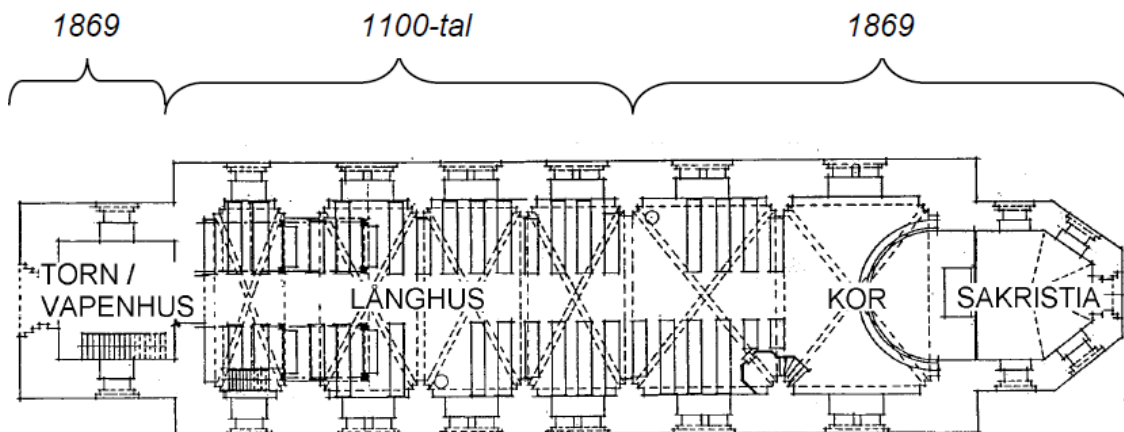
Plan över Kyrkheddinge kyrka efter ritning av Eiler Graebe. År 1869 förlängdes långhuset med en travé åt öster och ett nytt kor byggdes. Samtidigt tillkom ett nytt torn i väster och en sakristia längst i öster. Långhuset står kvar sedan medeltiden, dess västligaste del utgjorde bottenvåning i ett ursprungligt torn.

År 1869 skedde en ombyggnad där koret med absid revs och kyrkan utvidgades åt både öst och väst. Långhuset förlängdes med en travé åt öster och ett nytt kor byggdes. Samtidigt tillkom en sakristia med tresidig avslutning längst i öster. Tornets övre del revs och ett nytt torn, smalare än långhuset uppfördes mot västgaveln.

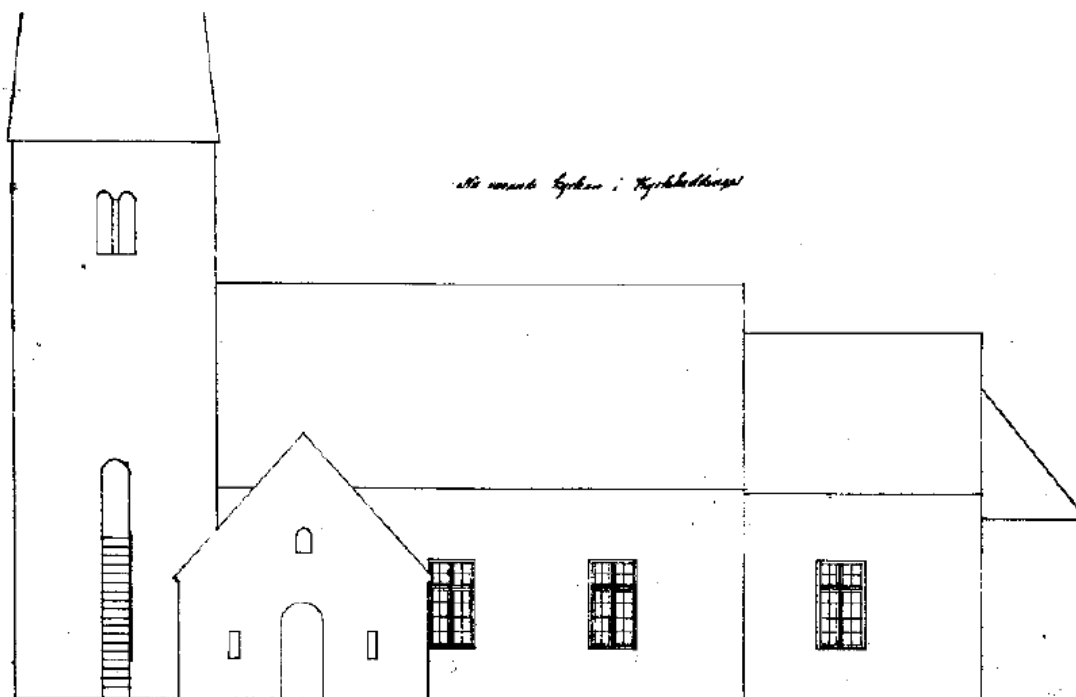
Kyrkans södra fasad innan ombyggnaden år 1869. Uppmåtningsritning från år 1857. RA ED:s konseljakter.

I en ämbetsberättelse från år 1831 beskrivs kyrkan vara uppförd med gråstensmurar samt till mindre del av tegel och kvaderhuggen sandsten. Möjligen var kyrkan vid den tiden oputsad med synligt murverk. Vidare beskrivs tornet tidigare ha haft tinnar och blytak vilket vid en okänd tidpunkt bytts ut mot en spåntäckt tornspira. Fram till år 1813 var övriga kyrkan täckt med blyplåt, vilken då byttes ut mot taktegel.

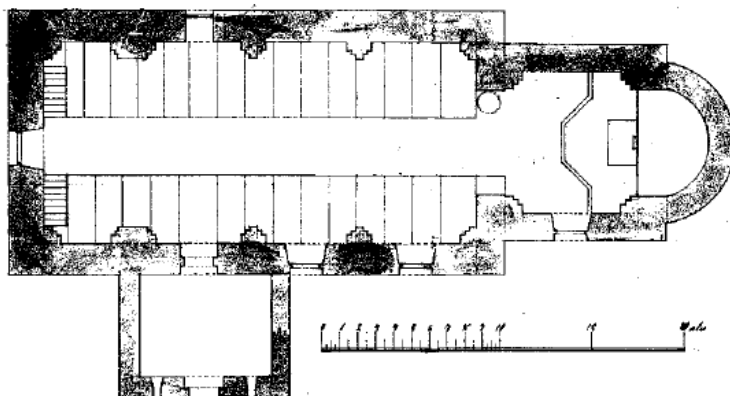
Kyrkan före ombyggnaden år 1869. Uppmätning planritning från 13/10 år 1857. RA ED:s konseljakter.

Kyrkan uppfördes under 1100-talet med långhus, kor och halvrund absid samt ett torn i väster med samma bredd som långhuset. Tornet hade en ingång från söder, där man via en yttertrappa kom in på andra våningen. Kyrkorummet nåddes via en norr- och en sydportal, vilka det fortfarande finns spår efter i murverket. De ursprungliga romanska fönstren satt högre upp på fasaderna och två fönsteromfattningar kan fortfarande beses uppe på vinden.

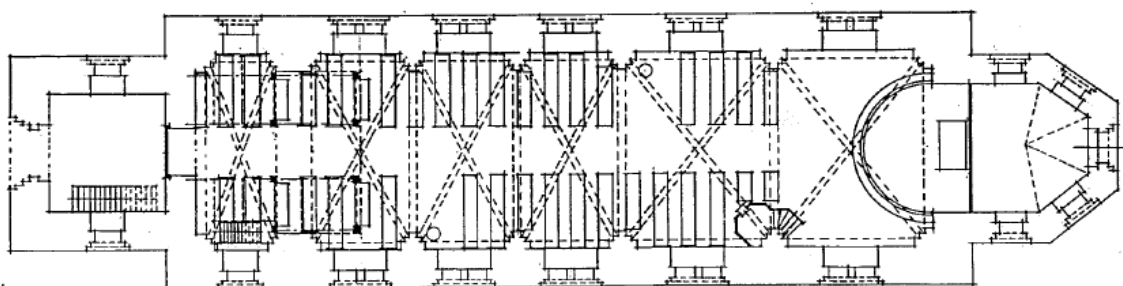
Kyrkan efter ombyggnaden år 1869 (nuvarande utseende). Bearbetad ritning efter Eiler Graebe 31/7 år 1936.
