# PM Geoteknik

# Ekerö kyrkogård

Ekerö kyrkogård  
 Ekerö kommun  
 Ekerö kyrkogård

2021-12-20

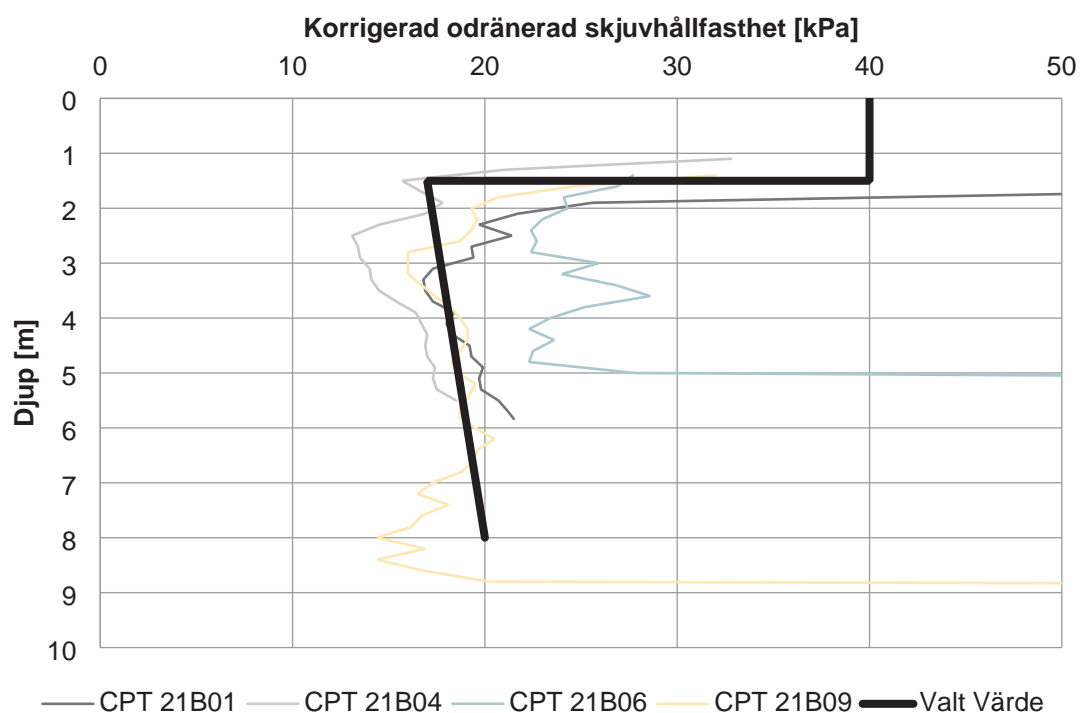
Figur 9-1 lerans odränerade skjuvhållfasthet, härledda värden och valt värde.

Sonderingsdjupet varierar mellan 5,6 m och 15,6 m beroende på de lösa jordarnas mäktighet i de olika punkterna. Torrskorpans mäktighet varierar med marknivån och är som tjockast där marken är som högst. Lermäktigheten är som störst mitt emellan kyrkogården och som minst vid Kyrkogården och vid ekonomibyggnaden. Lerans skjuvhållfasthet varierar mellan ca 15-25 kPa. Lerans skjuvhållfasthet bedöms som mycket låg till låg.

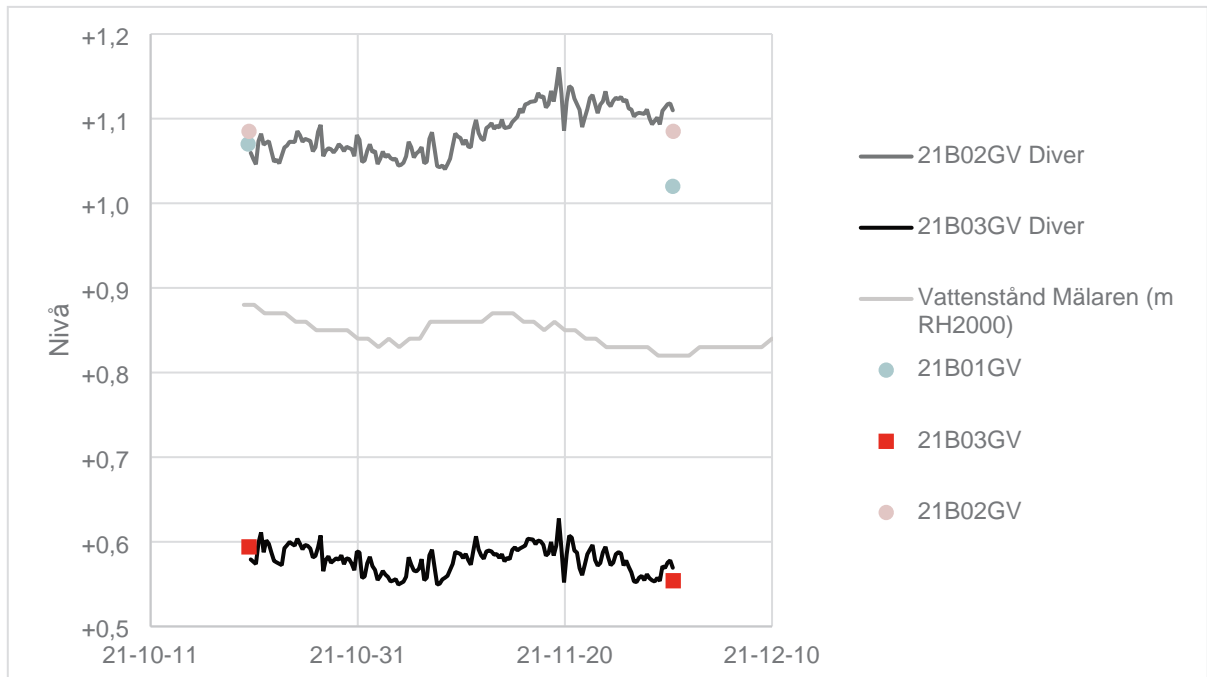
Figur 10-1: Data från loggning samt vattenstånd i Mälaren under samma period.

I området har 3 st grundvattenrör installerats. 21B01GV, 21B02GV och 21B03GV. Grundvattenrören har mätts manuellt vid 4 tillfällen samt kontinuerlig loggning med Divers. Nivåer redovisas i figur 10-1 nedan.

Under perioden har den högsta nivån registrerats på +1,16 vilket innebär ca 5,3 m under befintlig mark.
