# Medeltida taklag i Södermanland

Strängnäs stift, Södermanlands län

Inventering och dokumentation 2014

Kjell Taawo

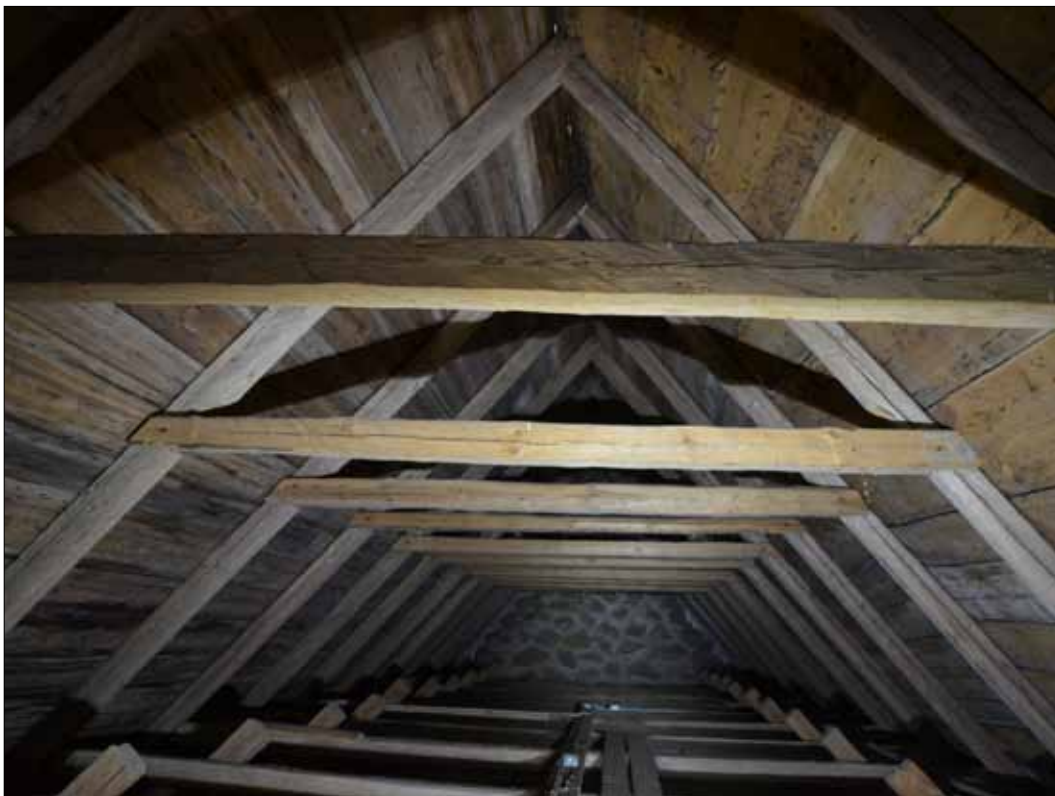
- 11 *Takstolen över långhuset. Taklaget hör itroligen ihop med den förmodade valvslagningen 1577 men kan möjligen ha tillkommit vid 1300-talets förlängning av kyrkan. Detta är i nuläget oklart (SLM D2015-1368).*

Över kyrkorummet (långhus och kor) står 17 st takstolar. Samtliga takstolar är enhetligt utförda med knäbock och hanbjälke. Konstruktionen vilar på dubbla remstycken av nära på rundvirke med inlaxade kortlingar. Alla takstolsdelar har samma dimension, 13x10 cm, av bilat virke, med alla knutpunkter rakt bladade halvt i halvt och dymlade. Samtliga takstolar har senare förstärkts med en övre hanbjälke, rakt bladad och spikad. Övre hanbjälkarna ser ut att vara samtida med tunnvalvs-konstruktionen och kan alltså vara de bjälkar ”som den gamla takresningen befästes med” år 1754. Takstolarna i väster är försedda med enkel märkning I-IIIIV i mötet stödben-högben. Taklaget hör troligen ihop med den förmodade valvslagningen 1577 men skulle också kunna vara från 1300-talets förlängning av kyrkan. Det finns en hel del vankant på konstruktionsdelarna som kan lämpa sig för dendroprovtagning.

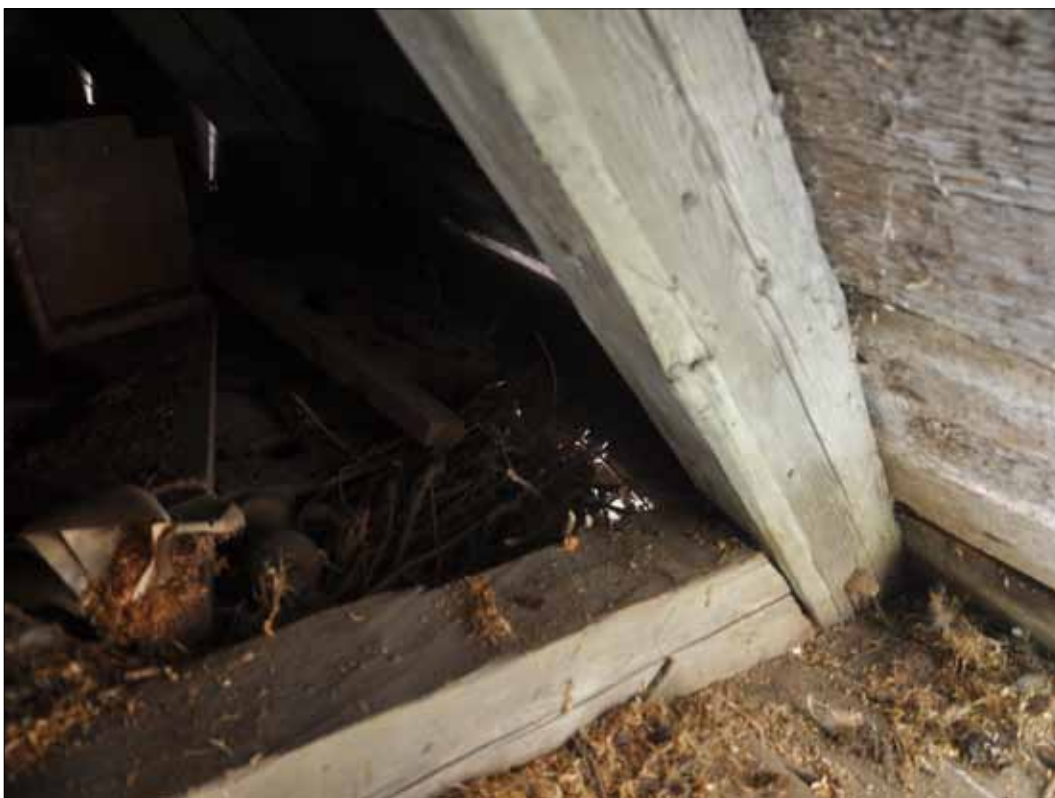
- 12 *Tass/högben sammanfogade med bladning halvt-i-halvt och dymning (SLM D2015-1369).  
Fotografi Daniel Eriksson*

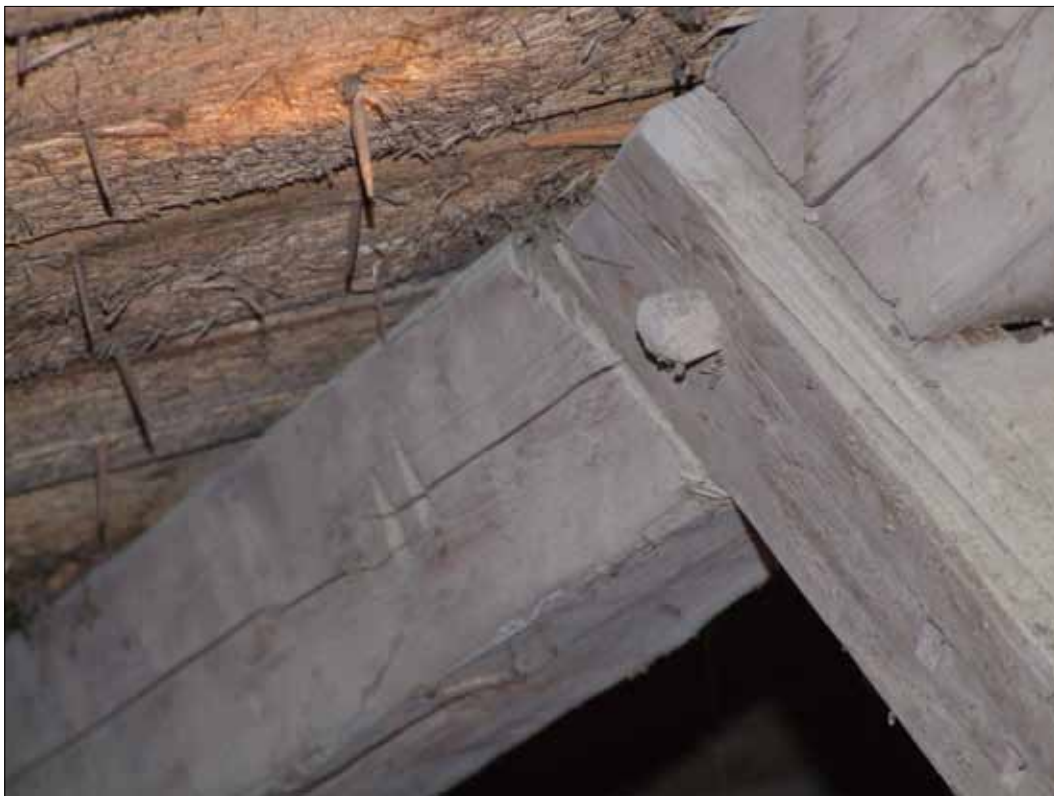
13 Takstolsdelarna är bilade och alla knutpunkter bladade halvt i halvt och dymlade samt har en enkel märkning. (SLM D2015-1370).

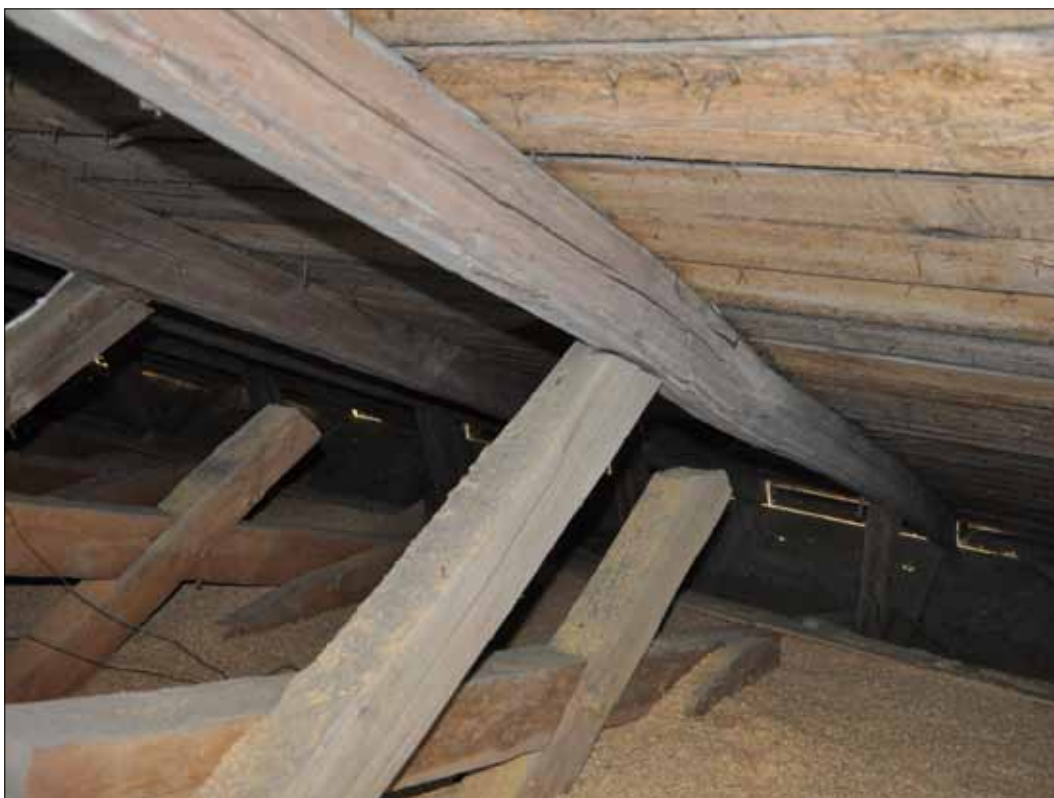
14 Notera det krokiga högbenet och att timmermannen har huggit med böjen både på över- och undersida. Bockkonstruktionen för 1754-års tunnvalv (SLM D2015-1371). Fotografi: Daniel Eriksson.

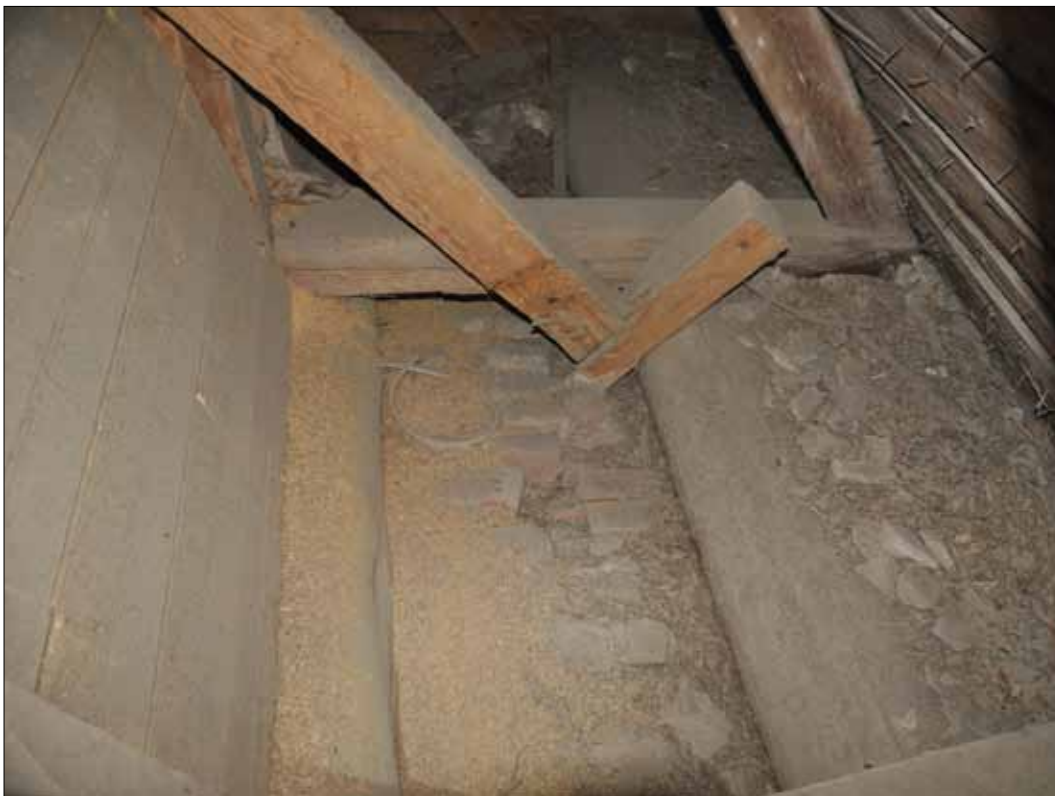
15 Yttre och inre remstycket består av mer eller mindre rundtimmer (SLM D2015-1372). Fotografi: Daniel Eriksson.

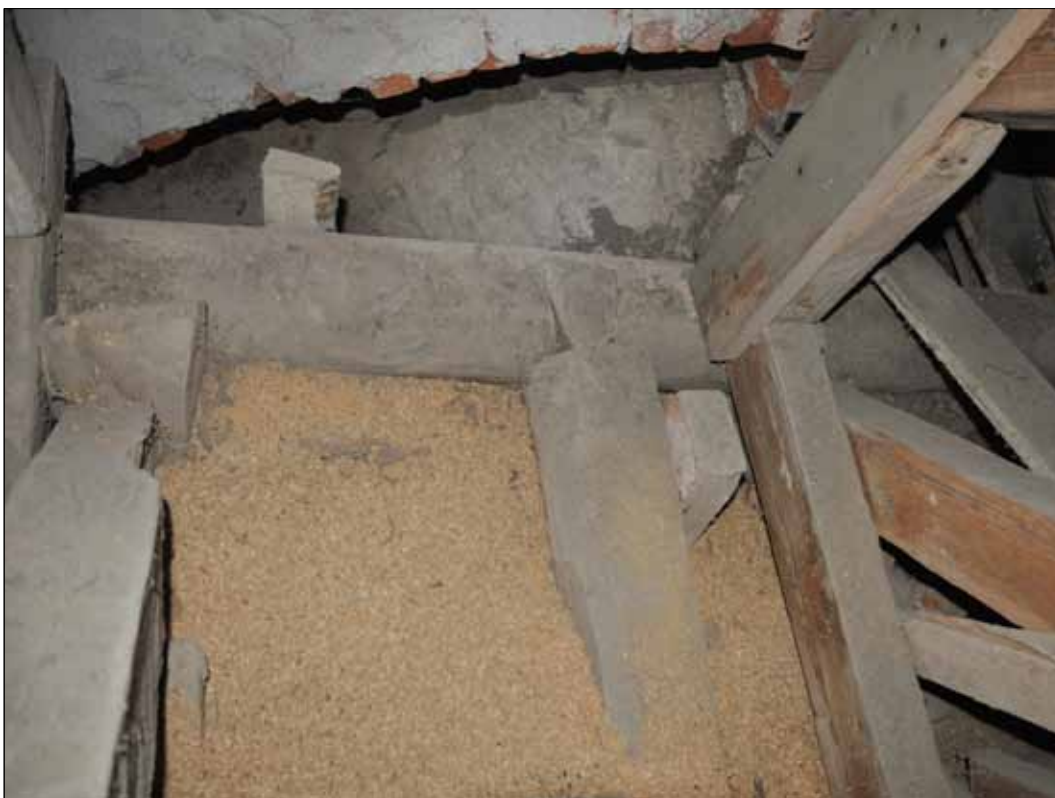
16 Yttre och inre remstycket har sammanfogats med laxade kortlingar (SLM D2015-1373). Fotografi: Daniel Eriksson.

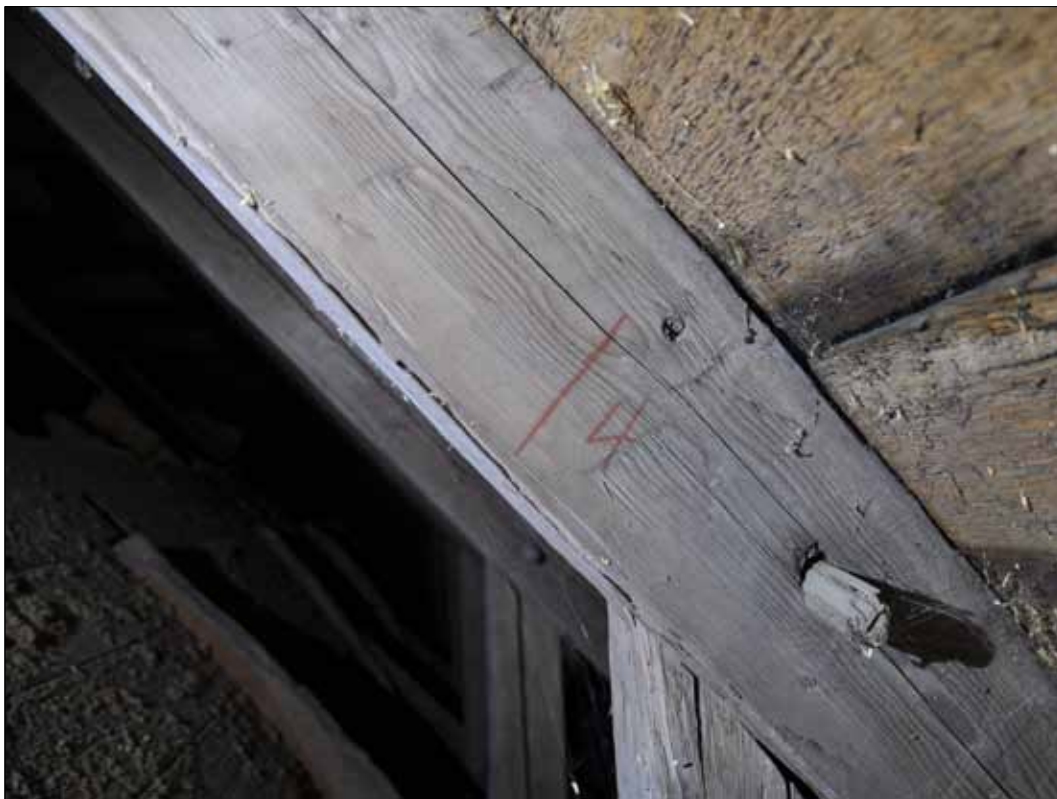
18 Siffrorna med rödkrita i mötet hanbjälke/högben kan möjligen härröra från den nya valvslagningen på 1700-talet (SLM D2015-1375). Fotografi: Daniel Eriksson.

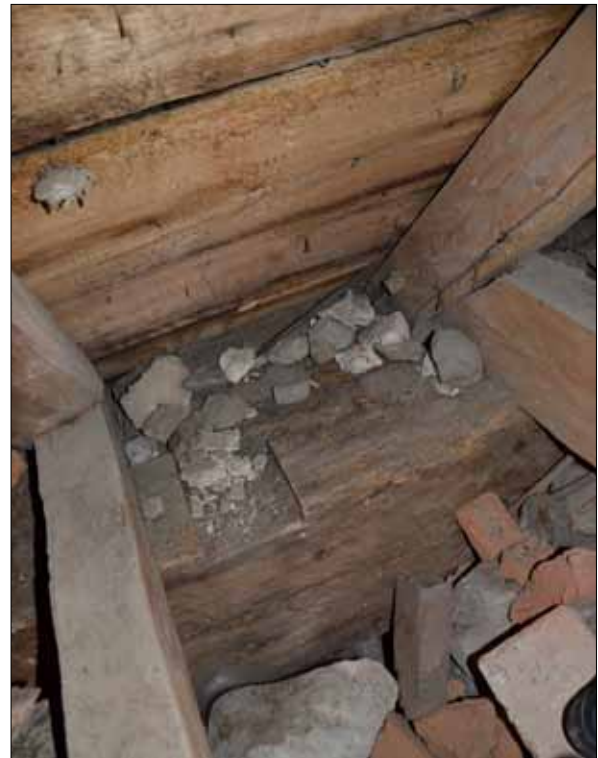
20 De yttre murremmarna hör troligen ihop med den äldsta takkonstruktion och har urtag kvar efter bindbjälkar. (SLM D2015-1376).

Takstolarna vilar på dubbla murremmar, där den yttre både i norr och söder löper utmed längden på den ursprungliga romanska långhusmuren och antagligen hör ihop med den äldsta takkonstruktionen. De yttre murremmarna är av furu, sprätthuggna och utförda med hylla för takfotsbräda. Dimensionen på murremmarna är ca 28x40 cm och de är lätt trapetsoidformade. På ovansidorna finns urtag kvar efter bindbjälkar. Bindbjälkarna har suttit med cc 75-80 cm och urtagen är 3-6 cm djupa och 12-14 cm breda.

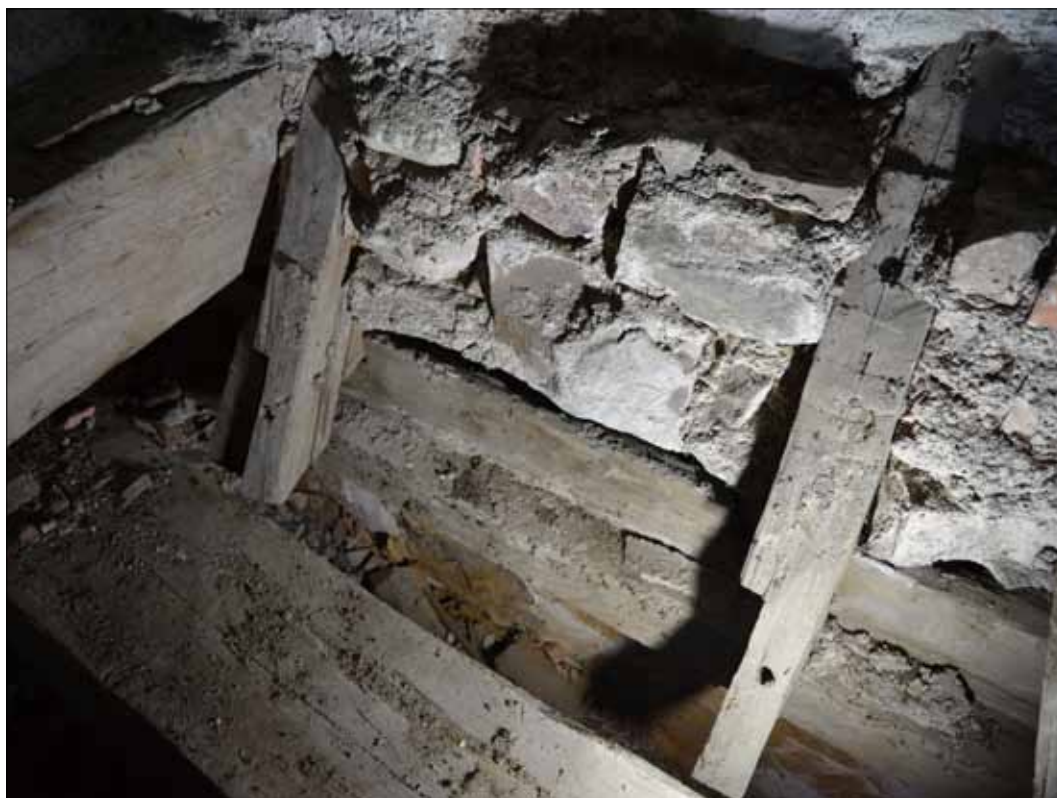
28 Rester av den tidigaste romanska modellen återfinns i långhusets södra mur, där sparrarna sticker ut utanför södra yttermuren, och som nu hamnar inne på Björksundskorets vind. (SLM D2015-1378).

Rester av den tidigaste romanska modellen återfinns i långhusets södra mur, intill Björksundskoret. Resterna som finns kvar är de sparrar och bindbjälkar som sticker ut utanför södra yttermuren, och som nu hamnar inne på Björksundskorets vind. Sparrar och bindbjälkar är kapade med yxa i liv med insidan av väggen mot långhuset. Takstolarna bör kunna dateras till 1100-1200-tal. Bindbjälkarna vilar på en murrem, som har en avsats för takfotsbrädan (L-formad). Murremmen är sprättäljd

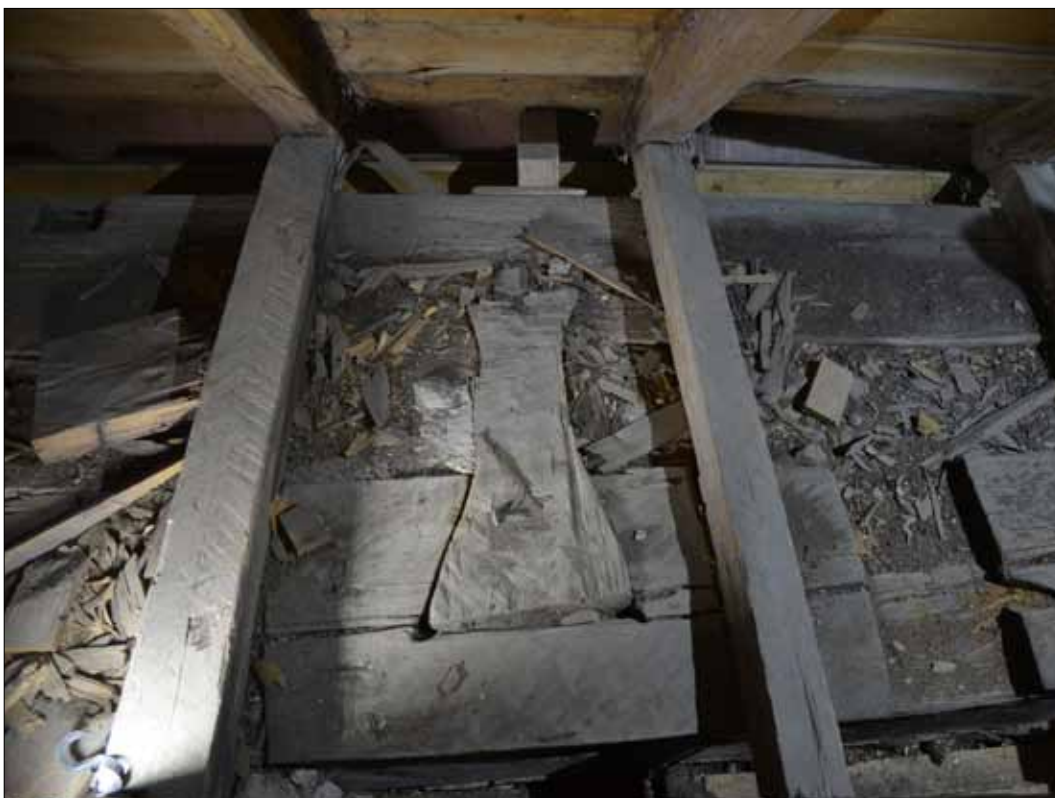
32 Både yttre och inre remstyckena är medeltida men sannolikt av olika generationer eftersom äldre urtag inte korresponderar mot varandra (SLM D2015-1380).

Långhusvindens 19 takstolar är eftermedeltida men delar från en romansk takkonstruktion har återanvänts vid uppsättningen. Ett antal stödben, tassar och hanbjälkar är sprätthuggna och har urtag. Både yttre och inre remstyckena är medeltida men sannolikt av olika generationer eftersom äldre urtag inte korresponderar mot varandra. Det yttre remstycket är av ek och det inre är av furu.

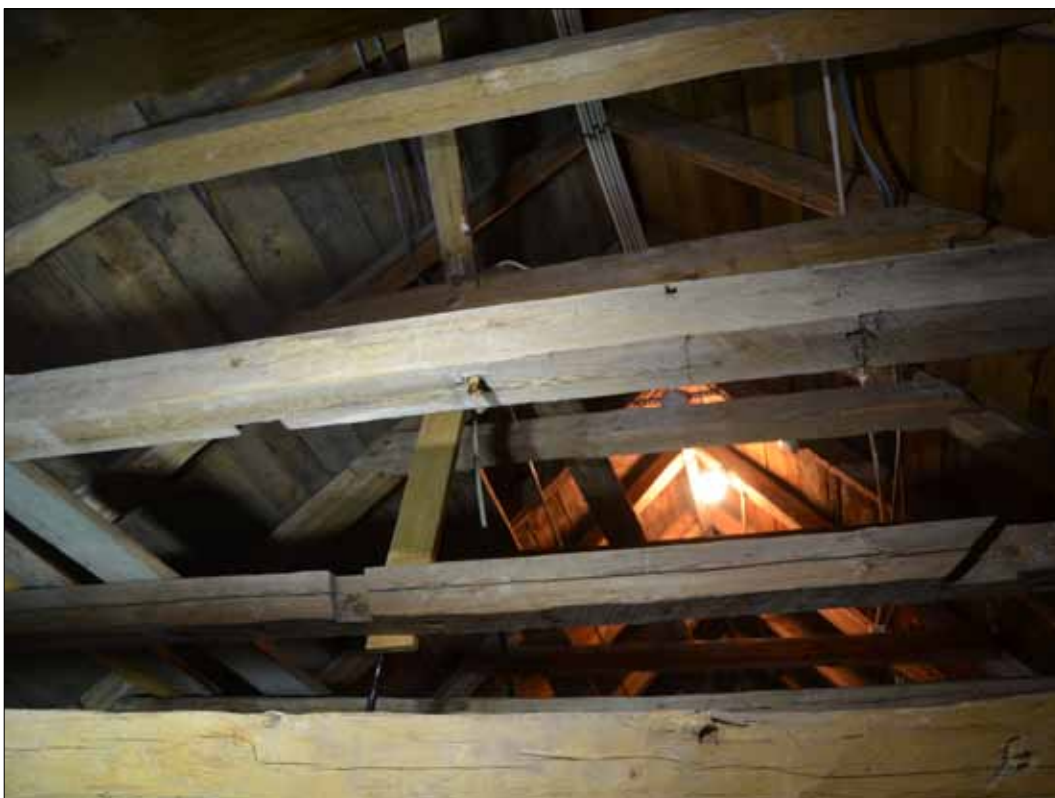
33 Ett antal stödben, tassar och hanbjälkar är sprattuggna och har urtag (SLM D2015-1381).

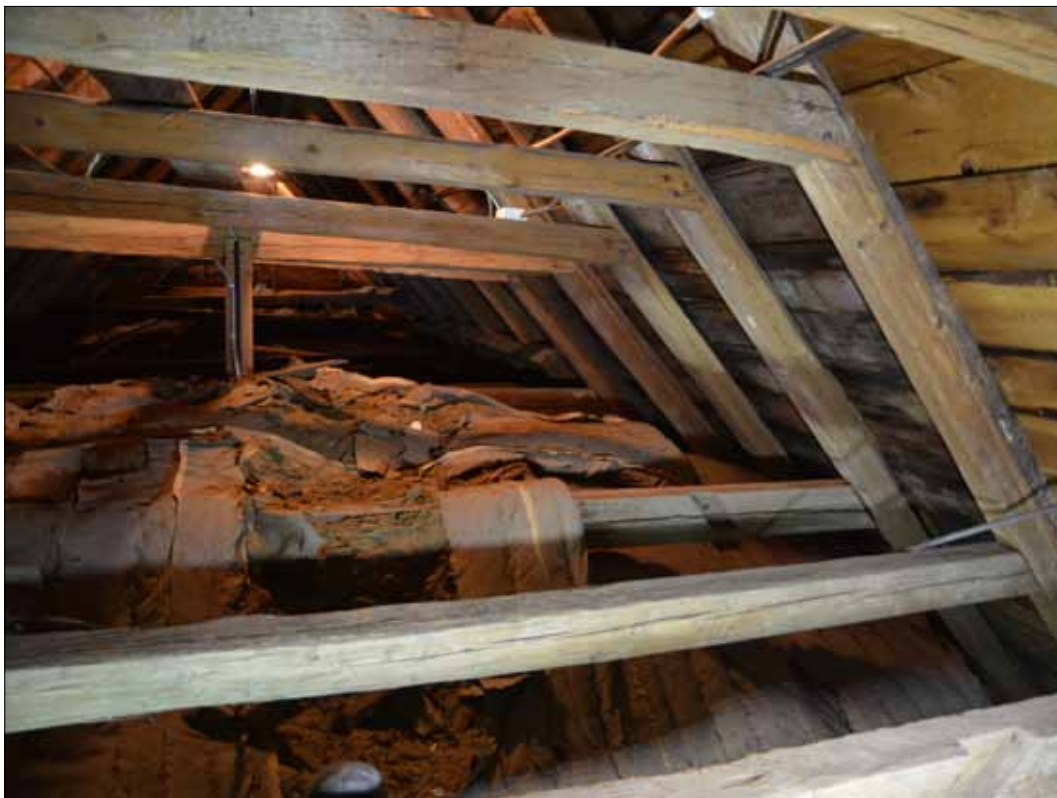
34 *Långhusvindens 19 takstolar är eftermedeltida men delar från en romansk takkonstruktion har återanvänts vid uppsättningen (SLM D2015-1382).*

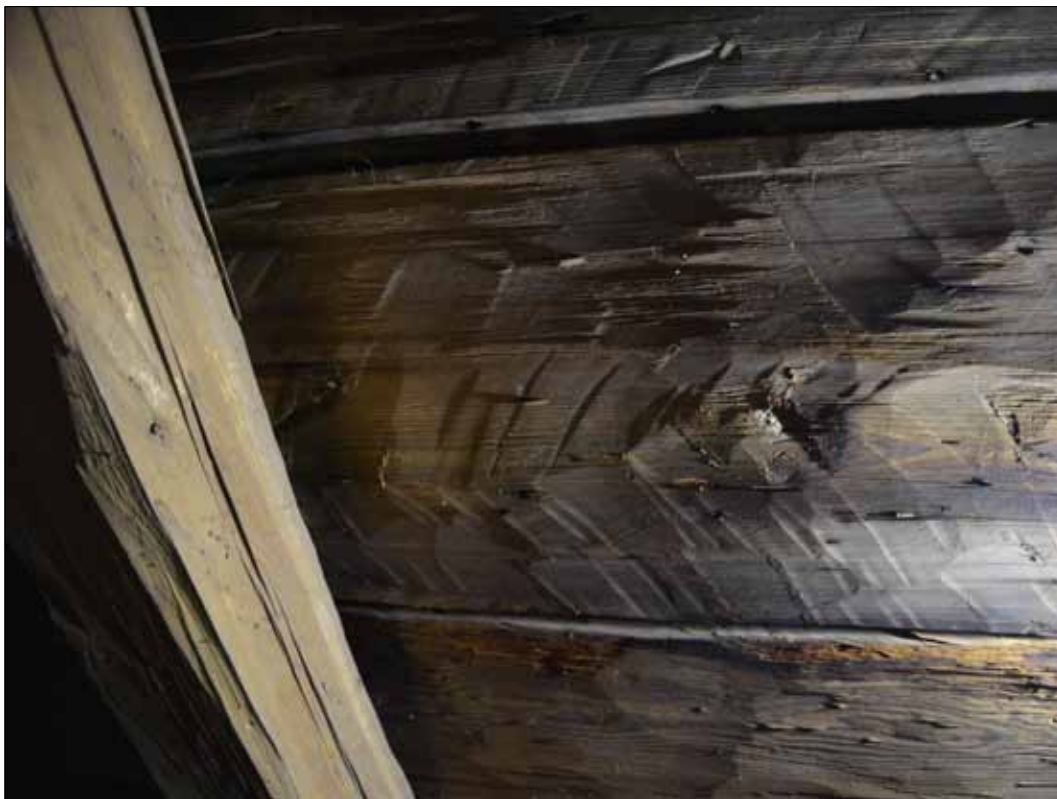
35 *Vissa delar av taktron har en sprätthuggen yta. (SLM D2015-1383).*

Taktron består i huvudsak av ramsågade och mer eller mindre bördade brädor men det finns även spräckta och bilade samt dessutom några brädor med sprätthuggen yta. Vinden är isolerad med mineralullsmattor.

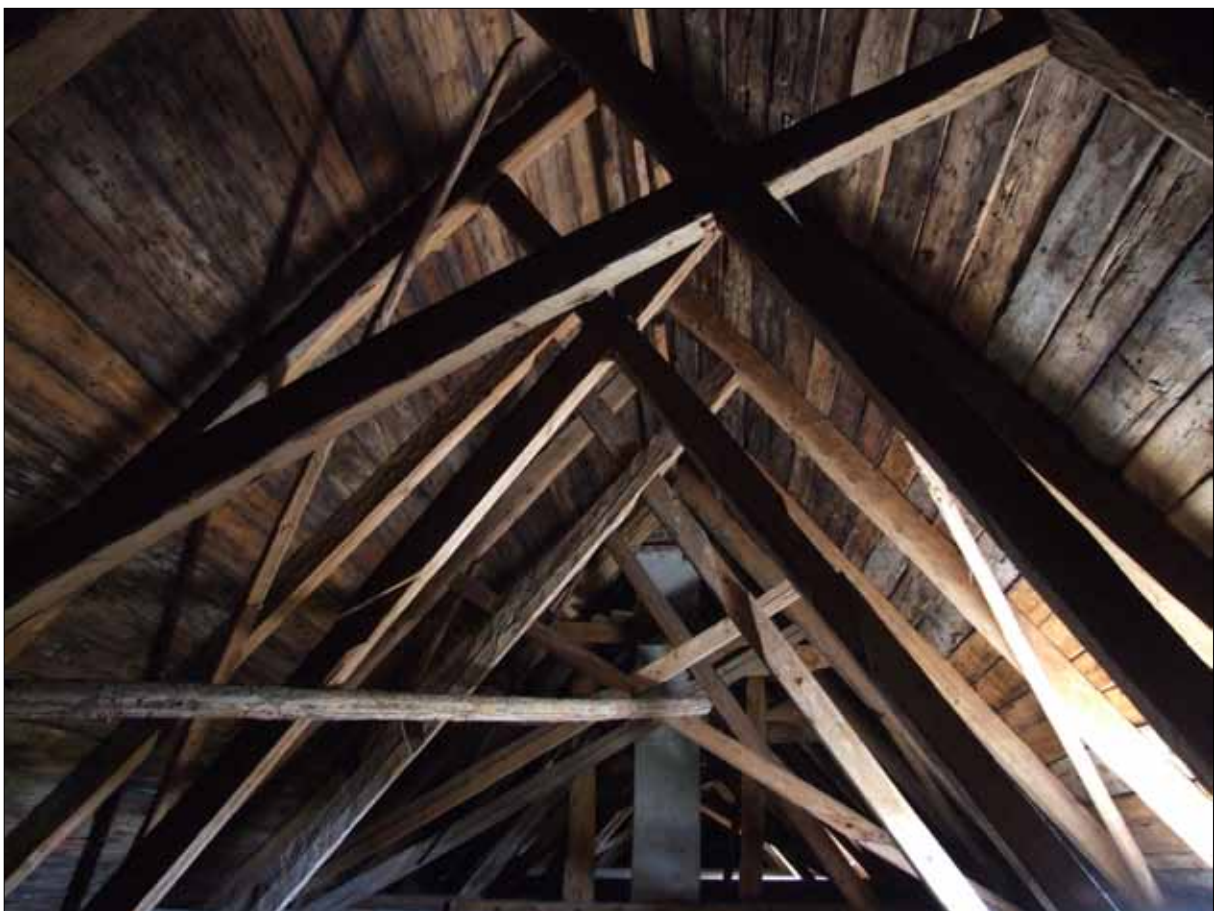
38 *De flesta takstolarna består av återanvända medeltida delar (SLM D2015-1385).*

Över kyrkorummet (långhuset & koret) står 25 stycken takstolar. Det första högbenet på norra sidan längst i väster har inristningen ANO 1733 och övriga högben ser ut att vara samtida. Flera högben har timmermansmärken i form av inskurna flaggor. Delar från medeltida takkonstruktioner har återanvänts vid uppsättningen av samtliga takstolar utom de tre längst i väster. I taksto-

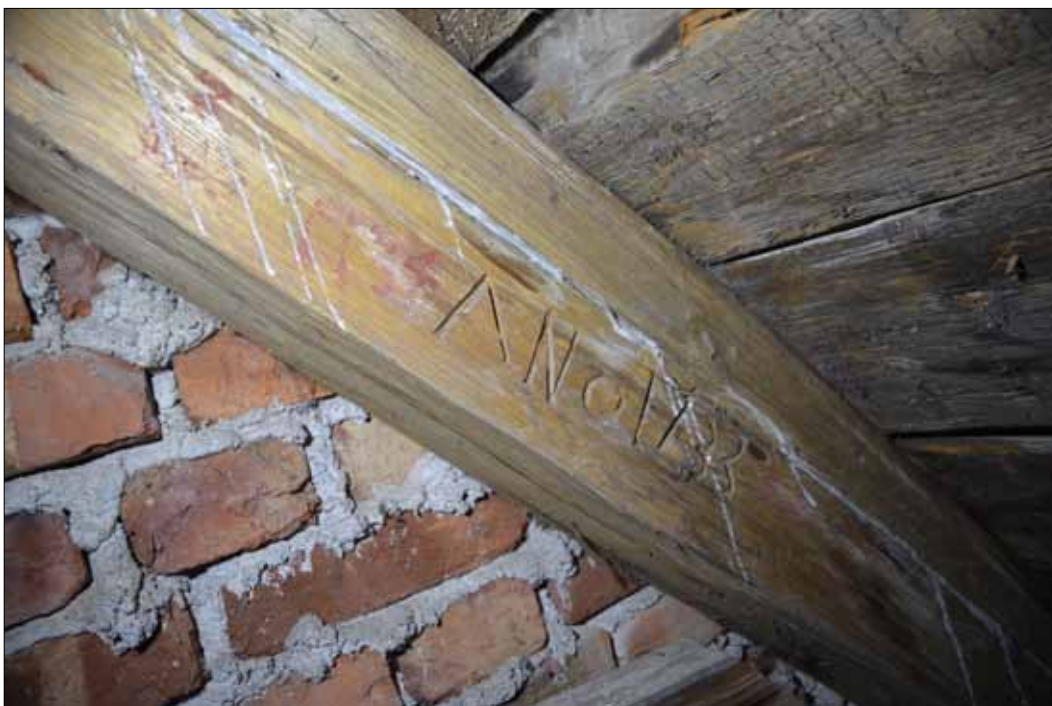
39 Högbenet längst i väster med inskription ANO 1733 samt med rödkrita 1734 (SLM D2015-1386).

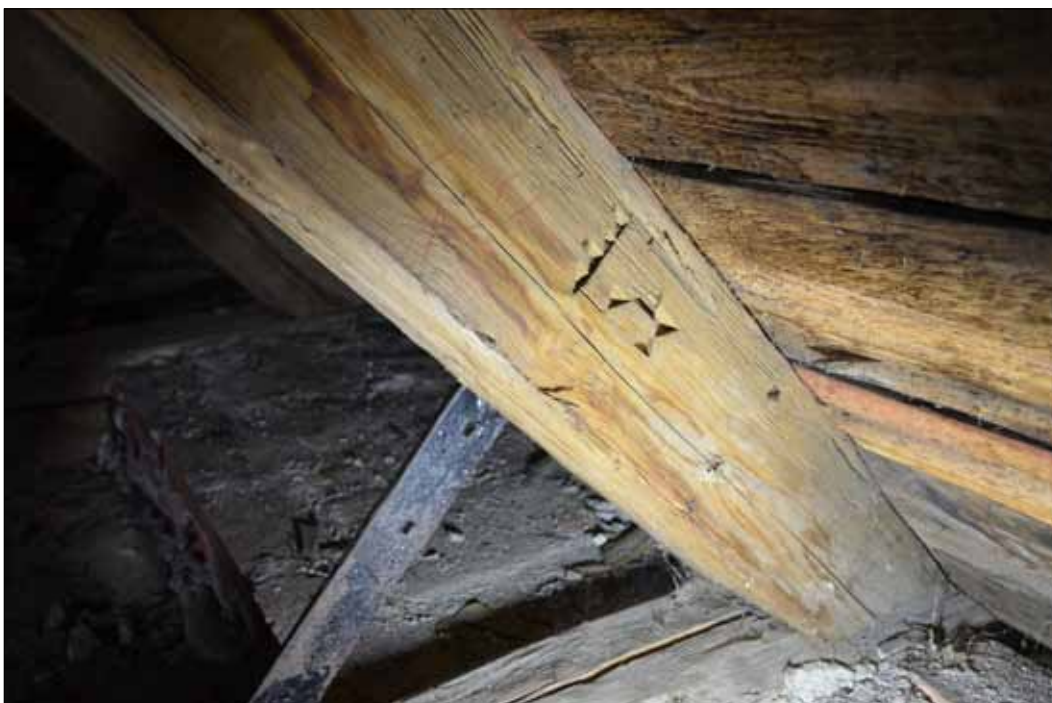
40 Flera högben har timmermansmärken i form av inskurna flaggor (SLM D2015-1387).

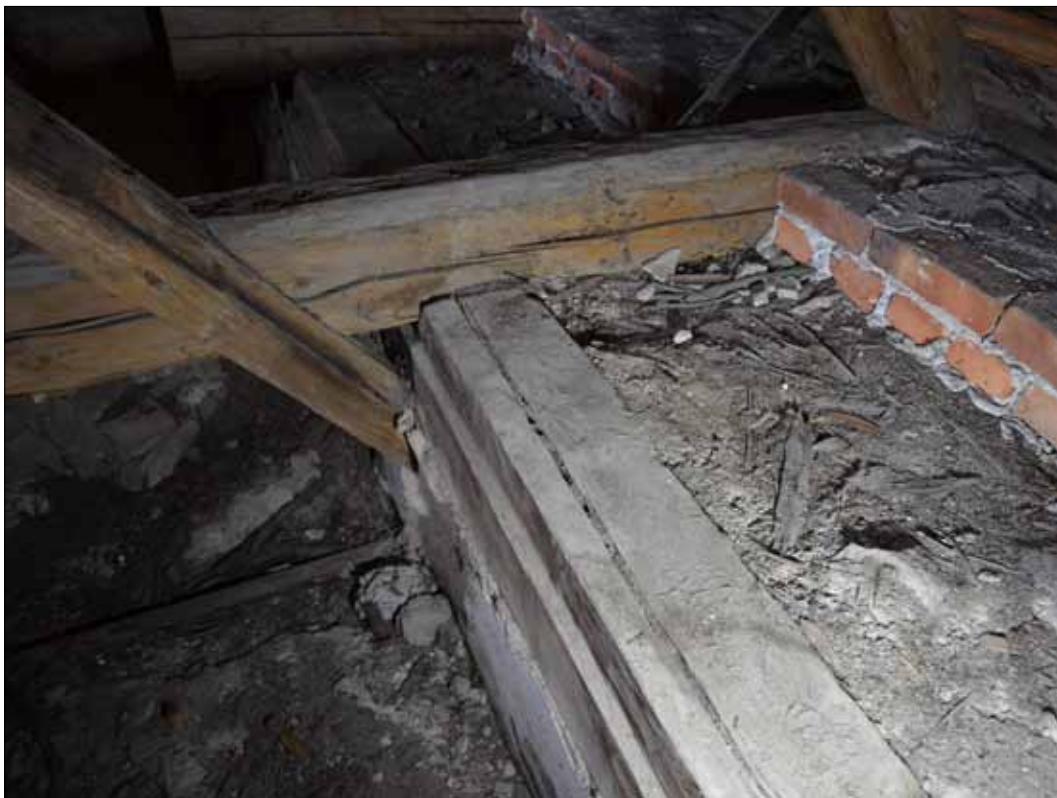
41 Inre remstycket med hylla in mot rummet (SLM D2015-1388).

larna nr 8 och 10 från väster är de norra kryssparrarna sprätthuggna och i takstol nr 10 är hanbjälken sprätthuggen. De inre remstyckena är medeltida. Remstycken av samma typ finns på norra och södra sidorna över kyrkorummets förlängning från mitten av 1200-talet samt över 1100-talsmuren på norra långsidan. De är utförda i furu med hylla in mot kyrkorummet och har tydliga spår efter bearbetning med skave. De inre remstyckena har också äldre urtag för bindbjälkar. Urtagen har bredd 13 cm, djup 12 cm och sitter med c/c-avstånd ca 140 cm. Urtagen i remstyckena på norra och södra sidan i öster korresponderar mot varandra.

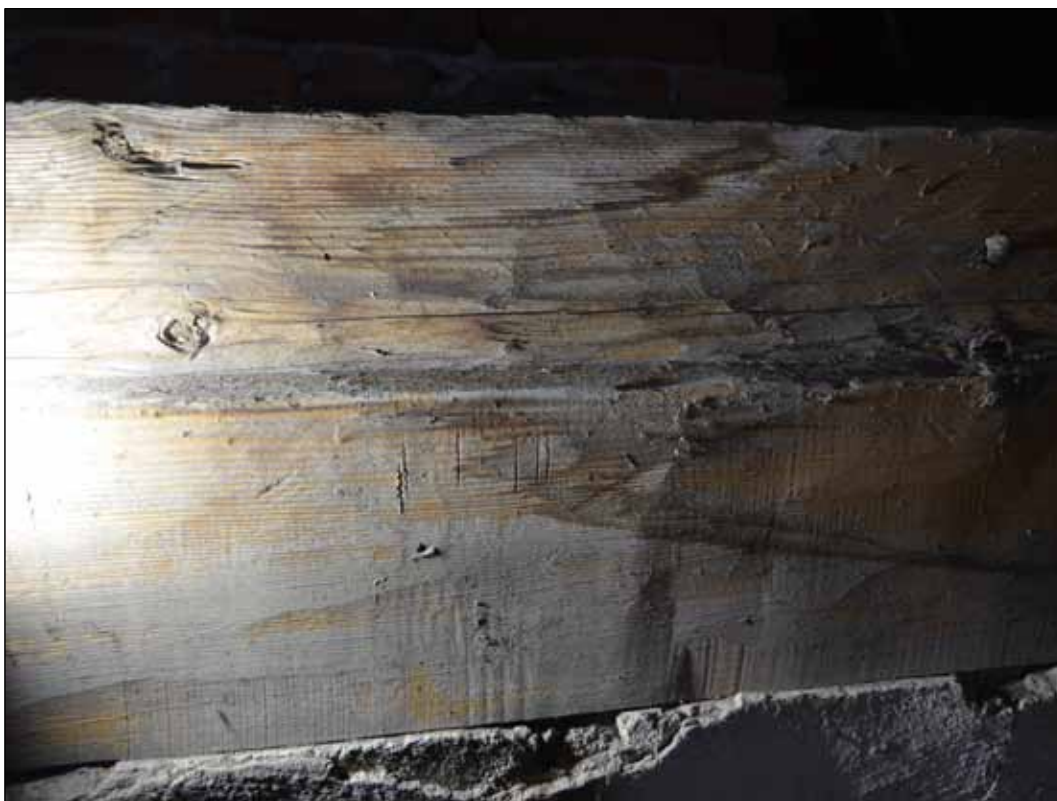
42 Inre remstycket har tydliga spår efter bearbetning med skave. (SLM D2015-1389).

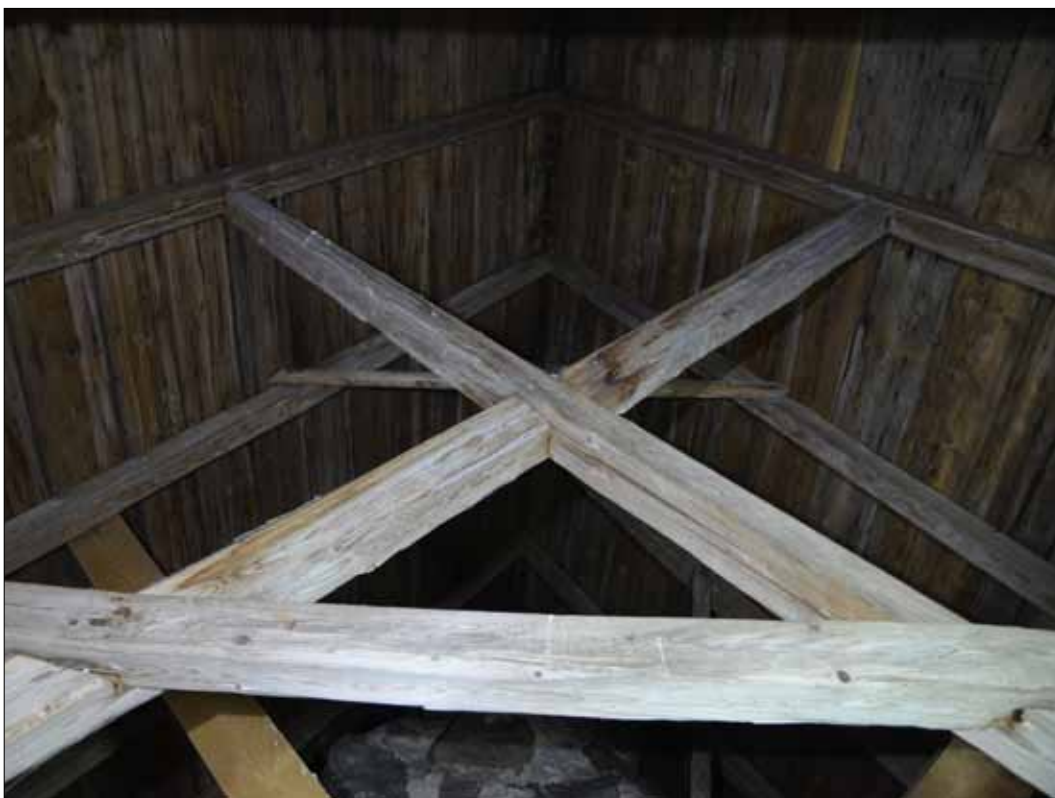
46 Saxsparrarnas möte med högben och hanbjälke (SLM D2015-1391).

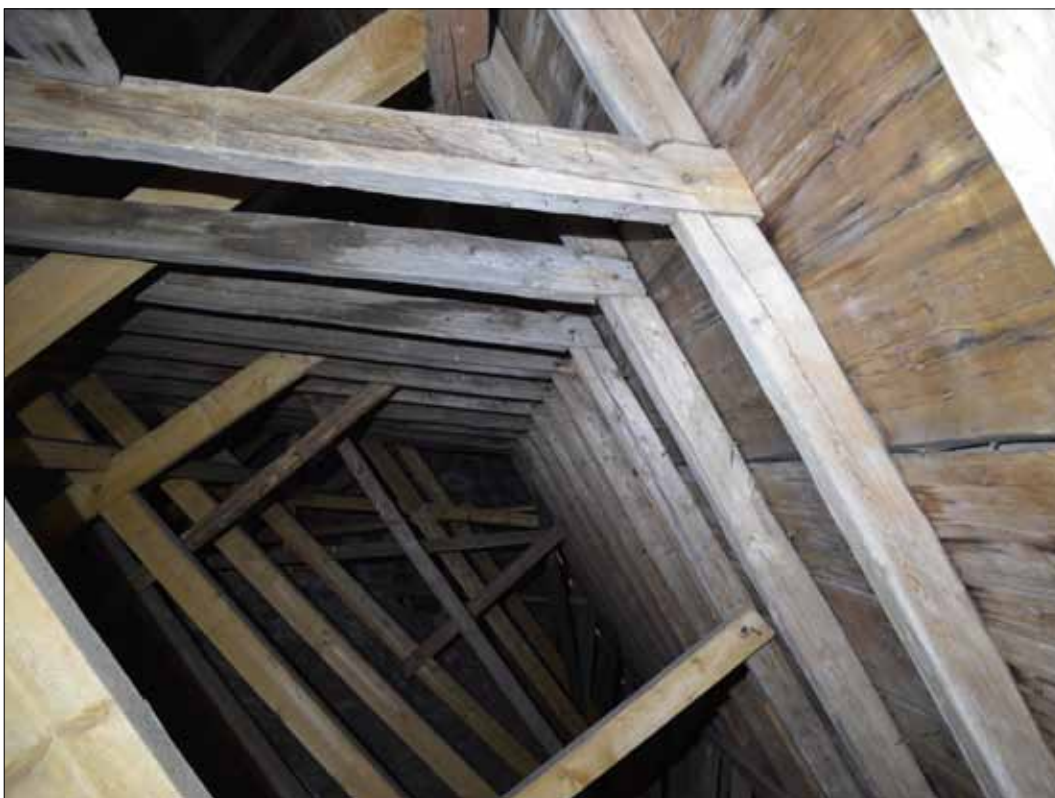
47 Mötet högben-hanbjälke är utfört som bladning med nacke (SLM D2015-1392).

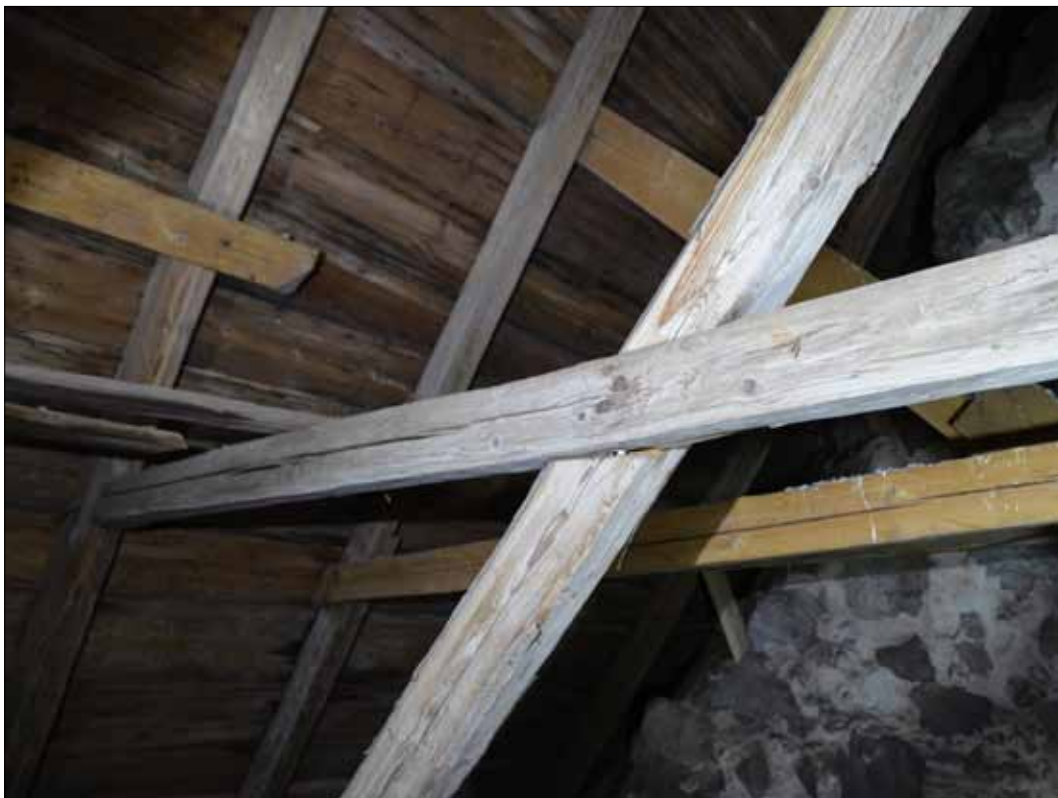
48 Hela takkonstruktionen har i östra delen vält kraftigt mot öster varför hela konstruktionen i sen tid förstärkts med påspikade regler och plank (SLM D2015-1393).

Forssa kyrka har hela 29 st takstolar över långhuset med ett c/c-avstånd på endast 50-80 cm och med klena dimensioner, det mesta virket är 11 x 9 cm och ytan är bilad. Takstolarna har knäbock, saxsparrar och en hanbjälke. Saxsparrarna avslutas mot stödbenen. Alla knutpunkter är bladningar halvt i halvt. Hanbjälkarnas och stödbenens möten med högbenen är försedda med nacke, övriga bladningar är raka. Hanbjälkarnas möte i nock och tassarnas möte med högben respektive stödben är dymlade, övriga knutpunkter är spikade med smidda spikar. Högbenen framförallt i östra delen av vinden har "vält" kraftigt mot öster och är även kraftigt nedböjda på mitten.

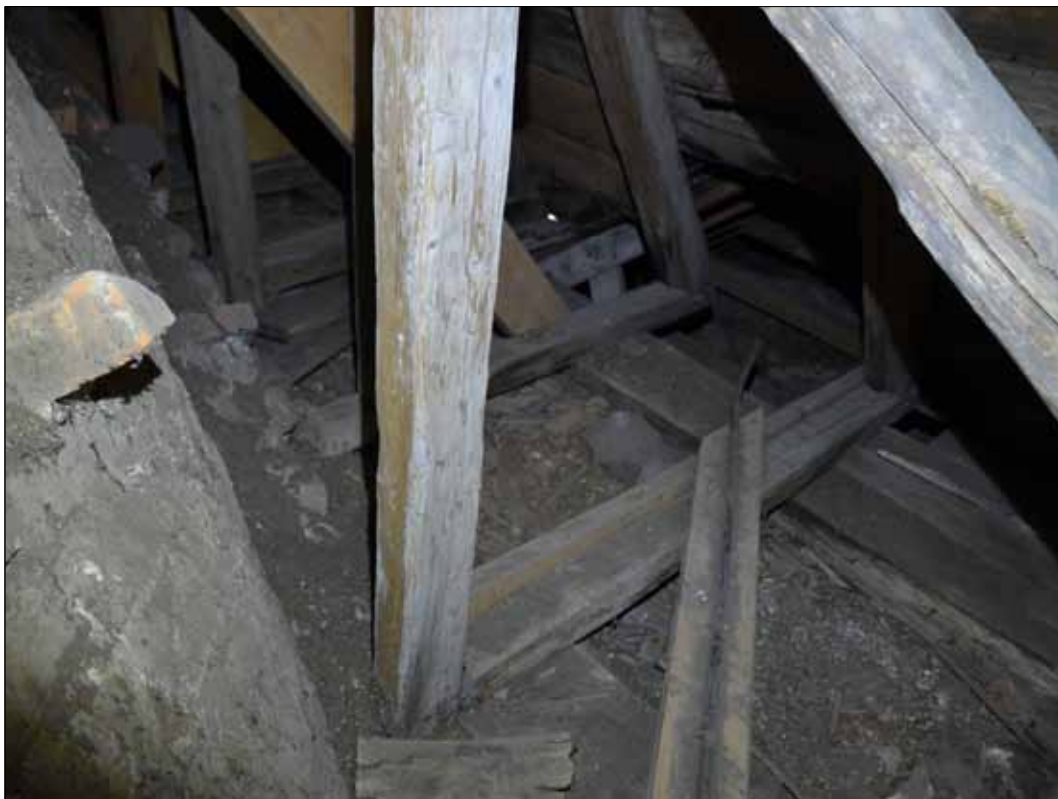
49 Detalj av knäbocken. (SLM D2015-1394).

Ovanför vapenhuset står sex takstolar med knäbock och hanbjälke.

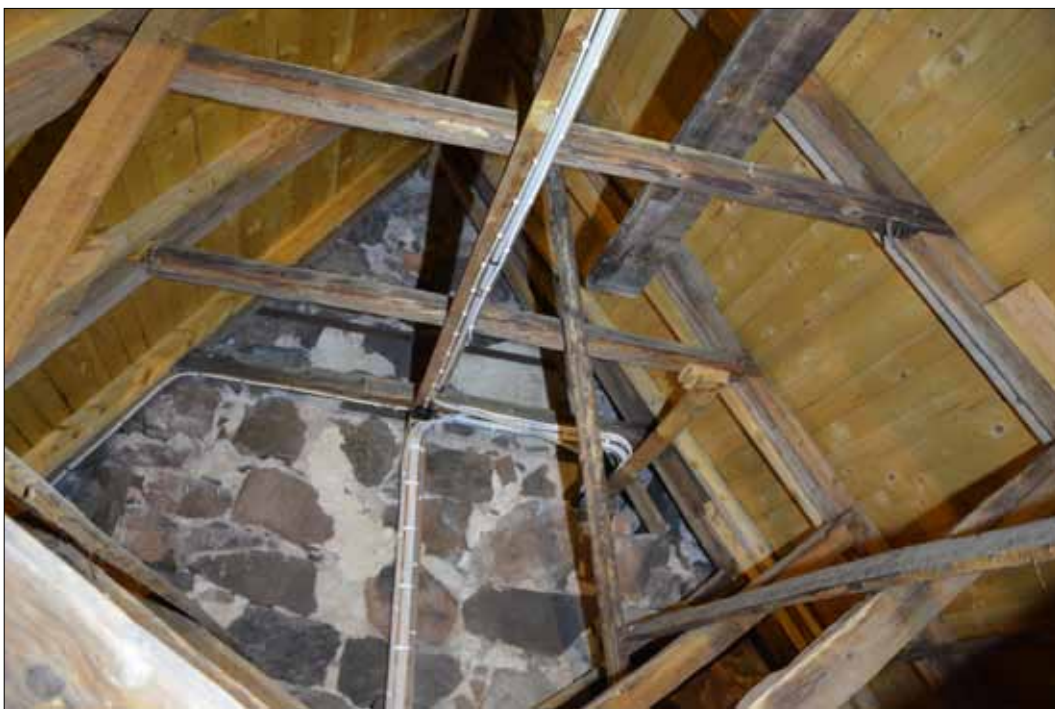
53 Vy mot västra gavelväggen (SLM D2015-1396).

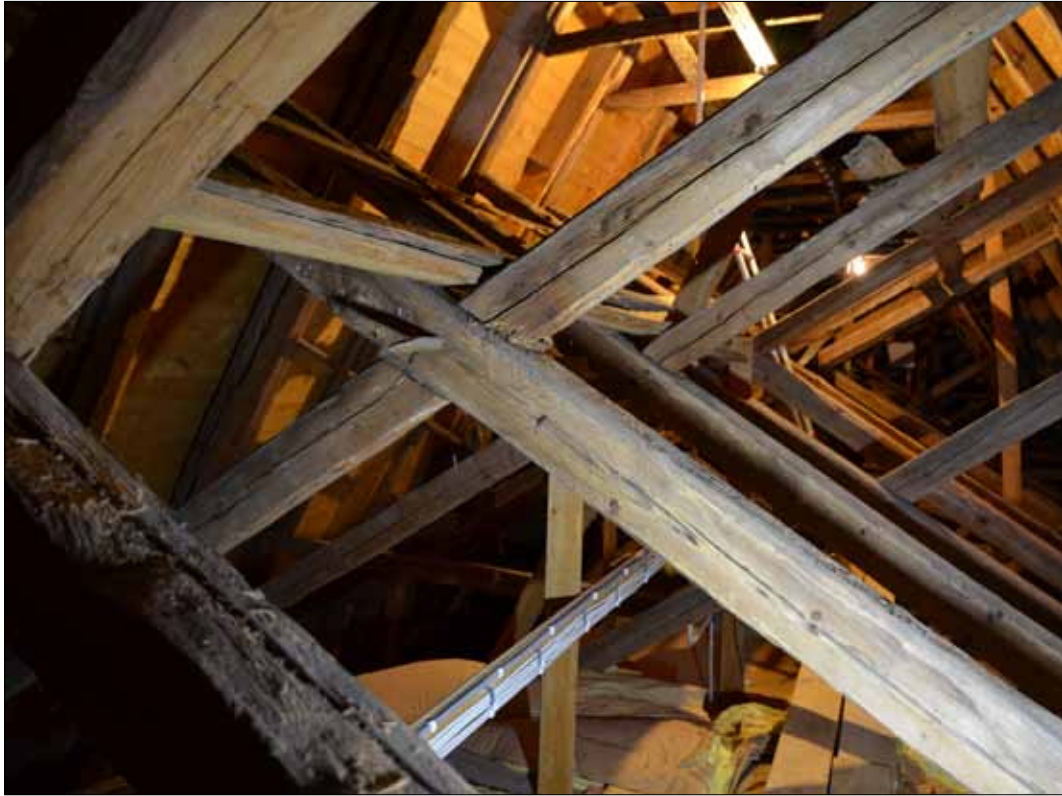
55 Saxsparrar med lång dymling i mötet (SLM D2015-1398).

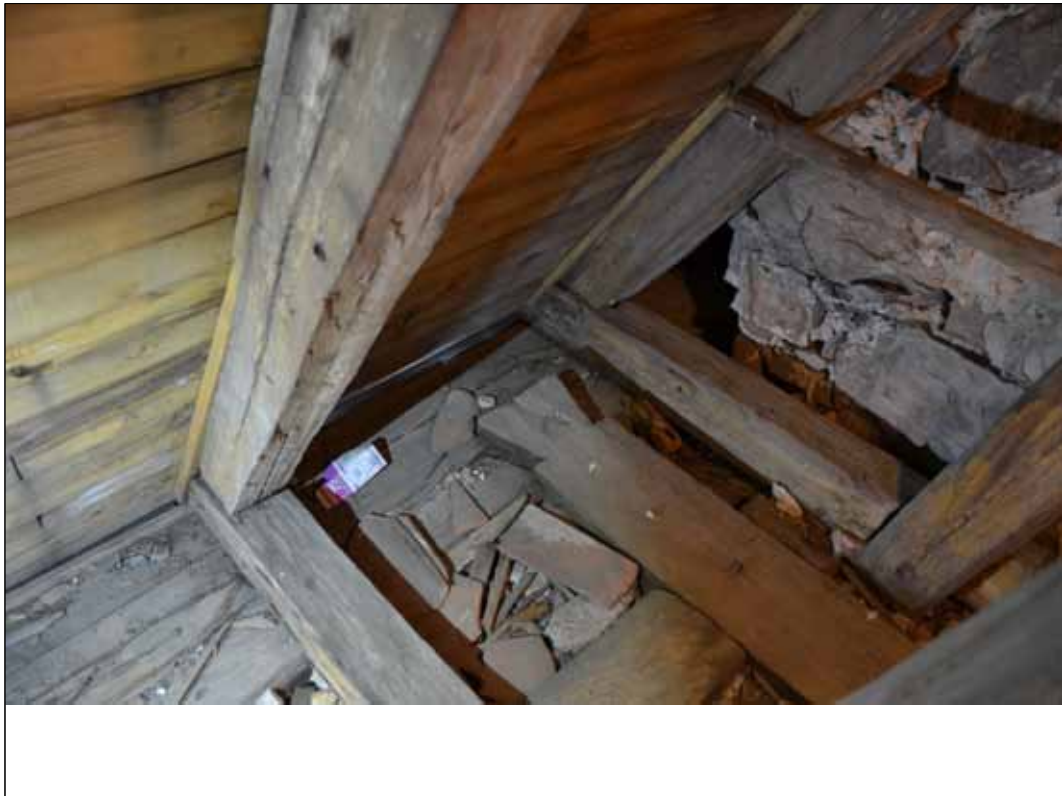
56 Detalj av knäbocken och inlaxad kortling mellan remstyckena. (SLM D2015-1399).
