# Medeltida taklag i Södermanland

Strängnäs stift, Södermanlands län

Inventering och dokumentation 2014

Kjell Taawo

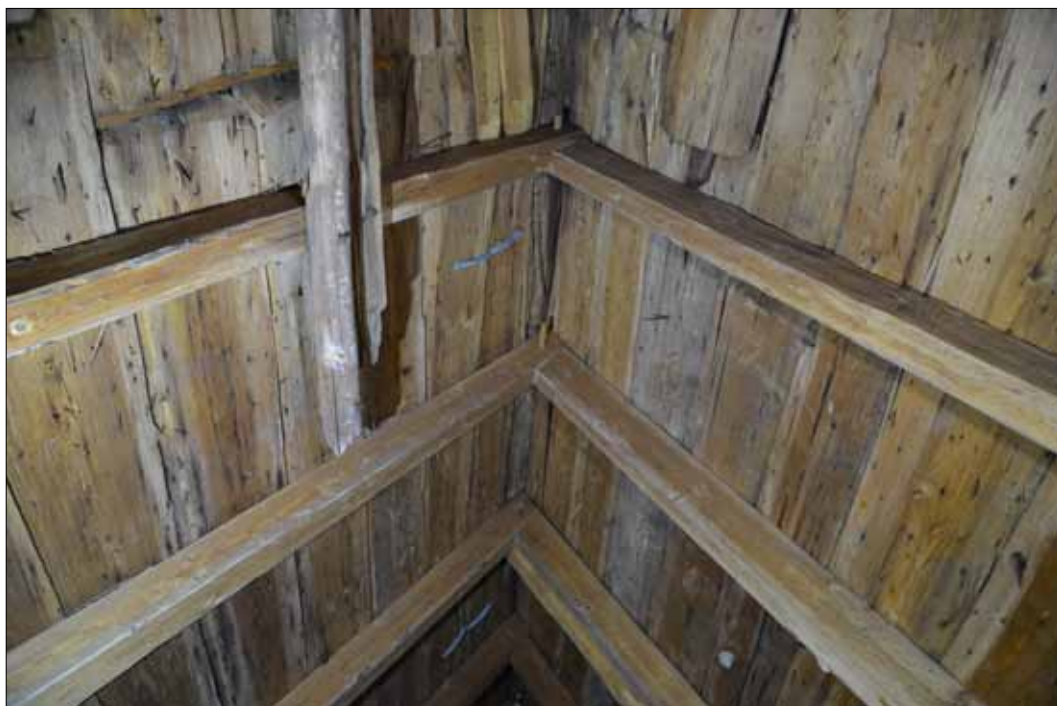
60 Saxsparrarnas möte med högben och hanbjälke (SLM D2015-1401).

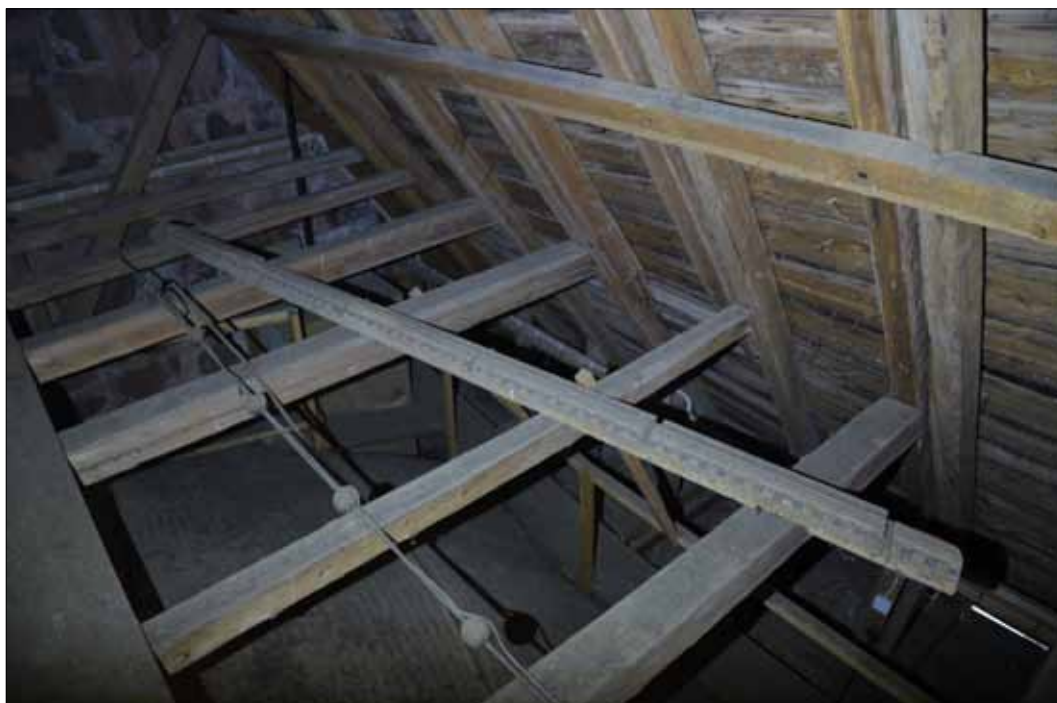
61 Mötet högben-hanbjälke är utfört som bladning med nacke (SLM D2015-1402).

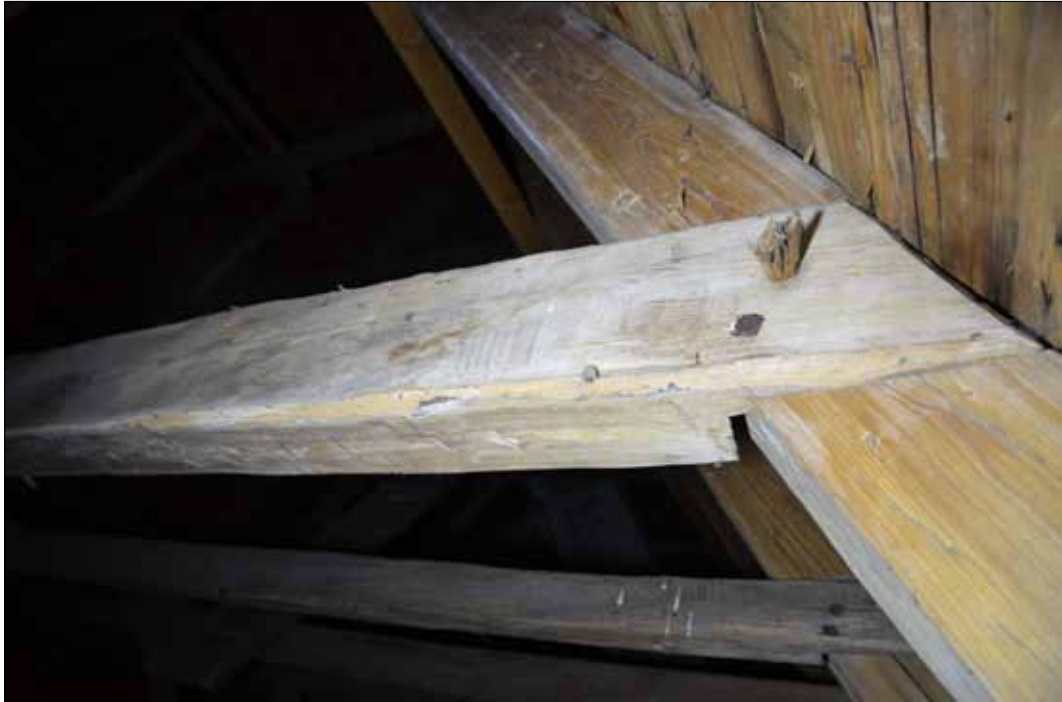
62 Hela takkonstruktionen har i östra delen vält kraftigt mot öster varför hela konstruktionen i sen tid förstärkts med påspikade reglar och plank (SLM D2015-1403).

har dubblerats med nya högben och även förstärkts med påspikade plank. I anslutning till de avknäckta högbenen är också enda stället där det finns ramsågade brädor i underlagstaket. I övrigt består hela taktron över långhuset av spräckta, bilade och bördade brädor. Skadorna i takstolarna kan antas härröra från någon av stormfällningarna av tornspiran, 1635 eller 1822.

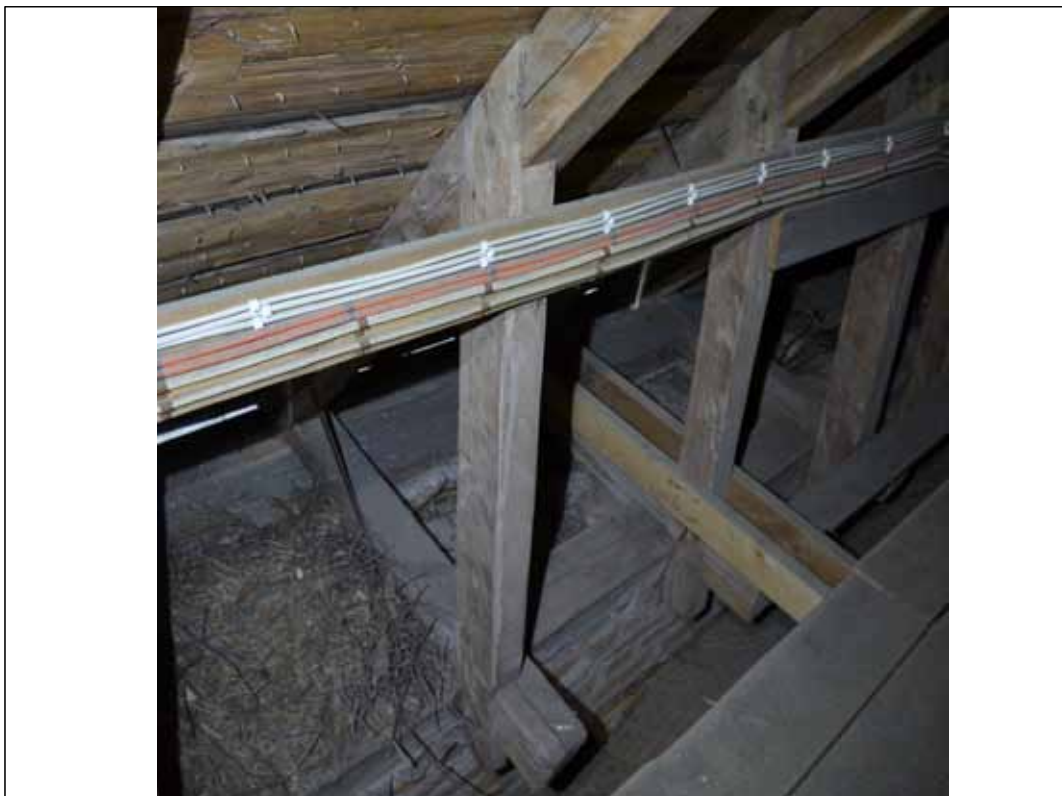
63 Detalj av knäbocken. (SLM D2015-1404).

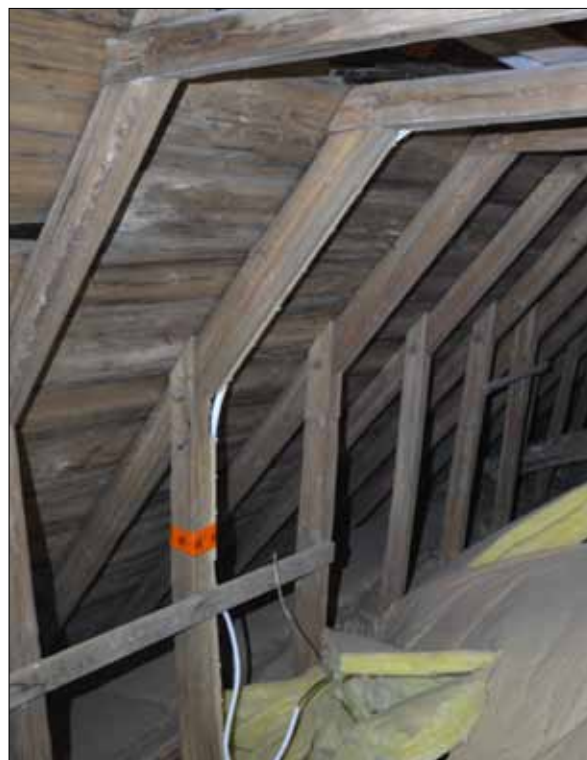
66 Delar av takstolarna i Gryts kyrka (SLM D2015-1406).

Över kyrkorummet (långhus och kor) står 30 st takstolar av enhetligt utförande. Takstolarna är av gotisk modell med knäbock och hanbjälke. Virket har bilad yta och vankant förekommer. Alla knutpunkter är bladningar halvt i halvt fästa med dymingar. Remstyckena dokumenterades inte pga den väl lagda isoleringen.

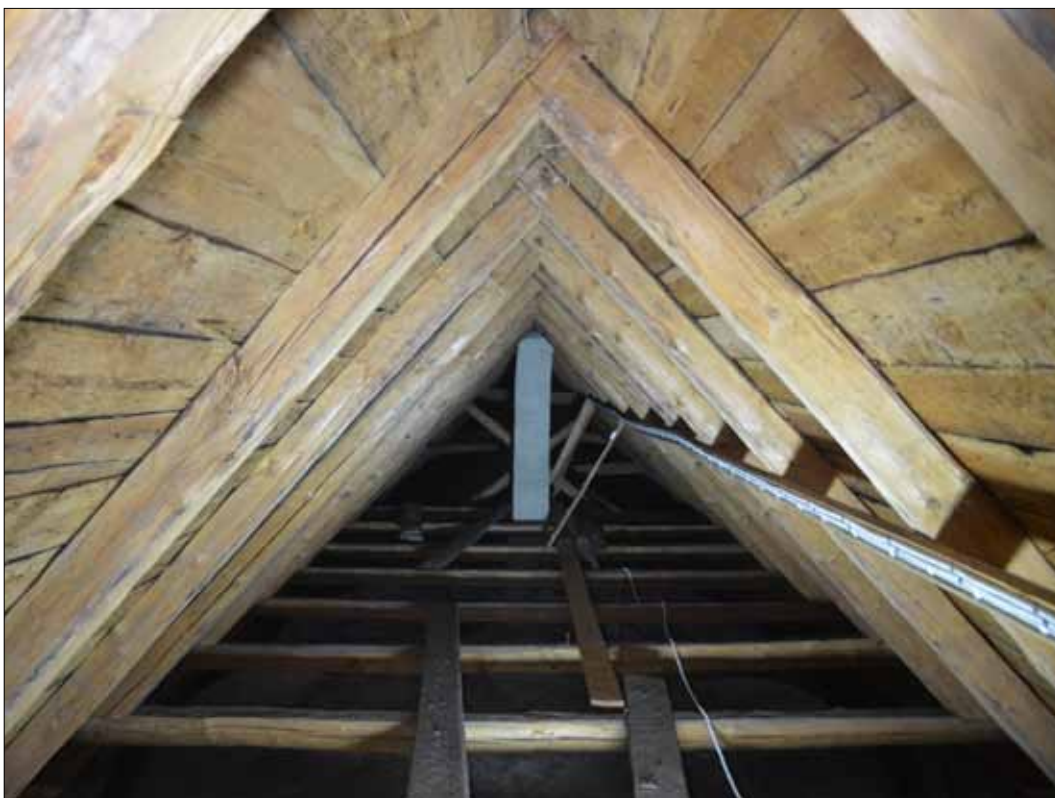
71 *Takstolarnas möte inock (SLM D2015-1408).*

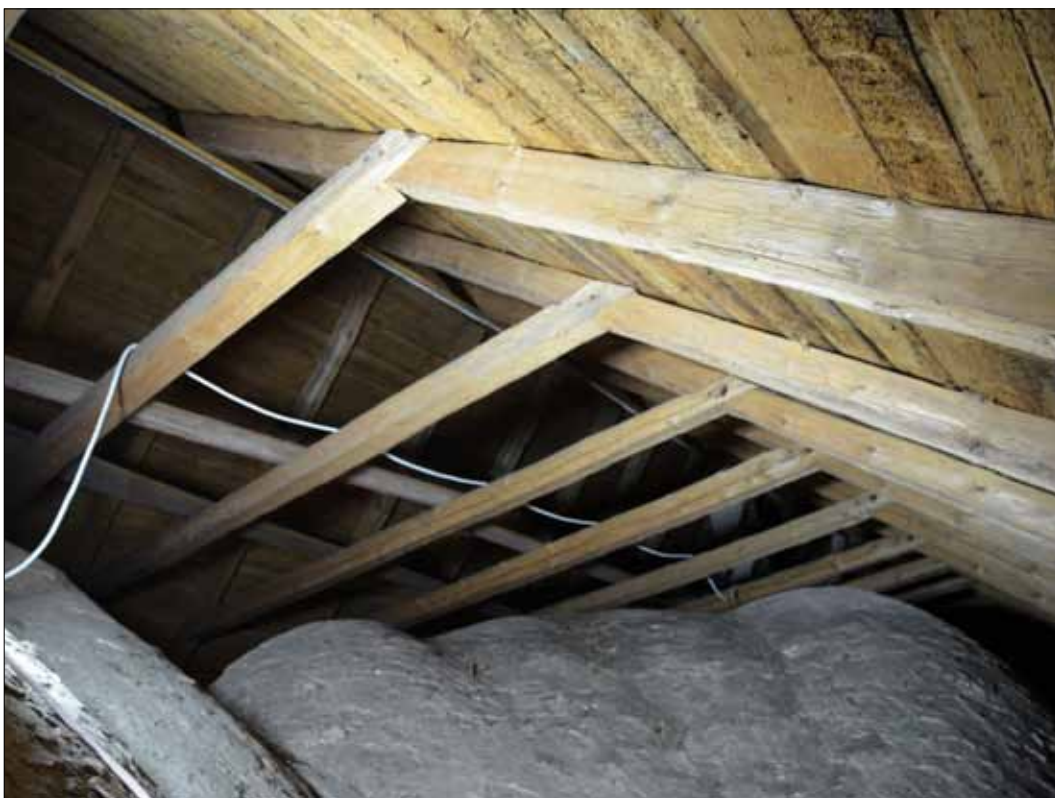
72 *Möte hanbjälke-högben utmed det södra takfallet (SLM D2015-1409).*

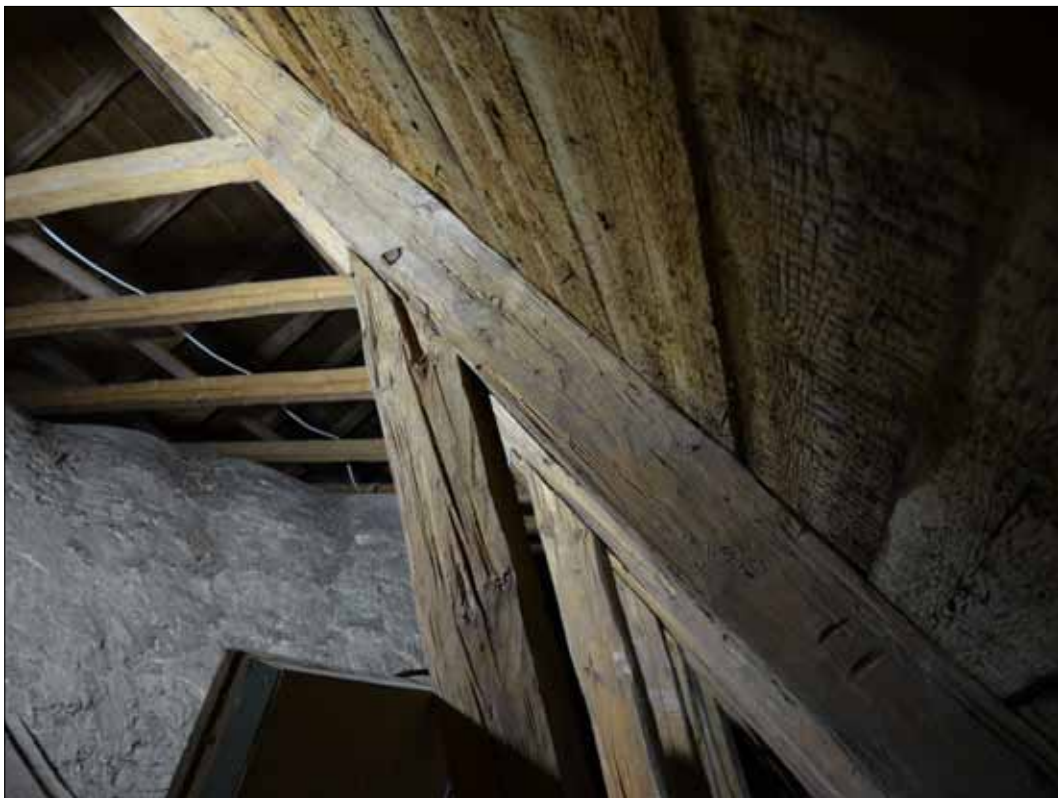
73 Enkel märkning i form av streck på högbenet (SLM D2015-1410).

Takstolen över långhusets två valvtravéer i väster består av 11 takstolar från långhusets västra gavel fram till tunnvalvet över långhusets östra del. Takstolarna nr 2–10 från väster är numrerade I–IIIIIIIIII. Takstolarna består av knäbock och en hanbjälke och vilar på dubbla remstycken. Knutpunkterna är bladade halvt i halvt och hanbjälkens möte med högben är utformat med nacke. Alla sammanfogningar är utförda med dymling men mötet högben-hanbjälke har även en smidd spik. Takstolarnas virke är bearbetat och åldrat på ungefär

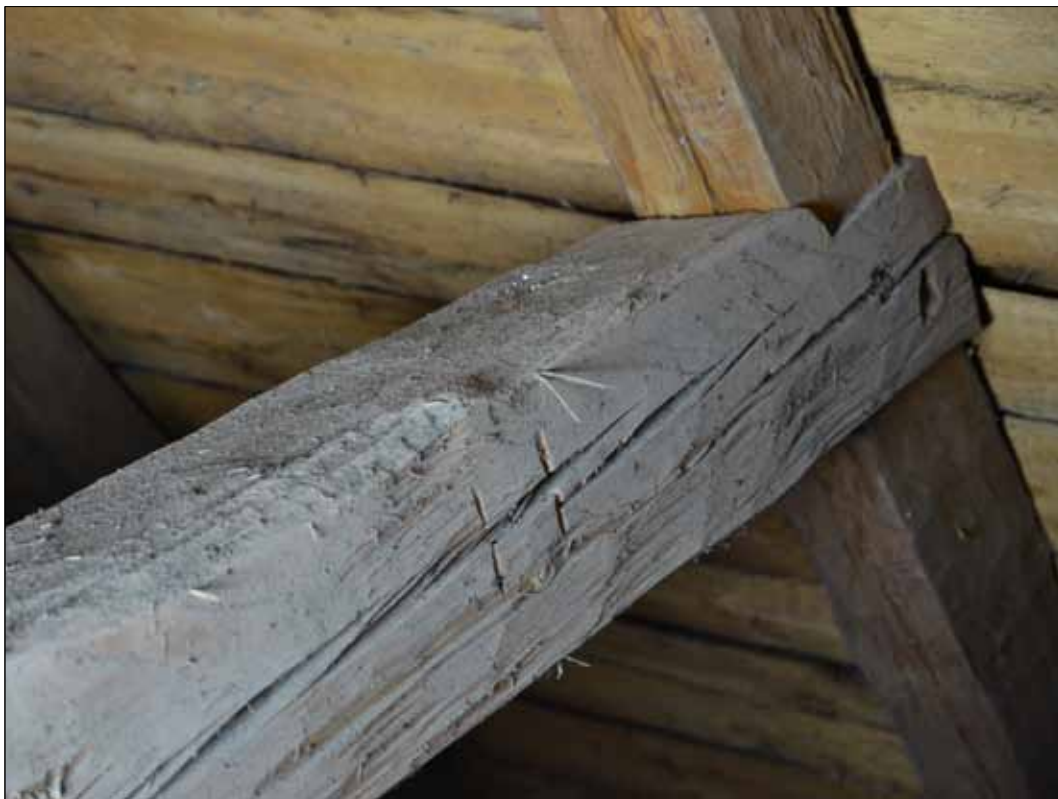
74 Detalj av möte hanbjälke-högben, utfört som bladning med nacke (SLM D2015-1411).

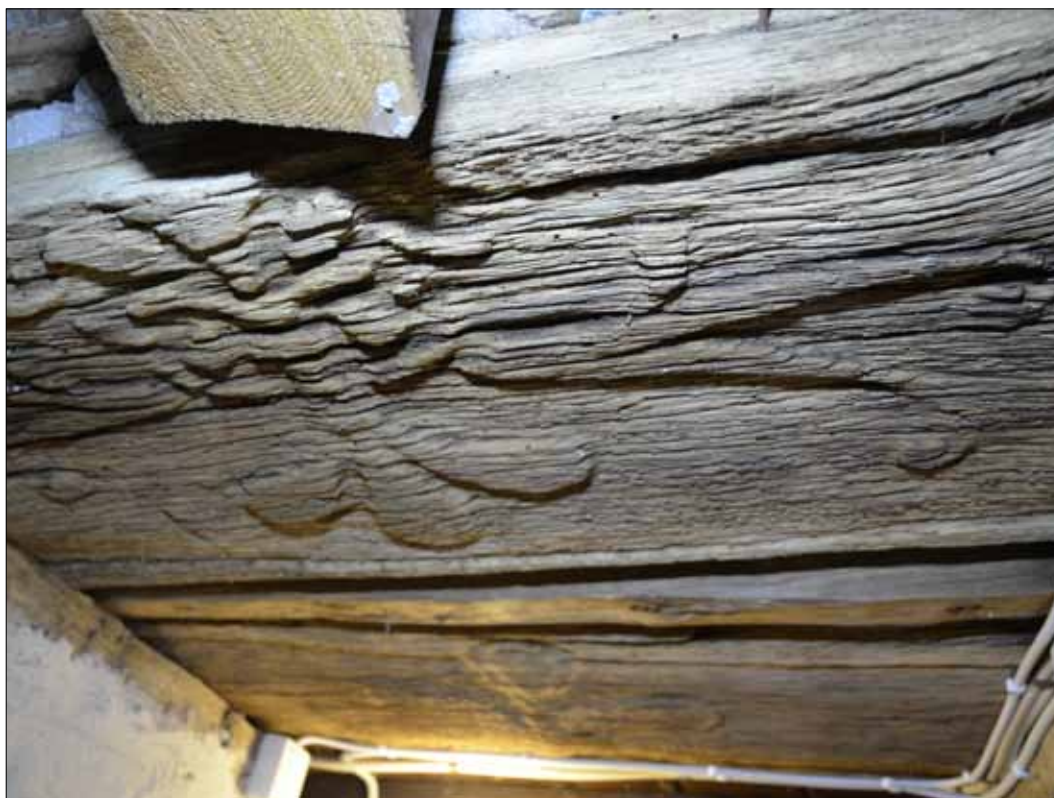
78 Ekplanka med utskuren romansk lilja i mötet mellan torn och långhus (SLM D2015-1413).

Tornets östra vägg har, ovanför golvnivå på andra planet, i väggens hela längd plankor/remstycken av sprätthuggen ek som tar upp hela murtjockleken. Ovanför muröppningen mot långhusvinden har romanska liljor skurits in i virket. Plankorna vilar på två remstycken i öppningens sidor, också av sprätthuggen ek.

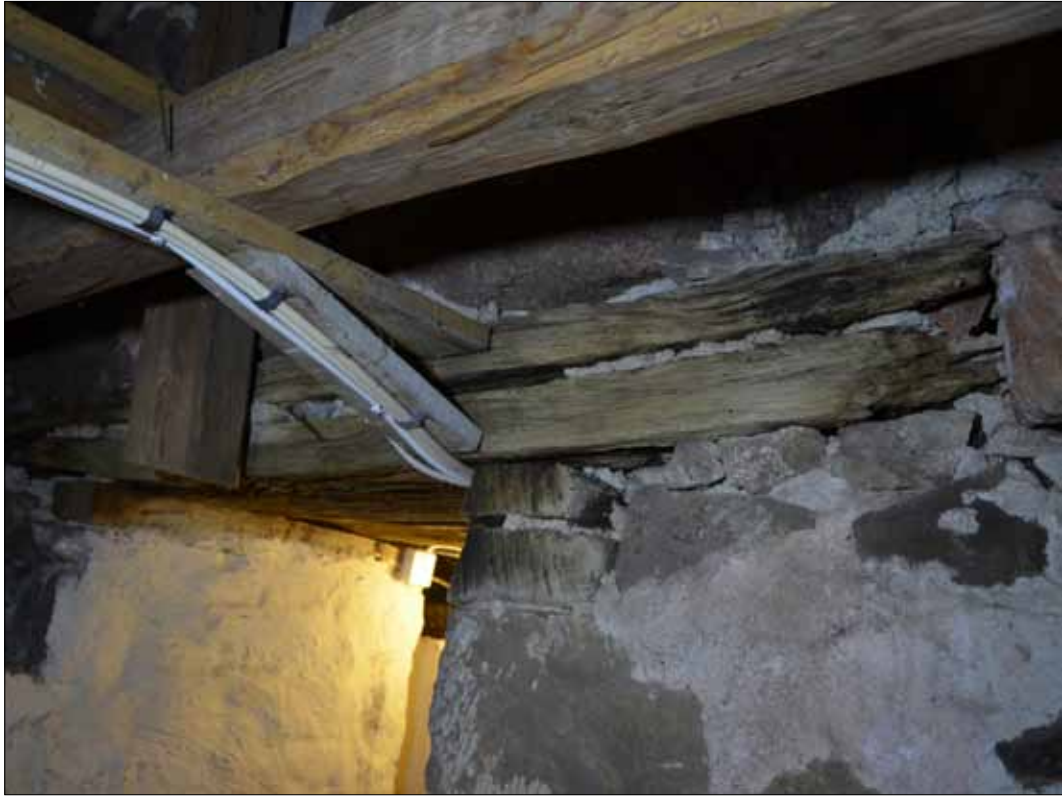
79 Långhusets västvägg med öppningen mot tornet (SLM D2015-1414).

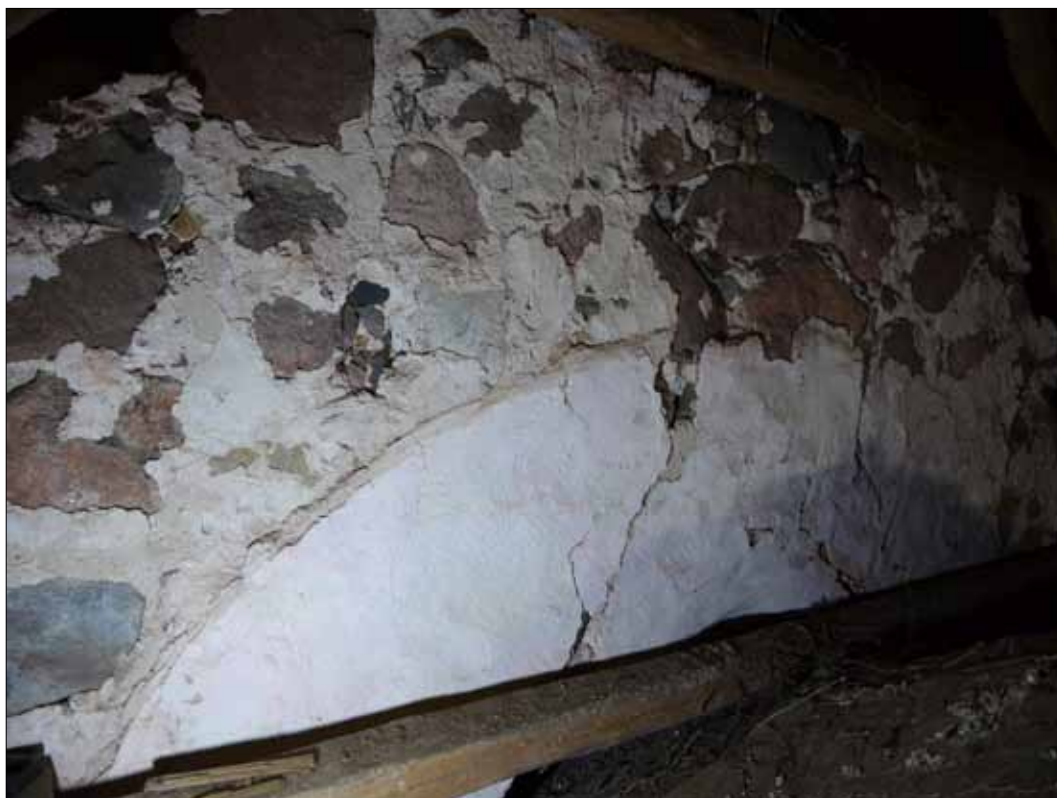
81 *Spår efter det äldre trätunnvalvets form syns i putsen på östra gaveln (SLM D2015-1416).*

På långhusets östra gavel finns en putsad och vitkalkad, halvcirkelformad yta samt övre delen av en spetsbågig

fönsteröppning. Kyrkans utbyggnad från omkring år 1300 försågs alltså med ett tunnvalv av trä och ett högt spetsbågigt fönster som inte murades igen helt när valven slogs i slutet av 1400- eller början av 1500-talet. På långhusets västra gavel saknas spår efter tunnvalv, vilket visar att den äldre delen av kyrkan troligen täcktes av ett platt bräddtak fram till valvslagningen.

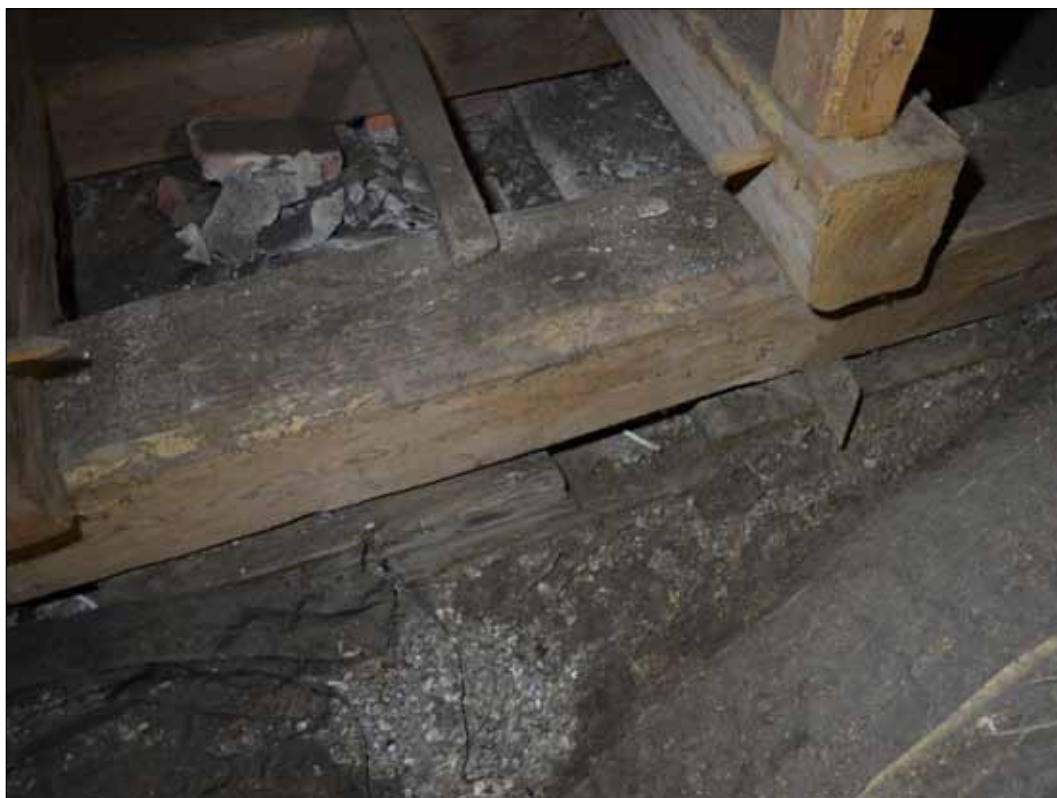
82 *Dagens remstycke vilar delvis på äldre remstycke med hylla in mot kyrkorummet (SLM D2015-1417).*

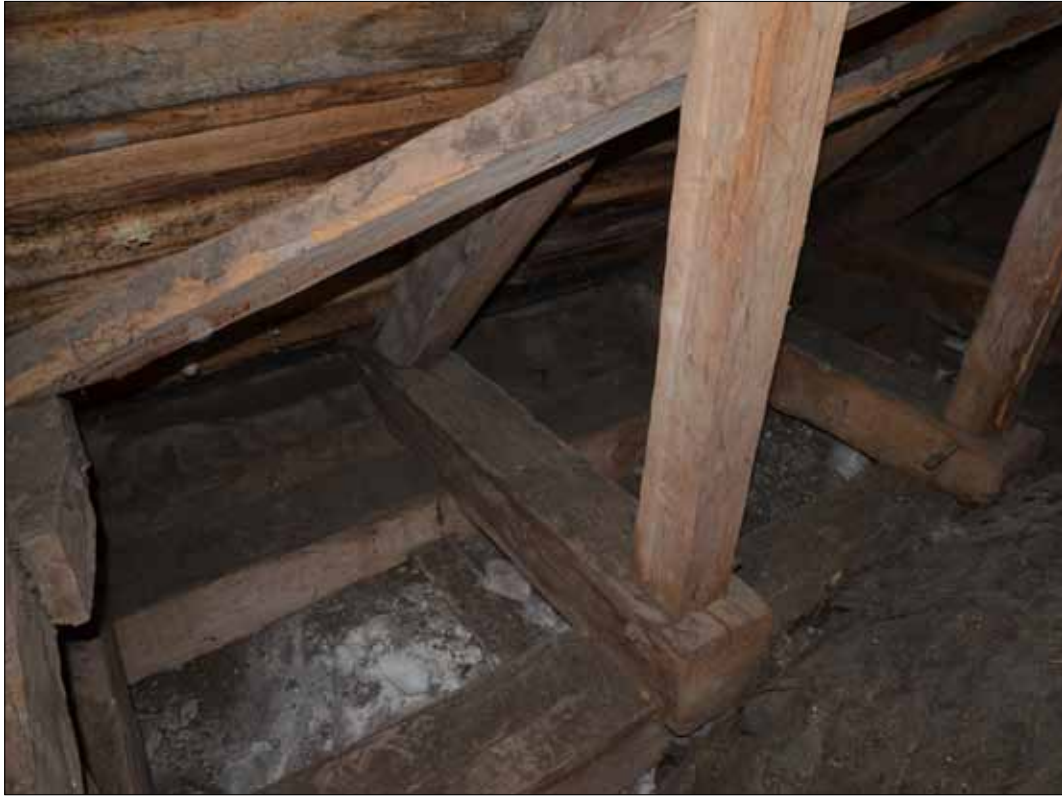
83 *Dagens knäbockskonstruktion (SLM D2015-1418).*

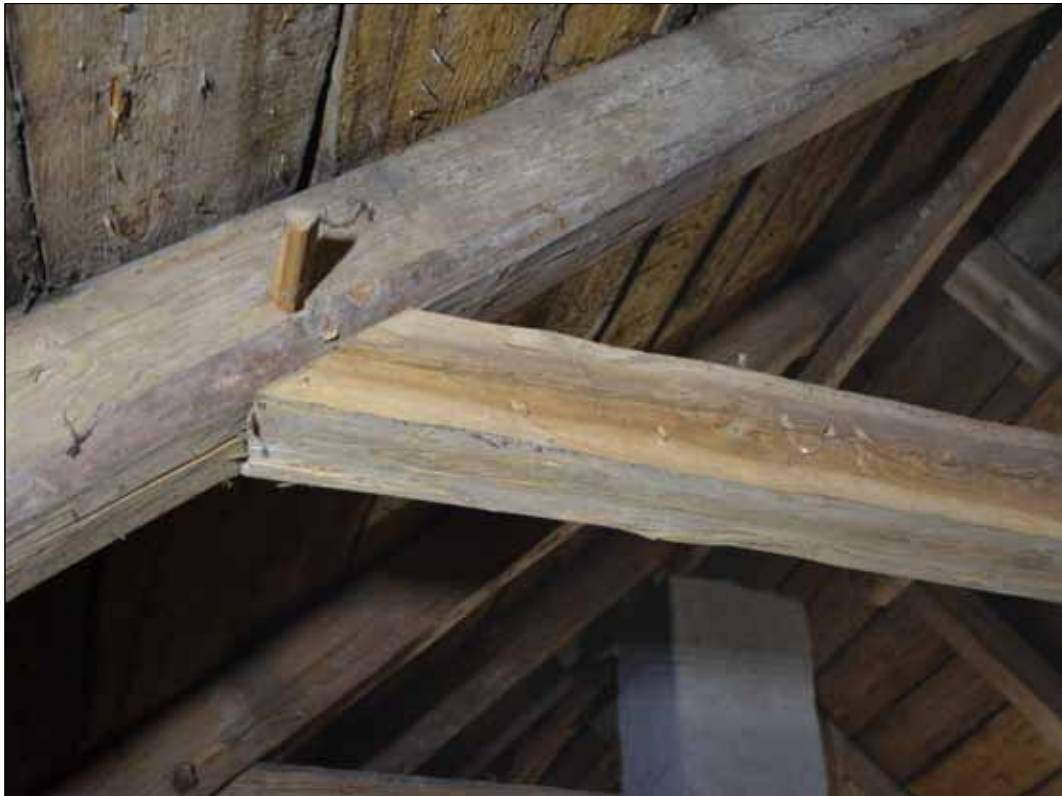
84 *Timmermansmärkning i form av flaggor i mötet mellan högben och hanbjölke. (SLM D2015-1419).*

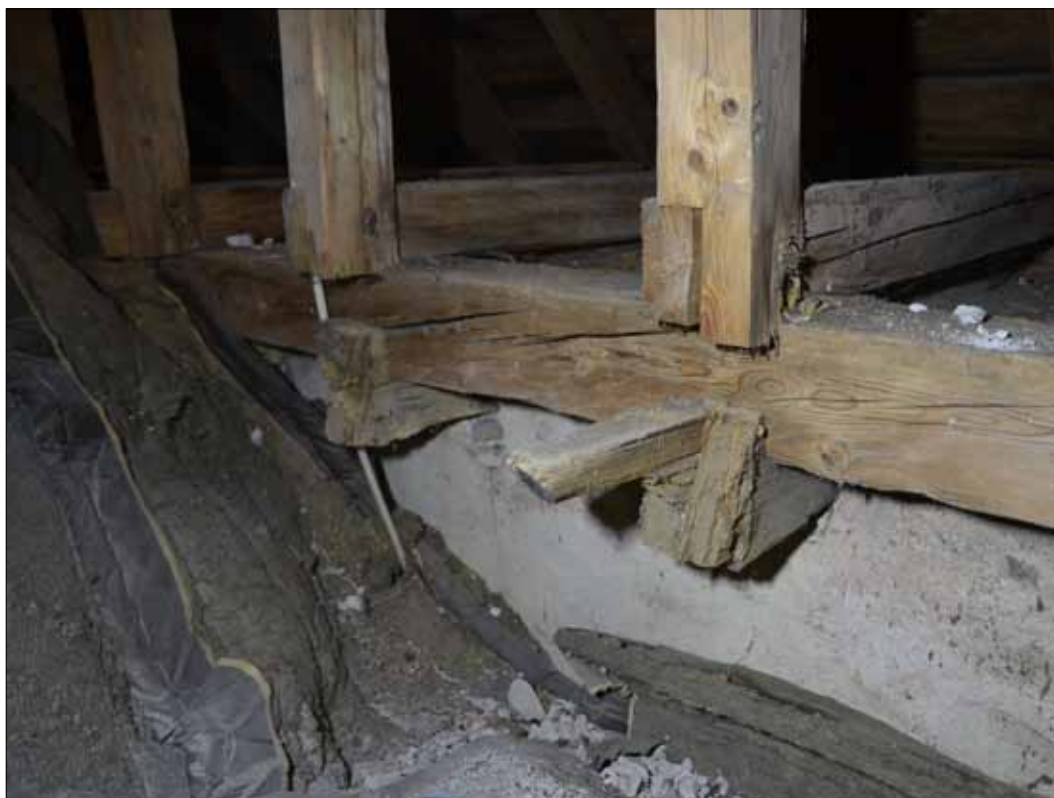
92 Takstolarna i långhuset vilar på dubbla remstycken som i sin tur vilar på resterna av den romanska takkonstruktionen. I bild syns de avkapade bindbjälkarna strax innanför det nuvarande inre remstycket och muren (SLM D2015-1420).

sprätthuggen ek utförda med hylla, på vilken bindbjälkar i ek är upplagda. Bindbjälkarna är avkapade med yxa strax innanför det nuvarande inre remstycket som vilar fritt på de gamla bindbjälkarna innanför det inre murlivet. På undersidan av de kapade bindbjälkarna finns smidda spikar kvar från ett plant innertak över kyrkorummet. Taktron ovanför den medeltida takkonstruktionen är spräckt, bilad och bördad och i övrigt ramsågad och bördad. Vinden är isolerad med mattor av mineralull.

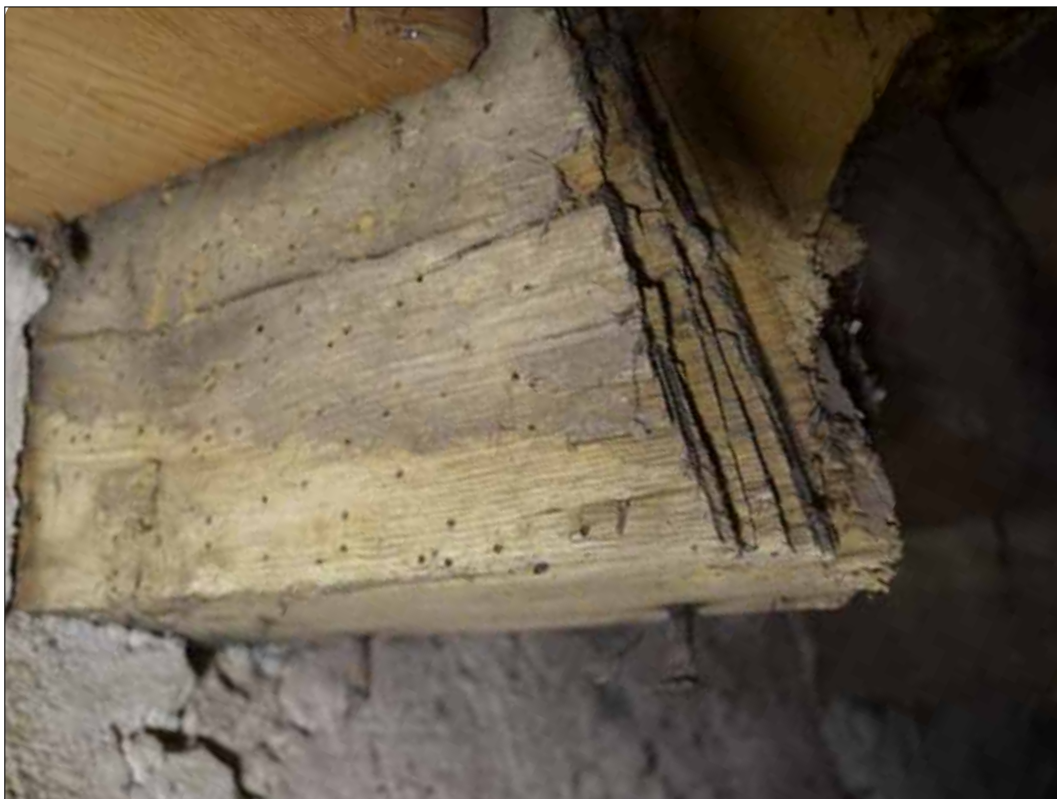
94 *Avkapad bindbjälke med smidd spik från äldre plant innertak (SLM D2015-1421).*

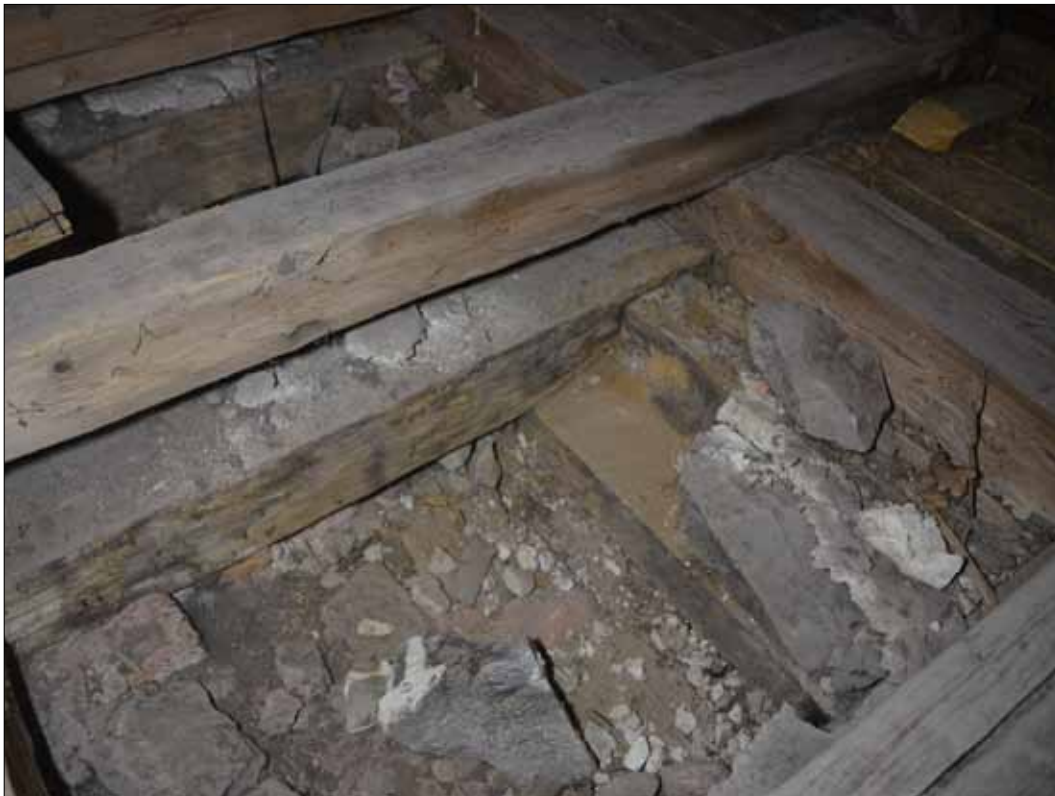
95 Yttre remstycket med invändig hylla och nedfälld bindbjälke (SLM D2015-1422).

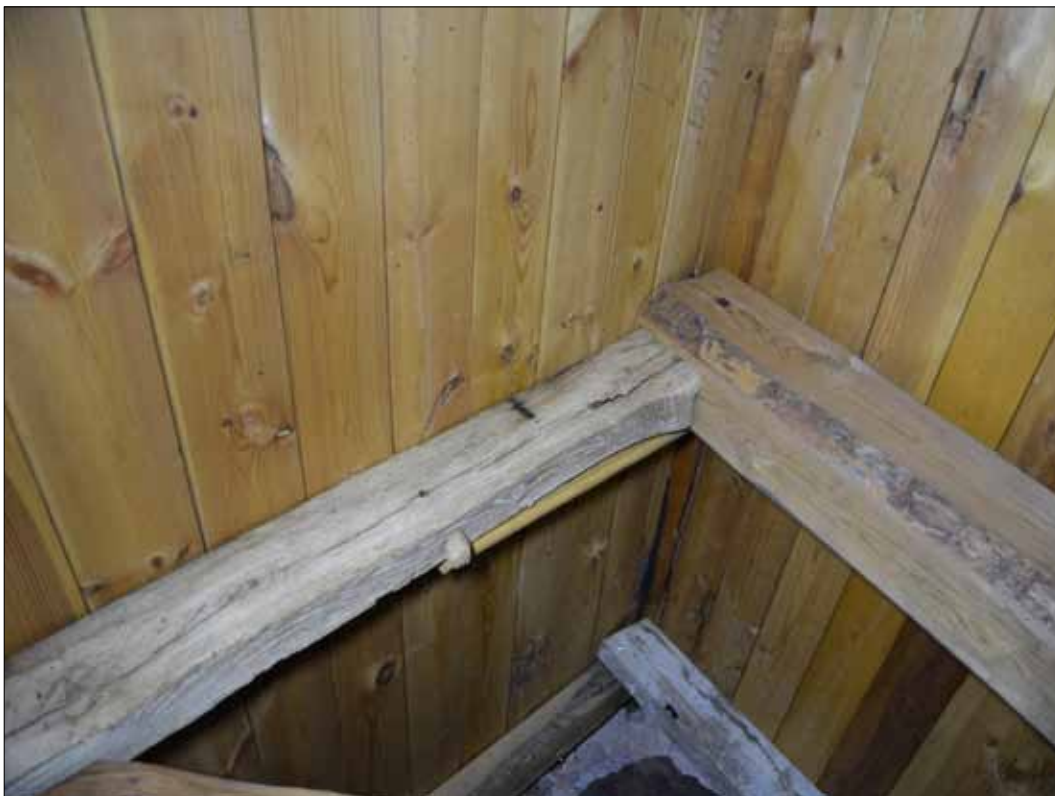
96 Ovanför koret står 7 takstolar med romanska och gotiska högben. Takstol nr 1 har på södra sidan ett sprätthugget högben i ek med två urtag för saxsparrar och dymlingar för taktro. Uppe vidnock har högbenet en skuren rundning (SLM D2015-1423).

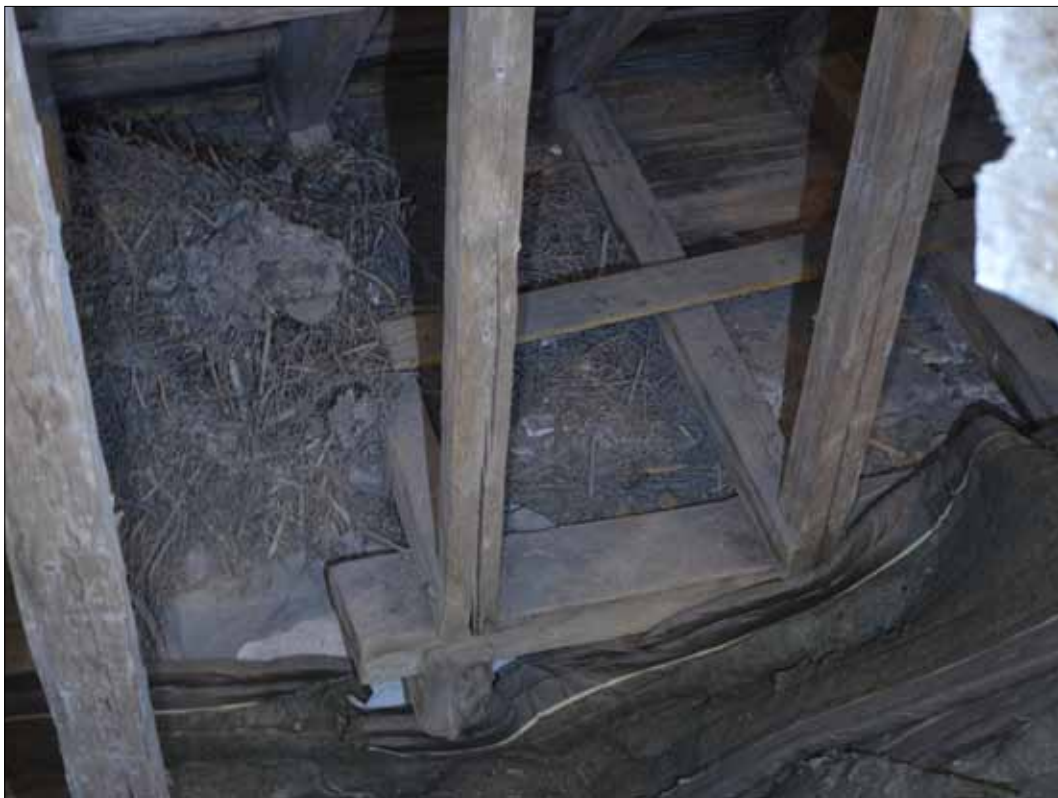
97 Inre remstyckets avslut mot 1700-talsutbyggnaden i väster (SLM D2015-1424).

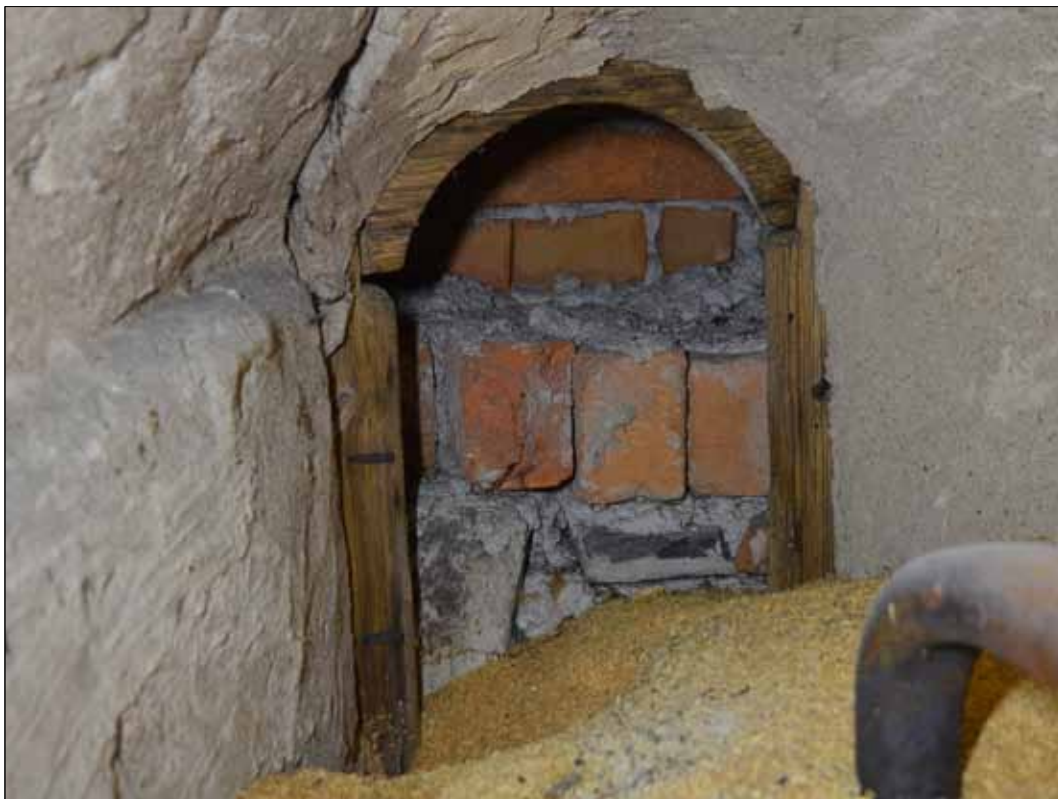
98 Romanskt fönster i långhusväggen på vapenhusets vind. (SLM D2015-1425).

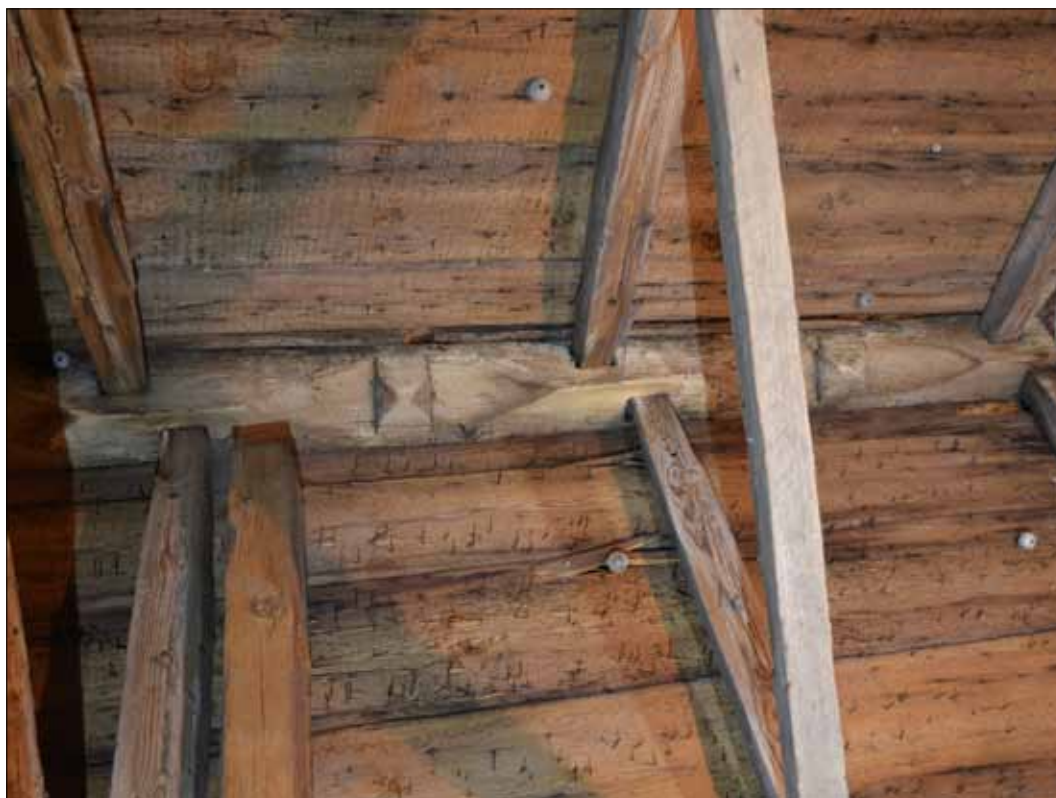
104 Över långhuset och koret står 22 takstolar. De första 11 takstolarna från väster är romanska med sprätthuggna högben som är infällda i en profilhuggennockås (SLM D2015-1427).

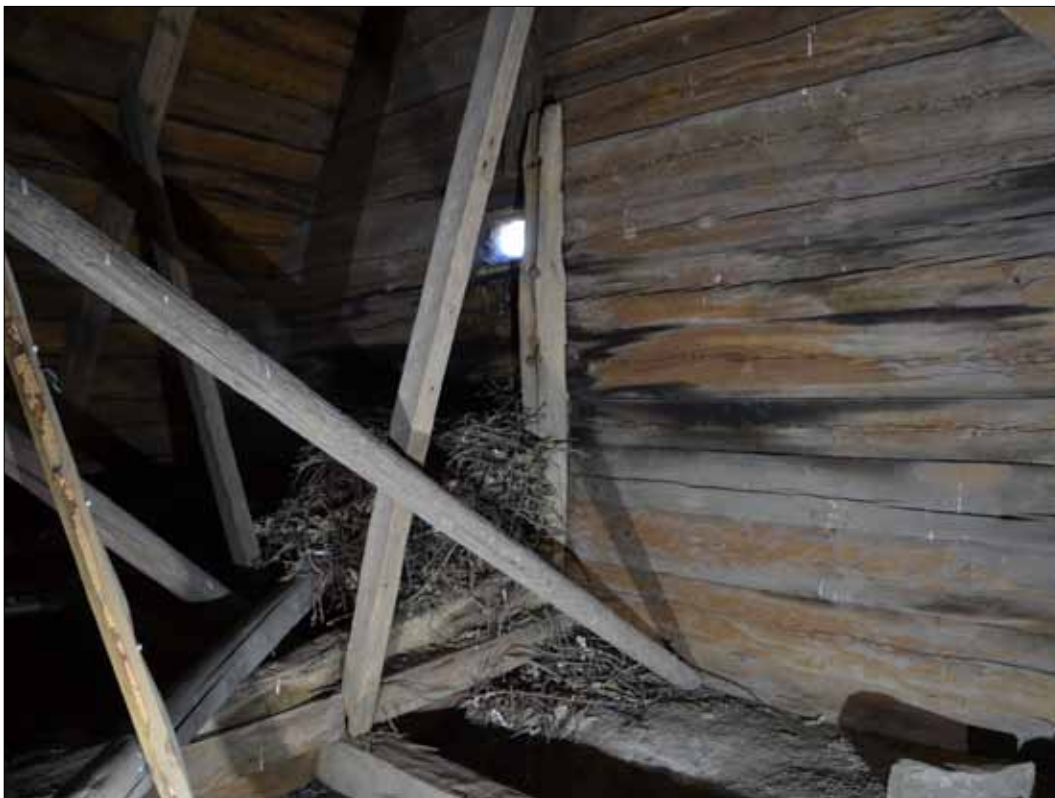
105 Tornrummets vind. Stort ek-knä är fastdymlat i timmerväggen och den t-formade styrbjälken (SLM D2015-1428).

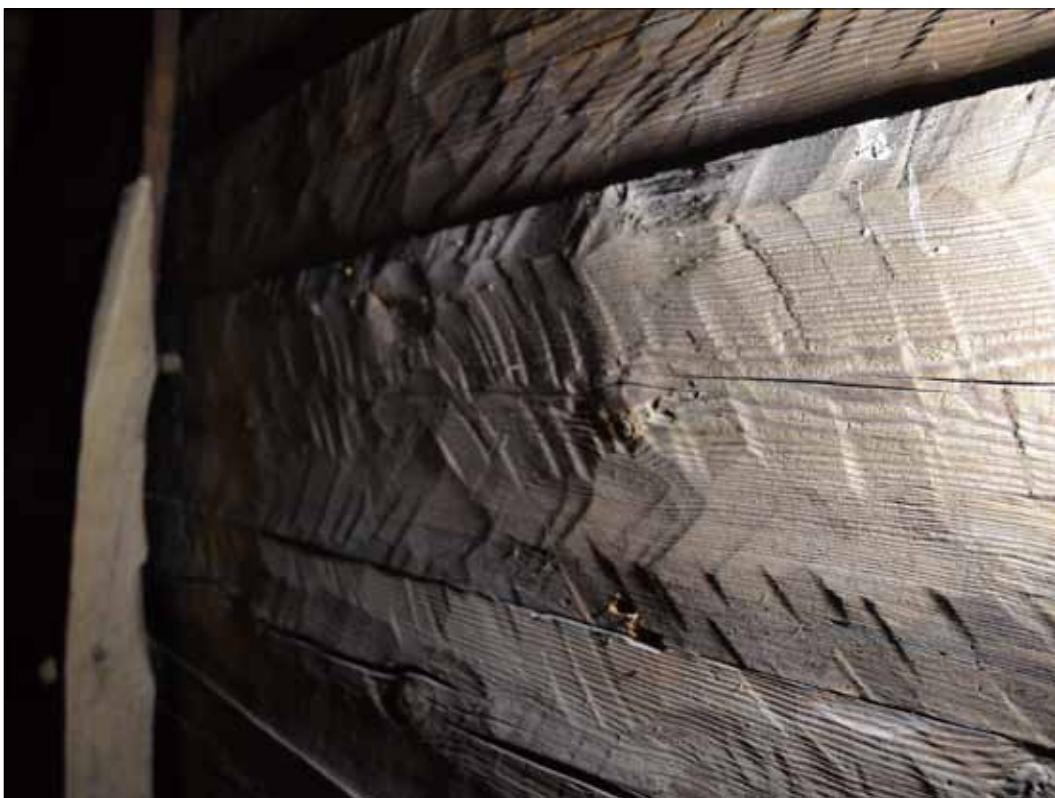
106 Väggtimrets sprätthuggna yta (SLM D2015-1429).

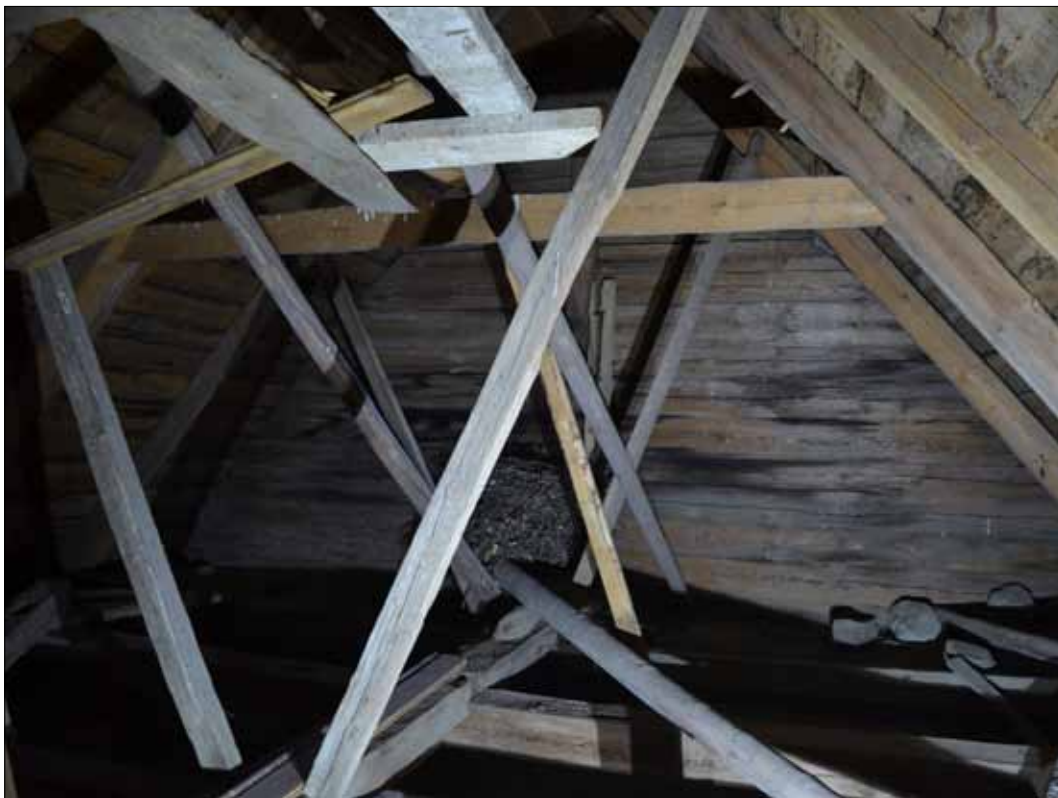
107 *Tornrummets vind sedd mot väster (SLM D2015-1430).*

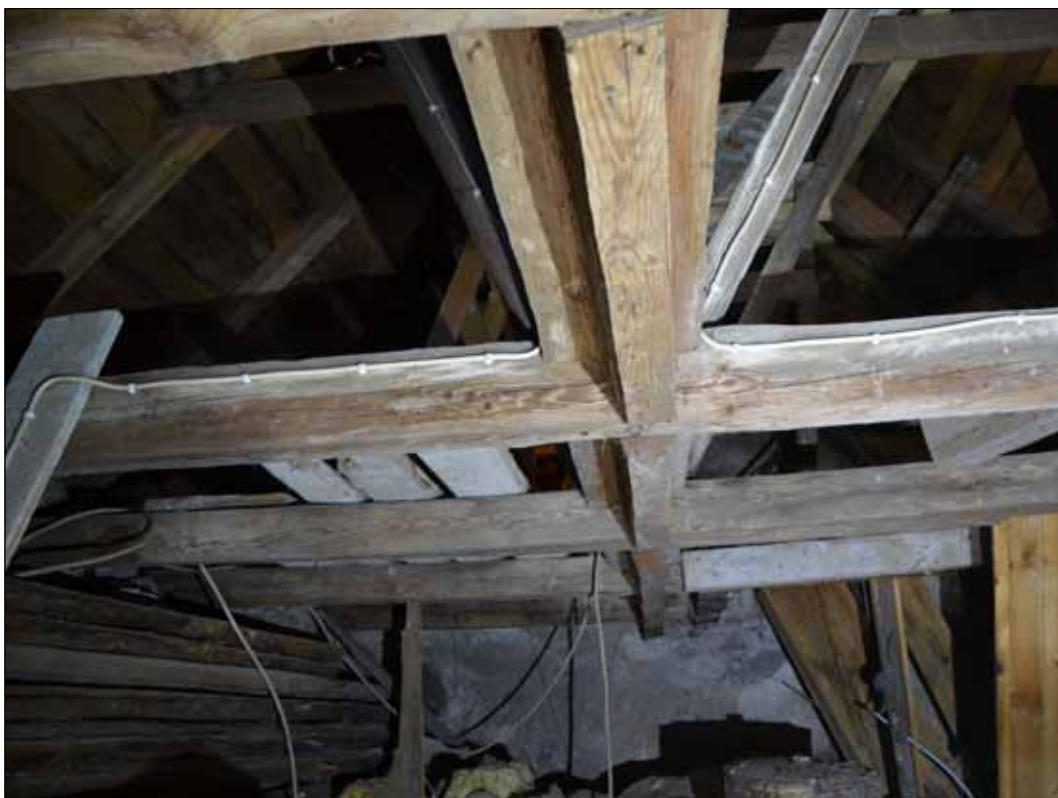
108 *Den T-formade styrbjälken ihopknutad med bindbjälkarna (SLM D2015-1431).*
