# Medeltida taklag i Södermanland

Strängnäs stift, Södermanlands län

Inventering och dokumentation 2014

Kjell Taawo

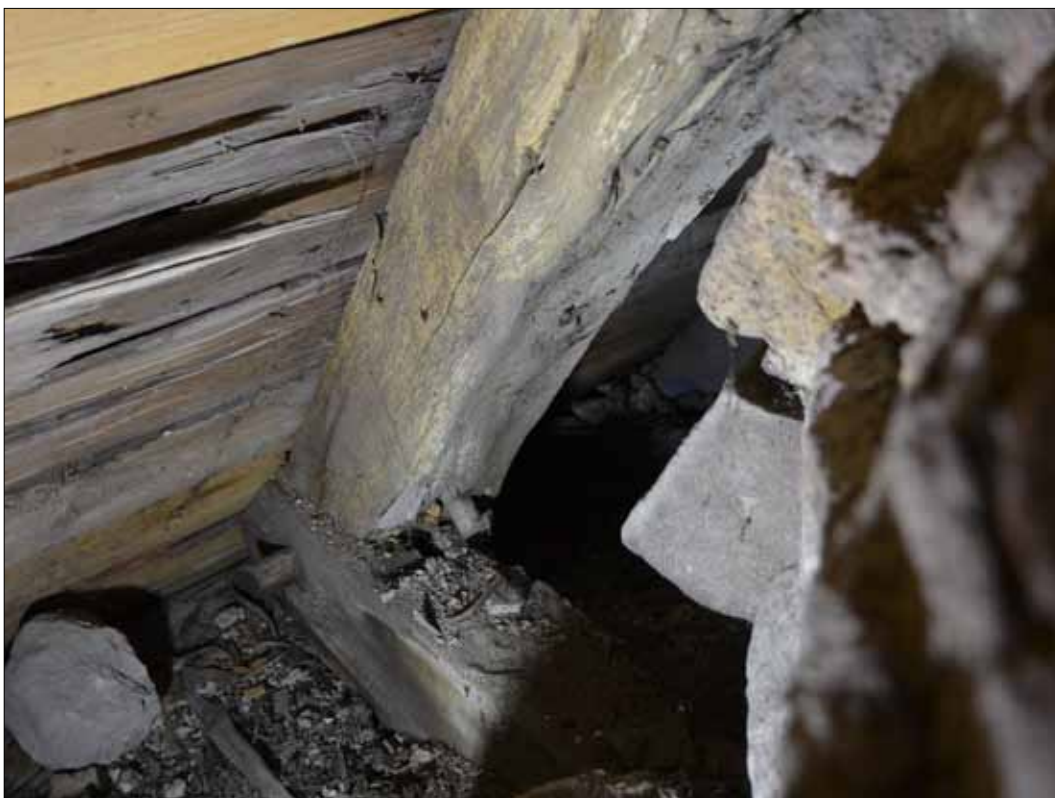
112 Högben och tass i anslutning till lpånghusets västgavel med sprättthuggen yta och fastdymlad spräck och bilad taktro (SLM D2015-1433).

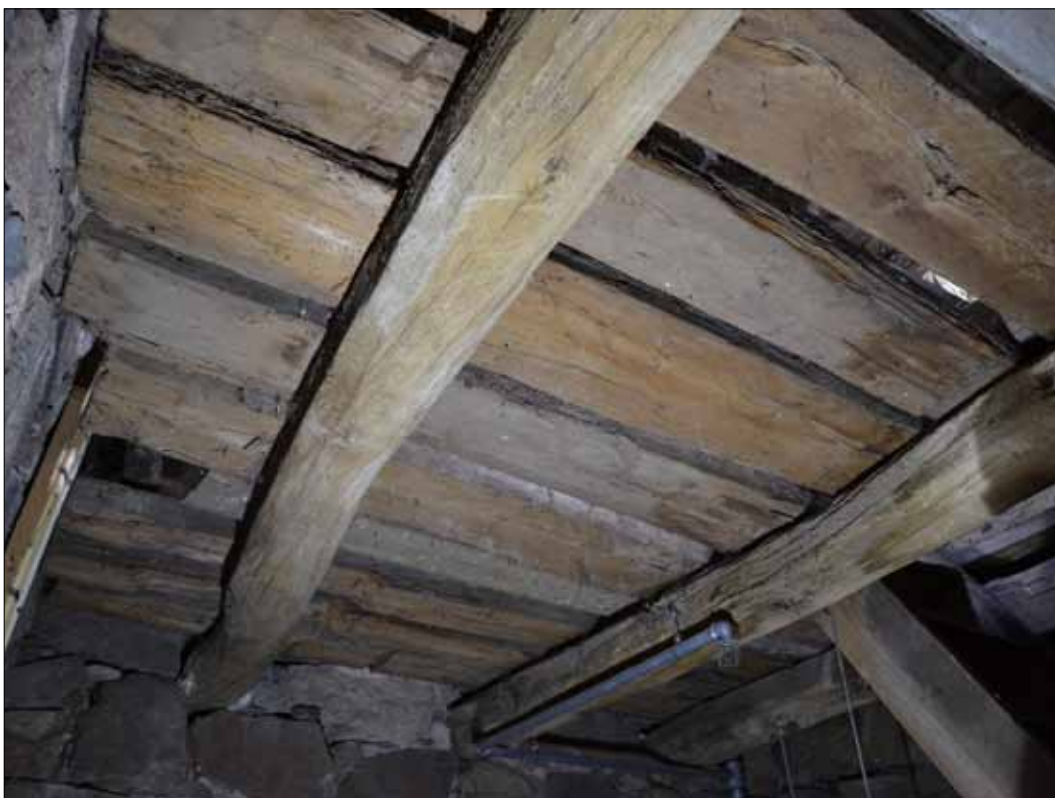
113 Bjälke som vid bearbetningen fått behålla sin krokvuxna form (SLM D2015-1434).

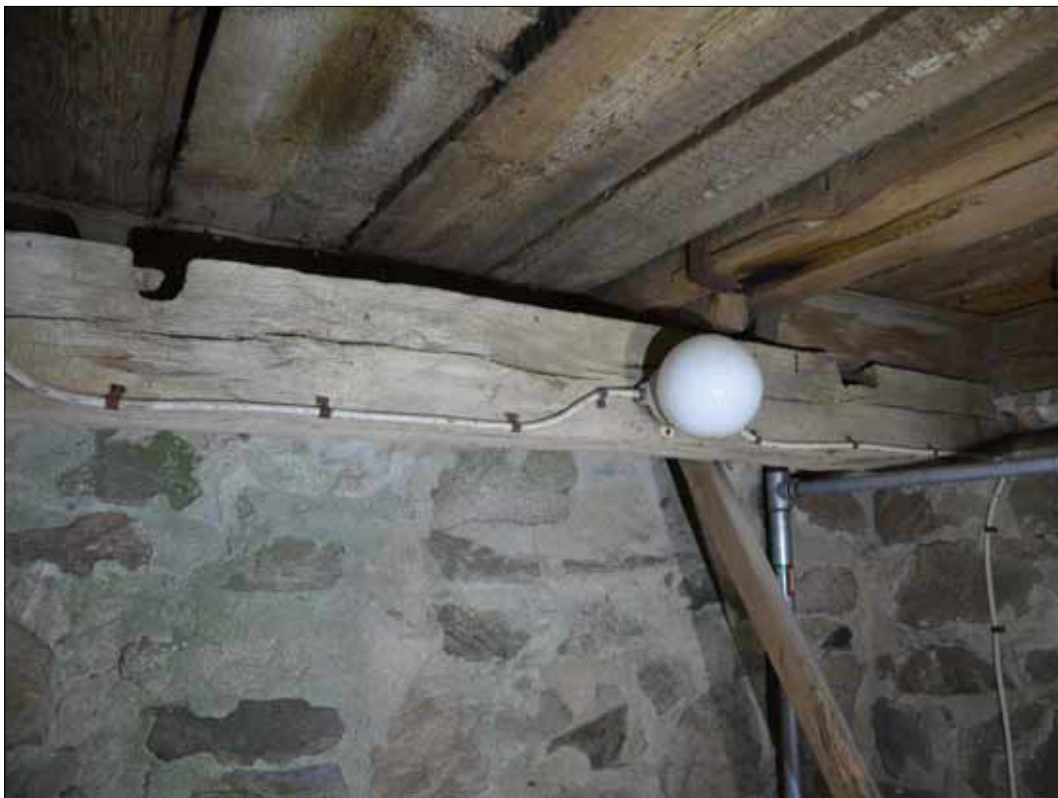
114 Bjälke med urtag för klockaxel (SLM D2015-1435).

I tornet finns fem bjälklag med romanska sprätthuggna bjälkar i ek. Flera har spår efter äldre konstruktioner. Bjälken vid trappan till klockplanet har spår efter klockaxel och andra urtag.

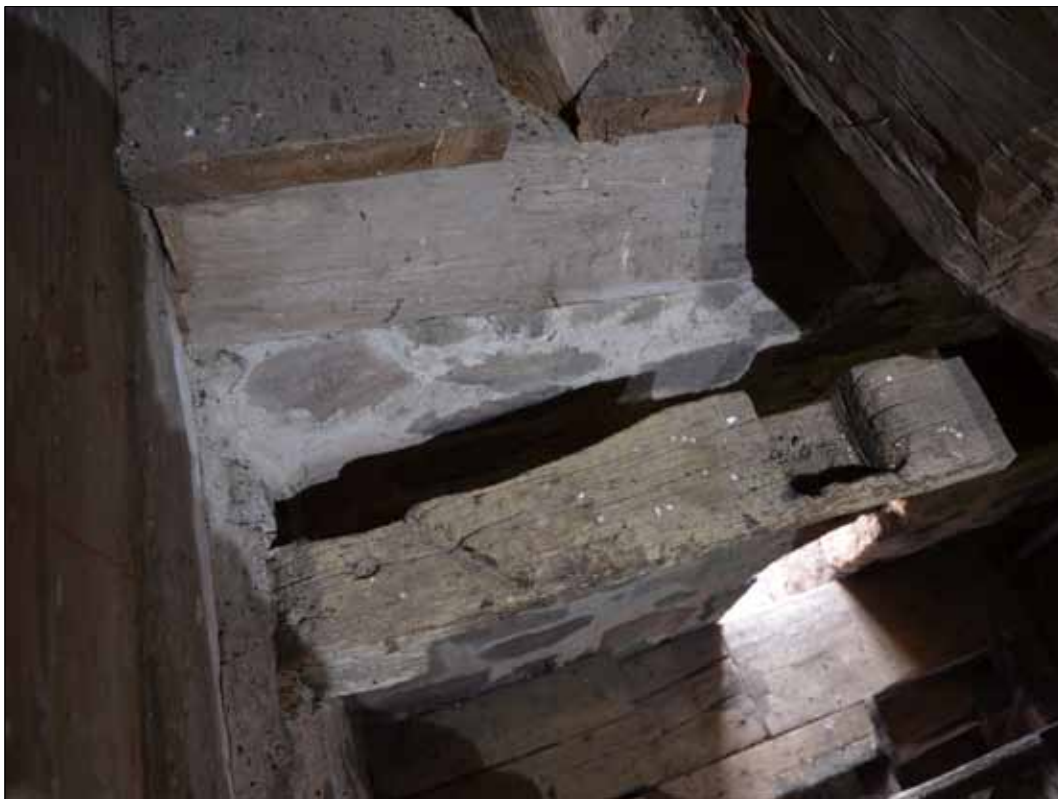
115 Bjälke med urtag vid uppgången till klockvåningen (SLM D2015-1436).

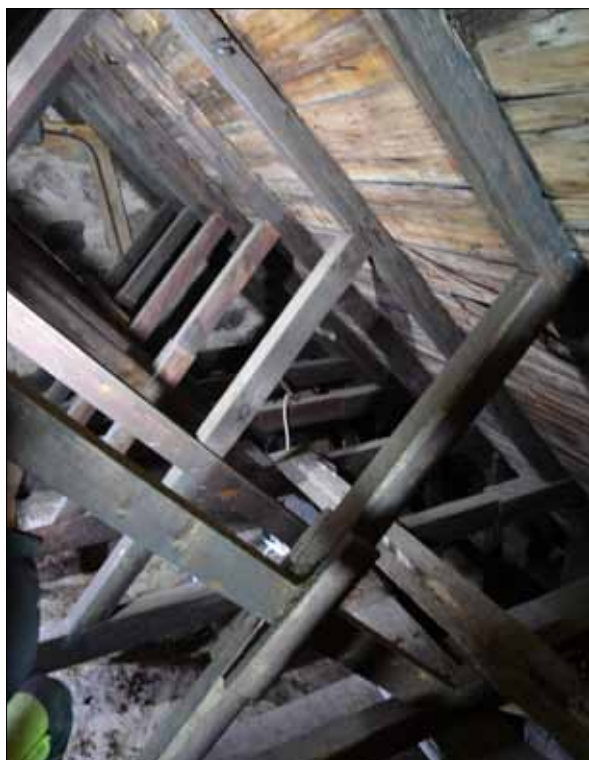
119 Takstolarna över långhuset är renoverade år 1953. Takstolarna har dock en romansk utformning (SLM D2015-1437). Fotograf Eva Wockatz.

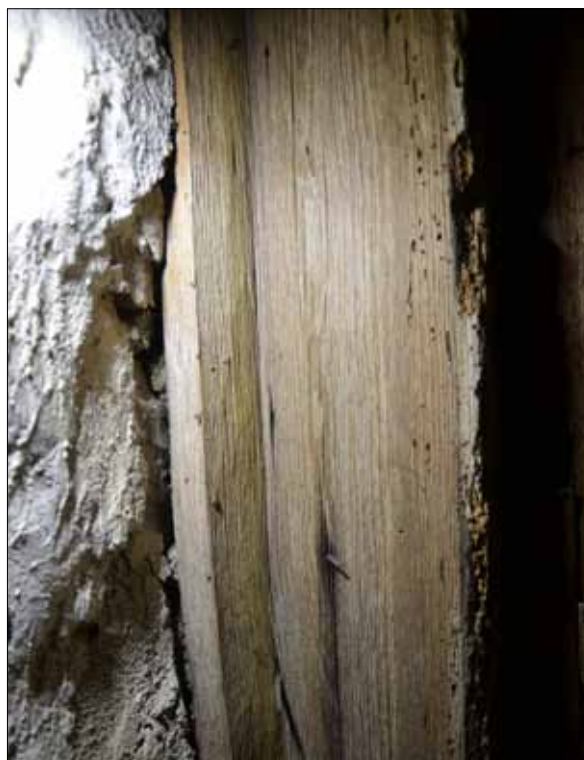
120 Detalj av L-format högben som ligger ovanpå västra gavlröstet (SLM D2015-1438).

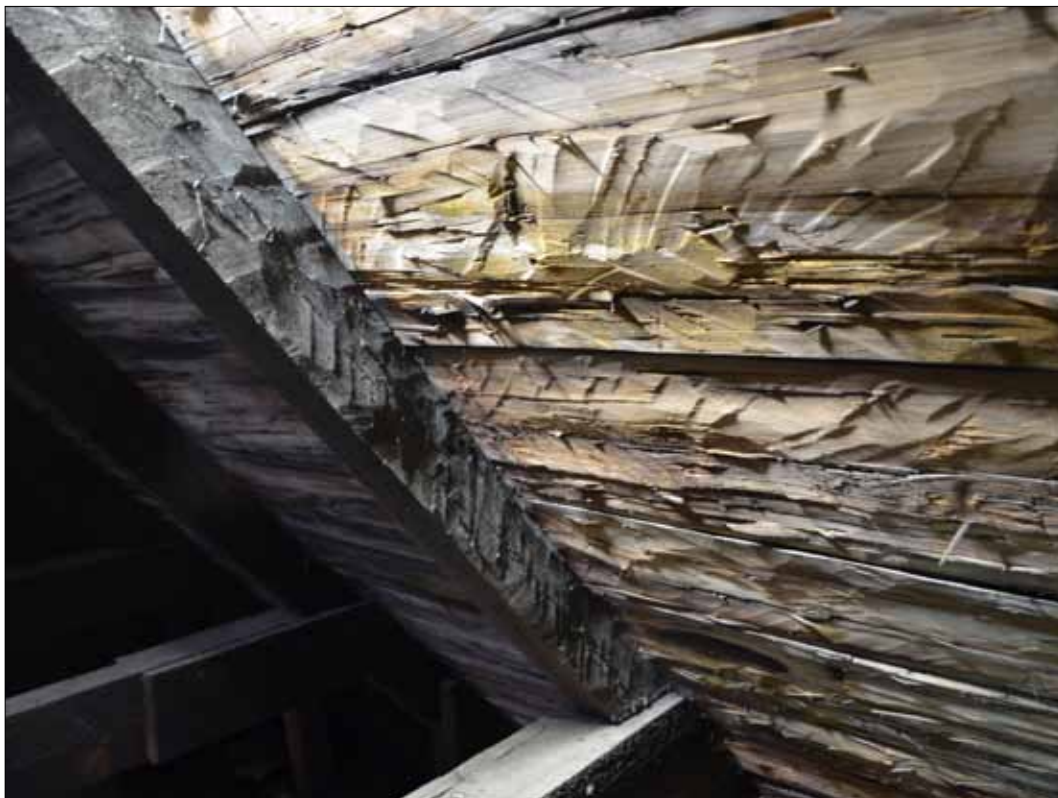
121 Trobrädorna är bilade och bördade, vissa brädor är sprätthuggna (SLM D2015-1439).

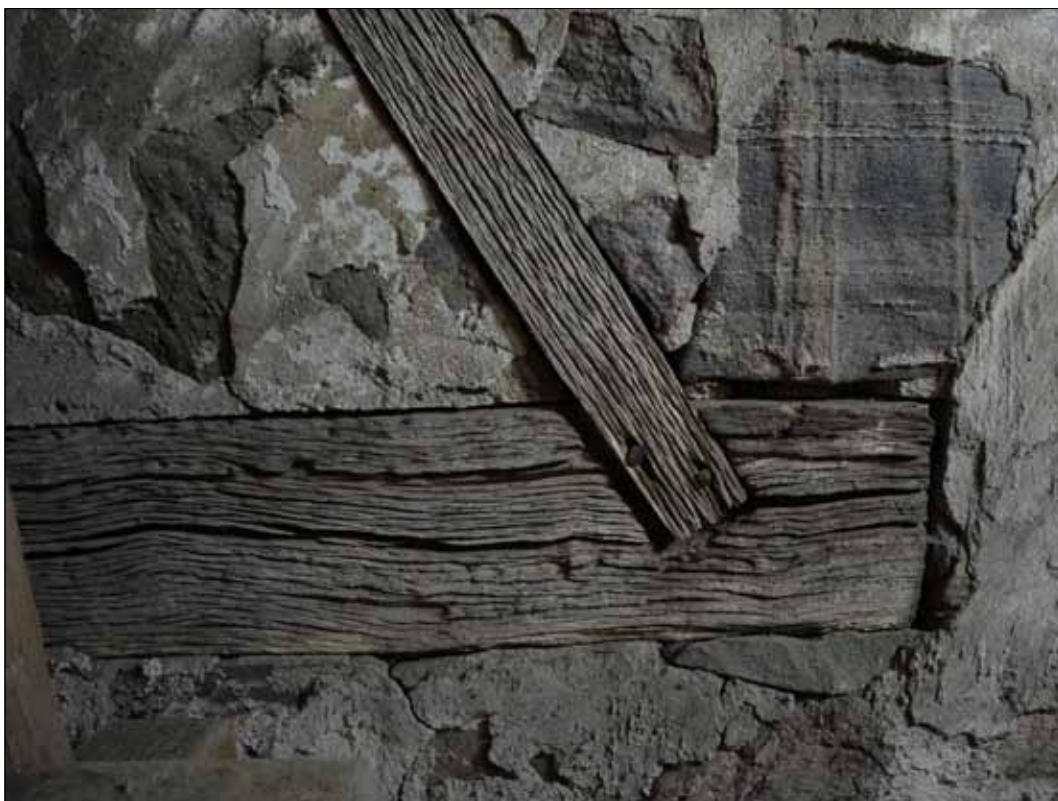
122 Långhusets västra gavelröste som före 1600-talets tillbyggnad mot väster var synligt. I gavelröstet finns en inmurad takstol som bör vara 1200-tal. Takstolsvirket är väderbitet och stödbenen är spikade med smidd spik. (SLM D2015-1440).

Trobrädorna är bilade och bördade, vissa brädor är sprätthuggna. Långhusets västra gavelröste var före 1600-talets tillbyggnad mot väster synligt. I detta gavelröste finns en inmurad takstol i yttre murlivet, som bör vara 1200-tal. Takstolsvirket är väderbitet och stödbenen är spikade med smidd spik. Högbenen som ligger ovanpå västra gavelröstet är L-formade, d v s högbenet övergår i "takfotsbräda". Inga dekorationer på dessa delar syntes.

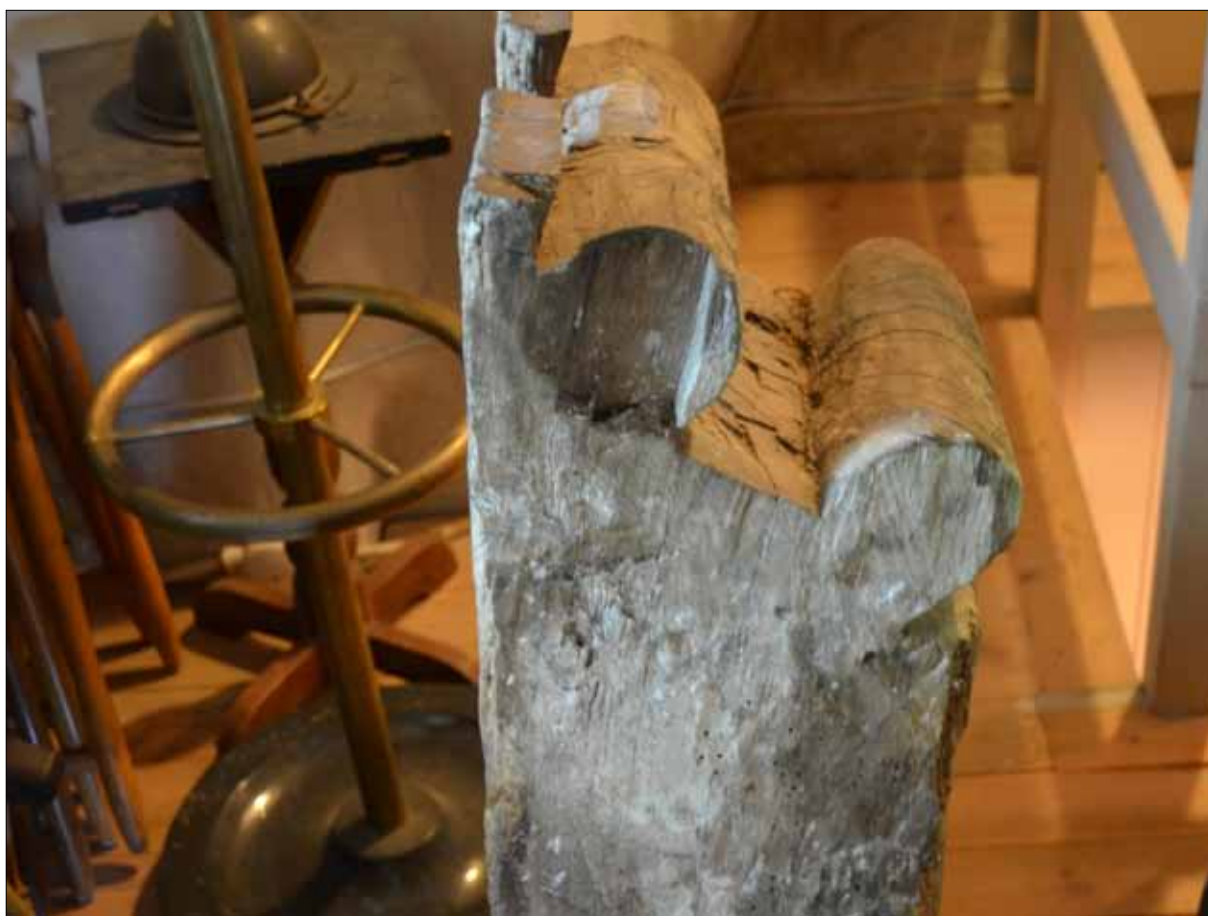
125 Detalj av nedplockad valvkonsole (SLM D2015-1442).

Någon gång på 1100-talet byggdes en kyrka med ett rektangulärt långhus och ett kor i öster. Under 1200- eller 1300-talet revs koret och långhuset förlängdes mot öster. Kyrkorummet välvdes med kryssvalv av trä som vilade på träkonsoler. En konsol förvaras på orgelläktaren. Valven var sannolikt bemålade. Under 1400-talet byggdes en sakristia i norr och ett vapenhus byggdes i söder. Sannolikt på 1620-talet förlängdes långhuset mot väster och öster och kyrkorummet valvslogs med tegelvalv. Omkring mitten av 1600 talet byggdes ett gravkor i öster, vilket utgör dagens kor. 1646 byggdes ett gravkor i söder. Under 1800-talet hade kyrkan problem med sättningar, vilket gjorde att västra gaveln och norra långhusmuren lutade utåt och orsakade hål i taket. År 1833 reparerades kyrkan provisoriskt, västra gaveln revs och ersattes med en brädvägg. Ett beslut togs att bygga en ny kyrka på en plats där grundförhållandena var bättre. 1893 övergavs dock detta beslut och istället påbörjades en grundlig renovering av kyrkan då bla strävpelare och nytt gavelröste i väster murades och den norra väggen förstyvades.

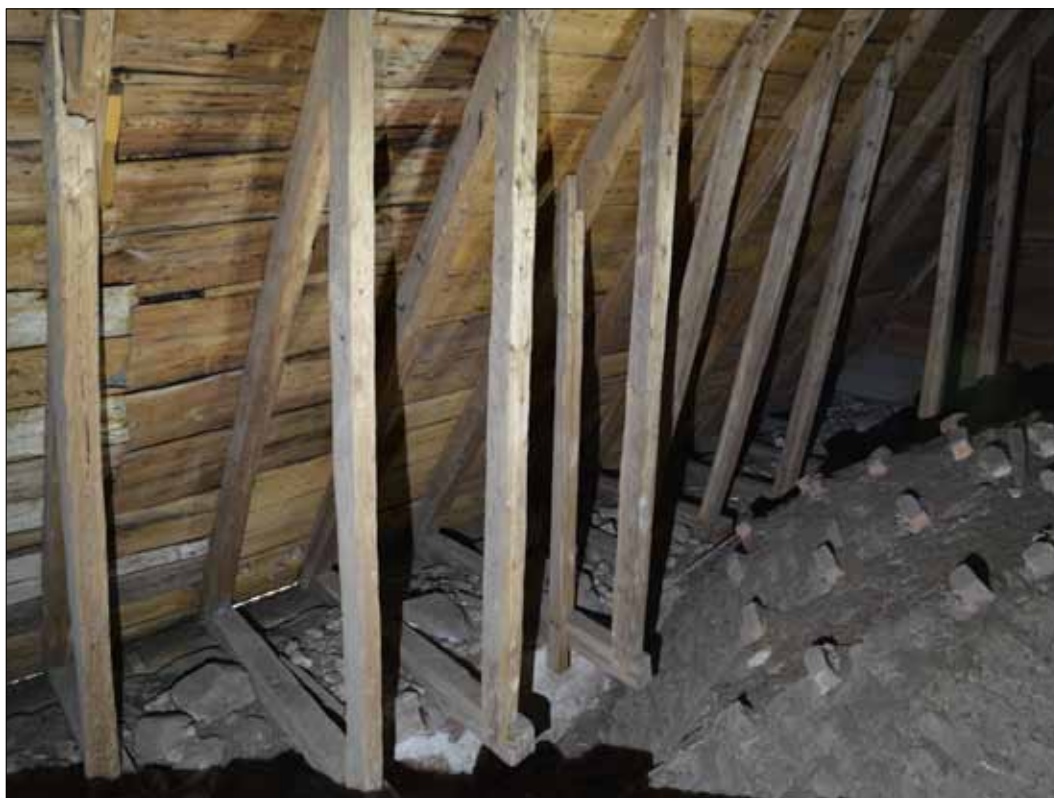
132 Takstolarna över långhusets västra del är av medeltida konstruktion men ombyggda efter valven som slogs 1609. Bindbjälkarna kapades då med yxa och på merparten av takstolarna ändrades även stödbenens vinkel för att ge plats åt valven (SLM D2015-1445).

De 13 takstolarna över långhusets västra del är av medeltida konstruktion med högben, bindbjälke, stödben och hanbjälke men ombyggda efter valven som slogs 1609. Bindbjälkarna på alla takstolar utom den längst i öster kapades då med yxa och på merparten av takstolarna ändrades även stödbenens vinkel för att ge plats åt valven. På takstolen längst i väster är större delen av bindbjälken kvar och på dess undersida finns det fortfarande kvar små rester av ett äldre platt innertak. Takbrädornas synliga yta är bearbetad med skave och har kärnsidan utåt. Brädorna är spikade med smidd spik. Även bindbjälken längst i väster har skavspår, i övrigt är takstolsdelarna

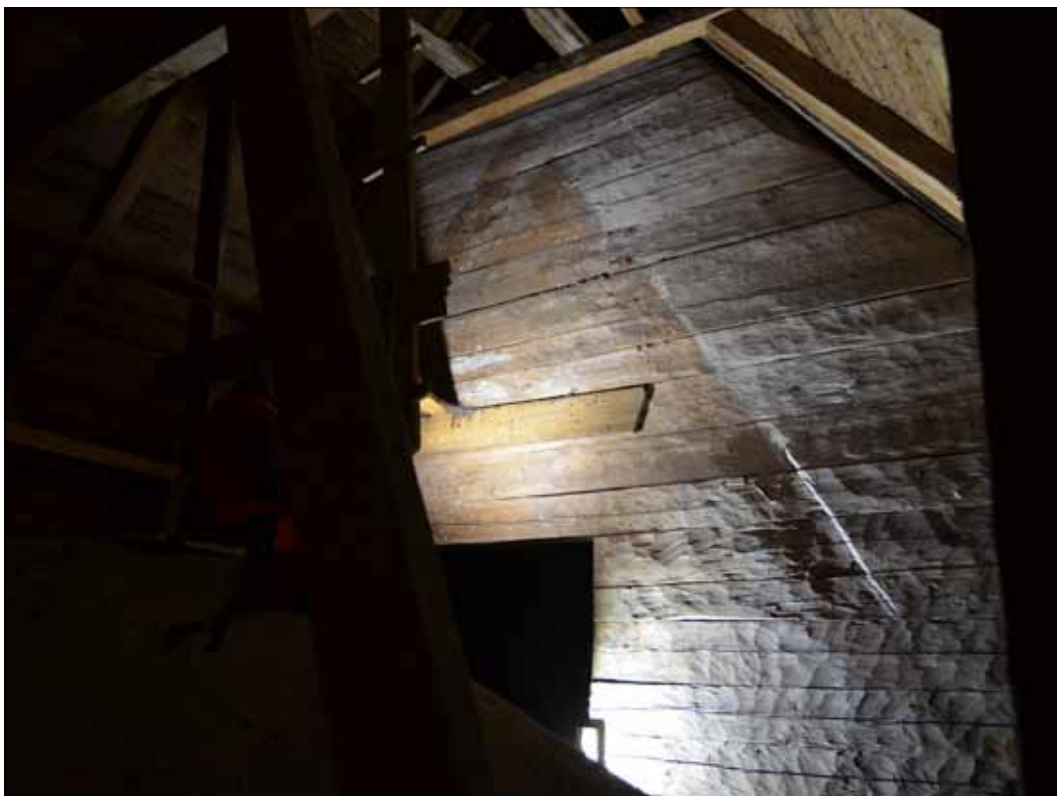
133 *Det ursprungliga långhusets östra gavelröste är timrat. På röstets östra sida ser man det anslutande lägre och smalare äldre kortaket avteckna sig, för det norra takfallet har ett spår även huggits i timmerytan ( SLM D2015-1446).*

Det ursprungliga långhusets östra gavelröste är timrat. Den understa stocken i den timrade gaveln är äldre än resten av stockarna i väggen, med sprätthuggen yta och kraftigt brandpåverkad ovansida. Övrigt timmer i röstet är bilat och bör ha utförts efter en brand som drabbade kyrkan någon gång mellan 1300-talet och början på 1600-talet. Timret i gavelröstet är märkt med streck, I, II, III osv, med början nedifrån. På röstets östra sida ser man det anslutande lägre och smalare äldre kortaket avteckna sig, för det norra takfallet har ett spår även huggits i timmerytan.

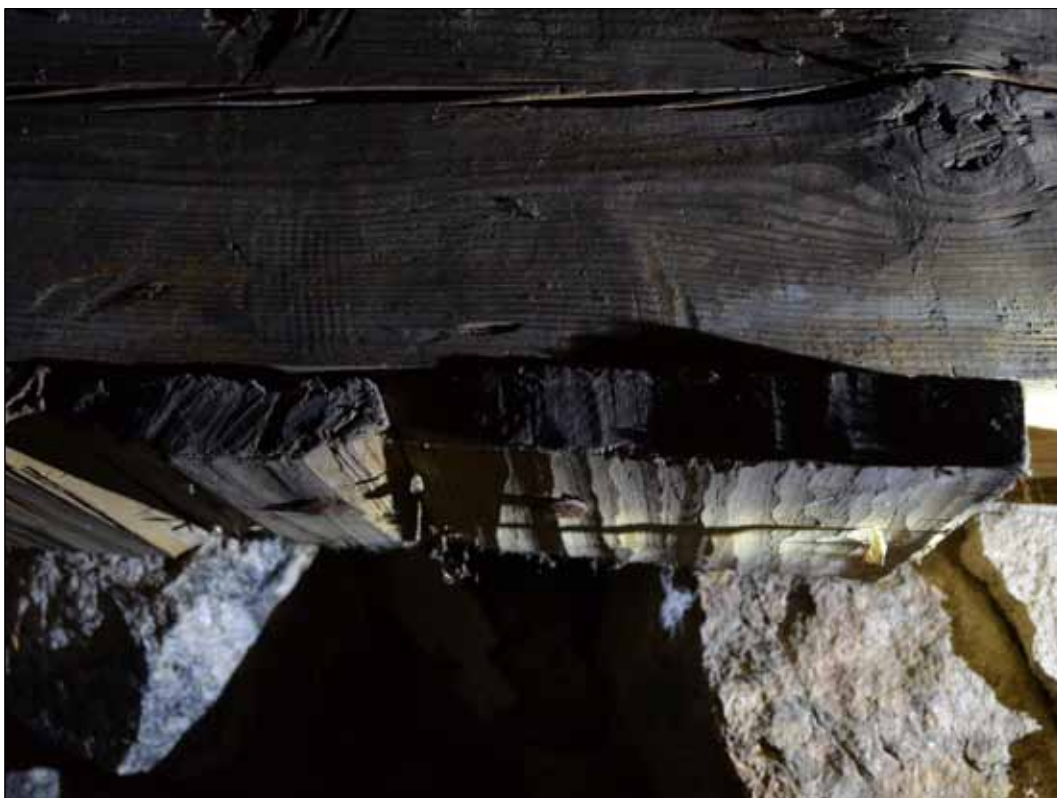
134 *På takstolen längst i väster är större delen av bindbjälken kvar och på dess undersida finns det fortfarande kvar små rester av ett äldre platt innertak. Takbrädornas synliga yta är bearbetad med skave (SLM D2015-1447).*

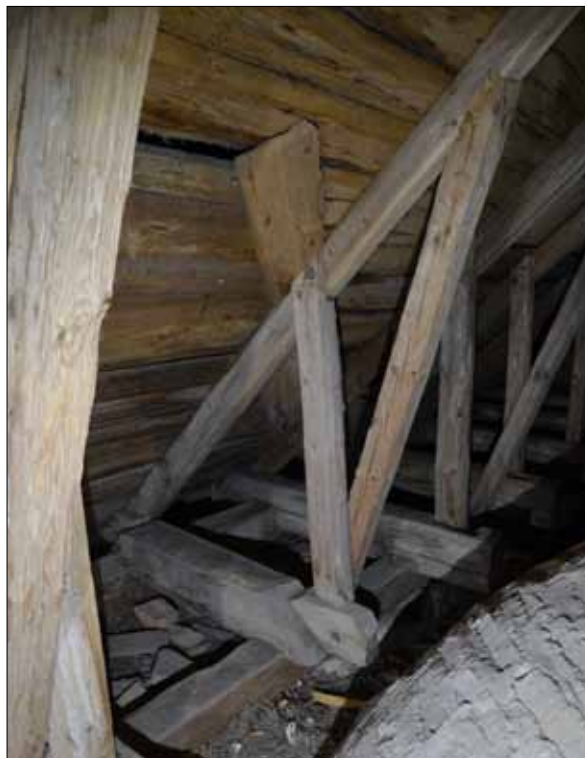
136 Återanvänd konstruktionsdel har fått ny funktion som tass (SLM D2015-1448).

Över koret står 12 takstolar med knäbock och en hanbjälke. Från muren mot långhuset i väster fram till skarven för 1200-talsförlängningen av koret är tassarna sprätthuggna och avkapade med yxa på olika längder och har ursprungligen varit bindbjälkar tvärs över rummet. Flera delar av konstruktionen består av återanvänt romanskt virke. 1100-talsdelen av koret har yttre remstycke av ek med hylla för takfotsbräda. Södra remstyckets avslut mot öster innan skarven har urtag för en knut. Den sista tassan innan skarven på södra sidan består av en återanvänd konstruktionsdetalj (se bild xx).

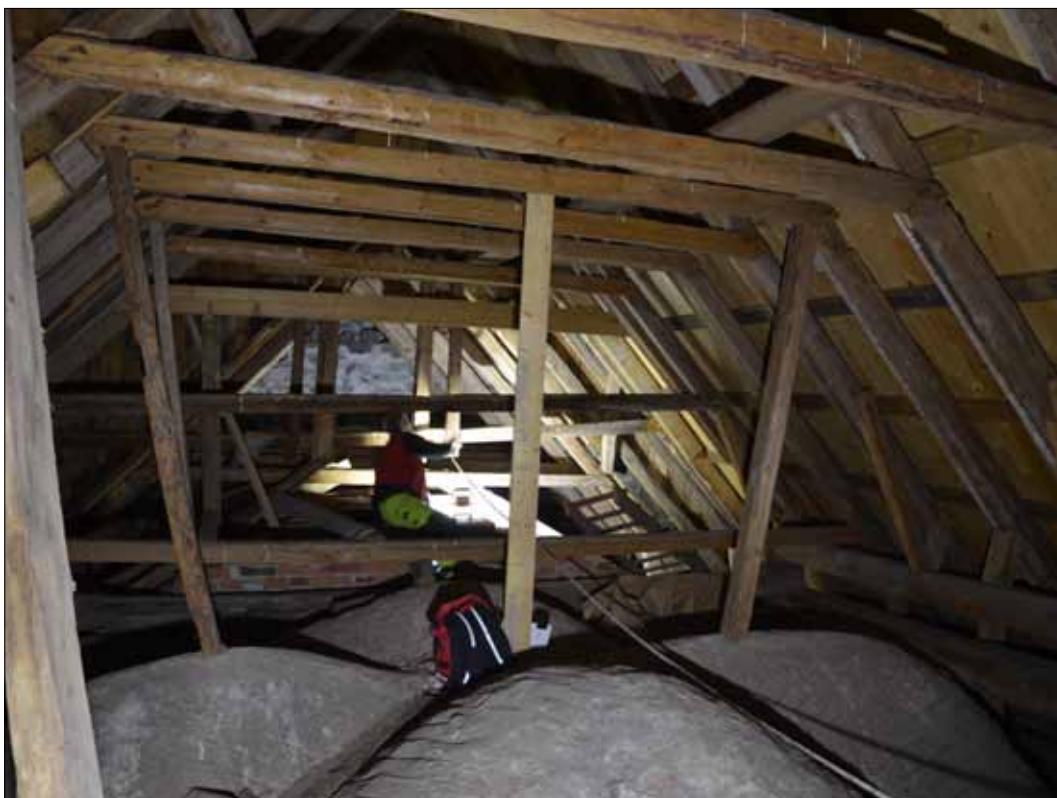
140 Långhusets taklag sett mot öster (SLM D2015-1450).

Över långhuset står tjugo takstolar. Taklaget är ett virrvarr av ombyggnader, förstärkningar och återanvända byggnadsdelar. De flesta takstolarna över långhuset har sprätthuggna högben med urtag för stödben och avhuggna bindbjälkar, dymlingar med skalle samt. De bortkapade bindbjälkarna har på flera ställen återanvänts högre upp i konstruktionen. Såväl södra som norra långsidan har yttre remstycke i ek med avsats för takfotsbräda. På takstolarna längst i öster sitter sannolikt sekundära förstärkningar i nockmötet mellan högbenen, spikade med s k "karoliner-spikar".

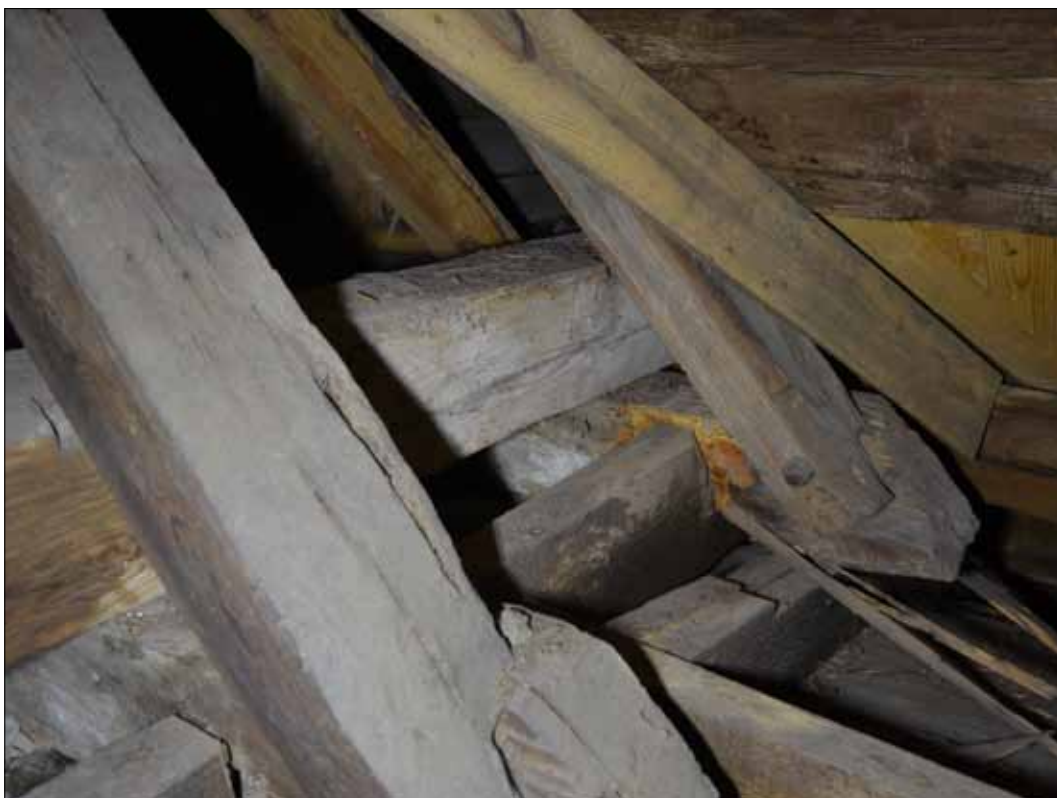
141 Takfoten på norra sidan av långhuset sedd från norra korsarmens vind. Remstycke av ek med hylla och spikskalledympling i mötet högben-bindjälke/tass (SLM D2015-1451).

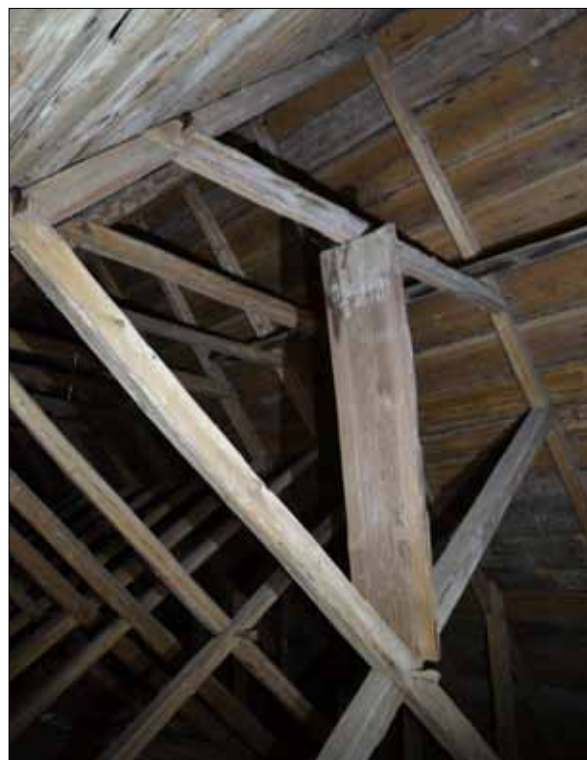
143 Långhusets taklag sett mot öster med saxspararnas möten och hanbjälkar dymlade med stora dymlingar (SLM D2015-1452).

Över den del av långhusvinden som sammanfaller med kyrkans 1100-talsmurverk står 10 takstolar med högben, saxsparrar, hanbjälke, stödben och antagligen avkapade bindbjälkar. På grund av isoleringen av gullfibermattor gick det inte att dokumentera mötet mellan saxsparrar och bindbjälke/tass samt remstycken. Allt virke har bilad yta och vankant förekommer i relativt stor omfattning. Alla knutpunkter är bladade halvt i halvt med raka blad

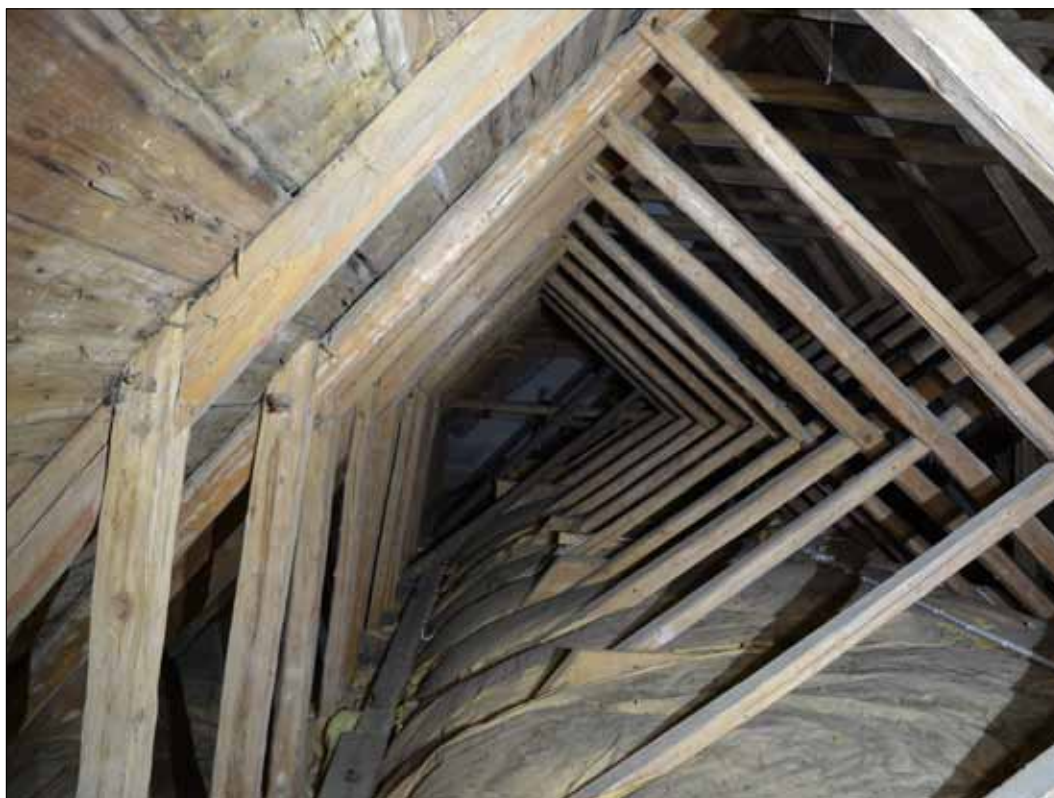
146 Möte stödben-högben med raka bladningar (SLM D2015-1454).

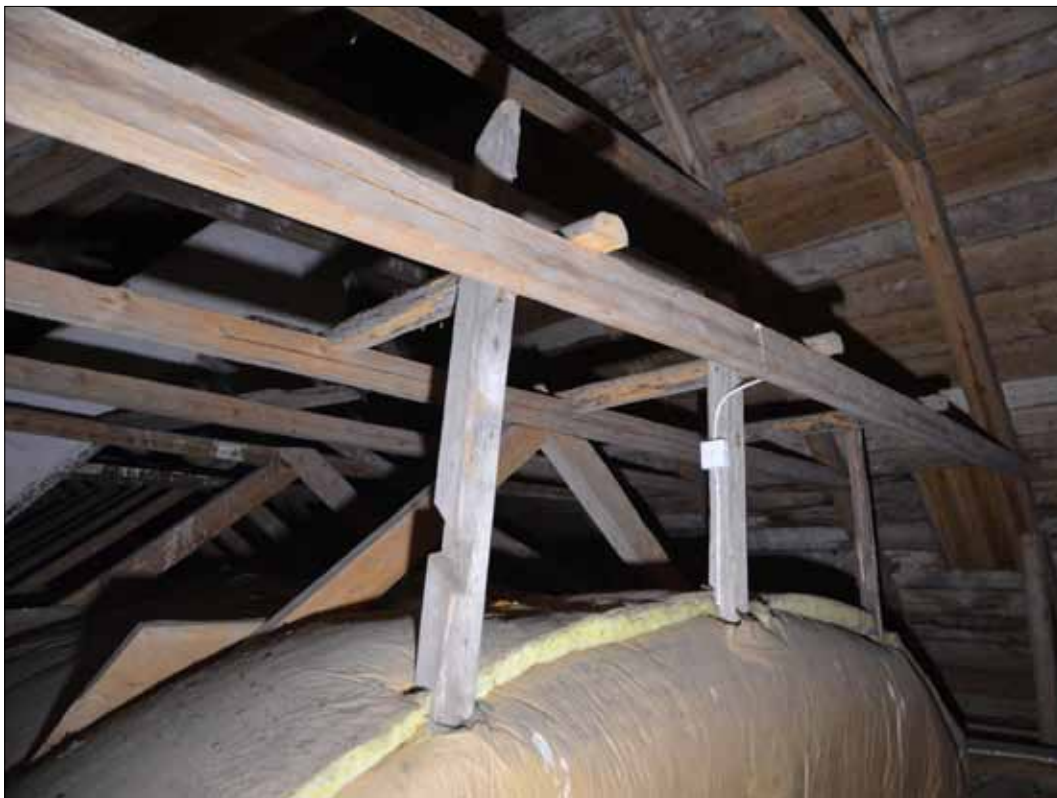
147 Takstolarna i öster över 1762-års tillbyggnad sedda mot väster. De vertikala stöden består av återanvänt virke med urtag och grånad yta. (SLM D2015-1455).

och dymlade. I öster över utbyggnaden från 1762 står ett par vertikala stöd av återanvänt virke med urtag och grånad yta.

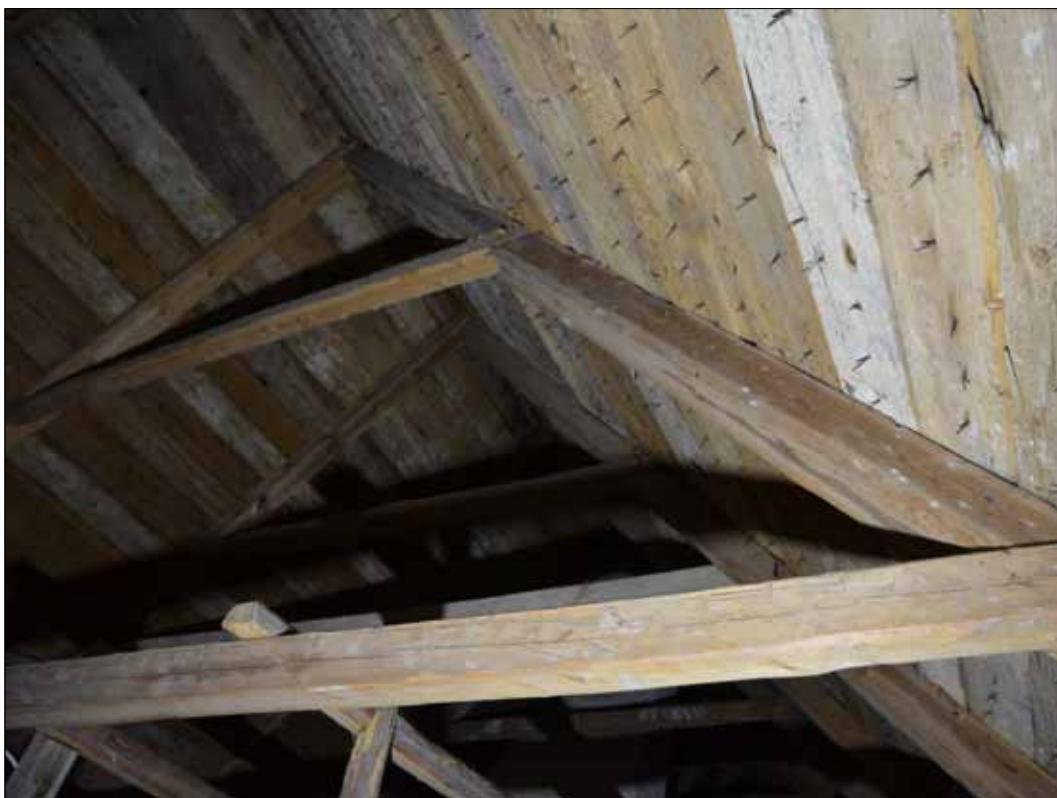
148 Övre delen av takstolarna ovan (SLM D2015-1456).

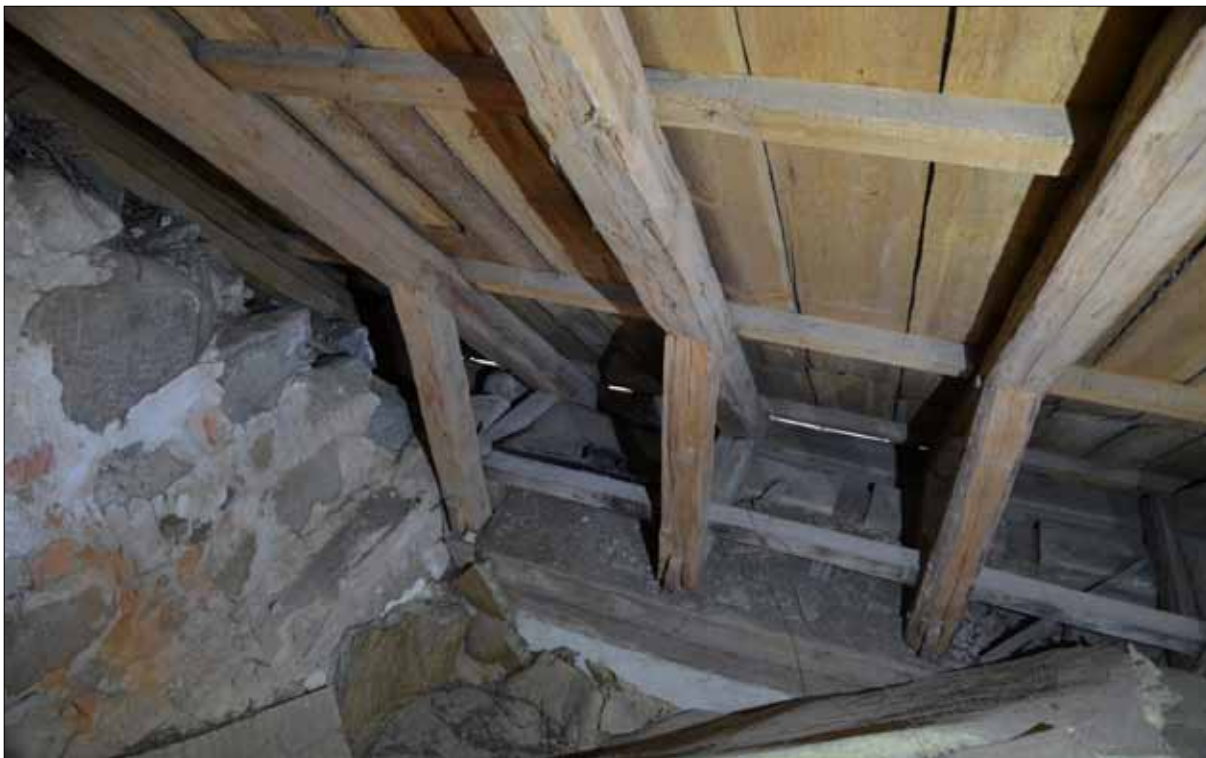
150 Vid takfoten syns det södra långsidans yttre remstycke med äldre urtag (SLM D2015-1457).

Takstolen över långhuset uppfördes 1808, signerad och daterad med rödkrita. I den östra halvan av långhuset, utbyggnaden från ca 1400, ligger yttre remstycken både i norr och söder utförda i ek med hylla för takfotsbräda och med urtag för bindbjälkar. Inre remstycket är av furu. Taktron består av sågad lockpanel. Valven är isolerade med mattor av gullfiber.

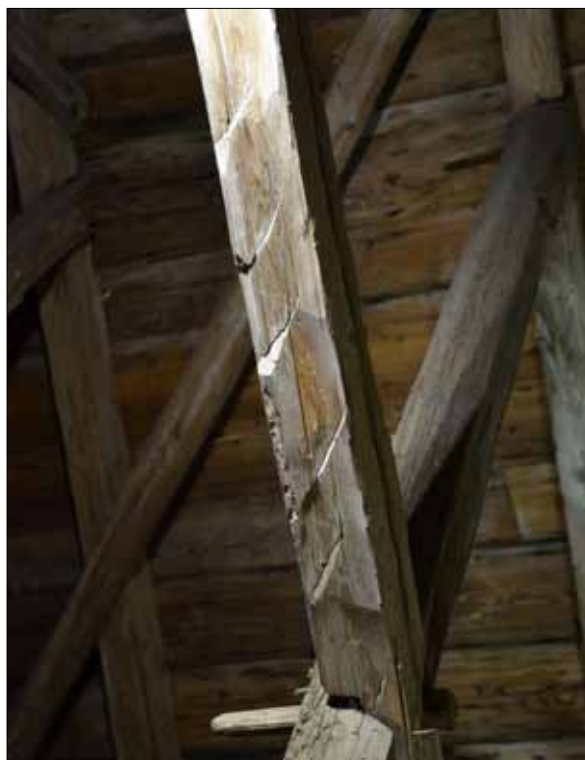
153 *Detalj av en saxsparres undersida med upplättningshugg (SLM D2015-1459).*

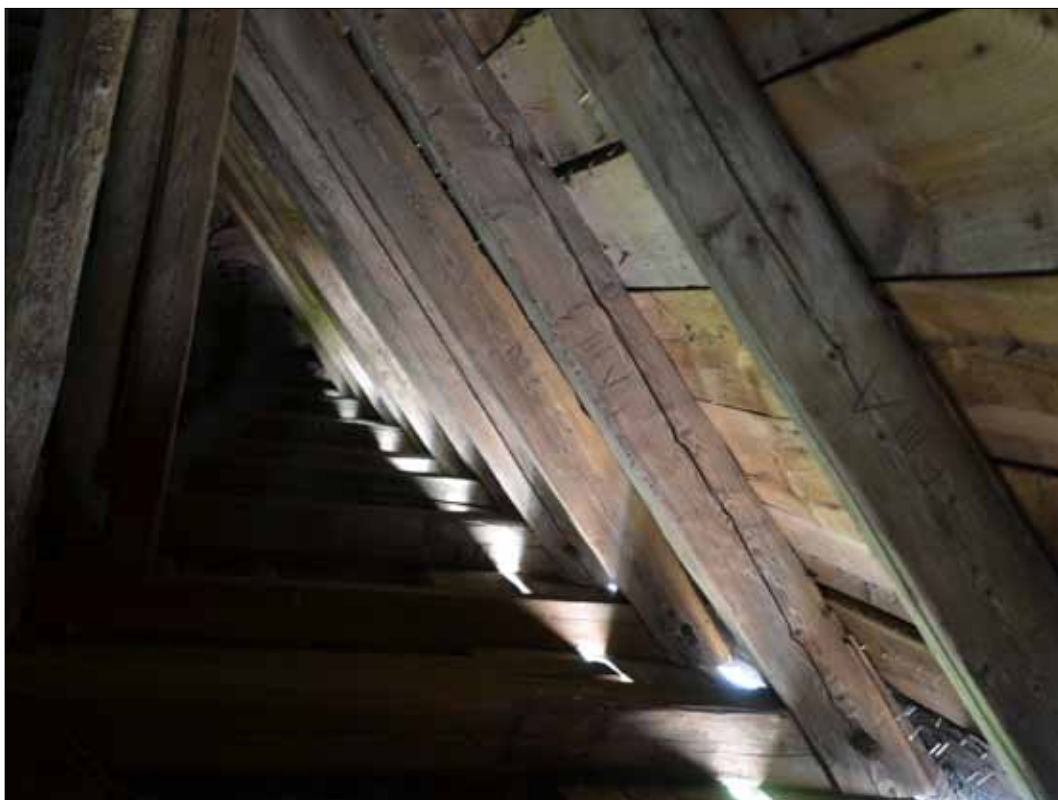
157 På åtta av takstolarna finns sammanlagt 26 st timmermansmärken (SLM D2015-1461).

för vindförstyvningar spikade över flera takstolar. På åtta av takstolarna finns sammanlagt 26 st timmermansmärken i form av runor, romerska siffror och symboler. Dessa har dokumenterats i rapporten "Spelviks kyrka. Tackomtäckning, Antikvarisk kontroll och dokumentation" av Hugo Larsson, Sörmlands museum, 2005.

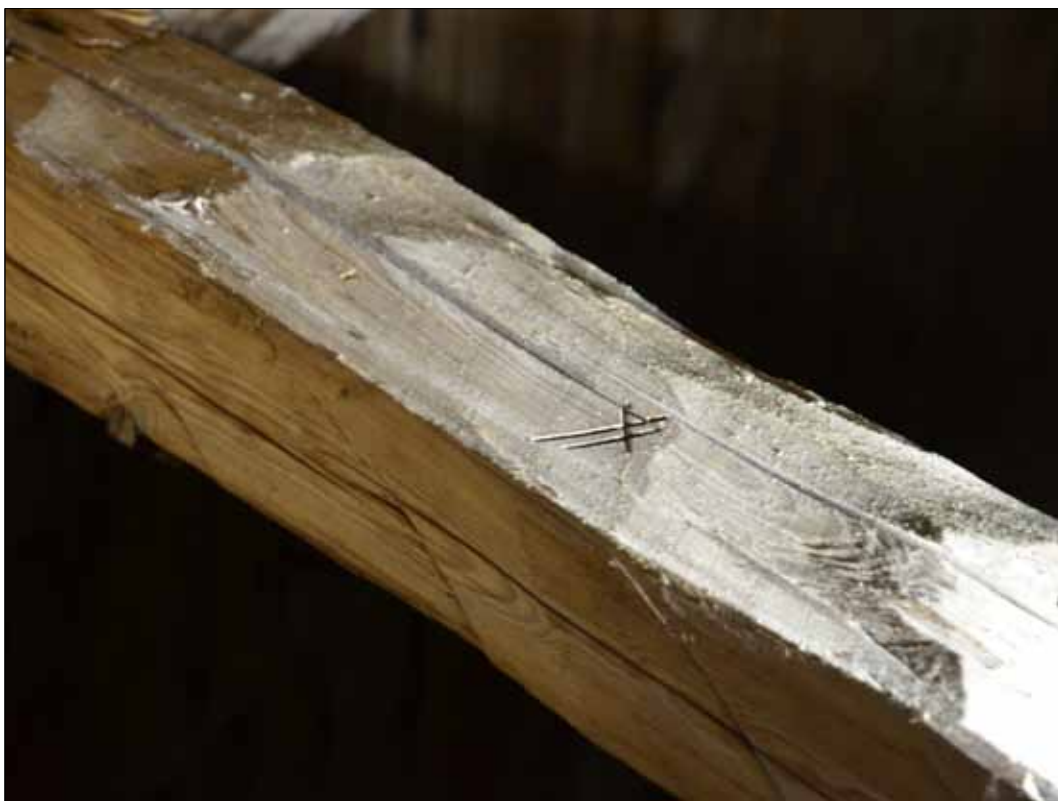
158 Timmermansmärken är utförda i form av runor, romerska siffror och symboler (SLM D2015-1462).

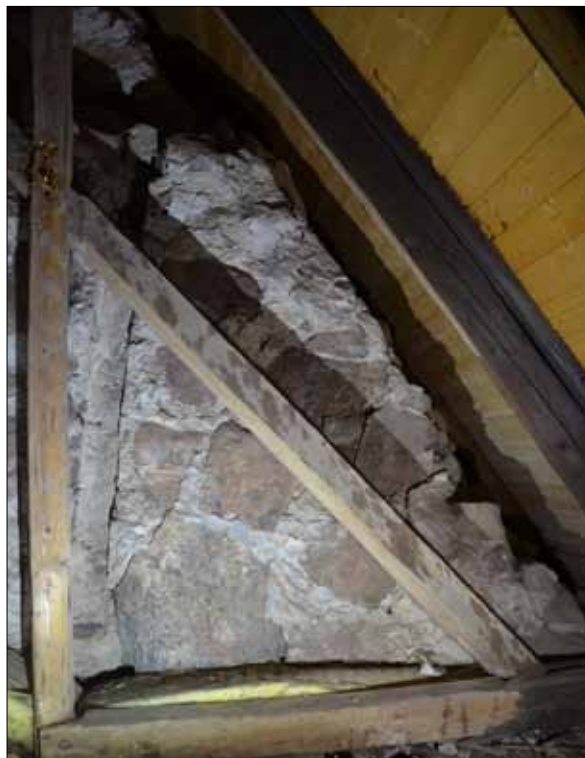
160 I västväggens mur finns avtryck av en äldre takkonstruktion med stödben och högben. (SLM D2015-1463).

Över långhuset står 35 st takstolar av gotisk modell med knäbock och hanbjälke som vilar på dubbla remstycken. 10 st av takstolarna, var tredje eller var fjärde, har även sparsax. Allt virke har bilad yta och vankant förekommer i relativt stor omfattning. Alla knutpunkter är bladade halvt i halvt med raka blad och dymlade. Remstyckena går både i norr och söder in i gavelmuren i väster och ser ut att höra ihop med den äldre takkonstruktion med sparre och högben som det finns avtryck av i västväggen

puts. Det finns även rester kvar av en mycket brandskadad tass eller bindbjälke på norra sidan.

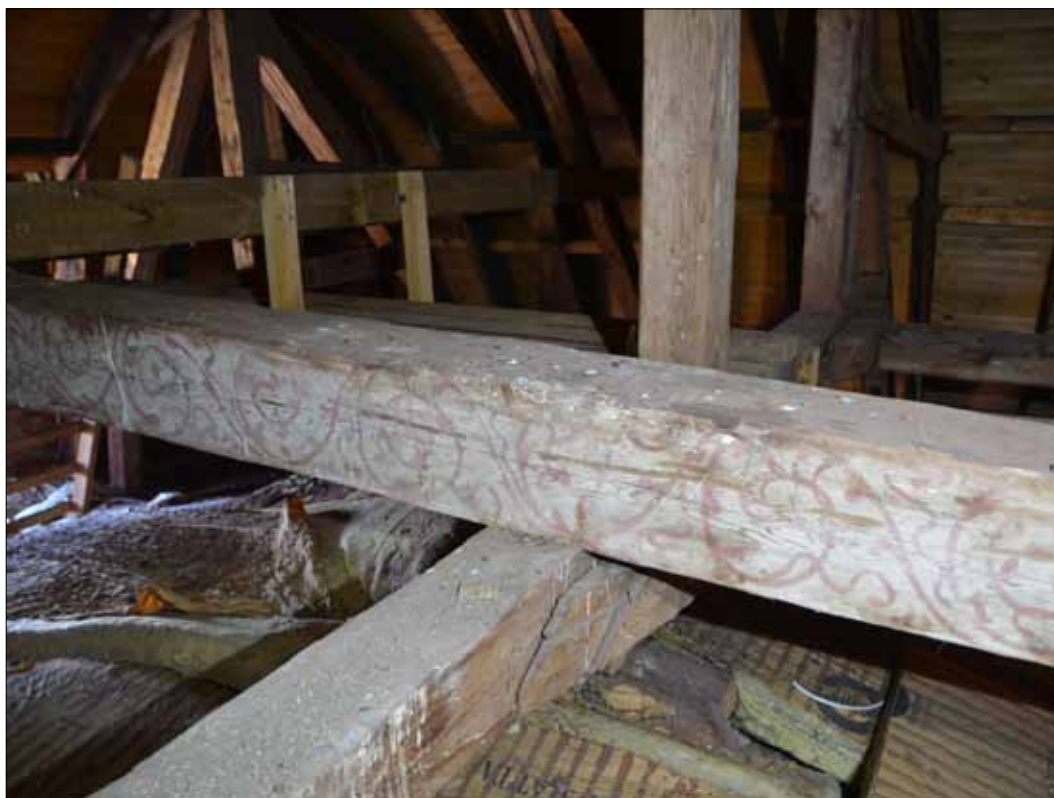
163 Bjälken som ligger på vinden över koret är på ena sidan dekorerad med blomsterslingor i röd kulör och har på andra sidan en målad inskrift på latin. Bjälken är sannolikt från 1500-talet och har troligen suttit mellan långhus och kor (SLM D2015-1465).

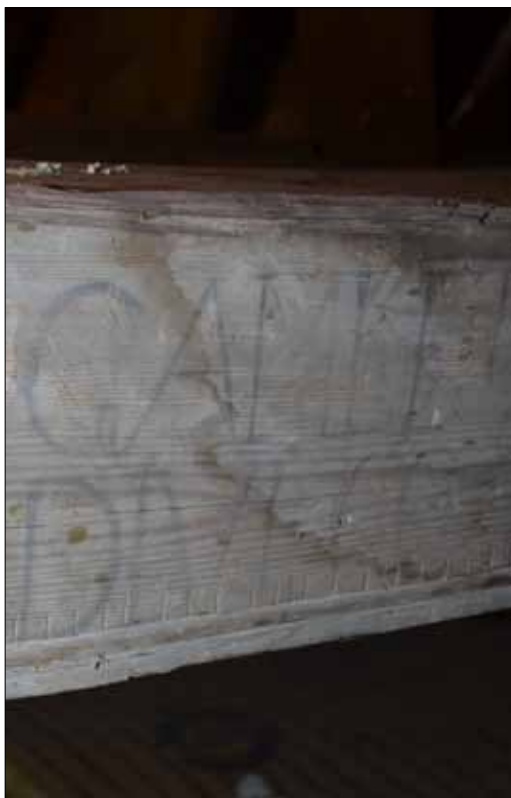
164 Detalj av målad inskrift på latin som omnämner Peder Porse Geth. Profilhyvlad kant och inskurna streck (SLM D2015-1466).

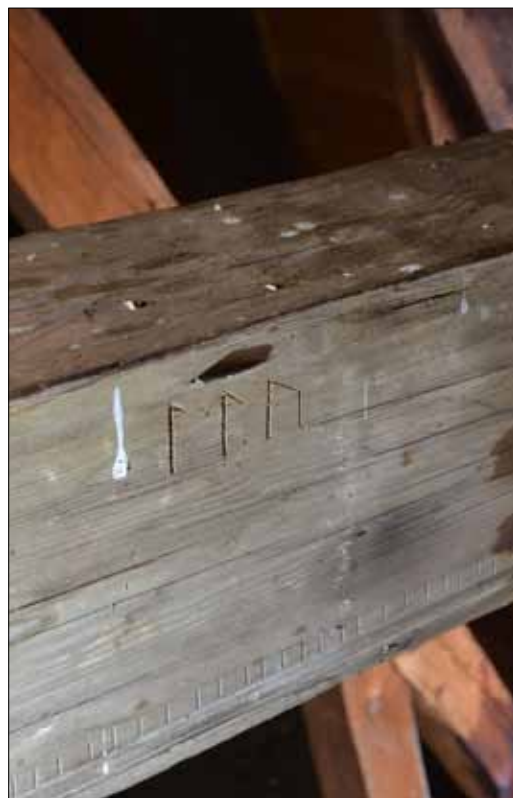
165 Inristade runor på bjälkens textade sida (SLM D2015-1467).
