# Medeltida taklag i Södermanland

Strängnäs stift, Södermanlands län

Inventering och dokumentation 2014

Kjell Taawo

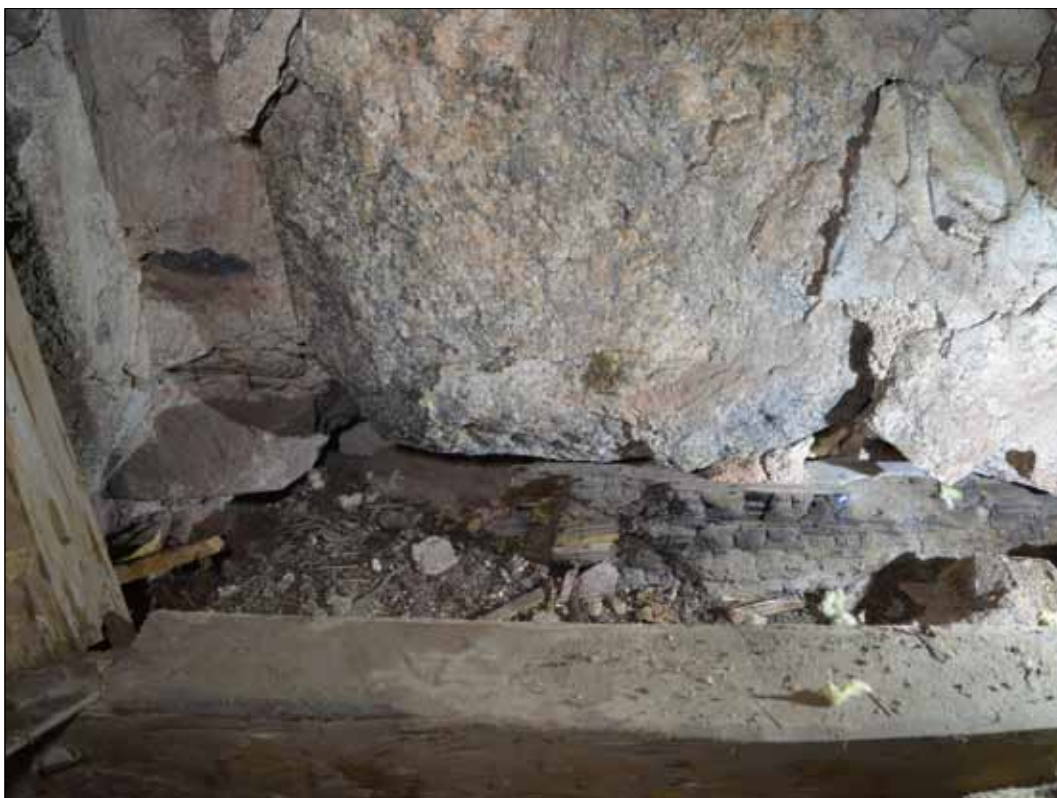
166 Brandskadad tass i västra långhusgaveln, norra sidan (SLM D2015-1468).

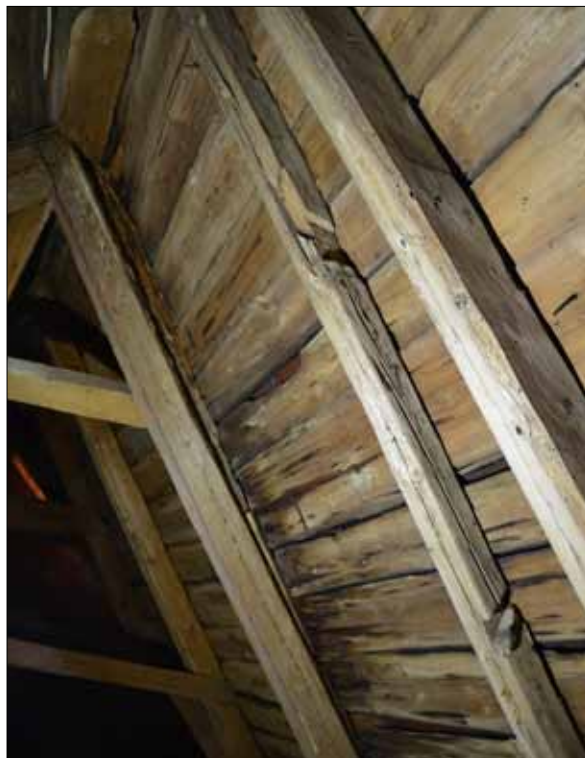
168 Sprätthugget äldre högben med urtag. Hela taktron spräckt, bilad och bördad (SLM D2015-1469).

Fram till 1790-talets utbyggnad står 14 takstolar över långhuset, utförda med knäbock och hanbjälke. På takstol nr 14 är det norra högbenet återanvänt, det är sprätthugget och har urtag efter saxsparrar/stödben. I övrigt är allt virke bilat och alla knutpunkter är bladade halvt i

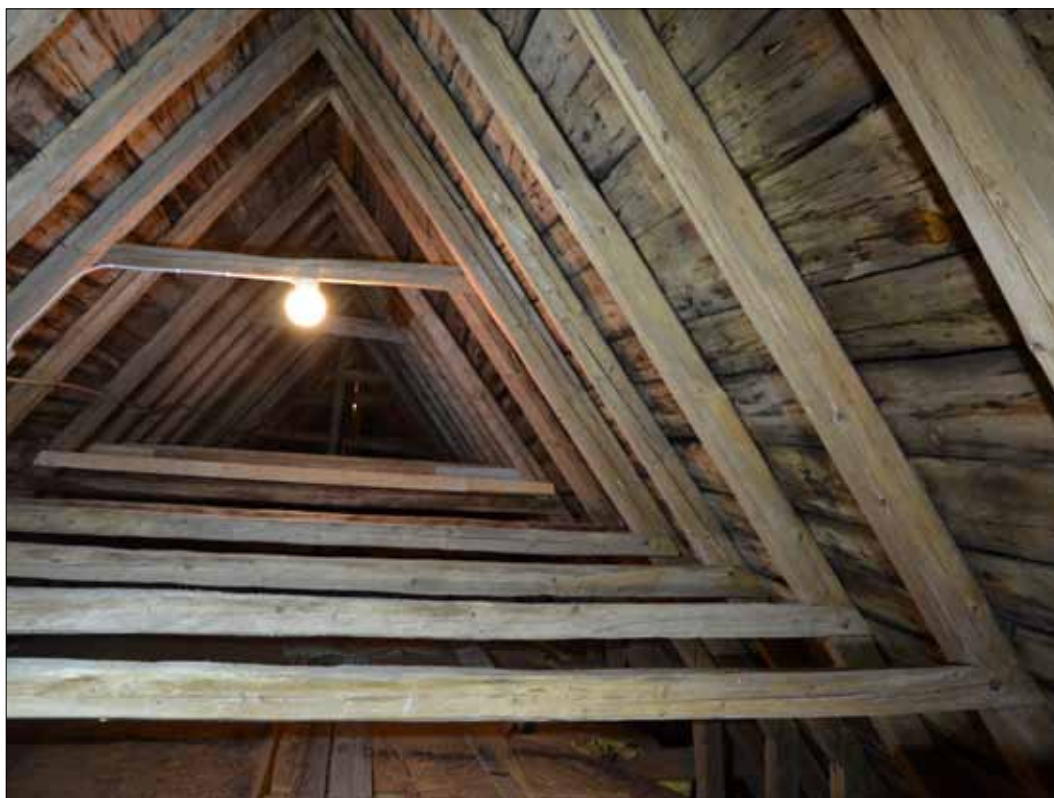
171 Långhusvinden sedd mot öster (SLM D2015-1470).

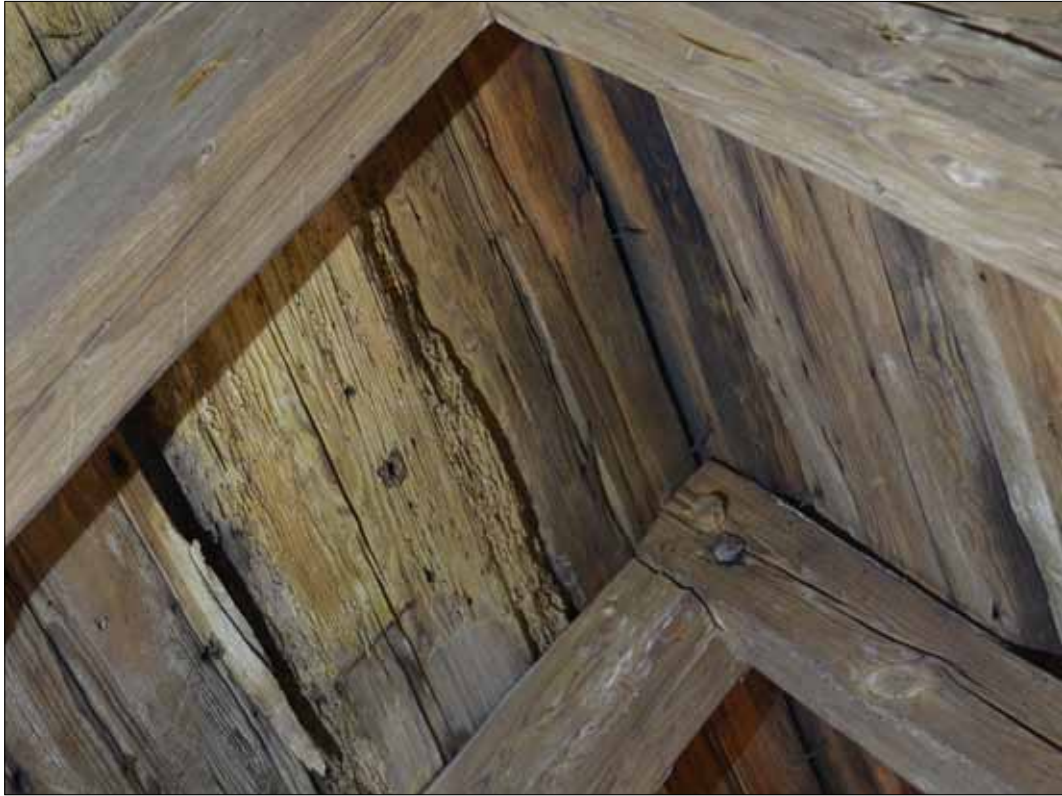
172 Nockmöte med smidd spik och dymling (SLM D2015-1471).

halvt med raka blad. Sammanfogningarna är utförda med både dymling och smidd spik. Takstolarna vilar på ett yttre remstycke.

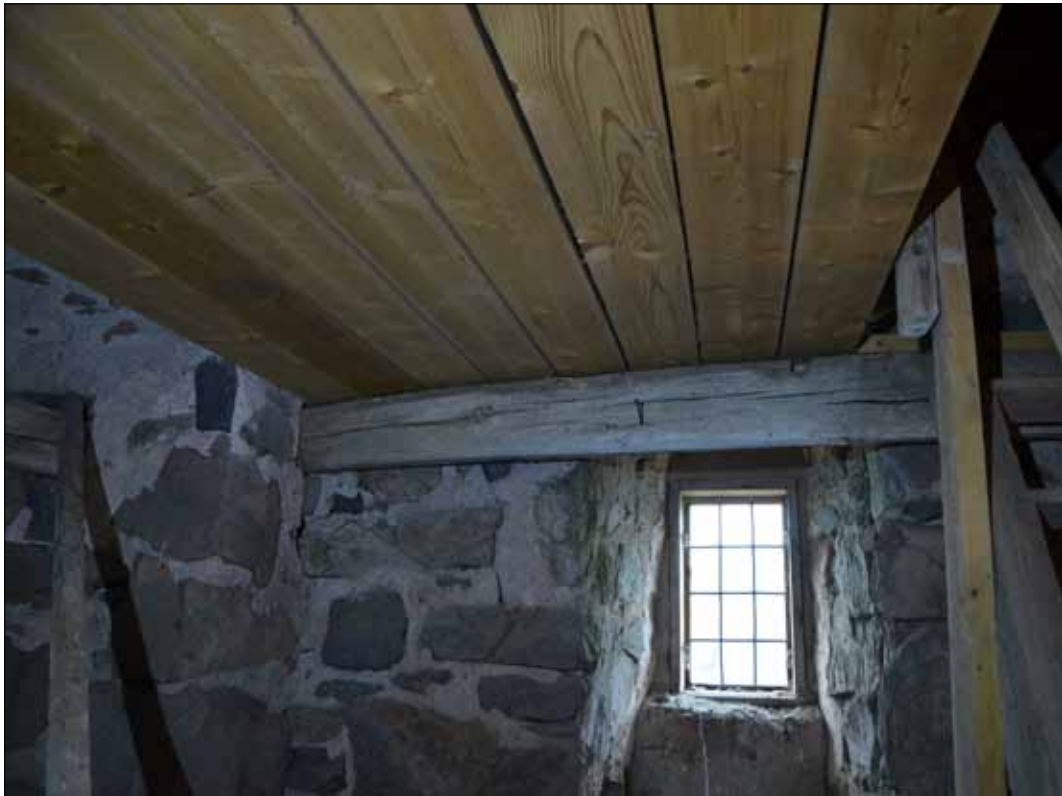
173 Bjälke i tornet med urtag för axel (SLM D2015-1472).

Tornet har tre bjälklag med romanska bjälkar i ek. I övre planet har en av bjälkarna urtag efter en axel och även två av de övriga bjälkarna har olika urtag

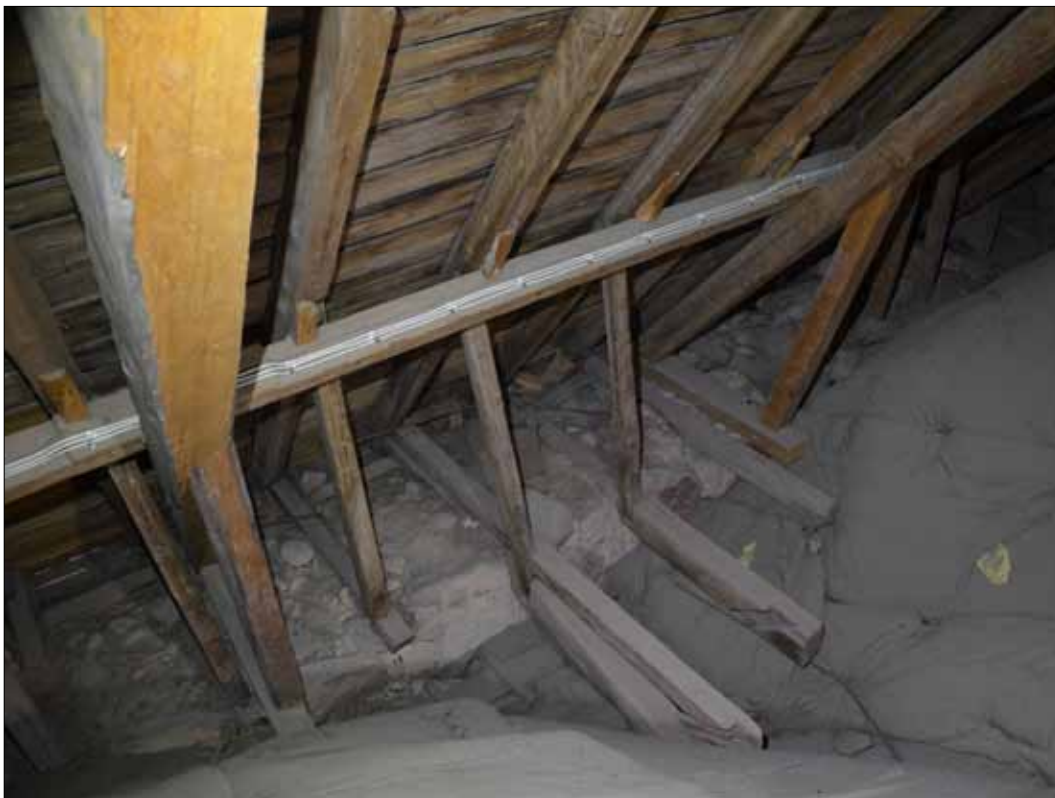
180 Avkapade bindbjälkar på norra sidan av långhusvinden (SLM D2015-1475).

Taket ovanför långhuset bärs upp av 16 st takstolar. Av dessa är från väster räknat takstolarna 8, 9, 11, 14, 15 och 16 av romansk modell. Högbenen är sprätthuggna, med dymlingar för taktron och har urtag för korsande stödben. De ursprungliga bindbjälkarna har kapats med yxa vid valvslagningen. Takstolarna 8, 9 och 14 har fått bindbjälkarna kapade så långt in över rummet att haken fortfarande syns för de stödben som närmast yttermuren mötte bindbjälkarna. Takstolarna har senare kompletterats med spikade stödben. Takstolarna 1-5 och 12-13 är sannolikt från senare medeltiden. Takstolarna 12 och 13 har på södra sidan stödben som är sprätt huggna och har urtag efter axlar. Stödbenet nr 13 har också med svart

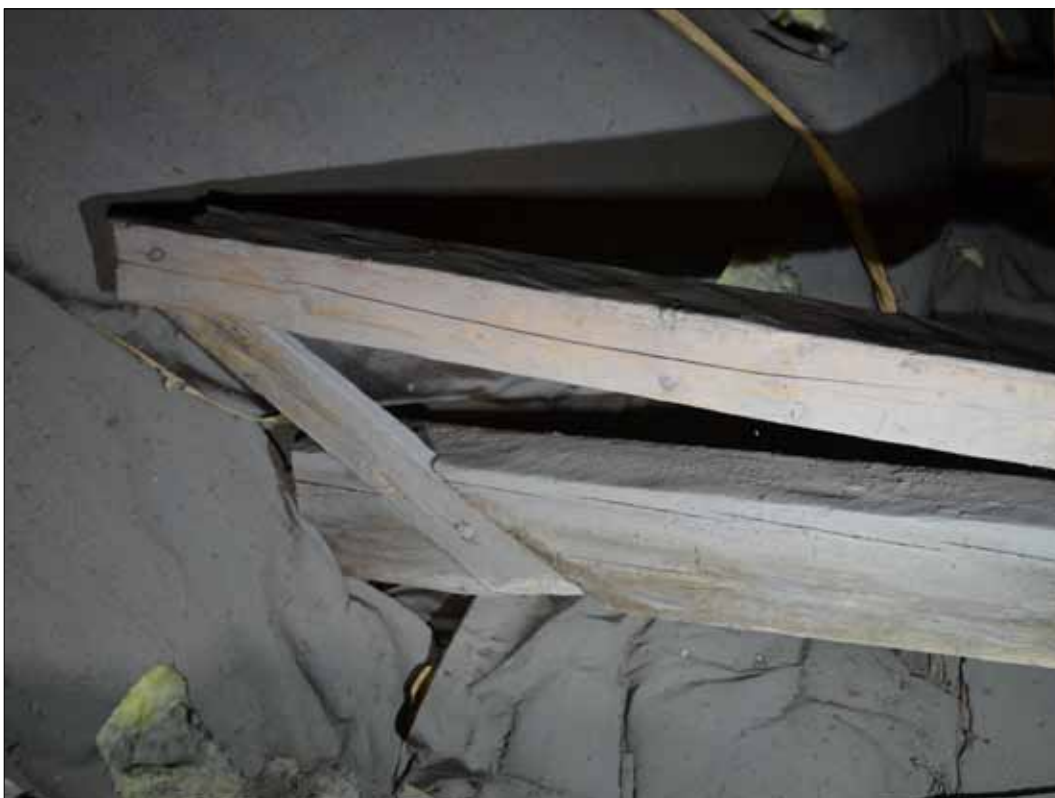
181 Kvarvarande del av ursprungligt möte stödben-bindbjälke (SLM D2015-1476).

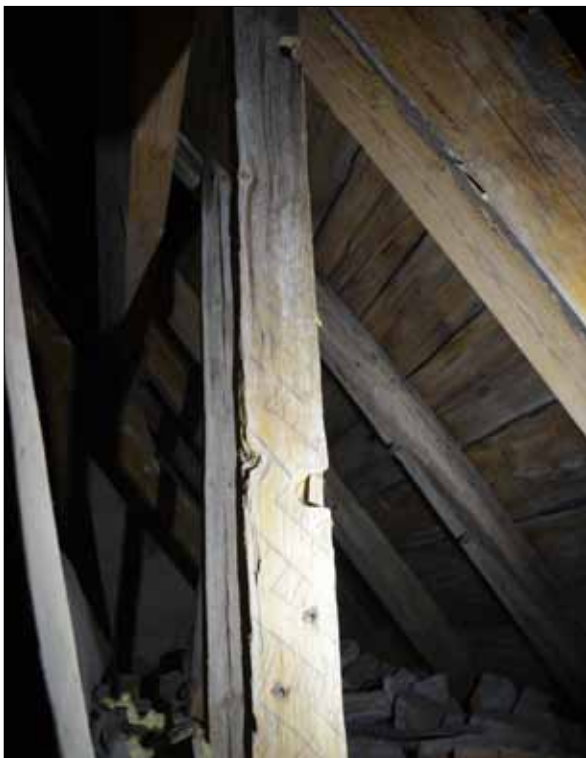
182 Återanvänt stödben på södra sidan av långhusvinden. Urtag för klockaxlar, sprätthuggen yta och teckning med kolkrita (SLM D2015-1477).

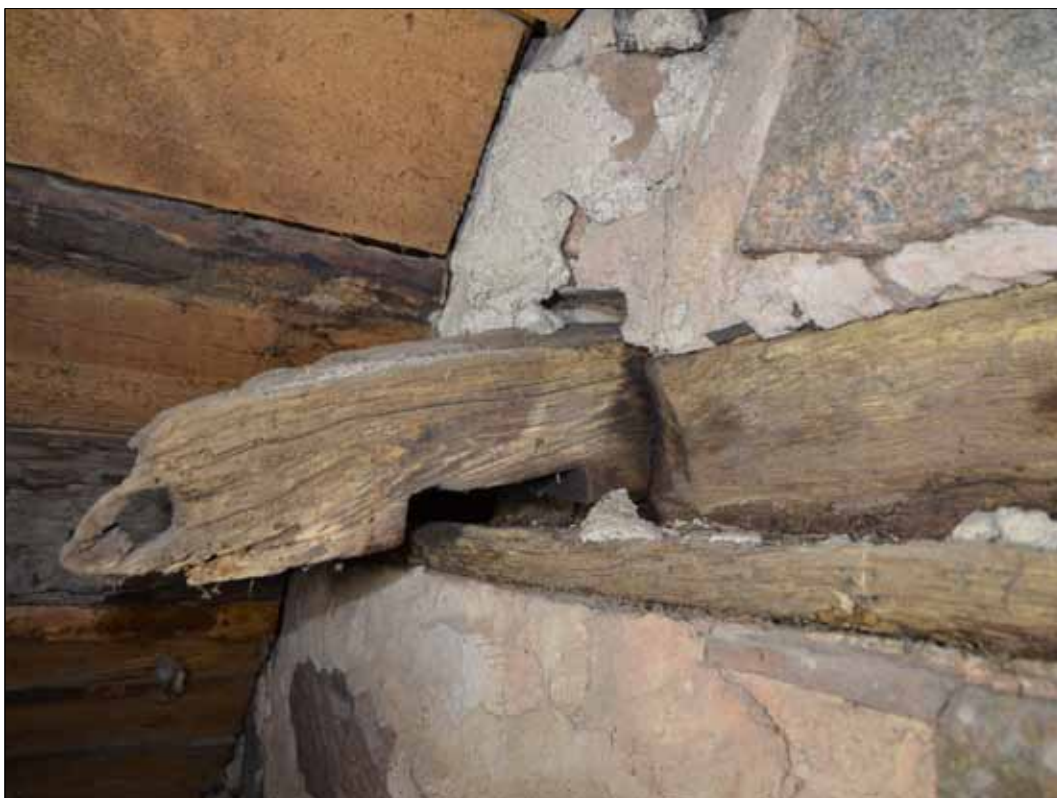
184 Utstickande taktass och yttre remstycke av ek med hylla tillhörande korets romanska takkonstruktion sedd från vinden över sakristian. (SLM D2015-1479).

Över sakristian står 8 takstolar med knäbock och hanbjälke. Knutpunkterna är utförda halvt i halvt med raka blad och dymlade. Några takstolar har försetts med påspikade saxsparrar. På korväggen syns korets romanska remstycke i ek med hylla för takfotsbräda och två utstickande taktassar.

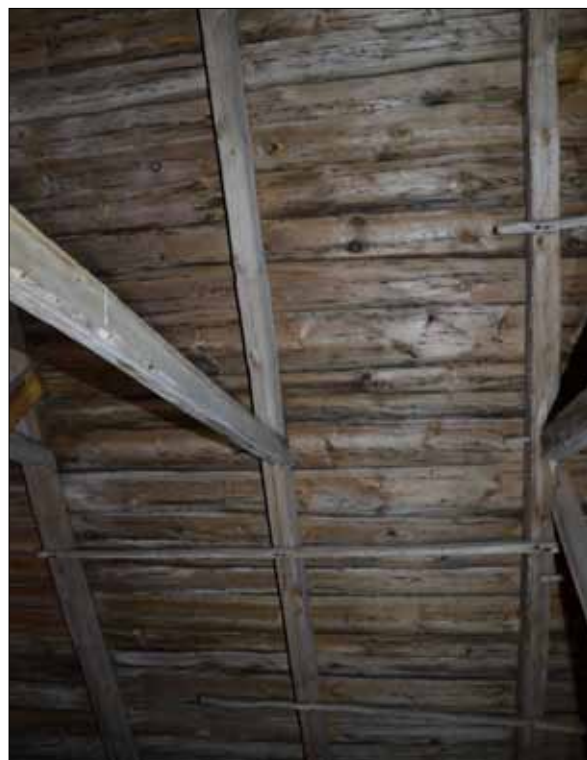
186 Norra takfallet på långhusvinden. Rikligt med sidoförstävningar av rundvirke (SLM D2015-1480).

Långhusvinden har en mycket hög takkonstruktion med 13 takstolar av knäbockstyp med dubbla hanbjälkar. Alla knutpunkter är bladade halvt i halvt med raka blad och dymlade. Takstolarna är sidoförstyvade med klena rundvirken, åldrade lika takstolarna, spikade med smidd spik. Takstolarna har i sen tid förstärkts med kryssförstyvningar och hanbjälkar av påspikade plank. Taktron på norra takfallet består av spräckta, bilade och bördade brädor medan södra takfallet i huvudsak består av sågade smala brädor.

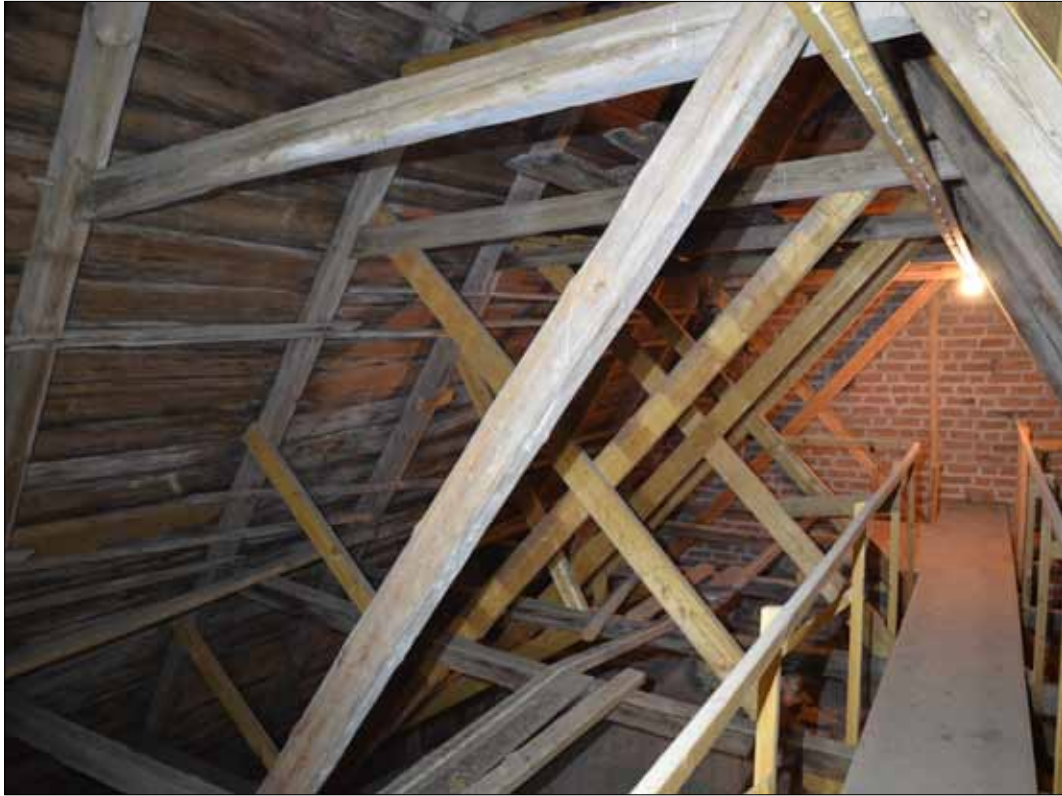
190 Långhusvinden sedd mot öster (SLM D2015-1482).

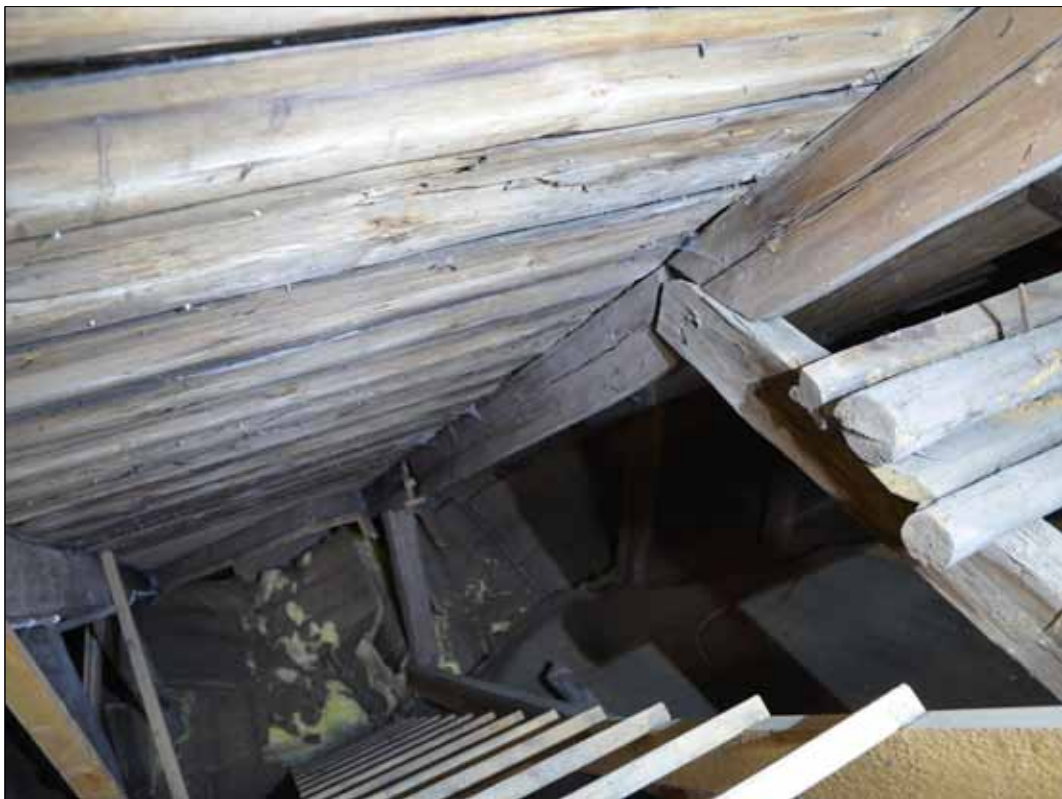
191 Korvindens norra takfall (Slm D2015-1483).

Över koret står 6 takstolar med knäbock och en hanbjälke. Alla knutpunkter är bladade halvt i halvt med raka blad och dymlade. Ytorna är bilade. Även här har vissa takstolar förstärkts med kryssförstävningar och hanbjälkar av påspikade plank. Taktron på norra takfallet består av spräckta, bilade och bördade brädor medan södra takfallet består av sågade brädor.

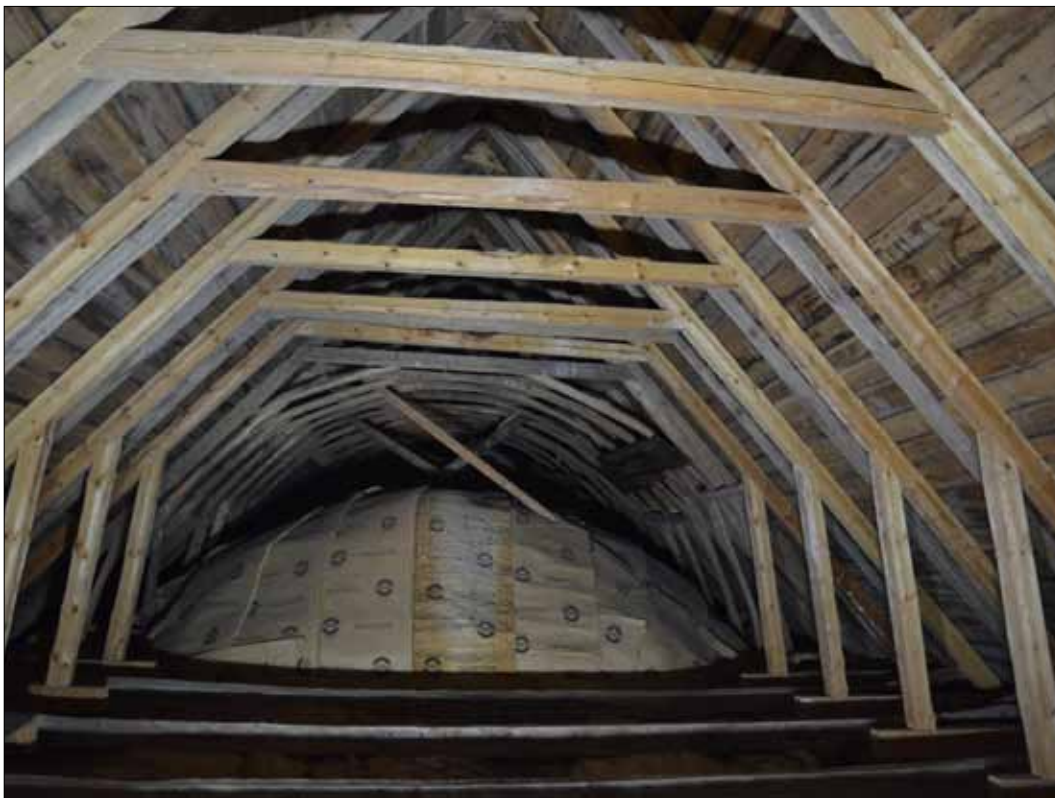
197 Långhusvinden sedd från väster. Närmast i bild syns förstärkningstakstolarna från 1881 och mellan dessa de mer silvergrå medeltida högbenen. Längst bort i bild över valvet syns takstolen för 1300-talets trätunnvalv (SLM D2015-1485).

de gotiska hör till ombyggnaden på 1300-talet då trä-tunnvalvet utfördes. Mellan västra delens medeltida takstolar finns senare takstolar insatta, sannolikt utförda i samband med att tunnvalvet i tegel utfördes 1881 (dessa är ej inräknade).

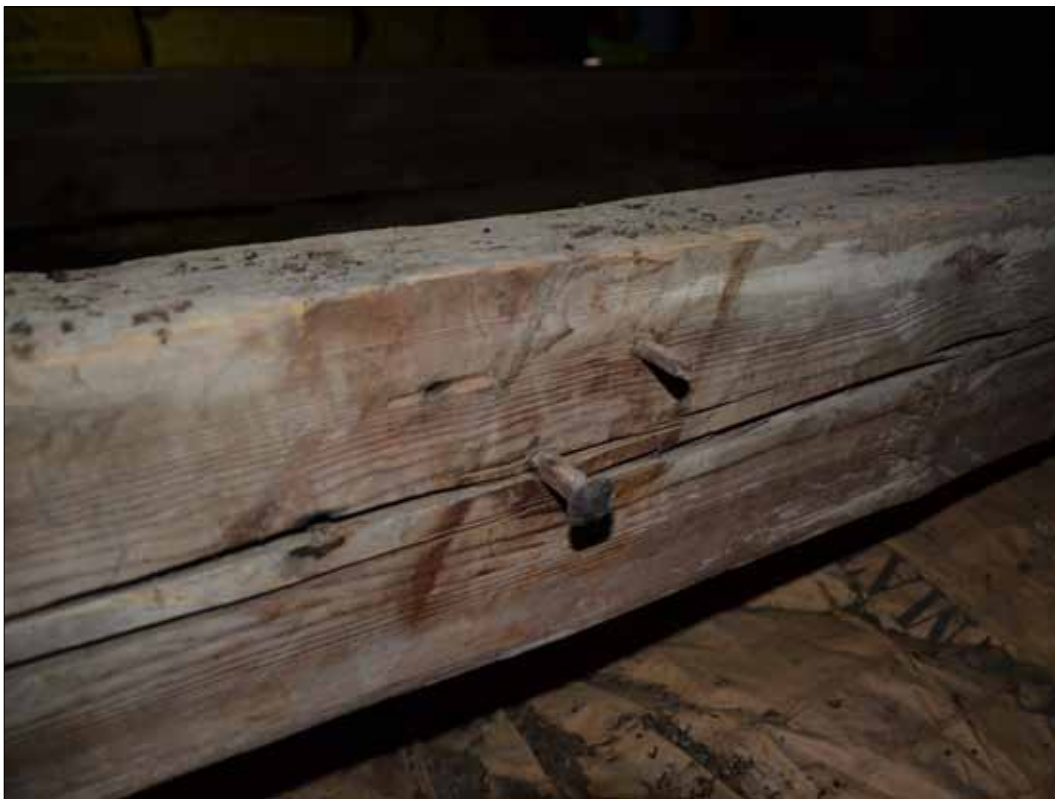
198 Grovt sprätthuggen romansk bindbälke med avtryck efter anslutande stödben som fästs in med två smidda spikar. (SLM D2015-1486).

Västra delen består av 8 stycken romanska takstolar. Av dessa består nr 1 endast av sparrar (ingen bindbjälke), övriga har bindbjälke och sparrar. Takstolarna nr 5-8 (räknat från väster) är äldst och har en sprätthuggen yta. Dessa takstolar består idag bara av bindbjälke och sparrar, men har spår efter snedsträvor, stödben och hanbjälke. Dessa har varit spikade i sparrarna och bindbjälken och spikarna fanns kvar liksom märken efter snedsträvornas och hanbjälkarnas bladningar. Spikarna är av två typer, dels stora spikar där spikskallarna har en platt yta på mitten och fasetterade kanter och dels små ”vanliga” smidda spikar. Inock är högbenen bladade och fastsatta med en dymling med skalle. Vid takfot sitter en rak dymling. Takstol nr 2-4 har urtag i bindbjälken efter snedsträvor och stödben, samt urtag i sparrarna efter stödben och hanbjälke. Dessa takstolar har varit dymlade i knutpunkterna. Sparrarna nr 2-4

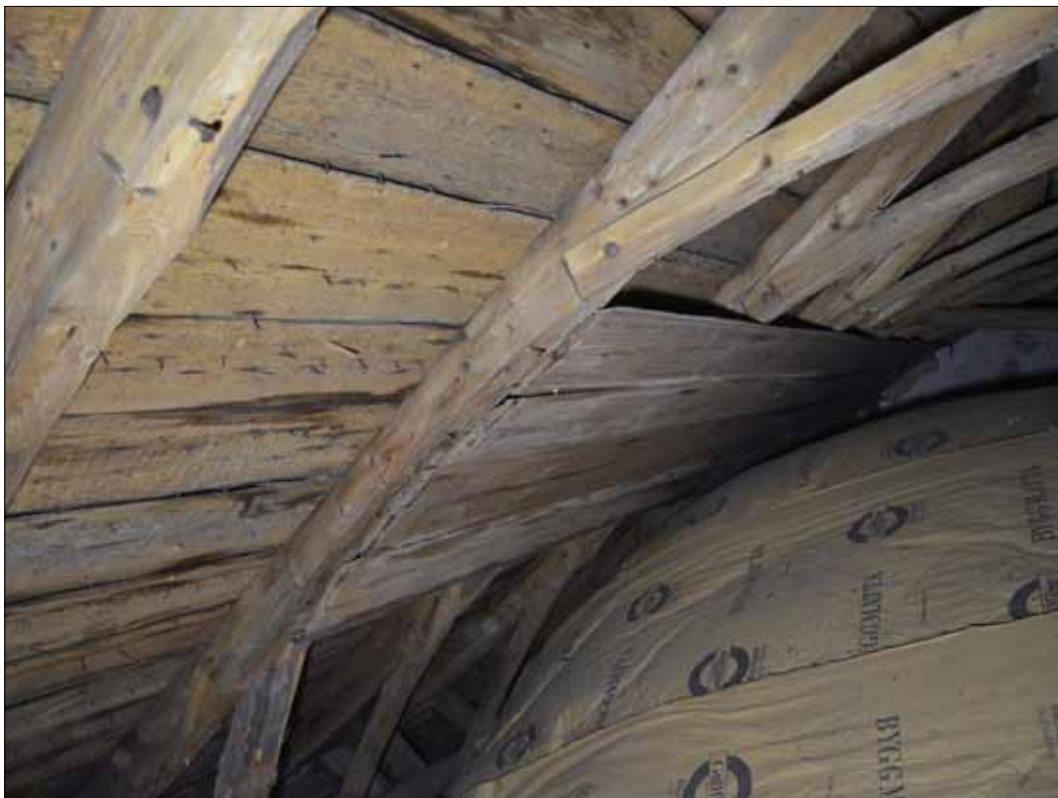
199 Kvarvarande valvbrädor i tunnvalvskonstruktionen. Brädorna har bearbetats med skave (SLM D2015-1487).

Dimensioner i öster: Sparrar ca 10-12x15-17 cm med ngn vankant, troligen gran. Stödben ca 6x10 cm ngn vankant. Tass ca 9x12 cm, med vankant. Brädor i tunnvalvet, ca 25-30x2,5 cm (bördade).

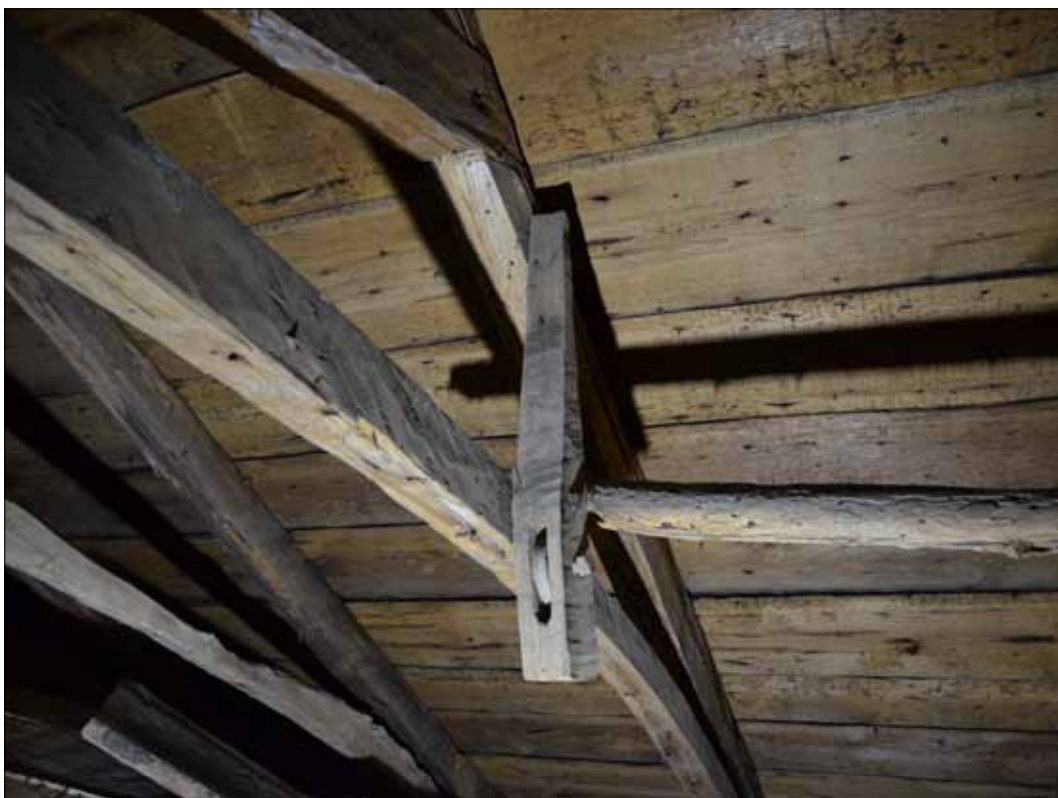
200 Fint arbetat träblack som kan ha använts för att hissa upp något i kyrkorummet (SLM D2015-1488).

och den övre bågformen, sitter ett virke fastspikat som i nedre delen har en fint täljd trätrissa monterad. Möjligen har den använts för att vinscha upp något i kyrkorummet, kanske ett lock till en dopfunt, en primklocka, en ljuskrona eller något annat.

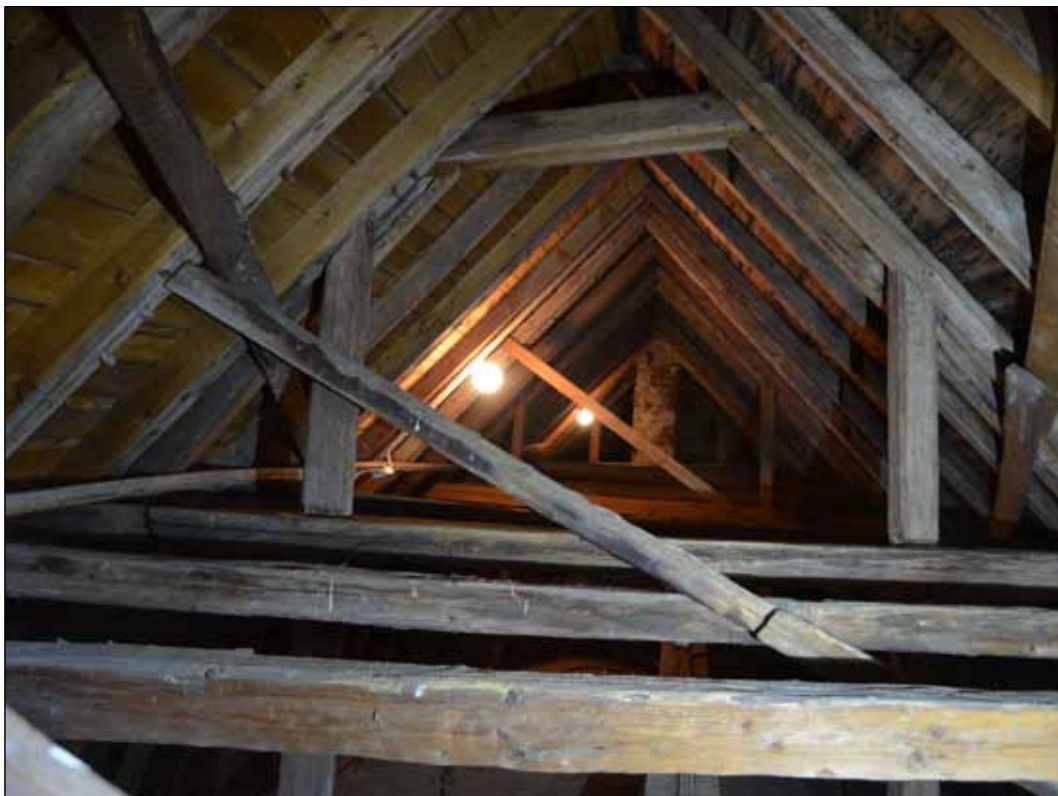
206 Långhusvinden sedd mot öster. Romanska högben med dymlingar för infästning av taktrö. (SLM D2015-1490).

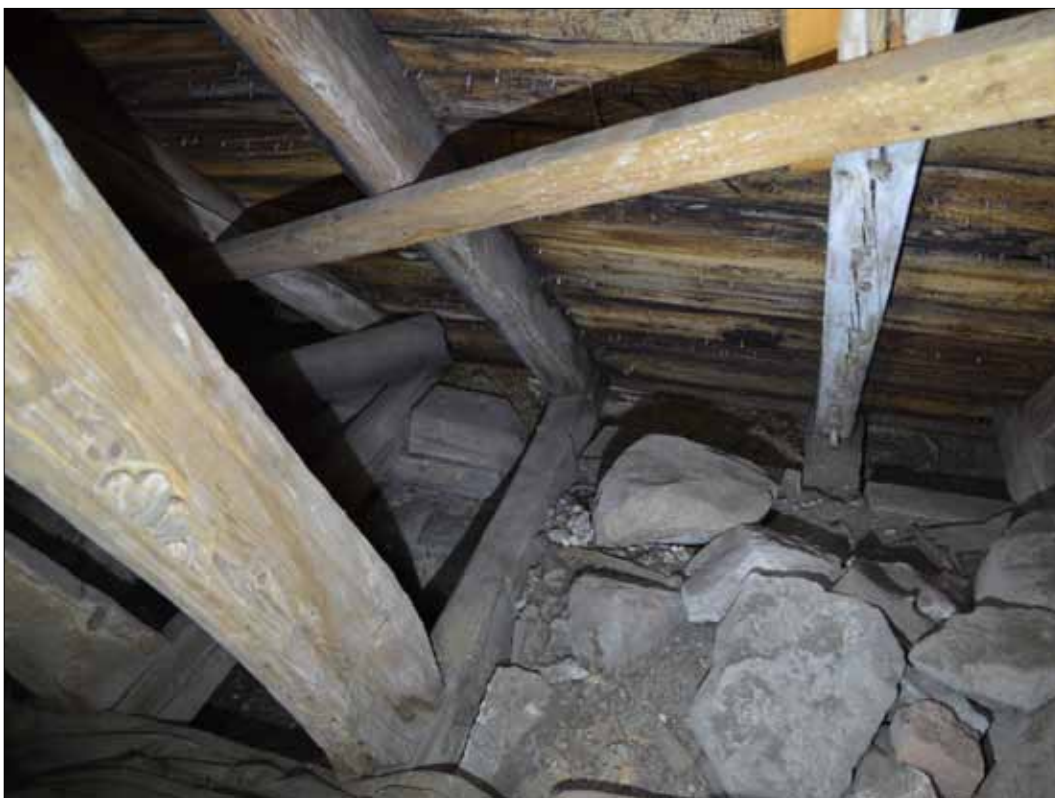
207 Sista högbenet i den romanska takkonstruktionen och första takstolen för tunnvalvet över långhusets södra murkrön (SLM D2015-1491).

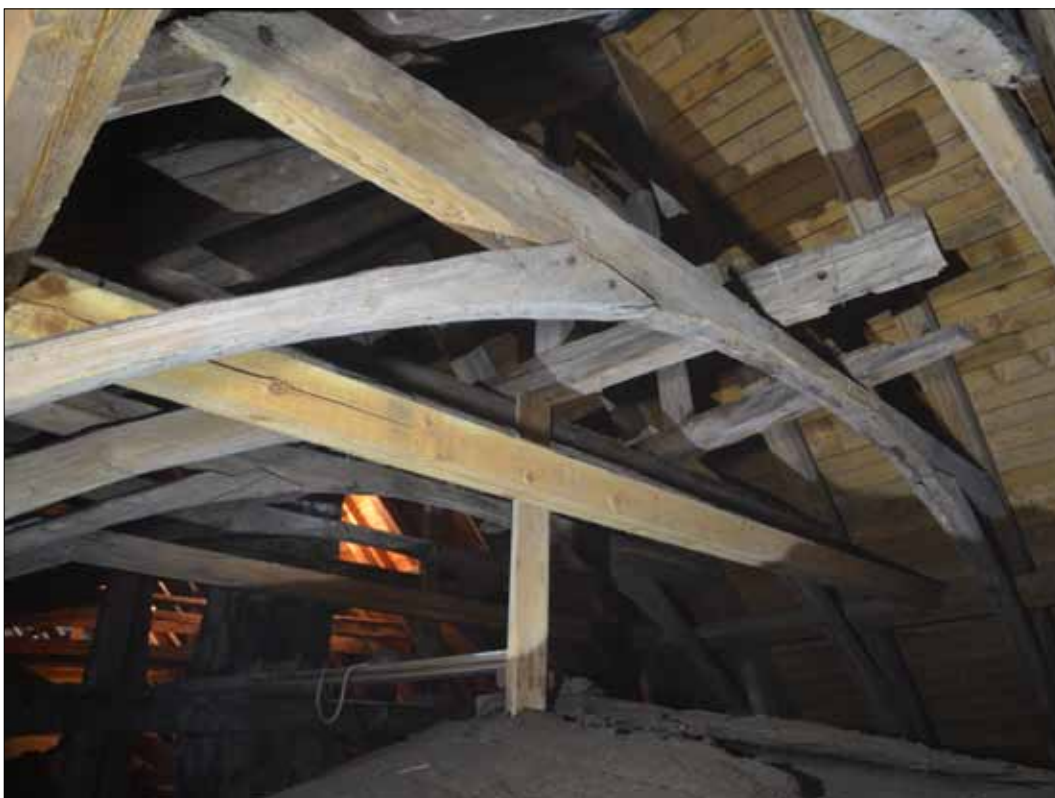
208 Tunnvalvstakstolen sedd mot öster. (SLM D2015-1492).

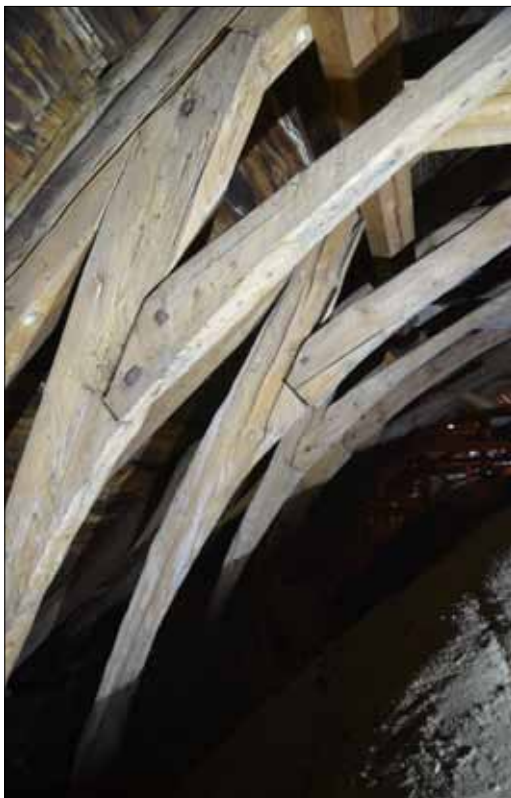
209 Mötena mellan takstolsdelarna har mycket varierande utförande, med och utan nacke mm (SLM D2015-1493).

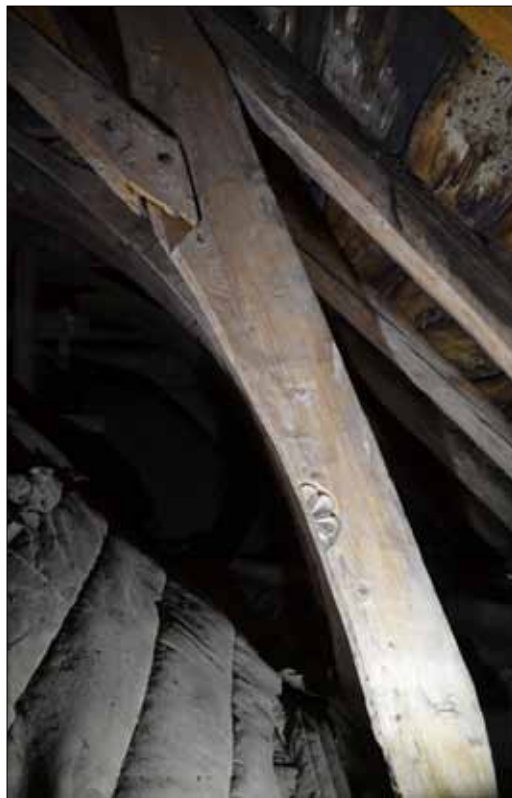
210 Utskuren blomma på södra sidan av första tunnvalvstakstolen i väster (takstol 18) (SLM D2015-1494).

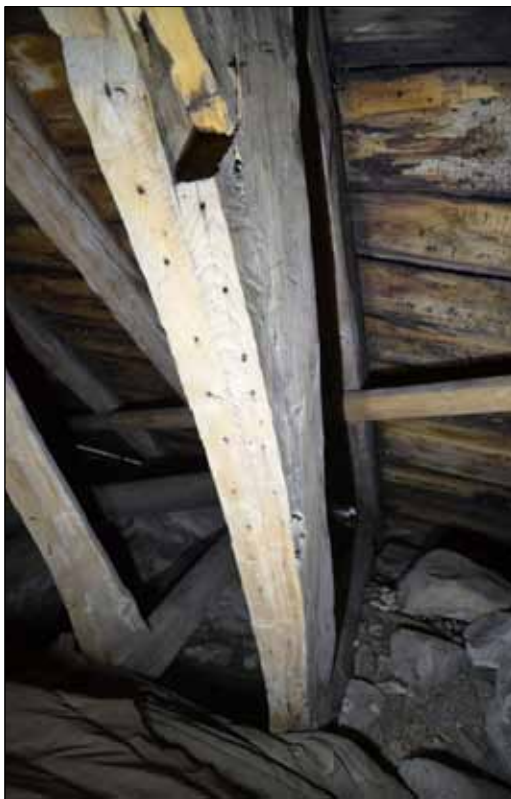
211 Fals med spår av spikning, takstol 18 (SLM D2015-1495).

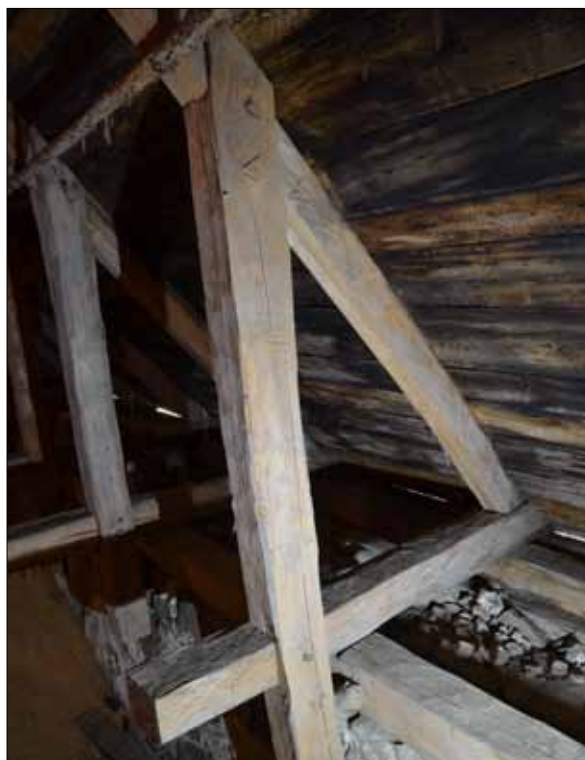
214 Knäbock med timmermansmärken (SLM D2015-1497).

Hanbjälkarna har nacke medan övriga har raka blad. Nockmötet och mötet tass/ hanbjälke är dymlade. Övriga möten är spikade med smidd spik eller har både smidd spik och dymling. 13 av takstolarna har återanvända äldre bindbjälkar med urtag för stödben som de undre hanbjälkarna. De återanvända bindbjälkarna har kvar smidd spik som kan vara rester efter ett plant innertak i kyrkorummet. Takstolarna i väster är märkta med inskurna streck.

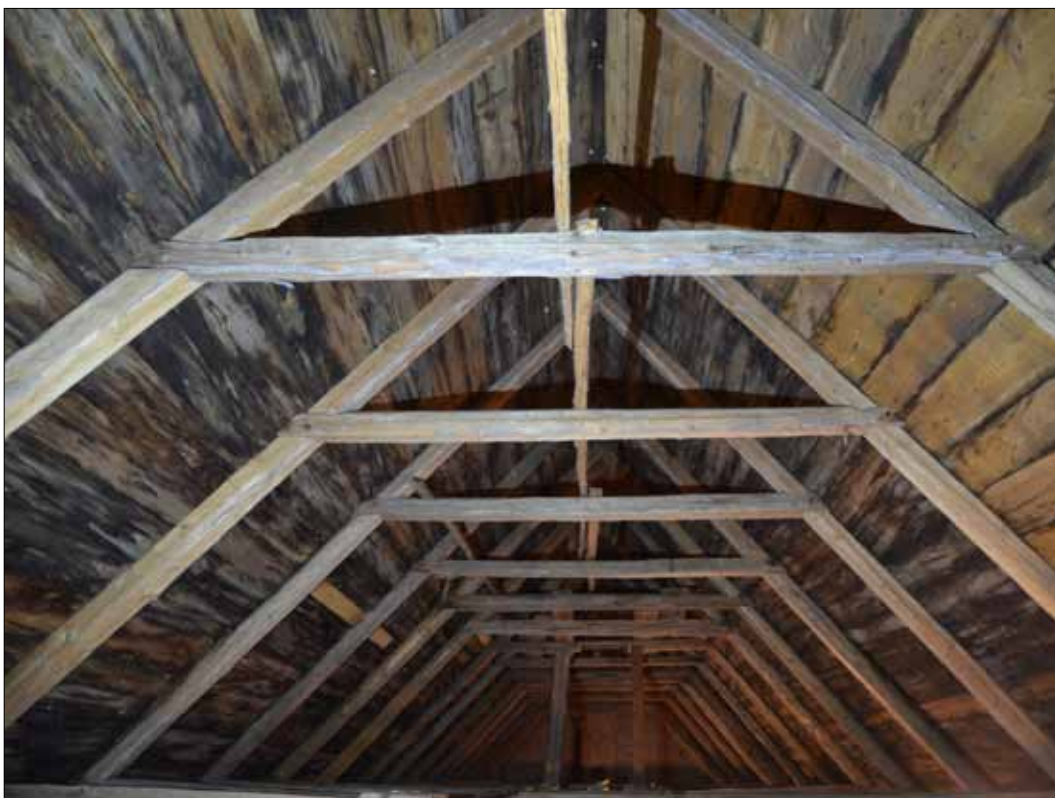
216 Långhusvinden sedd mot öster (SLM D2015-1498).

Över långhuset står 18 takstolar med knäbock och två hanbjälkar. Alla knutpunkter är bladade halvt i halvt.

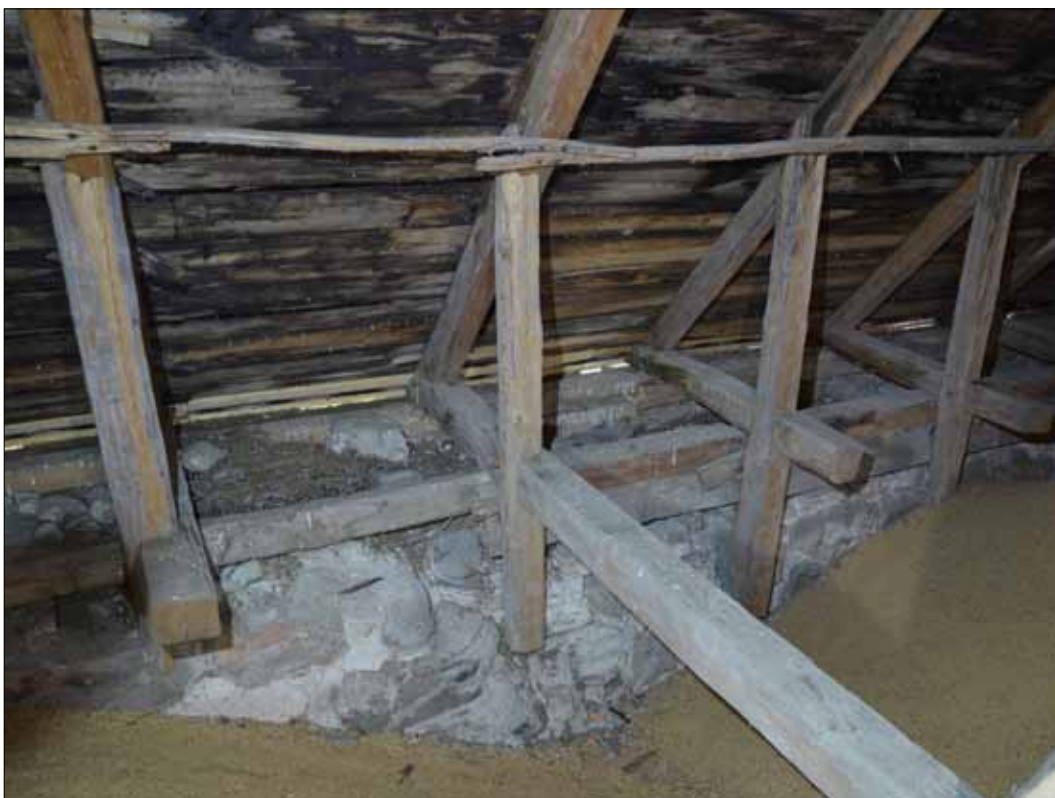
217 Murkrönet på södra sidan (SLM D2015-1499).

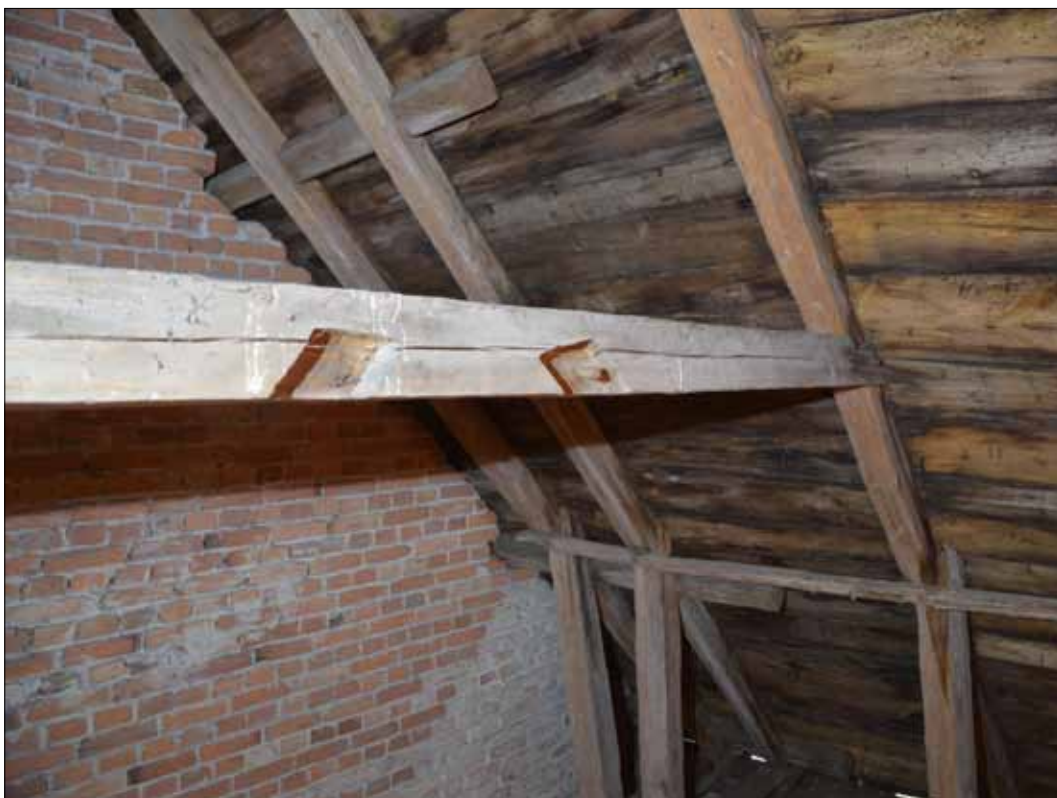
218 Äldre bindbjälkar med urtag för stödben återanvända som undre hanbjälkar (SLM D2015-1500).

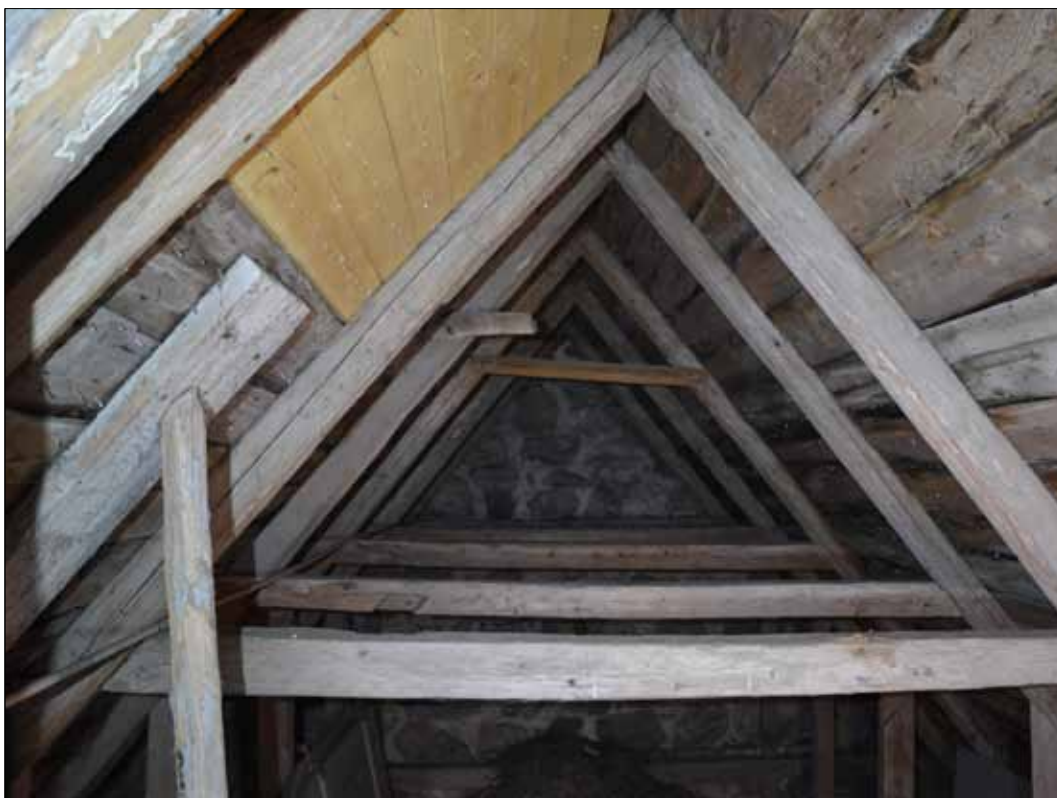
219 Vinden över sakristian. Den andra hanbjälken framifrån har urtag som visar att den kan vara en återanvänd bindbjälke (SLM D2015-1501).

Sakristians tak bärs upp av sex takstolar med knäbock och hanbjälke. Knutpunkterna är bladade halvt i halvt och dymlade. Ett stödben och en av hanbjälkarna har urtag som tyder på att det är återanvända bindbjälkar.

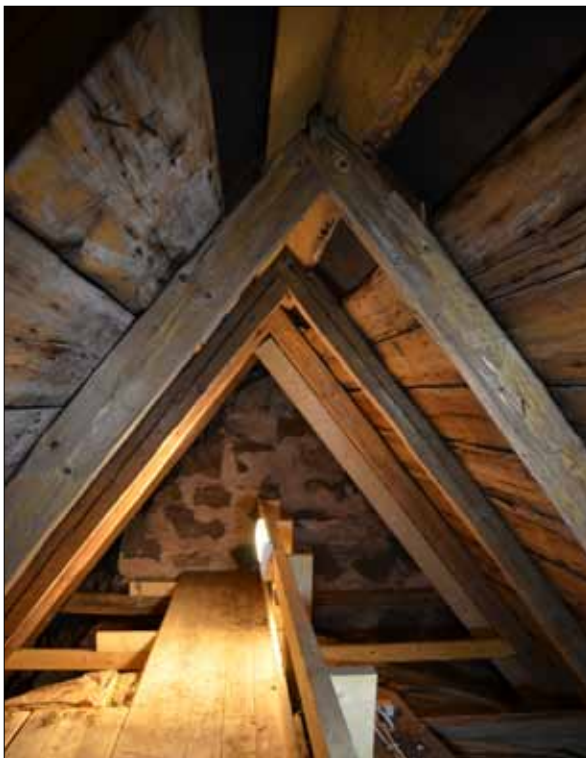
221 Vinden över vapenhuset (SLM D2015-1502).

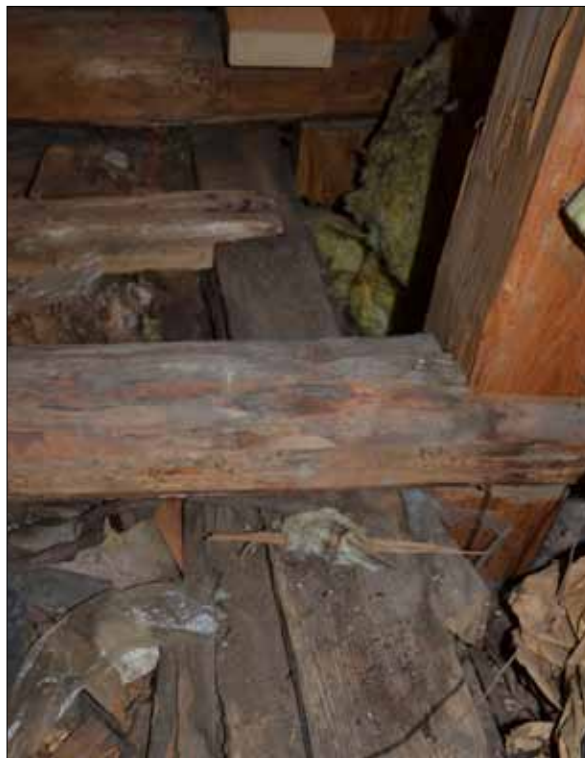
222 Över den norra muren finns ett inre remstycke av ek med hyllor på båda sidor och med urtag för bindbjälkar. (SLM D2015-1503).

Takstolarna över långhusvinden har tillkommit i samband med någon av de eftermedeltida utbyggnadsetapperna men man har använt delar från den äldre takstolskonstruktionen. Över den ursprungliga romanska långhusmuren i söder ligger i höjd med vapenhuset ett yttre remstycke i ek med urtag för takfotsbräda. Långhusets förlängning från 1300-talet har över den norra muren ett inre remstycke av ek med hyllor på båda sidor och med urtag för bindbjälkar.
