# Medeltida taklag i Södermanland

Strängnäs stift, Södermanlands län

Inventering och dokumentation 2014

Kjell Taawo

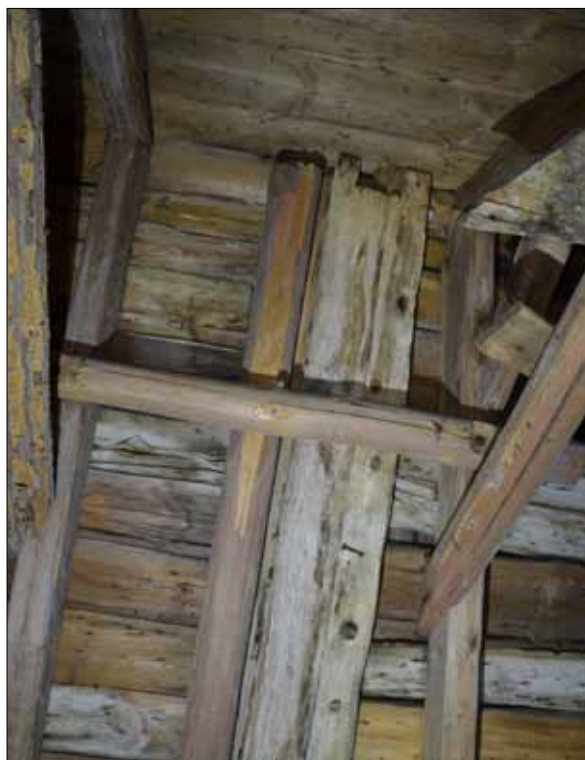
225 Kombinerat högben/takfotsbräda av ek i skarven mellan 1100-talskyrkan och 1400-talets utbyggnad österut (Slm D2015-1504).

taktro och urtag för saxsparrar/stödben. Takstolarna har senare förstärkts med påspikade stödben och hanbjälkar. I skarven till utbyggnaden österut finns på södra takfallet kvar ett sista kombinerat högben/takfotsbräda av ek som antagligen legat i yttre murlivet på det ursprungliga gavelröstet. Den tjockare högbensdelen har dymlingar för taktron och är betydligt mindre väderbiten än den del som utgjort takfotsbräda. Stora delar av taktron är spräckt, sprätthuggen och bördad. Många brädor är fortfarande fastdymlade i högbenen. I övrigt är brädorna spräckta, bilade och bördade samt enstaka brädor i sen tid ersatta med sågat virke.

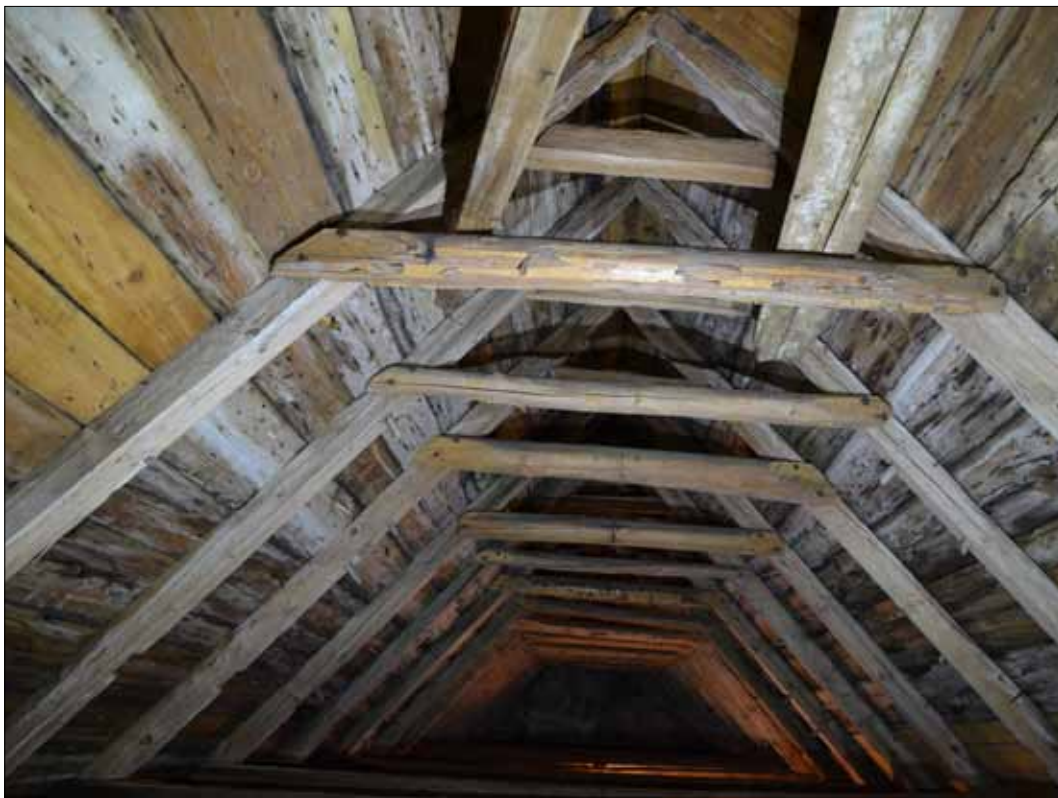
229 Långhusvinden sedd mot öster. Sprätthuggna högben med urtag för stödben och dymlingar för infästning av taktro. Delar av taktron är sprätthuggen och fastdymlad i högbenen (SLM D2015-1505).

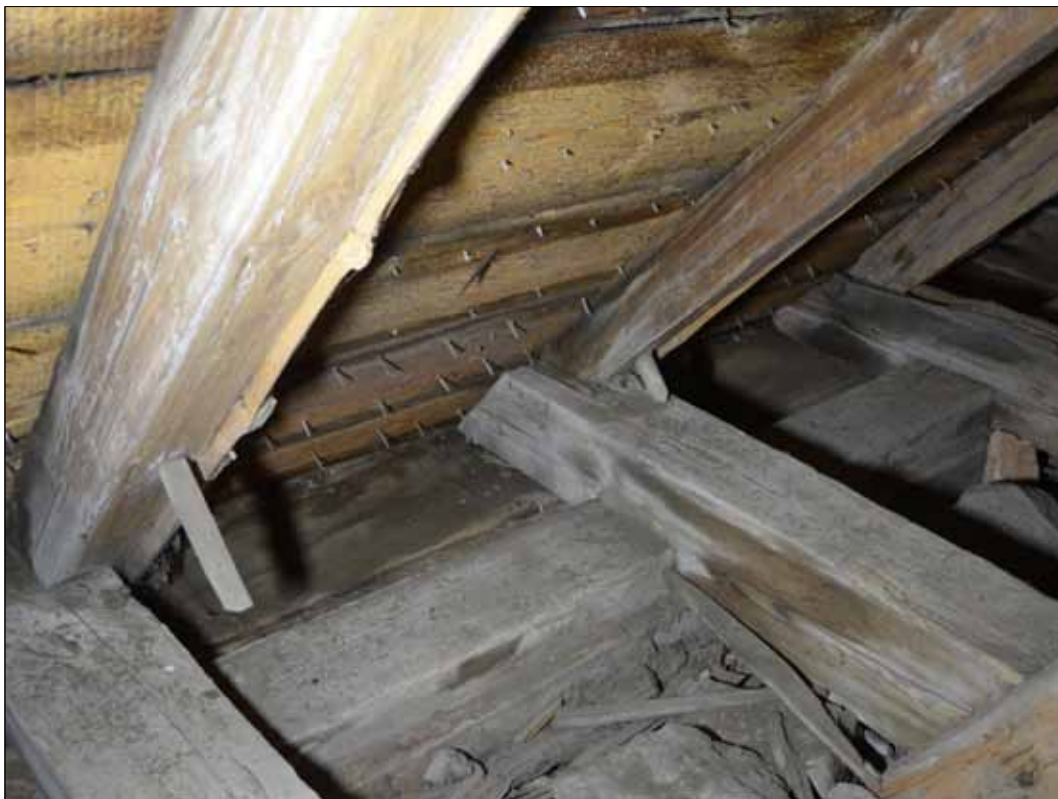
230 Yttre remstycke med hylla på båda sidor (SLM D2015-1506).

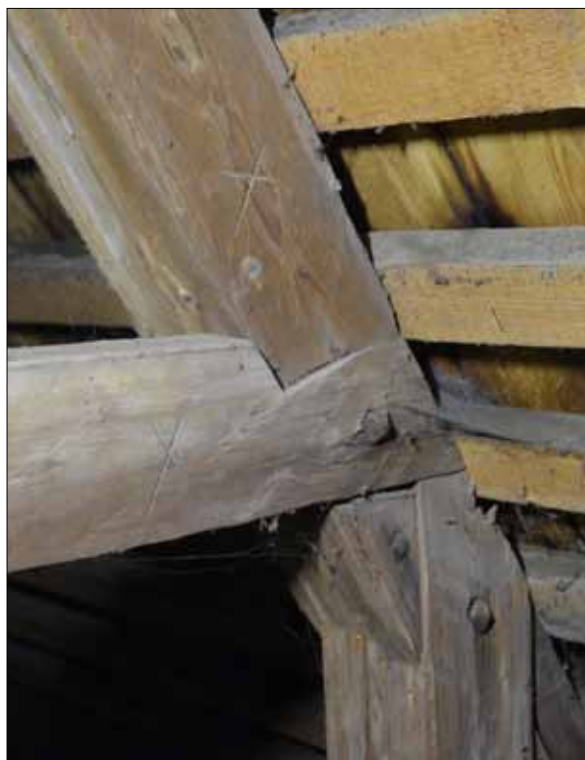
233 Timmermansmärken vid möte mellan hanbjälke och högben (SLM D2015-1508).

Vinden över sakristian har fyra takstolar med knäbock och hanbjälke. Knutpunkterna består av raka bladningar utom mötet hanbjälke-högben som är utfört med nacke. Infästningen är gjord med smidd spik genom trädympling. Timmermansmärken finns vid möten hanbjälkar och högben.

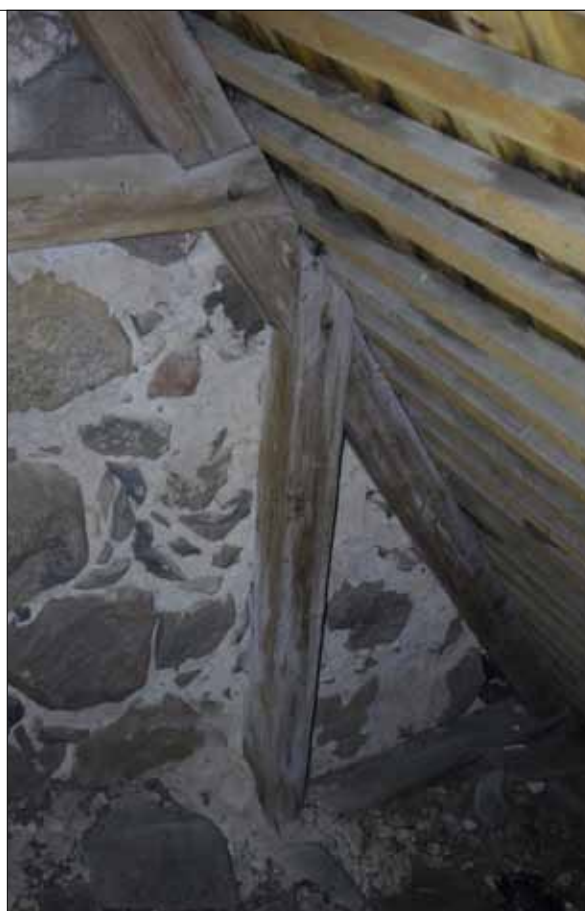
235 Knäbocken mot sakristians norra gavel, takstol nr1 (SLM D2015-1509).

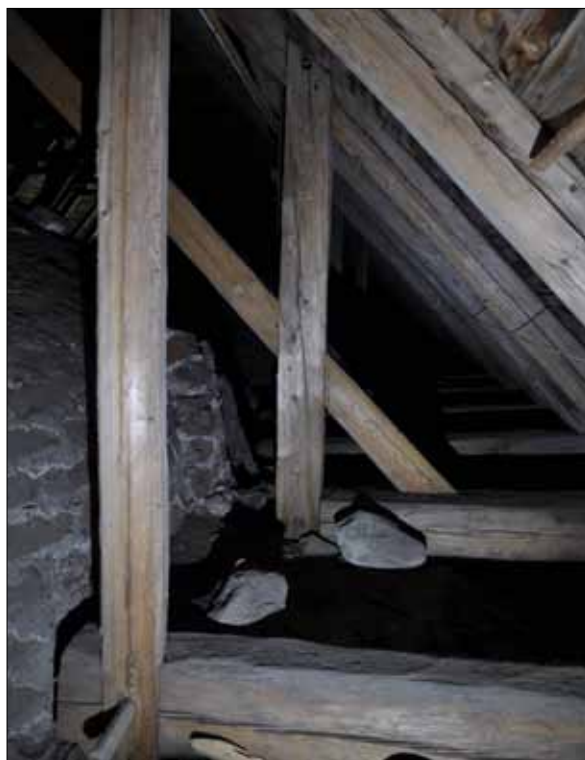
237 Andra stödbenet är från början utflyttat för att ge plats åt valvet. Taklaget är alltså yngre än valvslagningen (SLM D2015-1510). Daniel Eriksson

Spår efter tillverkningsprocessen finns i forma av ritsar och borrhål som bl a visar att man först tänkte sätta stödbenen direkt an mot det inre remstycket men att man av någon anledning ändrade sig och försköt stödbenen närmare valven. En takstol har också ett par grunda borrhål som går i varandra intill befintlig dymling mellan högben och tass. Detta kan vara en indikation på att takstolen använts som mall vid tillverkningen av övriga

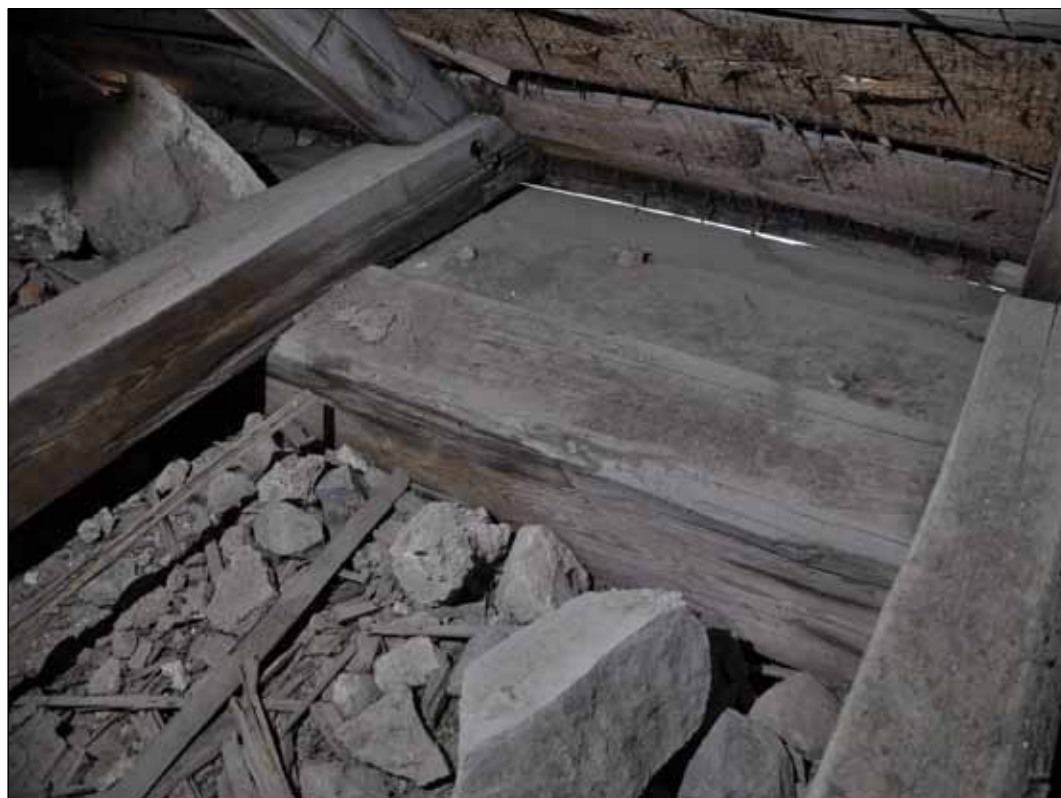
240 Yttre remstycke med vankant, lämplig för dendrodatering. Remstycke ca 23x24 cm. Knutpunkt tass-högben har rak bladning med stor dymling. Tass ca 13x20 cm. Högbenens dimension varierar mycket, medelvärde ca10x16 cm (SLM D2015-1511) Foto: Daniel Eriksson.

Hela takkonstruktionen är uppförd efter valvslagning och brand, sannolikt under andra hälften av 1500-talet. Remstycken och övriga takstolsdelar har rikligt med vankant som lämpar sig för dendrodatering. Konstruktionen förstärktes sannolikt under 1700-talet med snedsträvor, spikade med T-formad smidd spik.

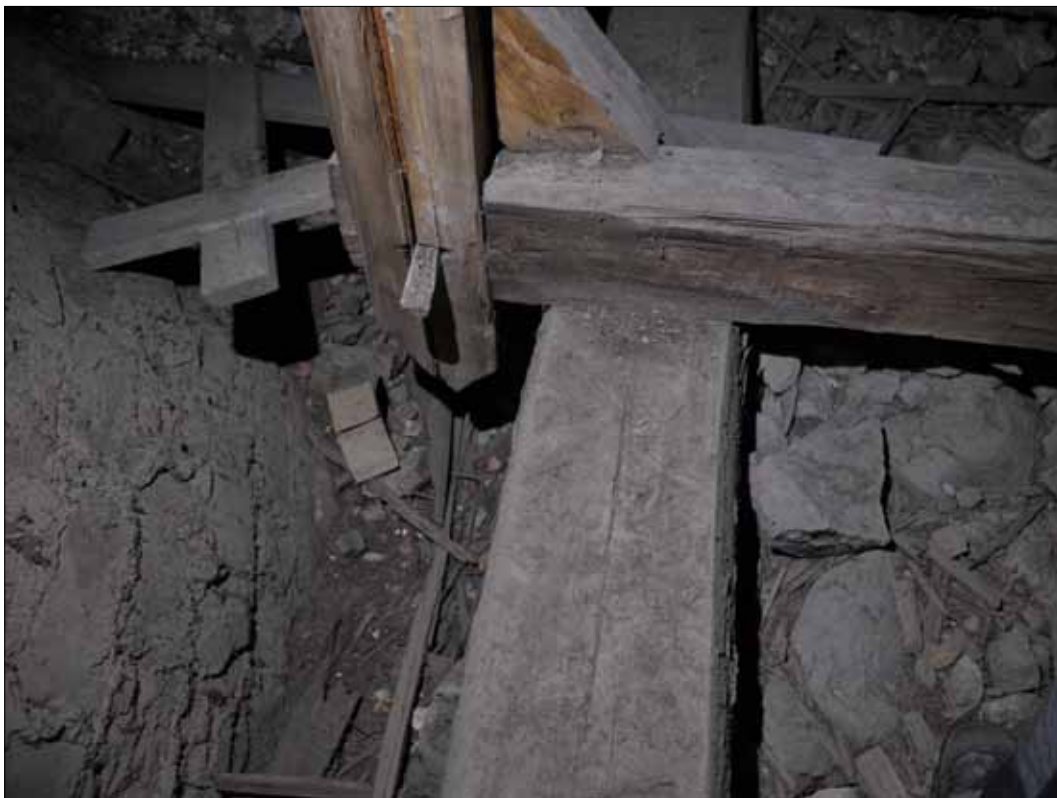
241 Mötet mellan stödben, tass och inre remstycke. Det inre remstycket har två sidor helt obearbetade (SLM D2015-1512). Foto: Daniel Eriksson.

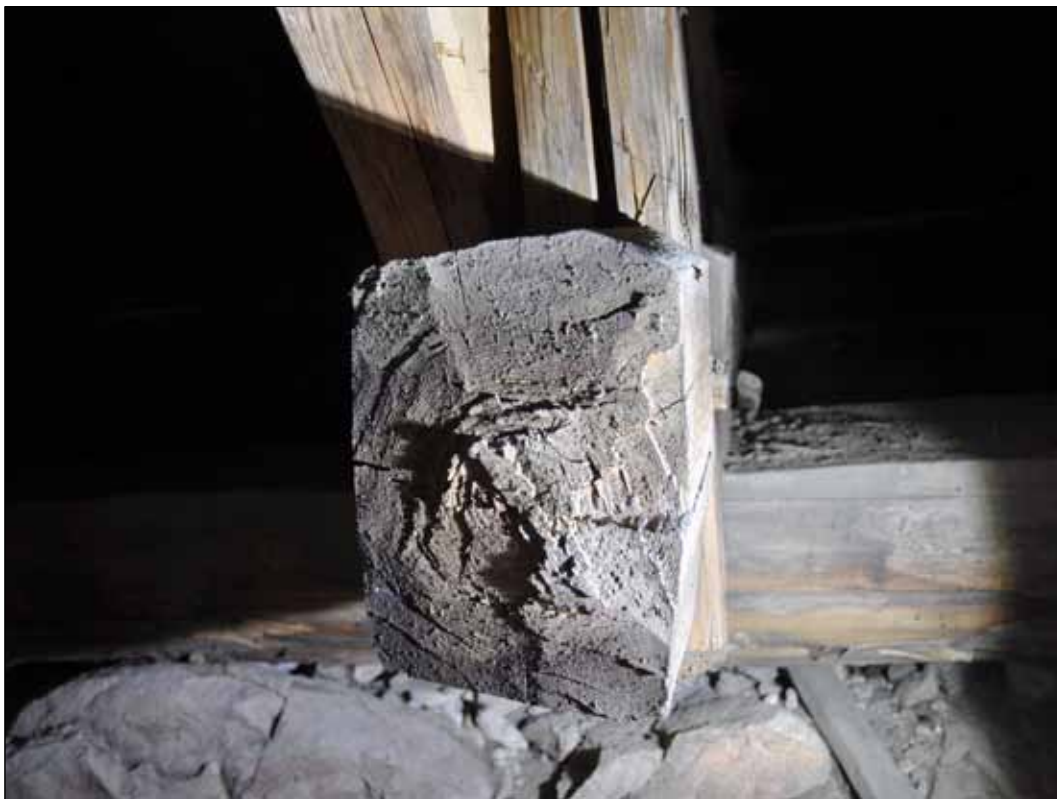
242 Änden på en tass som kapats med yxa innan montering vilket syns eftersom huggen kommer från alla fyra sidor, även underifrån där man inte kommer ut att hugga i befintligt läge. Tassarna är alltså inte ursprungliga bindbjälkar som kapats (SLM D2015-1513). Foto: Daniel Eriksson

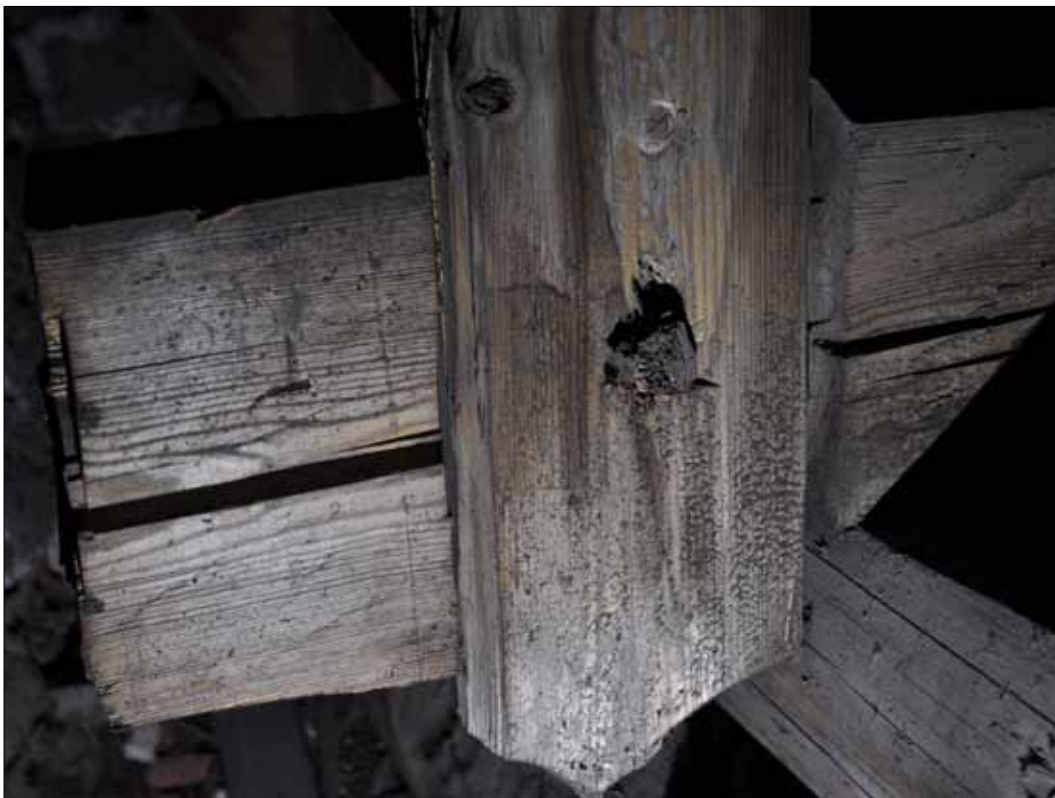
243 Nedre stödbenet löper genom och förbi knuten i tassan. Den slarviga ändkapningen är gjord innan montering. Notera ritsen för knuthakett till vänster om stödbenet (SLM D2015-1514). Foto: Daniel Eriksson

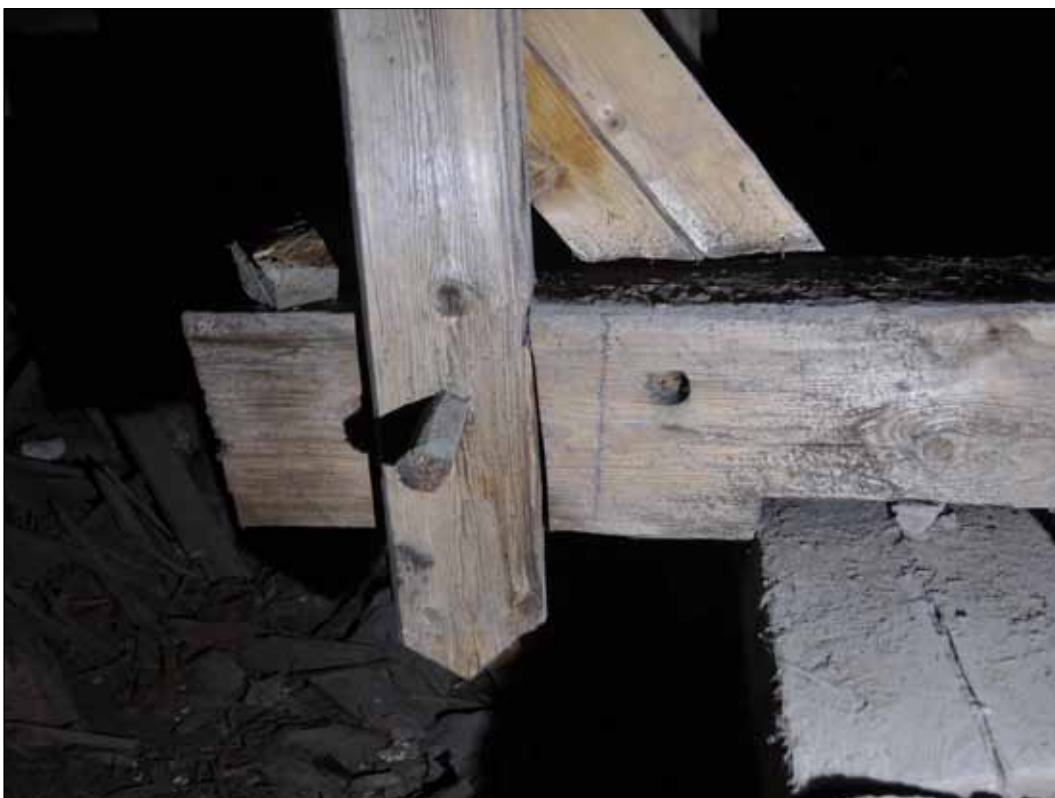
244 Rits och borrhål till höger om stödbenet. Tanken var tydligen att från början sätta stödbenet intill remstycket men av någon anledning ändrade man sig. En detalj som kan berätta något om processen vid tillverkning av en takstol (SLM D2015-1515). Foto: Daniel Eriksson

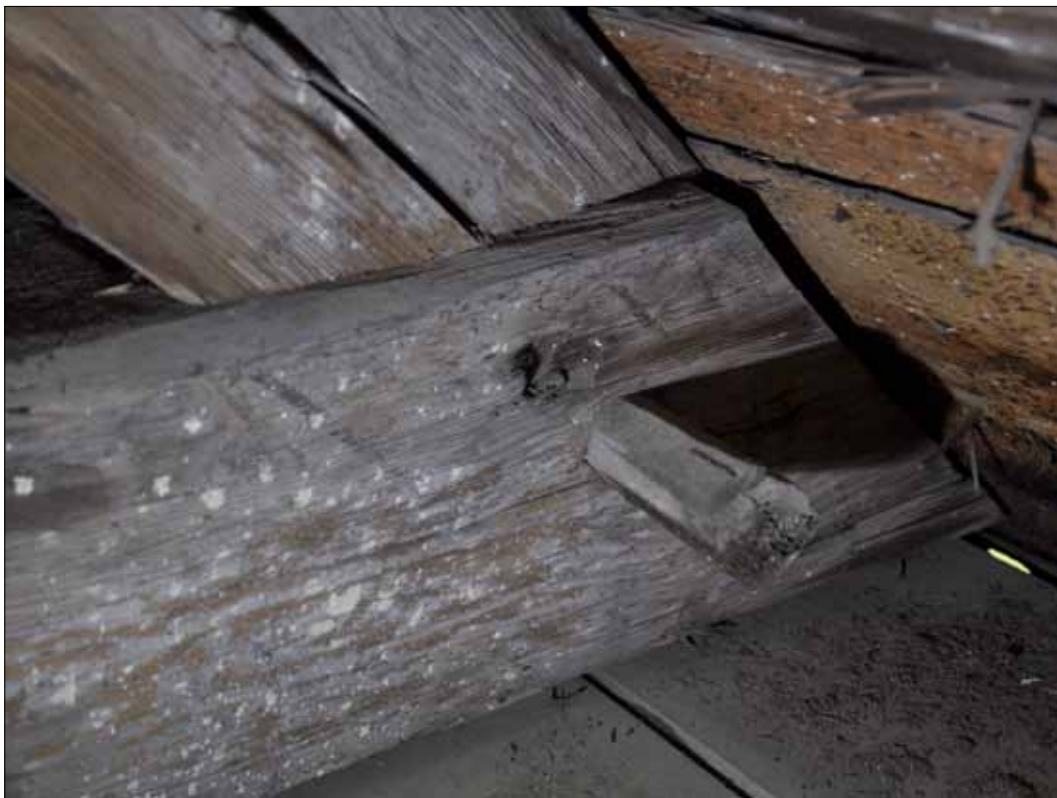
245 Snett ovanför dymlingen syns två grunda borrhål som går i varandra. Troligen har de uppstått då takstolen använts som mall. Malltakstolen har legat på marken och övriga har tillverkats ovanpå. Vid borrning har man råkat borra in i "mallen" (SLM D2015-1516). Daniel Eriksson.

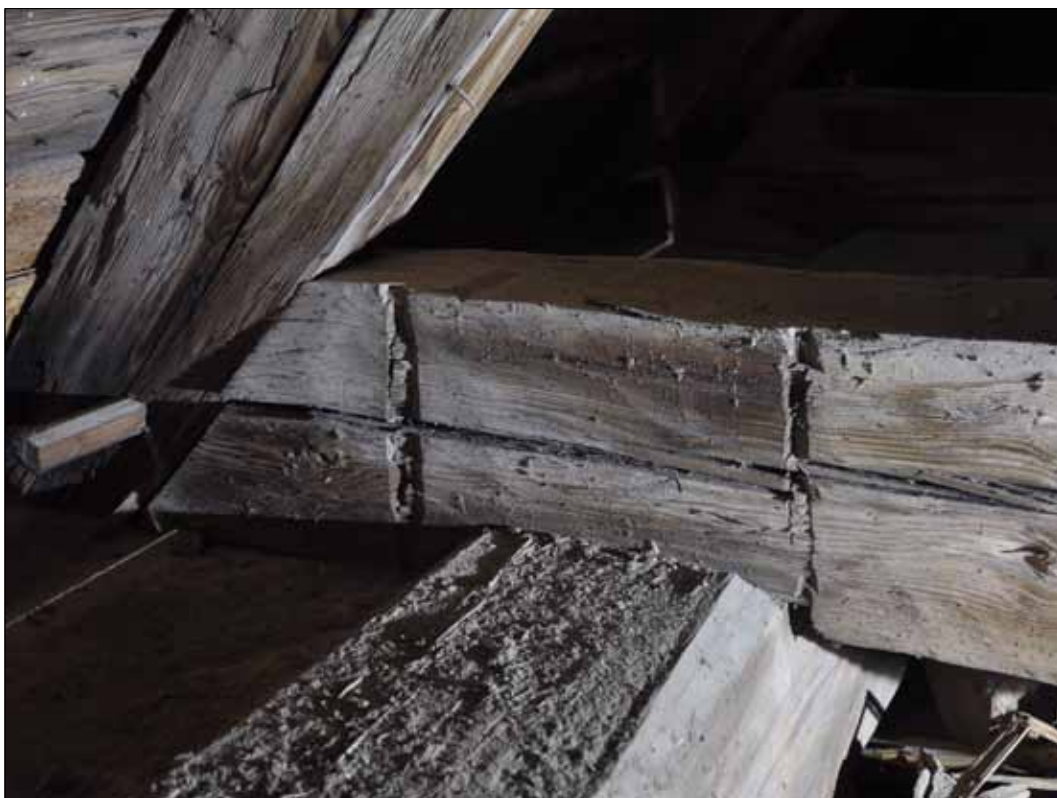
246 Vid grovbearbetningen av timret har timmermannen huggit för djupt (SLM D2015-1517). Foto: Daniel Eriksson.

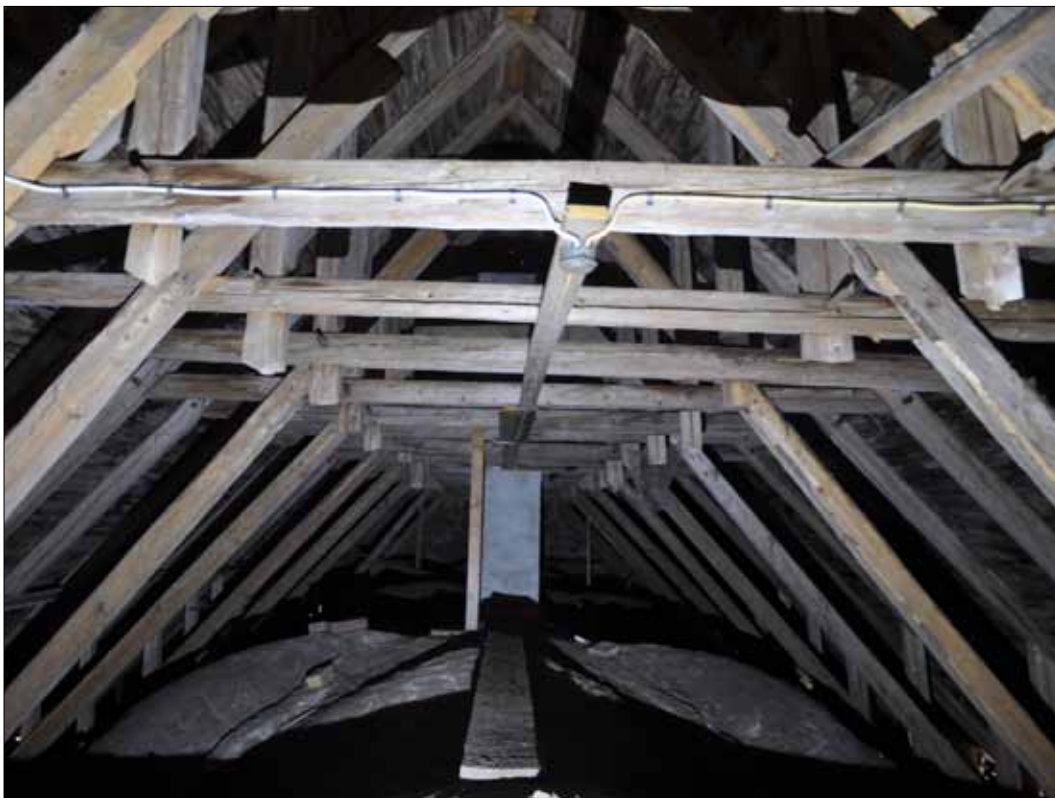
247 De övre stödbenen går förbi hanbjälkarna och är ändkapade med yxa på ett liknande sätt som de nedre stödbenen (SLM D2015-1518). Foto: Daniel Eriksson.

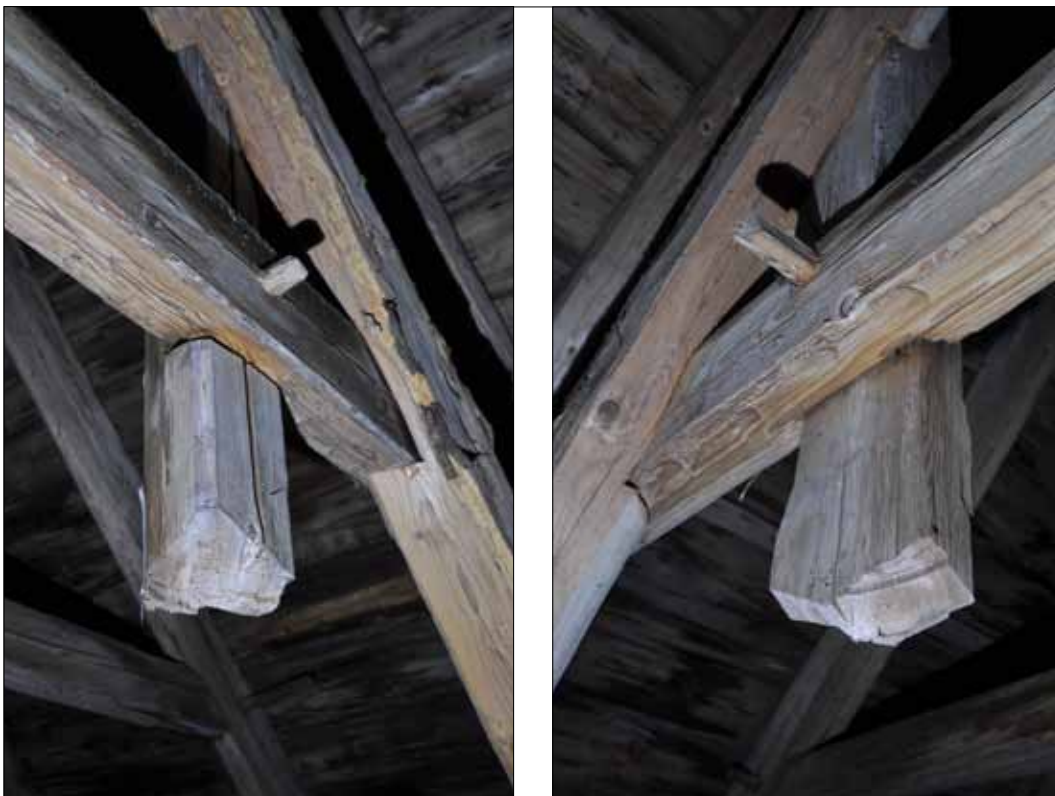
248/249 Vissa har fått knuthak medan andra saknar knuthak (SLM D2015-1519 och SLM D2015-1520). Foto: Daniel Eriksson.

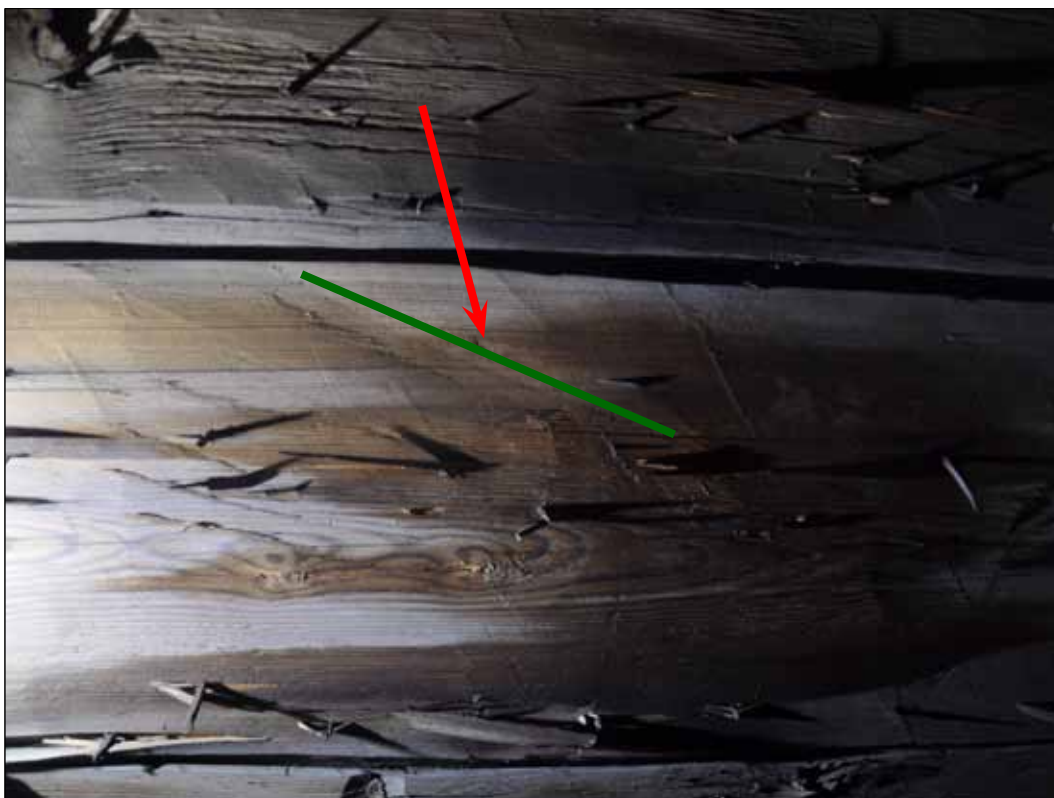
250 Exempel på huggspår från ett högben. Grön=yxans rörelseriktning i veden. Röd=eggens vinkel i förhållande till rörelseriktningen. Det ser ut som att timmermannen haft en yxa med överställt skaft och arbetat sig framåt (SLM D2015-1521). Foto: Daniel Eriksson.

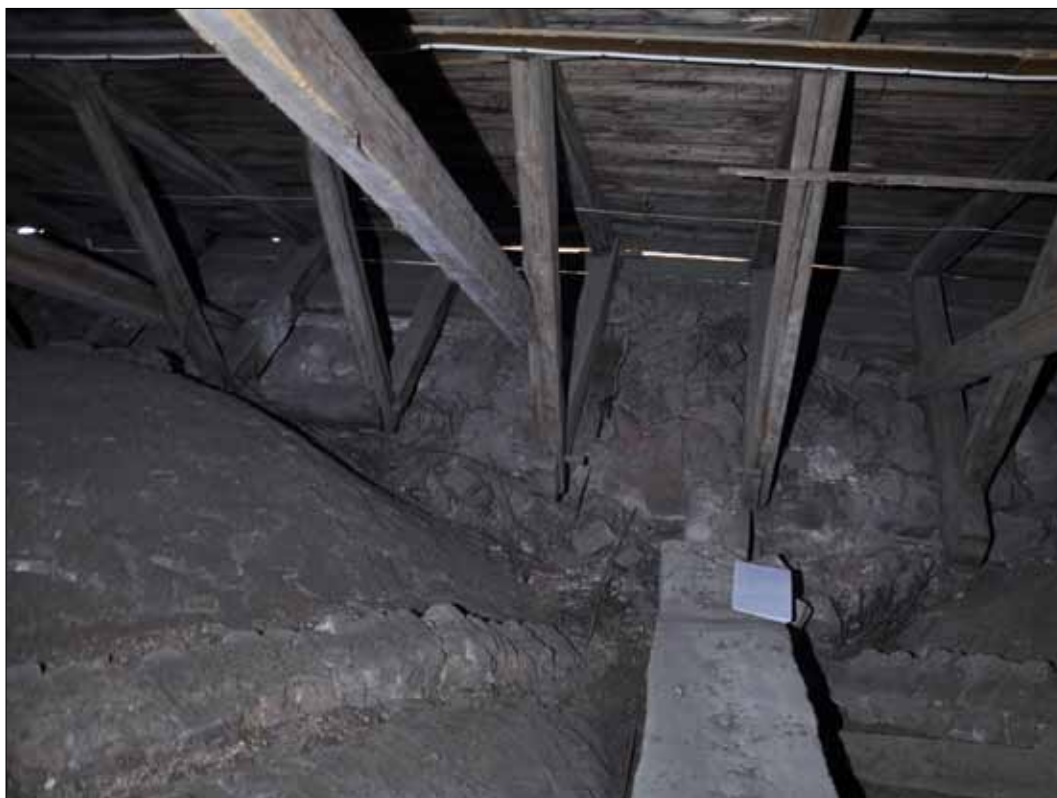
251 Taktro med spår av samma behuggnings teknik men spegelvänt. Taktron är med största sannolikhet samtida med taklaget. Det har alltså varit en vänster-och en högerhänt timmerman med samma typ av yxa eller en dubbelhänt timmerman (SLM D2015-1522). Foto: Daniel Eriksson.
