S:t Tomas kyrka

Vällingby församling, Spånga kontrakt, Stockholms stift

kv Ordet 1, Kirunagatan 9, Vällingby, Spånga socken, Stockholms kommun och län, Uppland

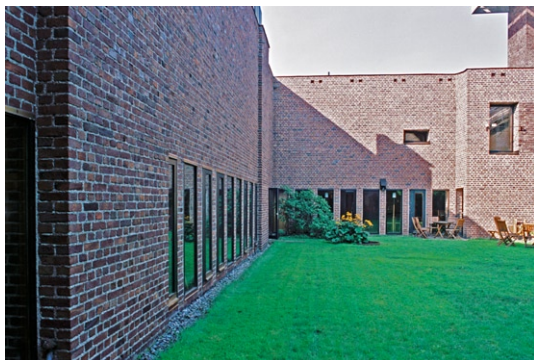
Den kringbyggda gården.

Anläggningen har en nästan kvadratisk planform med en kringbyggd gård i centrum. I norr ligger kyrkan med entré i öster och altare i väster. Orienteringen beror på viljan att ha ingången från torget. De övriga tre längorna är tvåvånga med sakristia, konfirmandrum och andra församlingsutrymmen. Klocktornet är byggt mot västfasaden. Kyrkans stomme utgörs av tegel.

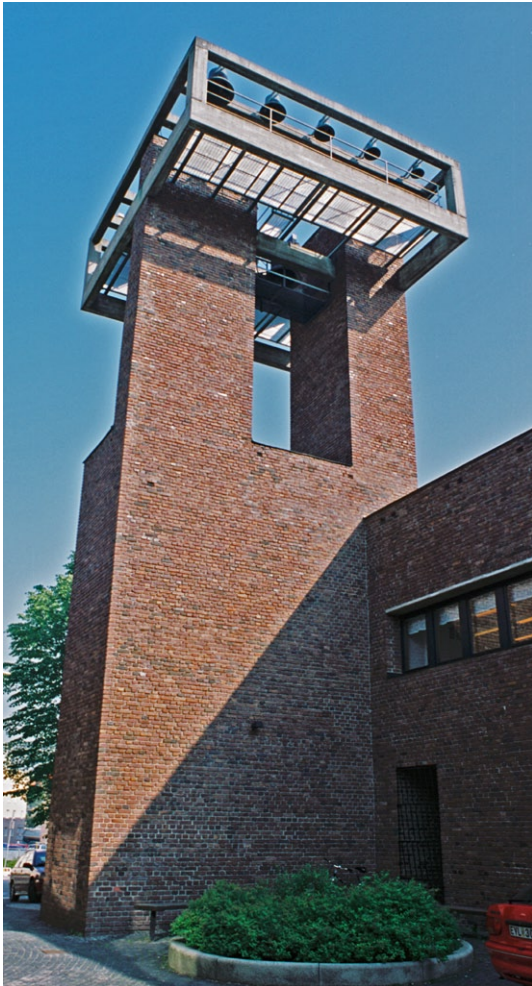
Exteriör från söder med klocktornet.

Fasaderna präglas helt av sitt mörkbrända Helsingborgstegel. Byggnaden har varken sockel eller avslutande takfot. De kopparklädda takfallen syns inte från något väderstreck. Inga hängrännor, stuprör eller andra detaljer stör tegelmurarna, vilka får liv genom skuggverkan av de djupt liggande fogarna. Den östra fasaden bryts av ett fönsterband, ett separat fönster samt huvudingången till kyrkan. Fönstren har svarta träbågar och dörren i glas och svart smide är något indragen från murlivet. Mot norr och busstorget öppnar sig bara två smala fönsteröppningar i den i övrigt slutna fasaden. I väster reser sig klocktornet i tegel med en öppen konstruktion av betong för de tjugo kyrkklockorna, gjutna av Bergholtz i Sigtuna. Kyrkans södra fa-

sad är bara en våning hög, eftersom marknivån är högre här. Större delen av fasaden täcks av ett fönsterband.

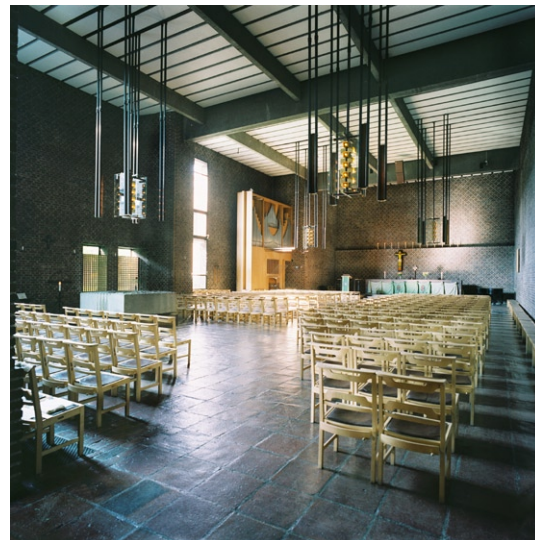
Kyrkorummet mot **koret**.

Kyrkorummet är orienterat i öst-västlig riktning med **koret** i väster. Golvet är belagt med kvadratiska keramiska plattor. Utmed den västra väggen ligger ett järngaller för frånluft i golvet. Väggarna består av samma tegel som exteriörens men fogstruket med ett mycket grovt fogbruk. Närmast taket utmed den norra väggen är fogarna likt exteriörens djupt liggande. Där finns också öppningar för tilluft, vilket bildar ett mönster i teglet. Taket har grova, omålade betongbjälkar längs och tvärs rummets längdriktning. Ovan dessa, i motsatt riktning, ligger vitmålade betongelement med visst mellanrum, vilket ger en randig effekt.

Den norra väggen är, undantaget ett högt och smalt fönster framme i **koret**, helt sluten.

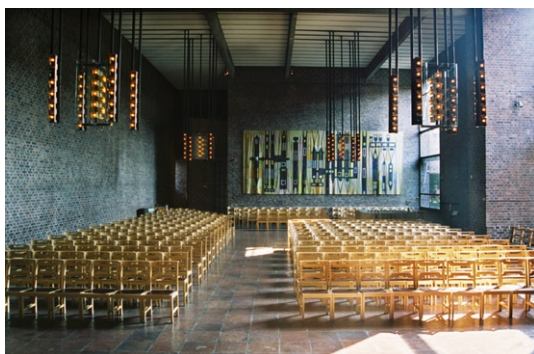
Kyrkorummet från **koret**.

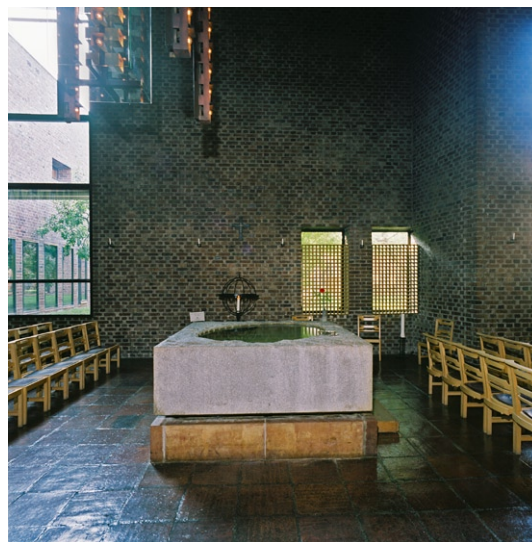
Dopfunten.

Den östra väggen är fönsterlös och pryds sedan 1998 av ett stort textilt konstverk, Canitat, av Kerstin Ekengren. Ursprungligen hängde det som en ridå i det stora samlingsrum som tidigare fanns en trappa upp. På var sida om mittgången står koppplade, omålade trästolar riktade mot **koret**. Dopfunten, formgiven av Celsing, står långt bak i rummets södra del, intill de mindre fönstren. Den utgörs av ett stort granitblock huggen till en kub med en stor äggformad fördjupning, fylld med vatten som porlar från en tapp. Genom djupt huggna rännor diagonalt ut från skålen rinner vattnet ned utmed stenens sidor.

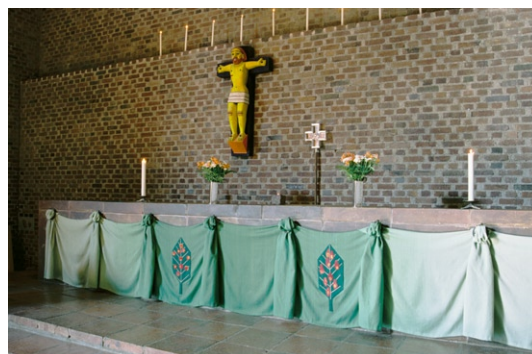
Koret med altare och krucifix av Bror Hjort.
© BROR HJORT/BUS 2008

Koret är något smalare än **långhuset**. Fem trappsteg leder upp till det mycket långa altaret. Det är uppmurat av tegel och klätt på fram- och ovasidan av tjocka keramiska plattor, liknande golvets. **Antependiet**, utformat av konstnären

Alf Munthe (1892–1971), är draperat på järnringar. På **korväggen**, asymmetriskt i förhållande till altaret, sitter ett snidat krucifix av trä, målat i klara färger av konstnären Bror Hjort (1894–1968). Intill detta sitter ett litet likarmat silverkors, ritat av Peter Celsing. **Korväggen** har en avsats ovanför krucifixet där tolv elektrifierade ljus står. Under det smala fönstret i norr står en flygel. På den västra sidan av **koret** står predikstolen av svart smide och omålat trä.

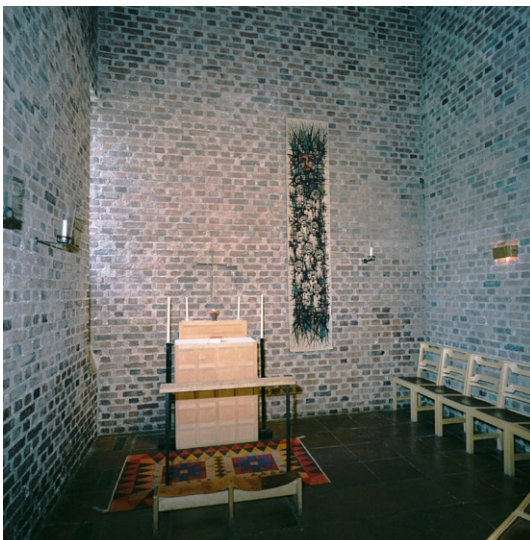
Kapell. Textil utsmyckning © KERSTIN EKENGREN/BUS 2008

Vid ingången till kyrkorummet är ett kapell avskilt genom en snedställd tegelmur vilket bildar ett litet rum med proportionellt mycket hög takhöjd. Golv, väggar och tak är av samma utförande som i kyrkorummet. Ett smalt fönster i en djup nisch i norr ger ljus på altaret av björk med en front indelad av lister till ett ruttmönster. En textil utsmyckning hänger på väggen bredvid altaret, gjord av Kerstin Ekengren 1963. Ljushållare av samma slag som i kyrkorummet sitter på väggarna.

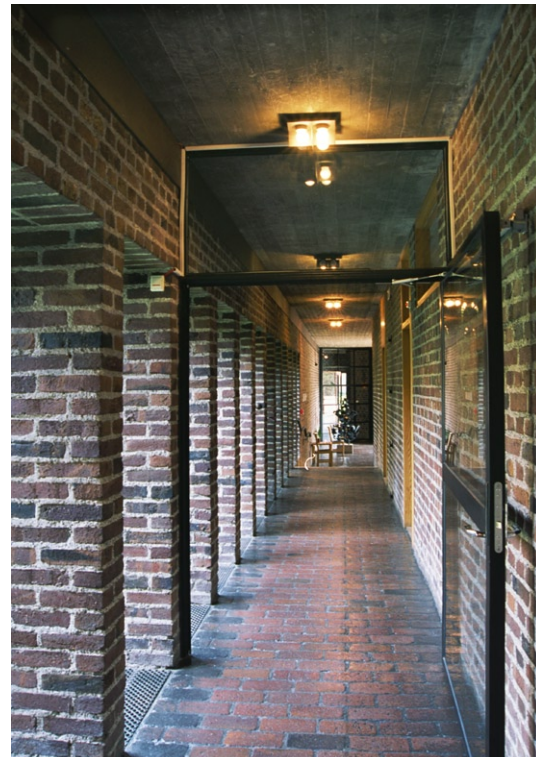
Korridor mellan vapenhus och församlingslokaler.

Från vapenhuset leder en korridor till byggnadens församlingsutrymmen. Korridorens ena sida vetter mot den kringbyggda gården. Från tegelgolvet sträcker sig höga, smala fönster i djupa nischer, vars tegelmurar liknar pelare kring en klostergård. På motsstående sida leder omålade furudörrar in till olika rum. Utmed gårdens södra sida ligger det s k vardagsrummet, ett samlingsrum kring ett pentry med bardisk. Golv och väggar är av tegel medan taket täcks av
