# Runstens kyrkogård

Runstens församling, Växjö stift, Kalmar län

Kulturhistorisk inventering av kyrkogårdar/  
begravningsplatser i Växjö stift 2006

Cecilia Ring  
Kyrkoantikvariska rapporter 2006, Kalmar läns museum

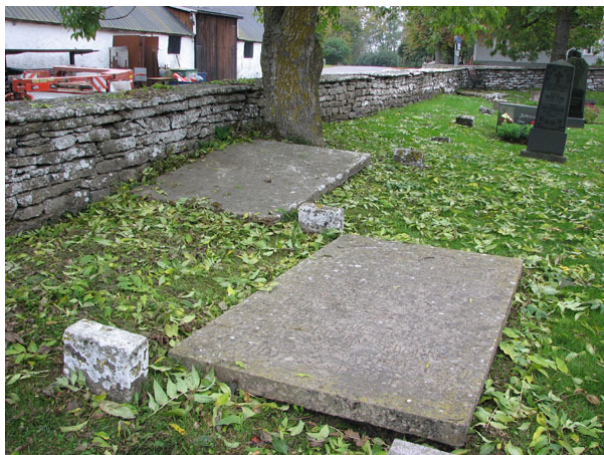
Äldre liggande hällar längs den södra muren (KI Runsten kyrkog 079)

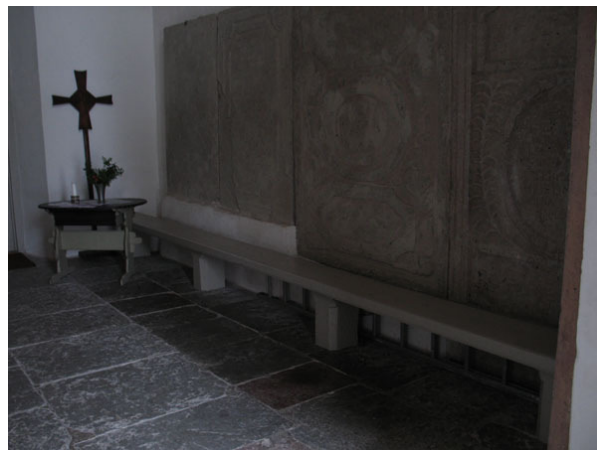
Ett antal äldre gravhällar hänger på väggen i vapenhuset (KI Runsten kyrkog)

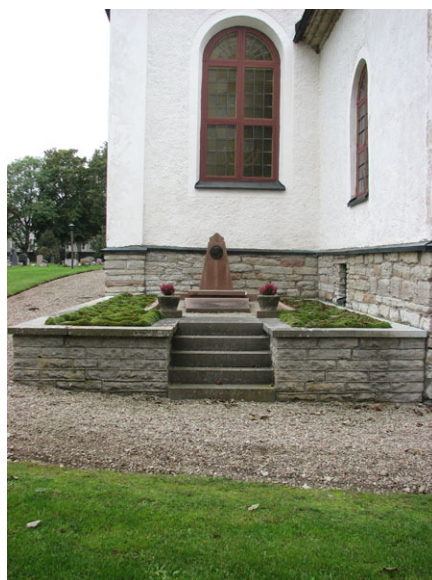
Prosten Ahlqvist har sin familjegravplats mellan kor och långhusvägg (KI Runsten kyrkog 046)

Söder om kyrkan mellan kor och långhus finns den Ahlqvistska familjegraven. Den omgavs före 1937 låg kalkstensmur med en trägrind. En av vårdarna pryds av en porträttmedaljong med signaturen AW – Axel Waleij. Han har även skulpterat A. J. Danielsson minnessten sydväst om kyrkan och drottning Viktorias porträttbyst på Borgholms alvar.

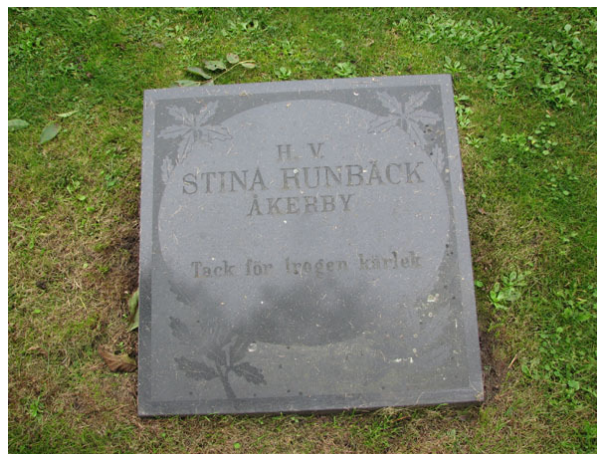
Ett fåtal liggande vårdar finns på kyrkogården. På den över Stina Runbäck står det "Tack för trogen kärlek" (KI Runsten kyrkog 058)

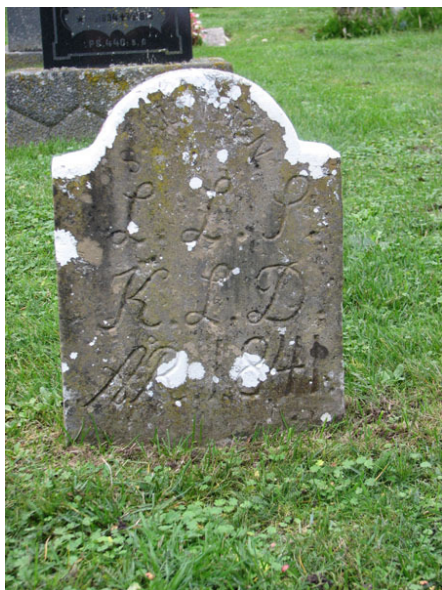
Kyrkogårdens minsta vård från 1841 (KI Runsten kyrkog 071)
