# Nosaby kyrkogård

## Vård- och underhållsplan

Barup & Edström arkitektkontor AB  
Malmö & Simrishamn

Vård- och underhållsplan 2015

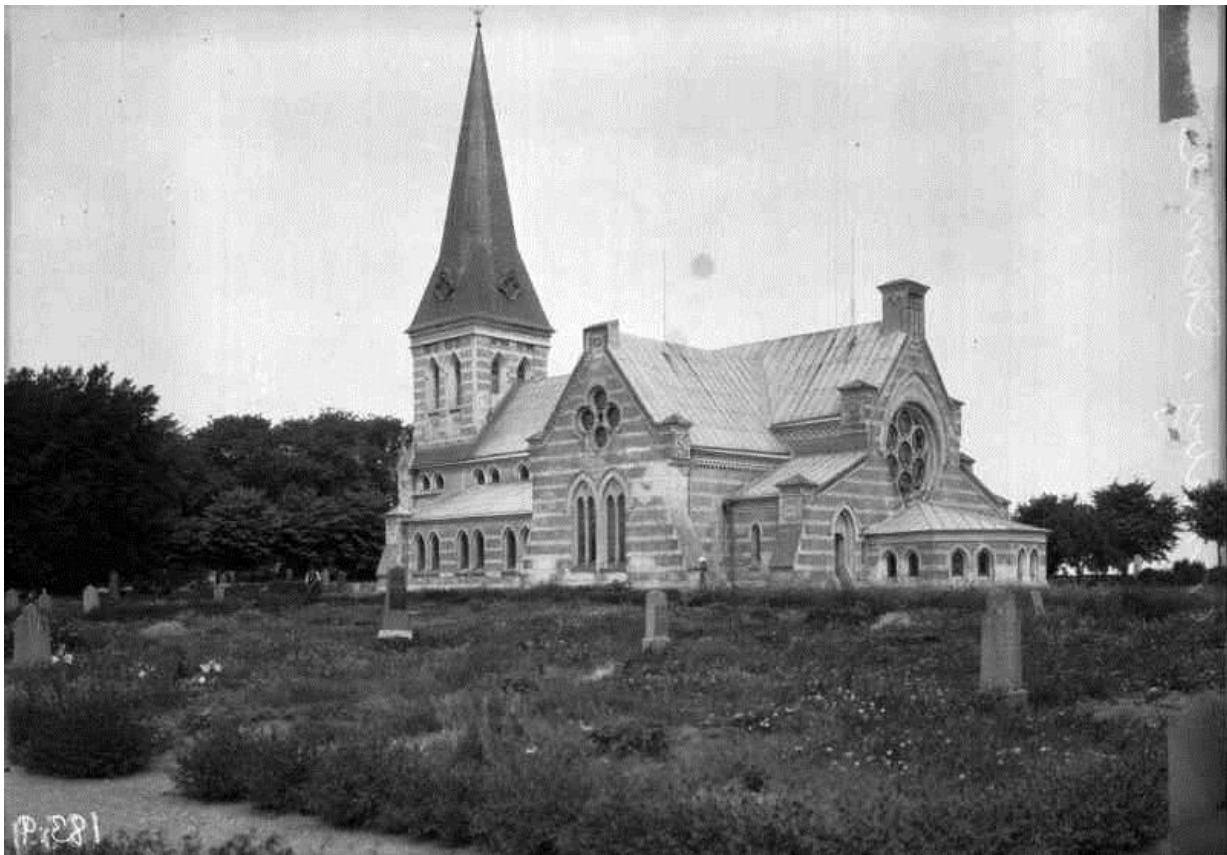
Nosaby nya kyrka och kyrkogård från sydöst. Bilden visar tillståndet vid 1900-talets början med stående gravstenar utspridda i en frodig vegetation med oklippta buxbomskvarter och grusgångar. Kyrkogården omges av kyrkogårdsmur och en ram av lövträd. Källa: Kulturmiljöbild, RAA, foto: Oscar Halldin, 1904 – 1906.

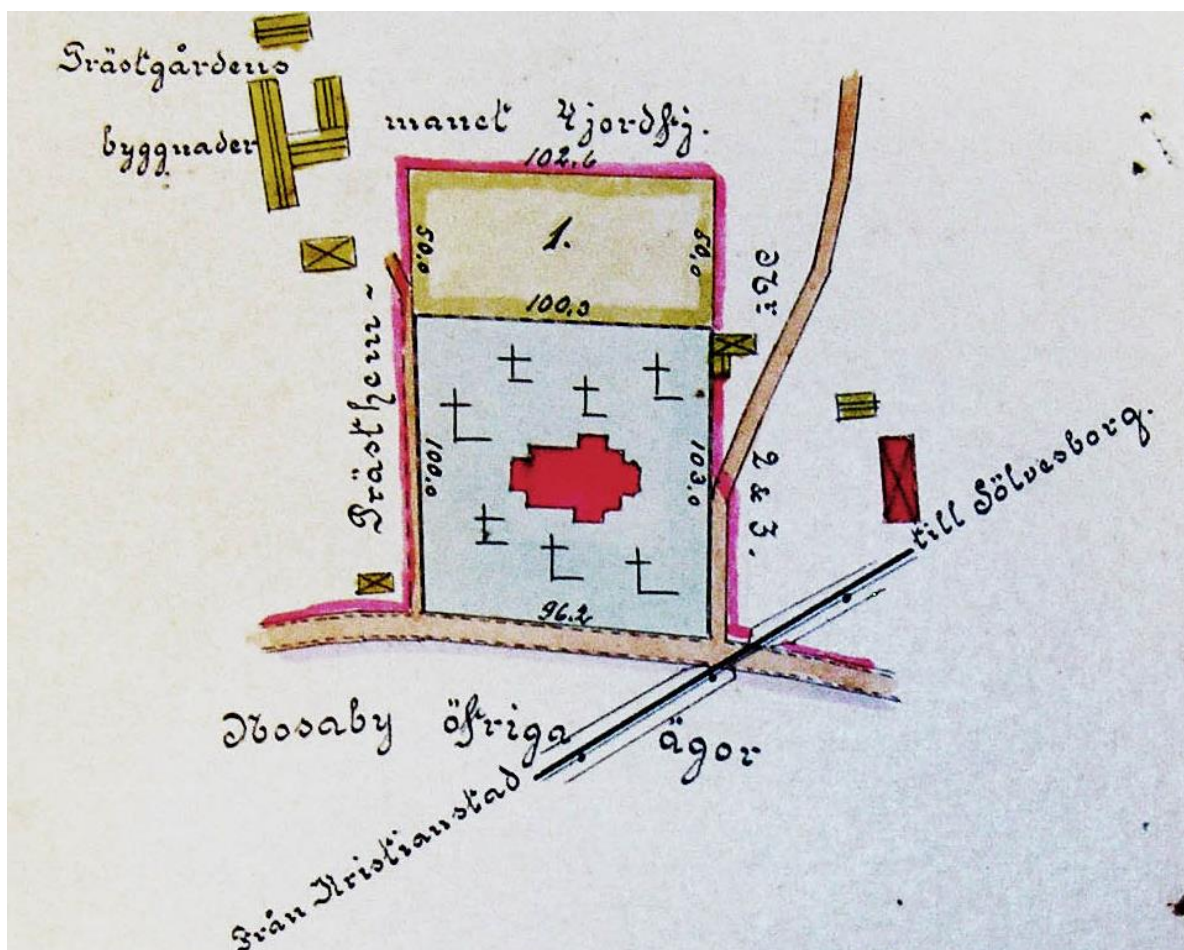
1916 genomfördes utvidgningen och nya gravkvarter lades ut efter det gamla mönstret med långsmala kvarter och elva nord-sydliga gångar. De har sedan reducerats till nio efter att församlingen lagt igen gångarna i det två yttre kvarteren. En tvärgående dubbelgång med gravkvarter förmedlade övergången mellan den gamla kyrkogården och 1916 års utvidgning.

"Förslag till utvidgning av Nosaby församlings kyrkogård" genom avstyckning av ca 0,5 hektar åkermark från prästhemmanet Hjordsfjärding Nr 2 och 3 norr om kyrkogården. Upprättad 1914 av distriktslantmätare Johan Söderqvist. Källa: Nosaby kyrkoarkiv.

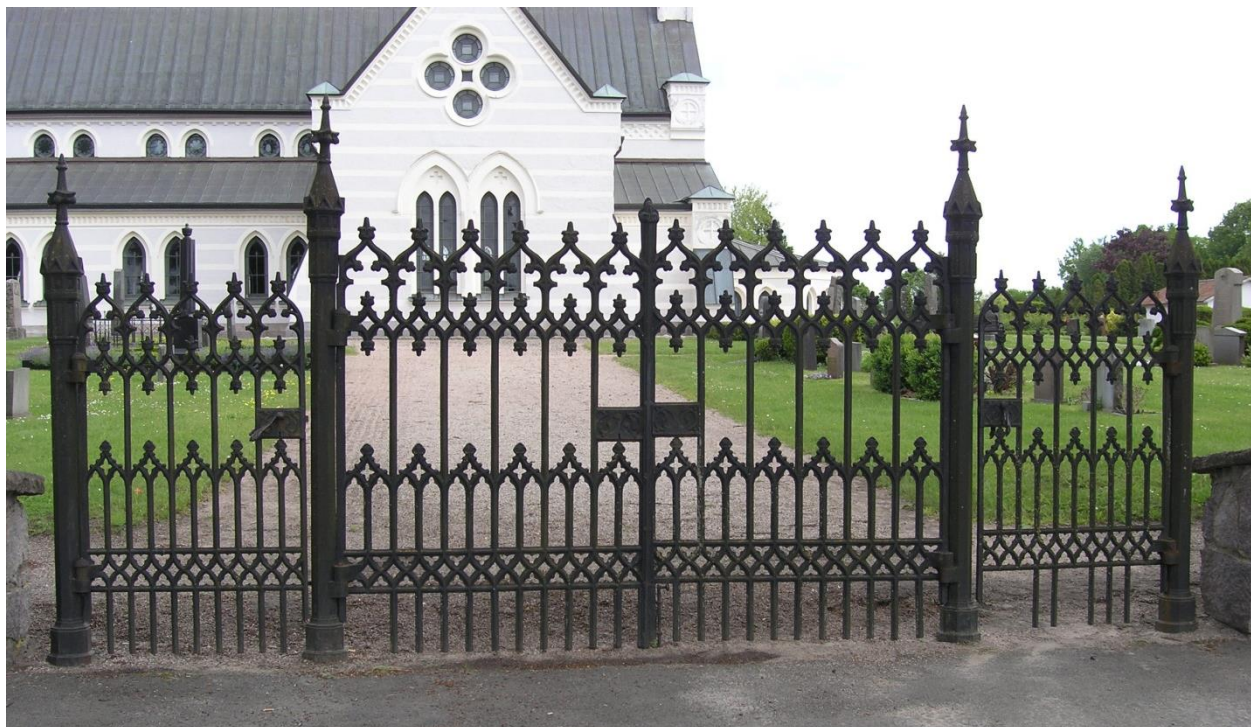
*Kyrkogårdens ingång från söder är utförd av svartmålat gjutjärn i nygotik med körport och två gånggrindar. Utsmyckningsdelar som saknas bör kompletteras.*

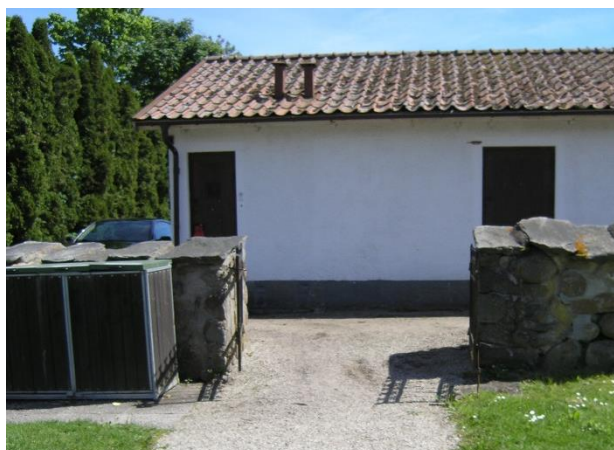
*Öppning med järngrindar, sopkärl vid redskapshuset mot öster.*

Kyrkogårdens grindstolpar och grindar har rostangrepp och bör rostskyddsbehandlas och täckmålas regelbundet var 5-7 år.

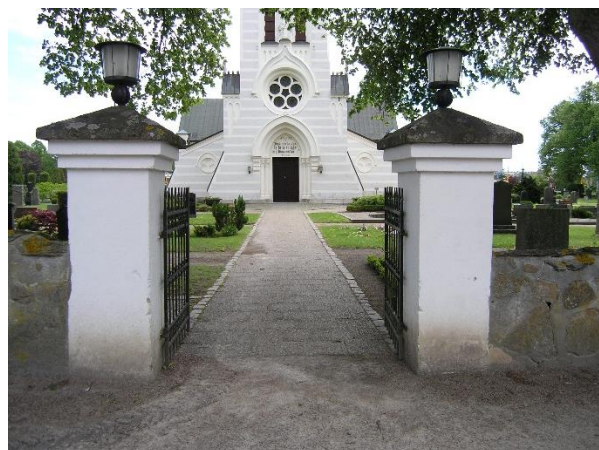
*Kyrkogårdens entré mot väster med grindstolpar krönt av järnlyktor.*

Entrén mot väster har svartmålade smidesgrindar och två höga, vitputsade grindstolpar med pyramidformade täckstenar krönta av järnlyktor som står på var sitt järnklot. Entrén mot öster har fyra motsvarande grindstolpar med gånggrindar av svartmålat järnsmide i sidorna och en dubbel lastgrind i mitten. Vid redskapshuset strax norr om denna grind finns en enkel öppning med järngrindar. I dess norra sida två sopkärl samt vid kyrkogårdens nordöstra hörn ytterligare en järngrind med grindstolpar. I den norra stenmuren finns vid nordvästra hörnen en transportöppning bl. a. för komposthantering.

Lyktor och lykthusen bör tvättas en gång per år eller vartannat år och målas vid behov. Lykthusen skiljs från den underliggande fastplattan som rostskrapas, borstas, rostskyddsmålas och täckmålas

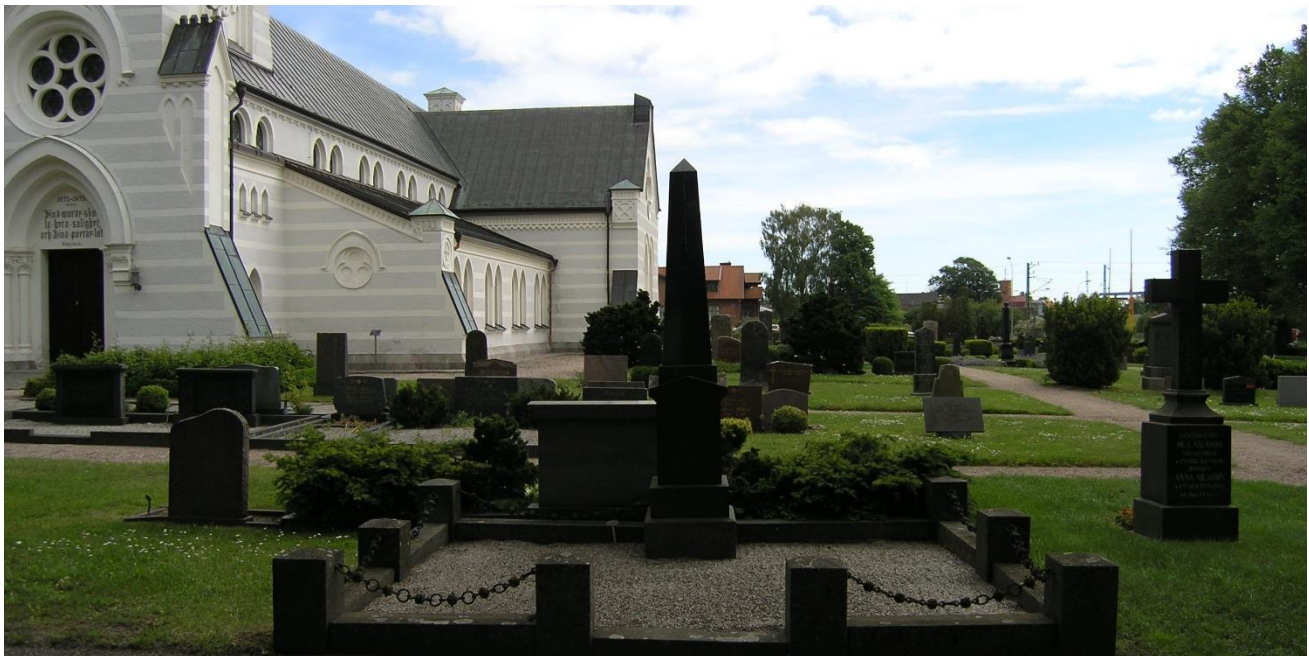
Kyrkogården kring kyrkan har bevarat en förtätad karaktär med gravvårdar från 1800-talets slut och 1900-talets början.

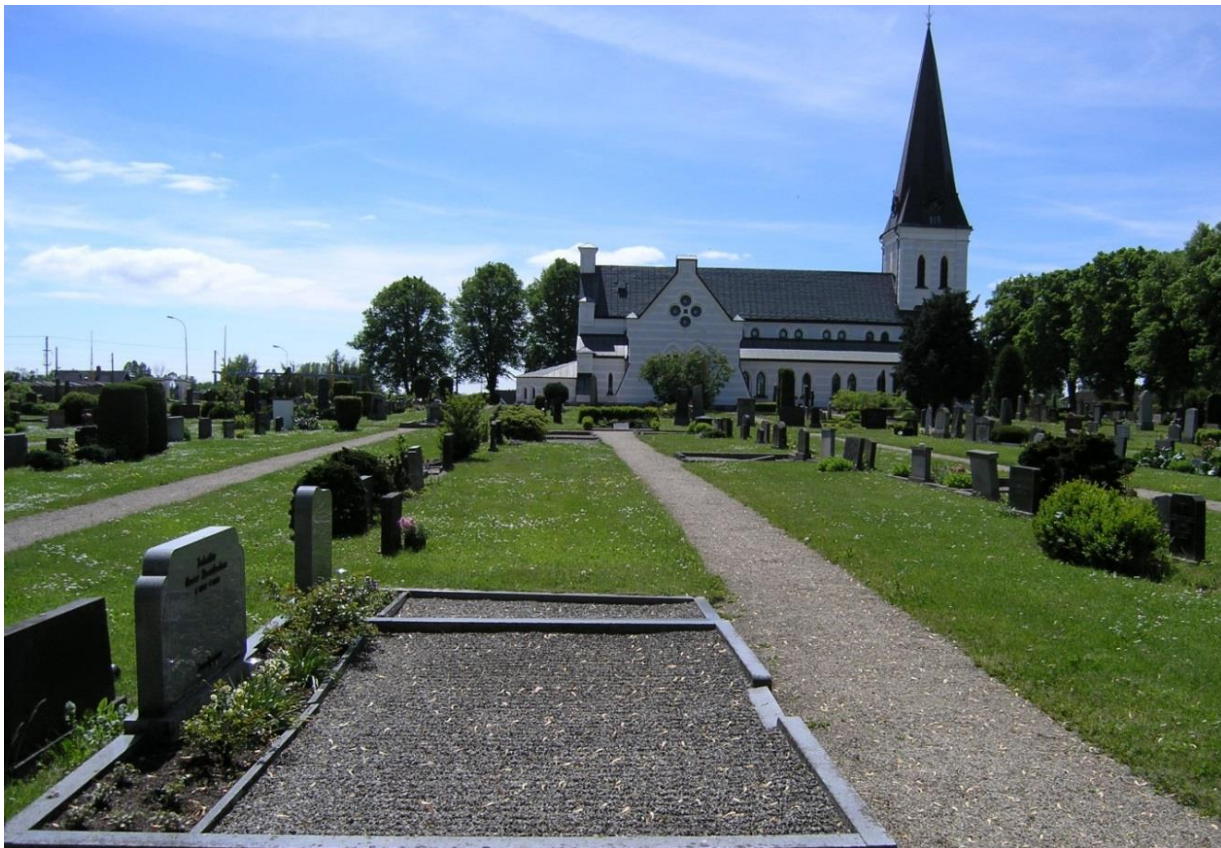
*Den del av kyrkogården som tagits i bruk efter 1960-talet präglas av öppenhet och ödslighet med brist på rumslig indelning och vertikala element. Här föreslås igenläggning av gångar och plantering av träd som ger en parkliknande karaktär.*

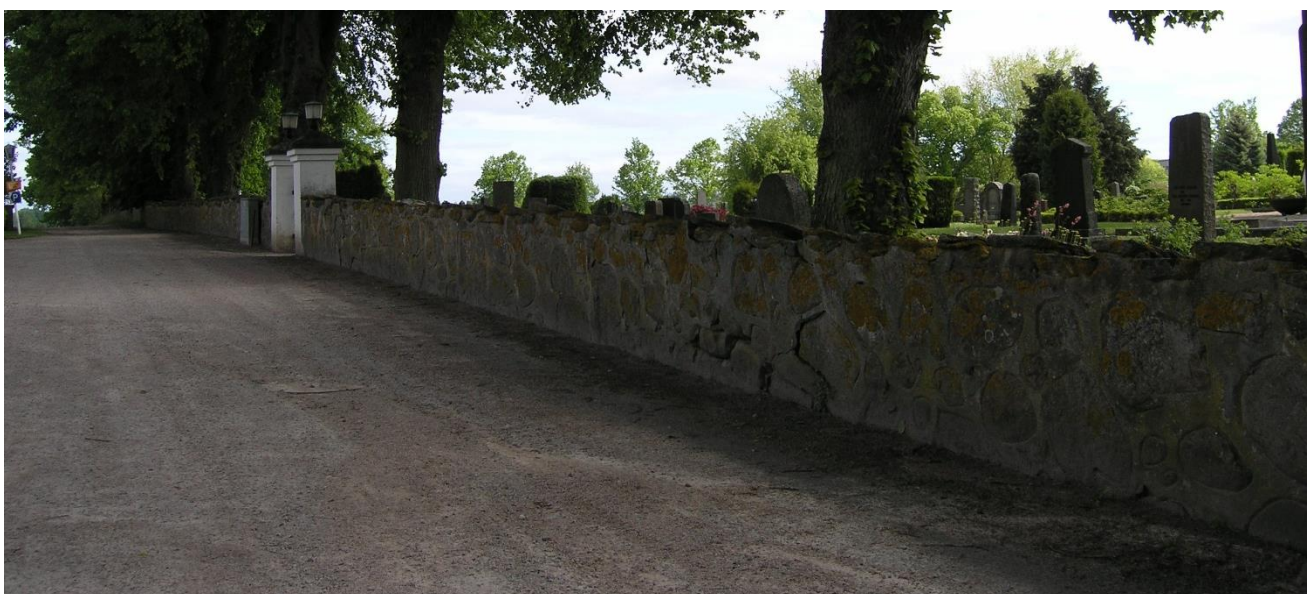
*Kyrkogårdsmuren som är fogad med fältsten och sprängsten av granit, gnejs och diabas har sprickskador och utfallande stenar förorsakade av växande trädrötter. Parti av kyrkogårdsmuren mot väst.*

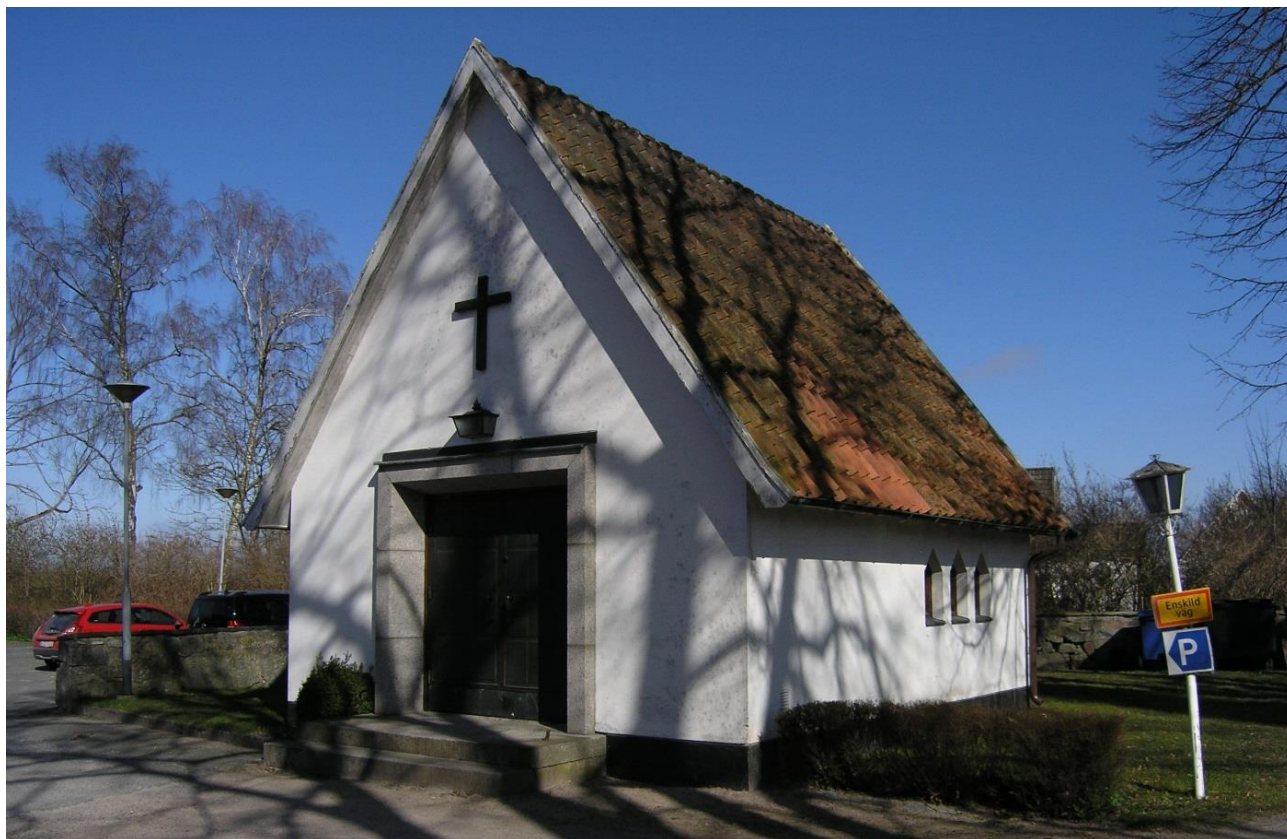
Väster om kyrkogården, utanför kyrkogårdsmuren strax norr om församlingshemmet ligger ett bårhus. Bårhuset är uppfört med putsade, vitmålade murar och tak av rött enkupigt Hebytegel. Sockeln är klädd med skifferplattor och porten mot söder har trappa och omfattning av grå granit. Ovanför finns ett kors och en lykta av metall. Porten är kopparskodd. Mot öster finns tre små spetsvinklade spröjsade fönster.

Bårhuset är uppfört 1950 efter ritningar av länsarkitekt Allan Nilsson som även var kontrollant för bygget. Byggmästare var John E Lundström. Bårhuset var ursprungligen planerat med skiffertak.

*Bårhuset är uppfört 1950 efter ritningar av länsarkitekt Allan Nilsson. Fasad mot söder och öster.*

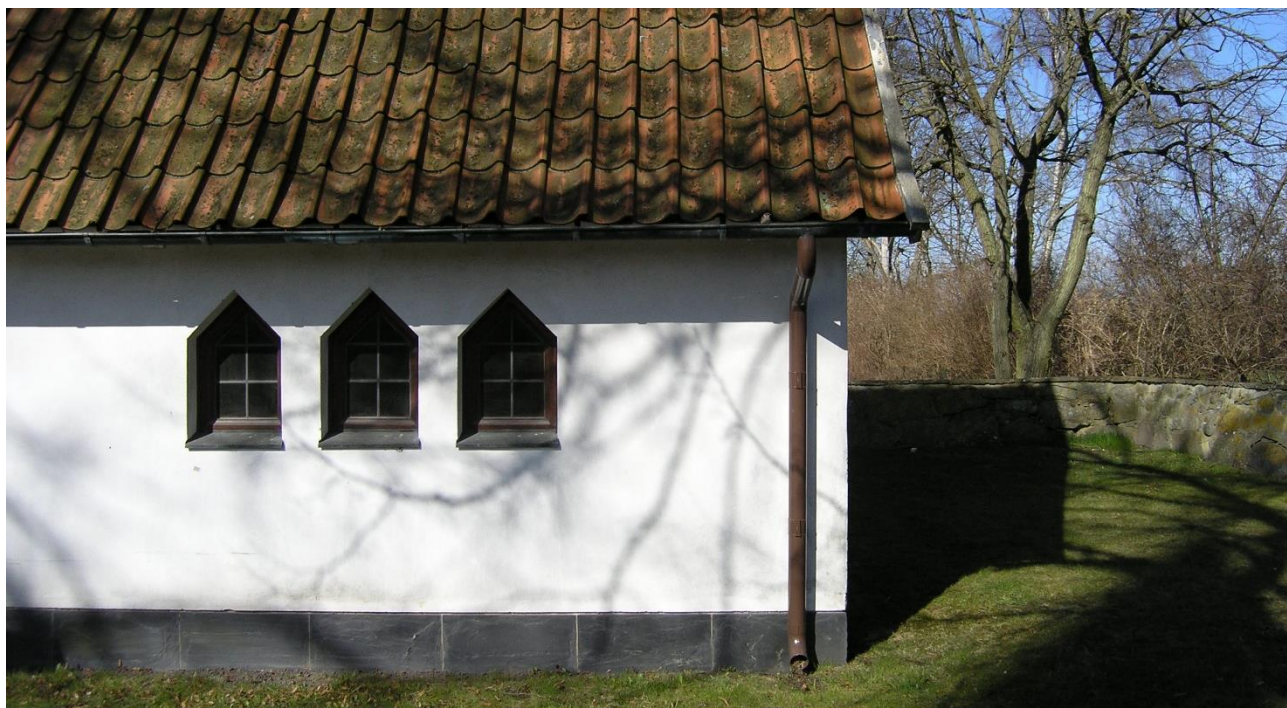
*Parti av östra fasaden mot norr med sockel av grå skiffer, putsade och vitmålade väggar, brunmålat träfönster och stuprör.*

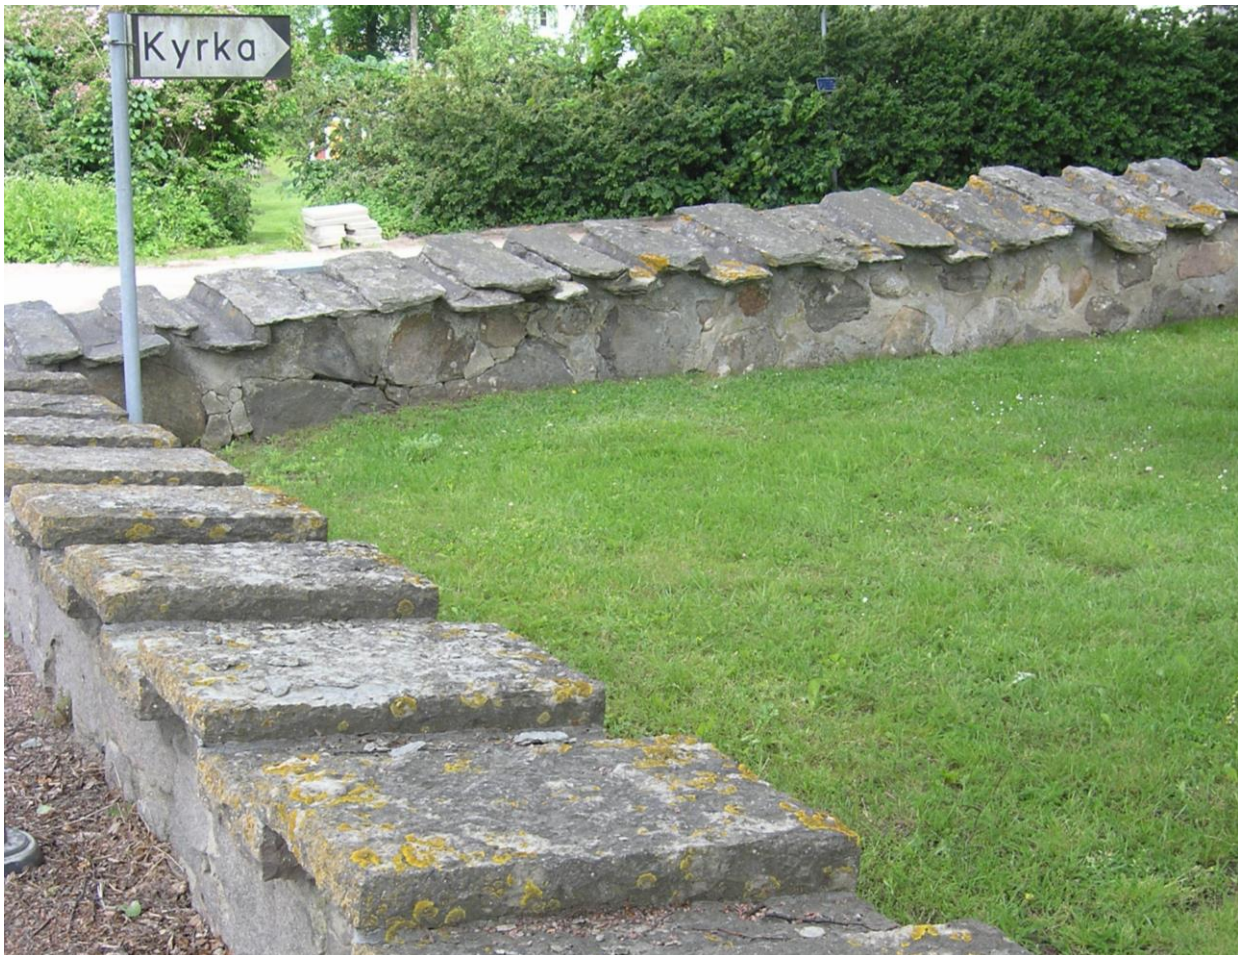
*Kyrkogårdsmurens hörn mot sydväst visar hur den låga kvadern mot söder successivt övergår till en högre mur med fogad fältsten och sprängsten av granit samt avtäckt med hållar omlott.*

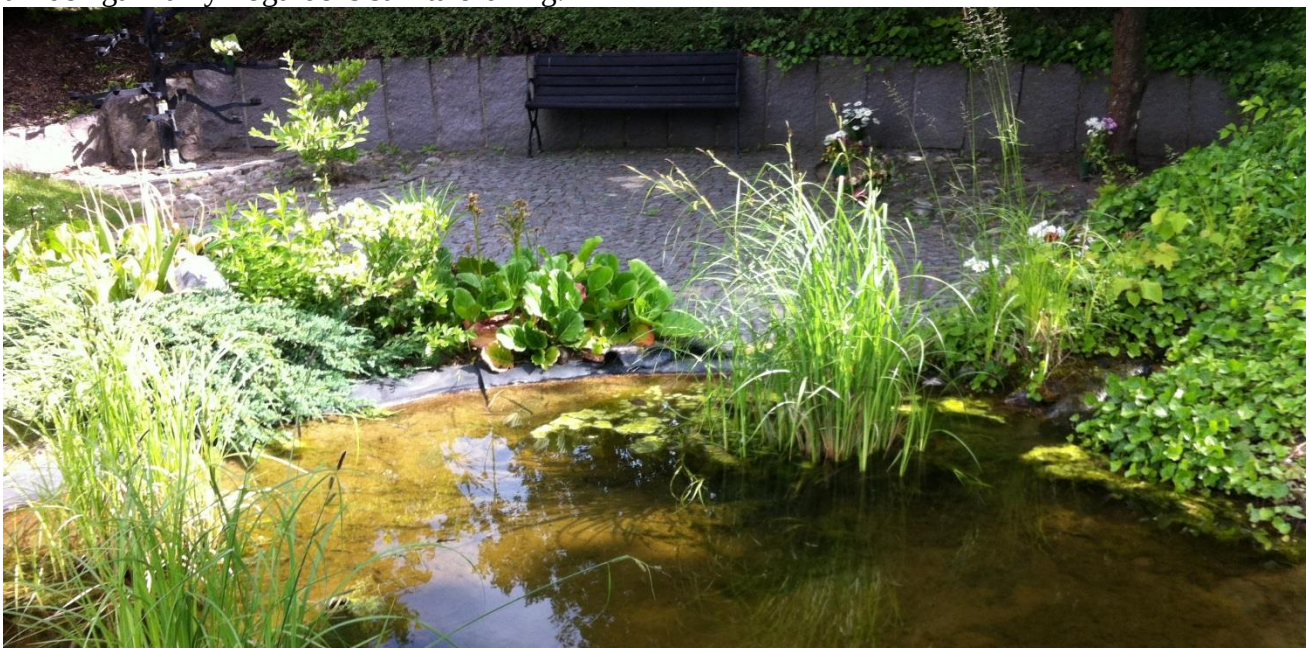
*Minneslunden är mjukt formad med en svängd stenmur, parkbänk, gatsten och en liten dam med vattenväxter.*

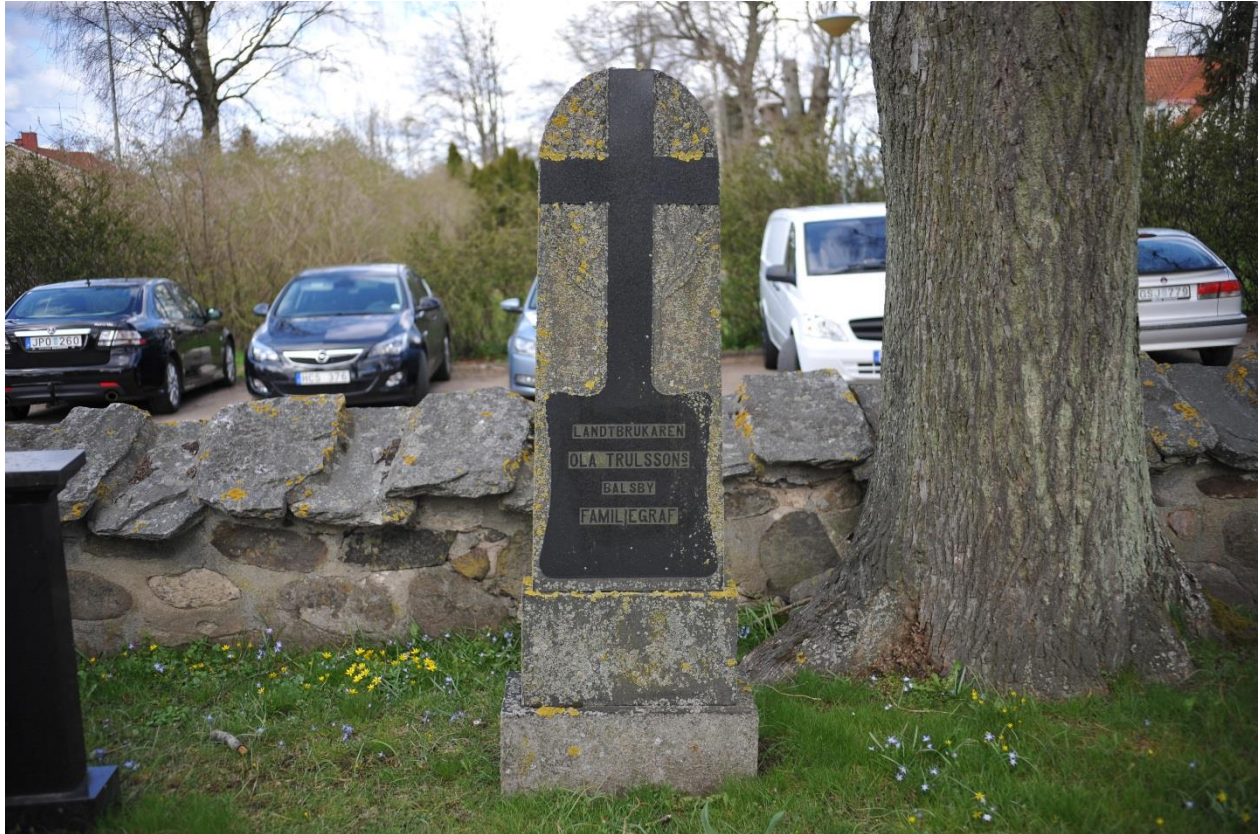
## Gravvården 7 i kvarter 1

Gravvården över lantbrukare Ola Trulsson, Balsby är en familjegrav. Texten är lagd i en polerad yta av svart diabas och tecknar ett latinskt kors mot en grovhuggen yta med rundad avslutning.

Gravvården har inga vårdbehov.

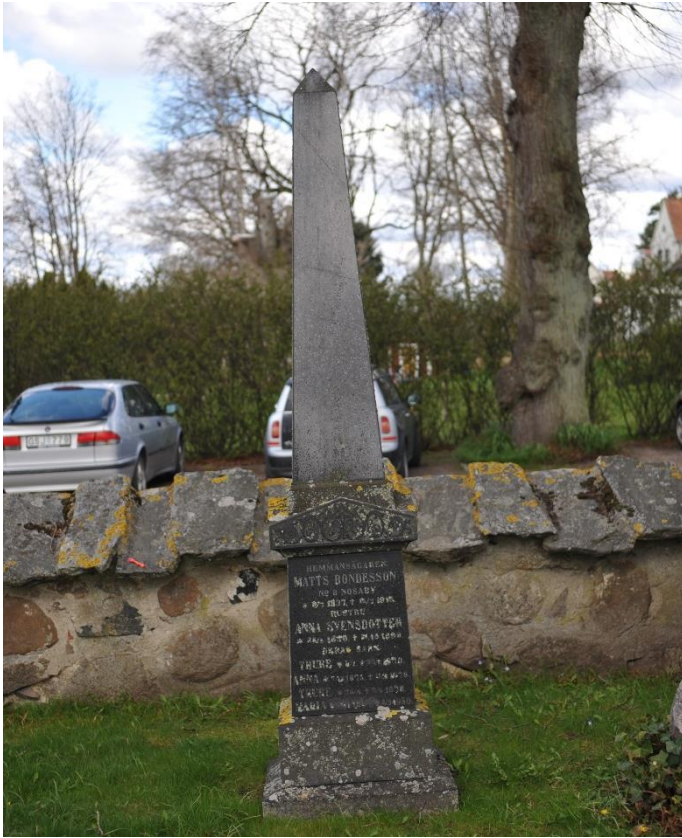
## Gravvården 13-14 i kvarter 1

Gravvården över hemmansägare Matts Bondesson No 8 Nosaby 1837-1916 och hans hustru Anna Svendsdotter 1838-1890 samt deras barn Thure 1910, Anna 1875-1876 och Maria 18??-1950 är en liten obelisk av grå granit med sockel av svart diabas med sockelinskriftion.

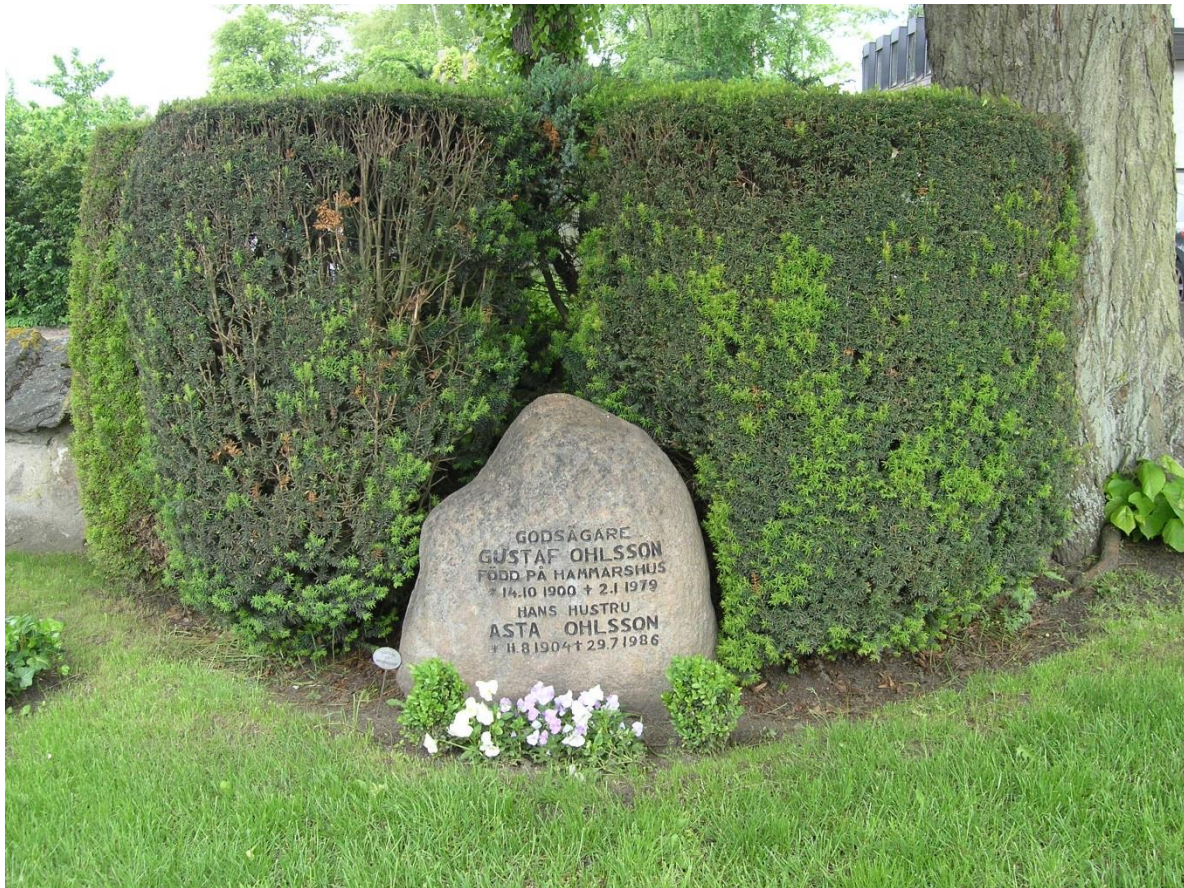
## Gravvården 15-17 i kvarter 1

Gravvården över godsägare Gustaf Ohlsson, Hammarshus 1900-1979 och hans hustru Asta Ohlsson 1904-1986 består av en marksten med inskription omgiven av en kraftfull idegranshäck och inslag av buxbom.

Gravvården är välskött och saknar vårdbehov.

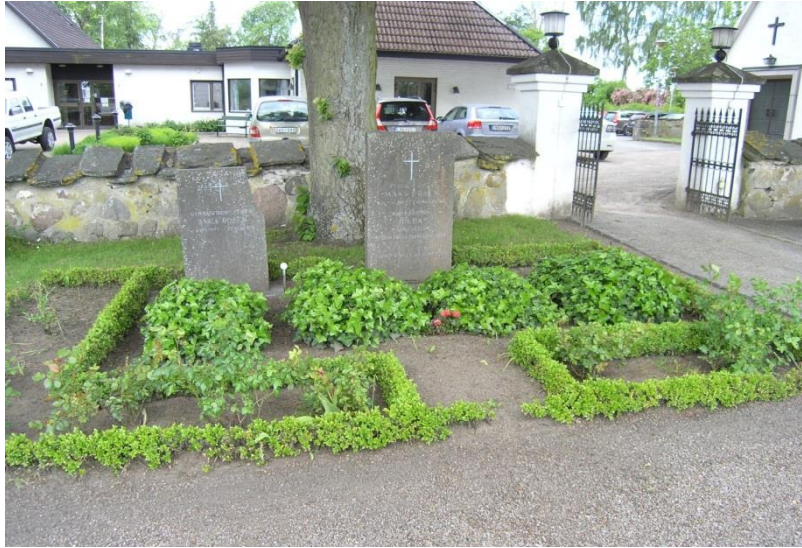
## Gravvården 38-41 i kvarter 1

Denna gravvård består av en huvudgravsten i mitten och en mindre sekundär gravsten på den södra sidan. Graven kantas av en låg buxbomshäck som vid östra sidan har symmetriska blomsterkvarter med rosor. Gravens grus- och jordyta är täckt med fyra rektangulära ytor av murgröna. Gravstenarna är enkelt utförda av kalksten som två stenskvivor varav den södra har en spjälkning i hörnet mot norr. Huvudgravstenen har ett latinskt kors med texten

Gravvården bör rengöras med varmvatten och renborstning

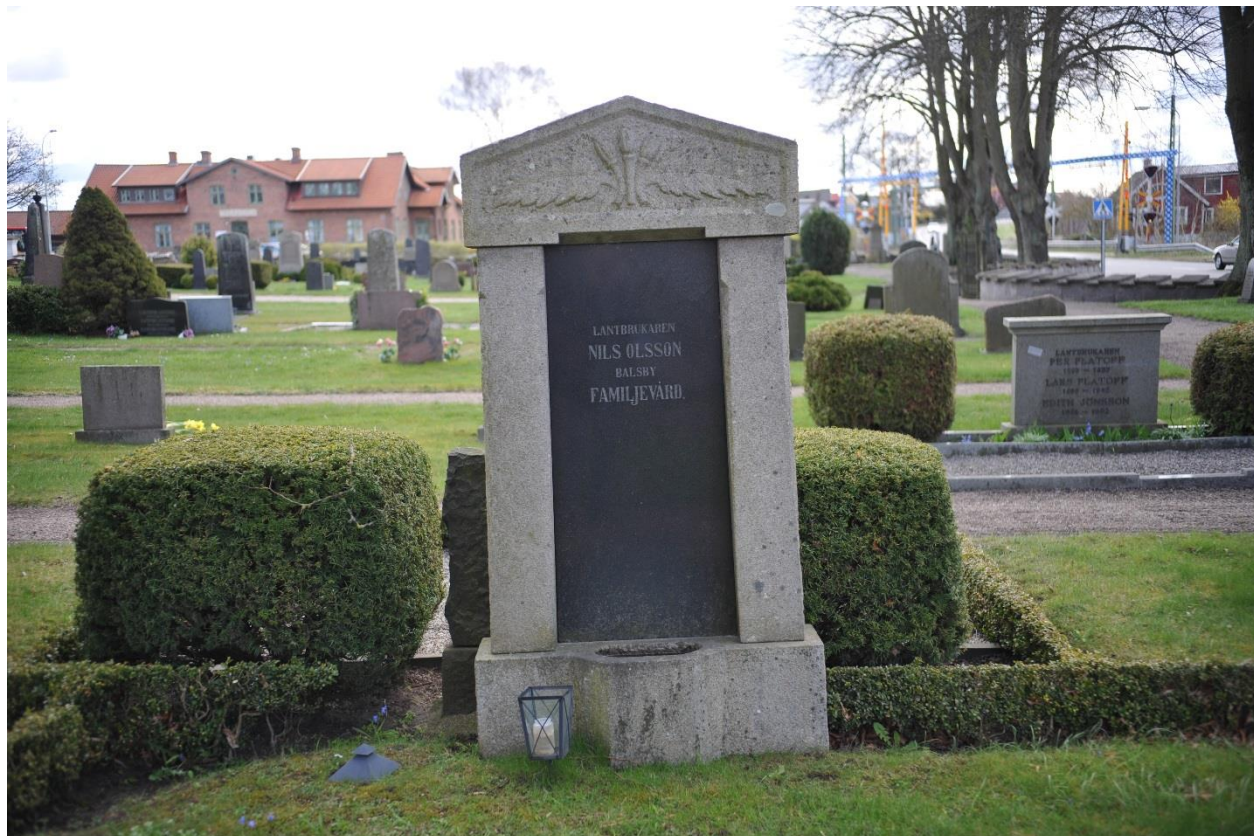
### Gravvården 3 i kvarter 2

Gravvården över lantbrukare Nils Olsson, Balsby är en ”familjevård” och har en stenskiva av diabas inskriven i en ram av grå granit och fronton med blomstermotiv i tympanonfältet. I basen finns en blomsterplantering inbyggd.

Gravvården har inga vårdbehov.

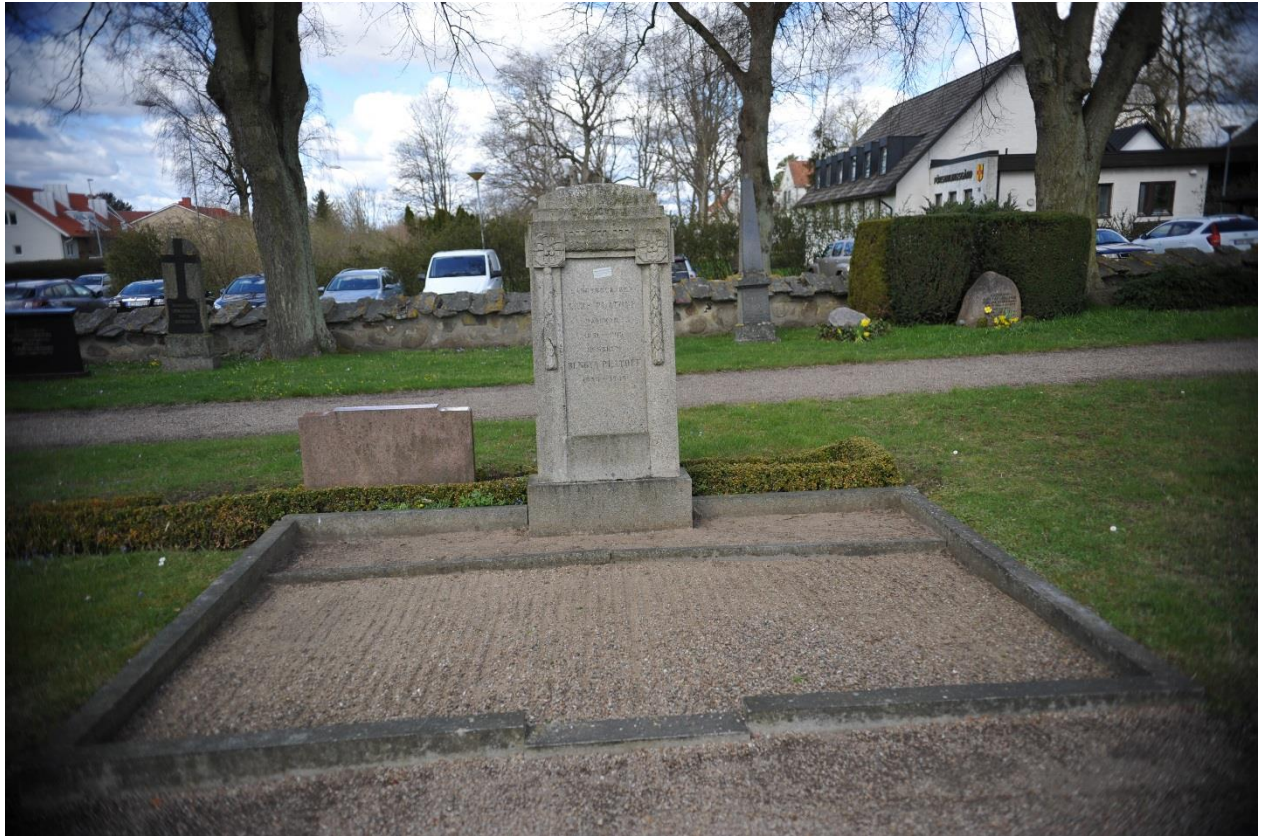
## Gravvården 27-29 i kvarteret 2

Gravvården över lantbrukare Lars Platoff, Hammar 1851-1915, hustrun Bengta Platoff 1855-1935 är ett vackert exempel på senjugend med en stiliserad blomsterfestong i grå granit, grusad bädd och stenram.

Gravvården saknar vårdbehov.

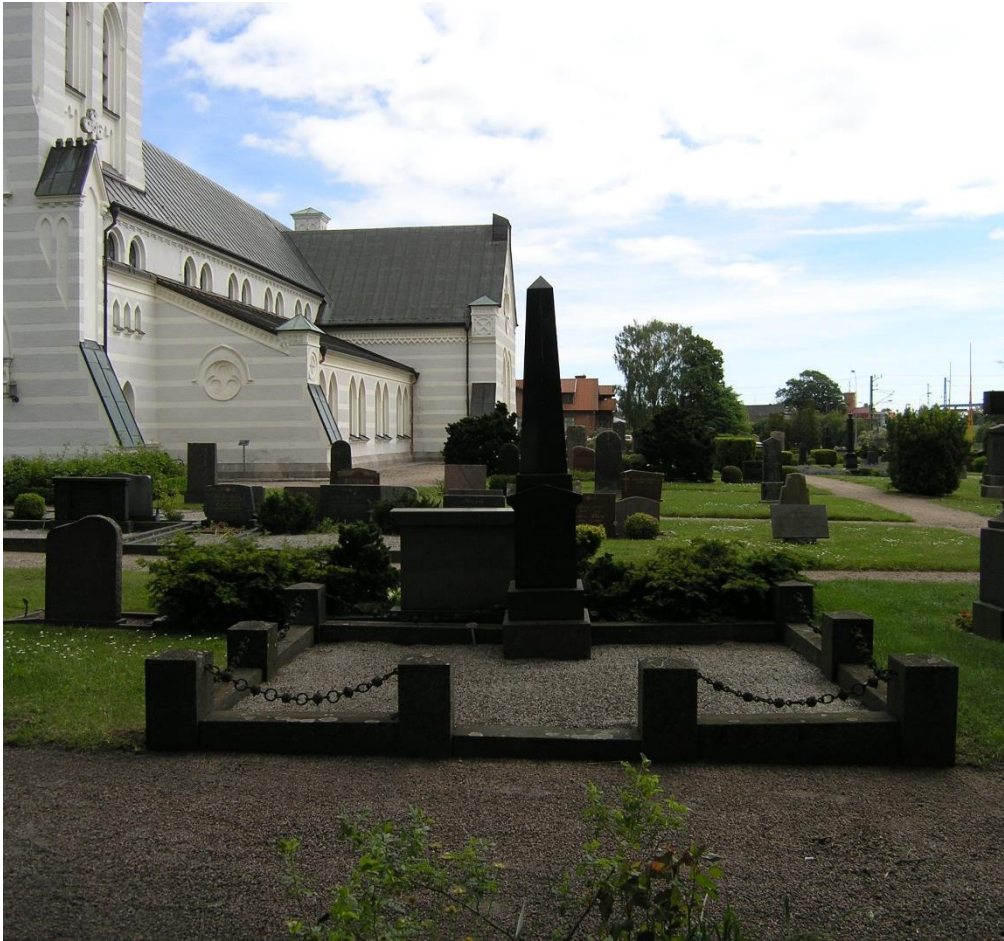
### Gravvården 4-6 i kvarter 3

Gravvården över lantbrukare och kyrkvård Nils Hansson 1820-1888 och hans maka Kerstin Persdotter 1828-1905 är en obelisk av svart polerad diabas med sockelinskriftion. Obeliskens står i en grusbädd omgiven av stenpollare och kedjor.

Gravvården har inga vårdbehov.

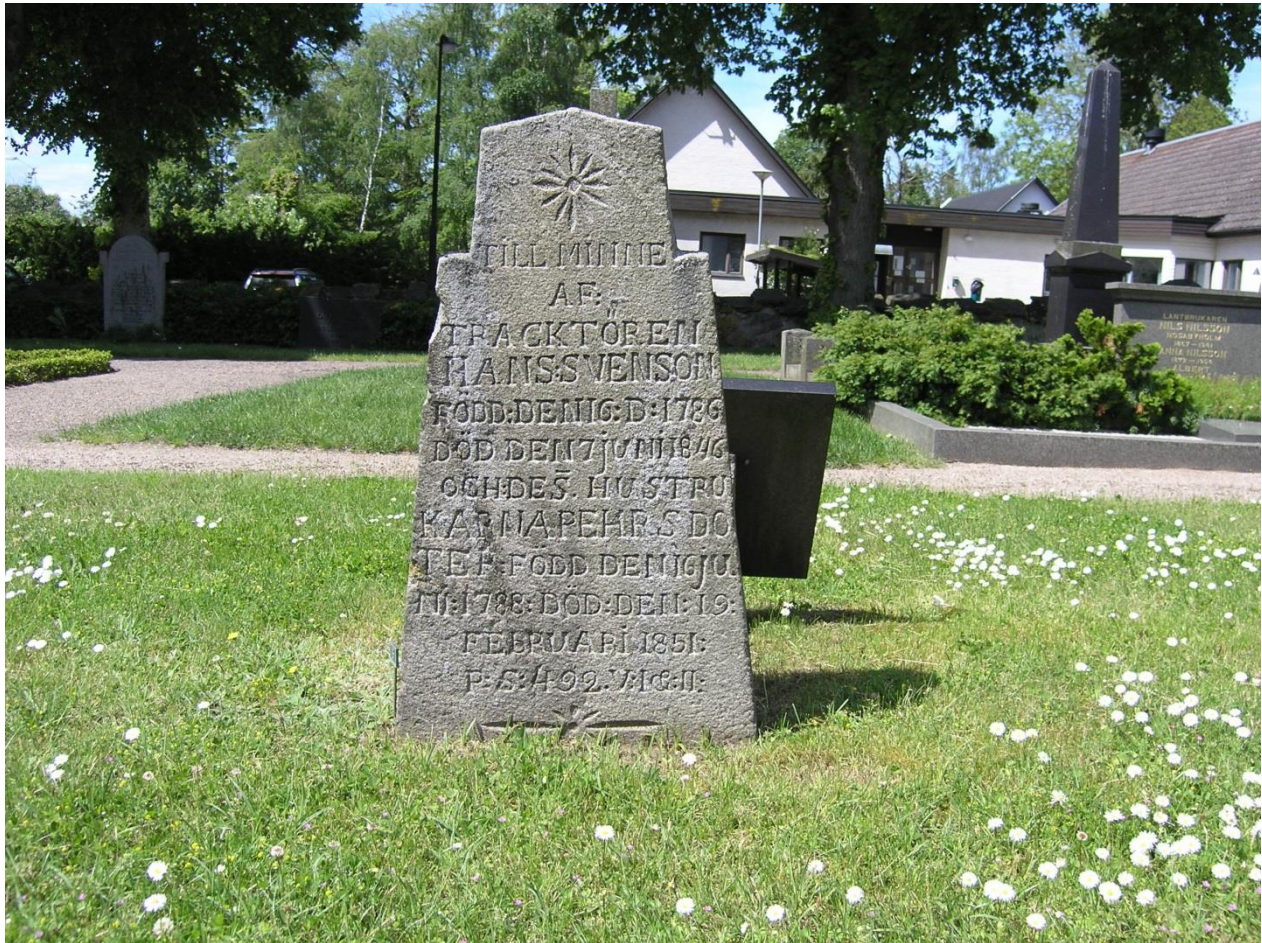
## Gravvården 16-17 i kvarter 5

En av kyrkogårdens äldre gravstenar är en uppåt konformad grå granitsten med heltäckande text krönt av en strålsol. Texten lyder ”TILL MINNE AF TRAKTÖREN MÅNS SVENSSON :FÖDD :DEN16:D:1786 DÖD DEN 7 JUNI 1846 OCH: DES. HUSTRU KARNA PEHRSDOTER : FÖDD DEN 16 JUNI 1788: DÖD: DEN: 19:FEBRUARI 1851: P:S:H 92.V:I & II:” Gravstenen avslutas med en stjärnprydd linje.

Gravvården saknar aktuellt vårdbehov.

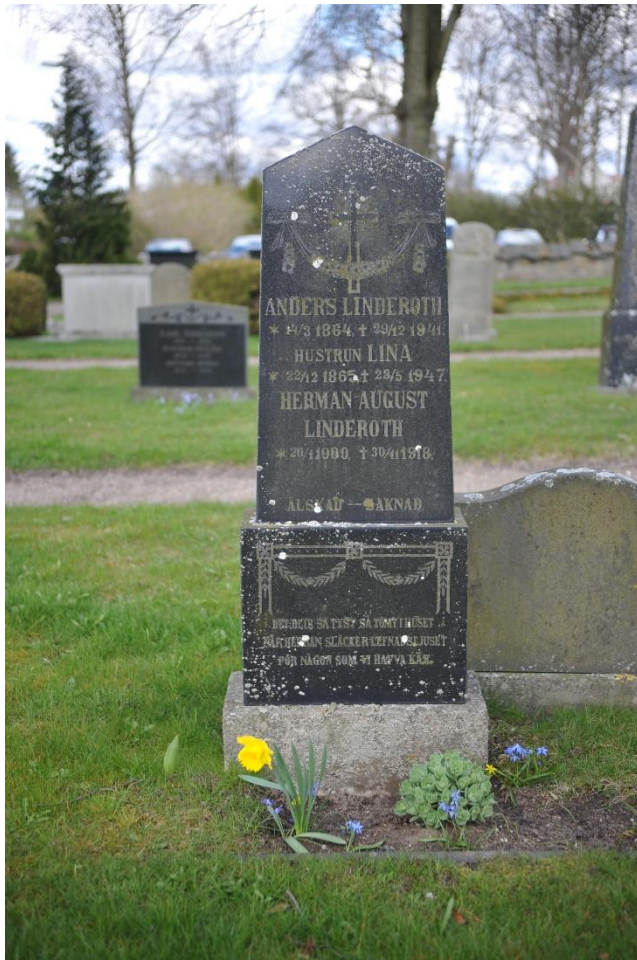
## Gravvården 22-24 i kvarter 8

Gravvården över Anders Linderöth 1864-1914 och hustrun Lina 1865-1947, Herman August Linderöth 1900-1918 är en vackert bearbetad gravsten av svart diabas med sockeltext, festonger och latinskt kors och en vinklad avslutning. Stenen står på en grå granitsockel.

Gravvården bör rengöras från lav- och mosspåväxt.

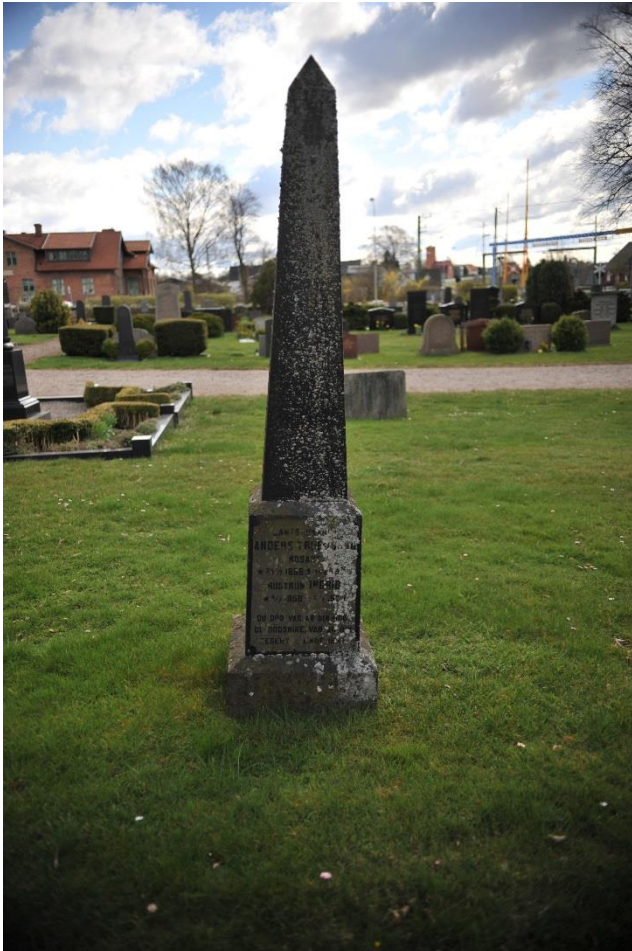
## Gravvården 15-16 i kvarter 9

Gravvården över lantbrukare Anders Truedsson, Nosaby 1856-19 ? och hustrun Ingrid 1859-19? är en liten obelisk av svart diabas med sockelinskription i svart mot en grövre behuggen yta i grått.

Gravvården bör rengöras från lav- och mosspåväxt.

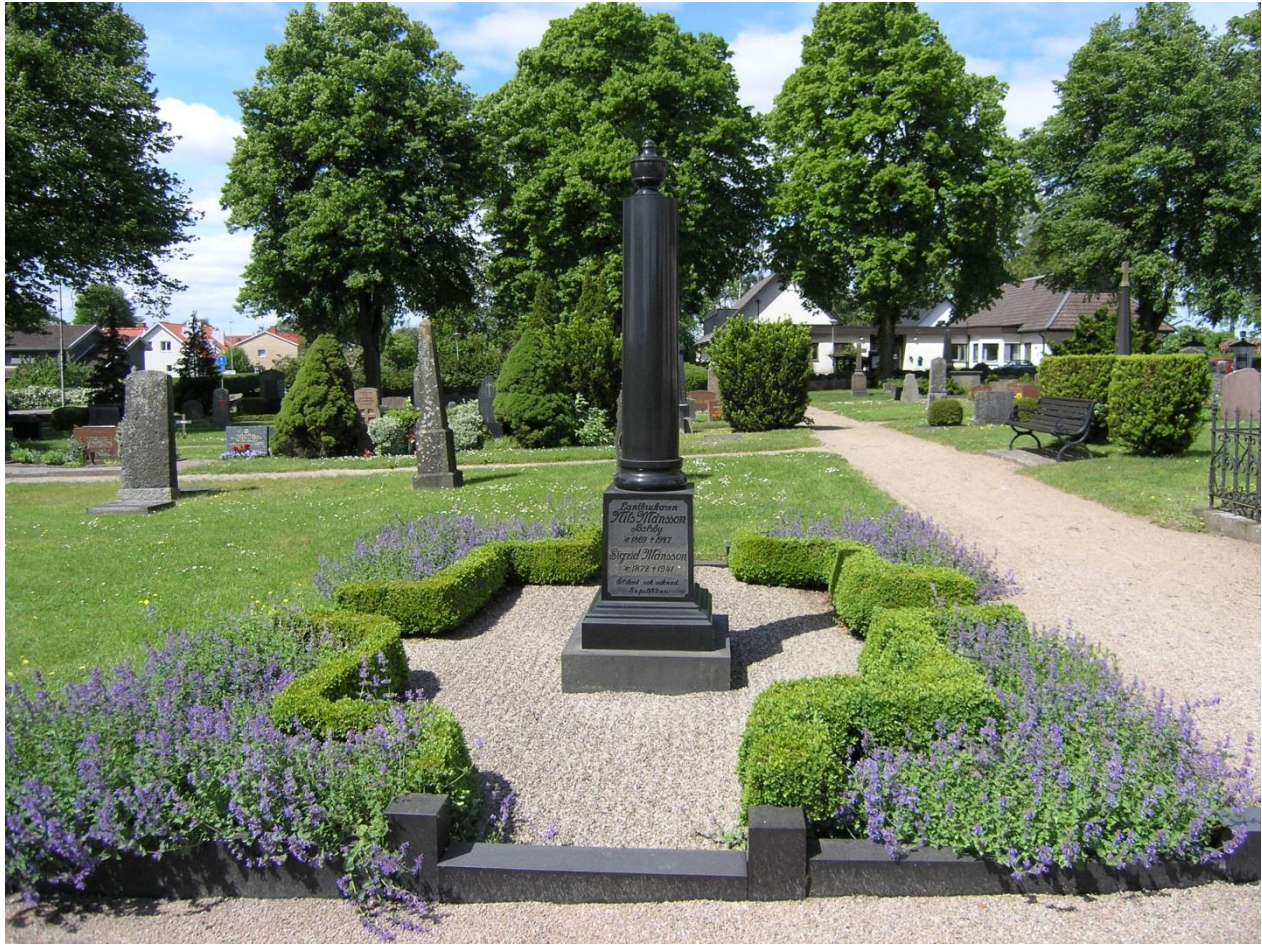
## Gravvården 16-18, 34-36 i kvarter 10

Denna familjegrav består av ett postament med en kolonn med avskuret skaft och en urna monterad på snittytan. Gravstenen är utförd i svart polerad diabas med en sänkt textyta i väggen mot entrén. Graven har en stenram i slipad diabas med pollare. Graven har en stor stenkant samt hörnblock i diabas. Växtmaterialet av lavendel och buxbom anger fyra centrerade entréer med häckar av buxbom.

Gravvården har inga aktuella vårdbehov.

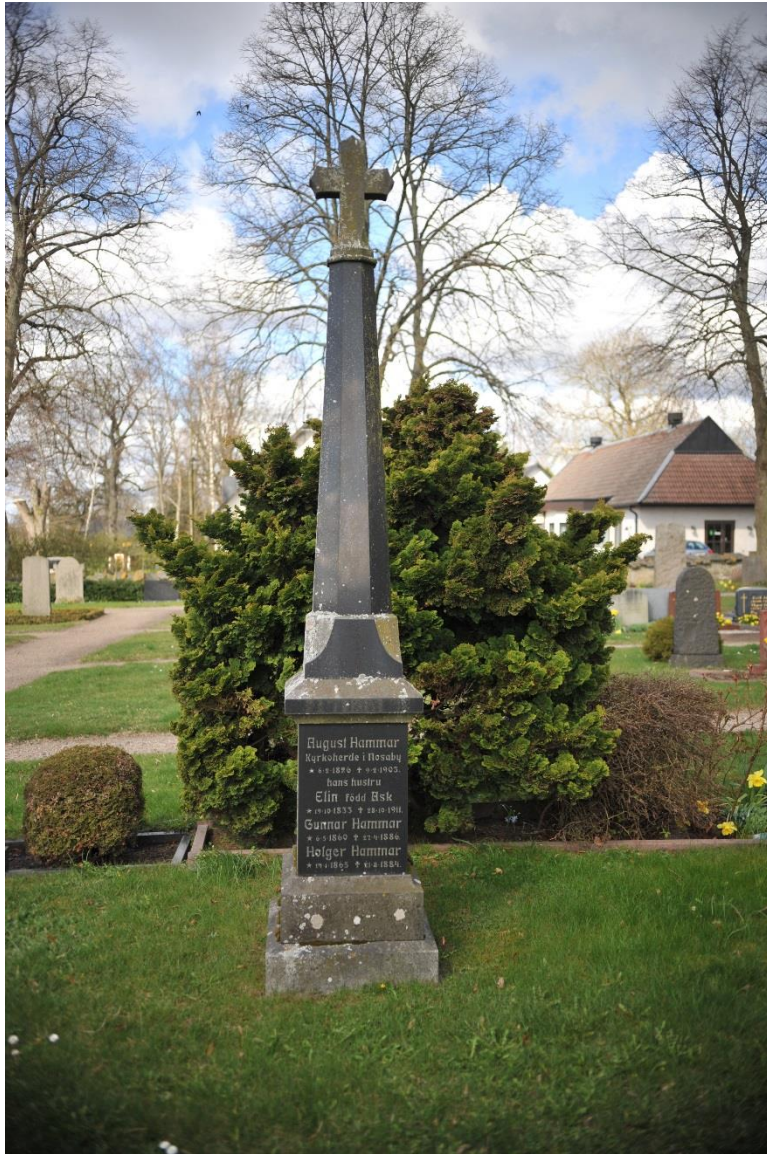
## Gravvården 9-12 i kvarter 11

Gravvården över August Hammar, kyrkoherde i Nosaby 1829-1905, hans hustru Elin, född Ask 1833-1911 Gunnar Hammar 1860-1886 Holger Hammar 1865-1884 är en stor obelisk av svart diabas krönt med ett grått kors och med sockelinskriftion.

Järnräcket fordrar regelbunden avrostning, rostskyddsmålning och täckmålning i svart oljefärg. Mossa och algväxt på sockeln bör rensas bort.
