# Nosaby kyrkogård

## Vård- och underhållsplan

Barup & Edström arkitektkontor AB  
Malmö & Simrishamn

Vård- och underhållsplan 2015

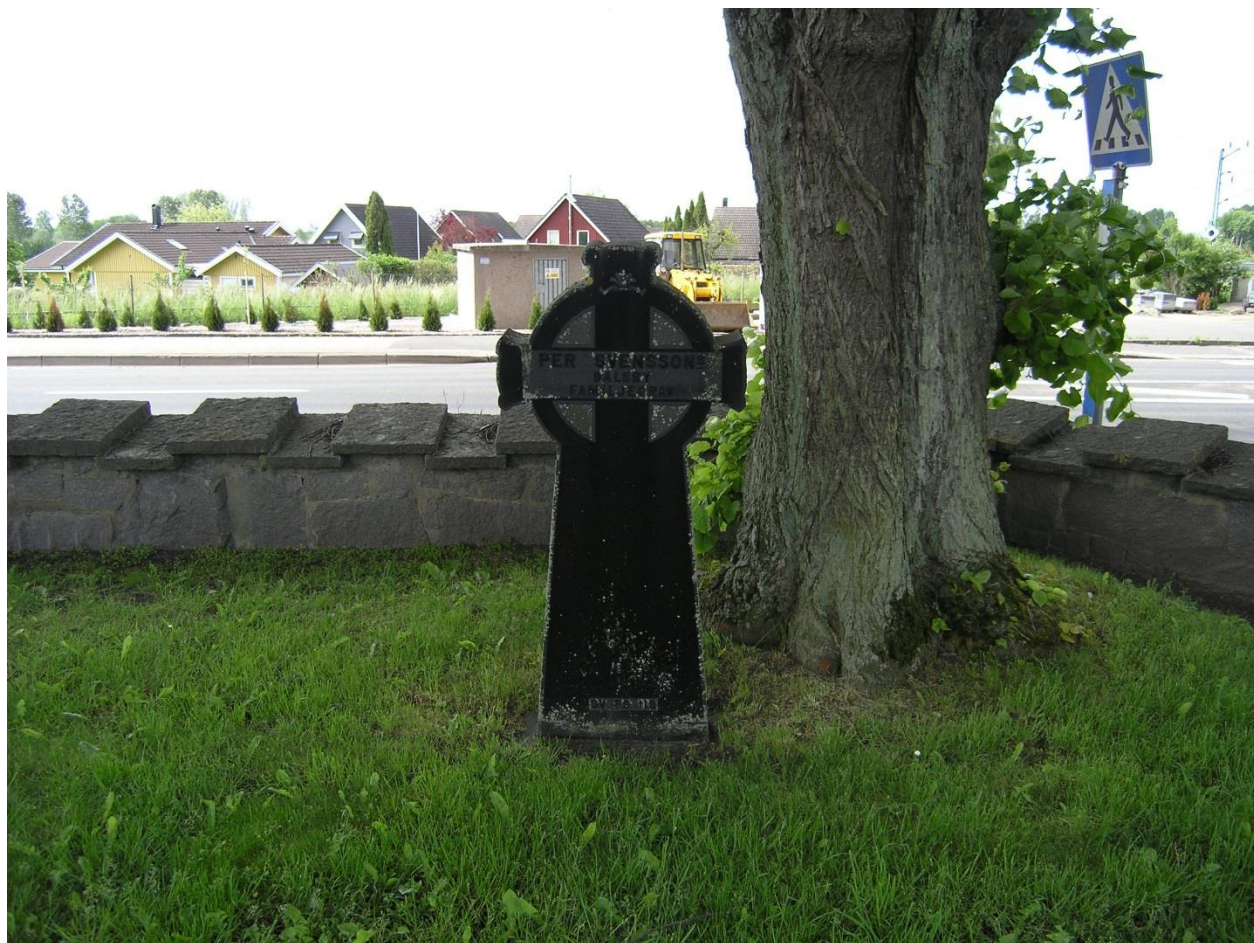
## Gravvården 1 i kvarter 13

Gravvården över Per Svenssons familjegrav, Balsby består av en upprest sten i diabas med polerad och krysshamrad yta som bildar ett grekiskt kors med inskription.

Gravvården bör rengöras från lav- och mosspåväxt.

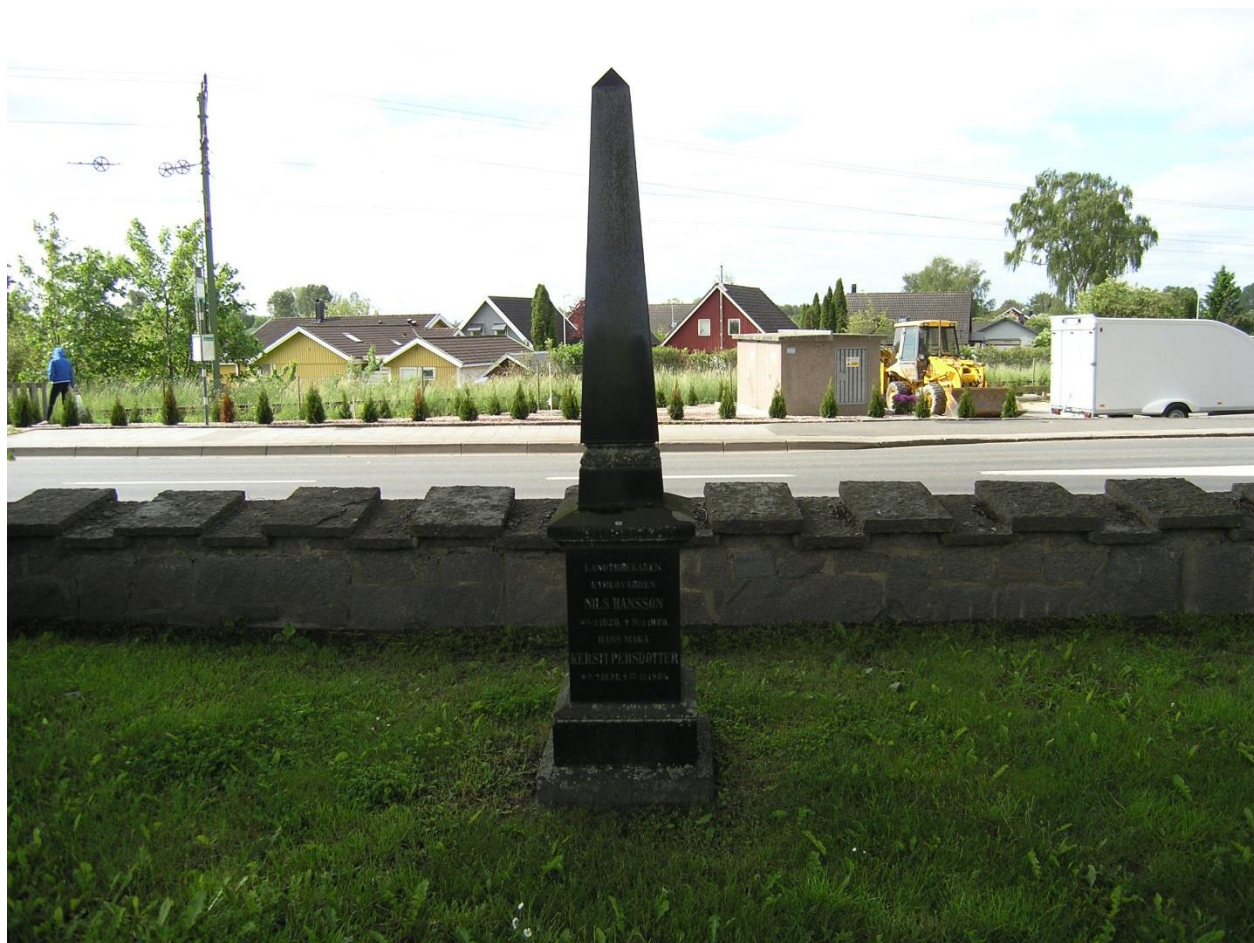
## Gravvården 7 i kvarter 13

Gravvården över lantbrukare och kyrkvård Nils Hansson 1820-1888 och hans maka Kerstin Persdotter 1828-1905 är en liten obelisk av svart diabas med sockelinskriftion.

Gravvården bör rengöras från lav- och mosspåväxt.

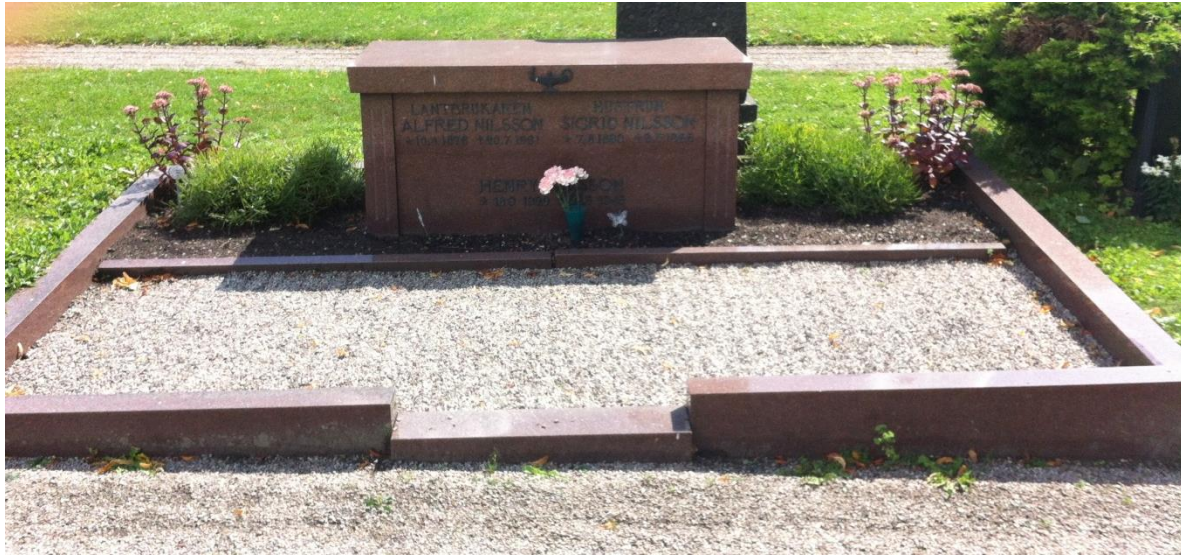
### Gravvården 13-15 i kvarter 19

Gravvård för lantbrukaren Alfred Nilsson 1876-1967 och hans hustru Sigrid Nilsson 1888-1966. Gravvården har grusbädd med stenram och en gravsten i kistform med väggsidor och kistlock i röd granit. Textpartierna är utanpåliggande utförda av patinerad brons krönt av en oljelampa. Stenkistan står i en växtbädd av kinesisk kärleksört och lavendel. På framsidan finns en vas med snittblommor av nejlika.

Gravvården är välskött och saknar vårdbehov.

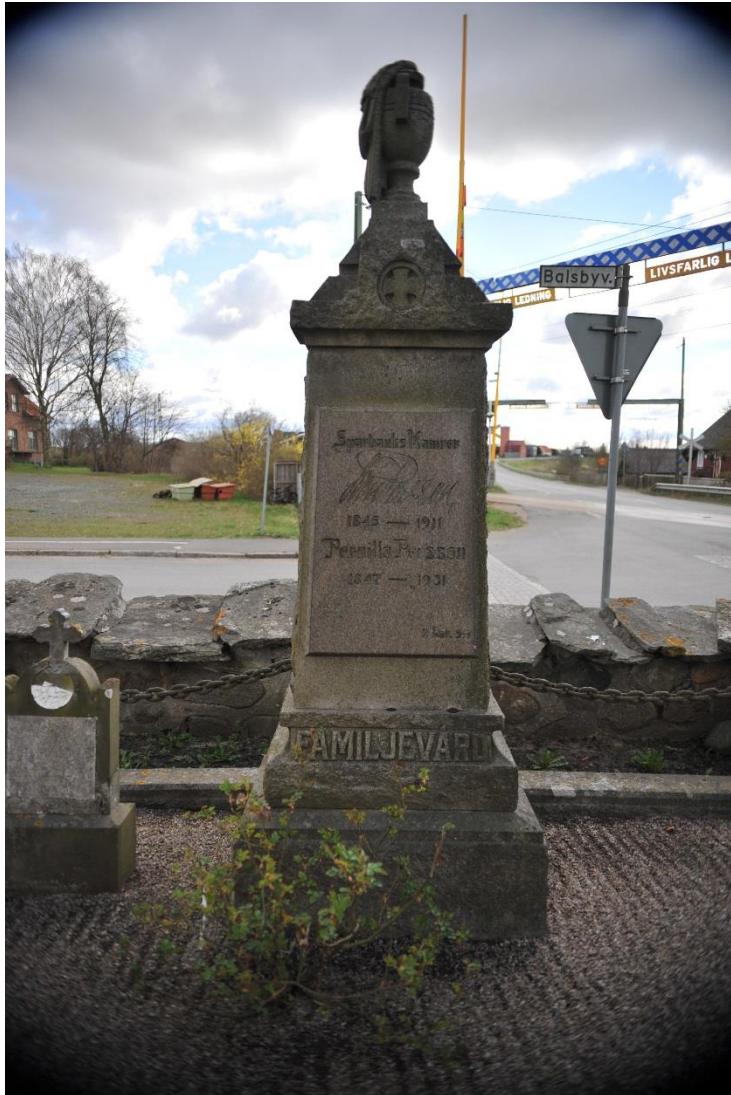
## Gravvården 1-4 i kvarter 23

Gravvården över sparbankskamrer Lars Persson 1845-1911 och Pernilla Persson 1847-1931 är en familjevård i massiv rödgrå granitsten med inskriptionstavla och en krönande urna.

Gravvården har behov av förstärkt underhåll. Smidesarbetet bör avrostas och infästningsdelarna undersökas för att undvika framtida rostsprängning av naturstenen. Naturstensdelarna som har omfattande påväxt av alg/lava samt smuts bör högtryckstvättas med varmt vatten. Hela grusytan bör fyllas med ormbunkar.

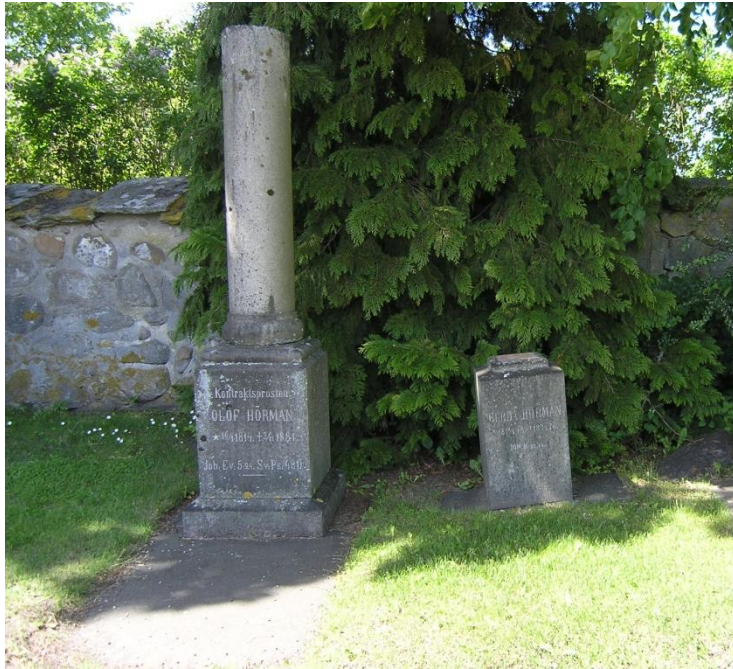
## Gravvården 34-35 i kvarter 24

Bland flera gravvårdar över präster i Nosaby församling framträder kontraktsprosten Olof Hörmans grav från 1881 som särskilt värdefull. Hörman gjorde betydande insatser under den period han var verksam i Nosaby församling varvid bl.a. kyrkan byggdes. Den är utformad i ljusgrå granit som en kolonn med avslaget skaft och monterad på ett postament. Postamentet har texten:

Gravvården efter kontraktsprosten Olof Hörman har personhistoriskt värde eftersom han varit tongivande i etableringen av den nya kyrkan och kyrkogården på 1870-talet. Gravvården framstår i ursprungligt skick som exempel på en senempir i klassicistisk utformning huvudsakligen i ursprunglig form. Hustrun Gerdas grav har motsvarande väl bevarade postament men utan symbolkröning, vilket bör återställas.

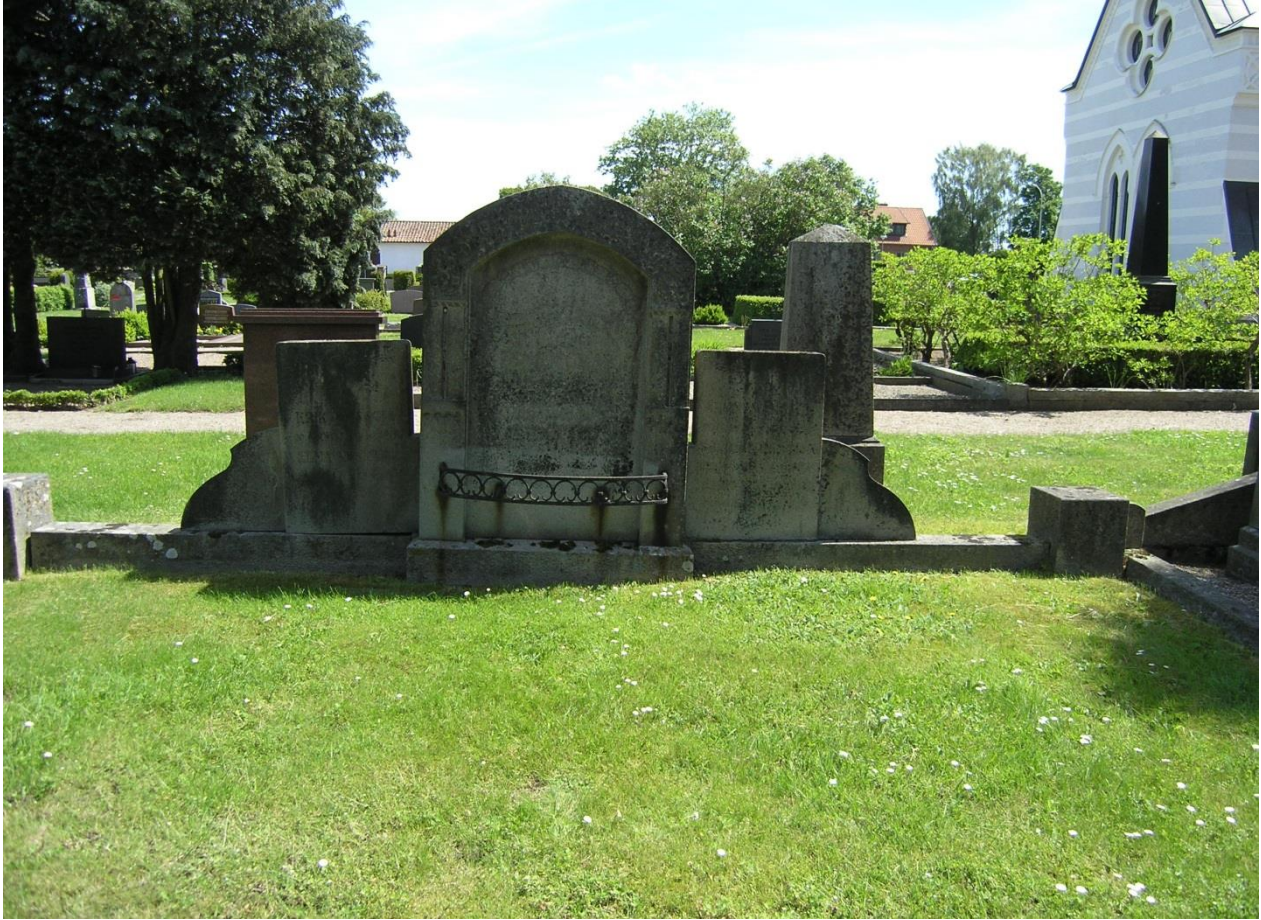
## Gravvården 11-14 i kvarter 28

Gravstenarna lutar och bör justeras i läge så att de sitter samman. All granitsten har stark påväxt av lava och mossa samt smuts och bör högtryckstvättas med varmt vatten. Kontrollera de rostiga infästningarna i huvudgravstenen och komplettera ny infästning med blymellanlägg. Järnsmidet avrostas, rostskyddas och täckmålas.

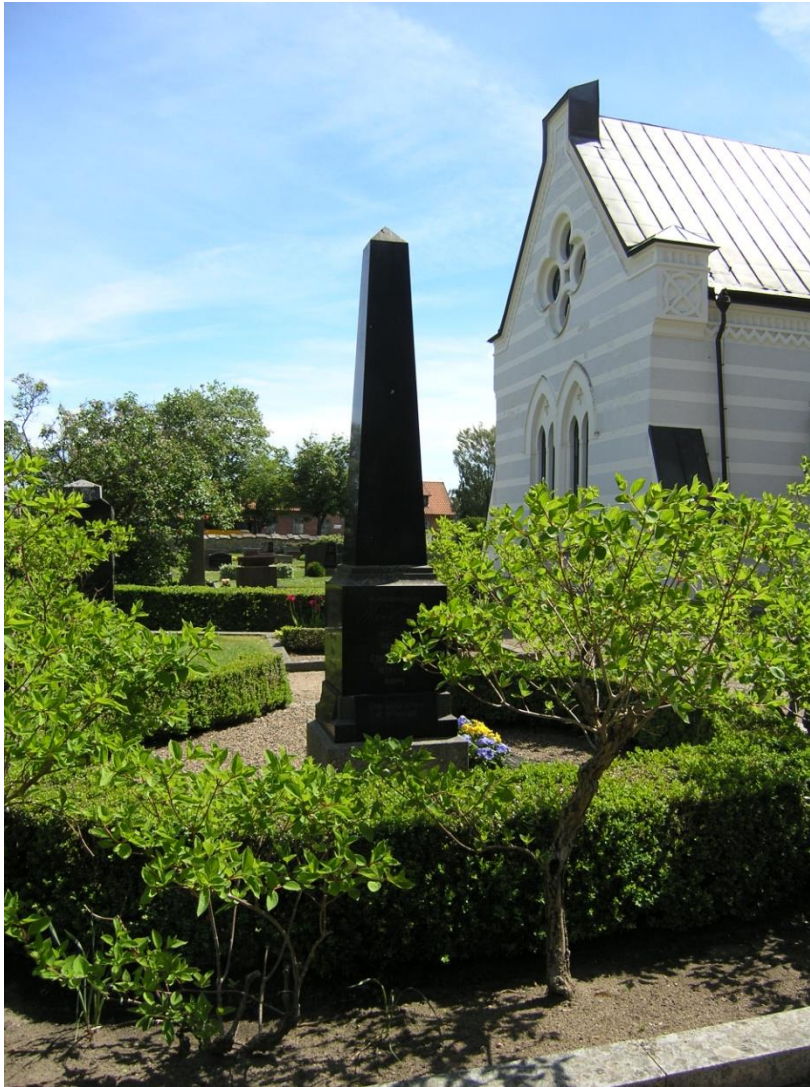
## Gravvården 1-5, 17-21 i kvarter 29

Gravvården som är kyrkogårdens största familjegrav med 10 gravplatser har en obelisk av polerad diabas omgiven av en cirkulär häck av buxbom öppen mot öster. I gravvårdens sockel tecknas Alfred Månsson, Balsbyholm 1879-1928, hans maka Hulda Månsson 1888-1948, Maria Christ. Molin 1825-1860, Bengta Nordgren 1842-1873 mot öster, Maria, 1867-1878 mot norr, hemmansägaren Hans Nilsson 1827-1913, hustrun Elna Nilsson 1853-1941 Balsby mot söder samt Nils Blasberg 1916-1996 mot väster.

Gravvården saknar aktuellt vårdbehov.

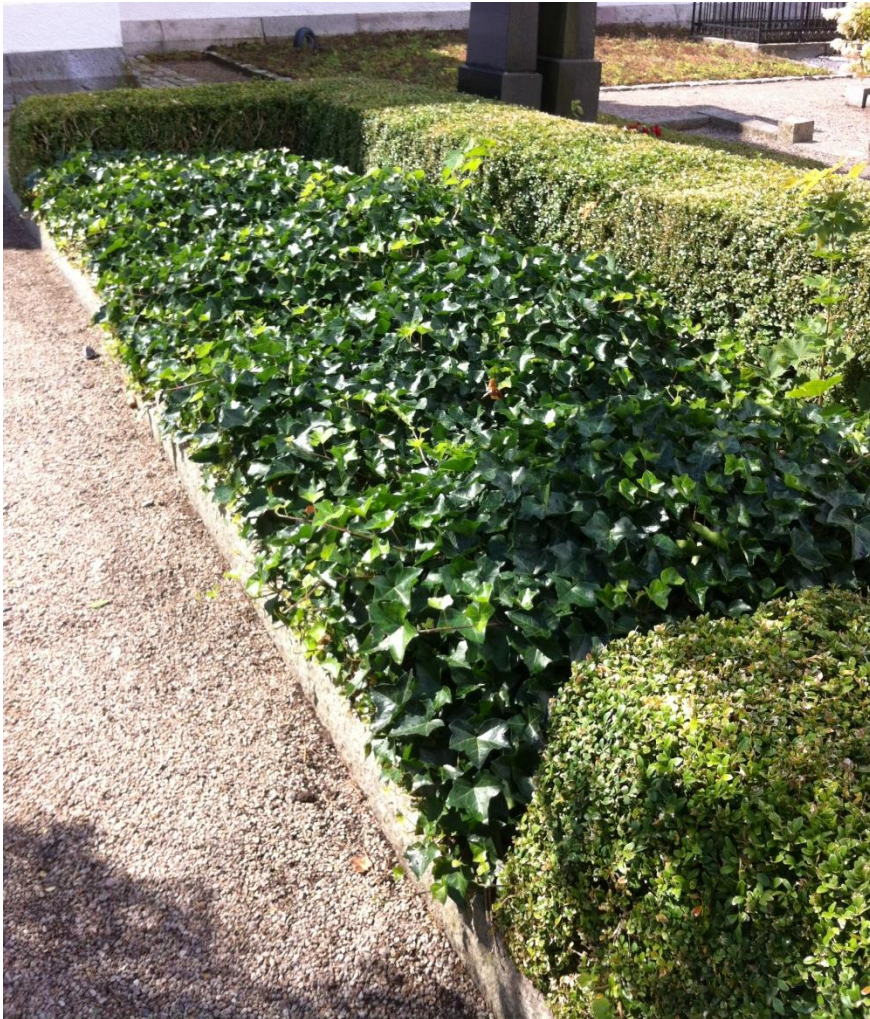
### Gravvården 17-22 i kvarter 30

Denna gravvårdstyp består av flera sammanhängande gravplatser med murgrönebädd och är på tre sidor inramad av en kraftfull buxbomshäck. Bakom denna häck står två uppresta gravstenar av diabas. Murgröneytan klipps jäms med grusgången som är förstärkt med stenram.

Gravens sköts föredömligt. I framtiden när murgrönans växtmassa adderats, kommer det vara nödvändig att plantera om växtbädden.

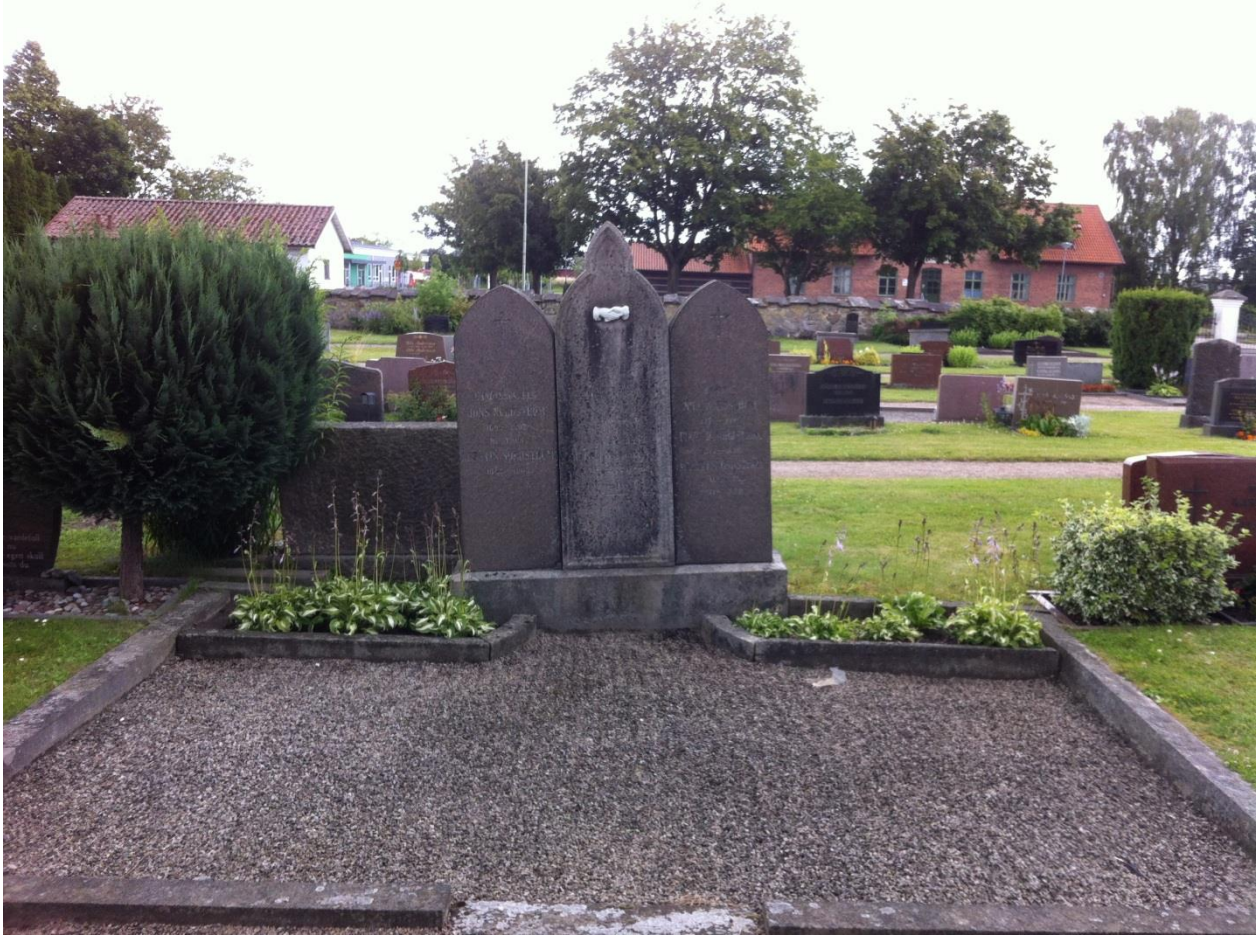
## Gravvården 5-7 i kvarter 32

Denn afamiljegrav för lantbrukarfamiljen Jöns Nordström och hustru har grusad bädd, inramad av grå granitsten med två blomsterbäddar av hosta som flankerar tre uppresta gravstenar i samma grå granitsten. Stenarna står samman i en symmetrisk uppbyggnad avslutade med spetsbågar. Den mittersta gravstenen reser sig högre och framträder med en infattning av hälsande händer i vit parian.

Gravvården bör avrostas, rostskydds- och täckmålas i oljefärg.

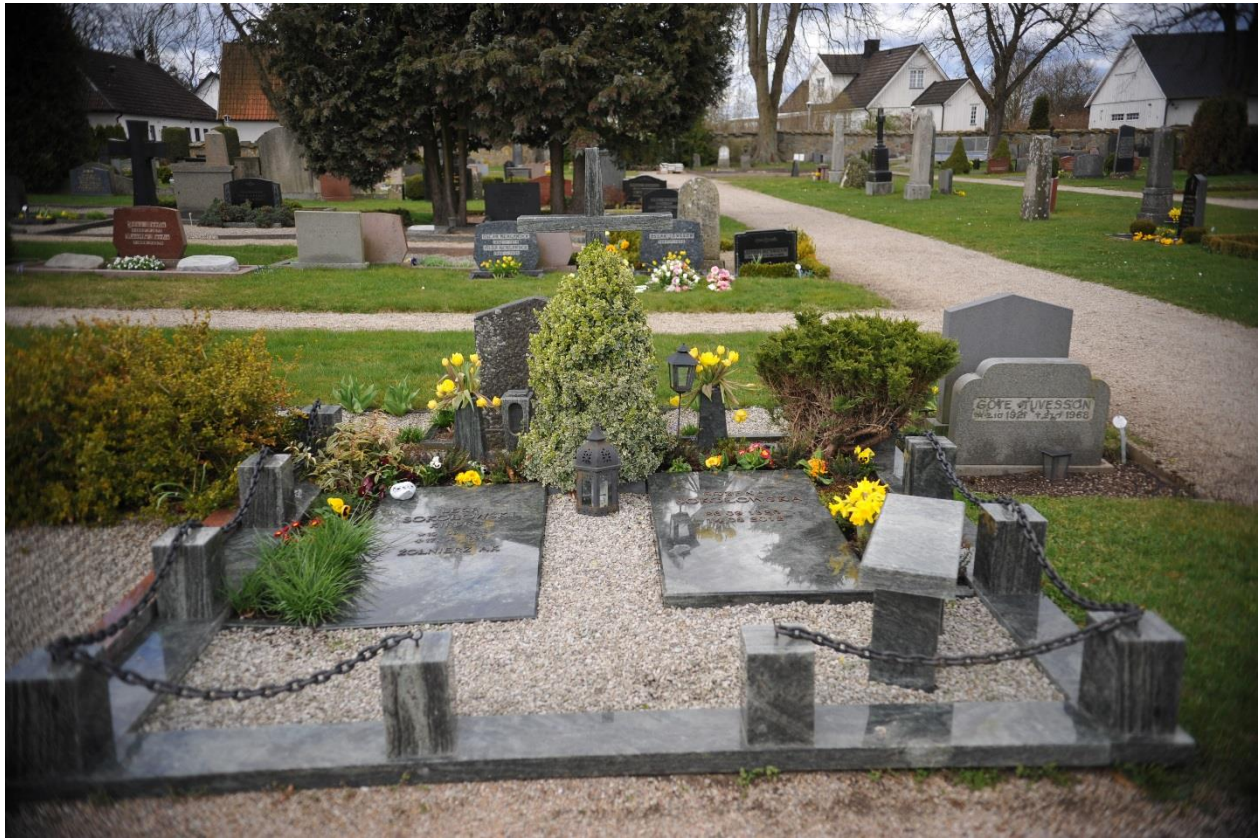
## Gravvården 31, 32 i kvarter 31

Gravvården över Lech Sokolowski 1928-1996 och Bozena Sokolowska 1926-2012 består av två stora gravhällar i grusbädd omgiven av stenram med pollare och kedjor samt en bänk. Stenen som är polerad är en gråblå icke-svensk sten av marmortyp. Graven är omgiven av lyktor, snittblommor och växter såsom benved.

Hål i underkant av parian bör tätas för att undvika frostsador. Marmorskivan har vittringssador och behöver konserveras samt rengöras.

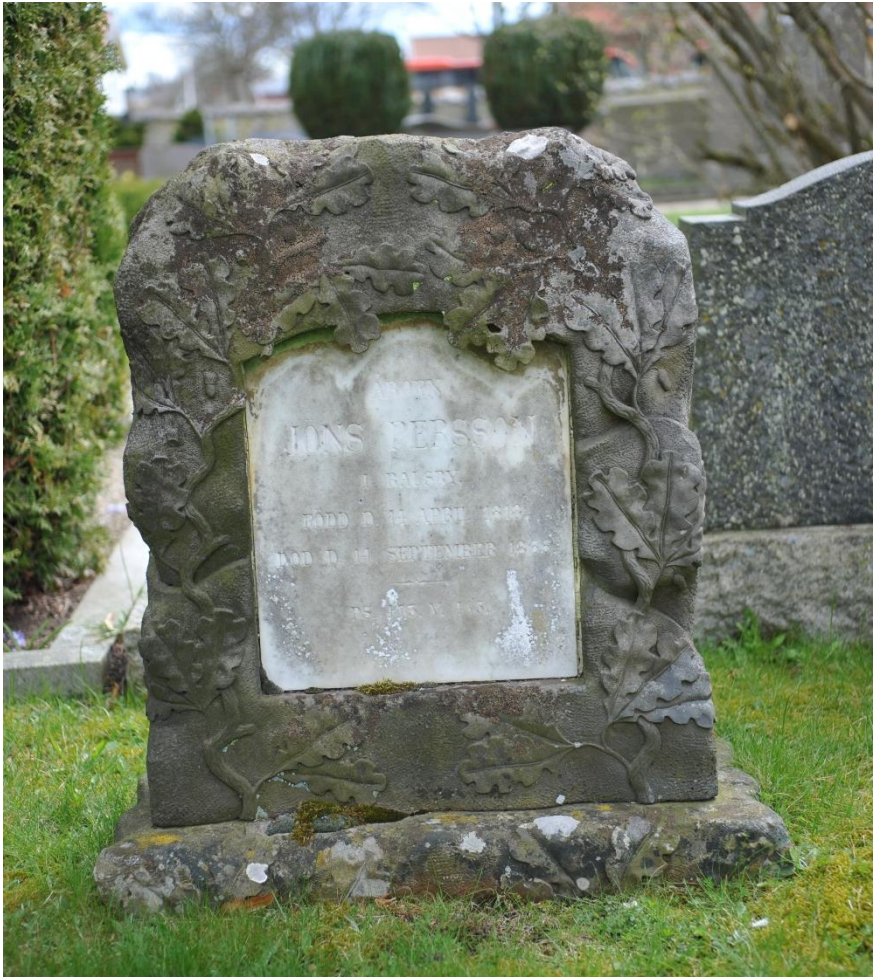
## Gravvården 8 i kvarter 38

Gravvården över Jöns Persson, Balsby 1818-1865 är skriven på en vit marmorskiva insatt i ett grått granitblock med lövverk av ekblad och kvistar.

Gravvården är väl bevarad men stenytan av vit marmor behöver rengöras och konserveras.

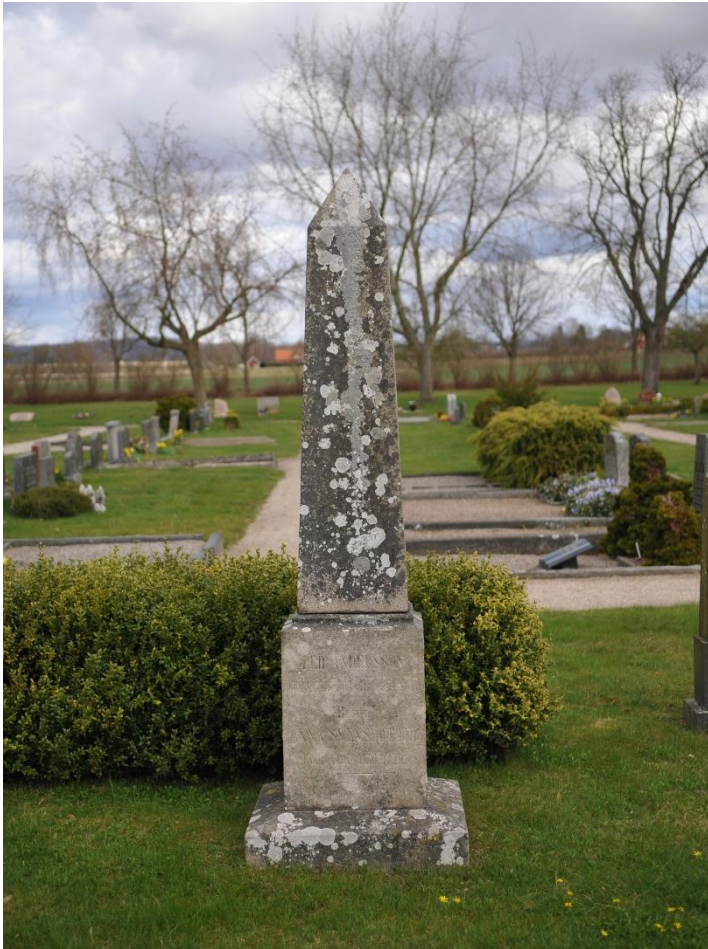
### Gravvården 33-34 i kvarter 38

Gravvården är en obelisk av grå granit för Per Andersson 1797?-18? i Hammar och hans hustru Anna Svensdotter 1796-1874. Obeliskens står på en hög tårningspedestal med inskription.

Gravvården bör rengöras från lav- och mosspåväxt.

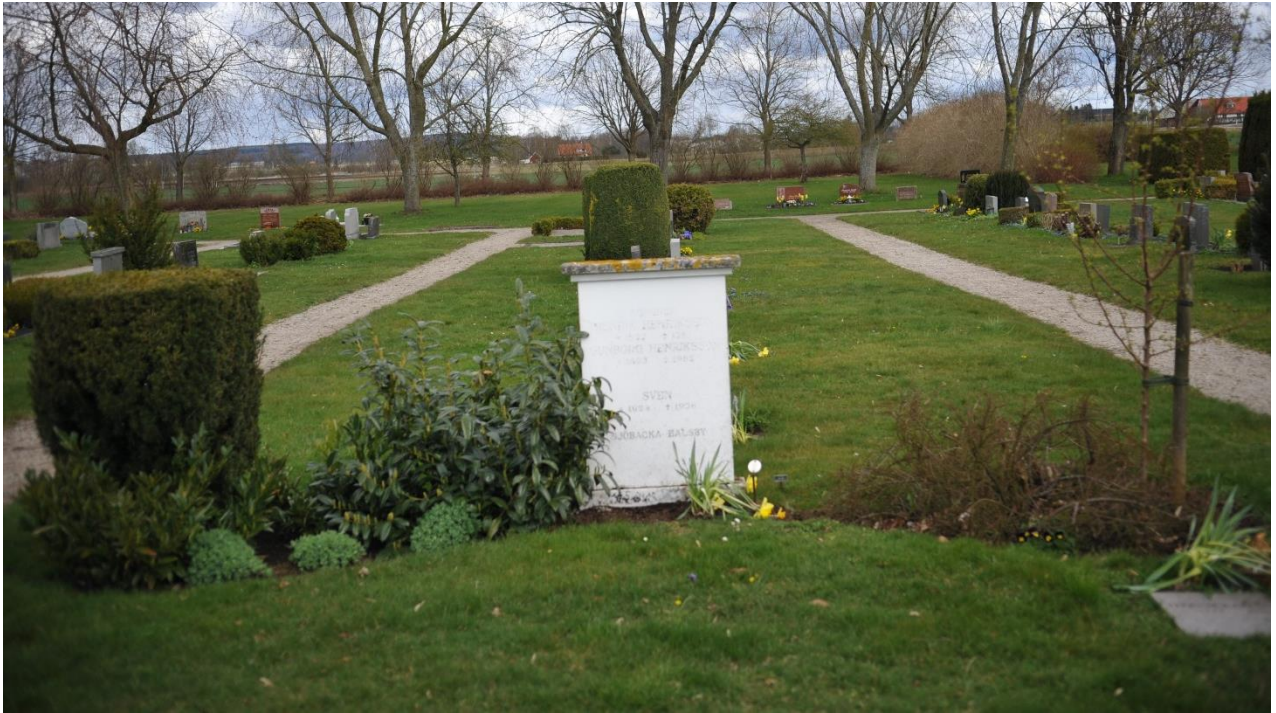
## Gravvården 1-2, 33-35 i kvarter 48

Gravvården över agronom Henrik Henriksson 1892-1961, Gunborg Henriksson 1893-1882, Sven 1924-1936, Sjöbacka, Balsby, är en enkel stenskiva av vit marmor med profilerat krön.

Gravvårdens krön bör rengöras från lav- och mosspåväxt.

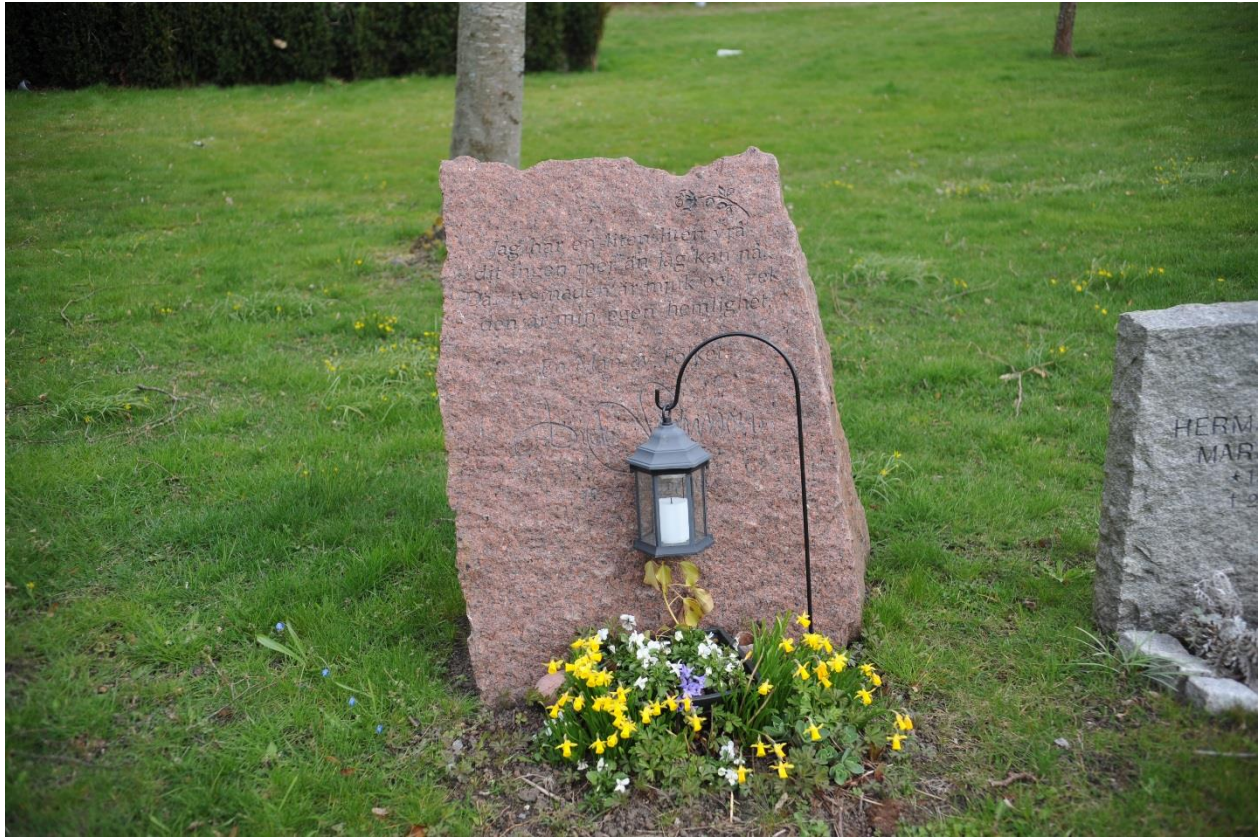
## Gravvården 9 i kvarter 52

Gravvården över Kristianstadspolitikern Dick Svensson består av ett stenblock i Vångagranit med texten "Jag har en liten, liten vrå dit ingen mer än jag kan nå. Där tystnaden är mjuk och vek den är min egen hemlighet. En Man av Folket." Vid vården finns en lykta och lökväxter.

Gravvården har inga vårdbehov.

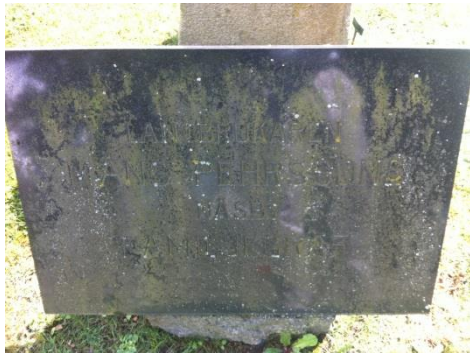
Nosaby kyrkogård har fem signifikanta gravstenar från tiden kring 1960-1970 av samma typ. De är alla små och tunna stenslivor snedställda som skyltar monterade på en hållare av grå granit direkt i gräsytan. Gravstenarna saknar utsmyckning. På en sten förekommer rammarkering och en text i skrivstil. Två är gravstenar över familjegravar.

En av gravstenarna har moss- och lavaväxlighet som bör tas bort för att göra texten synlig.

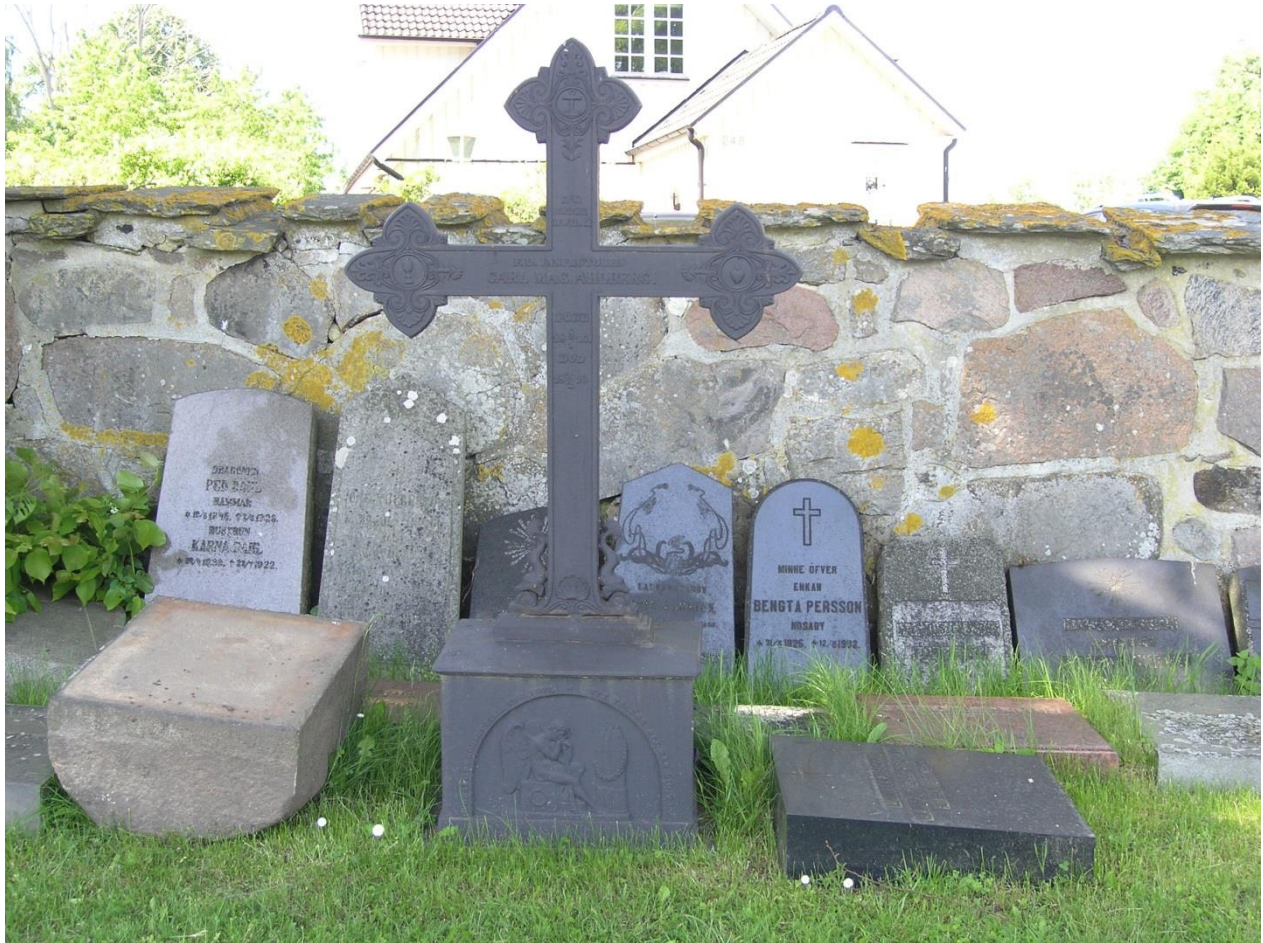
## Gravvården flyttad till gravstenssamlingen kvarter 39

Vården är utsatt för rostangrepp och bör rostskyddsbehandlas och täckmålas. Se upp med sprickbildning mellan olika gjutelement.

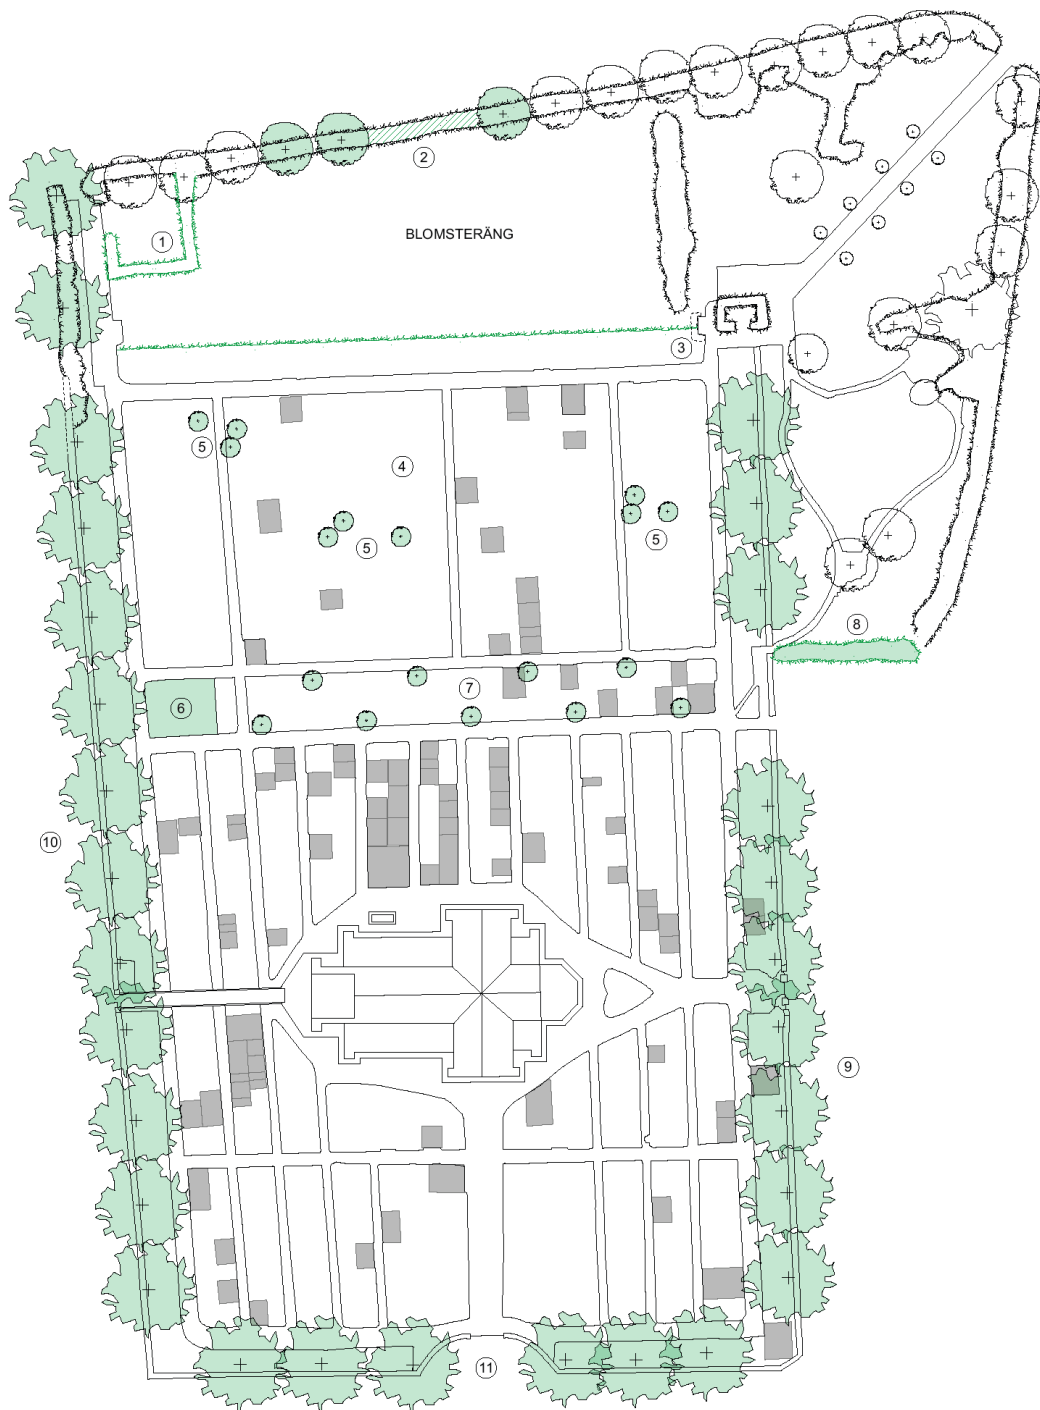
## Utvecklingsplan

1. Högre taxushäck.
2. Vy mot åkerlandskapet förstärks genom beskärning av spirea och komplettering med nya träd.
3. Häck tas bort.
4. Grusgångar tas bort och sås in med gräs.
5. Nya lindar.
6. Ny askgravlund.
7. Plantering av nya rönnar.
8. Ny cypresshäck.
9. Nya träd planteras som ersättning för äldre lindar längs östra sidan 2015.
10. Nya träd planteras som ersättning för äldre lindar längs västra sidan ca 2025.
11. Nya träd planteras som ersättning för äldre lindar längs södra sidan ca 2040.

Kyrkogårdsmurarna visar omfattande sprickskador och raserade partier som utgör riskfaktorer för besökare. Särskilt gäller detta murens utsida mot nordväst. I anslutning till återplantering måste befintliga stubbar fräsas, marklagren återfyllas och packas så att återuppbyggnad och lagning av skadade murpartier kan ske på ett betryggande sätt och utan framtida sättningsskador. Planen bör även behandla metoder för reparation av kyrkogårdsmurar som har olika byggnadsskeden och byggtekniker. Arbetet är så omfattande att åtgärderna har planerats att göras i flera etapper under lång tid. Återläggning av täckstenar av kalksten och skiffer som ligger omlott är viktig för kyrkogårdsmurarnas karaktäristiska utseende.

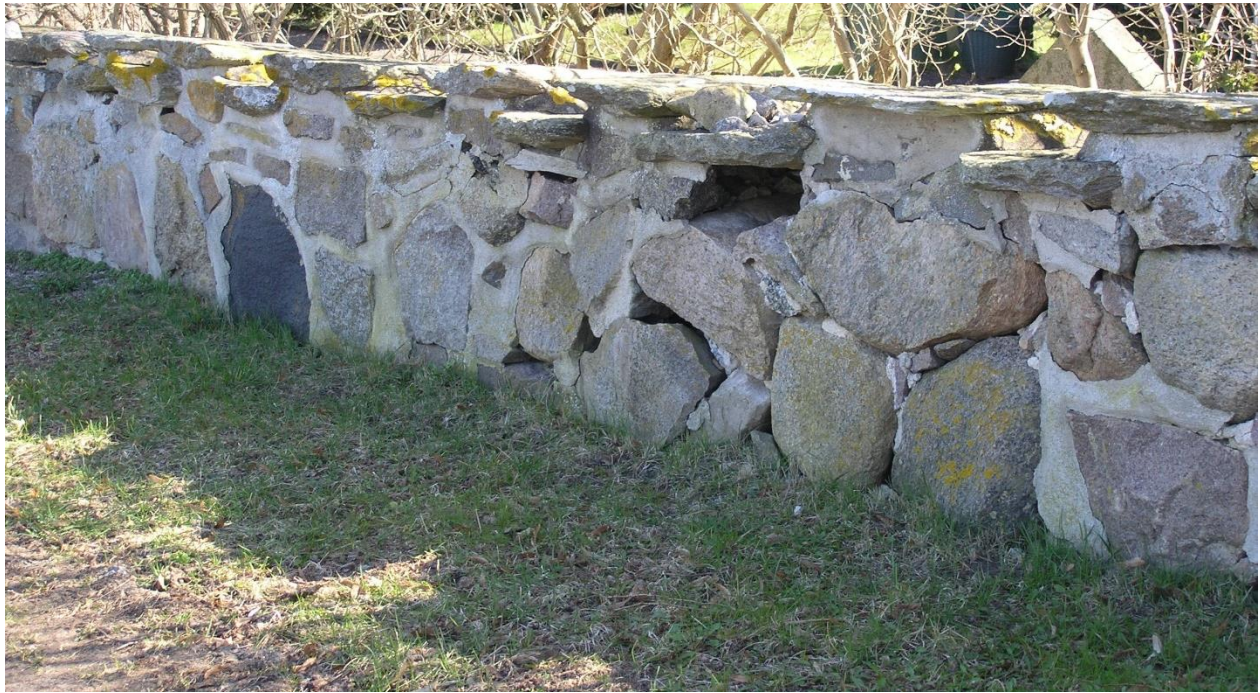
*Kyrkogårdsmuren mot nordväst har stora skador p.g.a. de omgivande lindarnas rottillväxt. Skadorna är omfattande och en riskfaktor som bör åtgärdas snarast.*

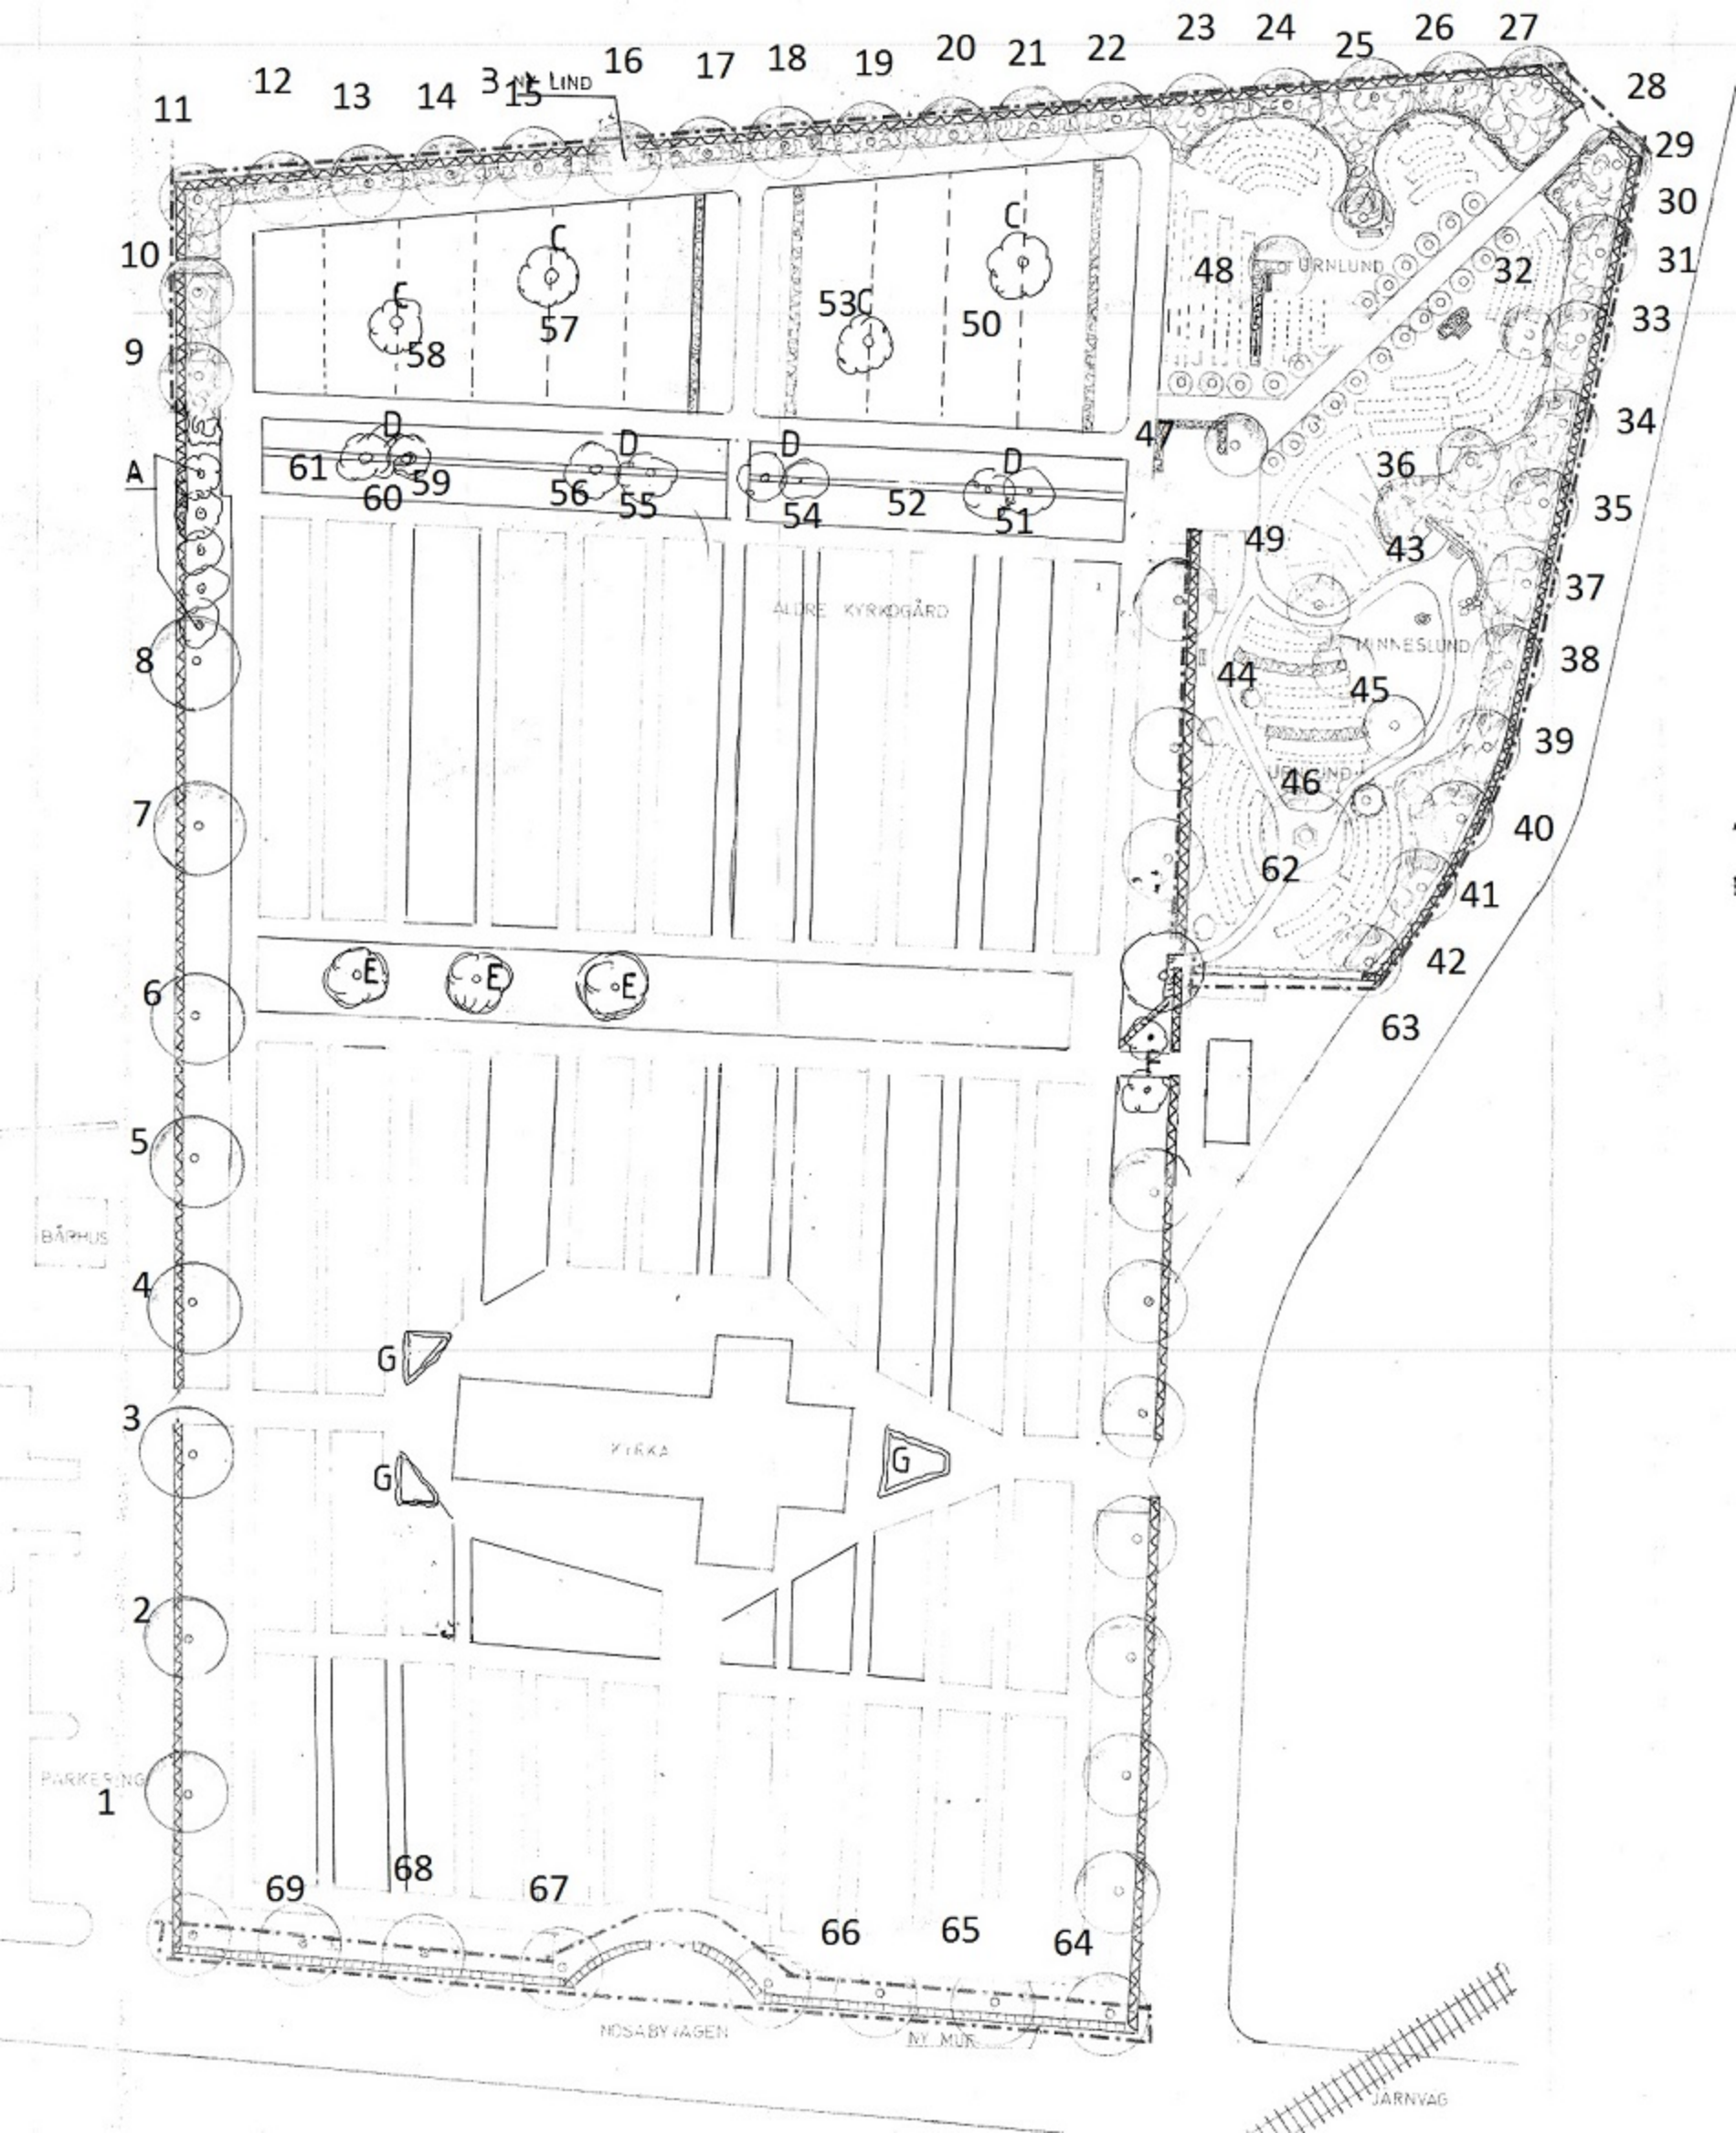
Vid kyrkogårdens norra gräns förekommer flera träd med skador, se trädvårdsinventeringen. Det gäller fyra aplar samt fyra lönnar vars stammar uppvisar sprickskador och allvarliga bristningar på barken och som därför bör tas bort. Åtgärder för dessa skador tas upp i trädvårdsplanen, liksom åtgärder på solitärträd i minnes- och urnlunden.

- **Avverkning omgående** handlar om direkt farliga träd eller träd som måste bort för att ge plats åt nya träd.
- **Tidpunkt** för åtgärd anpassas till den för trädet lämpligaste tidpunkt/växtsäsong.
