ÖLSERUDS KYRKOGRÅRD

Fastighetsbeteckning: Ölskeruds kyrka 1:1

ALLMÄN BESKRIVNING OCH HISTORIK

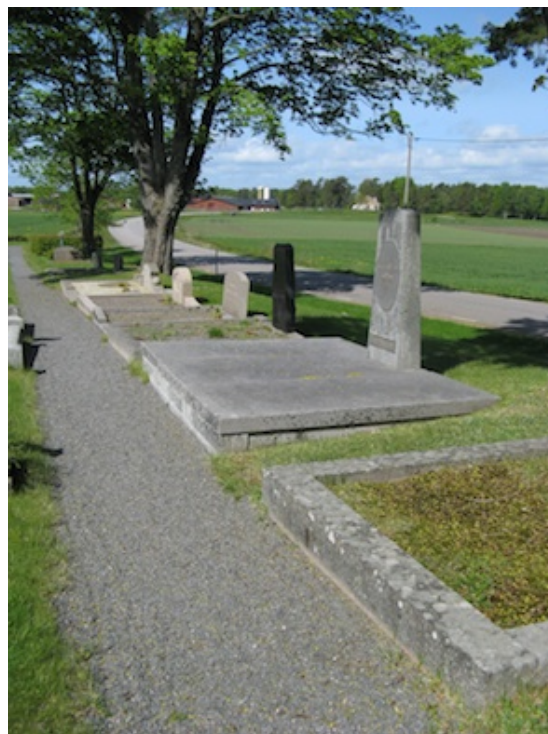
Kvarter 1 är L-format, med en äldre del längs kyrkogårdsmuren och en yngre som sträcker sig söderut inåt kyrkogården. Delen längs landsvägen har en speciell karaktär med en nästan komplett rad grusgravar i en lätt sluttning.

Rad med grusgravar i kvarter 1.

- Kvarter 1: Grus- och ramgravarna i rad längs kyrkogårdsmuren bevaras som grupp. De utgör ett viktigt miljöskapande element för kyrkogården som helhet och visar på en gravvårdstyp som var vanlig under en period under 1800- och 1900-talen.
- Kvarter 2 och 3: De historiska lagren av gravkultur från sent 1800-tal och tidigt 1900-tal som finns kvar genom högresta gravstenar samt grus- och ramgravar.
- Kvarter 4-7: Tidstypisk utformning för 1940- respektive 1970-talet med gravvårdar i raka rader, breda och låga gravstenar och rygghäckar.

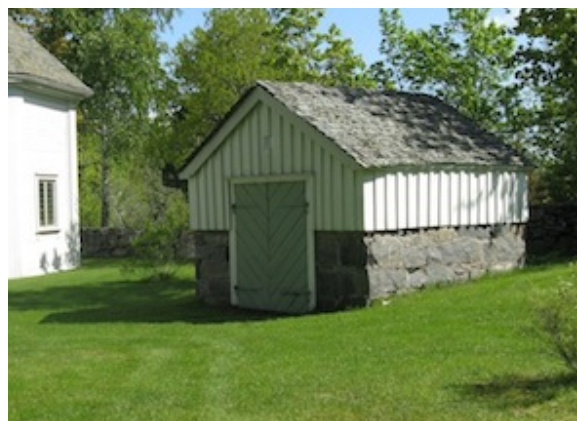
Utöver kyrkan finns ett bårhus på kyrkogården. Byggnaderna ligger på den östra delen av kyrkogården. Söder om kyrkan ligger ett bårhus som är tillkommet under sent 1800-tal eller tidigt 1900-tal. Byggnaden har en murad sockel i natursten och vitmålad träpanel. Sadeltaket är skifferklätt. Dörren har fiskbenspanel och är målad ljusgrön.

Bårhuset.
