HUGGENÄS KYRKOGRÅRD

Fastighetsbeteckning: Kyrketorp 1:8, 1:9

ALLMÄN BESKRIVNING OCH HISTORIK

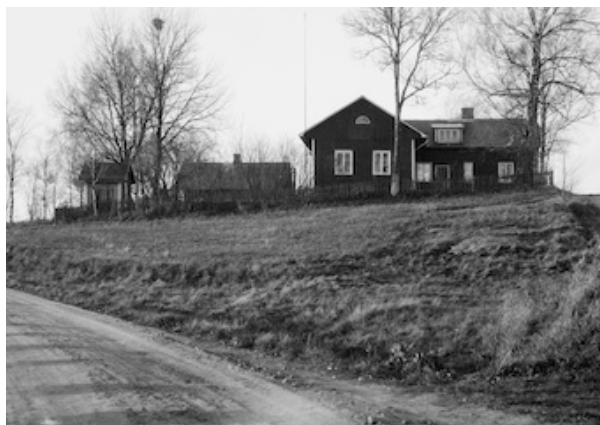
Huggenäs kyrkplats då huvudbyggnaden fungerade som skola. Klockstapeln var ännu inte uppförd. Fotograf Nils Ivan Svensson. Foto Riksantikvarieämbetet.

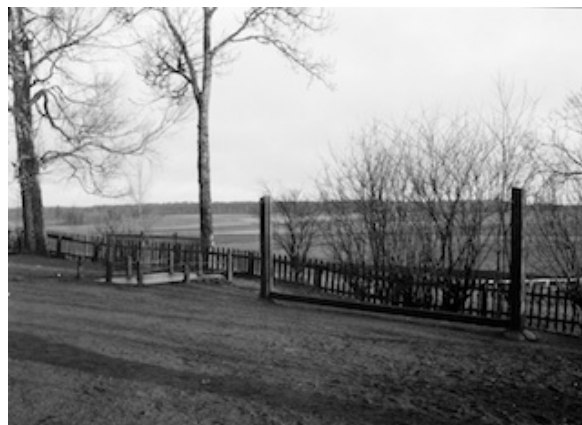
Gymnastikbom på skolgården - den före detta och nuvarande kyrkogården. Fotograf Nils Ivan Svensson. Foto Riksantikvarieämbetet.

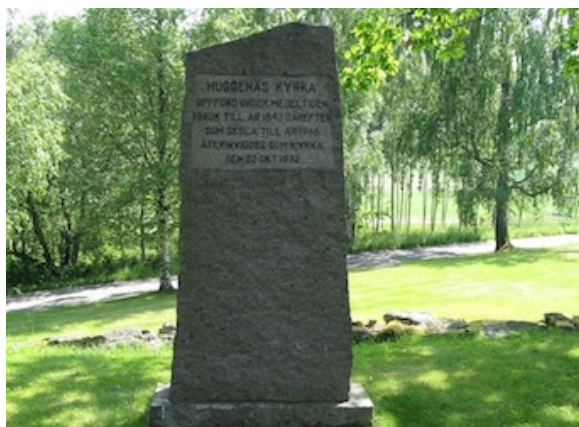
Minnesstenen över den gamla kyrkan.

Minnesstenen över Huggenäs gamla kyrka står intill klockstapeln. Inskriptionen lyder: ”Huggenäs Kyrka, Uppförd under medeltiden, i bruk till år 1842. Därefter som skola till år 1966. Återinvigdes som kyrka den 22 okt 1972”. Det är minnesstenen som restes på 1940-talet som har fått en ny inskription. Delar av den tidigare inskriptionen finns kvar: ”Fäderna sova i helgade grifter. Jag lever I skolen och leva. Joh. 14:19. Stenen restes anno 1946”.

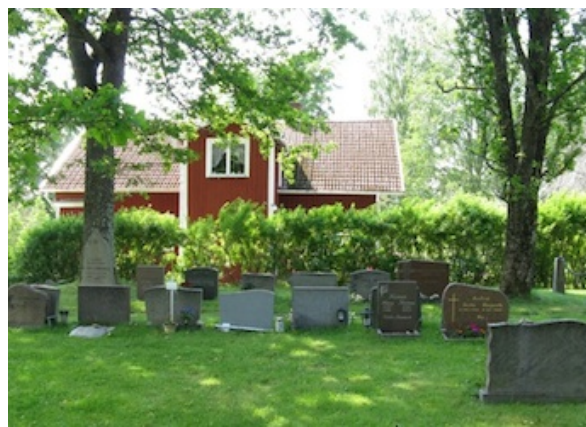
Kyrkogården med urngravar och bebyggelse intill.
