Kulturhistorisk karakterisering och bedömning

Huskvarna kyrkogård

*Hakarps socken i Jönköpings kommun
Jönköpings län, Växjö stift*

Rapport, foto och ritningar: la Manbo
Grafisk design: Anna Stålhammar
Tryckning och distribution: Marita Axelsson

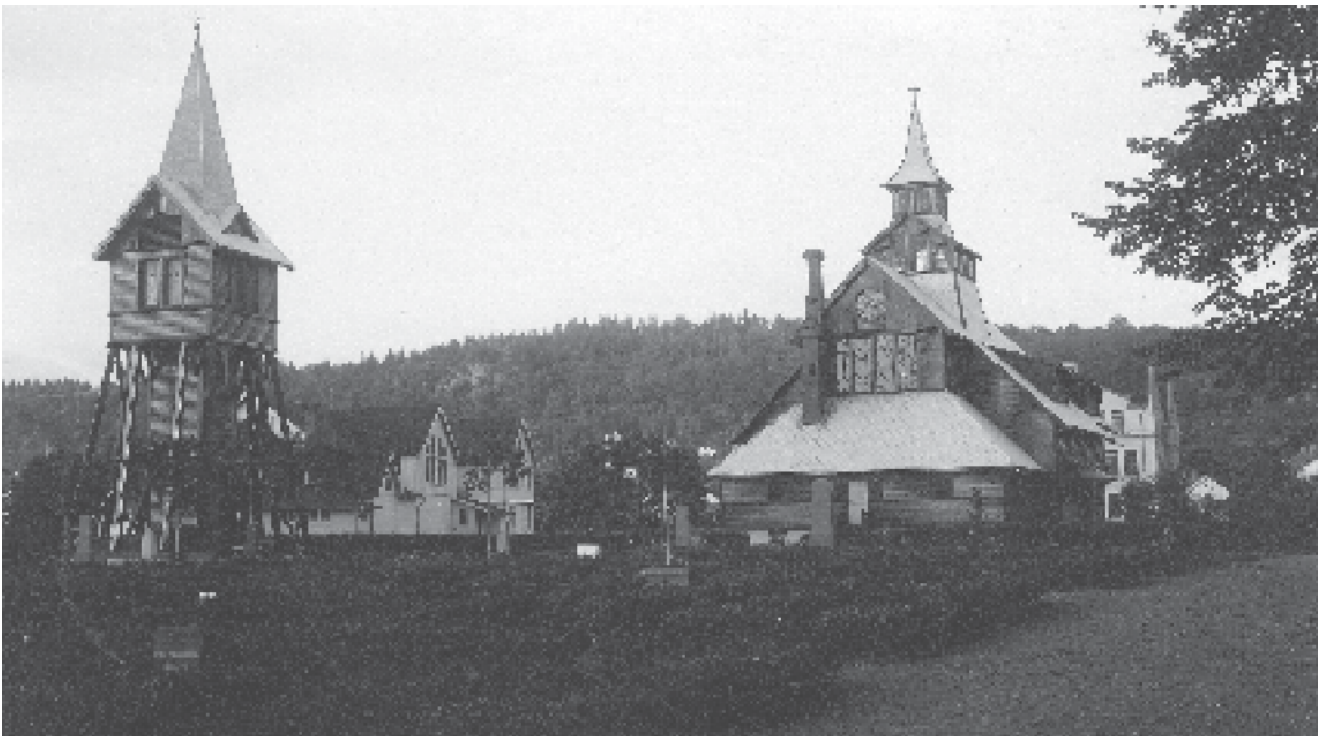
Huskvarna kyrka och klockstapel uppfördes 1907-08 och ritades av arkitekt Birger Damstedt. (Foto: JLM)

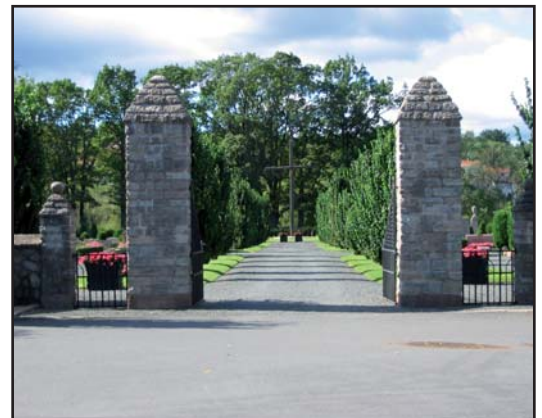
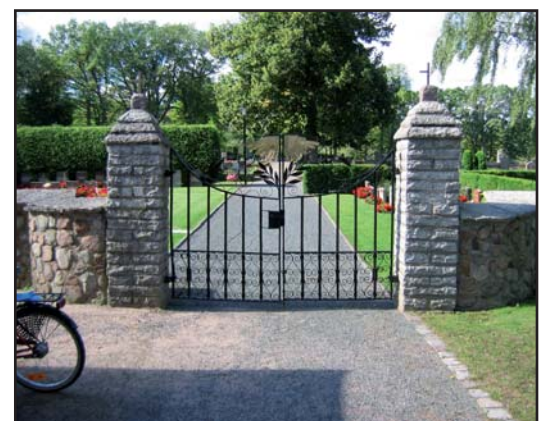
Kyrkogården har fyra ingångar med grindar och tre utan. Huvudingången ligger i öster som en fortsättning på Alfred Dahlinsvägen. Grindstolparna är murade i granit med cementfog och har konisk

Ingångarna vid kyrkan har en liknande utformning men skiljer sig åt i storlek. Överst huvudingången som leder fram till Calle Örnemarks kors, och därunder ingången söder om kyrkan vid kvarteret som anlades 1938.

avslutning. De centrala stolparna är avsevärt större än de flankerande som kröns av klot i metall. Grindstolparna vid de övriga ingångarna har en liknande form, vid nya delen från 1995 är de huggna i granit, men är krönta av metallkors. Grindarna är bultade järngrindar med olika konstnärlig utformning.

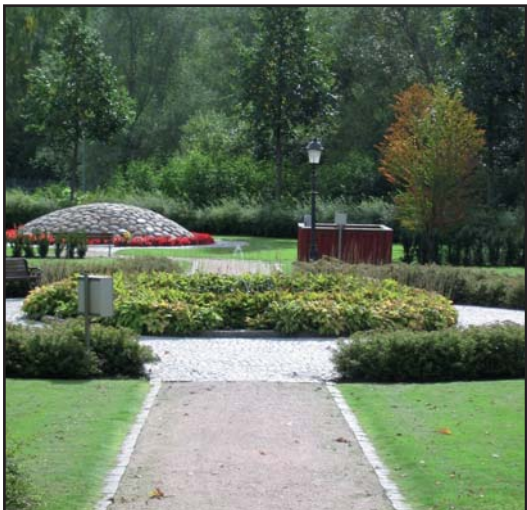
På den senaste utvidgningen används vegetationen som en del av den rumsliga upplevelsen av kyrkogården.

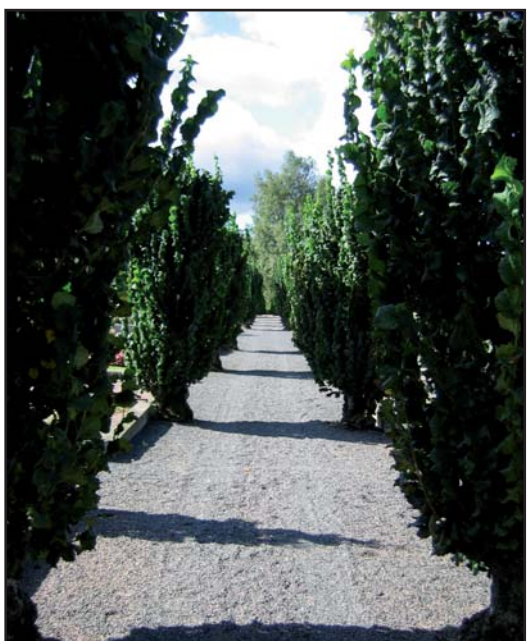
Längs med huvudgången på kyrkogården växer pelaralm.

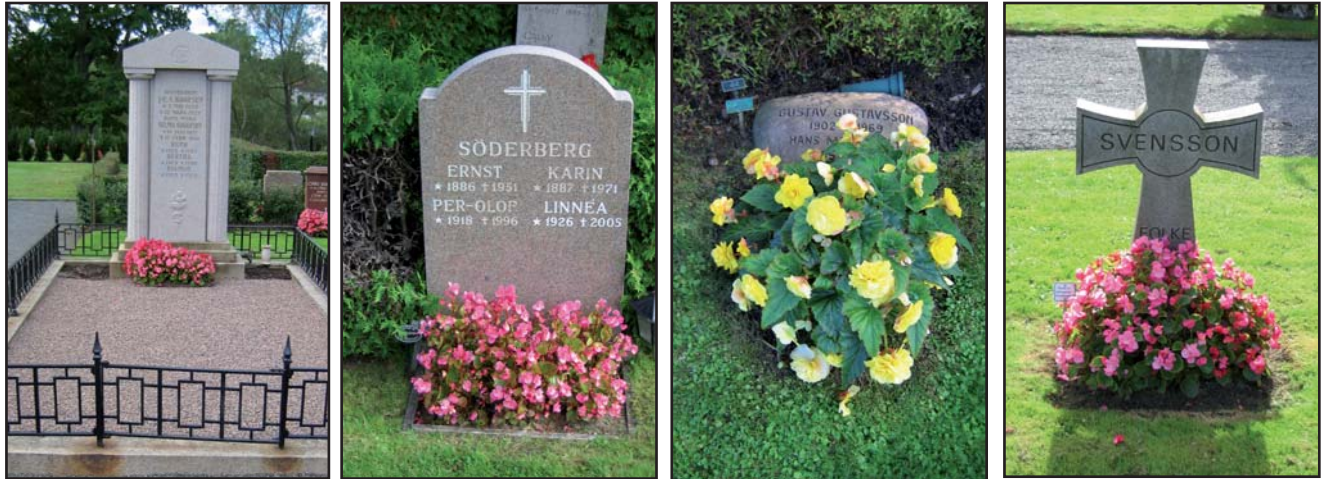
Kyrkogårdens gravvårdar spänner över hundra år och detta visar sig i utformningen av vårdarna.

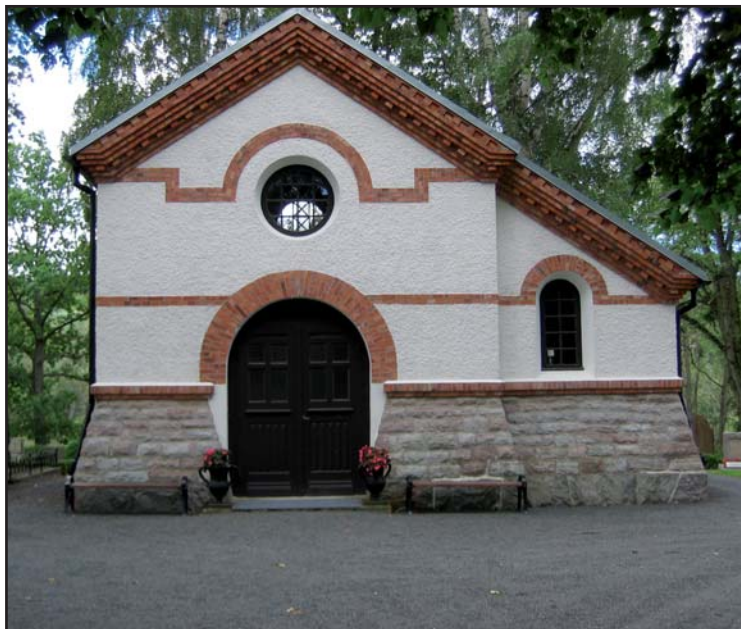
En klockstapel och gravkapellet Garpa skans är de byggnader som förekommer på kyrkogården. Båda byggnaderna är ursprungliga och ritades av Birger Damstedt som även ritade kyrkobyggnaden. Klockstapeln är en klockbock med plåtinklädda fotträn. Hela stapeln är rödfärgad och sadeltaket är täckt av shingelplattor medan tornspiran är plåtklädd. Gravkapellet är uppfört på en hög sockel av granit. Fasaderna är spritputsade i vitt med orneringar av rött tegel, liksom de kraftiga gesimserna. Sadeltaket är täckt med omålad plåt. Båda byggnaderna har ett högt kulturhistoriskt värde beroende på deras ursprunglighet och arkitekten, Birger Damstedt.

Både gravkapellet på Garpa skans och klockstapeln ritades av arkitekt Birger Damstedt och utgör viktiga delar av treenigheten av byggnader vid Huskvarna kyrkogård.

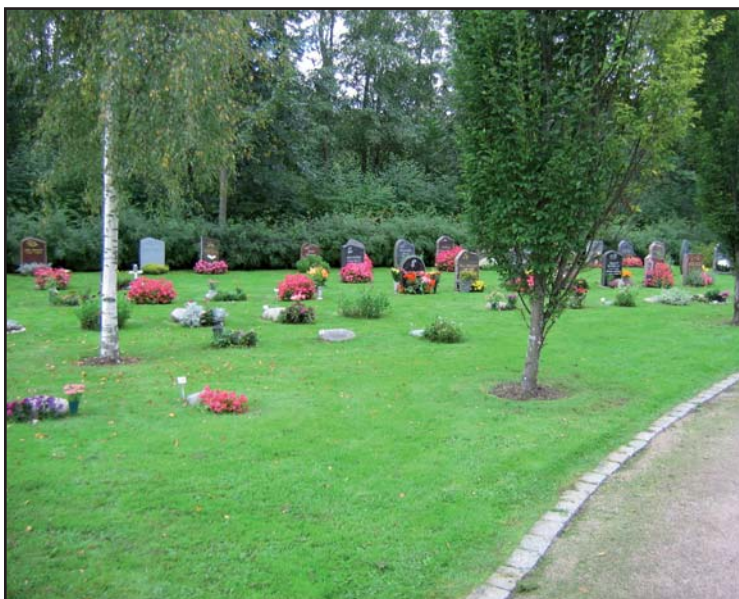
Kvarter A

Gravvårdarna i kvarteret är moderna och oftast enkelt utformade. Här syns en rest sten och en typisk urngravvård i form av en natursten.

Det kulturhistoriska karaktären är främst kopplat till kvarterets tidstypiska utformning och till vårdar med person- eller lokalhistoriskt värde.

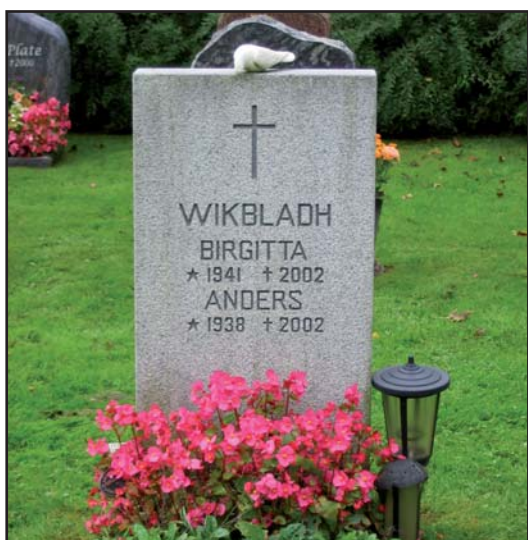
Gravvårdarna i kvarter A är typiska för sin tid, daterade mellan 1990 och 2006, och de flesta är relativt höga och smala. En större konstnärlig frihet och individualism märks i utformningen av gravvårdarna vilket skiljer dem från äldre vårdar från andra hälften av 1900-talet. Här finns även ett område med typiska urngravvårdar: små, runda naturstenar med enkel inskription. Som väntat förekommer endast en titel: skolvaktmästaren. Två speciella vårdar är de två minnesstenar som rests över sagnade efter Estonias förlisning.

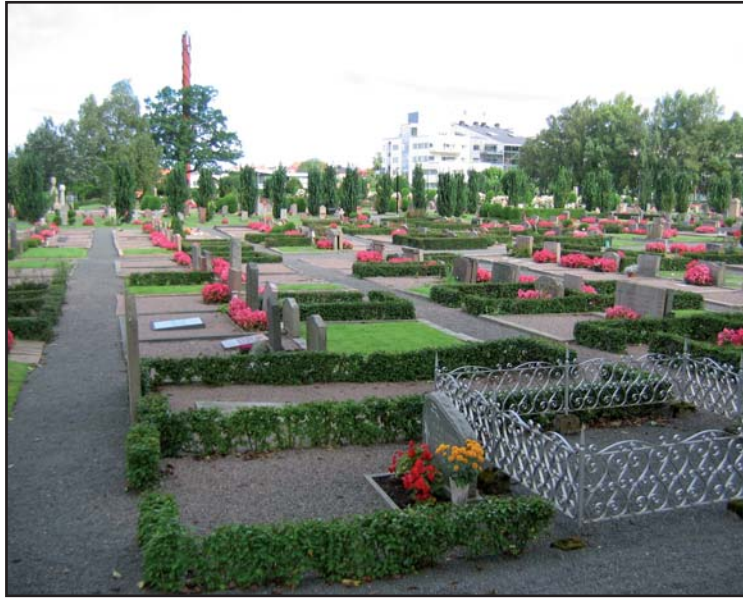
Kvarter B är den stora centrala delen av kyrkogården. Den södra delen med Garpa skans är den ursprungliga, det är osäkert exakt när den övriga delen tillkom, men förmodligen var det mellan 1900-1920. Kvarteret präglas av de många grusgravarna som är bevarade. Dessa omgärdas av stenramar eller oxbärshäckar, på ett flertal gravar finns även staket eller kättingar som inramning. På jämna avstånd finns trädreder planterade: mellan den äldsta delen och det övriga kvarteret finns en rad äldre, förmodligen ursprungliga, ekar, almar och lindar, huvudgången kantas av en allé av pelaralm och norr om denna finns ytterligare en allé av pelaralm. Området norr om huvudgången delas dessutom av två rader höstsyrén. Gravarna ligger främst rygg mot rygg från norr till söder och mellan raderna finns grusgångar. Vid ett tiotal gravar växer formklippt tuja.

Den stora mängd grusgravar som finns bevarad på Huskvarna kyrkogård hör till ovanligheterna och de bör hållas intakta så länge som möjligt. Kvarteret har genom dessa tillsammans med de många stora och högresta vårdarna en särställning på kyrkogården och ger en god bild av påkostade köpegravskvarter från början av förra seklet. Den kulturhistoriska karaktären är speciellt kopplad till gravvårdarnas storlek, deras höjd och reslighet förekomst av titlar samt grusgravarna med omgärdningar. Äldre gravvårdar bör ej avlägsnas nya vårdar bör hålla sig till de karaktäristiska dragen bland övriga vårdar.

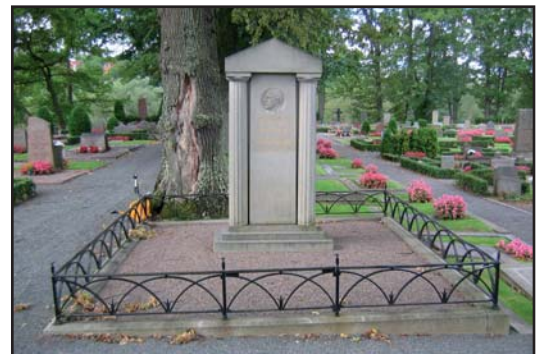
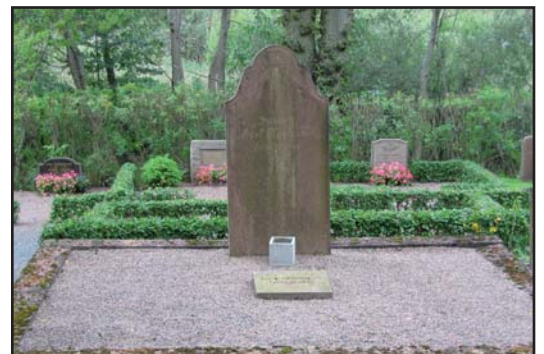
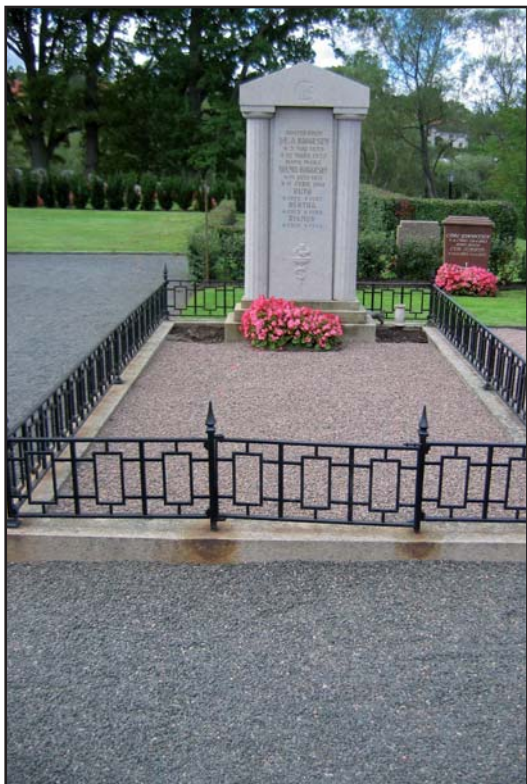
I kvarter B finns de största och mest monumentala gravvårdarna, typiska köpegravar med grus- eller grästäckning och olika former av omgärdning. Störst antal stenar är daterade på 1930-50-talen och ett tiotal daterade vårdar finns kvar från det sena 1800-talet. I kvarteret finns ett stort antal odaterade familjegravar, cirka hälften så många som de daterade vårdarna. De många gravvårdarna från mitten av 1900-talet följer den då moderna formen med låg och bred vård, ofta enkelt utförd men på flertalet gravar med klassicistiska dekorationer som tympanonfält och inramande pelare. Antalet titlar på gravvårdarna är stort och de speglar tydligt staden Huskvarnas sena historia. Här finns till exempel smedmästare, fabrikören, verkmästare, verktygssliparen och emaljmästaren men

Det centrala grusgravkvarteret dominerar kyrkogården. Gravvårdarna är högresta och påkostade och omgärdningarna växlar mellan stenram, häck- och staketomgärdning

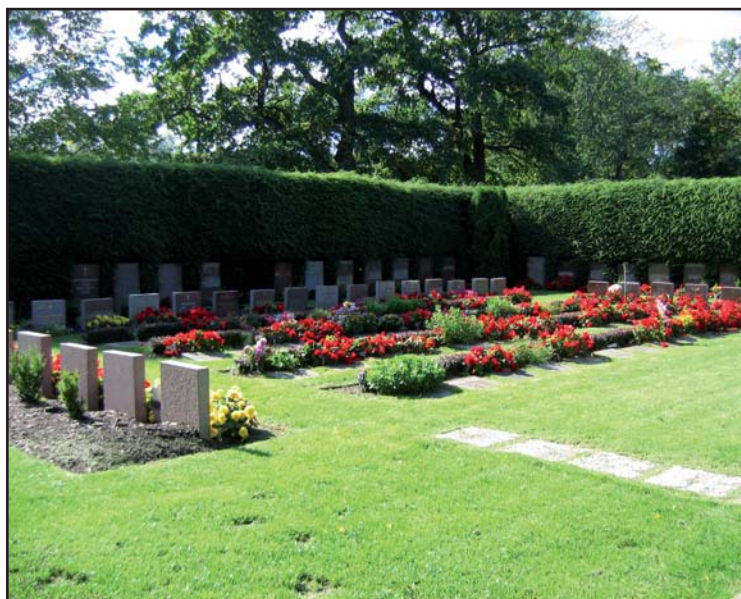
Kvarter C är det urngravskvarter som anlades 1938. Det ligger väster om församlingshuset och är ett litet kvarter med tidstypisk karaktär. Kvarteret delas av en grusgång och i öster finns en ingång vars grindar flyttats från den gamla kyrkogården vid bruket. Den södra delen inramas av en hög granhäck medan den norra avgränsas av en lägre tujahäck mot kyrkan. I söder löper gravvårdarna på tre sidor längs med häcken, innanför står ytterligare en rad vårdar på

De kulturhistoriska värdena i kvarter C ligger i kvarterets homogena utformning och att det är så pass litet och tydligt avgränsat. Trots att endast ett fåtal gravvårdar finns kvar från 1940-talet är kvarterets karaktär mycket väl bevarad.

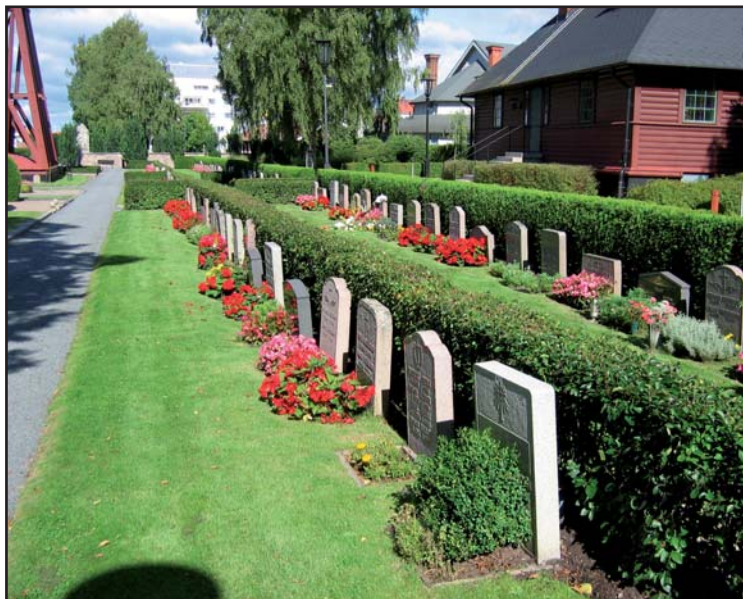
Kvarter D är ett långt och smalt område som sträcker sig från kvarter C och norrut längs grusgravskvarterets östra kant. Kvarteret delas på mitten av huvudingången men de två delarna är så pass lika i ålder och utseende att de här räknas som ett kvarter. Kvarteret inrättades 1945 och de flesta av gravvårdarna är från 1950-talet. Gravvårdarna står placerade mot rygghäckar av tuja och oxbär.

Kvarteret har en enhetlighet som är typisk för denna tid, med regelbundet placerade gravvårdar med liknande utseende i upprepade rader. Det kulturhistoriska värdet är främst kopplat till denna tidstypiska utformning och enhetliga regelbundenhet.

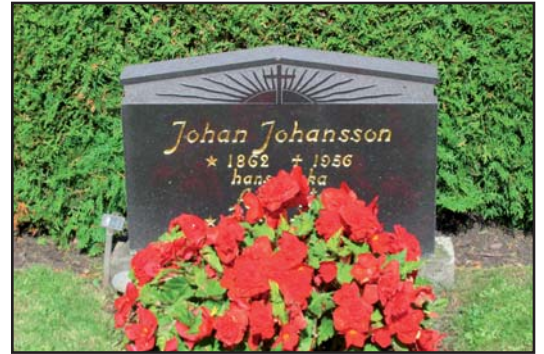
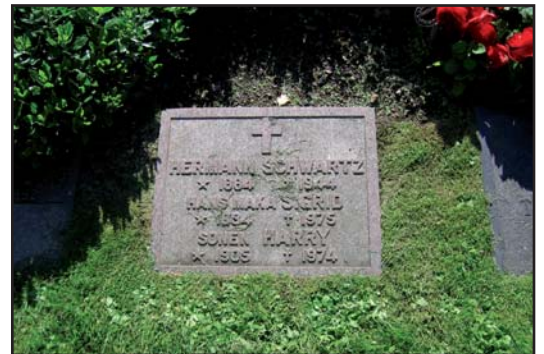
Gravvårdarna i kvarteret är tidstypiska med sin enkla utformning med ingen eller diskret dekoration. De gravvårdar som i söder står längs granhäcken är höga och smala. De vårdar som står innanför är något lägre och de liggande är ytterligare mindre än de övriga. I norr är gravvårdarna lägre och bredare, med ett visst inslag av en högre och samlare form.

Gravvårdarna i kvarter C är små och enkelt dekorerade. Trots att endast ett fåtal bevarade vårdar är från 1940-talet har kvarteret behållit sin tidstypiska prägel

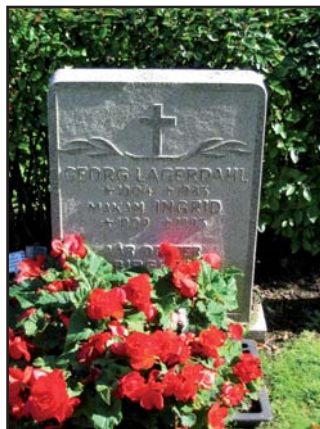
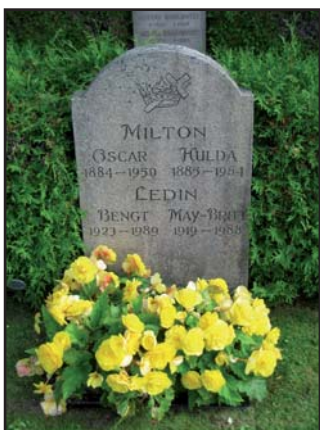
I kvarter D är gravvårdarna i högre grad långsmala och de är dekorerade med kristna symboler.

Att så många gravvårdar är från samma tidsperiod speglas också i utseendet. Kvarteret är väldigt enhetligt med den för tiden moderna högre och smalare formen på de flesta vårdar. Ett relativt stort inslag finns av lägre och bredare vårdar. En del av de yngsta vårdarna, från 1990-talet och framåt, har en mer asymmetrisk och naturstenslik form. Gemensamt för de olika typerna av vårdar är den enkla och diskreta utsmyckningen. Antalet titlar är få, något som är att vänta av ett kvarter av den här åldern, nämnas kan ombudsman och missionssekreteraren.

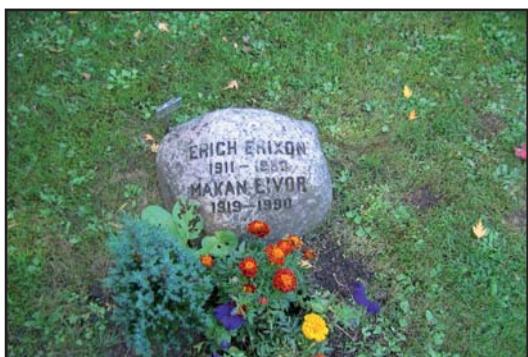
I kvarter E dominerar den runda naturstenen som gravvård.

Gravvårdarna i kvarteret sträcker sig från 1960-90-talet och består av små och runda naturstenar med inskription. I stort sett ingen utsmyckning eller dekoration förekommer.

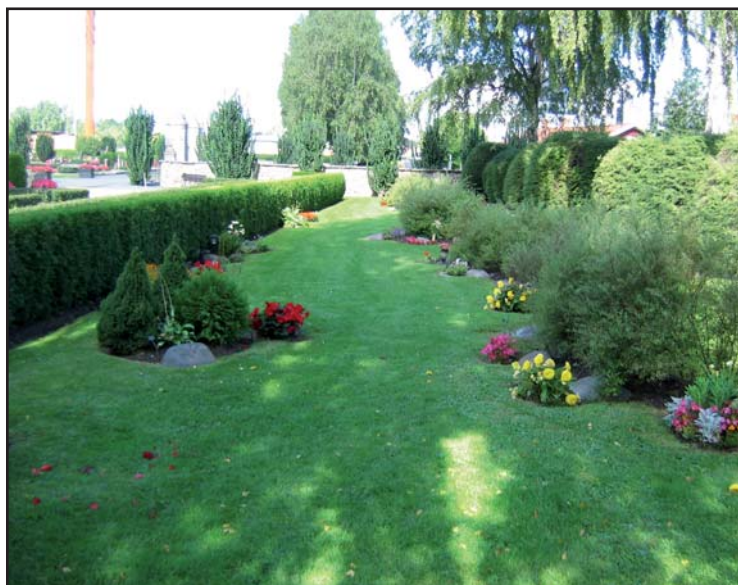
Kvarter E

Kvarteret är litet och ligger mellan den södra delen av kvarter D och Idrottshuset och är tydligt avgränsat med idegrans- och tujahäckar. Kvarteret anlades på 1960-talet för urngravar och följer därmed den tidens ideal. I kvarteret har raka linjer undvikits, gravvårdarna ligger i böljande rader och vegetationen är planterad i slingrande partier.

Kvarteret har en särställning på kyrkogården på grund av att det är så litet. De främsta kulturhistoriska värdena ligger i de enhetliga gravvårdarna och att kvarteret är så pass likartat och tydligt avgränsat. Den tidstypiska utformningen med de böljande linjerna bör bevaras.

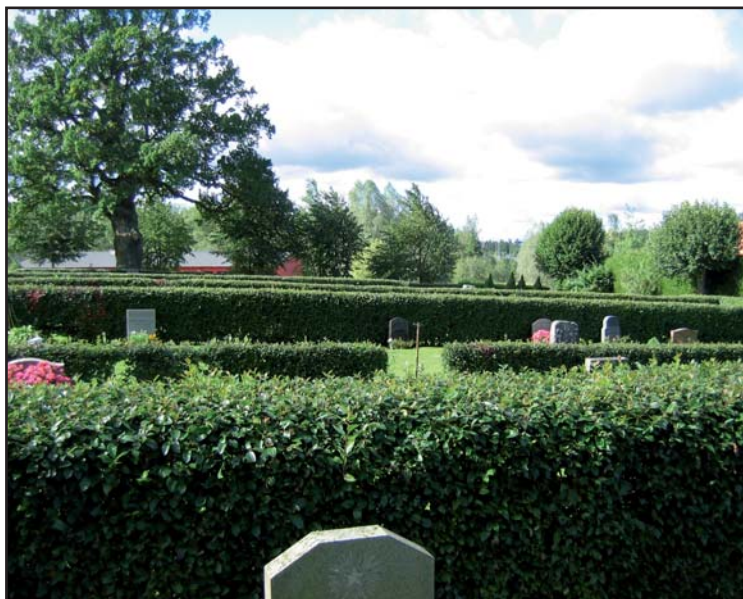
Kvarter F ligger i norr på kyrkogården och inrättades på 1920-talet. I norr och öster omgärdas kvarteret av en cirka tre meter hög granhäck. Det var här allmänna linjen fanns och idag finns ett fåtal gravvårdar från den bevarade. Längst i norr och väster finns grusgravar medan de mer enkla gravvårdarna är samlade i mitten. Gravarna är placerade i nord-sydlig riktning mot rygghäckar av oxbär, av vilka varannan är hög och varannan låg. Rygghäckarna har ett tydligt avslut mot grusgången i söder och grusgravarna i norr. Mellan gravraderna finns nästintill övervuxna gångar av kalkstensplattor.

Kvarterets främsta kulturhistoriska värde är kopplat till de enskilda gravvårdarna. De fåtal gravvårdar från allmänna linjen som står kvar på ursprunglig plats och som påminner om detta gravskick bör även framledes få stå kvar eftersom dessa inte förekommer på någon annan plats på kyrkogården. Genom att även bevara grusgravarna och de mer påkostade gravvårdarna skildras den sociala bredden i samhället. Nya gravvårdar kan med fördel resas för att komplettera gravraderna, dessa bör då anpassas i utförande och storlek till äldre befintliga.

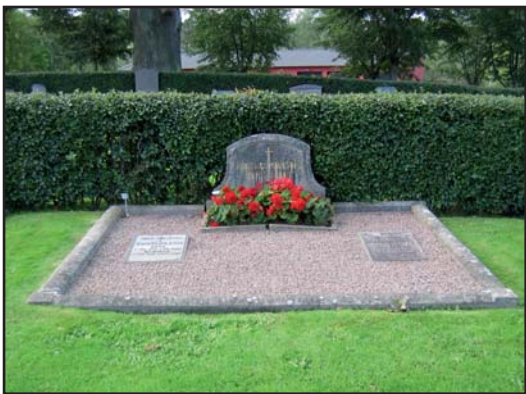
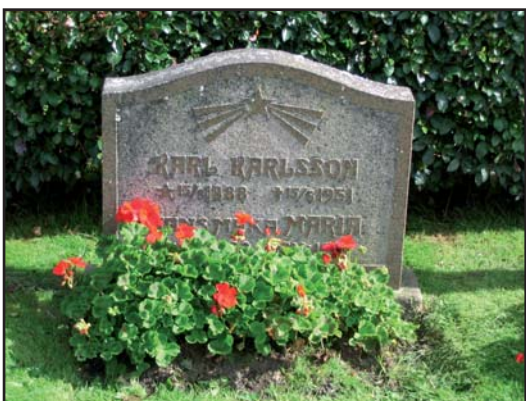
Kvarter F är det kvarter på kyrkogården som har flest olika sorters gravvårdar. De från allmänna linjen kvarstående vårdarna utmärker sig genom sin begränsade storlek och att de är ensamgravar. Vårdarna från 1930-talet och framåt präglas av låga och breda proportioner, enkel utformning och lågmäld profil. De moderna vårdarna har en mer asymmetrisk och naturstensliknande form. De vårdar som finns vid grusgravarna är de största och mest påkostade, de flesta är låga

F är det kvarter med flest olika gravvårdar men kvarteret hålls ändå samman av rygghäckarna av oxbär.

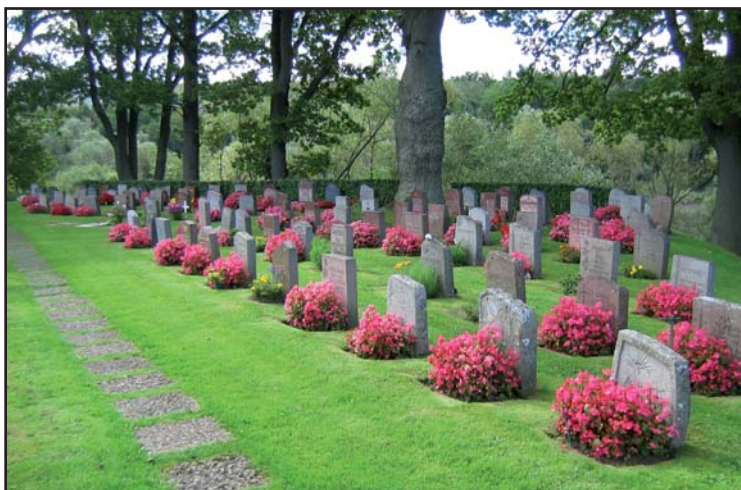
Kvarter G ligger i väster på kyrkogården. Det inrättades på 1970-talet och består av sex rader med tätt placerade gravvårdar. Kvarteret är helt gräsbevuxet och avgränsas i väster av en oxbärshäck och i

Kvarteret har en enhetlighet som är typisk för denna tid, med regelbundet placerade gravvårdar av liknande utseende i upprepade rader. Det kulturhistoriska värdet är främst kopplat till denna tids-typiska utformning och homogena regelbundenhet, karaktären är dock inte unik utan snarare mer typisk och är väl företrädd på de flesta kyrkogårdar i landet. Speciellt för just det här området är att vårdarna står så tätt, vilket är en egenskap som bör värnas.

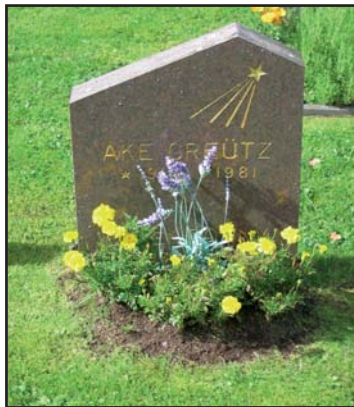
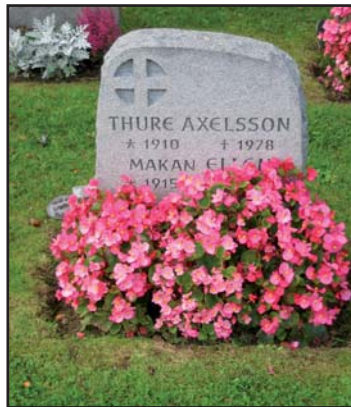
Kvarteret är väldigt enhetligt vad gäller gravvårdar och eftersom kvarteret tillkom så pass sent finns inga äldre än från 1970. Gravvårdarna är typiska för sin tid, det vill säga enkelt utförda med breda och låga, i vissa fall nästan kvadratiska, proportioner. Ett fåtal mer utsmyckade vårdar finns men huvudsakligen är vårdarna moderna. Inga titlar förekommer, som brukligt är på gravvårdar från denna tid. Gravstenarna är placerade i enkla rader från norr till söder.

Gravvårdarna har ungefär samma mått vilket ger kvarteret en sammanhållen prägel med inbördes kan de variera i utformning.

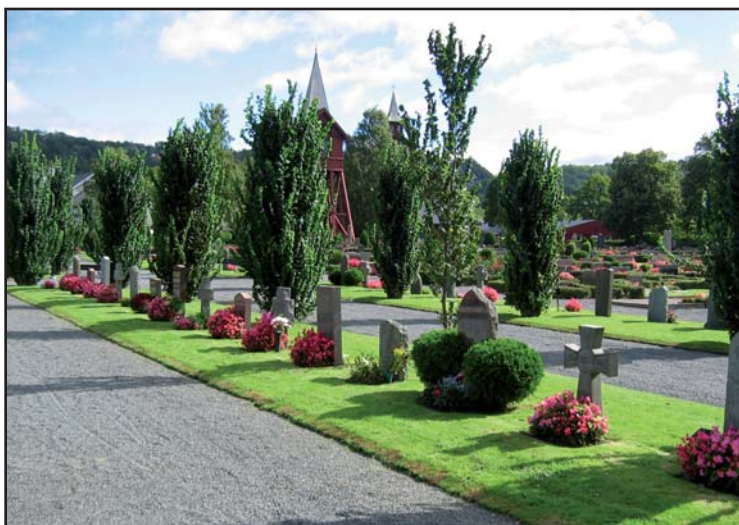
Kvarter H

Kvarteret inrättades på 1980-talet och ligger på vardera sidan av huvudgången som leder fram till Calle Örnemarks kors. Gravvårdarna är vända ut från gången och innanför står en allé av pelaralm.

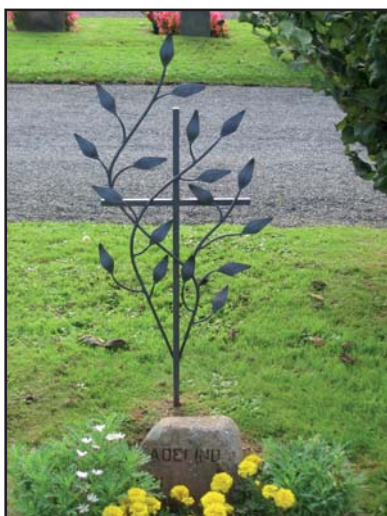
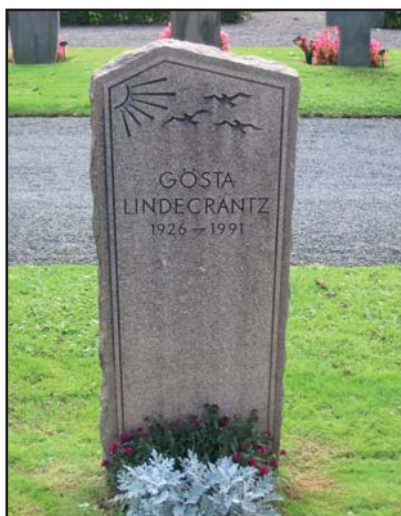
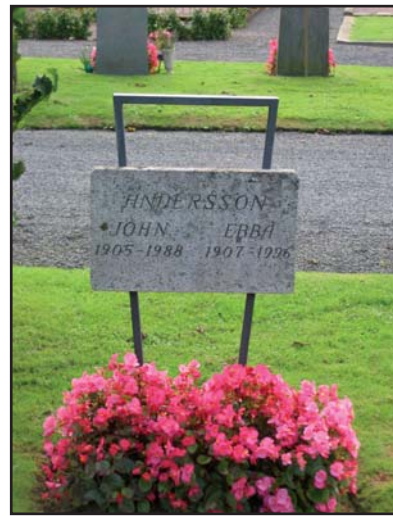
Åldern på gravvårdarna sträcker sig från 1983-1991. Utformningen av vårdarna har en viss konstnärlig frihet, här finns ett flertal stenkors, järnkors och asymmetriska vårdar. Detta med personligt präglade gravvårdar är en tidstypisk företeelse från 1980-talet.

En hög grad av individualism kännetecknar kvarter H

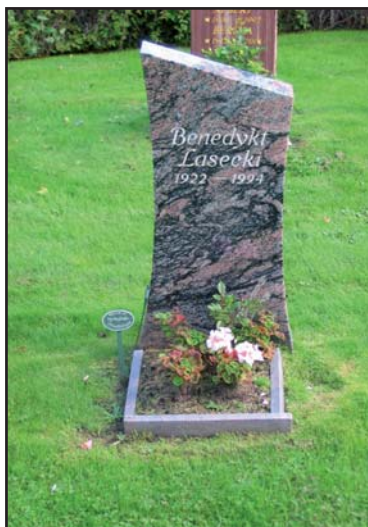
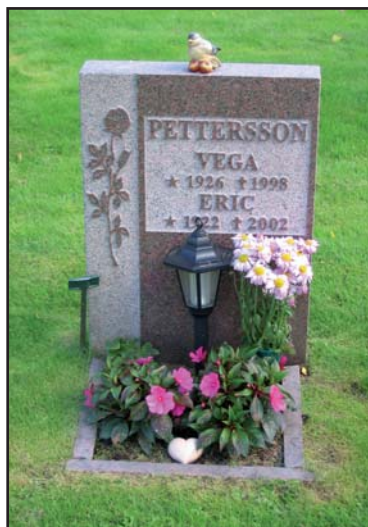
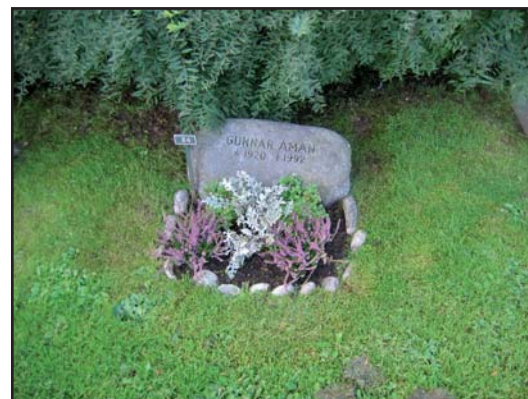
Gravvårdarna i kvarteret är typiska för sin tid, daterade mellan 1991 och 2004, och de flesta är relativt höga och smala. En större konstnärlig frihet och individualism märks i utformningen av gravvårdarna vilket skiljer dem från äldre vårdar från andra hälften av 1900-talet. Här finns även ett område med typiska urngravvårdar med små, runda naturstenar med enkel inskription.

I kvarter I, liksom i kvarter A, är gravvårdarna av förklarliga skäl moderna och både naturstenar och mer dekorerade vårdar förekommer.

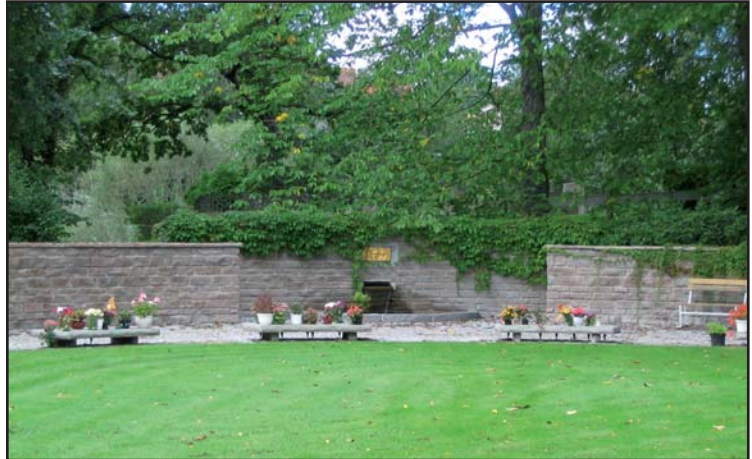
Minneslunden

En minneslund anlades 1995 i samband med utvidgningen i söder. Lunden är formad som en halvcirkel med murar i granit som går omlott. Bänkar står placerade längs med muren och i den mittersta muren finns en fontän.
