## ESKILSÄTERS KYRKOGRÅRD

Fastighetsbeteckning: Eskilsäters kyrka 1:1, Smedsgården 1:5

### ALLMÄN BESKRIVNING OCH HISTORIK

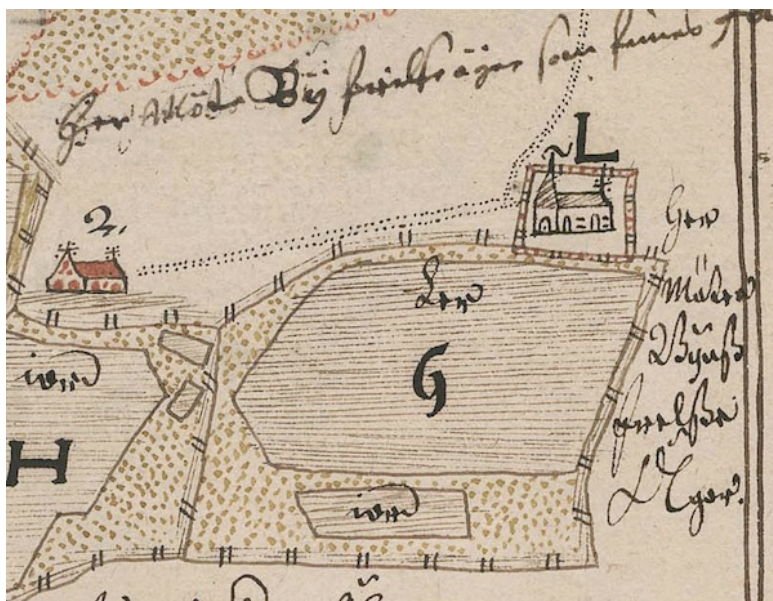
Karta från 1647. Kyrkogården är utritad som ett omgärdat, kvadratisk område runt kyrkan. Huset till vänster är prästgården. Karta från Lantmäteriet.

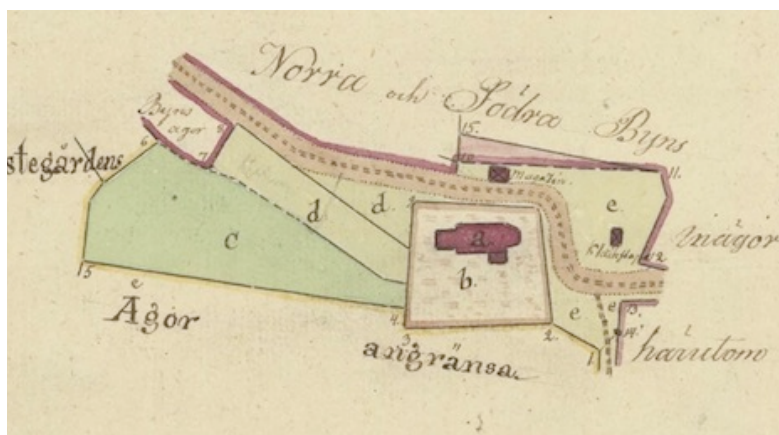
Karta från 1815. Öster om kyrkogården finns en klockstapel markerad. Karta från Lantmäteriet.

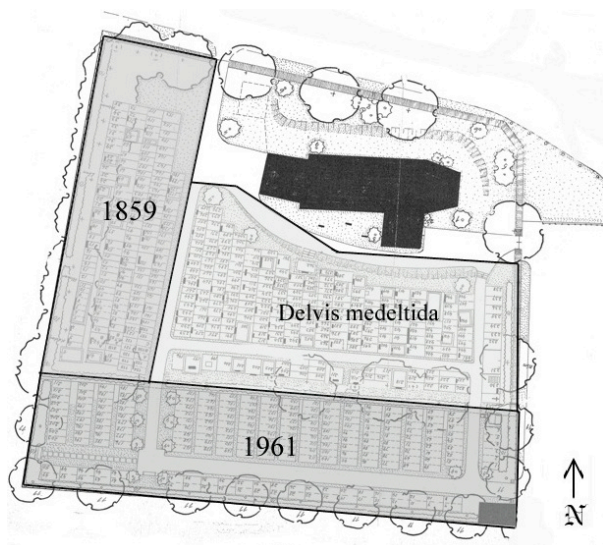
Karta med kyrkogårdens årsringar. Kvarter 1 utgörs av de äldre delarna. 1961 års utvidgning utgör kvarter 2.

Kyrkogården är indelad i två kvarter: de äldsta delarna utgör kvarter 1 och utvidgningen i söder kvarter 2. Kvarteren skiljs åt av en låg måbärshäck och en rad träd.

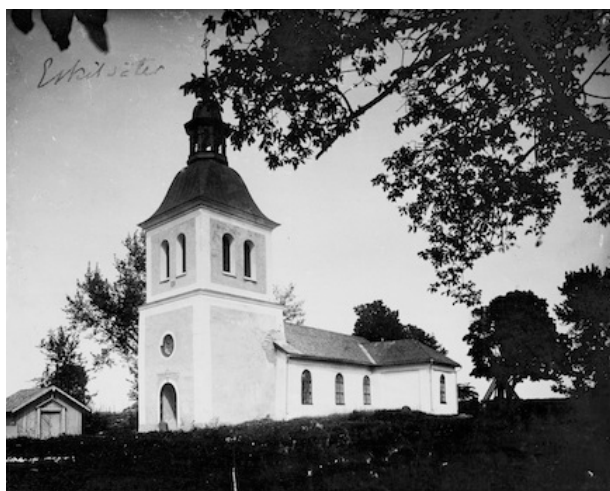
Fotografi av okänd ålder. På bilden syns bårhuset som revs 1960 och till höger i bild skymtas en klockstapel. Få gravstenar finns på kyrkogården. Fotograf okänd. Foto från Riksantikvarieämbetet.

Ett bårhus fanns tidigare norr om kyrkan. Det revs under mitten av 1900-talet. Det nya bårhuset uppfördes 1960 i samband med kyrkogårdens utvidgning. I samband med 1960-talets omgestaltning skedde också förändringar med vegetationen. Längs den tidigare södra gränsen, som blev gräns mellan den gamla och den nya kyrkogårdsdelen, togs träd ned för att låta några lönnar och almar stå fritt och markera denna gräns. Gamla syrensnår togs också ned här och ersattes av en låg måbärshäck. Utmed det

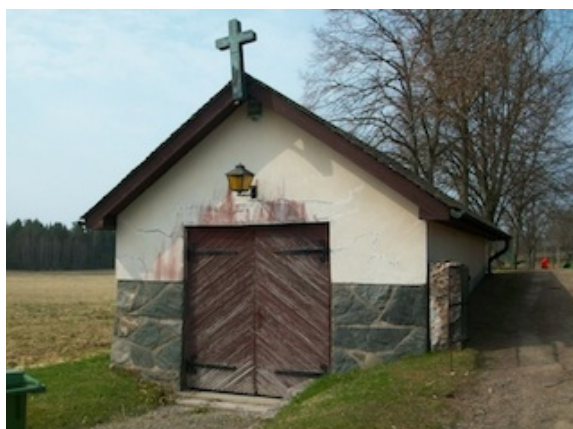
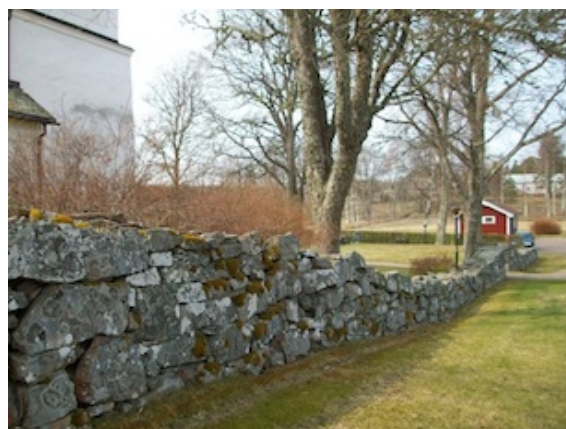
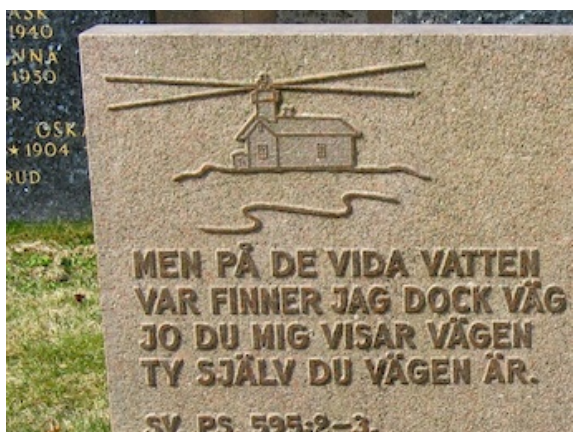
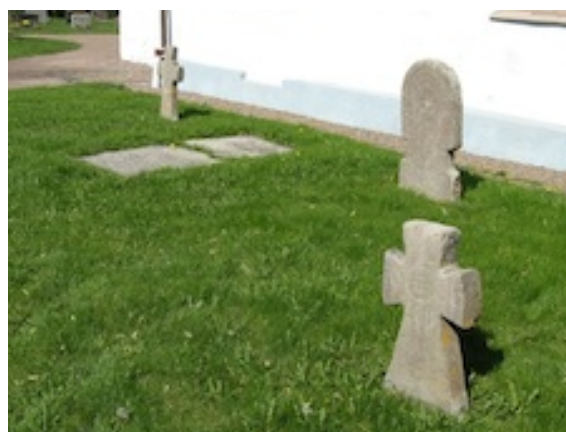
Bårhuset, kyrkogårdsmuren, inskription med sjöfartskoppling och kyrkogårdens äldsta gravstenar.

Kyrkogården omgärdas av en kallmurad sten- och stödmur, uppbyggd av mindre stenar kring den äldre delen av kyrkogården och större kring delen från 1960-talet. Muren följer platsens topografi och slingrar sig kring kyrkogården. En måbärshäck växer alldeles innanför muren i söder, öster och väster.

På en gräsbevuxen yta nära kyrkans södra långshusvägg finns kyrkogårdens fyra äldsta gravvårdar. Två är stående och har formen av kors. På ett av dessa finns året 1686. En liggande stenhäll återfanns som trappsten och fick sedan sin placering på kyrkogården.

På Eskilsäters kyrkogård finns många gravstenar med titlar kopplade till sjöfart. På många stenar finns också inskriptioner med Orts- och gårdsmamn, samt dekor med fyrar och båtar. Några gravstenar har citat som anknyter till den begravdes yrke som sjöman eller fyrvaktare. Detta är av både lokalhistoriskt och samhällshistoriskt värde då det berättar om en förändrad befolkningsstruktur och om yrken som inte längre eller knappt finns kvar idag, exempelvis fyrvaktare, fyrmästare och kronolots. Ett antal gravvårdar med titlar kopplade till sjöfart har pekats ut som mycket värdefulla och ska bevaras. Även titlar som lantbrukare och hemmansägare förekommer och visar på bygdens jordbrukstradition vid sidan om sjöfarten.

Bårhuset från 1960-talet ligger i kyrkogårdens sydöstra hörn. Byggnaden är rektangulär och delvis putsad, med sadeltak med skifferläggning och kopparnock. Dörren finns på den östra kortsidan och är brun och fiskbensmönstrad. På östra taknockskanten finns ett kors av koppar.
