Österlövs kyrkogård

Vård- och underhållsplan

Barup & Edström arkitektkontor AB
Malmö Simrishamn

Vård- och underhållsplan, 2015

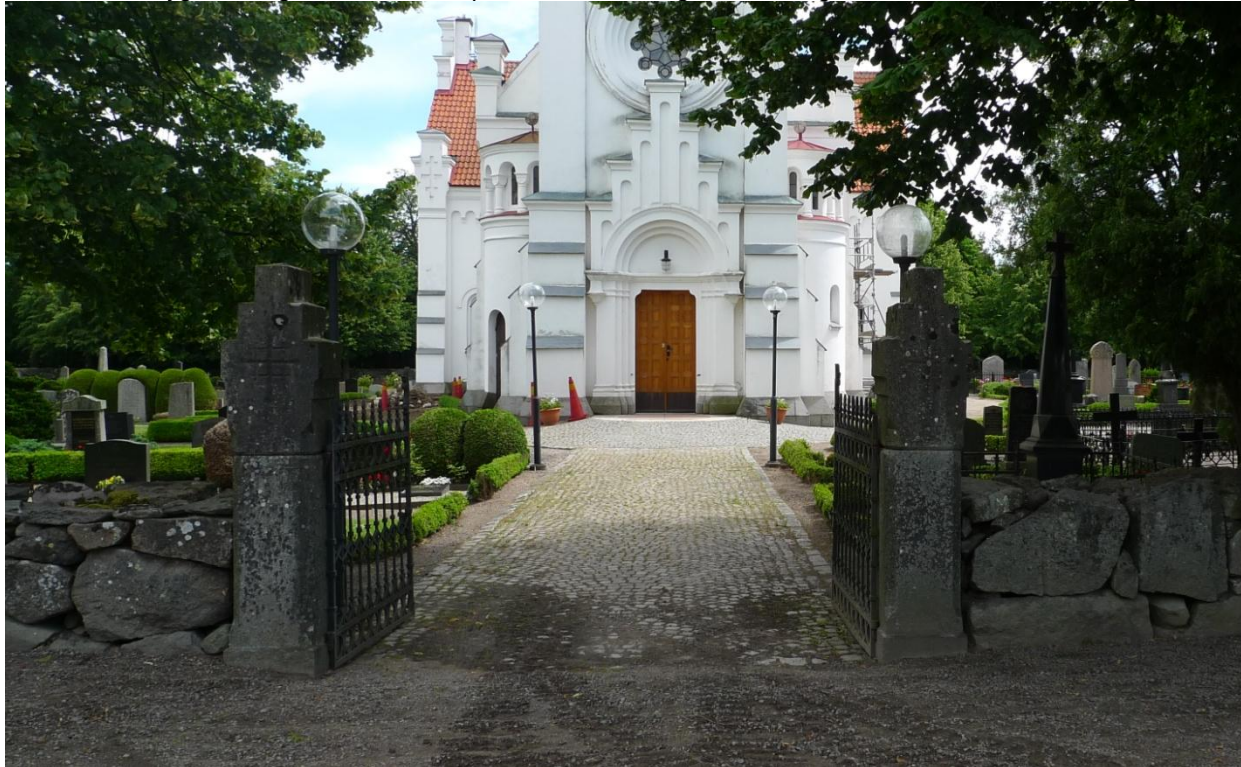
Huvudentrén mot väster har smidesgrindar i kraftfulla grindstolpar av grå granit med trappgavelmotiv. Gången har smågatsten liksom den halvcirkulära rampen till kyrkans västportal. Kyrkogårdsmuren är en kallmur av sprängsten med inslag av fältsten.

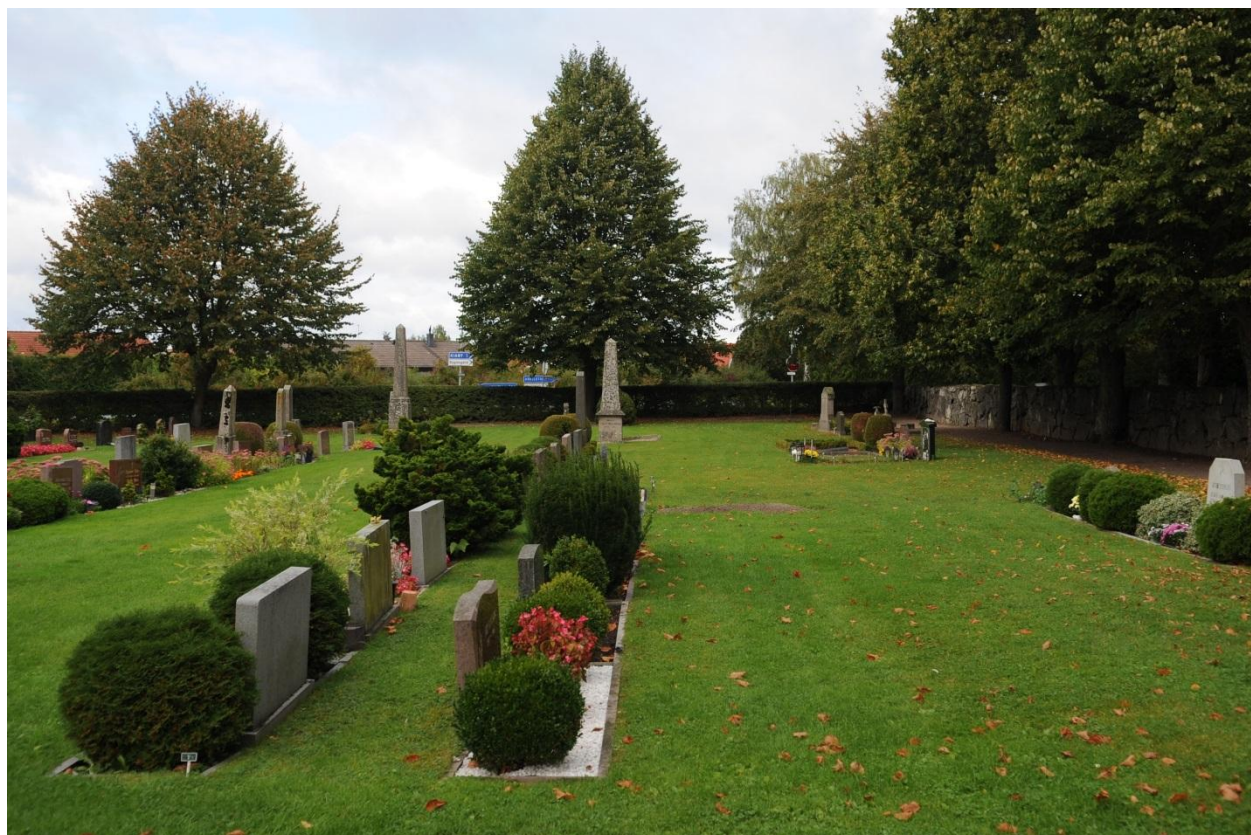
Nordväst om kyrkan har tre grusgångar lagts igen varför både gamla och nya gravvårdarna står i gräsytan.

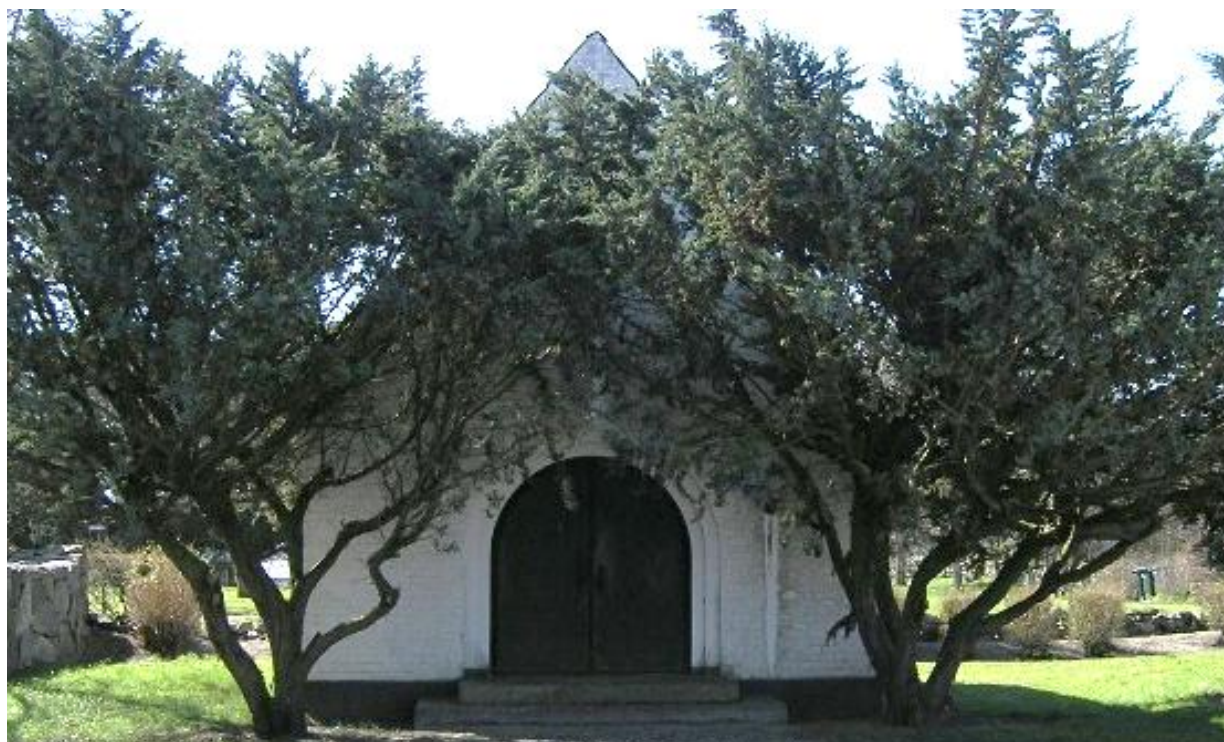
Bårhusets gavel mot norr har en välvd kopparskodd port och en trappa av blocksteg i granit.

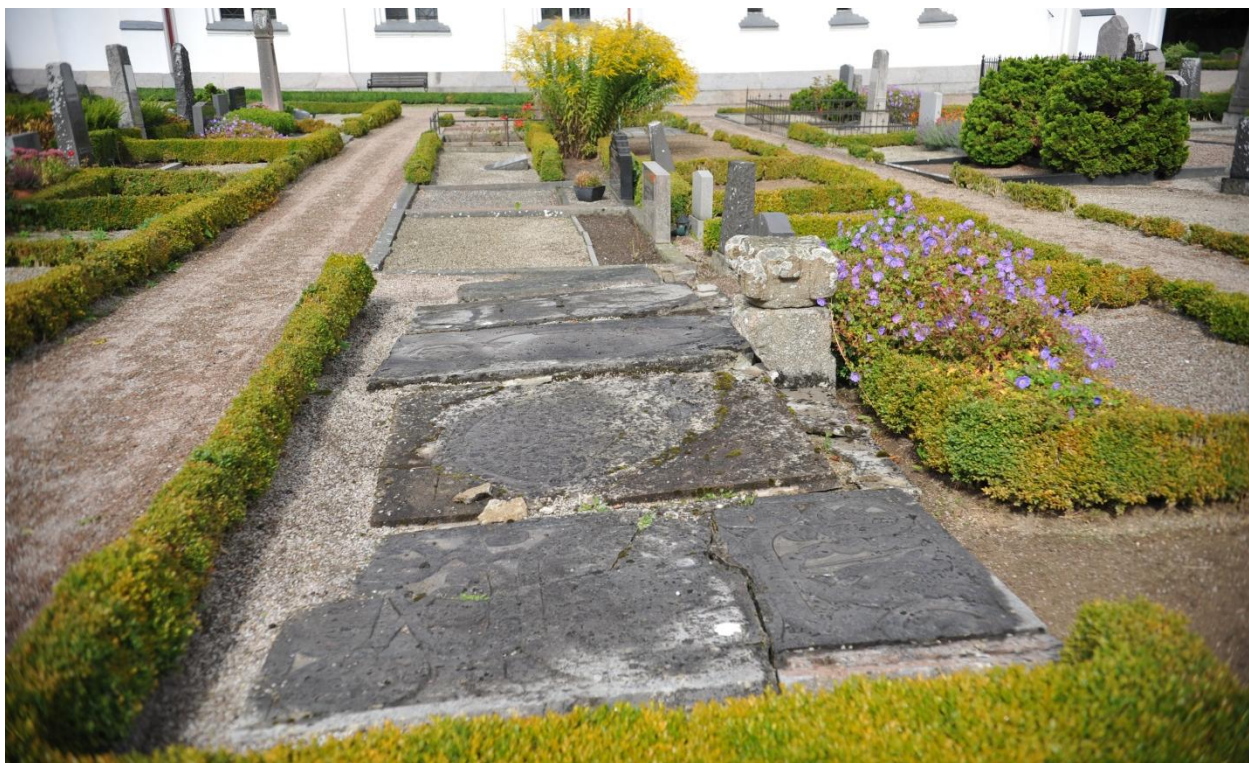
Strax söder om kyrkan ligger fem äldre gravhällar från den gamla romanska kyrkan. Hällarna är placerade där den gamla kyrkans kor tidigare låg. Gravhällarna är starkt vittrade och uppspruckna. En tolkning av texten och dess innehåll finns i boken Österslövs kyrka: från medeltid till nutid, 1978 av Benkt Olén och Christer Olofson.

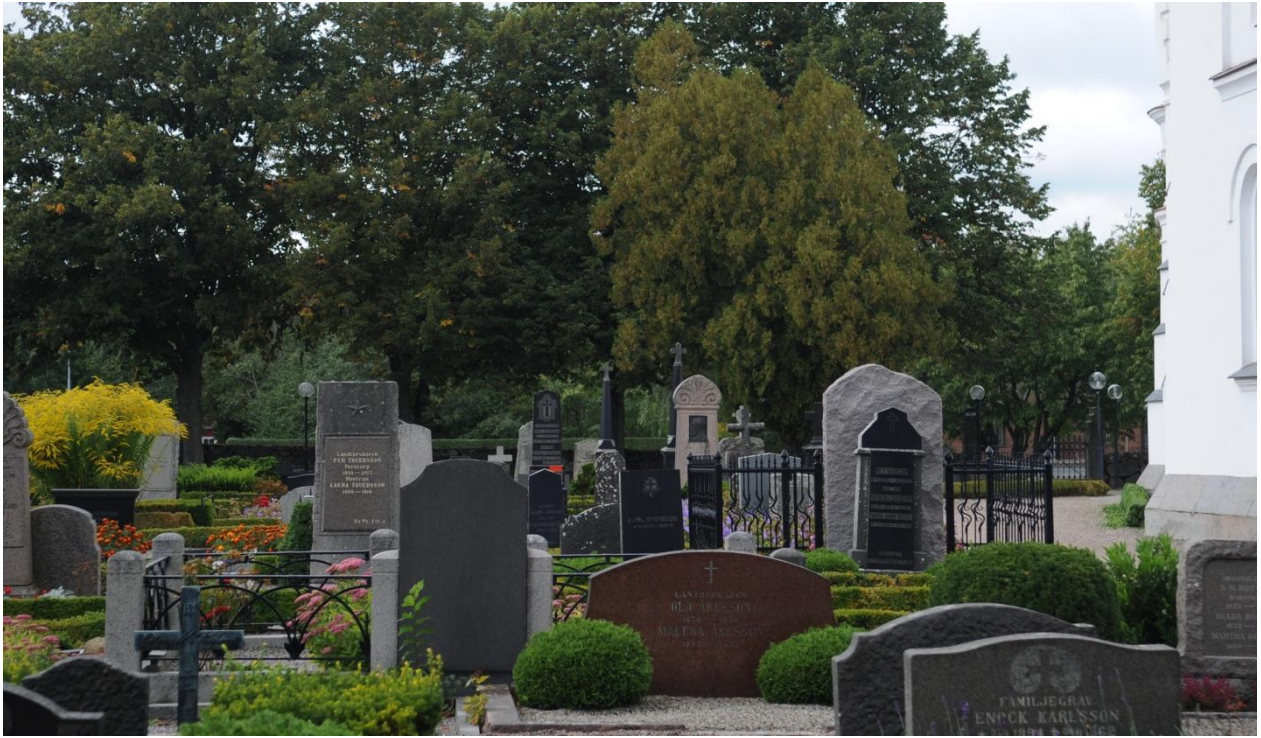
Kyrkogården har en stor mångfald av gravvårdar av svart polerad diabas och grå Bjärlövsgranit och röd Vångagranit. Men även gravsten av sandsten, kalksten, gjutjärn och smide förekommer.

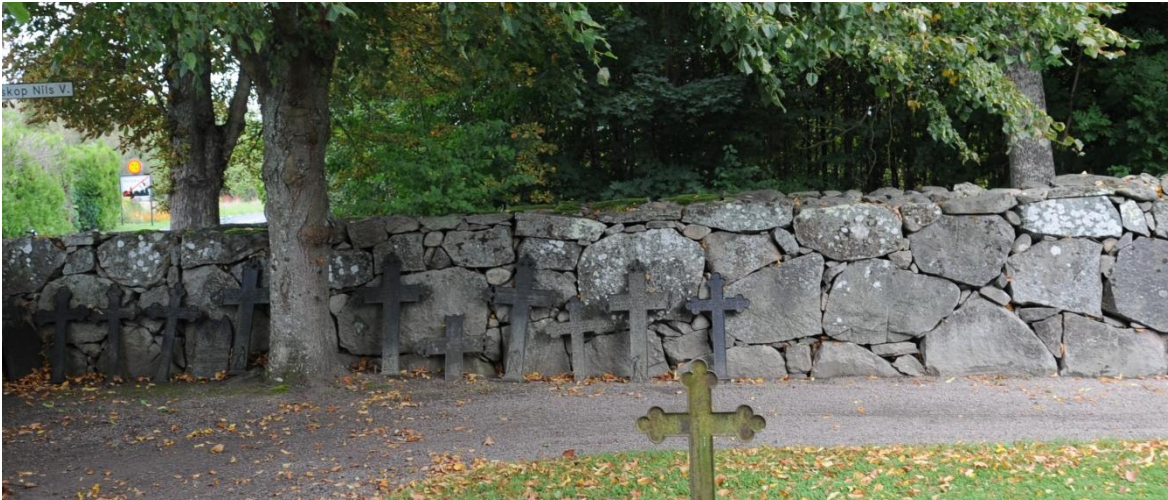
Kyrkogårdsmuren mot nordöst är av fältsten, vackert kilad och med en samling äldre tillvaratagna gjutjärns kors.

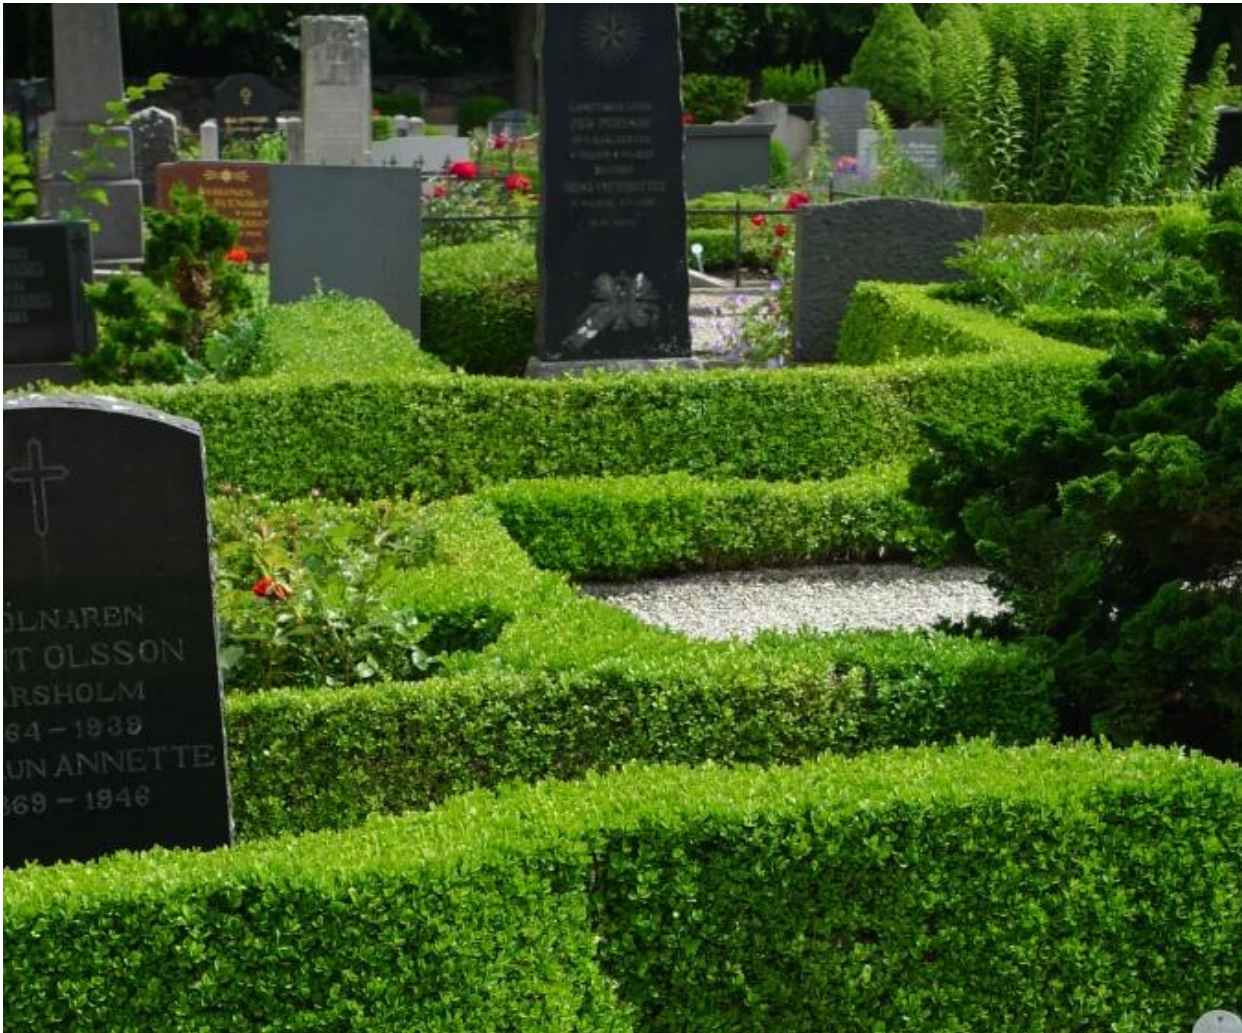
Kyrkogårdens sydsida har en väl bevarad 1800-talskaraktär med frisk och frodig buxbomsväxlighet med inslag av tujor och röda rosor.

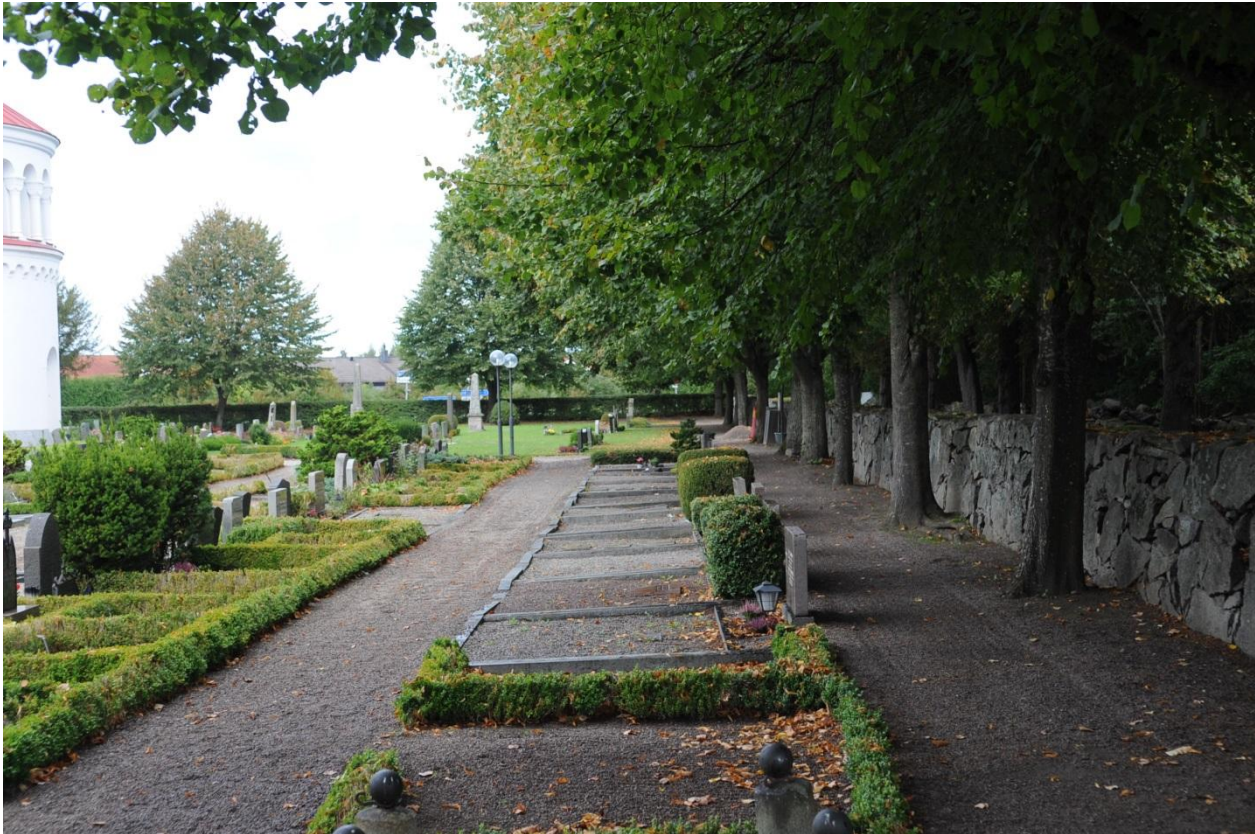
Kyrkogården omges av en trädram av lindar med olika ålder. Här ger de relativt unga träden en tät grönska mot i gränsen mot öster. Träden är planterade alltför nära kyrkogårdsmuren och kommer på sikt att få rötter som skadar stenmurverket.

- Förstärk trädvården genom nedtagning av skadade träd, beskärning och regelbunden tillsyn av arborist. Utförs inom 5 år.
- Kontrollera regelbundet kyrkomurarna mot öster och söder, avseende påverkan från trädens rotsystem. Upprätta en plan i samverkan med arborist för hur framtida skadebild skall hanteras, inom 5 år.

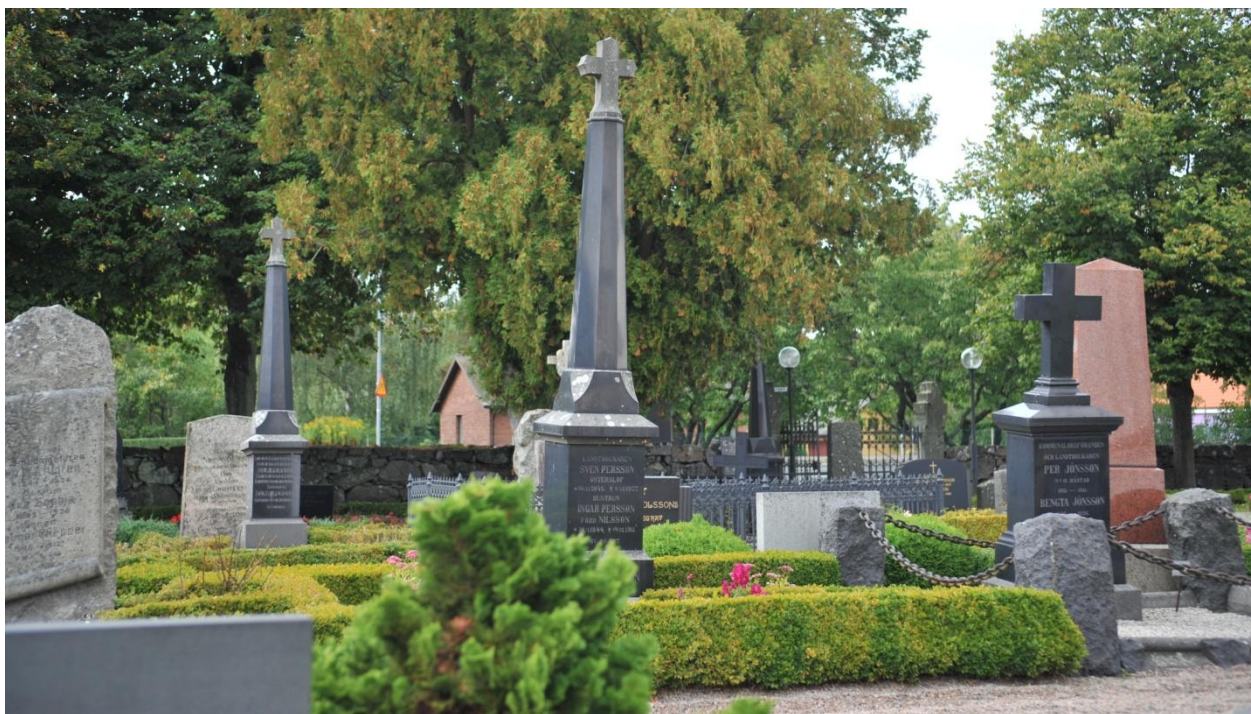
Kyrkogårdens sydvästra del präglas av det sena 1800-talets praktfulla gravvårdar i svart diabas med obelisker krönta av kors, pollare och kedjor.

Gravvård nr 27-28 i kvarter A har en obelisk av svart polerad diabas för landstingsmannen Per Andersson, född 1839 och död 1906 och hans hustru Bengta, född 1855, död 1934 på gården Nr 6 Håstad. Ytterligare två snarlika obelisker finns på gravplats C 55 och D 56-57.

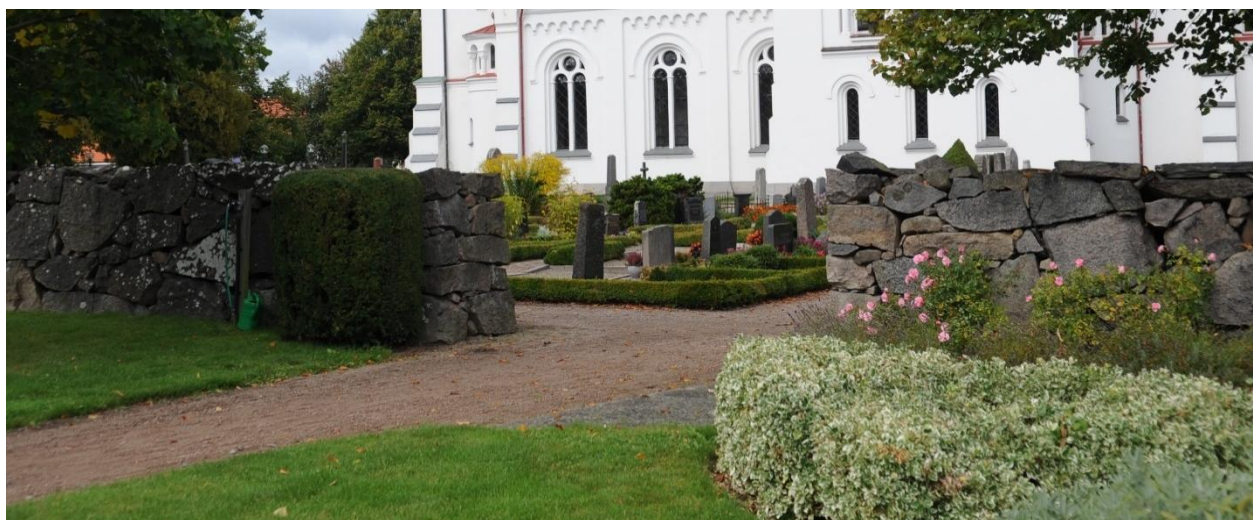
En öppning i den gamla kyrkogårdsmuren mot söder har tagits upp för att sammanbinda den nya kyrkogården med urn- och minneslund samt markreserv.

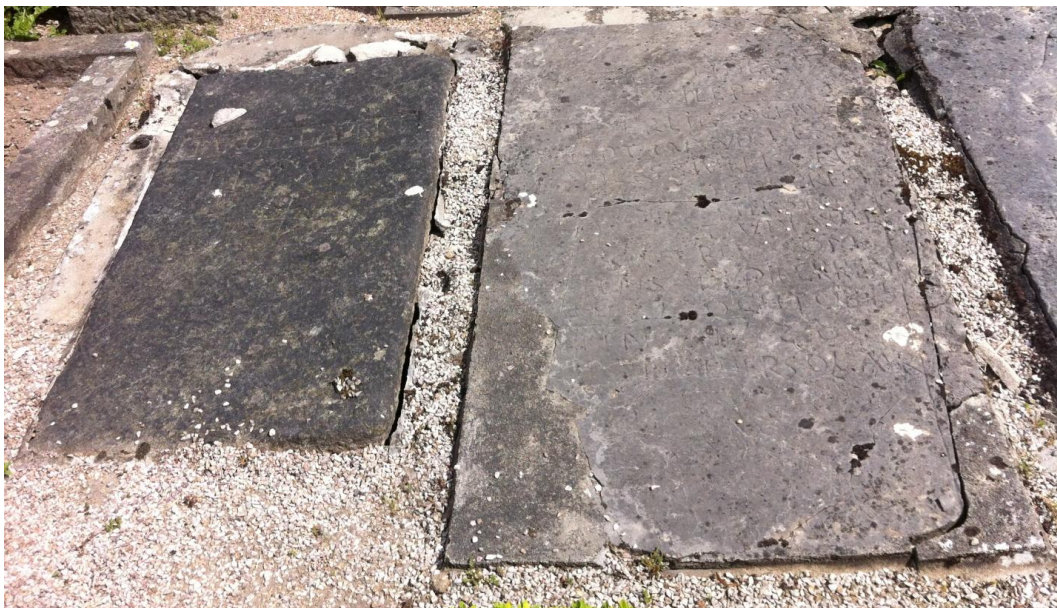
1.Gravhäll t.v. i granit med inskrift IAKOP Lavrise 1582 och försedd med bomärke. Längd 130 cm, bredd 70 cm.2.Gravhäll t.h. av kalksten (lagad) över prosten Anders Sivendsen död 1628 med bokmärke inom sköld. Längd 170 cm, bredd 94 cm.

Gravvårdarna som ligger i grusbädd är starkt förvittrade och svårlästa. Mossa och lav täcker delar av gravhällarna och ökar risken för sönderfrysning. Gravhällarna 2,4,5 är lagade. Sprickor har återkommit i gravhäll 5 och gravhäll 4 är mycket defekt med inskriptionstext som är oläslig. Gravvårdarna bör snarast möjligt dokumenteras, rengöras, lagas och konserveras av stenkonservator.

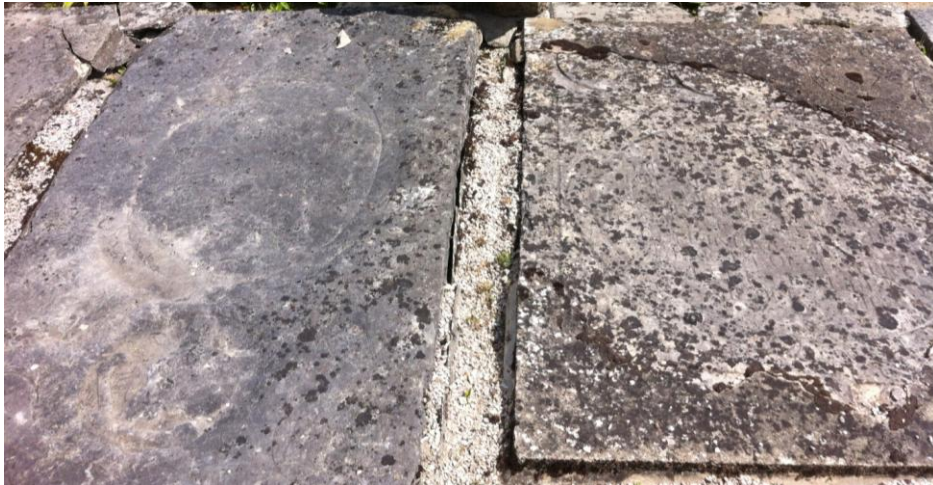
3. Gravhäll t.v. av kalksten över sognepraest (kyrkoherde) Iwar Detlovfson Klow, död 1694 samt fyra barn. Gravhäll t.h. pryddes med kristusmonogram IHS, inskrivet i fyra cirklar i de fyra hörnen, änglahuvud upptill samt med timglas och döds-kalle med korslagda ben nertill. Längd 180 cm, bredd 100 cm.

4. Gravhäll av kalksten över "salige mannen Nils Olsson som bodde här i byn och dödde år 1764". Möjligen har stenen ursprungligen pryts med evangelistsymboler inom cirklar i de fyra hörnen. Längd 160 cm, bred 120 cm.

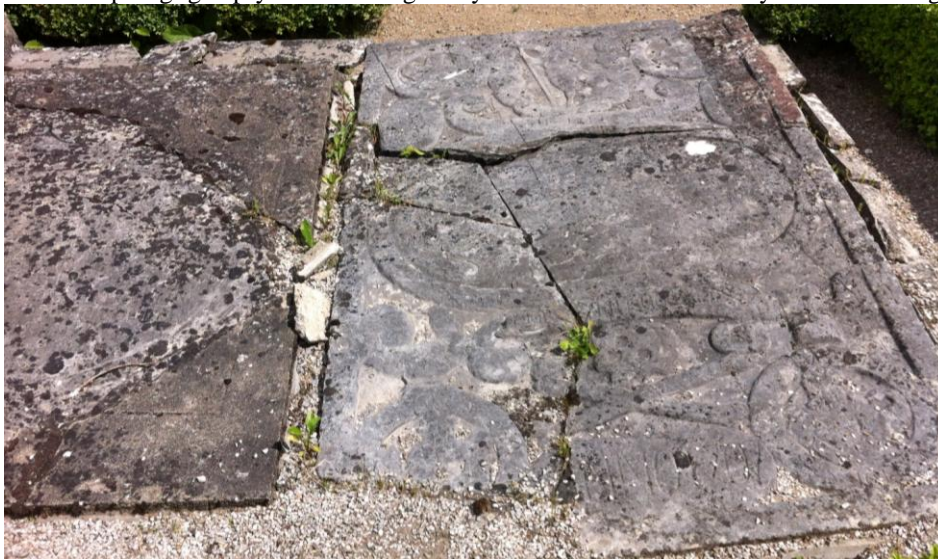
5. Gravhäll av kalksten över prosten Lars Blanxius död 1713 och hans hustru Pernilla Görgensdotter död 1705. Nertill är denna påkostade sten prydd med en döds-kalle med korslagda ben samt inskriptionen ANNO 1707. Längd 198 cm, bredd 128 cm.

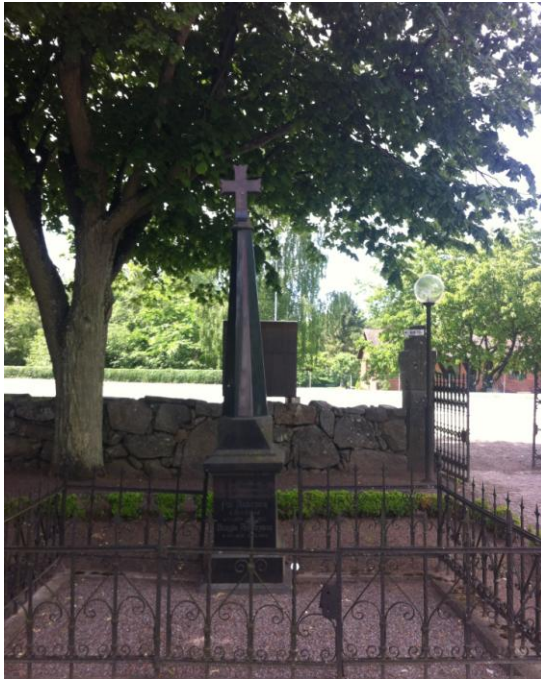
Gravvården 27-28 i kvarter 2A

Detta är gravvård för lantbrukaren, förre nämndemannen och landstingsmannen Per Andersson, född 1839 och död 1906 och hans hustru

Graven är i gott skick. Smidesräcket är i behov av rostskydd och målning.

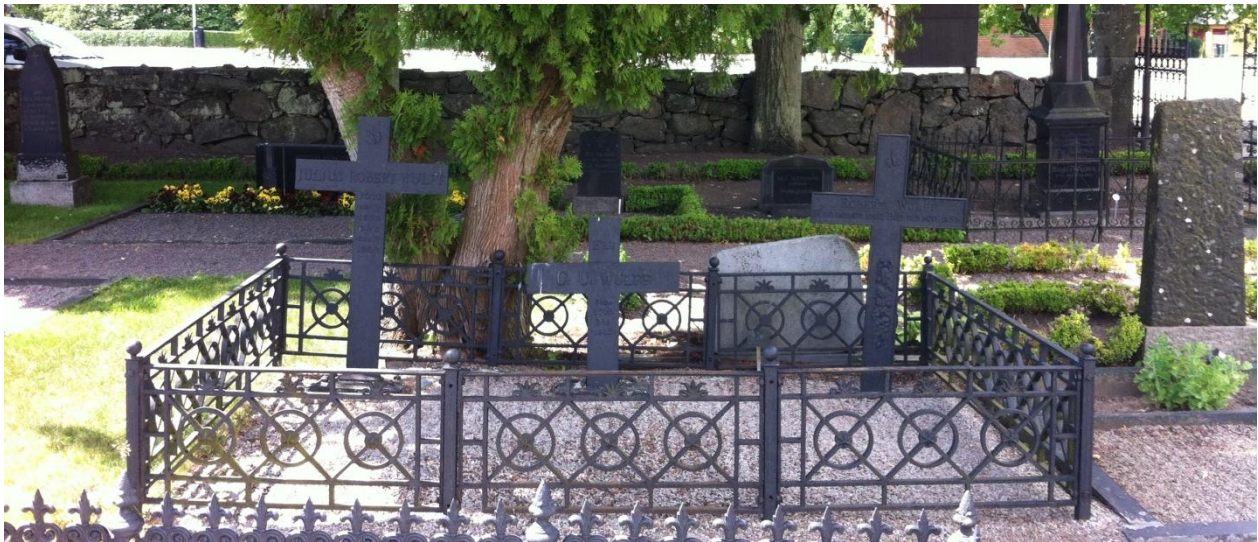
Gravvården 53-55 i kvarter B

Graven är i gott skick. I framtiden bör man vara uppmärksam på rostangrepp och förstärka rostskyddet vid behov. Gravvårdarna och räcktet har fått viss lutning som bör justeras.

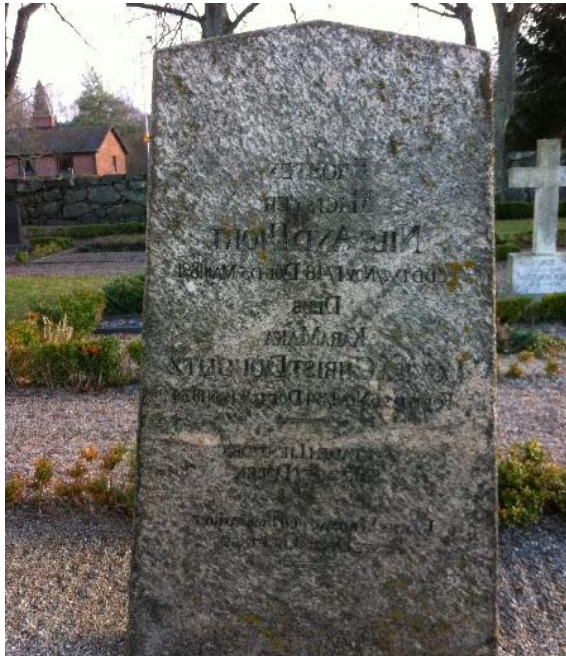
Gravvården 26 i kvarter

Beskrivning: Gravvården för ”Prosten, Magistern Nils Andhiort 1748-1821 och hans kära maka, Lovisa Christina Douglitz 1754-1834” följer det tidiga 1800-talets enkla klassicistiska utformning med en högst gravsten i släthuggen grå granit med vinklad avslutning och försänkt svartmålad text.

Graven är i gott skick. Stenens gulmossa och smuts innebär inga överhängande risker för stenen. Den svarta färgen i försänkta textpartier bör förnyas.

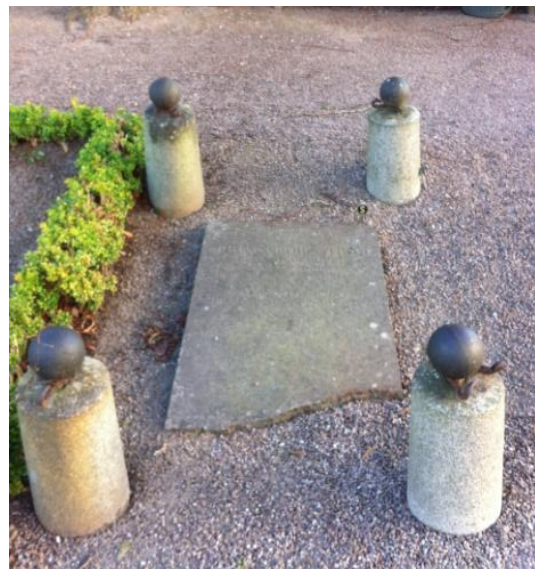
Gravvården 1 i kvarter M

Gravhällen har spruckit sönder i västra gavelsidan. Ett parti saknas. Texten är svårläst och bör dokumenteras efter rengöring. Graven bör kompletteras med kedjor.

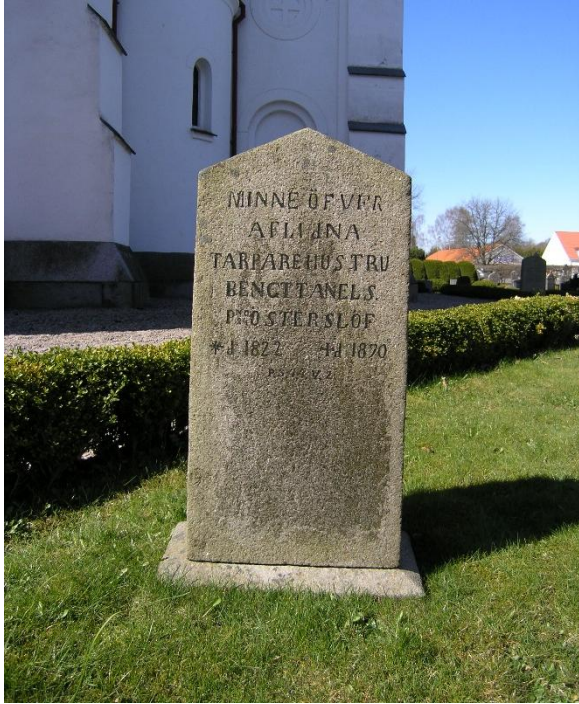
Gravvården nr35 i kvarter X

Gravvården ”Minne öfver aflidna tarparehustru Bengtta Nels.” (Nelsson) p no. 24 i Österslöv född 1822 död 1870, P.S 44 V.2 har en enkel utformning som följer 1800-talets klassicistiska stil med en upprest gravsten i slätthuggen grå granit och med vinklade avslutning samt försänkt, svartmålad text.

Graven är i gott skick. Stenens smuts innebär inga överhängande risker. Försänkta textpartier tydliga.

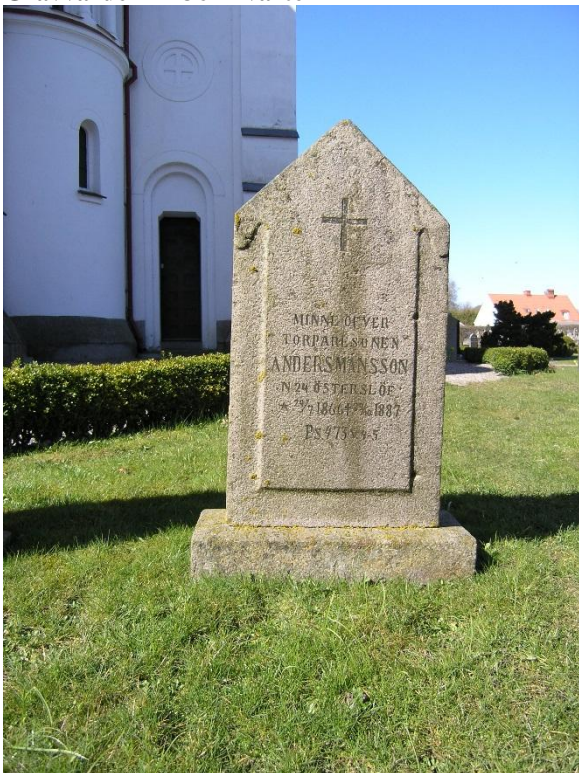
Gravvården nr 36 i kvarter X

Gravvården ”Minne öfver Torparesonen Anders Månsson” på nr. 24 i Österslöv född 1866, död 1887 har en enkel utformning som följer det tidiga 1800-talets klassicistiska stil med en upprest gravsten i slätthuggen grå granit och med vinklade avslutning. Det svartmålade textpartiet ligger på en förhöjd yta och är försett med ett enkelt kors.

Graven är i gott skick. Stenens smuts innebär inga överhängande risker. Gravstens text är väl läsbar.

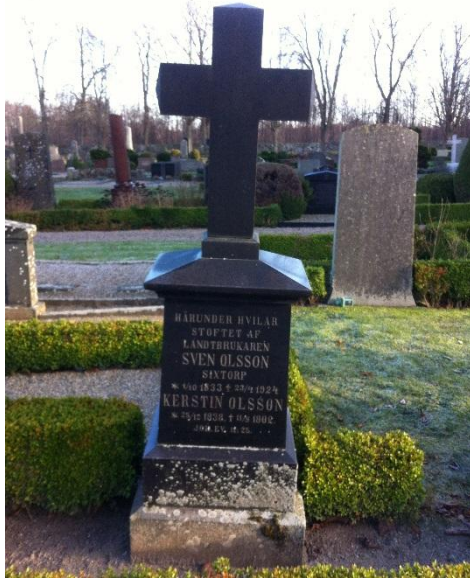
Gravvården 12-13 i kvarter Q

Detta är gravvården för lantbrukaren Sven Olsson, Saxtorp 1833-1924 och hans hustru Kerstin 1838-1902. Gravstenen är utformad som ett kors av svart polerad diabas på ett postament med inskriptionerna. Postamentet står på en sockel av grå granit. Det grekiska gravkorset är kraftfullt dimensionerat och framträder tydligt i sin omgivning.

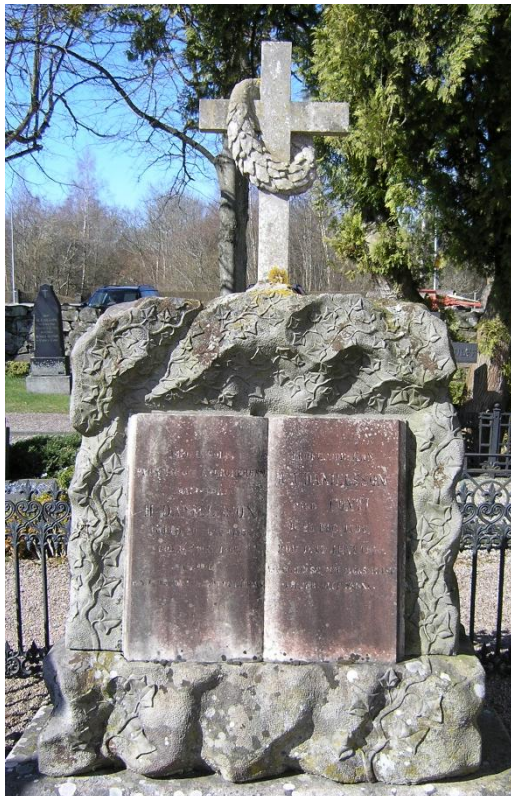
Gravvården 27-28 i kvarter C

Detta är en familjegrav omgiven med sektioner av gjutjärnsräcke med dekorativa korsformer inskriven i cirklar. Gravsten som står på en bas av grå granit är utformat som ett stenblock i grov råköpp krönt av ett kors med lagerkrans samt en uppslagen bok av röd Övedssandsten. Texten, delvis vittrad och svårläst anger professorn, prosten och kyrkoherden, magister H Danielsson född 1783, död 1862 samt professorskan MA Danielsson född Conti, 1798, död 1879 (?).

Gravvården visar det sena 1800-talets dekorativa formspel med kontrastverkan mellan grovhuggen granit, finmejslat kors och lagerkrans samt den uppslagna boken skrift. Symboliken syftar på prostens akademiska bakgrund och visar kyrkoherdens status i sin tid. Gravvården är den enda på Österslövs kyrkogård med inslag av sandsten.

Gravvårdens sandsten har begynnande vittring som bör hejdas genom rengöring och stenkonsivering. Järnräcket har gott rostskydd men bör fortlöpande underhållas genom avrostning, rostskydds- och täckmålning.

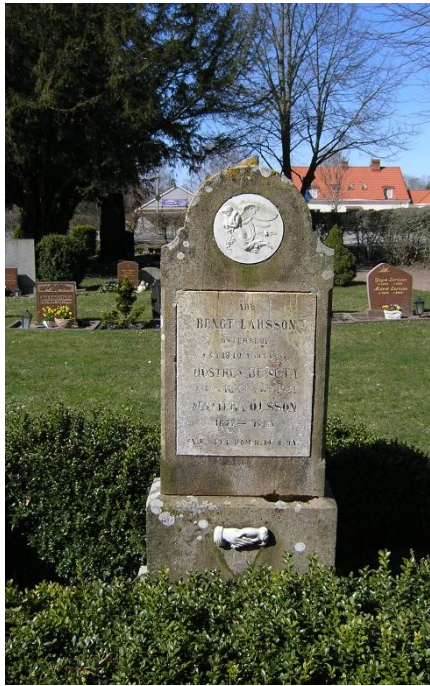
Gravvården 64 i kvarter X

Gravvård över Åbo Bengt Larson, Österslöv född 1840-1881 och hans hustru Bengta 1848-1931 och Matilda Olsson 1877-1965, SVP 3.44 --- B. 14:8 -V. Text på stentavla av kalksten infälld i en gravsten krönt med välvd form och utsmyckning av parian, "Natten" av Bertel Thorvaldsen och hälsande händer på sockeln.

Gravvårdens infällda sten bör rengöras och texten fyllas med svart färg. Moss och lavpåväxt ser inte ut att skada granitstenen.

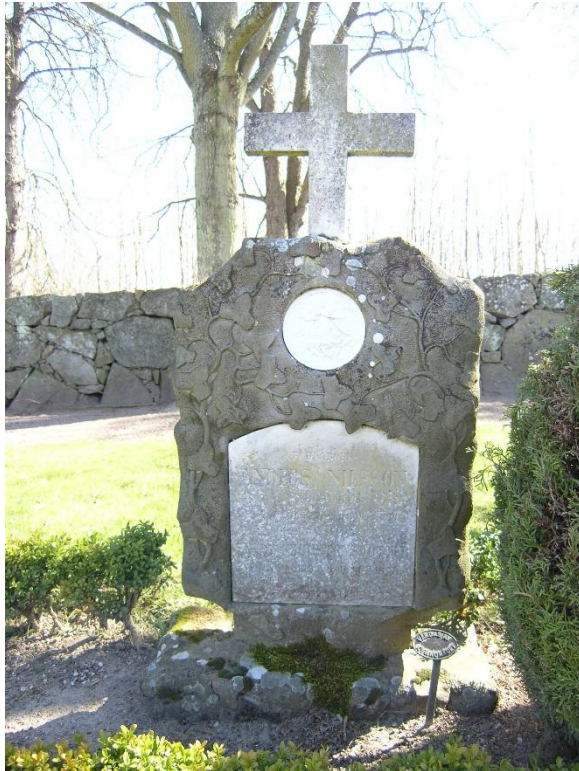
Gravvården 68 i kvarter Z

Gravvården över f.d.åbo Anders Nilsson 1795-1873 Håstad, och hans hustru Stina Gunnarsdotter född 1797 död 1875 är utformad med en grå stenplatta med text infälld i ett grått granitblock med växtslingor. Gravstenen kröns av ett kors och en cirkulärparian av Thorvaldsen

Gravens kröning av duva har sprickskador som bör åtgärdas av stenkonservator snarast. Parian är skadad, men som serietillverkad finns den att tillgå på marknaden och kan utskiftas mot en ny med samma motiv. Gravvården är smutsig, har lav och mosspåväxt som bör tas bort så att texten går att läsa.

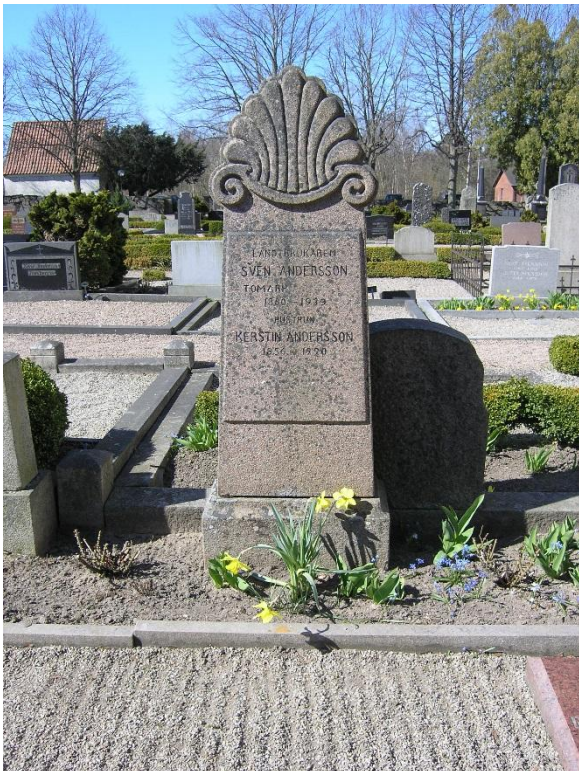
Gravvården 40 i kvarter H

Gravstenen över lantbrukaren Sven Andersson Tomarp 1860-1939 och hustrun Kerstin Andersson 1856-1920 är en reslig, konande, rödbrun granitsten, med upphöjd texttavla. Den står på en profilerad granitsockel och kröns av ett palmettblad och med upphöjd texttavla.

Gravvården har inga skador men bör rengöras med varmt vatt

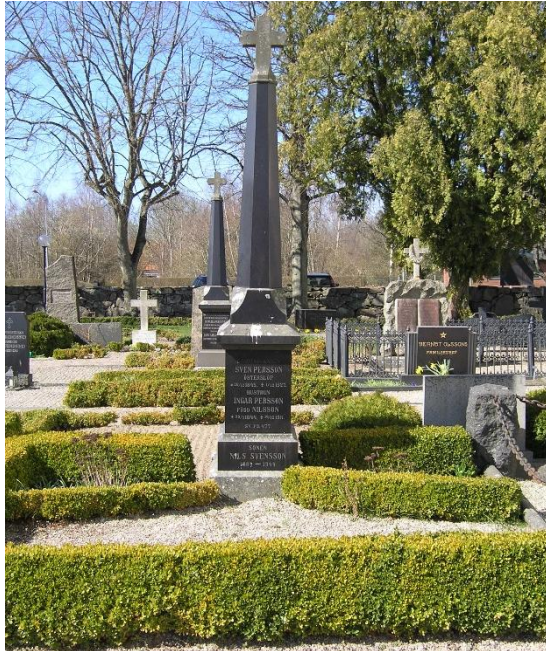
Gravvården 56-57 i kvarter D

Detta är gravvården över lantbrukaren Sven Persson 1845-1927, Österslöv och hans hustru Ingar Persson född Nilsson 1844-1911 samt sonen Nils Svensson 1884-1944. SV. PS 477. Gravvården är likformig med gravvårdarna C 55 och A 27-28 och består av en sexkantig obelisk i svart, polerad diabas som står på en profilerad sockel i samma stentyp. Gravvården kröns av ett kors i grå granit. Textpartiet är inskriven i sockeln. Gravplatsen är grusad och avgränsad med buxbomshäckar.

Gravvården är helt oskadad men bör rengöras från smuts och träck.

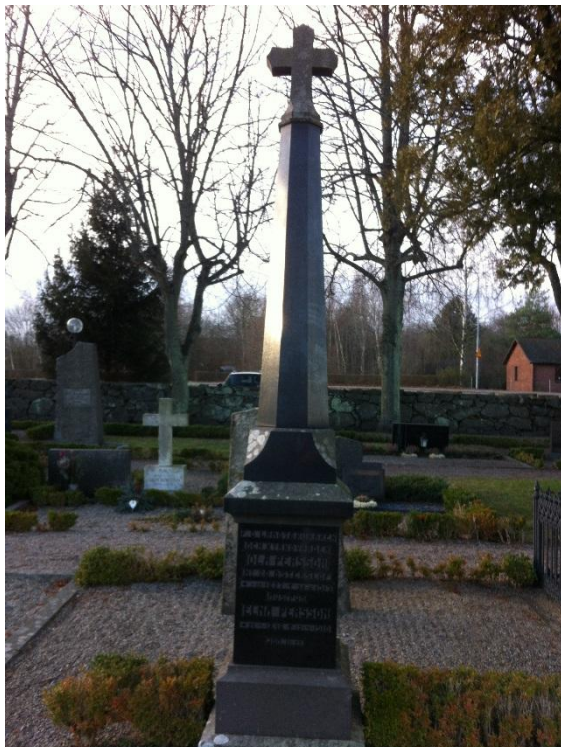
Gravvården 55 i kvarter C

Detta är gravvården över lantbrukaren och kyrkvården Ola Persson, Nr 20 Österslöv 1827-1917 och hustrun Elna Persson 1846-1910. Joh. 11:25. Gravvården är snarlik med gravvårdarna A 27-28 och F 51 och består av en åttkantig obelisk i svart, polerad diabas som står på en profilerad sockel i samma stentyp. Gravvården kröns av ett kors i grå granit. Textpartiet är inskriven i sockeln. Gravplatsen är grusad och avgränsad med buxbomshäckar.

Gravvården är helt oskadad men bör rengöras från smuts och träck.

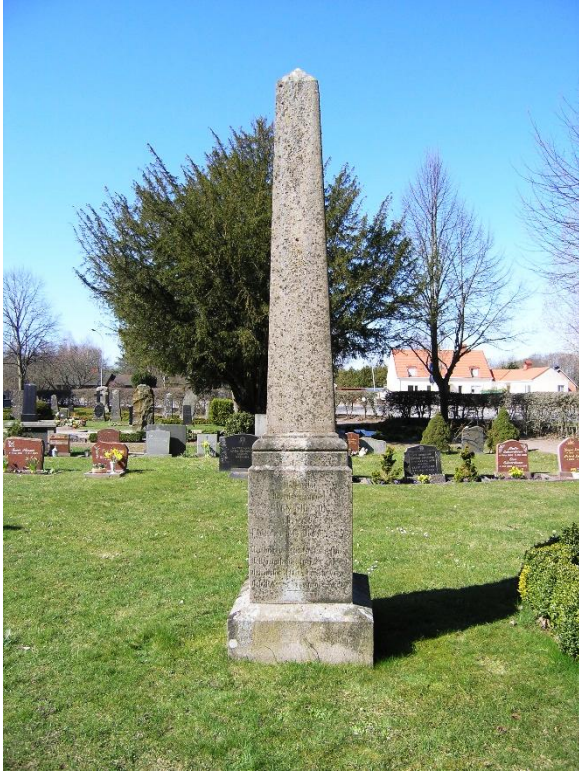
Gravvården 61-62 i kvarter X

Den västra av två obelisker av grå granit på kyrkogårdens norra sida är gravvården över riksdagsman. Sven Nilsson 1813-1877. 1861 inköpte han ett hemman i Österslöv och invaldes 1862 som riksdagsledamot för bondeståndet i Villands härad och satt där vid ståndsriksdagarna 1862/63 och 1865/66. Han var senare riksdagsledamot i andra kammaren för Villands härads valkrets från 1867 till sin död 1877.

Vårdbehov: Bör rengöras.

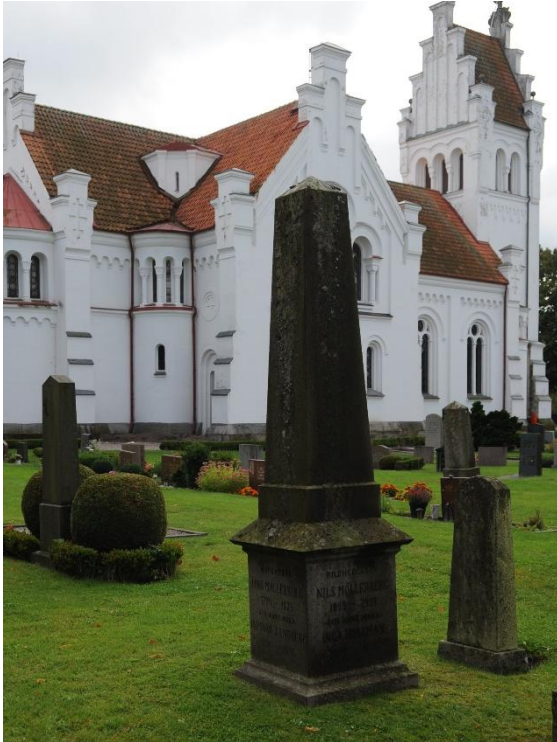
Gravvården 68-69 i kvarter Y

I gräsytan nordöst om kyrkan står en obelisk i gräsytan av grå granit. På piedestalens sidor finns familjegraven olika generationer; Jöns Möllerberg 1794-1875, och hans maka Johanna Landberg 1807-1895, bildhuggaren Nils Möllerberg 1892-1954 och hans make Inga Hellberg 1898-1971 samt arkitekt Carl G Möllerberg 1925-1983. Den färde sidan har en text ur J O Wallins 1819 års psalmbok ” Vad säga de fredliga vårdar. Vad är det som runorna lova? ”De sälla som bo i Guds gårdar. De äro ej döda: de sova.” Obeliskan står på en profilerad sockel.

Gravvården saknar skador men bör ev. göras ren från lav och mossa så at texten framträder bättre.

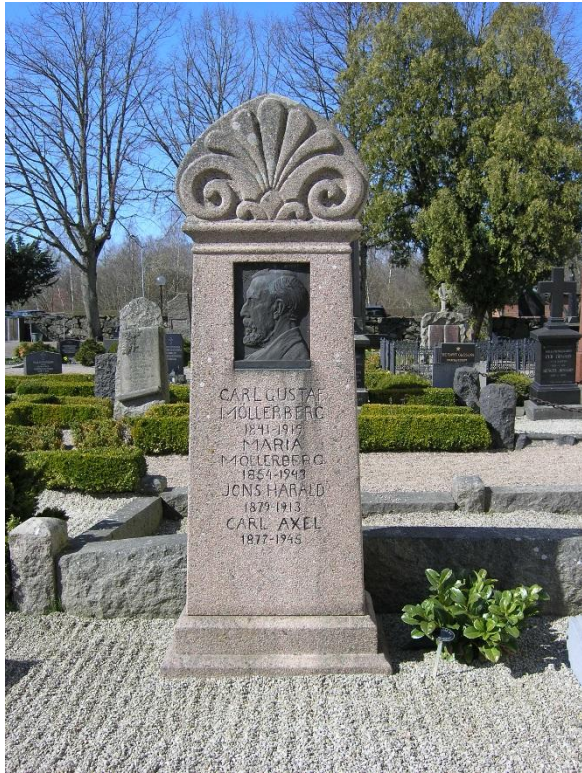
Gravvården 52-53 i kvarter E

Detta är gravvården över Carl Gustaf Möllerberg 1841-1919 och hustrun Maria Möllerberg 1854-1943 samt barnen Jöns Harald 1879-1913 och Carl Axel 1877-1945.

Gravvården saknar skador.

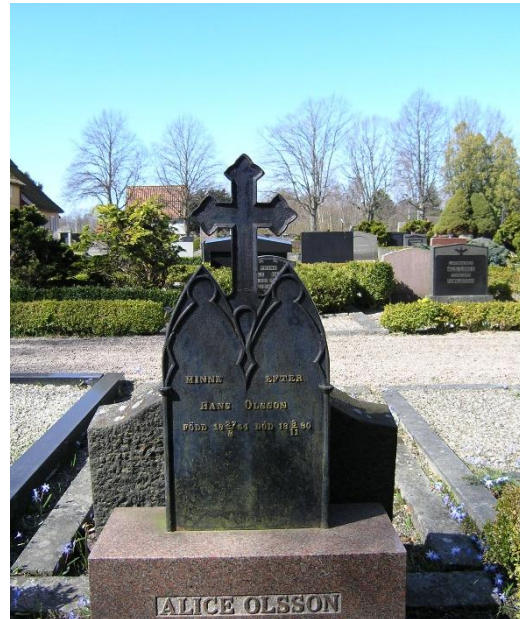
Gravvården 49 i kvarter L

I kvarter K finner vi den enda kvarvarande representanten för det 1800-talets tradition med gjutjärnsplattor med kors och spetsgaveldekoration. Gravvården för Hans Olsson 1864-1880 har upphöjd text i guld.

Gravvården har ett gott rostskydd som fortlöpande bör underhållas genom avrostning, rostskydds- och täckmålning varvid den upphöjda texten bronseras/förgylls.

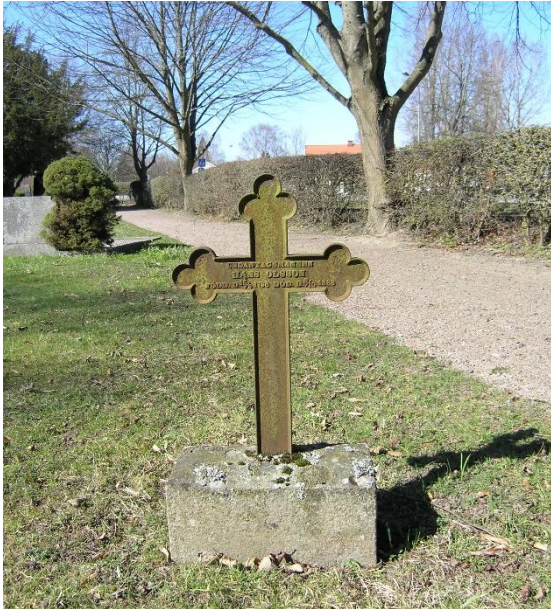
Gravvården 89 i kvarter Z

Gravvården består av ett litet gjutjärnskorset som står på en sockel av grå granit. Gjutjärnskorset har trepass och texten ”Undantagsmannen Hans Olsson född 1788 död 1868”.

Gravvården har rostangrepp som bör åtgärdas genom avrostning, rostskydds- och täckmålning.

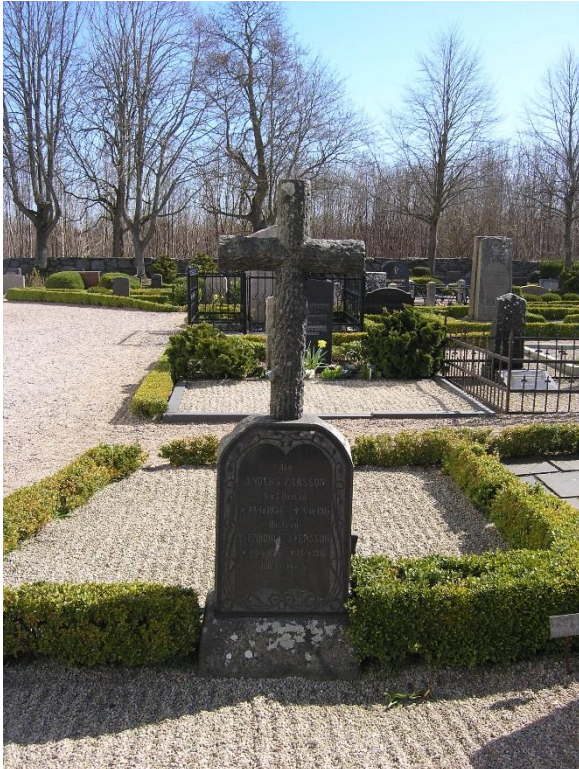
Gravvården 24-25 i kvarter F

Gravvården över Åbo Anders Larsson, No 3 Håstad 1834-1916 och hustrun Svenborg Svensson 1836-1916 består av en upprest gravsten krönt av ett trädstamskorset av gråsvart granit som står på en enkel sockel med grusad grav omgiven av buxbom.

Gravvården har inget vårdbehov
