Österlövs kyrkogård

Vård- och underhållsplan

Barup & Edström arkitektkontor AB
Malmö Simrishamn

Vård- och underhållsplan, 2015

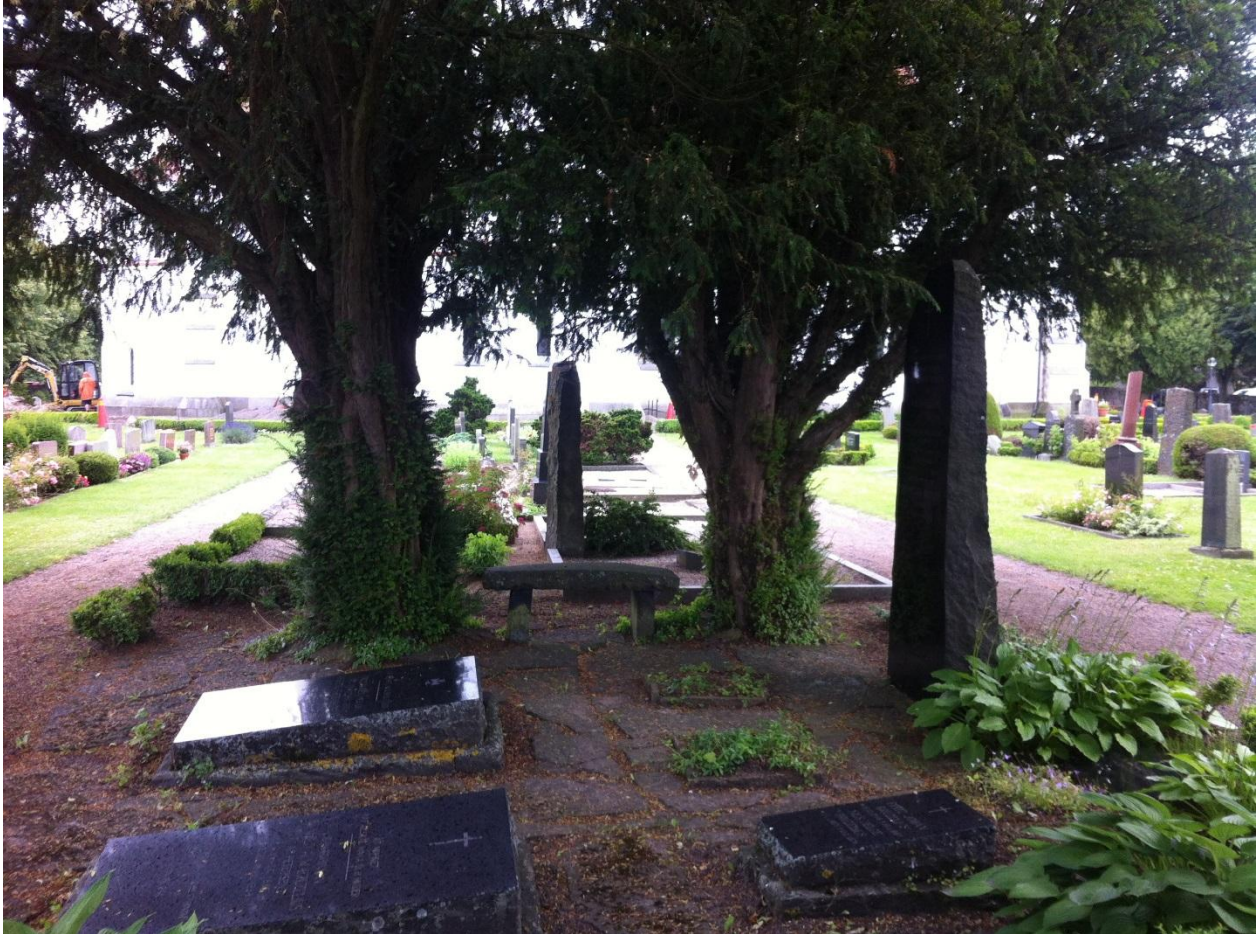
Gravvårdarna 21-23 A och B i kvarter U utgör den samlade Bruzeliska familjegraven med många liggande hällar och en stående gravvård. Bruzeliska familjen har verkat som präster och läkare i Österslöv under 1800- och 1900-talets första hälft. Gravvårdarna är placerade i norra änden av kvarteret och avdelat mot andra gravvårdar med två praktfulla idegranar och en bänk av natursten. Tillsammans med plantering av hosta bildar den samlade familjegrav under hägnet av idegranarna en kontemplativ plats som skiljer sig från övriga gravar på kyrkogården. Det råder en förtätd stämning som förstärks av den enhetliga utformningen med liggande, lite upplyfta gravvårdar och den stora, stående gravvård över kontraktprost Anders Bruzelius 1824-1906 och hans hustru Ida Charlotta 1945-1943. Gravstenarnas enhetliga stenval i svart diabas/granit bildar tillsammans med stensättning till en stark helhetsverkan

Vårdbehovet är ringa genom att valet av stenmaterial som garanterar lång livslängd. Vid utskiftning av idegranarna bör motsvarande växtval återplanteras. Stensättningen är viktig för familjegravens helhetsverkan.

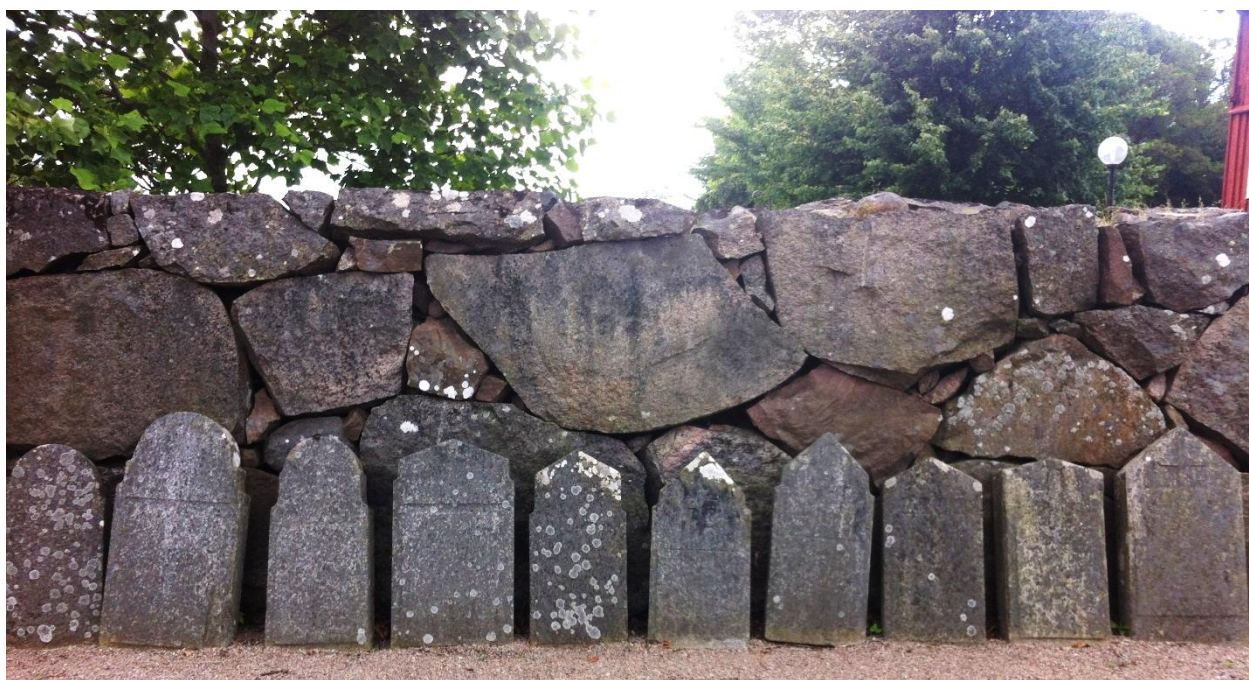
Den nuvarande samlingen av gamla gravstenar ger en god bild av gravstenstraditionen i Österslöv. Stenarna är dock inte säkrade och utgör en risk som bör åtgärdas.
