# Kyrkogårdar i Filipstads församling

## Bevarandeplan

Bevarandeplan för kyrkogårdar i Filipstads församling, 2016.  
Inventering, text och foto där annat inte anges: Lina Rosell.  
Historiskt kartmaterial från Lantmäteriet och Värmlandsarkiv.  
Historiska fotografier från Riksantikvarieämbetets Kulturmiljöbild,  
Filipstads Gille samt Lindebilder.

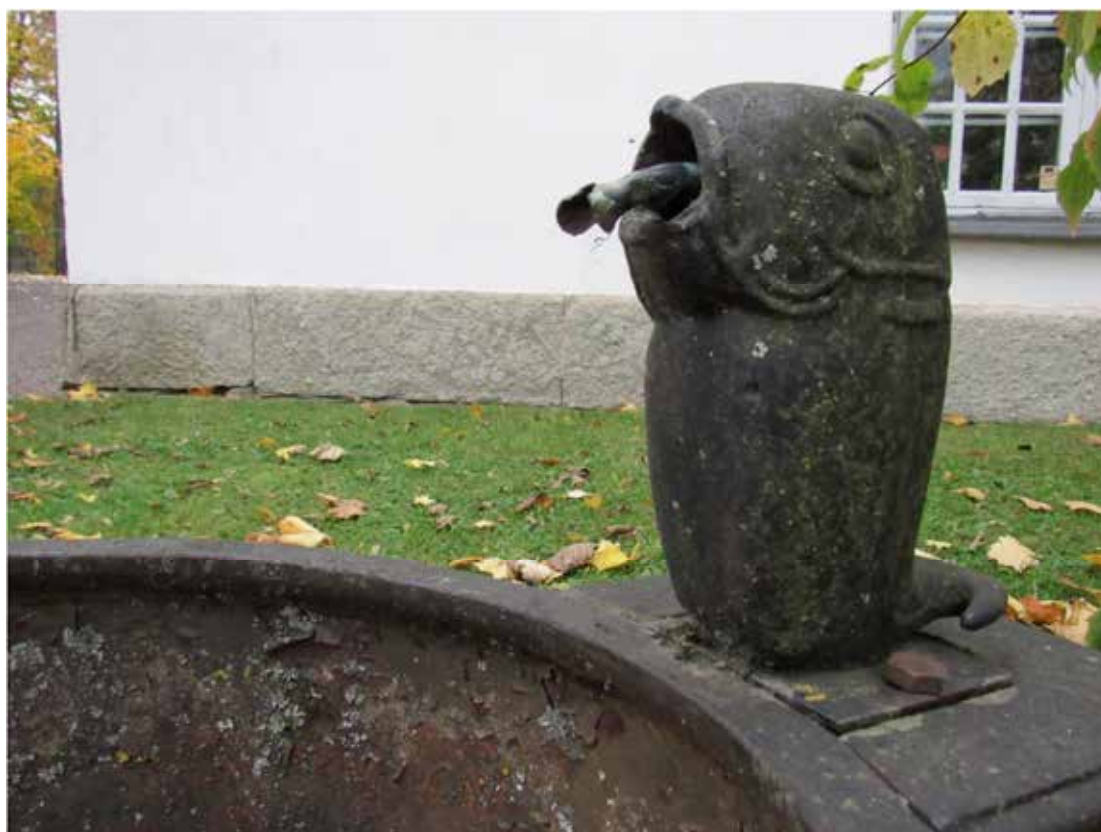
*Detalj från den gamla vattenposten av gjutjärn intill kyrkan på Västra kyrkogården.*

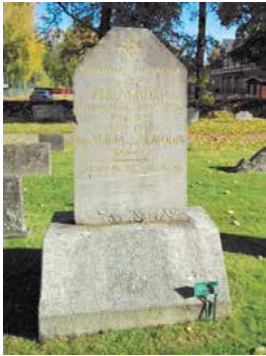
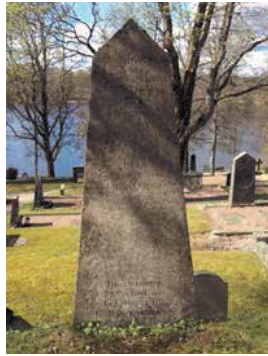
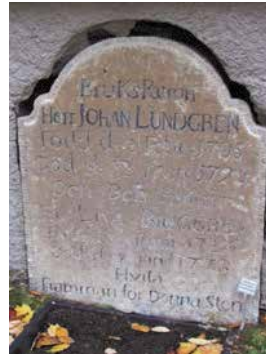
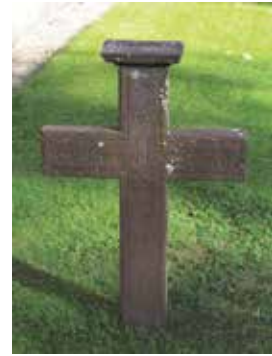
**1794-1840** Gravvårdarna som fortfarande finns kvar från denna tid är främst vårdar av kalksten i varierande utformning men det finns även någon vård av granit. Det är handhuggna gravvårdar som ofta försetts med längre inskriptioner och i några fall även dekor. Det enkla gjutjärnskorset är från år 1834 och ett tidigt exempel på en typ av gravvård som kom att bli populär under 1800-talets senare hälft.

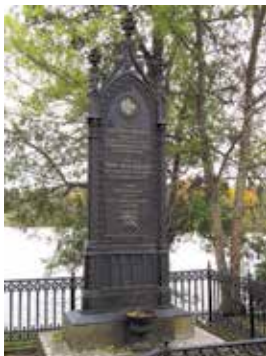
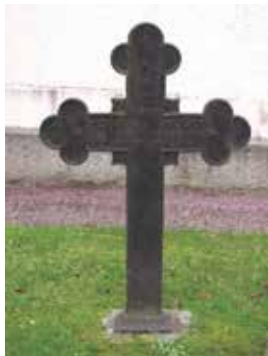
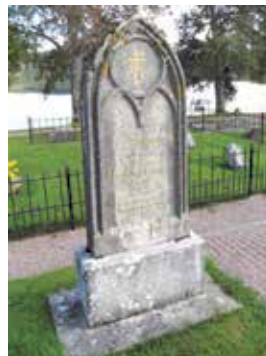
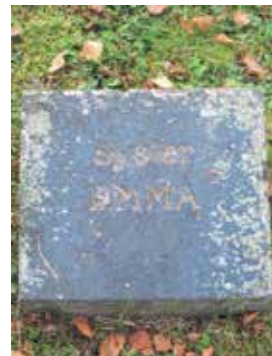
**1840-1880** Merparten av gravvårdarna från denna tid är stora och monumentalt utformade. De är ofta av material så som gjutjärn, kalksten, marmor eller diabas men det förekommer även större gravvårdar av granit. Många av dem har rikt detaljerad dekor, i flera fall är den förgylld. Gjutjärnskorset har också mer detaljer jämfört med föregående period. Det förekommer även mindre gravvårdar med enklare utformning så som den längst till vänster.

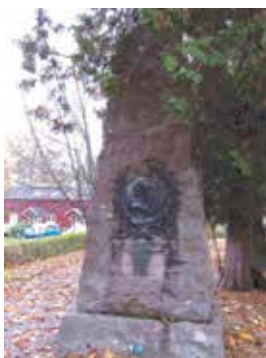
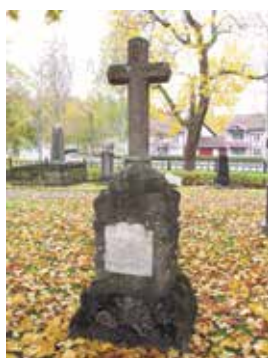
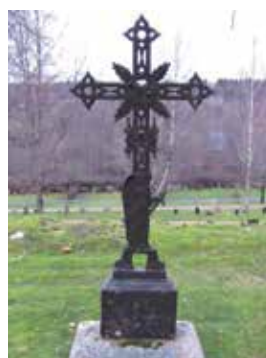
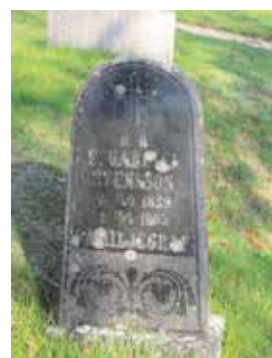
**1880-1900** Gravvårdarna är fortfarande stora och monumentalt utformade. Flera av dem är rikt dekorerade med exempelvis slingrande murgröna samt med detaljer av brons eller marmor. Gjutjärnskorset är alltmer detaljrika med symboler som änglar, timglas och dylikt, se det genombrutna korset ovan. Under slutet av denna period börjar stenhuggerierna erbjuda så kallade "katalogstenar", se bild längst till höger. Katalogstenarna har ofta schablondekor av olika slag samt är utförda i den svarta bergarten diabas. De förekommer även sådana gravvårdar av granit men schablondekoren kom inte riktigt till sin rätt på denna bergart.

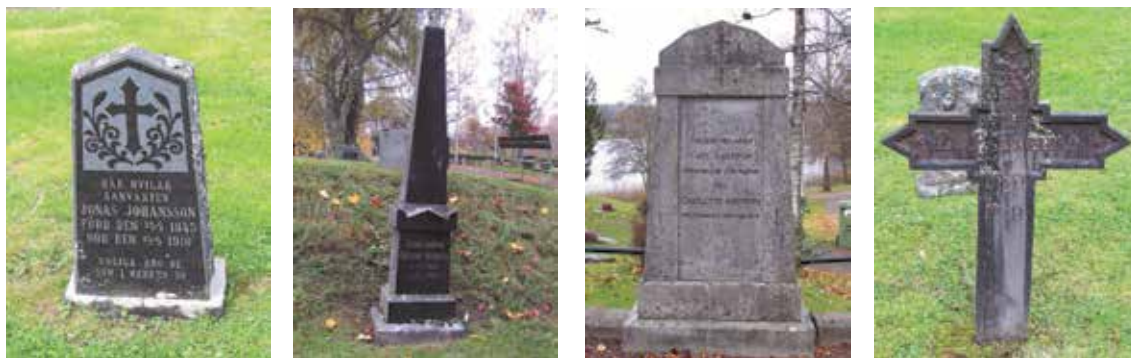
**1900-1920** De fabriksproducerade gravvårdarna med schablondekor som nämndes på föregående sida är väldigt vanliga under denna period. De finns i en rad olika utföranden med mer eller mindre dekor, vilket gör att de hittas både på de stora familjegravarna och i de allmänna kvarteren. Många av gravvårdarna är fortfarande monumentalt utförda som den svarta obelisk och den högresta grå granitvården ovan. Under denna period är de så kallade "Finnshytttekorsen" särskilt vanliga och de finns ett större antal av dessa gjutjärnskors i de allmänna kvarteren på Östra kyrkogården.

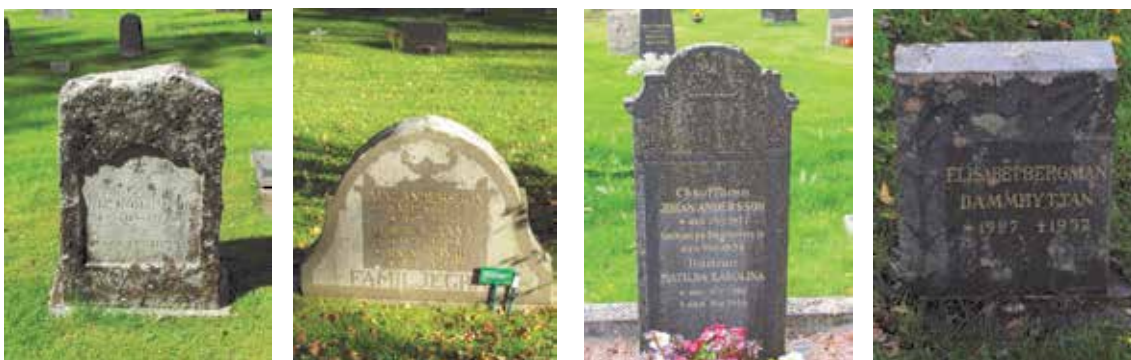
**1920-1940** Under denna period sker en utveckling från de höga monumentalt utformade gravvårdarna till framförallt mindre gravvårdar men det har även enklare utformning och dekor. Funktionalismen som har stor påverkan på arkitekturen i samhället under denna period syns även i formgivningen av gravvårdar. Gravvården längst till vänster är en typ som är särskilt vanlig på Östra kyrkogården men det förekommer även liknande på övriga kyrkogårdar. Olika varianter av denna gravvård hittas framförallt i de allmänna kvarteren.

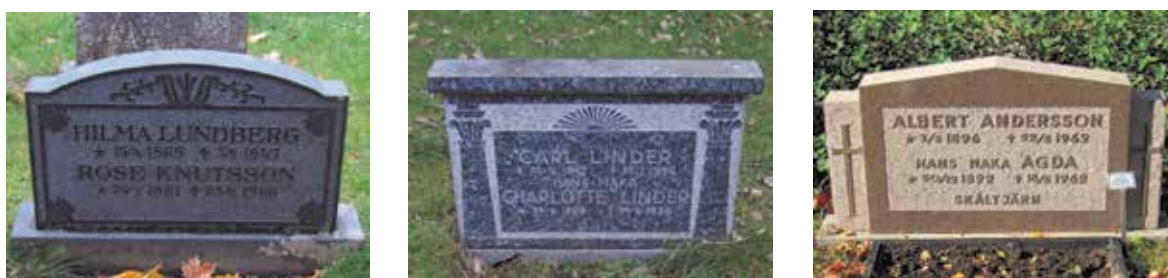
**1940-1970** Gravvårdarna är alltmer likformiga och står oftast placerade i jämna rader. Även traditionen av att skriva ut sin titel på gravvården är alltmer sällsynt. Schablondekoren finns fortfarande kvar under 40-50-talet men blir senare mer ovanlig. Bergarten labrador eller larvikit, se gravvård i mitten, blir ett vanligt alternativ till den svarta diabasen och graniten.

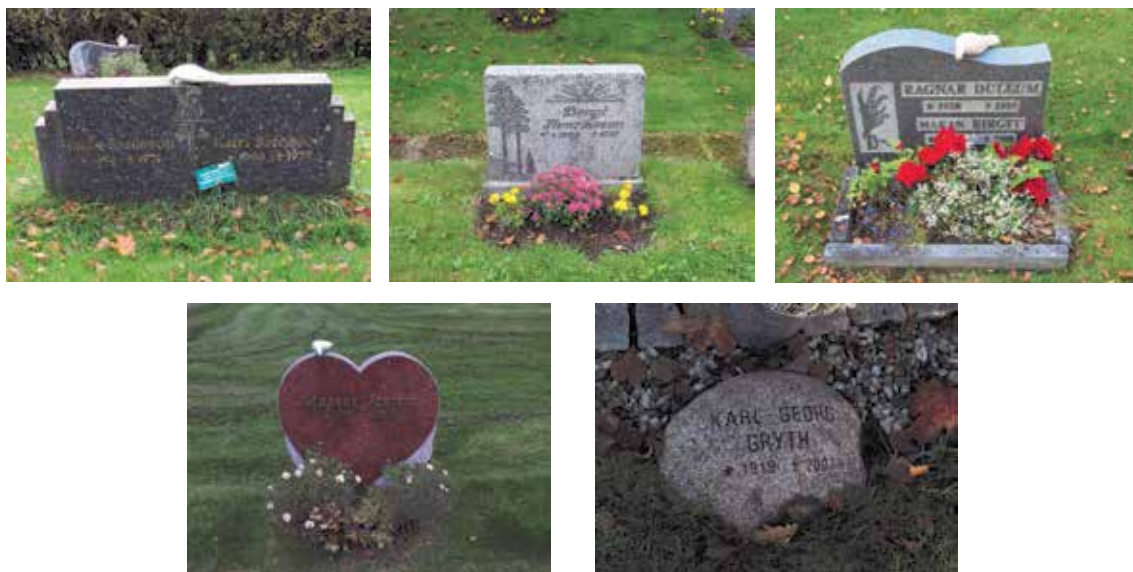
**1980-2015** Under denna period blir gravvårdar alltmer personligt utformade. Dekor i form av skogsdungar, nallebjörnar, gitarrer eller liknande har i många fall ersatt de kristna symbolerna på gravvårdarna. Under de senare årtiondena har även formen på gravvårdarna förändrats, exempelvis hjärtformade vårdar. Porslinsduvor eller annan dekor av brons är vanligt förekommande. Naturstenar finns på flera av församlingens askgravplatser.

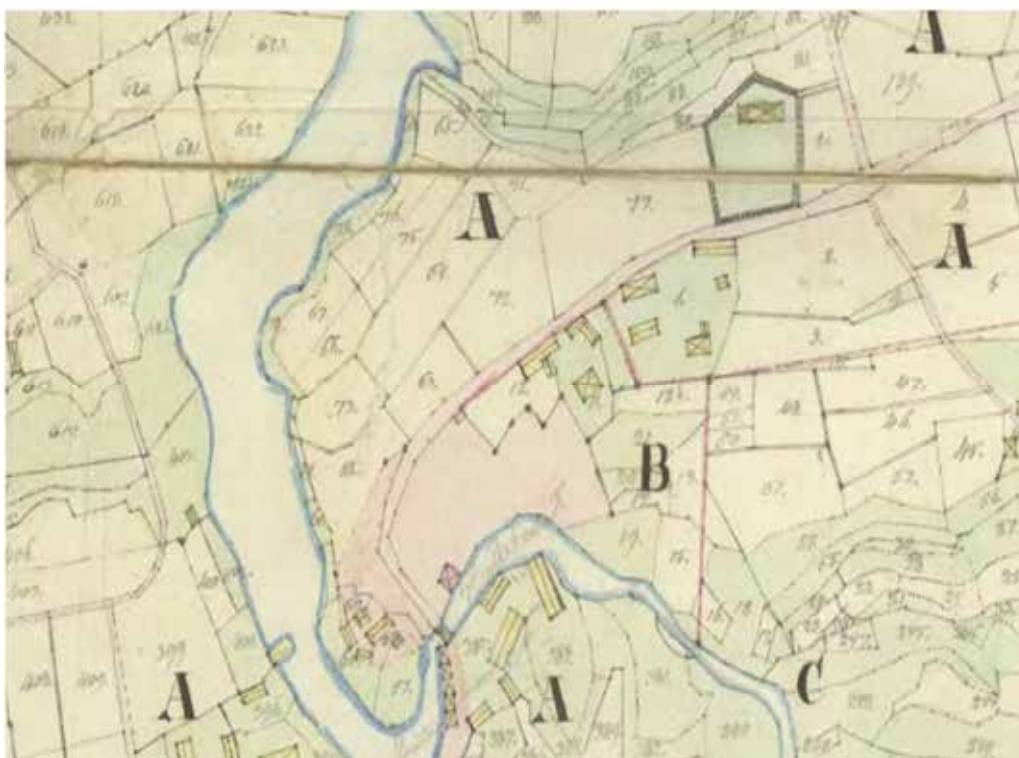
*Utsnitt ur Lagaskifteskarta över Brattfors från år 1837. I kartans övre högra hörn syns kyrkan och kyrkogården och i kartans nedre del syns Brattforshyttan strax intill bron över Lungälven.  
Lantmäteristyrelsens arkiv akt: R9-5:7*

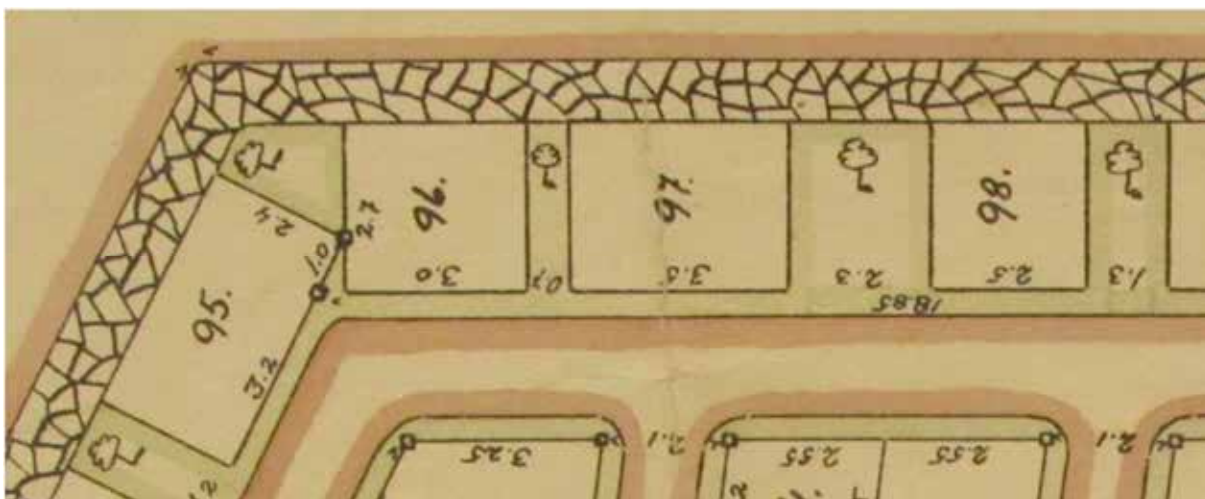
Utsnitt ur karta från 1924 upprättad av Harald Essén. I bild syns kyrkogårdens sydvästra hörn med symboler för träd mellan gravplatserna vilket visar att kyrkogården hade en trädkrans vid denna tid. Brattfors kyrkoarkiv akt: OVI:1

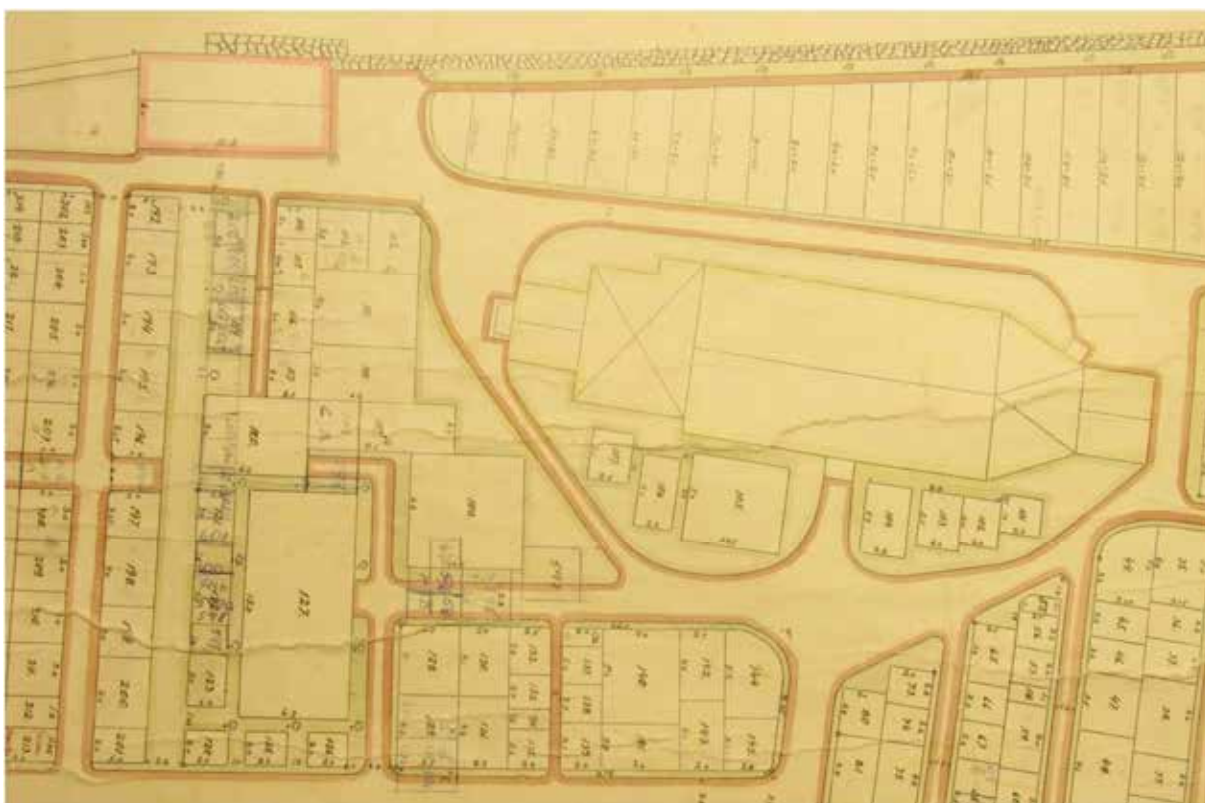
Utsnitt ur karta från 1924 upprättad av Harald Essén. I bild syns området kring kyrkan med flera större gravplatser, varav flera finns kvar än idag. Till vänster i bild syns flera mindre gångar bland annat in till Geijerska familjegraven. Flera av dessa gångar är idag igensådda. Brattfors kyrkoarkiv akt: OVI:1

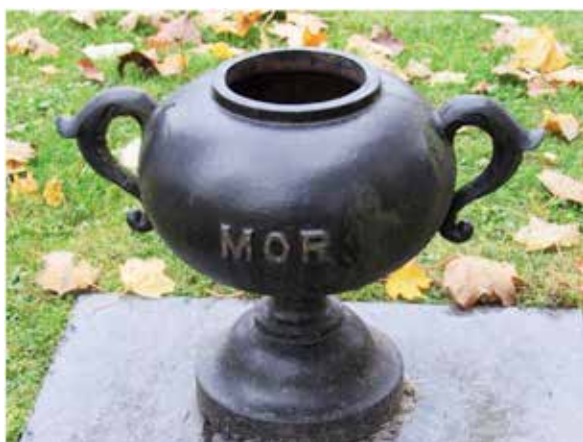
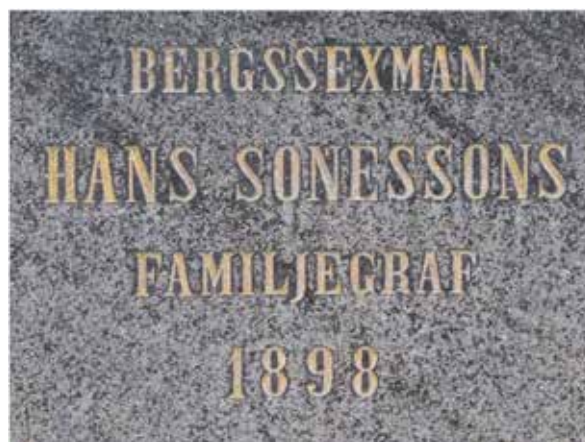
*Gjutjärnsurnan med den mycket enkla och anonyma inskriptionen MOR hittas i kyrkogårdens västra delar. Inskriptionen intill finns på en av de monumentala gravvårdarna längs kyrkans södra långsida.*

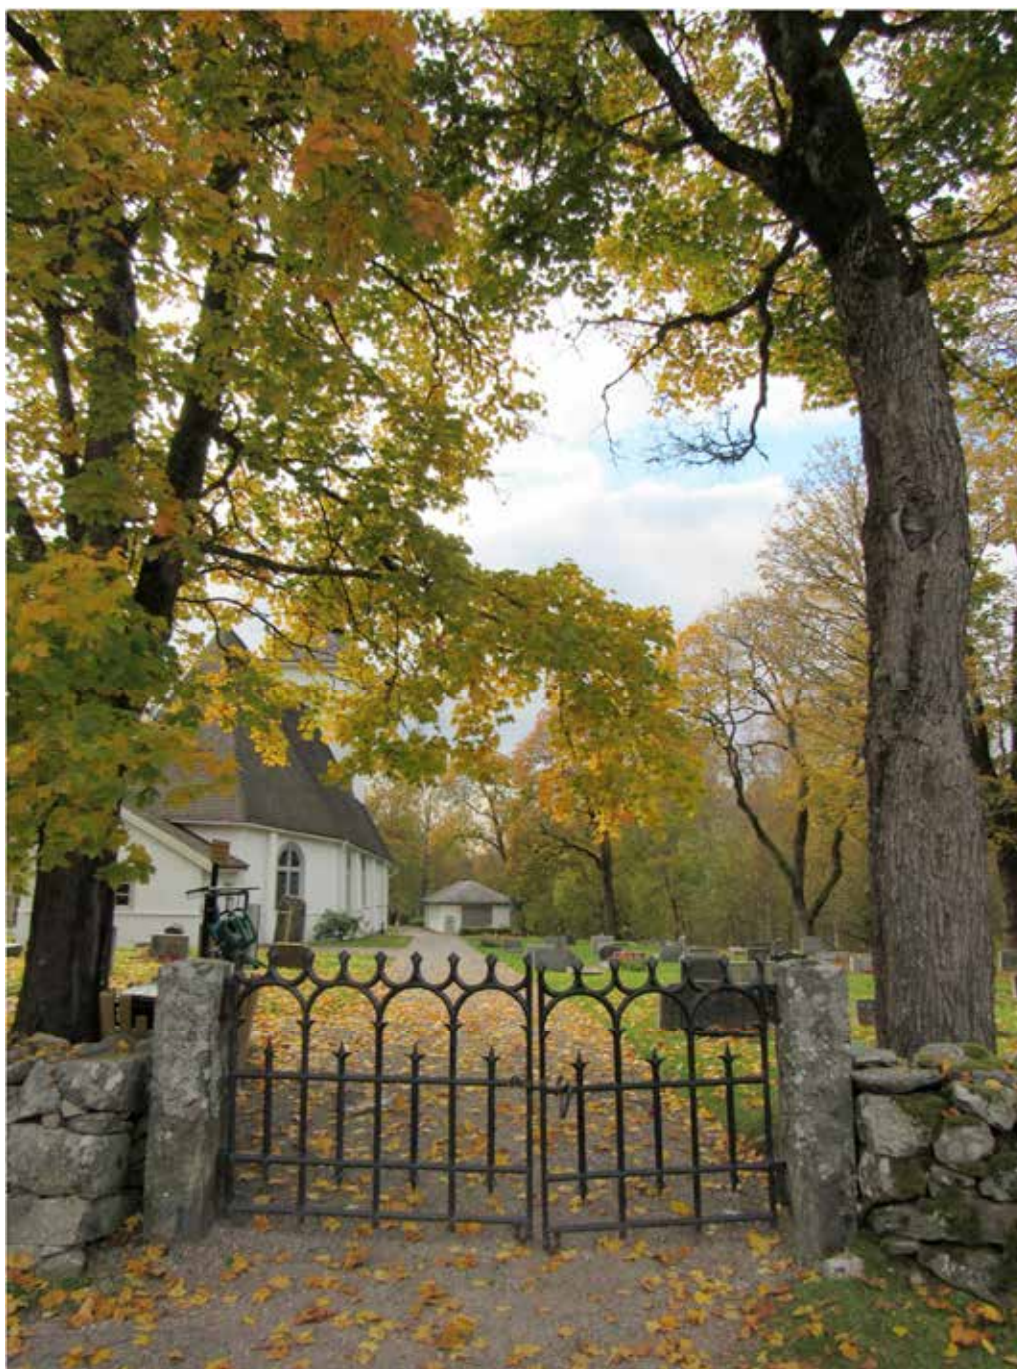
Brattfors kyrkogård omgärdas av en kallmurad fältstensmur. Muren fungerar delvis som stödmur längs dess södra och östra sträckning. Muren är bitvis avtäckt med taklök och gul fetknopp samt ytterligare några örter som spritt sig från kringliggande landskap. Längs större delen av kyrkogårdens norra sida saknas kyrkogårdsmur. Kring kyrkogårdens finns även en trädkrans som står innanför kyrkogårdsmuren samt längs den norra sidan som saknar mur. Trädkransen är av bland annat lönn, björk, sälg och rönn. Kyrkogården nås via tre entréer samt från grusvägen in vid parkeringen. I söder finns två entréer försedda med huggna grindstolpar i granit och enkla gjutjärnsgrindar. En likadan entré finns även i nordöst. Entrén i väster från parkeringsplatsen saknar grindstolpar och grind.

*En av kyrkogårdens entréer med gjutjärnsgrind och huggna grindstolpar av granit.*

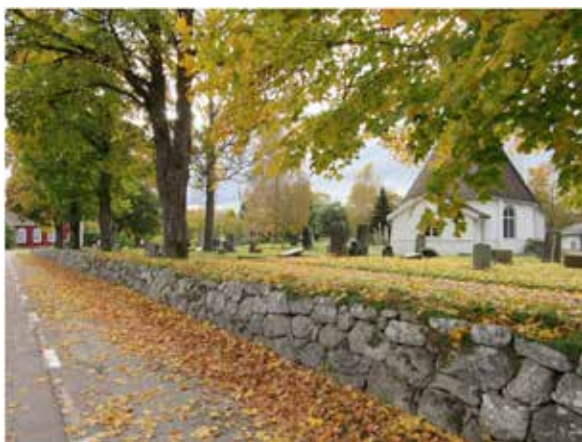
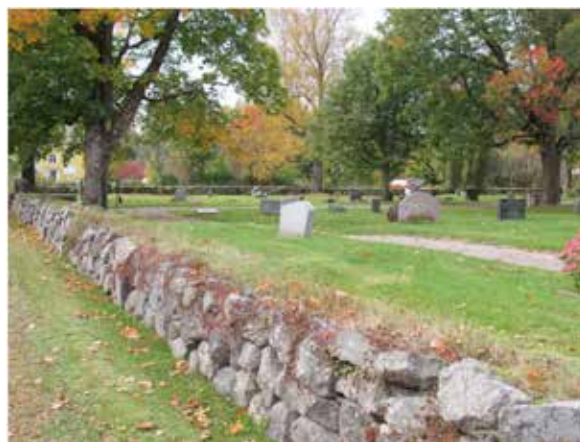
*Kyrkogårdsmuren är kallmurad av fältsten. Bitvis fungerar den som stödmur vilket syns i den högra bilden.*

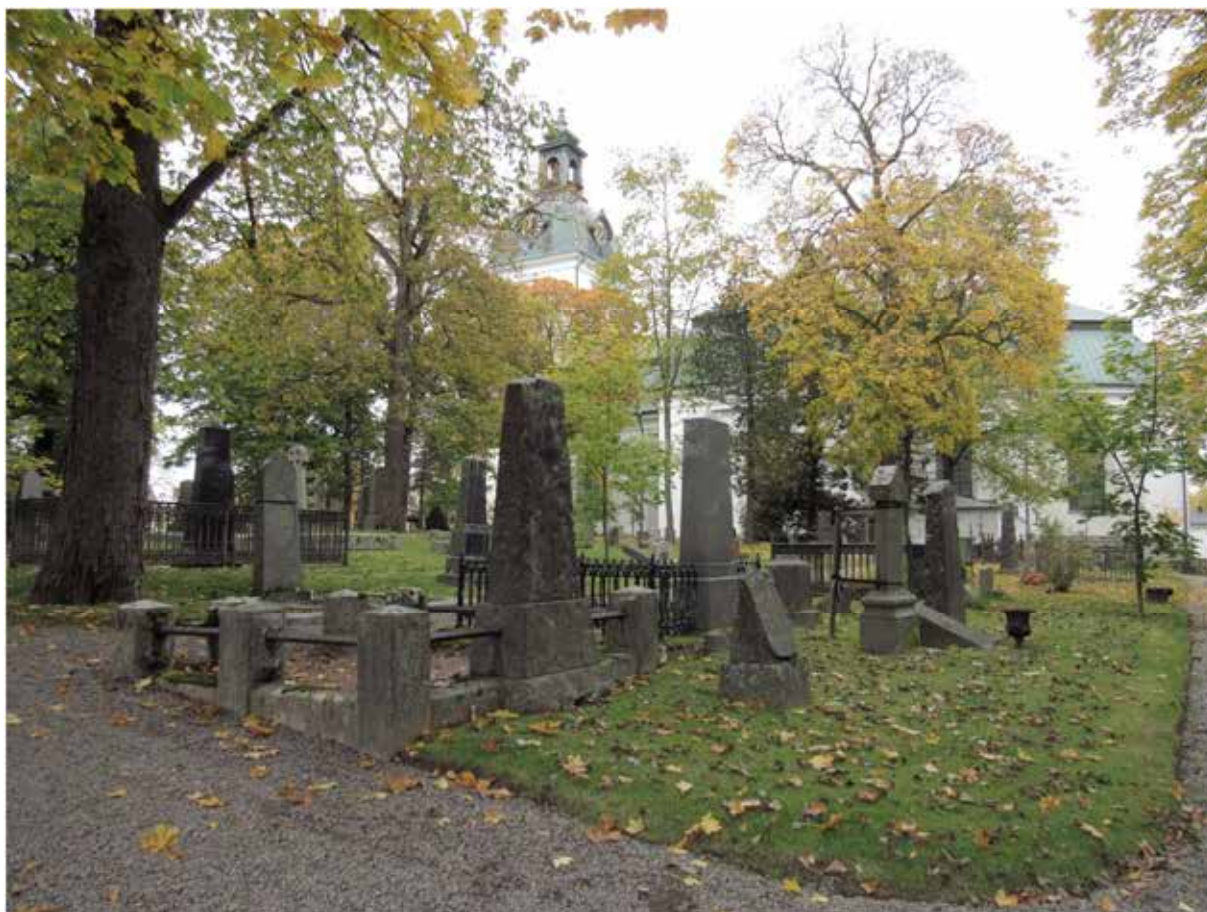
*På västra kyrkogården finns en mängd äldre gravvårdar bevarade. Flera gravplatser har täckning av grus och omges av gjutjärnstaket eller järnstänger mellan stenpollare som syns på gravplatsen till vänster i bild.*

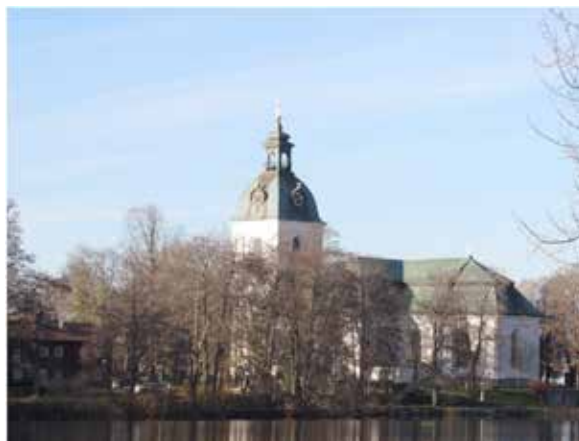
**Kyrkan** som byggdes mellan 1775-1785, är i gustaviansk stil och korsformad med ett tresidigt korparti i öster och västtorn. Den vidbyggda sakristian på korets norrsida är samtida med kyrkan, medan en liknande utbyggnad på södra sidan är sekundärt tillfogad. Den murade kyrkan har vitputsad fasad med insänkta, rundbågiga fönsteröppningar. Kyrkan har ett mansardtak medan tornet kröns av en huv med lanternin. Såväl kyrktaket som tornet är täckt med kopparplåt. Entré sker genom vapenhuset i väst, via korsarmarna i norr och söder samt via sakristian. På platsen har tidigare stått en träkyrka som brann ned 1775.

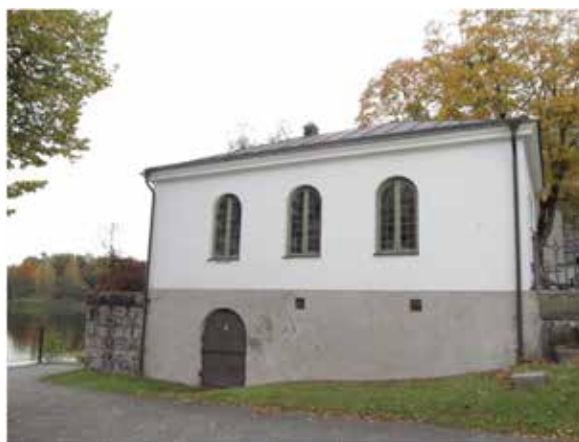
**Bårhuset** anlades år 1877. Det är beläget nordöst om kyrkan i hörnet av kyrkotomten. Den vitputsade byggnaden har en källarvåning som är gråputsad. I öster finns ett parti av källarplanet där sinnerstenen är blottad. Sadeltaket är täckt av ett plåttak. Fasaden bryts av rundbågeformade fönster.

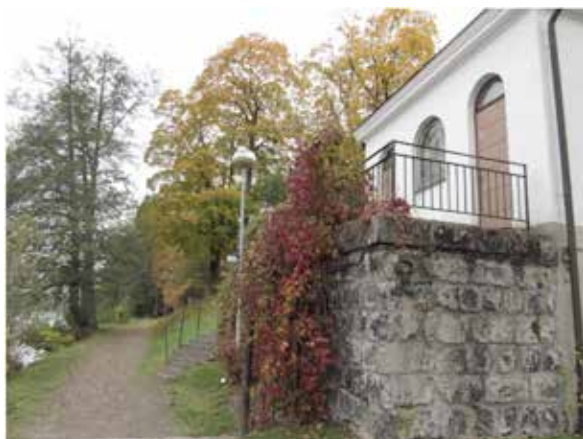
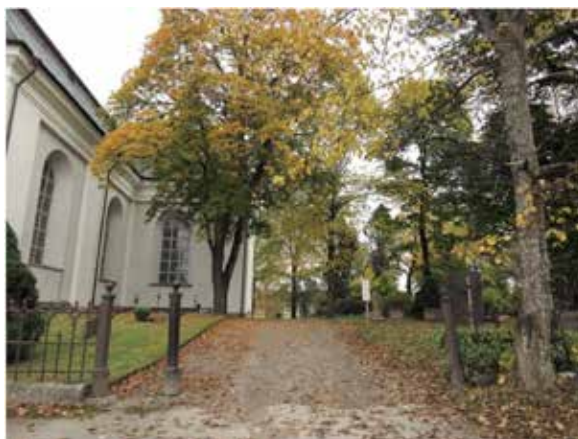
Kyrkogården nås via två entréer i väster på vardera sidan av kyrkan. Entréerna som är öppningar i gjutjärnsstaketet saknar grindar, se bild nedan till höger. Längs kyrkogårdens östra sida löper en grusgång intill sjökanten och via denna nås kyrkogården i nordöstra och sydöstra hörnen. I nordöst leder en murad trappa upp till bårhuset och vidare in på kyrkogården. Vid bårhuset finns även grindstolpar på vardera sidan av den grusade gången där det tidigare fanns en grind in till kyrkogården, se bild nedan till vänster.

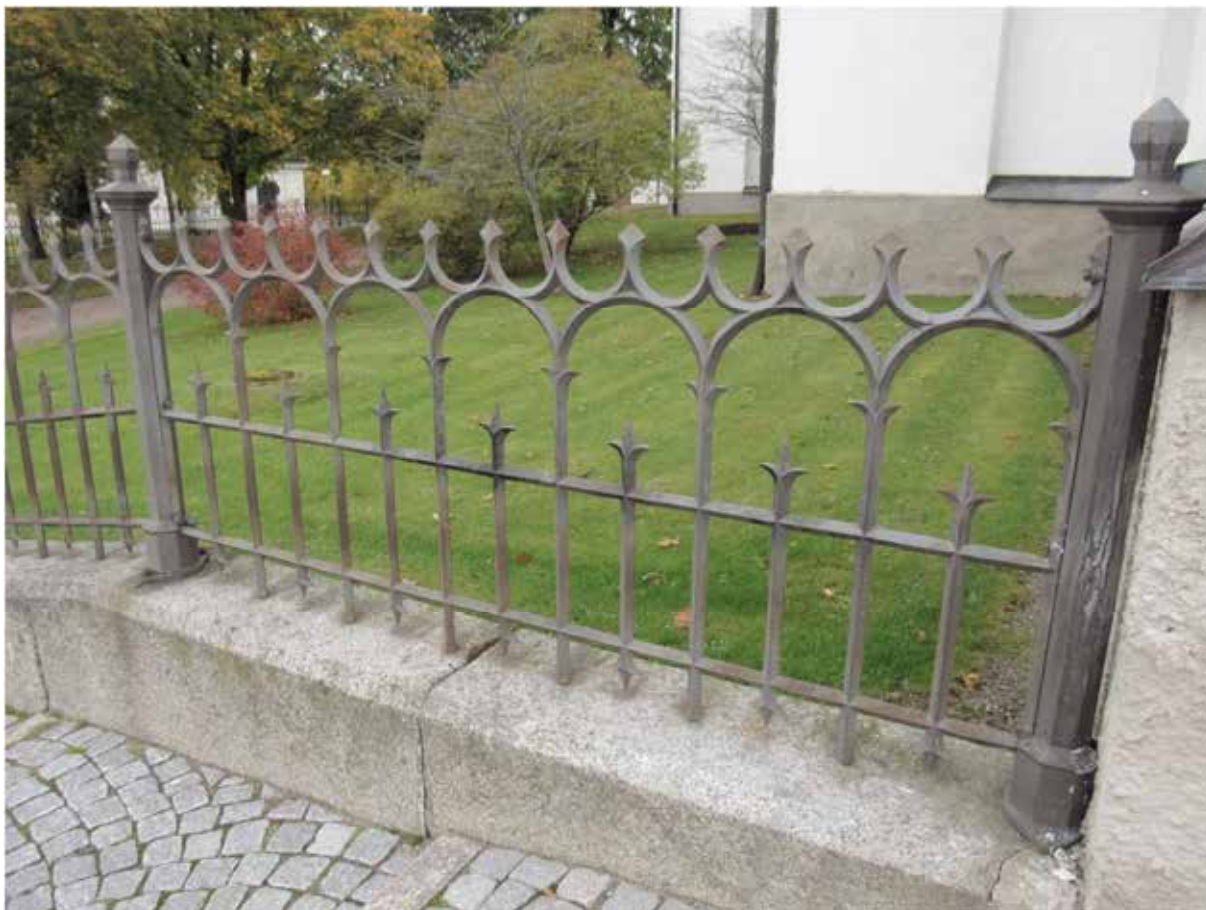
*Gjutjärnsstaketet som omgärdar större delen av kyrkogården är från år 1879 och det utfördes då utav Aktie Bolaget Karlstads Mekaniska Werkstad.*

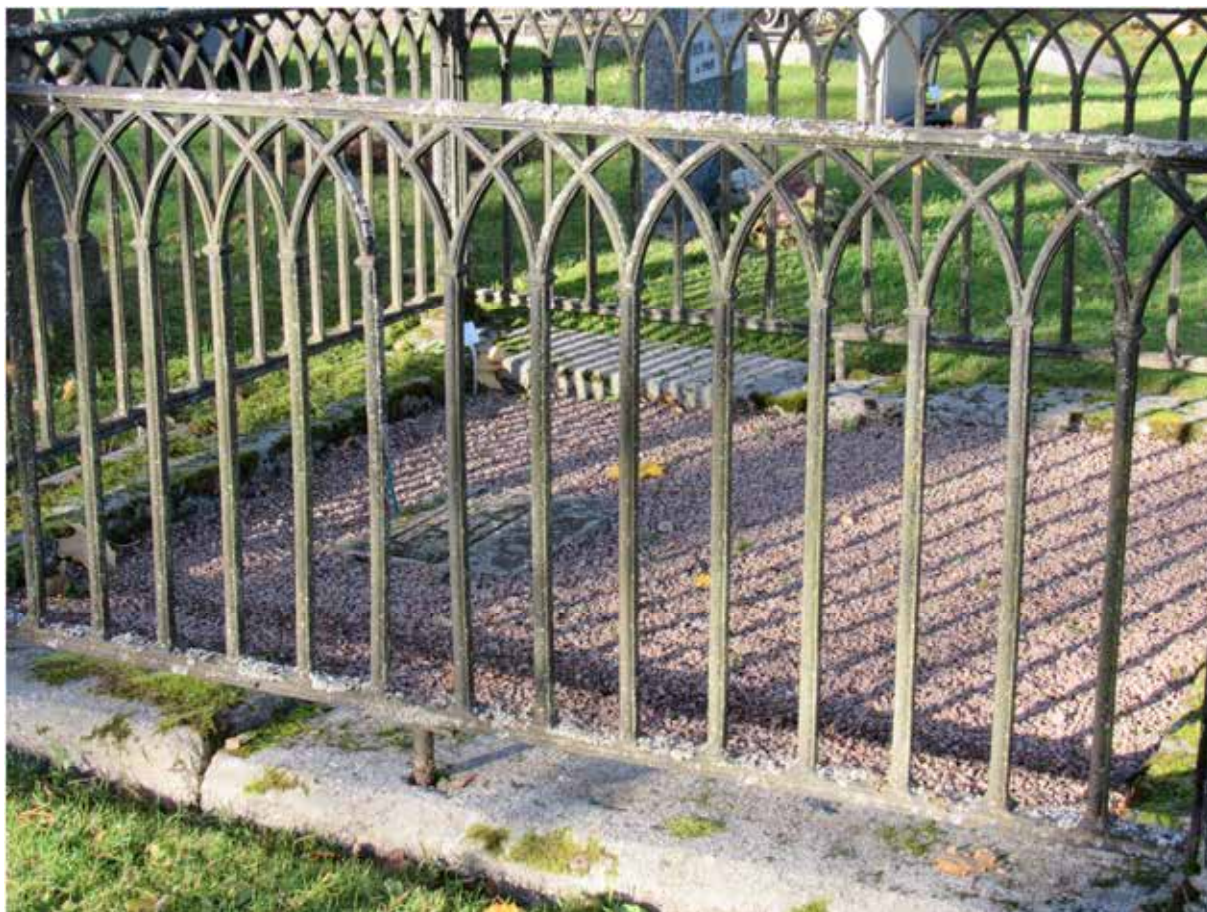
*Ett av kyrkogårdens många gjutjärnsstaket omgärdar denna grusgrav. Staketet har en stämpel från företaget J & C.G. Bolinders Mek. Verkstads Aktie-Bolag på grinden. Denna staketmodell finns med i en av deras produktkataloger från år 1890.*

**Gravvårdar och staket av gjutjärn** kan rent allmänt anses vara hotade eftersom rostskador uppstår på grund av bristen på kunskap om hur de ska underhållas. Det händer också att staket monteras ned för att underlätta gräsklippning med maskin. För att undvika att detta kulturarv går förlorat är underhållet viktigt.

Staket, kors och dekorationer av järn kan rostskyddsbehandlas på två sätt. Antingen genom linoljebränning eller genom applicering av blymönja. I båda fallen rengörs järnet med borste som är mjukare än underlaget. Vid linoljebränning penslas järnet omsorgsfullt med kokt linolja som kryper in i porerna, innan bränningen tar vid. Behandlingen bör upprepas tills dess att ett fullgott resultat uppnåtts. Vid blymönjebehandlingen grundas järnet, efter att ha befriats från rostbeläggningar, med blymönja (får idag bara användas av yrkesmän) och slutstrykes därefter med oförtunnad linoljefärg. Fördelen med det sistnämnda alternativet är att arbetet kan utföras på plats.

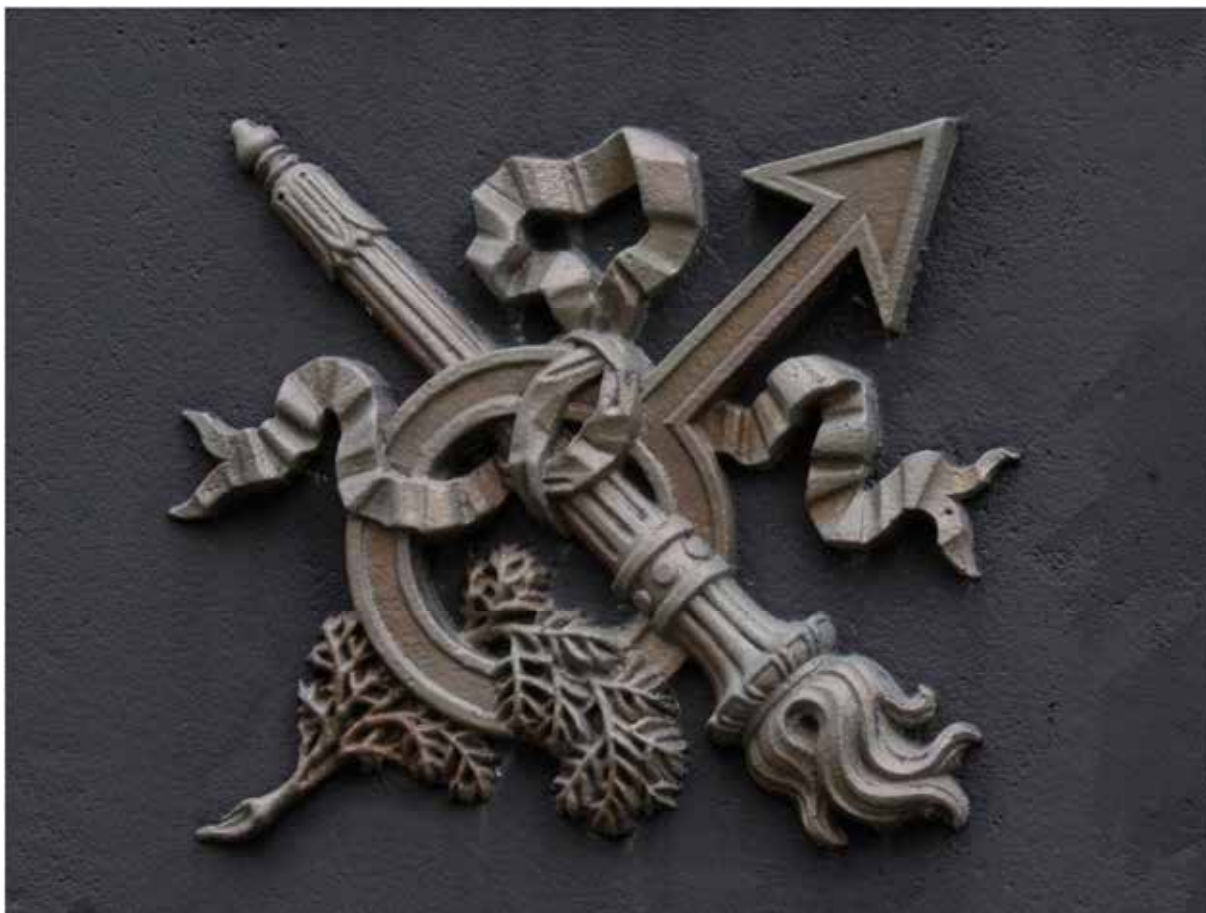
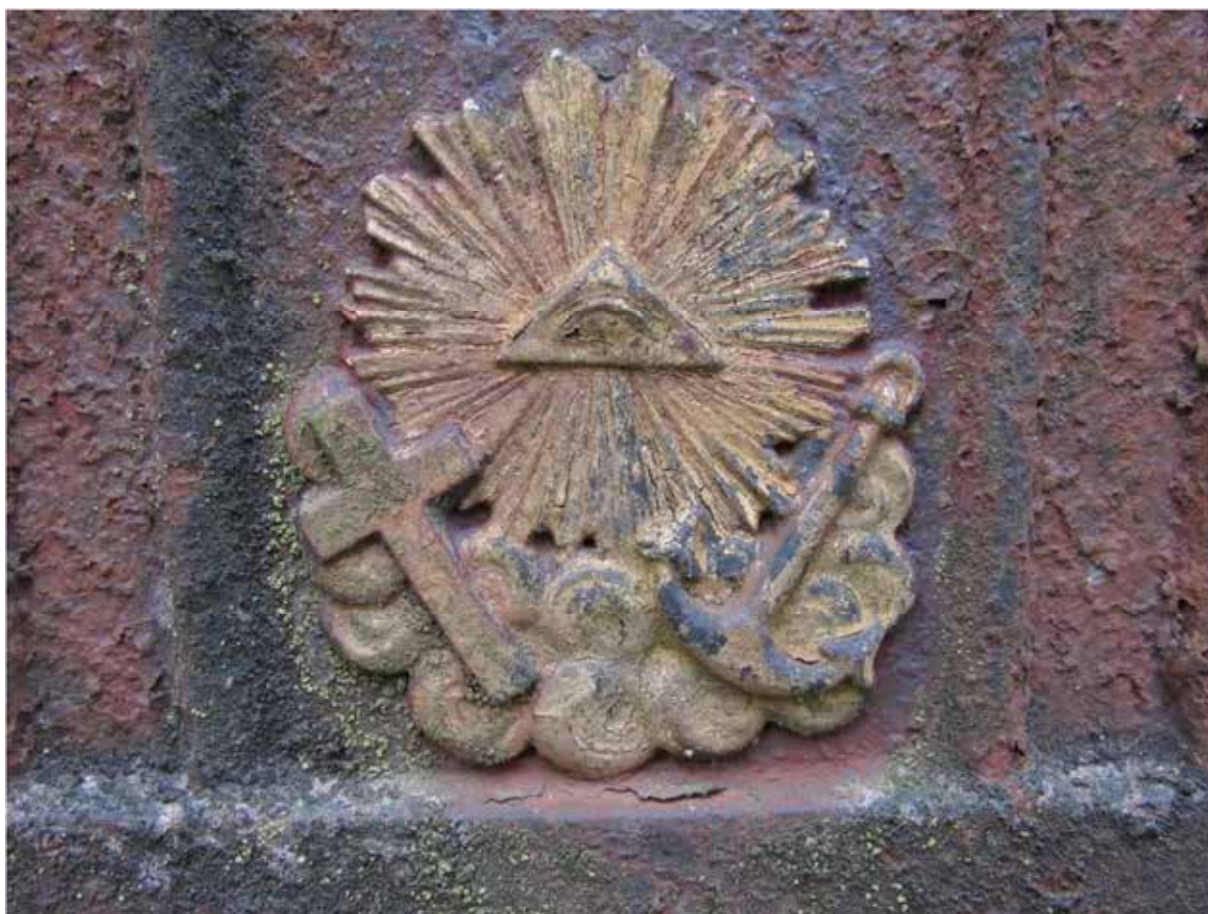
*Den övre bilden visar en nedvänd fackla och en järnsymbol. Den nedvända facklan symboliserar livet som släcks ut. Den nedre bilden visar Guds allseende öga samt korset och ankaret som symboliserar tron på Gud och hoppet om frälsning.*

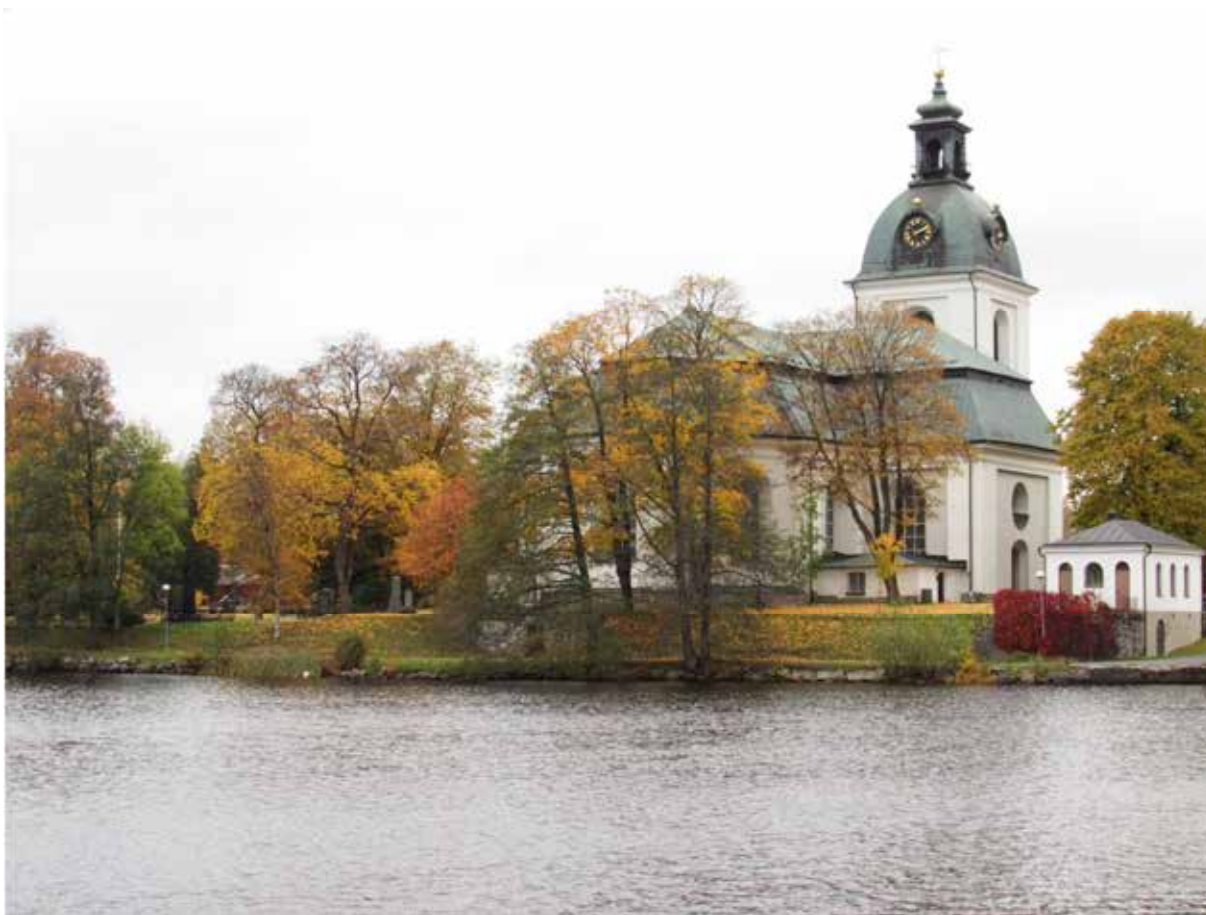
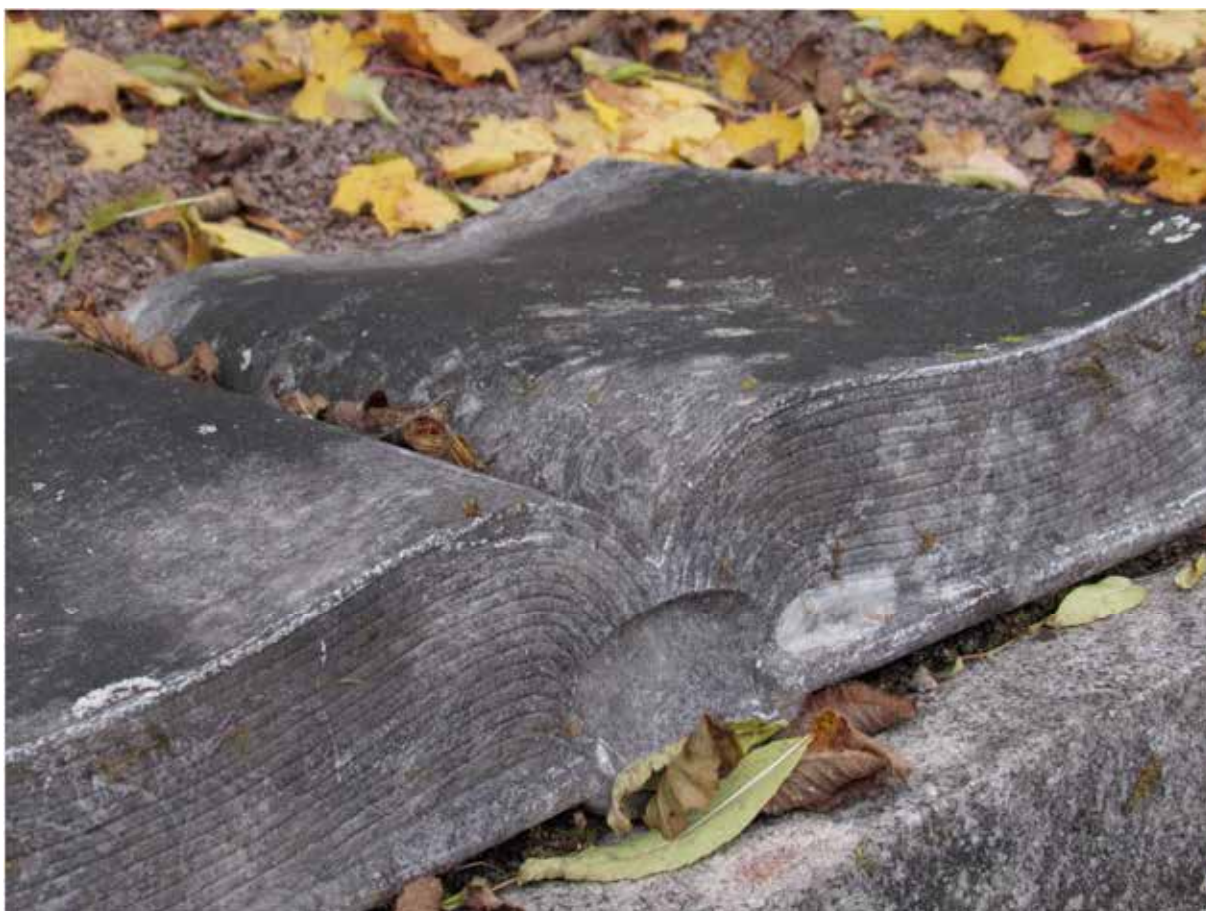
*Om hösten får kyrkogården en helt ny färg. Lönnarnas löv blir orange, oxeln är något mörkare orange vilket syns mitt i bilden och vildvinet som växer vid bårhuset blir mörkt röd. Nedre bilden visar detalj av en gravvård av marmor utformad som en uppslagen bok.*

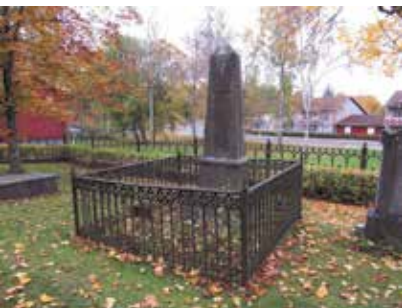
**Nr: 11**

**Urvalskriterier:** Gravplatsens utformning: gravplats med stenram och gjutjärnsstatket, gravvårdens utformning, inskription: Ortsnamn, miljöskapande

**Tillkomst:** Sent 1800-tal

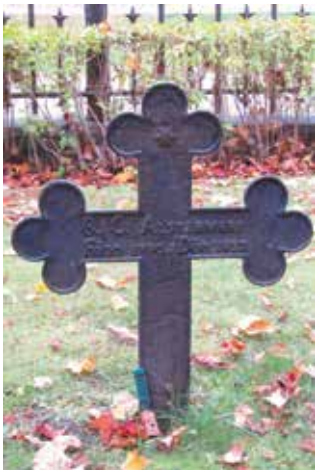
**Nr: 12**

**Urvalskriterier:** Gjutjärnskors: lokalhistoriskt material, tidstypiskt, miljöskapande

**Tillkomst:** 1857

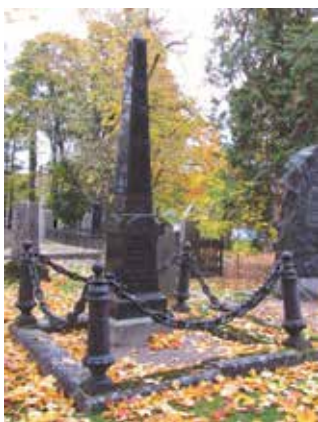
**Nr: 57**

**Urvalskriterier:** Gravplatsens utformning: grusgrav med stenram samt gjutjärns-skätting mellan gjutjärnspollare, gravvårdens utformning, inskription: titel, tidsty-pisk, miljöskapande

**Tillkomst:** 1889

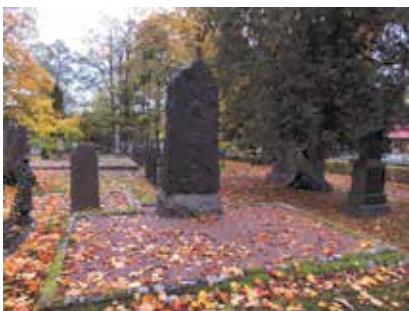
**Nr: 58**

**Urvalskriterier:** Gravplatsens utformning: grusgrav med stenram, gravvårdens utformning, material: malm, gravvårdens dekor: järnsymbol och brinnande fackla, inskription: titel, miljöskapande

**Tillkomst:** 1902

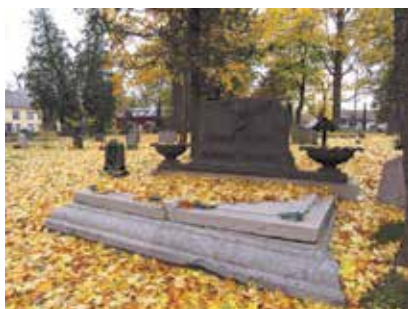
**Nr: 112**

**Urvalskriterier:** Gravplatsens utformning: gravtumba, gravvårdens utformning:  
gjutjärn med gjutjärnsurnor, brosdetaljer, porträtt, lokalhistoriskt material: gjut-  
järn, miljöskapande

**Tillkomst:** 1947

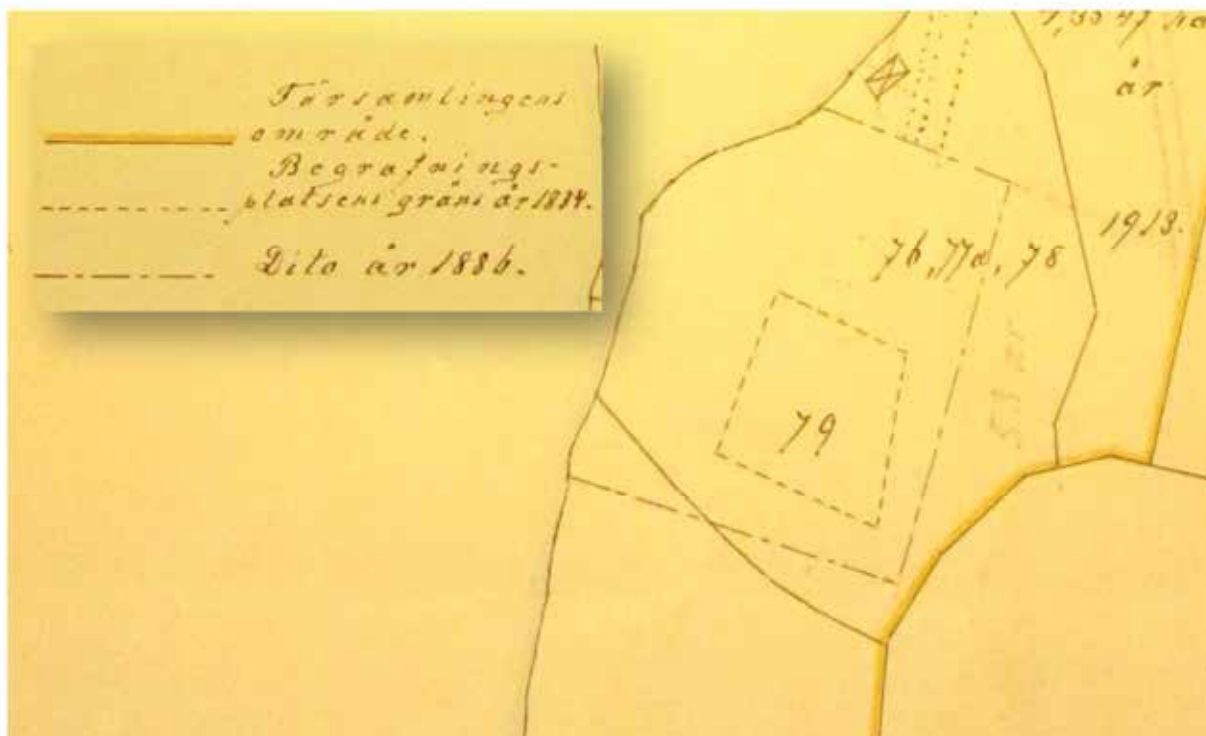
*Utsnitt ur kartan som nämnts ovan. Av teckenförklaringen framgår att kyrkogården år 1834 hade relativt liten utbredning och var koncentrerad kring kullens övre del. Det framgår även att kyrkogården sedan utvidgats markant då 1886 års gräns tycks innefatta större delen av kullen och området intill sjön i väster. Filipstads kyrkoarkiv akt: Olba.1*

Då stadens nya stenkyrka började byggas år 1775 beslutades att en ny kyrkogård skulle anläggas på östra sidan av sjön Daglösen. Kyrkogården, som idag kallas Östra kyrkogården, invigdes år 1776. Att döma av en karta över församlingens ägor, där en gräns som visar kyrkogårdens utbredning år 1834 finns markerad, tycks den till en början ha varit belägen på kullens övre del. Det är också i dessa delar man idag hittar några av de äldsta gravvårdarna. Ytterligare ett par vårdar som kan ha stått där har eventuellt flyttats från detta område ner till kvarter D i västra slänten mot sjön, där de står idag.

På samma karta finns ytterligare en gräns markerad. Den visar att kyrkogårdens utbredning var större år 1886 och då bör ha innefattat hela kullen. Ytterligare information kopplat till kartan berättar att tre områden införskaffades för att kunna verkställa denna utvidgning. Områdena köptes i etapper mellan år 1840 och 1893. Det framgår att mark köptes vid fem tillfällen under denna period, men på kartan syns endast utsträckningen av områdena tillsammans. I kyrkoarkivet finns dock ytterligare ett dokument av intresse. Det vittnar om att en kommissionslandtmätare vid namn O.M. Claréus upprättade en plankarta över Östra kyrkogården år 1871. Kartan, som visserligen saknas, sägs beskriva en föreslagen utvidgning. Därav är det troligt att kyrkogården utvidgas någon gång mellan år 1871-1886. Troligen fortsatte man därefter att utvidga nere i de norra delarna av dagens kvarter B01 då kullens slänter slutligen blivit fullbelagda. Dessutom bör området sydöst om kullen ha fungerat som allmänning redan under det tidiga 1900-talet, vilket styrks av att det finns flera gravvårdar i dessa delar från denna tid.
