# Kyrkogårdar i Filipstads församling

## Bevarandeplan

Bevarandeplan för kyrkogårdar i Filipstads församling, 2016.  
Inventering, text och foto där annat inte anges: Lina Rosell.  
Historiskt kartmaterial från Lantmäteriet och Värmlandsarkiv.  
Historiska fotografier från Riksantikvarieämbetets Kulturmiljöbild,  
Filipstads Gille samt Lindebilder.

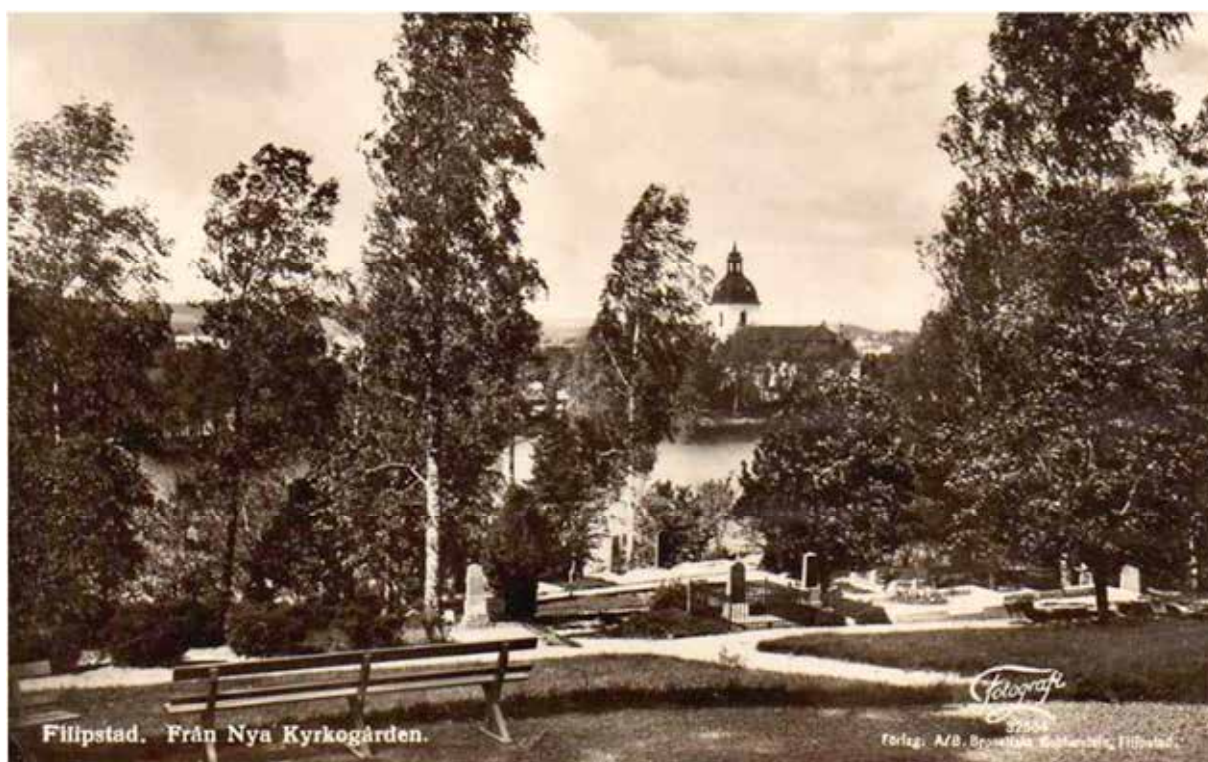
Fotografi taget från mausoleet där delar av kv. AD och AF syns. Flera gravplatser omgärdas av häckar, vissa ser ut att vara lägre klippta häckar medan andra ser ut att vara friväxande. Kyrkan syns tydligt från kullens toppen vid denna tid då träden inte var lika stora som idag. Av bilden framkommer även att det växte ett flertal björkar i dessa kvarter. Bild tillhandahållen av Lindebilder.se

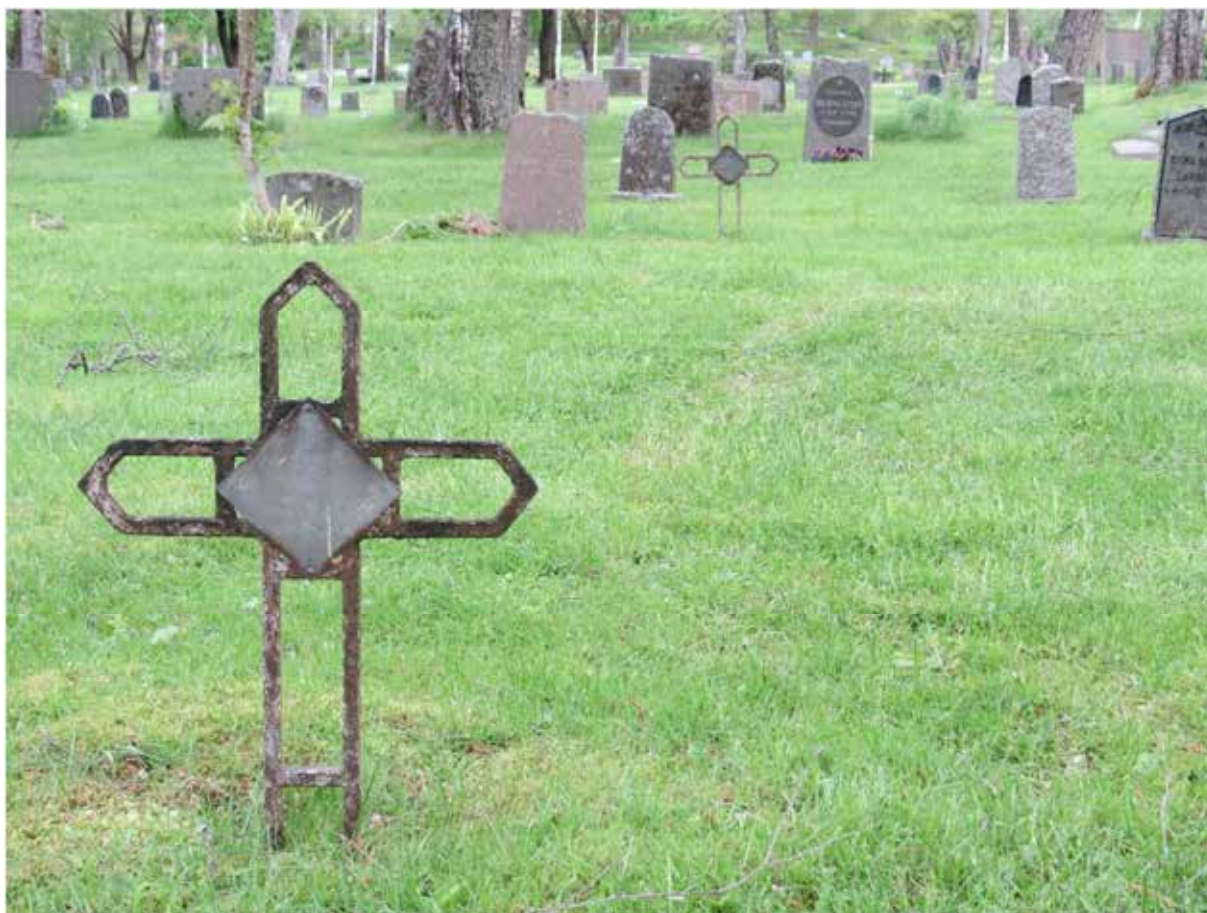
Här syns ett av de allmänna kvarteren på Östra kyrkogården med gravplatserna placerade på rad i gräsmattan. I förgrunden står ett järnkors rest över Erik J. Eriksson som avled år 1931. I en av raderna bakom syns ett likadant kors rest över hans maka Anna Lovisa Eriksson som avled året innan, 1930.

I en allmänning/allmänlinje hamnade inte de gravsatta intill övriga familjemedlemmar såvida de inte gick bort vid samma tillfälle. För att ändå markera för eftervärlden att man hörde samman valde många att resa likadana gravvårdar på sina familjemedlemmars gravplatser. På några ställen finns dessa gravvårdar bevarade och vi kan på så sätt se vilka som hörde till samma familj genom att titta på gravvårdarnas utformning.

Överlag är gravvårdarna i dessa kvarter mindre och enkelt utformade, men det förekommer även gjutjärnskors. I flera fall kan man se att det finns gravvårdar av samma modell på familjegravarna, men där i större format. Ofta restes bara ett träkors på de allmänna gravplatserna och på grund av materialets förgänglighet har många försvunnit idag.

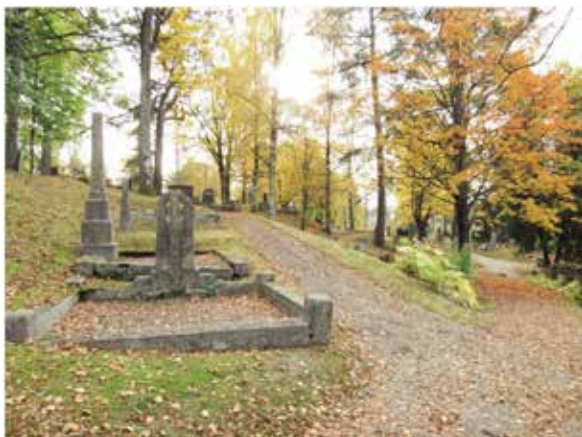
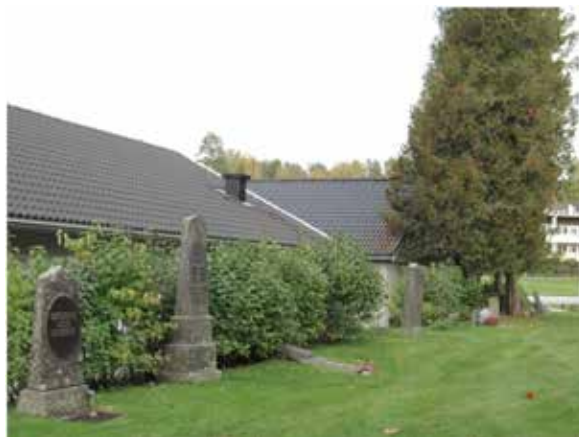
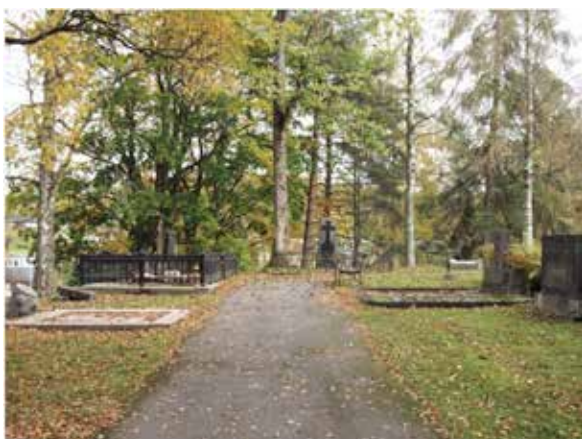
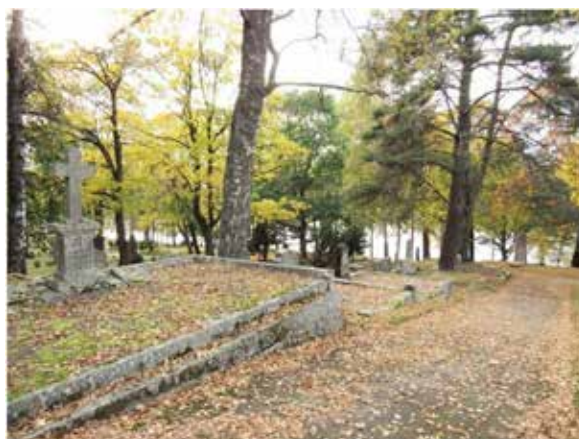
*Överst till vänster syns delar av kvarter A som är beläget på kullen norra sida. Överst till höger syns delar av kvarter AB beläget intill ekonomibyggnaden. Nederst till vänster syns kvarter AC till vänster om gången och kvarter A02 till höger om gången. Nederst till höger syns delar av kvarter AD där gravplatserna är placerade på terrasser i de sluttande partierna.*

Kvarteren karakteriseras av flertalet äldre gravvårdar placerade i rader längs en asfalterad gång. Gravplatserna ligger i både nord-sydliga och öst-västliga rader. Gravvårdarna är av mycket varierande utformning och flertalet grusgravar finns i det annars grästäckta kvarteren. Flera av grusgravarna omges av smides- och gjutjärnsstaket. Gravvårdarna är av granit, diabas, marmor, kalksten samt smides- och gjutjärn och härstammar från 1830-talet och framåt. Flera har smyckande detaljer av brons.

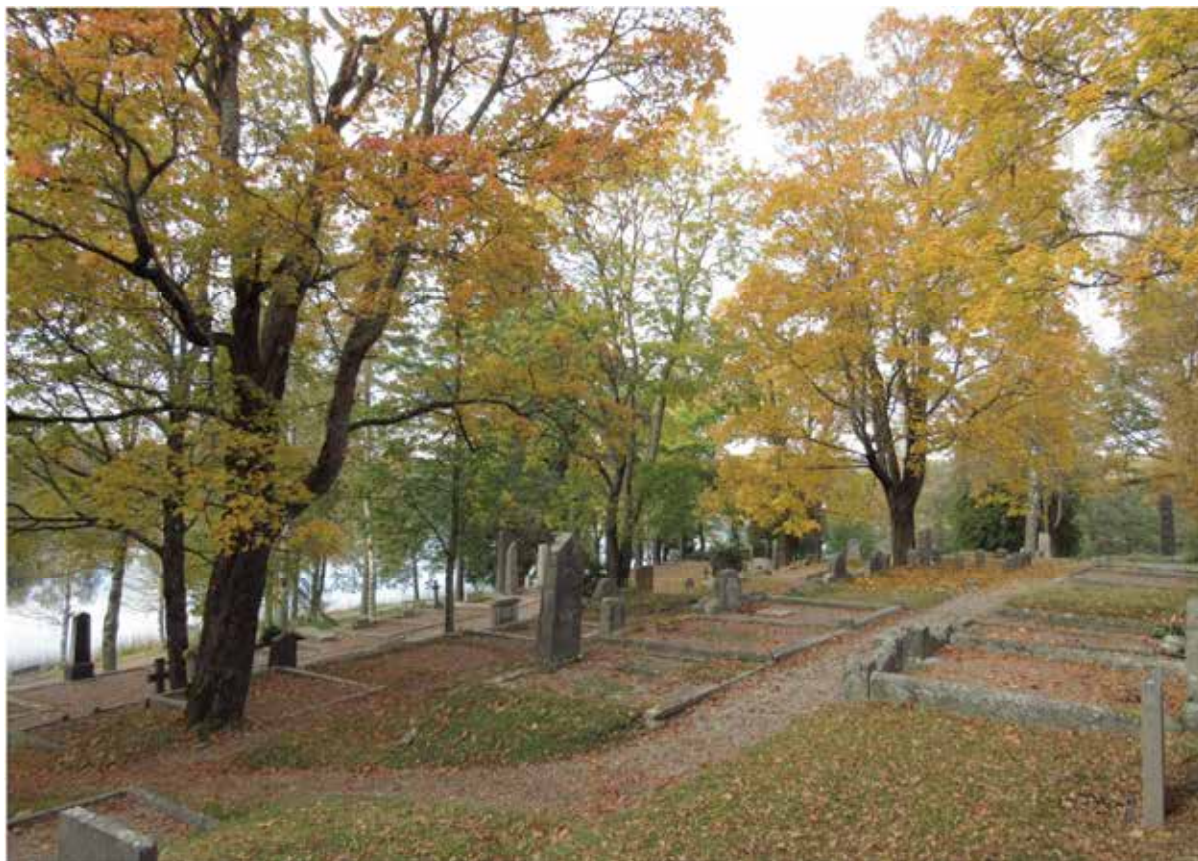
*I kvarter AE finns ett större antal grusgravar med stenram och högre resta gravvårdar. I bild syns även att där står ett antal lönnar skiftar färg om hösten. Kvarter AF syns i bakgrunden.*

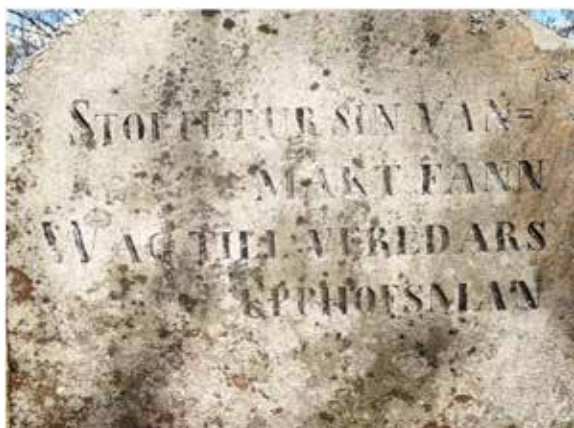
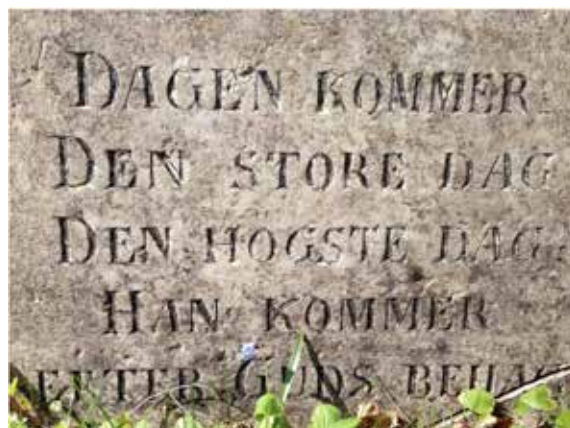
*Två av de äldre gravvårdar med spännande inskriptioner som besökaren hittar på kullens västra sida. Gravvården till vänster har enbart denna inskription som är en vers ur psalm 259 i 1819 års svenska psalmbok. Namn och årtal saknas men den sägs vara rest över gästgivaren Carl Carlqvist. Gravvården till höger är rest år 1830, denna del av inskriptionen finns längst ned på den höga vårdens av kalksten.*

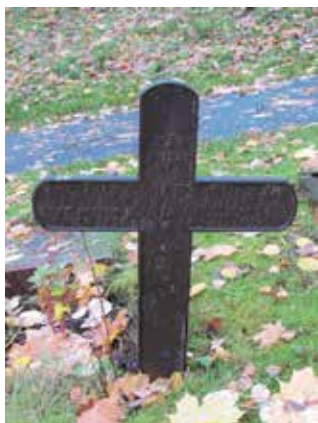
**Kvarter:** D **Nr:** Utan nummer

**Urvalskriterier:** Gravvårdens utformning, material: gjutjärn, inskription: titel, miljöskapande

**Tillkomst:** 1877

**Inskription:** HÄR HVILAR RÄTTAREN A. GODHOLM VID SAXÅN FÖDD 1799 DÖD D. 13 OKT. 1877 HANS HUSTRU MARIA NILSDOTTER FÖDD 1802 DÖD D. 15 OKT. 1877

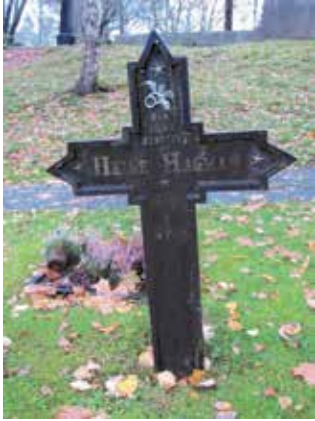
**Kvarter:** D    **Nr:** Utan nummer

**Urvalskriterier:** Gravvårdens utformning, material: gjutjärn, lokalhistoriskt material, miljöskapande

**Tillkomst:** 1908

**Inskription:** HÄR VILAR STÖFTET AV HELGE HAGMAN \*18 29/3 86 †19 10/6 08

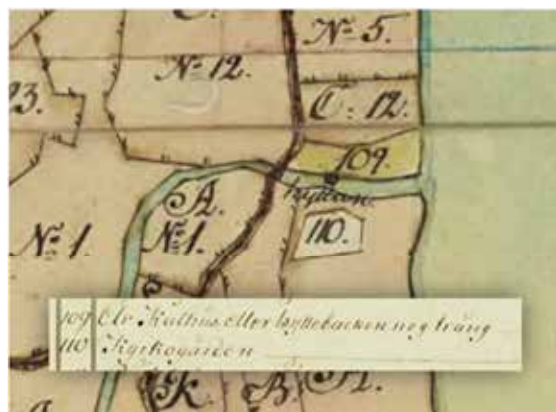
Utsnitt ur 1775 års Storskiftes karta över Gåsborn. Figuren märkt nr 110 är kyrkogården med hyttan norr om. Lantmäteristyrelsens arkiv akt: R31-9:1

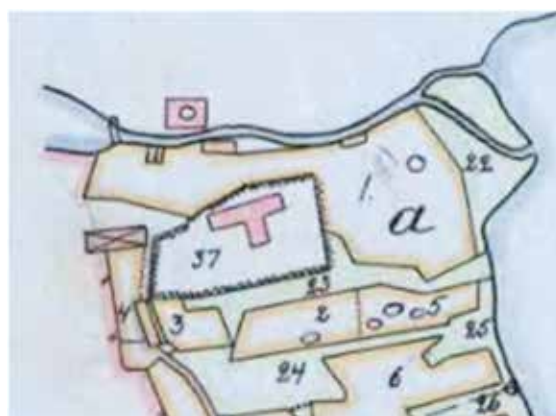
Utsnitt ur 1865 års Hemmansklyvnings karta över Gåsbornshyttan. I mitten syns kyrkogården med den gamla kyrkan, märkt nr 37. Kyrkogården omgärdas av en mur vid detta tillfälle. Lantmäterimyndigheternas arkiv akt: 17-gån-9f

Nästa gång kyrkogården dyker upp på en karta är år 1865 (se bild mitten av högerspalt). Kyrkogården var vid detta tillfälle fortfarande betydligt mindre än idag. Eftersom kyrkan även finns med på denna karta syns det att kyrkogården låg söder, väster och öster om kyrkan. Väster om kyrkogården precis utanför muren ser det ut att stå en rektangulär byggnad. Denna finns också med på en uppmätning från år 1877 och benämns då som "Anders Maurits Anderssons hustomt" (se bild längst ned i högerspalt).

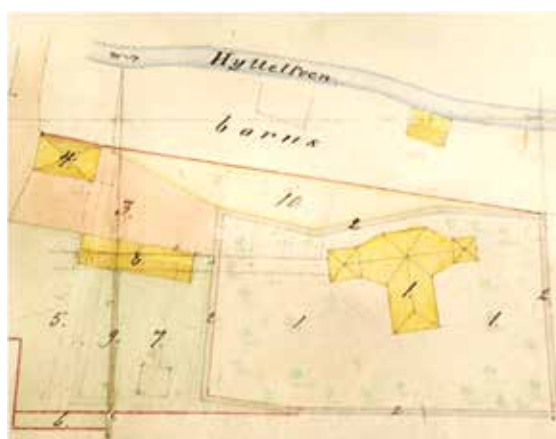
Utsnitt ur en uppmätning av Konungens befallningshavande från år 1877. Uppmätningen gjordes inför att kyrkogården skulle utvidgas. Gåsborns kyrkoarkiv akt: O1b:1

1877 års uppmätning skedde som nämnts ovan inför att kyrkogården skulle utvidgas ytterligare. I ett protokoll som är skrivet i samband med uppmätningen den 6:e augusti 1877 framkommer att de fastigheter som församlingen ville köpa var nr 5, 7, 8 och 10. Det vill säga marken och hustomten väster om mot landsvägen samt norr om mot "hyll elfven" (se bild längst ned i högerspalten).

Vad gäller kyrkogårdens vegetation så saknas den helt på de äldsta kartorna. Det är först på uppmätningen som gjordes år 1877 inför att kyrkogården skulle utvidgas som även vegetationen avbildats (se sid.145). På kartan syns att det fanns en mängd träd inne på kyrkogården. I ett område söder om kyrkan saknas det däremot helt. I det yngre kartmaterialet är vegetationen avbildad på plankartan från 1921. Vid denna tidpunkt fanns förutom den omgärdande häcken en trädrad bestående av sju träd längs den södra sidans mittersta del, ett träd på vardera sidan av grinden i väster, samt ett antal spridda träd inne på kyrkogården. Därefter finns två kartor daterade 1928. Den ena är en översiktlig karta, och den andra visar de enskilda gravplatserna. Båda avbildar kyrkogården med en omgivande häck, samt de två träden vid entrén och trädraden i söder. På kartan med de enskilda gravplatserna har man skrivit ut alm respektive lind vid två av träden i trädraden. Däremot saknas de träd som fanns inne på kyrkogården på föregående karta. Troligtvis har man enbart låtit bli att avbilda dem på kartan eftersom vissa av dem syns på ett fotografi taget efter år 1930. Fotografier tagna av den första kyrkan vittnar även om att det funnits en mängd buskar mellan gravplatserna i dagens kvarter J. Buskarna ser ut att ha varit såväl thujor som rhododendron. Idag finns inga av dessa buskar kvar.

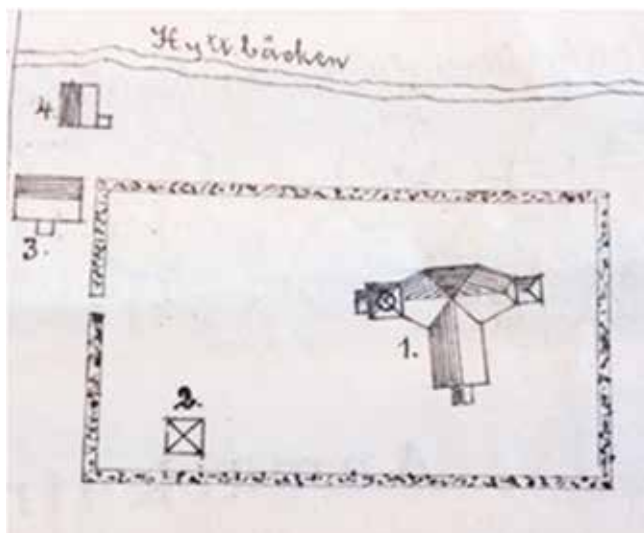
*Utsnitt ur 1894 års brandförsäkring. Kyrkogårdens gränser rätades ut i och med 1877 års utvidgning i väst och i norr. Den omgavs fortfarande av en stenmur och entrén ser ut att var på samma plats som idag. Vid denna tidpunkt fanns även bårhuset, märkt nr 2 på kartan. Gåsborns kyrkoarkiv akt: O:1*

I brandförsäkringarna finns ytterligare information, bland annat om kyrkogårdens byggnader. I 1861 års brandförsäkring framkommer att det funnits en murad grav med tak och dörrar av bräder. Året därpå omnämns den som "Wintergravfen" i brandförsäkringen. Denna grav revs sedan år 1882 och samma år byggdes istället bårhuset som vid den tiden fungerade som bisättningsrum och gravkapell. Kapellet uppfördes i sinnersten med spåntäckt tak och skall enligt brandförsäkringarna ha haft träluckor i golvet över en murad grav. Eventuellt var detta samma grav som tidigare benämnts "Wintergravfen".

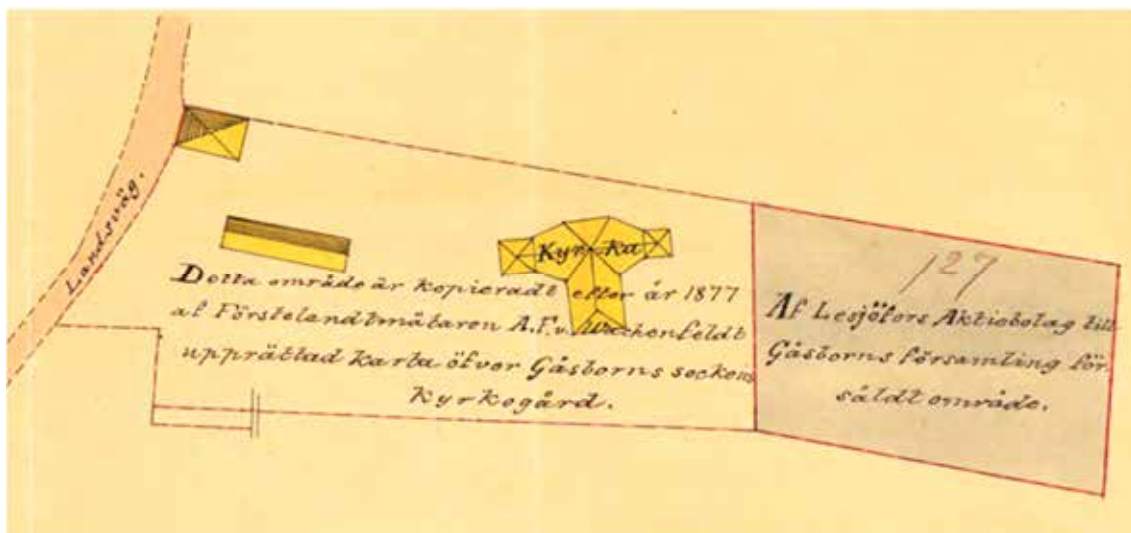
Utsnitt ur 1911 års köpebrev mellan Gåsborns församling och Lesjöfors Bolag. Kartan bygger på 1877 års uppmätning och området som församlingen skulle införliva i kyrkogården är gråfärgat. Lantmäterimyndigheternas arkiv akt: 17-gån-avs22

År 1911 köpte församlingen återigen mark för att utvidga kyrkogården. Denna gång införskaffades en fastighet i öster och än en gång var det med Lesjöfors Bolag som affärerna skedde. Just denna fastighet hade bolaget däremot inga problem att avvara. Kyrkogården utvidgades därefter år 1914 med ett större område i öster, vilket enligt kartmaterialet bör ha utgjort kvarter D-I enligt dagens indelning (se bild på följande sida).

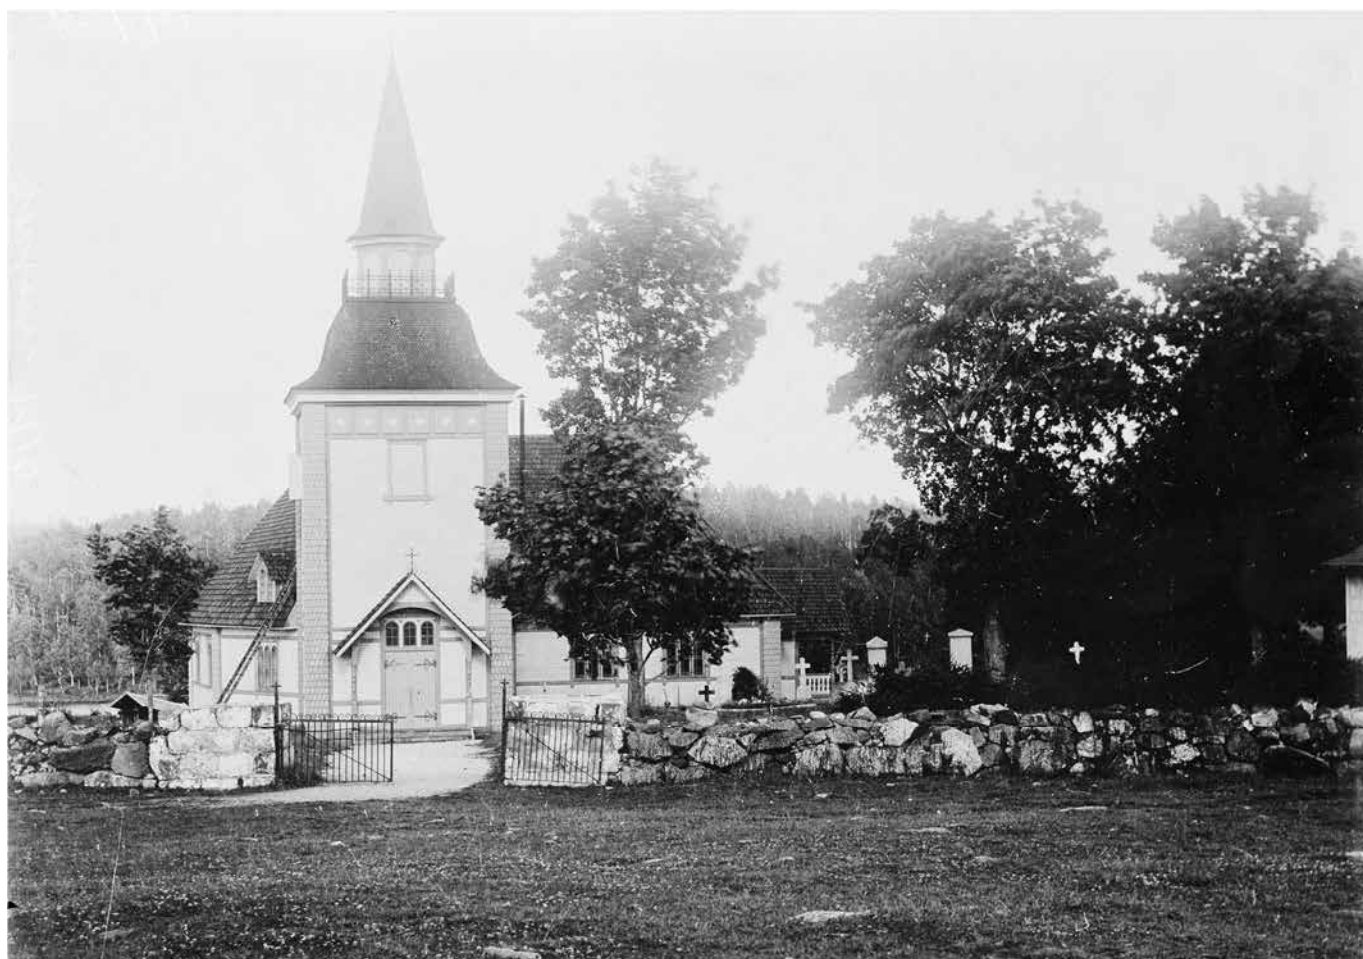
Ett odaterat fotografi av Gåsborns första kyrka innan den brann ned år 1927. Inne på kyrkogårdens syns ett antal ljusa gravvårdar, bland annat några kors. Flera av dessa gravvårdar står kvar i samma område än idag. Innanför muren och söder om kyrkan står flera träd och de innanför muren ser ut att vara yngre än dem bakom kyrkan. Grinden är densamma som finns än idag men muren på bilden är en kallmurad fältstensmur med murade partier av huggen sten vid grindpartiet. Kulturmiljöbild bildbeteckning: 3657-002.tif

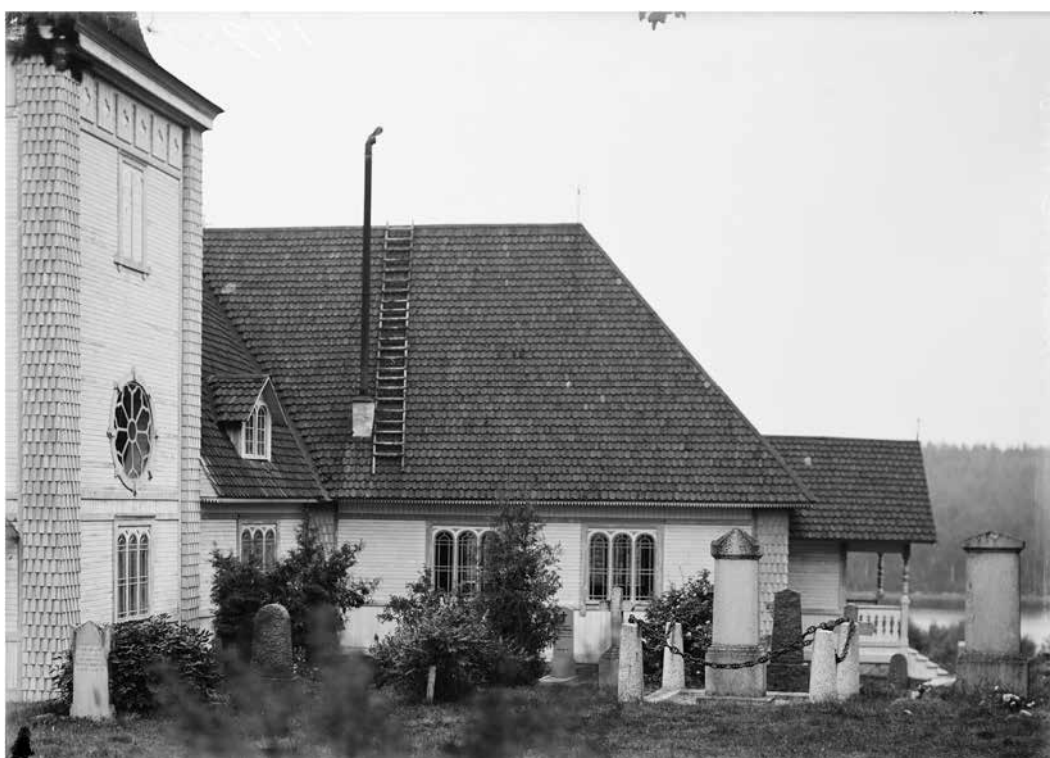
*Delar av kvarter B intill den gamla kyrkan i Gåsborn som brann ned 1927. Merparten av gravvårdarna som syns i bild finns kvar än idag. Gravvården längst till vänster i bild är troligen grav nr. 111 i kv. B. Den står vänd mot öster till skillnad mot vid detta tillfälle då den är vänd mot väster. Gravvården står dessutom på en liten grusgrav vilket den ej ser ut att göra vid detta tillfälle. Flera av gravvårdarna skadades vid branden och det är även tänkbart att gravar flyttades bort från kyrkan för att få en "säkrare" plats i framtiden. Kulturmiljöbild bildbeteckning: 3657-004.tif*

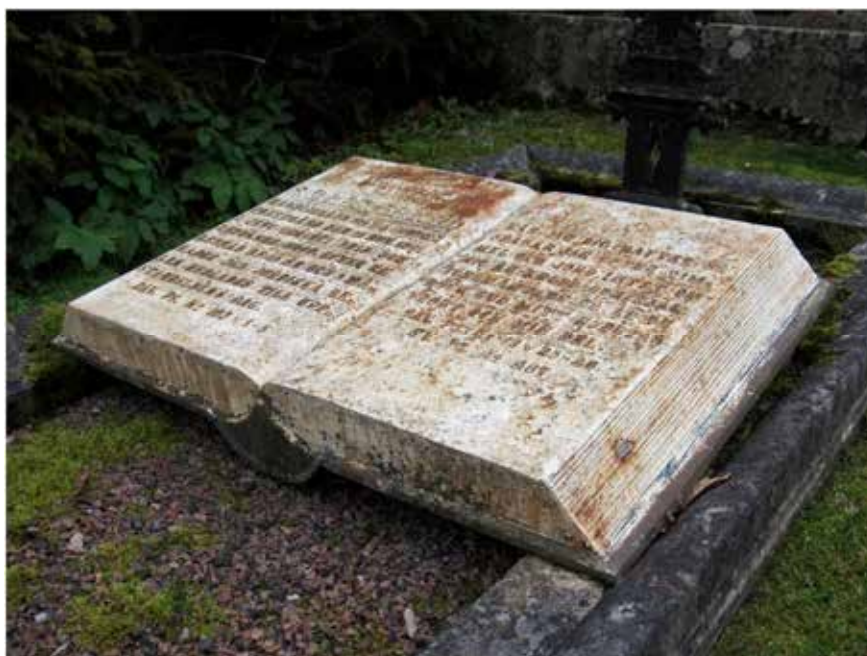
*En av kyrkogårdens äldsta gravvårdar av gjutjärn är utformad som en uppslagen bok. Gravvården hittas i kvarter C intill granhäcken.*

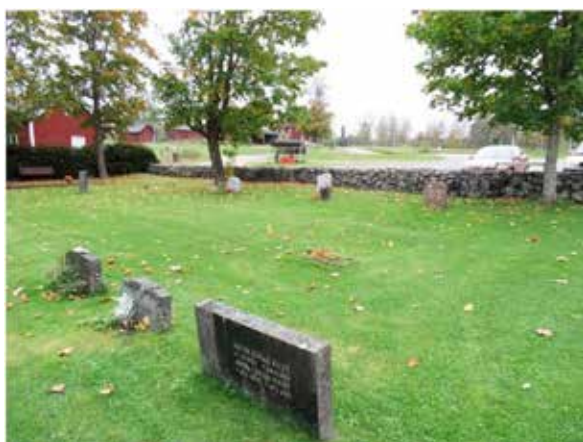
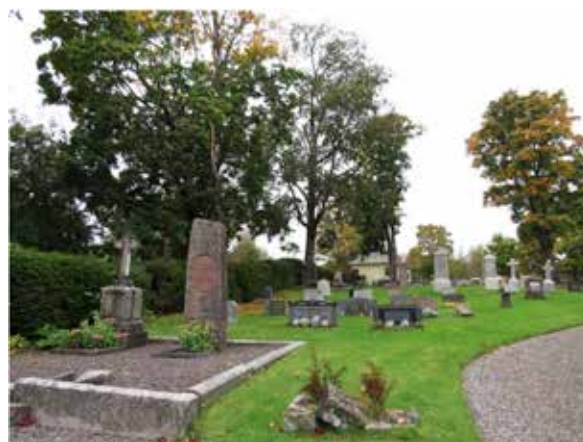
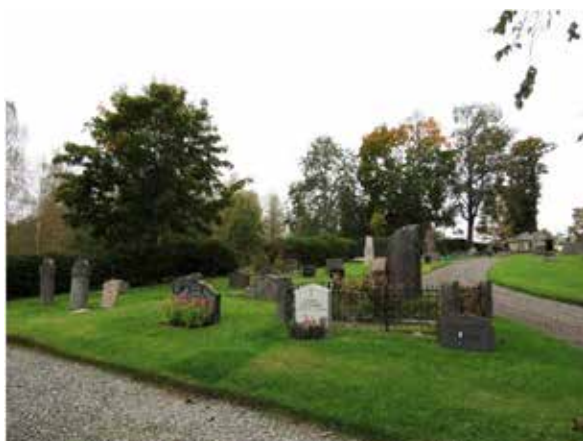
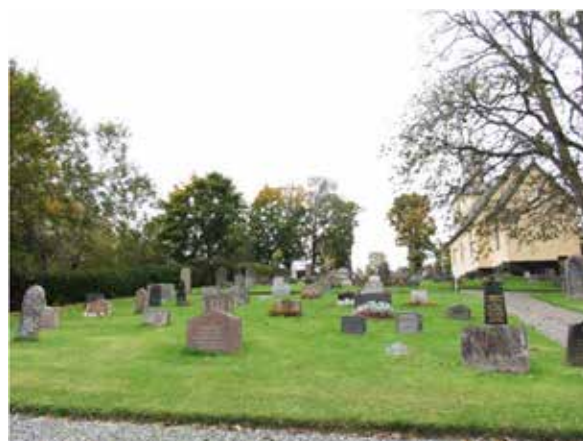
Överst till vänster kvarter A, överst till höger kvarter B, nederst till vänster kvarter C och nederst till höger kvarter D.

Kvarteret karakteriseras av att all gravvårdar vänder mot öster. Det förekommer främst mindre resta vårdar och olika varianter av portföljstenar men det finns även några högre resta vårdar in emellan. I det grästäckta kvarteret finns en grusgrav. Gravvårdarna är av granit, diabas, skiffer och gjutjärn och härstammar från tidigt 1900-tal och framåt. Ett par gravvårdar har detaljer av brons.

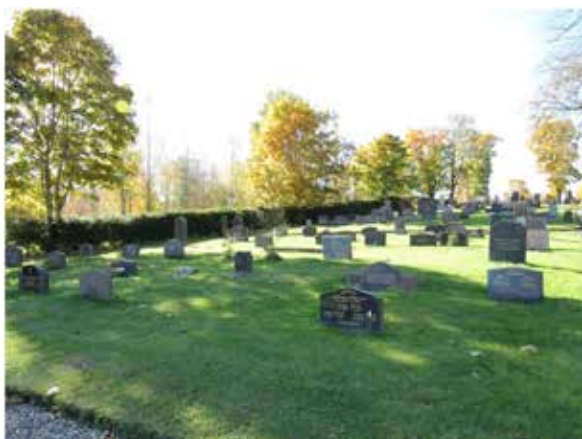
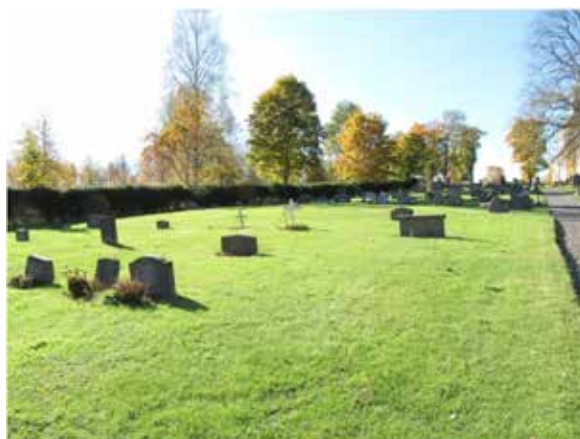
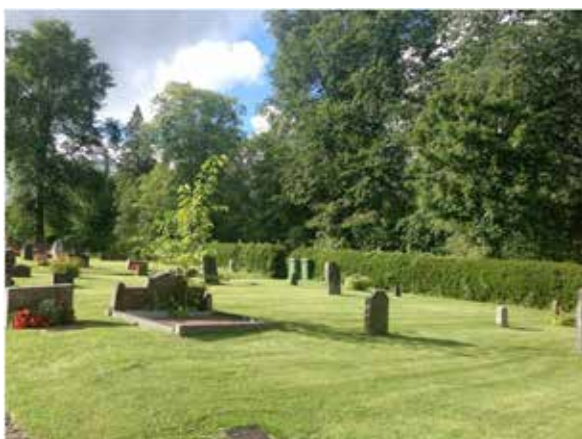
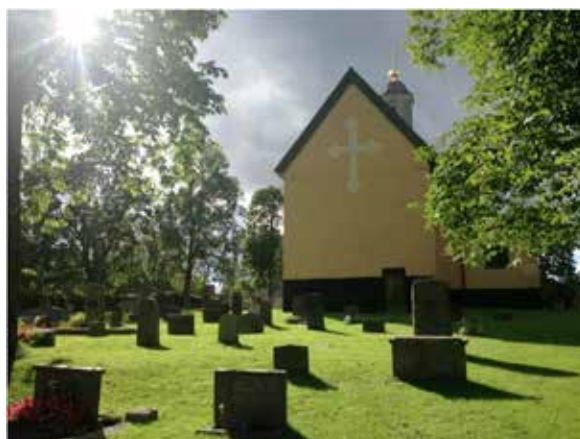
*Kvarter E överst till vänster och kvarter F i övre bilden till höger. I nedre bilden till vänster syns kvarter G-I och i nedre bilden till höger syns delar av kvarter J intill kyrkan.*

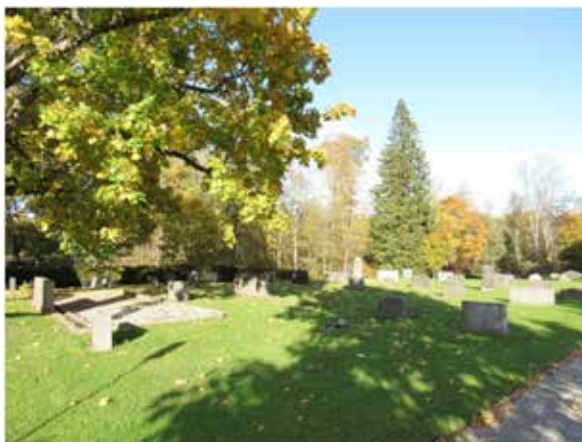
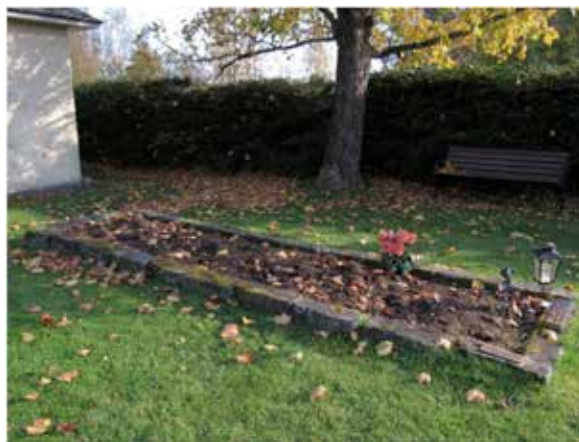
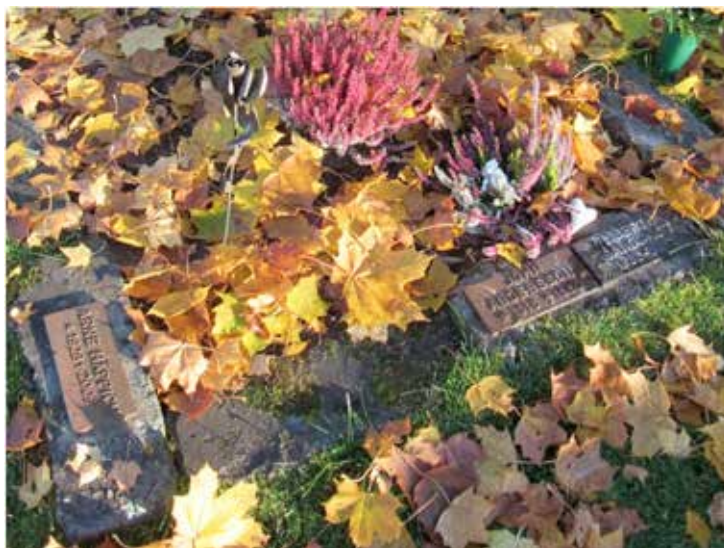
*Bilden överst till vänster visar kvarter K och på bilden överst till höger syns kyrkogårdens askgravplats med sinnerstenar. Nederst syns metallplaketterna som markerar gravplatserna på askgravplatsen.*

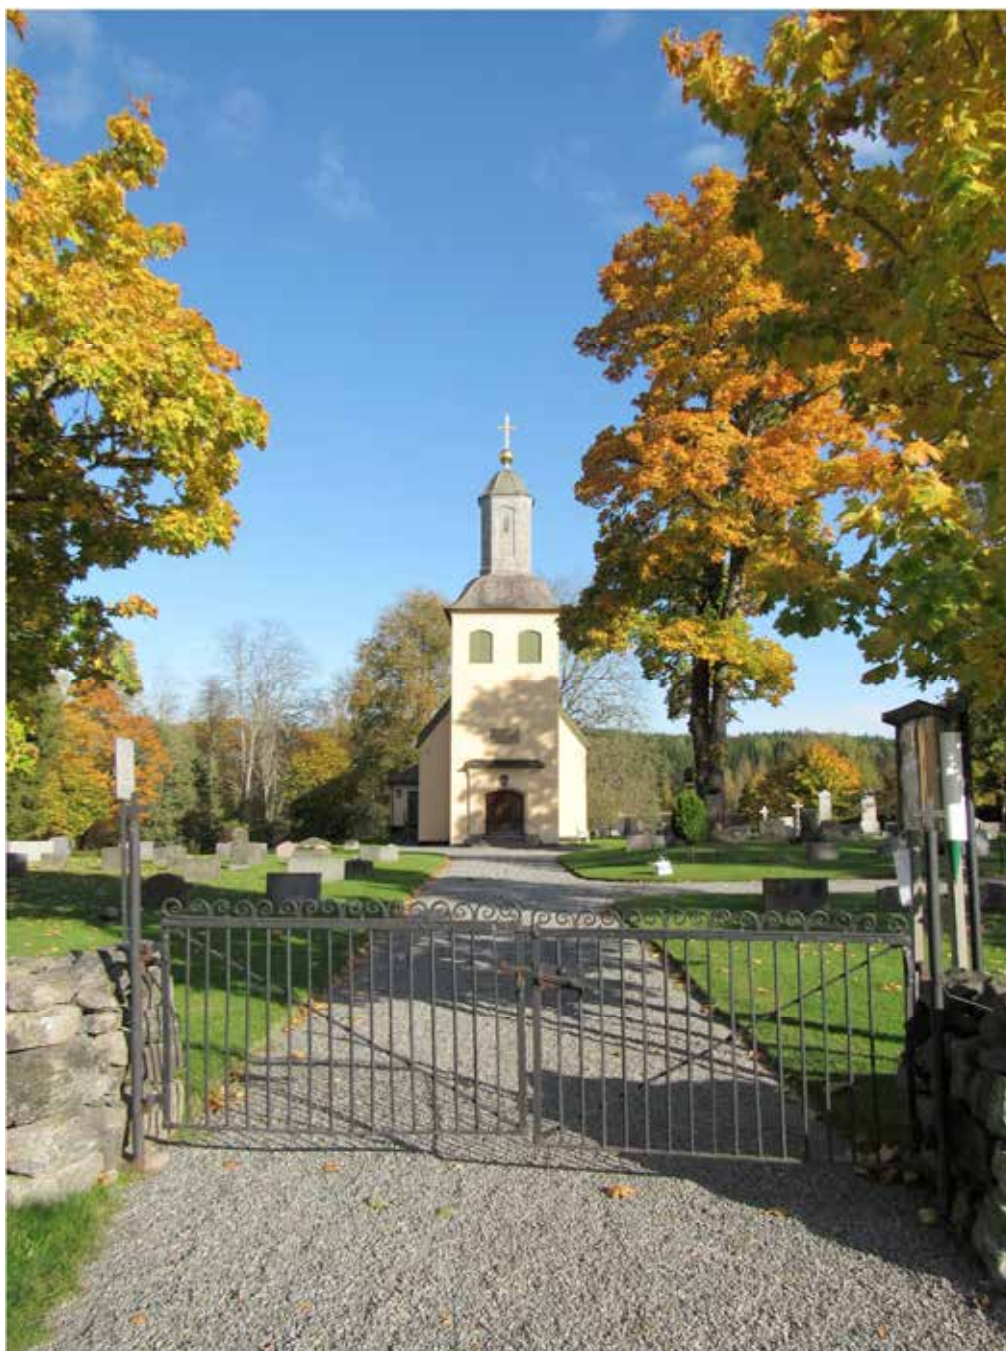
*Kyrkogårdens huvudentré i väster.*

Kyrkogården omges av en klippt granhäck längs södra, östra och norra sidan. Längs den södra sidan står häcken på en stödmur. I väster löper en kallmurad fältstensmur med kyrkogårdens huvudentré i mitten. Muren saknar avtäckning. Det finns uppgifter om att kyrkogården först hade en spånklädd stigport som senare ska ha sålts på auktion. Troligtvis sker detta i samband med att smidesgrindarna från år 1870 sätts upp. Grindarna ska ha tillverkats utav staketet som tidigare stod kring Komminister Wennerstams grav.<sup>2</sup> De smidda grindstolparna är fästa i fältstensmuren och kröns av små kors med texten G.E.B. I.N.G. på den högra och 1.8.7.0. på den andra. Den svartmålade grinden är enkelt utformad med detaljer i överkant.

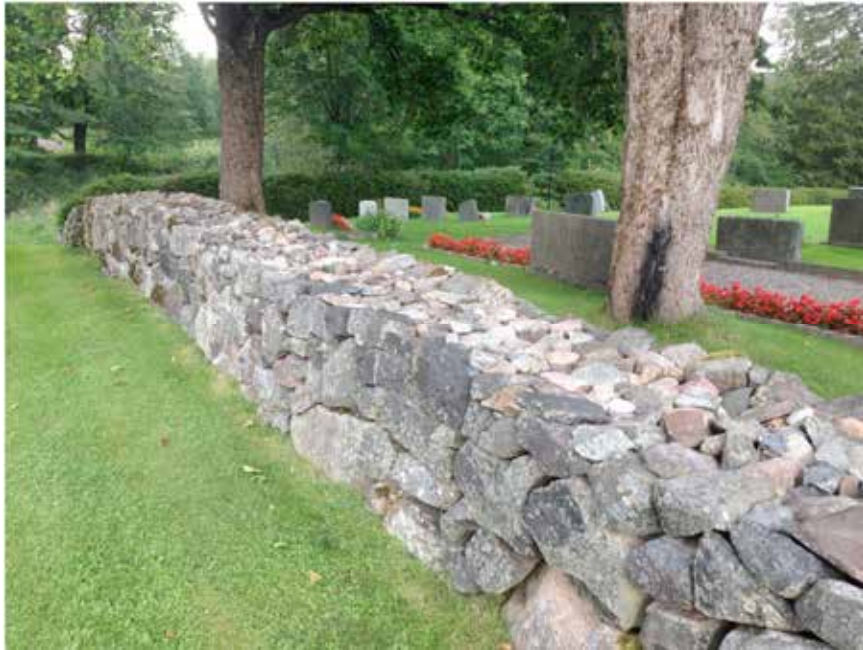
*Kyrkogården har en kallmurad fältstensmur utan avtäckning längs västra sidan.*

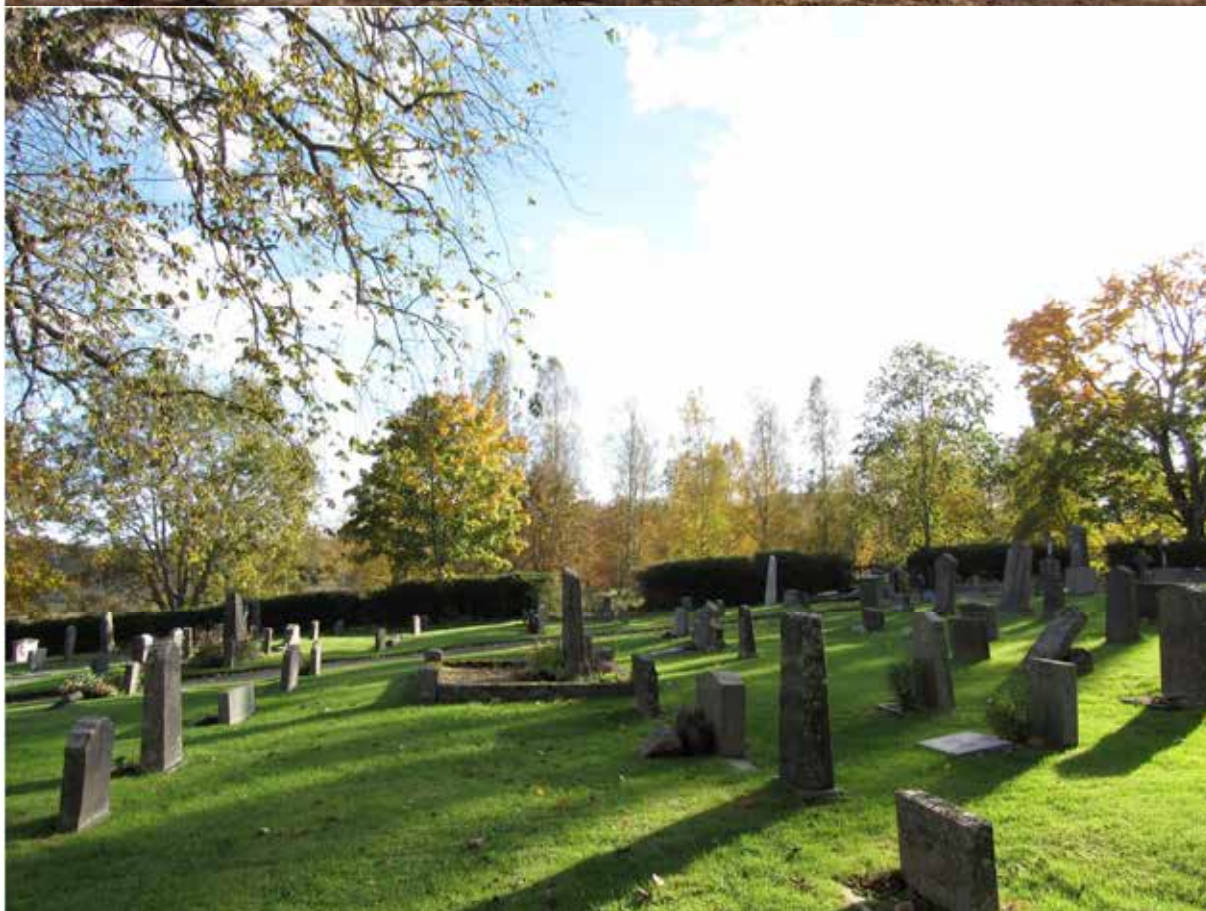
*På övre bilden syns kyrkogårdens södra sida med stödmuren och granhäcken uppe på. I den nedre bilden syns att alla gravvårdarna på Gåsborns kyrkogård är vända mot öster.*

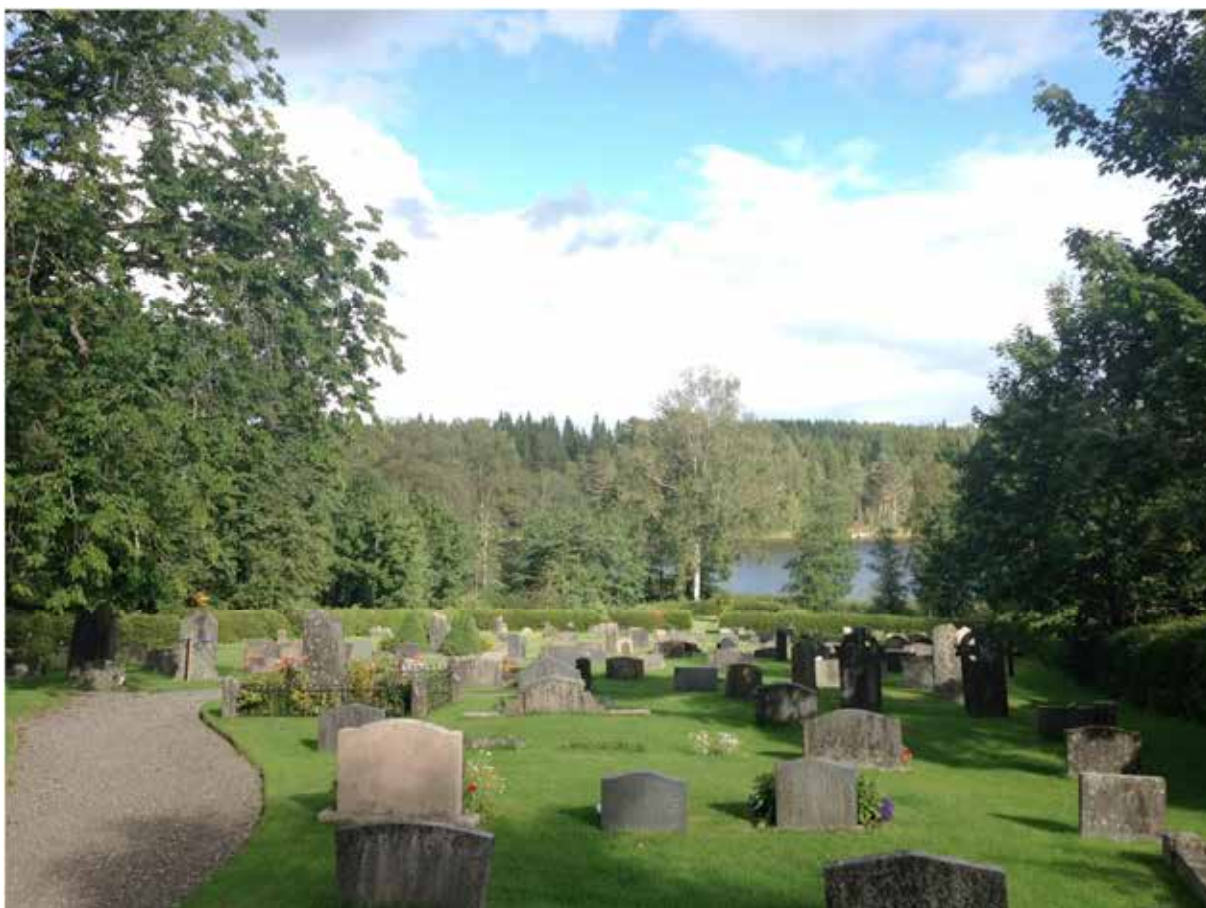
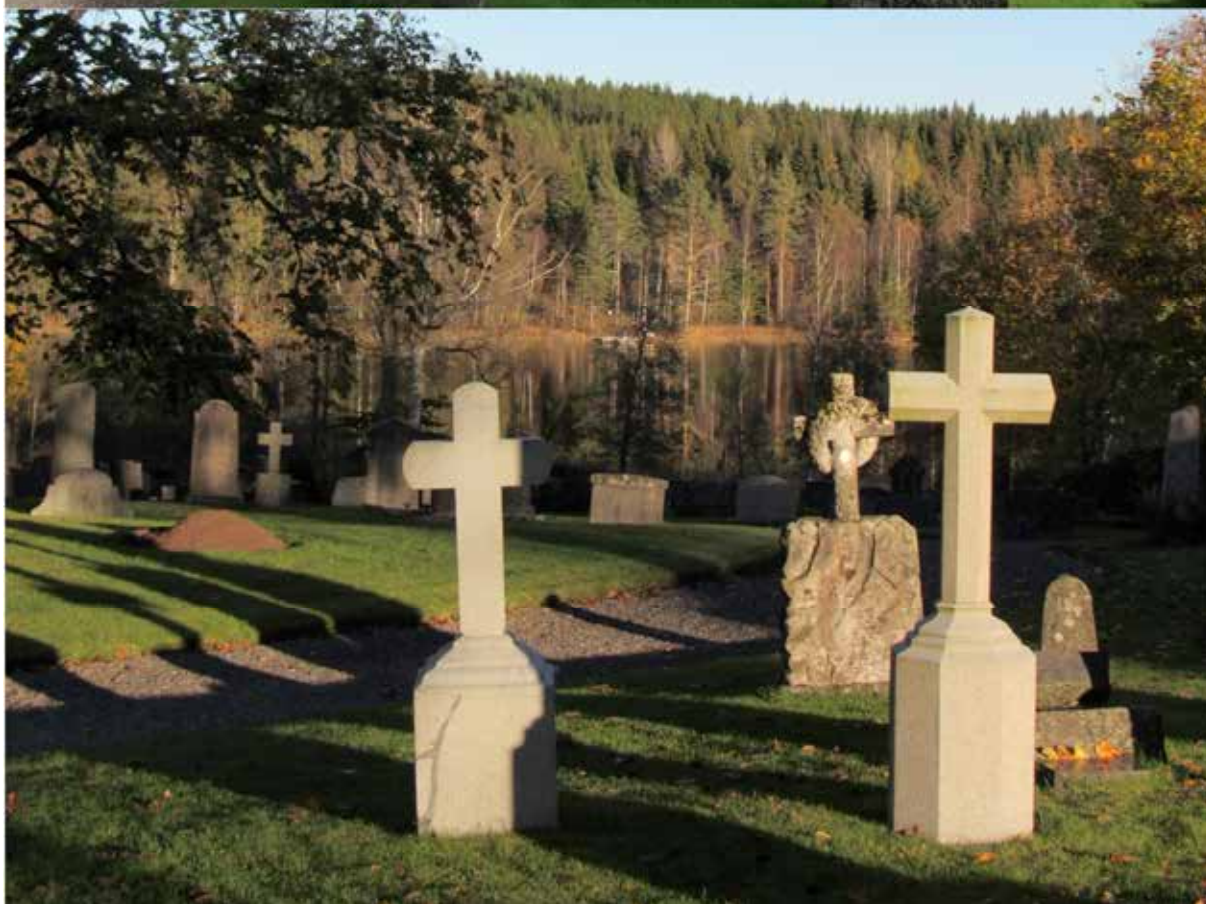
*I kyrkogårdens östra del i slänten ned mot sjön finns såväl högre som lägre gravvårdar. Medan det i området söder om kyrkan finns flera äldre gravvårdar med mer utstickande utformning och material.*

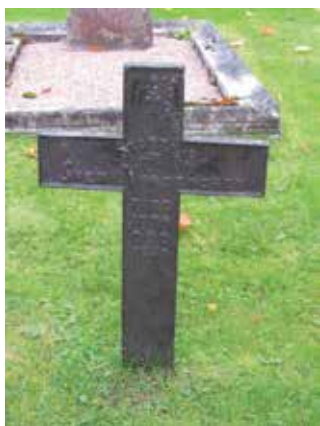
**Kvarter: B Nr: 114**

**Urvalskriterier:** Gravvårdens utformning, material: gjutjärn, miljöskapande

**Tillkomst:** 1849

**Gravvårdar och staket av gjutjärn** kan rent allmänt anses vara hotade eftersom rostskador uppstår på grund av bristen på kunskap om hur de ska underhållas. Det händer också att staket monteras ned för att underlätta gräsklippning med maskin. För att undvika att detta kulturarv går förlorat är underhållet viktigt.

Staket, kors och dekorationer av järn kan rostskyddsbehandlas på två sätt. Antingen genom linoljebränning eller genom applicering av blymönja. I båda fallen rengörs järnet med borste som är mjukare än underlaget. Vid linoljebränning penslas järnet omsorgsfullt med kokt linolja som kryper in i porerna, innan bränningen tar vid. Behandlingen bör upprepas tills dess att ett fullgott resultat uppnåtts. Vid blymönjebehandlingen grundas järnet, efter att ha befriats från rostbeläggningar, med blymönja (får idag bara användas av yrkesmän) och slutstrykes därefter med oförtunnad linoljefärg. Fördelen med det sistnämnda alternativet är att arbetet kan utföras på plats.

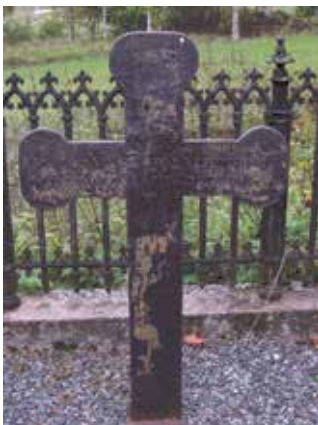
**Kvarter: B Nr: 192**

**Urvalskriterier:** Gravplatsens utformning: grusgrav med stenram och gjutjärnsstaket, gravvårdens utformning, material: gjutjärn, inskription: berättande text, miljöskapande

**Tillkomst:** 1831
