# Kyrkogårdar i Filipstads församling

## Bevarandeplan

Bevarandeplan för kyrkogårdar i Filipstads församling, 2016.  
Inventering, text och foto där annat inte anges: Lina Rosell.  
Historiskt kartmaterial från Lantmäteriet och Värmlandsarkiv.  
Historiska fotografier från Riksantikvarieämbetets Kulturmiljöbild,  
Filipstads Gille samt Lindebilder.

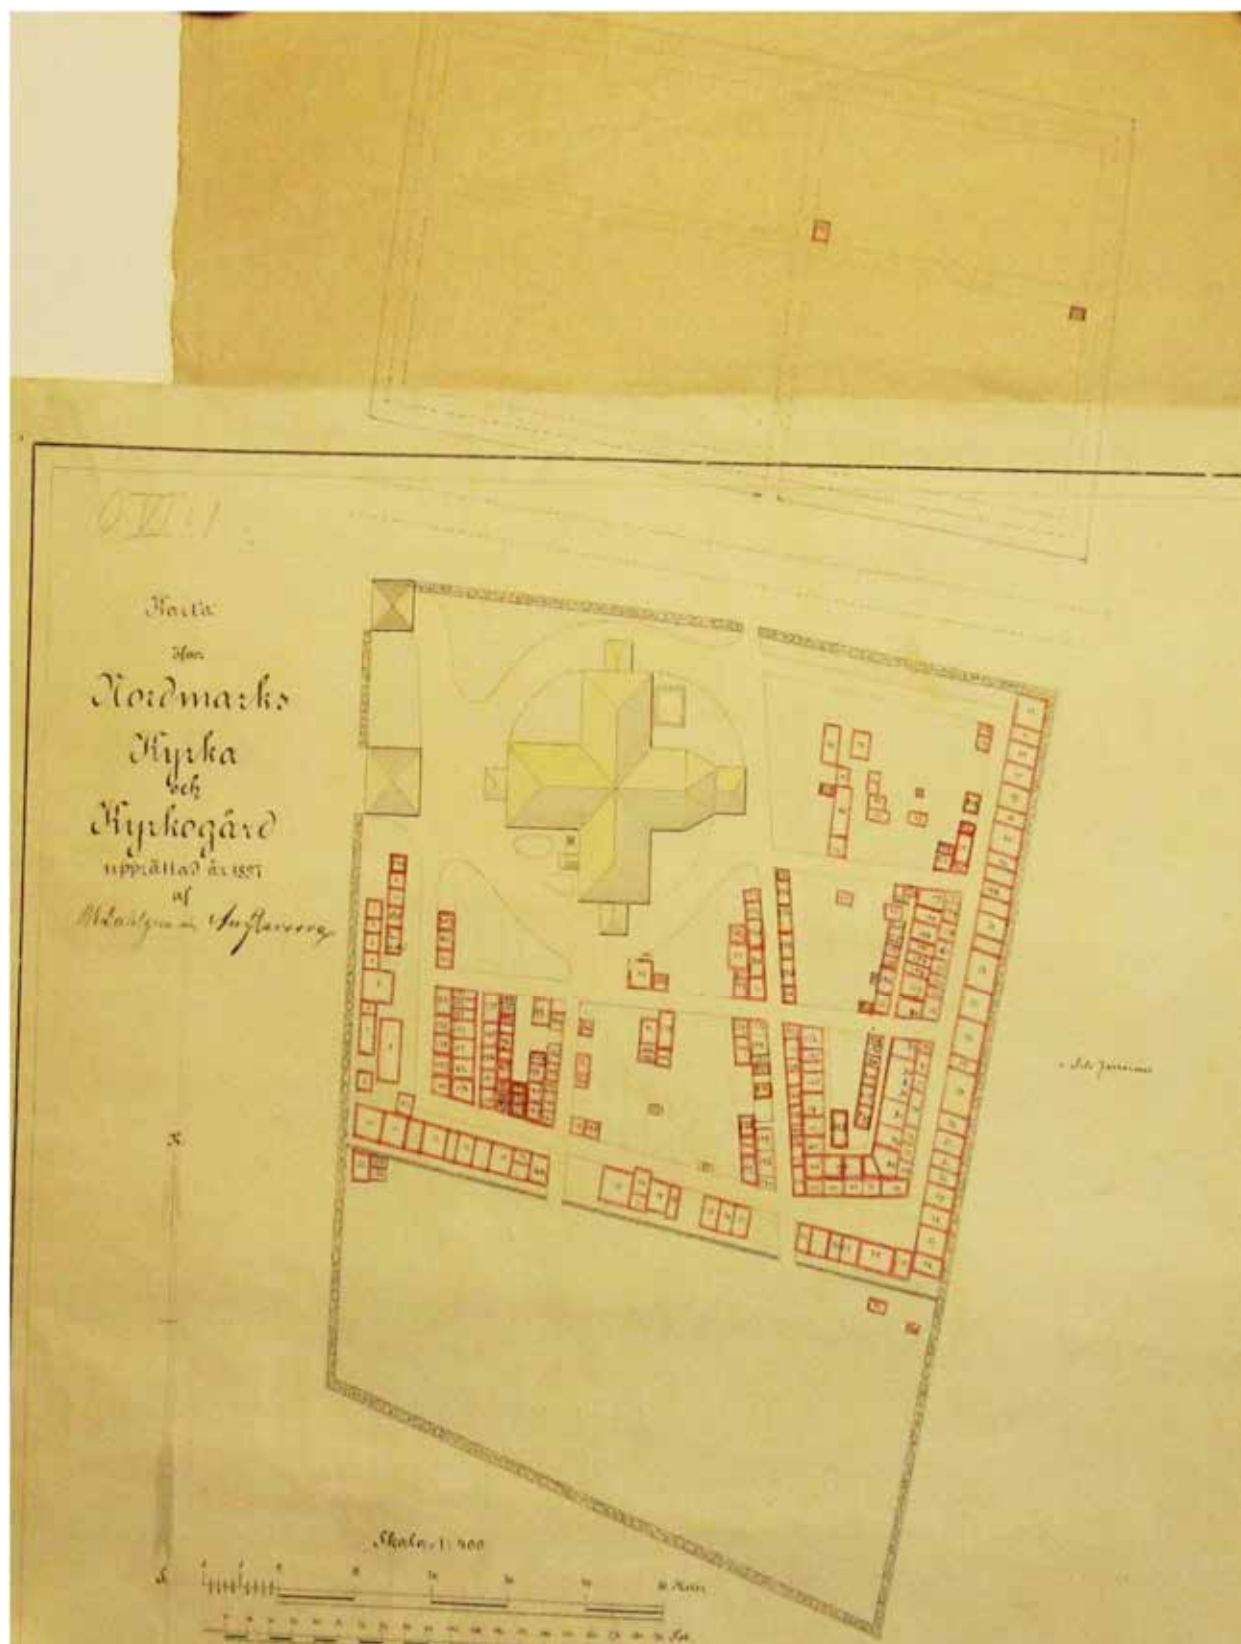
Karta över gamla kyrkogården från år 1897. Kvarteren i södra slänten är knappt använda och i den övre delen av kartan har man ritat till Nya kyrkogården. I den nya delen är enbart två gravplatser tagna i bruk. Nordmarks kyrkoarkiv akt: O VI:1

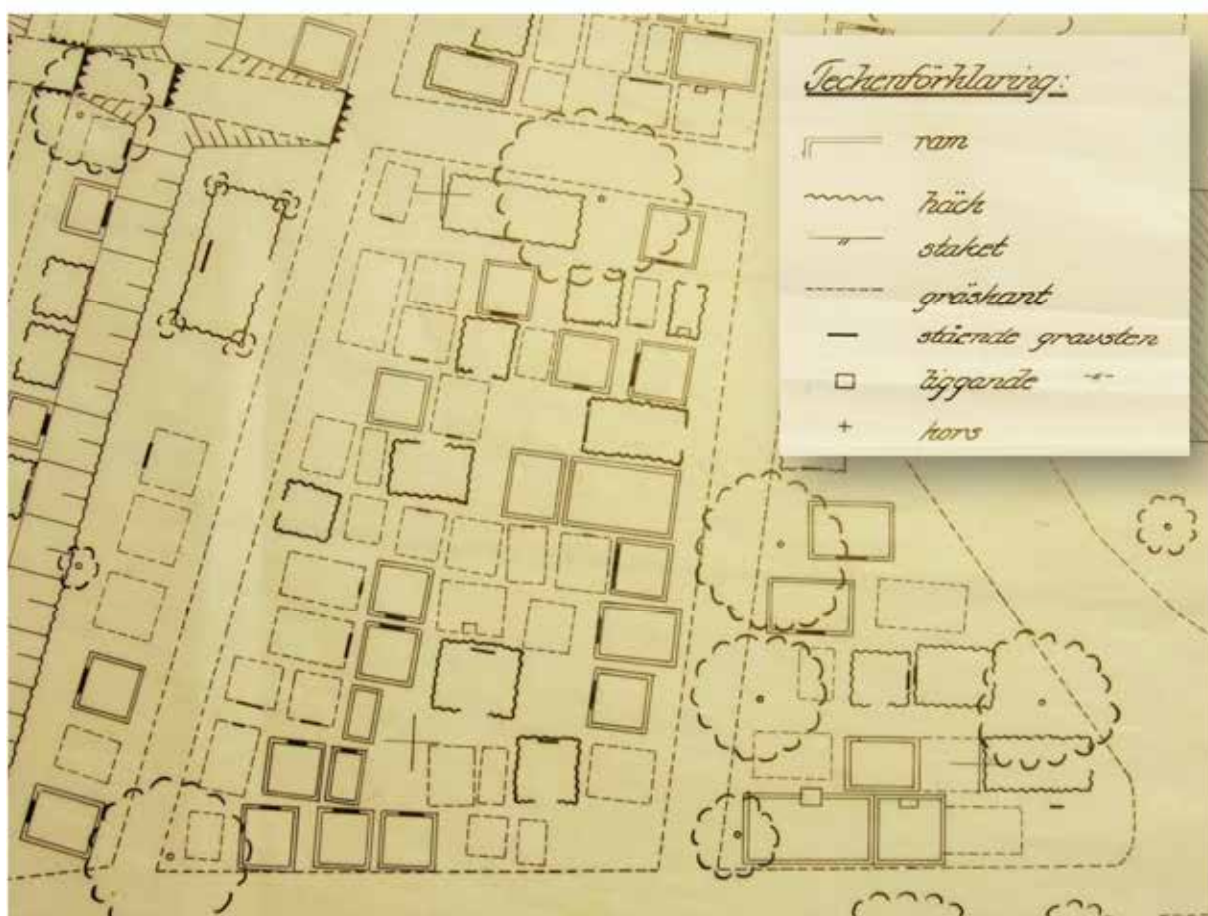
Utsnitt ur Bertil Hultins karta över gamla kyrkogården från år 1954. Kartan vittnar om att ett större antal gravplatser är grusade och har stenram, häck eller gräskant. Nordmarks kyrkoarkiv akt: O VI:3

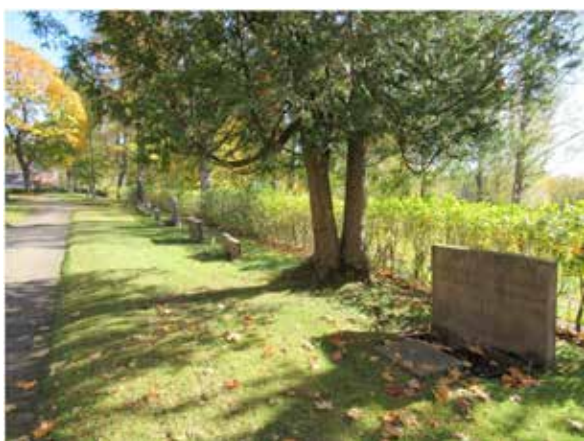
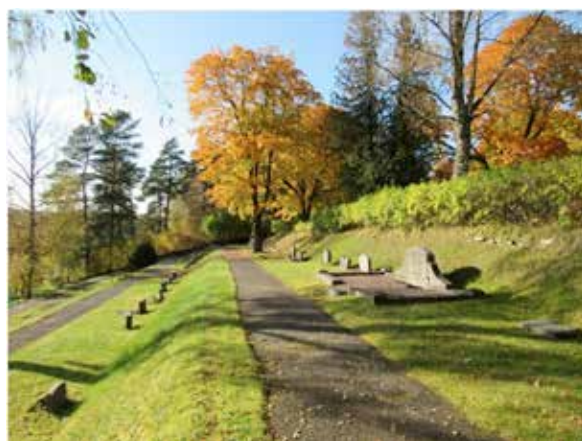
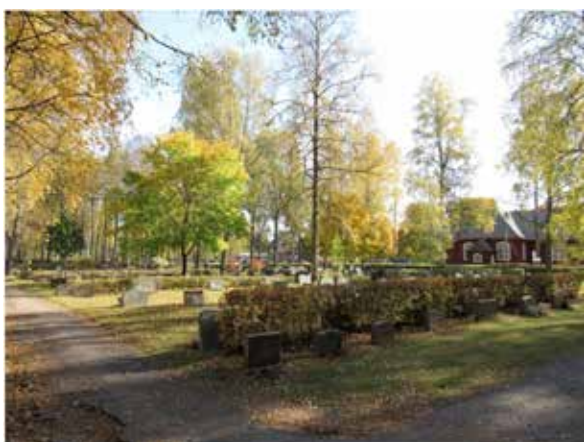
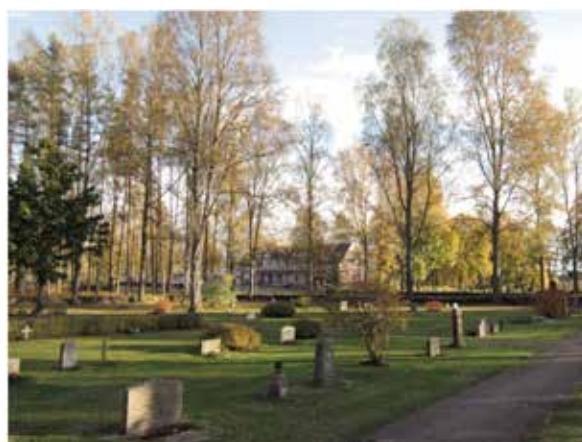
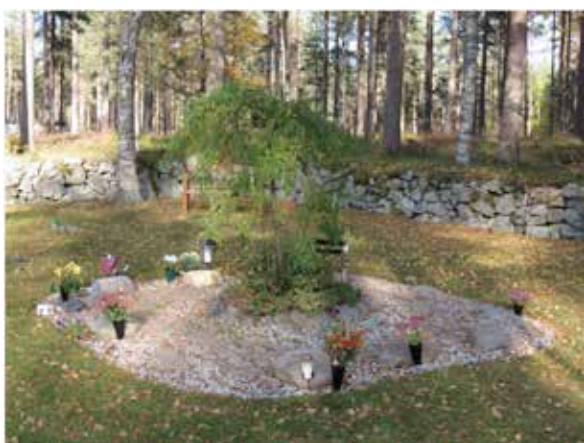
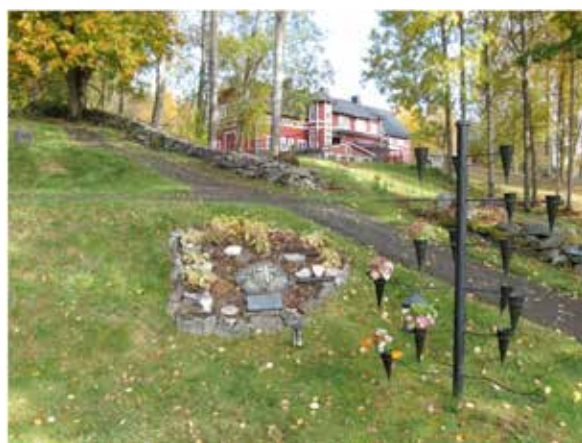
*Kvarter G7 överst till vänster, kvarter G8-9 överst till höger, kvarter N 1-2 i mitten till vänster och kvarter N 3 i mitten till höger. Askgravplatsen nederst till vänster och Minneslunden till höger. Nordmarks skola skimtar bakom kyrkogårdsmuren.*

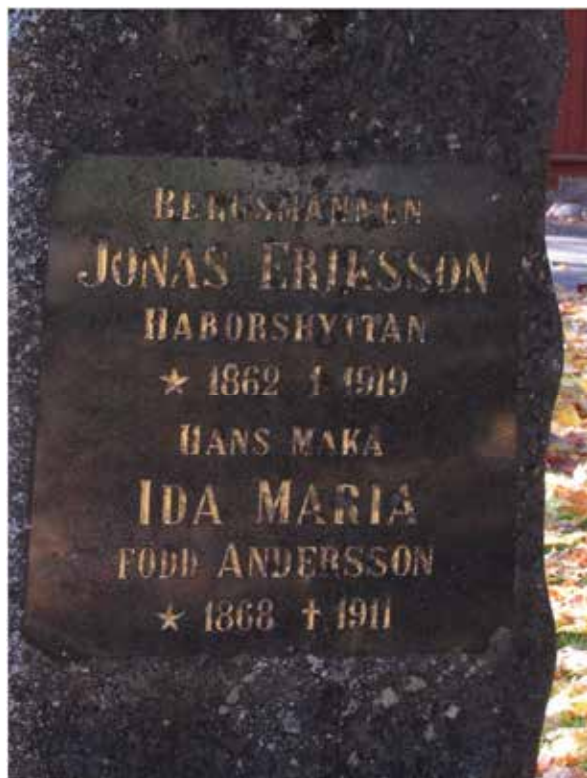
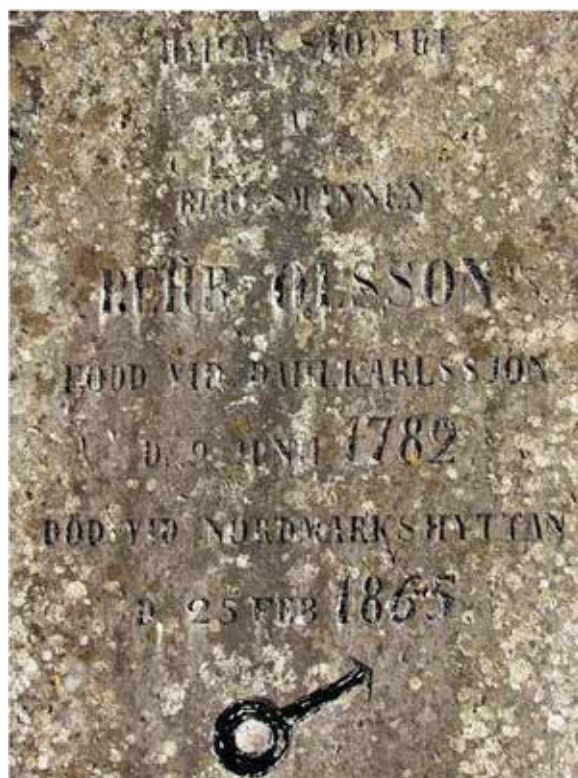
Till vänster en gravvård från 1910-talet med titeln Bergsmannen samt ortsnamn i dess övre del. Till höger syns delar av den inskription som finns på en av de äldsta gravvårdarna som står i det nordöstra hörnet av den gamla kyrkogården. Här nämns såväl födelse- som dödsort och längst ned finns järnsymbolen.

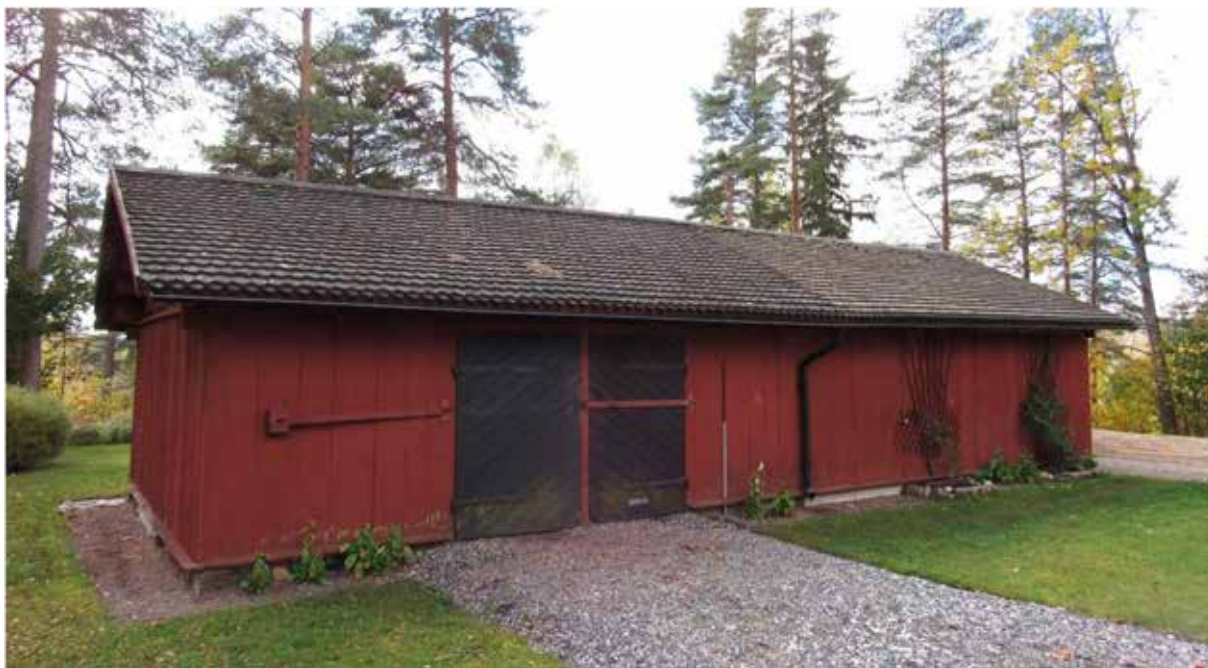
**Kyrkan** uppfördes år 1727-1731. Den är en så kallad korskyrka med tresidigt avslutat kor i öster, och har en vidbyggd sakristia. Vapenhus finns framför västra, södra och norra korsarmsgavlarna. Kyrkan har en stomme av liggtimmer, klädd med rödmålad panel. Den har ett valmat, brant sadeltak klätt med tjärat spån. Fasaderna bryts av rundbågiga, vitmålade, mångspröjsade fönster. Entréer med vitmålade dörrblad finns i alla väderstreck, dörren i söder är dock en blinddörr.

**Kyrkstallarna** som byggdes år 1750 står strax sydväst om klockstapeln utanför kyrkogården. Den rektangulära byggnaden är försedd med rödfärgad slätpanel med svartmålade entréer i norr och väster. Byggnaden täcks av ett spånklätt sadeltak. Kyrkstallarna nyttjas numera av kyrkogårdsförvaltningen och är ombyggt till förråd och garage.

*Kyrkstallarna som idag är ett förråd på bilden till vänster och Nordmarks kyrka på bilden till höger.*

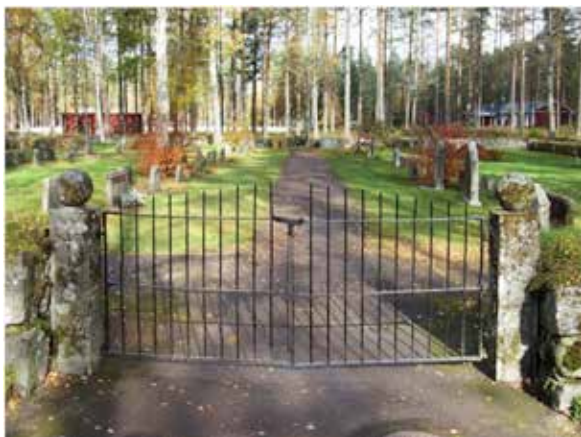
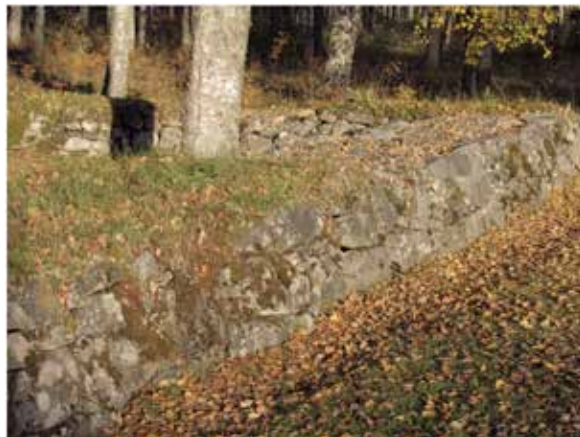
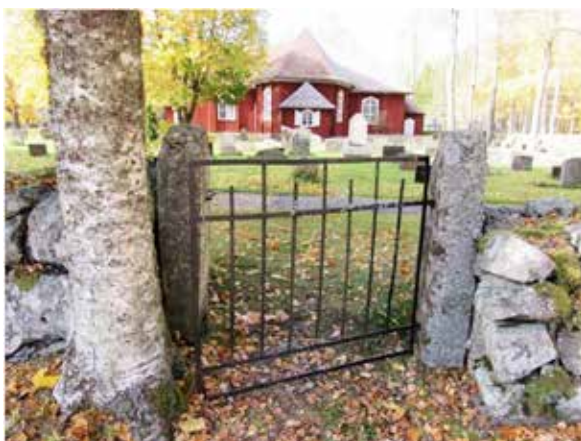
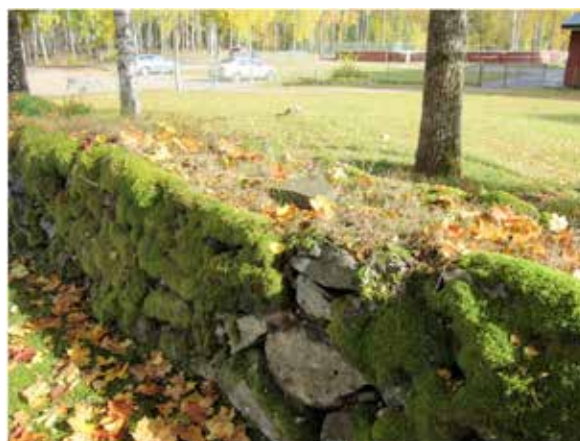
Kyrkogården är uppdelad i "Gamla kyrkogården" kring kyrkan och "Nya kyrkogården". De skiljs åt av en mindre väg. Gamla kyrkogården omgärdas av kallmurad fältstensmur. I söder av den terrasserade slänten finns en stödmur vid den sista terrassen. Muren tycks sakna avsiktlig täckning men med tiden har troligtvis en avtäckning av grästorv och mossor fått etablerat sig på större delar av kyrkogårdsmuren. Även kring Nya kyrkogården finns en kallmurad fältstensmur som är avtäckt med grästorv.

Den Gamla kyrkogården kring kyrkan nås via tre entréer. Huvudentrén sker genom en portal i klocktornet på kyrkogårdens västra sida. En mindre och enkel entré finns i öster. Denna har huggna grindstolpar i granit och en grind av smidesjärn. Den tredje entrén finns i norr. Sistnämnda är större och ligger mittemot entrén till Nya kyrkogården på andra sidan vägen. Den norra entrén samt entrén till nya kyrkogården mittemot har huggna grindstolpar i granit som kröns av stenkulor och pryds av uthuggna kors ut mot vägen. Grinden av smidesjärn är enkelt utformad med viss dekor upptill.

*Överst till vänster entré till nya kyrkogården utformade likt den mittemot som leder in till den gamla kyrkogården. Överst till höger del av muren kring nya kyrkogården. Nere till vänster den lilla entrén i öster och nederst till höger del av muren kring den gamla kyrkogården.*

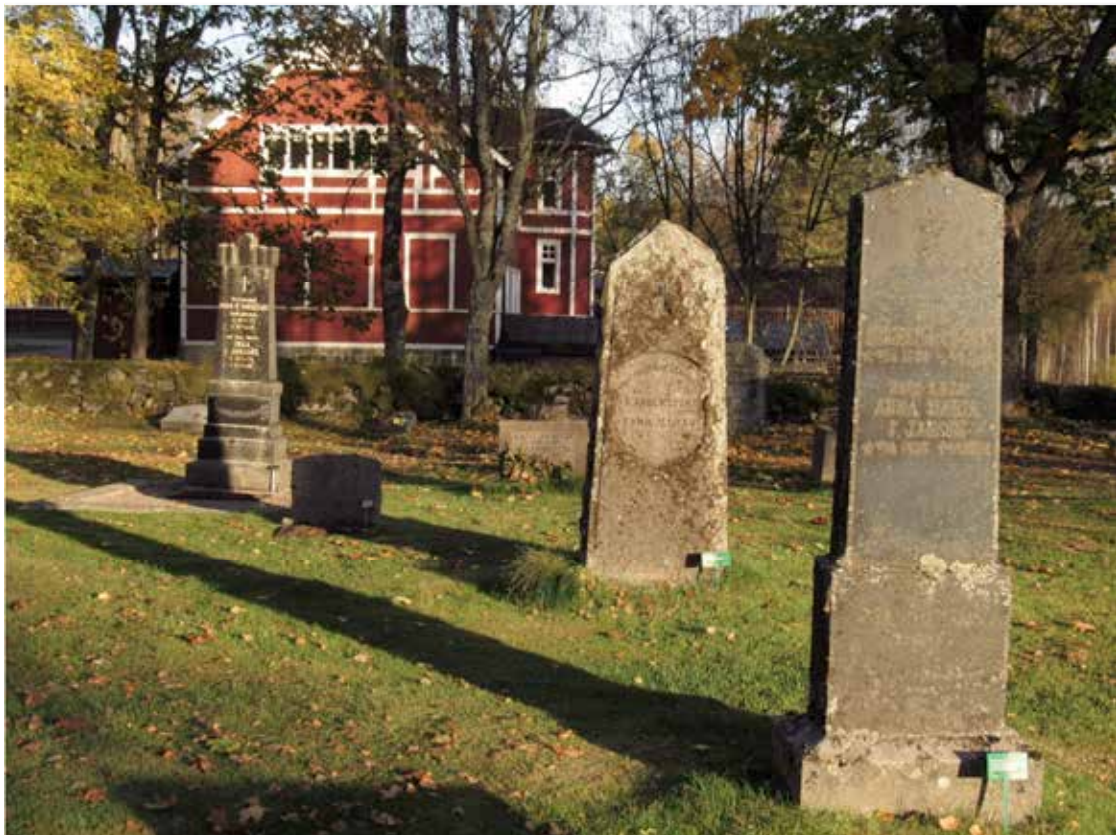
*Nordmarks kyrkogård har en bitvis ålderdomlig karaktär vilket de många höga gravvårdarna bidrar till. I bilden syns kvarter G4 där besökare bland annat kan se dessa gravvårdar.*

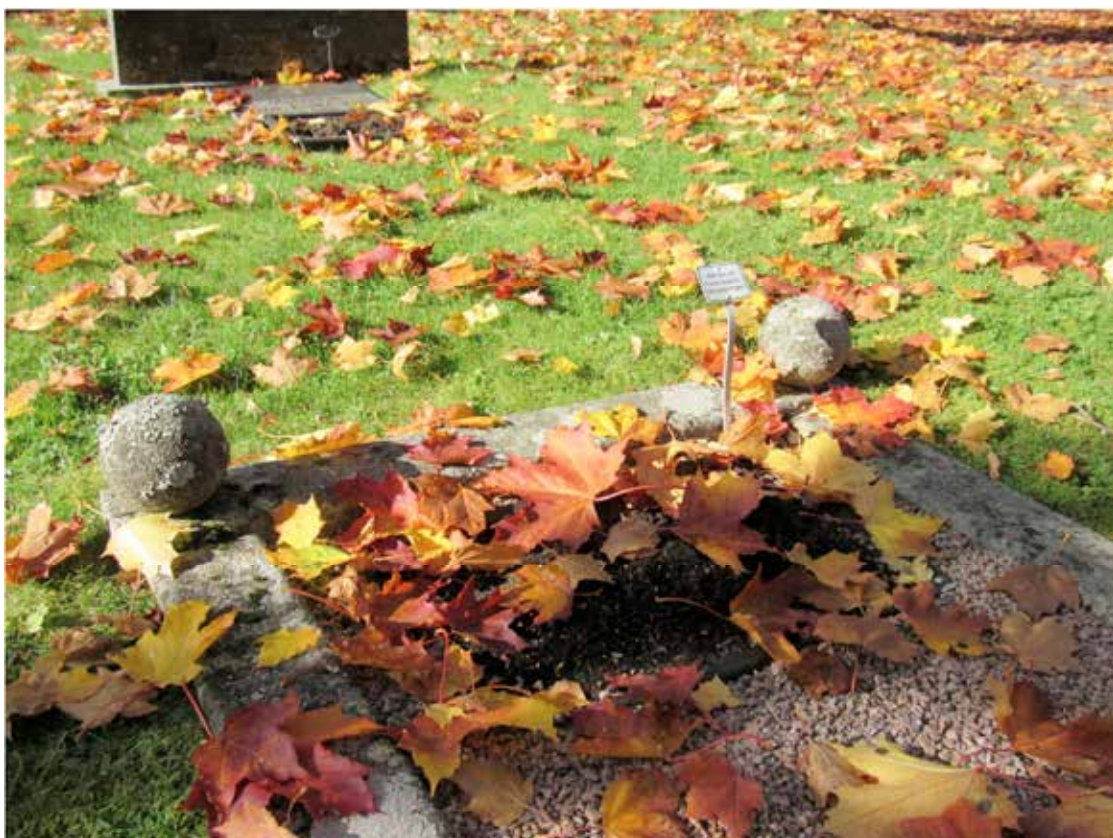
*Del av en mindre grusgrav med stenram och stenklot i hörnen.*

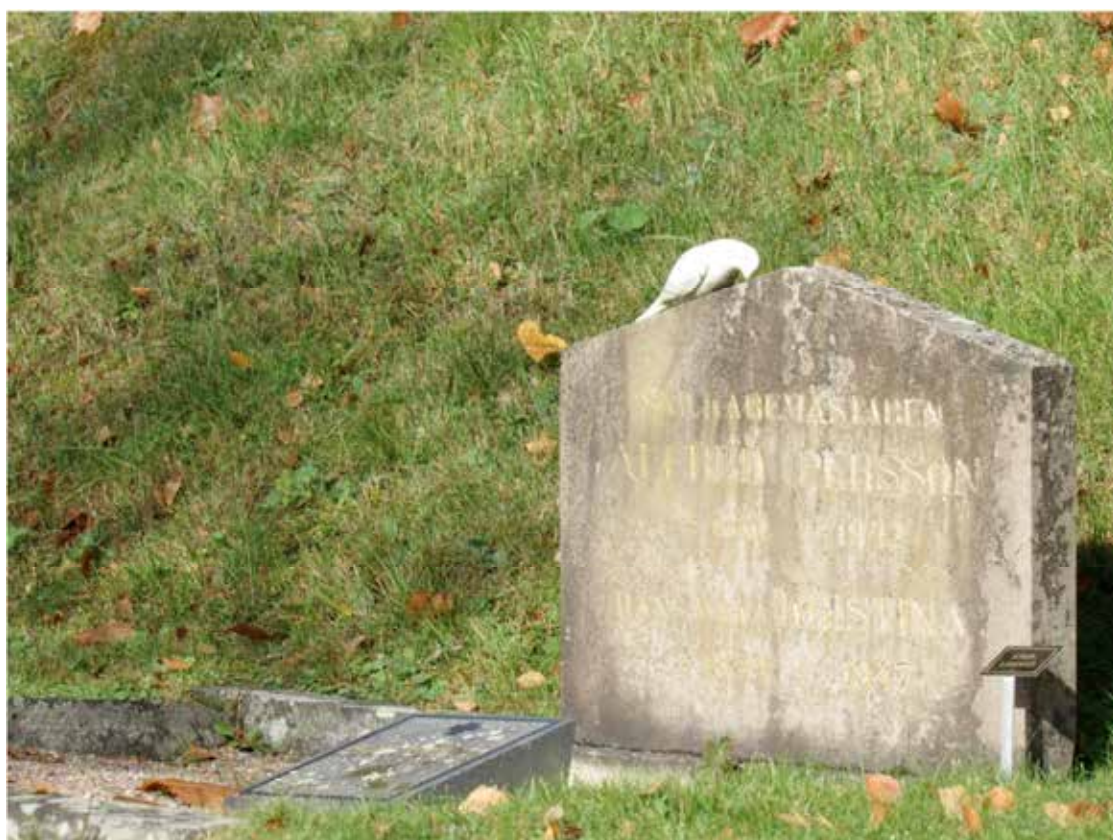
*Gravvård av kalksten med porslinsduva i kvarter G8.*

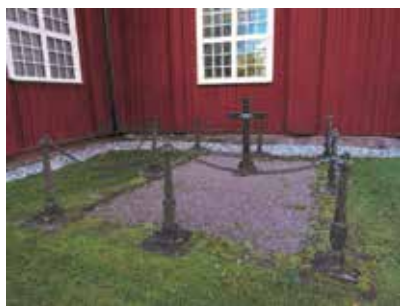
**Kvarter:** G1 **Nr:** A

**Urvalskriterier:** Gravplatsens utformning: grusgrav med ram av sinnersten och kätting mellan gjutjärnspollare, gravvårdens utformning, material: gjutjärn, miljöskapande

**Övrigt:** På korset finns klisterlappar med inskriptionen: BRUKSINSP. HINDRIC SJÖSTEDT 1774 . . 1829 FREDRIK 1771 . . 1833 BERGSBRUKSIDKARE FREDRIK S. 1809 . . 1849 NORDMARKSHYTAN

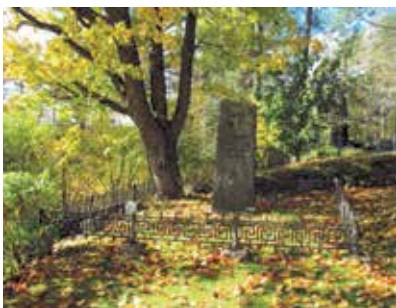
**Kvarter:** G2 **Nr:** 1-3

**Urvalskriterier:** Gravplatsens utformning: gjutjärnsstaket, gravvårdens utformning, inskription: titel, miljöskapande

**Tillkomst:** 1841

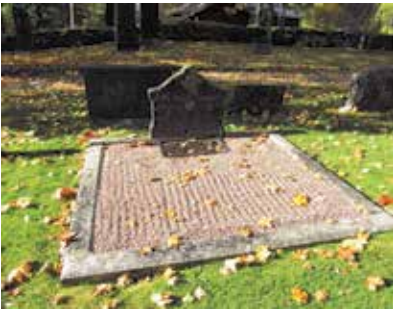
**Kvarter:** G2 **Nr:** 78-79

**Urvalskriterier:** Gravplatsens utformning: grusgrav med stenram, gravvårdens utformning, miljöskapande

**Tillkomst:** 1936

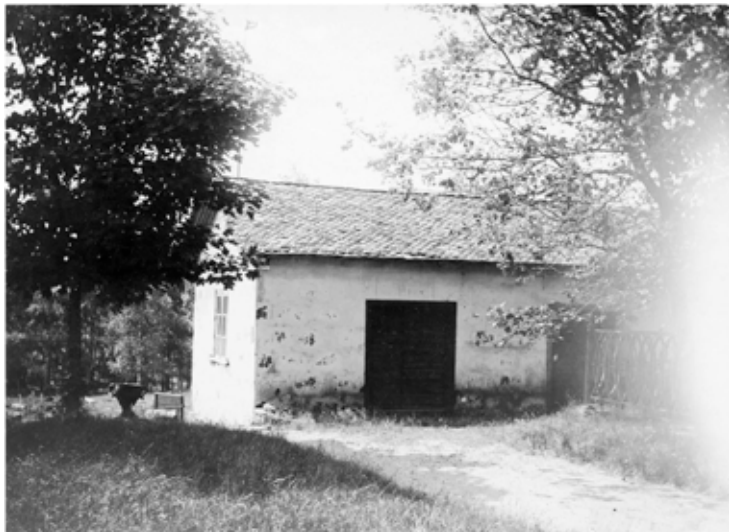
*Ekonomibyggnaden år 1912 innan ombyggnad. Uppe på taket bland löven skimtar väderflöjeln från år 1649 som satt på den gamla kyrkogårdsporten. Till höger i bild syns att staketet från början löpte runt hela familjen Ekelunds gravplats. Vänster om ekonomibyggnaden syns en gjutjärnsurna i gräset. Kulturmiljöbild, Fotograf: Helge Kjellin*

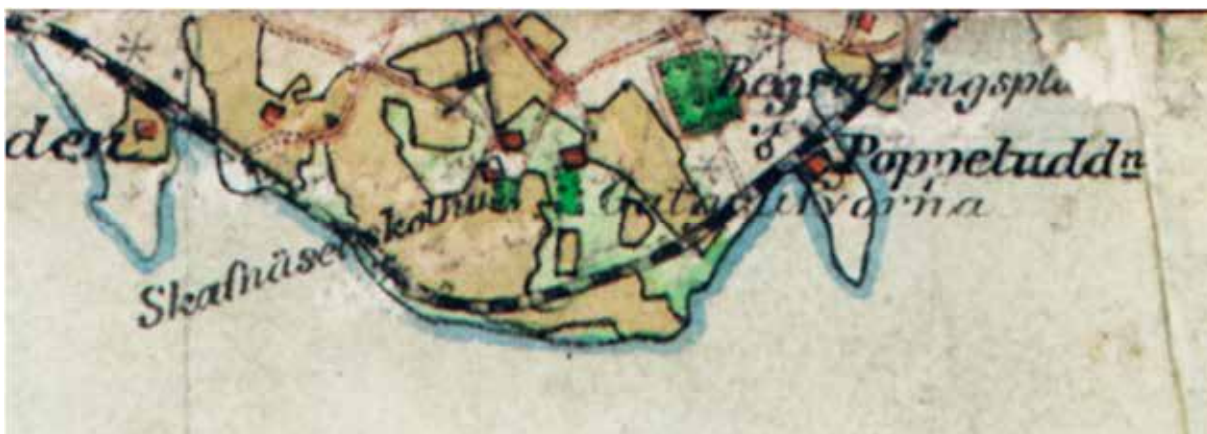
Utsnitt ur Häradsekonomska kartan från år 1893-1895. På kartan syns Begravningsplatsen markerad med mörkt grön färg. Den tycks ha samma utbredning som idag och de små cirkelarna som finns längs begravningsplatsens kanter är troligen träd. Rikets allmänna kartverks arkiv: Filipstad J112-81-21

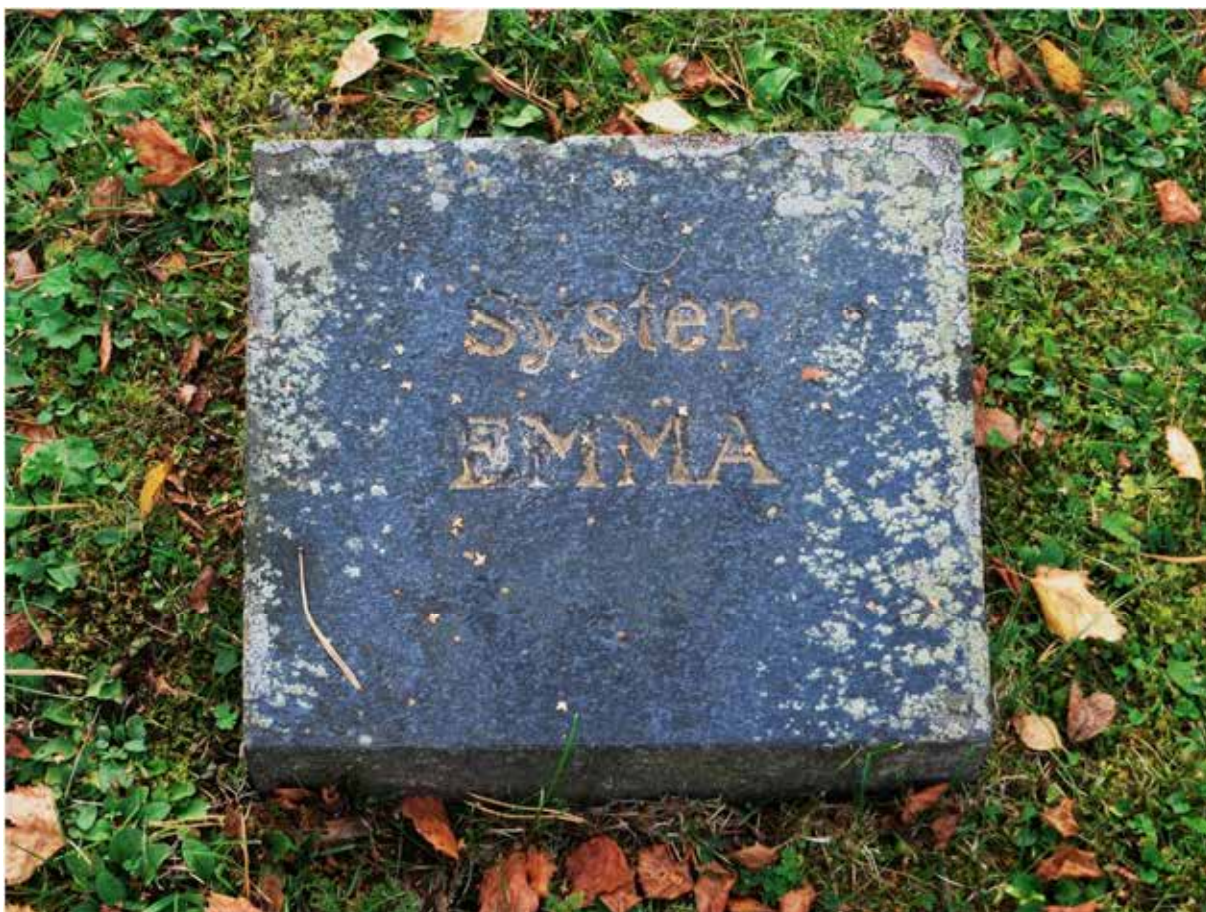
En av begravningsplatsens äldsta gravvårdar är denna oansenliga lilla pulpetsten till höger om den nedre entrén.

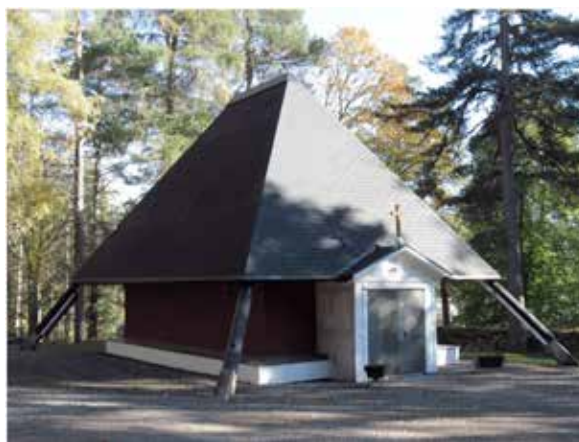
**Klockstapeln** är belägen ett par hundra meter sydväst om kapellet och begravningsplatsen. Fundamentet av betong och slaggsten bär upp en stolpverkskonstruktion med ett lockpanelsklätt tornhus. Taket är klätt med koppar. Den uppfördes år 1929 på samma plats som föregående klockstapel. Den ägdes först av gruvbolaget, likt begravningsplatsen, men skänktes till församlingen år 1969. Se bild på sidan 277.

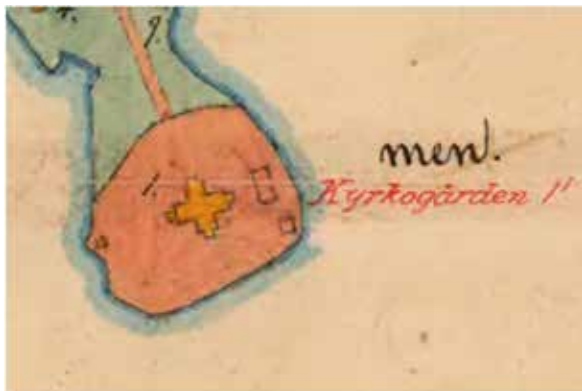
Karta över Rämmens kyrkogård daterad 1883. Till höger om kyrkan syns två markeringar som troligtvis är Myhrmanska (överst) och Ekmanska familjegravarna. Lantmäterimyndigheternas arkiv akt: 17-räm-31

Kyrkogården ska därefter ha utvidgats i etapper genom att mindre områden kring kyrkan tagits i anspråk under 1700-1800-talen. Exakt när och var framgår ej då utvidgningarna inte dokumenterats. År 1883 upprättades en karta över pastor- och klockarebostället (se bild intill). Kartan innefattar även kyrkogården som då är samlad kring kyrkan ute på udden. Till vänster om kyrkan syns en liten markering vilket troligen är den byggnad som benämns som "Redskapsbod Gamla bårhuset" på en karta från 1944. Detta bårhus flyttades till dess nuvarande plats mitt emot sockenstugan då det nya byggdes utanför kyrkogårdsmuren år 1950. Idag fungerar det som garage.

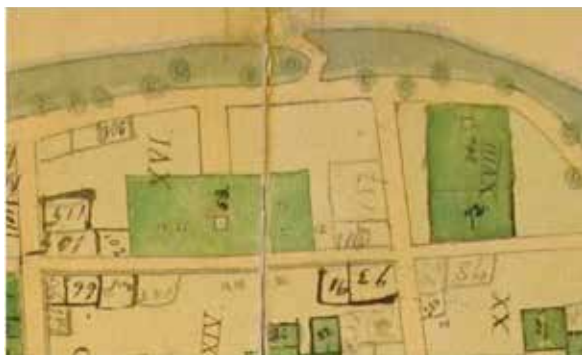
Utsnitt ur gravkarta upprättad kring tidigt 1900-tal. Myhrmanska familjegraven är den större grönmärkta platsen i bildens mitt och den Ekmanska familjegraven är den större grönmärkta platsen till höger i bild. Rämmens kyrkoarkiv akt: Olb:1

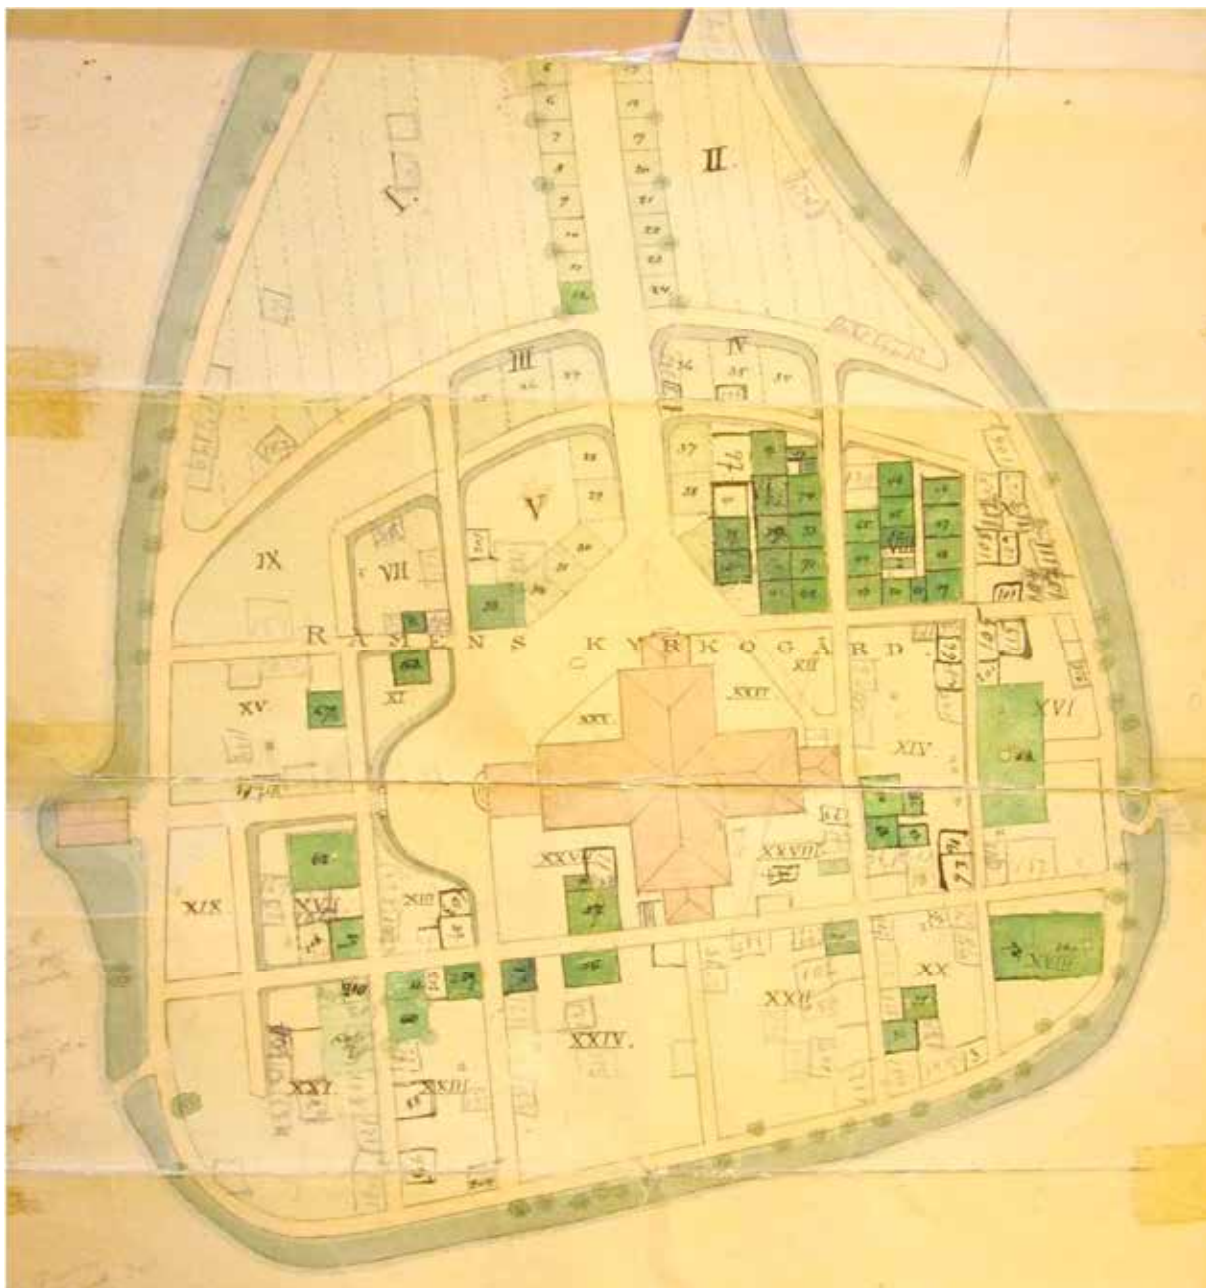
*Gravkarta upprättad under tidigt 1900-tal. Kvarteren kring kyrkan är fortfarande relativt glesa jämfört med hur de ser ut idag och kyrkogårdens gångsystem har förenklats, flera av dem har såtts igen med gräs. Flera av kartans markerade gravplatser finns kvar än idag. Väster om kyrkan syns en häck längs den västra kanten av den öppna platsen vid huvudentrén. I väster mitt för huvudentrén ligger även bårhuset som troligen fortfarande fungerade som just bårhus vid denna tid. Rämmens kyrkoarkiv akt: Olb:1*

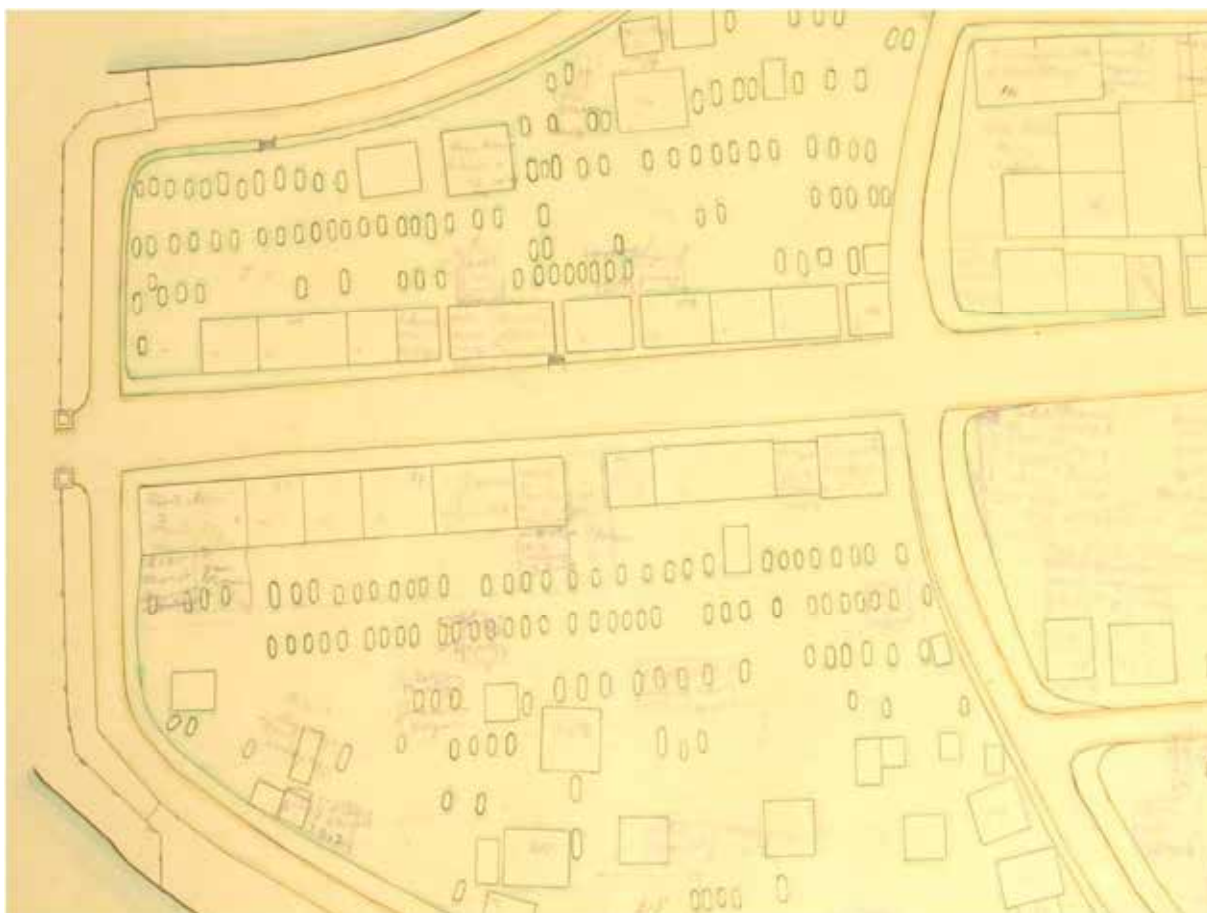
*Utsnitt ur karta över kyrkogården daterad 1928. Kartan har uppdaterats efterhand, en mängd anteckningar och gravplatser som strukits över eller ritats ut finns över hela kyrkogården. I norr fanns någon form av avgränsning samt grindstolpar vid entrén, dessa syns till vänster i bild. Avgränsningen i norr benämns som en granhäck på en yngre karta från år 1944. Rämmens kyrkoarkiv akt: OVI:7*

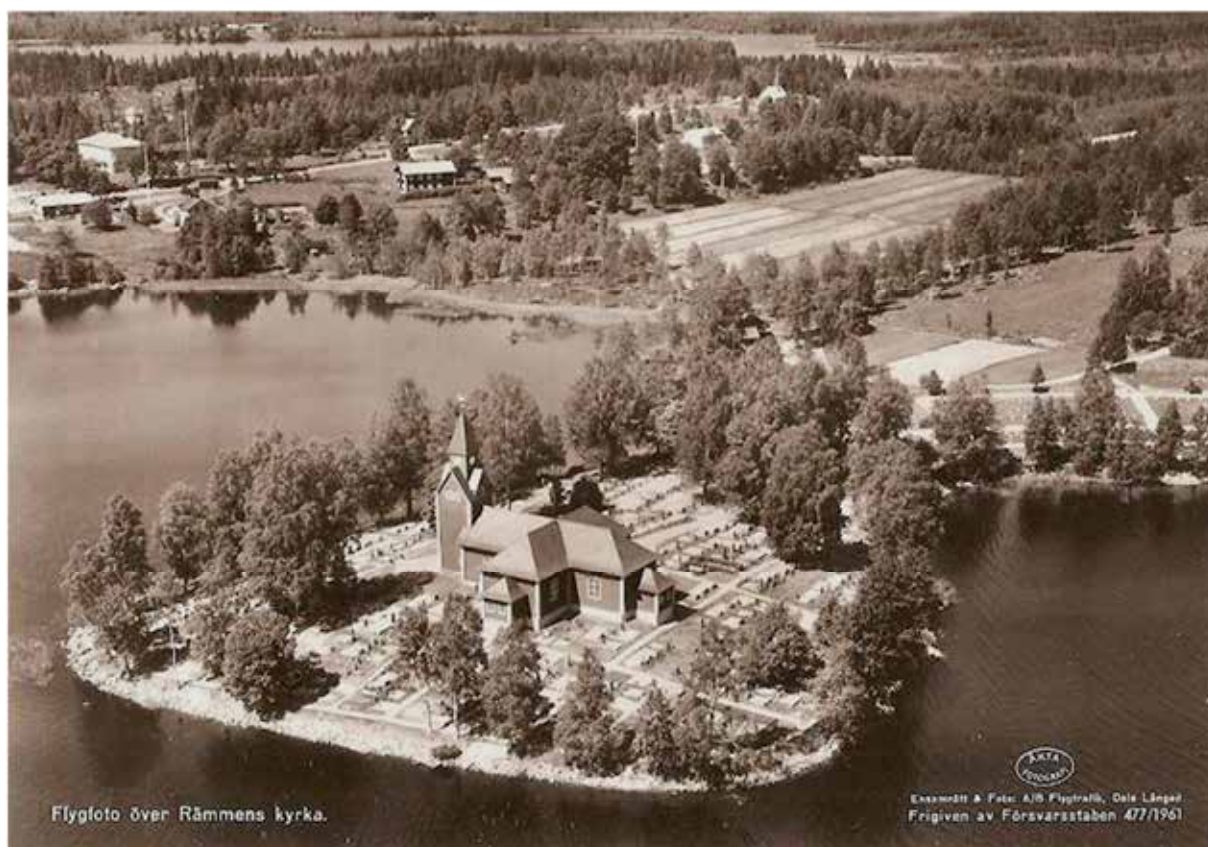
Flygfoto över Rämmens kyrkogård från 1900-talets mitt. Vid detta tillfälle hade man inte börjat ta bort grusgravarna och flera häckomgärdningar skymtar in emellan. Bild tillhandahållen av Lindebilder.se.

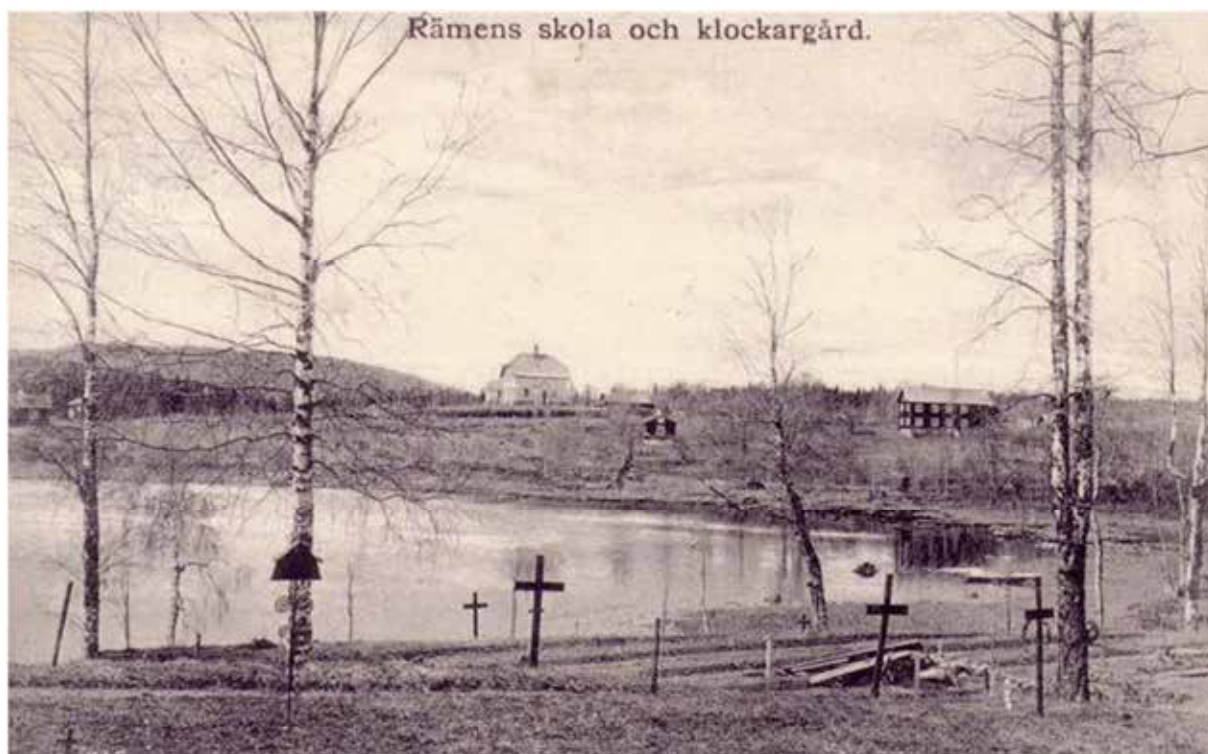
Fotografi taget från den västra sidan av kyrkudden år 1907. Här syns tydligt att det fanns en mängd kors i denna del av kyrkogården. Troligen rör det sig om träkors som med tiden försvunnit. Till vänster i bild syns även en smidesvård men snurrad dekor och plats för kistplåten upptill. Den påminner om en av dem smidesvårdar som idag står till höger om kyrkans entré. Bild tillhandahållen av Lindebilder.se.

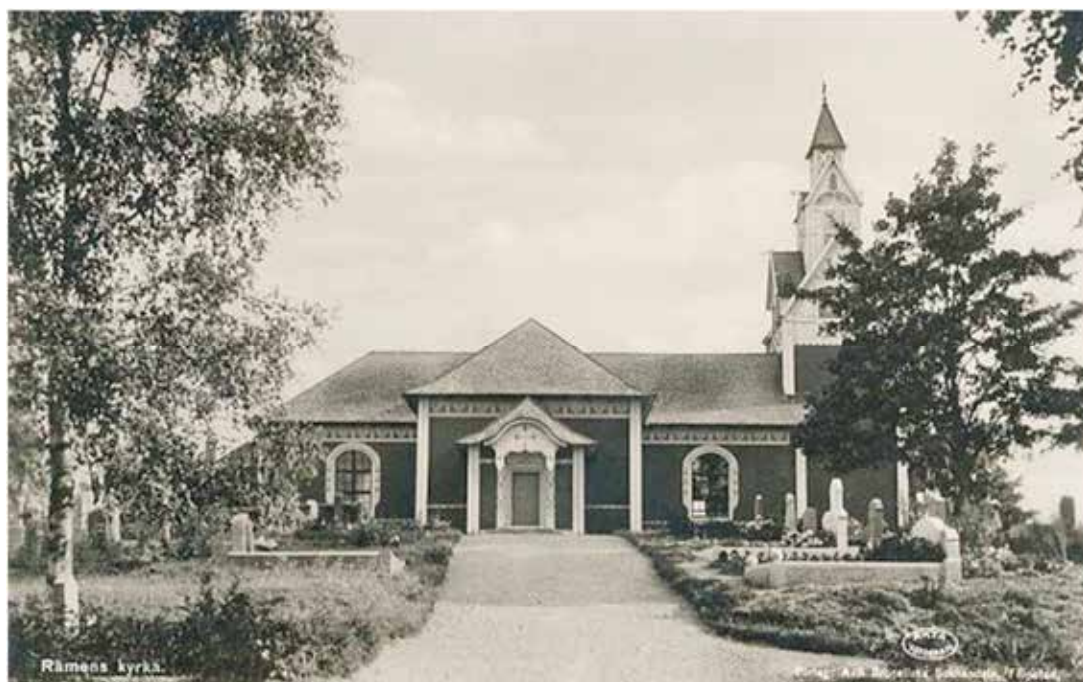
*Rämmens kyrka fotograferad från norr, här syns kyrkans gamla exteriör som förändrades vid 1900-talets mitt. Flera grusgravar fanns längs mittgången, graven i vänster hörn är omgiven av en häck. Fotografi tillhandahållet av Lindebilder.se*

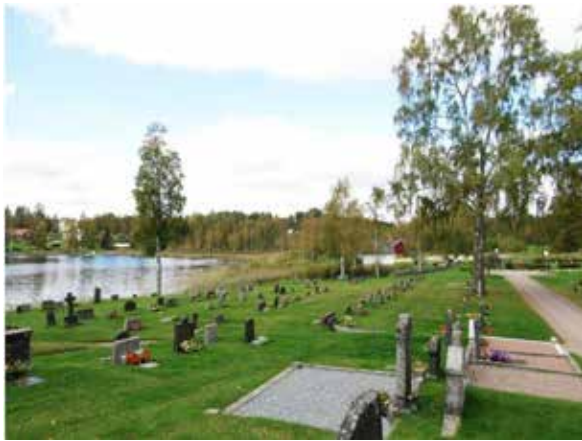
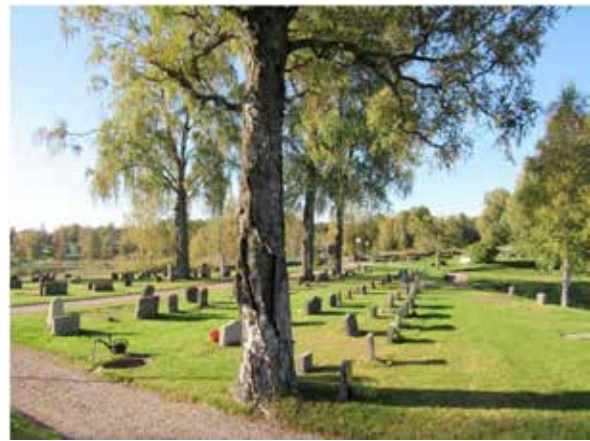
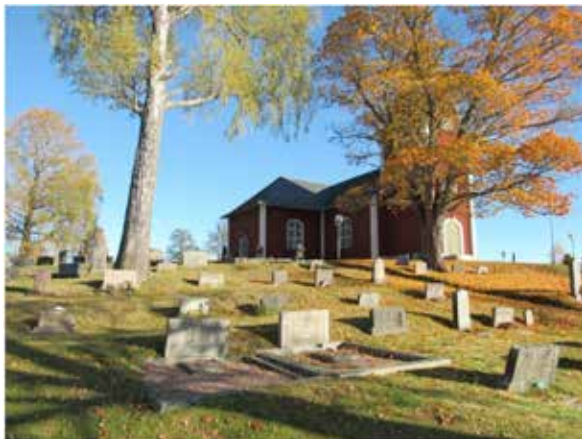
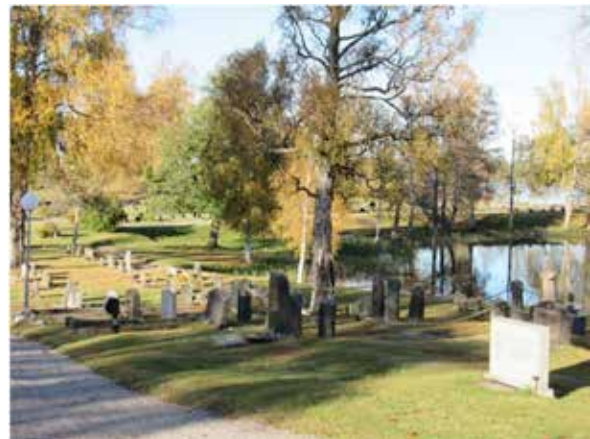
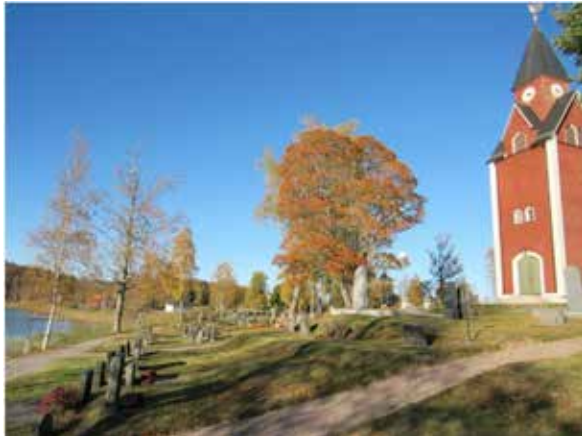
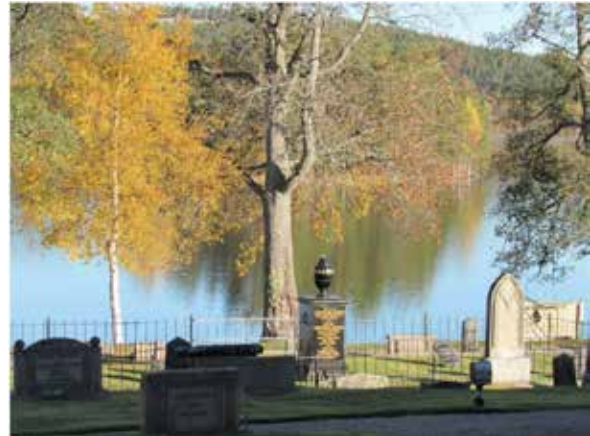
Överst till vänster syns kvarter A1 och A2 på vardera sidan av mittgången fram till kyrkan ute på udden. I mitten till vänster syns kvarter A3 och på bilden intill kvarter A4. Nederst till vänster syns kvarter A5 till väster om kyrkan och på bilden intill syns delar av kvarter A6 med den Myhrmanska gravplatsen.
