# Kyrkogårdar i Filipstads församling

## Bevarandeplan

Bevarandeplan för kyrkogårdar i Filipstads församling, 2016.  
Inventering, text och foto där annat inte anges: Lina Rosell.  
Historiskt kartmaterial från Lantmäteriet och Värmlandsarkiv.  
Historiska fotografier från Riksantikvarieämbetets Kulturmiljöbild,  
Filipstads Gille samt Lindebilder.

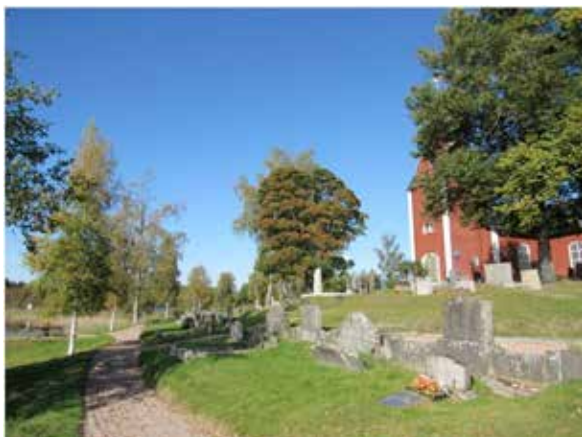
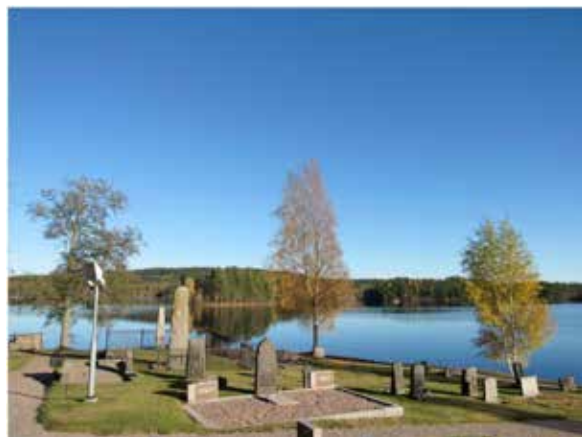
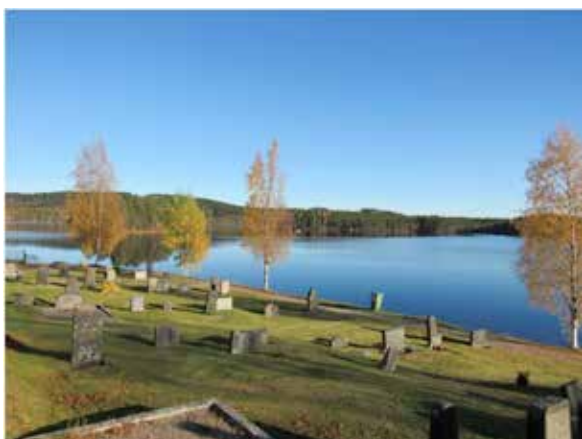
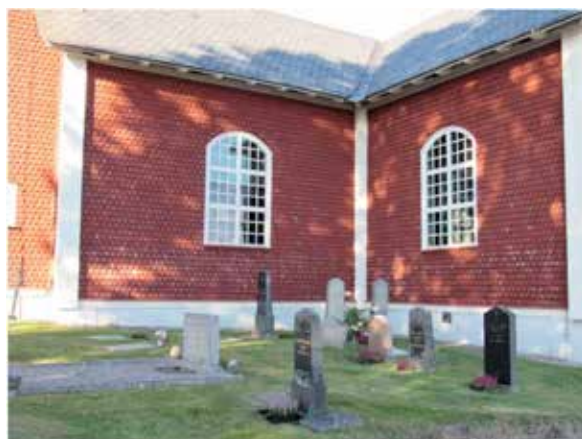
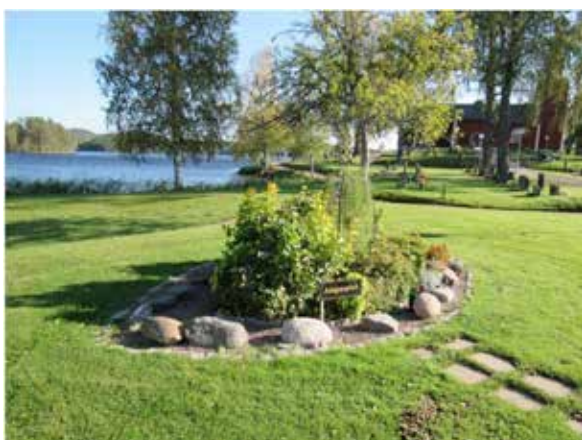
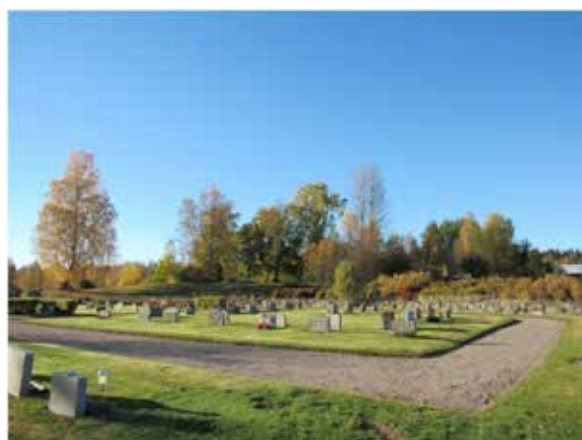
*Överst till vänster syns delar av kvarter A7 och på bilden intill kvarter A8. På bilderna i mitten syns kvarter A9 och på bilderna längst ned syns kvarter A10 och delar av kvarteren i område B.*

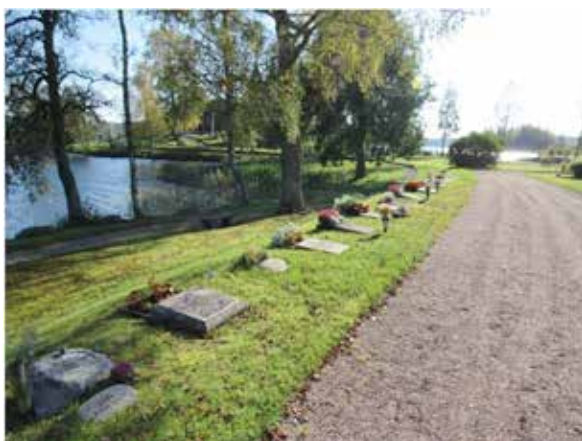
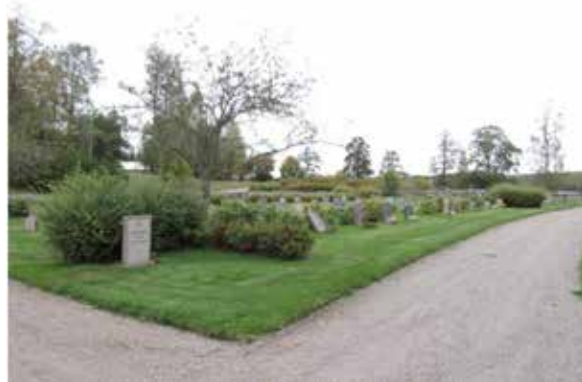
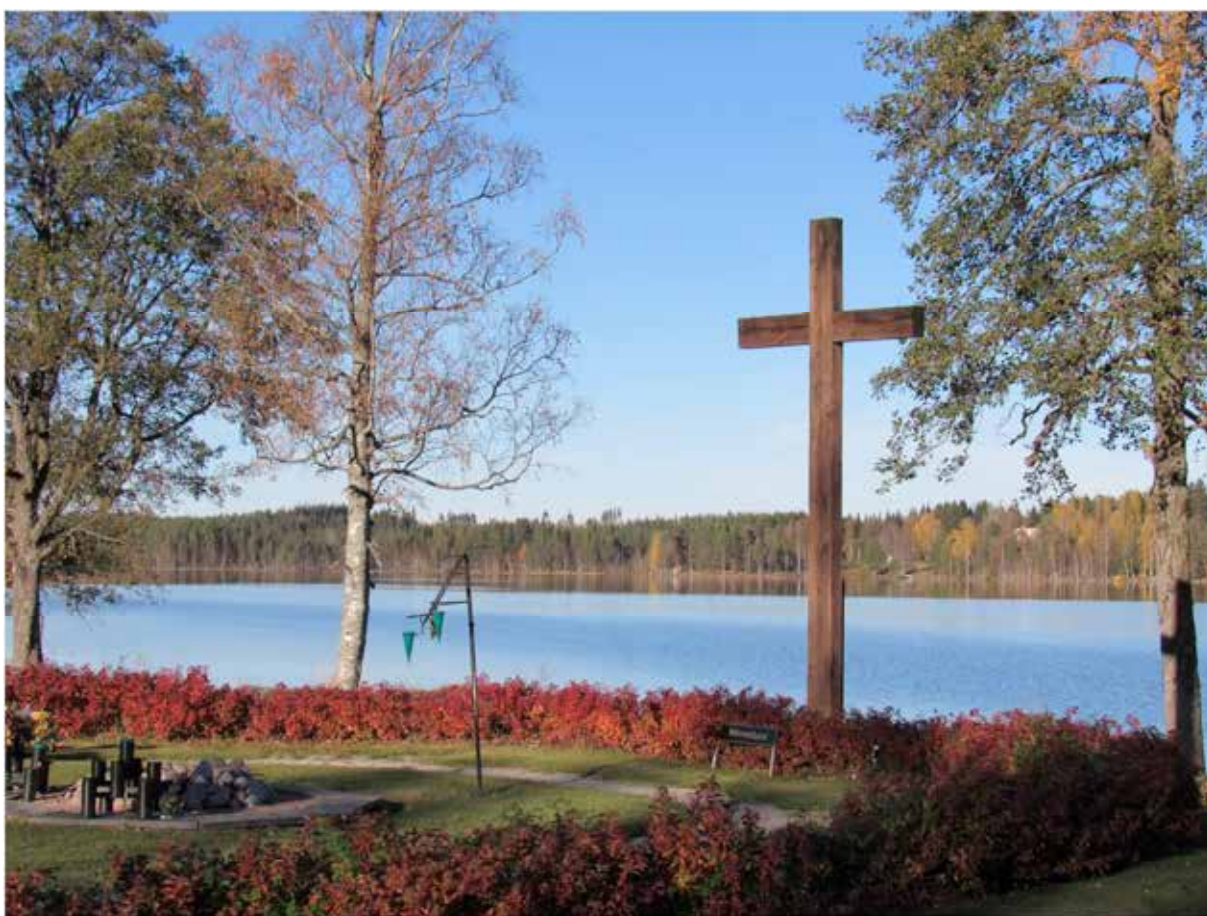
Överst till vänster syns kvarter B6 och på bilden till höger delar av område B. I den nedre bilden syns kyrkogårdens minneslund med vacker utsikt över sjön.

Minneslunden karakteriseras av det resta träkorset i dess östra del. I mitten finns en fontän av små rundade naturstenar samt plats för medhavda blommor och ljus. Genom minneslunden löper en mindre grusad gång som kantas av bänkar. I den västra delen finns en liggande stenhäll med inskriptionen *MINNESLUND STILLA OCK MITT STOFT MÅ GÖMMAS I DEN TYSTA JORDENS FAMN. MÅ DET RUM AV VÄRLDEN GLÖMMAS DÄR JAG VILAR UTAN NAMN.*

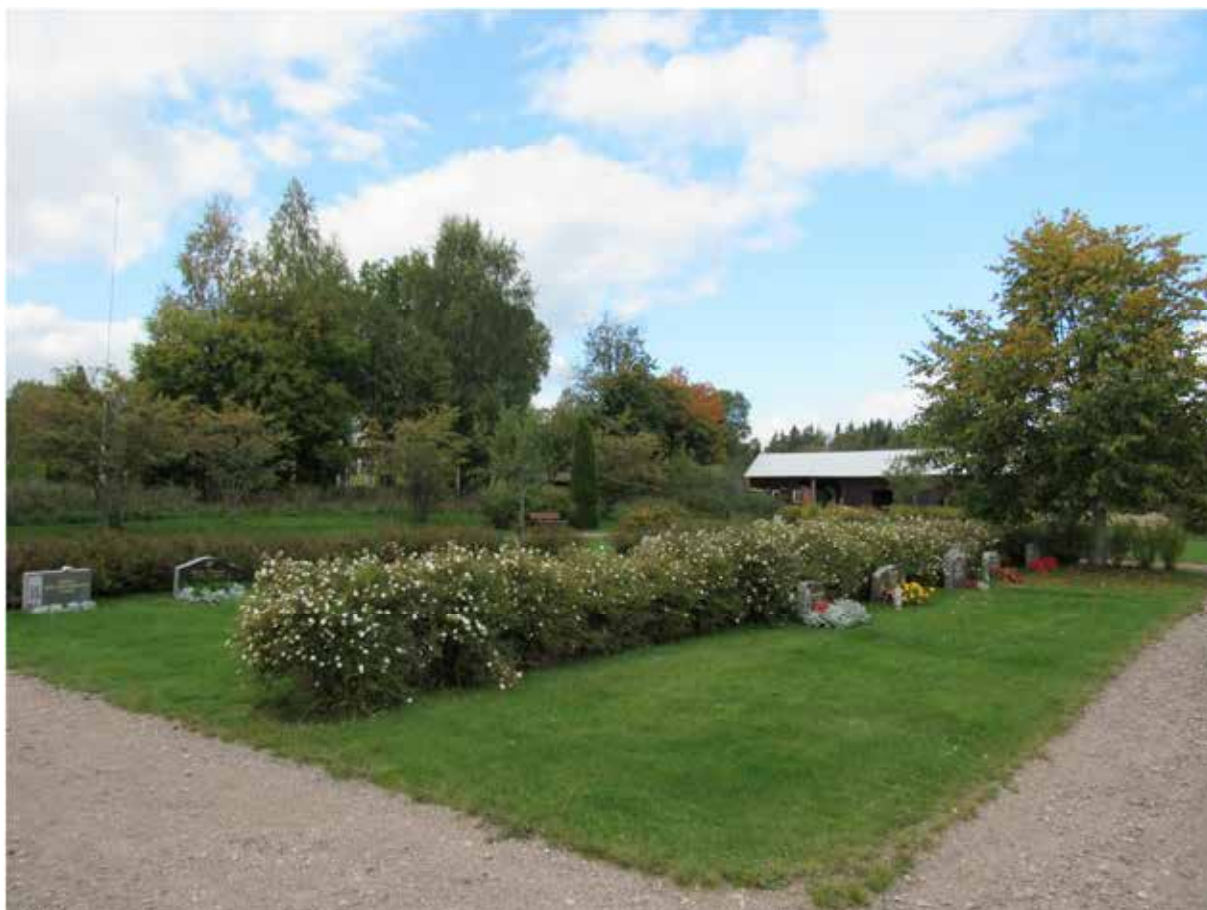
*Delar av kvarteren i kyrkogårdens yngsta del, område C.*

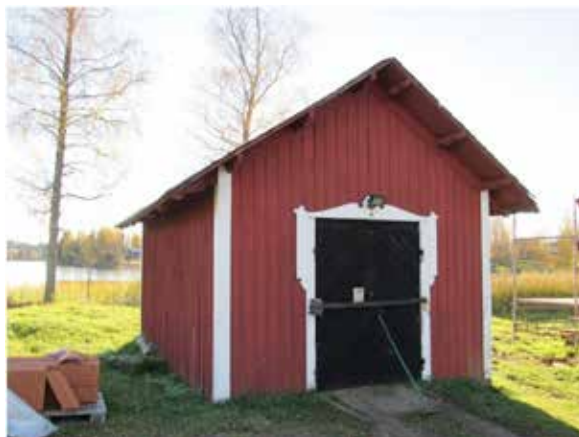
**Likboden** är belägen strax söder om kyrkstillarna norr om parkeringen. Ursprungligen stod byggnaden väster om kyrkan vid sjön där den uppfördes omkring år 1850. Regelverket av trä är klätt med en rödmålad locklistpanel av trä. Dess sadeltak är täckt av skiffer. Entré med pardörrar av trä finns i öster och i väster bryts fasaden av ett stort vitspröjsat fönster.

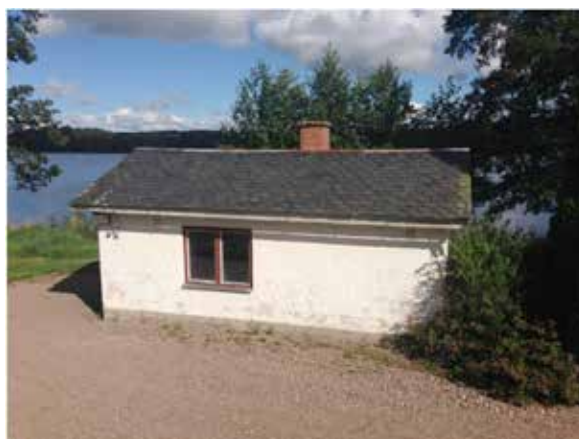
**Redskapsboden** är belägen i norra delen av område C. Den tillhörde tidigare prästgården och fungerade då som tvättstuga. Idag tillhör den kyrkogården och utgör förvaringsutrymme åt kyrkogårdsförvaltningen. Den murade byggnaden är vitputsad med rödmålade fönster och en trädörr i norr. Sadeltaket är klätt i skiffer och skorstenen är murad i rött tegel.

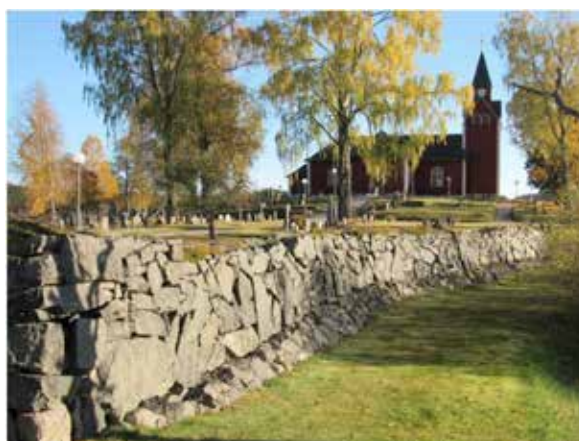
Entrén ligger mellan område A och B, med parkeringen och bårhuset norr om. På vardera sidan står två murade grindstolpar avtäckta med huggna stenplattor. Grinden är svartmålad av smidesjärn med enkel utformning. Kyrkogårdens område C nås via en grusad gång längs kyrkogårdsmurens östra sträckning.

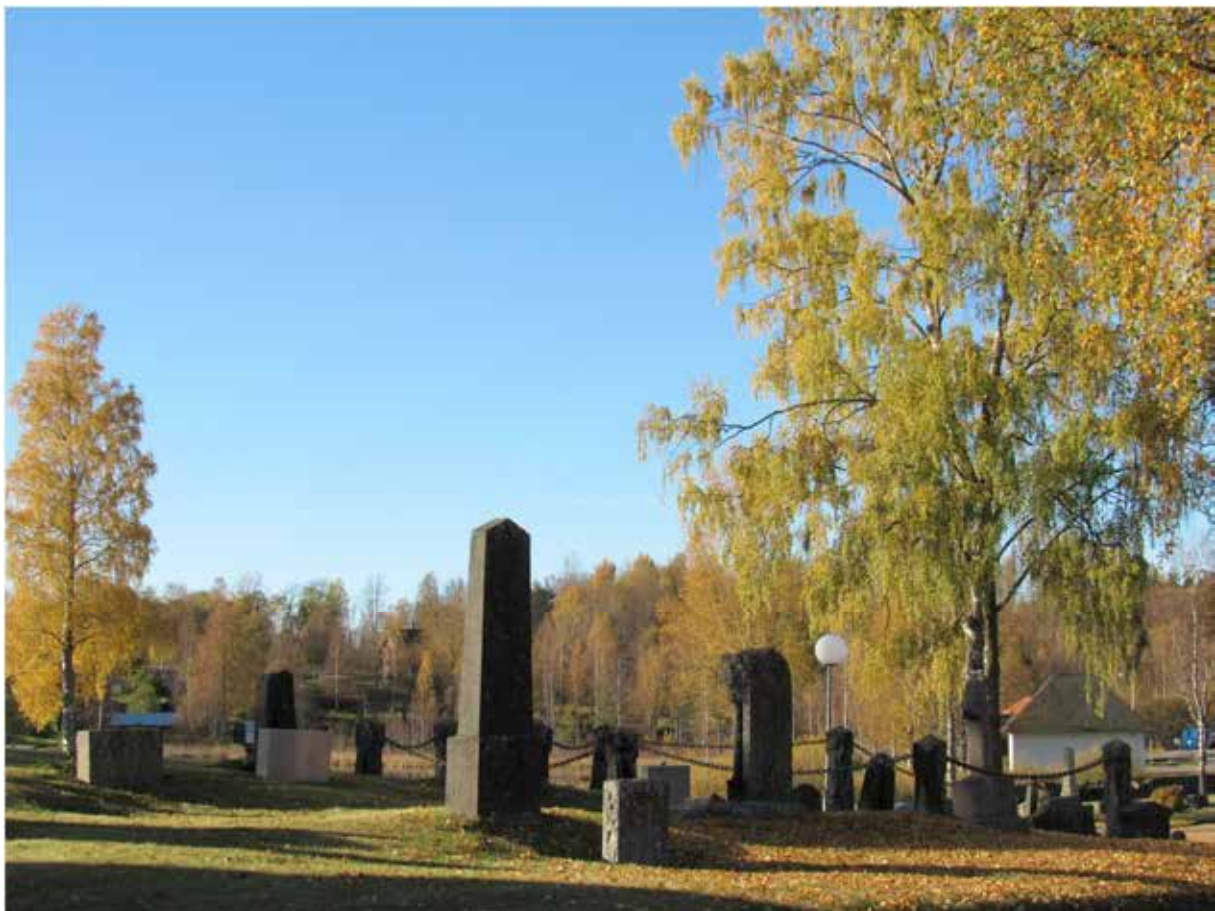
*På Rämmens kyrkogård finns en mängd äldre gravvårdar, flera av dem är höga resta stenar. Vissa omges av gjutjärnsstaket eller av kätting mellan stenpollare som syns på bilden ovan.*

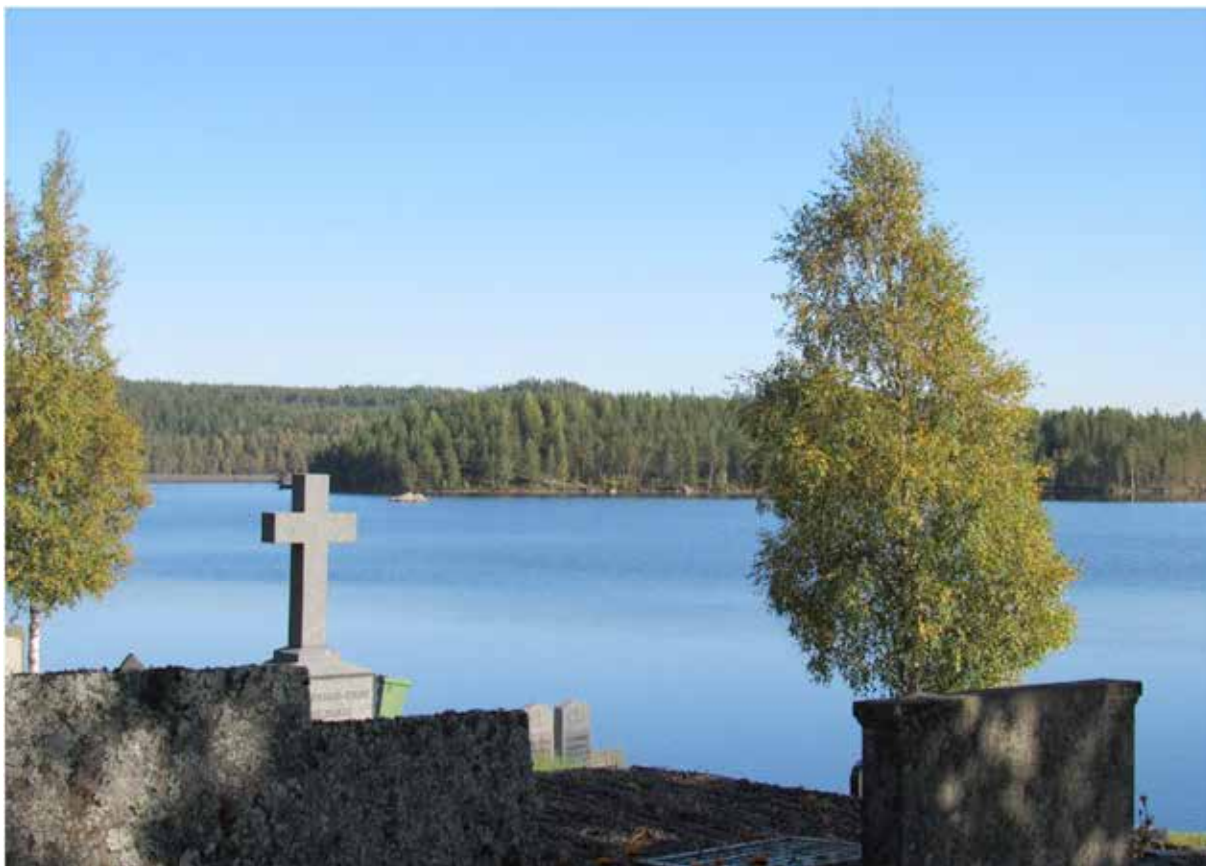
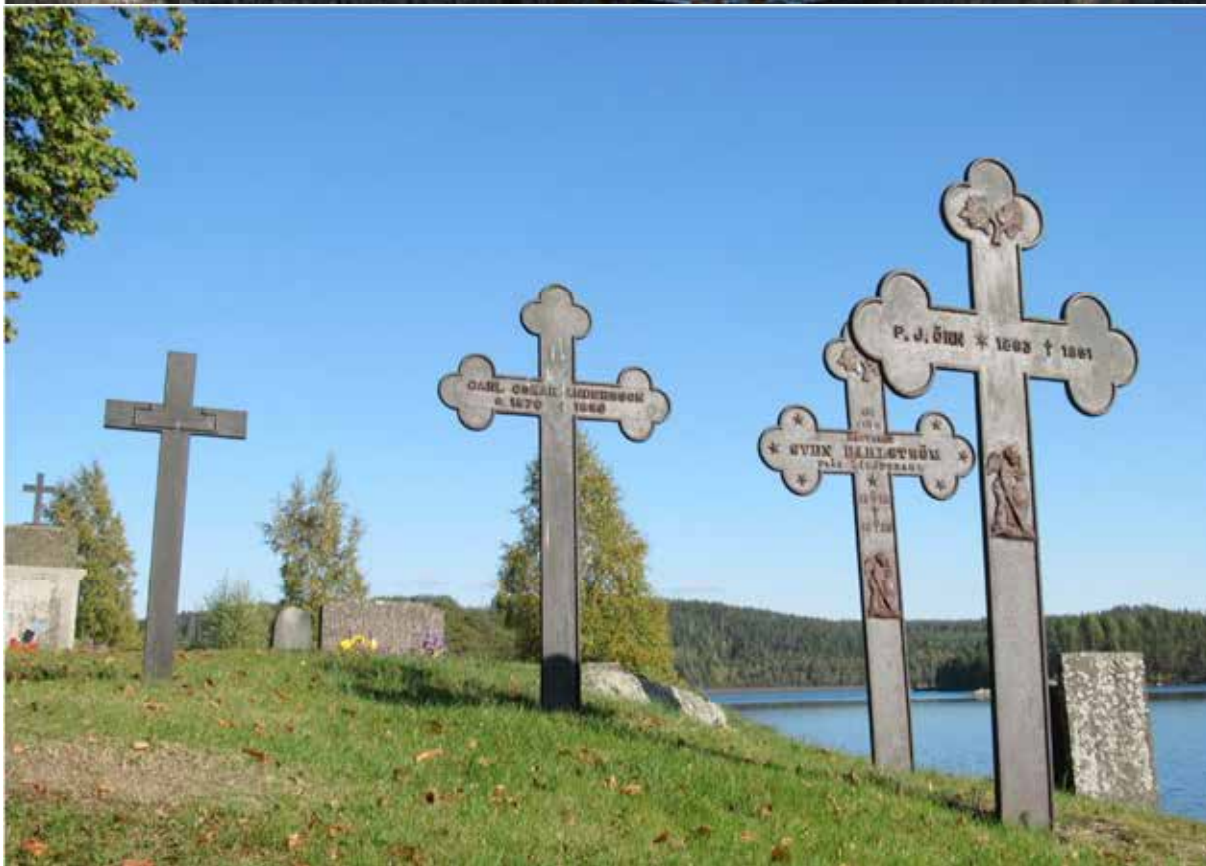
*I de äldsta delarna på kyrkudden finns en mängd gravvårdar utformade som kors. På bilden ovan syns ett stenkors av diabas på en sockel av diabas. På bilden under syns gjutjärnskors med olika form och mer eller mindre dekor.*

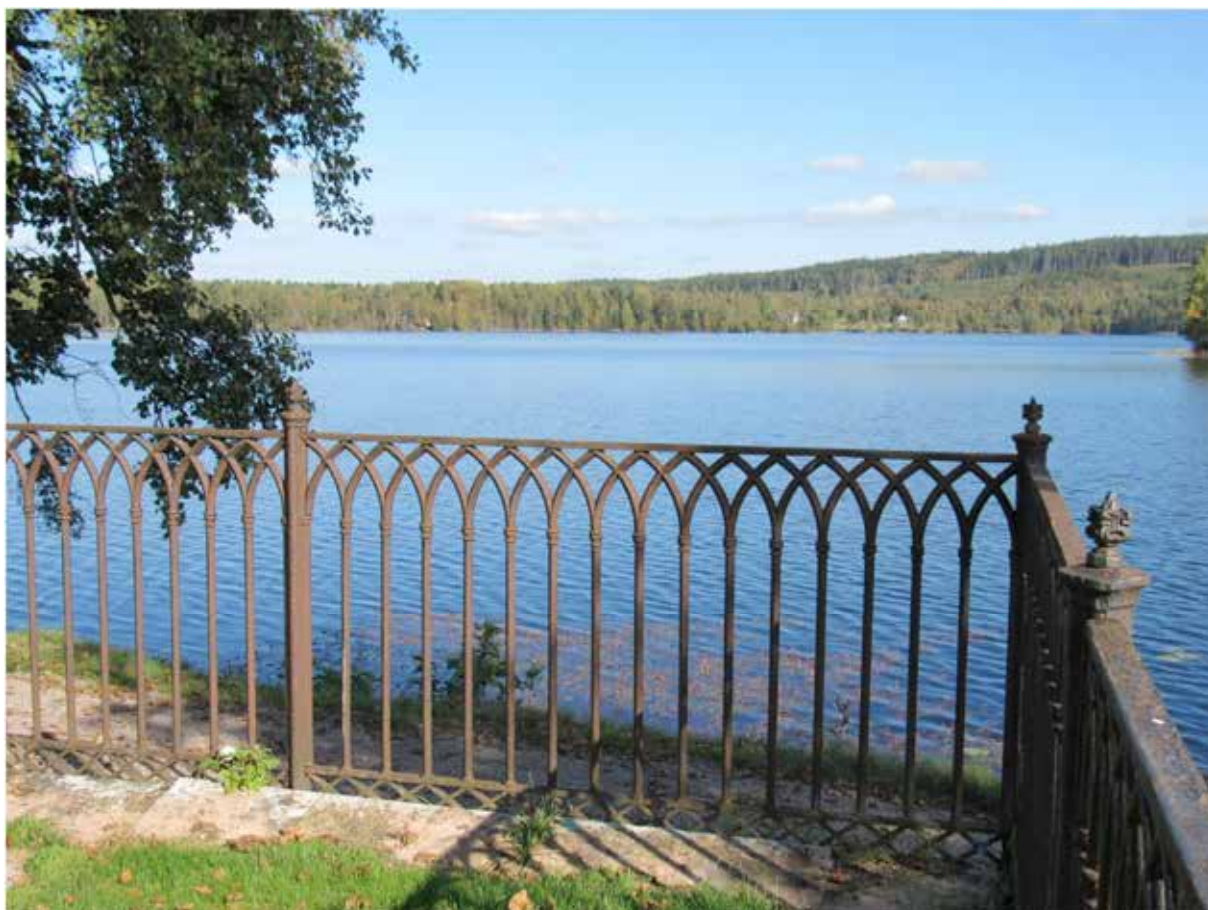
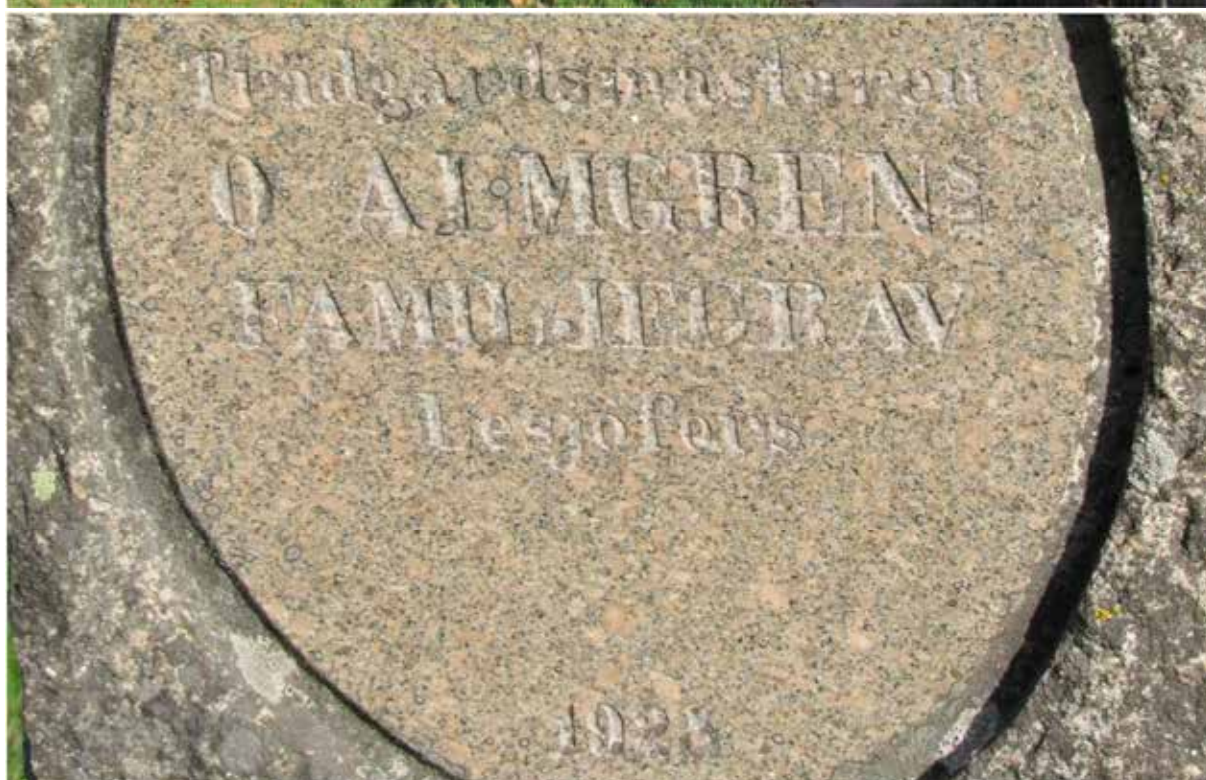
Längst ut på kyrkudden ligger den Ekmanska gravplatsen som omges av ett gjutjärnsstaket, på bilden ovan syns även att gravplatsen ligger alldeles intill sjön. På kyrkogården i Rämmen förekommer också gravvårdar där enbart dödsåret är angivet. I exemplet ovan framgår titel och Ortsnamn men också dödsåret, 1923, längst ned.

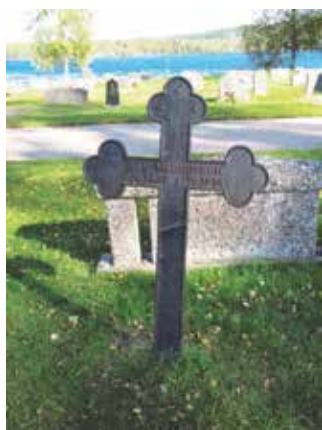
**Kvarter:** A1 **Nr:** 17

**Urvalskriterier:** Gravvårdens utformning: tidstypisk, material: gjutjärn, miljöskapande

**Tillkomst:** 1914

**Gravvårdar och staket av gjutjärn** kan rent allmänt anses vara hotade eftersom rostskador uppstår på grund av bristen på kunskap om hur de ska underhållas. Det händer också att staket monteras ned för att underlätta gräsklippning med maskin. För att undvika att detta kulturarv går förlorat är underhållet viktigt.

Staket, kors och dekorationer av järn kan rostskyddsbehandlas på två sätt. Antingen genom linoljebränning eller genom applicering av blymönja. I båda fallen rengörs järnet med borste som är mjukare än underlaget. Vid linoljebränning penslas järnet omsorgsfullt med kokt linolja som kryper in i porerna, innan bränningen tar vid. Behandlingen bör upprepas tills dess att ett fullgott resultat uppnåtts. Vid blymönjebehandlingen grundas järnet, efter att ha befriats från rostbeläggningar, med blymönja (får idag bara användas av yrkesmän) och slutstrykes därefter med oförtunnad linoljefärg. Fördelen med det sistnämnda alternativet är att arbetet kan utföras på plats.

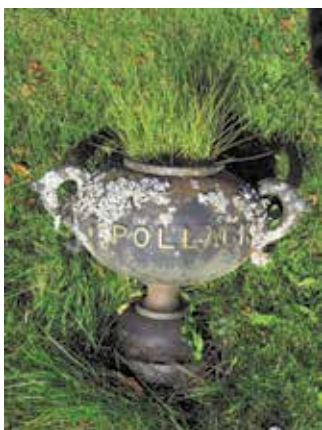
**Kvarter:** A1 **Nr:** 56

**Urvalskriterier:** Gravvårdens utformning, material: gjutjärn, miljöskapande

**Tillkomst:** 1900-1920-tal

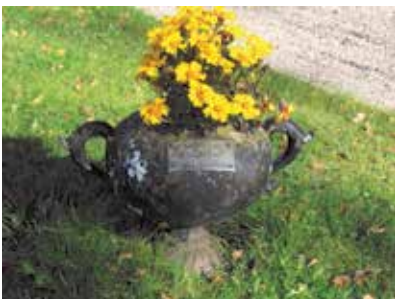
**Kvarter:** A1 **Nr:** 130

**Urvalskriterier:** Gravvårdens utformning, material: gjutjärn, inskription: ortsnamn, miljöskapande

**Tillkomst:** 1900-1920-tal

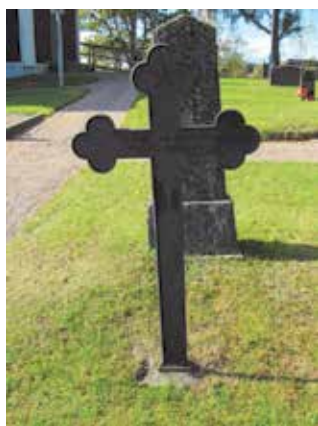
**Kvarter:** A4 **Nr:** 40

**Urvalskriterier:** Gravvårdens utformning, material: gjutjärn, miljöskapande

**Tillkomst:** 1880-1920-tal

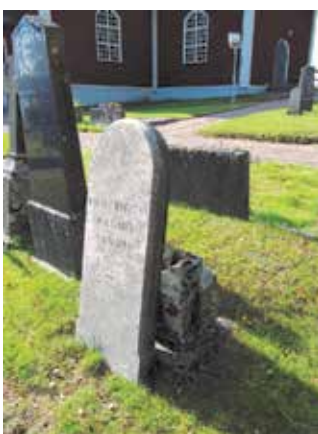
**Kvarter:** A4 **Nr:** 43

**Urvalskriterier:** Gravvårdarnas speciella utformning, material: kalksten, miljöskapande

**Tillkomst:** 1892

**Gravvårdar av sten** drabbas som regel främst av *biologisk påväxt*, d.v.s. lavar, alger och mossor. Om dessa är misspyrdande kan diskuteras men de gör ibland inskriptionerna oläsliga. Vissa lavar löser även upp ytskiktet på stenen så att de olika mineralkornen lossnar, och eftersom den biologiska påväxten innehåller fukt bidrar den också ofta till frostsprängningar. Kortfattat kan sägas att påväxten minskas om stenen borstas ren från skräp och nedfallande löv. Det är också bra om man kan hålla efter vegetationen runt stenen så att den inte hamnar i ständig skugga vilket gynnar påväxten. Rengöring görs med fördel under tidig vår eller sen höst, då speciellt lavar är mycket aktiva och därmed mjukare och lättare att avlägsna. Hårda stensorter kan rengöras med högtryckstvätt under förutsättning att de inte har förgyllningar och dylikt som kan ta skada av behandlingen. Det är också viktigt att försäkra sig om att inte stenen har några sprickor. Om den uppvisar sådana skador ska endast varmt vatten (max 60°C), ev. med några droppar diskmedel eller såpa, och mjuk borste användas. Man kan också mjuka upp lavarna innan rengöring genom att under några veckor låta stenen stå insvept i våta tygsäckar och plast.

Porösa bergarter är också känsliga mot *frost- och saltsprängningar*. Ofta samverkar olika nedbrytningsfaktorer och resultatet visar sig som sprickor, avflagningar, stembortfall mm.

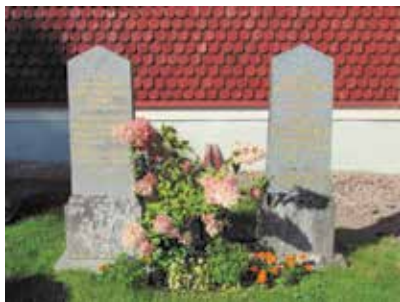
**Kvarter:** A9 **Nr:** 1

**Urvalskriterier:** Gravvårdarnas utformning: tidstypiska, inskription: titlar, ortsnamn, bibelreferenser, miljöskapande

**Tillkomst:** 1938 och 1886

**Inskription:** 1:a gravvården: H.H. BERGSMANNEN AUGUST MATTSSON GÅRDEN \*28/1 1858 - †31/8 1937 OCH HANS MAKAS MARIA ELISABETH FÖDD SVENSSON \*29/10 1860 - †8/4 1937 MATHILDA SVENSSON \*17/3 1872 - †19/5 1938 Ps. 575 —•— 2:a gravvården: H.H. BERGSMANNEN MATHIAS LARSSON GÅRDEN \*19/9 1819 - †19/3 1886 OCH HANS MAKAS ANNA KATHARINA FÖDD JÖRANSON \*26/9 1826 - †19/7 1883 JOB. 19 25-27 —•— MIA ELISABETH \*2/5 1889 †8/6 1942 Ps. 378:5

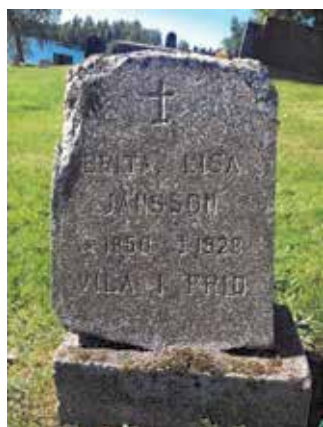
**Kvarter:** A9 **Nr:** 17

**Urvalskriterier:** Gravvårdens utformning, material: gjutet stenmaterial, miljöskapande

**Tillkomst:** 1828

**Inskription:** BRITA LISA JANSSON \*1880 †1828 VILA I FRID

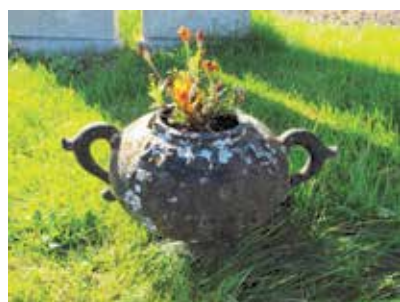
**Kvarter:** A9 **Nr:** Utan nummer

**Urvalskriterier:** Gravvårdens utformning, material: gjutjärn, material

**Tillkomst:** 1926

**Inskription:** V. FINNE \*9/5 1836 †22/3 1926

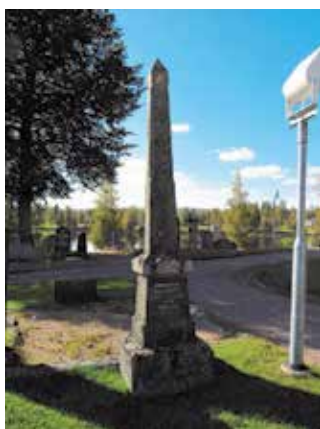
**Kvarter:** A9 **Nr:** Utan nummer

**Urvalskriterier:** Gravvårdens speciella utformning: tidstypisk, inskription: titel, ortsnamn, miljöskapande

**Tillkomst:** 1890

**Inskription:** HEMMANSEGAREN JAN LARSSON \*1821. †1890 MAKAN ANNA LISA \*21/4 1846. †19/12 1923 LÖNNHÖJDEN

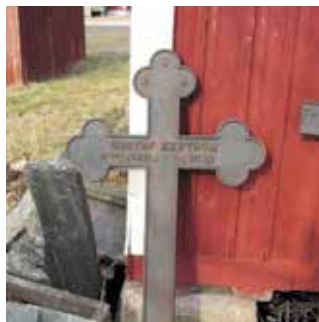
**Kvarter:** Förvaras i redskapsbod **Nr:** Utan nummer

**Urvalskriterier:** Gravvårdens utformning, material: gjutjärn

**Tillkomst:** 1910

**Inskription:** GUSTAF EKSTRÖM \*30/8 1838 †7/4 1910

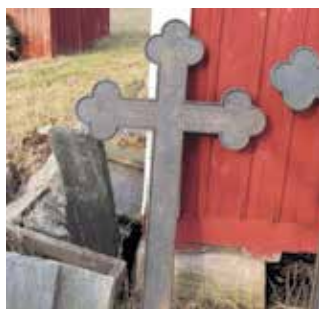
**Kvarter:** Förvaras i redskapsbod **Nr:** Utan nummer

**Urvalskriterier:** Gravvårdens utformning, material: gjutjärn

**Tillkomst:** 1891

**Inskription:** H.H. MAGNUS JANSSON FRÅN BOSJÖFALLET \*1813 †1881 OCK HANS HUSTRUN NRITTA MARIA OLSSON \*1817 †1891

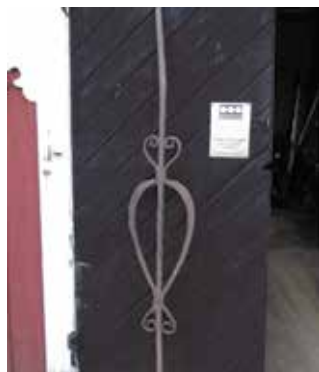
**Kvarter:** Förvaras i kyrkstallarna **Nr:** Utan nummer

**Urvalskriterier:** Gravvårdens speciella utformning, material: smidesjärn, miljöskapande

**Tillkomst:** 1800-tal

**Inskription:** Saknas

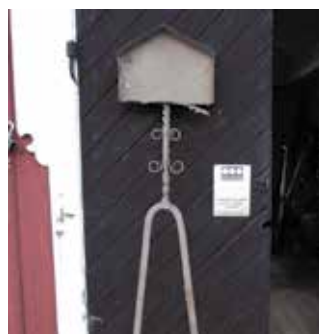
**Kvarter:** Förvaras i kyrkstallarna **Nr:** Utan nummer

**Urvalskriterier:** Gravvårdens speciella utformning, material: smidesjärn, miljöskapande
