ANTENS KYRKOGRÅRD

Kulturhistorisk karakterisering och värdering
Vård- och underhållsplan
2016

Bjärke pastorat
Skara stift

Rapport

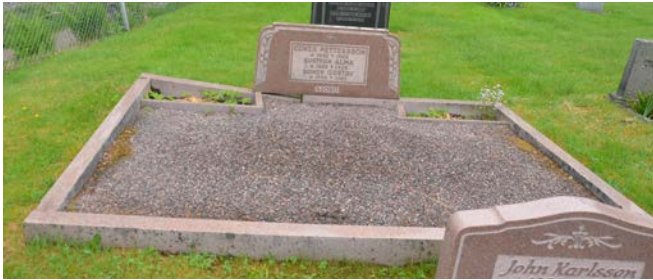
Gravvård A 274, en av de stenramsgravarna som har satt sig.

Några av grusgravarna har stenramar som har satt sig. Några stenar har lagts ned, möjligen av säkerhetsskäl eller på grund av pågående renovering. Ingen av gravvårdarna är särskilt utpekad som kulturhistoriskt värdefull, och ingen åtgärd föreslås i denna vård- och underhållsplan. Däremot ingår vissa av gravvårdarna i områden där stenramarna bör bevaras.

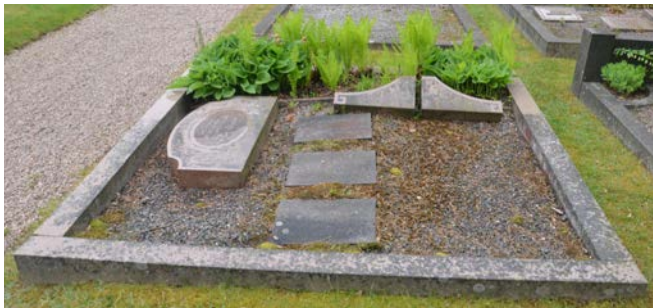
C 901-902 är isärtagen. Gravvården ingår i ett område där bevarande av stenramsgravar är viktigt.

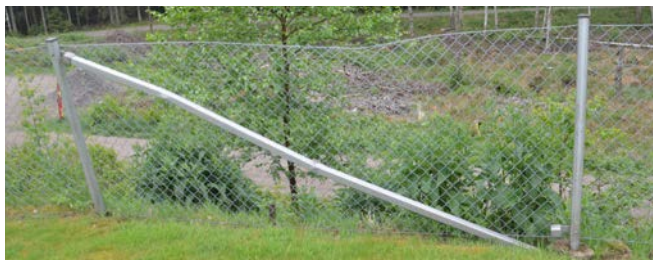
En tvärså har böjts och hamnat ur läge i nederkant.

En tvärså har böjts och hamnar ur läge.

Förslag: Lagning/justering alternativ byte.

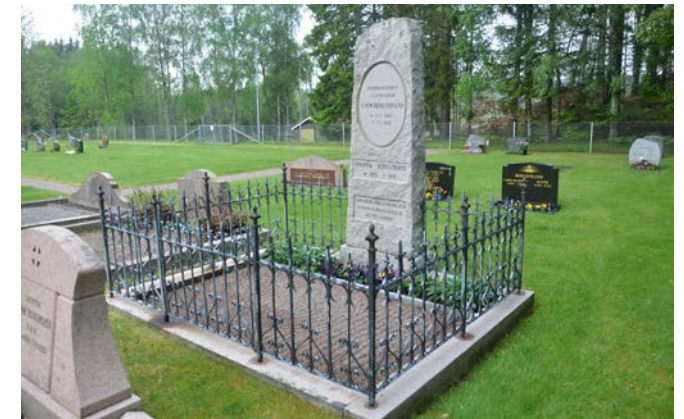
Utvändigt smide finns i form av grinden i söders samt det smidesstaket som omgärdar gravvård C 954-955. I kapitel 3 har en kostnadsuppskattning gjorts för målning av smidesstaketet, men arbetet kan också utföras av egen personal.

Smidesstaketet som omgärdar C 954-955 är i behov av målning.

Förslag: All ytrost borstas bort. Målning görs med Wibro rostskyddsfärg i ”karbon black” eller motsvarande som inte grånar. Smidesdetaljerna på kyrkogården målas ungefär vart tionde år.

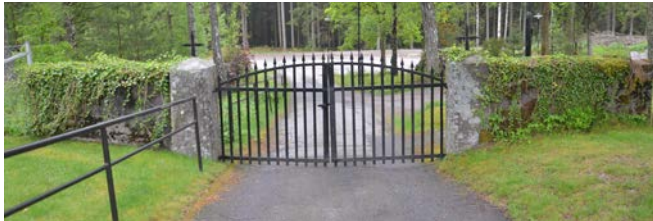
Grind, huvudentré från söder. Kyrkogården ligger på en kulle, marken sluttar ned mot parkeringen.

Huvudentrén från söder utgörs av en svartmålad pargrind i smide, mellan kraftiga stenstolpar krönta av svartmålade kors. Vid sidan av stolparna är gjutna, drygt en meter långa murar med växtlighet. Till ekonomibygnaden väster om huvudentrén finns en modern enkelgrind. I väster och norr finns likadant utformade, moderna pargrindar.

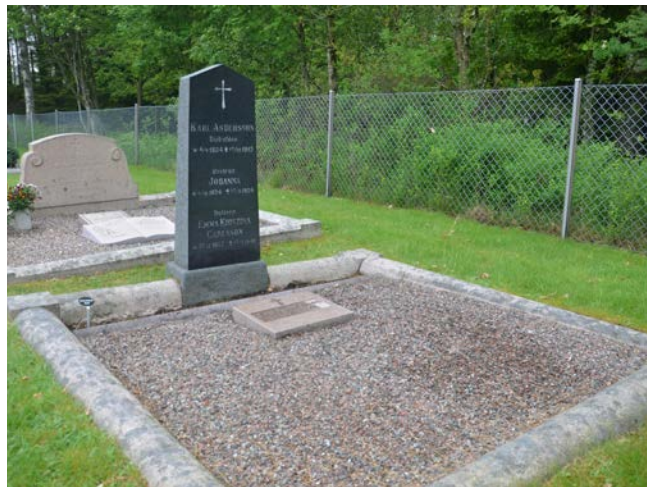
Även gravvård C 924-925 är daterad 1915. Den är rest över *Karl Andersson, Dirhufden, 1834-1915. Hustrun Johanna 1824-1920. Dottern Emma Kristina Carlsson 1857-1946. Erik Carlsson 1887-1962.* I övrigt finns ett fåtal gravvårdar från 1920-talet, resten är från 1930-talet och framåt.

C 924-925 är daterad 1915. Den är ett exempel på en vanlig typ av gravsten vid den här tiden, polerad i svart granit.

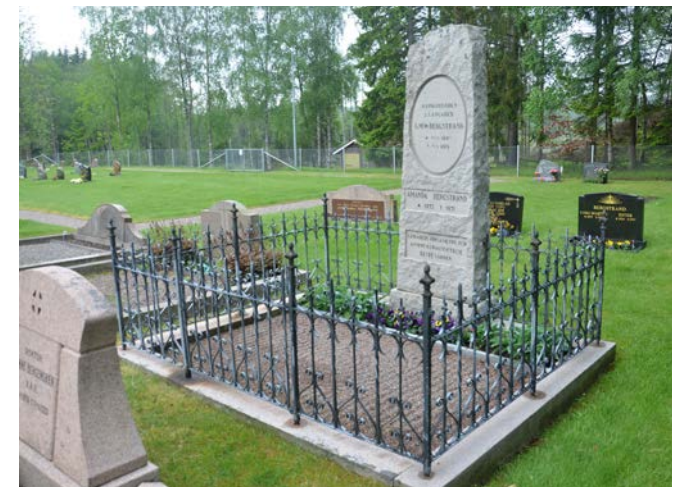
Den första gravsättningen på kyrkogården var för kyrkans initiativtagare kyrkoherde Bergstrand, C 954-955. Gravplatsen omges av ett rikt utsirat smidesstaket. Stenen är högrest och rusticerad med

C 954-955, rest över kyrkoherde Bergstrand, är den äldsta gravvården på kyrkogården, daterad 1915.

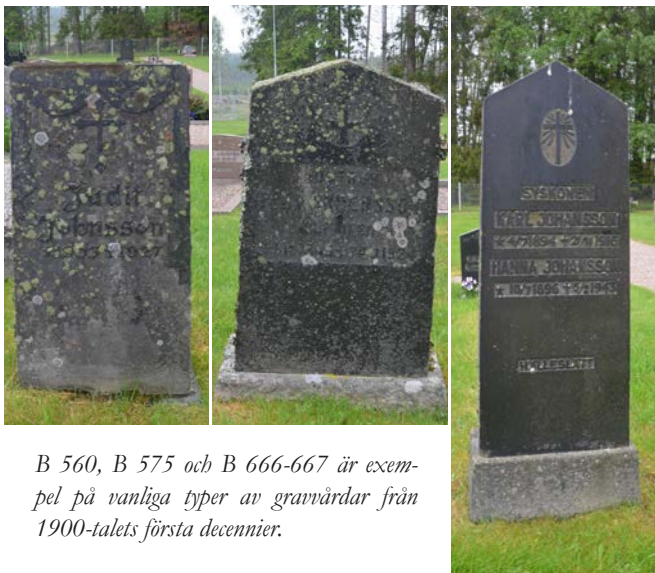
B 560, B 575 och B 666-667 är exempel på vanliga typer av gravvårdar från 1900-talets första decennier.

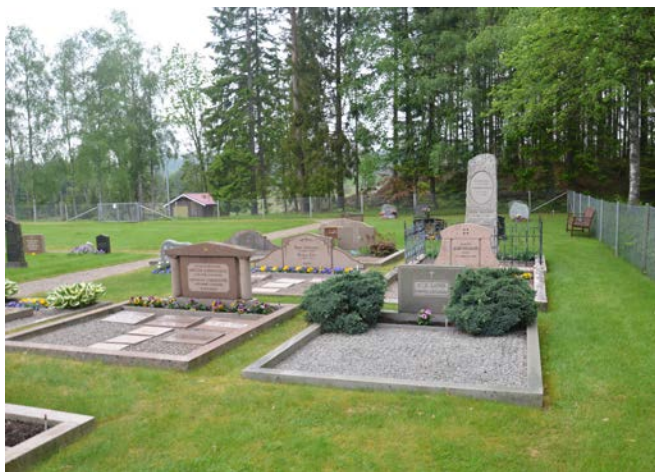
Kvarter C i kyrkogårdens norra del präglas av ett sammanhängande område med stenramsgravar, flera av dem påkostade och med angivna titlar.

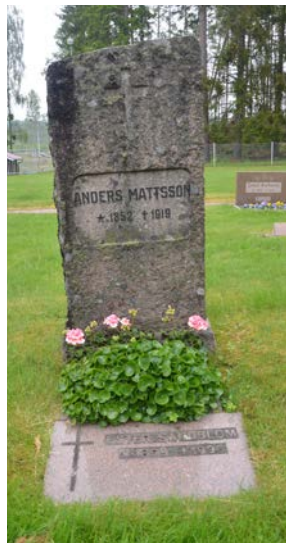
8.5 B 633	Hög och smal i granit. Rusticerad med försänkt inskriftpatta och svartmålad inskription. Dekor i form av försänkt kors. Liggare med polerad ovansida och dekor i form av försänkt kors.	Anders Mattsson 1852-1919. Liggare: Ester Sandblom 1899-1993	1	Ålder (tidigt 1900-tal)

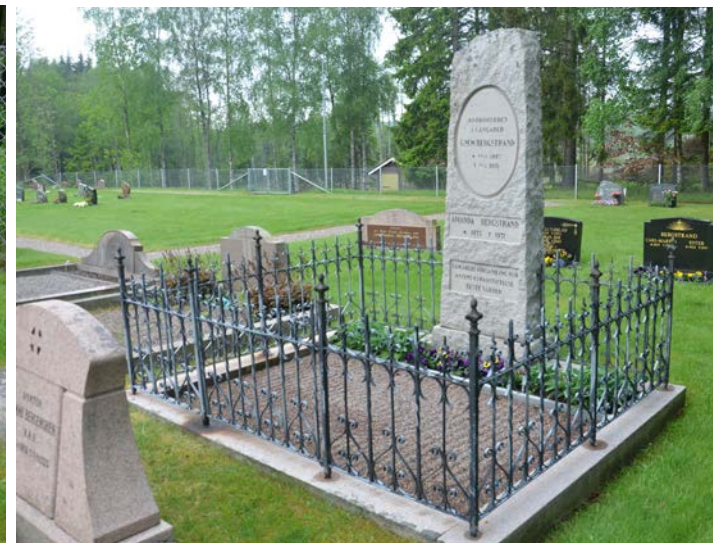
8.10 C 954-955	Stenramsgrav med grusbädd. Rikt utsirat smidesstaket omger gravplatsen. Livsten hög och smal med oregelbundet krön. Rusticerad yta med en försänkt, oval inskriftstavla och två rektangulära.	Kyrkoherden i Långared GMW Bergstrand 1867-1915. Amanda Bergstrand 1873-1971. Långareds församling och Antens kyrkostiftelse reste vårdan.	1	Initiativtagaren till Antens kapell. Ålder (tidigt 1900-tal) Socialhistoriskt intresse (titel) Utformning (enda gravvården med smidesstaket)	Färgsläpp på smidesstaket.	2:17	Målning.

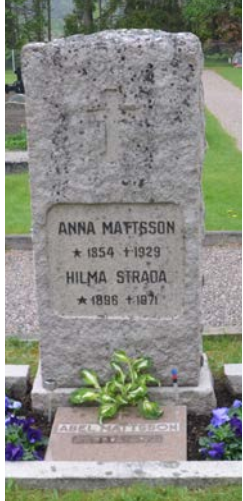
8.1 B 520	Hög, smal i granit med rakt krön. Rusticerad med försänkt, fyrkantig inskriftstavla med svartmålad inskription. Dekor i form av försänkt kors.	Anna Mattsson 1854-1929. Hilma Strada 1896-1971. Liggare: Abel Mattsson 1890-1973	2	Ålder (första gravsättning 1929) Socialhistoriskt intresse (kvinnograv)
