Gullered kyrkogård

Kulturhistorisk inventering

Ulricehamns kyrkliga samfällighet

Ulricehamns kommun

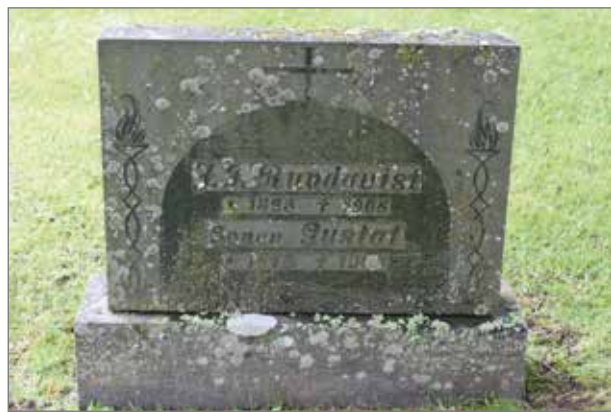
Kraftigt lavangripen sten gravnummer 40-41/kv.5. Lavar som dessa är svåra att få bort på djupet utan att stenen skadas.

Lämpligast är att rengöra sten från biologisk påväxt under tidig vår och sen höst. Under dessa tider är speciellt lavar aktiva och växer och är därför mjukare och lättare att ta bort. Rengör dock aldrig stenar med vatten vid risk för frost eftersom det kan ge upphov till frostsprängningar.

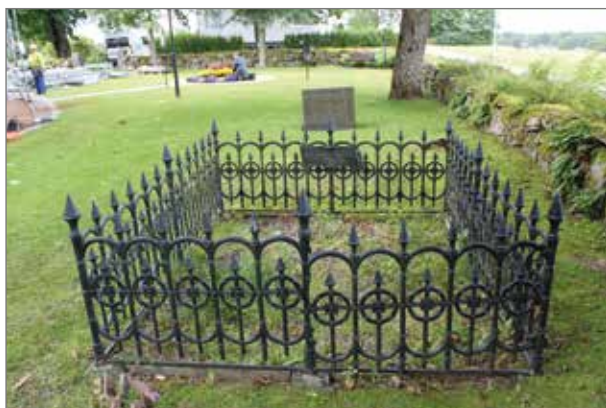
Grav nummer 1–2/3 Påkostad gravvård med smidesstaket.

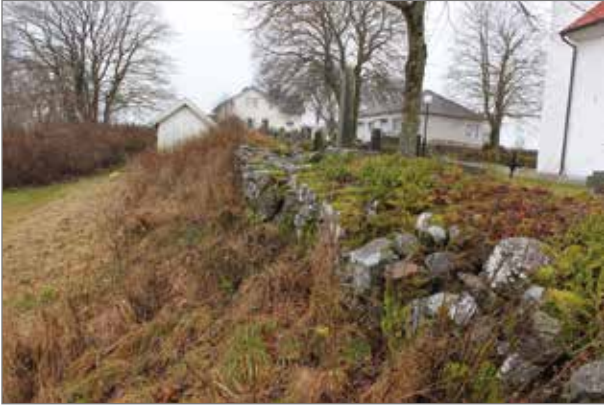
I den södra muren har några stenar tryckts ut eventuellt på grund av att trädens rotsystem har tryckts på.

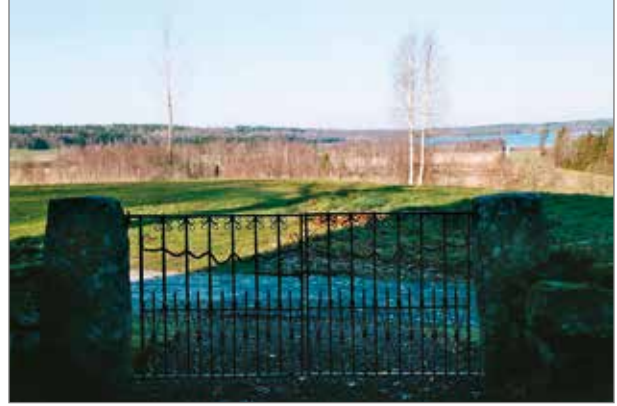
Dubbelgrindarna i väster, öster och norr är i gott skick och uppvisar väldigt få rostangrepp. Rost avlägsnas med hjälp av stålborste och rostskyddet bör bestå

Smidd pargrind i norr uppsatt 1842.

av mönja samt linoljefärg. Det rekommenderas att smidda och gjutna järnföremål som står utomhus underhålls med maximalt 8–10 års mellanrum. Fördelen med ett kontinuerligt underhåll är även miljömässig, för när blyhaltig mönja kommer i dagen ökar risken att den hamnar i naturen där den orsakar stor skada.

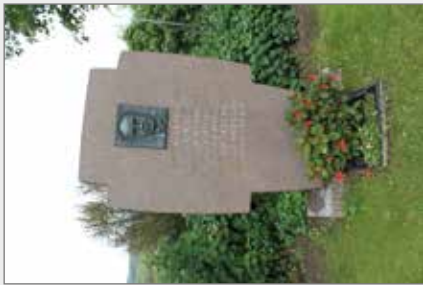
9-10/4		Hög grovhuggen -korsformad gravvård. Finslipad framsida försedd med porträtt, försänkt förgylld text	Chef-redaktören -RNO-Ewald Stomberg-15/5 1876-16/11 1959-Hans maka-Hildur-Ingborg-Född Hedelin-9/5 1880-21/6 1963-

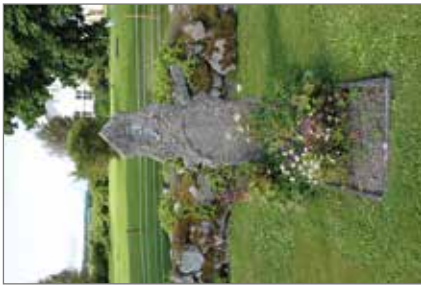
3/1	1896	Hög rest organiskt utformad gravvård i kalksten, grovhuggen med blad-gil-langer i relief, oval textplatta med upphöjd text	Här vilar Josefina Carolina-Westman-Född 24 juni 1858-Död 14 okt 1896

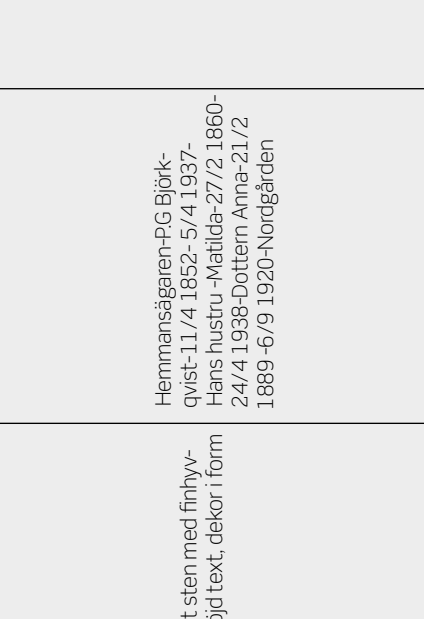
49-51/2		Hög grovhuggen rest sten med finhyv- lad textplatta-upphöjd text, dekor i form av ett kors	Hemmansägaren-PG Björk- qvist-11/4 1852-5/4 1937- Hans hustru -Matilda-27/2 1860- 24/4 1938-Dottern Anna-21/2 1889 -6/9 1920-Nordgården

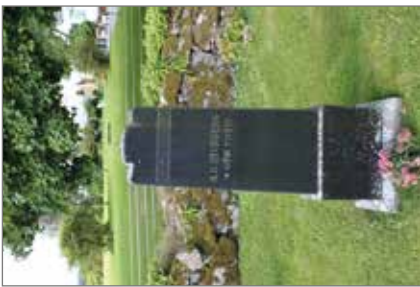
4.1	1920	Hög rest finkylad sten med avrundad överdel, svart framsida och dekor i form av en blomsterbård upptill	A.B Stomberg 21/1 1845 13/4 1920			Ja

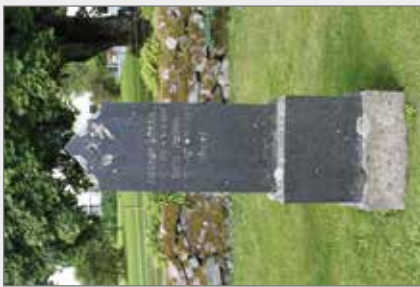
5-6.1	1914	Hög rest sten med svart polerad framsida ,dekor i form av en stjärna och nersänkt text	Abraham Jansson 1817-1902 Maria Jansson 1827-1914 Tissered	Lavbevuxen	Rengörs med borste, såpa och mycket vatten

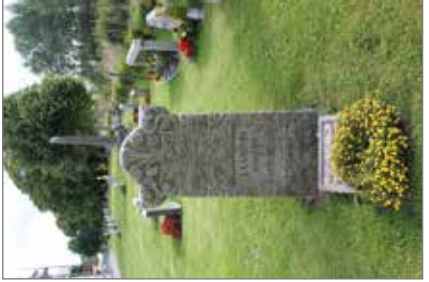
27-29/1		Hög rest grovhuggen sten, av rundad upptill, fihyvlad textplatta med nersänkt text, dekor upptill i form av växtornamentik i kraftig relief. Liten liggande sten framför	JLundin Boared Fam.grav Helga 1866-1897 Sally 1893-1983

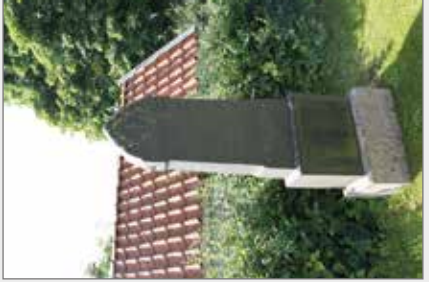
39-41/1		Hög spetsig rest.sten på sockel, nersänkt text och dekor i form av en legerkians runt ett kors upptill. Växtornamentiknertill på stenen	Sven Svensson Kalsgården 19/4 1800 - 4/4 1882 Maka Maria f. Vesterstrand 15/3 1810-17/2 1886 Dottern Efva-Lotta 24/1 1881 - 21/1 1895

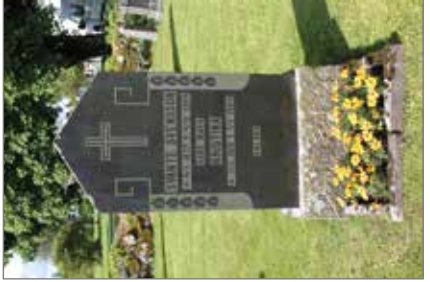
42-43/1		Medelhög rest spetsig sten med svart polerad framsida, dekor i form av kors upptill, blom-knoppar på sidorna, upphöjd text	Svante Svensson 6/5 1837 12/12 1904 Hans maka Kristina 13/8 1837 5/2 1924 Kalebo

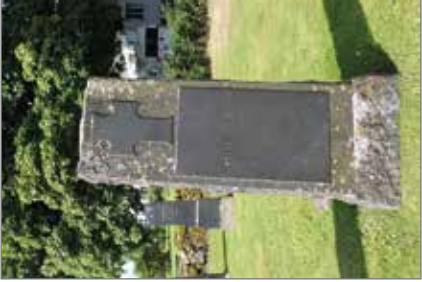
44.1		Hög rest grovhuggen sten med svart polerad framsida, nersänkt text och dekor i form av ett polerat kors med kraftig relief upptill	Gustaf Svensson Kalsgården 15/3 1833- 2/3 1912			Ja

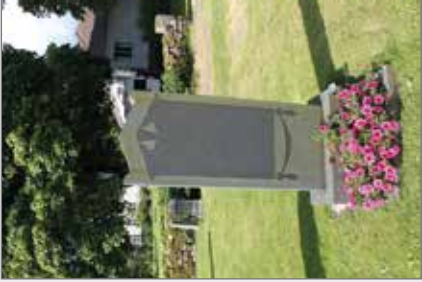
45-47/1		Hög spetsig rest sten med horn. Svart polerad namnplatta med nersänkt text och dekor i form av en drapering ner till och en bruten trekantsgavel med jugendmotiv.	C J Svenssons familjegrav			Ja

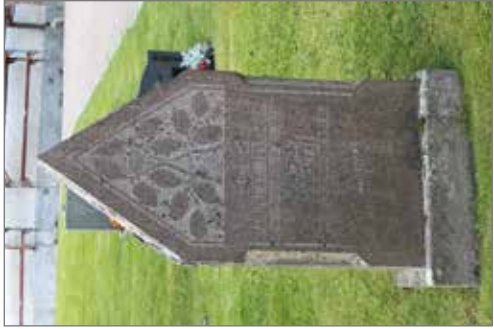
21-22/2		Hög spetsig rest sten, dekor i form av boklöv upptill, förhöjd text	Här vilar Andreas Isaksson 1828 - 1920 Hans maka Charlotta f 14/1 1829 - 10/3 1906 Gästared

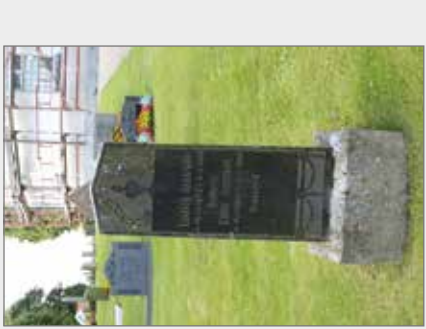
33-34/2		Hög smal finhylad sten med svart polerad framsida, nersänkt text och jugend-dekor i form av en fackla med stjärnor runt samt en gitlang nertill	Ludvig Jansson 10/10 1862 -3/3 1919 Dottern Ebba Jansson 16/1 1898- 4/11 1918 Tissered

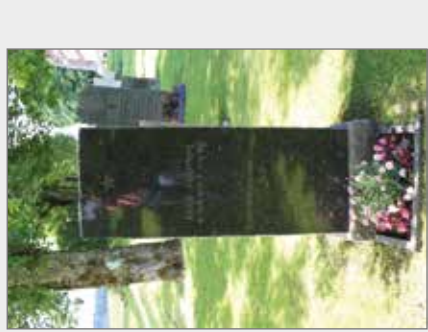
72.2	1921	Hög smal fyrkantig sten med svart polerad framsida. Försänkt text samt dekor i form av en stjärna upptill	Rikard Guntenberg 24/9 1848- 19/10 1921

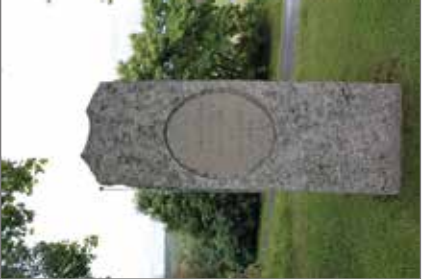
8-9/4	1931	Hög rest grovhuggen sten med finslipad framsida, oval texplatta med förgylld nersänkt text	J.F. V Nordholm Kontrakts-prost i Redväg 1859-1931 Elin Charlotta 1870-1941	Lav-bevuxen	Rengörs med borste, såpa och mycket vatten

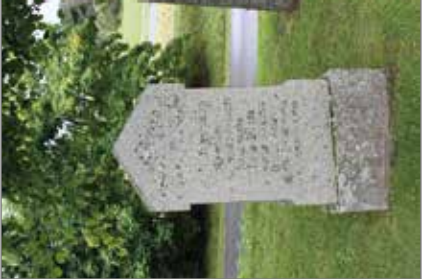
15-17/5	1922	Hög rest sten med avbruten spetsig av-slutning Finslipad framsida, dekor i form av en strålande stjärna, nersänkt text	A.N. Fagerskog 1836-1922 Rams Berg Hans maka Maria Kajsa 1839-1922 Dottersonen Erik Johansson 1893-1917	Lav-bevuxen	Rengörs med borste, såpa och mycket vatten	Ja

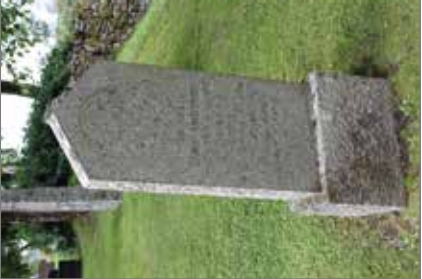
23-24/5		Hög spetsig sten med finslipad framsida, nersänkt text, dekor i form av ett upphöjt kors	Här vilar Claes Andersson 1835-1912 Hans maka Hedvig 1842-1920
