## Steg 1. Precisering av de kyrkliga kulturvärdena – genomgång av materiella och immateriella kulturvärden

## Konsekvensutredningarna

Under 2016 – 2017 har Säfte pastorat tillsammans med Antikvarietjänst Eld & Forsberg AB bedrivit projektet "Identifiering och förvaltning av kyrkliga kulturvärden i Säfte pastorat", även kallat "Kulturvärderingsprojektet".

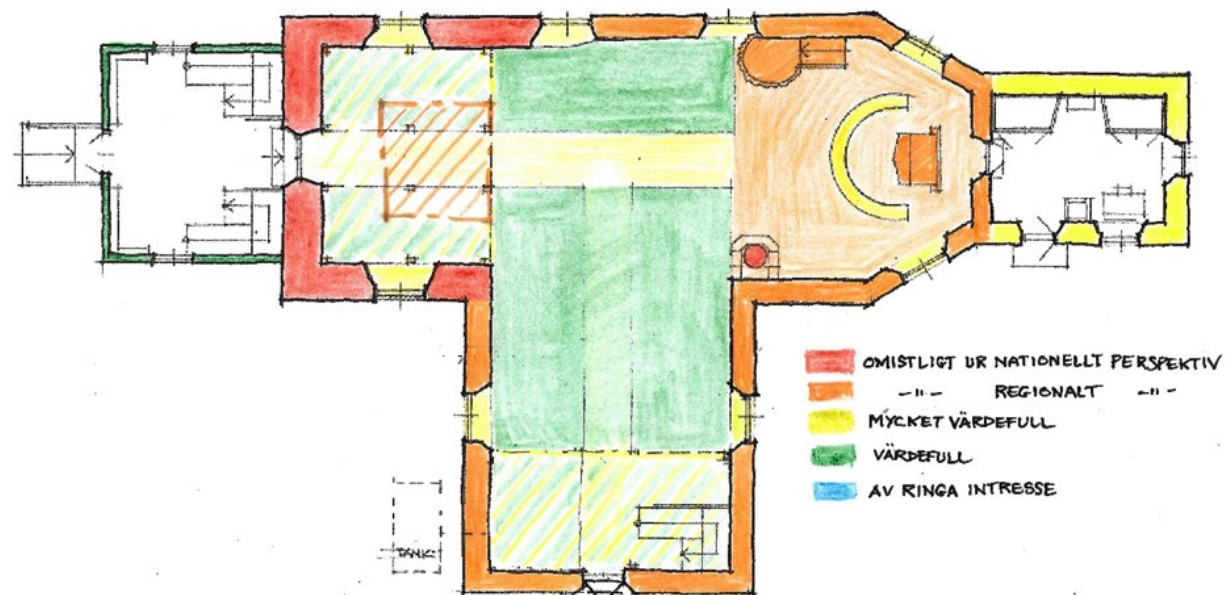
Skiss över var de kulturhistoriska värdena är som högst i kyrkorummet. Skrafferingen avser värden på läktarplan.

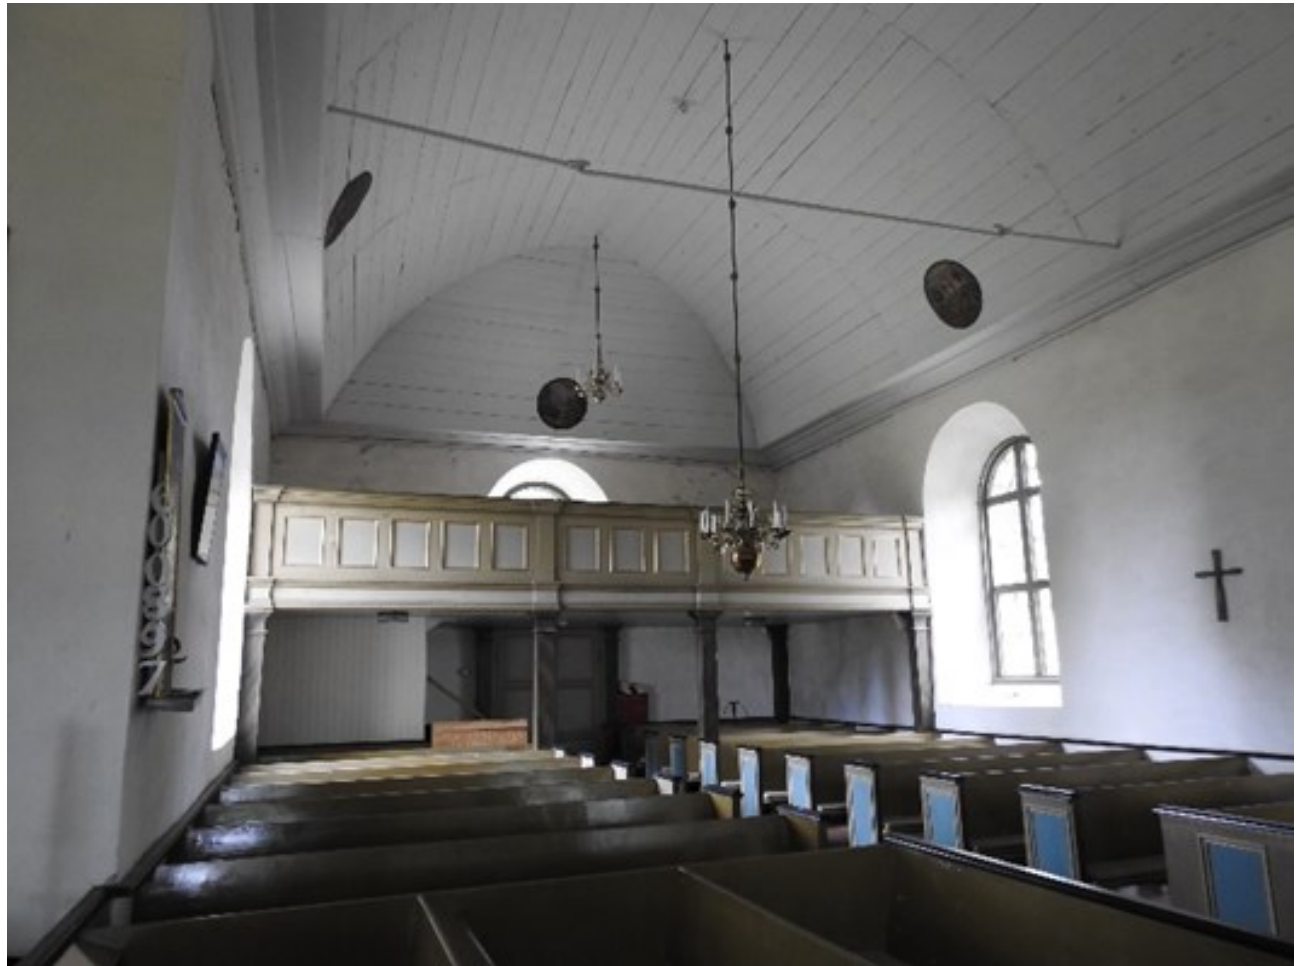
Södra korsarmen. Foto MF sommaren 2016.

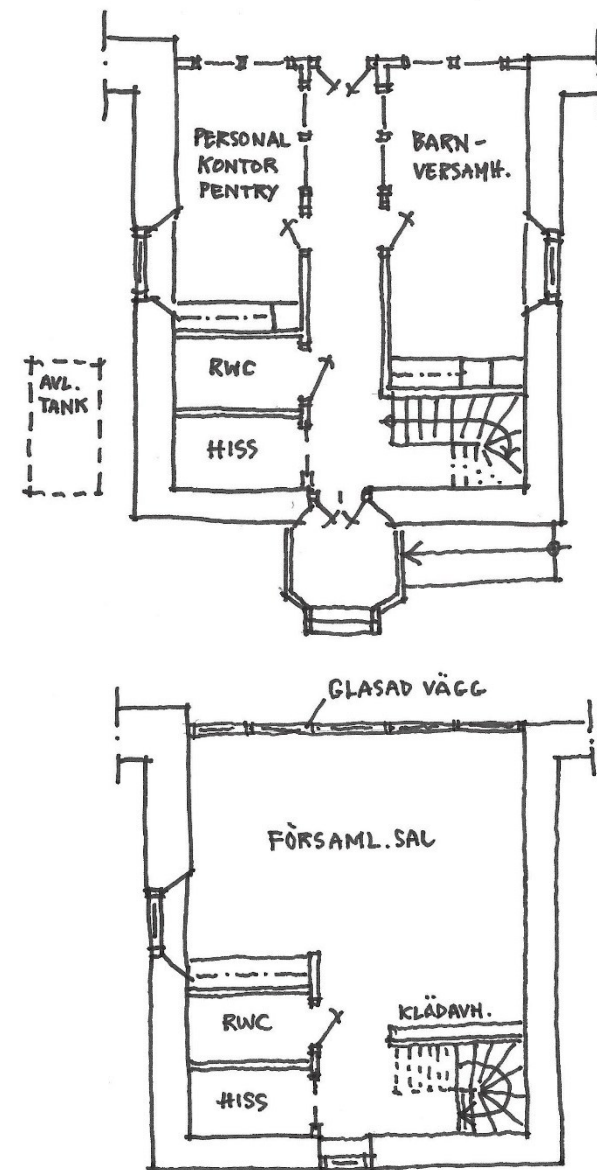
Enkla idéskisser utförda av Maud Forsberg efter diskussioner i projektgruppen. Församlingssalen placeras på övre planet. Överst visar bottenplan och nedst visas övre planet.

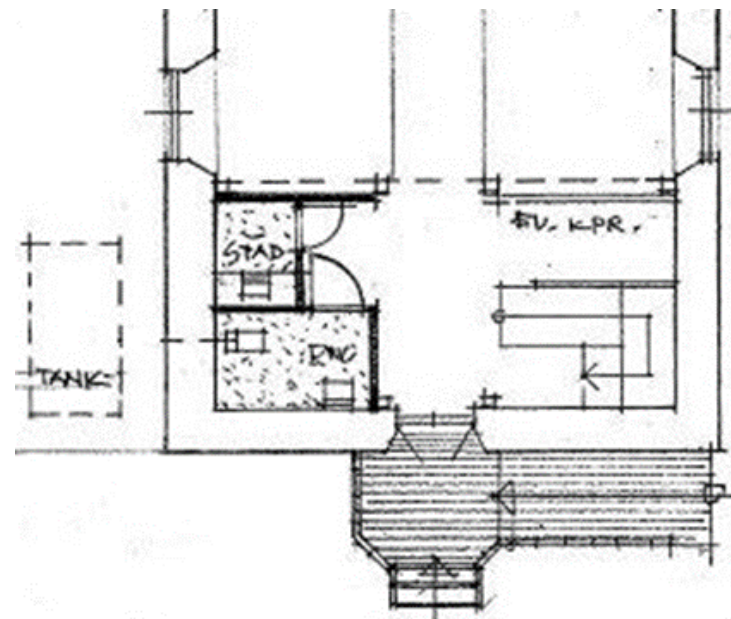
Alternativ åtgärd, ritning från 1995.

Redan 1995 togs ritningar fram för en ombyggnad av södra korsarmen. Förslaget innebär att ett RWC och städ installeras, samt att södra entrén tillgänglighetsanpassas. Åtgärden får ses som ett mindre ingrepp och medför således inte samma påverkan på kyrkans kulturhistoriska värde. Denna åtgärd innebär dock att församlingshemmet inte kan säljas. Fastighetsbeståndet minskar därmed inte med åtgärden. Inte heller medför den några positiva effekter i form av ett ökat och differentierat användande av kyrkan, utan får ses som ett enkelt sätt att göra kyrkan tillgänglig.

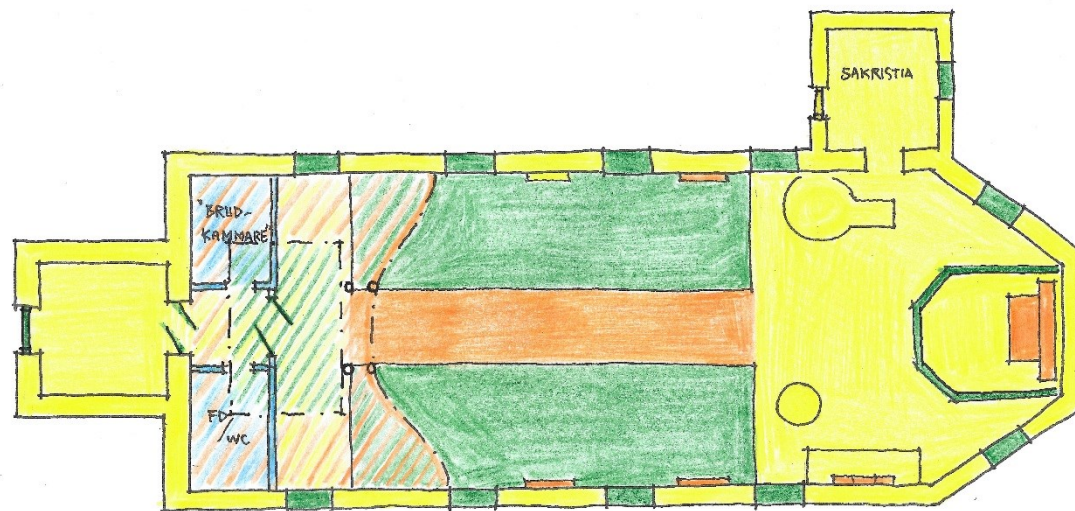
Skiss över var de kulturhistoriska värdena finns i kyrkans interiör. Skrafferingen avser värden på läktarplan.

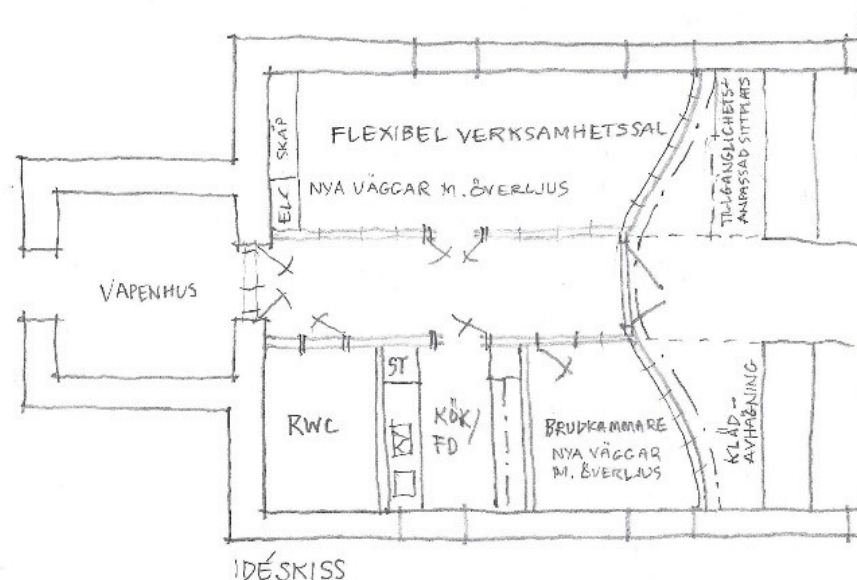
Enkel idéskiss utförd av Maud Forsberg efter diskussioner i projektgruppen. Skissen åskådliggör hur en församlingsdel skulle kunna utformas om läktaren utökades och läktarbarriären flyttades. MF hösten 2017.

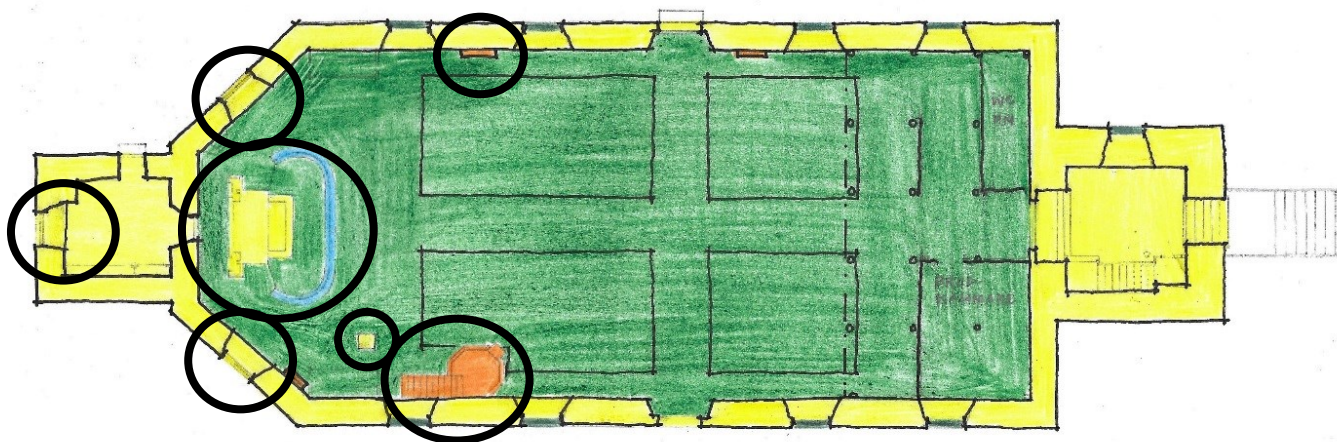
Skiss som visar var de kulturhistoriska värdena är som högst i kyrkorummet. Artefakter med kristna symboler har ringats in.

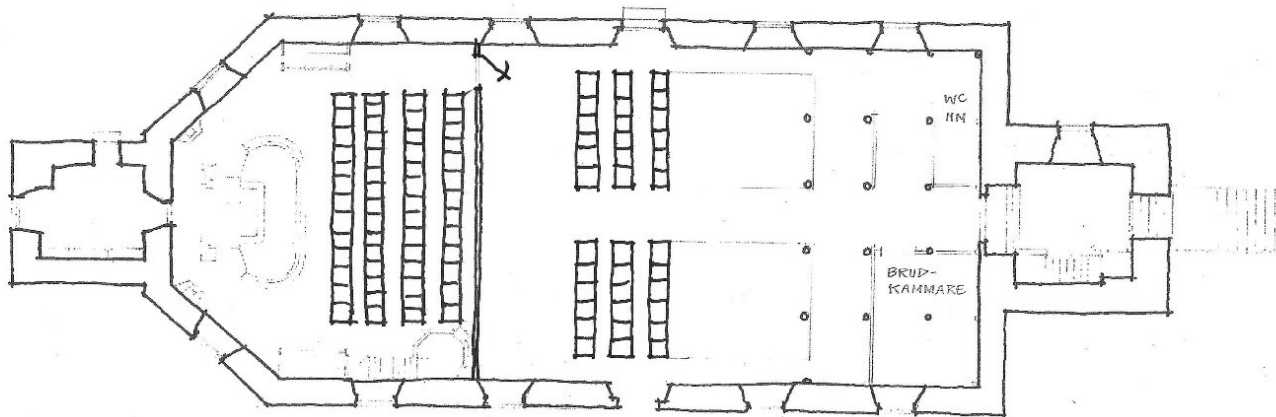
Enkel idéskiss till alternativ åtgärd, utförd av Maud Forsberg november 2017.

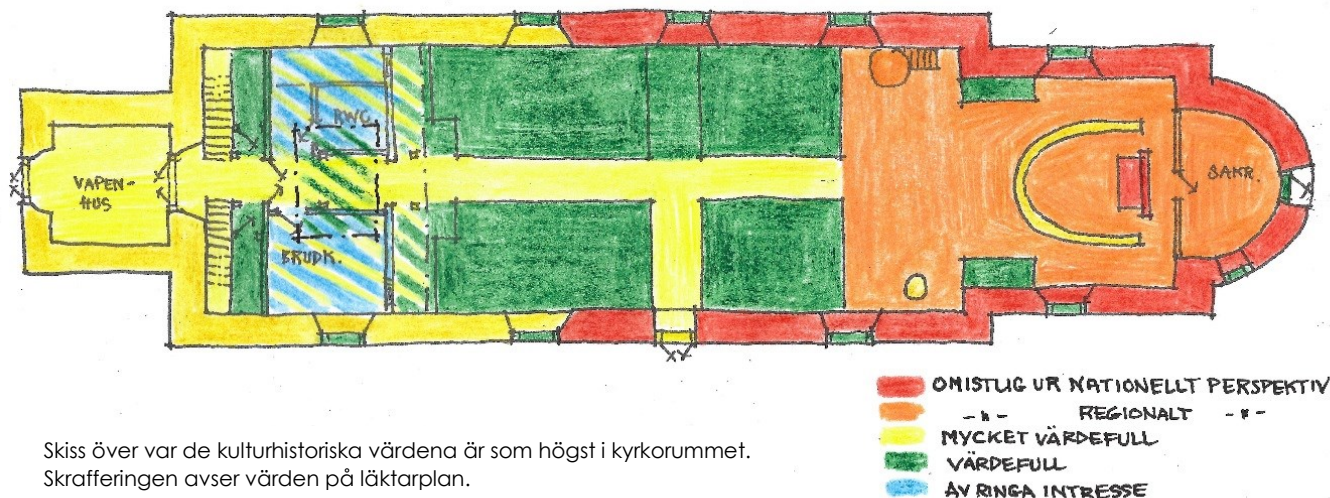
Skiss över var de kulturhistoriska värdena är som högst i kyrkorummet. Skrafferingen avser värden på läktarplan.

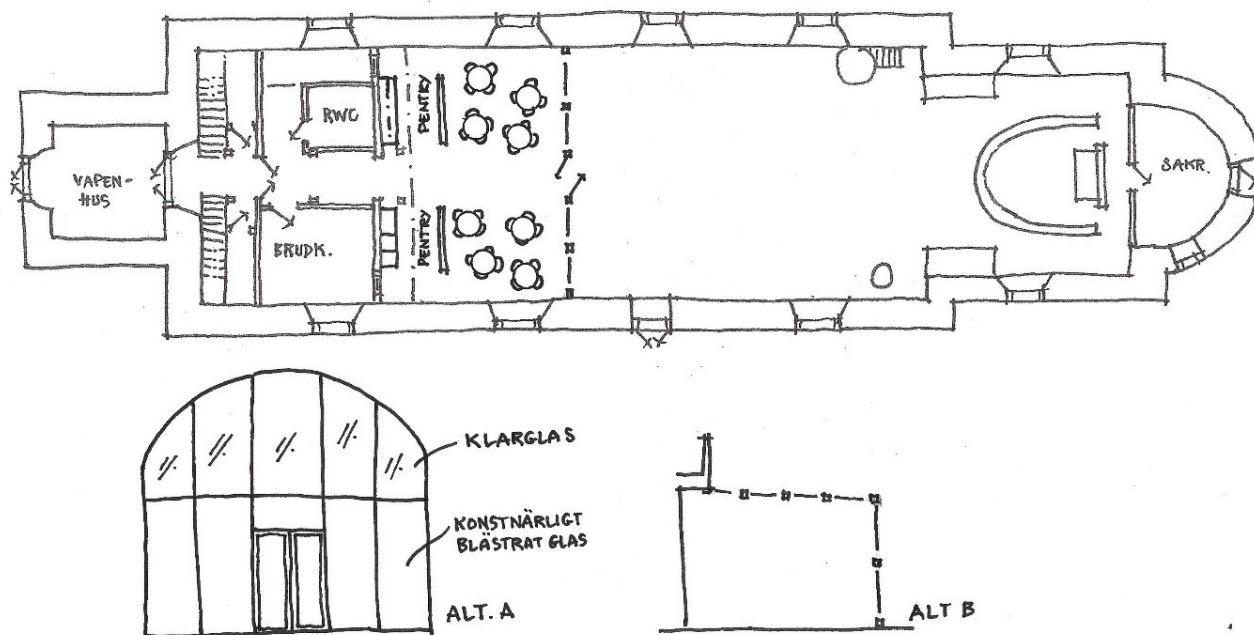
Enkla idéskisser utförda av Maud Forsberg efter diskussioner i projektgruppen. Alternativ A visar hur en hel glasad vägg skulle kunna te sig mot kyrkorummet. Alternativ B/Alternativ åtgärd visas som ett snitt gjort i kyrkans längdriktning.
