#### Omläggning av planteringsytor vid domkyrkan i Karlstad

#### Karlstads pastorat kyrkogårdsförvaltningen

Förslagsritning  
Ritn. nr. M 1001.17  
Rit. av Tord Näslund  
Rit. dat. 2017-04-12

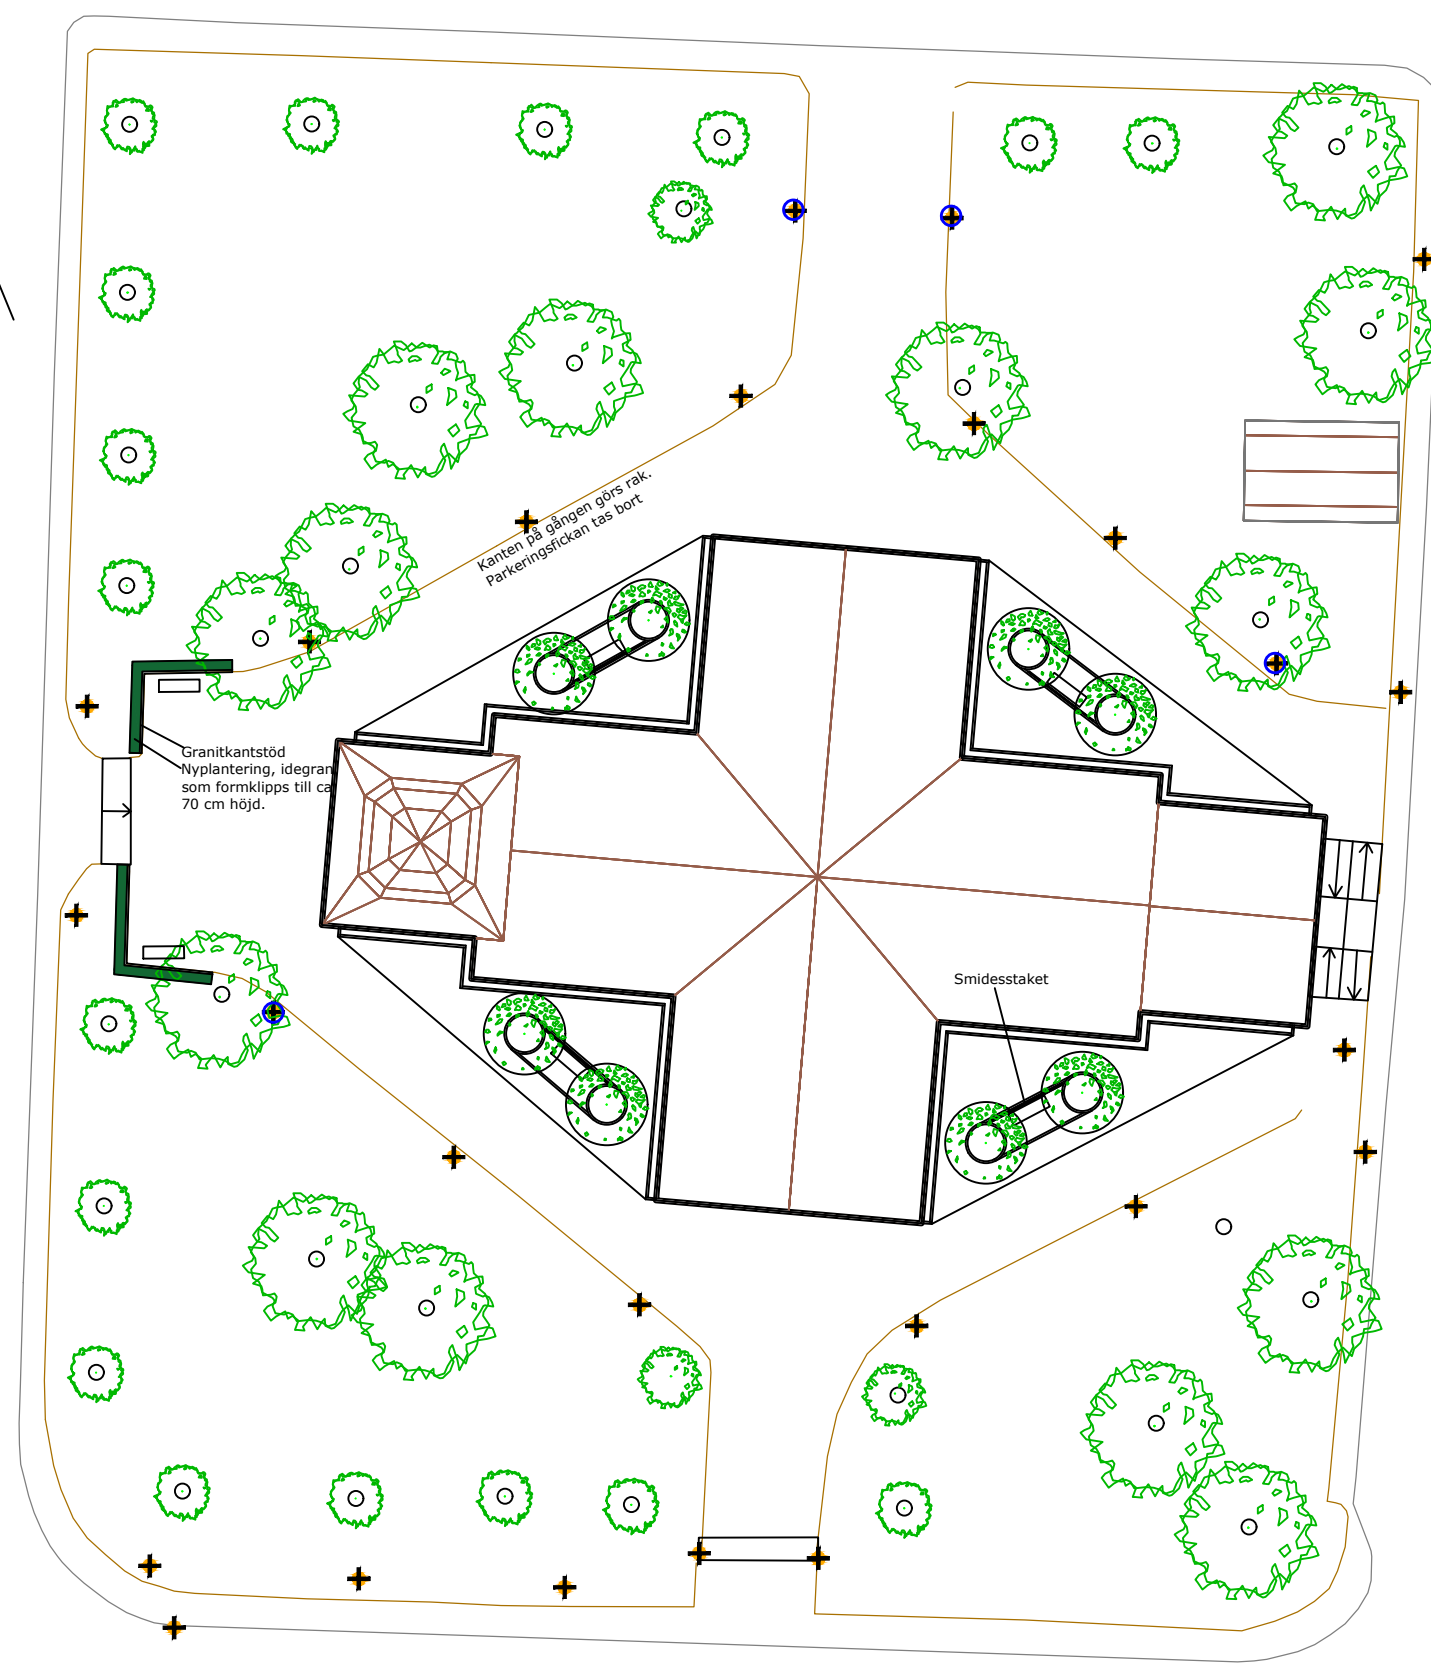
**Förslag till åtgärd/lösning:**  
Hela ytan läggs som gräsmatta. I varje yta anläggs en ny sittplats med soffa. Marken på sittplatsen läggs med smågatsten kantad med granitkantstöd mot gräsmattan.  
Bakom sofforna sätts ett lågt, ca. 90 cm högt smidesstaket för att utgöra "rygg" till sittplatsen så den upplevs som inramad utan att vara sluten. I varje ände på sittplatsen görs en rundel av radiehuggna granitkantstöd, ytterdiameter 2 meter. Varje rundel är en planteringsyta med ett mindre träd i mitten. På södra sidan planteras Prunus 'Accolade' -prydnadskörsbär. Ett litet träd med en tidig blomning av halvfylla rosa körsbärsblommor. De kända körsbärsträden i kungsträdgården i Stockholm är denna sort. Här väljs träd på högsta stam så att det är fri sikt under trädkronorna. På den norra sidan av kyrkan planteras istället Cornus controversa -pagodkornell som är mer skuggtolerant. Det är ett litet träd med vit blomning på försommaren och framförallt ett mycket vackert och karaktäristiskt växtsätt. Grenarna står nästan vågrätt ut från stammen och som äldre hänger de svagt nedåt med grenspetsarna lite uppåtriktade, pagodform. Båda träden får fina höstfärger i rött/orange.

Runt kyrkan ligger idag, närmast husliv en kant med lecakulor/grus. Som avgränsning mot gräsmattan sitter en kant av tryckimpregnerade brädor på högkant. Det ser inte bra ut. Alternativt kan brädorna justeras och grävas ner i marken så de inte syns så mycket som de gör nu. Ett betydligt bättre och snyggare alternativ är dock att byta ut brädorna mot 6 cm tjocka granitkantstöd. Det skulle harmoniera bättre med kyrkofasaden, omgivande miljö med natursten och grus. samtidigt som det passar bra ihop med den föreslagna förändringen för planteringsytorna.

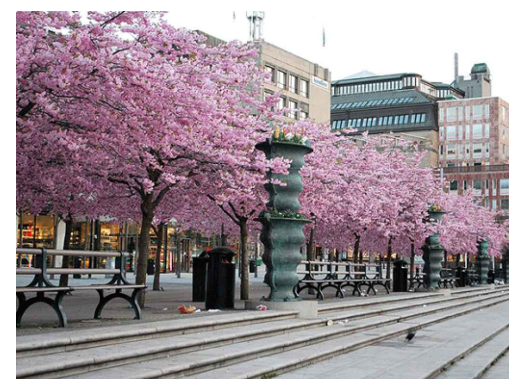
Prunus 'Accolade' -prydnadskörsbär

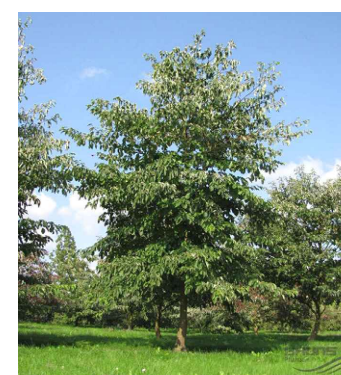
Cornus controversa -pagodkornell

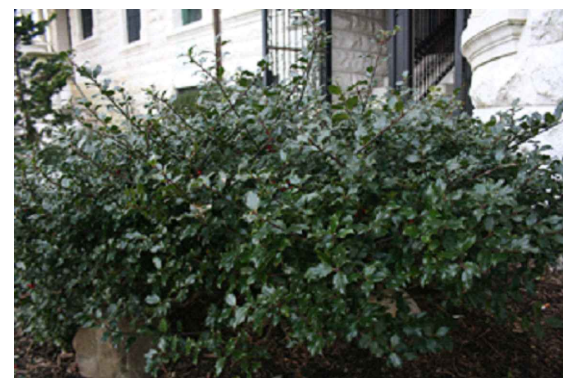
Ilex 'Blue Princess' -järnek

Som undervegetation i alla planteringarna planteras fyra st Ilex 'Blue Princess' -järnek för att få in ett vintergrönt inslag i planteringarna. Järneken klipps när den börjar växa till sig så den inte blir högre än en meter ovan mark. Mellan järnekarna planteras Geranium x canthabrigiense 'Biokovo' -biokovonäva. En rosablommig, låg märtäckande perenn med relativt lång blomningstid mitt i sommaren. Planteringarna kompletteras med vårblostande lökväxter.

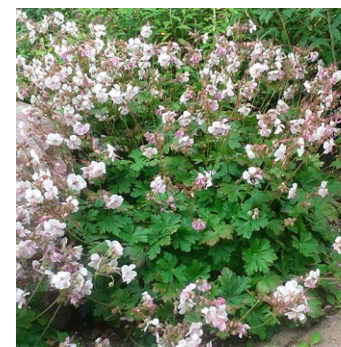
Geranium x canthabrigiense 'Biokovo' -biokovonäva

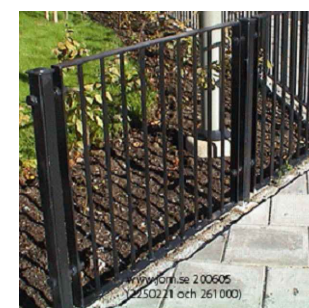
Lågt, ca 90 cm högt smidesstaket  
sätts bakom sofforna.
