# Tyngsjö kyrkogård

## Bevarande- och utvecklingsplan

Landskapsgruppen  
Monica Sandberg  
Rev. 2020-04-22

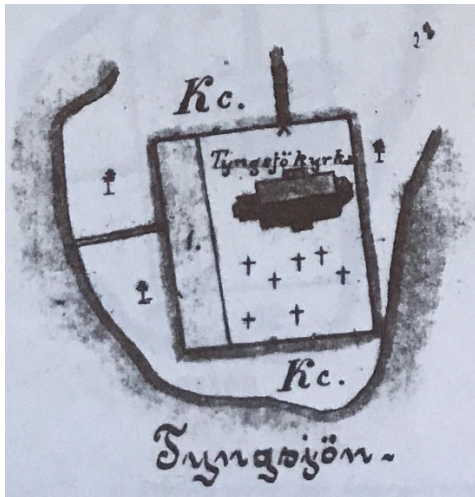
Detalj ur karta över afsöndring från pastorsbostället (Kc) 1909-10, för utvidgning av kyrkogården (1.).

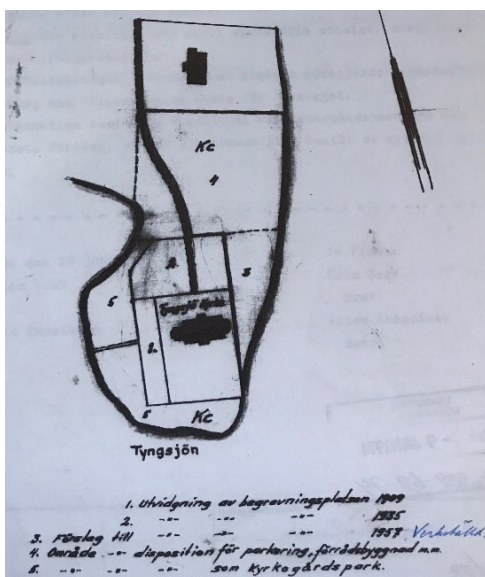
Detalj ur karta över afsöndring från pastorsbostället (Kc) 1957, för utvidgning av kyrkogården (3.). Kartan visar även afsöndringen för utvidgningen 1935 (2.) samt område för parkering och förrådsbyggnader (4) och att friområdena kring kyrkogården avsattes som kyrkogårdspark (5).

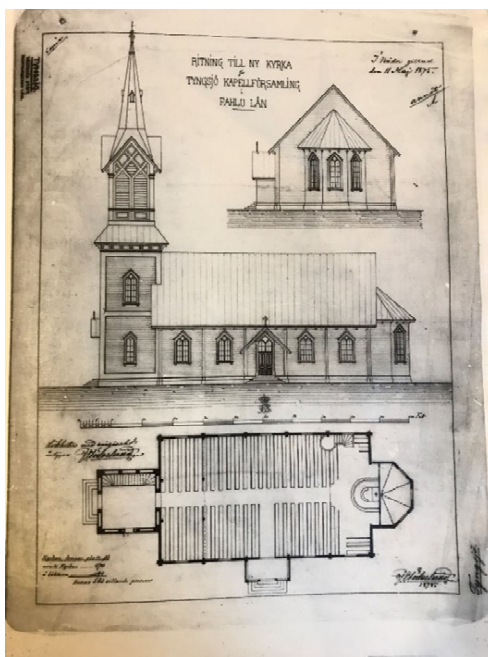
Ritning över Tyngsjö kyrka 1875, ATA.

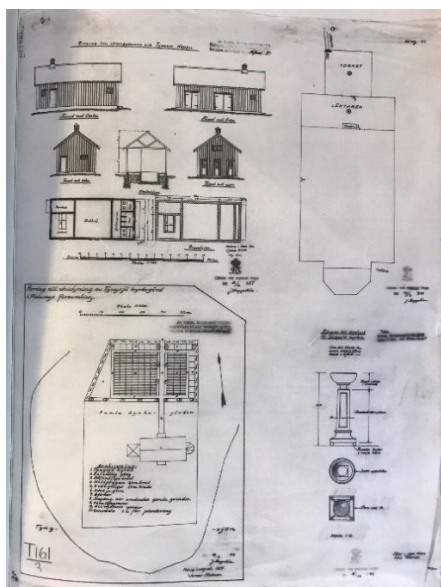
Ritning över kyrkogårdsutvidgning och uthus-byggnad 1937, ATA.

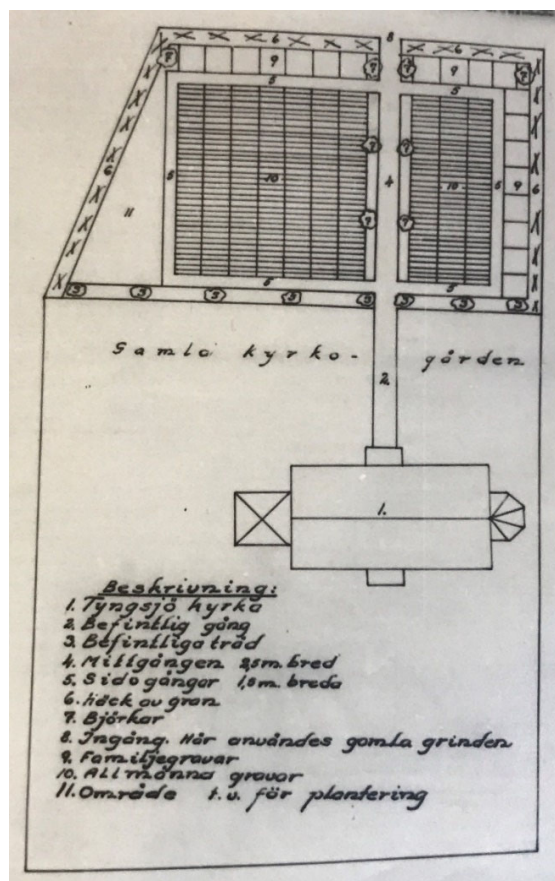
Detalj, ritning 1937. Planen visar två större inre fält med allmängravar och rader med familjegravar i norr och öster. Området omgärdades av en gran-häck och björkar var placerade i norr och längs mittgången.

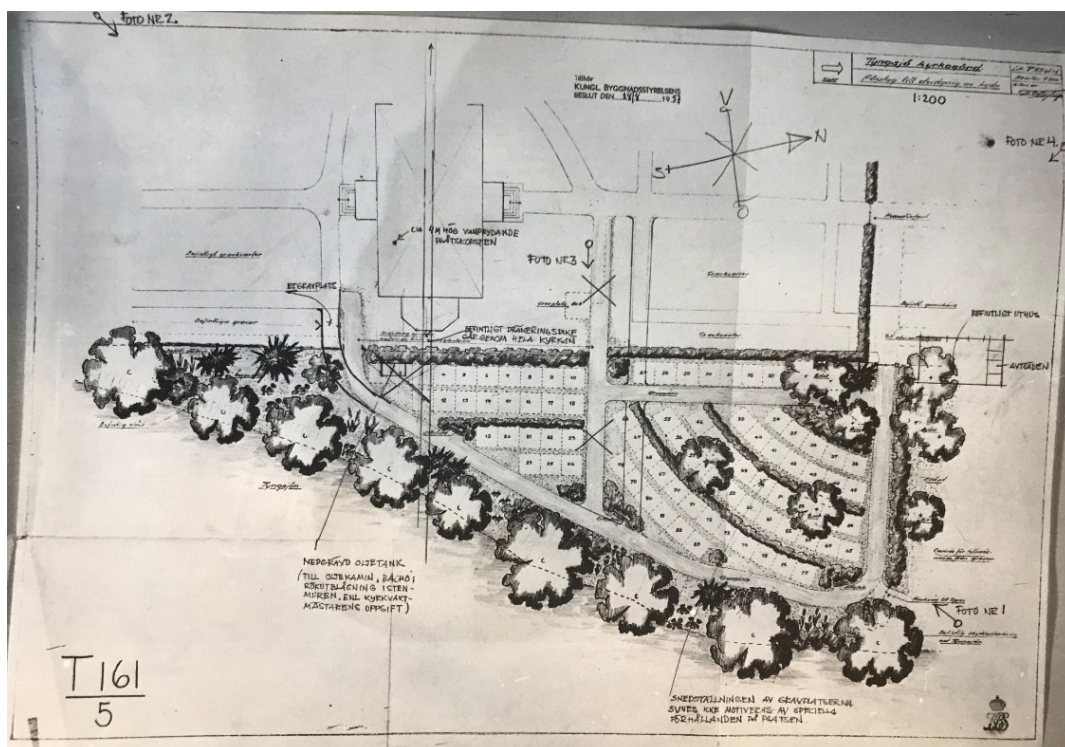
Ritning över kyrkogårdsutvidgning 1957, ATA.

I början av 1960-talet togs ett mindre kilformat gravfält beläget mellan den tidigare kyrkogården och strandkanten i öster i bruk. Utformningen bestämdes 1957 och planlösningen är mer informell. En mjukt dragen gångväg följer strandkanten där den naturliga trädvegetationen behålls. Här står idag några välvuxna karaktärsgivande tallar. De flesta gravrader är ordnade i bågformer. Här planterades också rygghäckar mellan gravraderna. Friväxande häckar, vilket var en nymodighet. Även partier med rumsbildande friväxande buskage planterades, av vilka det återstår några få med rugosarosor, buskrosor, syrén och brudspirea. Samtliga gravar är bredare med plats för två kistor. 1963 upphörde gravformerna allmängrav och köpegrav. Gångarna är sånär som på en asfaltgång lagda i grus.

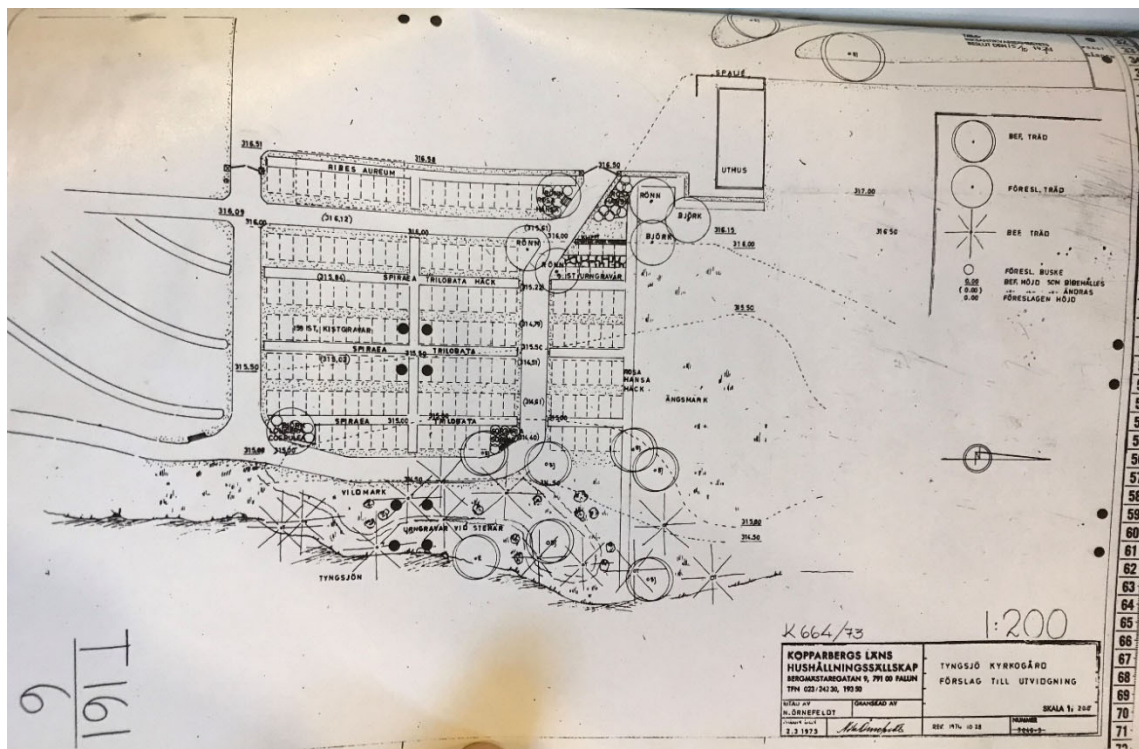
Ritning över kyrkogårdsutvidgning, av N Örnfeldt, Kopparbergs Läns Hushållningssällskap 1974, ATA.

På 1970-talet behövdes det ytterligare gravplatser och ett område i nordost togs i bruk. Det utformades som en förlängning av 1957 års område. Den mjukare gången och den naturliga vegetationen längs strandkanten fick fortsätta, likaså gravraderna med friväxande rygghäckar emellan. Här blev formspråket dock helt rätlinjigt. Numera formklipps spireahäckarna vilket ger området ett karaktäristiskt formstarkt utseende. En parkering längs mittaxeln och en materialgård i norr anordnades, båda enligt ritningar kantade av träd och buskage. Endast materialgårdens planteringar tycks ha utförts.

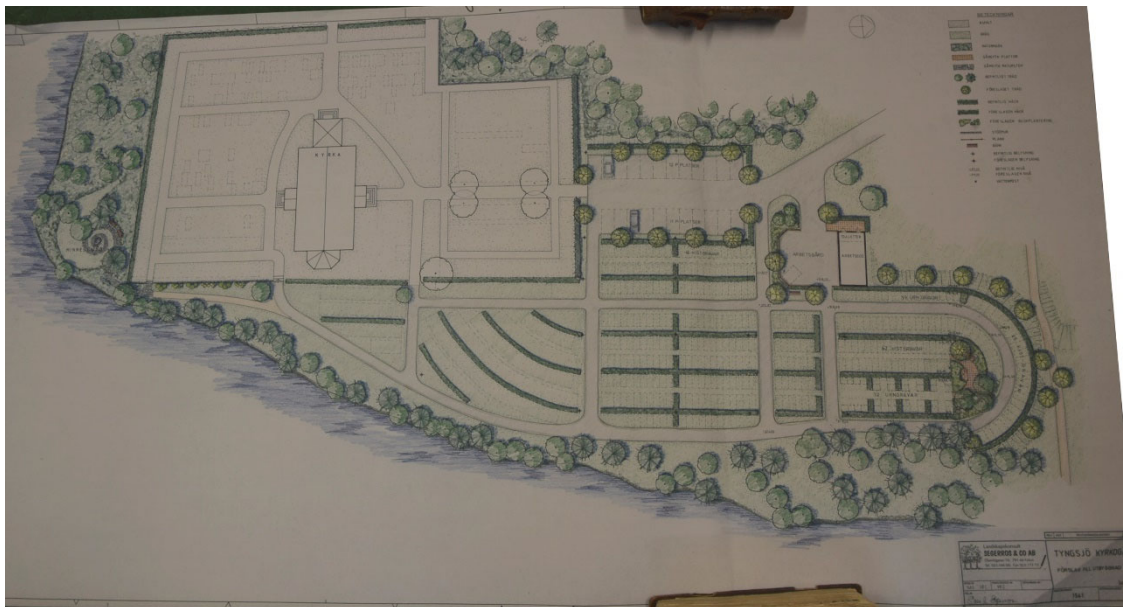
Ritning över kyrkogårdsutvidgning, av Landskapskonsult Segerros & Co, församlingens arkiv.

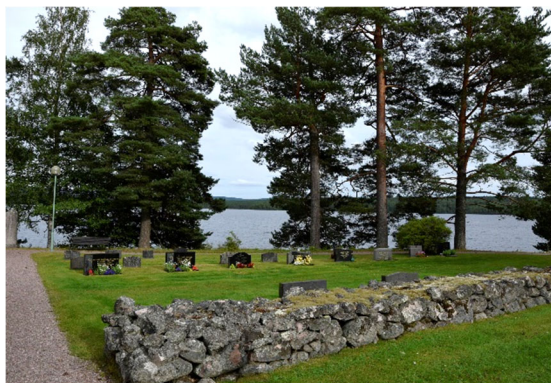
*Utsikt österut över Tyngsjön. I förgrunden muren kring kyrkogårdsdelen som här är fristående utan funtion av stödmur.*

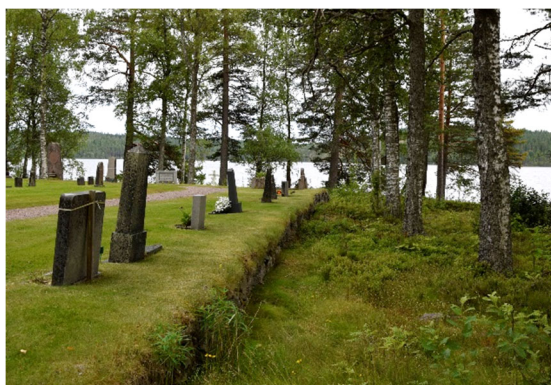
*Muren kring den äldre kyrkogårdsdelen och närheten till sjön och skogsvegetationen.*

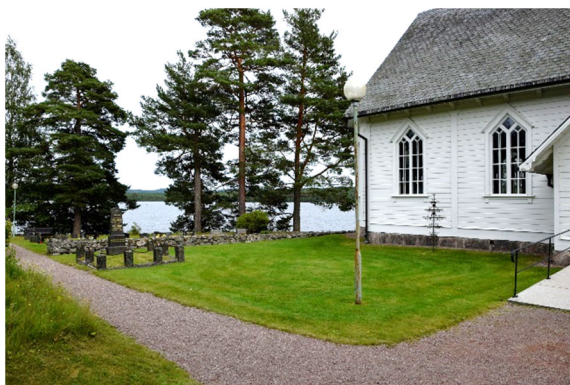
*Området nordöst om kyrkan, med ett smideskors och en mer påkostad familjegrav invid muren.*

Längs kyrkans norra fasad står 3 st smideskors, varav 2 st liknande s.k. Ekhäradskors. De är hitflyttade från den gamla kyrkogården där Tyngsjös första kapell stod.

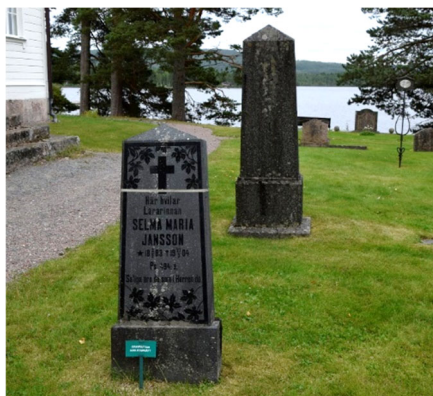
*Obelisker av diabas typiska för sekelskiftet 18-/1900.*

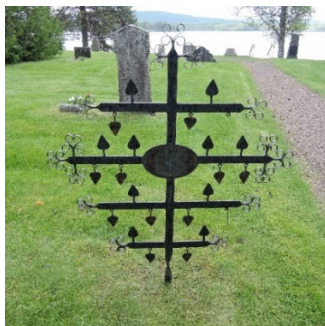
*Rikt bearbetat smideskors liknande de kända "ekshäradskorsen".*

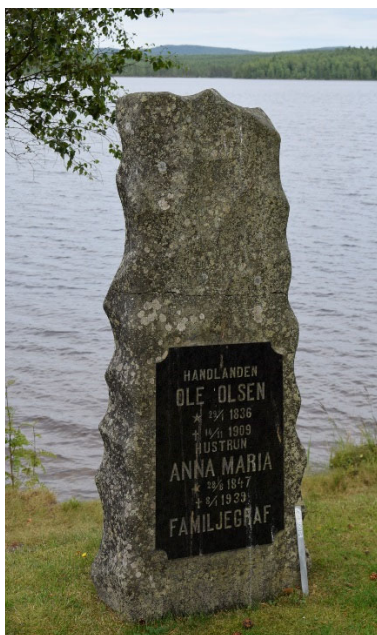
*"Handlanden ... Ole Olsen... Familjegraf" – en påkostad och rikt bearbetad bautasten, typisk för 1910-talet.*

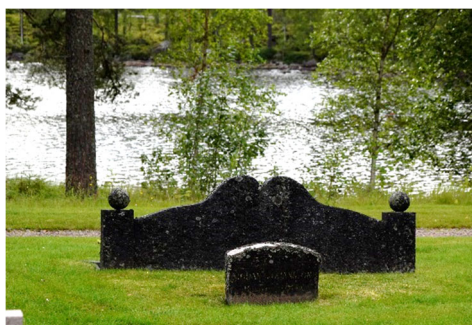
*Låg sängavelliknade gravvård typisk för 1930-talet, belägen på utvidgningen från samma tid.*

graniter. Bland annat finns det ett fint exempel på en typisk 30-talsvård med rundade krön både på livsten och sidostycken (nr T A 30042) och en grav med runda klot var sida om livstenen (nr T A 30002). Vissa gravplatser har delar av gravramar kvar i huvudänden. På de inre fälten i väster förekommer anspråkslösare vårdar som var vanligt på allmänna gravar. De har oftast bara ett namn beroende på att gravsättningarna skedde invid varandra efterhand som dödsfallen inträffade, oberoende av släktskap. Ibland fick gravstenar för familjemedlemmar enhetlig modell för att markera släktskapet. I Tyngsjö finns åtminstone 5 par stenar som är exempel på detta med överensstämmande gårds-, by- och efternamn. Under allmängravarnas första år försågs de ofta med vita träkors. Av dessa finns nu bara fem kvar.

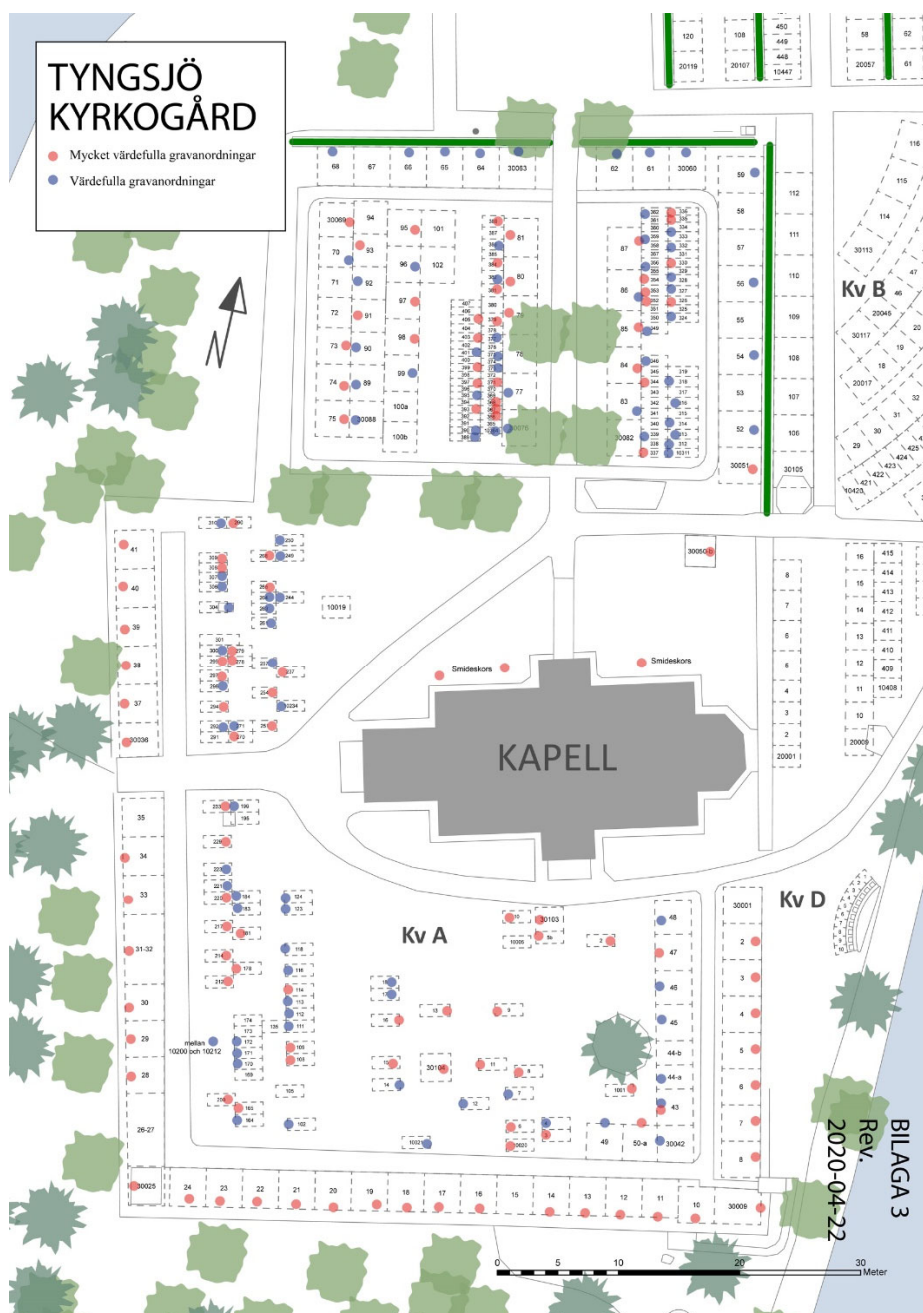
### **Karta - Kulturhistoriskt värdefulla gravplatser**

Kartan nedan visar lägena för de kulturhistoriskt värdefulla gravplatserna. Den finns även i A3-format som **Bilaga 3**.

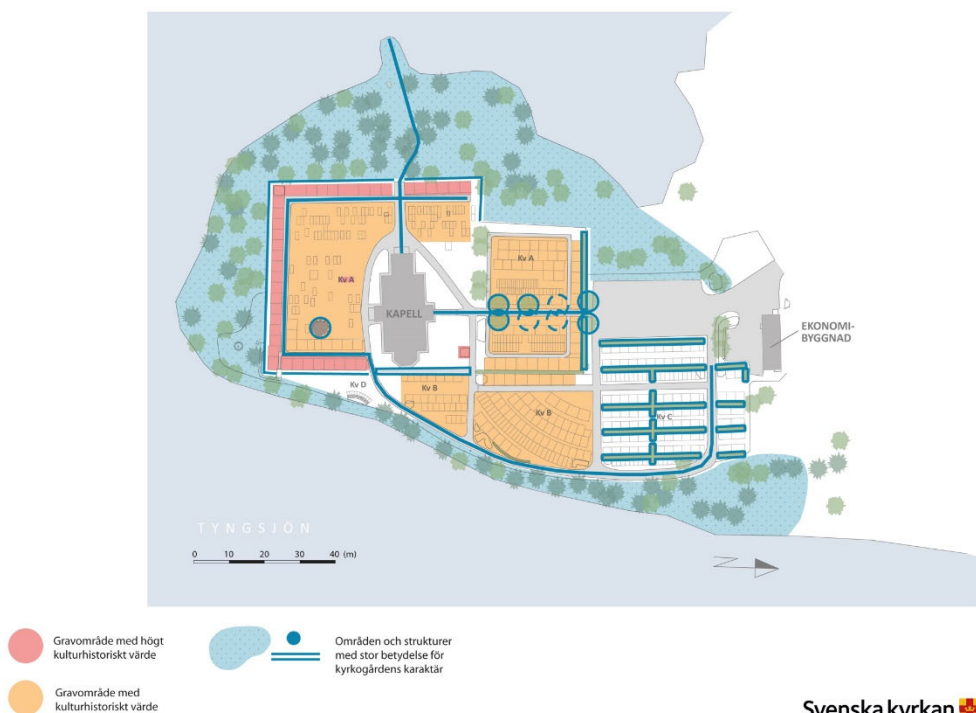
## BILAGA 4

De angivna områdena och strukturerna bevaras. Vari värdena och karaktärerna består beskrivs närmare i kapitel Kulturhistoriska värden och viktiga karaktärer.

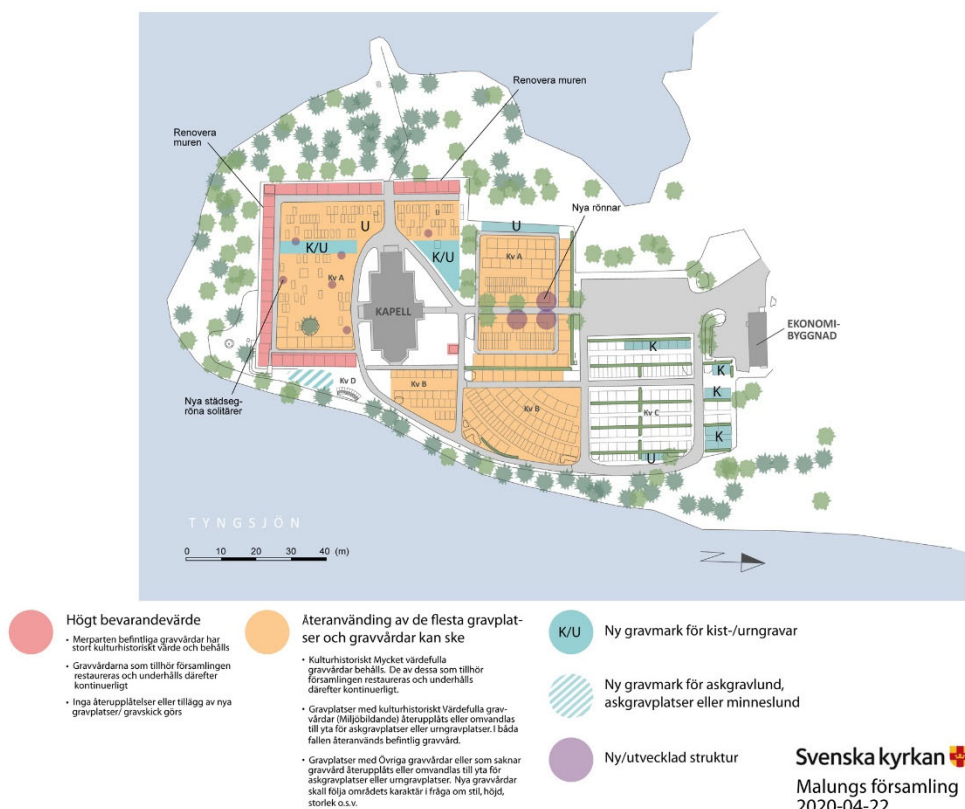
## BILAGA 5

Planen anger hur värdefulla gravområden hanteras avseende återbruk av gravvårdar, var det finns återstående gravmark, var det är lämpligt att placera askgravplatser/askgravlund samt vilka vård- respektive utvecklingsåtgärder som planeras.
