SILLERUDS KYRKOGRÅRD

Fastighetsbeteckning:	Forsbyn 1:6
Gravskick:	Kistgravar, urngravar och minneslund.
Antal gravsättningar:	21 st/år de senaste 5 åren.
Befolkningsutveckling:	År 1805: 2358, år 1900: 3896, år 1995: 1140, år 2016: 1067.
Tillkomst:	1880-talet
Utvidgningar:	1941, 1995.
Area:	ca 64 928 m ²

SILLERUDS KYRKOGRÅRDS HISTORIK

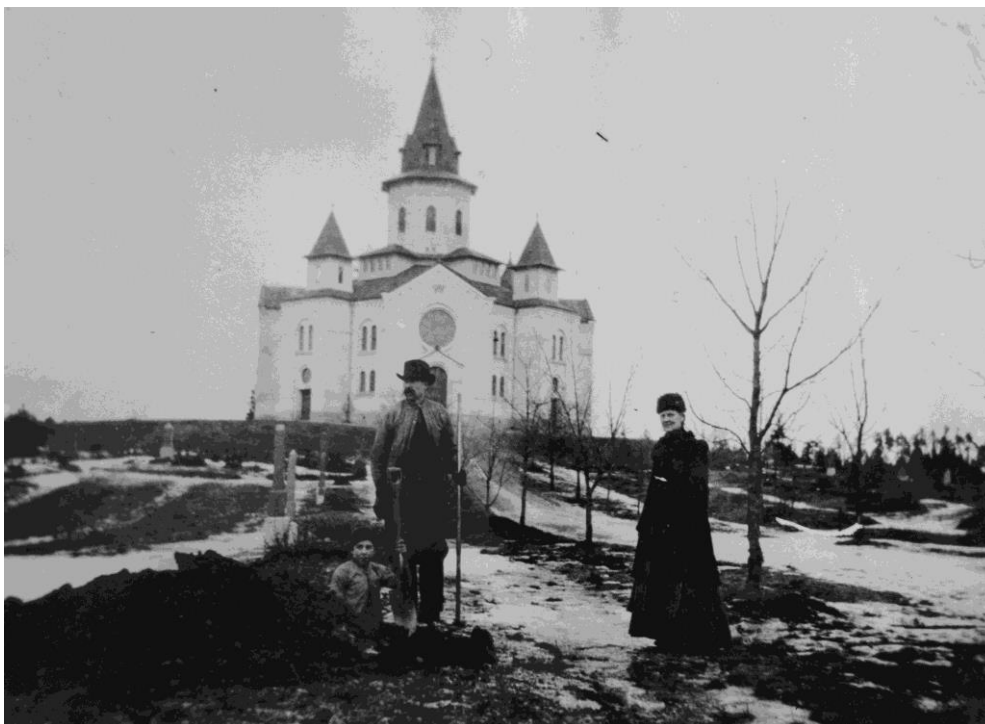
Silleruds kyrkogård vid 1900-talets början med kyrkan sedd från söder. Den södra allén är nyplanterad. Enligt uppgift är personerna på bilden Sofia Karlin och kyrkvaktmästare Anders Helg tillsammans med sonen Torvald. Foto: Kyrkogårdsförvaltningen Sillerud. Fotograf okänd.

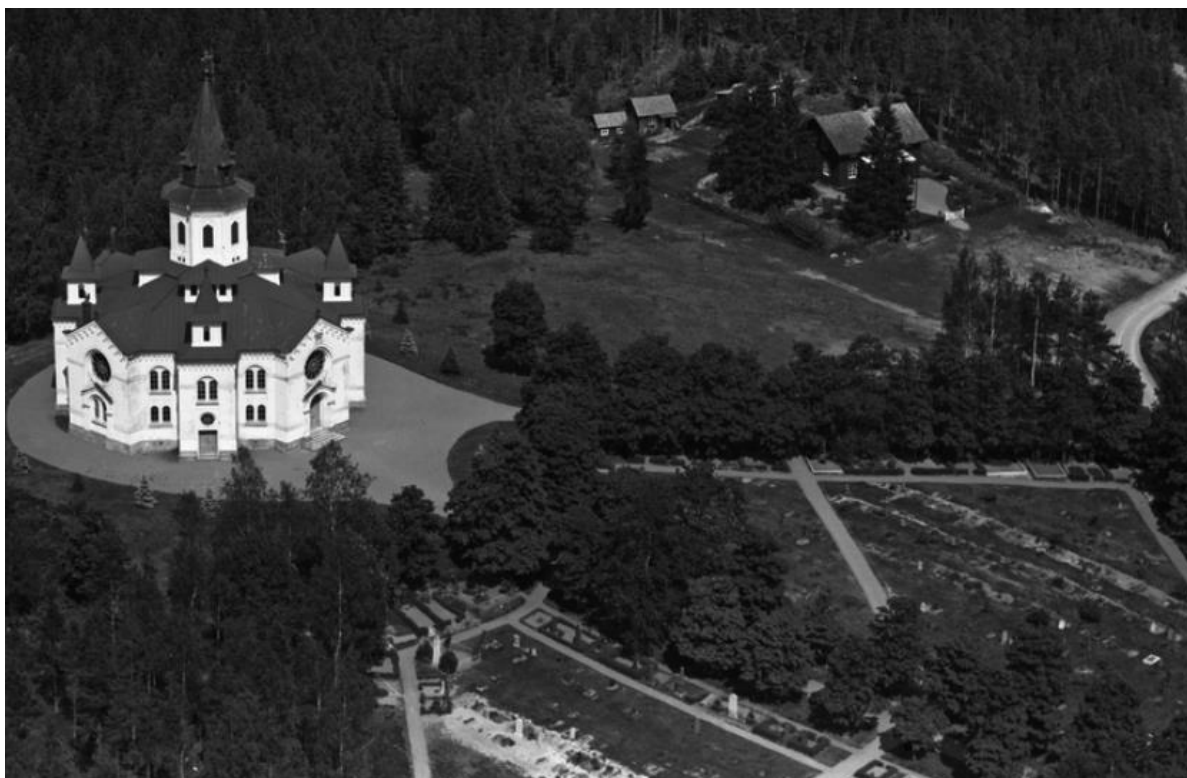
Silleruds kyrkogård år 1935. Familjegravarna är grusbelagda och omgärdade av häckar. I kvarterens mitt finns allmänområden. Öster om kyrkan ligger sockenstugan med ekonomi-byggnader. Omkring kyrkan finns ett antal planterade ädelgranar. Foto: AB Flygtrafik Dals Långed/Värmlands Museum. Bilden är något beskuren.¹⁸⁴

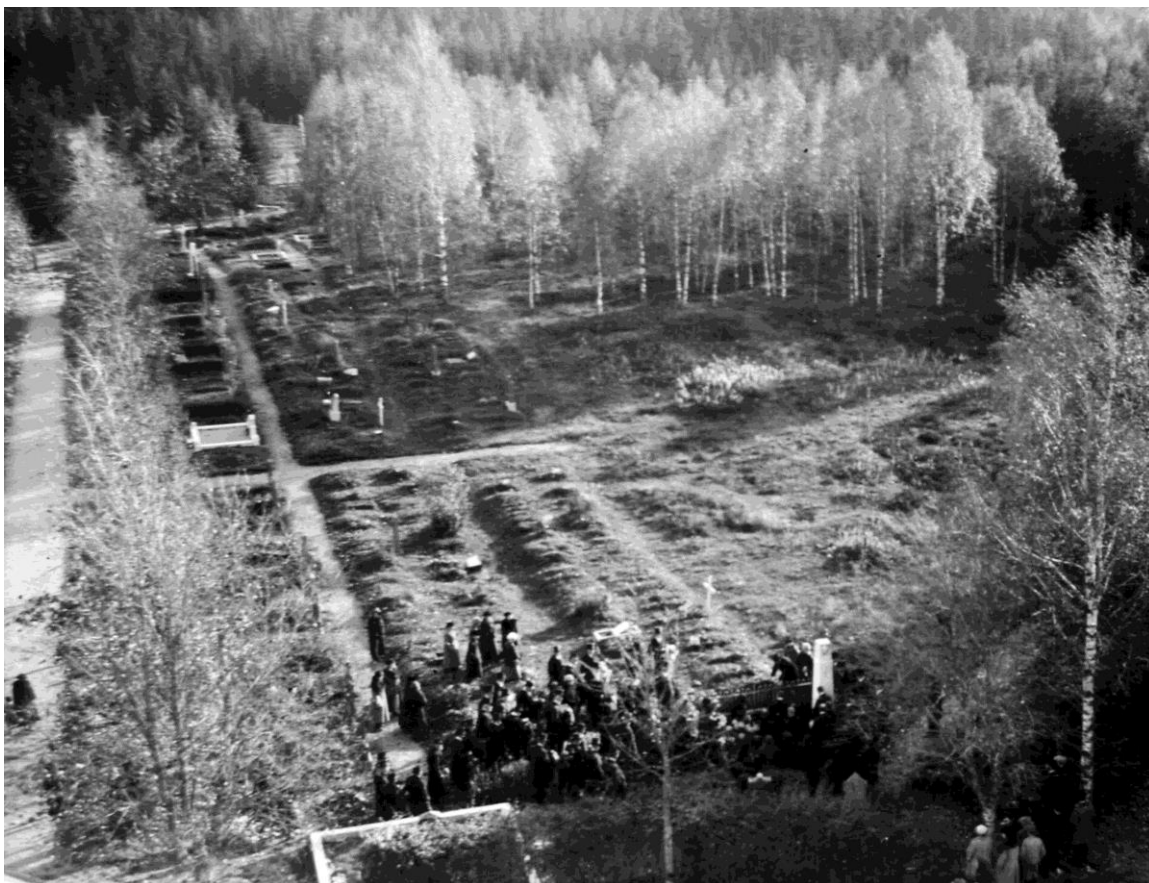
Vy från kyrktornet mot sydväst. Fotot är taget år 1923 i samband med Johan Vilhelm Norders begravning. Bilden visar Norders höga ljusa gravvård till höger. I bildens mitt syns ett allmänområde med gravkullar och enstaka träkors. Kyrkogårdsförvaltningen Sillerud.

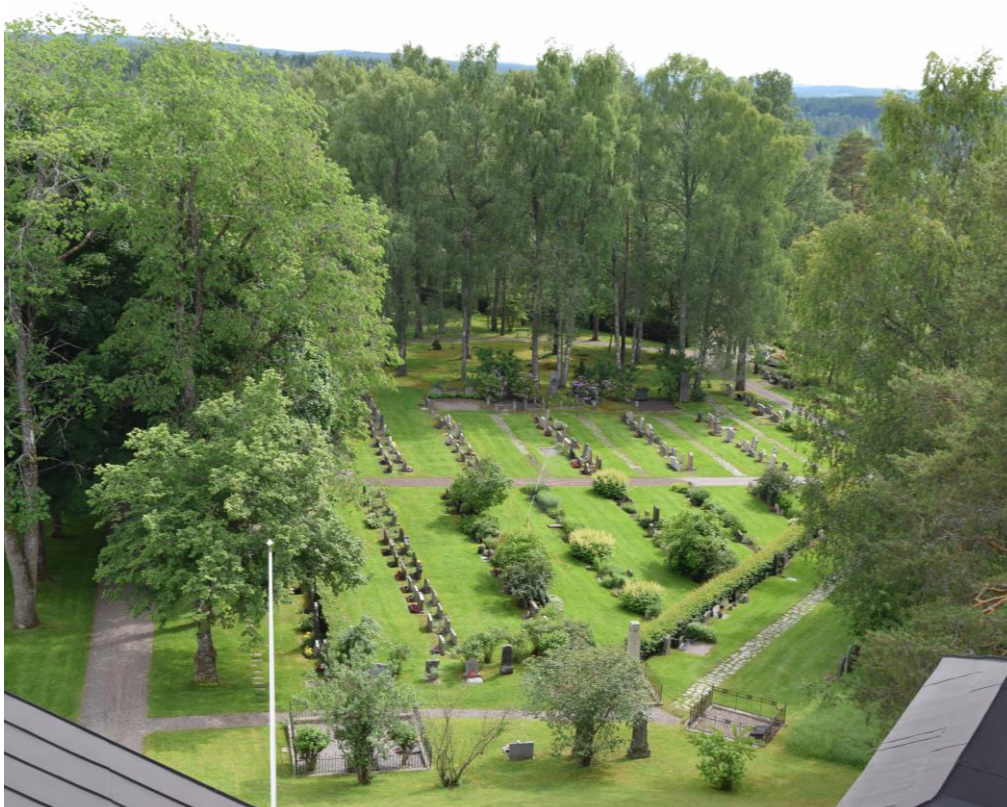
Samma vy som ovan år 2016. Det f.d. allmänområdet är delvis omlagt men äldre familjegravar finns bevarade.

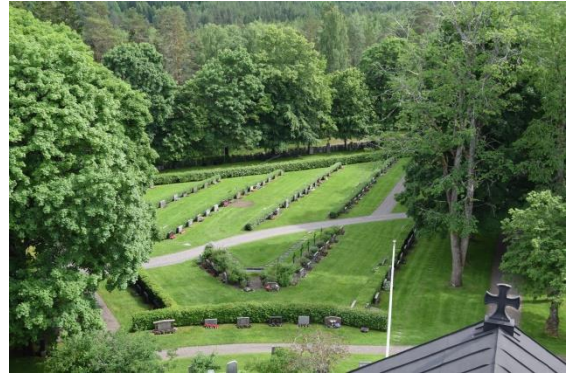
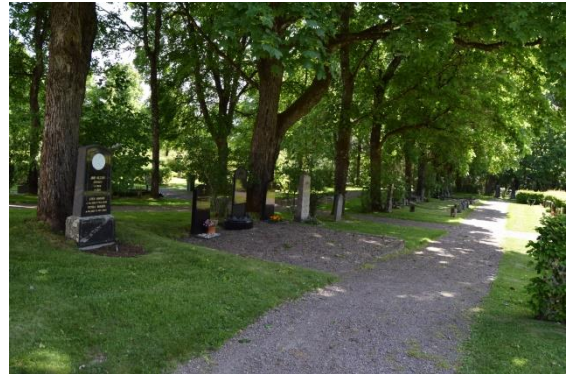
Kvarter 1 är närmast trekantigt i sin form och beläget mellan den södra och den östra trädallén. Några av gravraderna längst i norr är bågformade. Kvarteret omgärdas i sydost av kyrkogårdens trädkrans. Den yttre kvartershäcken utgörs av häggmispel och de inre rygghäckarna utgörs av tuja respektive liguster. I norra och östra gränserna utgör solitära prydnadsbuskar bakgrund till gravraderna. Kvarteret är ursprungligen anlagt med familjegravar längs med de yttre gångarna. De äldsta gravvårdarna är främst belägna längs den östra allén, samt längst muren i öster. Dessa gravplatser härrör från 1800-talets slut och 1900-talets början och karaktäriseras av höga smala stenar med intressanta inskriptioner. Enstaka gravplatser omgärdas av stenramar, kätting eller järnstaket och är belagda med grus. Det f.d. allmänområdet i kvarterets mitt är omlagt för ny gravsättning. Här finns långa gravrader med låga breda gravvårdar, främst tillkomna under 1960- och 1970-talet. Enstaka gravplatser härrör från 1920- och 1930-talet. En mjukt formad förbindelsegång delar kvarteret i en mindre avdelning i norr och en större avdelning i söder. I den norra delen finns en särskilt anlagd sittplats, omgiven av prydnadsbuskar. En plattstig leder in i avdelningen. Längs raden av buskar finns ett lapidarium med några gjutjärnkors. En plattstig finns också bevarad längs med den södra allén.

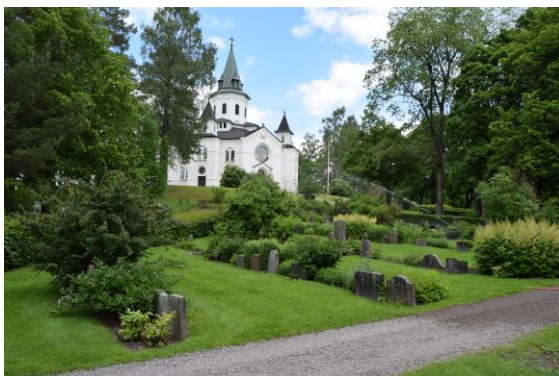
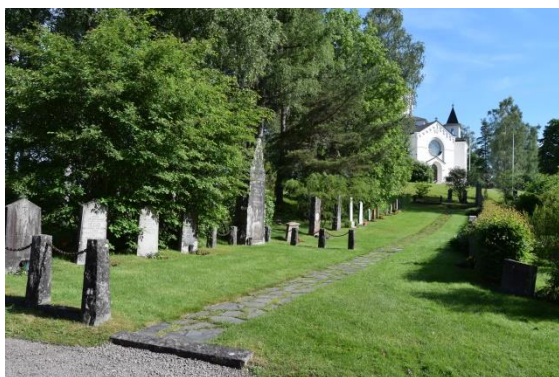
Kvarter 2 är beläget på västra sidan om den södra trädallén. Marken sluttar något från norr mot söder. Kvarteret är ursprungligen anlagt med familjegravar längs med de yttre grusgångarna. Inne i kvarteret finns en bevarad plattgång av skiffer. Den yttre kvartershäcken utgörs av tuja respektive häggmispel. I norr står en rad med friväxande rosenbuskar. De äldsta gravvårdarna är belägna i gravraderna längs västra och norra kanten. Dessa gravplatser härrör från 1800-talets slut och 1900-talets början och karaktäriseras av höga smala stenar med intressanta inskriptioner. Enstaka gravplatser omgärdas av stenramar, kätting eller järnstaket och är belagda med grus.

I kvarterets mitt finns ett f.d. allmänområde. Gravraderna är placerade mot en bakgrund av rabatter med olika sorters prydnadsbuskar och perenner, bl.a. älggräs, stormhatt, aster, pion, stor blåklocka, funkia och spirea. Gravsättningen i det f.d. allmänområdet går att följa under 1920-1940-talet. De äldsta gravraderna i öster har dock omlagts för familjegravar.

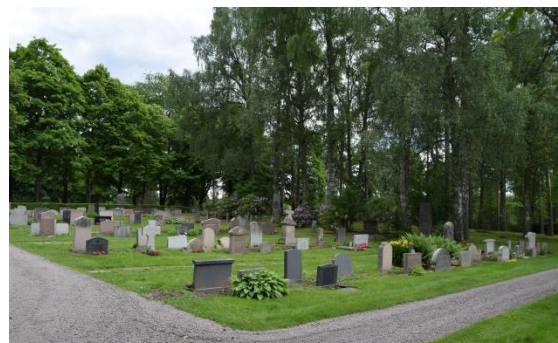
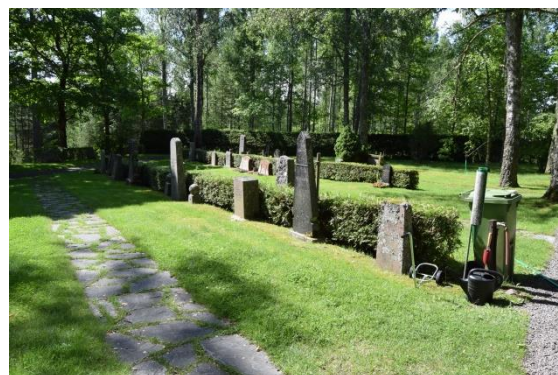
Kvarter 3 är beläget väster om den södra trädallén och består av flera avdelningar med olika karaktär. Plattgångar av skiffer finns mellan vissa gravrader och i allén ligger en plattstig. I den norra delen finns ett familjegravsområde som tillkom under 1920-talet. Här fanns tidigare rygghäckar av tuja, men de har grävts bort p.g.a. svampangrepp. Vid inventeringstillfället hade inga nya häckar planterats. I gränsen mot 1995 års område är svartaronia planterad. Gravraderna är korta och här finns tidstypiska gravvårdar från 1920-talet som varierar i form och storlek. Både låga breda stenar och mindre hög-smala stenar förekommer. Enstaka familjegravar är grustäckta, och omgärdas av stenramar och stenstolpar förbundna med kätting/ järnstänger.

I kvarterets mitt finns ett urngravs-område i en björkdunge, med inslag av tall och enbuskar. Gravraderna är svagt bågformade och gravvårdarna utgörs av små liggande naturstenar. Gräsytan är klippt, men på vissa ställen finns lingonris. Här går berget i dagen.

Den östra och södra delen av kvarteret har rätlinjigt anlagda gravrader längs tujahäckar. Längs muren i öster finns måbärshäck. Även här är jordlagret för tunt för kistgravar, och man har därför fått anpassa gravraderna efter detta. På ett ställe har en bred rabatt anlagts för att fylla ut en plats där gravsättning inte varit möjlig. I sydöstra delen av kvarteret finns en talldunge, med prydnadsbuskar och gräsyta, där gravsättning inte har skett. Längs kvarterets södra sida finns en yttre avgränsning i form av en hög granhäck. Många gravplatser i östra och södra delen härrör från 1800-talets slut och 1900-talets början. De karaktäriseras av höga smala stenar med intressanta inskriptioner. Enstaka gravplatser omgärdas även i denna avdelning av stenramar och stenstolpar förbundna av kätting, samt är belagda med grus.

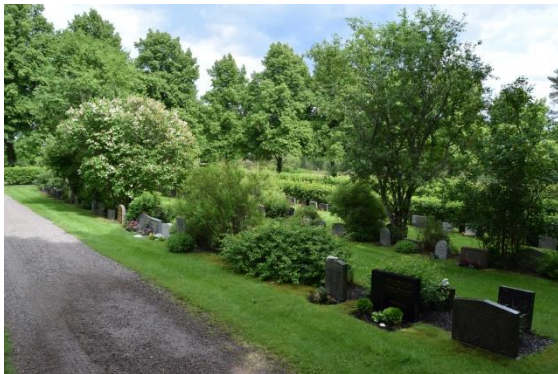
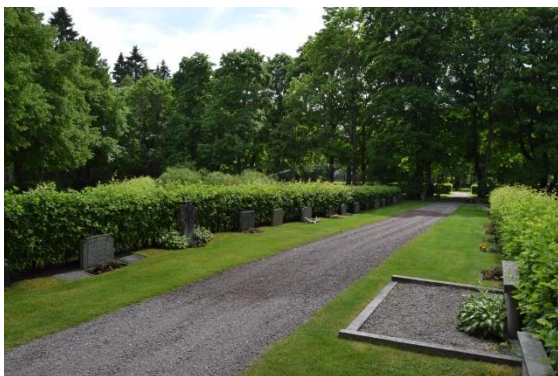
Kvarter 4 utgörs av 1941 års område i nordost. Kvarteret består av två avdelningar. Familjegravarna ligger längs de yttre gångarna och de f.d. allmänområdena finns i avdelningarnas mitt. Kvarteret avgränsas mot öster av kyrkogårdsmuren och en trädkrans av lind. Här avgränsar även en lindhäck med inslag av måbär och amerikansk hagtorn. I väster avgränsar en lönnallé (den östra allén) och en rad av friväxande prydnadsbuskar. Mot norr finns en häggmispelhäck. Häggmispel finns även som rygghäck vid familjegravarna. I de f.d. allmänområdena står gravraderna mot en bakgrund av rabatter med olika sorters prydnadsbuskar och perenner. Gravvårdarna utgörs av låga breda stenar. Fem gravplatser omgärdas av stenram och är belagda med grus. De f.d. allmänområdena är omlagda och endast någon enstaka allmängrav finns bevarad. Gravraden längst i väster är reserverad för prästgravar.

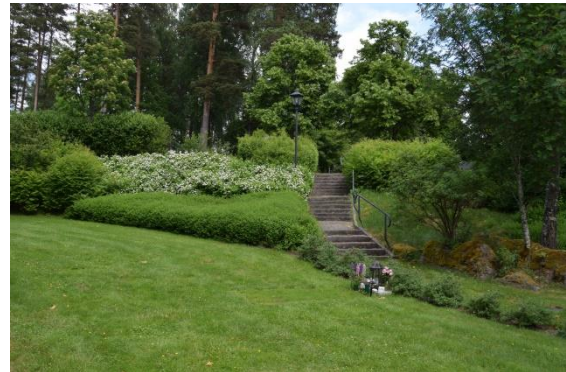
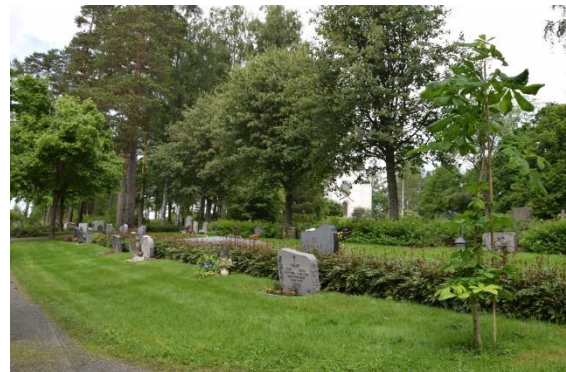
Kvarter 5 utgörs av 1995 års område i sydväst. Formen är anpassad efter områdets topografi med mjukt svängda gångvägar och gravrader. Marken sluttar mot väster och gravraderna befinner sig på olika nivåer. På två ställen finns förbindelsetrappor.

I norra delen av kvarteret finns en särskilt anlagd sittplats med markbeläggning av sten. Trädsorterna utgörs bl.a. av tall, björk, oxel, ask, kastanj och rönn. Allt växtmaterial är friväxande och nivåskillnaderna är inbäddade i grönska. Grupper av olika slags buskar placerade intill varandra utgör yttre avgränsning såväl som bakgrund till gravraderna. I någon rabatt har ursprungliga barrväxter ersatts av funkia.

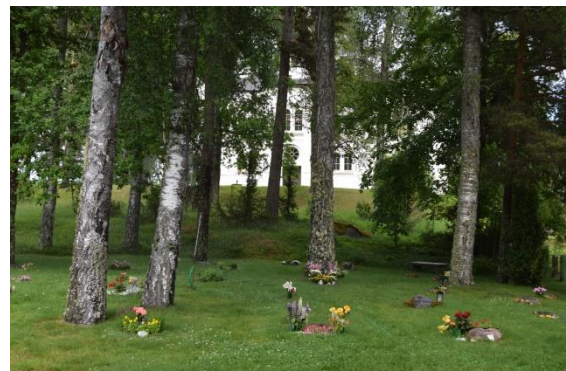
Kvarter 6 på 1995 års område är en avdelning för urngravar beläget i en björk- och talldunge. Kullen upp mot kyrkan utgör naturlig gräns mot norr. I slänten står några granar. Här går berget i dagen och lingonris förekommer. Gravvårdarna utgörs av liggande naturstenar.

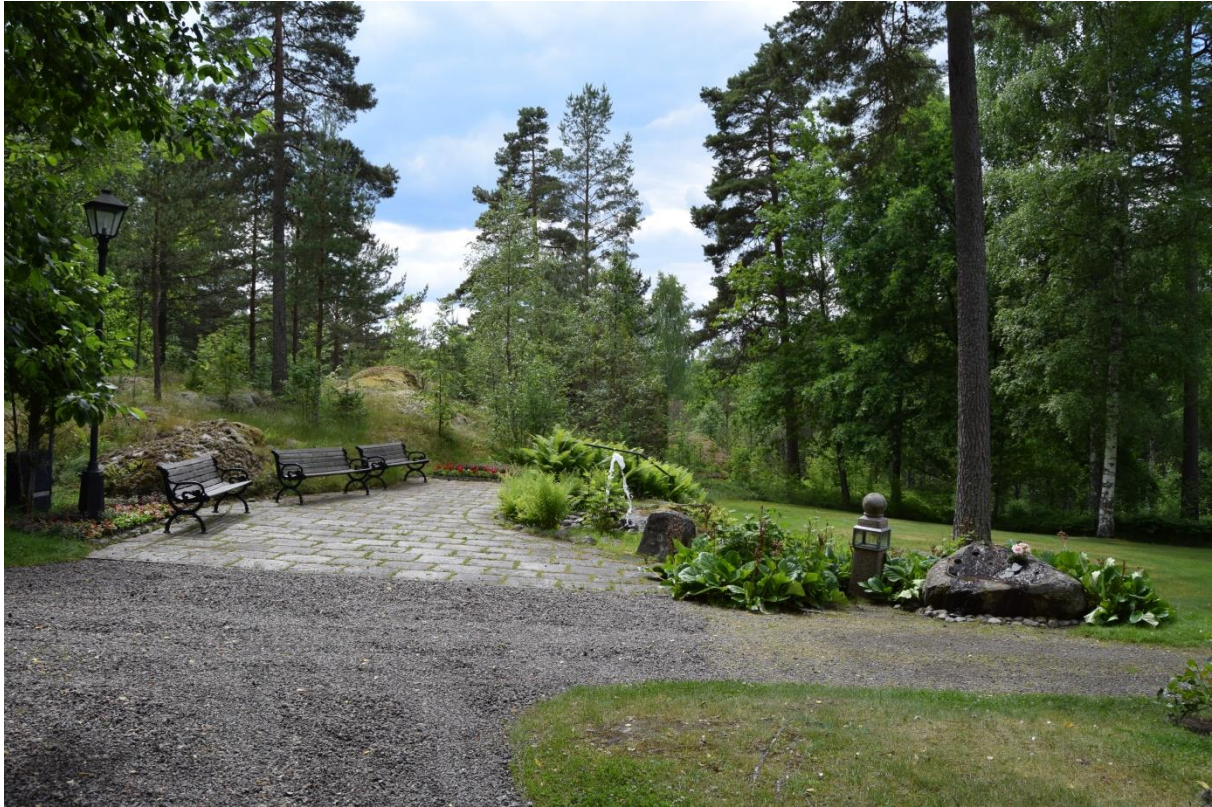
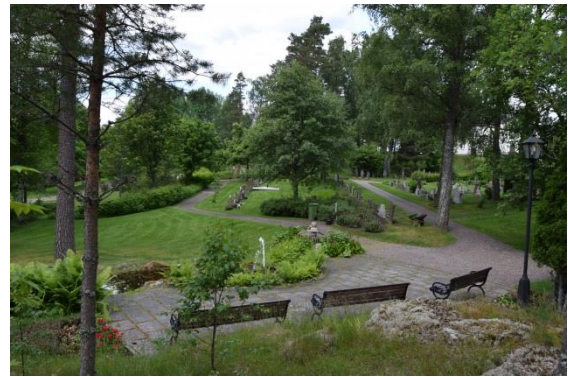
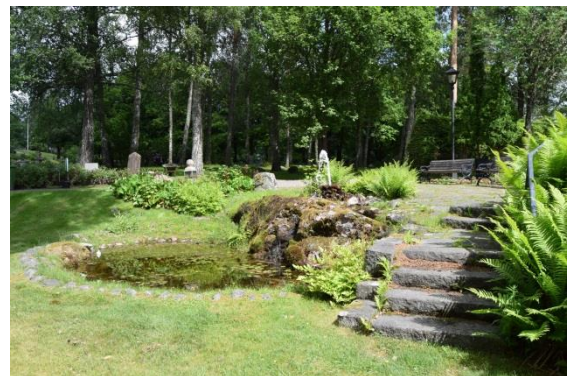
Minneslunden från 1995 är anlagd i anslutning till en talldunge, med utsikt över det nya kyrkogårdsområdet. Sittplatsen är belagd med marksten och omges av berghällar. Vid sittplatsen finns perenner som bl.a. bergenia och strutbräken. Vid ett stenparti finns en vattenkonst där vattnet leds vidare ned till en damm. Här finns också en kort trappa som förbinder sittplatsen med dammen och den vida gräsytan framför.

Smyckningsplatsen är utformad efter kyrkvaktmästare Gunnar Helgs förslag. Här finns en stor hjärtformad sten, hämtad från Mölntegen, vilken är försedd med en stor fjäril gjord av konstnär Ylva Lundin Andersson. I stenen finns borrarade hål för blommor. Intill stenen finns en ljuslykta tillverkad av Lars-Erik Olsson.¹⁸⁵

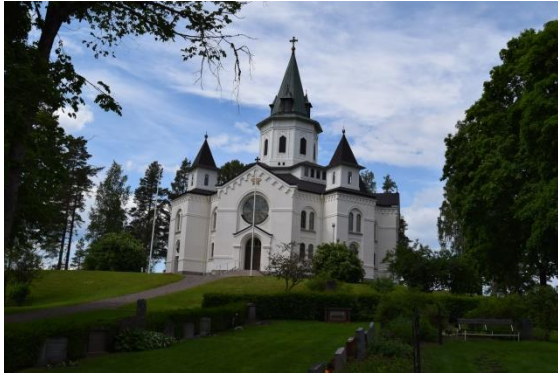
Kyrkan är uppförd efter ritningar av arkitekt Emil Viktor Langlet och stod klar 1888. Med sin åttkantiga planform intar Silleruds kyrka en särställning som Värmlands enda centralkyrka. I landet finns ytterligare elva kyrkor av denna typ, utförda av Langlet. Kyrkans exteriör är utförd i en romansk-gotisk blandstil. Kyrkan har sockel av granit och är murad av tegel samt vitputsad. Taket är täckt av svartmålad skivplåt och har ett centraltorn samt fyra mindre torn. Under kyrkan finns ett bisättningsrum.

Silleruds kyrka invigdes 1888.

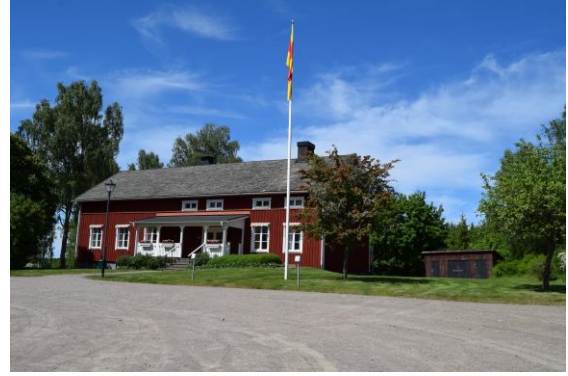
Församlingshemmet är den f.d. sockenstugan, vilken uppges vara byggd några år efter kyrkan, under 1890-talet. Den timrade byggnaden om- och tillbyggdes 1958 och är delvis försedd med källare. Fasaden är klädd med faluröd träpanel och har vita snickerier. Taket är täckt av skiffer.

Församlingshemmet/sockenstugan uppfördes under 1890-talet.

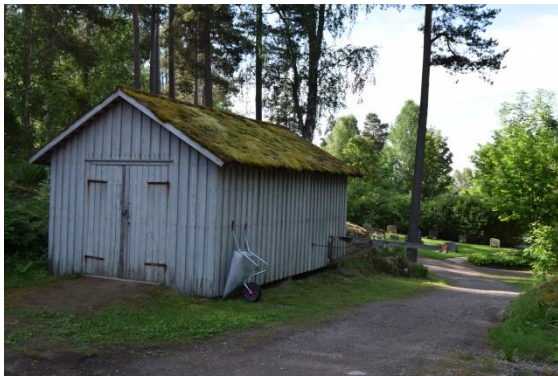
Förrådet är troligen från 1940-1950-talet. Väggarna utgörs av vit träpanel och taket är belagt med takpannor av eternit.

Förrådet från 1940-50-talet.

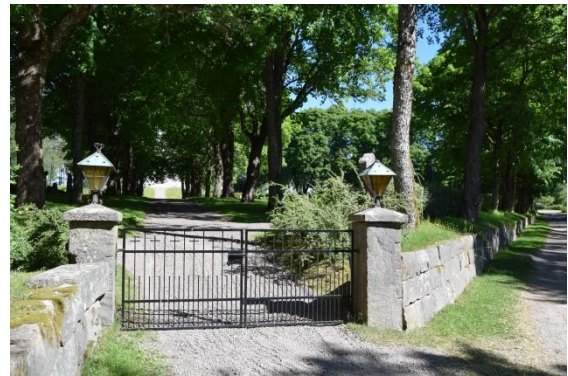
Entré vid södra allén.

Längs kyrkogårdens östra sida finns en stenmur (stödmur) som lades under 1930-40-talet. Entréer finns i anslutning till den östra respektive den västra allén. Smidesgrindarna är här detaljritade av trädgårdsarkitekt Samuel Kaldén. En entré finns också vid vägen till kyrkan. Här står två kraftiga stenpelare, avsedda för ett äldre grindpar. Dessa grindar var undanställda vid inventeringstillfället.

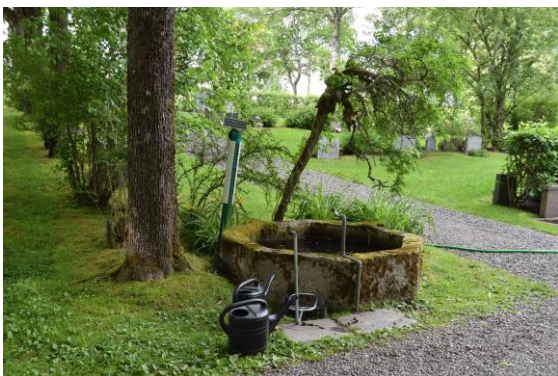
På kyrkogårdens äldre delar finns två gjutna brunnar som dock tagits ur bruk p.g.a. säkerhetsskäl. I björkdungen står två parkbänkar med ovanlig form. Gavlarna är gjutna och imiterar trädgrenar. Sitsen är av trä. Belysning finns på nya kyrkogårdsområdet samt vid gamla kyrkogårdens entréer.

Gjutna brunnar finns på kyrkogårdens äldre delar.

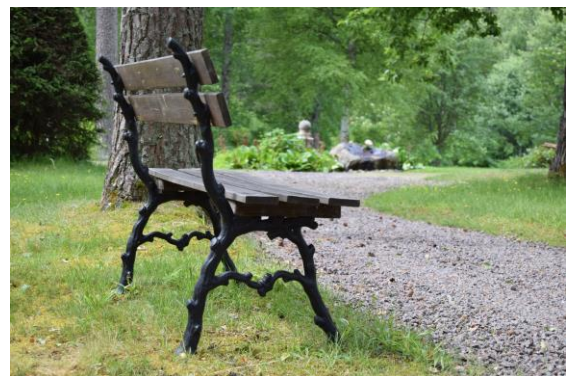
Bänkar med gjutna gavlar som imiterar trädgrenar.

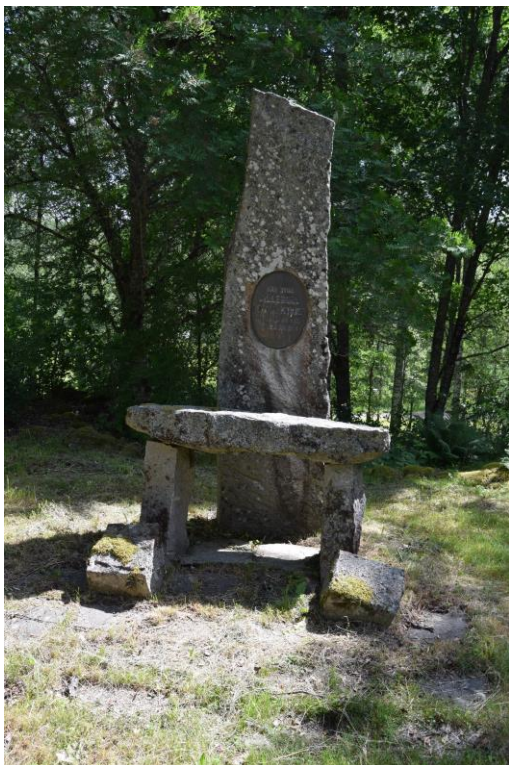
Stenaltare och minnessten med inskription "Här stod Silleryds gamla kyrka uppförd år 1662 rifven år 1891".

Kyrkogården har storleken 180x40 m och omges av stenmur och syrenhäck. Huvudingång sker via en grusgång från norr. I östra muren finns en bevarad järngrind. På platsen finns ett stort antal lövträd. Kyrkans planform markeras genom stenar i marken samt av planterade björkar. Vid det forna koret i öster står en minnessten samt ett i senare tid placerat stenaltare. Sommartid hålls friluftsgudstjänster på platsen och här finns därför utplacerade bänkar. Sydost om kyrkans grund står en klockstapel från 1970, som bär en klocka från den rivna kyrkan. Ritningen gjordes av den tidigare kyrkoherden Olav A. Dahle. På gamla kyrkplatsen finns fyrtioalet gravvårdar, däribland ett antal smidda järnkors liksom gravvårdar av gjutjärn, tillverkade vid Åsebyfors bruk. I samband med Karlstads stifts inventering av smideskors 2010, påträffades även delar till flertalet smideskors i häcken vid gamla kyrkplatsen. Delarna förvaras i förvaltningsbyggnaden i Sillerud.

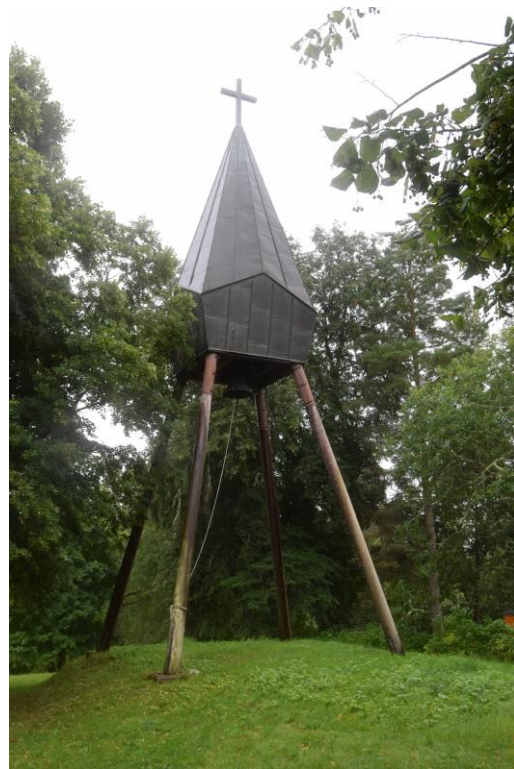
Klockstapel från 1970.
