FÖRSLAG TILL BEVARANDEPLAN FÖR  
REDVAGS KYRKOGÅRDAR

# KÖLINGAREDS KYRKOGÅRD

BYGGNADSHISTORISK RAPPORT 2007:42

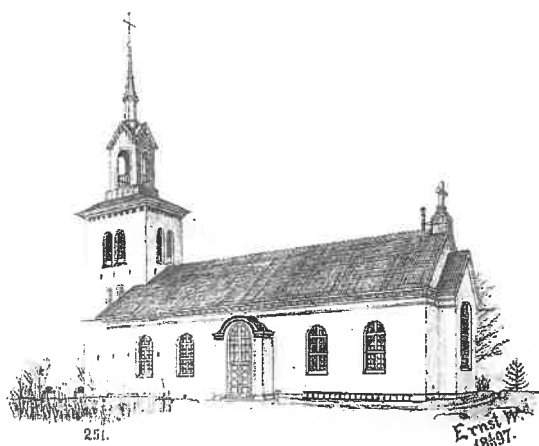
Kölingared.

Kölingareds kyrka avtecknad år 1897 av Ernst Wennerblad.

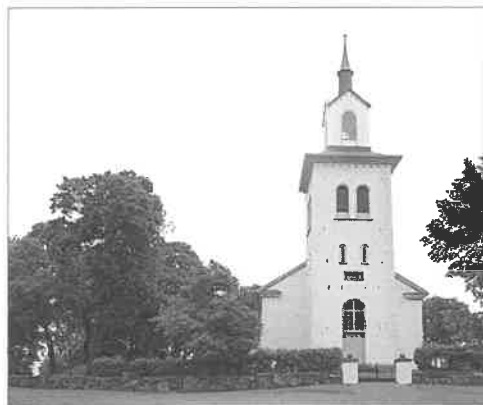
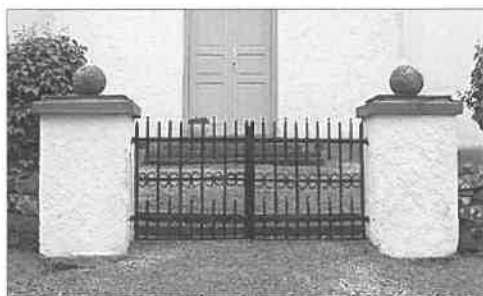
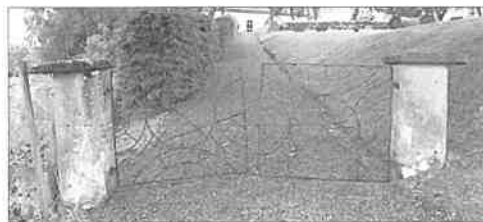
Ovan: Kyrkogården sedd från parkeringen i väster.  
Nedan: Kyrkogårdens västentré med smidda grindar och murade grindstolpar, sannolikt tillkomna samtidigt som kyrkan. Nederst: Entrén i utvidgningen mot norr.

Entrén i väster har en dubbel smidesgrind mellan vita, spritputsade fyrkantiga stenstolpar avtäckta med röd plåt och krönta med stenklott. Entrén mot norr har en fint smidd dubbel grind från 1900-talet mellan gjutna stolpar avtäckta med fasade kalkstensplattor. Entrén mot söder består av en öppning i syrenhäcken och sex blocksteg infogade i stödmuren. Trappan leder till förrådsbyggnaden söder om kyrkogården.

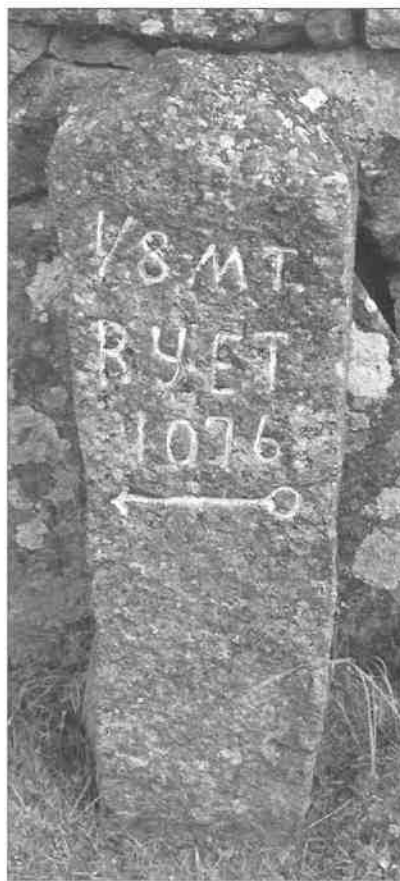
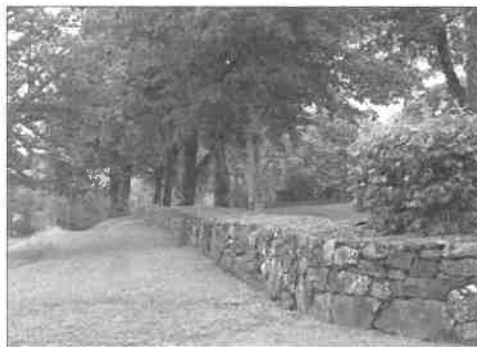
*Ovan: Vägghållningssten belägen omedelbart väster om kyrkogårdens västra omgärdning. Stenen skymtar även i mitten av nedanstående bild.*

En väghållningssten står uppställd utmed västra omgärdningen i höjd med norra delen av den ursprungliga kyrkogården. Stenen är ca 1 m hög och har inskriptionen 1/8 MT Ryet 1076 ← inhuggen (se foton s 14).

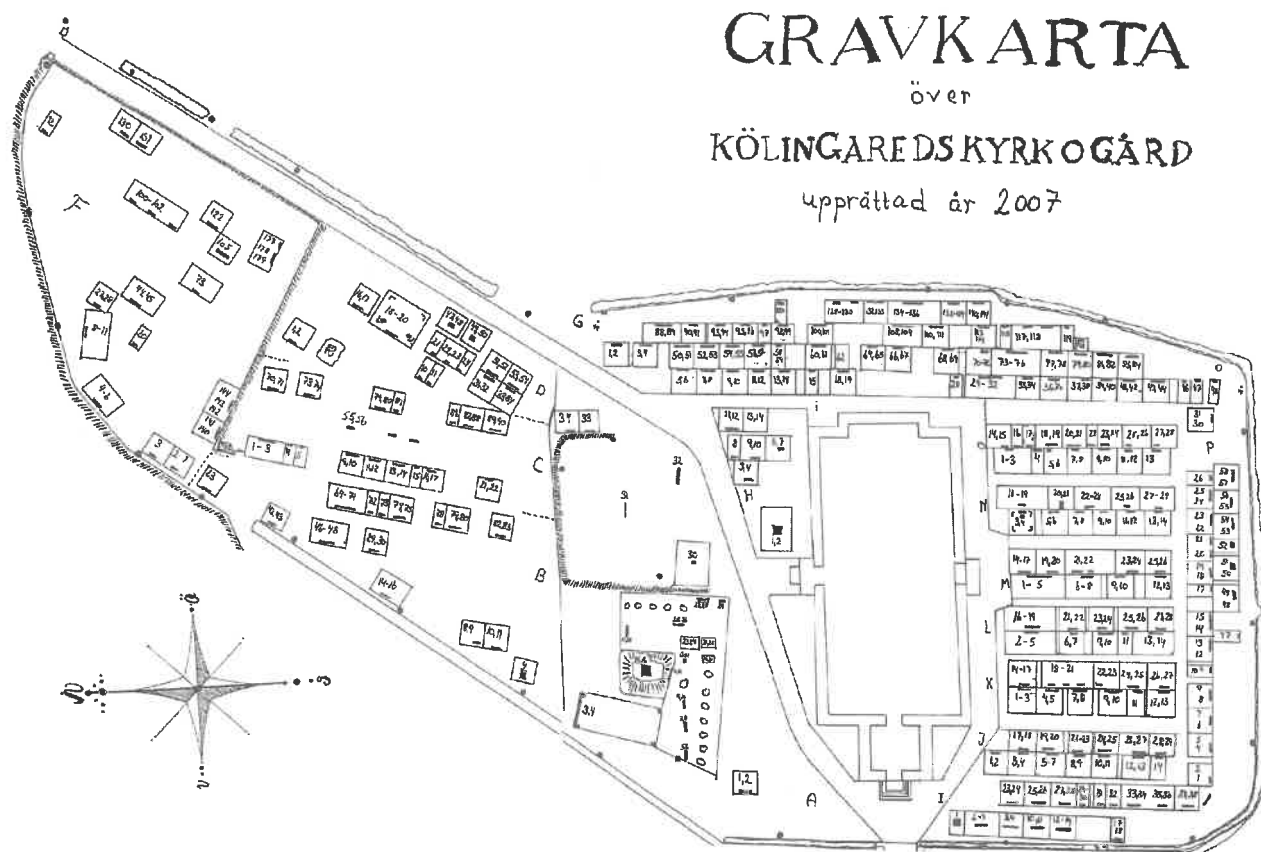
Gravkarta över Kölingareds kyrkogård, 2007. Redvägs pastorats arkiv.

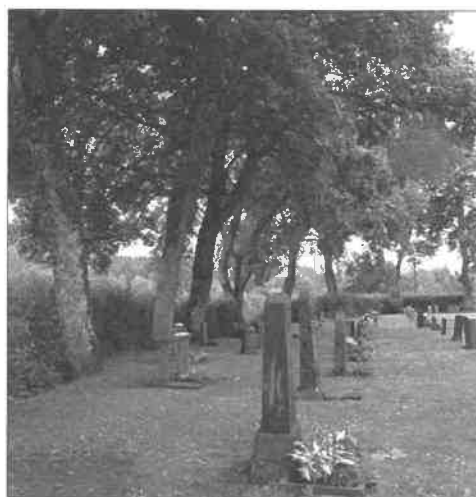
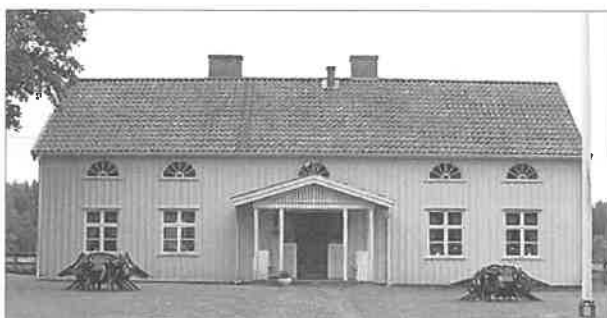
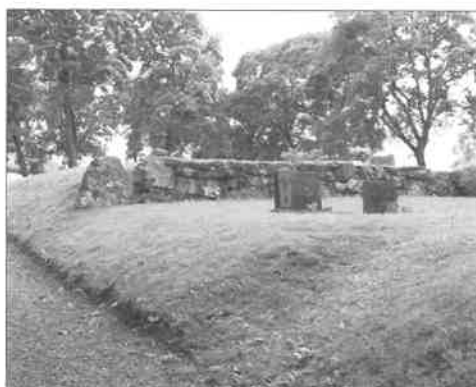
Ovan: Trappa i kyrkogårdens södra omgärdning. Nedan: Stödmur mellan övre och nedre utvidgningen samt terrasseringen mot gången i östra delen av utvidgningen. Nederst till vänster: Församlingshemmet sydväst om kyrkogården.

arna. Terrasserna har ca en meters nivåskillnad och är utformade som grästäckta branta slänter med undantag för ett parti mellan de två utvidgningarna där en murad stödmur markerar nivåskillnaderna. Ovanför stödmuren är en trappa med blocksteg. I utvidgningarna är slänten mot grusgången i öster gräsbevuxen.

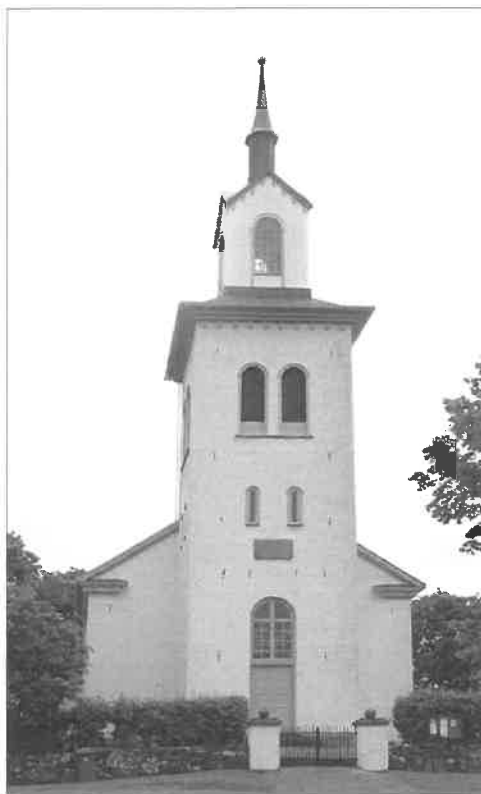
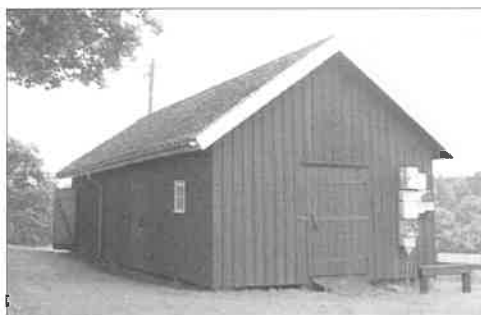
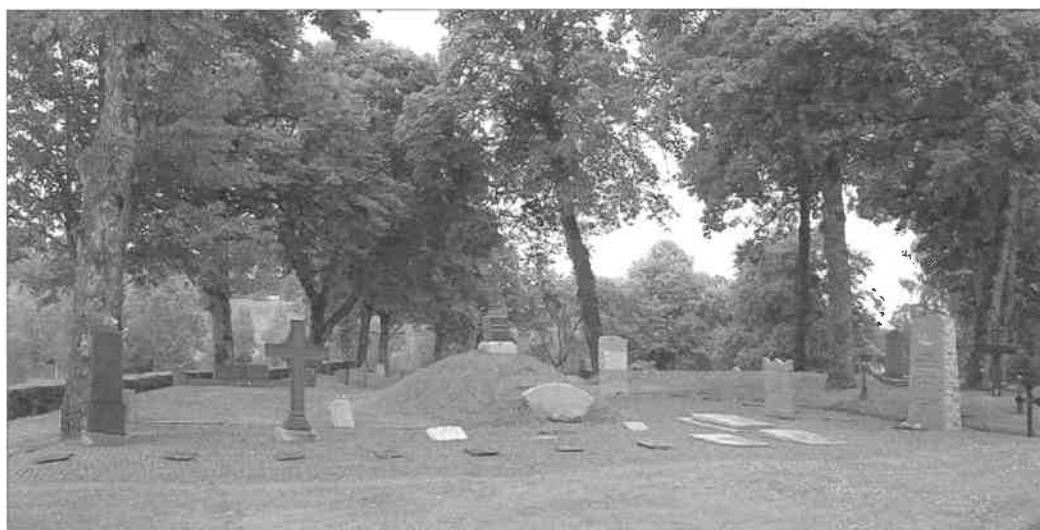
Ovan: Kyrkan sedd från väster. Nedan: Kyrkstallet söder om kyrkogården. Nederst: Det WestfELTSka gravfältet norr om kyrkan med flera av kyrkogårdens äldsta gravvårdar.

Det Wästfeltska gravfältet, som det kallas, utgör större delen av kvarter A, norr om kyrkan. Den stora anläggningen har till stora delar bibehållen grusbädd och ca 14 gravvårdar. Tio grovhuggna röda kalkstenar är lagda inom gravfältet, sannolikt som någon form av gångstenar. Gravarna är tillkomna från 1817 fram till 1998 då ett gjutet järnkors tillkom.

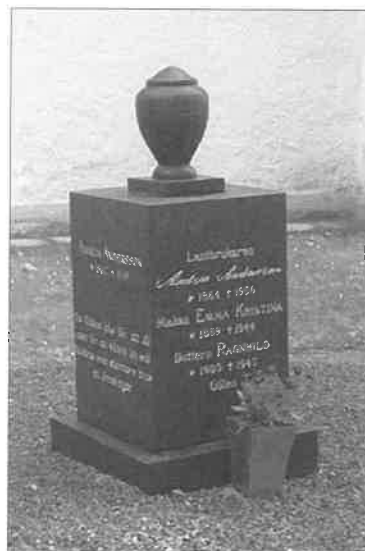
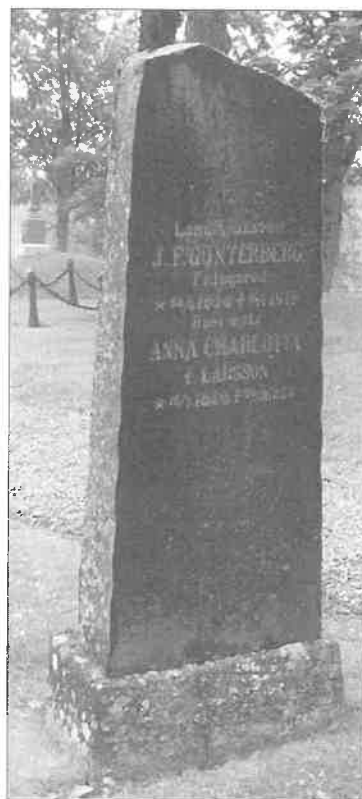
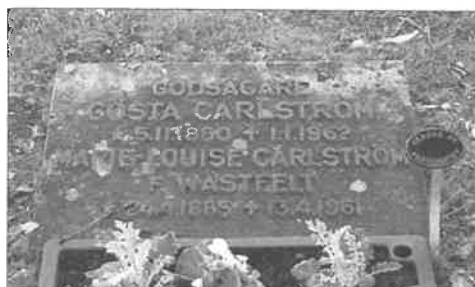
Överst: Gravvård H 1-2 med en ovanlig utformning och gårdsnamnet Gölen. Ovan: Gravvård H 8 med titeln lantbrukare och gårdsnamnet Ingared. Nedan: Gravvård B 4 med titeln godsägare.

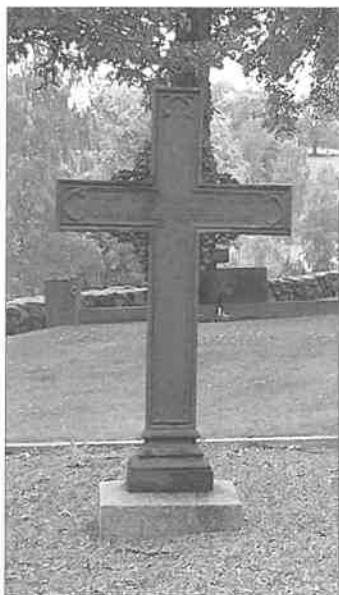
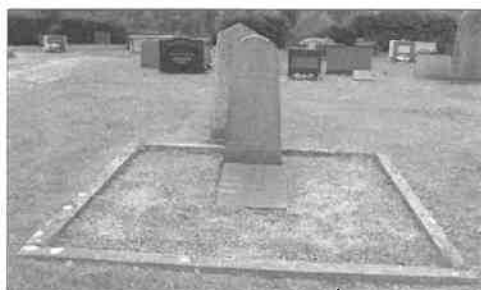
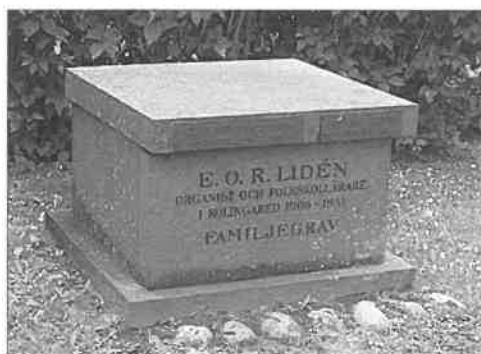
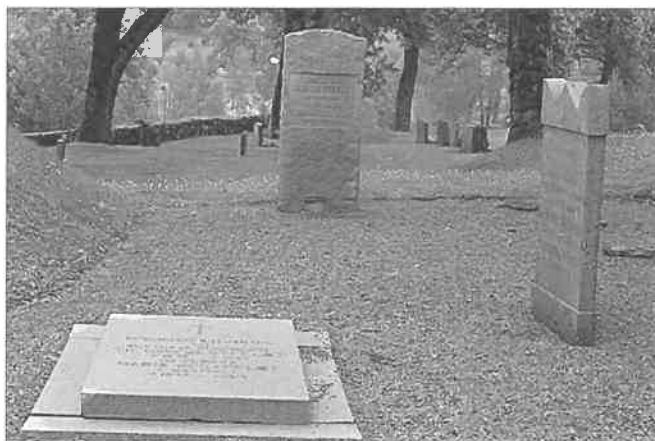
Ovan: Gjutjärns kors med titeln ryttmästare på gravvård A 5-6. Ovan till höger: Tre gravvårdar på gravplats A 25-6 bl a med titeln löjtnant. Nedan: Gravvård N 3-4 med titeln komminister samt stenram med grusbädd. Därunder: Den säregnet utformade gravvården på plats I 1 och med titlarna organist och folkskollärare. Nederst: Gravvårdarna D 24 och D 11 m fl.

gravvård D 24 med inskriptionen *Folkskoleläraren F G Sjölander 1836-1925 UPP 14:13 hans maka f Kjelling 1845-1930 1 KOR 15:54*. Sjölander skall ha varit den förste stationerade läraren i församlingen. En av kyrkogårdens två kvinnliga titlar vittnar om skolväsendet genom titeln lärarinna som återfinns på gravvård D 11. Den andra kvinnliga titeln barnmorska lokalhistoriskt sett en av bygdens nyckelpersoner. Barnmorskans gravvård är D 47-8.

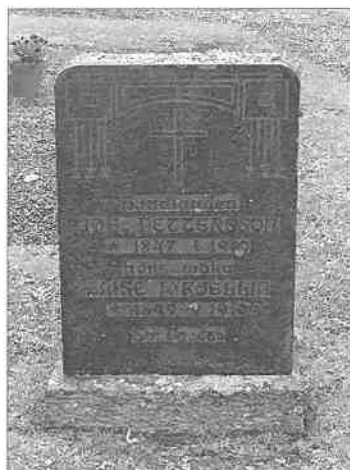
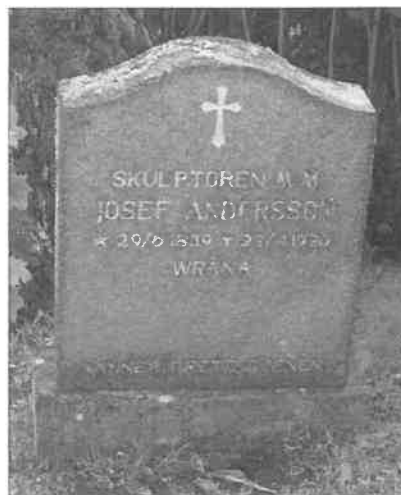
Även titeln direktör på gravvård A 17-8 och arbetschef på gravvård A 17-8 och med inskriptionen *Arbetschefen CJA Westfelt 1873-1935 Malla Wästfeldt f Westfeldt 1878-1977*

*Järnvägsbyggare reste vården* kan hänföras till denna kategori. Inskriptionen på den senare gravvården minner även om järnvägsbyggandet i landet i stort.

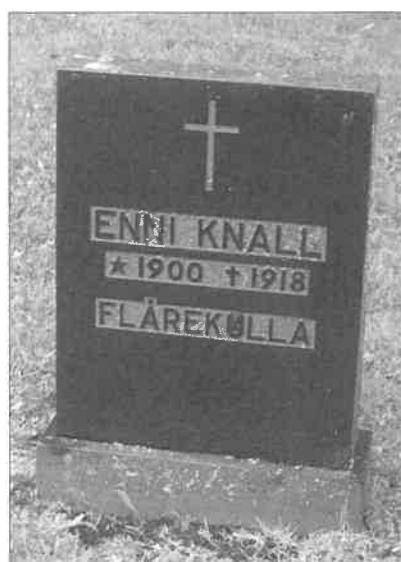
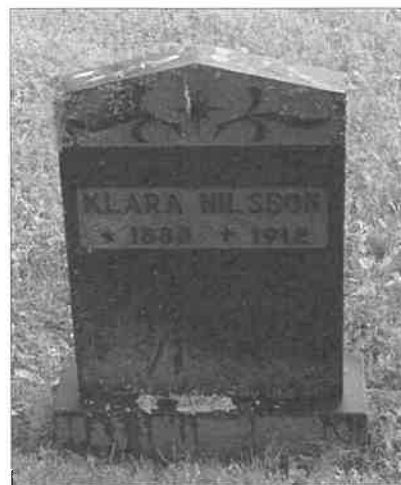
Överst till höger: Gravvård H 34 med titeln *handlanden*. Ovan till vänster: Gravvård G 48 med titeln *skulptören*. Ovan: Gravvård F 20. Nederst: Gravvård F 109. De båda gravvårdarna nedan och ovan har en trolig koppling till ett område i kv F som tidigare sannolikt utgjort ett allmänt område.

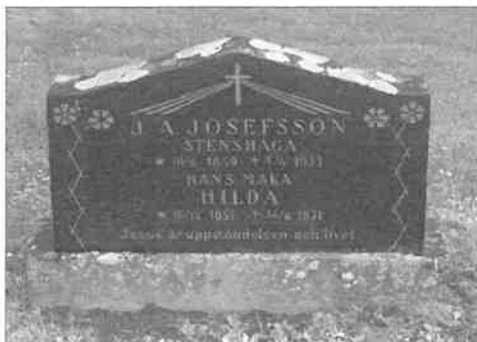
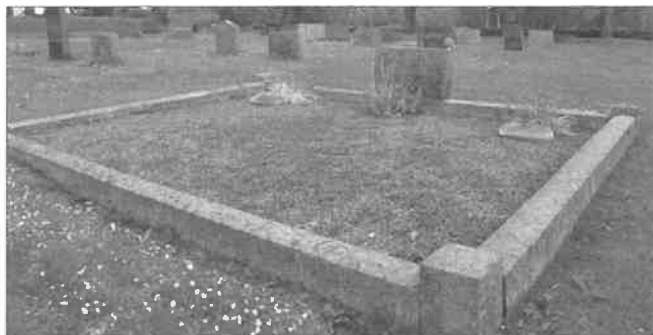
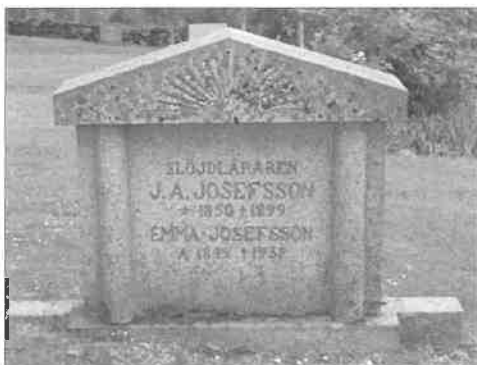
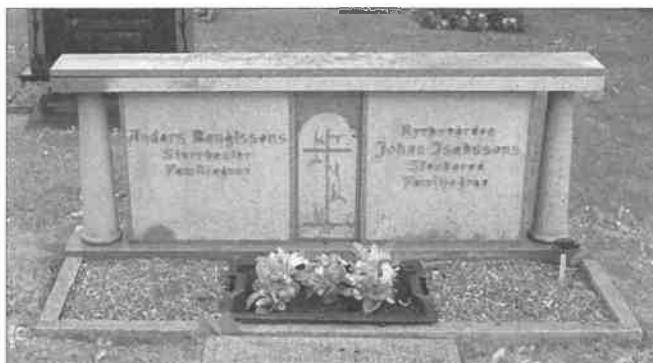
Ovan: Gravvårdar tillkomna efter 1930 och med karakteristiskt låg bred utformning. Flera av dem var ursprungligen försedda med stenram och grusbädd. Nedan: Två låga smala gravvårdar från början av 1900-talet. Nederst: Exempel på höga smala gravvårdar från tiden före 1930.

Kyrkogården har ett stort antal gravvårdar tillkomna efter år 1930. Dessa är i allmänhet enhetligt utformade med låga och breda stenar, alternativt låga och smala eller som kvadratiska mindre hållar, ibland med nyklassicistiska drag och stiliserade dekorationer. Denna typ av gravvård återfinns spridd över hela kyrkogården och dominerar främst utvidgningarnas kv B, C, D, E och F. De förekommer även frekvent i kvarteren söder och öster om kyrkan. Exempel är gravvårdarna B 82-3, D 39-40, D 18-20, F 2, F 124, G 29-33 samt M 2-5. Det var inte ovanligt att gravar med vårdar av denna typ försågs med stenram och grusbädd som i några fall fortfarande är bibehållna idag såsom är fallet i gravvård D 18-20 i kv D. Gravvårdar av denna typ har inte sällan titlar och gårdsnamn.

Gravvårdarna tillkomna före år 1930 är i allmänhet mer variationsrika, ofta markerande familje- och klasstillhörighet såväl som genom titlar och gårdsnamn som genom deras utformning. Gravvårdarna är tillkomna i en tid präglad av ett hierarkiskt system samtidigt som det sena 1800-talets omvälvande industrialism medförde att nya pengar blandade med gamla i samhället, något som även är synligt på många kyrkogårdar med allt mer påkostade gravanläggningar.

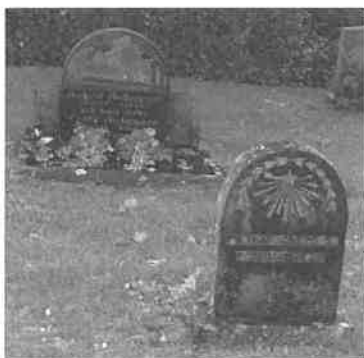
Denna typ av gravvårdar återfinns på Kölingareds kyrkogård främst i kv F, G och H men även i kvarteren söder om kyrkan. Gravvårdarna varierar i utformning: Exempelvis finns en stiliserad svart obelisk på gravplats F 8-11, en pole-rad svart högre st granitvård på gravplats H 8-9, stiliserade obelisker med bladornament på gravplatser G 1-2 och 3-4. Goda exempel är även en låg, rundad liten sten på gravplats G 62, en ljus sandstensvård med naturinspirerade eckblad i lågreliet på gravplats O 7-8 och en fint dimensionerad sten med rundad överdel och grovhuggen sockel på gravplats O 11-12, N 3-4 och N 26-7. Ståtliga exempel på dessa vårdar

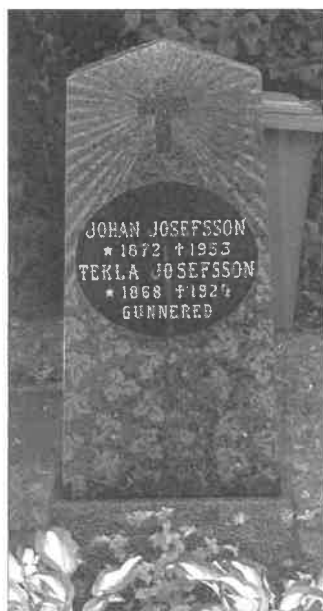
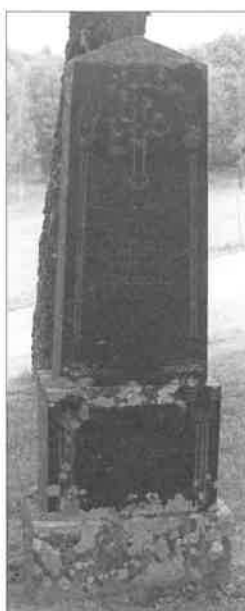
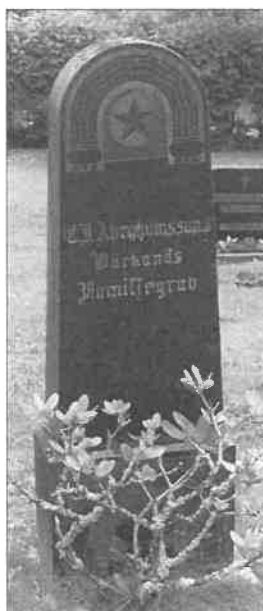
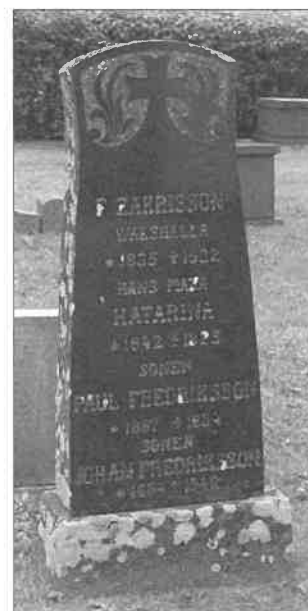
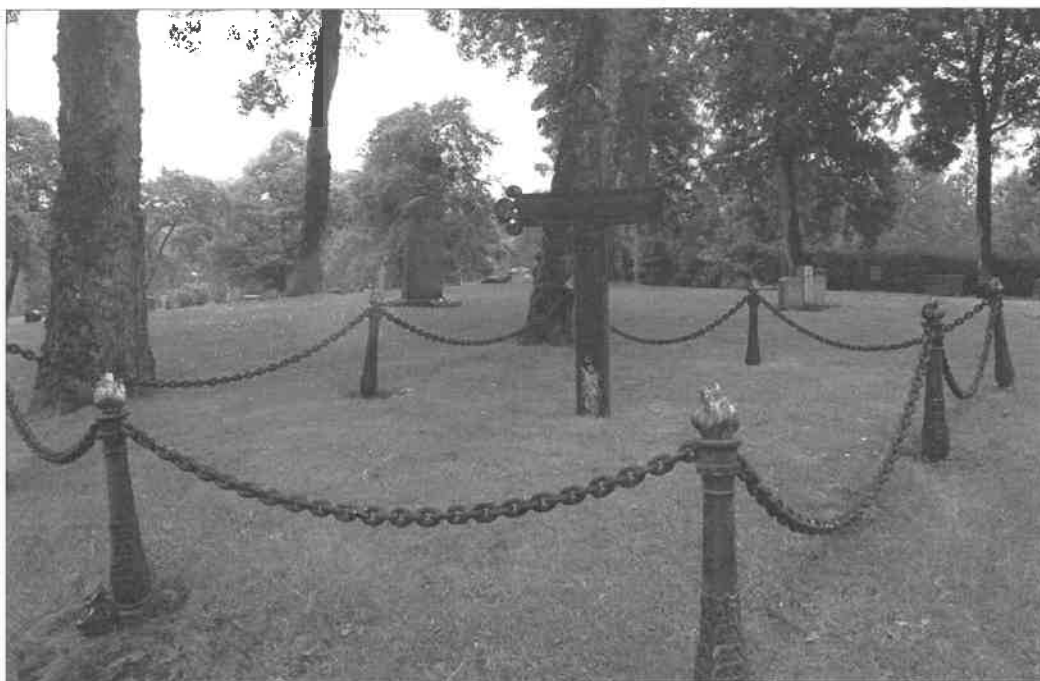
Ovan: Den mycket påkostade gravvården A 30. Järnkorsen är daterad 1824 och är rest över en kvinna. Korset är omgärdat med kätting mellan gjutna järnpollare. Nedan: En representativt utformad monumentvård, rest bl a över en kvinna, på gravplats P 50-1. Gravvården är daterad 1861 och har en personlig och ovanlig utformning och inskription.

Strax öster om Wästfelts gravanläggning återfinns ett gjutet järnkors på plats A 30 med tidigt exempel på en omgärdning i form av en kätting fäst mellan gjutna järnpollare. Korset är rest över två kvinnor och har inskriptionen *Charlotta Oxehufvud f Bonde 1768-1824 och Elisabeth Oxehufvud 1804-1829*. Gravvård J 1-2 norr om koret är utformad som en stiliserad urna på fyrkantig hög sockel utförd i svart bergart (se bild s 18).

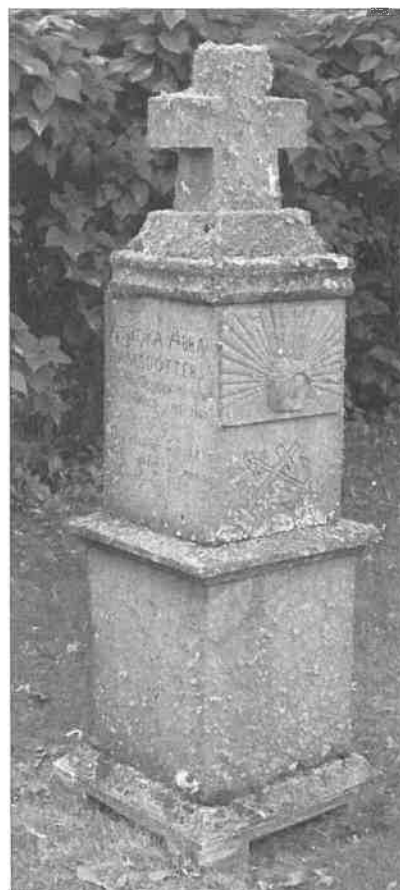
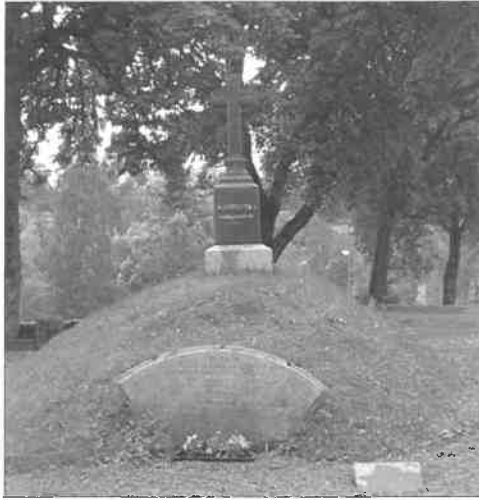
Ovan: Gravvård A 11-2 i Westfeltska gravanläggningen och med titeln stallmästare. Nedan: Gravvård O 7-8 med fint skulpterade ekblad på granitvården.

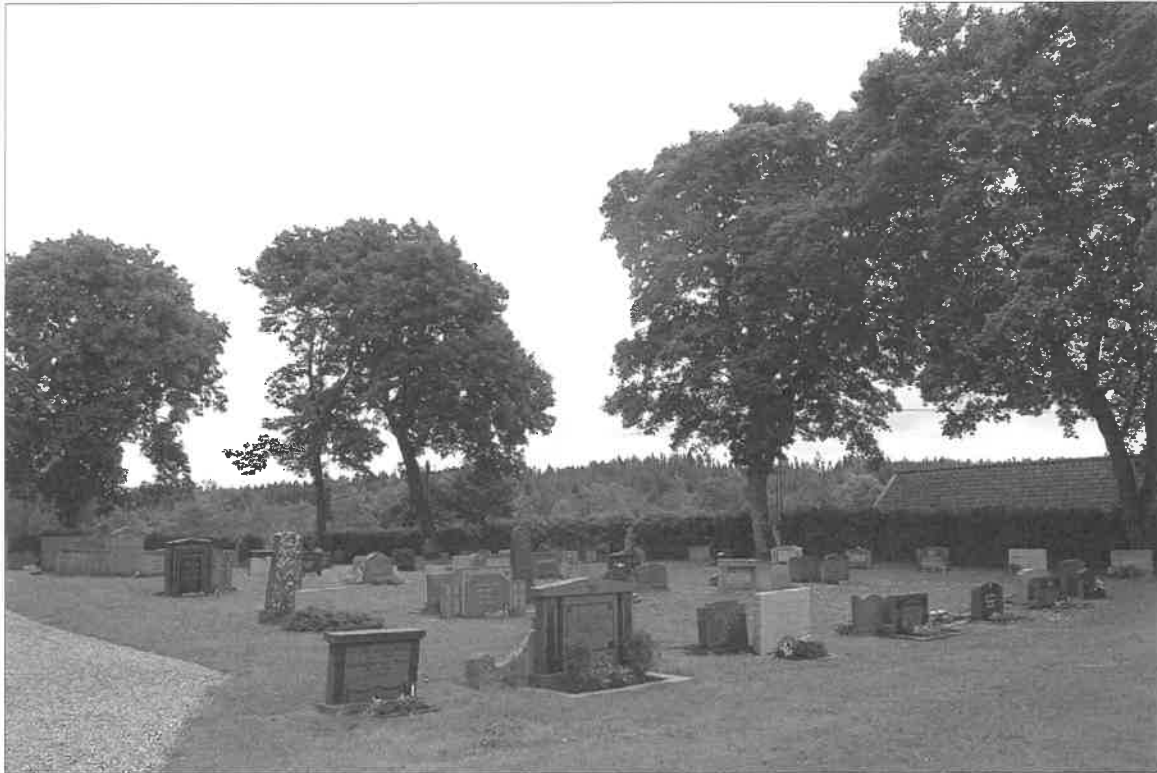
Övervägande del av gravvårdarna består av större och mindre hällar som ligger i gruset. Hällarna består av tre polerade granithällar, A 23-4, A 21-2 och a 19-20, och en marmorvård utformad som en uppslagen bok, A 7-8. En tunn och hög vård i röd kalksten på gravplats A 25-6 är daterad till 1833. I närheten av denna, på gravplats A 27-8, står en hög bred grovhuggen granitvård daterad till 1935. På gravplats A 17-8 återfinns ytterligare en grovhuggen granitvård. På gravvård A 5-6 är en stiliserad obelisk och söder om denna en låg bred, senare tillkommen, vård på gravplats A 1-2.

Två av gravfältets gravvårdar, förutom den senaste på plats A 29, är utformade som kors. Gravvård A 7-8 har ett stort gjutet järnkors och rester av en nu borttagen stenram. Öster om denna återfinns A 15-6 med ett stenkors på hög sockel som kröner en grästäckt hög. Denna hög döljer sannolikt ett gravvalv med en sten över entrén, A 11-2, med inskriptionen *Här hvilar Stallmästare Carl Eric son Wästfeldts kära maka Maria Ulrica Tigerstedt f i Finland och Nyland Län på Säteriet Söderkulla 1771 död på Stockared 1819 Den hvars minne här är förvarad har under sin lefnad uppfyllt en Kristus och makans plückter med ett nit som förvissar oss att hon derföre redan fått emotaga belöningen.*

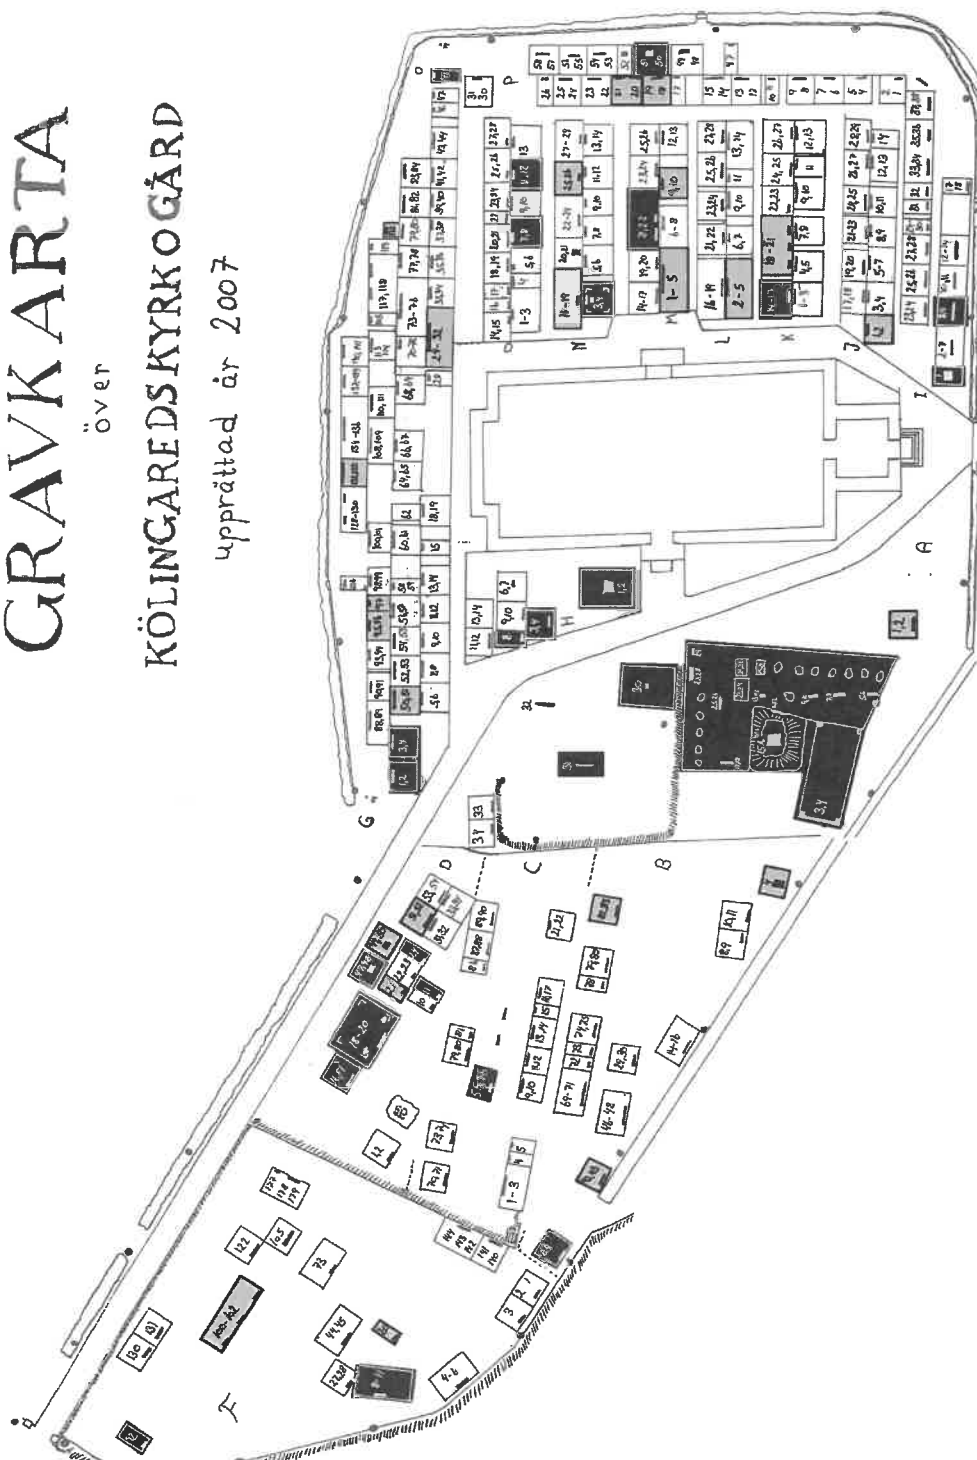
## KÖLINGAREDS KYRKO GÅRD

upprättad år 2007

Förändringar på kyrkogården  
kräver tillstånd från  
Länsstyrelsen enligt  
4 kap kulturminneslagen.
