FÖRSLAG TILL BEVARANDEPLAN FÖR  
REDVÄGS KYRKOGRÄDAR  
KÖLABY KYRKOGRÄRD

BYGGNADSHISTORISK RAPPORT 2007:41

Lisa Molander

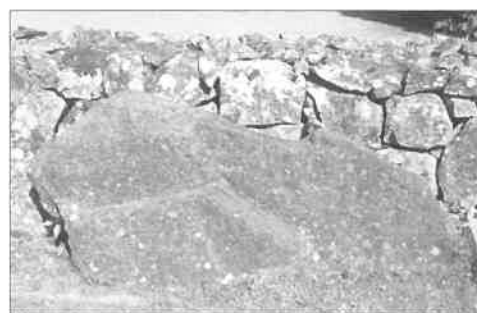
*Fragment av runsten, lutad mot västra kyrkogårdsmuren, med fornlämningsnummer Kølaby 38:12. Den andra halvan av runstenen är inmurad i källaren i Kølaby Kungsgården och har fornlämningsnummer Kølaby 38:5.*

Kölaby 38:2 - halv runsten lutad mot västra kyrkogårdsmuren strax norr om västentrén. Texten skall vara: *Kårtoke satte (den) sten ... Han blev ... Funnen högg*. Andra halvan av stenen är inmurad i källaren till Kölaby Kungsgården och har fornlämningsnummer Kölaby 38:5.

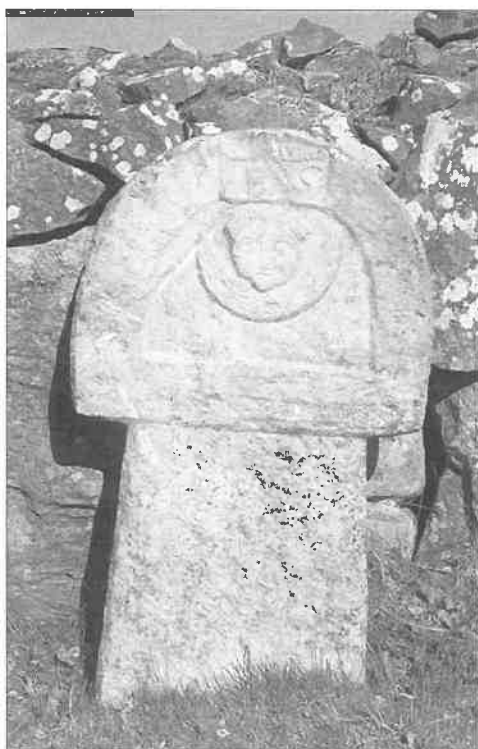
"Svampformat" kalkstens kors lutat mot västra kyrkogårdsmuren. Gravvården har en välbevarad sk ängslaflykt i den övre delen. Fornlämningsnummer Kølaby 38:3.

Kölaby 38:3 - "Svampformad" gravvård med ånglaflykt och inskriptionen *APS KID*. Gravvården är sannolikt tillkommen under 1600-talet och är lutad mot västra kyrkogårdsmuren strax norr om västentrén.

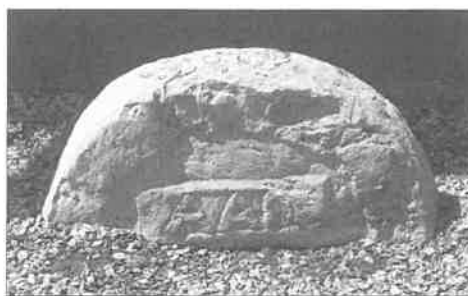
Ovan: Fragment av kalkstensvård vilade i gruset invid östra korväggen. Fornlämningsnummer Kölaby 38:4.

Kölaby 38:4 - segmentformad överdel till "svampformad" gravvård med inskriptionen *AADI*. Stenen är belägen omedelbart öster om koret.

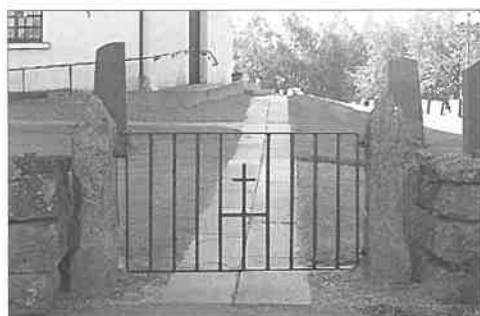
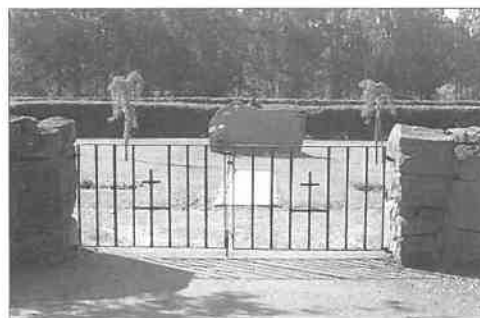
Ovan: Entrén i väster med stenlagd gång mot kyrkan. Nedan: Utvidgningens pargrind i järn sedd från parkeringen i väster. I bildens mitt skimtar ett askgravs-område.

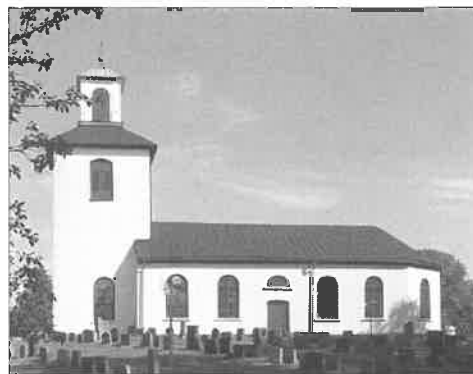
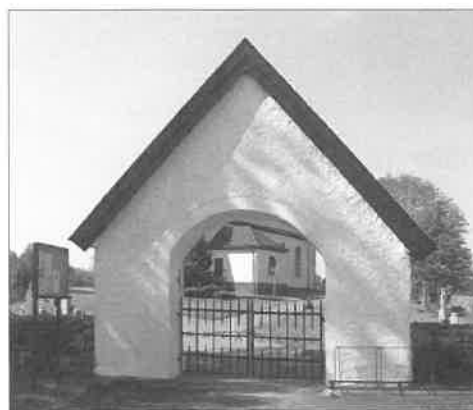
Ovan: Kyrkan sedd från Åtran i söder. Nedan: Vy över den putsade stigluckan sedd från vägen i nordost.

Den murade *stigluckan* är uppförd före 1740-talet och har vitkalkad spritputs. Kring den stickbågade öppningen finns en slätputsad omfattning. I denna sitter en smidd pargrind, sannolikt från 1837. Stigluckan har ett smalt sadeltak med täckning av tvåkupiga betongpannor och bruna vindskivor av trä.

Stigluckan, som således är en återstod från den gamla kyrkans tidsepok, är den enda bevarade stigluckan inom pastoratet.

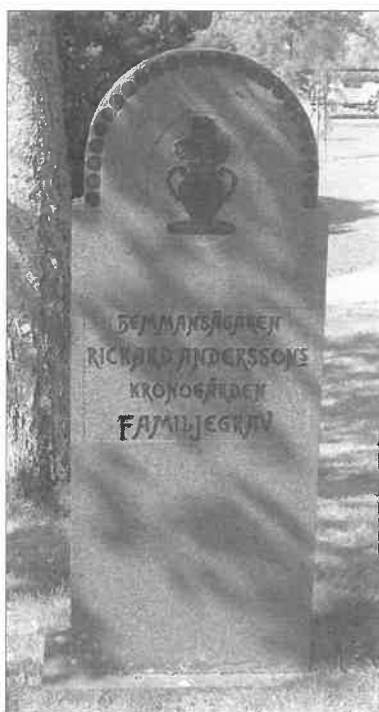
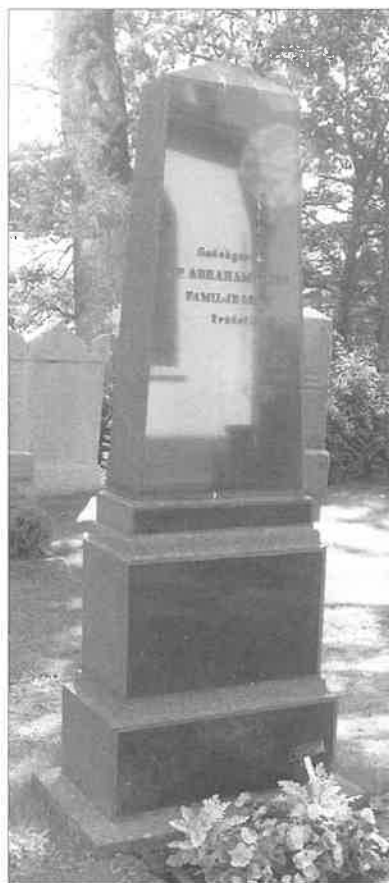
Ovan: Gravvård J 15-7 med titeln hemmansägare och gårdsnamnet Kronogården. Nedan: Gravvård T 59-60 med titeln godsägare och gårdsnamnet Trädet.

vars sten från ca 1920-talet har inskriptionen *Hemmansägaren Rickard Anderssons Kronogården Familjegrav*.

Titeln godsägare återfinns på tre gravvårdar varav den äldsta är daterad till 1872 och återfinns i området med äldre gravvårdar invid ån i kv U. En av gravvårdarna med titeln har gårdsnamnet Trädet vilket var gården som gav stations-samhället sitt namn. Gravvården är belägen på plats T 59-61 och är utformad som en stiliserad obelisk samt inskriptionen *Godsägare F Abrahamssons familjegrav Trädet*.

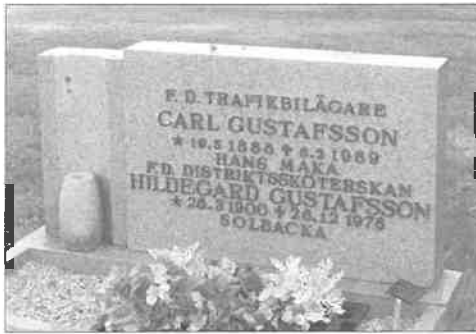
Socknens och tätorten Trädets utveckling under industrialismen och det moderna samhällets framväxt under 1900-talet speglas ovanligt tydligt genom gravvård R 4-5 med de intressanta titlarna trafikbilägare och distriktssköterska i inskriptionen *F.d. trafikbilägare Carl Gustafsson 1888-1969 hans maka f.d. distriktssköterskan Hildegard Gustafsson 1900-1976 Solbacka*. Gravvården är en låg bred ljus granitsten med metallbokstäver. Gravvårdstypen förekommer på ett tiotal

Ovan: Gravvård R 4-5 med titlarna trafikbilägare och distriktsköterska skrivna i metallbokstäver. Till vänster: Gravvård Z 7-8. Nedan: Gravvård O 7-8 med titeln banbiträde. Nedan i mitten: Gravvård P 343-5 med titeln stationsföreståndare.

Kommunikation och Trädet som stationssamhälle speglas också genom järnvägsanknutna titlar som banbiträde och stationsföreståndare. Banbiträde återfinns på gravplats O 7-8 och titeln stationsföreståndare på gravplats P 34-5, båda stenarna är låga och breda med endast titel, mannens namn och gårdsnamnet angivna.

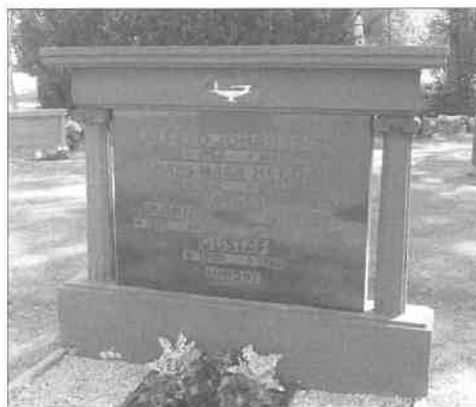
Ovan: Gravvård X 11-5 från mitten av 1900-talet och med nyklassicistiska drag. Nedan: Den fint komponerade ramgraven på gravplats Q 106-7. Nederst till höger: Gravvård O 41-2. Nederst till vänster låga smala svarta gravvårdar från ca 1900, P 7-8 och Q 69-70.

Söder om kyrkan återfinns variationsrikt utformade gravvårdar såsom höga ljusa granitstenar med text och textram ifylld med svart färg som den ovan nämnda gravvård Q 38-9 med titeln *Dist-Korpral*. Ytterligare exempel är gravvården på plats O 41-2 med inskription *G L Hjalmarss familjegrav Skogsliden*.

Söder om kyrkan återfinns även lägre, stiliserade obelisker som gravplatserna P 7-8 och Q 69-70 och två ovan-

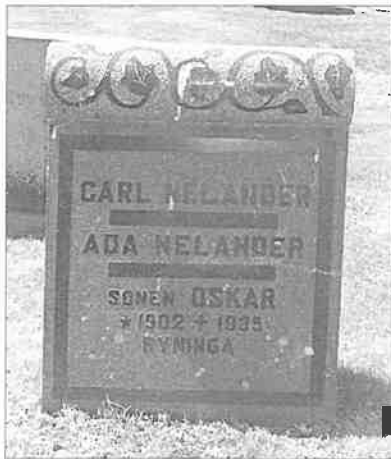
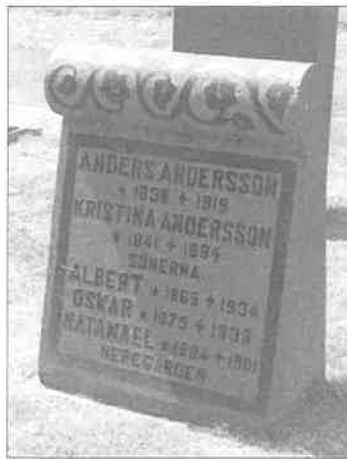
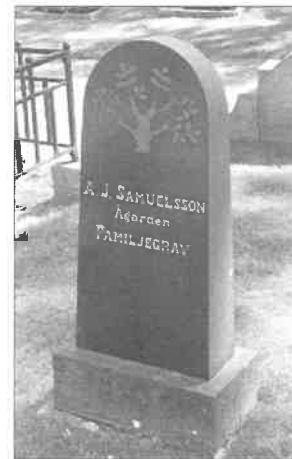
Ovan Till vänster och i mitten: Två ovanliga gravvårdar på gravplatserna P 38-40 och P 41-3. Ovan till höger: Gravvård T 41-2. Nedan: den påkostade, klassicistiskt inspirerade gravvården K 11-2. Nederst på sidan: fyra högsträckta gravvårdar i kvarter J.

liga gravvårdar formade som mycket stiliserade pergament på gravplatserna P 38-9 och P 41-2. Den senare stenen har inskriptionen *Anders Andersson 1838-1918 Kristina Andersson 1841-1898 sönerna Albert 1865-1934 Oskar 1879-1938 Natanael 1884-1901 Neregården*.

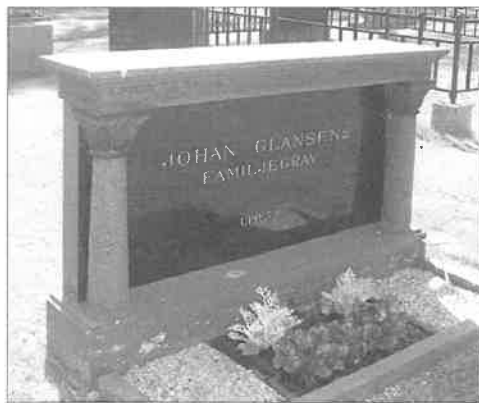
Ovan: Gravvård T 23-5 med klassicistisk utformad gravsten från mitten av 1900-talet. Nedan: Påkostad obelisk från 1919 på gravplats K 7-8 med titeln lantbrukare. Nedan till vänster: Två av kyrkogårdens påkostade gravvårdar med omgärdningar. Överst: V 12-4 med en järnkätting fäst mellan grovhuggna stenpollare. Nederst: Gravvård T 43-6 med smitt järnstaket.

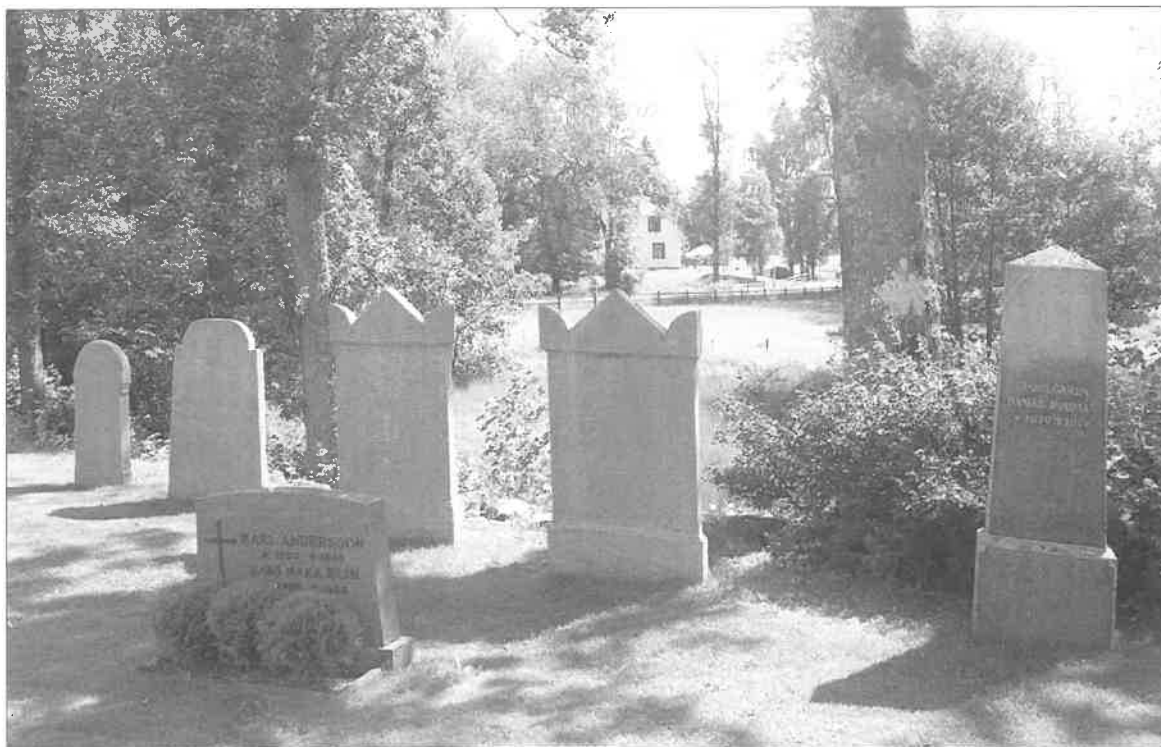
Ovan: Vy över de fem avställda gravvårdarna INR 1-5 kvarter U. De fyra till vänster är tillkomna från slutet av 1700-talet till ca mitten av 1800-talet. Bakom stenarna skymtar dammen som är belägen omedelbart öster om kyrkogården.

I kv U återfinns en grupp av fem ålderdomliga gravvårdar med sekundär placering (se bild s 25). Fyra av gravvårdarna är utförda i tunn kalksten (INR 2-5) och den femte är en stiliserad obelisk, INR 1.

INR 5 har en utkragad rundad överdel och inskriptionen *Här hvilar kammarskrifvaren L M Carlander 1812-1856.*
