## Svenska Kyrkan Orust pastorat

### Beträffande projekt: Hälleviksstrands kyrka Etapp 2 2021/2022

#### Lägesrapport nr 2 2022-03-03

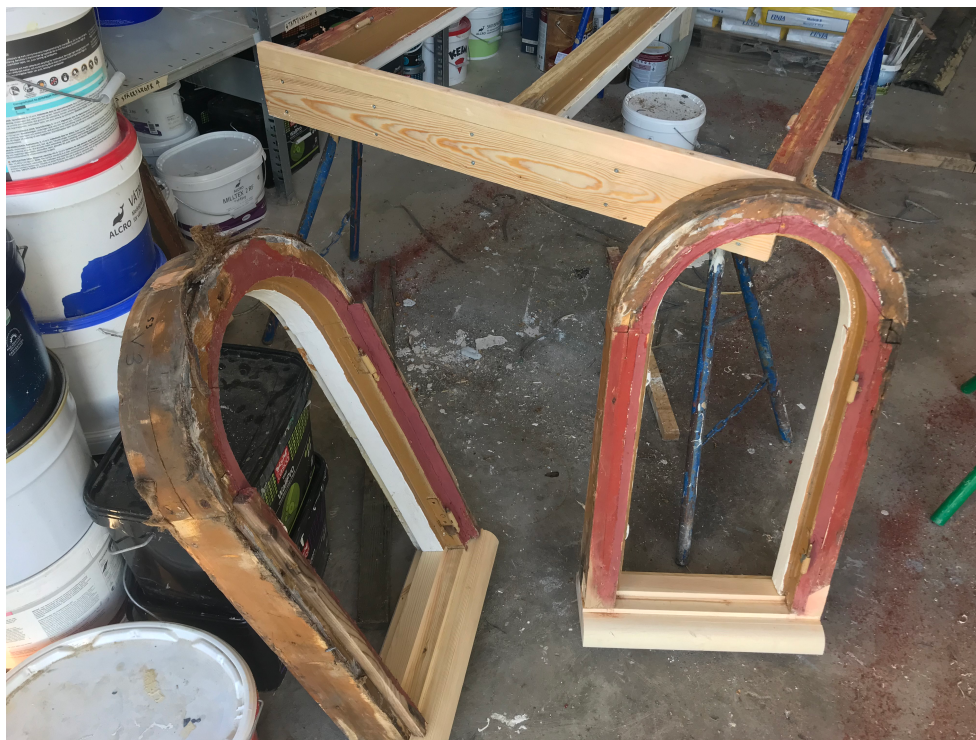
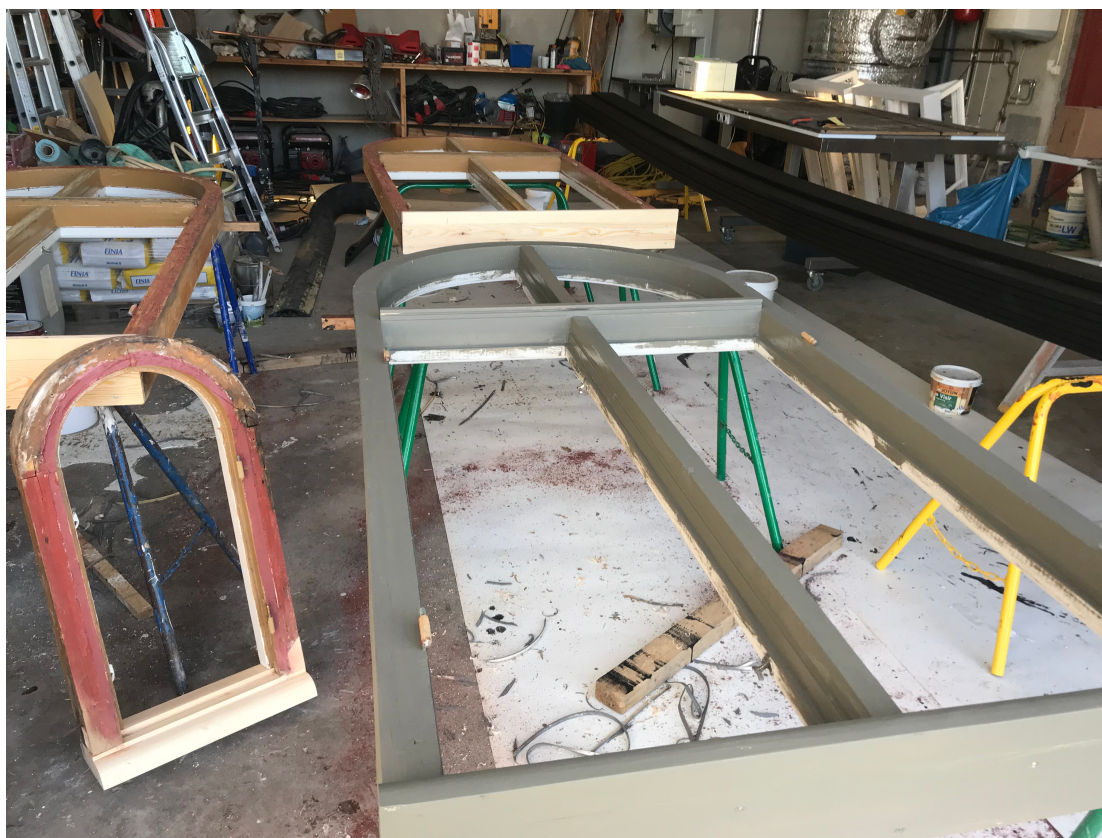
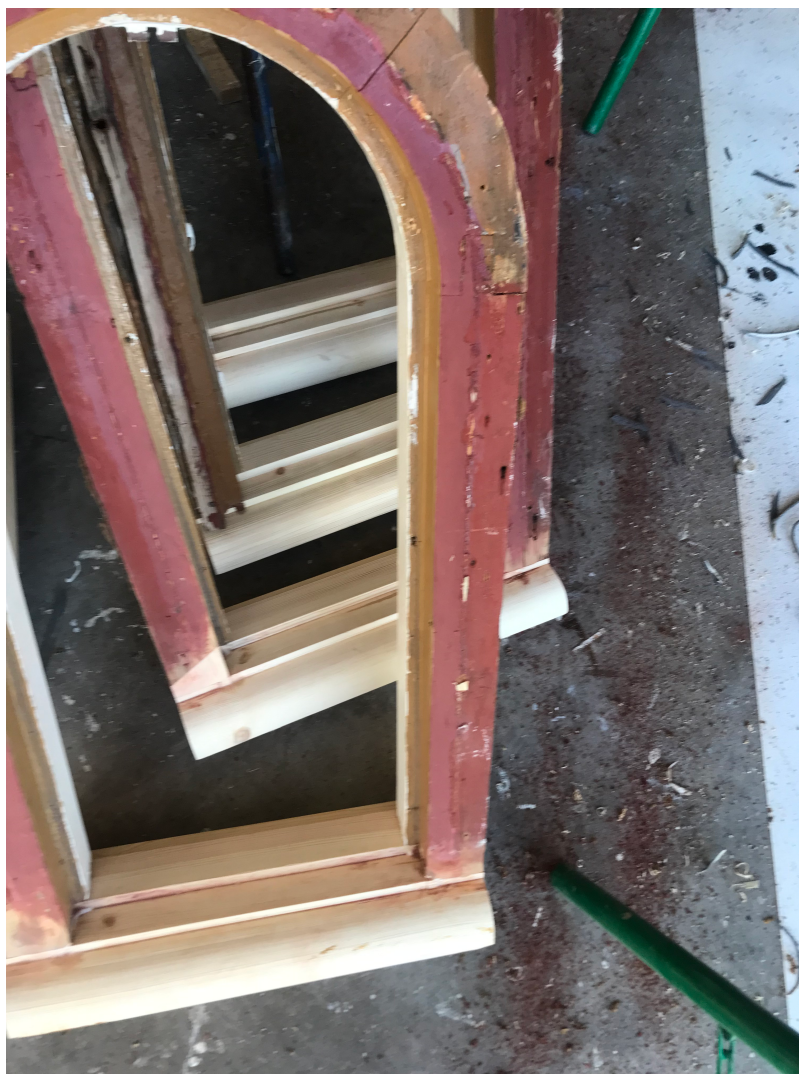
Fönsterkarmar som var rötskadade(13st) har varit inne hos snickerifabriken och blivit lagade, sedan grundmålande våran verkstad och nu är dem tillbaka på kyrkan för att monteras tillbaka.

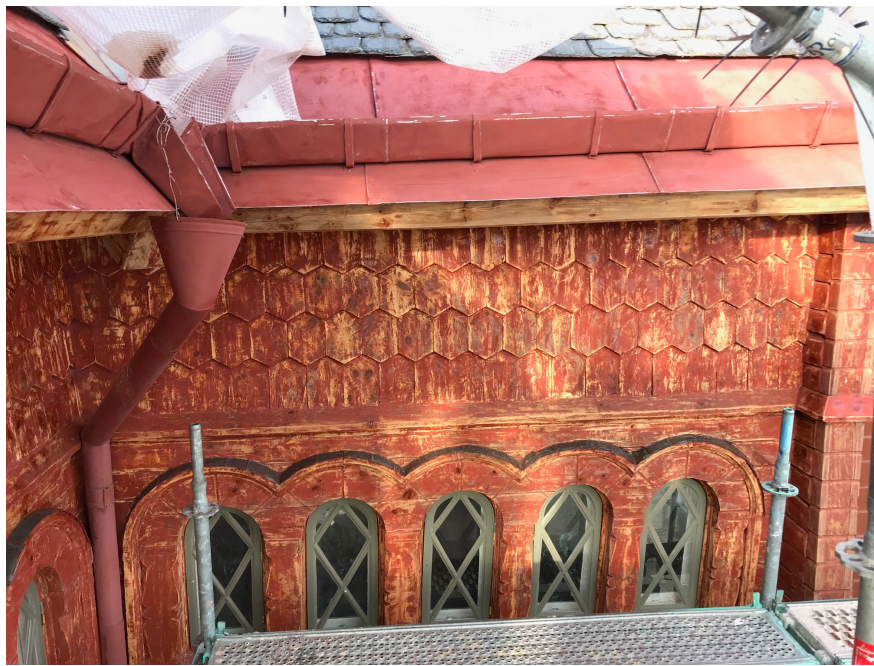
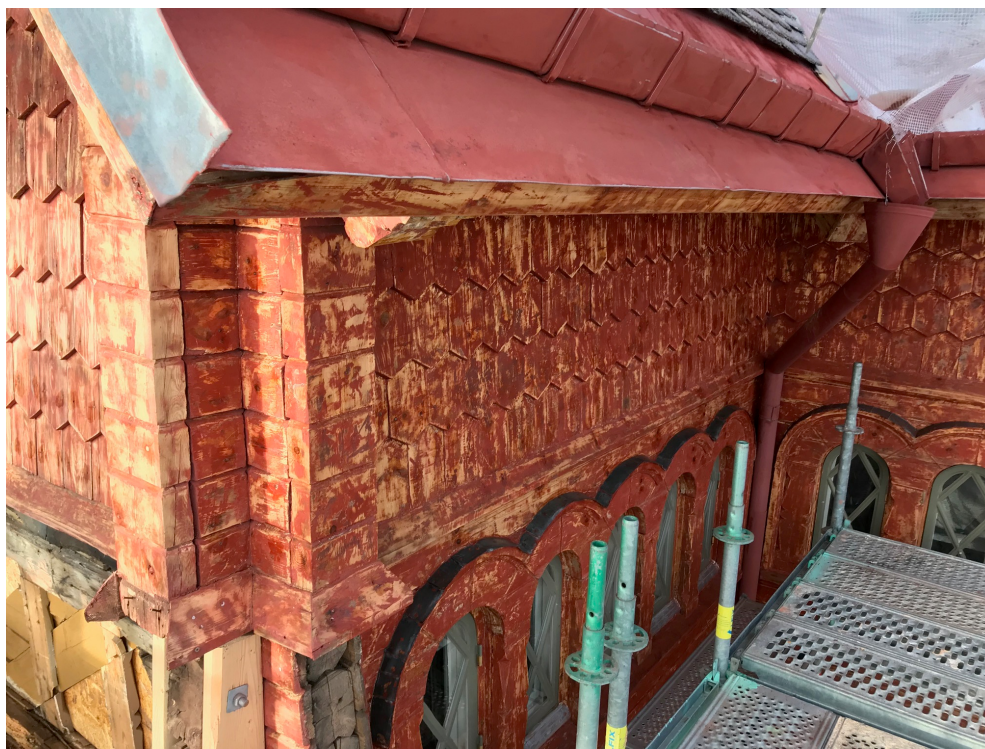
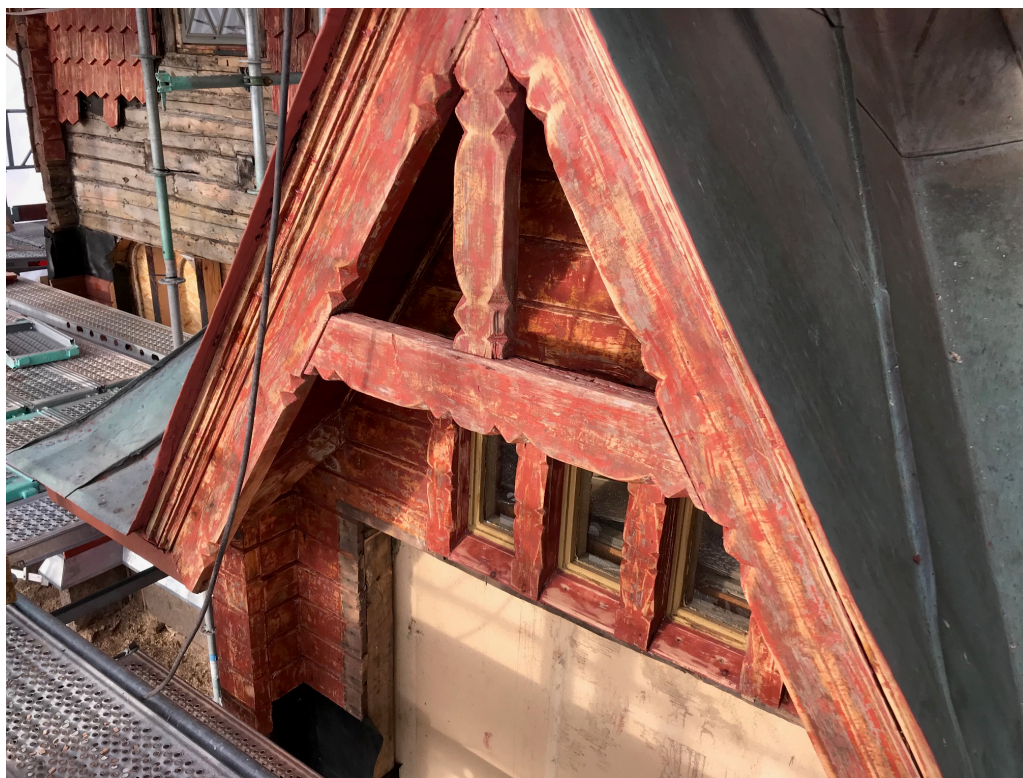
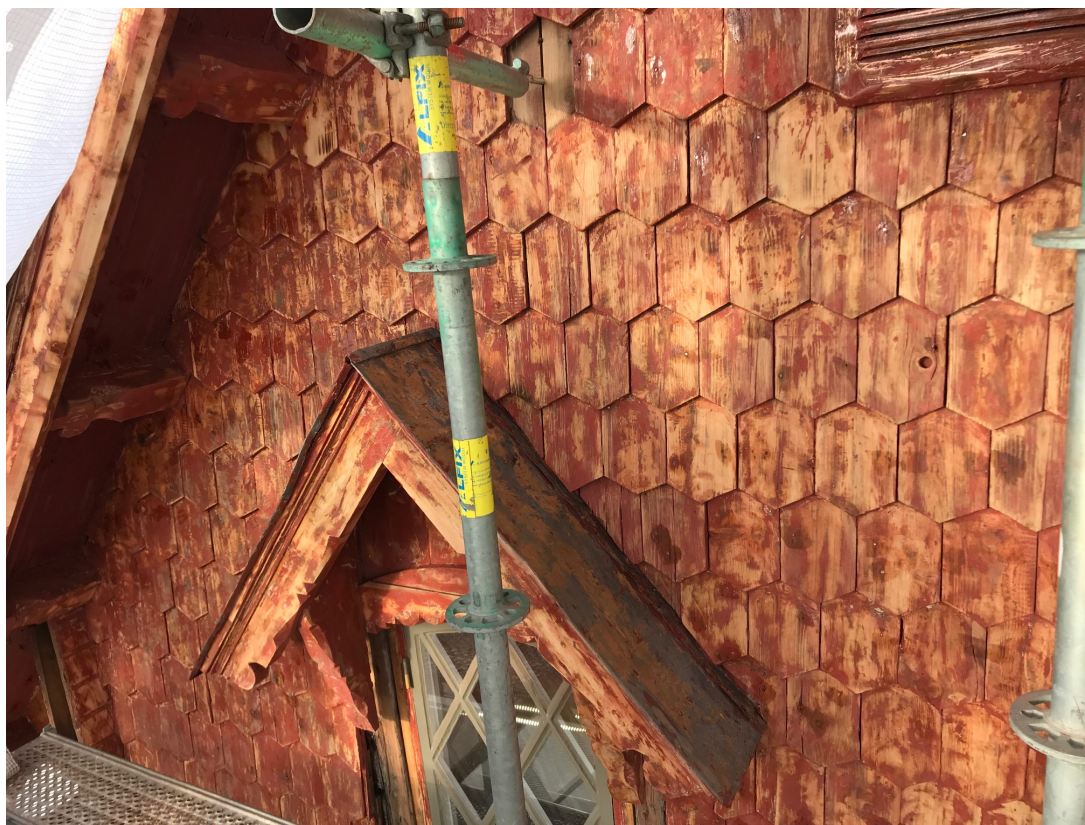
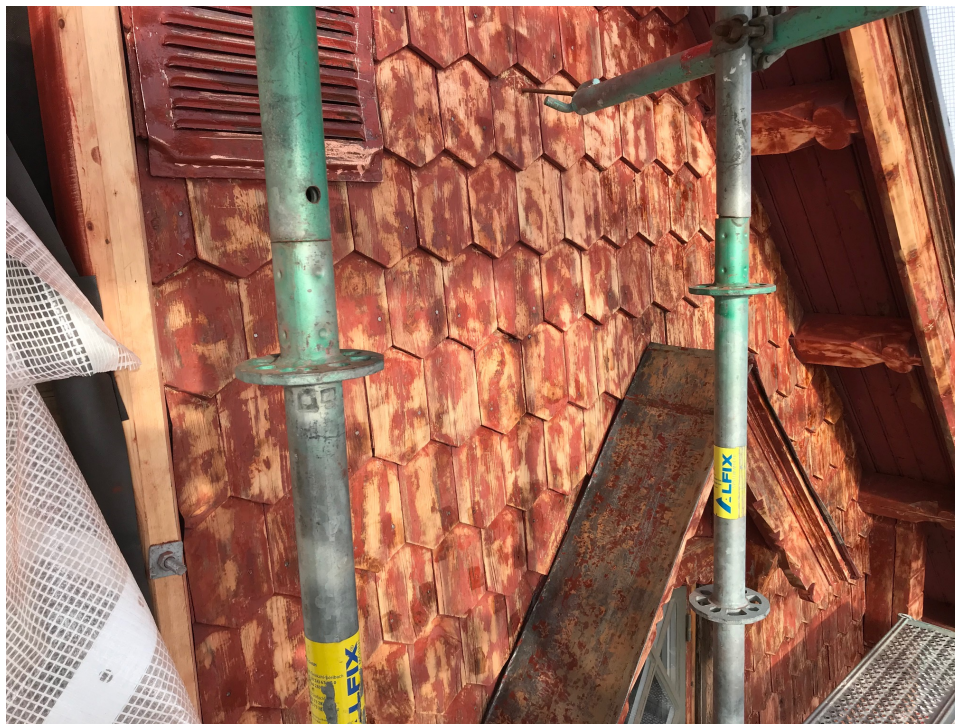
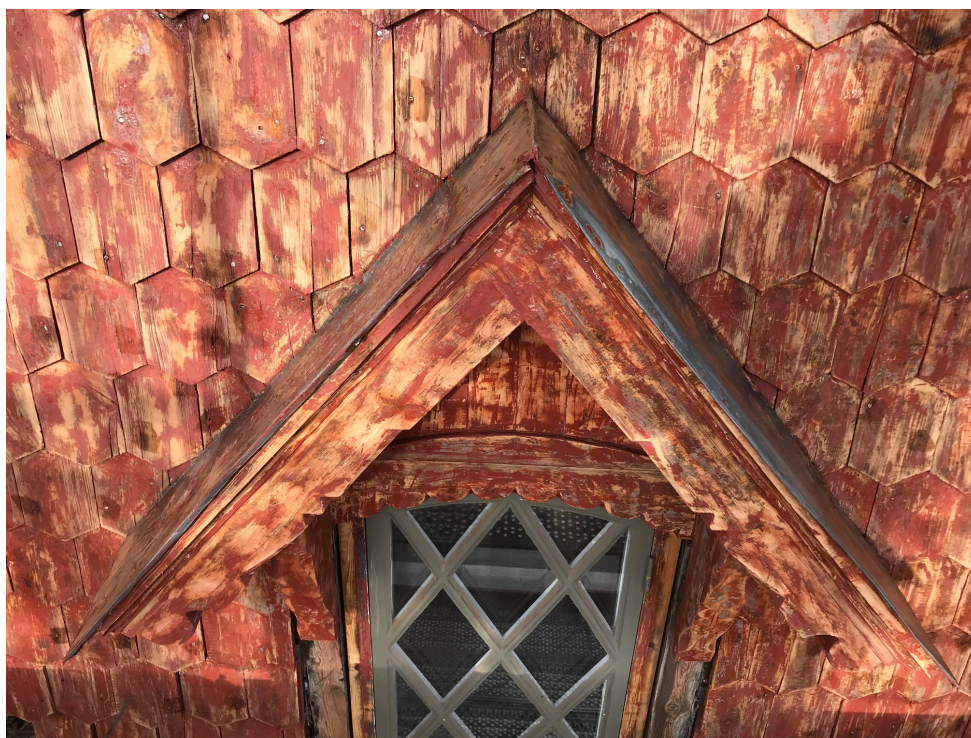
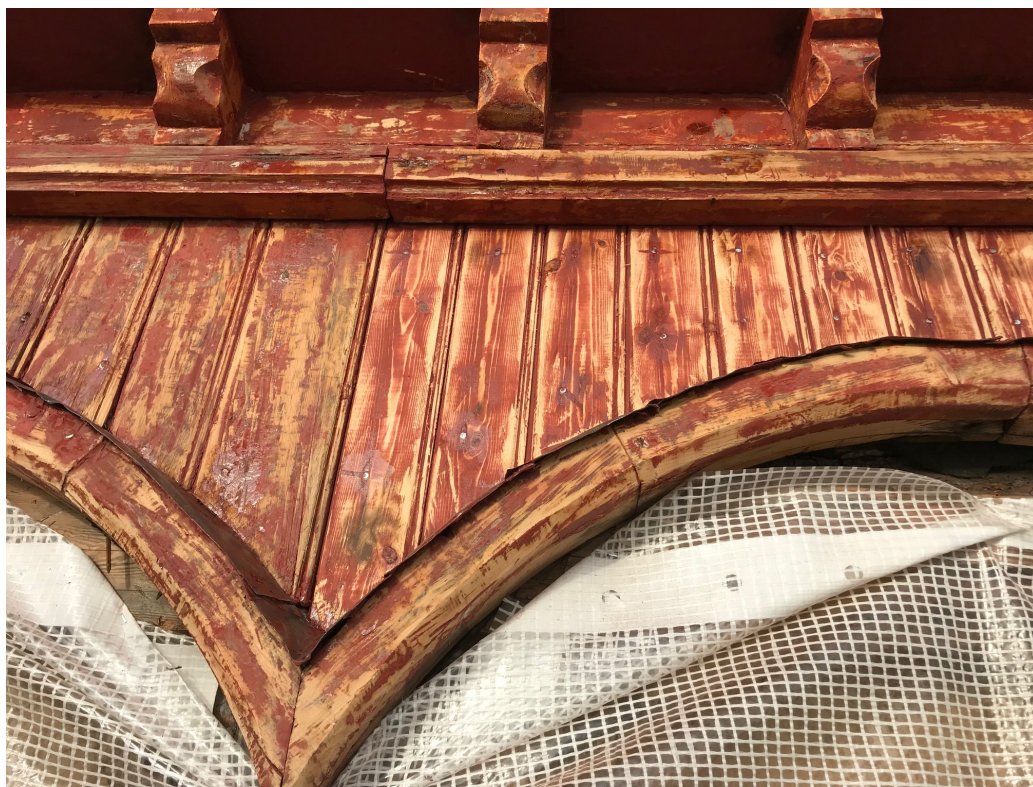
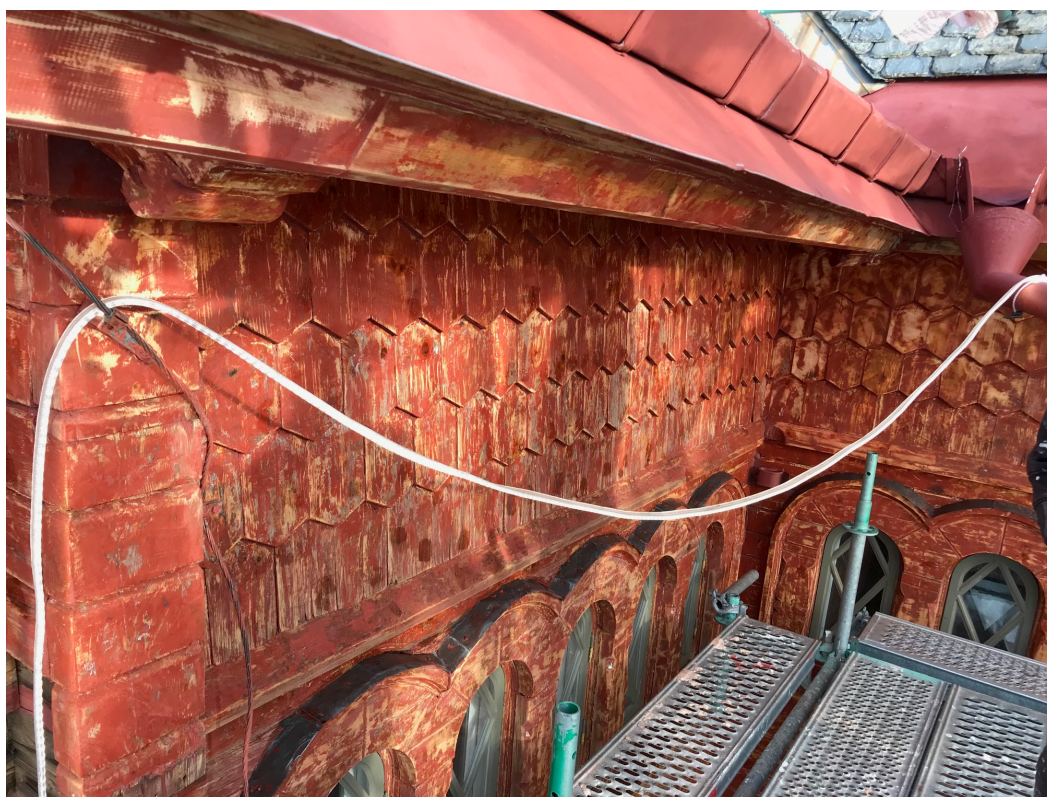
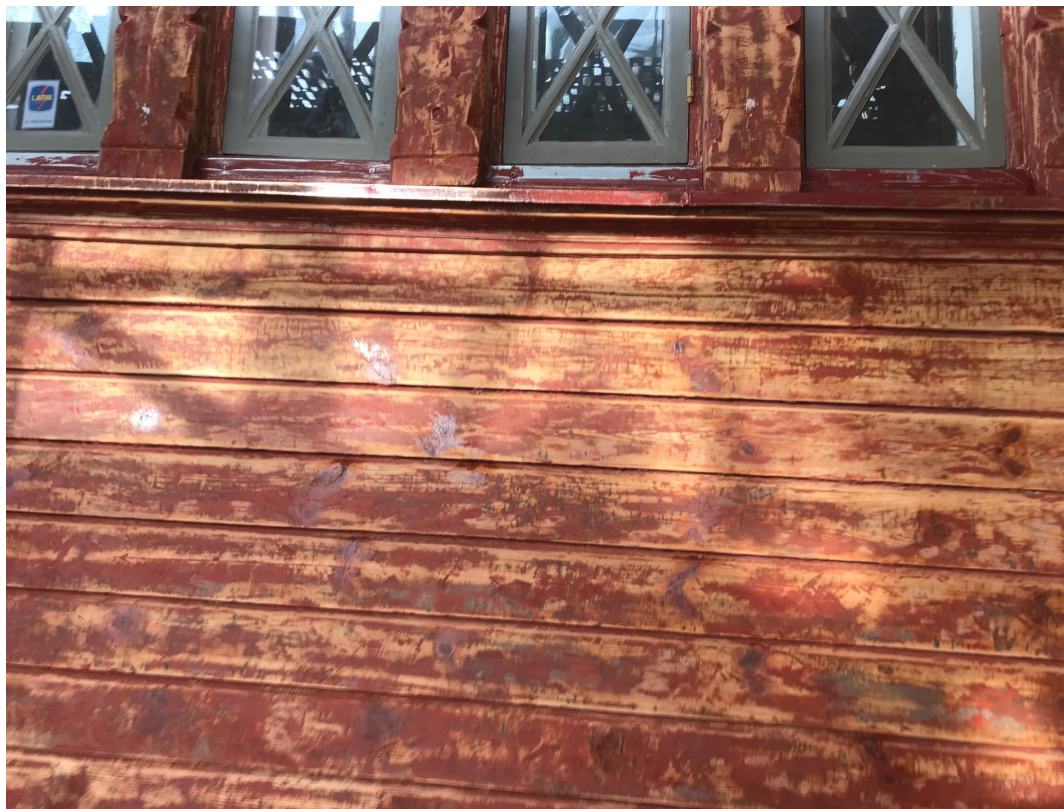
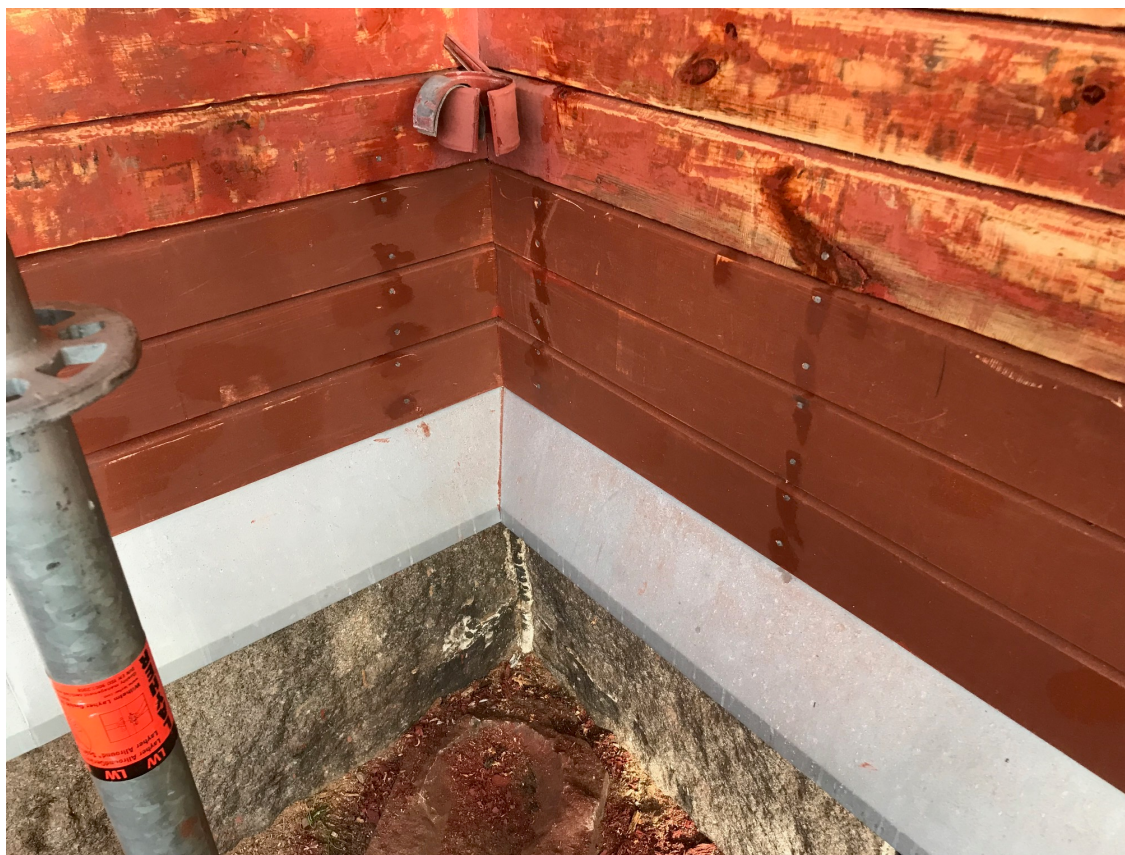
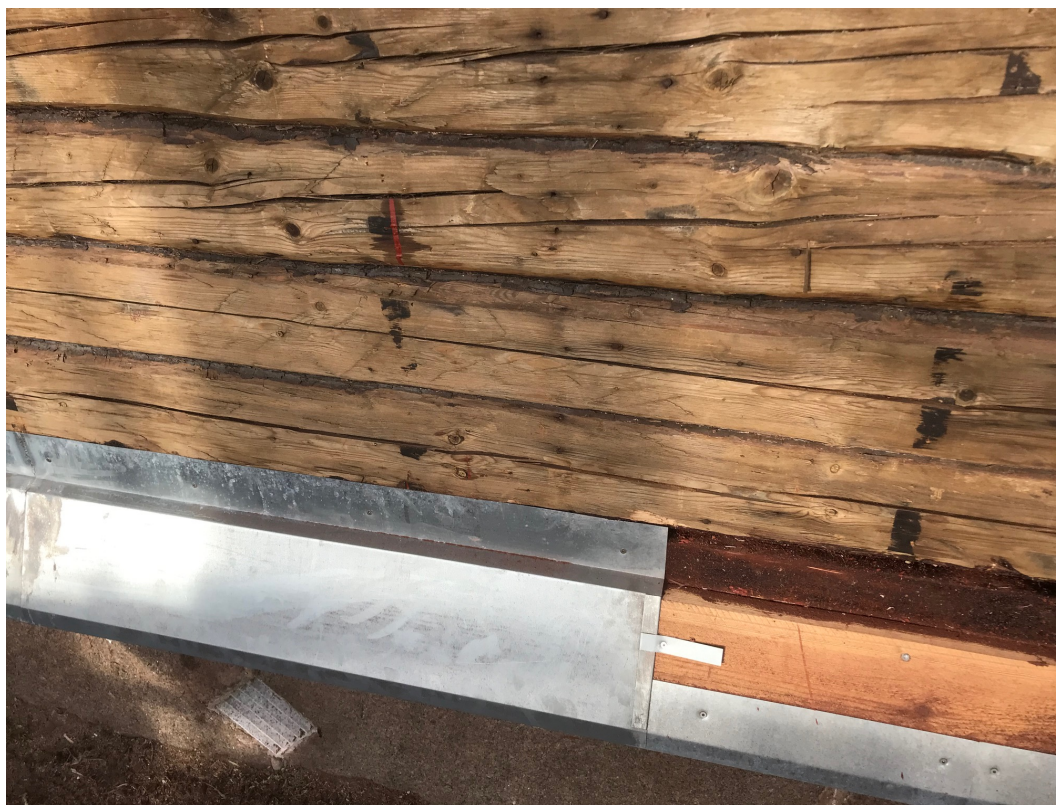
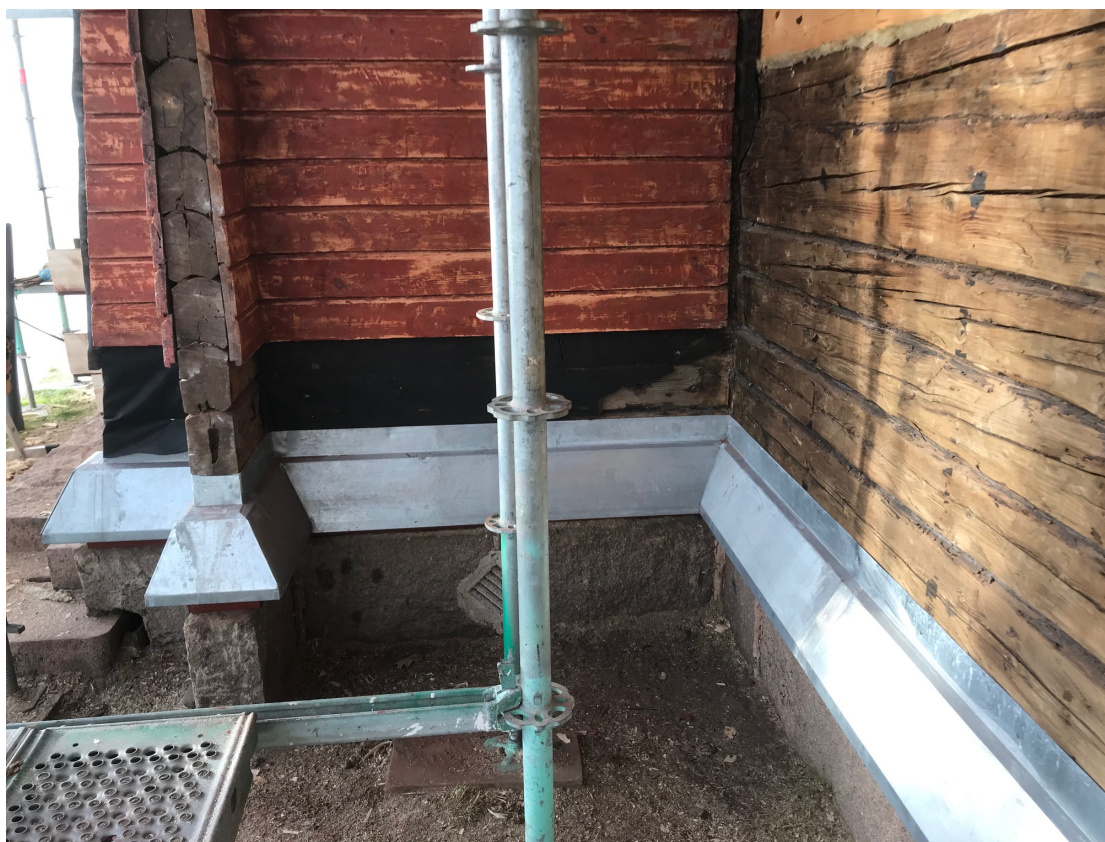
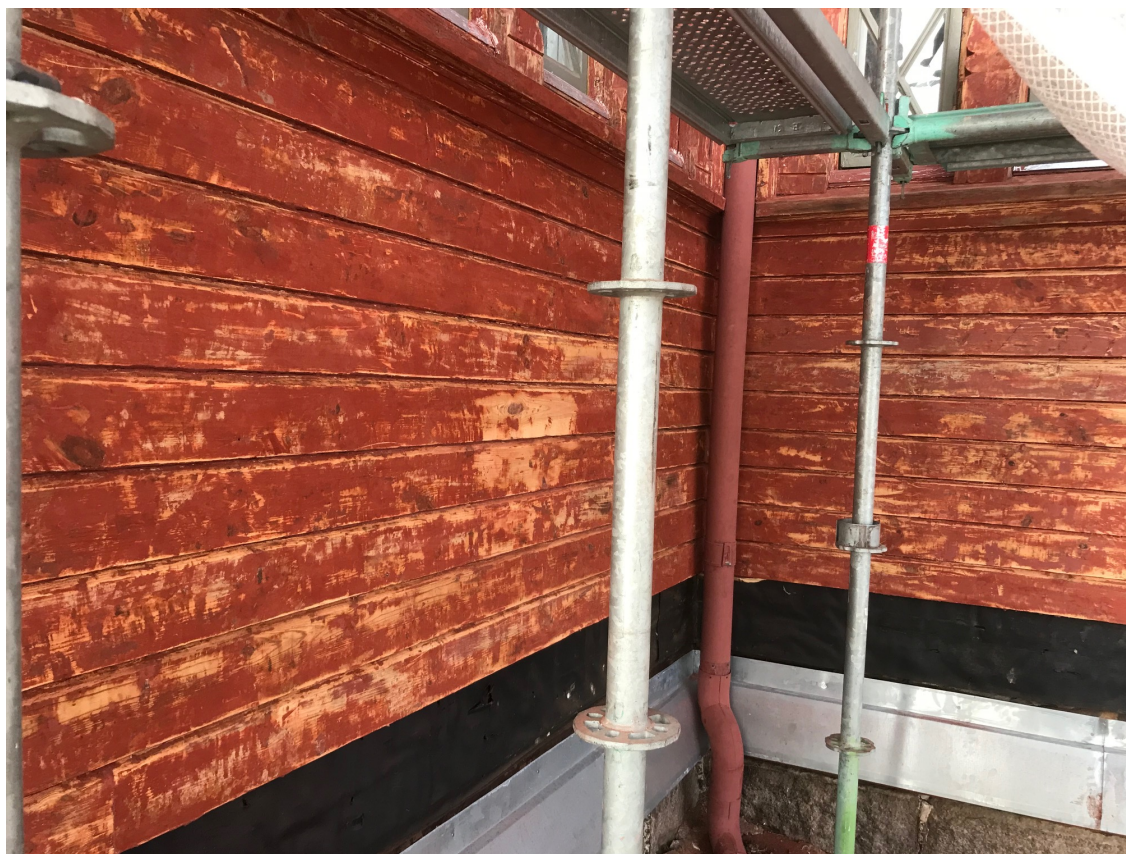
Här är lite bilder från när vi har skrapat bort all färg med en speedheater. Sedan har vi slipat hela fasaden och isotrolat alla rostiga spikar/järndetaljer 3ggr. Även all plåt är rengjord och tvättad samt isotrolad. Alla kvistar är schellackerade 3ggr. Vi har grundar fasaden för att sedan kitta och täta sprickor och mindre ojämnheter.
