# Holmby kyrkogård

Delar av Vård- och underhållsplan, 2021

Rapport 2021:29

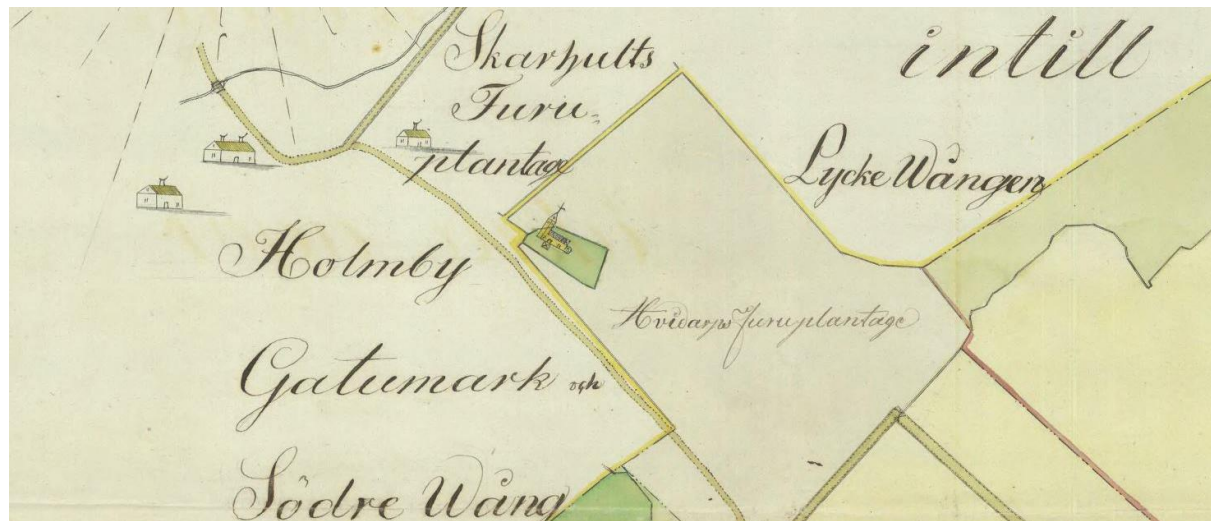
Utsnitt av karta från enskifte år 1806. Här ser man kyrkogården och dess omgivande mark i form av gatemark väster om bygatan och i öster furuplantager på flygsandområden till godsens Skarhult och Viderup, källa: Lantmäteriet.

Den tidigaste kända karta där kyrkogården är inriktad är från ett enskifte år 1806 (se ovan). På den framgår kyrkogårdens form som då var närmast rektangulär men avsmalnande mot väster. Kyrkogården omgavs vid denna tid av en tallplanterad sandmark som ägdes av Viderups gods. Mellan kyrkogårdens södra långsida och bygatan låg en smal remsa av sandmarken. Till ett hörn i väster anslöt byns allmänna gatemark till kyrkogården och dess port. En något senare karta från ett enskifte år 1807 visar en anslutande väg till porten liksom en byggnad i kyrkogårdens sydöstra hörn. Detta kan ha varit en tiondelada eller ett benhus. Söder om bygatan syns flera tomter med gatuhus liksom ett par gårdar

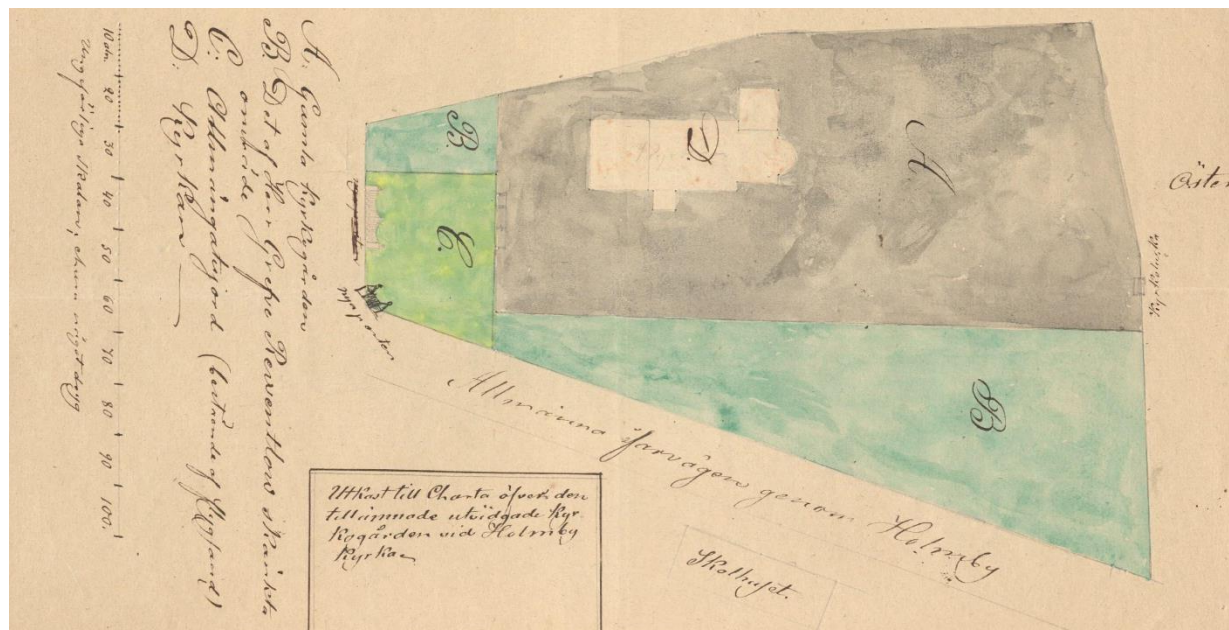
Ritning över en planerad utvidgning av kyrkogården, odaterad. Källa: Kyrkoarkivet.

I kyrkoarkivet finns en ritning som visar planen för den första utökningen av kyrkogården. Ritningen är odaterad men har sannolikt ett samband med ett brev i kyrkoarkivet där en greve vid namn Rewentlow påtalade behovet av att utvidga kyrkogården i Holmby på grund av en akut platsbrist. I ett brev från samma person år 1850 omtalas en ny kyrkogårdsmur vilket borde ha ett samband med utbyggnaden av kyrkogården och på ett ungefär datera denna.

Utkast till Charta öfver den tillämnade utvidgade kyrkogården vid Holmby kyrka.

A: Gamla kyrkogården

B: Det af herr Greffe Rewentlow skänkte område

C: Allmän gatujord (bestående af flygsand)

D: Kyrkan

I det sydvästra hörnet av ritningen: Nya porten

Huruvida den norra gränsens sträckning stämmer på denna ritning är tveksamt eftersom den har en rak linje på de officiella kartorna.

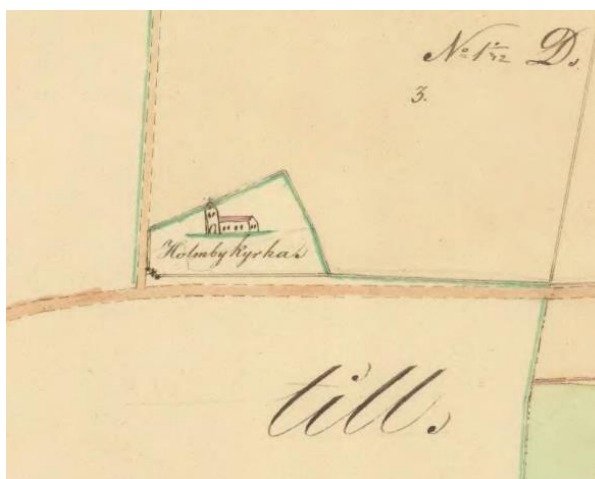
Detalj från en laga skifteskarta från 1851. Källa: Lantmäteriet.

Kartan från ett laga skifte i byn år 1851 visar kyrkogårdens dåvarande form. Utvidgningen var nu genomförd och kyrkogården låg i gräns med bygatan och hade fått en ny port i det sydvästra hörnet.

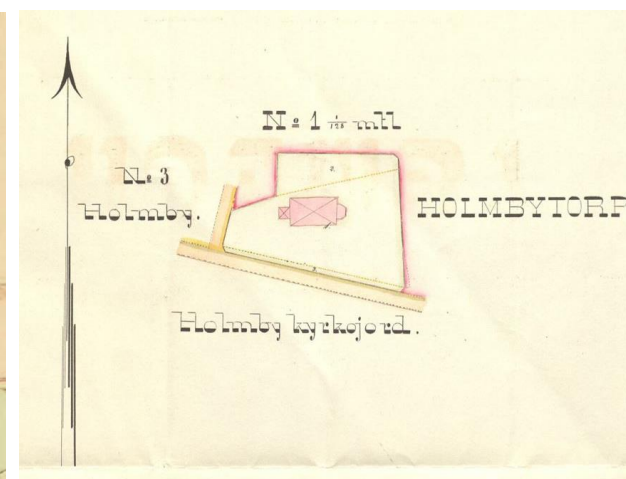
Del av en ritning från 1884 över en utvidgning av kyrkogården mot norr, källa: Kyrkoarkivet.

En ritning i kyrkoarkivet daterad till år 1884 visar en utvidgning som genomfördes drygt trettio år senare, nu i form av en mindre förlängning norrut på mark som hade skänkts av greve Rewentlow. Detta tillskott gav den gamla kyrkogården dess nuvarande form. Vid denna utvidgning tillkom sannolikt den kallmurade stödmur som idag skapar gräns mellan den gamla och nya delen av kyrkogården.

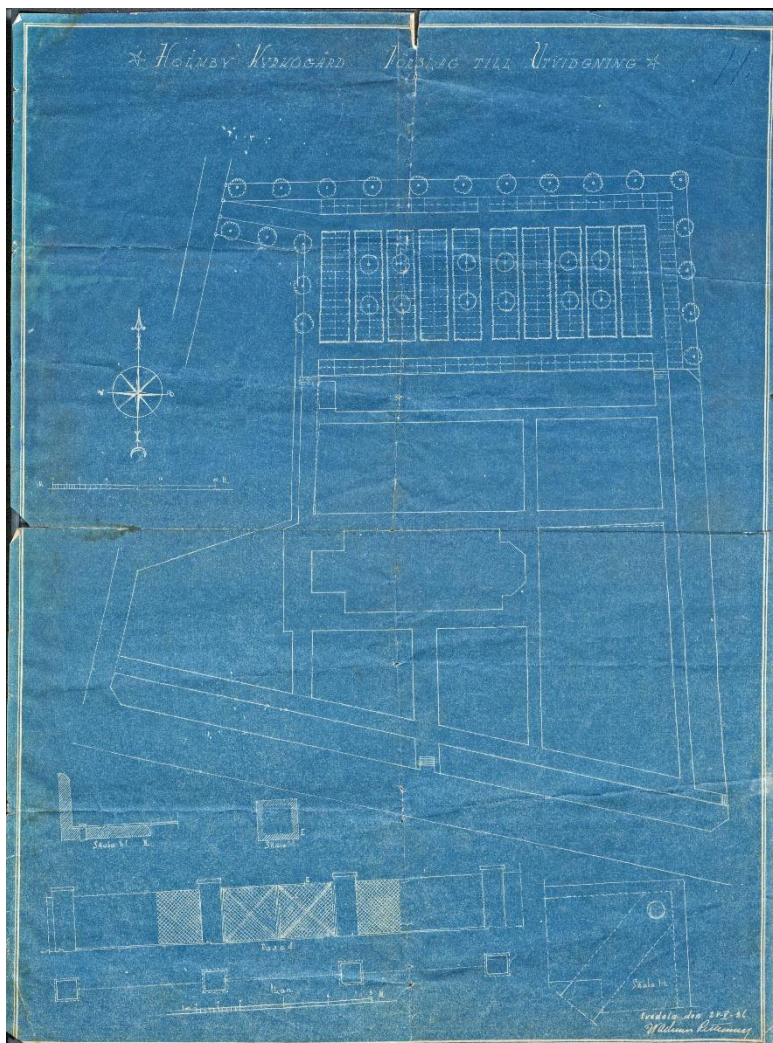
Blåkopia av ritning över den nyare delen av kyrkogården i Holmby. Ritningen är daterad den 28 maj 1926. Källa: Kyrkoarkivet.

Den nya delen av kyrkogården i Holmby tillkom kring år 1926 vilket är dateringen på den ritning i form av en blåkopia som är sparad i kyrkoarkivet. En lantmäterihandling från 1925 visar avstyckningen av mark till den nya delen från den dåvarande fastigheten nr 1:17 Holmbytorp. Ritningen visar också den tidigare norra och östra gränsen för den medeltida kyrkogården med en streckad linje.

Ritningen från 1926 visar planen för den nya delen med dispositionen av kvarter och gångsystem liksom en föreslagen trädplantering. På ritningen ingår en grindkonstruktion för entrén i nordväst. Den överensstämmer i stort med den befintliga.

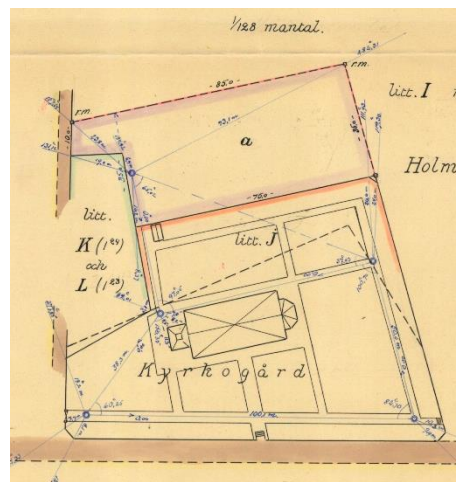
Detalj från lantmäterihandling vid avstyckningen av mark till den nya delen av kyrkogården år 1925. Källa: Lantmäteriet.

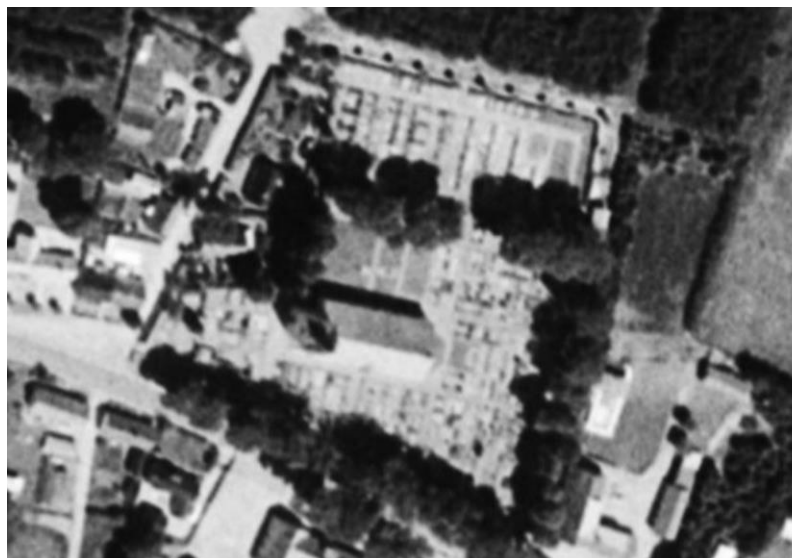
Flygbilden från 1975 visar bland annat raden av träd norr om den nya delen och en trädkrans kring den gamla delen av kyrkogården. Träden i norr var hamlade därav de små kronorna. Källa: Lantmäteriet.

Av den föreslagna trädplanteringen genomfördes den till stora delar vilket framgår av flygbilder från 1970-talet.

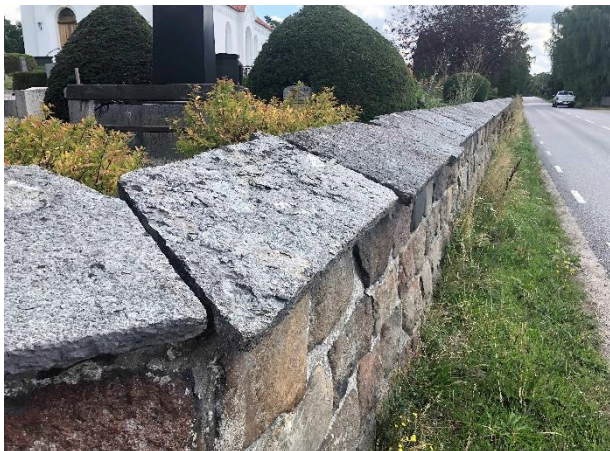
Fogad stenmur utmed Holmbyvägen i söder.

Den gamla delen av kyrkogården avgränsas utmed den södra långsidan och den sydvästra kortsidan av en fogad stenmur av fältsten. Muren är avtäckad av kalkstensskivor som ligger med fall ut från kyrkogården. Utmed hela sträckningen har den en funktion som stödmur och är cirka 120 cm hög på utsidan och halvmeterhög på insidan.

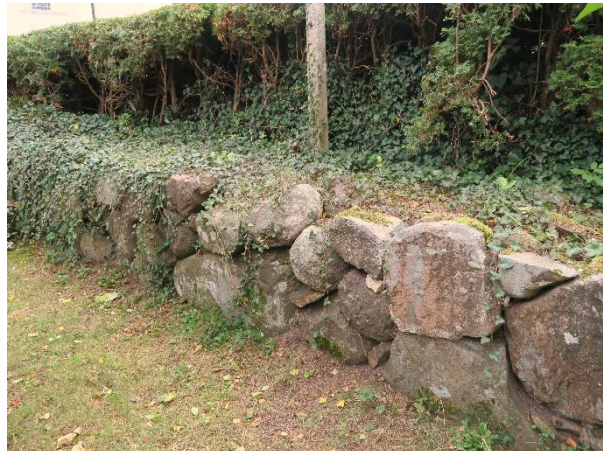
Kallmurad stenmur av fältsten och tujahäck utmed den norra sidan av kvarter B, sett från angränsande tomt.

I väster står en klippt tujahäck innanför muren. Den är här ungefär 1,5 m hög och fortsätter mot nordöst utmed den norra sidan av kvarter B. Här står häcken ovanför en kallmurad, meterhög stödmur av fältsten som bildar gräns mot en privatägd tomt med ett gatuhus i norr. Denna mur ligger i samma linje som den gräns för kyrkogården som blev resultatet av en första utvidgning på 1850-talet. Tujahäcken fortsätter utmed den resterande delen av den västra sidan vilken går nästan rakt norrut och

gränsar mot privat tomtmark. Även utmed denna sida finns en låg, kallmurad stenmur med en funktion som stödmur.

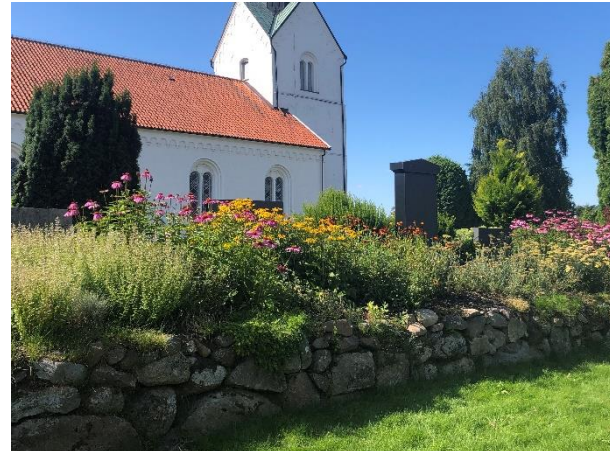
Kallmurad stödmur av fältsten mellan den gamla och nya delen av kyrkogården.

Utmed den gamla kyrkogårdens norra sida finns en kallmurad stödmur av fältsten som bildar gräns mot den nya delen av kyrkogården som ligger en meter lägre. Direkt nedanför det gamla bårhuset i väster finns istället en fogad stenmur, även den av fältsten. Hela muren ligger i linje med den norra sidan av den sista utvidgningen av den gamla delen av kyrkogården som genomfördes år 1884 eller under tiden däromkring.

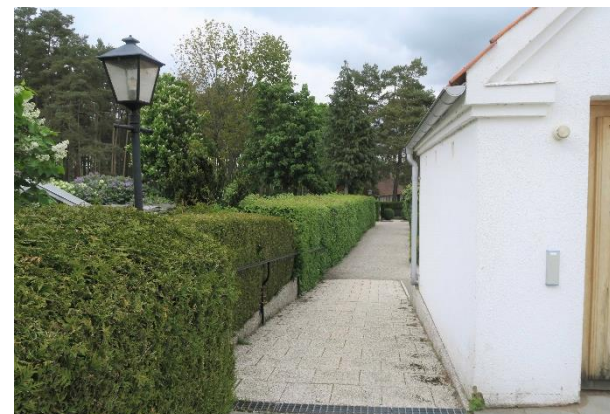
Häcker av tuja och naverlönn kyrkogårdens västra sida.

Den nya delen av kyrkogården avgränsas i norr och öster av en ca 180 cm hög, formklippt häck av tuja. Utmed den västra kortsidan och framför en mindre förrådsbyggnad i öster står istället häckar av naverlönn som är något högre än tujahäckarna.

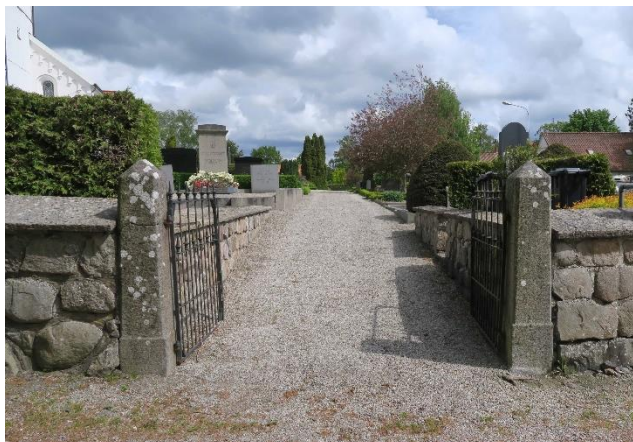
Grind och inkörsel i kyrkogårdens sydvästra hörn.

Huvudingången till kyrkan och den gamla delen av kyrkogården ligger i det sydvästra hörnet. Ingången är bred och inkörningsbar. Mellan grindstolpar av sten som är något högre än muren sitter här en dubbelgrind. Grindbladen har en smäcker utformning med ramar av tunna plattjärn och smala, runda spjälor i två nivåer som avslutas av spetsiga knoppar. Ingången är utformad som en svagt sluttande, bred grusgång som de första metrarna avgränsas av låga stenmurar av samma utformning som den anslutande kyrkogårdsmuren.

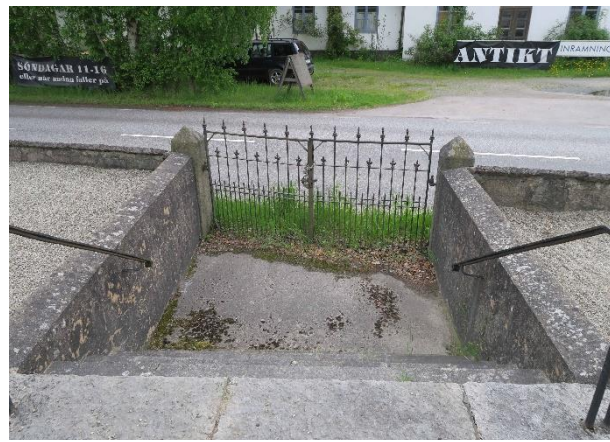
Grind och trappa mitt på den södra långsidan.

Mitt på den södra långsidan finns en ingång som numera är avstängd eftersom det leder rakt ut till Holmbyvägen. Den har en liknande utformning som ingången i sydväst med en bred dubbelgrind på likadana stenstolpar. Spjälorna i grindbladen sitter här i tre nivåer och avslutas på de två övre nivåerna av spetsiga knoppar respektive franska liljor. Från grinden leder en stentrappa upp mot kyrkogården. En-

tréplanet och stödmurarna på ömse sidor om trappan är gjutna av betong.

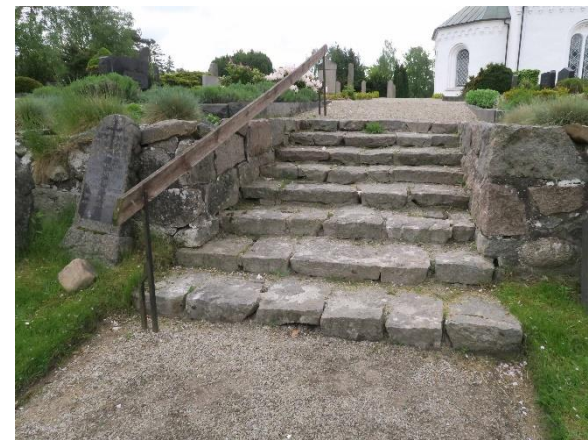
Central stentrappa mellan den nya och gamla delen.

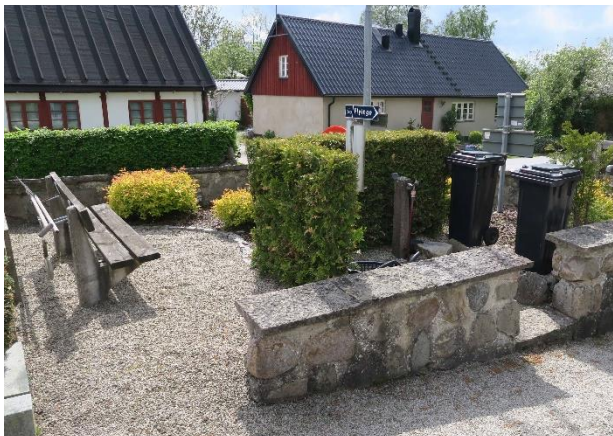
Servicestation och sittplats i kyrkogårdens sydvästra hörn.

Kyrkogården är försedd med fyra servicestationer. Var och en av dem är välförsedd med soptunnor för både organiskt och brännbart material, vattenpost och kannor, lövkorgar, vaser och trädgårdsredskap. På varje plats finns också en liten vagn att dra vattenkannor med. Två av stationerna ligger på den gamla delen av kyrkogården: en direkt norr om kyrkans sakristia och en vid ingången i sydväst. På den nya delen finns en servicestation nedanför toalettbyggnaden i väster och en utanför förrådet i öster.

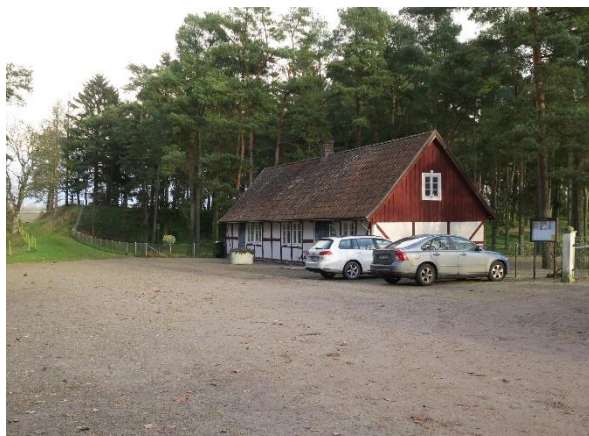
Kyrkstugan vid parkeringen nordväst om kyrkogården.

Intill parkeringen nordväst om kyrkogården ligger kyrkstugan. Det är ett äldre korsvirkeshus som ursprungligen stått på Ellinge gods där det uppfördes under tidigt 1800-tal. Det flyttades första gången till Eslöv år 1865 för att bli boningshus på en gård. I mitten av 1980-talet hotades huset av rivning och församlingen tog beslutet att överta det. År 1985 flyttades det till sin nuvarande plats och fungerar sedan dess både som samlingslokal och som personalutrymme och förråd för vaktmästeriet.

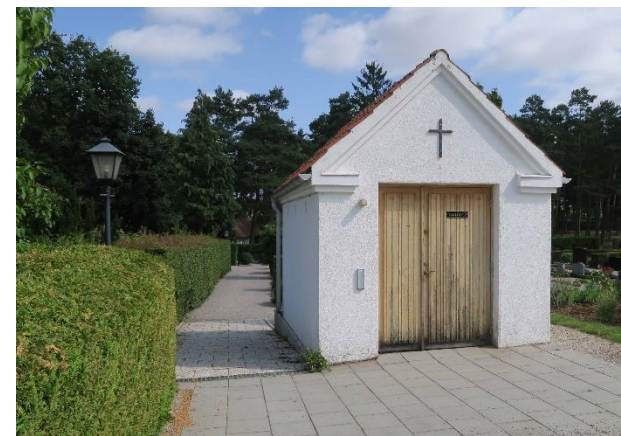
Ett tidigare gravkapell är ombyggt till en tillgänglighetsanpassad toalett.

I det nordvästra hörnet av den gamla delen av kyrkogården står ett tidigare gravkapell med vitput-

sade, murade väggar och tegeltak. Under år 2010 byggdes det om till en tillgänglighetsanpassad toalett.

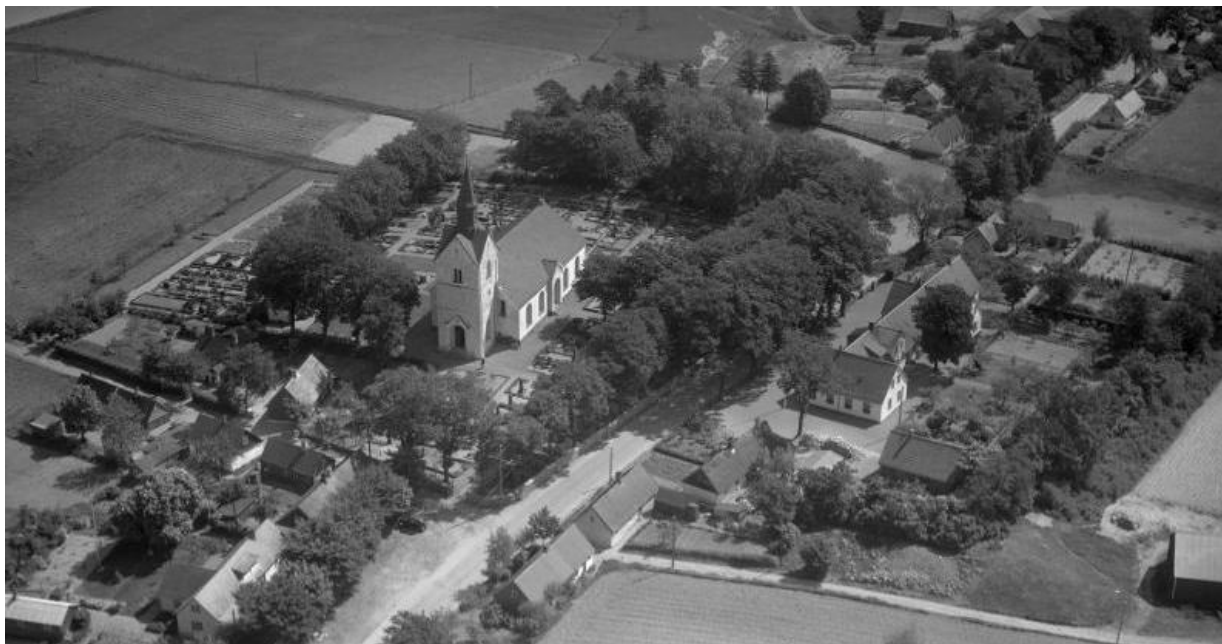
Foto från år 1939 (beskuret) som visar den tidigare trädkransen och träd på ömse sidor om gången till kyrkans södra port. Man kan också ana de lönnar som stått utmed den nya delens entré och norra långsida. Foto AB Flygtrafik, Bengtsfors. Källa: Carlotta, Kulturen i Lund.

Enligt äldre flygbilder och foton (se foto sid 13 och 20) har den gamla delen av kyrkogården tidigare omgetts av en komplett trädkrans. Det har också stått träd på båda sidor om entrégången till kyrkans södra port. Enligt muntlig uppgift var träden i trädkransen almar som avverkats under slutet av 1900-talet på grund av angrepp av almsjuka.
