KULTURHISTORISK DOKUMENTATION OCH  
BEVRANDEPLAN 2021

# KAPELLKYRKOGRÅRDEN

Hallands län, Falkenbergs stad och kommun

RAPPORT KULTURMILJÖ HALLAND 2021:76

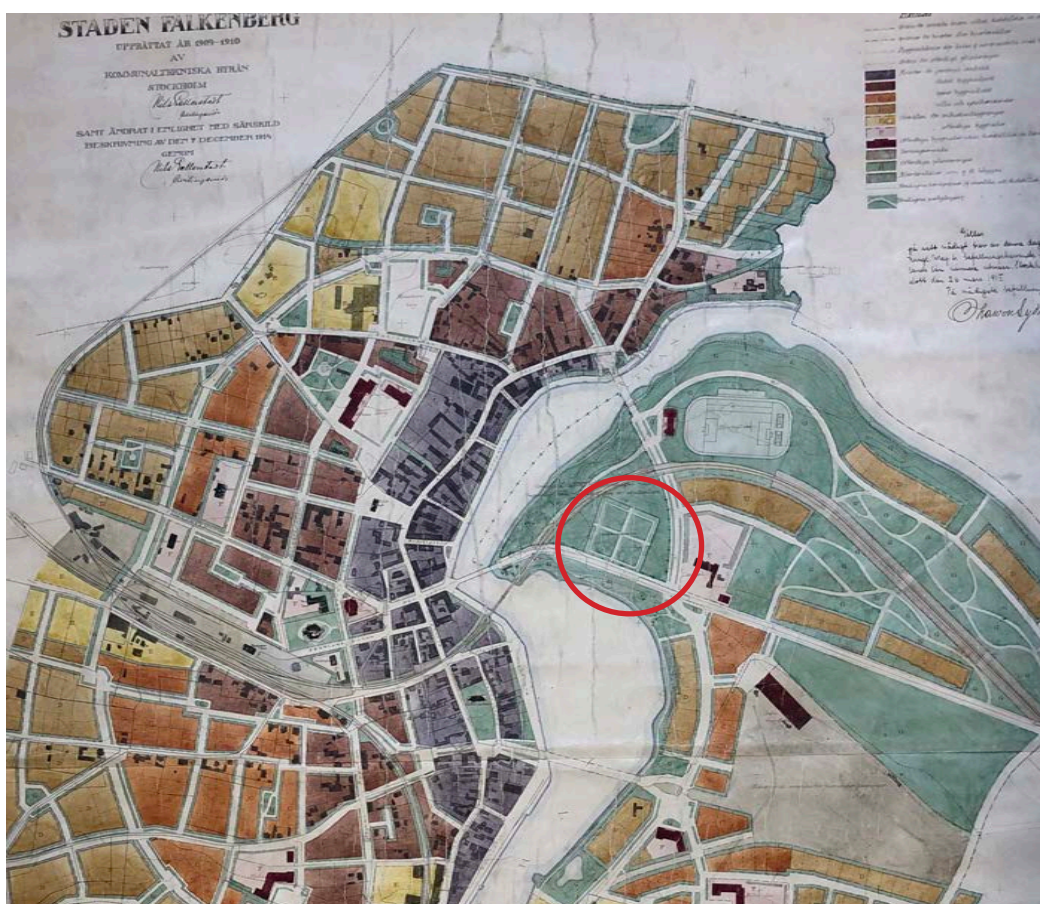
På detta utsnitt av Nils Gellerstedts stadsplan från 1915 syns Kapellkyrkogårdens ursprungliga form, innan utvidgningen. Karta: Kommunarkivet.

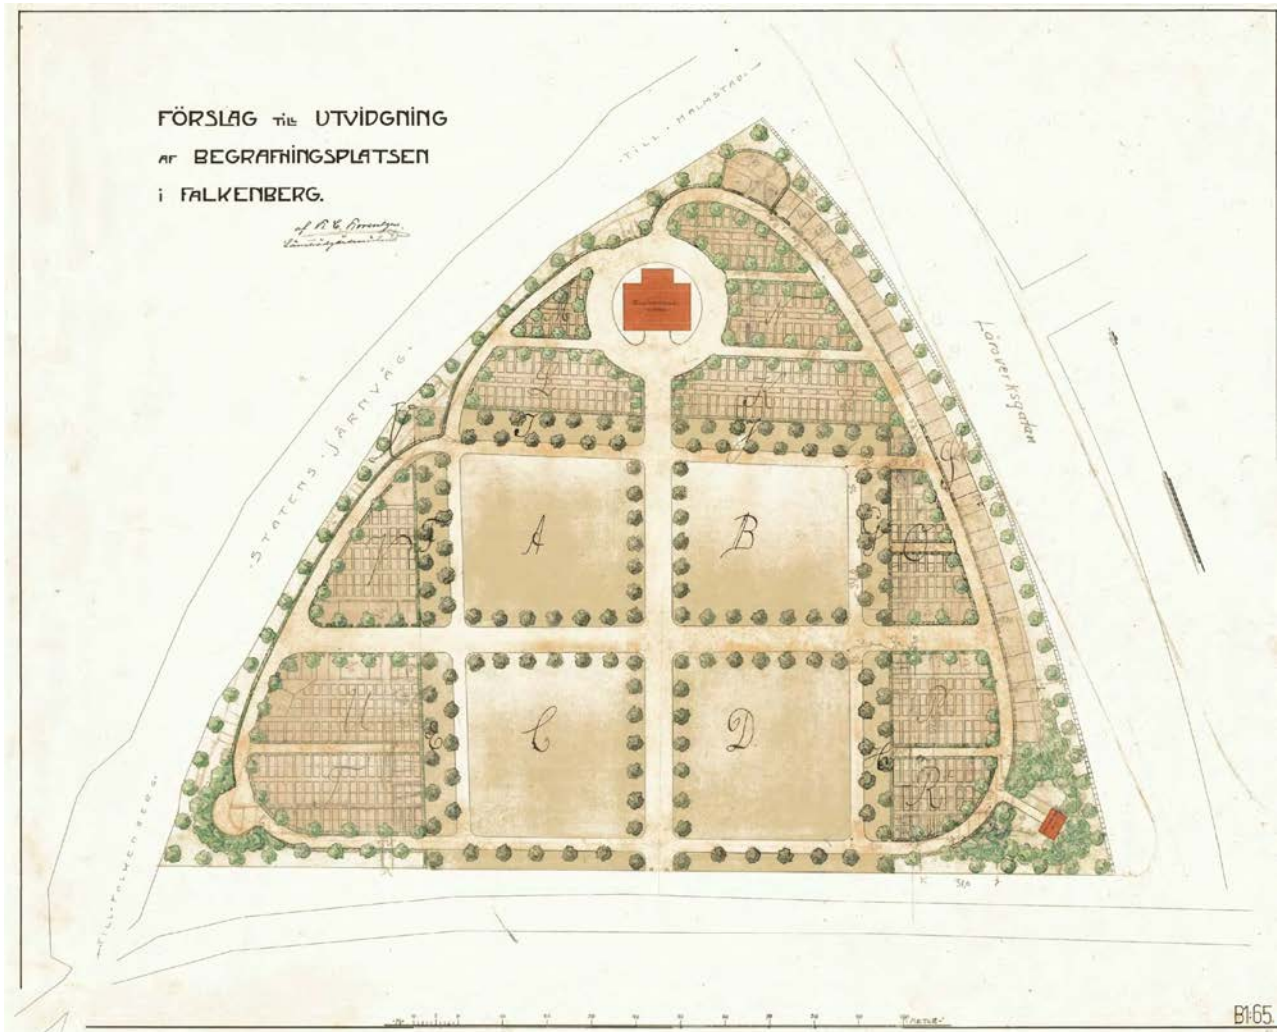
Ritning över Kapellkyrkogården i samband med utvidgningen i början av 1900-talet. Karta: Lantmäteriet.

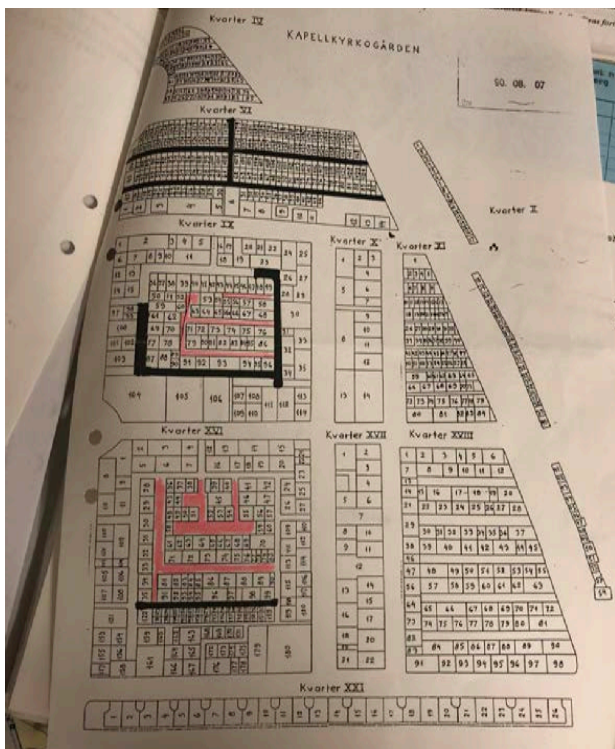
Ritningar från ansökningshandlingarna 1990 - de svartmarkerade gångarna hade tidigare tagits bort och nu ville man även lägga igen de gångar som markerats med rosa. Kulturmiljö Hallands arkiv.

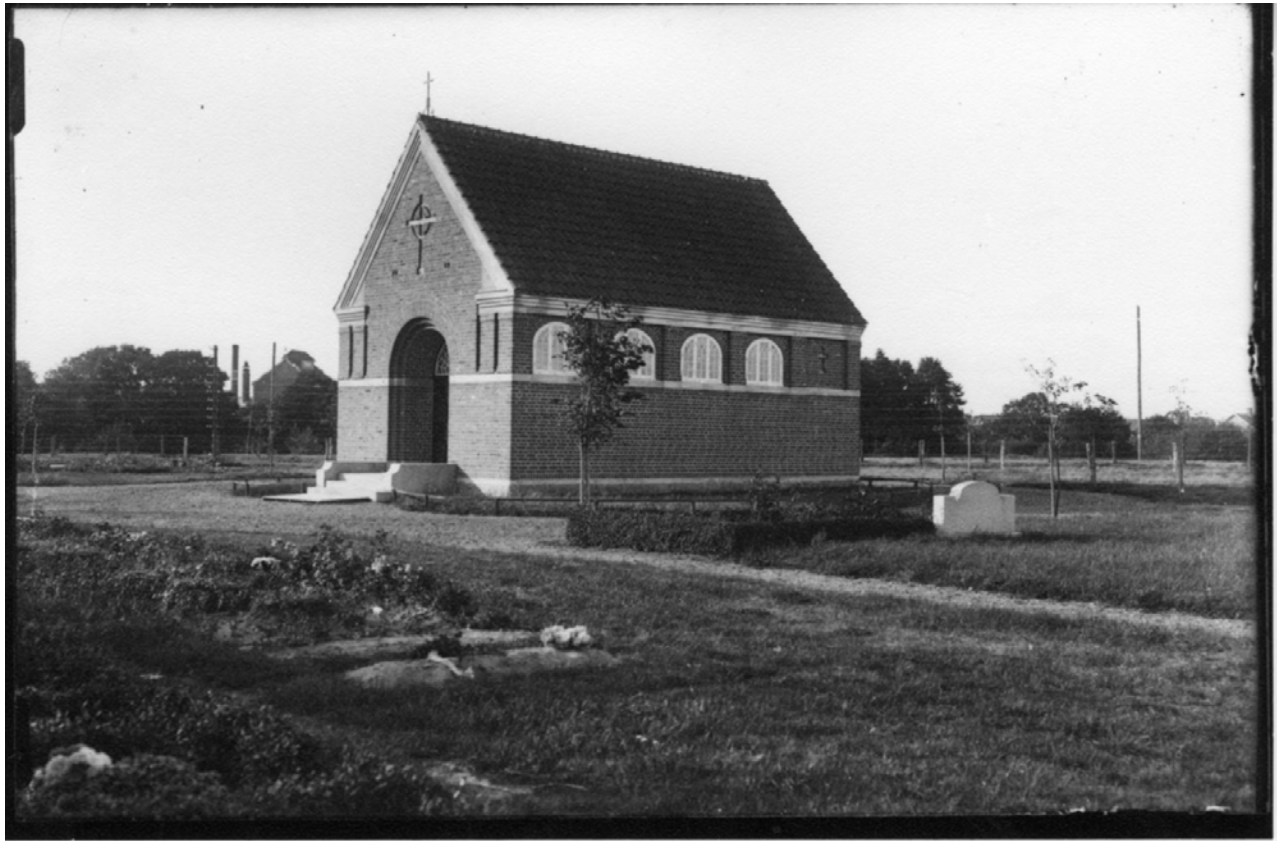
Kapellet på kyrkogårdens norra del, strax efter uppförandet. Vid denna tidpunkt hade den omgivande grönskan ännu inte hunnit breda ut sig. Foto: Rian bildarkiv.

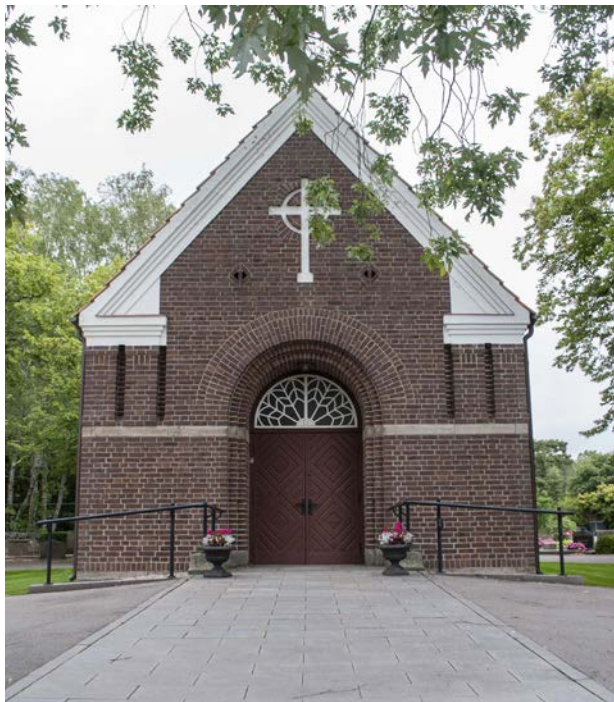
Gången fram till kapellet har byggts upp som en ramp.

I början av 2010-talet gjordes mittgången i nordsydlig riktning om. Trappan till kapellet togs bort och gången höjdes så att den bildar en ramp upp till kapellets entré.

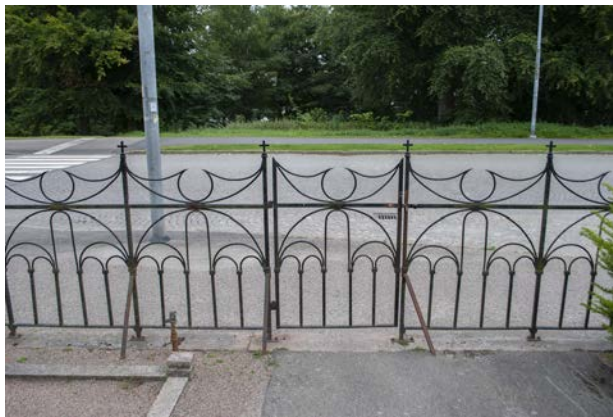
Huvudgrinden till kyrkogården, mitt på den södra sidan.

Längs Halmstadsvägen i söder kantas kyrkogården av ett smidesstaket, troligen till stora delar ursprungligt, med tre svartmålade smidesgrindar. Den centralt placerade smidesgrinden utgör huvudentrén med en sirligt utformad pargrind, dekorerad med årtalet 1881, mellan två grindposter huggna i natursten. Pargrinden flankeras av två enkelgrindar i samma stil. Innanför är marken belagd med gatsten med öppningsspår för grindarna, och stora rododendronbuskar på vardera sida. I fonden från huvudentrén ligger kapellet.

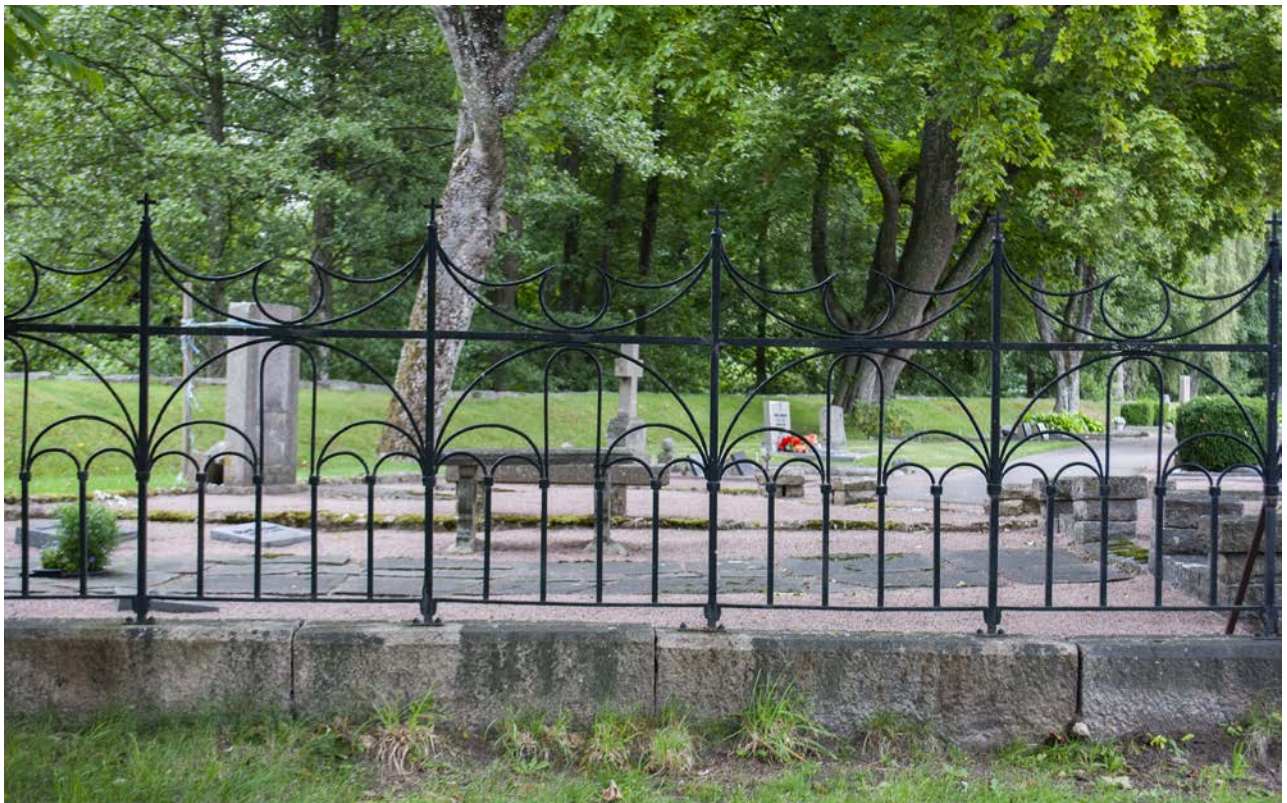
Nedan syns ett parti av smidesstaketet mot söder. Till vänster syns den östligaste grinden mot söder, vilken troligen tillkom efter utvidgningen i början av 1900-talet.

I smidesstaketet mot söder finns ytterligare två grindar. Dessa är troligen från 1915 när kyrkogården utvidgades. Den västligaste är en dekorativt utförd smidesgrind, något smäckrare än huvudingången, och sitter mellan grindstolpar huggna i sten. Den sydöstra sidoingången har inga grindstolpar utan är integrerad i staketet.

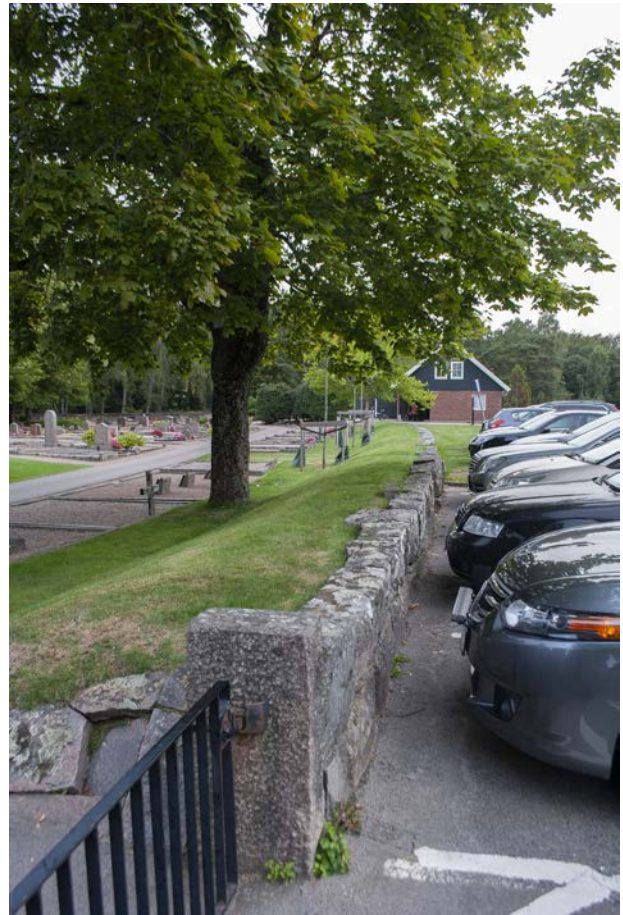
Överst till höger: Muren och gräsvallen mot öster.  
Mitten: Vallen innanför muren är täckt med sten i nordväst.  
Nederst: I sydväst finns ännu flera äldre träd kvar i trädkransen.

De andra två sidorna av kyrkogården ramas in av en låg mur av råhuggen natursten. Insidan av muren är utformad som en låg jordvall. Vallen är gräsbeväxt utom i den norra delen av östra sidan som är täckt med oregelbundna stenhällar. Enligt äldre källor skulle ursprungligen alla sidor utom den södra vara inramade av en mur och en vall belagd av sten. Troligen flyttades muren ut och kompletterades vid utvidgningen 1914-15.

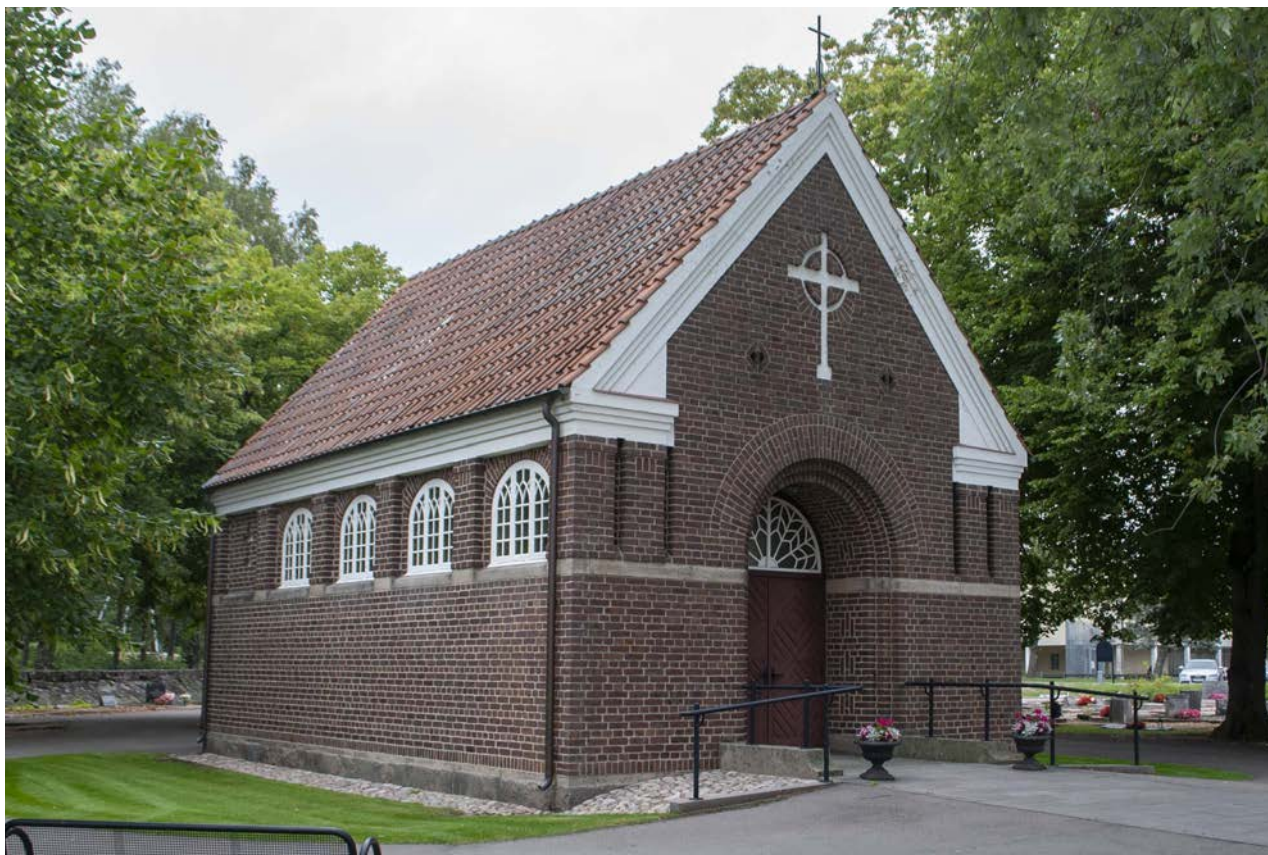
Kapellet är mycket välbevarat sedan tillkomsttiden.

- Husets enkla grundform, rektangulärt med sadeltak.
- Rött enkupigt lertegel på taket och sockel av grovhuggen granit. Fasader med mörkbränt tegel indelade av en fris av ljus sten, dekorativa vita slätputsade inslag och samt detaljer i tegel såsom nischer och pilastrar.
- De rundbågiga fönstren på långsidorna, över entrén och det runda fönstret på norra gaveln. Dubbelportarna i brunmålat trä på gavlarna.
- Interiörens kassettkak och takarmaturer, putsade och dekormålade väggar, golv belagt med kalksten, trägolv i koret, spegeldörr samt inredning i det lilla förrådet.

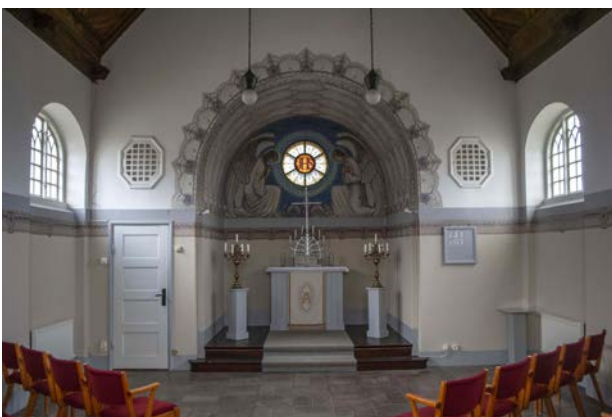
Den välbevarade interiören. Bilden till vänster visar det dekormålade koret och den lilla dörren in till ett förråd. Bilden till höger visar entrédörren och kassettkaket med originalarmaturer.

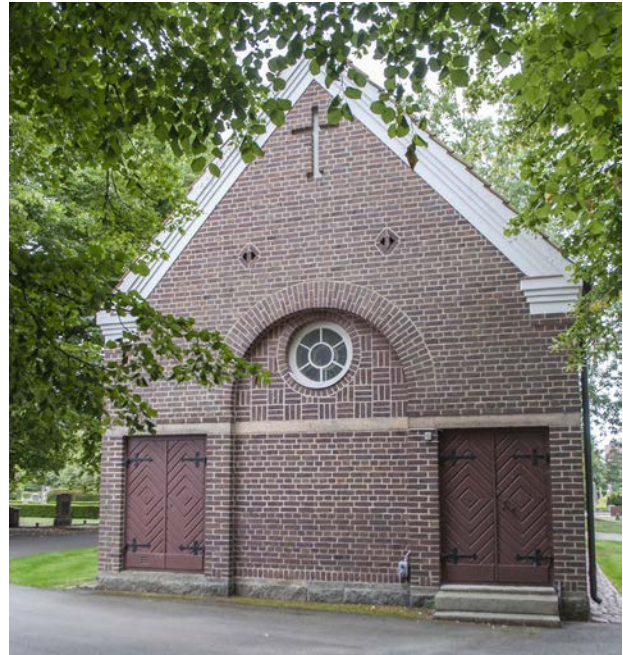
På den norra gaveln finns dubbelportar och ett dekorativt indraget fasadparti som motsvarar entréportalen på den motsatta, södra gaveln.

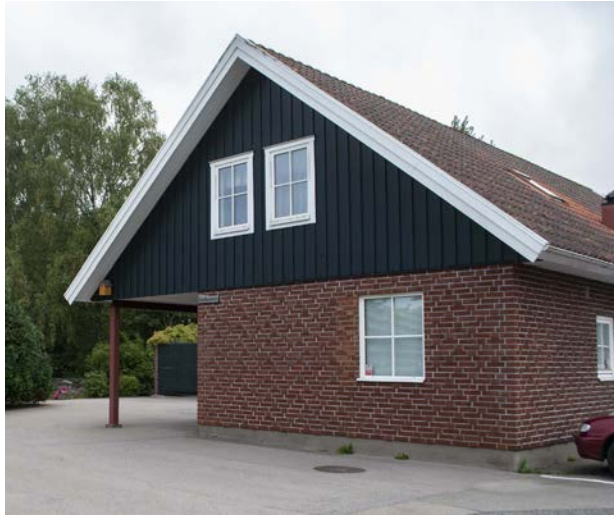
Personabyggnadens södra gavel.

Personalbyggnaden ligger i kyrkogårdens nordöstra hörn och är uppförd i en och en halv våning. Den första våningen och ekonomidelen i en vinkel längs kyrkogårdens norra sida är välbevarade exteriört sedan 1961. Den påbyggda övre våningen med sadeltak tillkom 1995. Fasaden är klädd med tegel med dekorativt utskjutande tegelstenar som bildar ett geometriskt mönster på fasaden. Den västra långsidan är indragen som en arkadgång. Gavelröstena är klädda med mörkt grönmalad träpanel. På sadeltaket ligger takpannor av lertegel och på östra takfallet finns en infälld balkong.

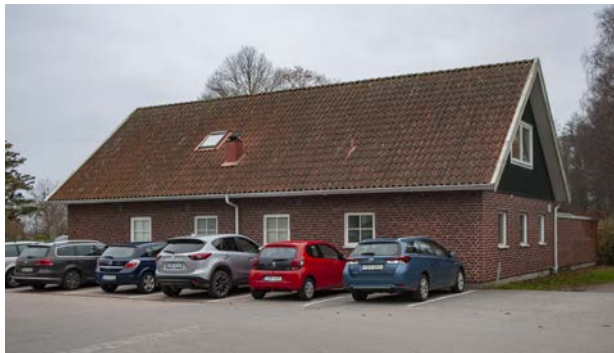
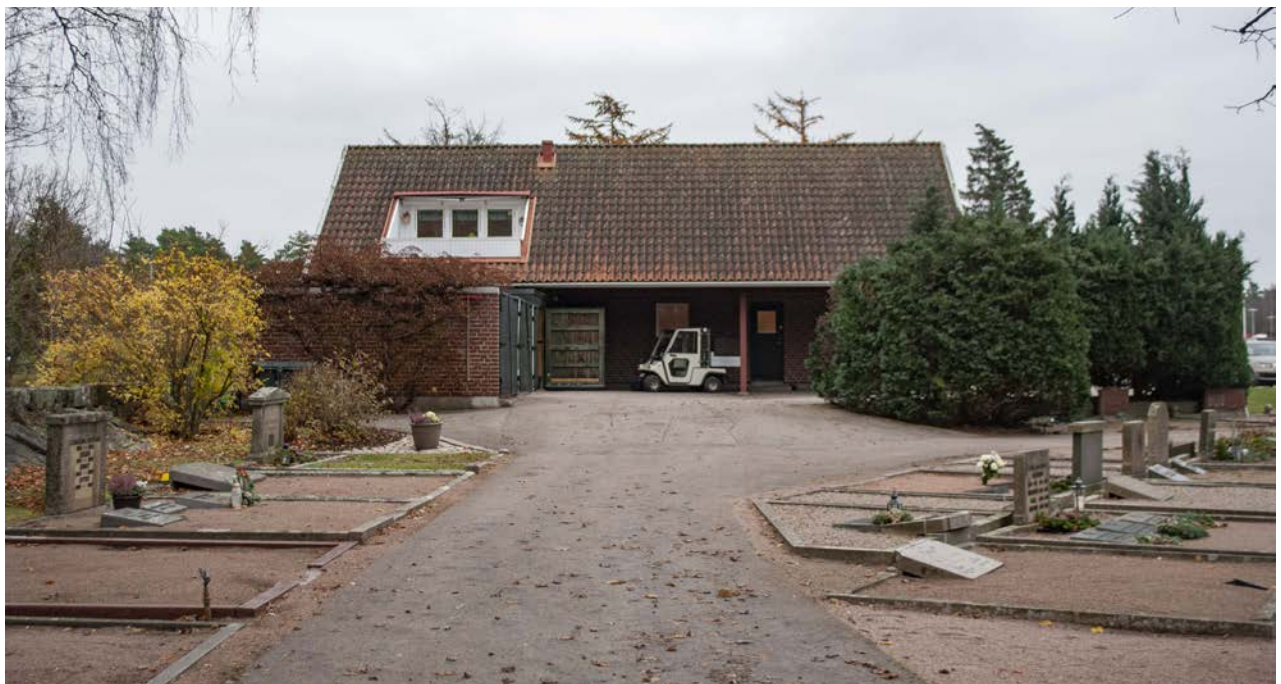
Ovan: Byggnadens östra långsida är vänd mot parkeringen längs Läroverksgatan.  
Nedan: Fasaden mot kyrkogården i väster mot kyrkogården.

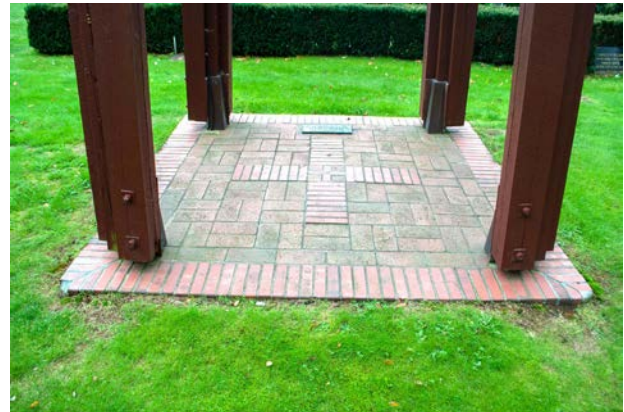
Klockstapeln står i kvarter 5. Den är byggd i trä på ett fundament av tegel.

Klockstapeln är ritad av den dåvarande stadsarkitekten Carl Estmar 1995. Den är placerad ca 25 meter väster om Kapellet i kvarter 5. Det är ett relativt enkelt och rustikt byggnadsverk uppfört av trä. Klockstapeln är ca 7,5 meter hög och består av kraftiga hörnstolpar, åtta stycken placerade två och två, målade i en mörkt rödbrun kulör. Stolparna bär upp ett tak utformat som små sadeltak med gavlar åt alla väderstrecken. Takfallen är klädda med falsad kopparplåt och vindskivorna är vitmålade. Gavelröstena är klädda med liggande panel målad i samma kulör som stolparna. Stapeln står på en bottenplatta murad i tegel med inskriptionen:

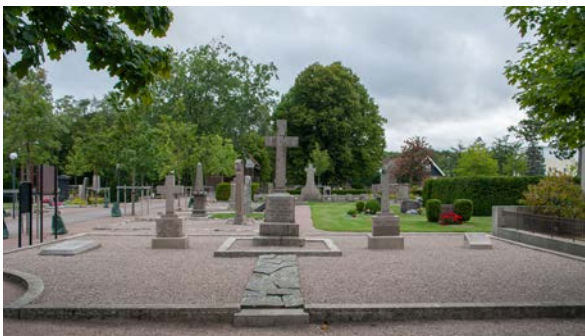
Kvarter 8 med många stora äldre gravar tätt placerade längs de omgivande gångarna.

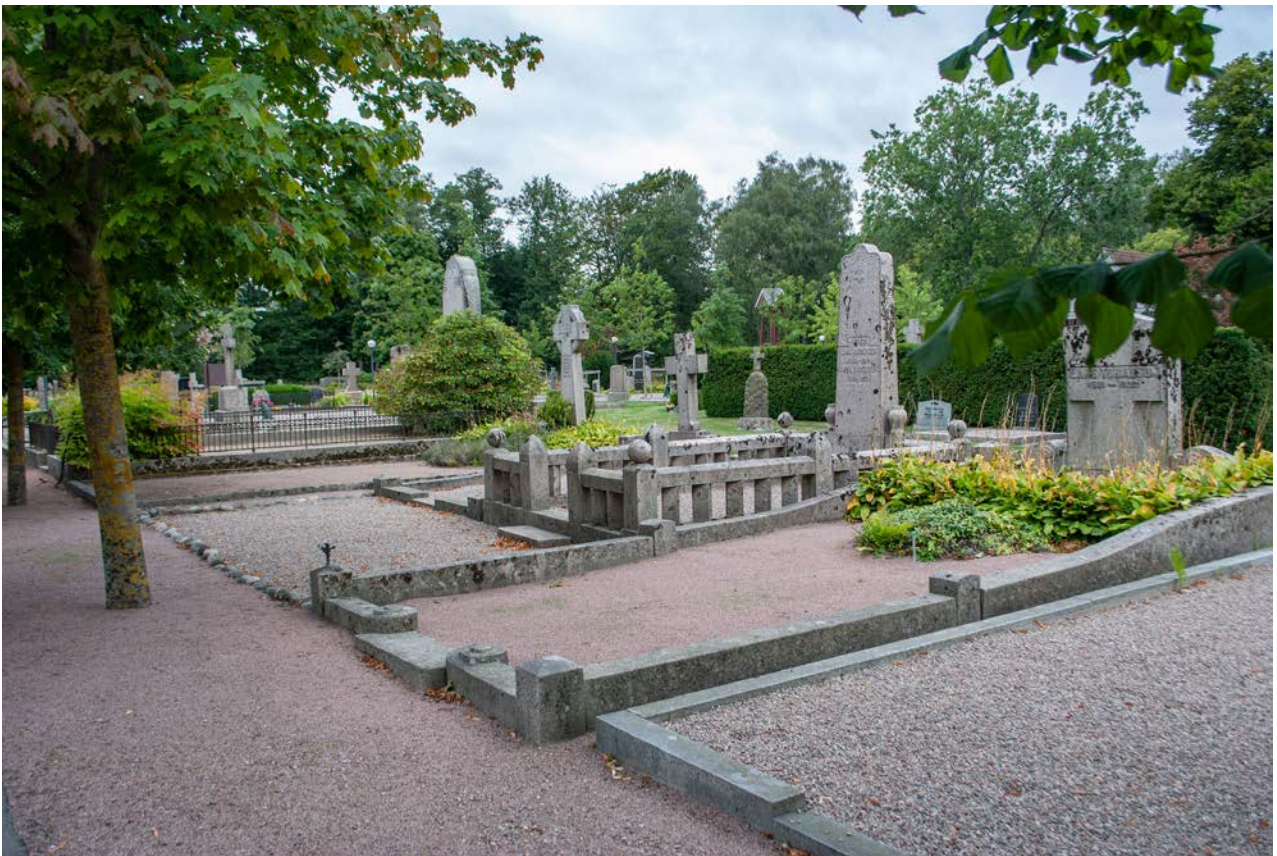
Kvarter 15 ovan till vänster, och kvarter 16, ovan till höger, ramas in av flera rader av stenramsgravar medan de inre partierna är gräsbeväxta. På några ställen leder smala grusgångar in i kvarteren.

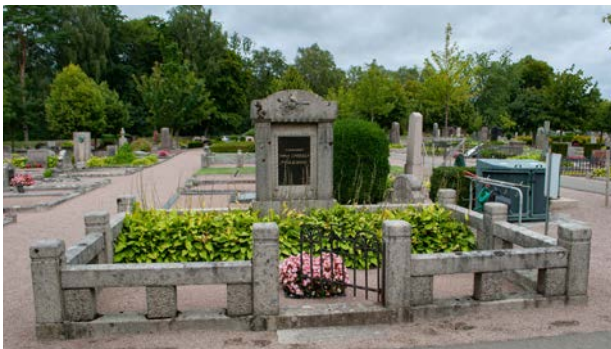
Kvarter 10 sett från norr.

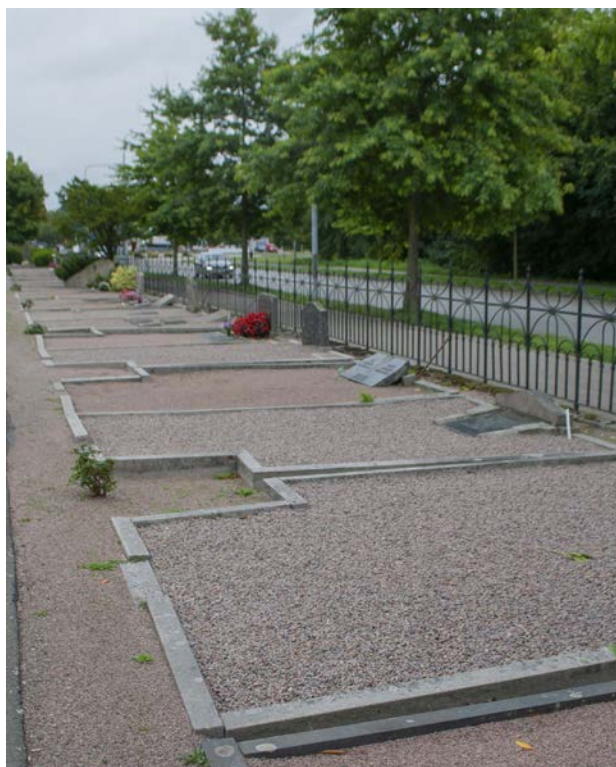
Den norra delen av kvarter 1 kantas av en stensladdad vall mot skogen utanför.

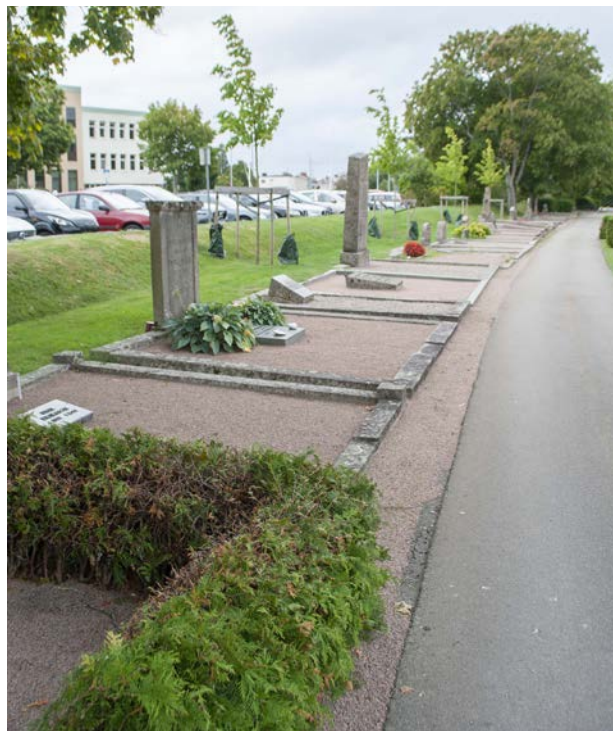
Stenramarnas form i kvarter 19-21 är anpassade för att ge plats åt en trädrad.

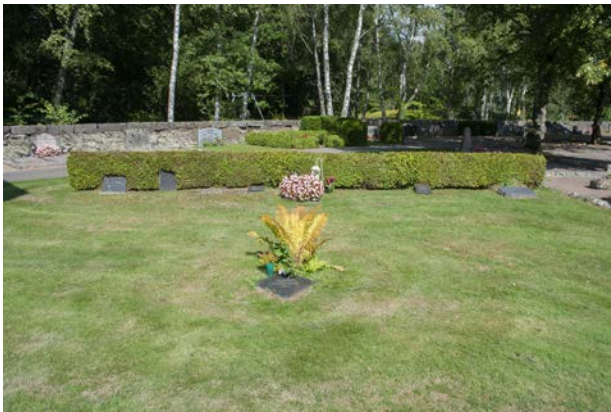
Den norra delen av kvarter 3 utgörs av en rad med stenramsgravar i en halvcirkel runt kapellet.

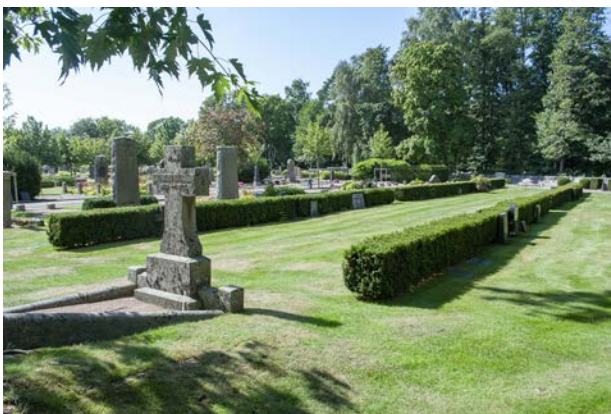
Större delen av kvarter 3 utgörs dock av gräsytor indelade av låga klippta rygghäckar med framför allt små enkla barngravar.

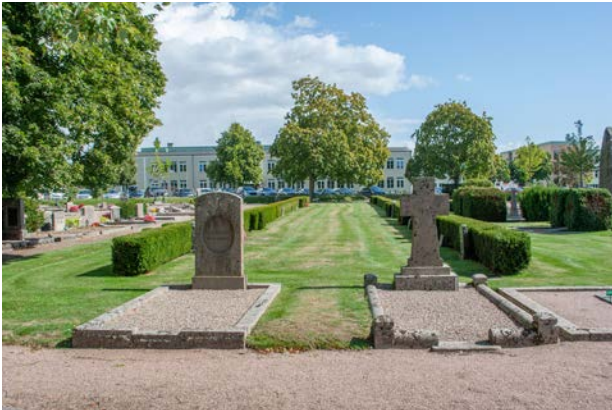
Kvarter 5 var också en del av den äldre allmänningen. längs gångarna står dock mer påkostade stenramsgravar.

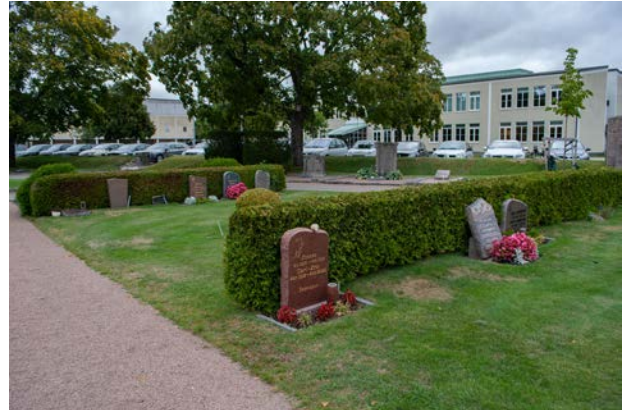
Kvarter 6 med större ramgravar längs gångarna och gräsytor med rygghäckar.

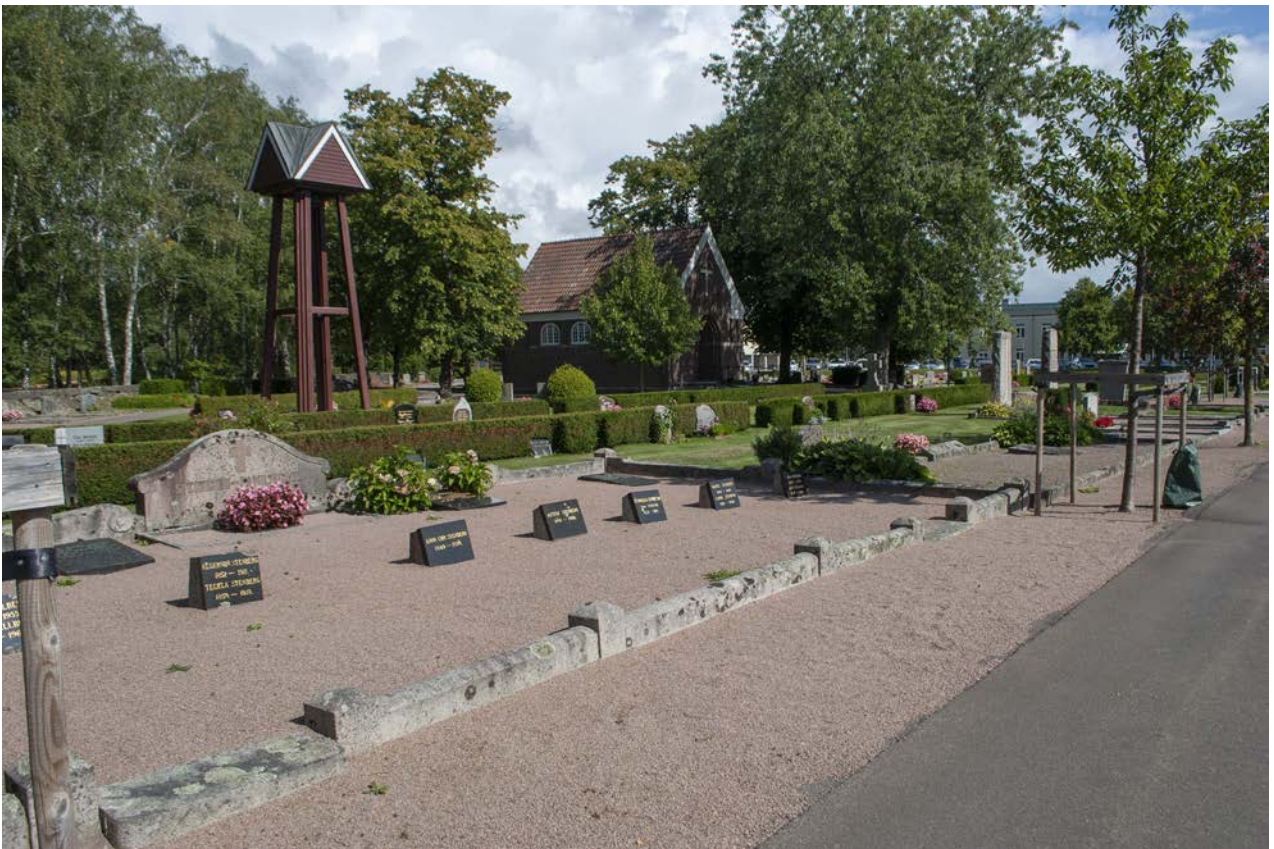
I kvarter 11 finns flera sentida gravvårdar bland de äldre små enkla gravvårdarna från tiden då kvarteret utgjorde allmänning.

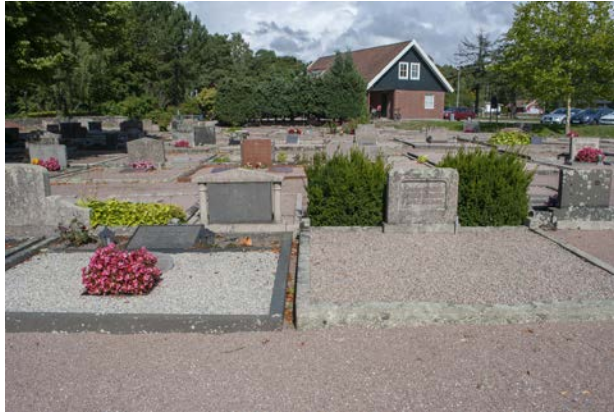
Längs den södra sidan av kvarter 5 finns flera mycket stora familjegravar som denna över familjen Stenberg. I kvarter 5 står också klockstapeln.

| Kvarter | Grav-nr. | Foto | Text | Värdering/Kommentar | Skada | Åtgärd |
|---|---|---|---|---|---|---|
| 5 | 3 | | Stenbergs familjegrav <i>små stående fr vä till hö:</i> Alarik S. 1881-1946/ Sten Wallberg 1875-1955 Svea W. 1878-1965/ Alger-non S. 1852-1911 Teckla S. 1854-1918/ Anna Chr. S. 1809-1894/ Gustaf S. 1841-1906/ Petronella Zachrisson f. Stenberg 1834-1907/ Daniel S. 1849-1909 Emma S. 1846-1930/ Uno S. 1887-1922 elin S. 1876-1968 | Lokalhist., värde: Daniel, S. (1849-1909) var färgerifabrikör, började färgerirörelse 1872, kommunalt engagerad i stadsfullmäktige, drät-selkammaren, fattigvårdsstyrelser, skolrådet. Grundare av föreningen Småfåglarnas Vänner 1896 som ver-kade för det gröna Falkenberg. En av de största familjegravarna, unik med många lika gravvårdar i en stor sten-ram. Miljöskapande. | | |

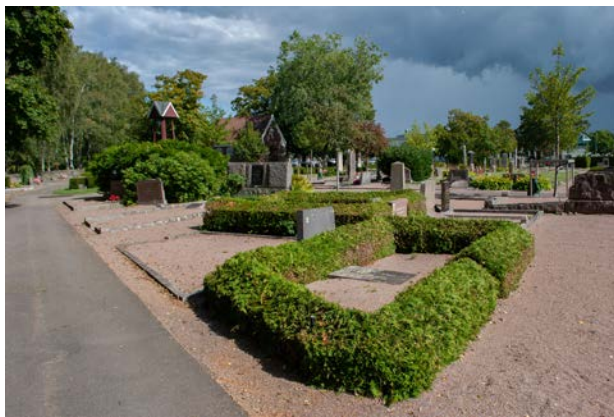
Kvarter 4 karakteriseras av en jämn matta av reellt enhetliga gravvårdar med stjärnform från 1930-50-talen.

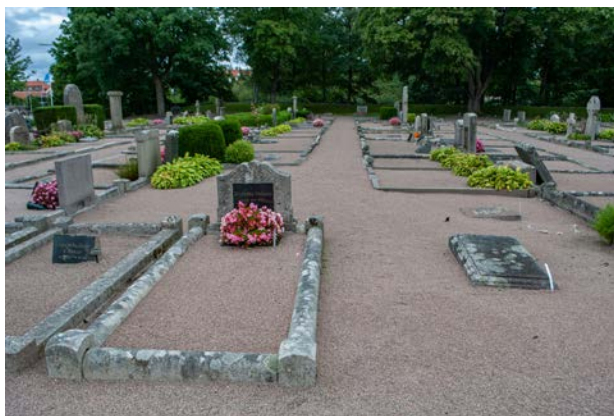
I kvarter 7 finns flera gravvårdar inramade av låga klippta häckar.

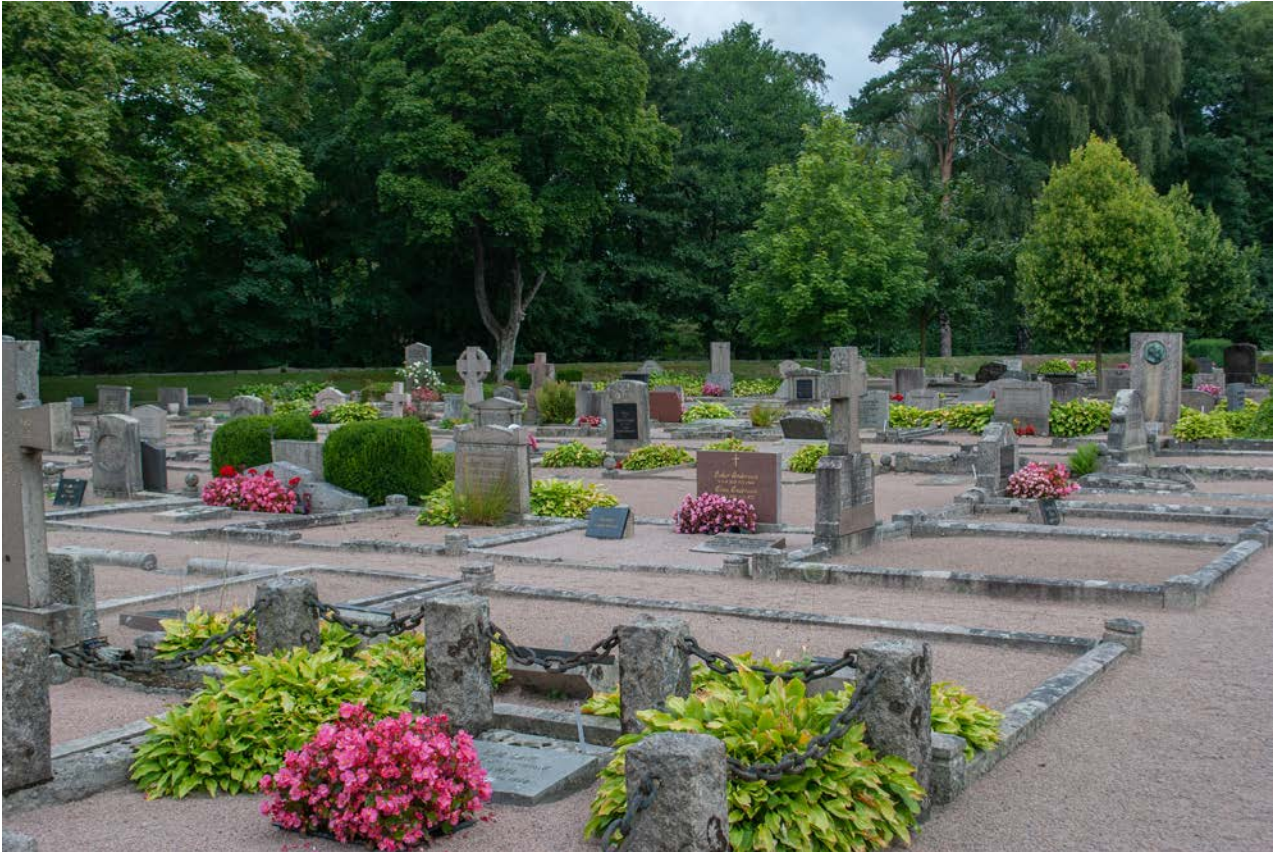
Dessa kvarter delas in av smala grusgångar, här kvarter 13.

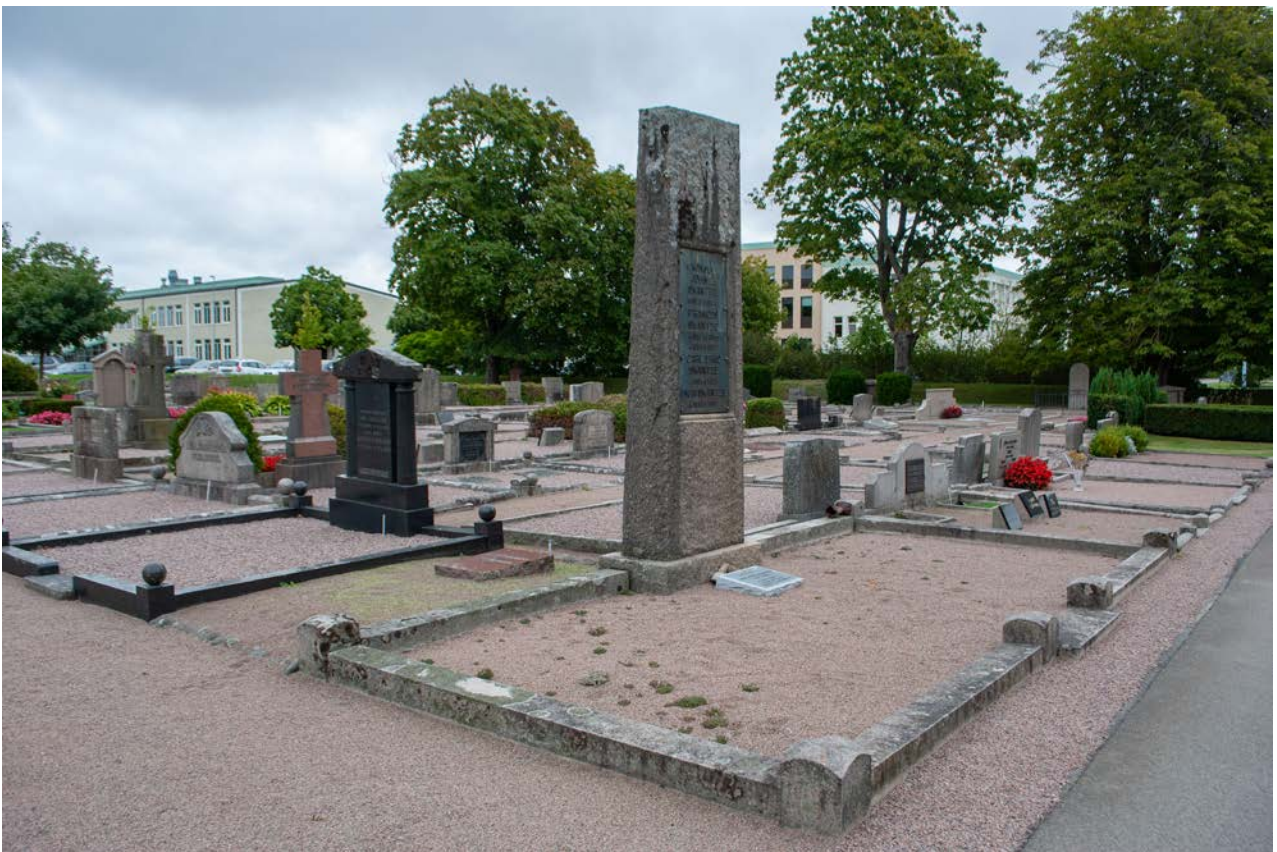
Kvarter 12, 13 och 7 flyter samman till en stor enhetlig matta av stenramsgravar.

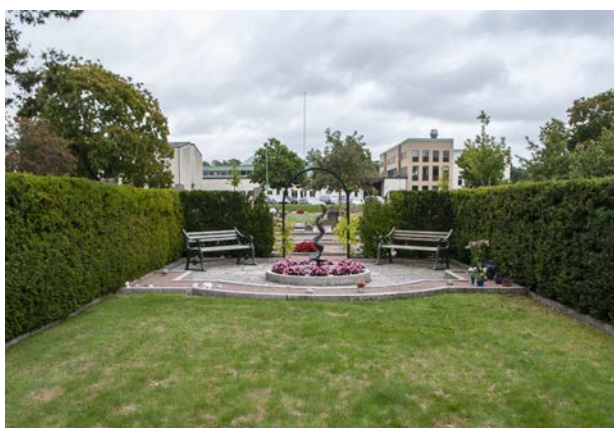
Entrén till minneslunden sker genom en rosenbåge mellan de höga omslutande häckarna.

Minneslunden anlades i början av 2000-talet och ritades av landskapsarkitekt MSA Monica Sandberg. Den tycks ha behållit det utseende som de ursprungliga handlingarna visade. Lunden ligger mitt i kvarter 9 och omges av höga klippta idegranshäckar. Det finns en liten öppning i idegranshäcken i det nordvästra hörnet men den riktiga entrén ligger mitt på den östra sidan. I öppningen står en rosenbåge i smide, vilken ledde in till meditationsplatsen som ligger strax innanför. Meditationsplatsen utgörs av en öppen plats, med stenlagd mark där två soffor placerats. I fonden framför entrén står en fontän, omgiven av blomsterplantering i en rundel medstensatt kant. En stor del av minneslunden består av en gräsyta där gravfästningen sker. Mellan den stenlagda ytan och gräsmattan finns en stenkantad singelbädd för ljus och blommor.

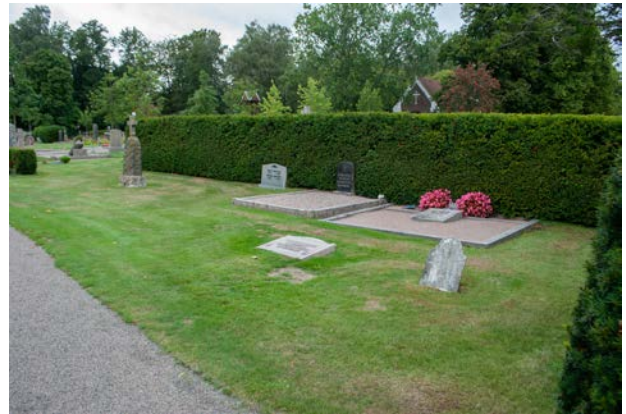
Innanför häckarna finns en meditationsplats och en gräsyta för gravsättning.

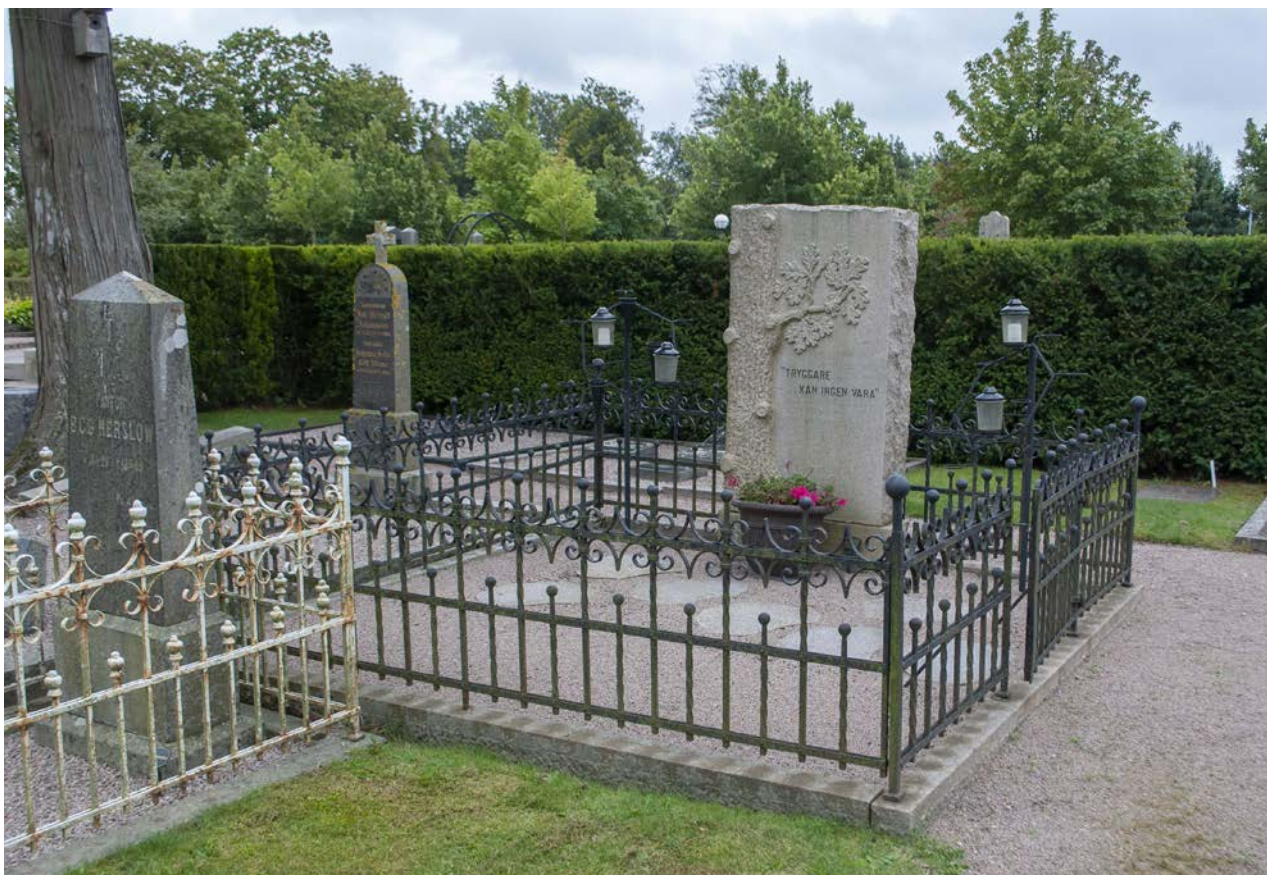
Det finns ännu ett fåtal gravvårdar från olika tider kvar i de centrala delarna av kvarter 9 där minneslundens anlagts.

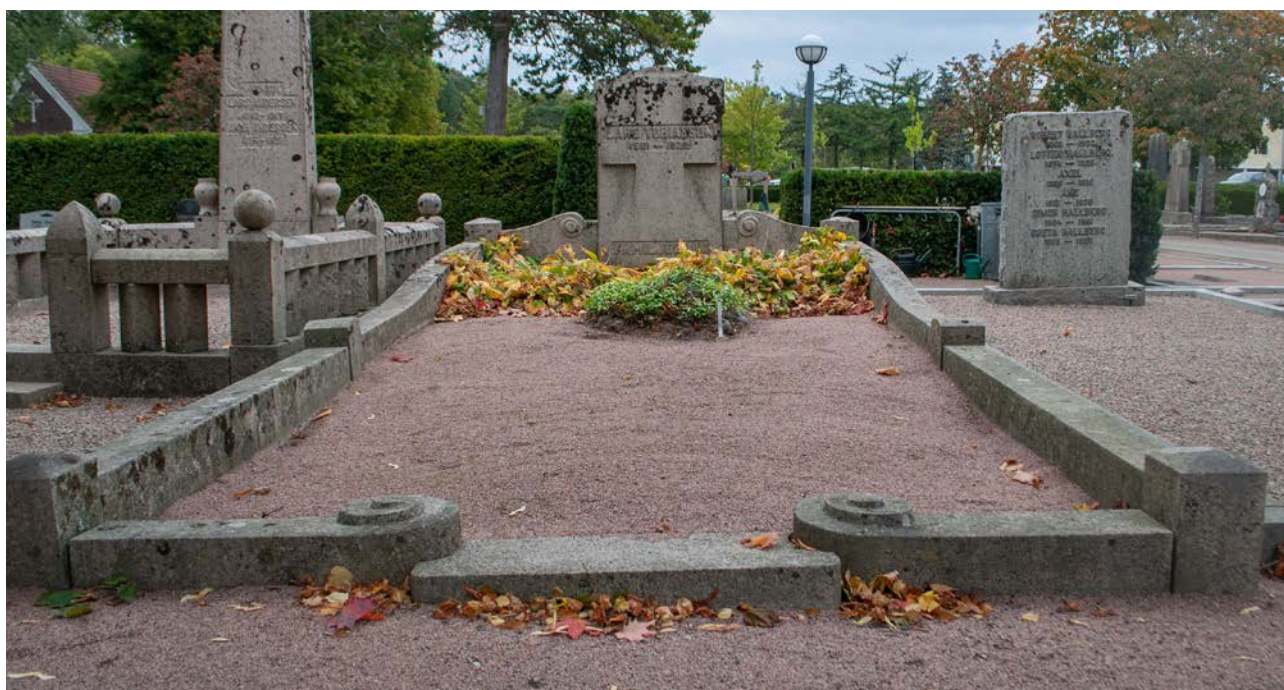
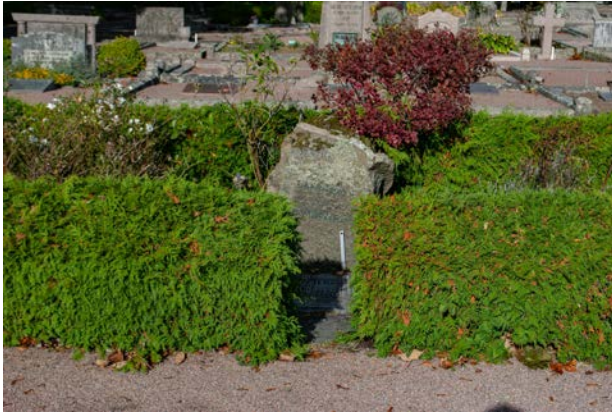
På Lars Tobiassons familjegrav från 1920-talet har en mycket fint utformad ram i jugendstil som hör samman med livstenen med korsmotiv. (9:111)

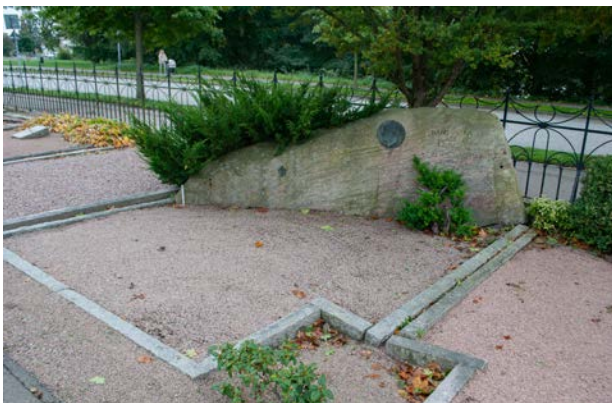
Gravvården över Filip (1873-1943) och Tekla (1875-1963) Pärson är också unik genom sin form. Filip var redaktör och medarbetare vid Falkenbergs-Posten, senare Hallands Nyheter. Gjorde en stor insats för halländsk folkmusik, upptecknade hundratals melodier från Halland och andra län och var initiativtagare och ordförande i Hallands Spelmansförbund 1931-43 och det finns en spelemanssymbol på gravvården. Han var även tecknare och illustratör, välkänd för sina träffande karikatyrer. (21:13)

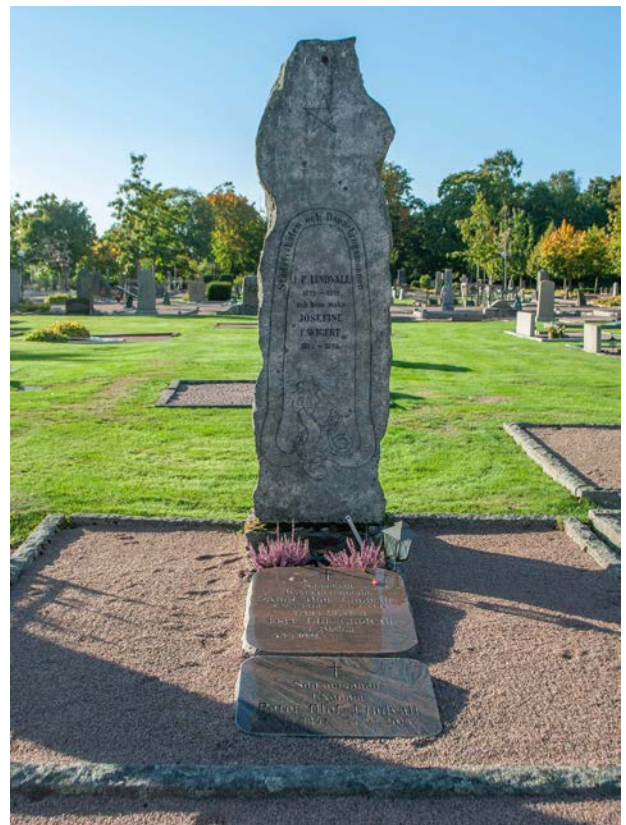
Även Stadsfiskalen och Dannebrogsmannen J. P. Lindvall 1822-1891 och hans maka Josefine f. Wigert 1825-1898 har en gravvård skapad av en natursten och har inspirerats av runstenar, vilket gör den unik. J. P. Lindvall var även kustsergeant, innehavare av svensk medalj för tapperhet i fält. Titeln Dannebrogsmann innebär att han var utnämnd till riddare i Dannebrogorden. (16:116)
