KULTURHISTORISK DOKUMENTATION OCH  
BEVRANDEPLAN 2021

# KAPELLKYRKOGRÅRDEN

Hallands län, Falkenbergs stad och kommun

RAPPORT KULTURMILJÖ HALLAND 2021:76

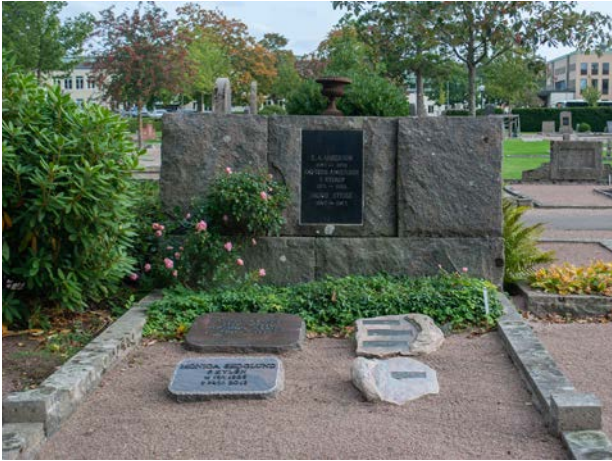
Denna stora råhuggna sten, krönt med en urna och inskriptionsplatta av polerad diabas är unik. Den är också ovanlig då den står mitt i en stenram och har inskriptioner på båda sidor. Den är rest över E. A. Andersson 1859-1940, Gertrud Andersson f. Nygren 1871-1958, Sigrd Strige 1897-1927 samt Torvald Strige 1899-1914 och Elisabeth Strige 1908-1927. (7:4-5)

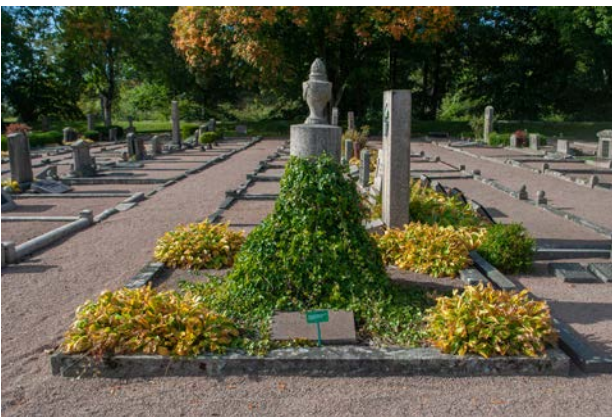
Hanna Skoglunds (1861-1923) gravvård har unikt utformad gravvård med klassiska inslag som en pelare krönt av en urna. (12:53)

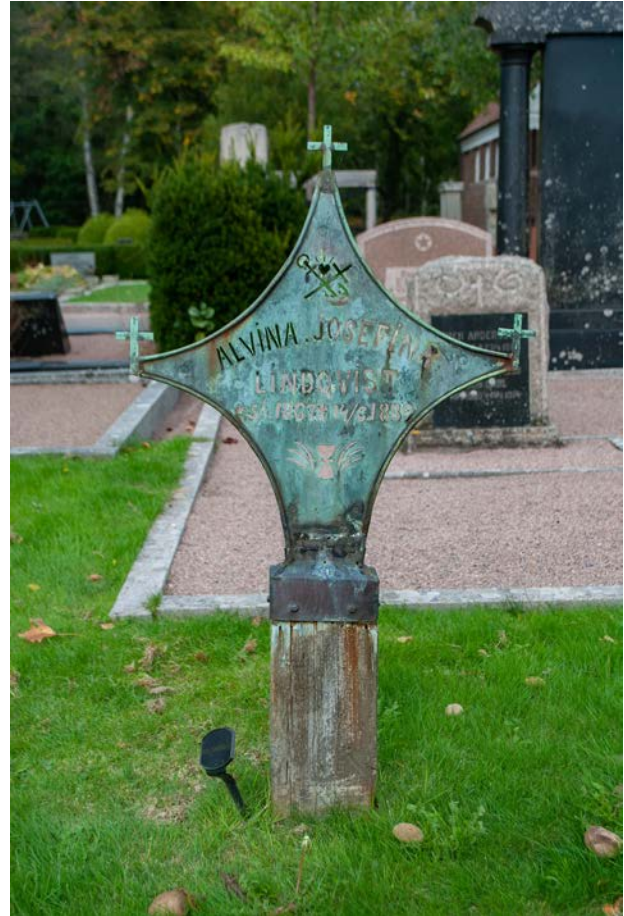
Gravvården över Alvina Josefina Lindqvist 1867-1889 är unik, tillverkad i koppar. (8:29)

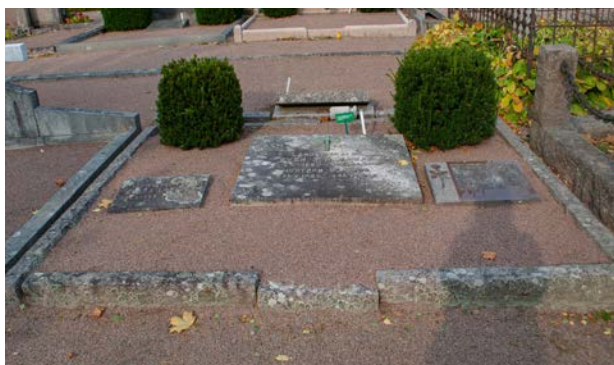
I denna tidstypiska grav med liggande stenar finns flera intressanta yrken representerade: Landsfiskalen Sven Joh. Ankar 1880-1938, Distriktssköterskan Clara Larsson 1884-1959 och Kriminalinspektören Sven-Inge Ankar 1924-1998, (7:38)

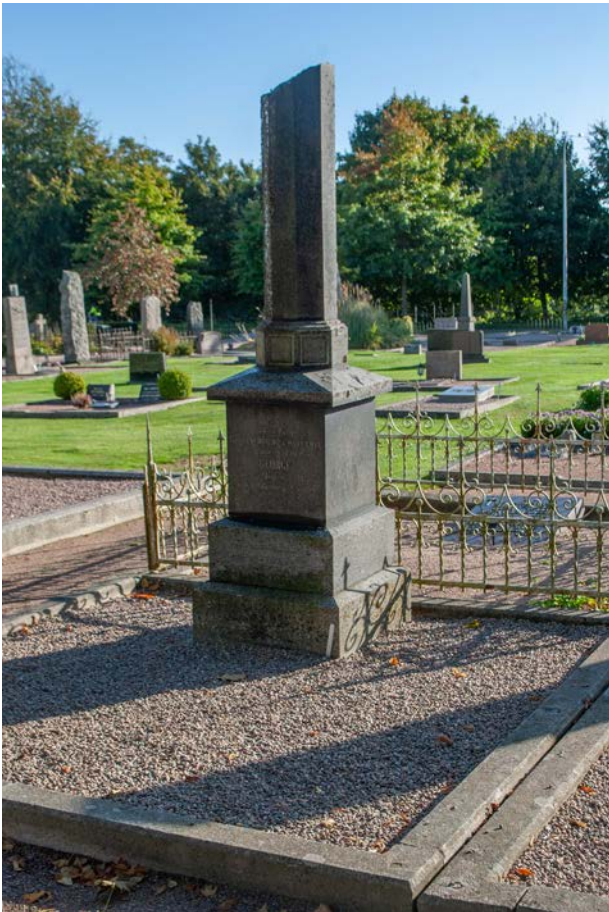
Den avbrutna kolonnen är en symbol för en avbruten livsgärning, vanlig under det sena 1800-talet. Denna gravvård har inskriptionen: Erected by Robert & Mary Love in loving memory of their son George born in Glasgow 1874 died i Falkenberg 1899. (16:4)

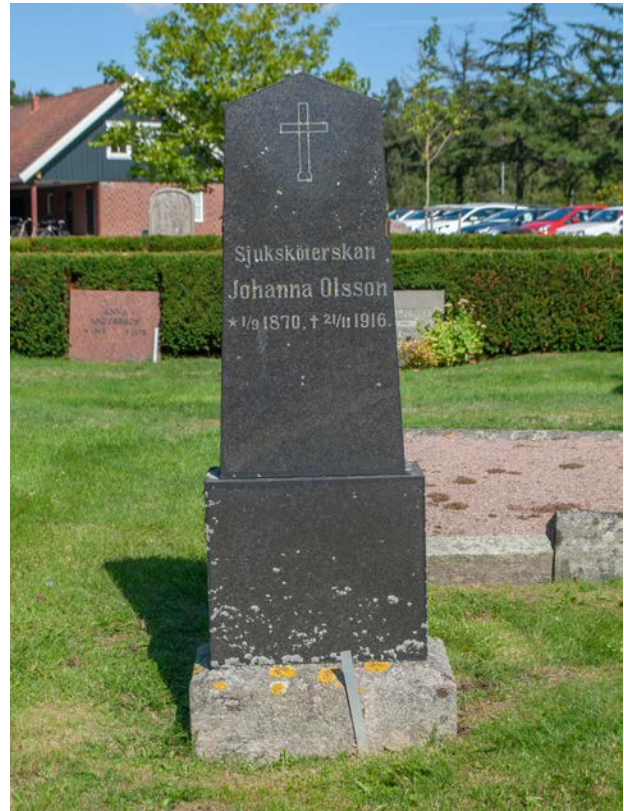
Sjuksköterskan Johanna Olsson 1870-1916 är en av relativt få kvinnor med yrkestitel. (6:11)

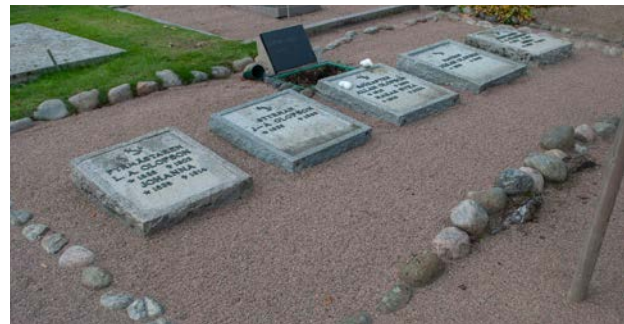
Denna familjegrav är mycket intressant då nästan alla har haft ett yrke med anknytning till sjöfarten: Fyrmästare L.A. Olofsson 1836-1902, Styrman J.-Å. Olofsson 1936-1989, Sjökapten Allan O. 1910-1995, matros Göran O. 1936-2002 och skepparn J.A. Olofsson 1879-1962. Graven är också ett av flera exempel där lösa stenar lagts som en ram. (8:31/63)

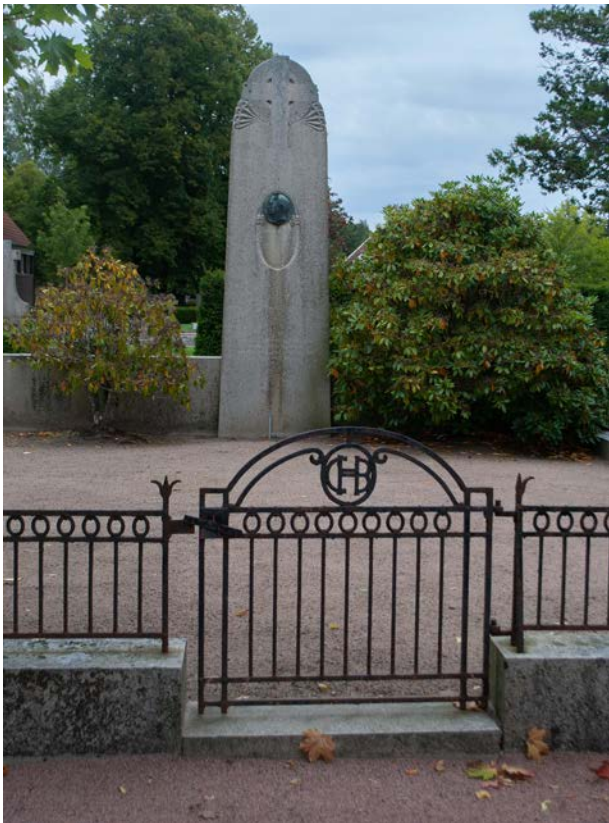
Stads- och provinsialläkare Carl H. Björck (1844–1912) har en av de största och vackraste gravvårdarna på kyrkogården. Han innehade en mängd olika viktiga roller i staden. (9:105)

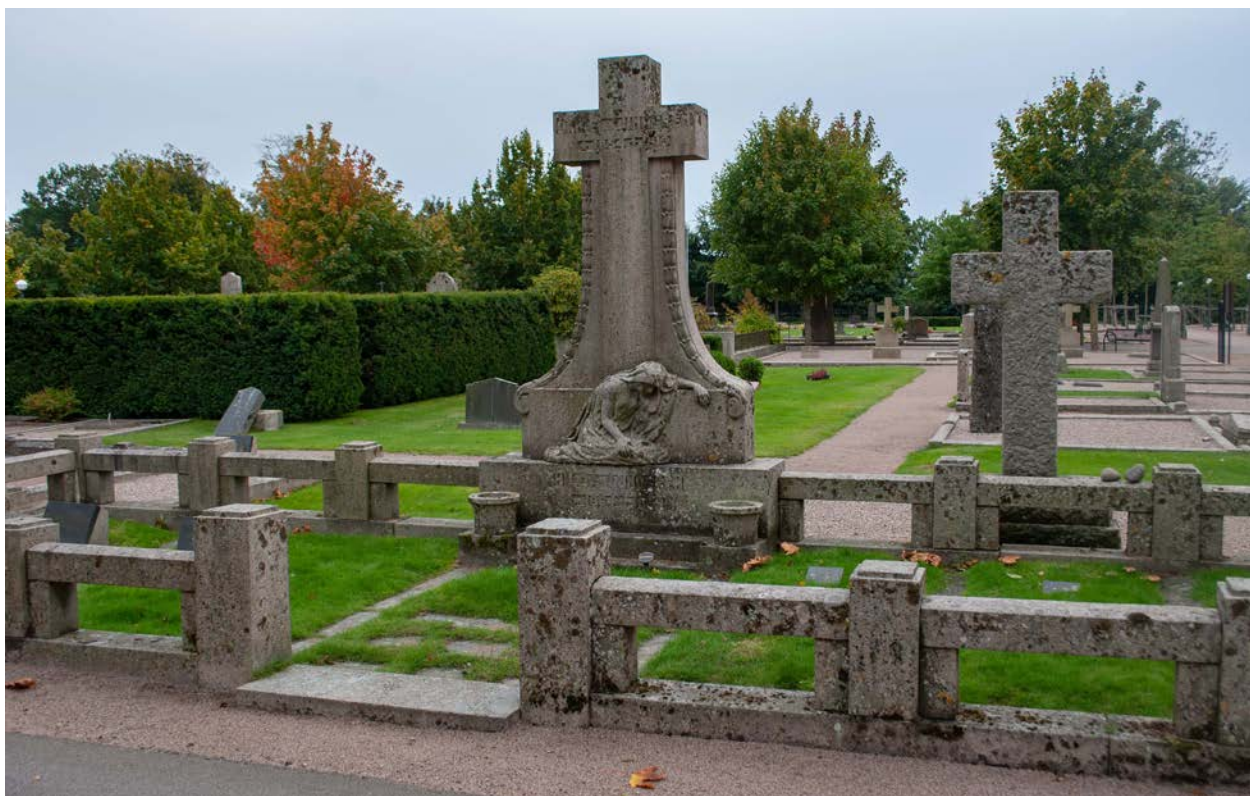
Daniel Lundgrens ståtliga familjegrav. (9:2)

Lundgren, Daniel (1854–1919) övertog faderns garveri, grundat 1834, och utvecklade hantverksrörelsen till AB Dan. Lundgrens Läderfabrik som med tiden blev en av stadens ledande industrier och en av de mer betydande inom landet. Var även stadsfullmäktige 1882–1907, ledamot av drätselkammaren, stadsplanekommittén, ordförande i fattigvårdsstyrelsen, skolrådsledamot, kyrkvärd m.m. Han donerade pengar till uppförande av gravkapellet på Kapellkyrkogården. Bror till den kända kvinnorättsskämpan Frigga Carlberg. (9:2)

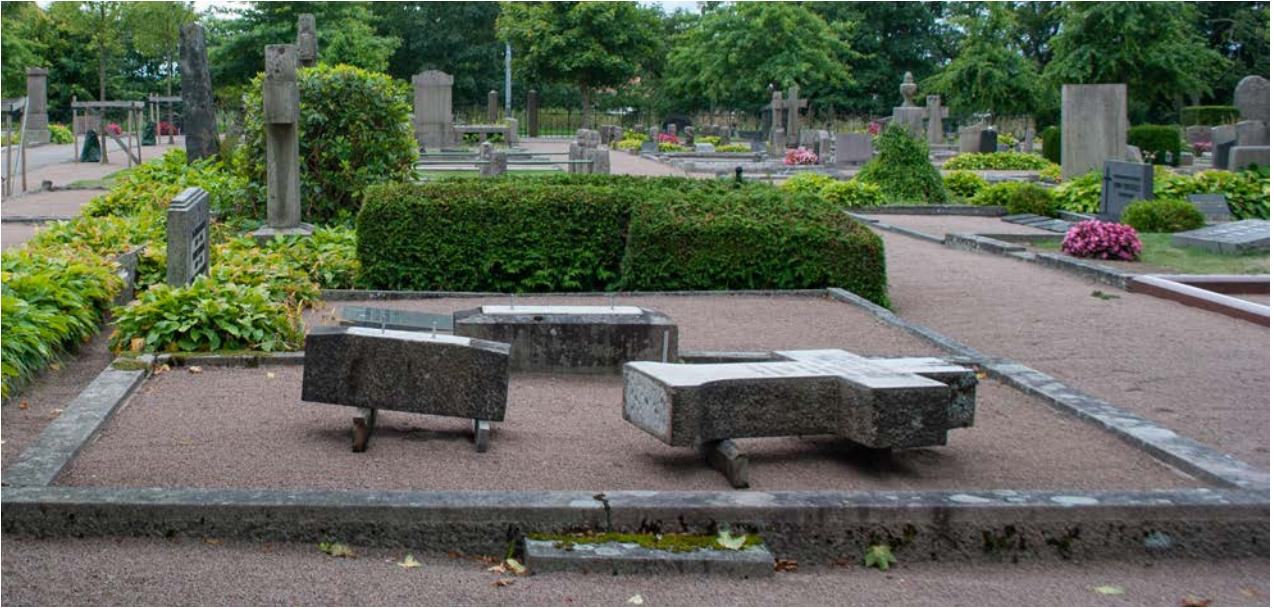
Några gravvårdar har fått läggas ned på grund av instabilitet. Här ett stort stenkors på fundament över Philibert (1855-1923), Wahlborg Nyman (1862-1918) och Eira (1888-1947). (14:1)

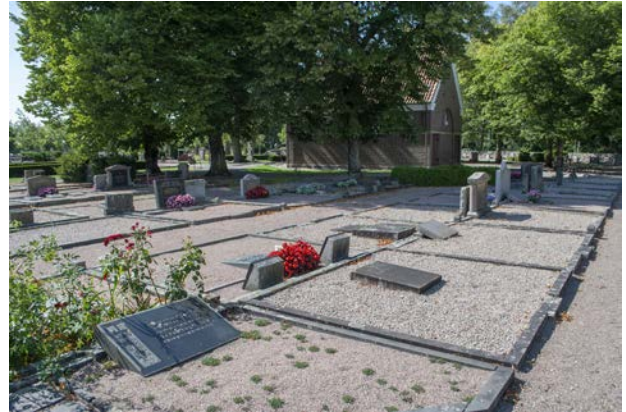
Kvarter 4 utgör en del av den värdefulla karaktärsmiljön.

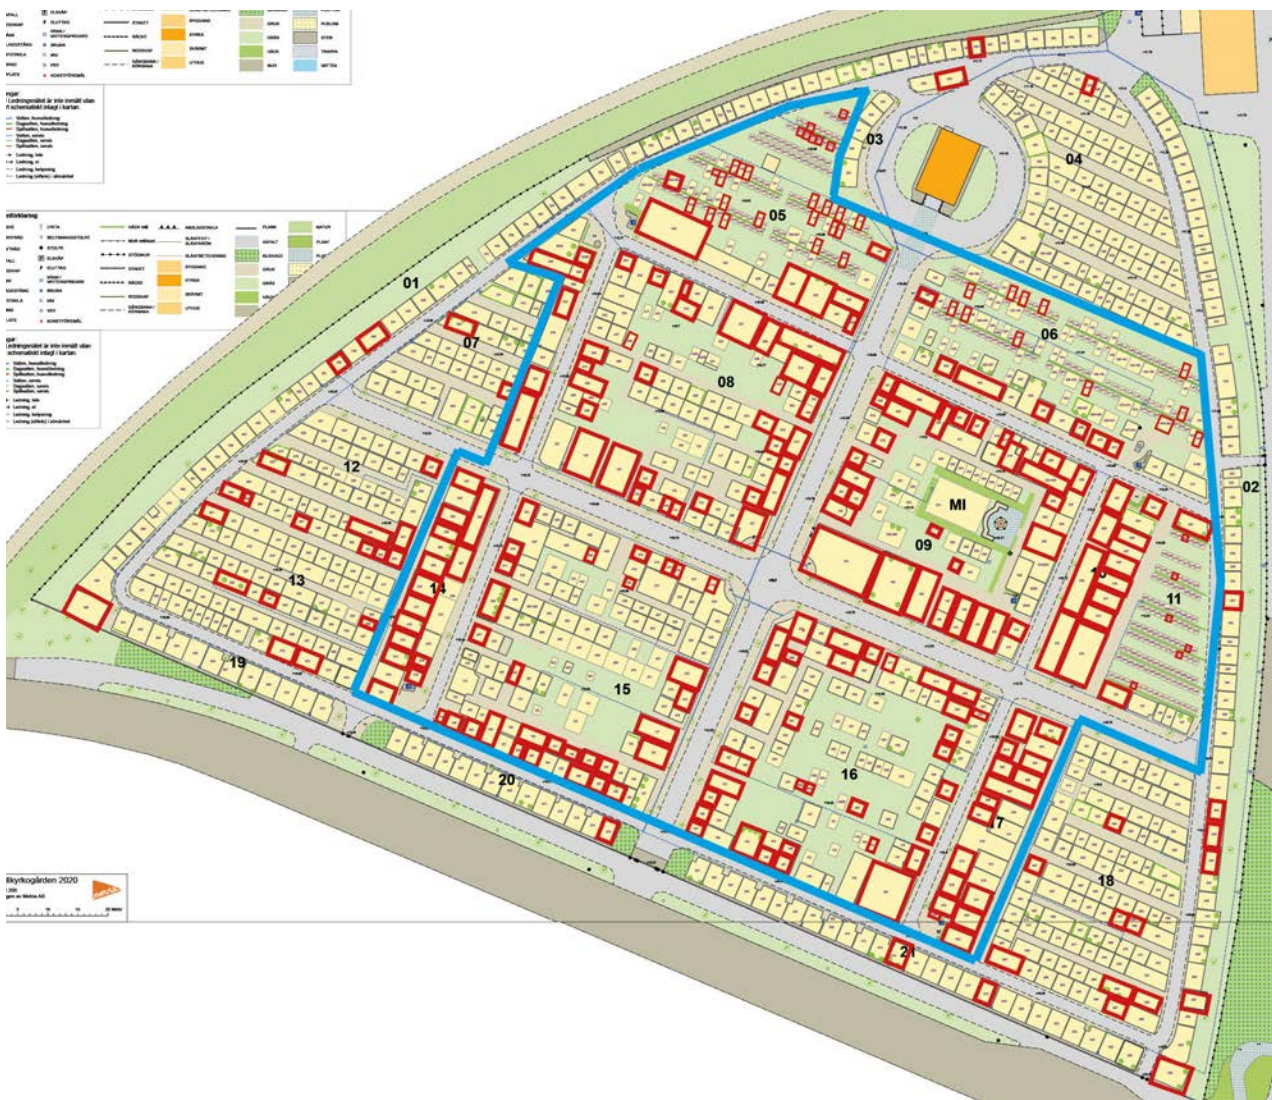
Värdefull karaktärsmiljö är området utanför den blå linjen, ett område som bildar en ram runt de ursprungliga kvarteren från 1881. Karta: Metria 2019.

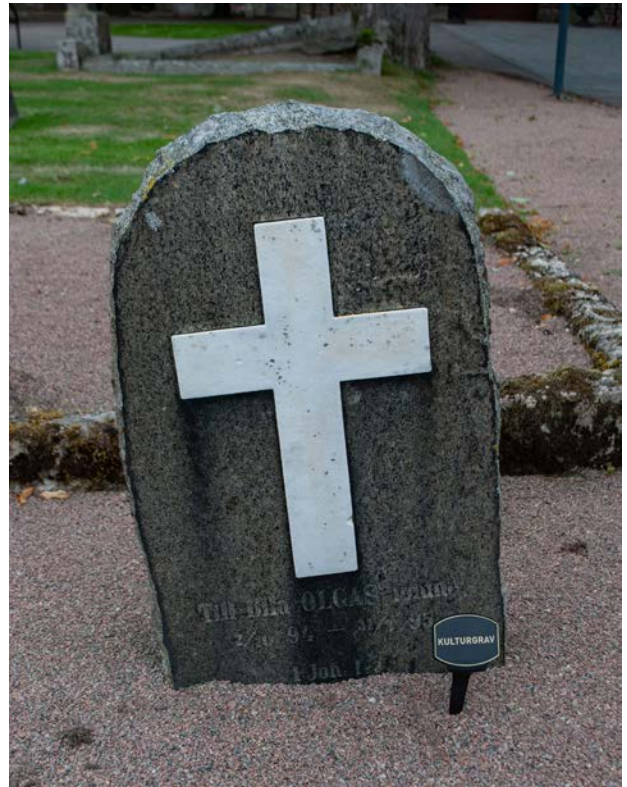
Denna ovanliga sten är rest till lilla Olgas minne (1894-1895). Olga var dotter till den kraftfulle kyrkoherden och hovpredikanten Elis Daniel Heüman, kyrkoherde i Falkenberg 1890-1896. (5:9)

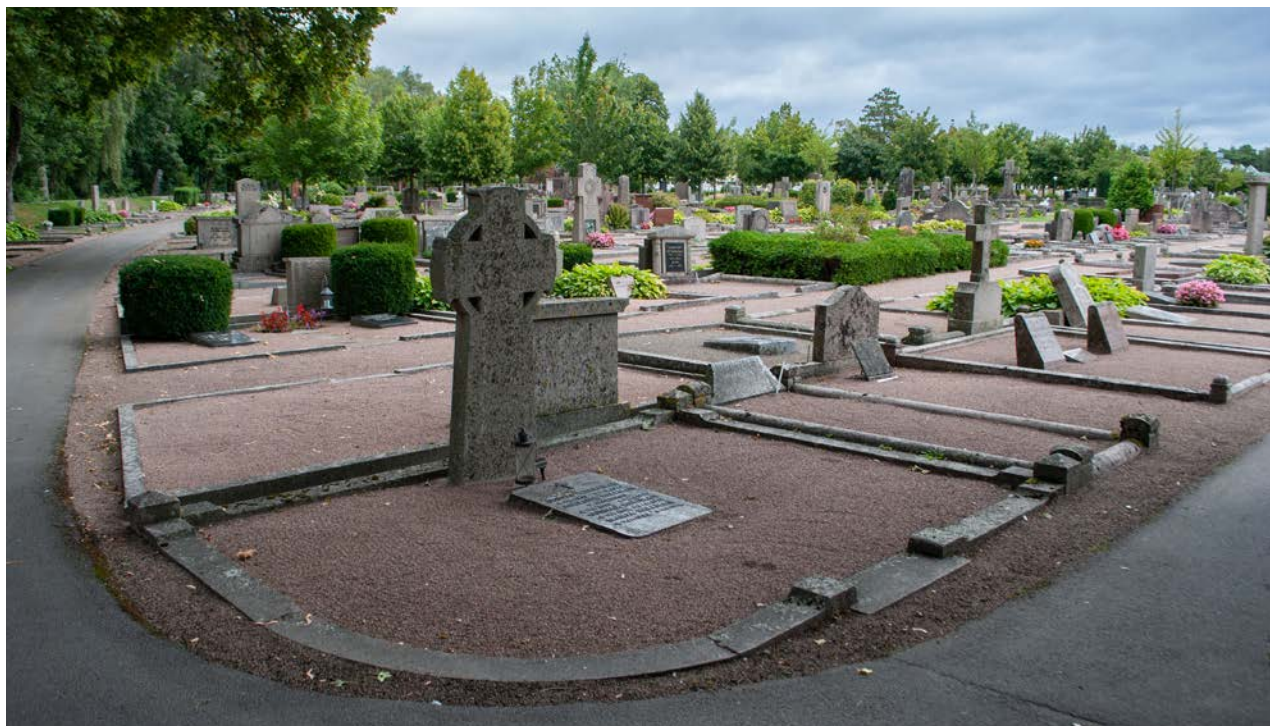
Stenramar, och andra typer av inramningar, är ett mycket viktigt och påtagligt karaktärsdrag, här kvarter 13 sett från sydväst.

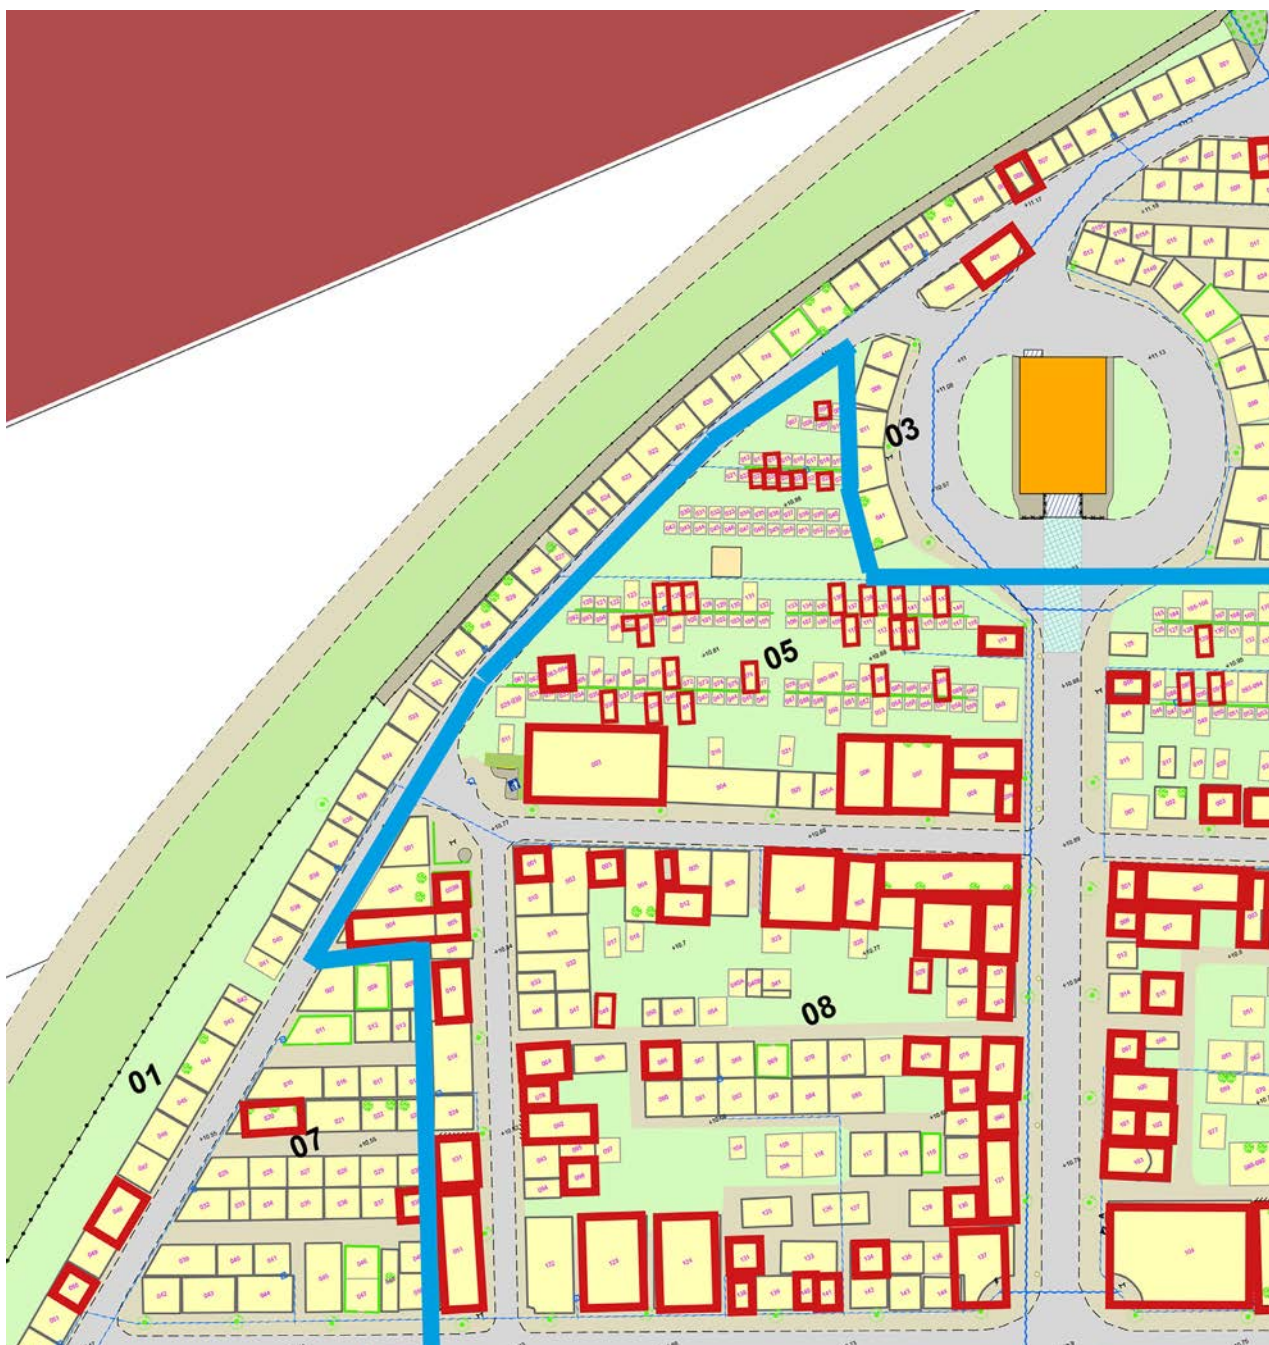
Kapellkyrkogårdens nordvästra del.

Kulturgravar är utmärkta med röda ramar.

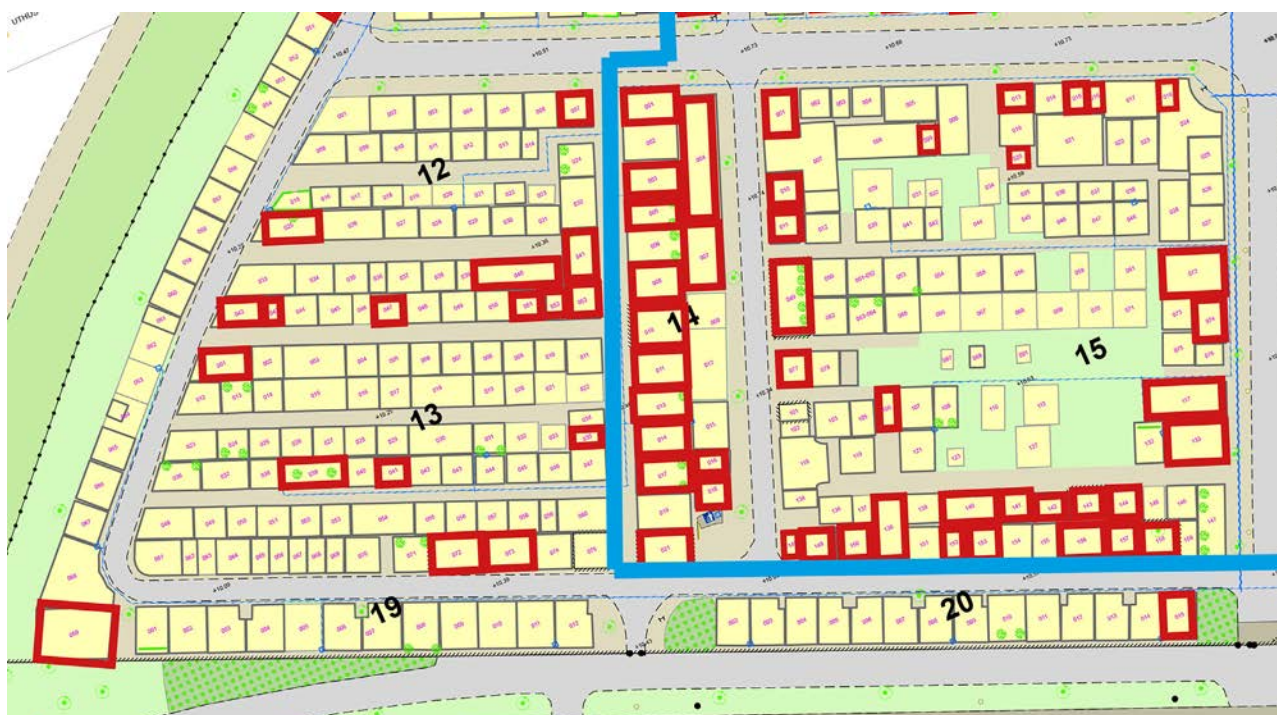
Kapellkyrkogårdens sydvästra del.  
Kulturgravar är utmärkta med röda ramar.  
Området vänster och nedanför den blå linjen tillhör värdefullt karaktärsområde.

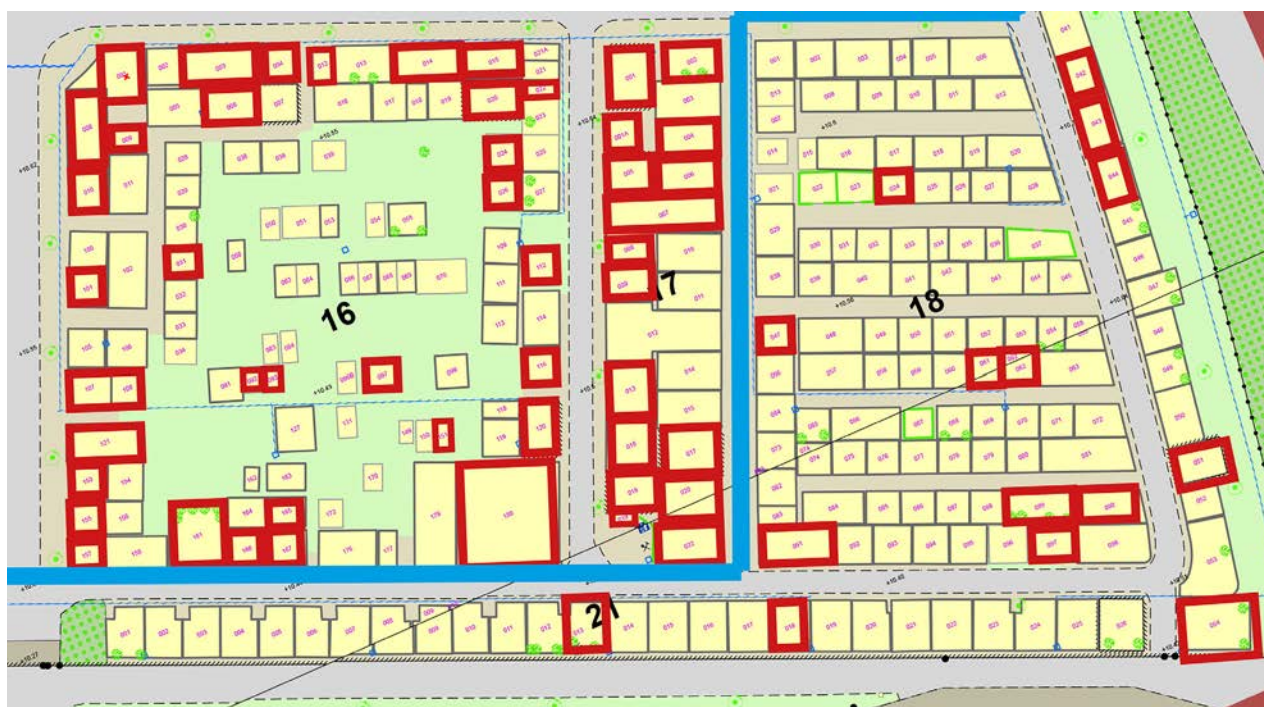
Kapellkyrkogårdens sydöstra del.  
Kulturgravar är utmärkta med röda ramar.  
Området höger och nedanför den blå linjen tillhör värdefullt karaktärsområde.

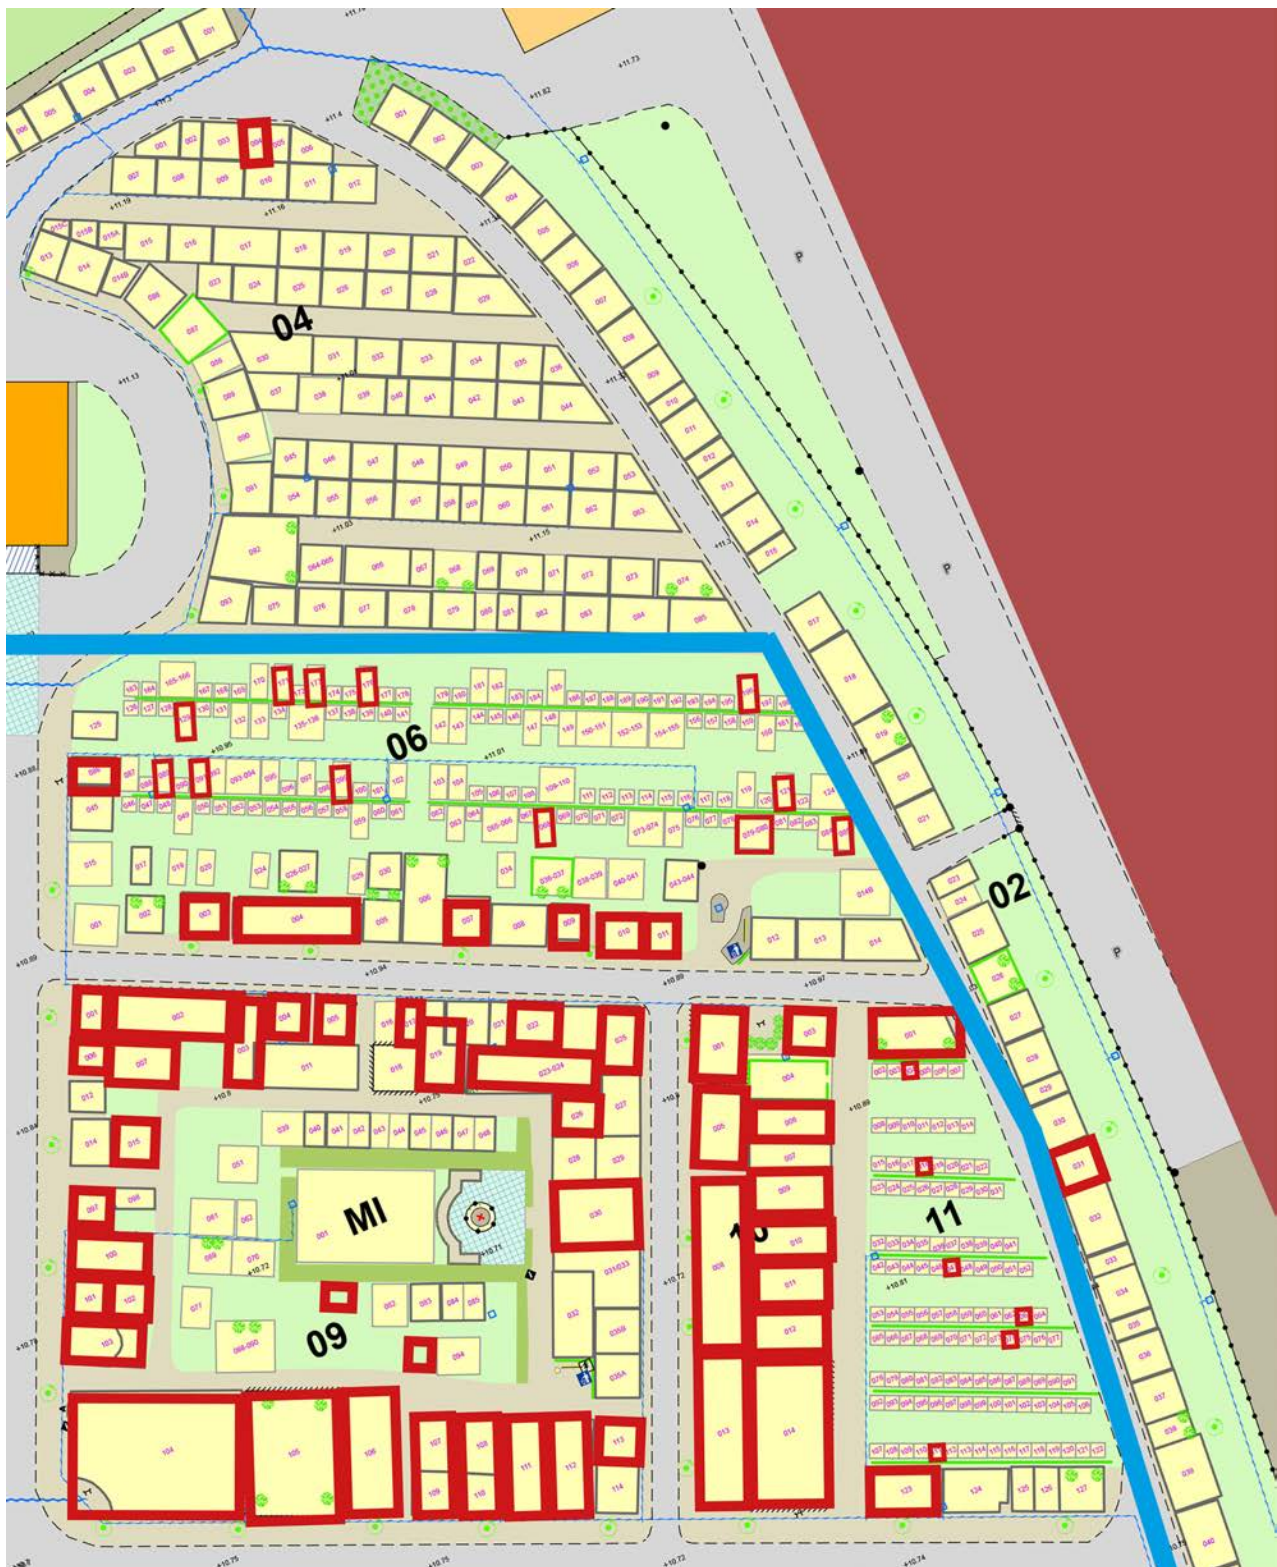
Kapellkyrkogårdens nordöstra del.

Kulturgravar är utmärkta med röda ramar.
